LA PIERRE DANS L'ANTIQUITÉ ET AU MOYEN ÂGE EN LORRAINE

LE DONJON DE BLÂMONT (XII° SIÈCLE)

Cédric MOULIS

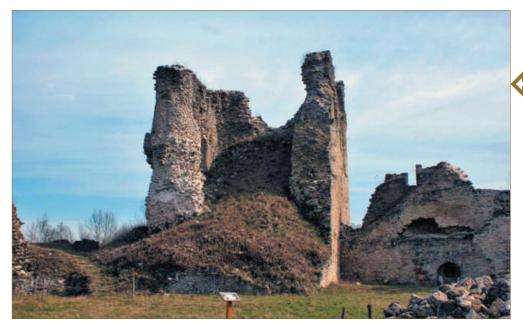
Figure 4 : Vue du donjon depuis la cour du château (cliché V. Muller).

Figure 5 : Face sud-est depuis la tour de l'escalier (cliché V. Muller).

Cette élévation est la plus riche de toutes, bien que son angle gauche ait disparu (fig. 5). La partie basse de l'édifice est scindée par la courtine orientale du château, qui vient prendre appui contre lui. Nous n'avons pas observé de chaînage entre le donjon et ce mur. Leur contemporanéité ne peut donc être prouvée. Toutefois, cette courtine est en réalité un accolement de deux murs, dont le plus ancien est visible depuis l'extérieur. Les caractéristiques de ce mur sont semblables à celles du donjon, mais les éboulements au pied de celui-ci n'ont pas permis de vérifier s'ils sont chaînés. Ce mur montait jusqu'au niveau des trous de poutres qui soutenaient une passerelle en bois accédant à la porterie du donjon, dont il ne reste qu'une partie du montant droit (fig. 6 et 7). Celle-ci donne accès au second étage, comme à Pierre-Percée.

Au cours de la seconde moitié du XIX^e siècle, l'élévation sud-ouest s'est écroulée à l'intérieur du bâtiment, empêchant ainsi grandement l'analyse des élévations internes (fig. 4). Cet effondrement permet de subodorer que ce mur, bien orienté au soleil de l'après-midi et vers l'intérieur du château, devait posséder des ouvertures destinées à faire entrer la lumière, ce qui de fait l'affaiblit. On peut ainsi conjecturer sur l'existence d'un conduit de cheminée encadré de deux fenêtres aux premier et second étages. La fouille des gravats de l'intérieur de l'édifice pourrait peut-être répondre à cette question.

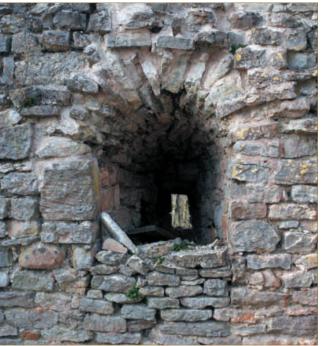
Nous observons le niveau de plancher du premier étage (fig. 11, 12, 13). Un retrait a été effectué dans l'épaisseur des murs afin de créer un larmier sur lequel

les poutres s'appuyaient. La pièce était éclairée par une fenêtre à sifflet (88 x 127 cm) identique à celle au sud-est pour ce même niveau. Celle-ci a toutefois été en partie comblée par des pierres posées à sec.

La fenêtre du second étage est en sifflet et couverte d'un arc brisé. Sa réalisation semble plus fruste que celle de l'étage inférieur, mais nous ne possédons plus aucun élément de parement permettant de comprendre l'esthétique de cette ouverture. Un trou béant sous cette fenêtre a été comblé lors des travaux de 1999-2000. Juste en dessous, partant vraisemblablement de l'angle avec le mur nord-est, un escalier de pierre permettant l'accès du second au premier étage était encore visible voici quelques années.

la partie droite. Nous décelons le retour de l'espace intérieur, ainsi que le support du sol du premier étage. La partie basse est la mieux conservée, mais présente des traces de rubéfaction. Au-delà du niveau de plancher du premier étage, le parement est le fruit des récentes consolidations de l'édifice.

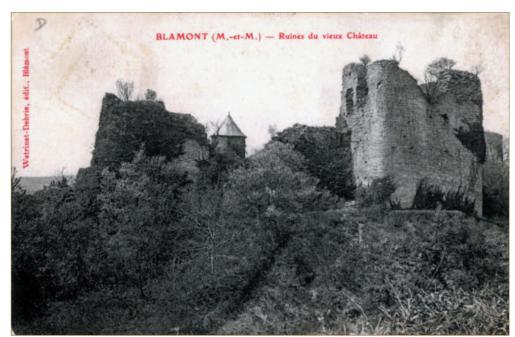
Figure 14: Carte postale du début du XX siècle. Vue depuis le fossé (collection particulière).

Quelques cartes postales permettent de mieux comprendre les parties sommitales du donjon, plusieurs éléments s'étant depuis dégradés ou effondrés (fig. 14 et 15). Ces documents datent du tout début du xx^e siècle (avant 1906).

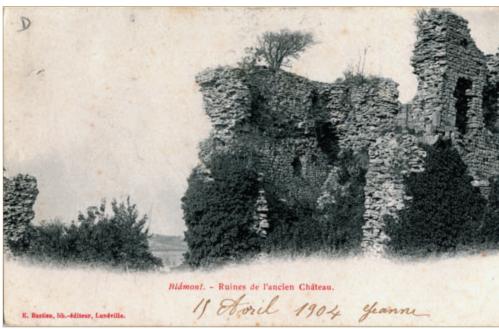
Figure 15 : Carte postale du début du XX siècle. Vue depuis le sud (collection particulière).

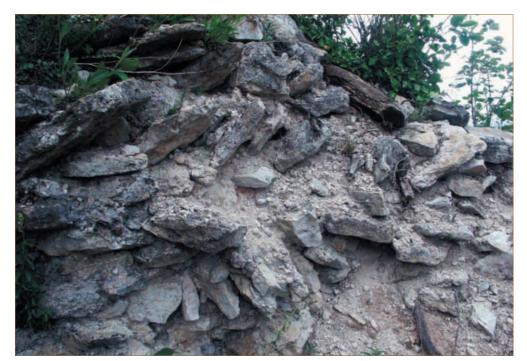
Figure 18 : Blocage en épi au sommet du donjon (cliché C. Moulis).

Le blocage du donjon est principalement constitué de pierres très plates disposées en épi (fig. 18). Toutefois, ce procédé n'est pas respecté dans l'ensemble de la maçonnerie. Aucune reprise d'importance (hormis les consolidations contemporaines, bien marquées) n'ayant pu être mise en évidence pour expliquer ces différences, nous en concluons que plusieurs équipes de maçons, travaillant différemment, ont œuvré sur le chantier.

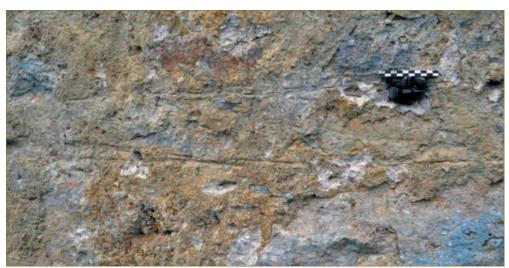
Figure 19 : Joints tirés au fer au bas de la façade nord-est (cliché C. Moulis).

Outre les liants, la face nord-est présente à sa base un enduit, certes dégradé, mais suffisamment conservé pour y remarquer en de nombreux endroits le dessin de joints tirés au fer (fig. 19). Ce procédé, couramment employé dans les édifices religieux romans en petit appareil, se retrouve plus rarement en milieu castral. Il est donc le témoin d'un intérêt esthétique notoire.
