## La maison forte de Niederstinzal (XIV<sup>e</sup> siècle)

Cédric Moulis, Vianney Muller

# LA MAISON FORTE DE NIEDERSTINZEL (XIV<sup>e</sup> SIÈCLE)

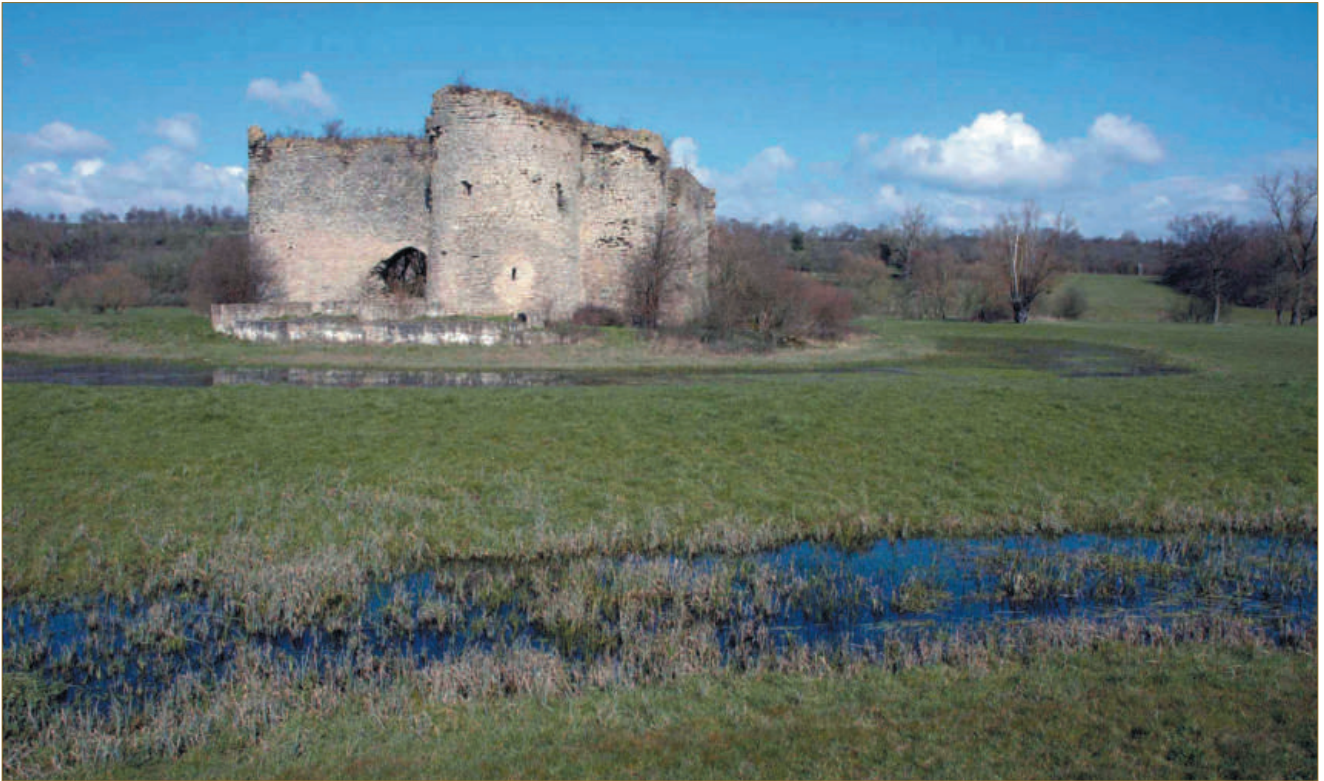
*Figure 1 : Vue générale de la maison forte entourée de son double fossé (cliché C. Moulis).*

La maison forte de Niederstinzel est située dans le département de la Moselle, à 3 km au nord de Fénétrange et à 900 m du village éponyme, dans la plaine alluviale de la Sarre, au contact des marnes du Keuper et des calcaires du Muschelkalk, à 229 m d'altitude. Elle se présente comme un carré de 27 m de côté aux angles arrondis, assis sur une plateforme légèrement rectangulaire. L'accès principal, orienté au sud, est protégé par une barbacane. L'ensemble est ceint d'un double fossé circulaire encore bien marqué (fig. 1 et 2).

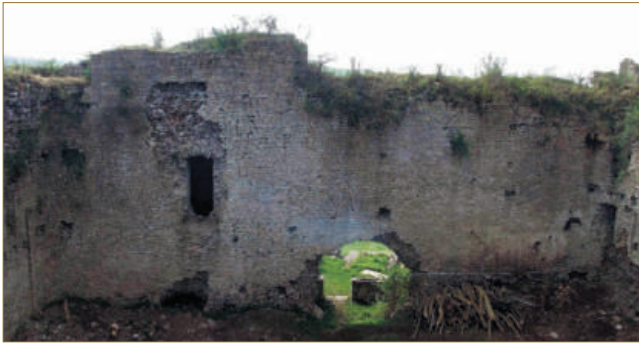
Figure 3 : Élévation intérieure sud (cliché V. Muller).

Ce mur présente une élévation maximale de 10 m. La porte d'entrée y est percée en son centre (fig. 3). Seule une moitié de l'arc de décharge qui surplombait la porte est encore en place. Il est composé de moellons formant une brisure au centre. L'arc de décharge brisé est un élément architectural extrêmement fréquent sur les édifices de la fin du Moyen Âge pour résoudre les problèmes de répartition de charges.

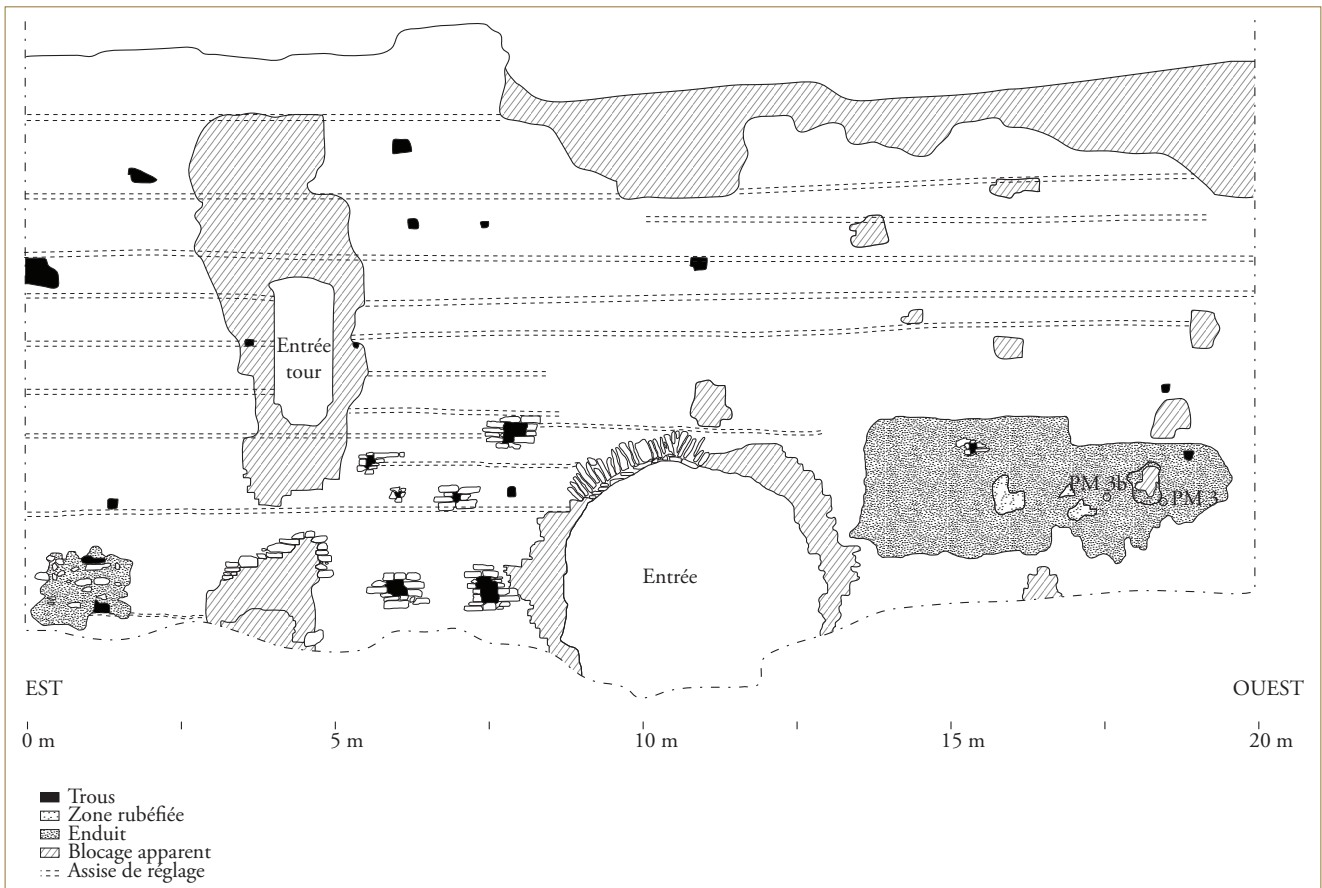
Figure 4 : Élévation intérieure sud (relevé Ch. Grot et A. Ver-net ; tachéométrie V. Muller ; DAO A. Desfor-ges et C. Moulis).

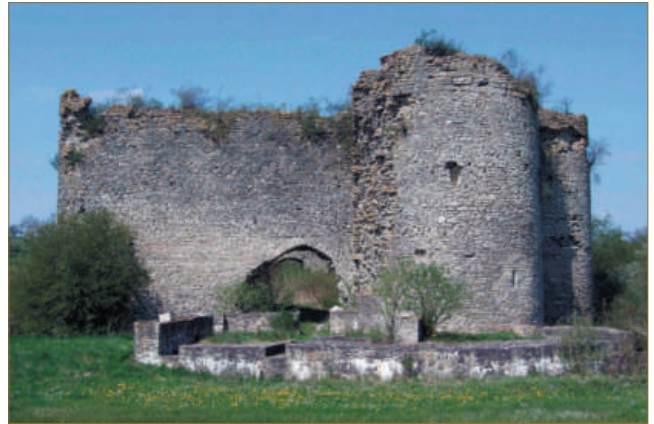
Figure 5 : Élévation extérieure sud (cliché C. Moulis).

L'élévation est également scandée par de nombreuses assises de réglage bien marquées et de trous de boulins (fig. 5). Les pierres de parements sont tombées en de nombreux endroits, notamment sur les parties sommitales, sauf au niveau de la tour. Autour des ouvertures, les pierres de taille qui devaient s'y trouver ont été vraisemblablement récupérées par les villageois après l'abandon du site.

Sur l'élévation extérieure, on retrouve un arc brisé, plus bas que celui observé à l'intérieur (fig. 5). Il est possible que ce ne soit pas simplement un arc de décharge,

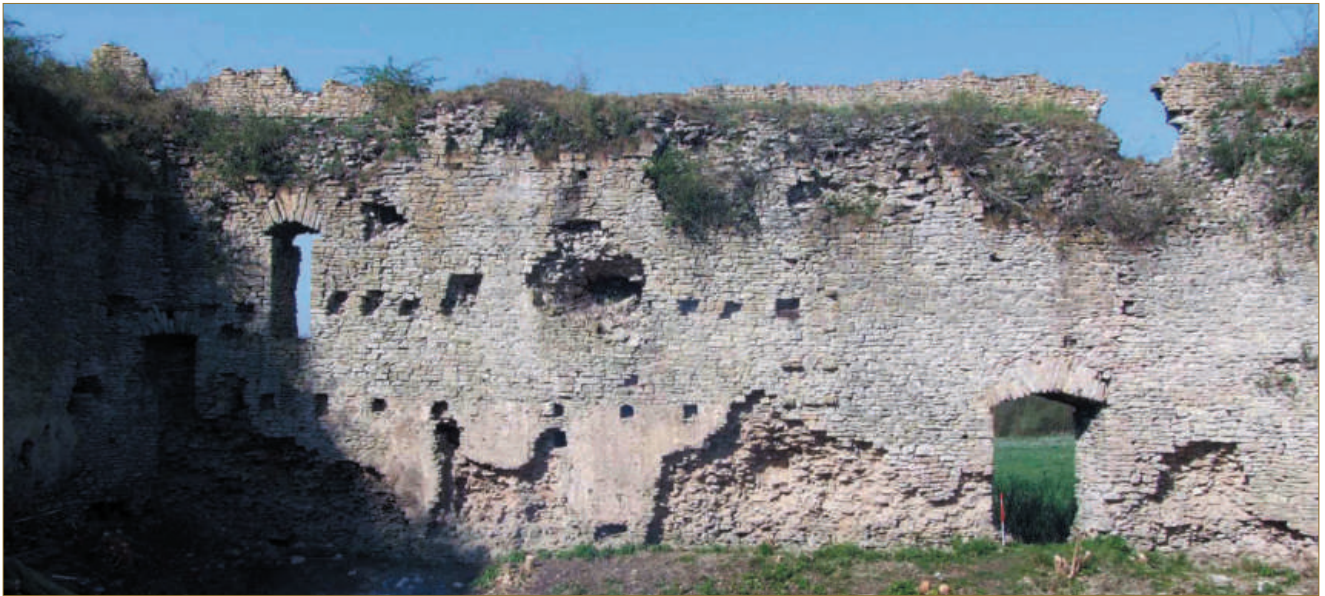
Figure 6 : Élévation intérieure ouest (cliché C. Moulis).

C'est sans conteste la façade qui présente le plus grand nombre d'éléments structurants (fig. 6 et 7). Une fenêtre est percée au nord (1,90 x 2,50 m), mais, comme dans l'ensemble des ouvertures du bâtiment, les pierres de taille encadrant la fenêtre côté extérieur ont disparu.

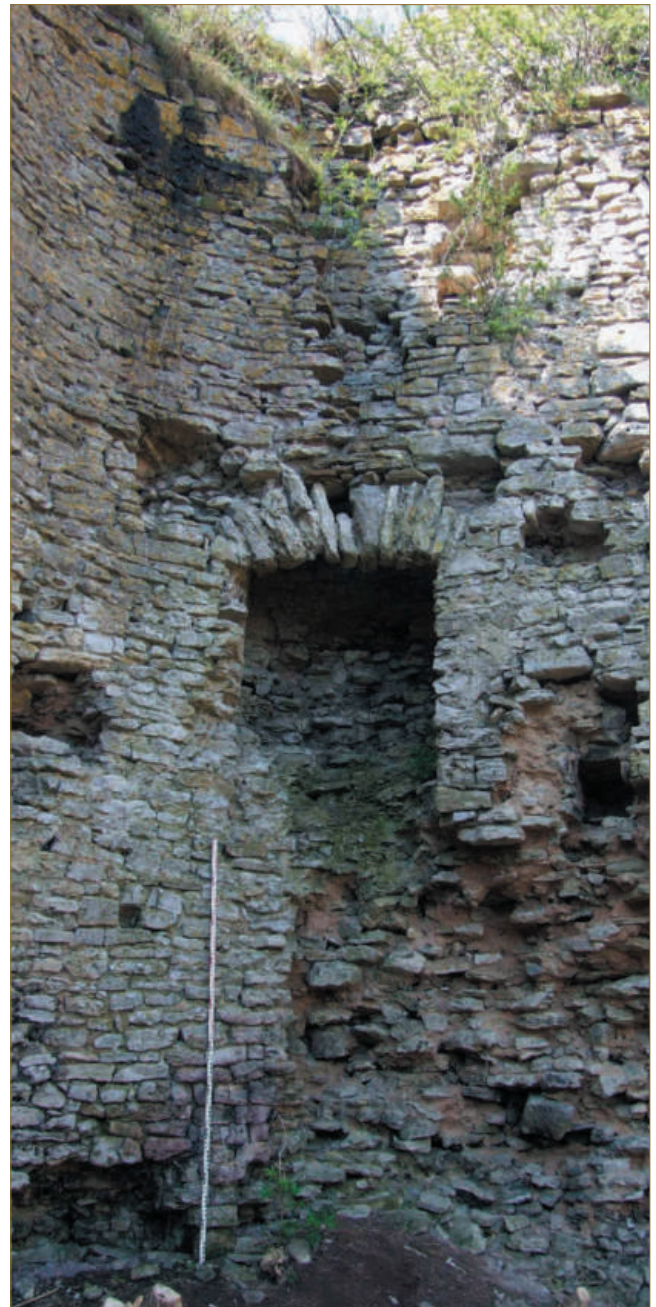
*Figure 8 : Cheminée encastrée de l'élévation intérieure ouest (cliché C. Moulis).*

Une troisième ouverture apparaît, située en partie dans l'angle arrondi du mur donnant vers la façade sud, à deux mètres du sol (fig. 8). Haute de 1,20 m et large d'un mètre, elle ne traverse pas le mur, mais donne sur un conduit vertical de 40 cm de côté, maçonné dans l'épaisseur du mur. Le délabrement très avancé de ce secteur ainsi que la végétation n'ont pas permis d'observer ce conduit avec précision, mais on devine toutefois que le contrecœur de la cheminée, arraché, présentait une

inclinaison. L'encadrement de cette structure semble correspondre à une cheminée encastree<sup>4</sup>. On n'y décèle en effet aucun logement pour la jouée, le manteau, ni même la hotte. Il pourrait également s'agir de l'ouverture d'un poêle encastree.

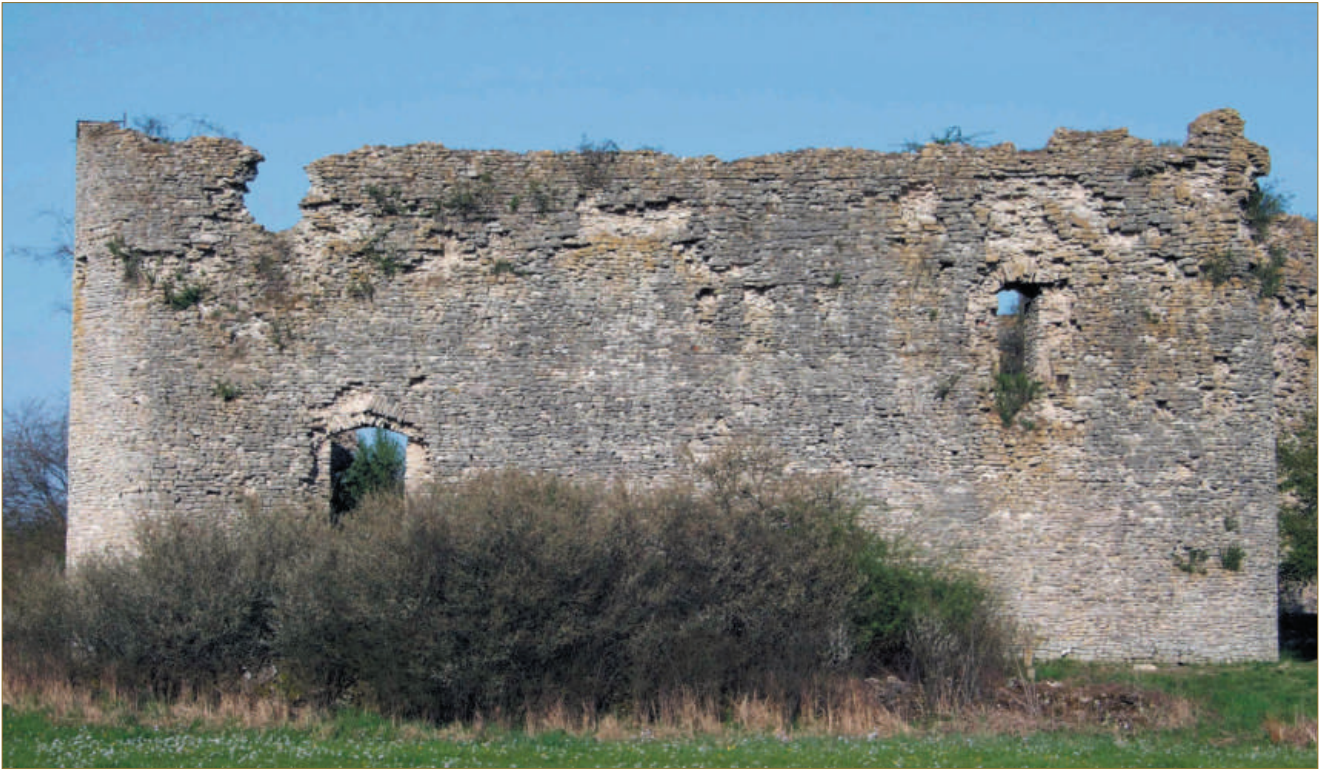
Figure 9 : Élévation extérieure ouest (cliché C. Moulis).

À l'extérieur, on mesure une longueur de 22,50 m (fig. 9). De ce côté, à part les deux ouvertures précitées (fenêtre du rez-de-chaussée et latrine), nous n'observons aucun élément remarquable. La latrine est ici bien identifiée par les deux empochements visibles qui devaient supporter une structure en matériau périssable. Le parement est rythmé par de nombreuses assises de réglage.

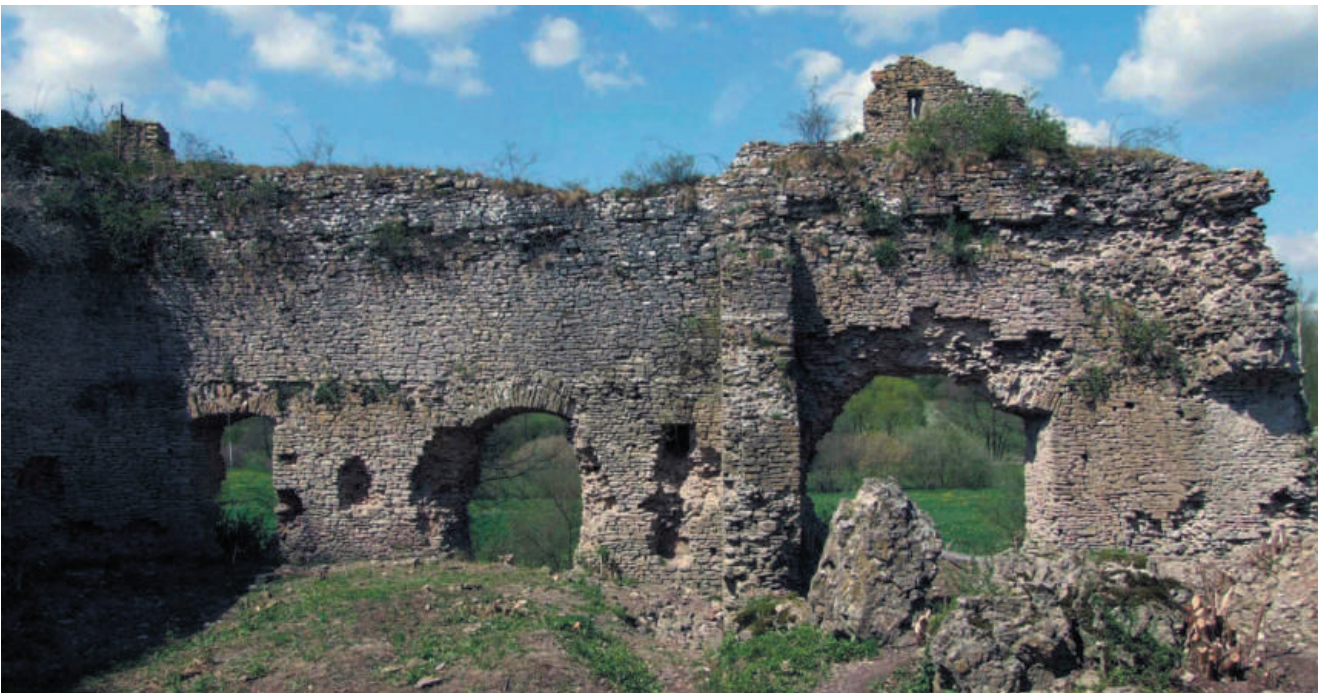
Figure 10 : Élévation intérieure nord (cliché C. Moulis).

Cette élévation est marquée par trois grandes baies assimilables à des fenêtres, installées sur un même niveau (fig. 10 et 11). Haute de 2,60 m et large de 1,90 m, celle de gauche est la mieux conservée. Elle présente, en effet, des montants et un arc quasiment intacts et constitués de moellons calcaires grossièrement équarris. La fenêtre centrale est plus détériorée, mais sa largeur, plus importante, atteint au moins 2 m. Ses deux montants sont manquants. La troisième n'est connue que par un seul de ses piédroits ainsi que trois moellons de l'arc. Le reste de cette fenêtre a laissé place à un trou béant dans le mur.

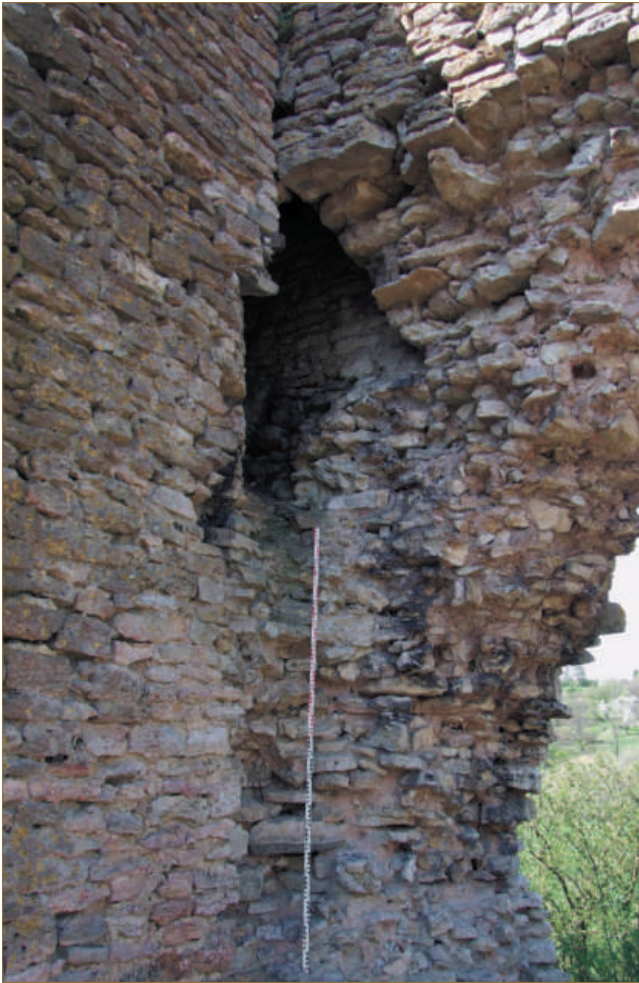
*Figure 12 : Cheminée obstruée par un refend sur l'élévation intérieure nord (cliché C. Moulis).*

Cette dernière fenêtre est séparée des deux autres par un mur de refend de 1,30 m de large dont le vestige se poursuit encore sur toute la hauteur de l'élévation, et sur une longueur au sol de près de 6 m. Il est venu dissimuler l'emplacement d'une cheminée qui se repère encore par la partie droite de l'épargne de la hotte et par trois pierres d'un arc de décharge juste au-dessus (fig. 12). Le conduit est encore conservé sur 3,90 m de haut, dont 1 m pour l'épargne de la hotte. Le reste du conduit, droit et vertical, mesure 1,03 m de long pour 0,58 m de profondeur et est complètement inséré dans le mur, à 0,27 m du parement intérieur.

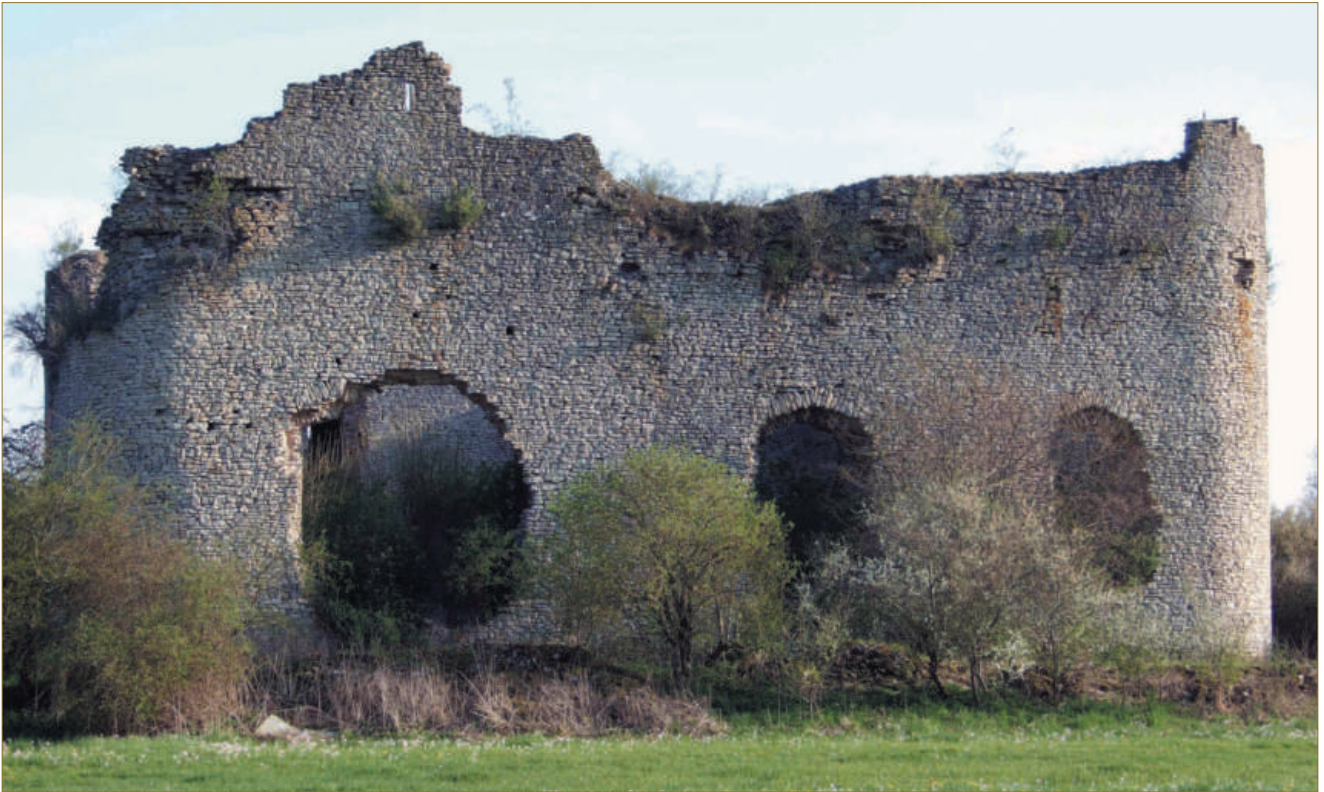
Figure 13 : Élévation extérieure nord (cliché C. Moulis).

Le chemin de ronde est encore bien marqué le long de cette façade. Il présente les mêmes caractéristiques que sur l'élévation ouest. Il s'en démarque toutefois par la présence d'une archère haute de 0,6 m (fig. 13). On

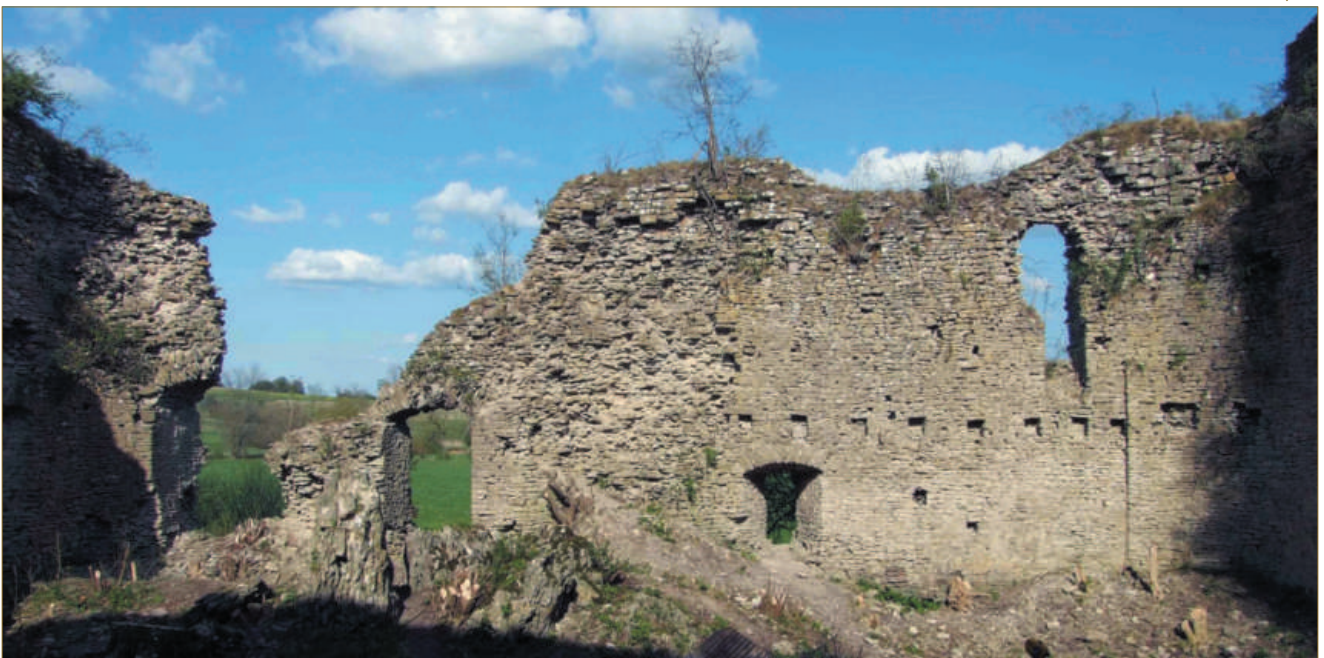
Figure 14 : Élévation intérieure est (cliché C. Moulis).

que le blocage, les pierres de parement ayant été sans doute récupérées à des fins édilitaires (fig. 14 et 15).

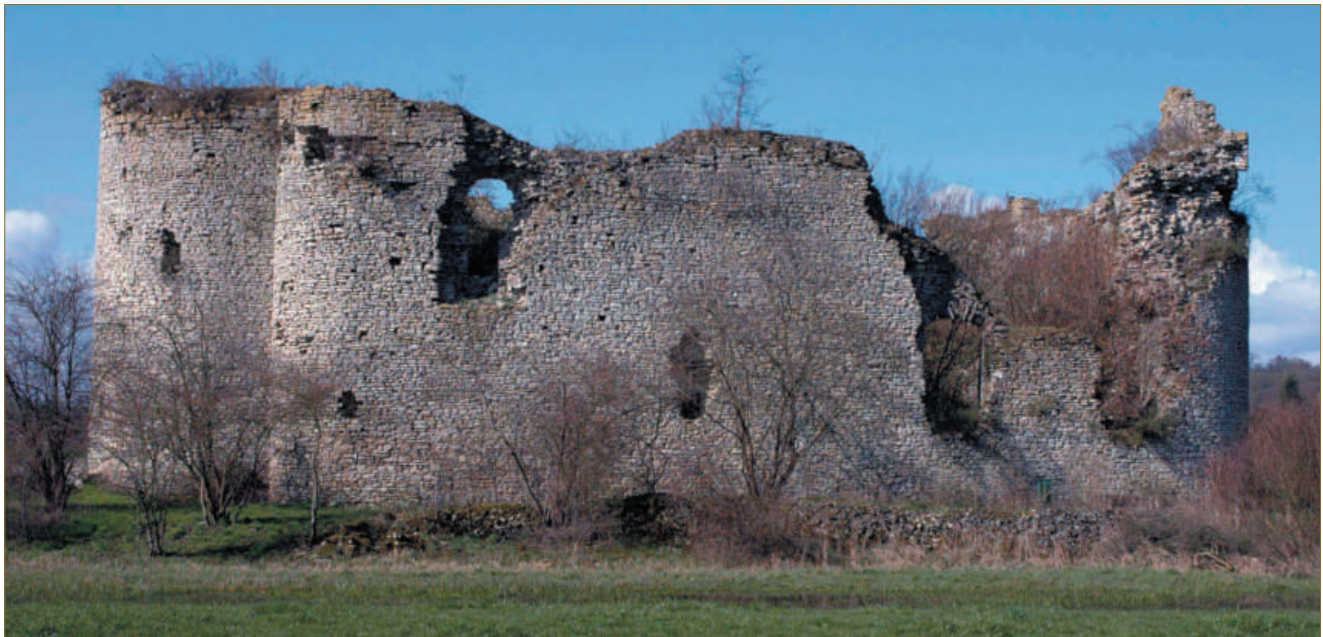
Figure 16 : Élévation extérieure est (cliché C. Moulis).

Le chemin de ronde n'apparaît plus ici. De nombreux trous de boulins rebouchés et des assises de réglage sont parfaitement identifiables (fig. 16).

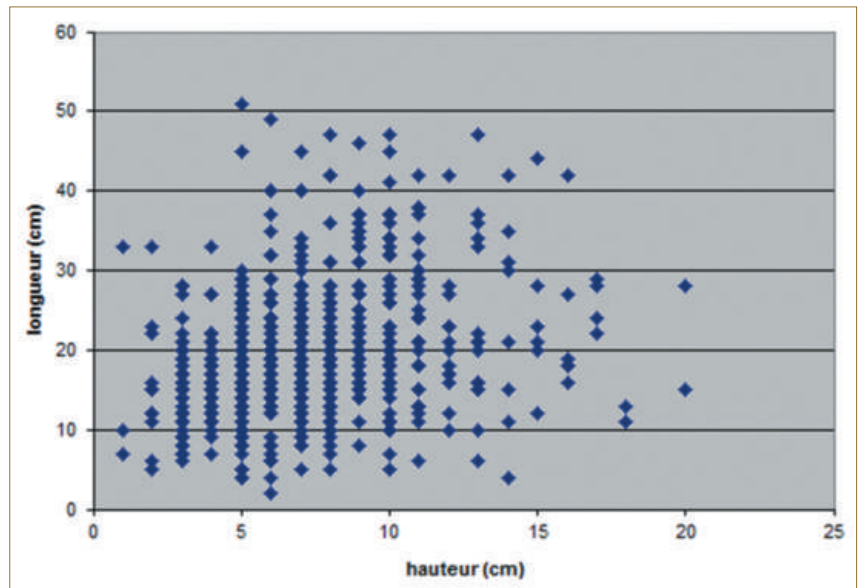
Figure 20 : Parement extérieur ouest. Rapport hauteur/ longueur des pierres (graphique C. Moulis).

Les modules de calcaire présentent globalement tous une forme très allongée. Les mesures effectuées sur 621 pierres du parement extérieur de l'élévation ouest offrent une mensuration moyenne de 20x7 cm (fig. 20). Pour les parements intérieurs, les modules sont plus importants puisque leur longueur oscille entre 20 et 35 cm, pour une hauteur comprise entre 8 et 20 cm. Plus que le reflet de la volonté des tailleurs de pierre, leur forme exprime essentiellement la structure de la roche au niveau de l'affleurement. En effet, dans le Muschelkalk supérieur, le Calcaire à cératites se présente comme une alternance de bancs calcaires peu épais et de couches de marne. L'épaisseur en queue des pierres a pu être observée en divers endroits des élévations. Elle est estimée en moyenne à une trentaine de cm.
