La maison forte de Niederstinzal (XIV^e siècle)

Cédric Moulis, Vianney Muller

LA MAISON FORTE DE NIEDERSTINZEL (XIV^e SIÈCLE)

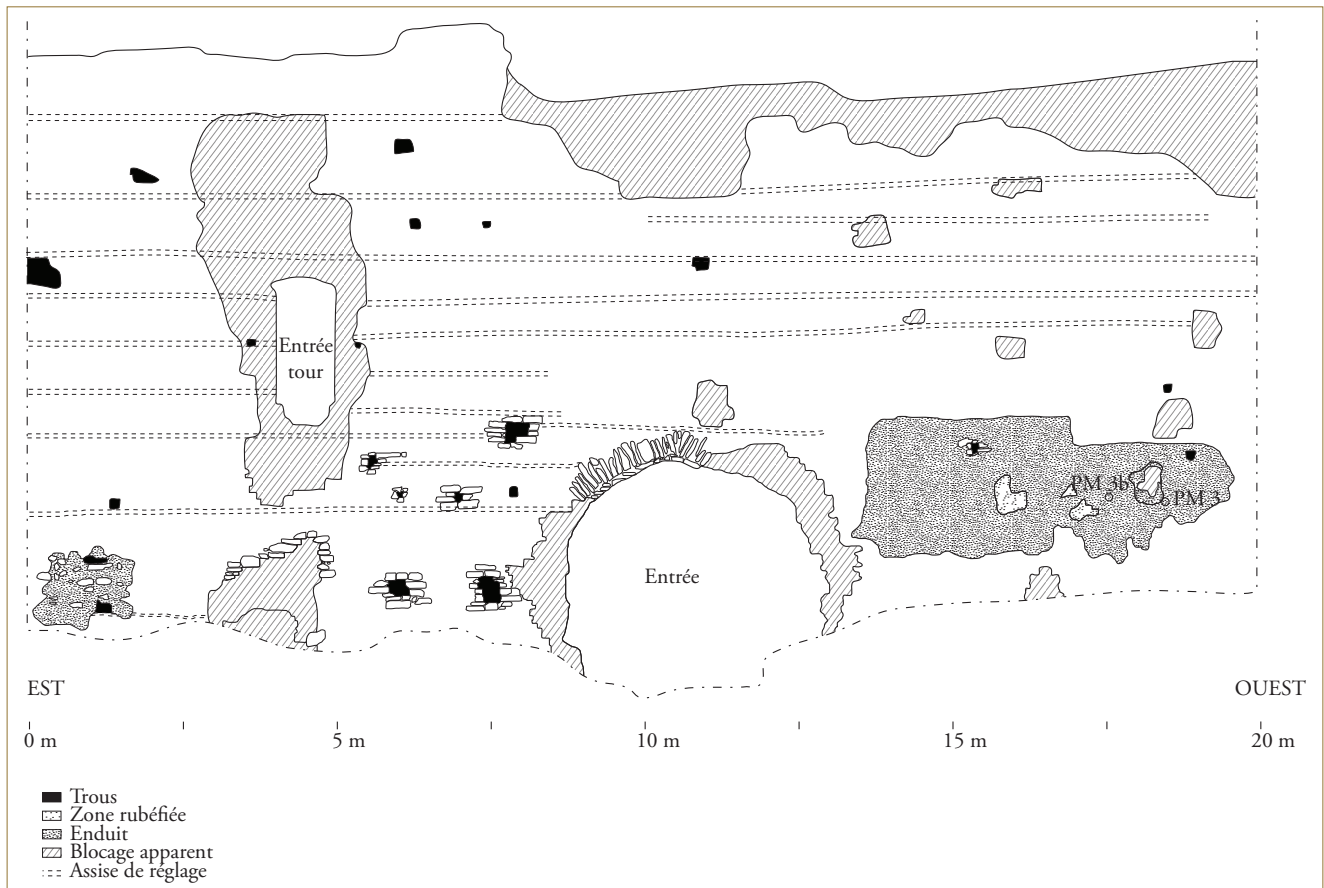
Figure 4 : Élévation intérieure sud (relevé Ch. Grot et A. Ver-net ; tachéométrie V. Muller ; DAO A. Desfor-ges et C. Moulis).

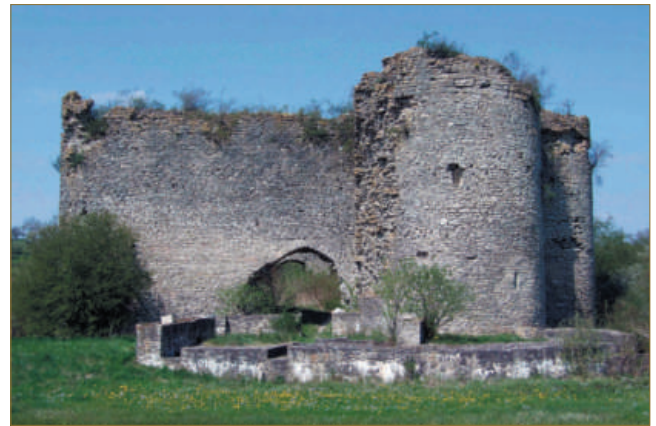
Figure 5 : Élévation extérieure sud (cliché C. Moulis).

L'élévation est également scandée par de nombreuses assises de réglage bien marquées et de trous de boulins (fig. 5). Les pierres de parements sont tombées en de nombreux endroits, notamment sur les parties sommitales, sauf au niveau de la tour. Autour des ouvertures, les pierres de taille qui devaient s'y trouver ont été vraisemblablement récupérées par les villageois après l'abandon du site.

Sur l'élévation extérieure, on retrouve un arc brisé, plus bas que celui observé à l'intérieur (fig. 5). Il est possible que ce ne soit pas simplement un arc de décharge,

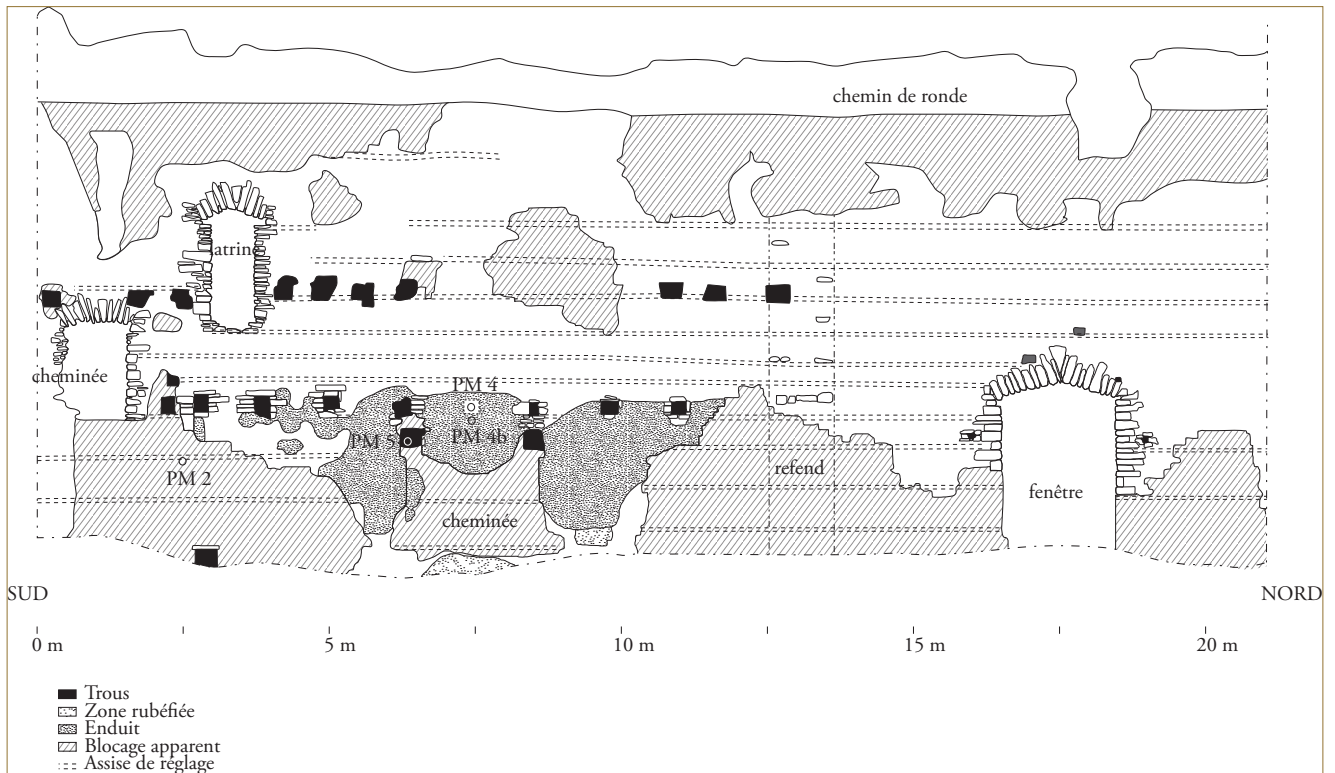
Figure 7 : Élévation intérieure ouest (relevé A. Chrétien et B. Prévôt ; tachéométrie V. Muller ; DAO A. Desforges et C. Moullis).

C'est sans conteste la façade qui présente le plus grand nombre d'éléments structurants (fig. 6 et 7). Une fenêtre est percée au nord (1,90 x 2,50 m), mais, comme dans l'ensemble des ouvertures du bâtiment, les pierres de taille encadrant la fenêtre côté extérieur ont disparu.

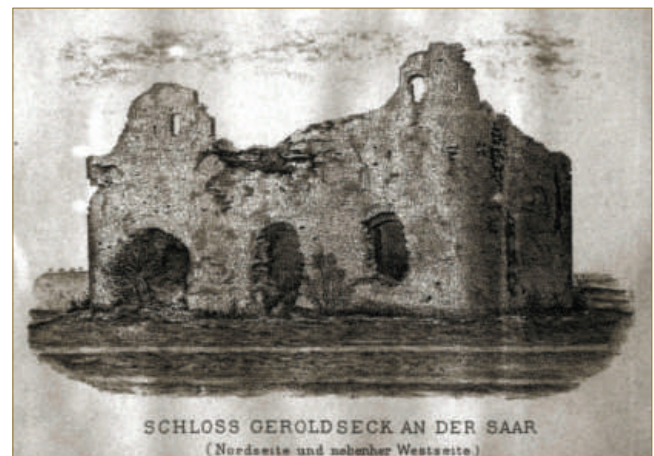
Figure 19 : Gravure allemande de la fin du XIX^e siècle, vue nord (mairie de Niederstinzeln).

La seconde gravure représente les élévations ouest et nord (fig. 19). On y aperçoit des maçonneries hautes qui ont aujourd'hui disparu. Les éléments les plus significatifs sont deux larges fenêtres surmontées par une voûte en arc surbaissé composé de moellons dont le module équivaut à celui des pierres des parements. De part et d'autre de ces fenêtres, on distingue trois ouvertures rectangulaires de petite taille. Deux sont intactes, la troisième ne possède plus que son montant gauche. Cette gravure démontre l'existence d'un étage supplémentaire au bâtiment, dont la fonction semble être résidentielle.
