La maison forte de Niederstinzal (XIV^e siècle)

LA MAISON FORTE DE NIEDERSTINZEL (XIV^e SIÈCLE)

Cédric MOULIS, Vianney MULLER

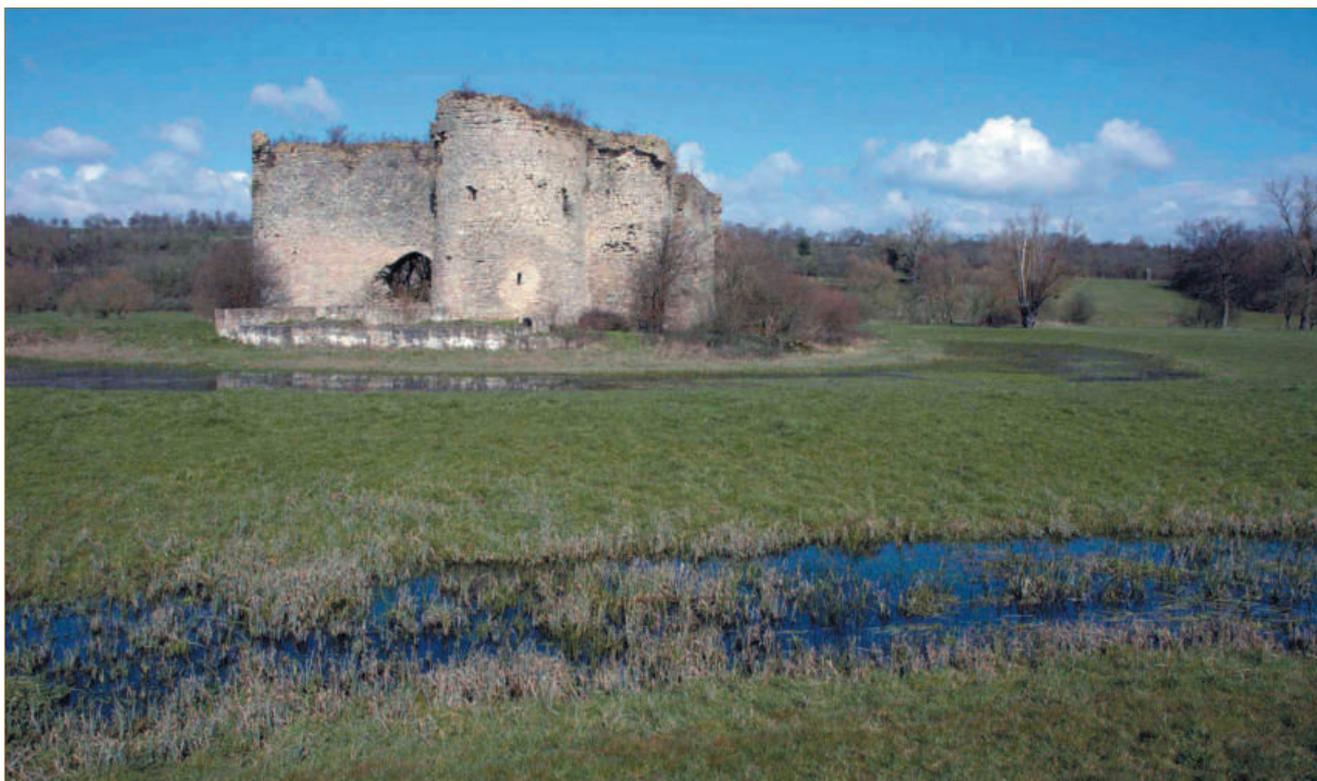
Figure 1 : Vue générale de la maison forte entourée de son double fossé (cliché C. Moulis).

La maison forte de Niederstinzel est située dans le département de la Moselle, à 3 km au nord de Fénétrange et à 900 m du village éponyme, dans la plaine alluviale de la Sarre, au contact des marnes du Keuper et des calcaires du Muschelkalk, à 229 m d'altitude. Elle se présente comme un carré de 27 m de côté aux angles arrondis, assis sur une plateforme légèrement rectangulaire. L'accès principal, orienté au sud, est protégé par une barbacane. L'ensemble est ceint d'un double fossé circulaire encore bien marqué (fig. 1 et 2).

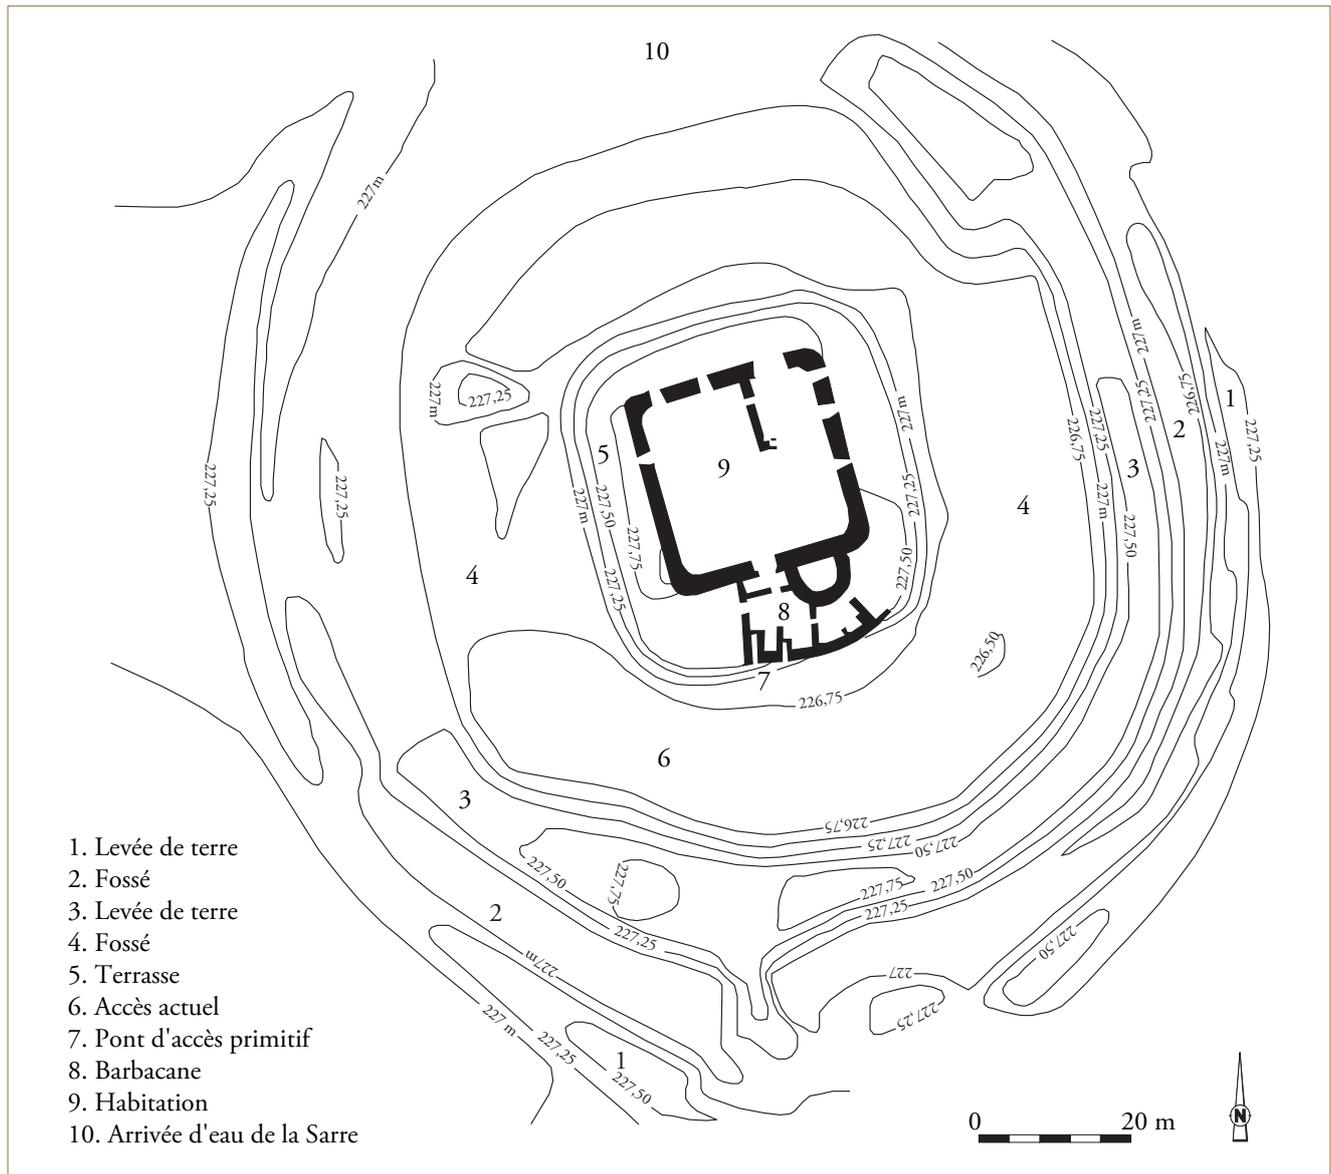
Figure 2 : Plan des vestiges et de la topographie actuels de la maison forte (relevé G. Giuliano et coll.).

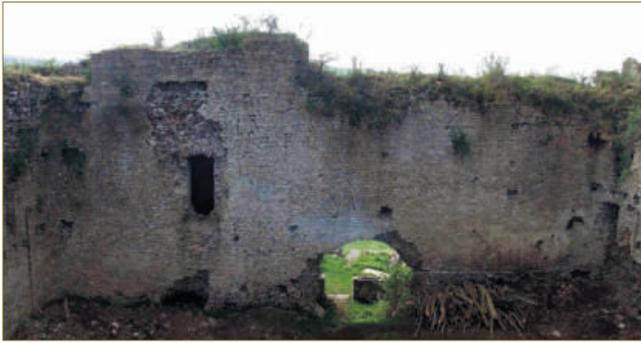
Figure 3 : Élévation intérieure sud (cliché V. Muller).

Ce mur présente une élévation maximale de 10 m. La porte d'entrée y est percée en son centre (fig. 3). Seule une moitié de l'arc de décharge qui surplombait la porte est encore en place. Il est composé de moellons formant une brisure au centre. L'arc de décharge brisé est un élément architectural extrêmement fréquent sur les édifices de la fin du Moyen Âge pour résoudre les problèmes de répartition de charges.

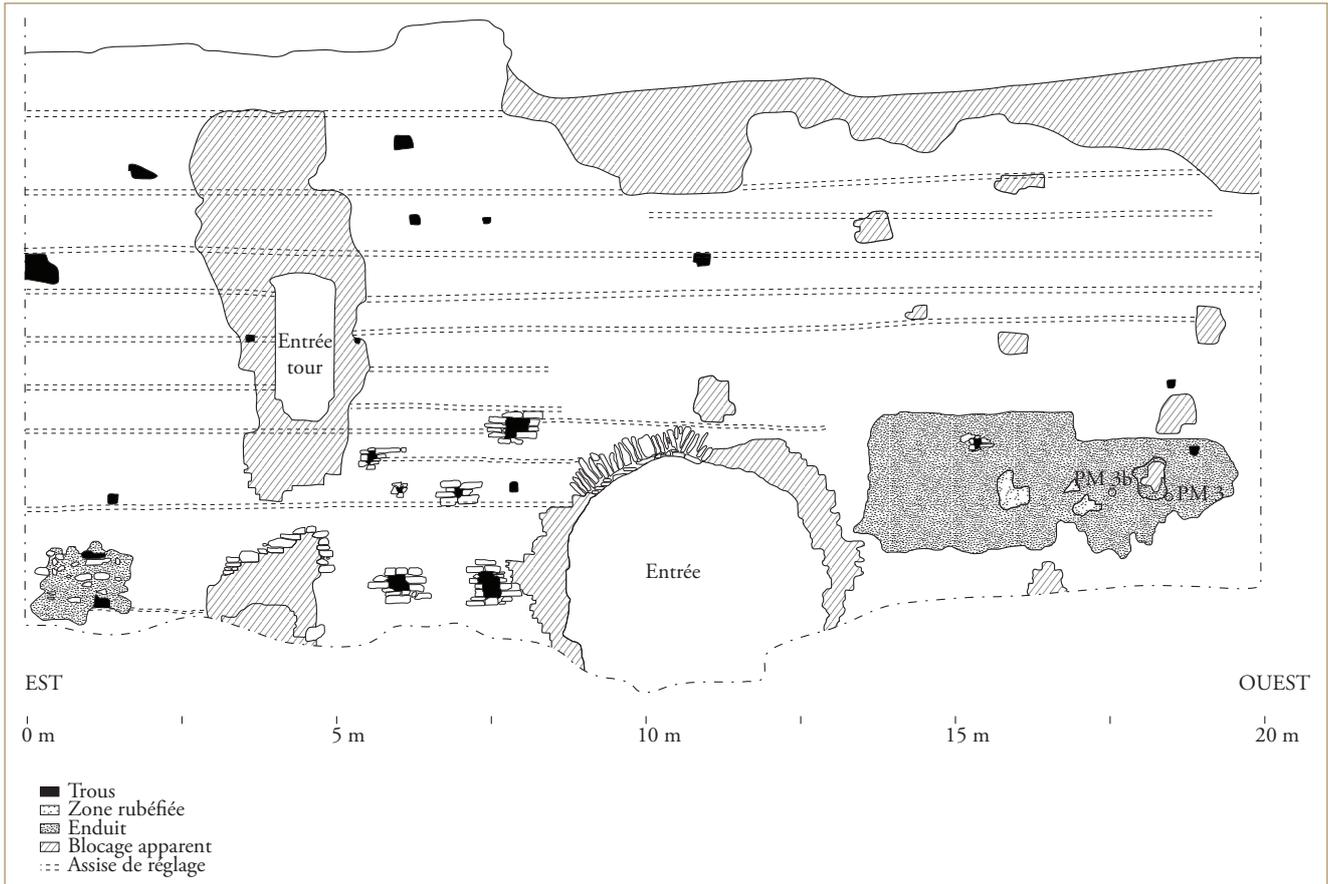
Figure 4 : Élévation intérieure sud (relevé Ch. Grot et A. Ver-net ; tachéométrie V. Muller ; DAO A. Desfor-ges et C. Moulis).

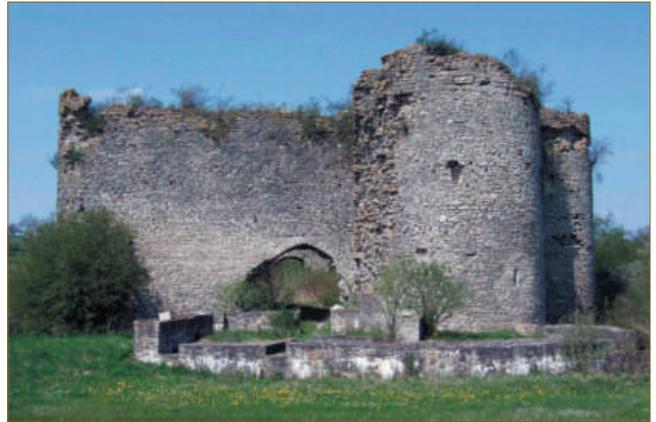
Figure 5 : Élévation extérieure sud (cliché C. Moulis).

L'élévation est également scandée par de nombreuses assises de réglage bien marquées et de trous de boulins (fig. 5). Les pierres de parements sont tombées en de nombreux endroits, notamment sur les parties sommitales, sauf au niveau de la tour. Autour des ouvertures, les pierres de taille qui devaient s'y trouver ont été vraisemblablement récupérées par les villageois après l'abandon du site.

Sur l'élévation extérieure, on retrouve un arc brisé, plus bas que celui observé à l'intérieur (fig. 5). Il est possible que ce ne soit pas simplement un arc de décharge,

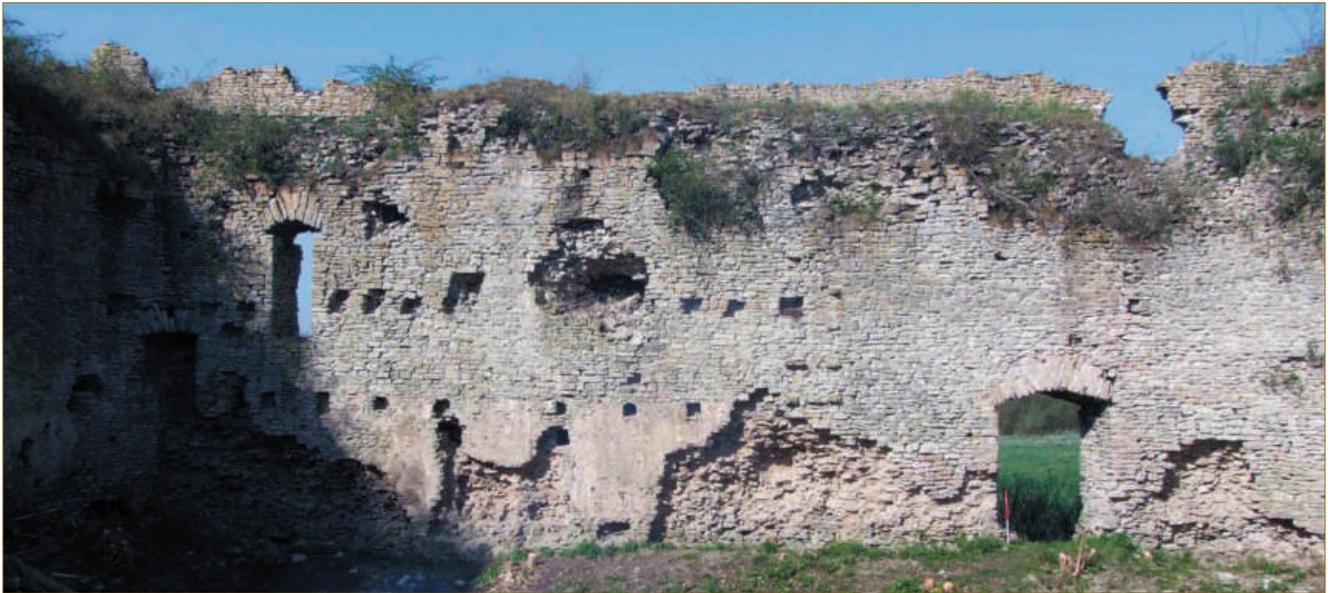
Figure 6 : Élévation intérieure ouest (cliché C. Moulis).

C'est sans conteste la façade qui présente le plus grand nombre d'éléments structurants (fig. 6 et 7). Une fenêtre est percée au nord (1,90 x 2,50 m), mais, comme dans l'ensemble des ouvertures du bâtiment, les pierres de taille encadrant la fenêtre côté extérieur ont disparu.

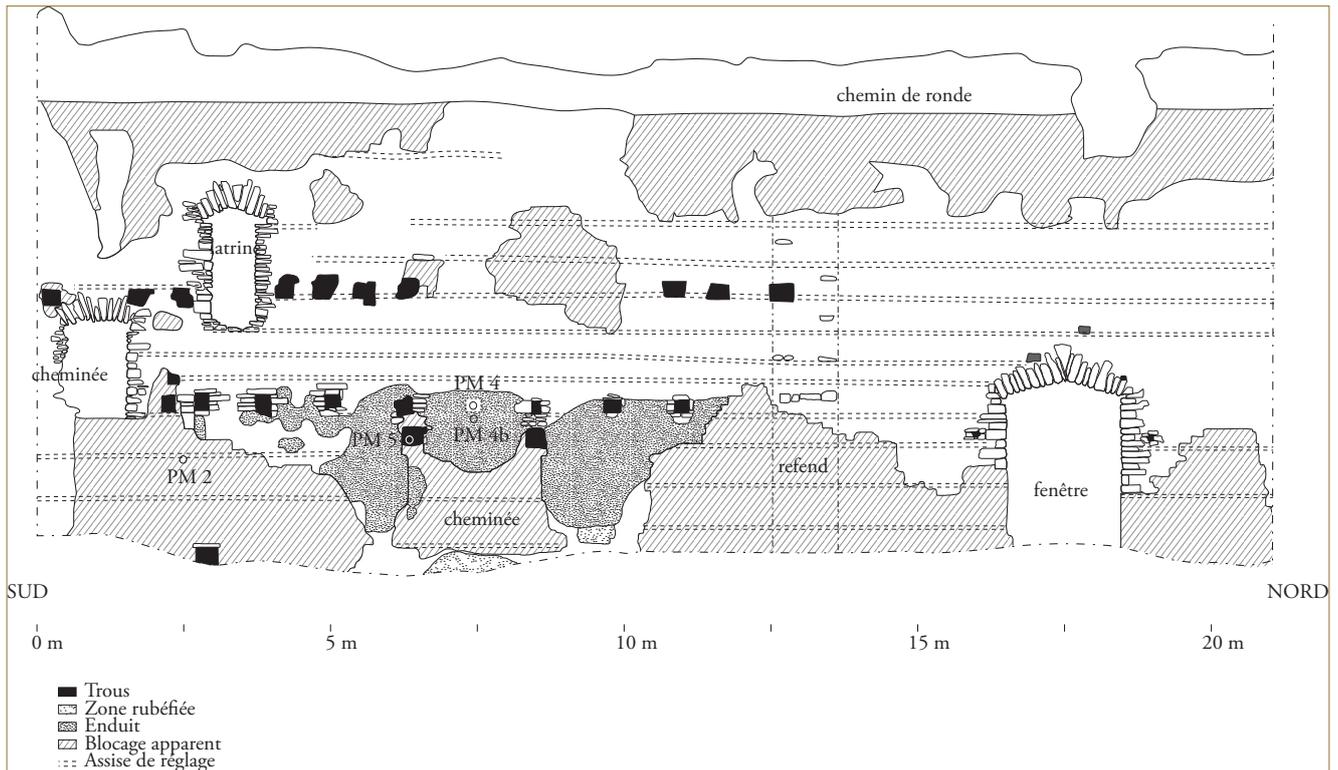
Figure 7 : Élévation intérieure ouest (relevé A. Chrétien et B. Prévôt ; tachéométrie V. Muller ; DAO A. Desforges et C. Moullis).

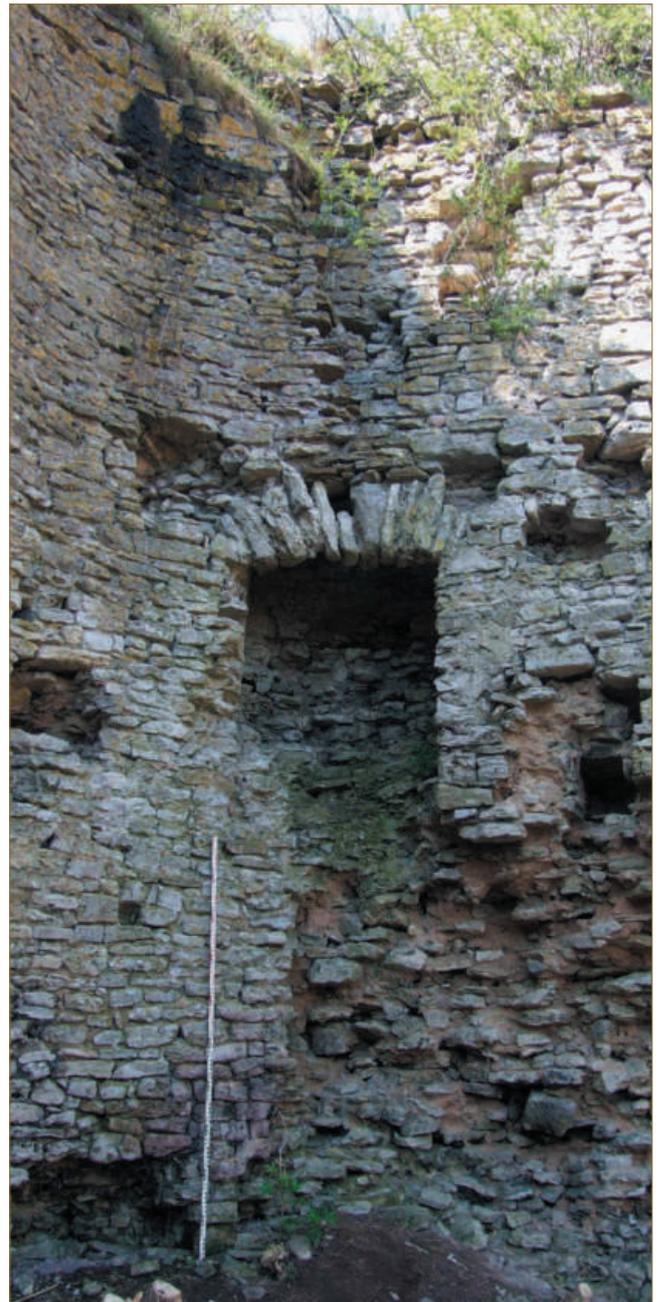
Figure 8 : Cheminée encastrée de l'élévation intérieure ouest (cliché C. Moulis).

Une troisième ouverture apparaît, située en partie dans l'angle arrondi du mur donnant vers la façade sud, à deux mètres du sol (fig. 8). Haute de 1,20 m et large d'un mètre, elle ne traverse pas le mur, mais donne sur un conduit vertical de 40 cm de côté, maçonné dans l'épaisseur du mur. Le délabrement très avancé de ce secteur ainsi que la végétation n'ont pas permis d'observer ce conduit avec précision, mais on devine toutefois que le contrecœur de la cheminée, arraché, présentait une

inclinaison. L'encadrement de cette structure semble correspondre à une cheminée encastree⁴. On n'y décèle en effet aucun logement pour la jouée, le manteau, ni même la hotte. Il pourrait également s'agir de l'ouverture d'un poêle encastree.

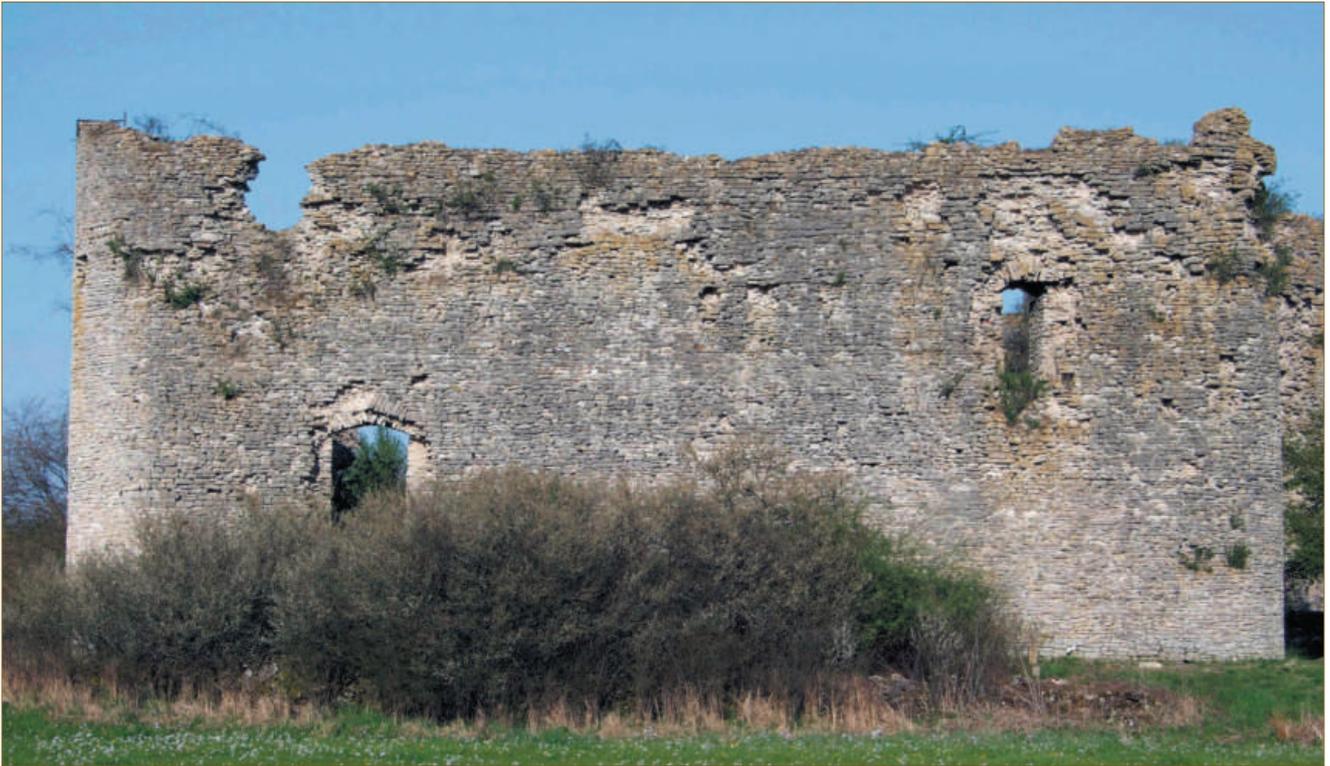
Figure 9 : Élévation extérieure ouest (cliché C. Moulis).

À l'extérieur, on mesure une longueur de 22,50 m (fig. 9). De ce côté, à part les deux ouvertures précitées (fenêtre du rez-de-chaussée et latrine), nous n'observons aucun élément remarquable. La latrine est ici bien identifiée par les deux empochements visibles qui devaient supporter une structure en matériau périssable. Le parement est rythmé par de nombreuses assises de réglage.

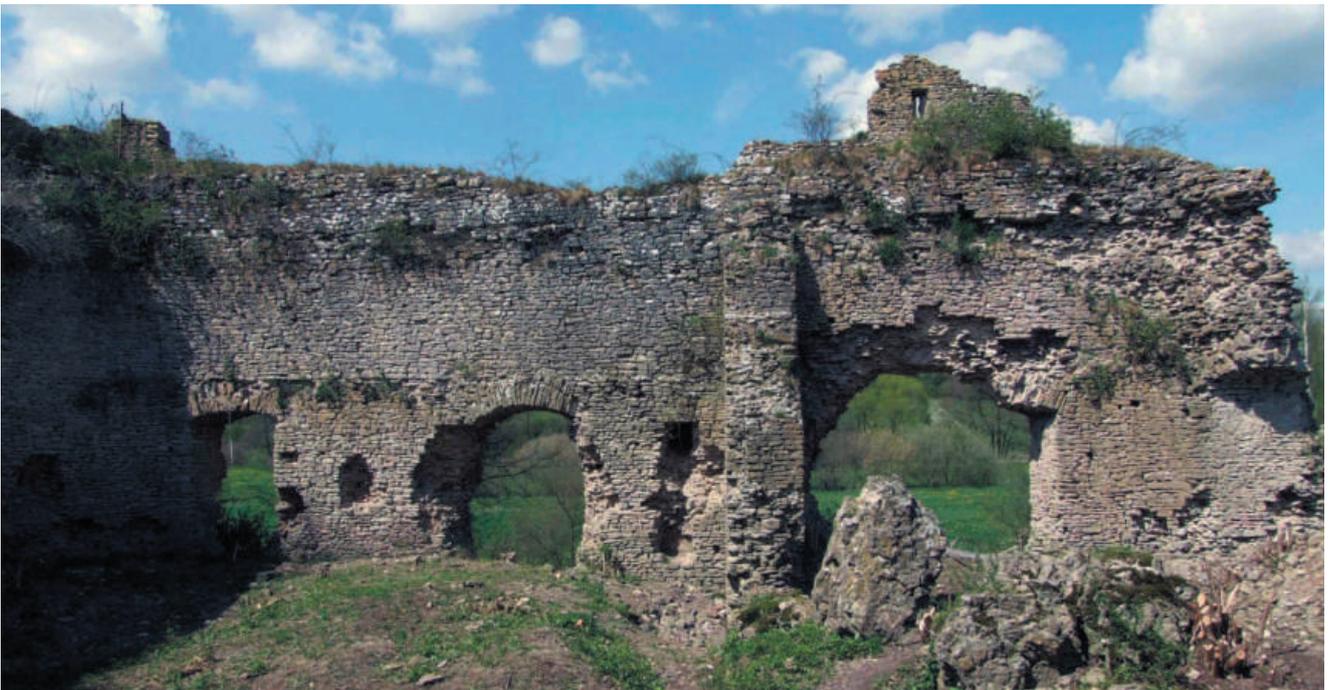
Figure 10 : Élévation intérieure nord (cliché C. Moulis).

Cette élévation est marquée par trois grandes baies assimilables à des fenêtres, installées sur un même niveau (fig. 10 et 11). Haute de 2,60 m et large de 1,90 m, celle de gauche est la mieux conservée. Elle présente, en effet, des montants et un arc quasiment intacts et constitués de moellons calcaires grossièrement équarris. La fenêtre centrale est plus détériorée, mais sa largeur, plus importante, atteint au moins 2 m. Ses deux montants sont manquants. La troisième n'est connue que par un seul de ses piédroits ainsi que trois moellons de l'arc. Le reste de cette fenêtre a laissé place à un trou béant dans le mur.

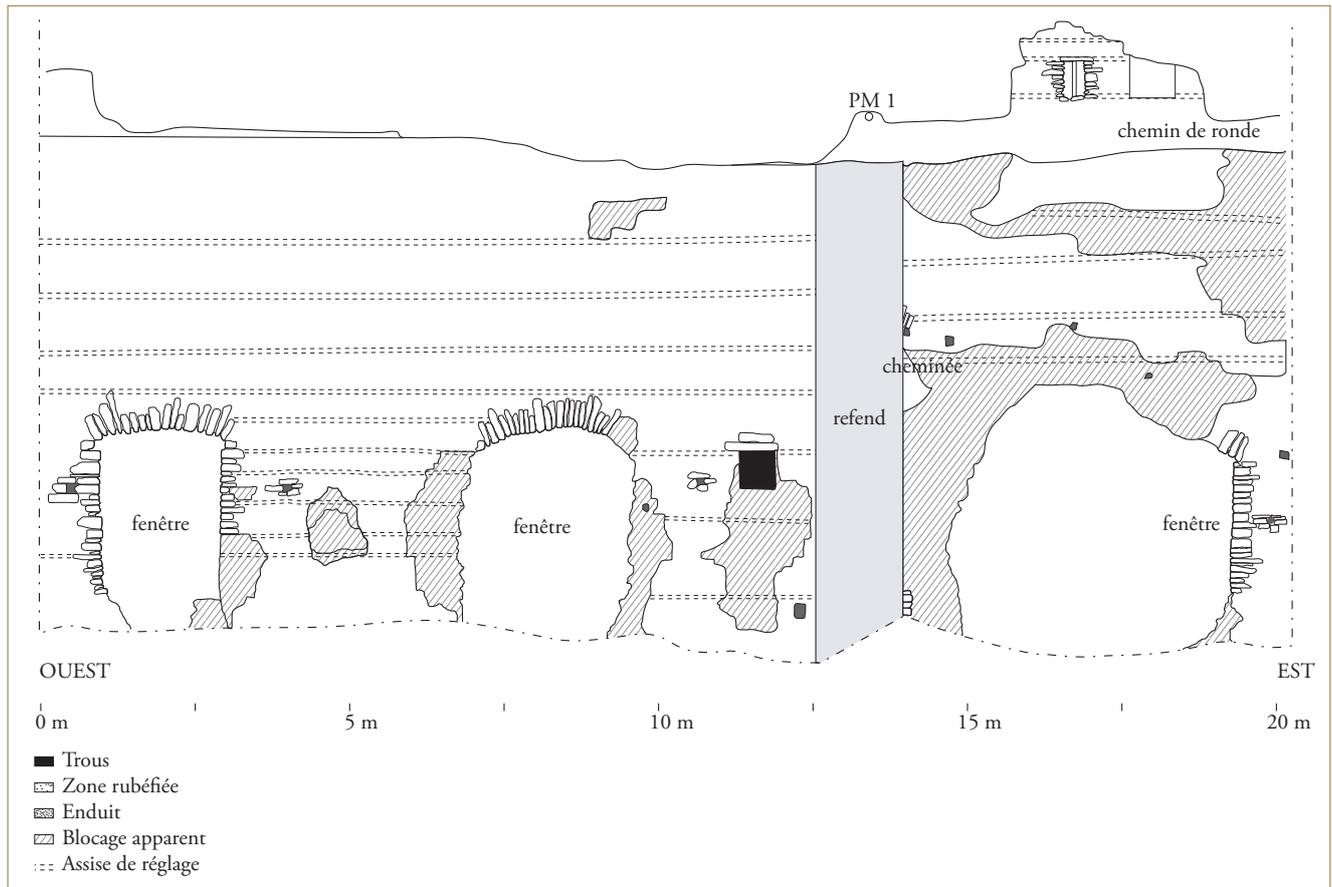
Figure 11 : Élévation intérieure nord (relevé C. Moulis et L. Voinson ; tachéométrie V. Muller ; DAO A. Desforges).

Cette dernière fenêtre est séparée des deux autres par un mur de refend de 1,30 m de large dont le vestige se poursuit encore sur toute la hauteur de l'élévation, et sur une longueur au sol de près de 6 m. Il est venu dissimuler l'emplacement d'une cheminée qui se repère encore par la partie droite de l'épargne de la hotte et par trois pierres d'un arc de décharge juste au-dessus (fig. 12). Le conduit est encore conservé sur 3,90 m de haut, dont 1 m pour l'épargne de la hotte. Le reste du conduit, droit et vertical, mesure 1,03 m de long pour 0,58 m de profondeur et est complètement inséré dans le mur, à 0,27 m du parement intérieur.

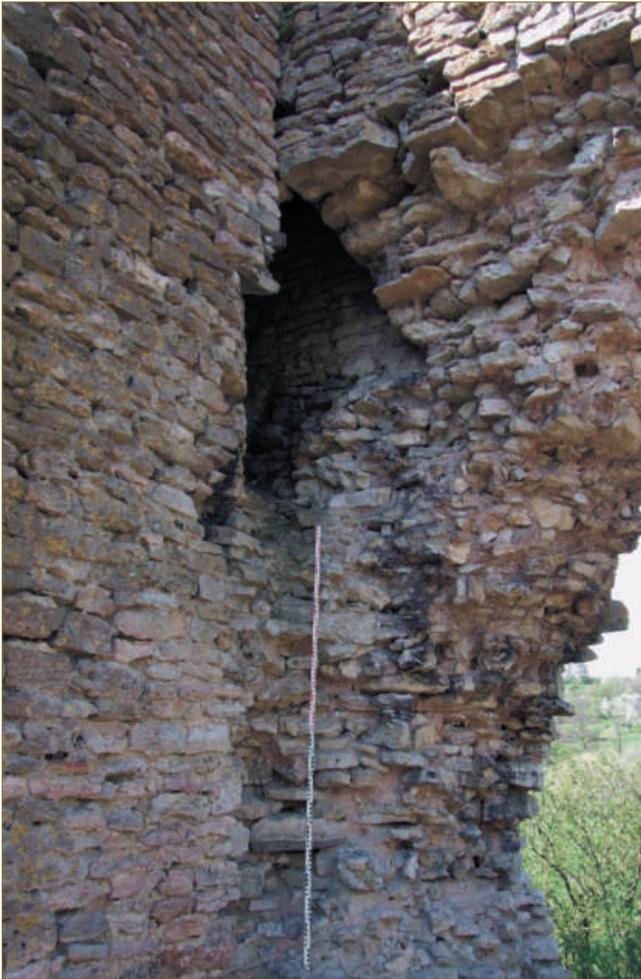
Figure 12 : Cheminée obstruée par un refend sur l'élévation intérieure nord (cliché C. Moulis).

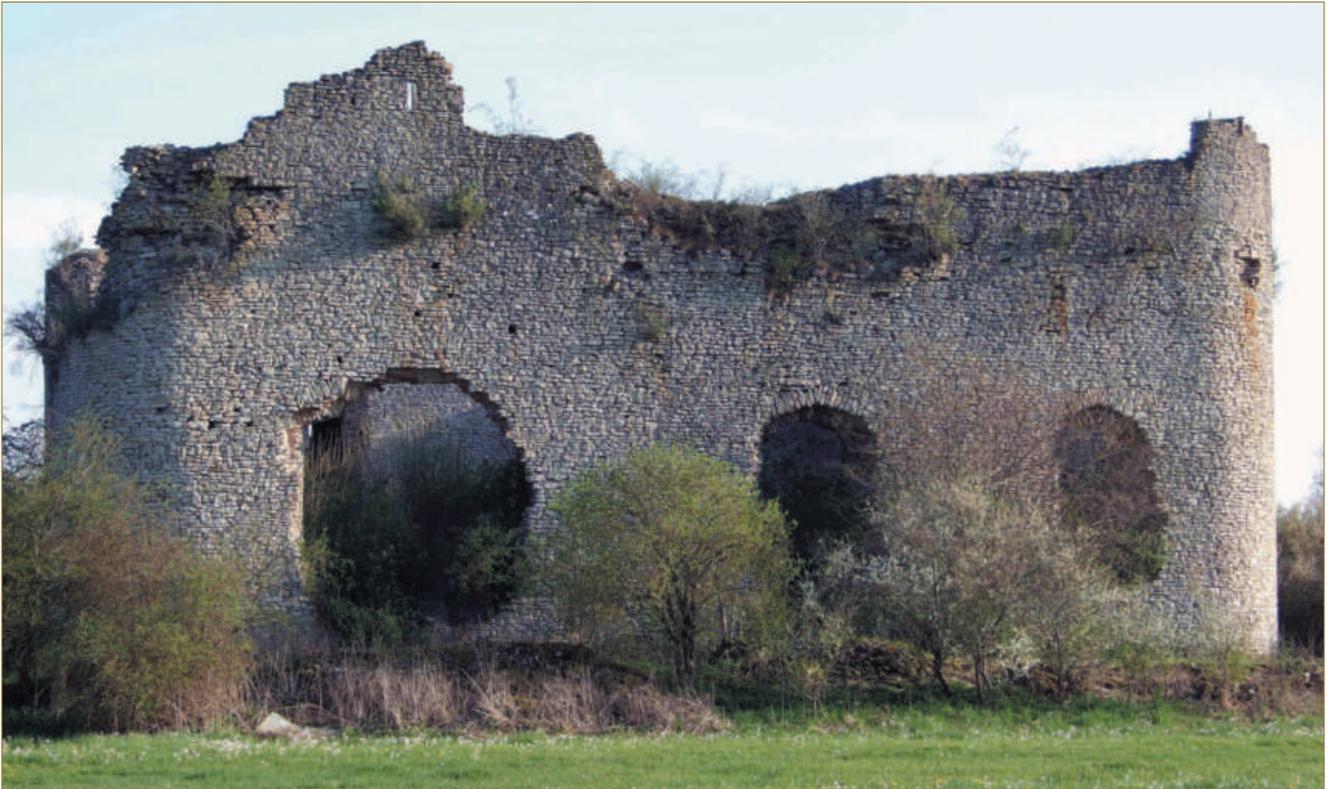
Figure 13 : Élévation extérieure nord (cliché C. Moulis).

Le chemin de ronde est encore bien marqué le long de cette façade. Il présente les mêmes caractéristiques que sur l'élévation ouest. Il s'en démarque toutefois par la présence d'une archère haute de 0,6 m (fig. 13). On

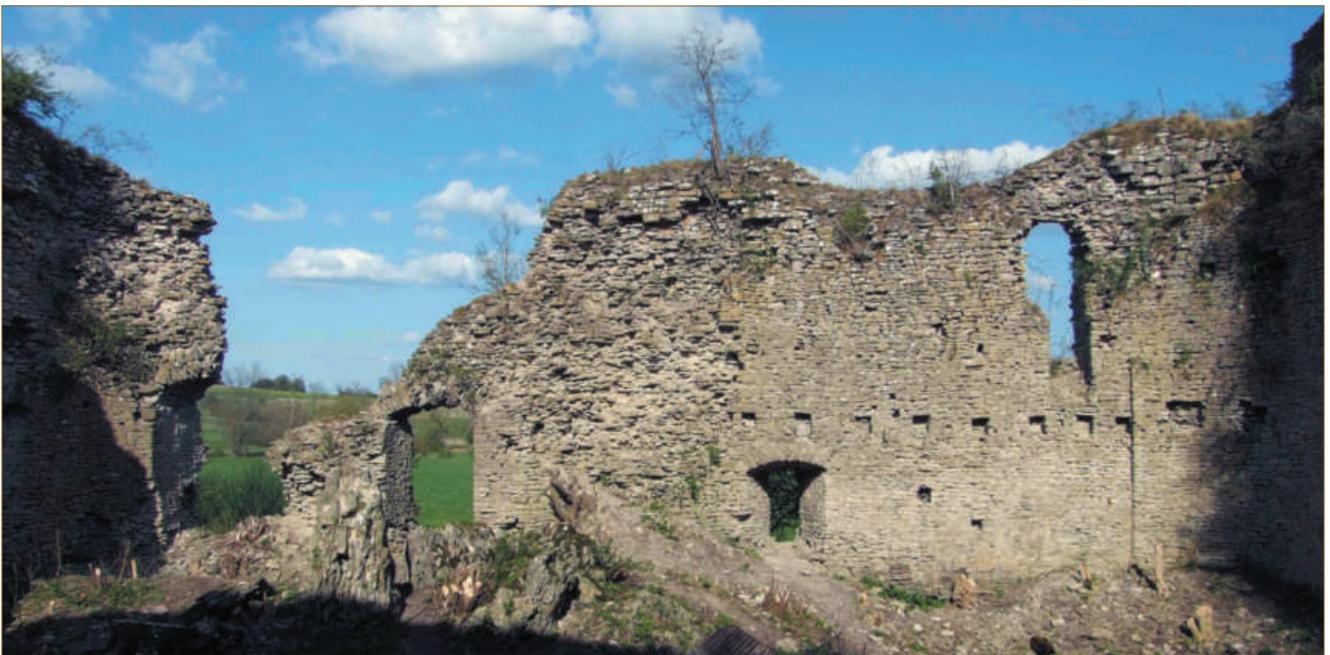
Figure 14 : Élévation intérieure est (cliché C. Moulis).

que le blocage, les pierres de parement ayant été sans doute récupérées à des fins édilitaires (fig. 14 et 15).

On y distingue quatre ouvertures. Au nord, une fenêtre se devine encore par son montant. La seconde, au centre, reprend les caractéristiques des baies de la façade nord. La troisième fenêtre est plus petite (1,45 m x 2,10 m). La dernière ouverture, plus étroite et

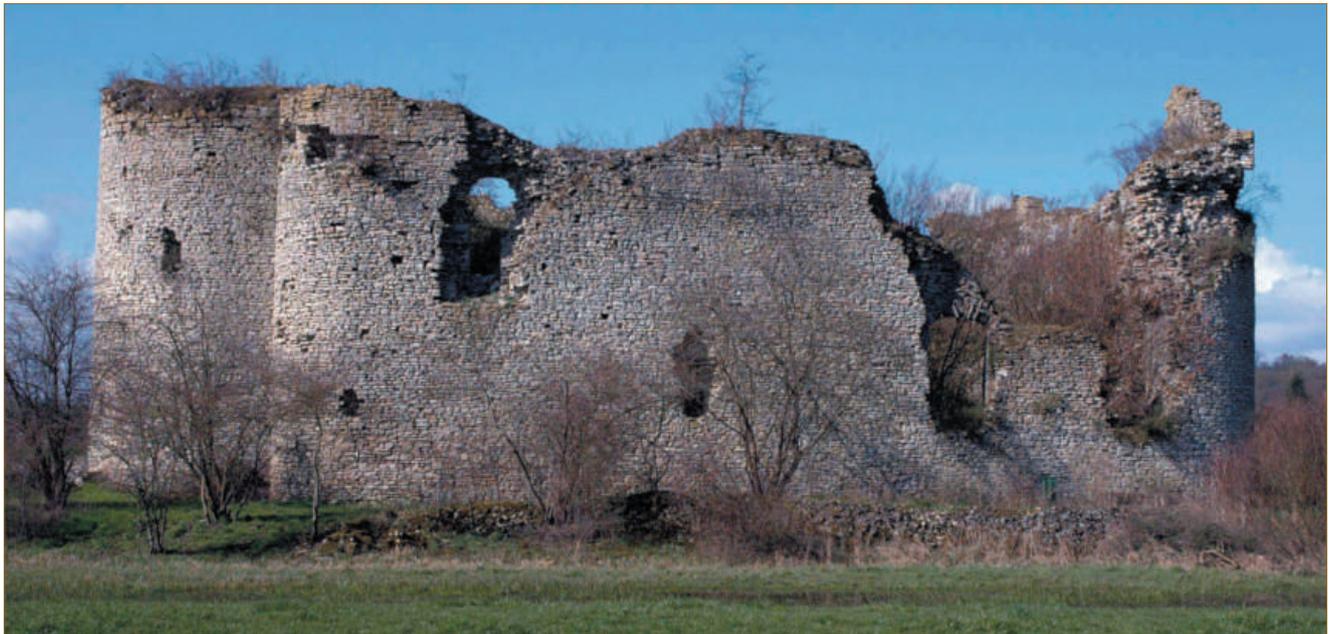
Figure 16 : Élévation extérieure est (cliché C. Moulis).

Le chemin de ronde n'apparaît plus ici. De nombreux trous de boulins rebouchés et des assises de réglage sont parfaitement identifiables (fig. 16).

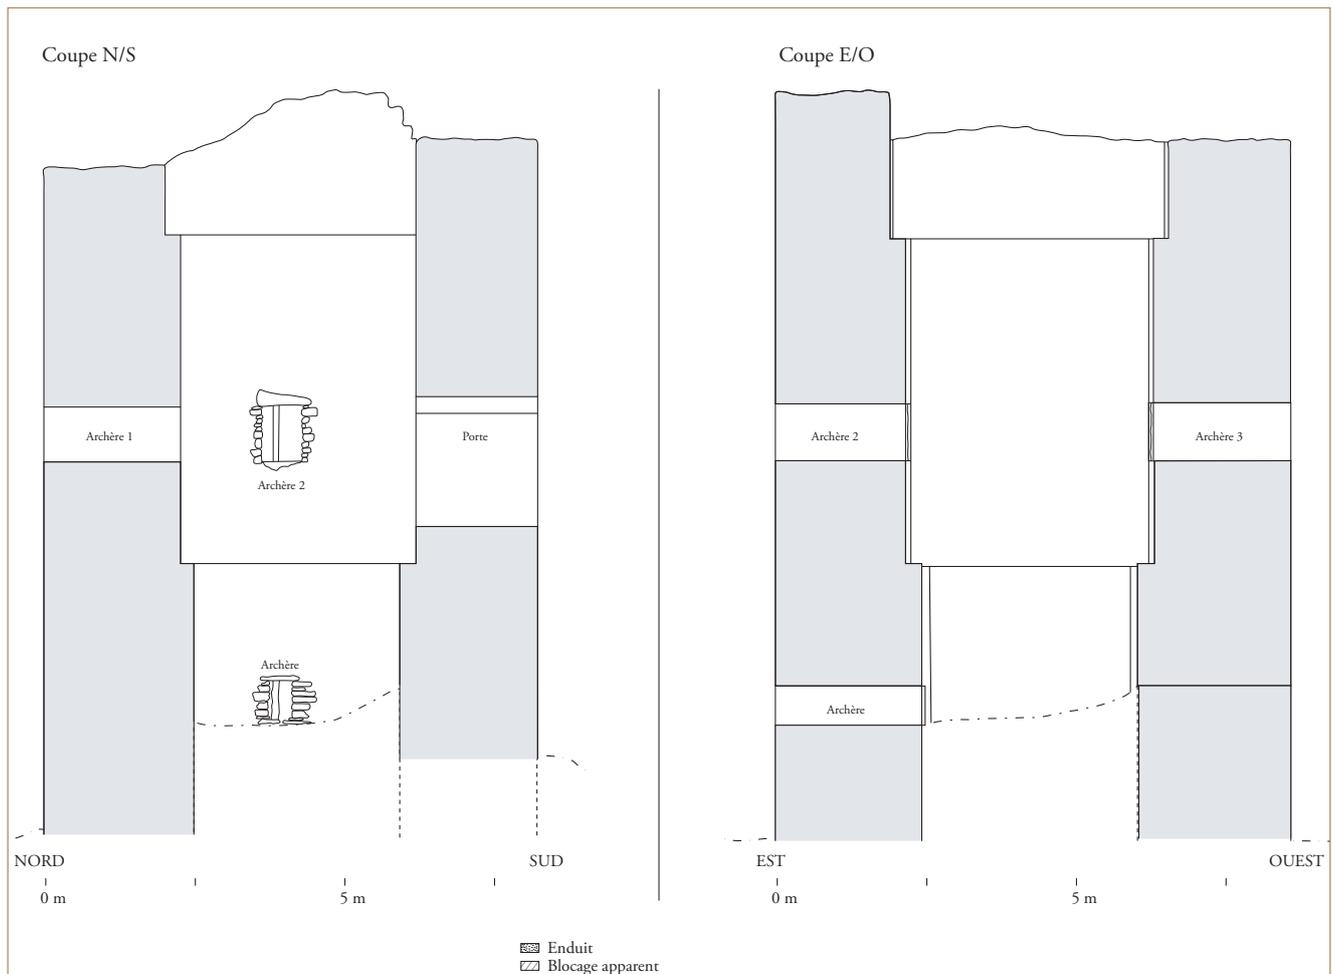
Figure 17 : Coupes de la tour du mur sud (relevé C. Moulis, B. Prévôt ; DAO A. Desforges).

Une tour semi-circulaire (mais très légèrement en fer à cheval) de 8,40 m de large et de 6,05 m de saillie vient flanquer le mur sud de la maison forte, protégeant de ce fait l'entrée du bâtiment (fig. 17). Elle n'est pas installée dans un angle pour être ainsi au plus près de la porte. Son élévation est encore haute de 12,50 m. Le module du parement, en moellons, ne diffère pas de celui des autres murs du bâtiment, du moins pour les deux premiers niveaux.

Le premier étage reposait sur un plancher en bois maintenu par un ressaut de 0,25 m de largeur courant sur tout le pourtour intérieur de la tour. Au-dessus de ce ressaut, l'épaisseur du mur s'en trouve amoindrie (2,25 m). On accède à ce niveau depuis la maison par une porte haute de 2,15 m et large de 0,95 m. Il donne accès à trois archères, l'une placée en couverture axial (archère 1), les deux autres en flanquement de part et d'autre (archères 2 et 3). Le plafond de cette petite pièce culmine à 5,40 m.

Un troisième niveau est clairement identifiable. Il reposait également sur un plancher de bois maintenu par un ressaut, qui réduit l'épaisseur du mur à 2 m. Il n'est conservé au mieux que sur une hauteur de 2 m. On y

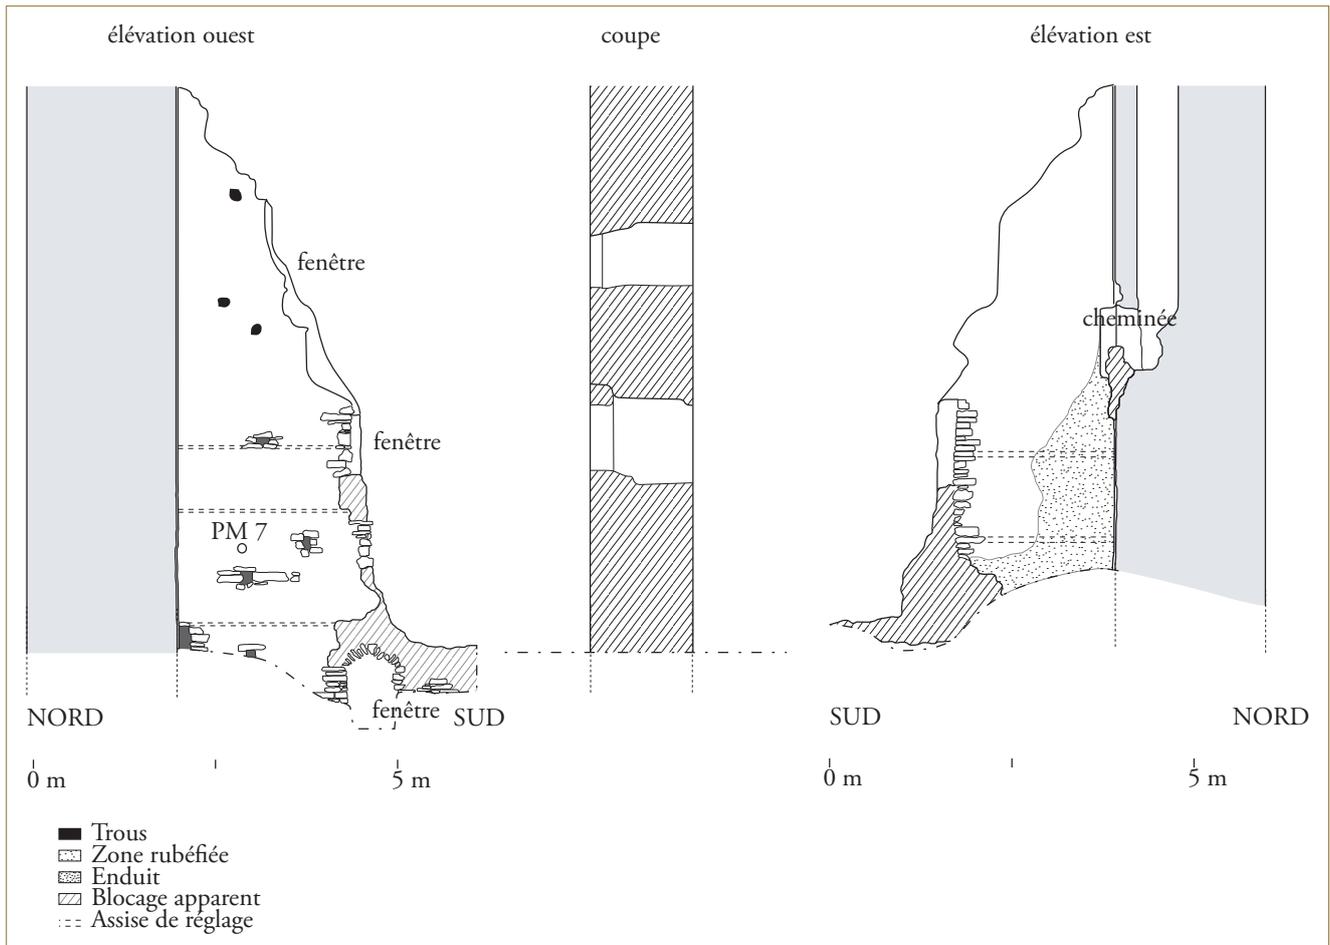
Figure 18 : Mur de refend appuyé sur le mur nord (relevé et DAO A. Desforges).

Orienté nord-sud, il vient s'appuyer sur le mur nord et bouche le conduit de la cheminée placée entre la deuxième et la troisième fenêtre (fig. 18). Il n'est chaîné en aucune façon avec le mur nord, ce qui confirme sa construction au cours d'une reprise édilitaire du site. Fortement ruiné, il offre encore une longueur au sol de

près de 4 m et une élévation maximale contre le mur nord de plus de 7 m. Il possède une épaisseur de 1,30 m. Son appareil ne le distingue pas des autres murs. On retrouve en effet des parements composés de petits moellons calcaires grossièrement équarris, régulièrement scandés par une assise de réglage. Quelques trous de boulins non traversants sont encore visibles, ainsi que des encoches taillées dans certaines pierres. Par contre, les moellons sont liés avec un mortier de chaux plus clair, donc plus chargé en chaux.

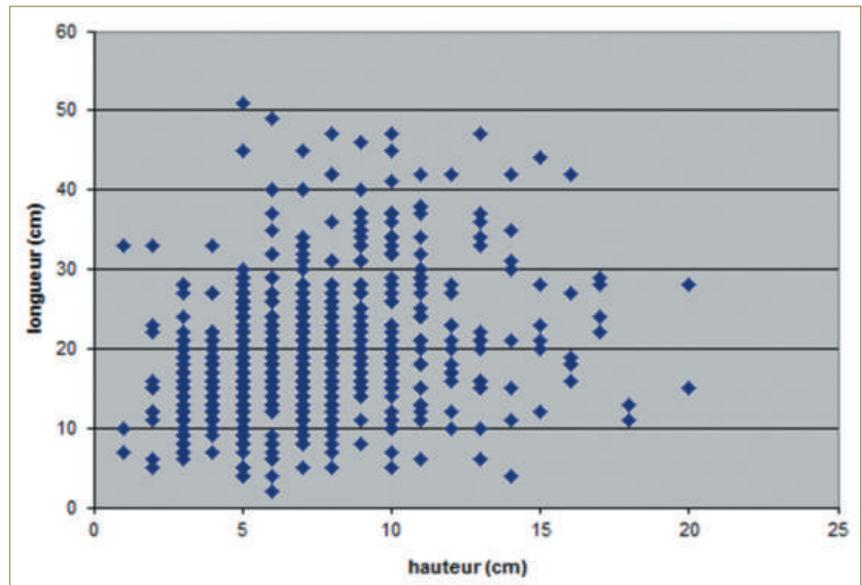
Figure 20 : Parement extérieur ouest. Rapport hauteur/ longueur des pierres (graphique C. Moulis).

Les modules de calcaire présentent globalement tous une forme très allongée. Les mesures effectuées sur 621 pierres du parement extérieur de l'élévation ouest offrent une mensuration moyenne de 20x7 cm (fig. 20). Pour les parements intérieurs, les modules sont plus importants puisque leur longueur oscille entre 20 et 35 cm, pour une hauteur comprise entre 8 et 20 cm. Plus que le reflet de la volonté des tailleurs de pierre, leur forme exprime essentiellement la structure de la roche au niveau de l'affleurement. En effet, dans le Muschelkalk supérieur, le Calcaire à cératites se présente comme une alternance de bancs calcaires peu épais et de couches de marne. L'épaisseur en queue des pierres a pu être observée en divers endroits des élévations. Elle est estimée en moyenne à une trentaine de cm.

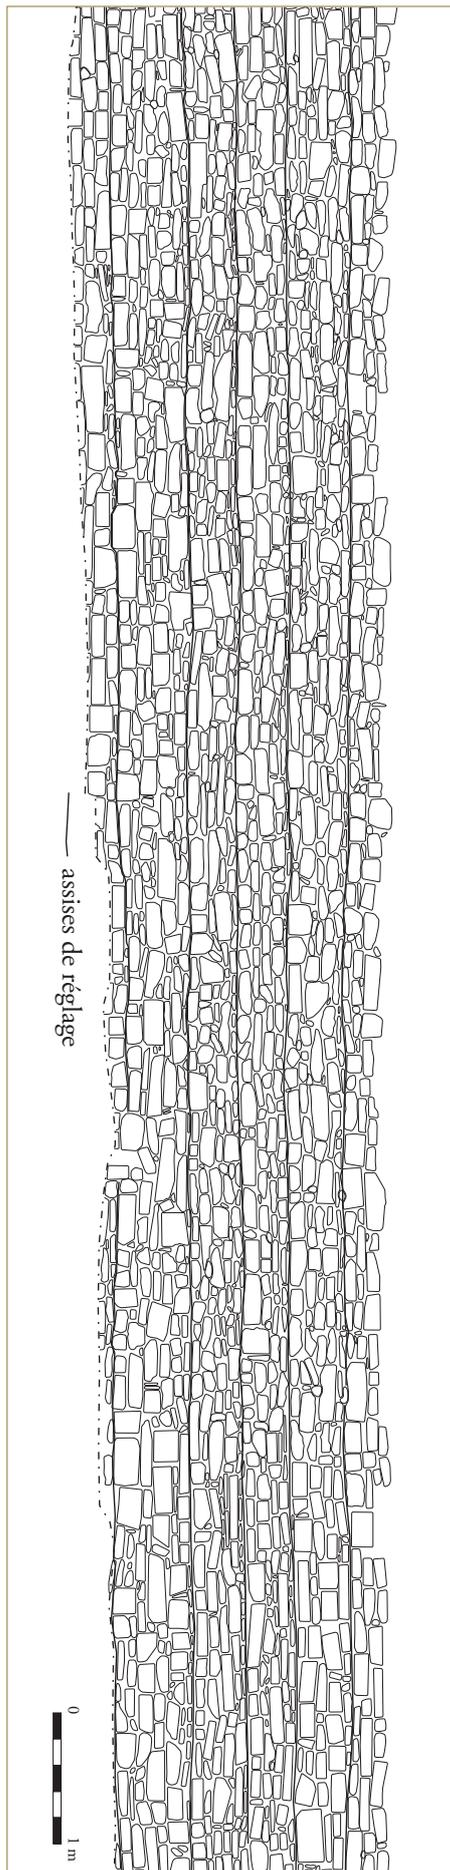
Figure 21 : Parement et assises de réglage du mur extérieur ouest (relevé P.-Y. Herbemont, C. Moulis, V. Muller, M. Nique, R. Pennassie et J.-F. Proquin).

Les quatre élévations sont constituées d'une succession d'assises plus ou moins régulières. Des assises de réglage, dont l'intervalle varie de 50 cm à 1 m selon les endroits, rythment le parement (fig. 21). Elles sont destinées à récupérer l'horizontalité afin de poursuivre l'élévation dans des conditions techniques satisfaisantes. Ces assises sont souvent très facilement remarquables sur les parements. Elles se distinguent des autres par leur horizontalité, pas toujours parfaite, mais mieux maîtrisée, et par un lit de mortier plus épais (fig. 22). Cette caractéristique a conditionné par ailleurs l'apparition de la ruine actuelle. En effet, les zones de parement qui sont tombées se sont souvent heurtées à cette rupture dans la cohésion de la construction. Ainsi, les pierres sont tombées sous l'assise de réglage, mais pas au-dessus (ou vice-versa), ce qui a tendance à créer des limites horizontales aux zones de ruine. Les assises de réglage sont également bien marquées dans le blocage, ce qui tend à démontrer que le montage s'est fait simultanément entre les deux façades des murs.

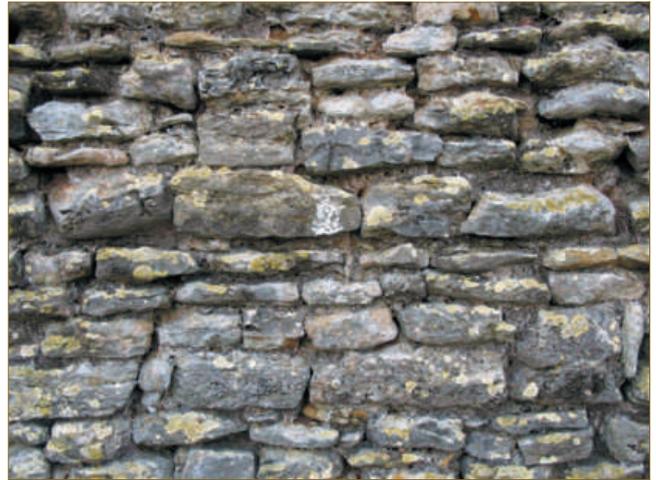
Figure 22 : Couche de mortier épaisse marquant un niveau de réglage, parement extérieur ouest (cliché C. Moulis).
