# Le quai n° 9 du port romain de Saint-Lupien à Rezé/*Ratiatum* (Loire-Atlantique)

Jimmy MOUCHARD\* et Matthieu YACGER\*\*  
avec la collaboration de David GUITTON\*\*\*

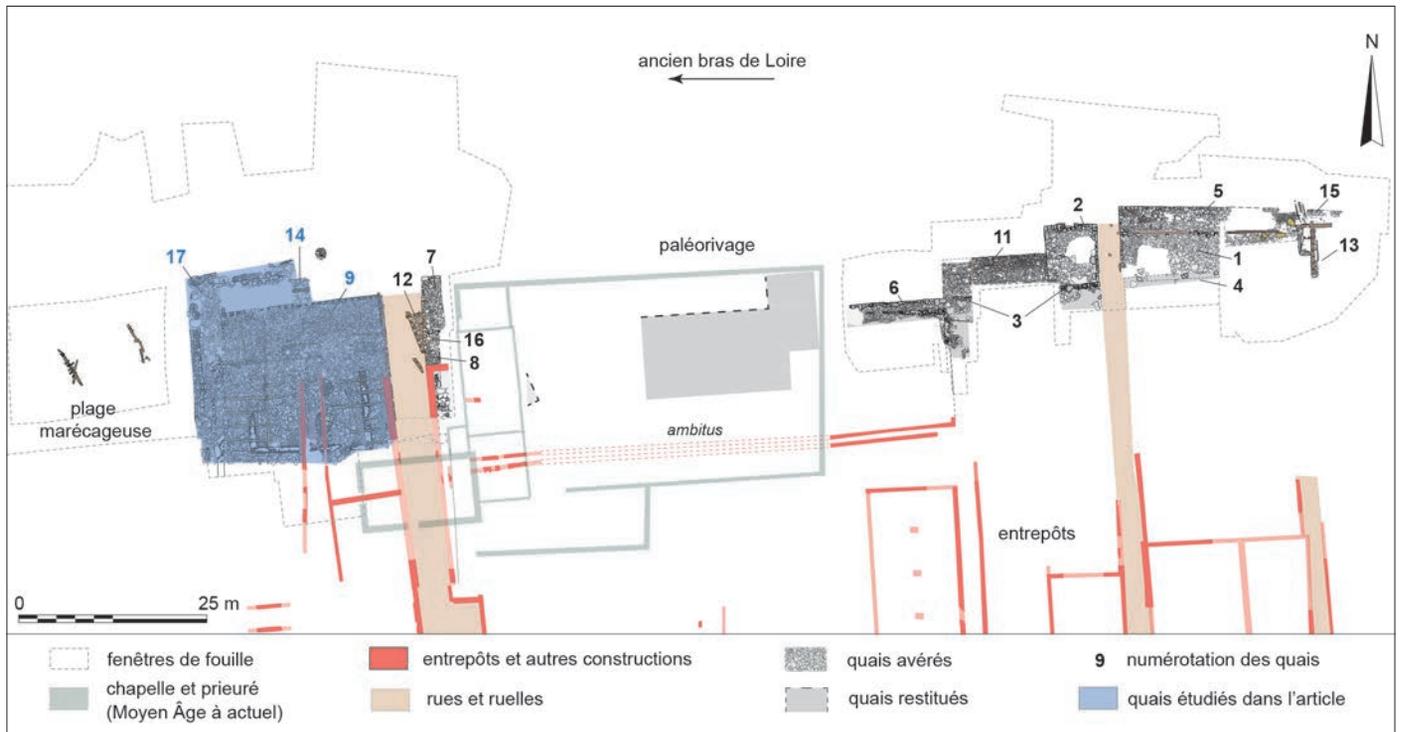
Fig. 1 – Plan des aménagements de berge monumentaux construits entre la fin du 1<sup>er</sup> s. apr. J.-C. et le milieu du 11<sup>e</sup> s. apr. J.-C. dans le quartier de Saint-Lupien à Rezé (Loire-Atlantique) et localisation du caisson n° 9 (DAO: J. Mouchard, université de Nantes).

Découvert en 2010, le grand quai n° 9, localisé à l'ouest du quartier de Saint-Lupien à Rezé/Ratiatum (fig. 1), a fait l'objet d'une fouille minutieuse et d'un démontage rigoureux de ses composants architecturaux entre 2011 et 2016, relevant d'un véritable défi technique en matière de suivi et de préservation des bois gorgés d'eau d'une campagne à l'autre (Arthuis *et al.* dir. 2013; Guitton *et al.* dir. 2014; 2015; 2016; Borvon *et al.* 2019). Composé de bois et de pierre, il est sans conteste le plus vaste et le mieux conservé du site, sur environ 450 m<sup>2</sup> (fig. 2). Le recours à la mise en caisson de l'ensemble, au moyen d'une charpente en chêne robuste – mise en valeur par des pans de bois remarquables en façade – et d'un travail de maçonnerie en pierre sèche rigoureux et massif, a permis d'élever au contact de la Loire une terrasse aux allures d'esplanade qui conserve en plein centre et à son sommet les restes d'un grand bâtiment quadrangulaire (fig. 3).

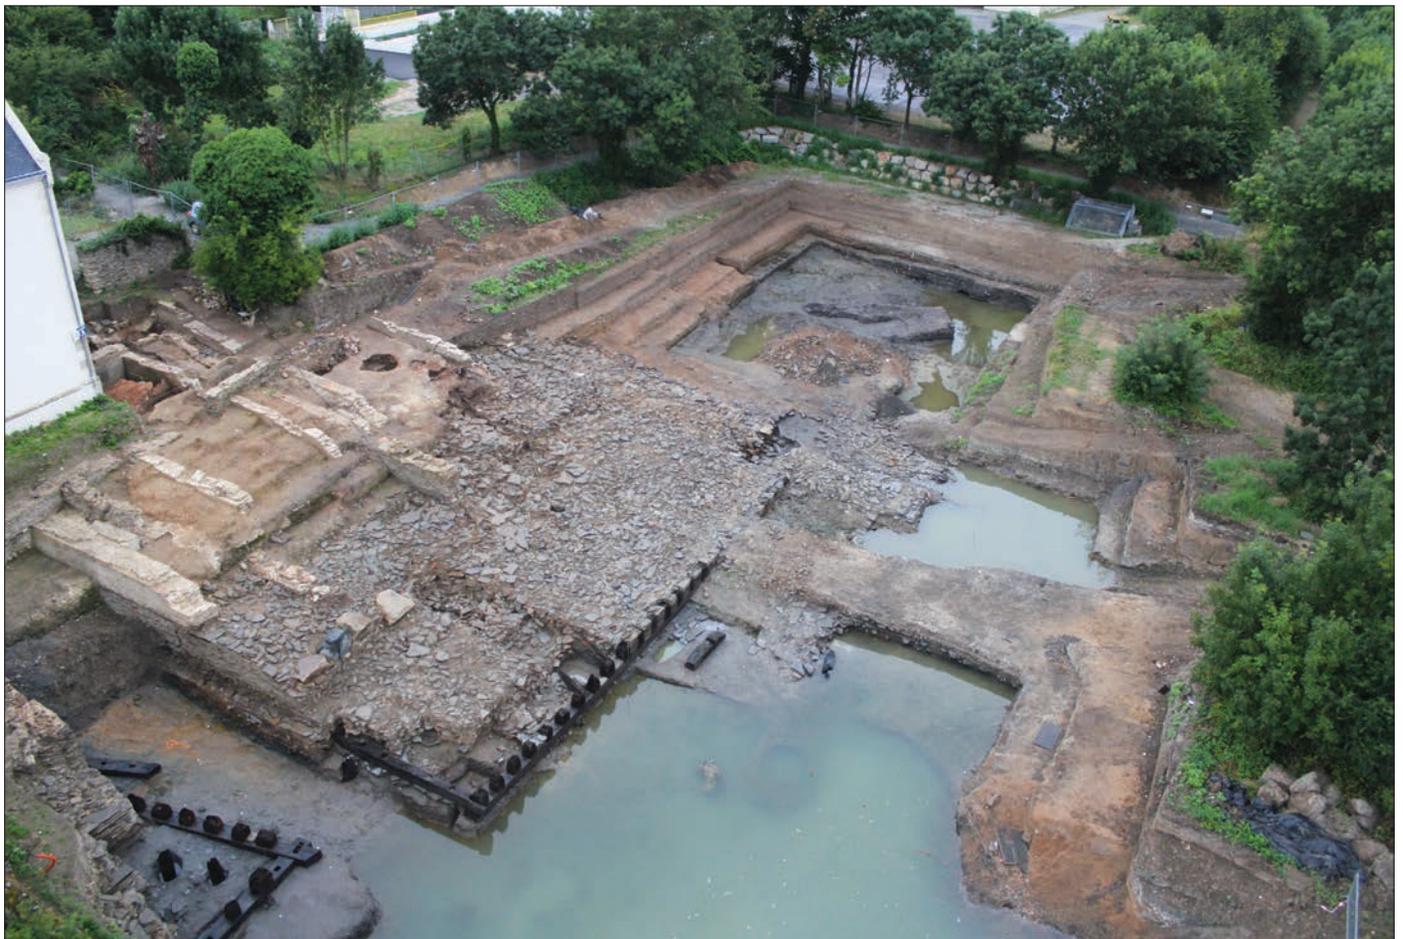
Fig. 2 – Vue aérienne oblique des caissons n°s 9 et 12 (cliché: Kap Archéo, 2014).

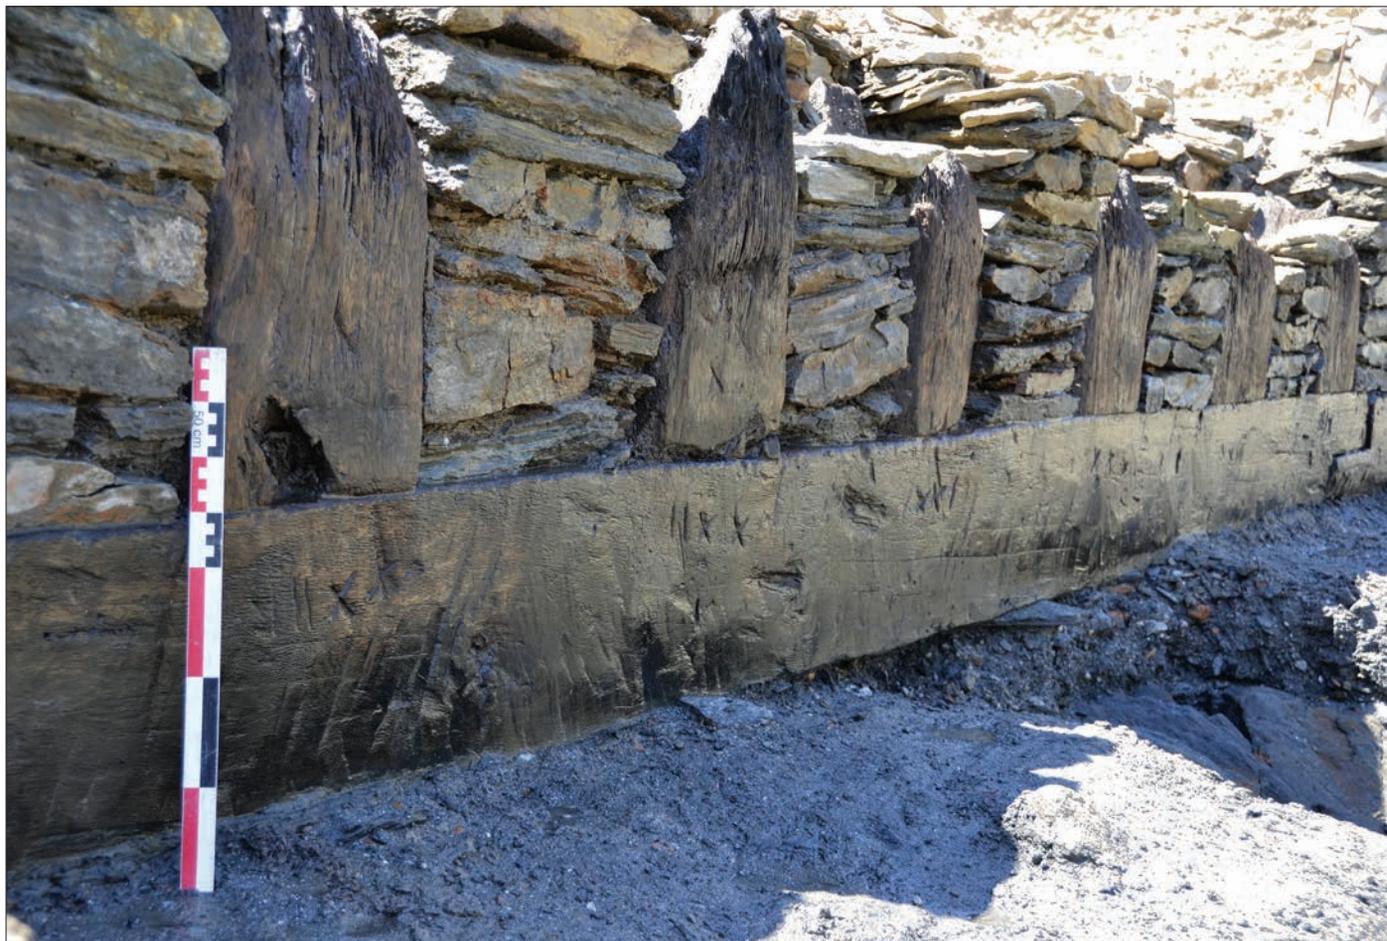
Fig. 4 – Détail de la façade à pan de bois septentrionale du caisson n° 9 après enlèvement des planches de bardage (cliché: J. Mouchard, 2011).

De prime abord et du point de vue de l'histoire des techniques, ce type de caisson étonne par le système de construction mis en œuvre, notamment au niveau de ses façades élevées selon la technique du pan de bois (fig. 4). La mise en place de protocoles d'enregistrement spécifiques aux matériaux de construction, bois et pierre, a permis de renseigner tout le processus d'acquisition et de transformation de la matière première disponible localement ou importée, jusqu'à son utilisation dans l'élévation de cette terrasse (Épaul, dans ce volume; Maisonneuve, dans ce volume). Pour la pierre, le travail mené sur l'ensemble des caissons du quartier reposait en partie sur une approche tracéologique et des mesures d'appareil. Pour les bois d'œuvre, l'enregistrement photogrammétrique systématique, combiné à un examen tracéologique *in situ*, a permis de documenter, pièce après pièce, toutes les composantes d'un système architectural élaboré et ayant conservé les stigmates des travaux préparatoires à la mise en œuvre d'une charpente romaine (Mouchard *et al.* 2016; Épaul, dans ce volume). La constitution progressive d'un catalogue des pièces de bois sélectionnées et retenues pour ce chantier de construction passait également par

à l'intérieur du caisson (fig. 18). Vus de l'extérieur, ils apparaissent sous la forme de parements (fig. 4), ultérieurement masqués (voir *infra*, p. 114-115), tandis que, vus de l'intérieur, ils constituent un blocage débordant de l'aplomb des sablières basses, tels de petits plots de calage (fig. 18). Très astucieux, ce

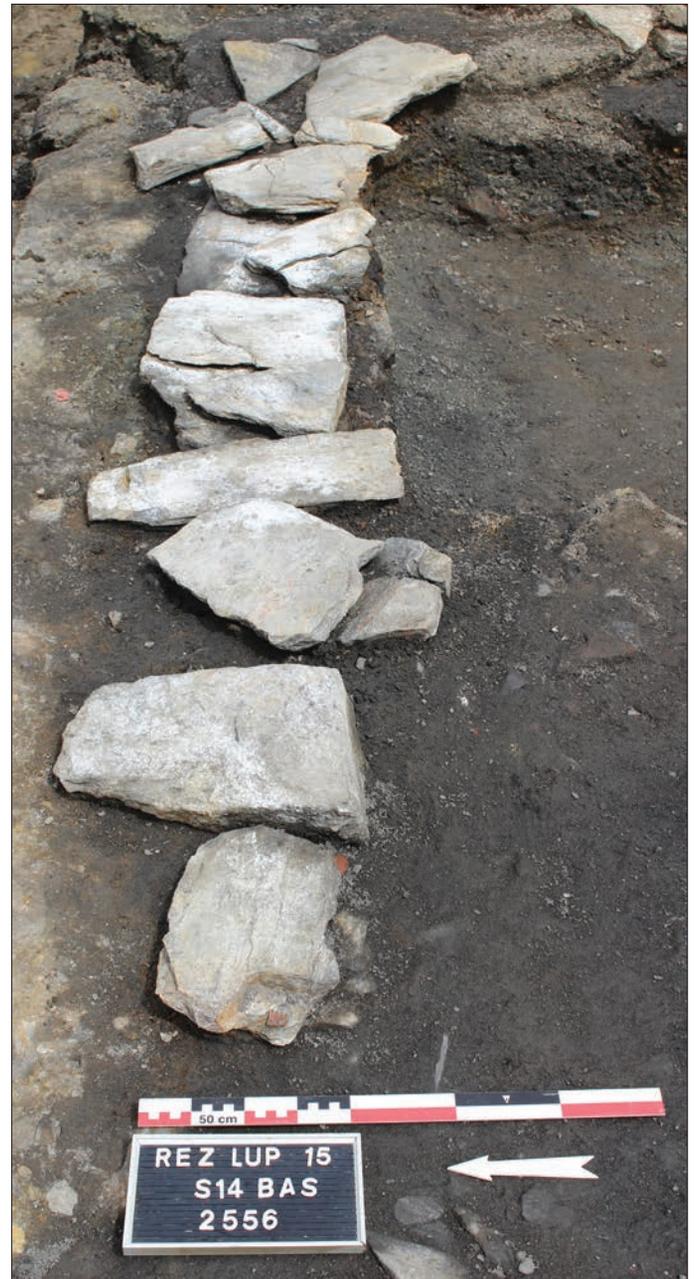
Fig. 7 – Vue, depuis l'ouest, du solin (Us 40878) localisé sous la sablière SA40515 (cliché: T. Maisonneuve, Service archéologique départemental de l'Aisne, 2015).

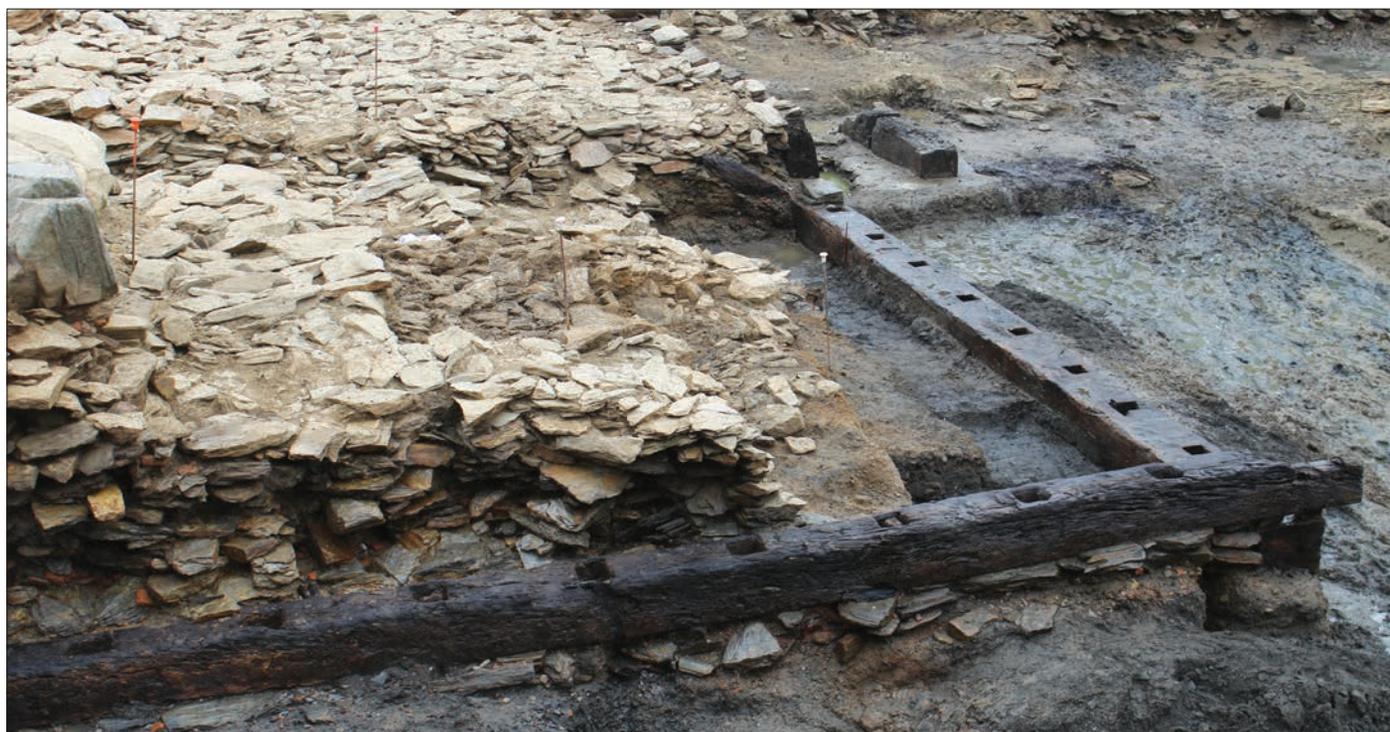
Fig. 8 – Vue, depuis l'est, de l'épais solin (Us 40930) sur lequel repose la sablière SA40028 (cliché: J. Mouchard, 2015).

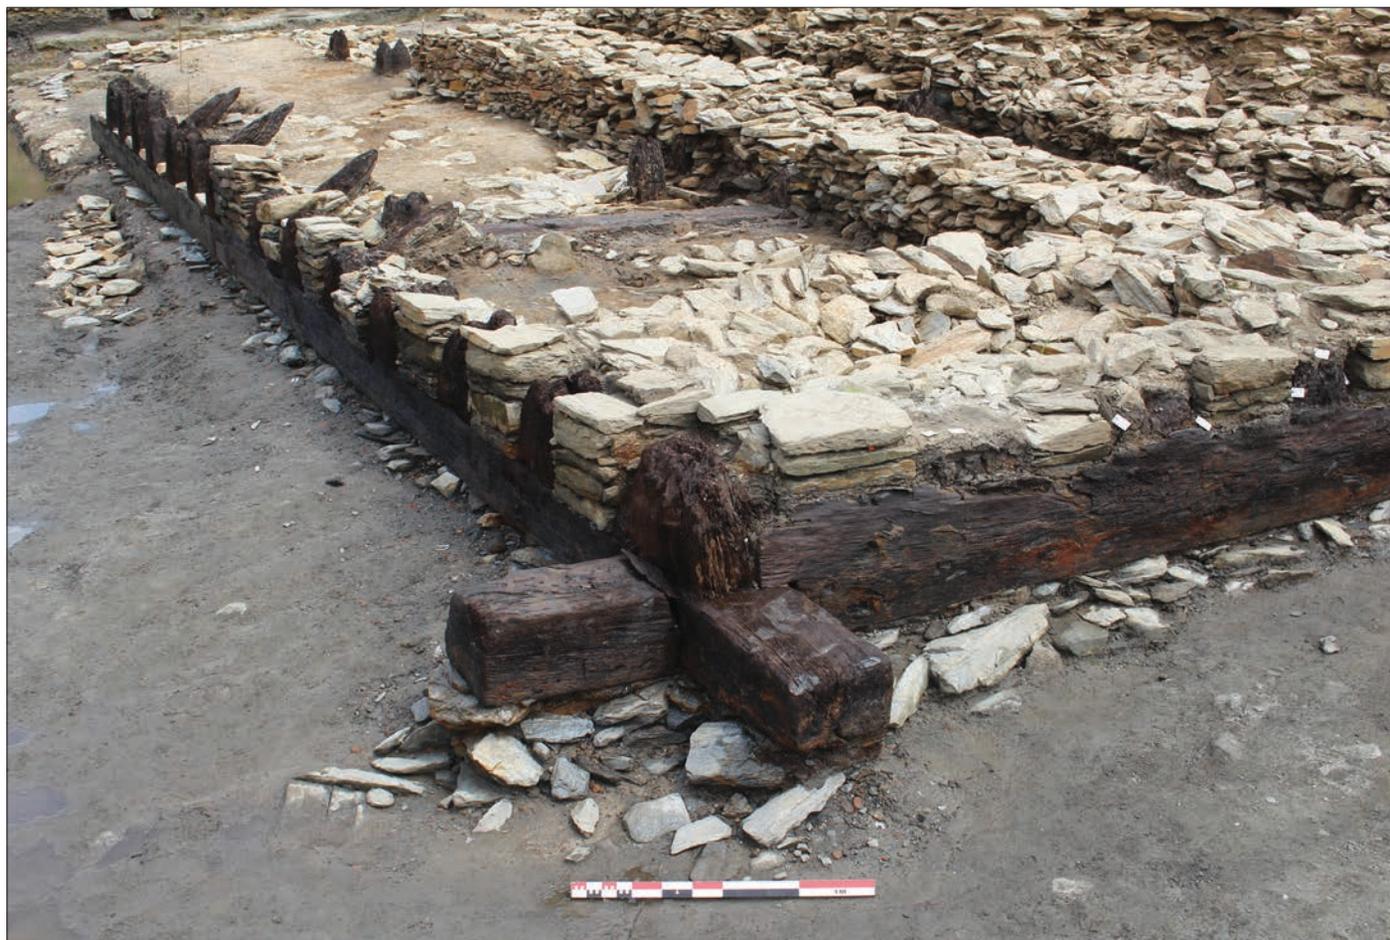
Fig. 9 – Vue, depuis le nord-ouest, de l'épais solin (Us 44471 et Us 44470) sur lequel repose le chaînage d'angle des sablières SA44467 et SA44191 (cliché: J. Mouchard, 2015).

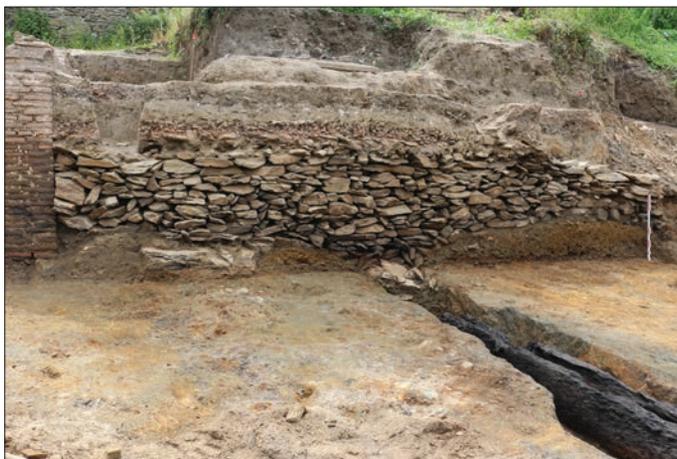
Fig. 11 – Vue de la sablière SA44723, en place au fond de la tranchée de fondation: en arrière-plan, le mur en pierre sèche délimitant une nouvelle mise en terrasse plus au sud (cliché: J. Mouchard, 2016).

Cet important travail opéré avant levage des pans de bois visait à assurer non seulement une très bonne stabilité à l'ensemble, en lui offrant un socle compact et solide – solins maçonnés ou rocher –, mais aussi à fixer le futur caisson, qui apparaît quasi encastré – sur ses flancs – dans le rocher naturel. Ce caisson vient par ailleurs se positionner contre un mur méridional en pierre sèche, qui marque le début d'une nouvelle terrasse se développant à mi-pente de la berge (fig. 11).

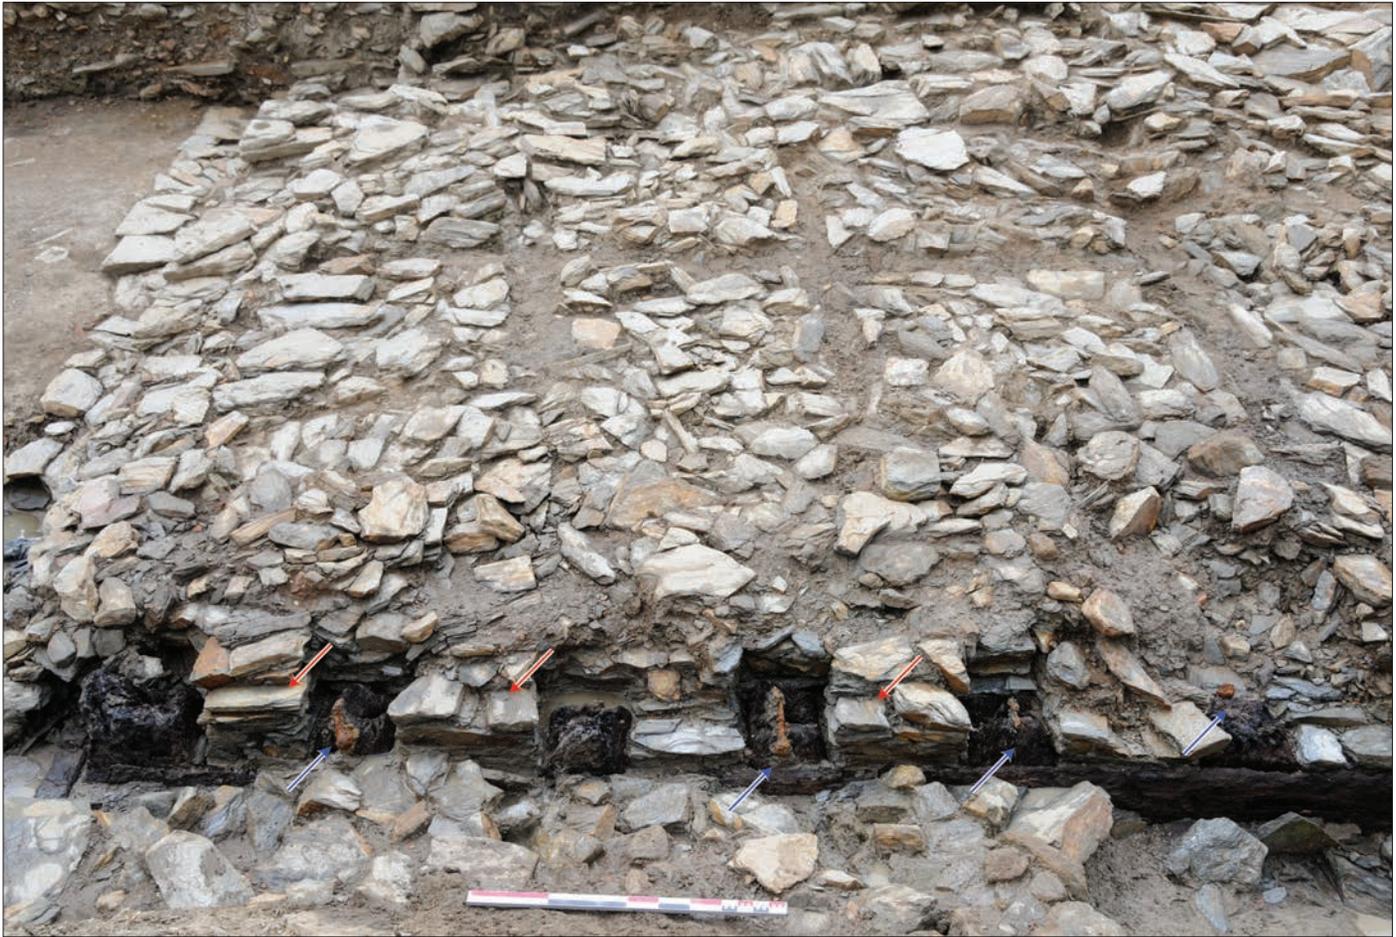
Fig. 14 – Clous conservés sur les cônes d'érosion des poteaux de la façade nord (flèches bleues) et aménagements observés dans les hourdis de façade (flèches rouge) pour le passage des longrines (cliché: J. Remy, UMR 6566 CReAAH, 2010).

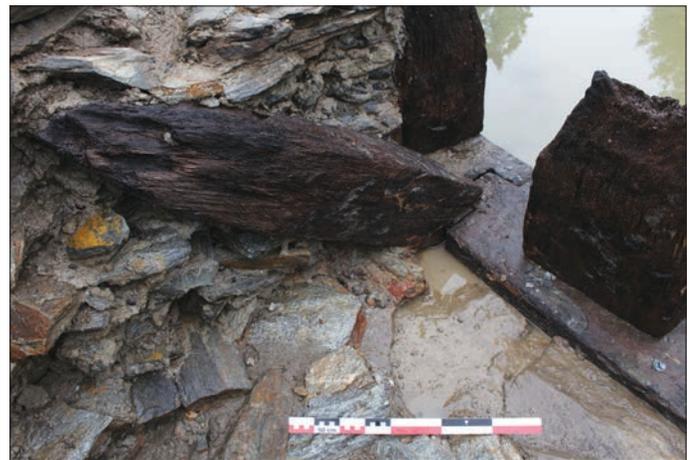
Fig. 16 – Vue, depuis l'est, de la contrefiche CF40746 découverte à l'intérieur du caisson n° 9 (cliché: J. Mouchard, 2014).

Pour compléter cette présentation de la charpente, il faut aussi noter, du côté intérieur de chaque pan de bois, la présence de contrefiches en chêne, positionnées par épaulement ou en appui sur les sablières basses (fig. 16). Placées à intervalle régulier, tous les 1,50 m environ, soit à l'arrière d'un hourdis de pierres sur deux, ces pièces de bois obliques, ayant également une fonction de bras de force, renforçaient ainsi l'équerrage et étaient certainement assujetties selon une inclinaison comprise entre 20° et 26° à des poteaux verticaux situés en plein cœur de

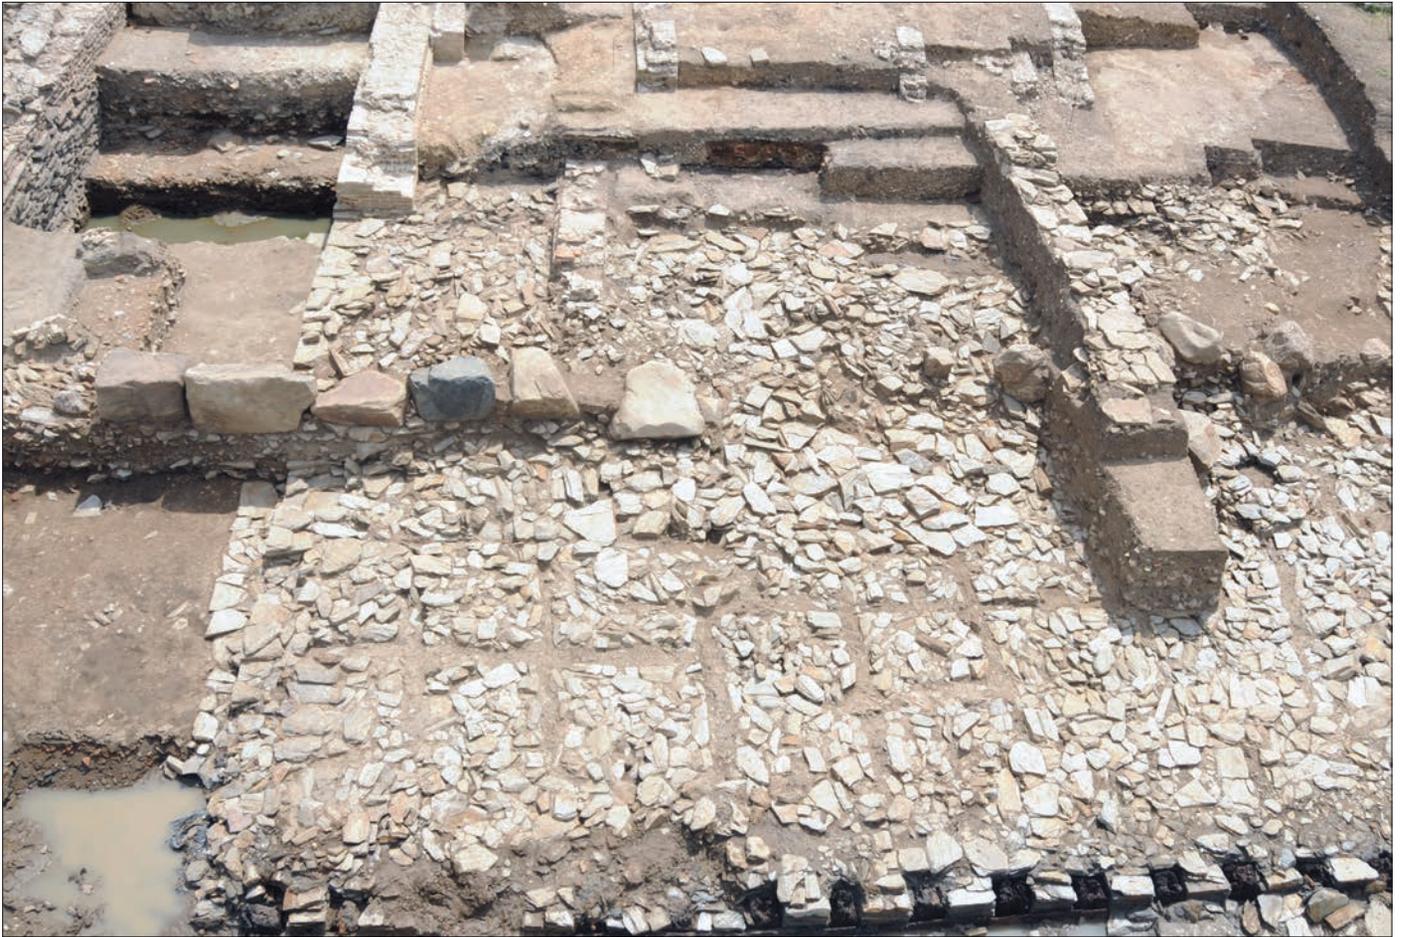
**Fig. 17** – Vue aérienne oblique, prise depuis le nord, du caisson n° 9: à l'intérieur, les négatifs de longrines qui s'entrecroisent et participent d'une grille en bois couvrent l'ensemble du caisson à environ 2 m NGF (cliché: O. de Peretti, Ville de Rezé, 2010).

du caisson sur au moins trois niveaux, comme en témoignent les négatifs observés en surface (fig. 17). Les hourdis de façade se présentent quant à eux comme des petits murets en pierre sèche, constitués de dalles de micaschiste montées à sec et à joint vif et qui sont chaînés à d'autres pierres soigneusement agencées

À l'intérieur, cette charpente, rappelons-le, est complétée par la pose de trois grilles en bois, superposées tous les 0,65 à 0,70 m et déployées sur l'intégralité du caisson. Elles se matérialisent par des empreintes de bois disparus, organisés à l'horizontale et larges d'environ 10 cm (fig. 5 et 17). Ils se distribuent sur plusieurs lignes, du sud au nord, mais aussi d'est

en ouest. Aux intersections de ces longrines ou entretoises, les assemblages étaient certainement réalisés à l'aide de clous en fer, à l'image de ceux retrouvés encore en place. La fouille a donc révélé trois niveaux de grilles: le premier, conservé en plan à une altitude d'environ 2 m NGF, est souligné par de nombreux négatifs en surface (fig. 5 et 17); le deuxième est perceptible sur

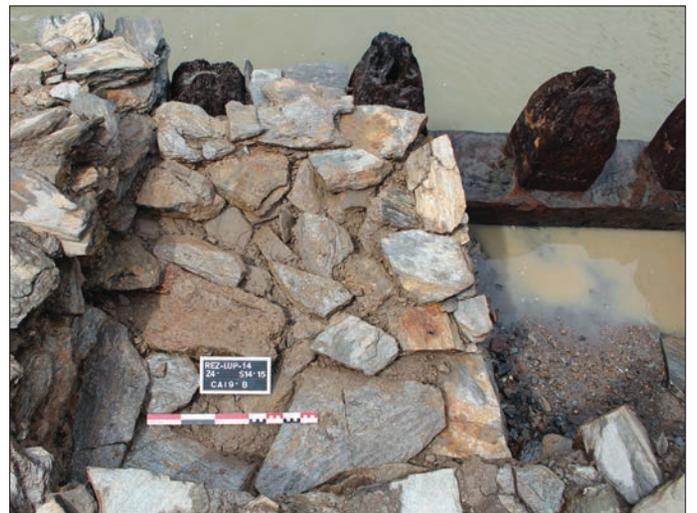
**Fig. 18** – Maçonnerie en pierre sèche chaînée au hourdis de la façade nord (cliché: T. Maisonneuve, Service archéologique départemental de l'Aisne, 2014).

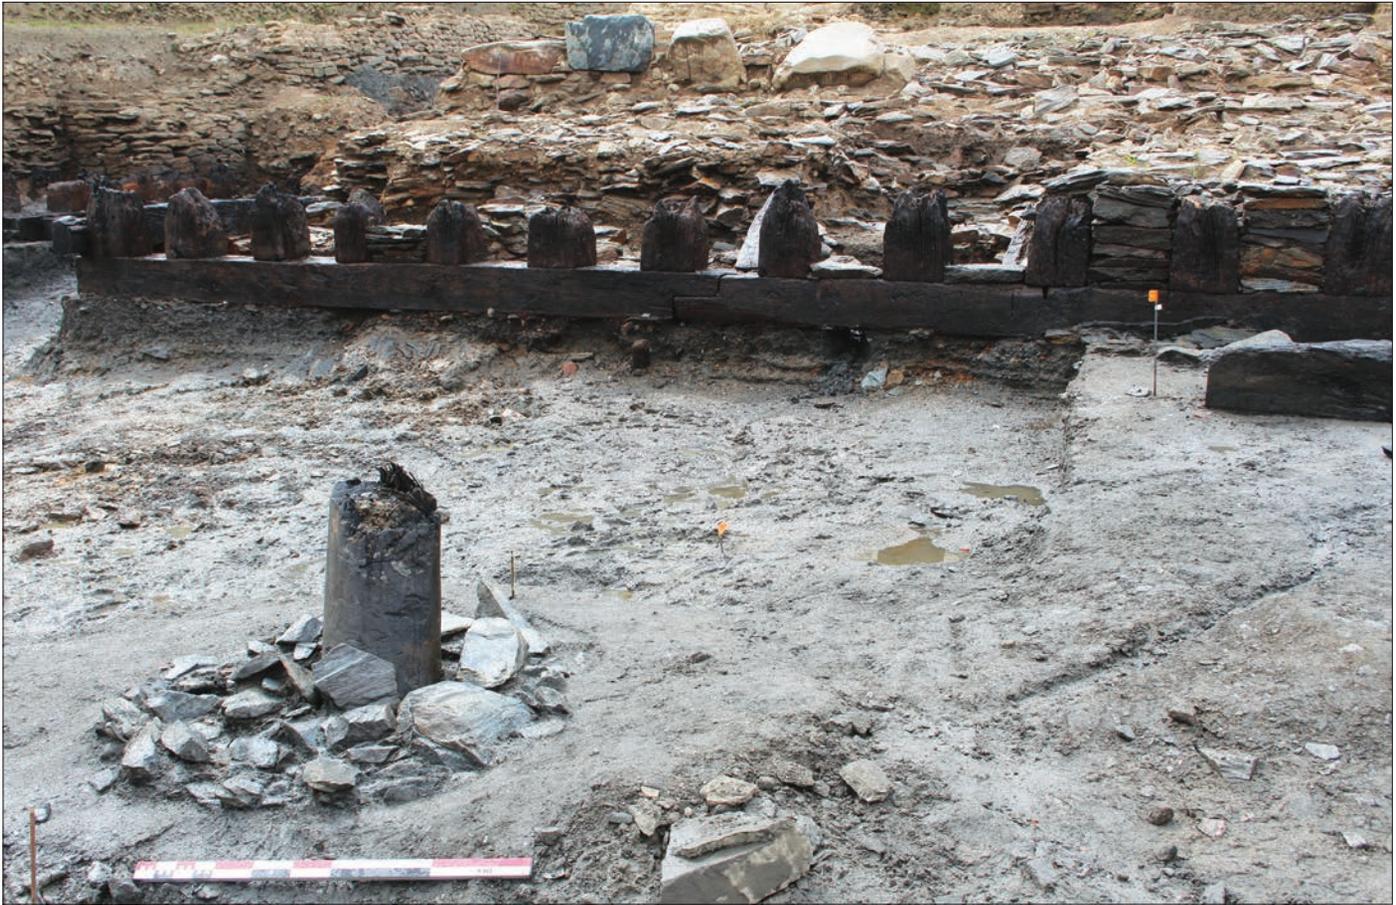
Fig. 19 – Vue, depuis le nord, du caisson n° 9 en cours de fouille avec, au premier plan, le poteau PO40099 (cliché : J. Mouchard, 2014).

encore en place dans sa fosse (fig. 3, 5 et 19). Isolé à un peu plus de 6 m au droit de la façade du caisson n° 9, cet aménagement conserve la base d'un poteau en chêne (PO40099), ancré dans une fosse subcirculaire creusée successivement dans des alluvions sableuses puis le substrat, d'un diamètre moyen de 1,60 m. Le poteau plus ou moins circulaire, conservé sur près de 0,70 m de hauteur, affiche quant à lui un diamètre imposant de 0,36 m, et accuse une inclinaison de près de 27°, dirigée vers le sud-est. Il s'agit d'un bois de brin, dont le fond est plat et présente de nombreux coups de hache. Il est nettement équarri sur quatre faces, malgré son aspect de grume complète et l'absence de traces franches (érosion forte). Toujours est-il que son blocage (Us 40799), constitué d'un remblai sableux avec une faible proportion de blocs, paraît assez peu dense. C'est le cas également du trou d'ancrage qui, bien que prolongé d'un surcreusement entaillant le substrat rocheux, et étant probablement censé bloquer le pied du poteau, ne paraît pas forcément approprié compte tenu de son diamètre bien supérieur. Sa chronologie, avec une date d'abattage proposée entre 50 et 80 apr. J.-C., reste peu précise, mais ne s'oppose pas à l'hypothèse d'un mât de charge destiné aux opérations de levage lors de la construction ou ultérieurement, voire en lien avec des opérations de chargement ou de déchargement. On ne peut toutefois exclure ici une autre hypothèse, celle d'un poteau d'amarrage, voire plusieurs fonctions successives, tout au moins pour le trou d'ancrage. La nature de l'équarrissage du poteau

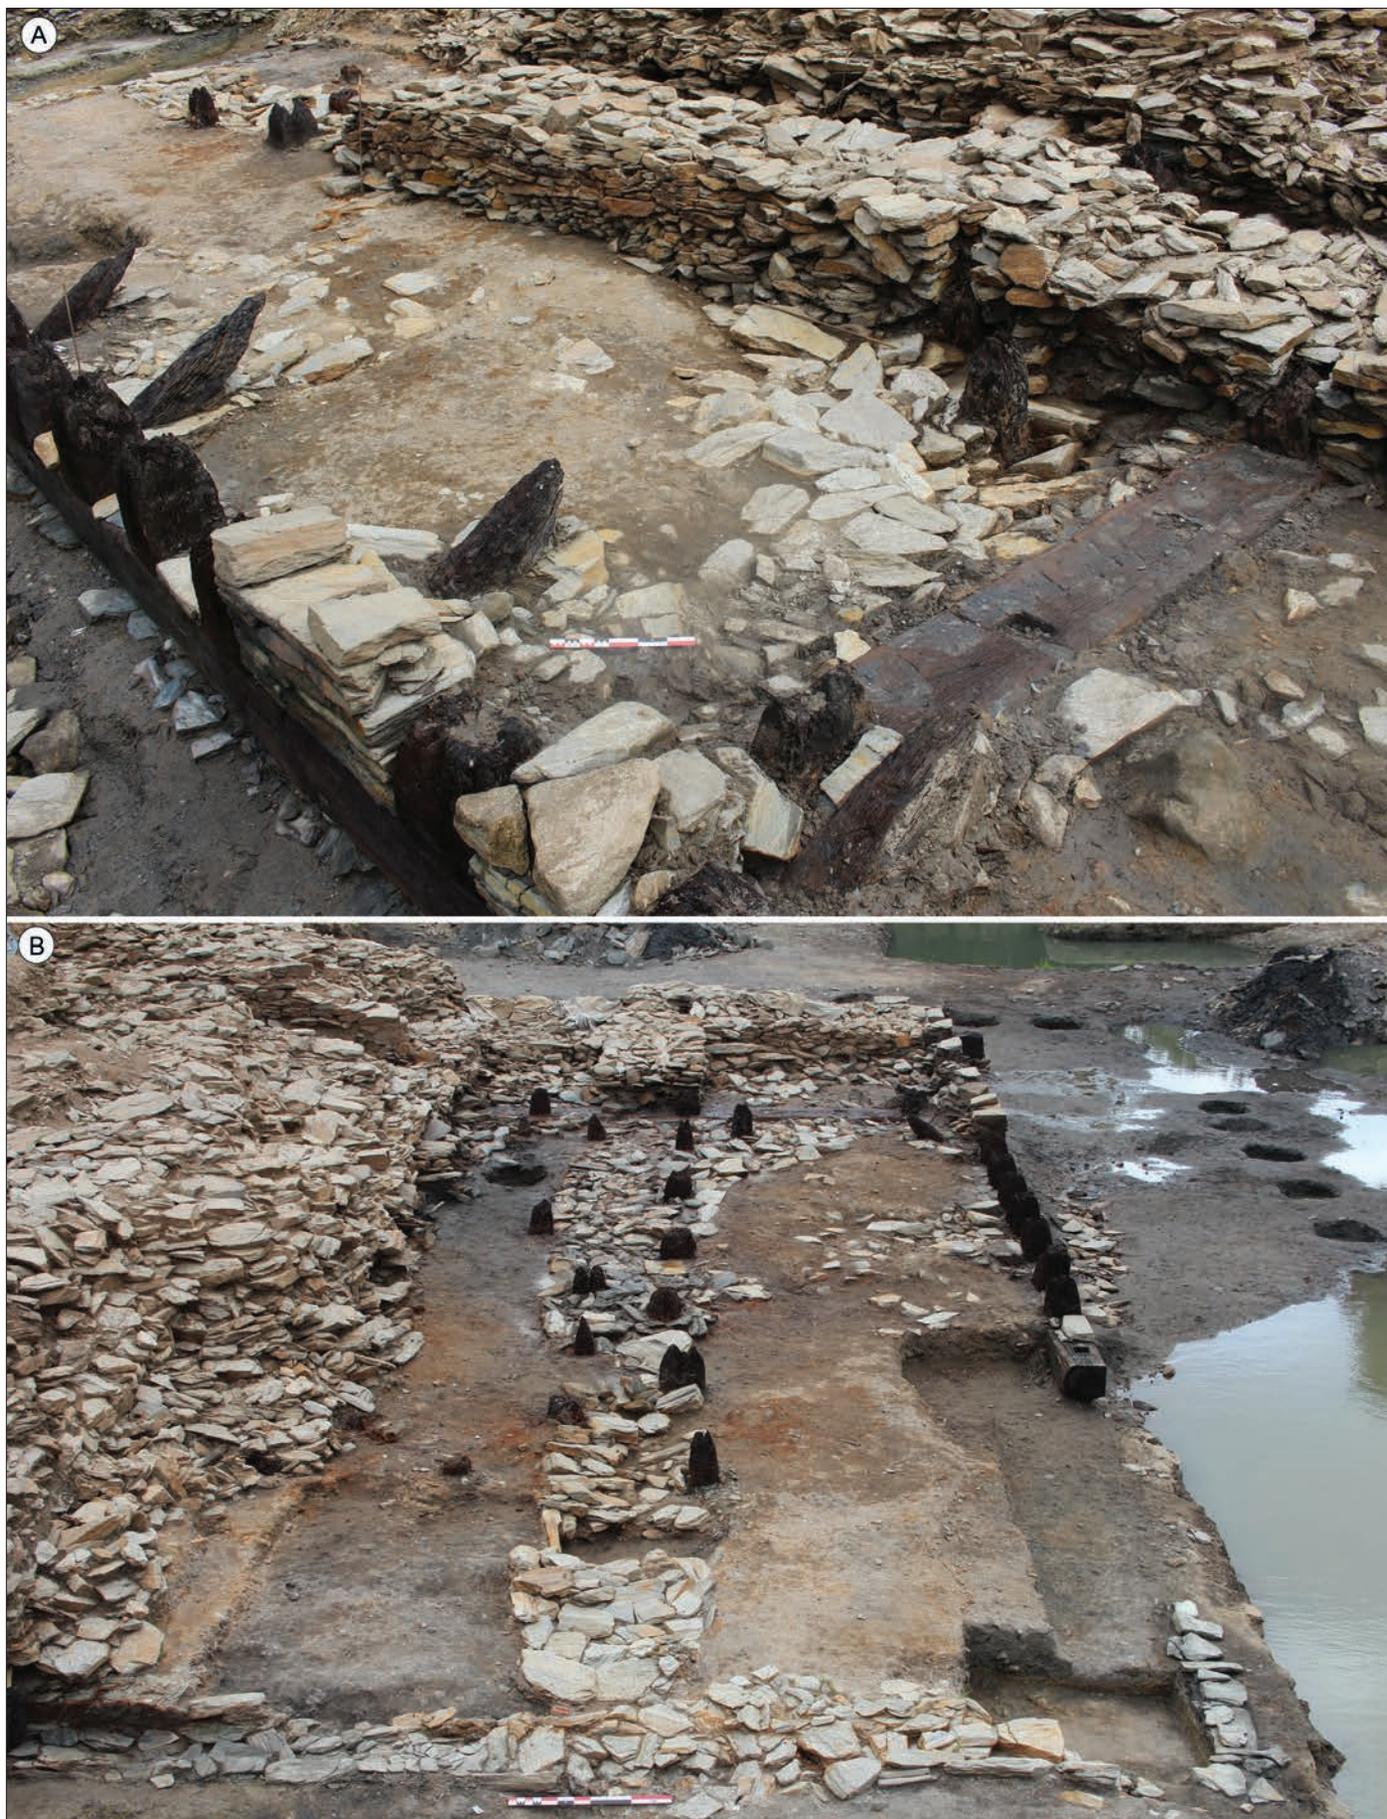
**Fig. 20** – Armature interne du caisson. **A**, vue depuis le nord-ouest, avec, à l'arrière-plan, les poteaux associés au grand mur MR40972, en cours de démontage; **B**, vue depuis l'est, avec les poteaux encadrés par la base du mur MR40972, après démontage (cliché: J. Mouchard, 2015).

L'intérieur de ce grand caisson est caractérisé par la présence d'une dizaine de poteaux en chêne, principalement disposés en quinconce et selon un axe est-ouest (fig. 5 et 20). Traversant les sables alluvionnaires et le substrat – par la préparation de légers trous d'ancrage –, ces poteaux, de section carrée, paraissent bien positionnés en fonction des façades précédemment décrites. Il s'agit à chaque fois de bases de poteaux en chêne, quadrangulaires, de sections différentes et présentant un cône d'érosion à la même cote altimétrique que pour les poteaux de la façade nord (entre 1,50 et 1,70 m NGF). Ils sont insérés dans une importante maçonnerie (MR40972), traversant d'est en ouest l'intégralité du caisson (fig. 5 et 20). En les considérant d'est en ouest, on remarque ainsi qu'un poteau sur deux de la série la plus au nord est aligné sur une contrefiche de la façade septentrionale. En l'absence de liens stratigraphiques et physiques évidents, et même si le travail de projection est assez osé à l'échelle du caisson, cette indication pourrait néanmoins suggérer que les contrefiches ont pu être assujetties à la partie supérieure de ces poteaux internes et au bâtiment supérieur.

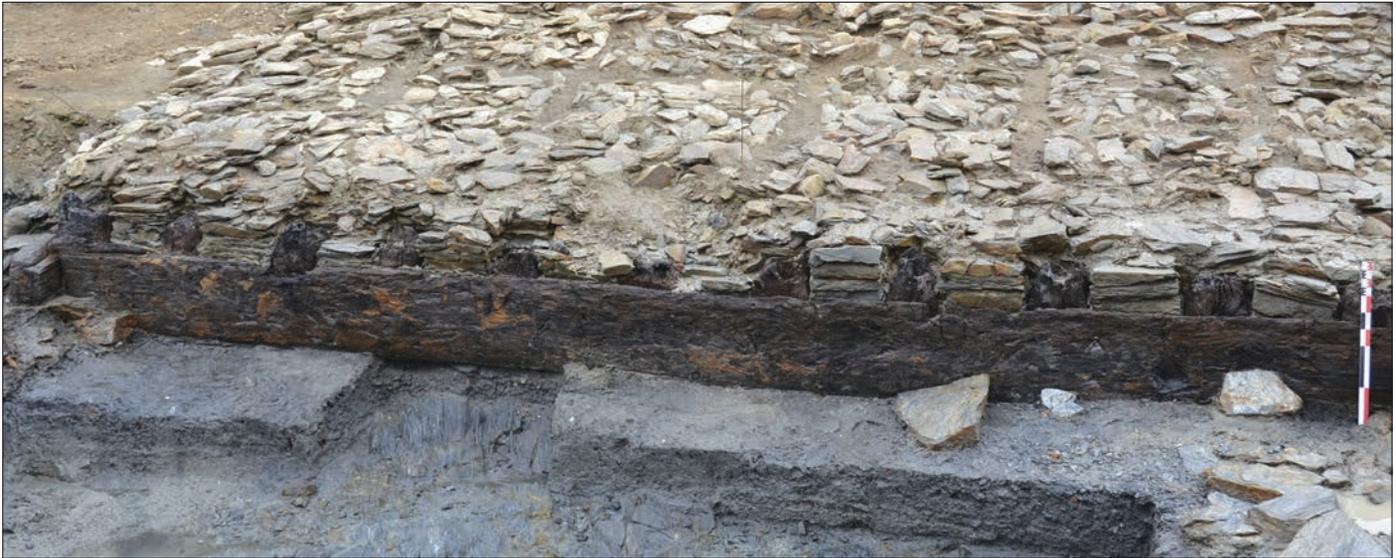
Fig. 21 – Vue du caisson n° 9 habillé de ses planches de bardage en chêne (cliché: J. Mouchard).

*In fine* et en guise de revêtement, de grandes planches de bardage en chêne ont été ensuite plaquées contre la façade en pans de bois et hourdis de pierres sèches (fig. 12, 13 et 21). Parmi les mieux conservées, celles des caissons n°s 9 et 17, mesuraient jusqu'à 12 m de long, pour 0,75 m de large et 5 à 6 cm d'épaisseur. Perçues verticalement sur au moins deux niveaux, elles étaient arrimées à l'aide de clous et venaient recouvrir les sablières, poteaux, hourdis en pierre sèche et longrines horizontales.
