# Tomographie X et émission acoustique appliquées à la traction de composites à matrice métallique

Vincent Carmona, Joël Courbon & Éric Maire

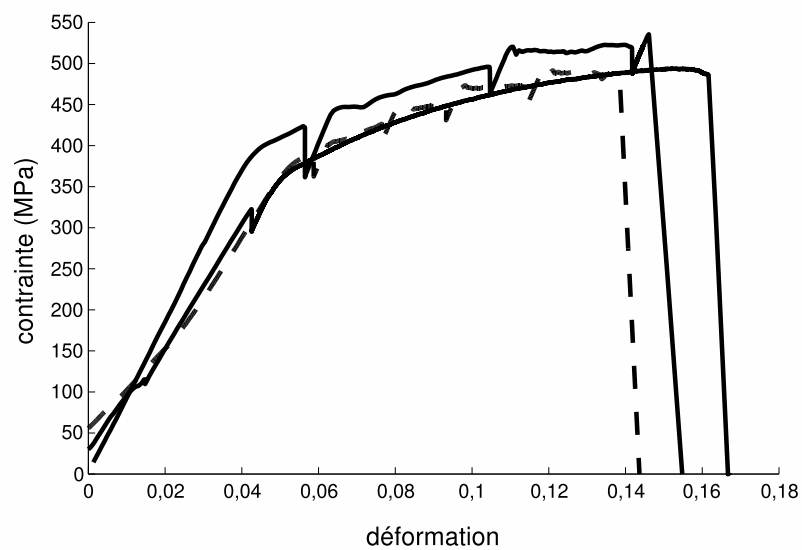
FIG. 1 – Courbes de traction. Éprouvettes composites avec des sphères traitées au silane en ligne pleine, billes non traitées en pointillé.

La figure 1 présente le comportement mécanique des éprouvettes. On peut remarquer que les caractéristiques des éprouvettes possédant une interface modifiée au silane sont proches de celle de l'éprouvette non traitée.
