Thonon-les-Bains, Ancien Couvent de la Visitation

Rapport final d'archéologie préventive

THONON-LES-BAINS

Ancien couvent de la Visitation

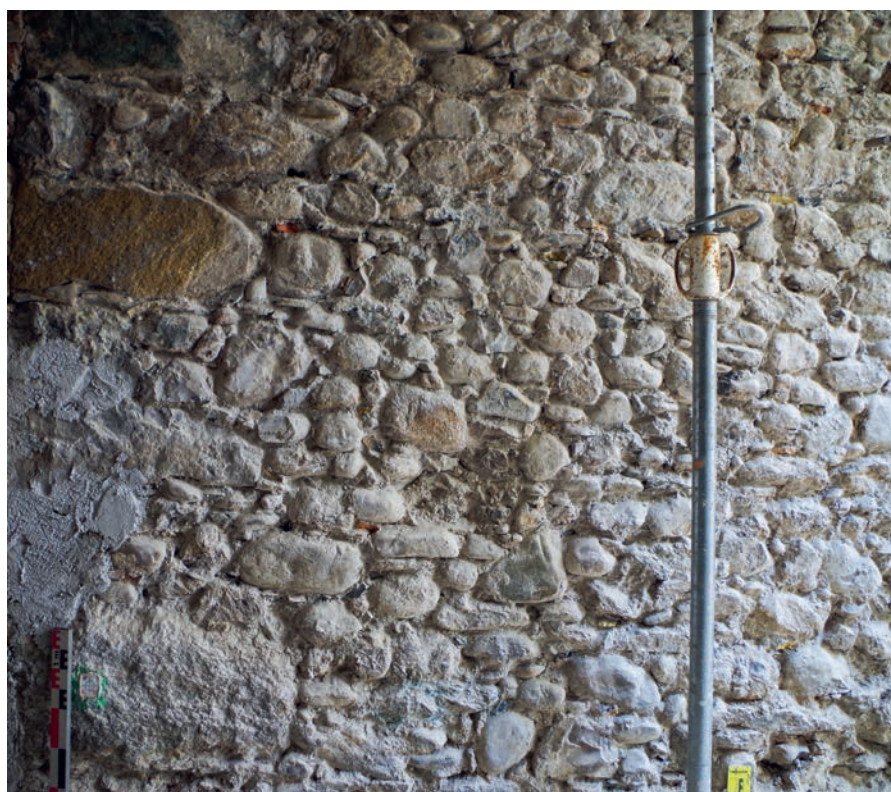
III. 03 : Parement de galets dans le mur occidental du bâtiment sud-ouest (UM 23); photographie : Quentin Rochet

Le bâti du couvent se caractérise par l'emploi massif de **galets**, lesquels forment la majeure partie des murs, tant en parement qu'en fourrure, à l'exception notable des éléments architectoniques ou décoratifs. Le module des galets est très variable et se caractérise en premier lieu par son hétérogénéité. Les galets roulés — galets de rivière — sont relativement peu nombreux au profit de modules plus irréguliers caractéristiques des dépôts glaciaires et des galets polygéniques. Les natures géologiques sont très variables. Leurs dimensions sont variables, mais globalement supérieures à 10 cm de côté, avec ponctuellement des éléments de module important (30 à 40 cm de côté). Ils sont employés la plupart du temps entiers, plus ponctuellement brisés ou grossièrement équarris sous forme de moellons irréguliers. L'ampleur de leur usage à Thonon hors du couvent est aisément perceptible par l'observation des parements visibles du centre ancien et du quartier de Rives. Elle est confirmée par l'observation ou l'étude des bâtiments du Moyen Âge : ainsi la crypte Saint-Hyppolite (Lassale 1996), le château de Rives ou la chapelle Saint Bon montrent un usage systématique de galets, parfois équarris, dans leurs maçonneries. La comparaison avec les édifices religieux modernes de Thonon est plus difficile, car la plupart de ceux-ci sont actuellement intégralement enduits.

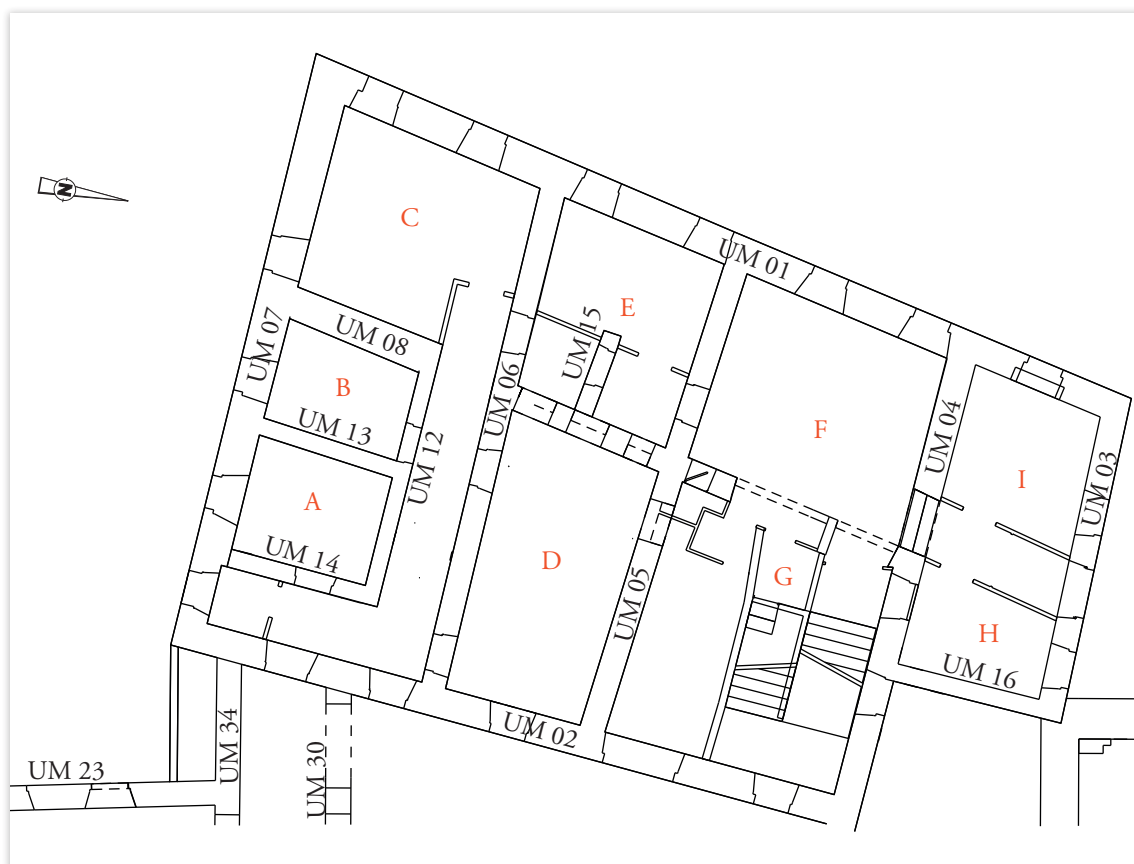
III. 11 : Plan du rez-de-chaussée du bâtiment ouest; DAO : Quentin Rochet

Plusieurs sondages effectués au rez-de-chaussée confirment l'homogénéité de la construction.

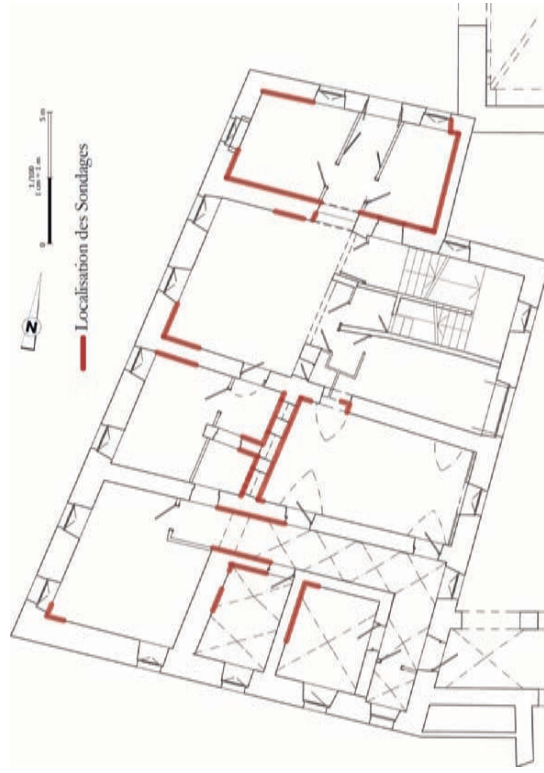
Rez-de-chaussée : Seize sondages, de dimension variable, ont été ouverts au Rez-de-chaussée du bâtiment Ouest. Ceux-ci ont permis d'identifier d'une part l'homogénéité globale des maçonneries (matériaux et mise en œuvre), et d'autre part de nombreuses modifications dans l'agencement interne du bâtiment et dans ses logiques de circulation. A ainsi pu être reconnu l'agencement de l'ancien parloir situé au Rez-de-chaussée du bâtiment, avec le négatif de son système de fermeture. Plusieurs éléments ont pu être rapprochés de la phase « laïque » du bâtiment (1793-1834) et/ou des modifications du XIXe siècle : portes et bates reperçées, murs de cloisonnement interne, etc. L'observation d'un escalier tronqué situé dans la partie est du bâtiment, et celle d'un autre escalier, totalement récupéré, perçant un mur de refend à l'ouest, laissent entendre une modification en profondeur des logiques de circulation entre le Rez-de-chaussée et le premier étage, peut-être à mettre en relation avec une fonction de clôture du mur de refend longitudinal.

Bâtiment Ouest – RDC – Localisation des sondages

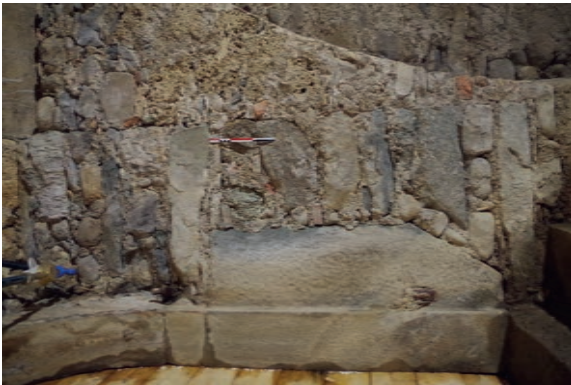
Bâtiment Ouest – R-1 – Appareil du mur UM 7 et de la voûte UM 9

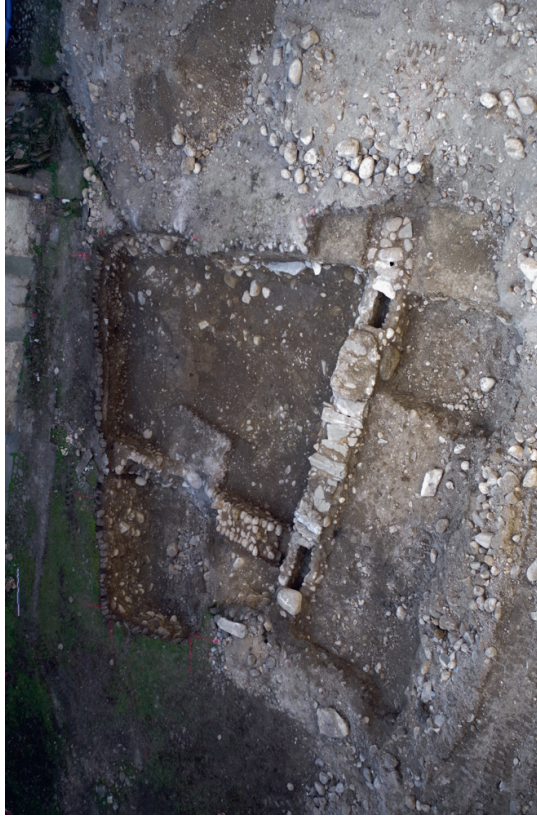
Vue d'ensemble du sondage archéologique depuis l'Est

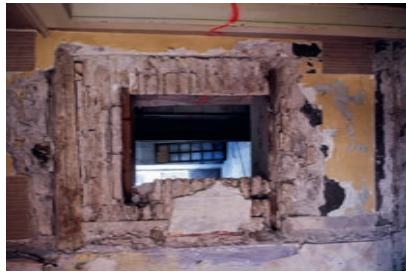
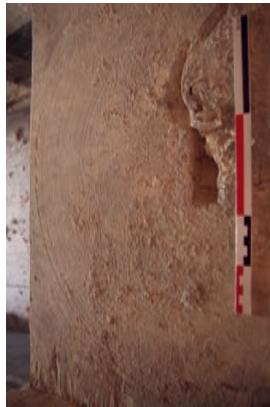
« Tour » du XIX^e siècle, réinséré dans une porte (Bat. Ouest, R+1), vue d'ensemble (gauche) et détail de l'assise avec négatif de l'axe et traces de rotation de la caisse (droite).

¹ Dispositif inséré dans le mur permettant, par le biais d'une caisse rotative, le passage d'objet de part et d'autre de la clôture, entre le monde laïque et la communauté religieuse. Ce dispositif accompagne le plus souvent un parloir.

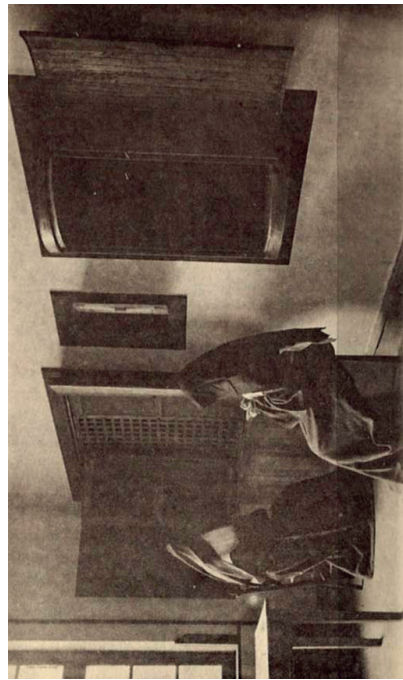
Un exemple de « tour » (à droite) associé à un parloir (à gauche) - Cloîtrisses d'Haubourdin (Nord)

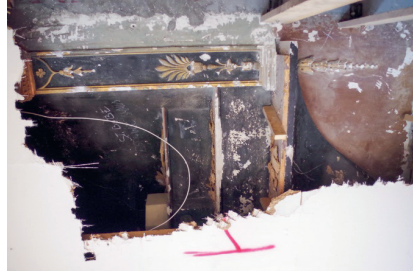
La destruction, dans le cadre du démontage d'un ascenseur, d'un coffrage contemporain au nord-est des ailes du cloître, a permis la découverte d'une niche de grande dimension, accueillant autrefois une statue. Cette niche, datable du XIX^e siècle par sa localisation, permet de se faire une idée de l'habillage des autres dispositifs de ce type visible dans le bâtiment, et ayant perdu leurs décorations. Elle fera l'objet d'une documentation photographique complète après démontage de la cloison.

Niche décorée du XIX^e siècle (Ailes nord et est, RDC)

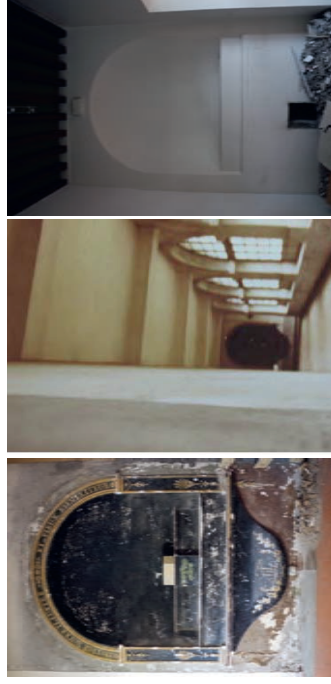
Le dégagement, par l'équipe Effrage Construction, de la niche XIX^e situé à l'extrémité nord de l'ancienne galerie est, a permis de documenter précisément l'apparence des niches situées dans l'axe des galeries, et aujourd'hui soit disparues soit épurées lors des rénovations, à l'image de celle située à l'extrémité nord de la galerie ouest. Il s'agit d'une niche moulurée en stuc orné et peint. Le projet d'aménagement prévoit le percement d'un accès au niveau de cette niche.

La niche de la galerie ouest au milieu du XX^e siècle. (centre) et aujourd'hui. (droite).

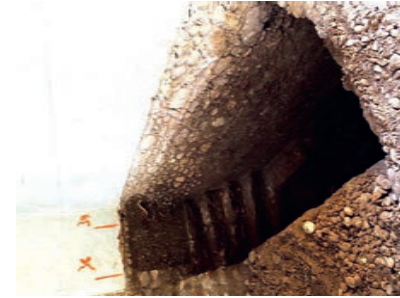
Cette fosse, de 4m de long pour 1,30m de large, d'une profondeur maximale de 2 m environ sous le sol du XX^e siècle, est située dans l'angle sud-ouest du bâtiment. Son accès se fait par une porte bouchée dans le mur sud, à l'extérieur des bâtiments. L'ensemble était comblé d'un remblai unique composé des matériaux de la moraine glaciaire après tri des galets de module suffisant pour être employé en construction.

La présence d'une mince couche de chaux sur le fond de la fosse, son accès par l'extérieur et sa localisation sous les latrines figurées sur les plans modernes permettent d'interpréter cette fosse comme une fosse de latrine. L'ensemble du dispositif (accès extérieur, barquette le long du mur) permet un curage aisé de la fosse malgré sa grande taille adaptée à l'effectif de la communauté.

La fosse maçonnée, mise au jour dans l'angle sud-ouest du bâtiment sud-ouest (R-1).

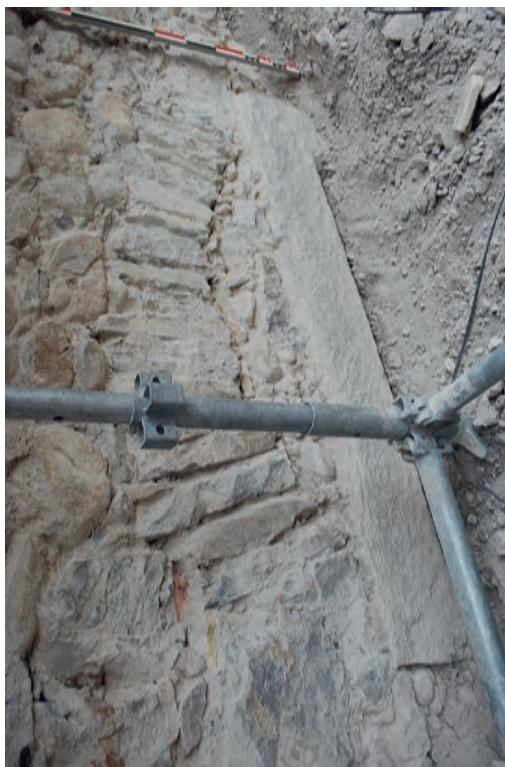
Vue du linteau chanfreiné au pied du mur gouttereau nord.

Le mur nord de l'église, consacrée en 1684, présente une maçonnerie très homogène sur l'ensemble de son élévation. Outre les grandes baies et deux ouvertures de petite dimension ayant fonction d'aération des combles, le mur comprend deux niveaux surplombés d'arcs de décharge en partie basse. Ces deux ouvertures (une porte et une baie de plus petite dimension) correspondent aux accès, aujourd'hui condamnés, à un espace situé sous l'église, que les sources nous permettent d'identifier comme l'ancienne crypte. Aucune trace de bâtiment antérieur à l'église n'a pu être identifiée.
