Thonon-les-Bains, Ancien Couvent de la Visitation

Rapport final d'archéologie préventive

THONON-LES-BAINS

Ancien couvent de la Visitation

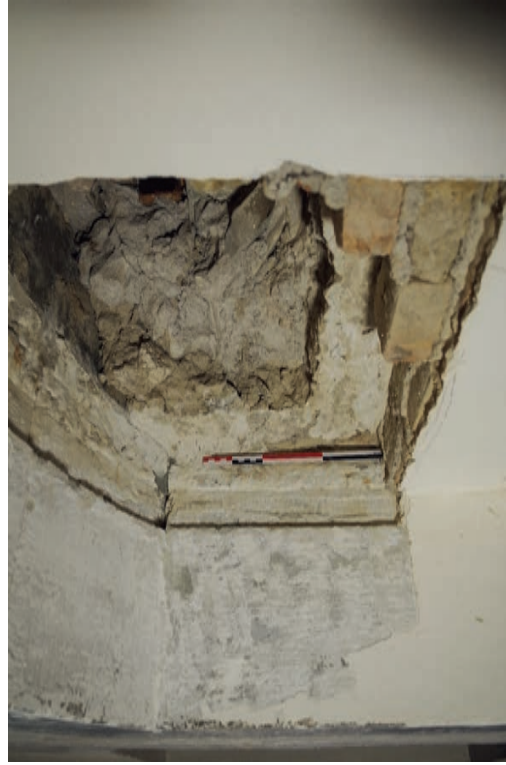
Bâtiment Ouest – RDC – Parloir condamné, détail de l'ancrage du système de fermeture initial

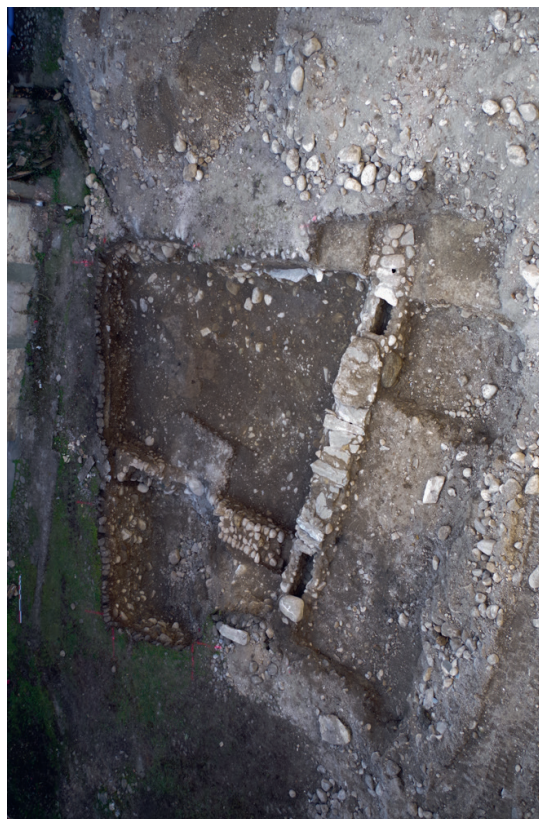
Vue d'ensemble du sondage archéologique depuis l'est

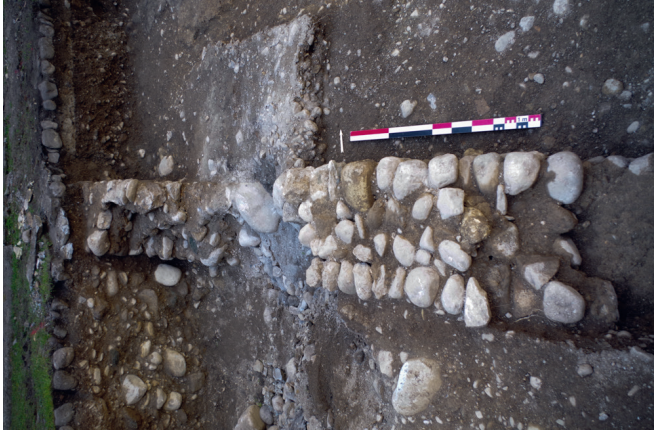
Mur UM 16 du bâtiment antérieur au couvent

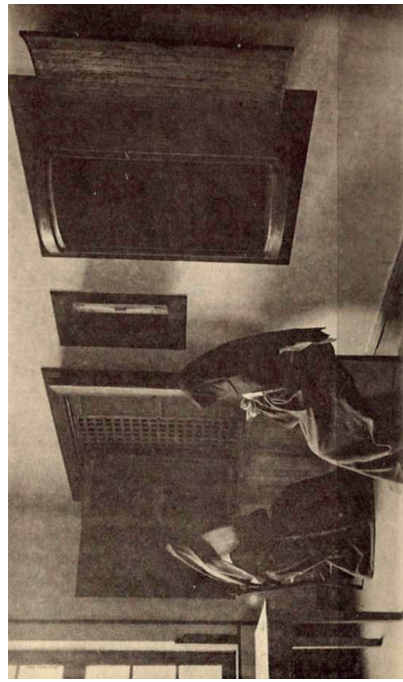
Un exemple de « tour » (à droite), associé à un parloir (à gauche) - Cloîtres d'Haubourdin (Nord)

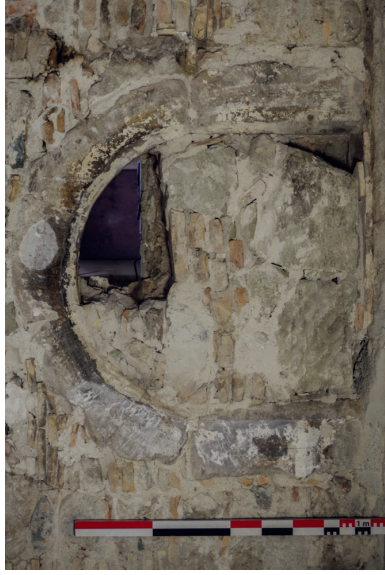
Vue de détail de l'arche en pierre en pierre du bâtiment ouest (R+1).

Un second sondage du même mur longitudinal a livré, au sud du bâtiment, une succession de réaménagement dont la datation et parfois la fonction restent à préciser. Du premier état (milieu XVII^e) témoigne uniquement le mur de façade sud ainsi qu'un lavabo en pierre monolithique, autrefois saillant hors du mur, aujourd'hui bûché. D'autres aménagements se succèdent après un remaniement quasi complet du mur et le bouchage d'une ouverture dont une arche de petite dimension, en pierre de taille, associée à un niveau de sol en mortier.

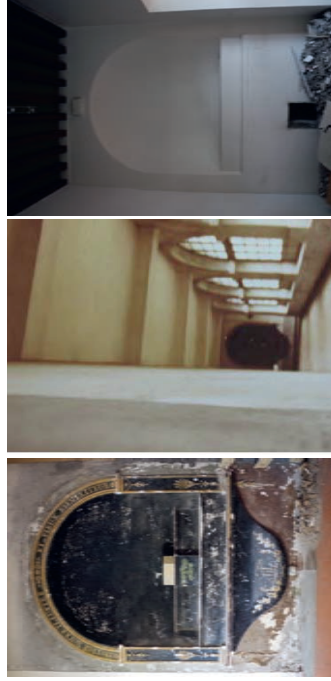
La niche de la galerie ouest au milieu du XX^e siècle. (centre) et aujourd'hui. (droite).

Le dégagement, par l'équipe Effrage Construction, de la niche XIX^e situé à l'extrémité nord de l'ancienne galerie est, a permis de documenter précisément l'apparence des niches situées dans l'axe des galeries, et aujourd'hui soit disparues soit épurées lors des rénovations, à l'image de celle située à l'extrémité nord de la galerie ouest. Il s'agit d'une niche moulurée en stuc orné et peint. Le projet d'aménagement prévoit le percement d'un accès au niveau de cette niche.

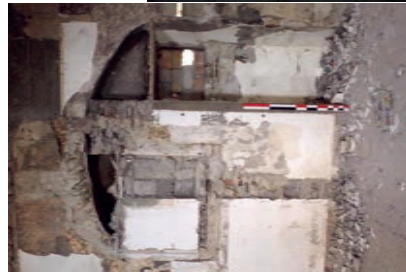
Le parement sud de ce mur a livré une succession d'au moins quatre enduits dont le premier présente un faux appareil de grand format tracé au doigt dans un enduit grossier à la chaux. Il a pu être observé en deux endroits du parement sud. Ce faux appareil est particulièrement intéressant, ce type d'aménagement se retrouvant habituellement à l'extérieur des bâtiments, en façade. Sa présence à l'intérieur du bâtiment, et sa position stratigraphique, antérieure aux autres aménagements, permettent d'envisager la présence d'un premier mur de cloître, ceinturant l'espace du cloître, formant peut-être une première galerie. Lorsque l'aile sud est construite dans la deuxième moitié du XVII^e siècle, elle vient englober ce premier mur de façade qui participe ensuite du découpage interne du bâtiment.

Ce mur connaît par la suite un nombre important de modification : percement d'une grande arche permettant le passage Nord-Sud, fermeture de cette même arche et aménagement d'une grande niche et d'une petite baie dominant dans l'axe de la galerie ouest, création d'une nouvelle ouverture horizontale étroite dans l'axe de la galerie, enfin bouchage des baies au XX^e siècle.

L'arche (c) et le faux appareil extérieur (d), mis au jour dans le parement sud du mur de refend longitudinal de l'aile sud du cloître.
