Thonon-les-Bains, Ancien Couvent de la Visitation

Rapport final d'archéologie préventive

THONON-LES-BAINS

Ancien couvent de la Visitation

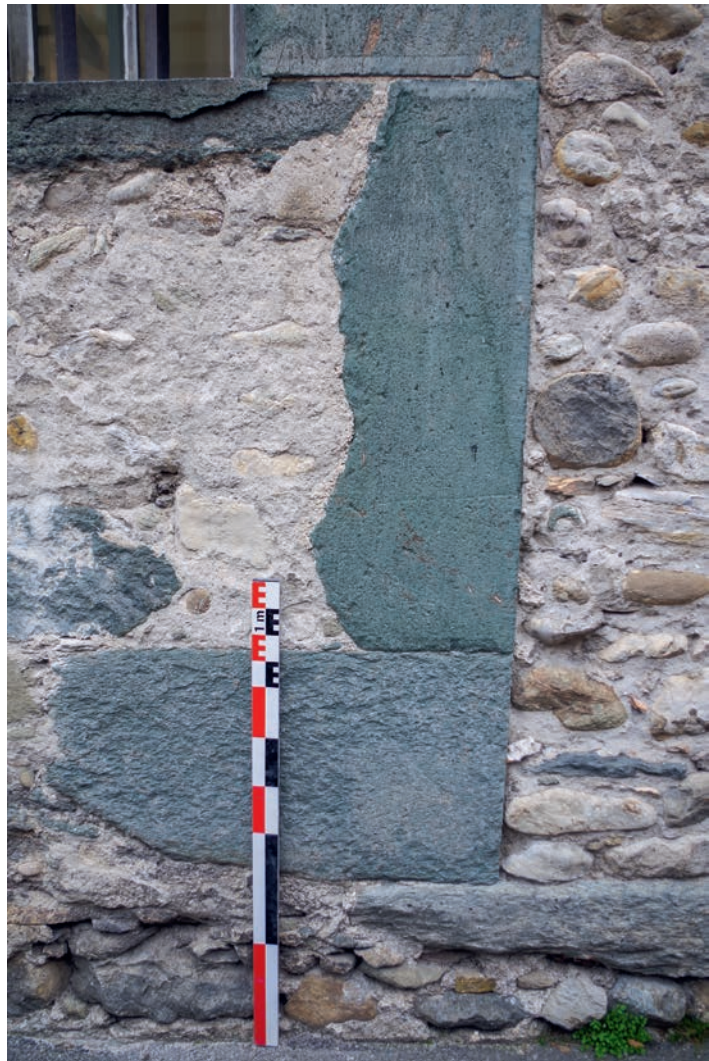
III. 05 : Exemple d'usage du grès vert dans la façade sur rue (façade occidentale UM 01) du bâtiment ouest des sœurs Tourrières : piédroit nord de la porte principale; photographie : Quentin Rochet.

Un second matériau est utilisé comme pierre de taille sur le site. Bien que localement désigné sous le terme « serpentine⁵⁰ » il s'agit d'un **grès molassique gris sombre à vert**. Celui-ci est particulièrement présent dans les chaînes d'angle et dans les piédroits, linteau et appui de baie. Il compose l'essentiel du rez-de-chaussée de la façade sur rue du bâtiment des sœurs Tourrières. Si son apparence diffère de la molasse claire évoquée précédemment, leurs sites d'extractions semblent se confondre. Les échanges avec les géologues de l'entreprise *Géochablais*⁵¹ permettent d'identifier une possible origine géographique proche, là où les rivières de montagne ont creusé la moraine glaciaire entre Thonon-les-Bains et Douvaine. Des affleurements de grès sont également connus au sud-ouest de Thonon, au niveau des collines d'Allinges et de la Maladière (Baud & Schmitt 2019).

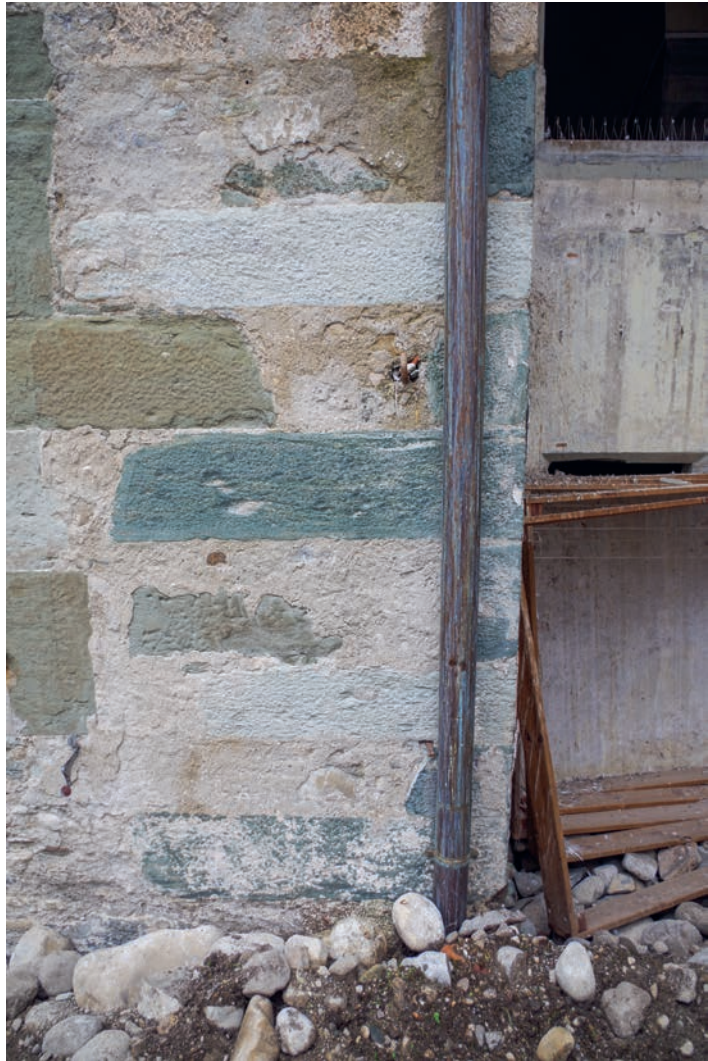
III. 07 : *Diversité des matériaux employés dans le bâti de l'aile ouest (chœur des religieuses) : chaînage extérieur de l'angle sud-est comprenant des pierres de taille en grès et calcaire, voisinant des pierres en molasse. Le reste du parement, ici non décroûté, se compose de galets ; photographie : Quentin Rochet*

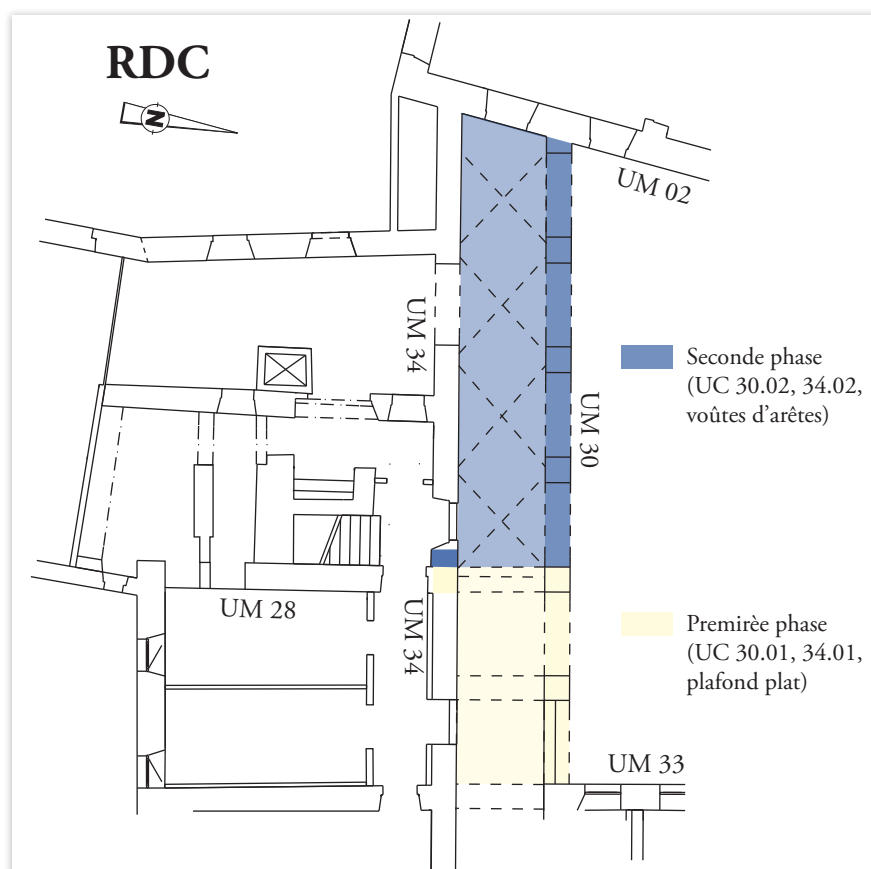
III. 21 : Plan phasé du rez-de-chaussée de la galerie de la cour des provisions ; DAO : Quentin Rochet

Cette construction correspond à un premier ensemble, celui formé par l'aile ouest (1649) et l'aile sud (1657). La maçonnerie est chaînée au mur UM 33 de l'aile ouest, mais sa limite occidentale correspond à l'emprise de l'aile sud et au mur UM 28. Ces éléments témoignent probablement d'une construction continue depuis l'escalier de l'aile ouest jusqu'à l'extrémité de l'aile sud, dans laquelle les millésimes ne témoignent que d'étapes, ou de fin de chantier d'un bâtiment. Le dispositif architectural formé par l'UC 30.01 montre en outre d'un arrêt prévu du chantier : en témoigne la butée au pied de la pile, la présence des sommiers et contre-sommier de la troisième arche, et la harpe d'attente. Le bâtiment ouest n'est pas encore construit sous la forme que nous connaissons, mais la poursuite de la galerie dans cette direction est déjà prévue.

Dans la galerie elle-même les quatre travées créées avec l'UC 30.02 sont couvertes de voûtes d'arêtes quadripartite, et sont séparées des travées couvertes « à plat » de la première phase par un arc doubleau appartenant à cette première construction (**Figure 147 & ill. 21**). Ce voûtement est du même type que celui observé précédemment dans le bâtiment ouest au rez-de-chaussée et au niveau du palier des caves (*cf. supra* « le bâtiment ouest », pour exemple **Figure 50 C.**).

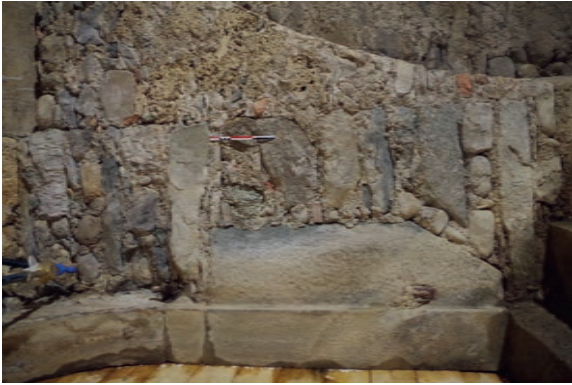
Bâtiment Ouest – R-1 – Appareil du mur UM 7 et de la voûte UM 9

R-1 (caves) : Huit sondages ont été ouverts dans les caves du bâtiment ouest, dont une partie des maçonneries, non enduite, était déjà visible (cave sud). L'ensemble des maçonneries est homogène, participant probablement d'une seule phase de construction au XVIIIe siècle. La voute UM 9 de la cave sud, sans ancrage dans le mur, présente une méthode de construction originale : installation du doubleau recevant la charge du mur de refend longitudinal, puis coffrage au mortier de chaux du reste de la voute. Une brique, portant l'inscription 1766, sera prélevée.

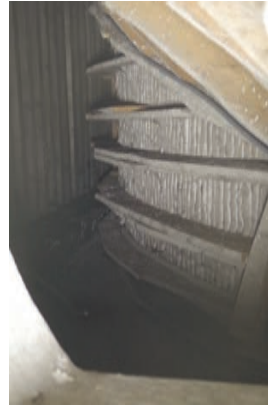
Deux sondages, dans la galerie N+1 de l'aile ouest, ont permis de retrouver les portes du XVII^e siècle, condamnées par l'installation au XIX^e siècle de la voute couvrant le chœur des religieuses (supprimant du même coup l'usage de cet étage).

Une des deux portes XVII^e en pierre de taille de la galerie R+1 de l'aile ouest (gauche) et à travers cette porte, vue sur l'extrados de la voute du chœur des religieuses du XIX^e siècle (droite)

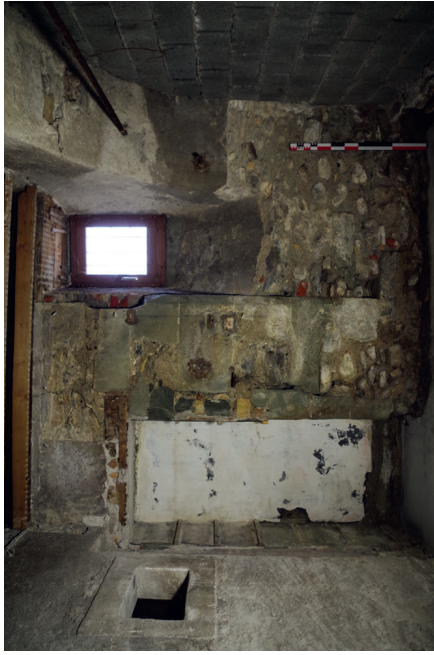
Au rez-de-chaussée du même bâtiment, un sondage dans le mur est a permis l'observation d'un ensemble de dispositifs architecturaux condamnés ou détruits, dont plusieurs ouvertures, permettant d'affirmer l'antériorité de l'aile sud par rapport aux éléments de liaison actuels avec le bâtiment sud-ouest. Ainsi, la cage d'escalier qui dessert aujourd'hui le dortoir des religieuses, ne vient que dans un second temps compléter l'escalier XVII^e situé dans l'aile est, peut-être au début du XVIII^e siècle¹. Il en va de même pour les circulations situées à l'étage où les maçonneries viennent s'accoler contre le chaînage d'angle du XVII^e siècle. Ces éléments sont également à mettre en liaison avec les observations effectuées dans la cave sud, et suggérant un changement des accès de l'est vers l'ouest lors de la construction de cet espace de circulation.

RDC du bâtiment sud-ouest, immédiatement au sud de la cage d'escalier (espace du lavoir). Est notamment visible au centre le chaînage d'angle sud-ouest de l'aile sud, lequel forme le piédroit d'une porte, dont on peut encore voir un élément de seuil en partie inférieure, et l'ancrage du linteau en partie supérieure.

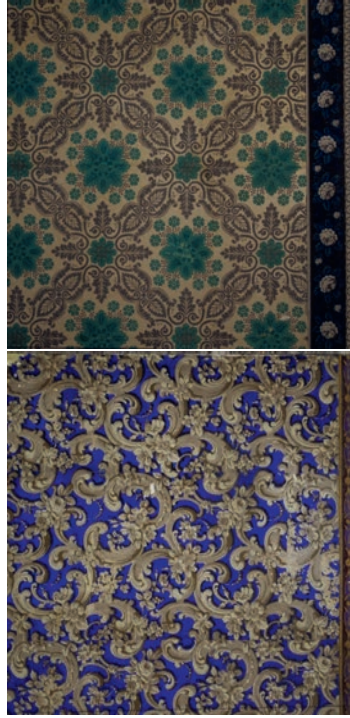
Échantillonnage (1m²) des tapisseries anciennes du bâtiment ouest (R+2).

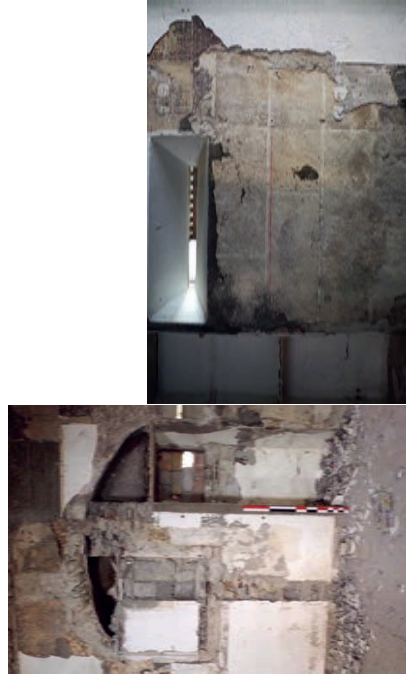
L'arche (c.) et le faux appareil extérieur (d), mis au jour dans le parement sud du mur de refend longitudinal de l'aile sud du cloître.

Le parement sud de ce mur a livré une succession d'au moins quatre enduits dont le premier présente un faux appareil de grand format tracé au doigt dans un enduit grossier à la chaux. Il a pu être observé en deux endroits du parement sud. Ce faux appareil est particulièrement intéressant, ce type d'aménagement se retrouvant habituellement à l'extérieur des bâtiments, en façade. Sa présence à l'intérieur du bâtiment, et sa position stratigraphique, antérieure aux autres aménagements, permettent d'envisager la présence d'un premier mur de cloître, ceinturant l'espace du cloître, formant peut-être une première galerie. Lorsque l'aile sud est construite dans la deuxième moitié du XVII^e siècle, elle vient englober ce premier mur de façade qui participe ensuite du découpage interne du bâtiment.

Ce mur connaît par la suite un nombre important de modification : percement d'une grande arche permettant le passage Nord-Sud, fermeture de cette même arche et aménagement d'une grande niche et d'une petite baie dominant dans l'axe de la galerie ouest, création d'une nouvelle ouverture horizontale étroite dans l'axe de la galerie, enfin bouchage des baies au XX^e siècle.

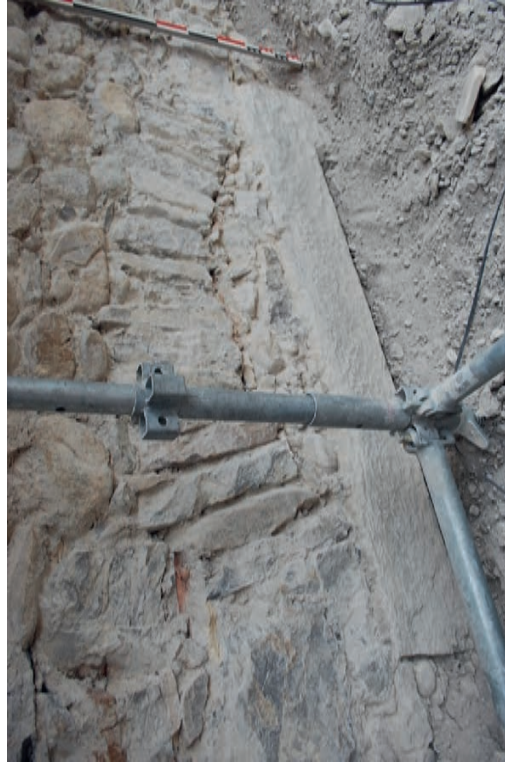
Vue du linteau chanfreiné au pied du mur gouttereau nord.

Le mur nord de l'église, consacrée en 1684, présente une maçonnerie très homogène sur l'ensemble de son élévation. Outre les grandes baies et deux ouvertures de petite dimension ayant fonction d'aération des combles, le mur comprend deux niveaux surplombés d'arcs de décharge en partie basse. Ces deux ouvertures (une porte et une baie de plus petite dimension) correspondent aux accès, aujourd'hui condamnés, à un espace situé sous l'église, que les sources nous permettent d'identifier comme l'ancienne crypte. Aucune trace de bâtiment antérieur à l'église n'a pu être identifiée.
