Thonon-les-Bains, Ancien Couvent de la Visitation

Rapport final d'archéologie préventive

THONON-LES-BAINS

Ancien couvent de la Visitation

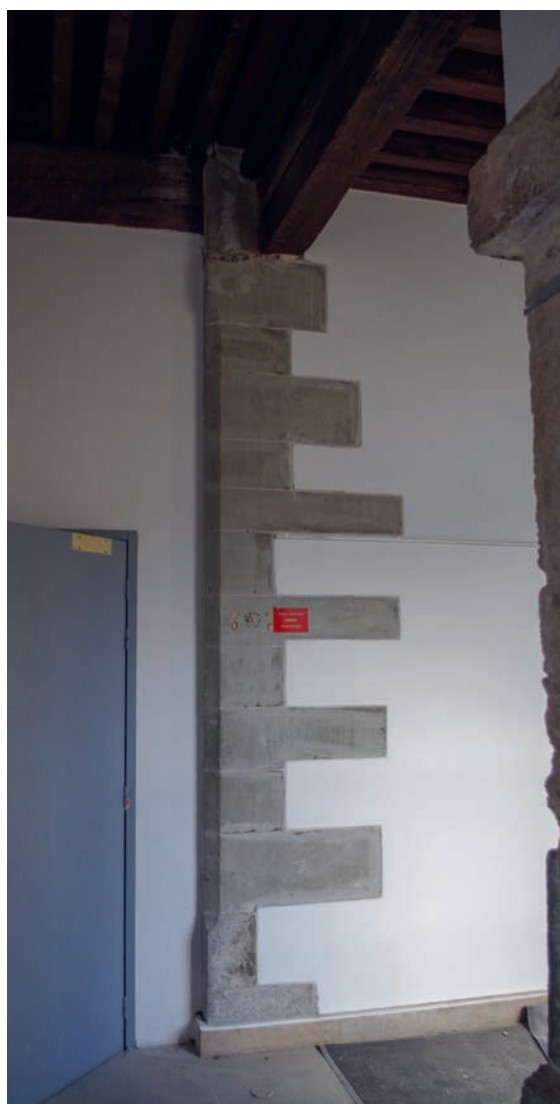
III. 04 : Exemple d'usage de la molasse dans la construction de l'aile ouest (chœur des religieuses) : chaînage extérieur de l'angle sud-est (UM 30/UM 40) vu depuis la galerie sud du cloître; photographie : Quentin Rochet

Cette roche détritique est présente en abondance dans le sillon molassique séparant le Jura des Alpes, et à la limite orientale duquel est situé Thonon (**Figure 23**). Recouvert par les dépôts glaciaires ou fluviolacustres, elle n'est toutefois pas directement accessible à l'extraction. Les carrières sont situées dans le relief où le lit d'un torrent a entaillé le dépôt glaciaire jusqu'à la molasse, comme c'est le cas le long du *Foron* et du *Droizet* (commune de Sciez-sur-Léman). L'exploitation de carrière sous-lacustre est également attestée au Moyen Âge à l'extrémité occidentale du Léman (Baud & Schmitt 2019). Les sources médiévales et les prospections archéologiques permettent d'identifier un grand nombre de sites de production à l'ouest de Thonon et sur le pourtour occidental du Léman.

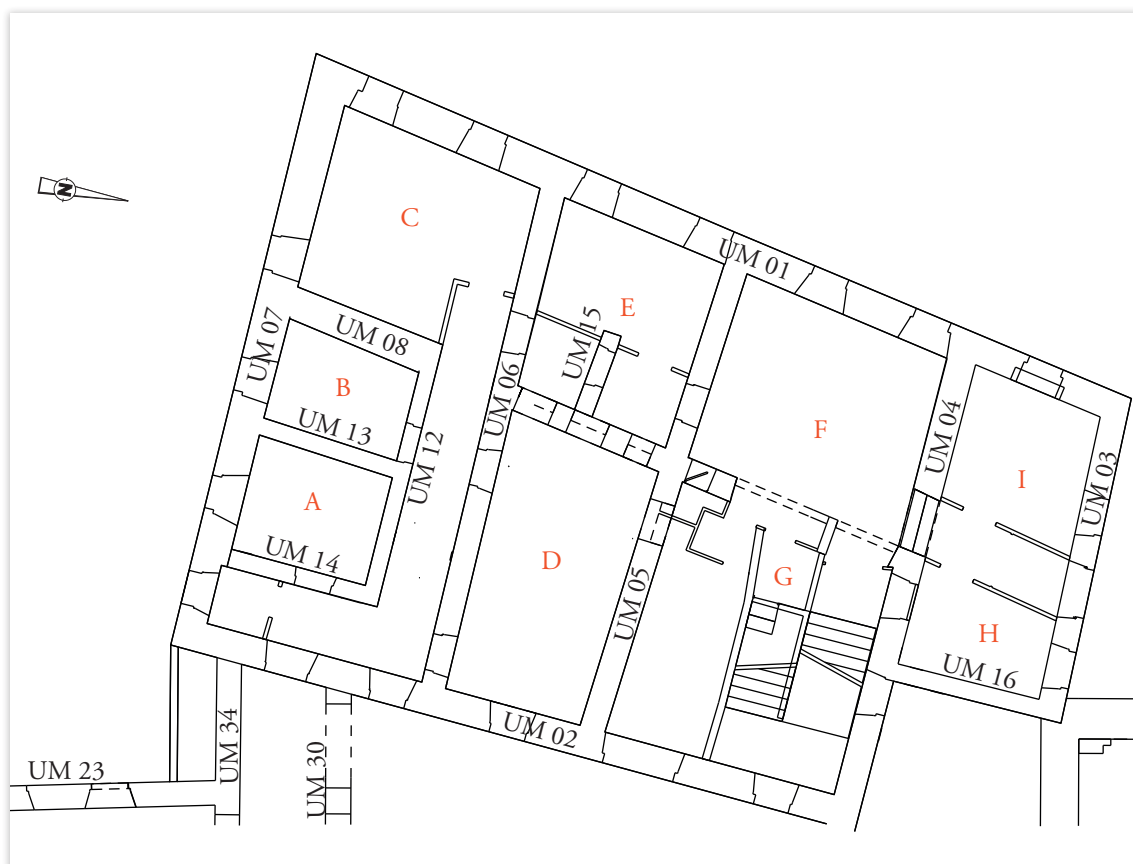
III. 11 : Plan du rez-de-chaussée du bâtiment ouest; DAO : Quentin Rochet

Plusieurs sondages effectués au rez-de-chaussée confirment l'homogénéité de la construction.

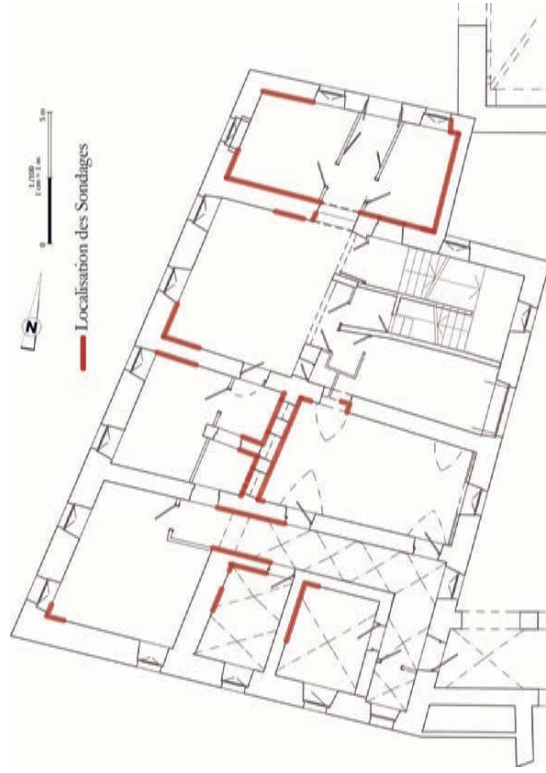
Bâtiment Ouest – RDC – Localisation des sondages

Rez-de-chaussée : Seize sondages, de dimension variable, ont été ouverts au Rez-de-chaussée du bâtiment Ouest. Ceux-ci ont permis d'identifier d'une part l'homogénéité globale des maçonneries (matériaux et mise en œuvre), et d'autre part de nombreuses modifications dans l'agencement interne du bâtiment et dans ses logiques de circulation. A ainsi pu être reconnu l'agencement de l'ancien parloir situé au Rez-de-chaussée du bâtiment, avec le négatif de son système de fermeture. Plusieurs éléments ont pu être rapprochés de la phase « laïque » du bâtiment (1793-1834) et/ou des modifications du XIXe siècle : portes et bates reperçées, murs de cloisonnement interne, etc. L'observation d'un escalier tronqué situé dans la partie est du bâtiment, et celle d'un autre escalier, totalement récupéré, perçant un mur de refend à l'ouest, laissent entendre une modification en profondeur des logiques de circulation entre le Rez-de-chaussée et le premier étage, peut-être à mettre en relation avec une fonction de clôture du mur de refend longitudinal.

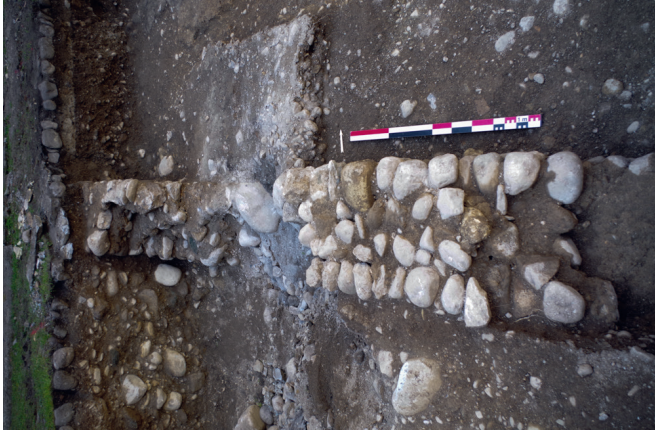
Mur UM 16 du bâtiment antérieur au couvent

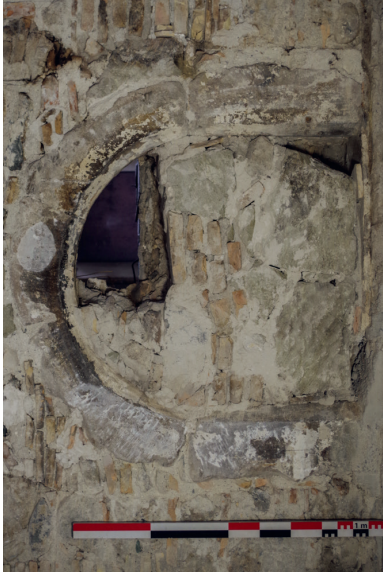
Vue de détail de l'arche en pierre en pierre du bâtiment ouest (R+1).

Un second sondage du même mur longitudinal a livré, au sud du bâtiment, une succession de réaménagement dont la datation et parfois la fonction restent à préciser. Du premier état (milieu XVII^e) témoigne uniquement le mur de façade sud ainsi qu'un lavabo en pierre monolithique, autrefois saillant hors du mur, aujourd'hui bûché. D'autres aménagements se succèdent après un remaniement quasi complet du mur et le bouchage d'une ouverture dont une arche de petite dimension, en pierre de taille, associée à un niveau de sol en mortier.

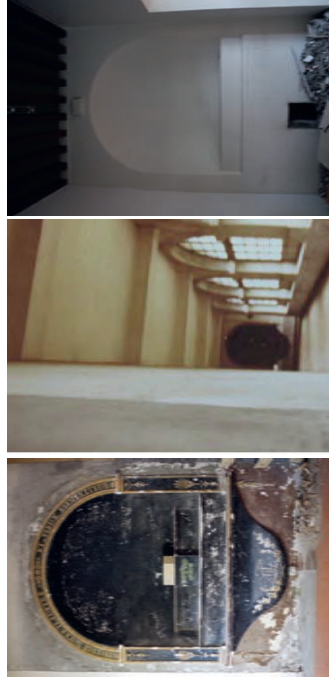
La niche de la galerie ouest au milieu du XX^e siècle. (centre) et aujourd'hui. (droite).

Le dégagement, par l'équipe Effrage Construction, de la niche XIX^e situé à l'extrémité nord de l'ancienne galerie est, a permis de documenter précisément l'apparence des niches situées dans l'axe des galeries, et aujourd'hui soit disparues soit épurées lors des rénovations, à l'image de celle située à l'extrémité nord de la galerie ouest. Il s'agit d'une niche moulurée en stuc orné et peint. Le projet d'aménagement prévoit le percement d'un accès au niveau de cette niche.

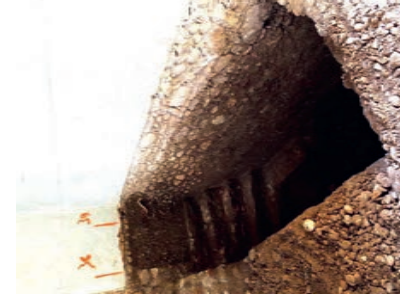
La fosse maçonnée, mise au jour dans l'angle sud-ouest du bâtiment sud-ouest (R-1).

Cette fosse, de 4m de long pour 1,30m de large, d'une profondeur maximale de 2 m environ sous le sol du XX^e siècle, est située dans l'angle sud-ouest du bâtiment. Son accès se fait par une porte bouchée dans le mur sud, à l'extérieur des bâtiments. L'ensemble était comblé d'un remblai unique composé des matériaux de la moraine glaciaire après tri des galets de module suffisant pour être employé en construction.

La présence d'une mince couche de chaux sur le fond de la fosse, son accès par l'extérieur et sa localisation sous les latrines figurées sur les plans modernes permettent d'interpréter cette fosse comme une fosse de latrine. L'ensemble du dispositif (accès extérieur, barquette le long du mur) permet un curage aisé de la fosse malgré sa grande taille adaptée à l'effectif de la communauté.

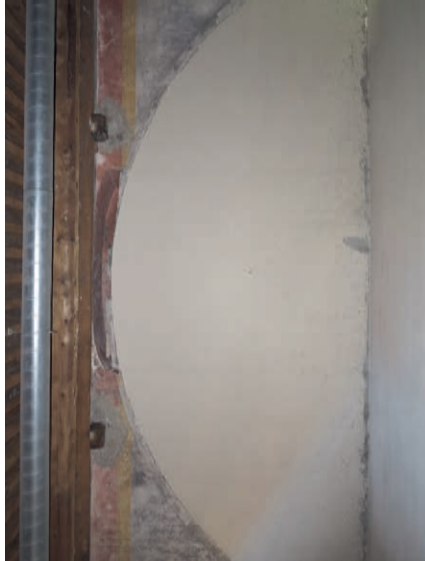
Mur nord de l'ancienne infirmerie, l'arc de la base dominant sur le chœur est visible au centre du mur.

Lors de la dernière intervention, la destruction de la voute couvrant le chœur des religieuses a permis d'observer deux des murs intérieurs du premier étage. Cette pièce, interprétée comme l'infirmerie, est ornée d'un bandeau rouge et ocre surmonté d'un liseré noir et courait sur les murs nord et est. Plus intéressant encore, une baie de grande dimension (2 m de large) couverte d'un arc surbaissé, est visible dans le mur nord. Cette baie devait donner directement sur le chœur de l'église, à l'instar de la baie linéaire du chœur des religieuses située à l'étage inférieur. Un tel dispositif permettrait probablement aux malades de suivre l'office.

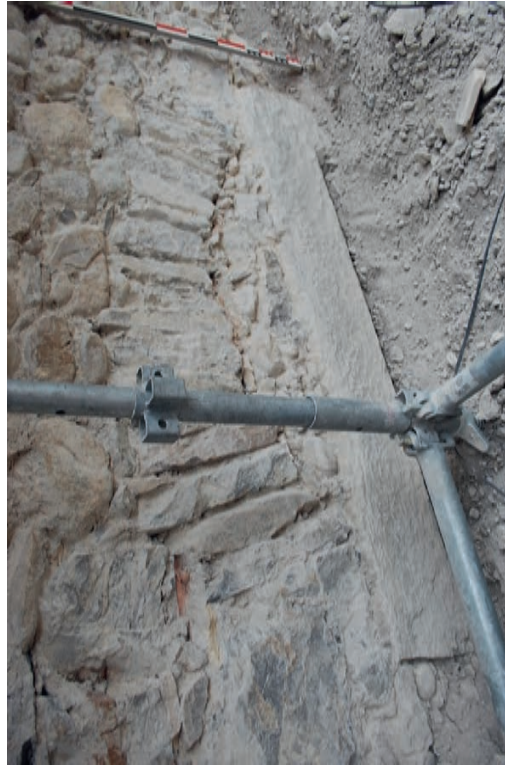
Vue du linteau chanfreiné au pied du mur gouttereau nord.

Le mur nord de l'église, consacrée en 1684, présente une maçonnerie très homogène sur l'ensemble de son élévation. Outre les grandes baies et deux ouvertures de petite dimension ayant fonction d'aération des combles, le mur comprend deux niveaux surplombés d'arcs de décharge en partie basse. Ces deux ouvertures (une porte et une baie de plus petite dimension) correspondent aux accès, aujourd'hui condamnés, à un espace situé sous l'église, que les sources nous permettent d'identifier comme l'ancienne crypte. Aucune trace de bâtiment antérieur à l'église n'a pu être identifiée.
