Thonon-les-Bains, Ancien Couvent de la Visitation

Rapport final d'archéologie préventive

THONON-LES-BAINS

Ancien couvent de la Visitation

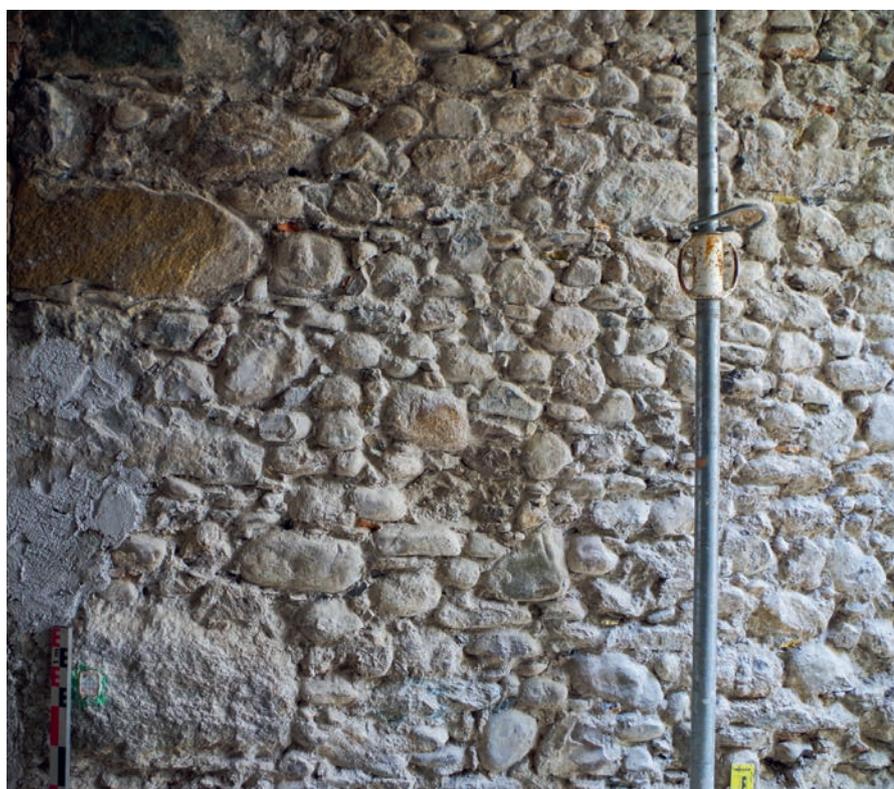
III. 03 : Parement de galets dans le mur occidental du bâtiment sud-ouest (UM 23); photographie : Quentin Rochet

Le bâti du couvent se caractérise par l'emploi massif de **galets**, lesquels forment la majeure partie des murs, tant en parement qu'en fourrure, à l'exception notable des éléments architectoniques ou décoratifs. Le module des galets est très variable et se caractérise en premier lieu par son hétérogénéité. Les galets roulés — galets de rivière — sont relativement peu nombreux au profit de modules plus irréguliers caractéristiques des dépôts glaciaires et des galets polygéniques. Les natures géologiques sont très variables. Leurs dimensions sont variables, mais globalement supérieures à 10 cm de côté, avec ponctuellement des éléments de module important (30 à 40 cm de côté). Ils sont employés la plupart du temps entiers, plus ponctuellement brisés ou grossièrement équarris sous forme de moellons irréguliers. L'ampleur de leur usage à Thonon hors du couvent est aisément perceptible par l'observation des parements visibles du centre ancien et du quartier de Rives. Elle est confirmée par l'observation ou l'étude des bâtiments du Moyen Âge : ainsi la crypte Saint-Hyppolite (Lassale 1996), le château de Rives ou la chapelle Saint Bon montrent un usage systématique de galets, parfois équarris, dans leurs maçonneries. La comparaison avec les édifices religieux modernes de Thonon est plus difficile, car la plupart de ceux-ci sont actuellement intégralement enduits.

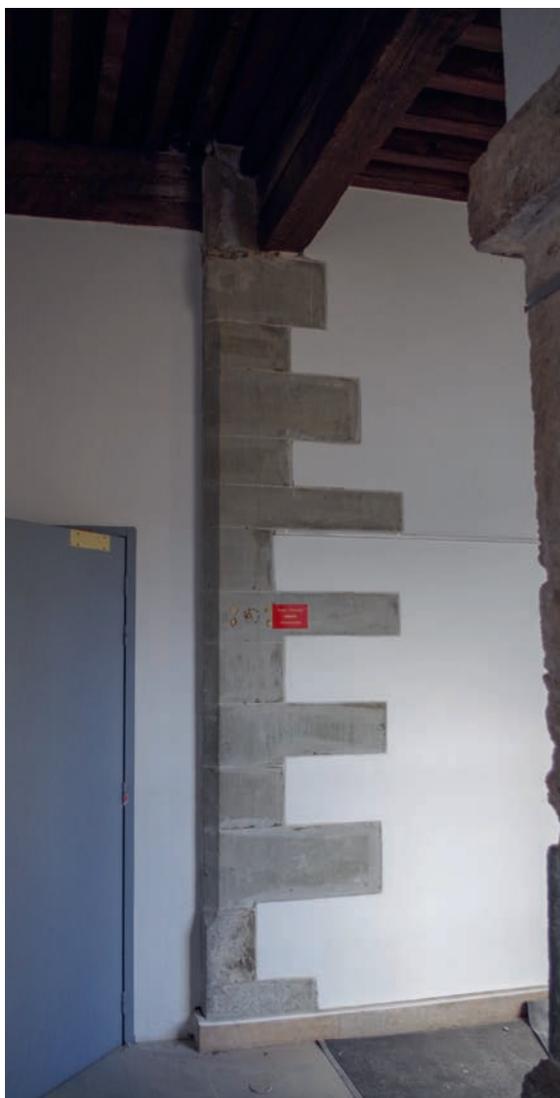
III. 04 : Exemple d'usage de la molasse dans la construction de l'aile ouest (chœur des religieuses) : chaînage extérieur de l'angle sud-est (UM 30/UM 40) vu depuis la galerie sud du cloître; photographie : Quentin Rochet

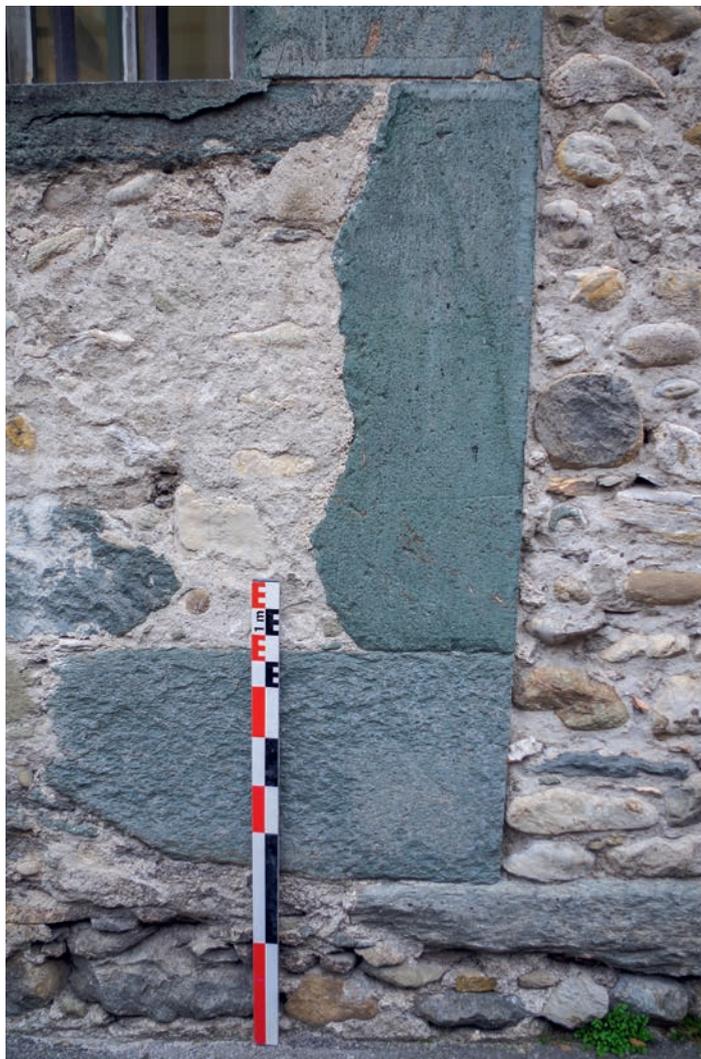
III. 05 : Exemple d'usage du grès vert dans la façade sur rue (façade occidentale UM 01) du bâtiment ouest des sœurs Tourrières : piédroit nord de la porte principale; photographie : Quentin Rochet.

Un second matériau est utilisé comme pierre de taille sur le site. Bien que localement désigné sous le terme « serpentine⁵⁰ » il s'agit d'un **grès molassique gris sombre à vert**. Celui-ci est particulièrement présent dans les chaînes d'angle et dans les piédroits, linteau et appui de baie. Il compose l'essentiel du rez-de-chaussée de la façade sur rue du bâtiment des sœurs Tourrières. Si son apparence diffère de la molasse claire évoquée précédemment, leurs sites d'extractions semblent se confondre. Les échanges avec les géologues de l'entreprise *Géochablais*⁵¹ permettent d'identifier une possible origine géographique proche, là où les rivières de montagne ont creusé la moraine glaciaire entre Thonon-les-Bains et Douvaine. Des affleurements de grès sont également connus au sud-ouest de Thonon, au niveau des collines d'Allinges et de la Maladière (Baud & Schmitt 2019).

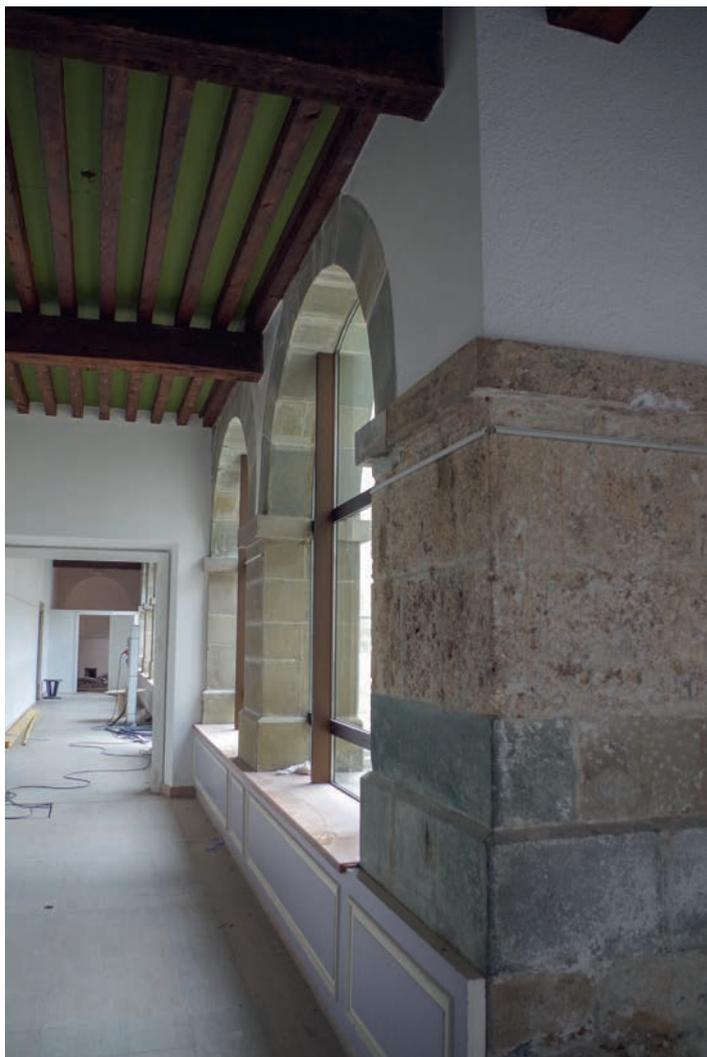
III. 06 : Pile en grès et tuf situé dans l'angle sud-ouest du cloître, les piles au second plan (galerie occidentale) sont en molasse ; photographie : Quentin Rochet

D'un usage plus ponctuel, le couvent de la visitation emploie toutefois de façon non négligeable le **Tuf calcaire**. Roche poreuse produite par le dépôt de calcite sur des éléments végétaux périssable, le tuf est un matériau léger, facile à travailler, mais relativement fragile. Celui-ci est utilisé essentiellement pour des arcs et autres éléments architectoniques pour lesquels sa légèreté est un atout. L'approvisionnement en tuf est très probablement local. Des gisements en sont connus à Thonon même, où une carrière publique est mentionnée par les sources aux XIV^e et XV^e siècles sans qu'on sache si elle est encore exploitée au XVII^e siècle. Des sites d'extractions sont connus le long de la vallée de la *Dranse* à l'est de Thonon par les sources de la fin du Moyen Âge et certains affleurements y sont encore identifiables de nos jours. Un autre gisement est présent sur la commune de Draillant au sud-ouest de Thonon.

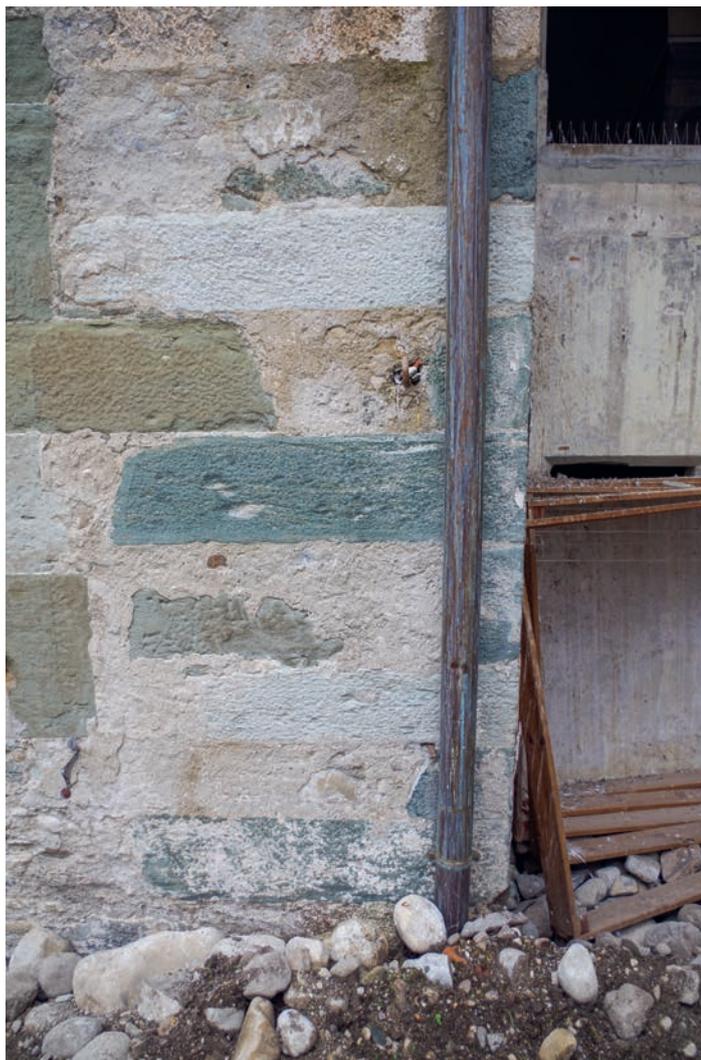
III. 07 : *Diversité des matériaux employés dans le bâti de l'aile ouest (chœur des religieuses) : chaînage extérieur de l'angle sud-est comprenant des pierres de taille en grès et calcaire, voisinant des pierres en molasse. Le reste du parement, ici non décroûté, se compose de galets ; photographie : Quentin Rochet*

Des pierres de **calcaire claire** sont présentes très ponctuellement dans le bâti. On retrouve par exemple ceux-ci employés dans la réalisation des lavabos, dans le tour observé au rez-de-chaussée du bâtiment des sœurs tourières, et dans quelques linteaux et chaînages. Plusieurs de ces pierres sont de toute évidence des remplois et rien ne permet d'envisager un apport au chantier autre que ponctuel voir opportuniste pour les pierres de taille. Seul l'usage du calcaire pour des éléments sculptés utilitaires (évier) semble répondre à un besoin précis du chantier. Notons toutefois que si le calcaire est peu employé sur le site même, il est abondant dans la région. Il compose ainsi l'essentiel du massif du Chablais, et les premiers affleurements sont présents à quelques kilomètres seulement de Thonon, sur les communes de Lyaud et d'Orcier (**Figures 24**).

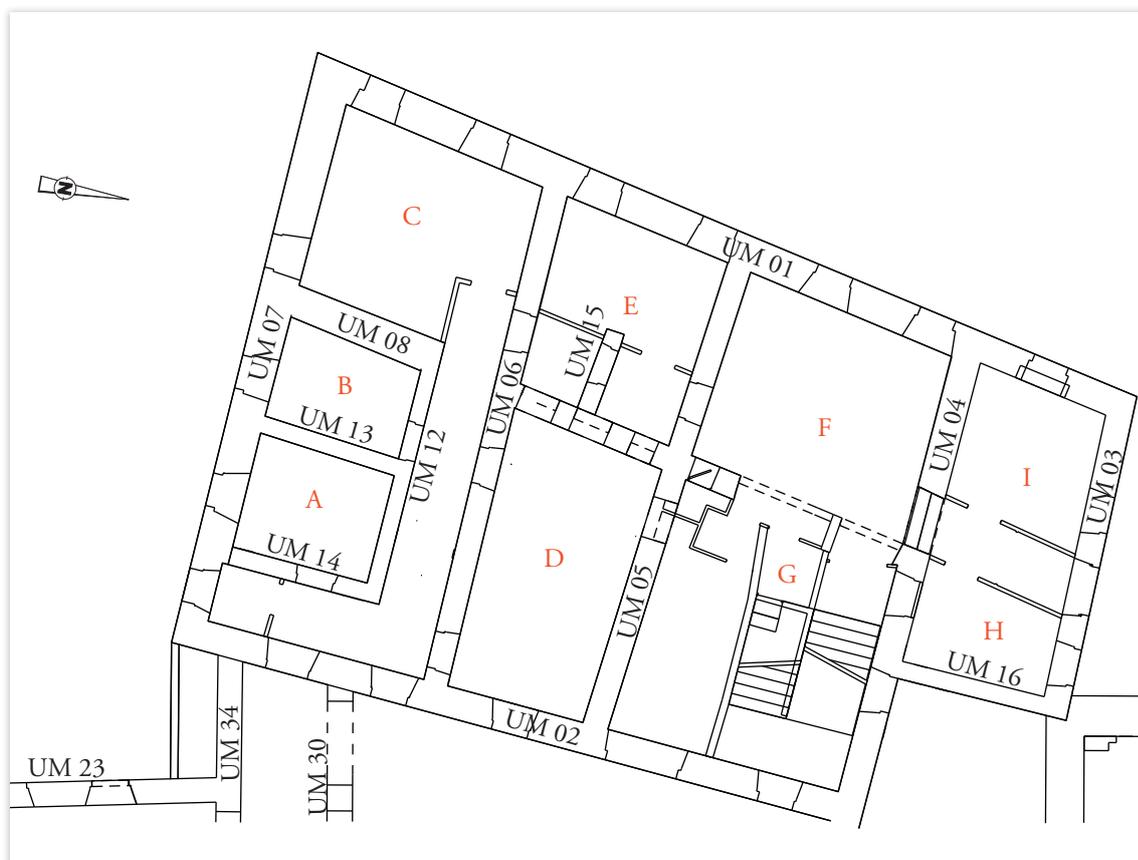
III. 11 : Plan du rez-de-chaussée du bâtiment ouest; DAO : Quentin Rochet

Plusieurs sondages effectués au rez-de-chaussée confirment l'homogénéité de la construction.

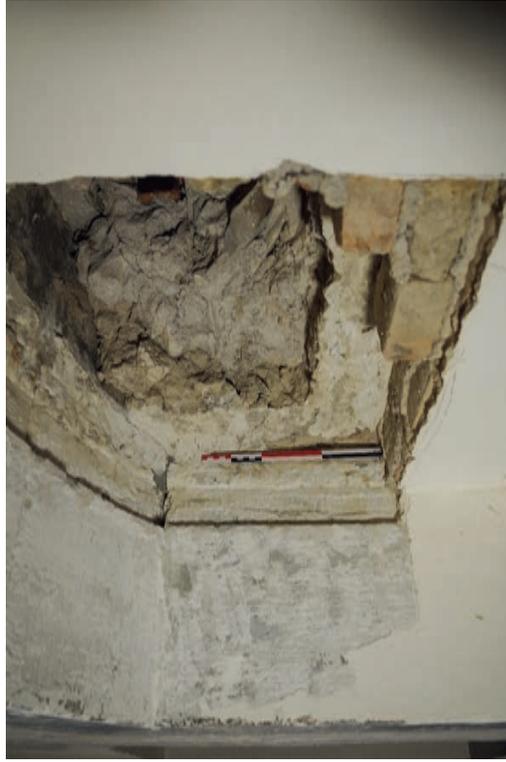
Bâtiment Ouest – RDC – Parloir condamné, détail de l'ancrage du système de fermeture initial

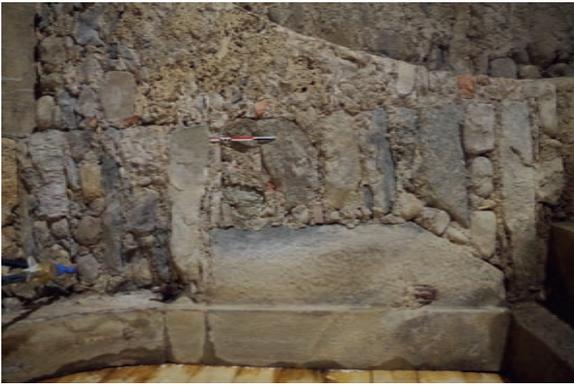
Bâtiment Ouest – R-1 – Appareil du mur UM 7 et de la voûte UM 9

R-1 (caves) : Huit sondages ont été ouverts dans les caves du bâtiment ouest, dont une partie des maçonneries, non enduite, était déjà visible (cave sud). L'ensemble des maçonneries est homogène, participant probablement d'une seule phase de construction au XVIIIe siècle. La voute UM 9 de la cave sud, sans ancrage dans le mur, présente une méthode de construction originale : installation du doubleau recevant la charge du mur de refend longitudinal, puis coffrage au mortier de chaux du reste de la voute. Une brique, portant l'inscription 1766, sera prélevée.

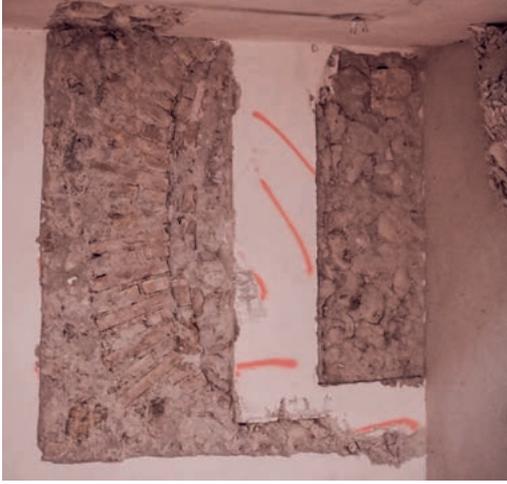
Bâtiment Ouest – R+1 – Porte à mi-hauteur (UM 5)

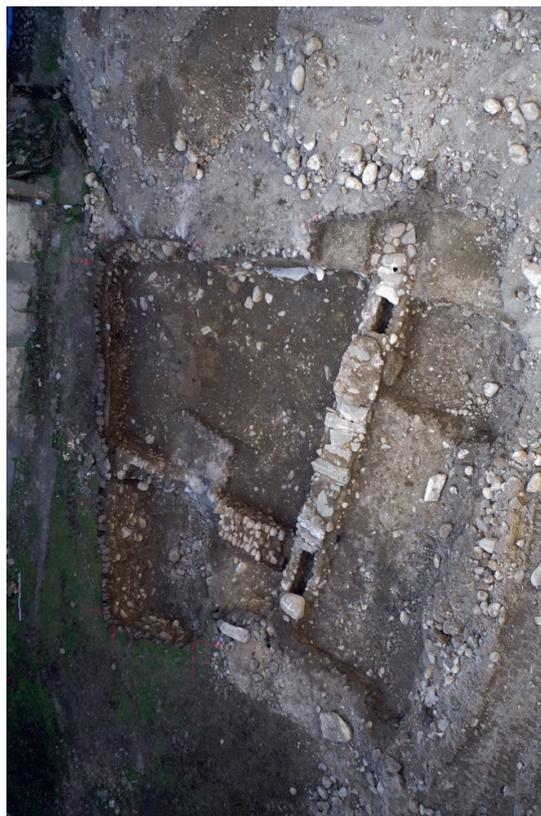
Vue d'ensemble du sondage archéologique depuis l'est

La fouille a eu lieu du 21 au 25 mars, et a concerné l'ensemble de l'emprise au sol de la grue.

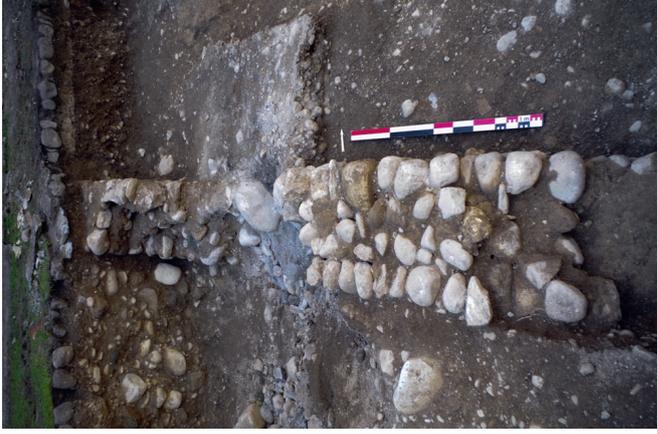
Mur UM 16 du bâtiment antérieur au couvent

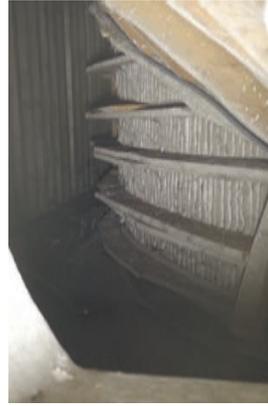
Une des deux portes XVII^e en pierre de taille de la galerie R+1 de l'aile ouest (gauche) et à travers cette porte, vue sur l'extrados de la voûte du chœur des religieuses du XIX^e siècle (droite)

Deux sondages, dans la galerie N+1 de l'aile ouest, ont permis de retrouver les portes du XVII^e siècle, condamnées par l'installation au XIX^e siècle de la voûte couvrant le chœur des religieuses (supprimant du même coup l'usage de cet étage).

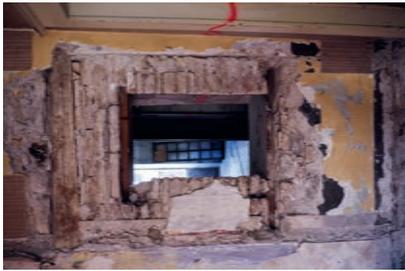
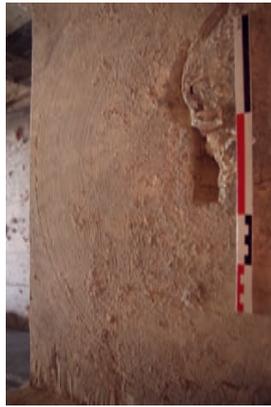
« Tour » du XIX^e siècle, réinséré dans une porte (Bat. Ouest, R+1), vue d'ensemble (gauche) et détail de l'assise avec négatif de l'axe et traces de rotation de la caisse (droite).

Les sondages effectués au premier étage du bâtiment ouest ont permis d'observer plusieurs remaniements, correspondant probablement à la période d'occupation « laïque » du bâtiment (1794-1834), ainsi que les modifications effectuées par les moniales lors de leur retour dans les murs au XIX^e siècle. A ainsi été observé un « tour¹ » du XIX^e siècle, aménagé dans une porte percée. Ce dispositif est contemporain d'une ouverture de grande taille pratiquée dans le mur longitudinal, interprétable comme un parloir. Cet ensemble (parloir et tour) prend peut-être le relié de celui, en pierre de taille, du XVIII^e siècle conservé au RDC et abandonné suite aux modifications des circulations au début du XIX^e siècle.

¹ Dispositif inséré dans le mur permettant, par le biais d'une caisse rotative, le passage d'objet de part et d'autre de la clôture, entre le monde laïque et la communauté religieuse. Ce dispositif accompagne le plus souvent un parloir.

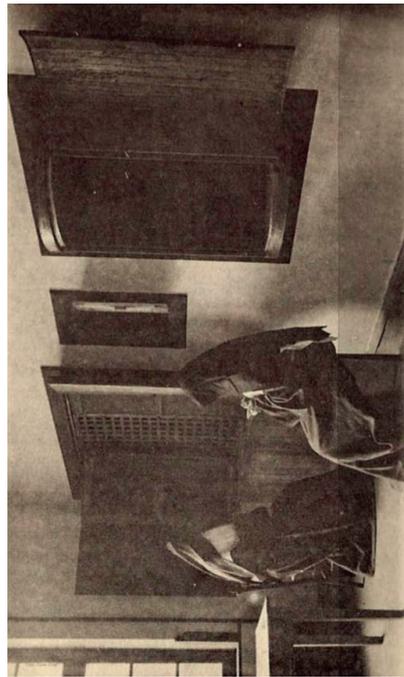
Un exemple de « tour » (à droite), associé à un parloir (à gauche) - Cloîtres d'Haubourdin (Nord)

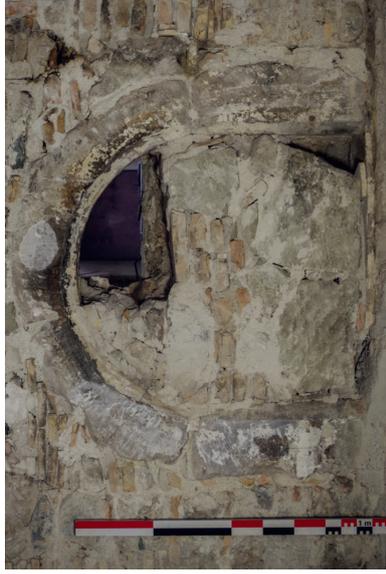
Vue de détail de l'arche en pierre en pierre du bâtiment ouest (R+1).

Un second sondage du même mur longitudinal a livré, au sud du bâtiment, une succession de réaménagement dont la datation et parfois la fonction restent à préciser. Du premier état (milieu XVII^e) témoigne uniquement le mur de façade sud ainsi qu'un lavabo en pierre monolithique, autrefois saillant hors du mur, aujourd'hui bûché. D'autres aménagements se succèdent après un remaniement quasi complet du mur et le bouchage d'une ouverture dont une arche de petite dimension, en pierre de taille, associée à un niveau de sol en mortier.

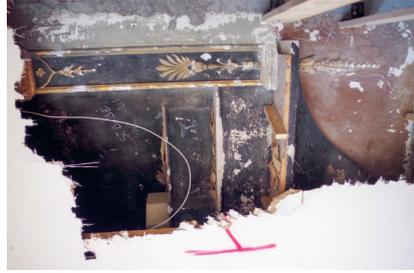
Niche décorée du XIX^e siècle (Ailes nord et est, RDC)

La destruction, dans le cadre du démontage d'un ascenseur, d'un coffrage contemporain au nord-est des ailes du cloître, a permis la découverte d'une niche de grande dimension, accueillant autrefois une statue. Cette niche, datable du XIX^e siècle par sa localisation, permet de se faire une idée de l'habillage des autres dispositifs de ce type visible dans le bâtiment, et ayant perdu leurs décorations. Elle fera l'objet d'une documentation photographique complète après démontage de la cloison.

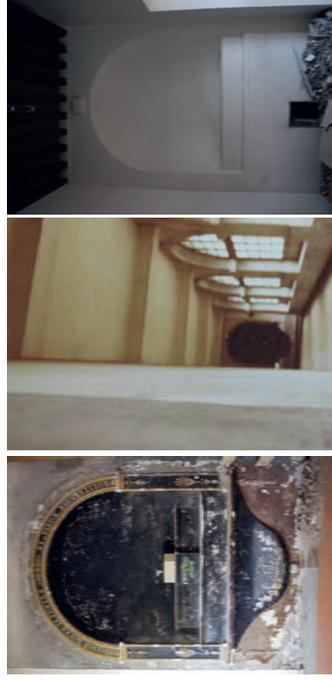
La niche de la galerie ouest au milieu du XX^e siècle. (centre) et aujourd'hui. (droite).

Le dégagement, par l'équipe Effrage Construction, de la niche XIX^e situé à l'extrémité nord de l'ancienne galerie est, a permis de documenter précisément l'apparence des niches situées dans l'axe des galeries, et aujourd'hui soit disparues soit épurées lors des rénovations, à l'image de celle située à l'extrémité nord de la galerie ouest. Il s'agit d'une niche moulurée en stuc orné et peint. Le projet d'aménagement prévoit le percement d'un accès au niveau de cette niche.

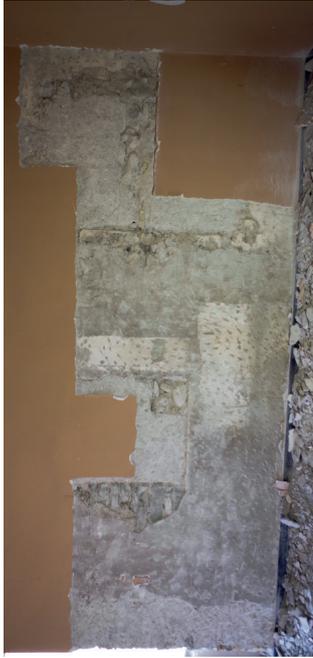
Sondage dans le mur sud du bâtiment sud-ouest (R+1), à l'ouest de la baie actuelle. Sont visibles deux baies rebouchées, ainsi que les refends consécutives à l'arrachage de deux murs de refends ou cloison.

Les découvertes les plus intéressantes pour l'histoire et le phasage du couvent ont été effectuées au niveau du bâtiment sud-ouest et de sa liaison avec le bâtiment sud et la cour des provisions. Au premier étage la découverte d'une porte bouchée, de plusieurs murs de refends arrachés et de deux baies bouchées, permet de restituer deux à trois phases antérieures du bâtiment, inconnues de la documentation graphique ancienne.

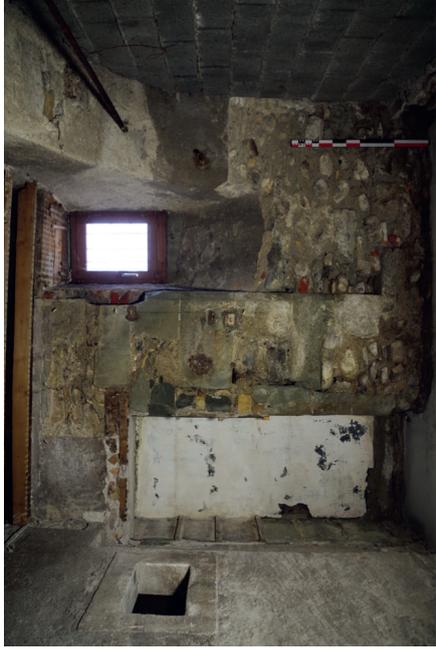
RDC du bâtiment sud-ouest, immédiatement au sud de la cage d'escalier (espace du livroit). Est notamment visible au centre le chaînage d'angle sud-ouest de l'aile sud, lequel forme le piédroit d'une porte, dont on peut encore voir un élément de seuil en partie inférieure, et l'ancrage du linteau en partie supérieure.

Au rez-de-chaussée du même bâtiment, un sondage dans le mur est a permis l'observation d'un ensemble de dispositifs architecturaux condamnés ou détruits, dont plusieurs ouvertures, permettant d'affirmer l'antériorité de l'aile sud par rapport aux éléments de liaison actuels avec le bâtiment sud-ouest. Ainsi, la cage d'escalier qui dessert aujourd'hui le dortoir des religieuses, ne vient que dans un second temps compléter l'escalier XVII^e situé dans l'aile est, peut-être au début du XVIII^e siècle¹. Il en va de même pour les circulations situées à l'étage où les maçonneries viennent s'accoler contre le chaînage d'angle du XVII^e siècle. Ces éléments sont également à mettre en liaison avec les observations effectuées dans la cave sud, et suggérant un changement des accès de l'est vers l'ouest lors de la construction de cet espace de circulation.

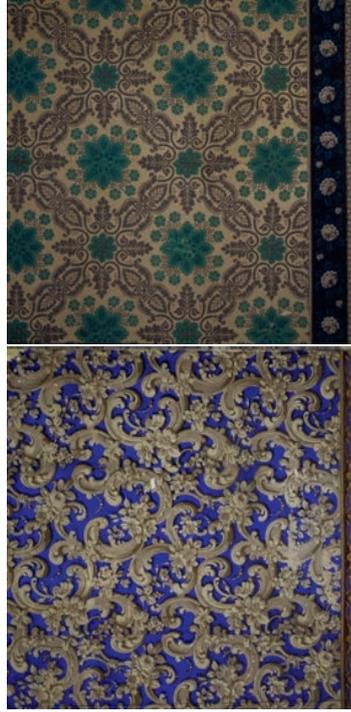
Échantillonnage (1m²) des tapisseries anciennes du bâtiment ouest (R+2).

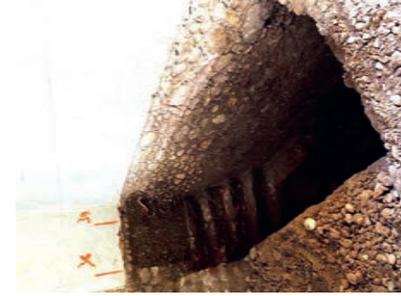
La fosse maçonnée, mise au jour dans l'angle sud-ouest du bâtiment sud-ouest (R-1).

Cette fosse, de 4m de long pour 1,30m de large, d'une profondeur maximale de 2 m environ sous le sol du XX^e siècle, est située dans l'angle sud-ouest du bâtiment. Son accès se fait par une porte bouchée dans le mur sud, à l'extérieur des bâtiments. L'ensemble était comblé d'un remblai unique composé des matériaux de la moraine glaciaire après tri des galets de module suffisant pour être employé en construction.

La présence d'une mince couche de chaux sur le fond de la fosse, son accès par l'extérieur et sa localisation sous les latrines figurées sur les plans modernes permettent d'interpréter cette fosse comme une fosse de latrine. L'ensemble du dispositif (accès extérieur, barquette le long du mur) permet un curage aisé de la fosse malgré sa grande taille adaptée à l'effectif de la communauté.

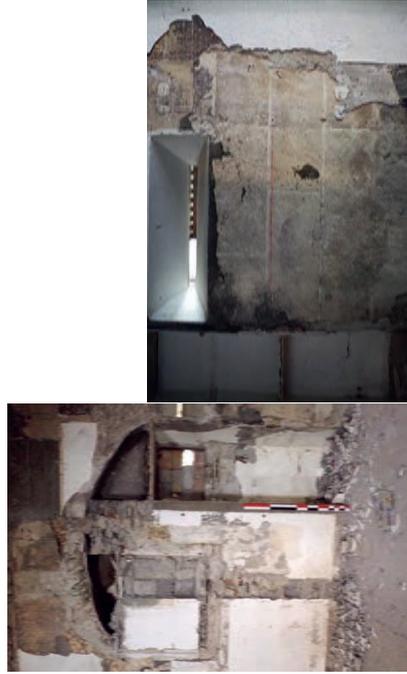
L'arche (c) et le faux appareil extérieur (d), mis au jour dans le parement sud du mur de refend longitudinal de l'aile sud du cloître.

Le parement sud de ce mur a livré une succession d'au moins quatre enduits dont le premier présente un faux appareil de grand format tracé au doigt dans un enduit grossier à la chaux. Il a pu être observé en deux endroits du parement sud. Ce faux appareil est particulièrement intéressant, ce type d'aménagement se retrouvant habituellement à l'extérieur des bâtiments, en façade. Sa présence à l'intérieur du bâtiment, et sa position stratigraphique, antérieure aux autres aménagements, permettent d'envisager la présence d'un premier mur de cloître, ceinturant l'espace du cloître, formant peut-être une première galerie. Lorsque l'aile sud est construite dans la deuxième moitié du XVII^e siècle, elle vient englober ce premier mur de façade qui participe ensuite du découpage interne du bâtiment.

Ce mur connaît par la suite un nombre important de modification : percement d'une grande arche permettant le passage Nord-Sud, fermeture de cette même arche et aménagement d'une grande niche et d'une petite baie dominant dans l'axe de la galerie ouest, création d'une nouvelle ouverture horizontale étroite dans l'axe de la galerie, enfin bouchage des baies au XX^e siècle.

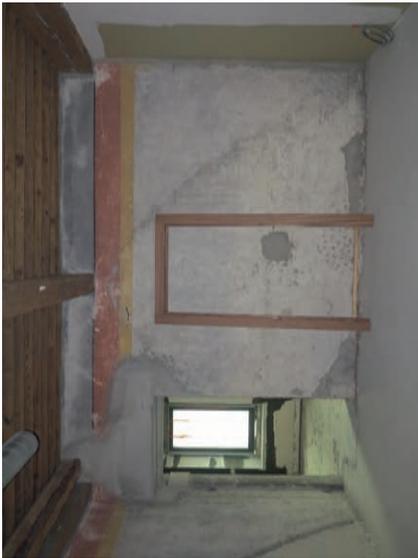
Mur est de l'ancienne infirmerie après démontage de la voûte du XIX^e siècle.

Lors de la dernière intervention, la destruction de la voute couvrant le chœur des religieuses a permis d'observer deux des murs intérieurs du premier étage. Cette pièce, interprétée comme l'infirmerie, est ornée d'un bandeau rouge et ocre surmonté d'un liseré noir et courait sur les murs nord et est. Plus intéressant encore, une baie de grande dimension (2 m de large) couverte d'un arc surbaissé, est visible dans le mur nord. Cette baie devait donner directement sur le chœur de l'église, à l'instar de la baie linéaire du chœur des religieuses située à l'étage inférieur. Un tel dispositif permettait probablement aux malades de suivre l'office.

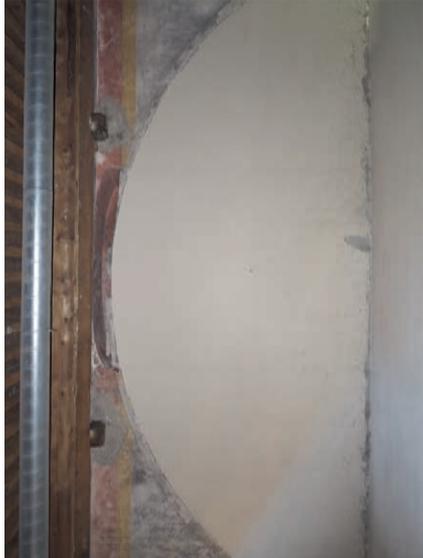
Mur nord de l'ancienne infirmerie, l'arc de la base dominant sur le chœur est visible au centre du mur.

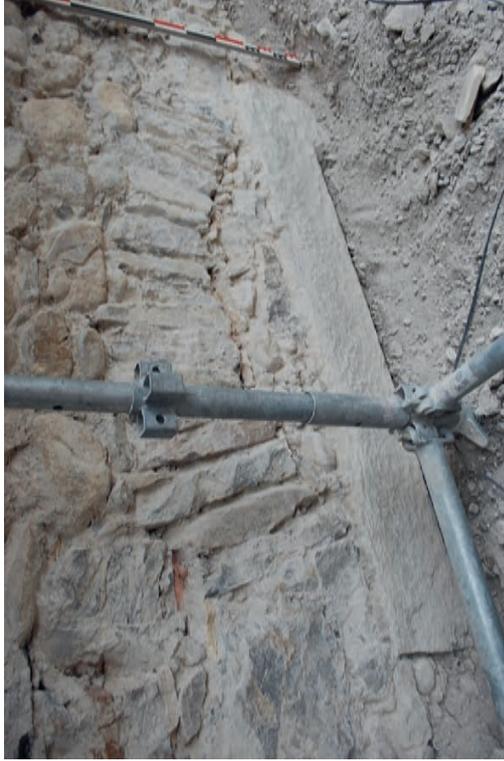
Vue du linteau chanfreiné au pied du mur gouttereau nord.

Le mur nord de l'église, consacrée en 1684, présente une maçonnerie très homogène sur l'ensemble de son élévation. Outre les grandes baies et deux ouvertures de petite dimension ayant fonction d'aération des combles, le mur comprend deux niveaux surplombés d'arcs de décharge en partie basse. Ces deux ouvertures (une porte et une baie de plus petite dimension) correspondent aux accès, aujourd'hui condamnés, à un espace situé sous l'église, que les sources nous permettent d'identifier comme l'ancienne crypte. Aucune trace de bâtiment antérieur à l'église n'a pu être identifiée.
