## Thonon-les-Bains, Ancien Couvent de la Visitation

## Rapport final d'archéologie préventive

# THONON-LES-BAINS

## Ancien couvent de la Visitation

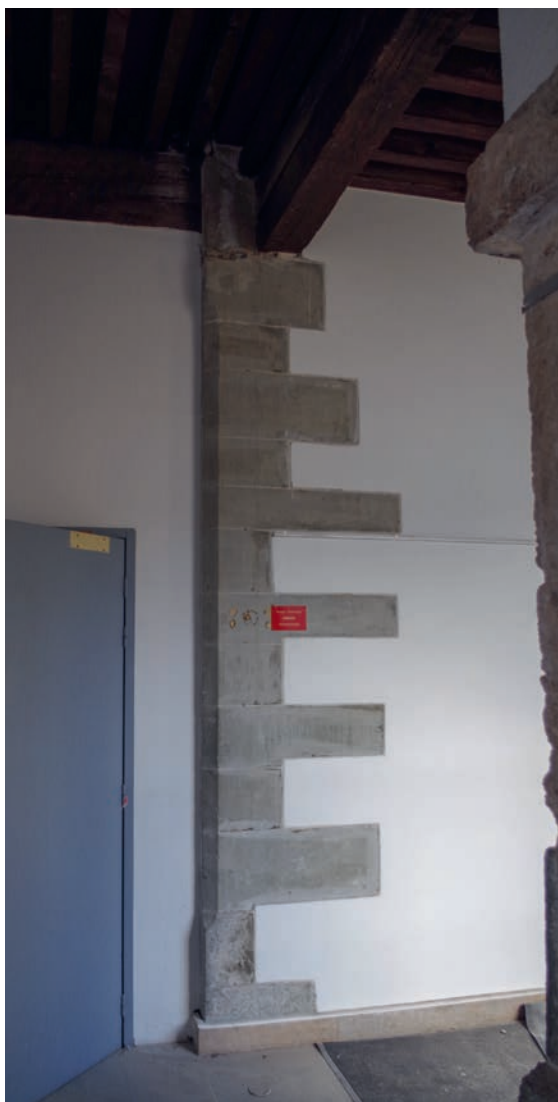
**III. 04** : Exemple d'usage de la molasse dans la construction de l'aile ouest (chœur des religieuses) : chaînage extérieur de l'angle sud-est (UM 30/UM 40) vu depuis la galerie sud du cloître; photographie : Quentin Rochet

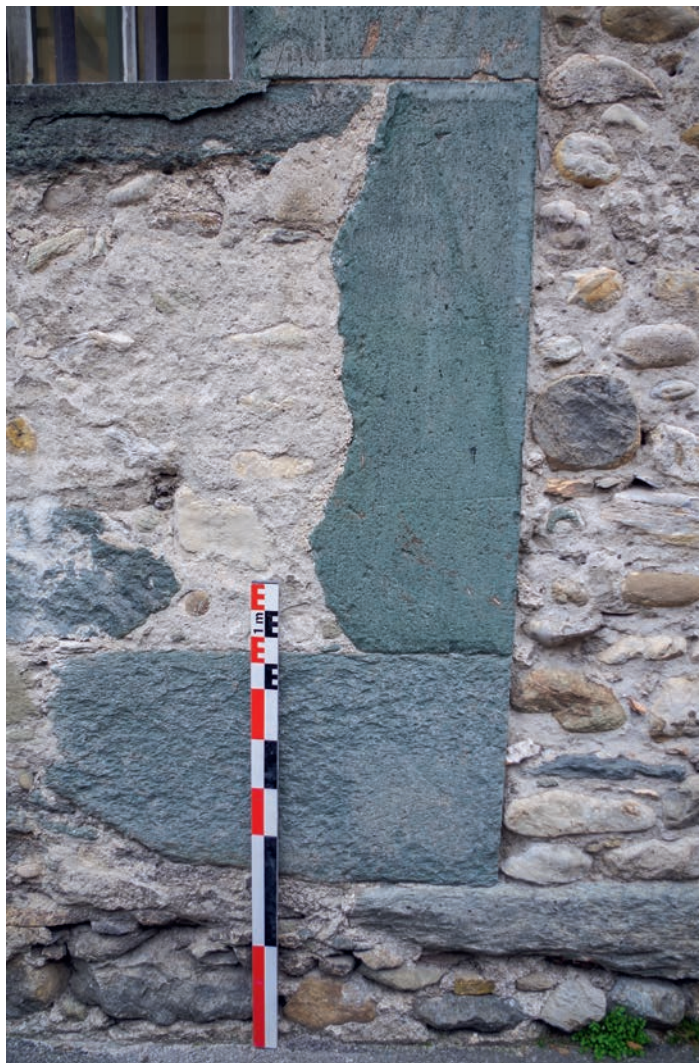
**III. 05** : Exemple d'usage du grès vert dans la façade sur rue (façade occidentale UM 01) du bâtiment ouest des sœurs Tourrières : piédroit nord de la porte principale; photographie : Quentin Rochet.

Un second matériau est utilisé comme pierre de taille sur le site. Bien que localement désigné sous le terme « serpentine<sup>50</sup> » il s'agit d'un **grès molassique gris sombre à vert**. Celui-ci est particulièrement présent dans les chaînes d'angle et dans les piédroits, linteau et appui de baie. Il compose l'essentiel du rez-de-chaussée de la façade sur rue du bâtiment des sœurs Tourrières. Si son apparence diffère de la molasse claire évoquée précédemment, leurs sites d'extractions semblent se confondre. Les échanges avec les géologues de l'entreprise *Géochablais*<sup>51</sup> permettent d'identifier une possible origine géographique proche, là où les rivières de montagne ont creusé la moraine glaciaire entre Thonon-les-Bains et Douvaine. Des affleurements de grès sont également connus au sud-ouest de Thonon, au niveau des collines d'Allinges et de la Maladière (Baud & Schmitt 2019).

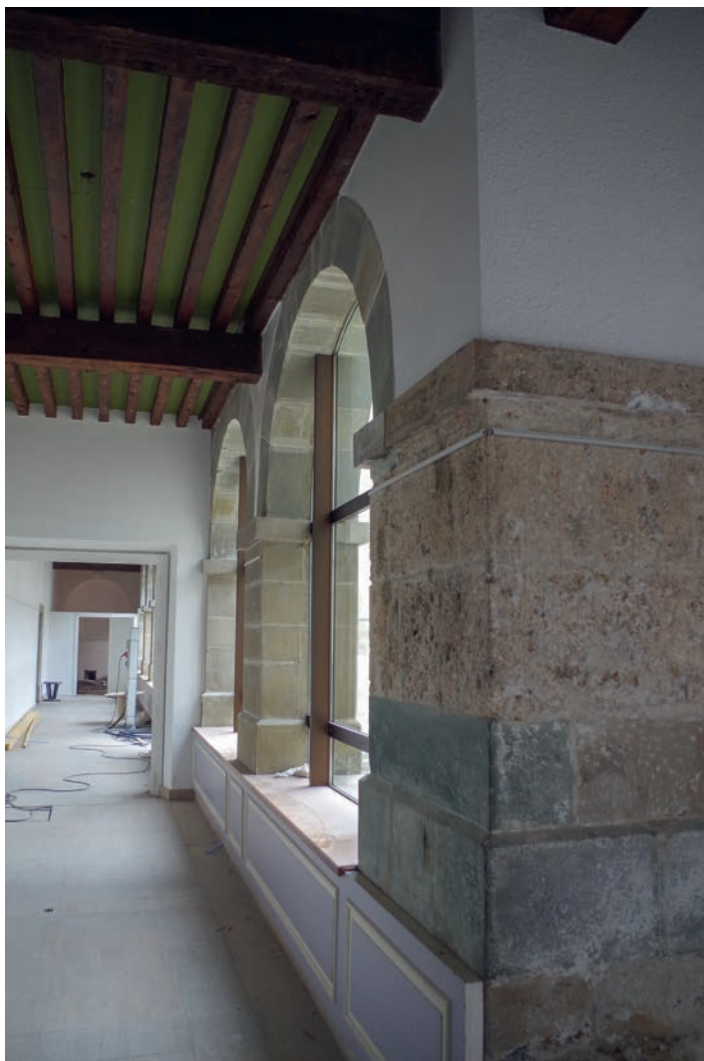
*III. 06 : Pile en grès et tuf situé dans l'angle sud-ouest du cloître, les piles au second plan (galerie occidentale) sont en molasse ; photographie : Quentin Rochet*

D'un usage plus ponctuel, le couvent de la visitation emploie toutefois de façon non négligeable le **Tuf calcaire**. Roche poreuse produite par le dépôt de calcite sur des éléments végétaux périssable, le tuf est un matériau léger, facile à travailler, mais relativement fragile. Celui-ci est utilisé essentiellement pour des arcs et autres éléments architectoniques pour lesquels sa légèreté est un atout. L'approvisionnement en tuf est très probablement local. Des gisements en sont connus à Thonon même, où une carrière publique est mentionnée par les sources aux XIV<sup>e</sup> et XV<sup>e</sup> siècles sans qu'on sache si elle est encore exploitée au XVII<sup>e</sup> siècle. Des sites d'extractions sont connus le long de la vallée de la *Dranse* à l'est de Thonon par les sources de la fin du Moyen Âge et certains affleurements y sont encore identifiables de nos jours. Un autre gisement est présent sur la commune de Draillant au sud-ouest de Thonon.

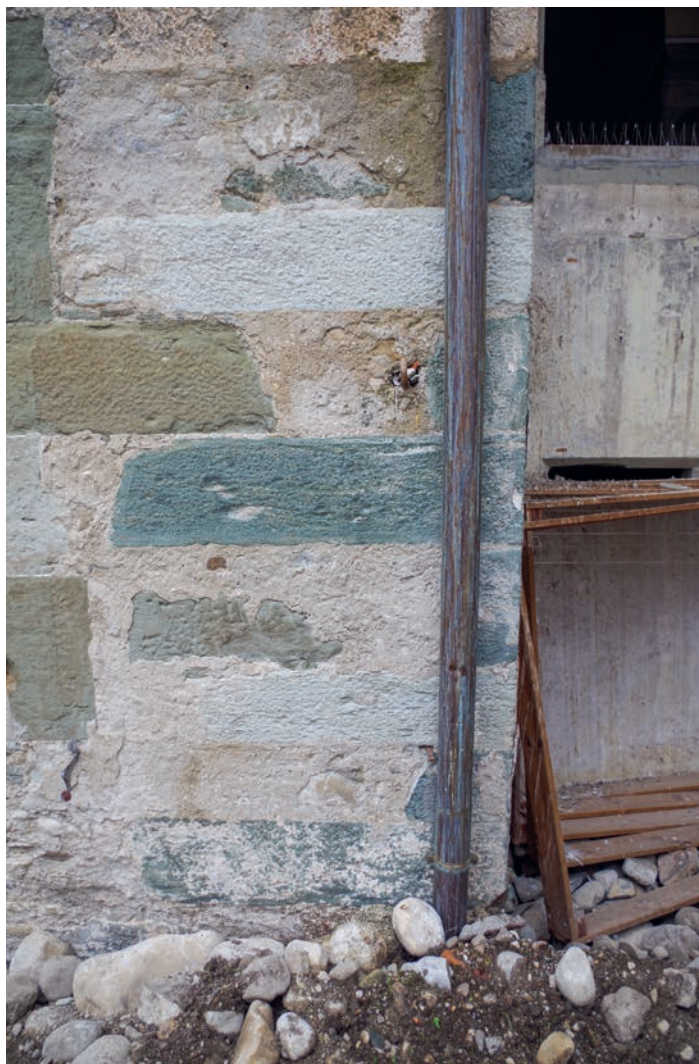
**III. 07 :** *Diversité des matériaux employés dans le bâti de l'aile ouest (chœur des religieuses) : chaînage extérieur de l'angle sud-est comprenant des pierres de taille en grès et calcaire, voisinant des pierres en molasse. Le reste du parement, ici non décroûté, se compose de galets ; photographie : Quentin Rochet*

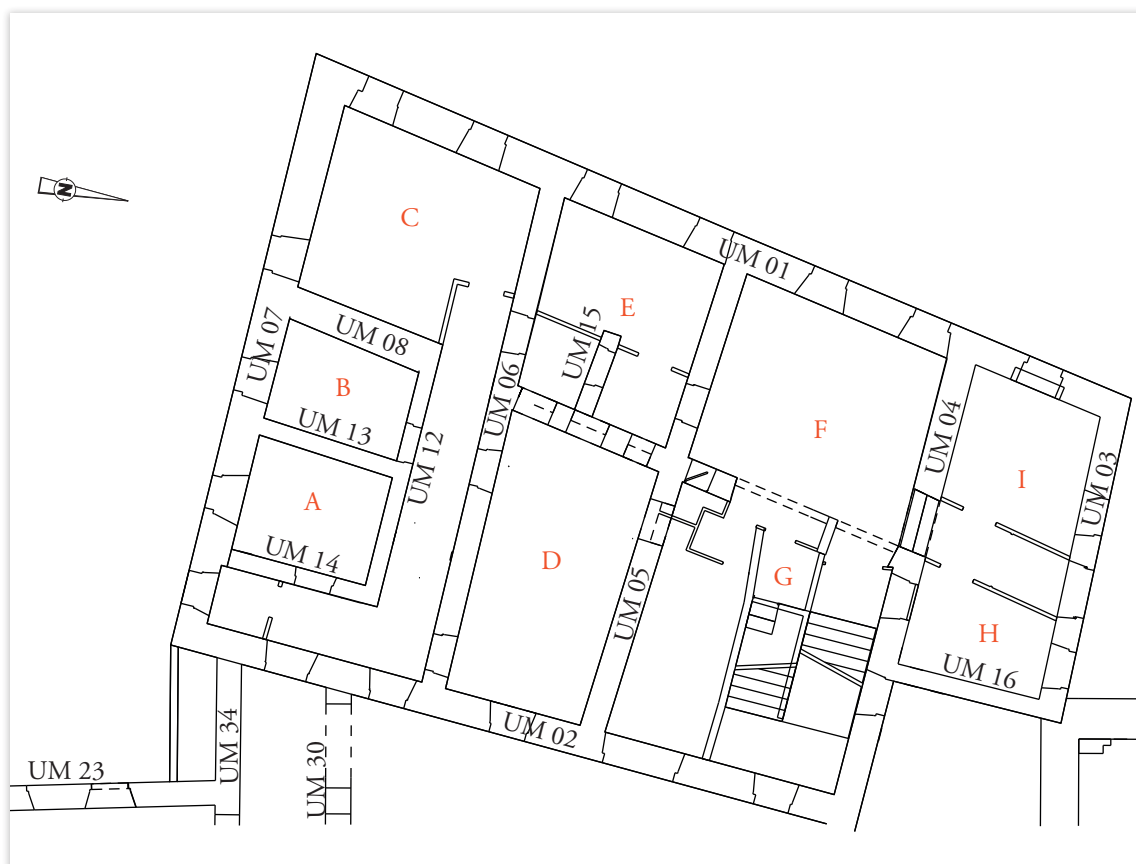
III. 11 : Plan du rez-de-chaussée du bâtiment ouest; DAO : Quentin Rochet

Plusieurs sondages effectués au rez-de-chaussée confirment l'homogénéité de la construction.

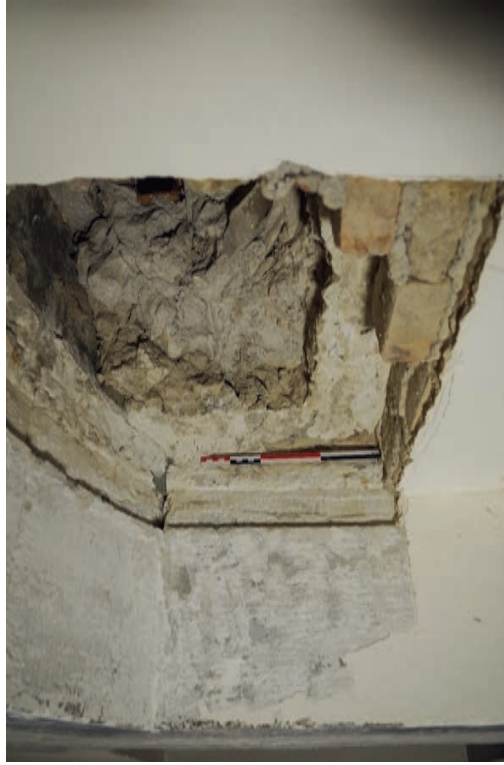
Bâtiment Ouest – RDC – Parloir condamné, détail de l'ancrage du système de fermeture initial

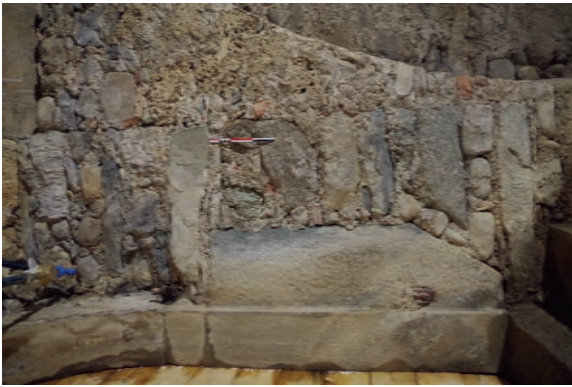
Bâtiment Ouest – R-1 – Appareil du mur UM 7 et de la voûte UM 9

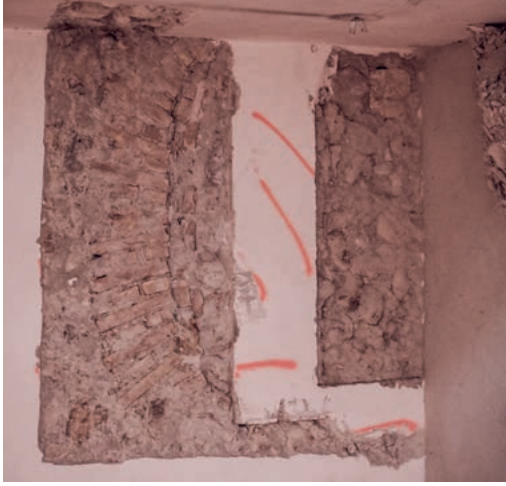
Bâtiment Ouest – R+1 – Porte à mi-hauteur (UM 5)

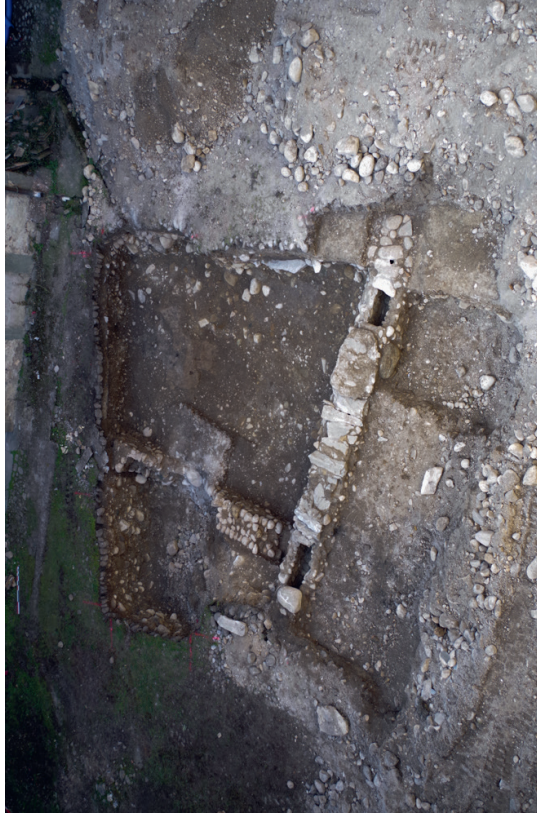
Vue d'ensemble du sondage archéologique depuis l'est

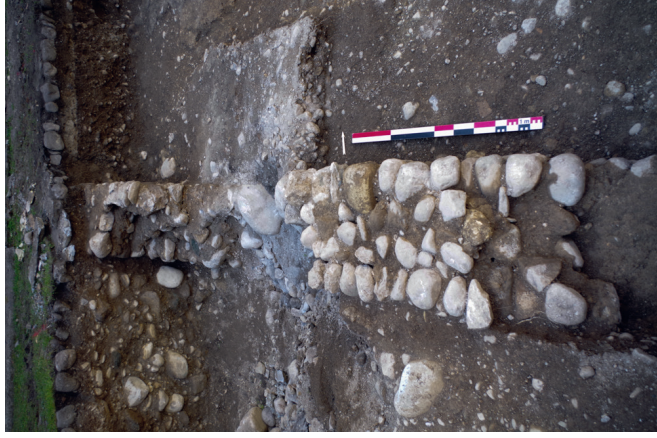
Mur UM 16 du bâtiment antérieur au couvent

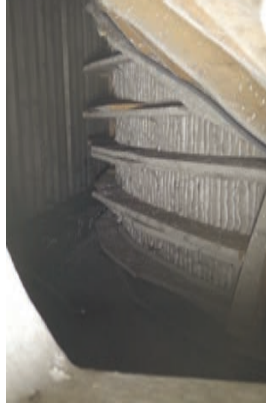
Une des deux portes XVII<sup>e</sup> en pierre de taille de la galerie R+1 de l'aile ouest (gauche) et à travers cette porte, vue sur l'extrados de la voute du chœur des religieuses du XIX<sup>e</sup> siècle (droite)

Deux sondages, dans la galerie N+1 de l'aile ouest, ont permis de retrouver les portes du XVII<sup>e</sup> siècle, condamnées par l'installation au XIX<sup>e</sup> siècle de la voute couvrant le chœur des religieuses (supprimant du même coup l'usage de cet étage).

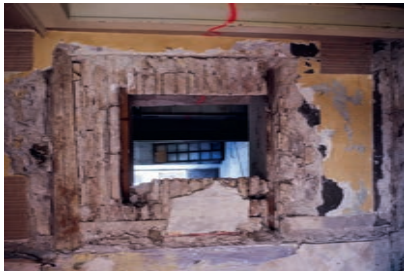
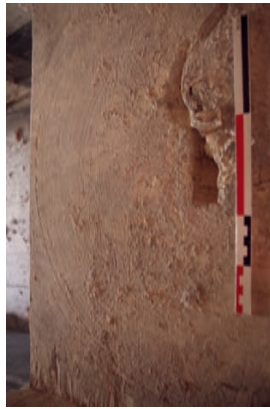
« Tour » du XIX<sup>e</sup> siècle, réinséré dans une porte (Bat. Ouest, R+1), vue d'ensemble (gauche) et détail de l'assise avec négatif de l'axe et traces de rotation de la caisse (droite).

Les sondages effectués au premier étage du bâtiment ouest ont permis d'observer plusieurs remaniements, correspondant probablement à la période d'occupation « laïque » du bâtiment (1794-1834), ainsi que les modifications effectuées par les moniales lors de leur retour dans les murs au XIX<sup>e</sup> siècle. A ainsi été observé un « tour<sup>1</sup> » du XIX<sup>e</sup> siècle, aménagé dans une porte percée. Ce dispositif est contemporain d'une ouverture de grande taille pratiquée dans le mur longitudinal, interprétable comme un parloir. Cet ensemble (parloir et tour) prend peut-être le relié de celui, en pierre de taille, du XVIII<sup>e</sup> siècle conservé au RDC et abandonné suite aux modifications des circulations au début du XIX<sup>e</sup> siècle.

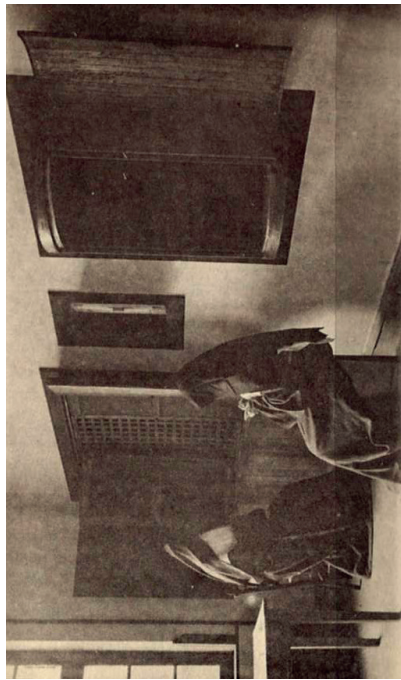
Un exemple de « tour » (à droite) associé à un parloir (à gauche) - Cloîtres d'Haubourdin (Nord)

<sup>1</sup> Dispositif inséré dans le mur permettant, par le biais d'une caisse rotative, le passage d'objet de part et d'autre de la clôture, entre le monde laïque et la communauté religieuse. Ce dispositif accompagne le plus souvent un parloir.

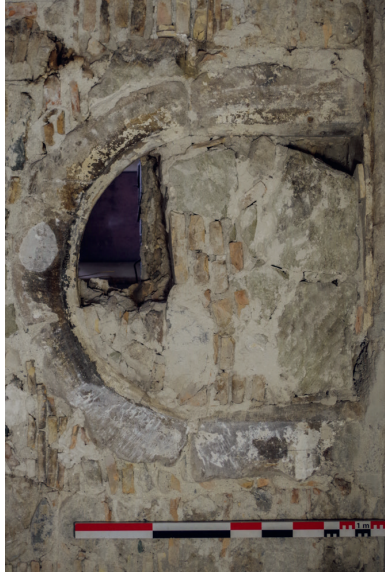
Vue de détail de l'arche en pierre en pierre du bâtiment ouest (R+1).

Un second sondage du même mur longitudinal a livré, au sud du bâtiment, une succession de réaménagement dont la datation et parfois la fonction restent à préciser. Du premier état (milieu XVII<sup>e</sup>) témoigne uniquement le mur de façade sud ainsi qu'un lavabo en pierre monolithique, autrefois saillant hors du mur, aujourd'hui bûché. D'autres aménagements se succèdent après un remaniement quasi complet du mur et le bouchage d'une ouverture dont une arche de petite dimension, en pierre de taille, associée à un niveau de sol en mortier.

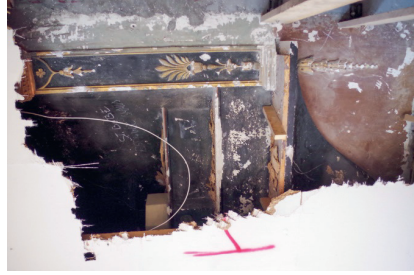
Niche décorée du XIX<sup>e</sup> siècle (Ailes nord et est, RDC)

La destruction, dans le cadre du démontage d'un ascenseur, d'un coffrage contemporain au nord-est des ailes du cloître, a permis la découverte d'une niche de grande dimension, accueillant autrefois une statue. Cette niche, datable du XIX<sup>e</sup> siècle par sa localisation, permet de se faire une idée de l'habillage des autres dispositifs de ce type visible dans le bâtiment, et ayant perdu leurs décorations. Elle fera l'objet d'une documentation photographique complète après démontage de la cloison.

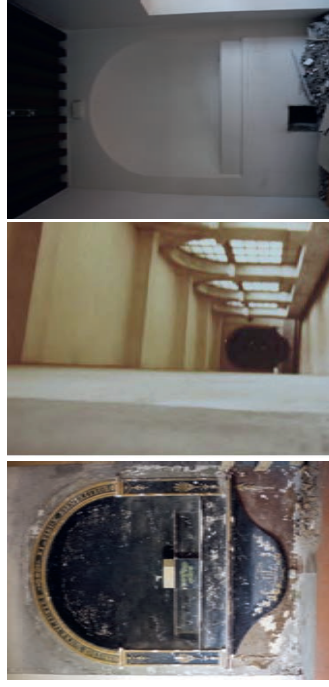
La niche de la galerie ouest au milieu du XX<sup>e</sup> siècle. (centre) et aujourd'hui. (droite).

Le dégagement, par l'équipe Effrage Construction, de la niche XIX<sup>e</sup> situé à l'extrémité nord de l'ancienne galerie est, a permis de documenter précisément l'apparence des niches situées dans l'axe des galeries, et aujourd'hui soit disparues soit épurées lors des rénovations, à l'image de celle située à l'extrémité nord de la galerie ouest. Il s'agit d'une niche moulurée en stuc orné et peint. Le projet d'aménagement prévoit le percement d'un accès au niveau de cette niche.

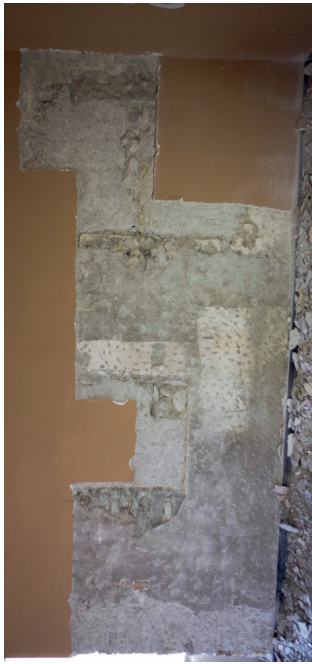
Sondage dans le mur sud du bâtiment sud-ouest (R+1), à l'ouest de la baie actuelle. Sont visibles deux baies rebouchées, ainsi que les refends consécutifs à l'arrachage de deux murs de refends ou cloison.

Les découvertes les plus intéressantes pour l'histoire et le phasage du couvent ont été effectuées au niveau du bâtiment sud-ouest et de sa liaison avec le bâtiment sud et la cour des provisions. Au premier étage la découverte d'une porte bouchée, de plusieurs murs de refends arrachés et de deux baies bouchées, permet de restituer deux à trois phases antérieures du bâtiment, inconnues de la documentation graphique ancienne.

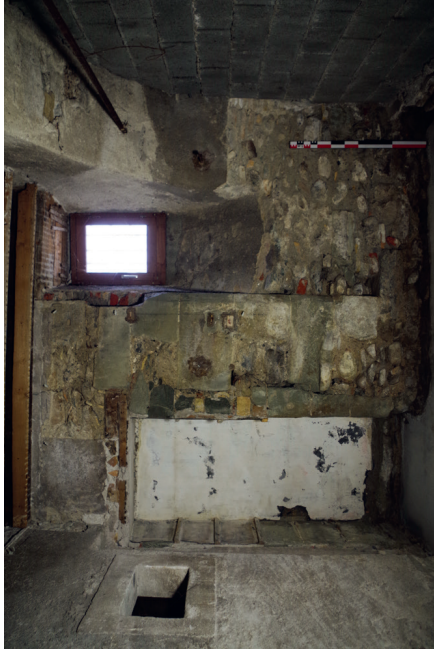
RDC du bâtiment sud-ouest, immédiatement au sud de la cage d'escalier (espace du lavoir). Est notamment visible au centre le chaînage d'angle sud-ouest de l'aile sud, lequel forme le piédroit d'une porte, dont on peut encore voir un élément de seuil en partie inférieure, et l'ancrage du linteau en partie supérieure.

Au rez-de-chaussée du même bâtiment, un sondage dans le mur est a permis l'observation d'un ensemble de dispositifs architecturaux condamnés ou détruits, dont plusieurs ouvertures, permettant d'affirmer l'antériorité de l'aile sud par rapport aux éléments de liaison actuels avec le bâtiment sud-ouest. Ainsi, la cage d'escalier qui dessert aujourd'hui le dortoir des religieuses, ne vient que dans un second temps compléter l'escalier XVII<sup>e</sup> situé dans l'aile est, peut-être au début du XVIII<sup>e</sup> siècle<sup>1</sup>. Il en va de même pour les circulations situées à l'étage où les maçonneries viennent s'accoler contre le chaînage d'angle du XVII<sup>e</sup> siècle. Ces éléments sont également à mettre en liaison avec les observations effectuées dans la cave sud, et suggérant un changement des accès de l'est vers l'ouest lors de la construction de cet espace de circulation.

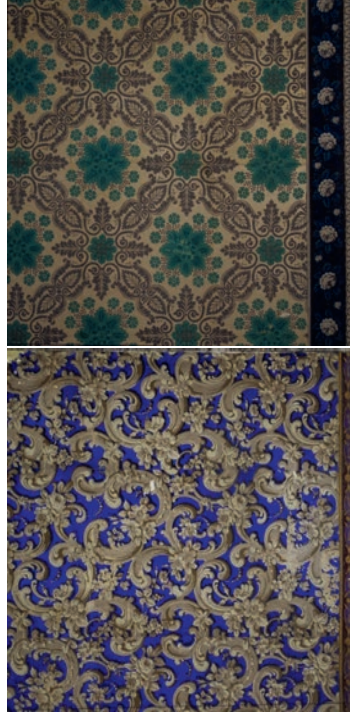
Échantillonnage (1m<sup>2</sup>) des tapisseries anciennes du bâtiment ouest (R+2).

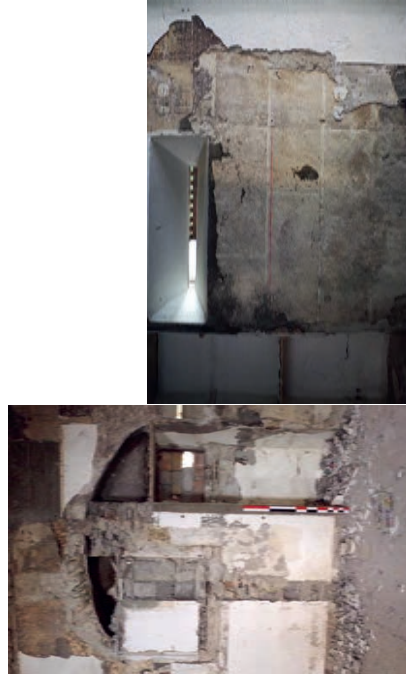
L'arche (c.) et le faux appareil extérieur (d), mis au jour dans le parement sud du mur de refend longitudinal de l'aile sud du cloître.

Le parement sud de ce mur a livré une succession d'au moins quatre enduits dont le premier présente un faux appareil de grand format tracé au doigt dans un enduit grossier à la chaux. Il a pu être observé en deux endroits du parement sud. Ce faux appareil est particulièrement intéressant, ce type d'aménagement se retrouvant habituellement à l'extérieur des bâtiments, en façade. Sa présence à l'intérieur du bâtiment, et sa position stratigraphique, antérieure aux autres aménagements, permettent d'envisager la présence d'un premier mur de cloître, ceinturant l'espace du cloître, formant peut-être une première galerie. Lorsque l'aile sud est construite dans la deuxième moitié du XVII<sup>e</sup> siècle, elle vient englober ce premier mur de façade qui participe ensuite du découpage interne du bâtiment.

Ce mur connaît par la suite un nombre important de modification : percement d'une grande arche permettant le passage Nord-Sud, fermeture de cette même arche et aménagement d'une grande niche et d'une petite baie dominant dans l'axe de la galerie ouest, création d'une nouvelle ouverture horizontale étroite dans l'axe de la galerie, enfin bouchage des baies au XX<sup>e</sup> siècle.

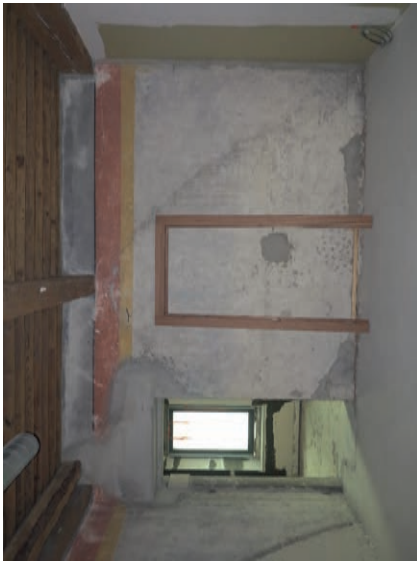
Mur est de l'ancienne infirmerie après démontage de la voûte du XIX<sup>e</sup> siècle.

Lors de la dernière intervention, la destruction de la voute couvrant le chœur des religieuses a permis d'observer deux des murs intérieurs du premier étage. Cette pièce, interprétée comme l'infirmerie, est ornée d'un bandeau rouge et ocre surmonté d'un liseré noir et courait sur les murs nord et est. Plus intéressant encore, une baie de grande dimension (2 m de large) couverte d'un arc surbaissé, est visible dans le mur nord. Cette baie devait donner directement sur le chœur de l'église, à l'instar de la baie linéaire du chœur des religieuses située à l'étage inférieur. Un tel dispositif permettait probablement aux malades de suivre l'office.

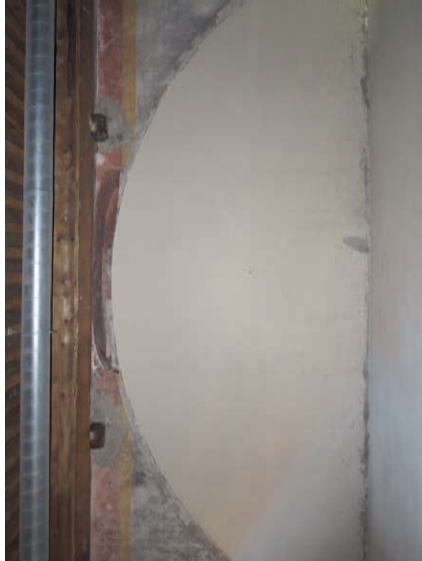
Mur nord de l'ancienne infirmerie, l'arc de la base dominant sur le chœur est visible au centre du mur.

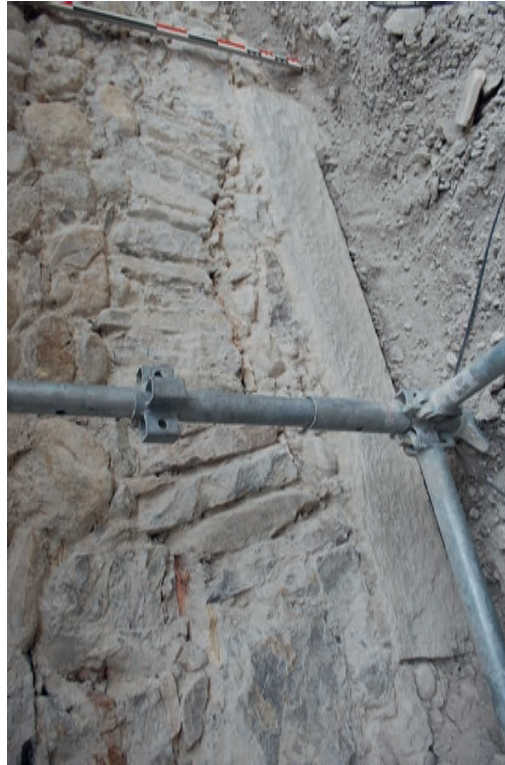
Vue du linteau chanfreiné au pied du mur gouttereau nord.

Le mur nord de l'église, consacrée en 1684, présente une maçonnerie très homogène sur l'ensemble de son élévation. Outre les grandes baies et deux ouvertures de petite dimension ayant fonction d'aération des combles, le mur comprend deux niveaux surplombés d'arcs de décharge en partie basse. Ces deux ouvertures (une porte et une baie de plus petite dimension) correspondent aux accès, aujourd'hui condamnés, à un espace situé sous l'église, que les sources nous permettent d'identifier comme l'ancienne crypte. Aucune trace de bâtiment antérieur à l'église n'a pu être identifiée.
