Loches. Le château – Dévégétalisation d’une portion du rempart nord-ouest (tranche 2)

Rapport de diagnostic archéologique

Le Château - Dévégétalisation d'une portion du rempart nord-ouest

SEPTEMBRE 2017

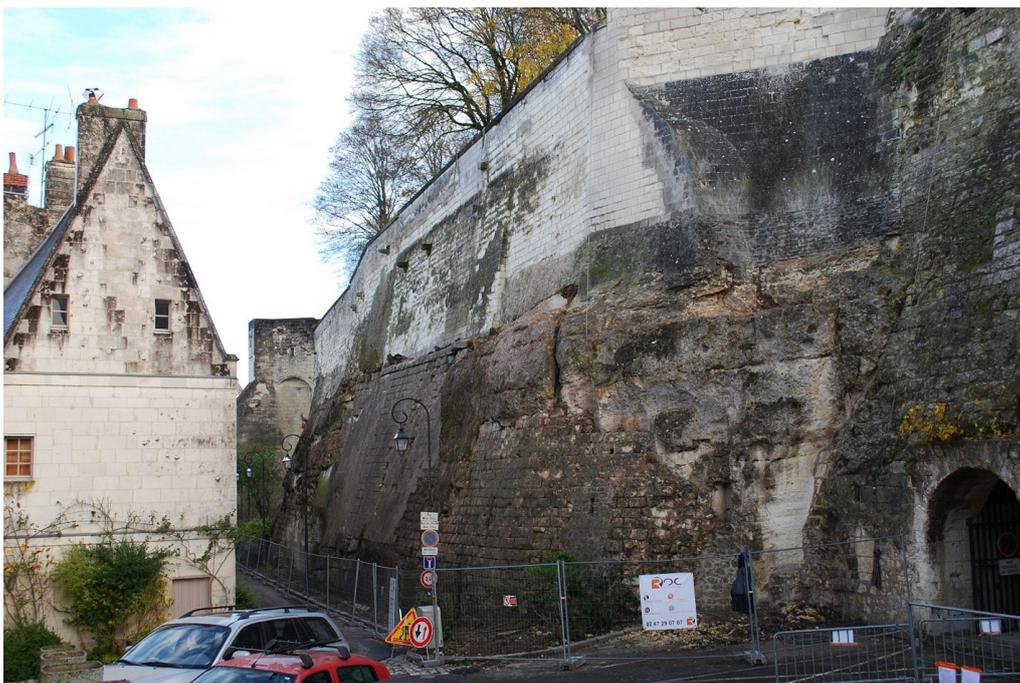
Figure 4 : Vue de la portion de rempart diagnostiquée, après dévégétalisation (©Sadil)

Cependant, avant que les premiers travaux de restauration de ce projet ne commencent, la ville de Loches a souhaité intervenir en urgence sur deux portions de rempart contiguës afin de prévenir des risques d'éboulements imminents. La première portion surplombe le parking du *Logis du Fou* et a été traitée à l'automne 2015 ; la seconde surplombe la rue des fossés Saint-Ours et a été traitée à l'automne 2016. Pour chacune d'elle a été réalisée une dévégétalisation des parements du rempart ainsi qu'un rejointoiement des parties les plus instables (fig. 1, 2, 3 et 4).

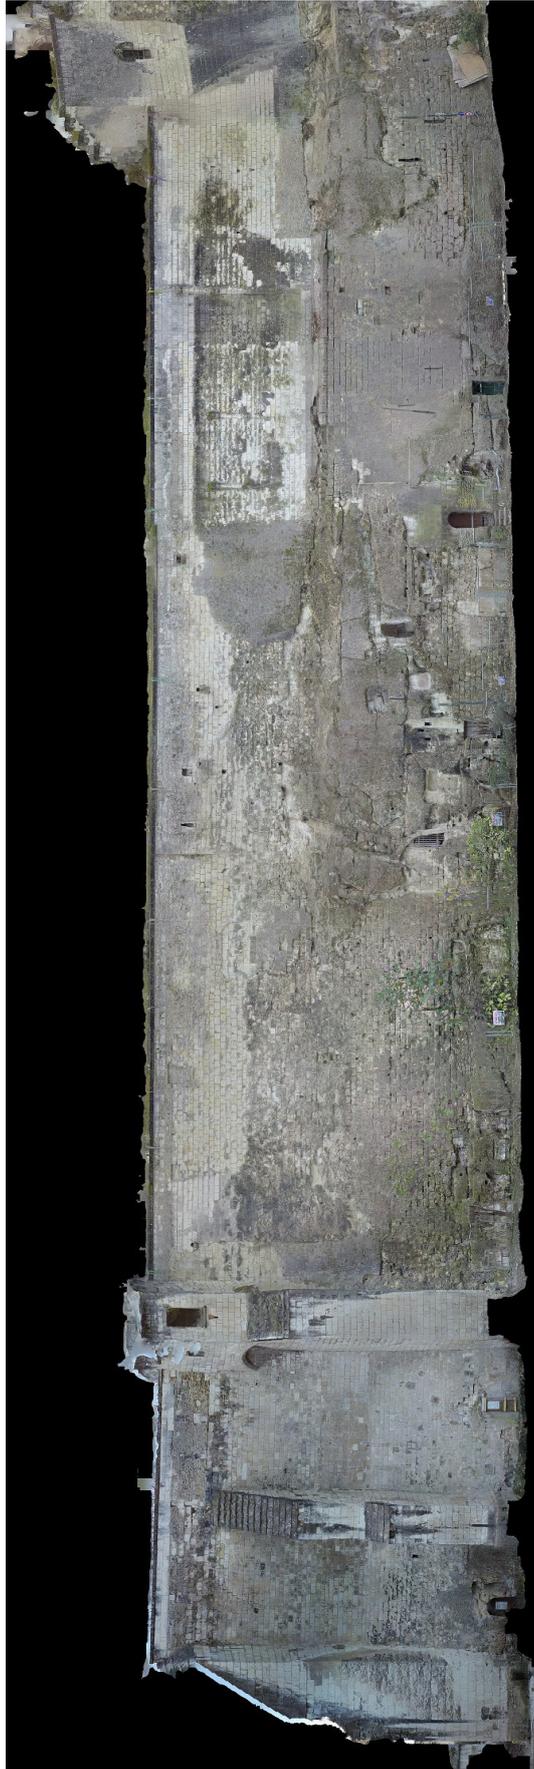
Figure 5 : Orthophotographie de la portion de rempart prescrite (©Sadil)

De ce fait, il a été choisi de réaliser, par des prises de vue photogrammétriques à partir d'un drone, un relevé global de la portion de rempart sur lequel serait basée la réflexion (fig. 5). Ce premier document fut ensuite complété par des observations visuelles faites depuis une nacelle ou le pied du rempart. Il s'agissait de récolter et d'archiver tout type d'indice permettant la comparaison des techniques et des matériaux en espérant que leurs différences soient suffisamment fortes pour faire apparaître des programmes cohérents de construction, de réaménagements ou de restaurations.

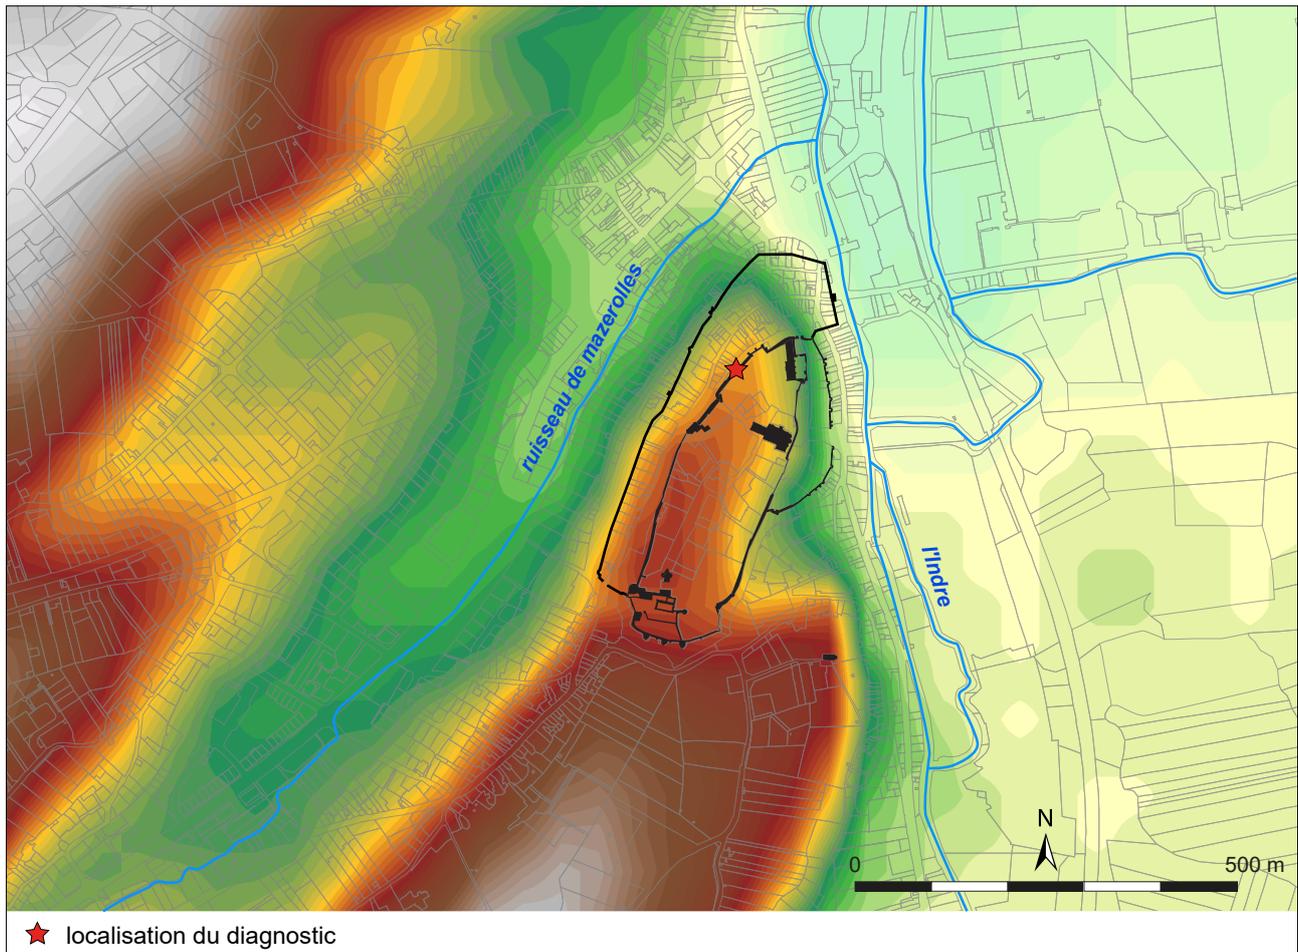
Figure 6 : La forteresse de Loches sur l'éperon naturel (fond cadastral et Bd_alti dpt37)

ruisseau de Mazerolles et de l'Indre, a façonné dans ce secteur un large promontoire rocheux sur lequel se trouve le complexe castral (fig. 6). Les formations calcaires du Turonien supérieur (tuffeau jaune) et moyen (tuffeau blanc), dans lesquelles

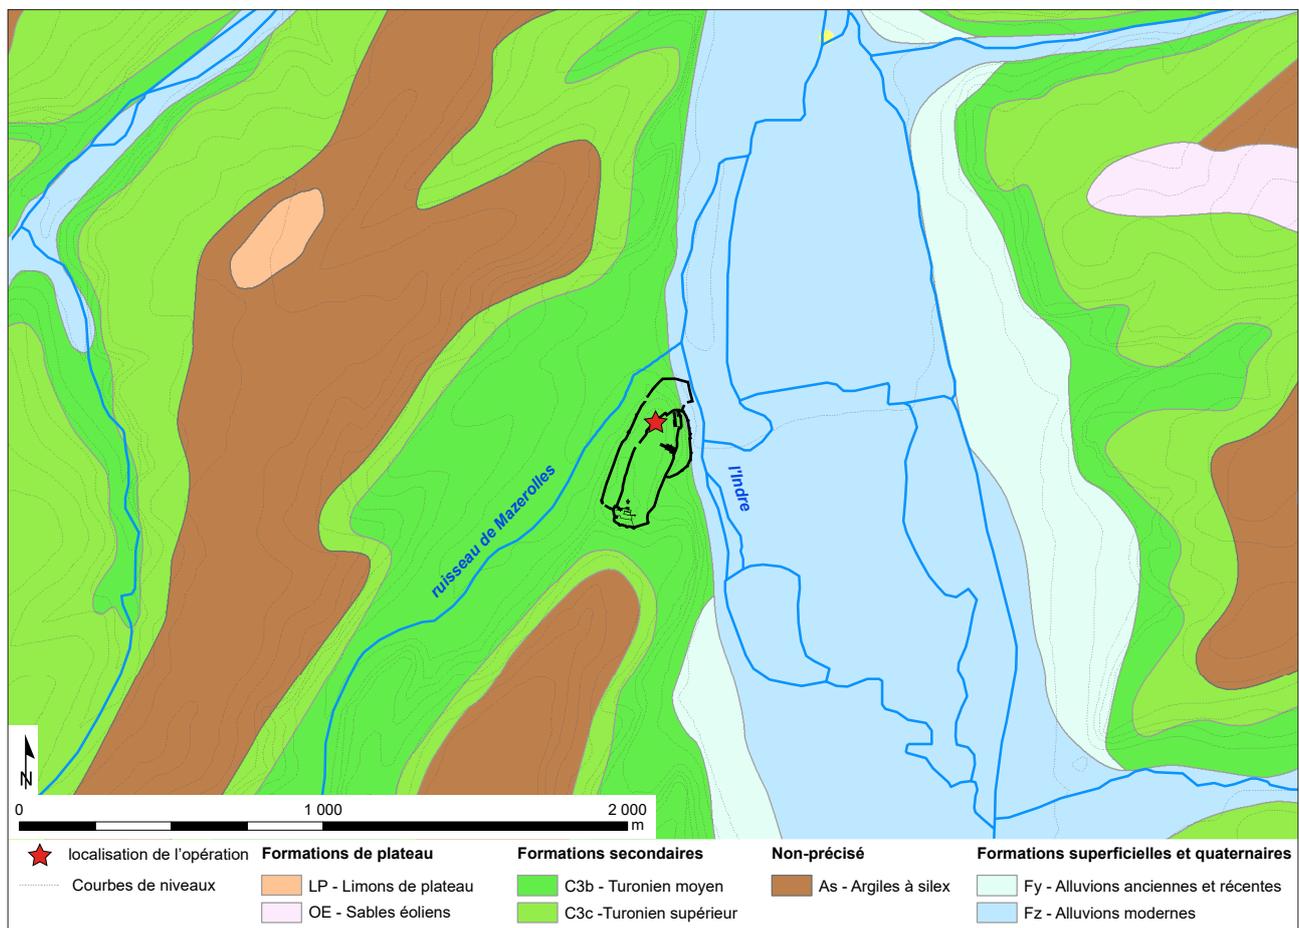
Figure 7 : Carte géologique (d'après Rasplus 1968, BRGM)

le réseau hydrographique a creusé ce site naturel remarquable, ont été largement exploitées dans la construction locale (fig. 7). La forteresse de Loches constitue l'un des plus importants sites castraux

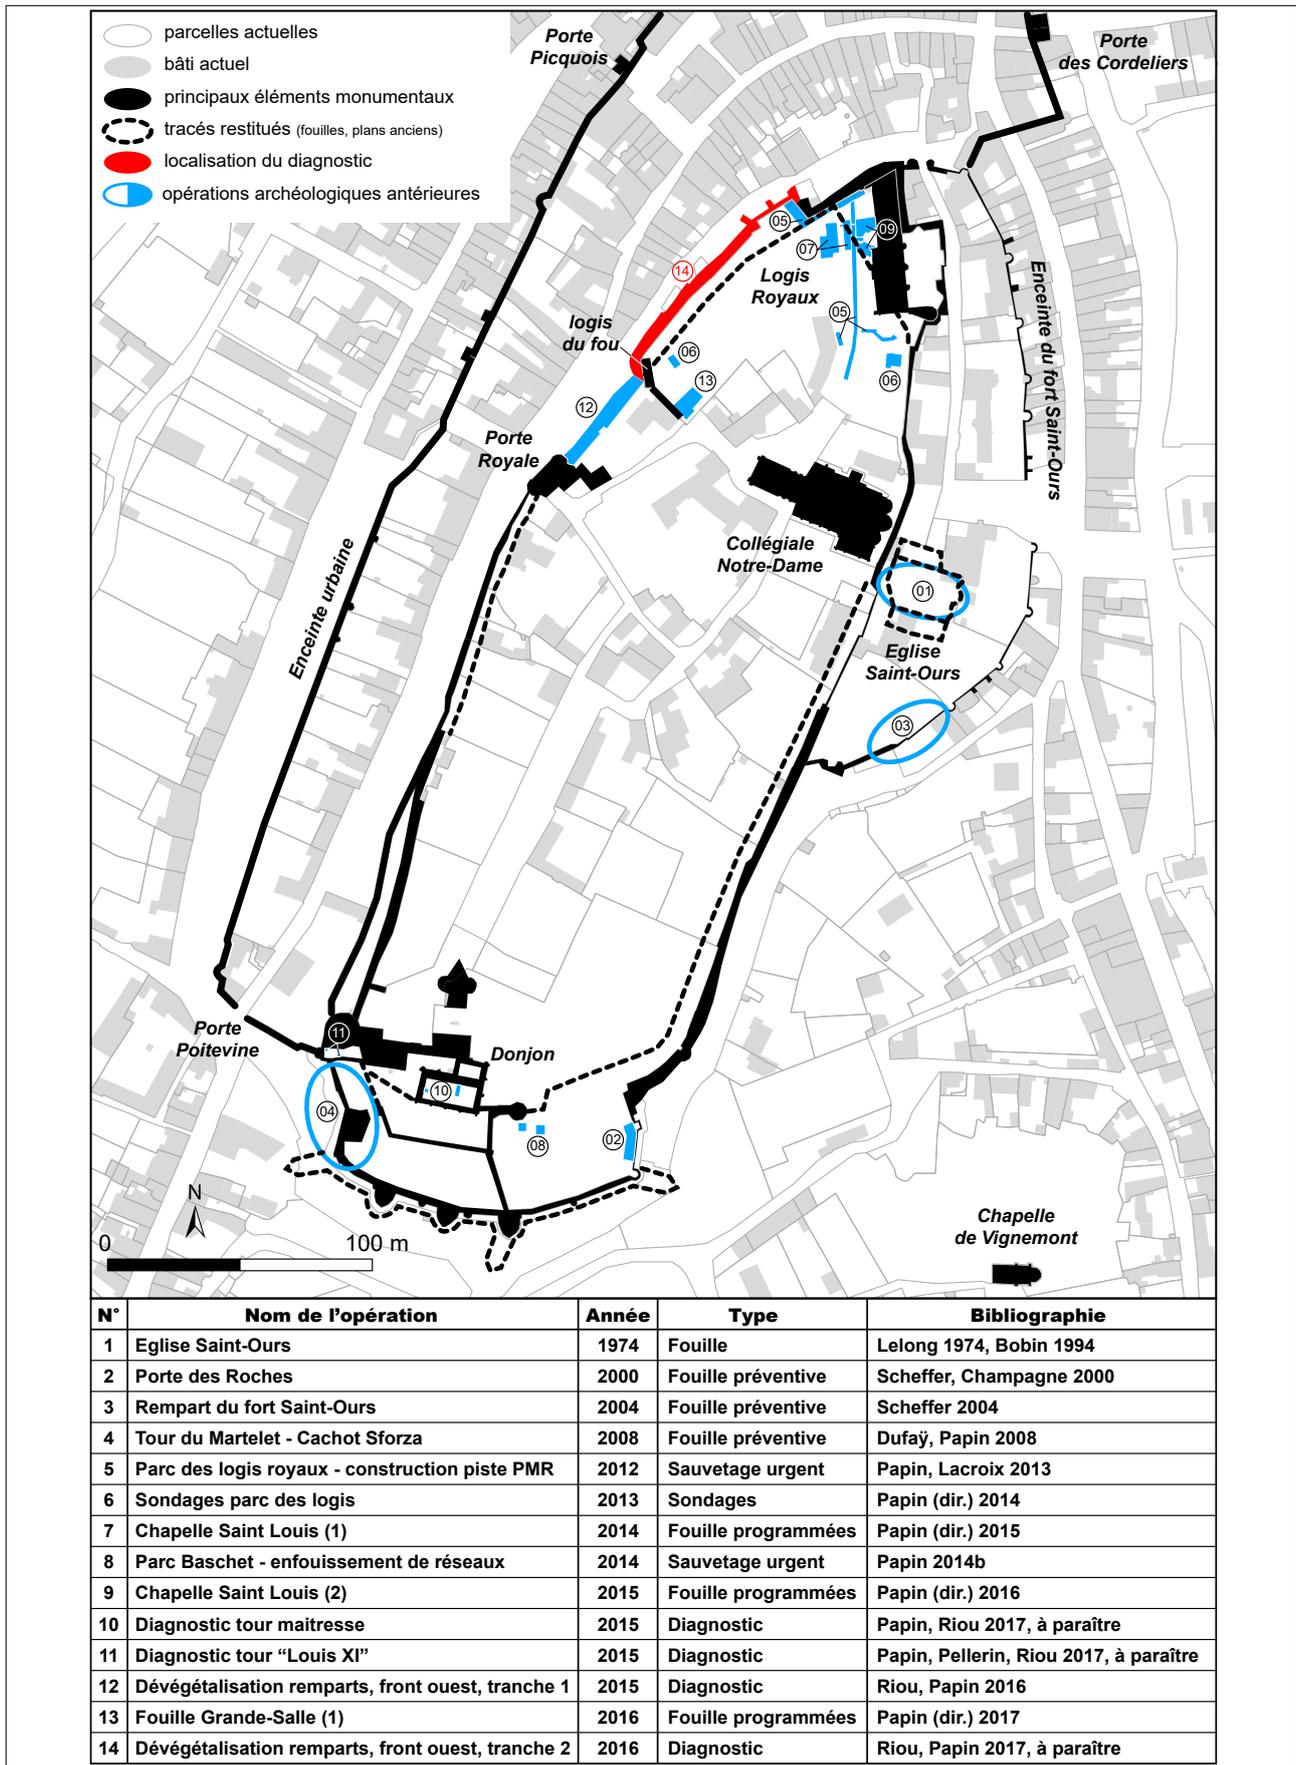
Figure 8 : Plan général de la forteresse de Loches avec localisation des principaux éléments constitutifs et des opérations archéologiques

de Touraine. L'ensemble couvre une surface de 4,77 hectares (fort Saint-Ours exclu), ceinte de plus d'un kilomètre de remparts (fig. 8).

À partir des années 2000, le site va également connaître ses premières opérations d'archéologie préventive (fig. 8). Suite à la restauration d'une partie du rempart sur le front sud-est en 2000, puis à l'effondrement d'une portion du fort Saint-Ours en 2004, deux opérations de fouilles sont conduites par M.-E. Scheffer de l'Inrap (Scheffer, Champagne 2000 ; Scheffer 2004).

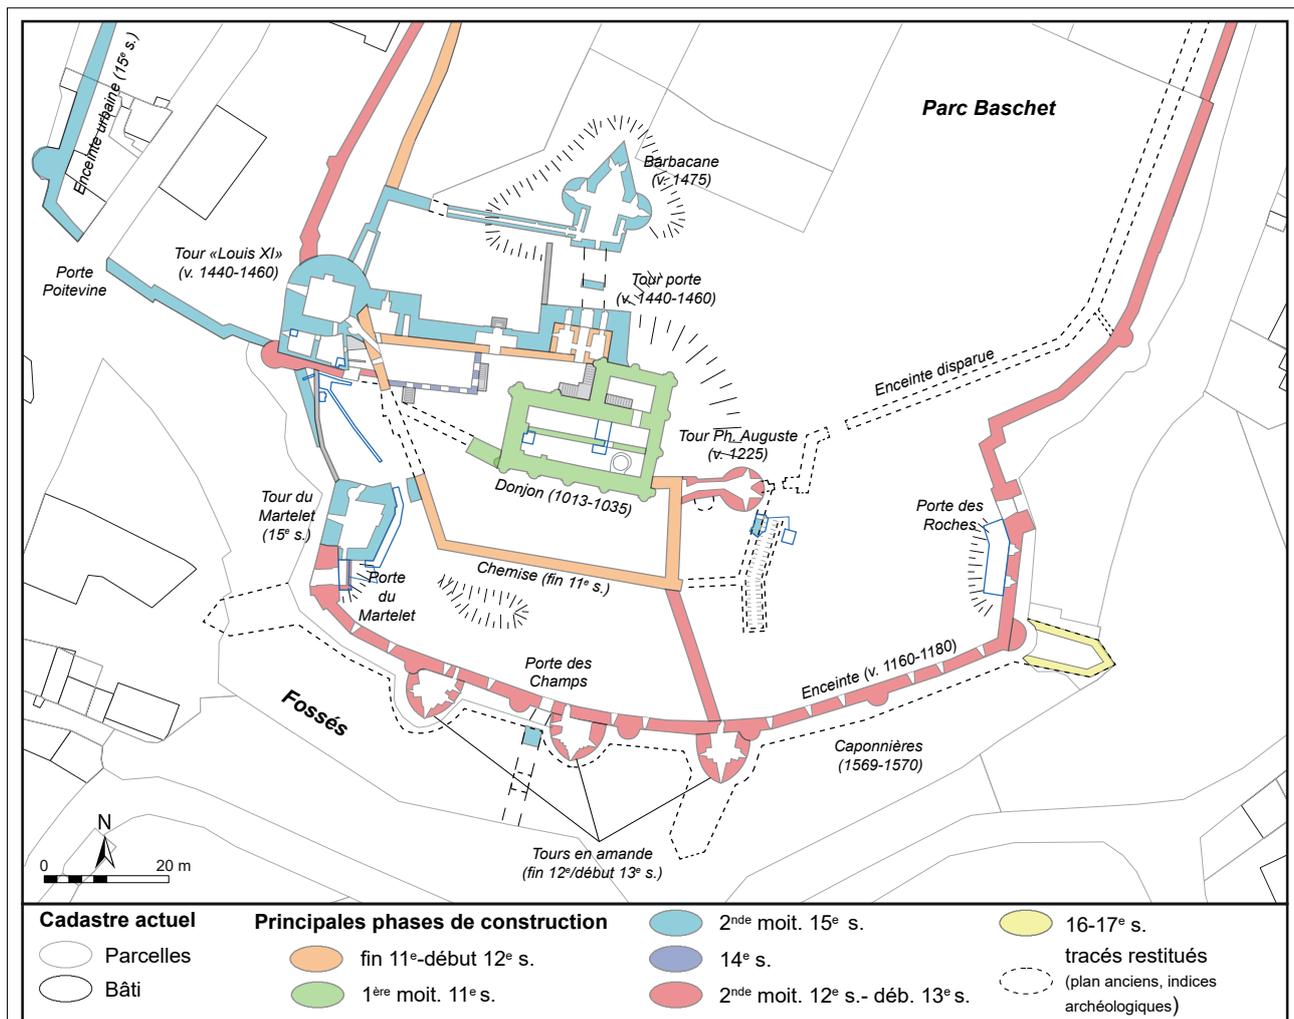
Figure 10 : Plan du front sud, avec les principales phases de fortifications médiévales

Les plus anciennes traces matérielles de remparts encore en élévation présentes sur le site datent au mieux du 11^e siècle (fig. 9, 10, 11). J. Mesqui démontre l'existence d'un massif maçonné joignant l'angle sud-ouest de la tour maîtresse et apparemment synchrone de celle-ci. Ce départ de mur reste toutefois un élément isolé, et l'auteur reste prudent quant à l'existence d'une première

Durant cette période de conflits, le site va connaître une phase active de fortification. Elle est perceptible à la fois sur le front sud (fig. 10, tours en amande attribuables à Richard Cœur de Lion, tour dite Philippe Auguste vers 1225, voir Langeuin, Jollet 1995 et 1996 et Mesqui 2003) et sur le front nord (fig. 9, tours et terrasses palissadées mises au jour lors des fouilles programmées, voir Papin 2016 : 71-76). La porte romane sous la *Porte Royale* est renforcée par l'édification d'un puissant châlelet encadré de deux tours circulaires étagées et munies d'archères (Corvisier 2003 : 193-198).

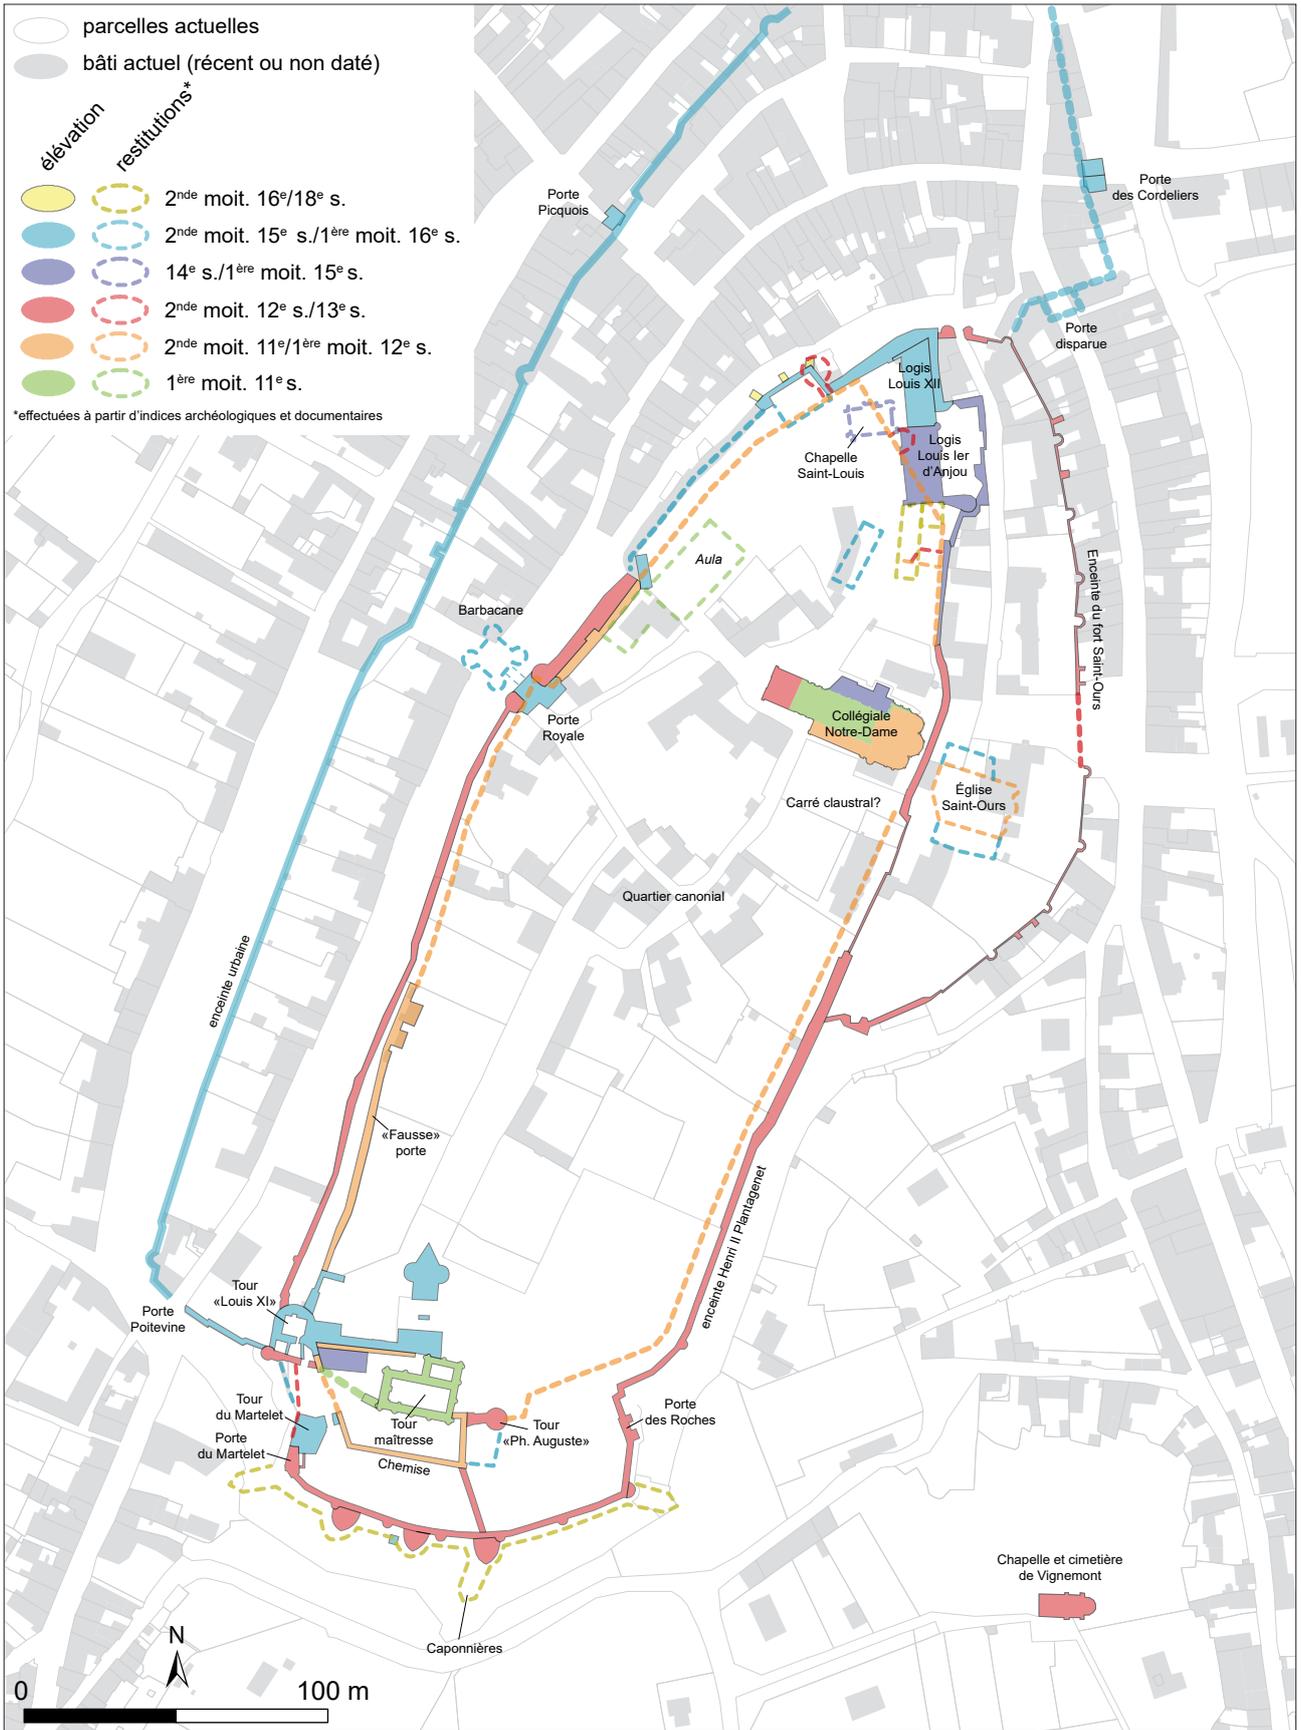
Figure 11 : Plan des principales phases de construction des fortifications et des bâtiments connus de la forteresse de Loches

(fig. 11). Un rempart haut, ou intérieur, conservé ici sur une centaine de mètres (dans un jardin privé), apparaît juché au sommet du promontoire rocheux. Le rempart extérieur prend, en revanche, appui sur des parties plus basses de l'éperon, formant ainsi une sorte de braie. La partie conservée du rempart intérieur, bâti en moyen appareil de tuffeau, possède dans cette portion une large porte surmontée d'un arc à double rouleau légèrement brisé¹². La surélévation de ce mur, ayant fossilisé les anciens créneaux, est parfaitement visible au-dessus de la porte (fig. 12). C. Corvisier propose l'hypothèse que cette portion d'enceinte double aurait été édifiée en deux temps : l'enceinte haute correspondrait au premier état de la fin du 11^e siècle, fonctionnant avec l'état roman de la *Porte Royale*, tandis que l'enceinte extérieure serait, à l'instar de la seconde enceinte du front sud, de la seconde moitié 12^e siècle. (voir infra et Corvisier 2003 : 193).

proposer l'hypothèse selon laquelle la première grande phase maçonnée de rempart à l'époque médiévale, comprenant le chemisage du donjon et la fortification de l'ensemble de l'éperon, serait à mettre au profit des comtes d'Anjou Foulque IV (1068-1109) et/ou Foulque V (1109-1129, fig. 11). La seconde enceinte, particulièrement bien conservée sur le front sud avec ses tours semi-circulaires, est quant à elle traditionnellement datée des années 1160-1180, ce que J. Mesqui nomme « le grand parti du Roi Henri II » (Mesqui 2003 : 219-222). Cette seconde grande phase de fortification aurait concerné les deux-tiers sud du château, de la Porte Royale à l'ouest, au chevet de la collégiale à l'est en passant par le front sud.

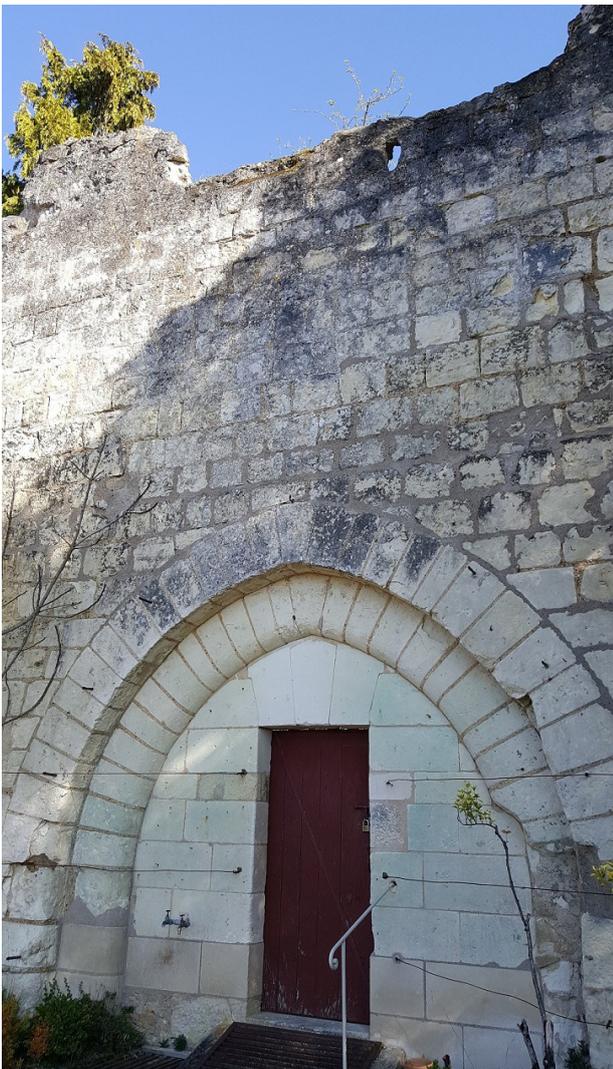
Figure 12 : Porte dans le rempart intérieur et créneaux fossilisés (©Sadil)

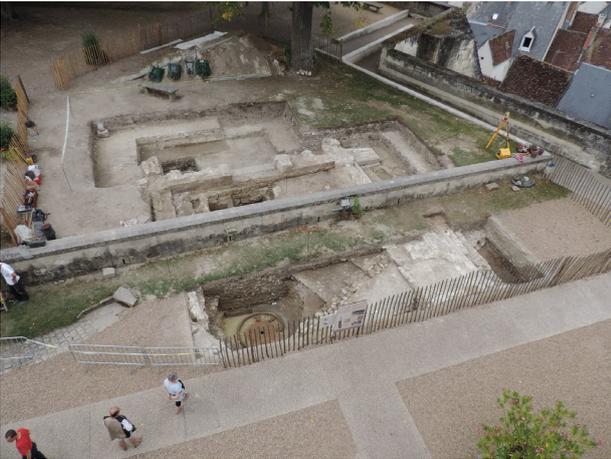
Figure 13 : Vue des fouilles de la chapelle Saint-Louis en 2014 (©Sadil)

Les fouilles programmées ont en particulier occasionné la mise au jour d'un pan de rempart daté de la fin du 11^e ou du début du 12^e siècle, d'orientation nord-ouest sud/est antérieur aux logis de la fin du 14^e siècle (fig. 9, 13). Au cours du 12^e et jusqu'au début du 13^e siècle, de nouveaux éléments sont édifiés au-devant des remparts (bâtiment, tour ?) ainsi qu'une terrasse palissadée. La poursuite vers le nord du tracé de ce rempart, pose la question de son retour vers le sud-ouest. La disposition observée oblige à restituer un angle quasiment perpendiculaire. Si l'on imagine un lien relativement direct entre cet angle restitué, et d'autres éléments connus de cette même phase (identifiés au sud du Logis du fou lors de la première tranche de diagnostic), il faut alors tracer une ligne de fortification ancienne bien en retrait de la terrasse du Fortin et du parapet actuel du rempart jusqu'au Logis du fou, qui aurait plus ou moins suivi la rupture de pente.

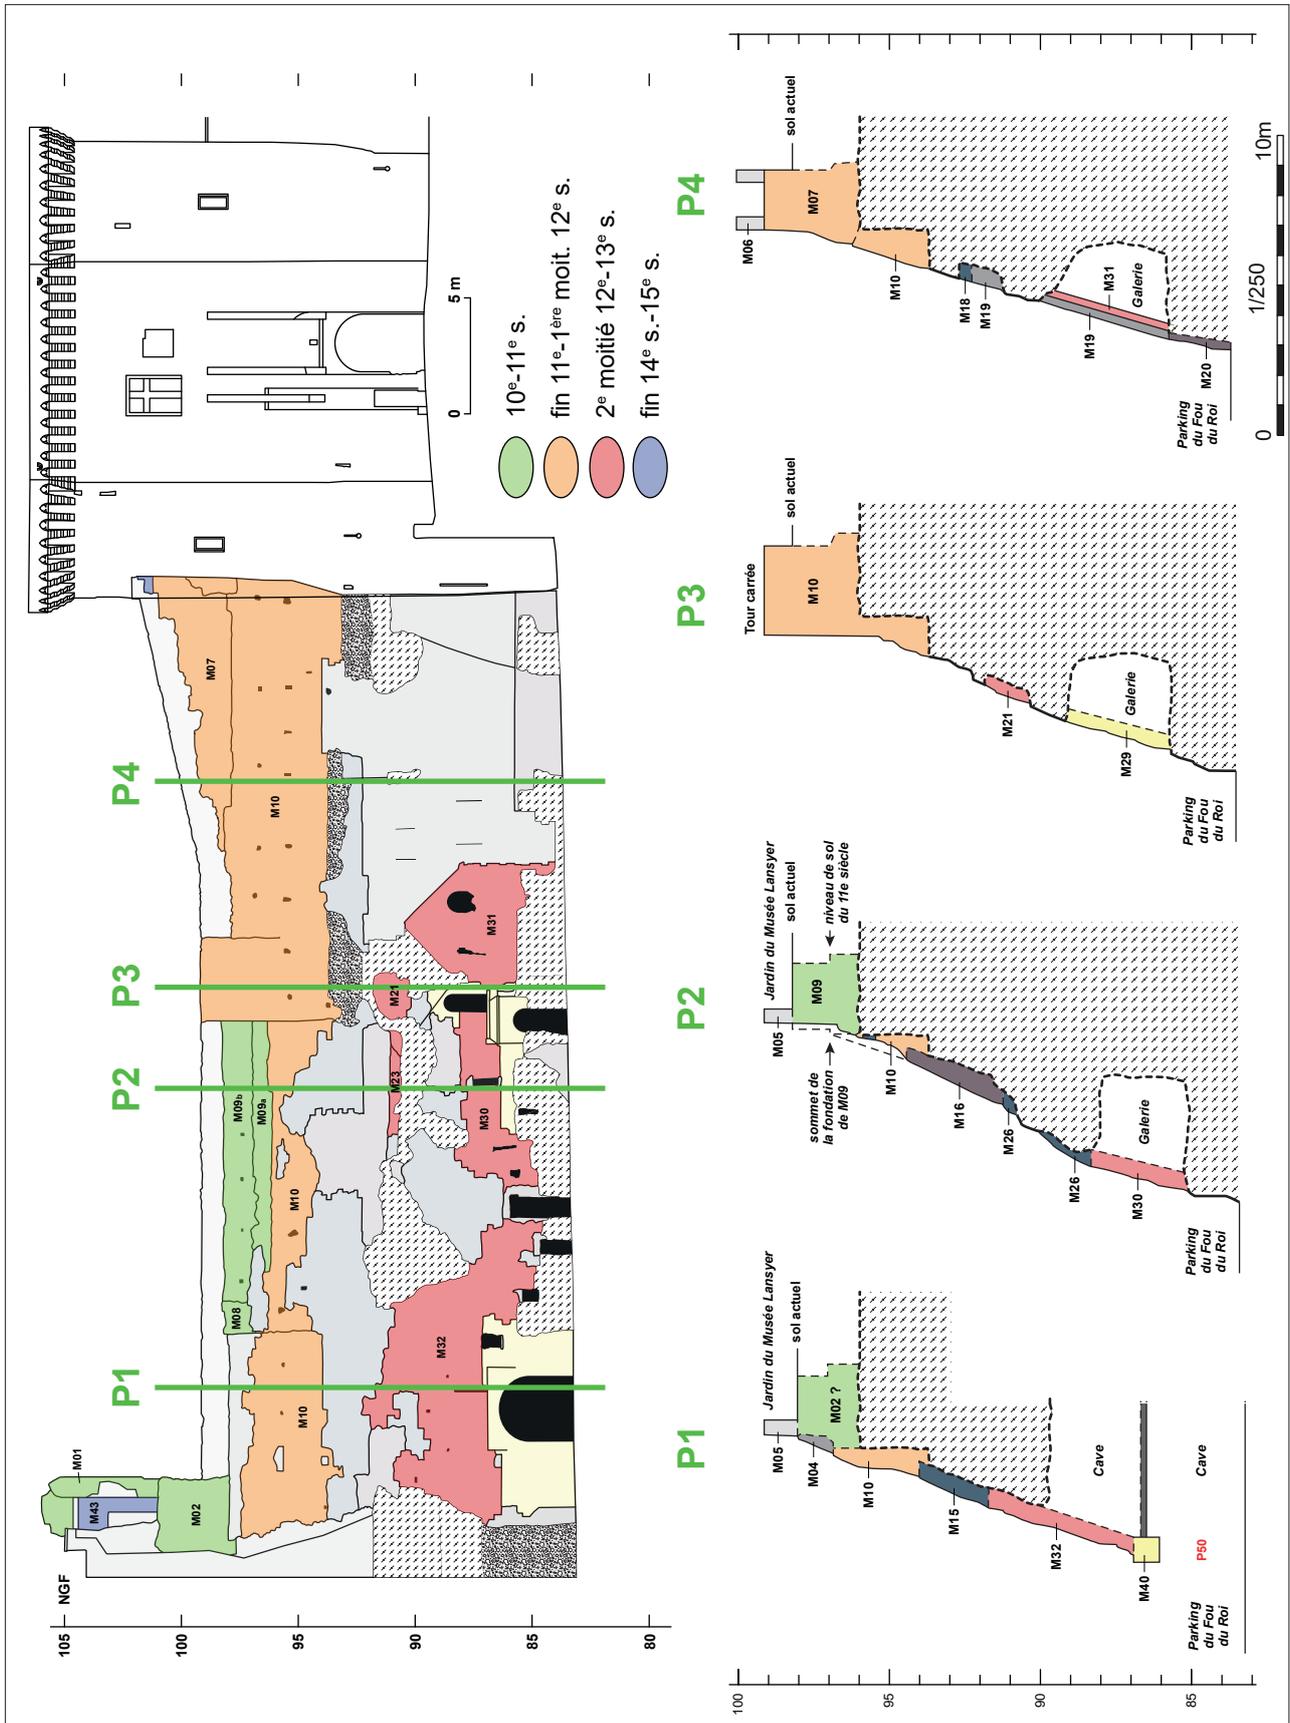
Figure 16 : Profils de la portion de rempart diagnostiquée en 2015

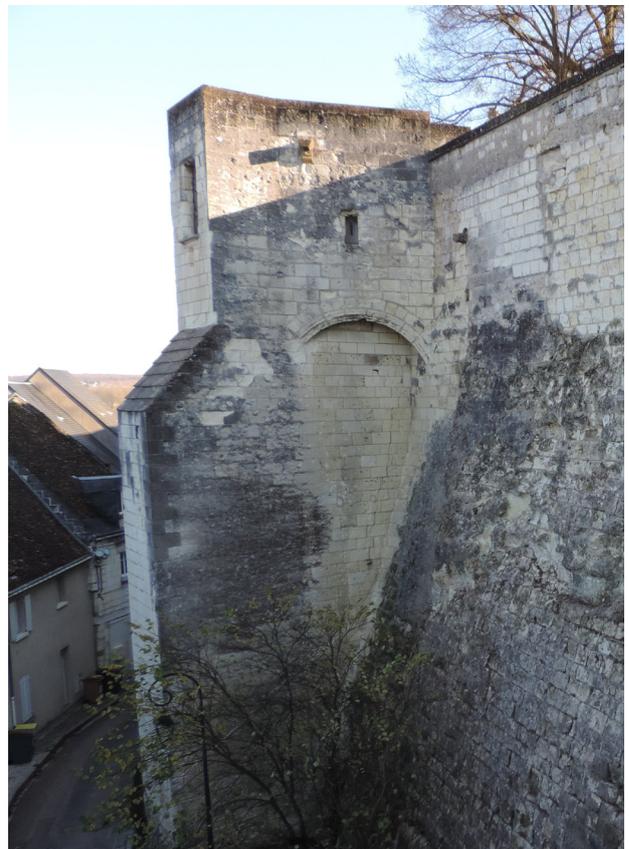
Figure 17 : Contrefort sud-ouest du *Fortin*, appelé *Tour du fortin* (©Sadil)

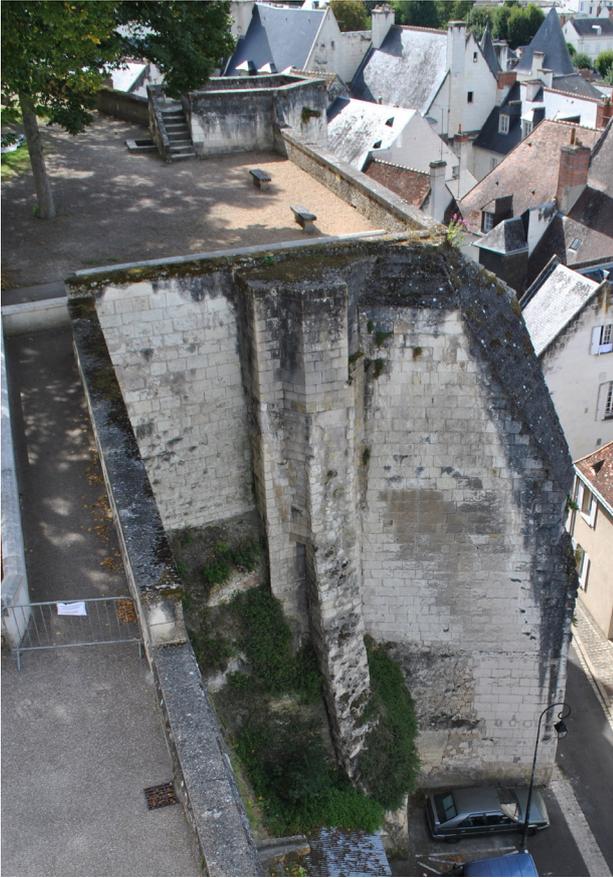
Figure 18 : Contrefort nord-ouest du Fortin (©Sadil)

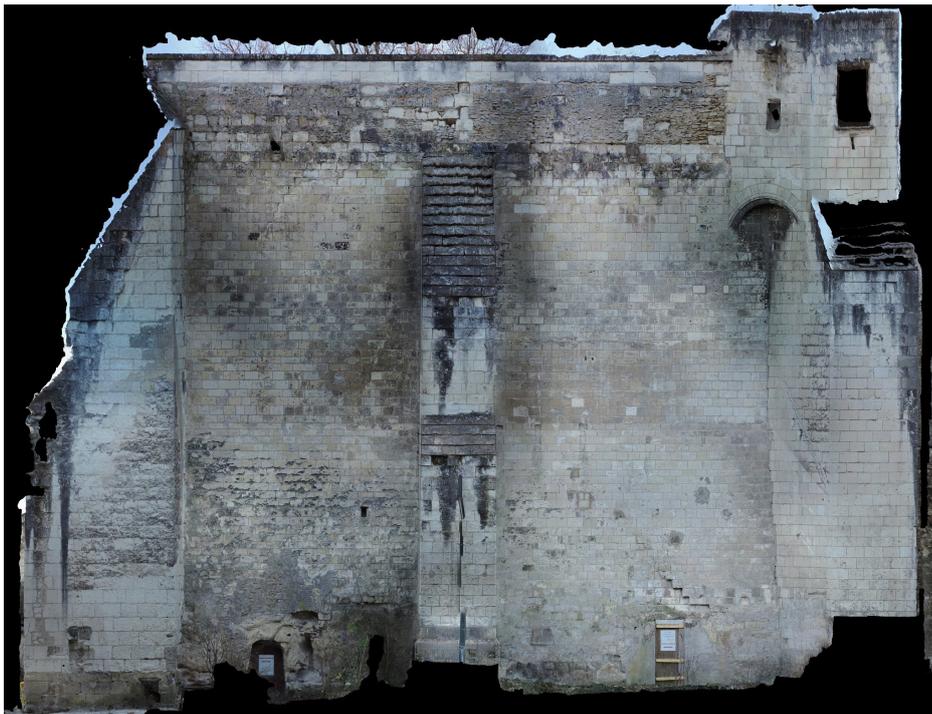
Figure 19 : Orthophotographie de la zone appelée Fortin (©Sadil)

englobée dans le mur nord-est de la terrasse du *Fortin*, en partie masqué par l'insertion plus tardive du contrefort d'angle (fig. 19, 20, 21). Cette tour n'était pas pleine : en partie basse, on observe une ouverture bouchée munie d'un arc plein-cintre. Un dessin de Collet de 1856 représente parfaitement cette porte, qui apparaît même doublée par une autre ouverture dans la partie haute de l'élévation, aujourd'hui entièrement restaurée.

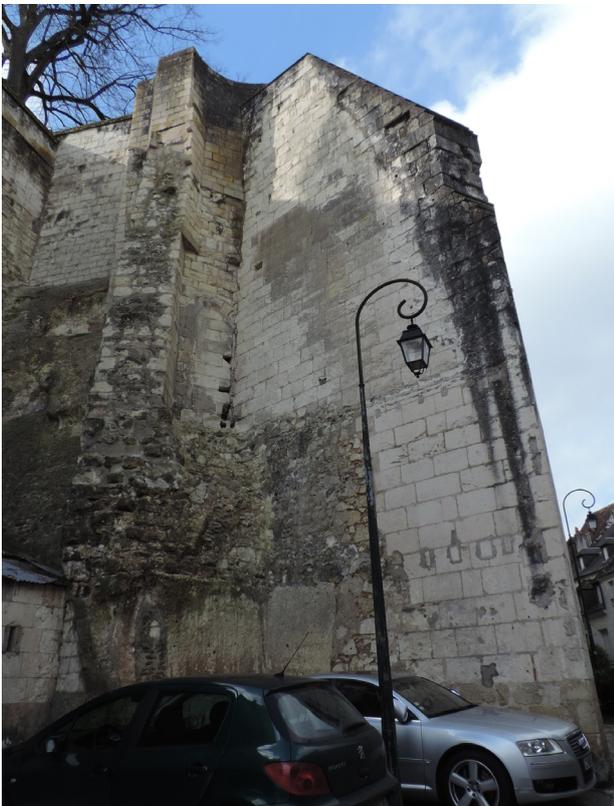
Figure 20 : Vestiges de la tour circulaire du 13^e siècle (©Sadil)

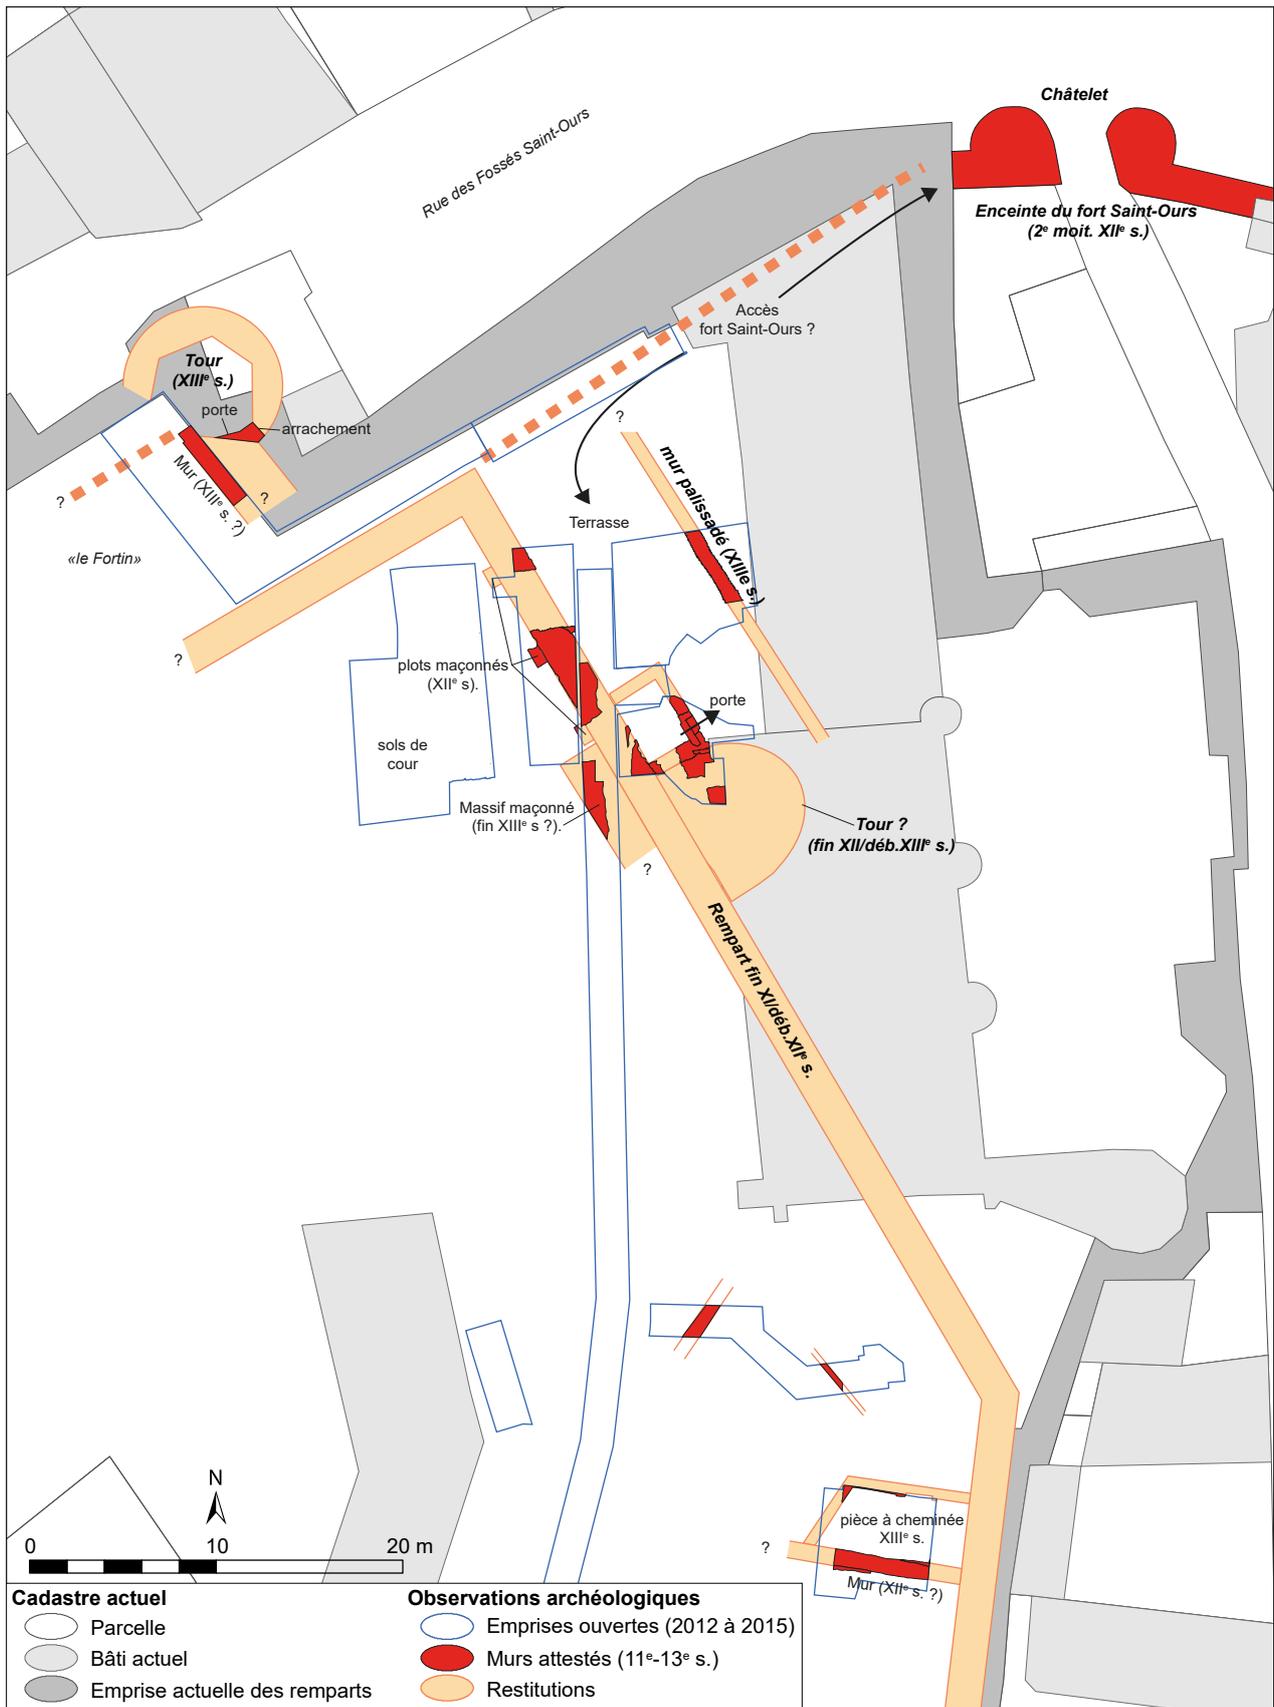
Figure 21 : Plan de l'état des connaissances archéologiques sur les fortifications 12^e-13^e s. du front nord

Plusieurs hypothèses s'ouvrent alors (fig. 21 et 9). On peut supposer que la tour circulaire a été édifée de manière isolée au bout d'un « pédoncule » (sic. Mesqui 2003), à l'instar de la tour Philippe Auguste, raccordée de cette manière à la chemise du donjon (fig. 10 et 9 : hypothèse 1). Il est aussi possible que la tour et le mur qui la talonne ne soient qu'une partie d'un ouvrage de fortification avancé plus important. L'ensemble de la terrasse du *Fortin* elle-même pourrait ainsi être une création du 13^e siècle, doté (au moins) d'une tour d'angle au nord-est (fig. 9 : hypothèse 2). Mais on ne peut exclure également la possibilité d'une phase de construction beaucoup plus importante s'étendant vers le sud-ouest. À partir de la tour circulaire, l'hypothèse de la construction d'une sorte de mur de braie allant jusqu'au *Logis du fou*, avec un élargissement de l'éperon sur l'ensemble de la zone, ne peut être écartée dès cette époque (fig. 9 : hypothèse 3). À moins que cet agrandissement ne date que des périodes de constructions postérieures, qui vont être particulièrement importantes.

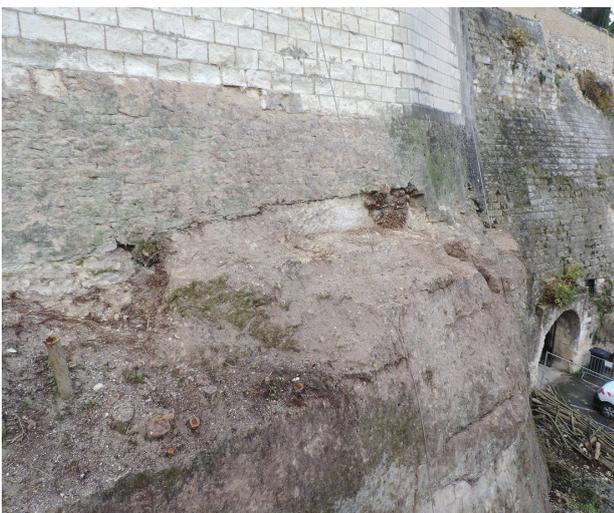
Figure 44 : Ressaut du substrat à mi-hauteur de la paroi (©Sadil)

Les effets de l'érosion sont particulièrement visibles au sommet de ce substrat, à mi-hauteur du rempart, où un méplat d'une largeur de presque un mètre dans le profil général s'est formé en surface d'un banc plus dur (fig. 44). Il est la conséquence de l'émiettement régulier du banc supérieur plus tendre, dont le nu s'est petit à petit reculé pour rejoindre la paroi des parements sus-jacents. À

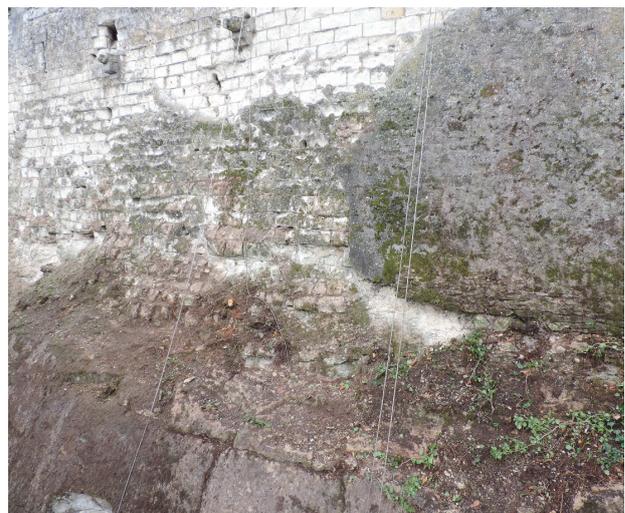
Figure 45 : Partie basse dégradée des remparts à mi-hauteur (©Sadil)

certaines endroits, l'érosion s'est poursuivie en sape sous les parements ce qui a provoqué quelques effondrements partiels (fig. 45).

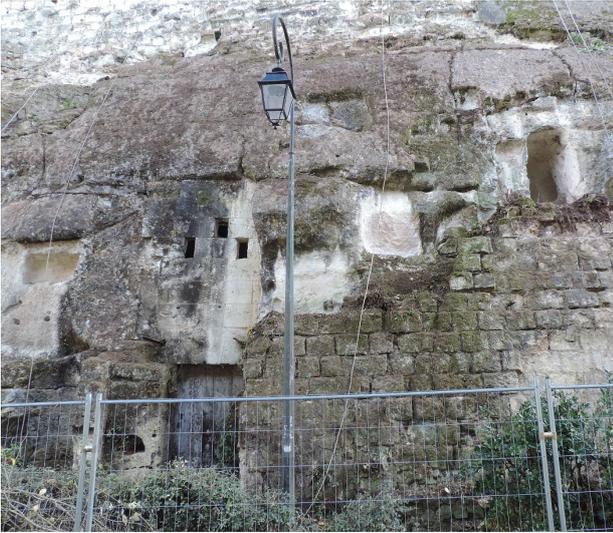
Figure 46 : Cavités correspondant aux reprises récentes d'une galerie de défense médiévale (©Sadil)

Sous cette érosion du banc tendre sommital, on retrouve deux bancs plus durs, puis à nouveau un banc tendre et enfin à nouveau un banc dur. Le banc tendre intermédiaire est parsemé d'ouvertures qui sont aujourd'hui les entrées et les fenêtres de caves privées plus ou moins à l'abandon (fig. 46). Ces caves sont les réaménagements d'une ancienne galerie souterraine de défense qui se développait auparavant dans le coteau. Elle était complètement masquée par un parement de pierres de taille muni de fentes de tir, comme c'est toujours le cas au sud de ce secteur (fig. 47) et le long de la partie basse de la portion étudiée précédemment où elle est mieux

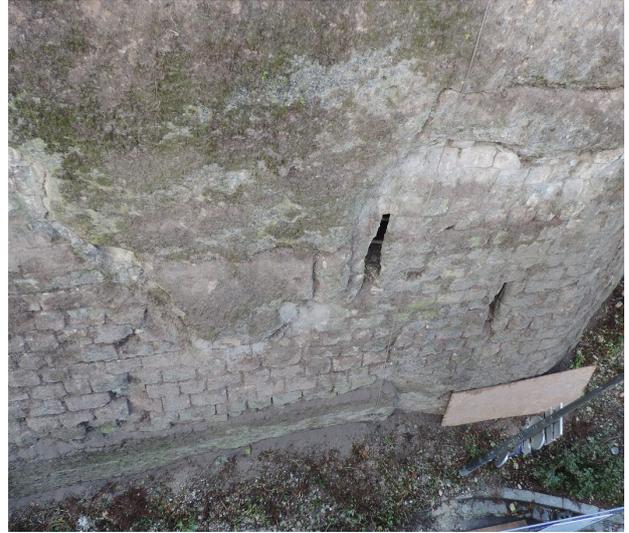
Figure 47 : Archères et parement de la galerie de défense creusée dans un banc tendre du substrat (©Sadil)
