Loches. Le château – Dévégétalisation d’une portion du rempart nord-ouest (tranche 2)

Rapport de diagnostic archéologique

Le Château - Dévégétalisation d'une portion du rempart nord-ouest

SEPTEMBRE 2017

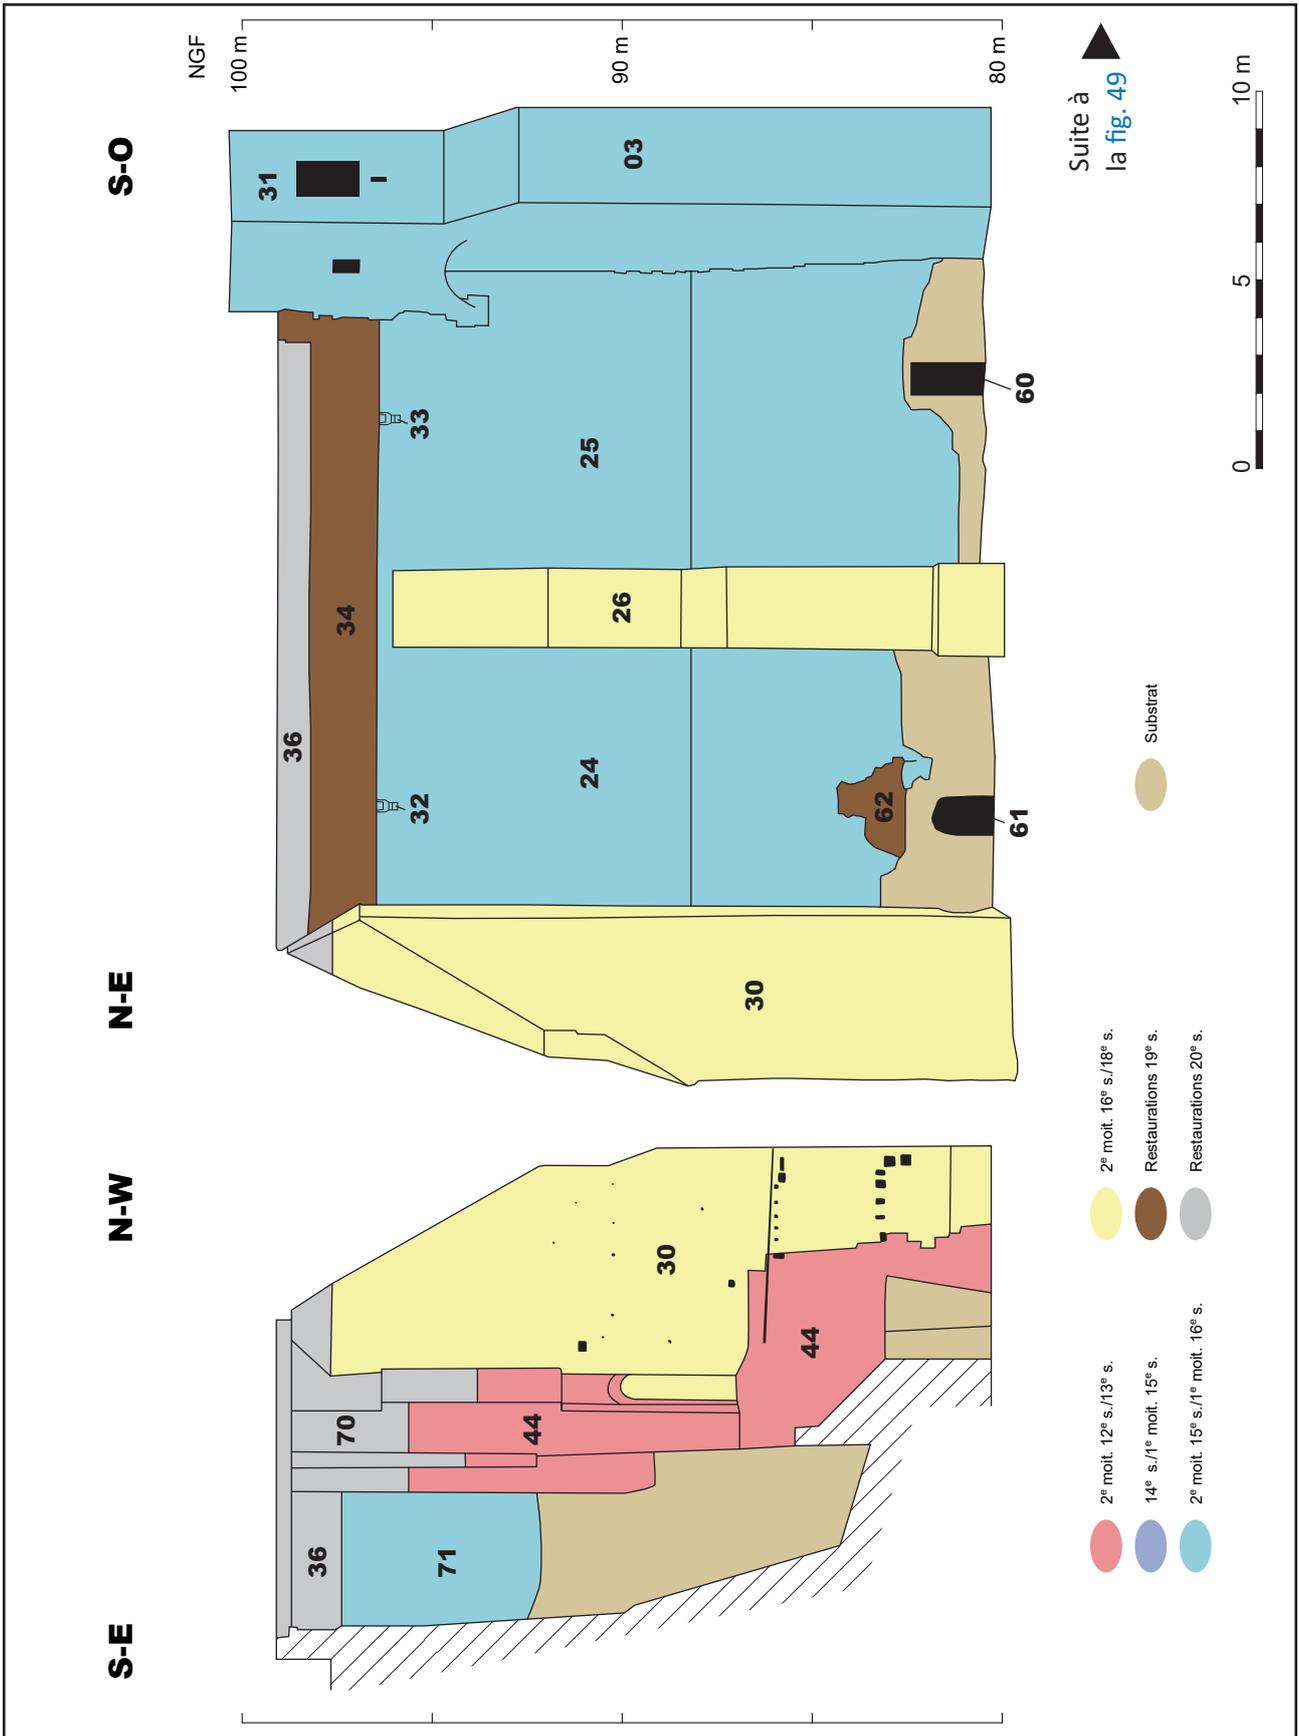
Figure 48 : Partie nord du relevé de la portion de rempart diagnostiquée et numérotation des différentes maçonneries observées, réparties par phases chronologiques identifiées

Soixante-et-onze Unités Architecturales (UA) ont ainsi pu être restituées qui ont été réparties en dix-sept chantiers de construction en fonction de leur critères techniques (fig. 48, 49, 50 et 51).

de parapet du rempart (UA : 35, fig. 48, 49 et 57) ont été construits avec les mêmes techniques que la maçonnerie de la partie sommitale du *Fortin*, avant d'être repris plus tardivement à l'est. On y voit en effet les mêmes moellons, souvent mêlés avec des pierres de taille en réemploi, et seules manquent les harpes de renfort qui ne sont pas nécessaires sur une hauteur aussi réduite. Cela tend évidemment à supposer une édification contemporaine du chantier du début du 19^e siècle ; hypothèse qui est d'ailleurs renforcée par un devis explicite de 1811³⁵.

du *Fortin*, indique qu'une restauration a eu lieu à cet endroit avant la prise de vue (UA :70, fig. 48 et 58). Sa date précise n'est pas connue et elle fait partie des nombreux petits réaménagements mal documentés, sans doute réalisés à l'occasion des restaurations des logis royaux entre 1889 et 1906. Mais il peut aussi s'agir d'une restauration plus ponctuelle pouvant par exemple faire suite aux plaintes répétées contre les chutes régulières de pierres, déposées par les propriétaires des remises appuyées en contre-bas des remparts³⁶.

Une autre restauration du même type, c'est-à-dire faite avec des pierres de taille liées au ciment, est visible près de la *Tour du fortin*, en sous-œuvre sous le bahut refait au début du 19^e siècle (UA 02, fig. 48). De bien moindre ampleur, elle semble plutôt relever de l'urgence que du même programme au long cours vu précédemment. On notera toutefois

faites de moellons durs, ont permis de colmater à moindre frais les parements anciens les plus érodés (UA 10 et 42, [fig. 48 et 49](#)).

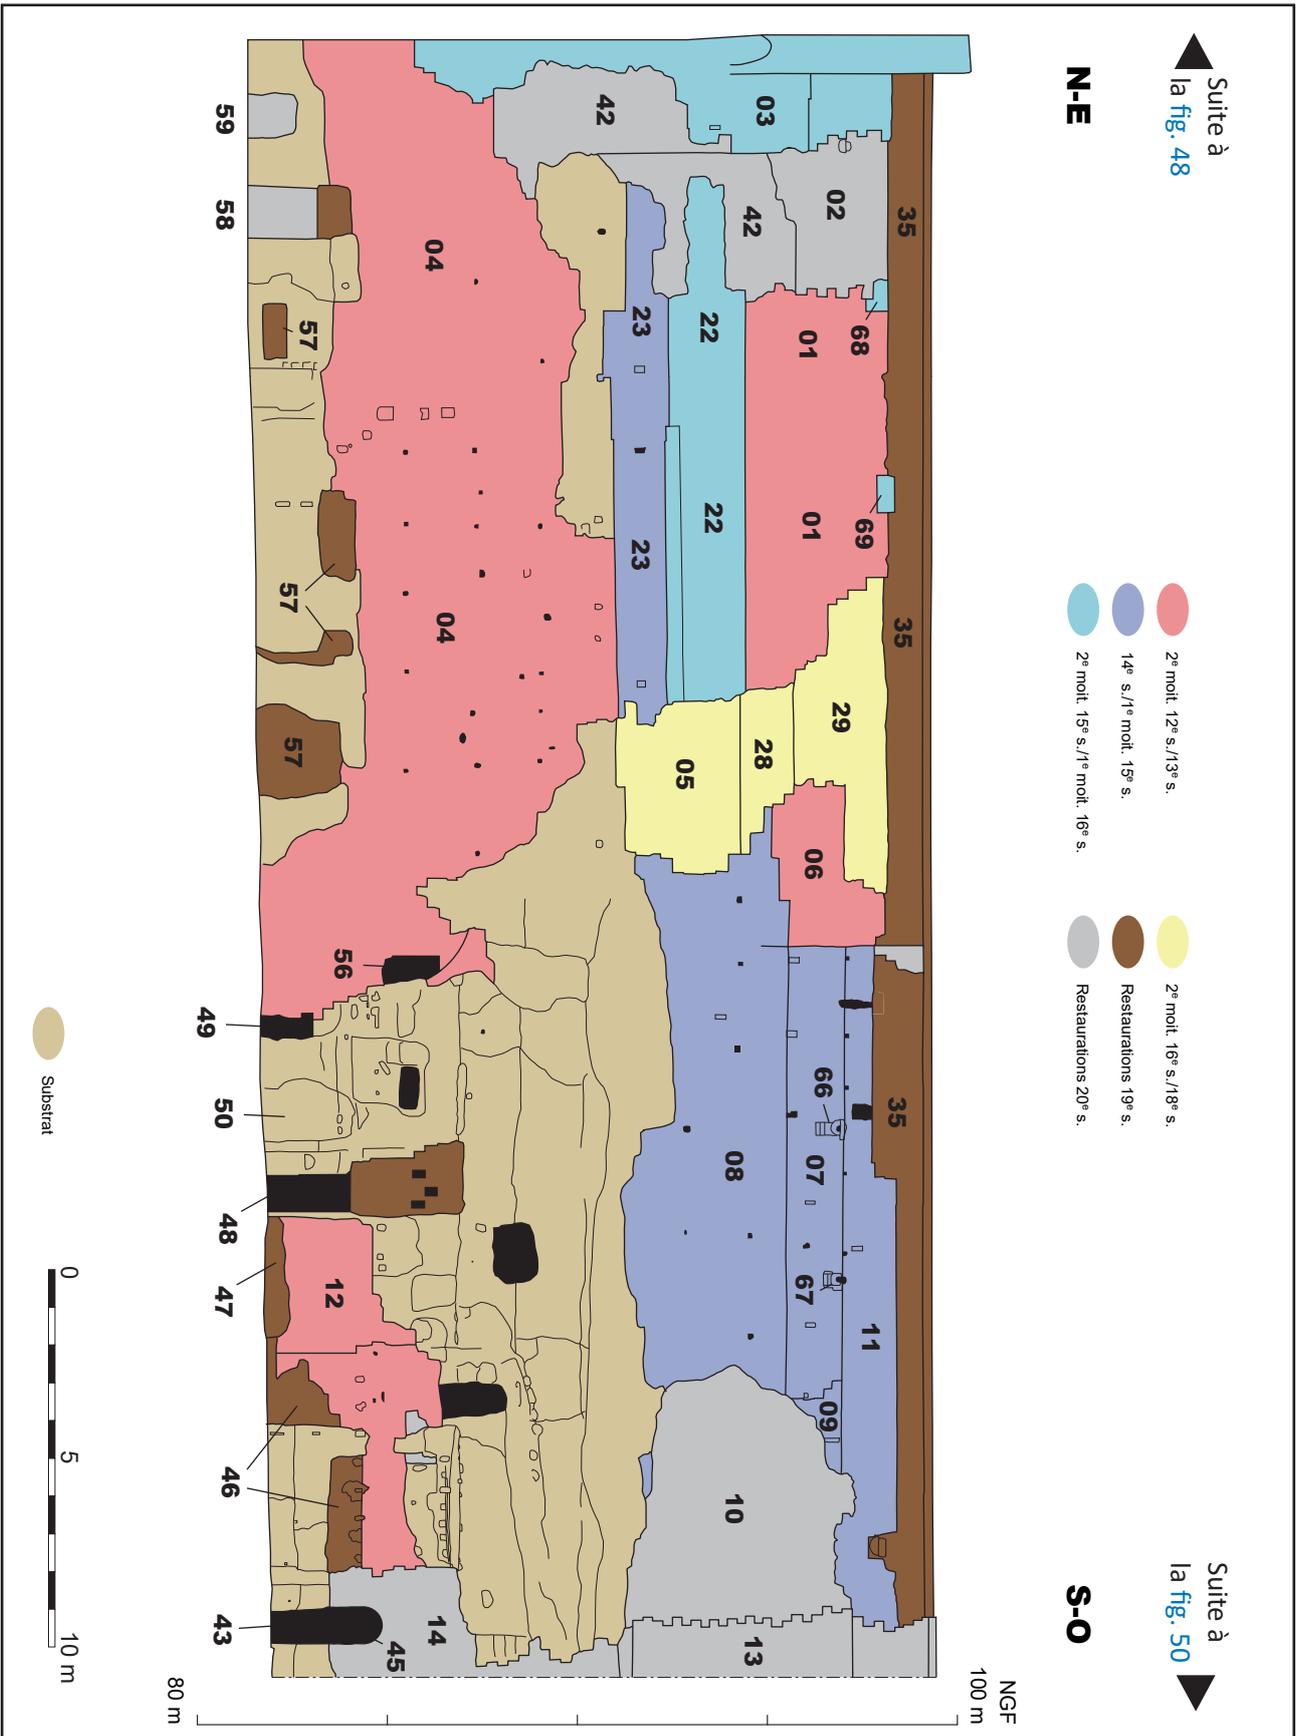
Figure 49 : Partie centrale du relevé de la portion de rempart diagnostiquée et numérotation des différentes maçonneries observées, réparties par phases chronologiques identifiées

La dernière tranche de travaux (UA 13 et 14, fig. 49 et 50) de ce grand programme a été faite après le 15 janvier 1943, date à laquelle son calepinage,

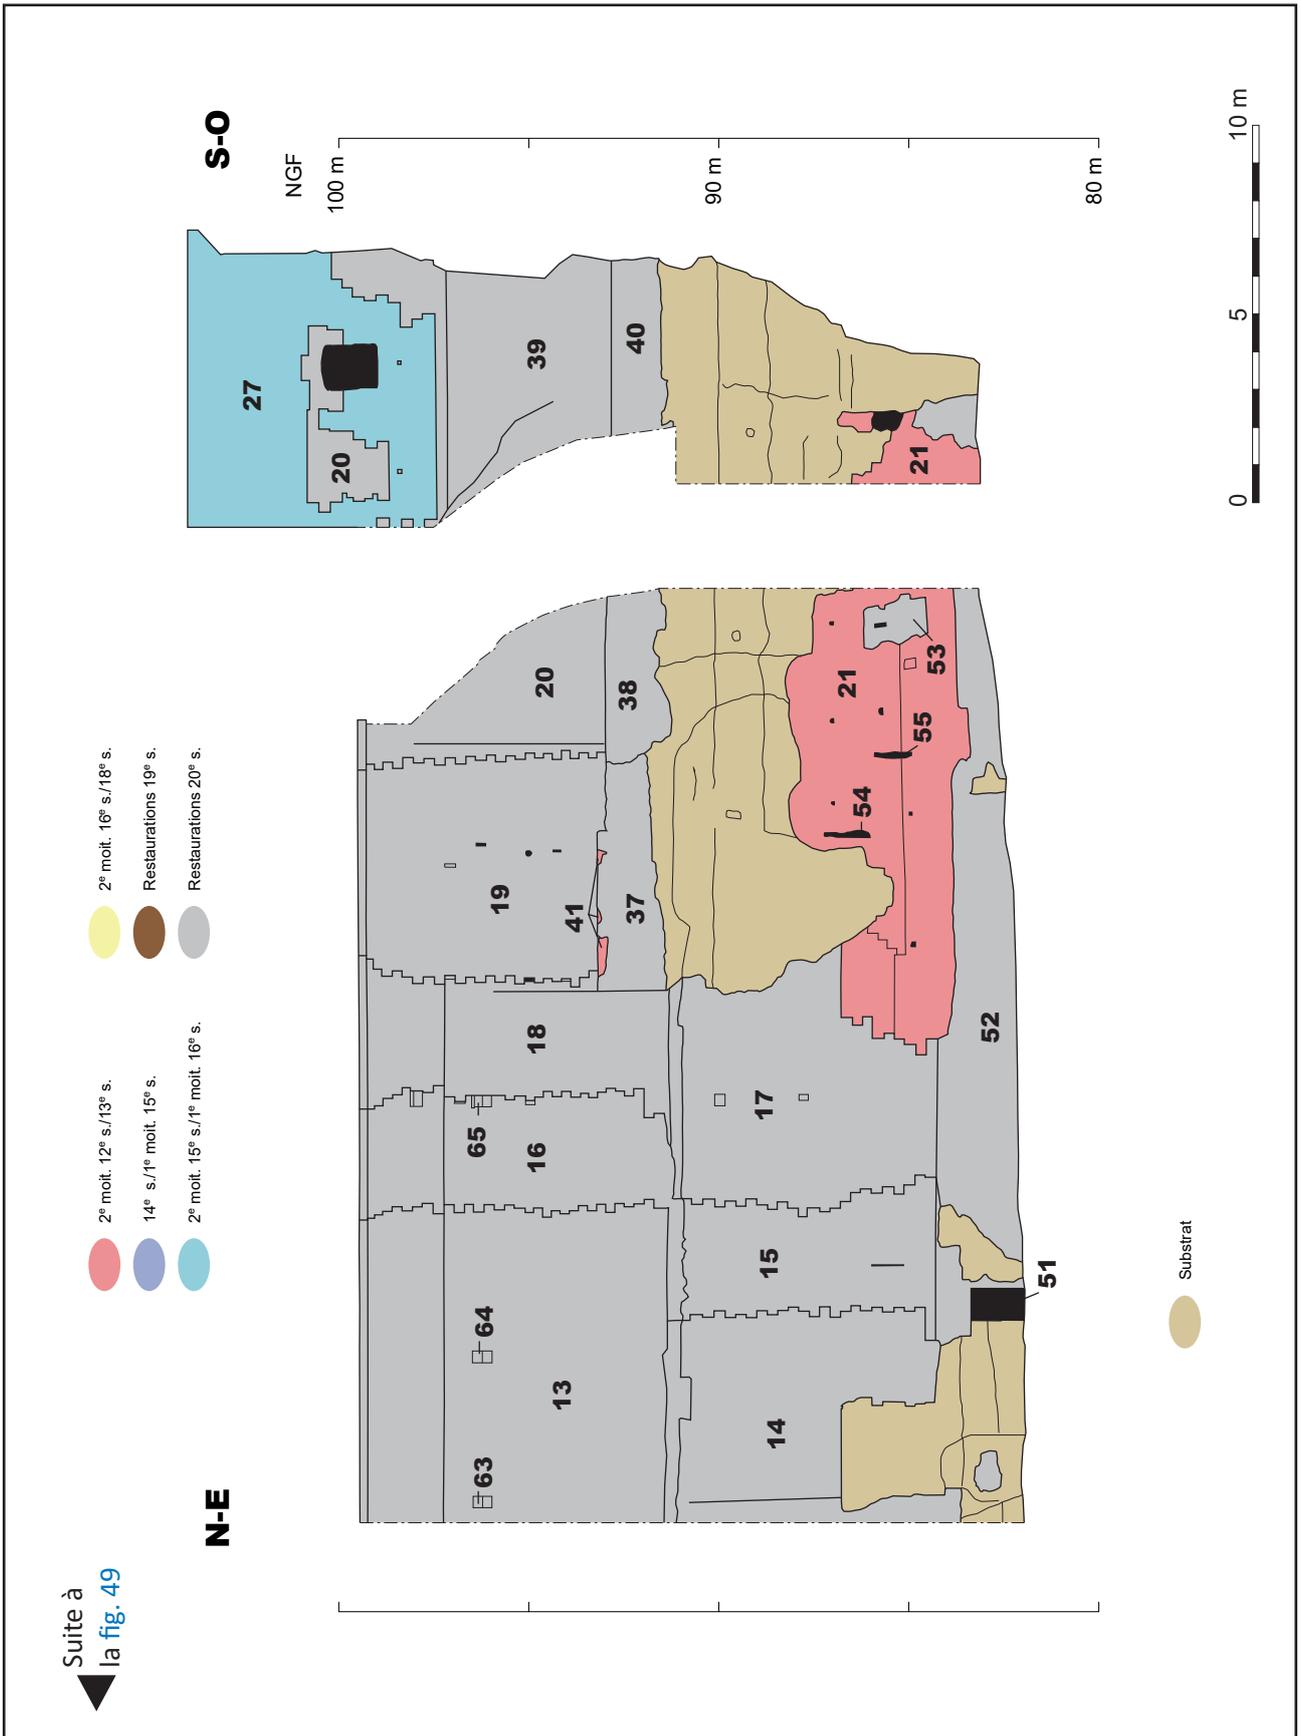
Figure 50 : Partie sud du relevé de la portion de rempart diagnostiquée et numérotation des différentes maçonneries observées, réparties par phases chronologiques identifiées

Cette première tranche de travaux est visible du côté sud (UA 19 et 37, [fig. 50 et 61](#)). Les restaurateurs ont rebâti l'élévation primitive avec le même type d'appareil, comme l'indiquent les six pierres originelles encore visibles en partie basse (UA 41, [fig. 50 et 61](#)). À la jonction avec le rocher, une sorte de fondation en moellons de calcaire dur a été posée, sans doute pour combler les sapes faites par le temps sous le parement ancien (UA 37, [fig. 50 et 61](#)). En plus d'être la seule en cohérence avec les devis, cette tranche de travaux se distingue aussi par l'utilisation d'un mortier de chaux qui a été remplacé

Le projet a ensuite été arrêté, afin de privilégier la restauration de la partie d'enceinte située au sud, sous le *Logis du fou*, qui s'est déroulée en deux temps en 1931 et 1933 (UA 20, 38, 39 et 40, [fig. 50](#)). Ces deux tranches supplémentaires sont facilement restituables par l'intermédiaire des devis conservés qui ont été soit accompagnés d'un calepinage, soit

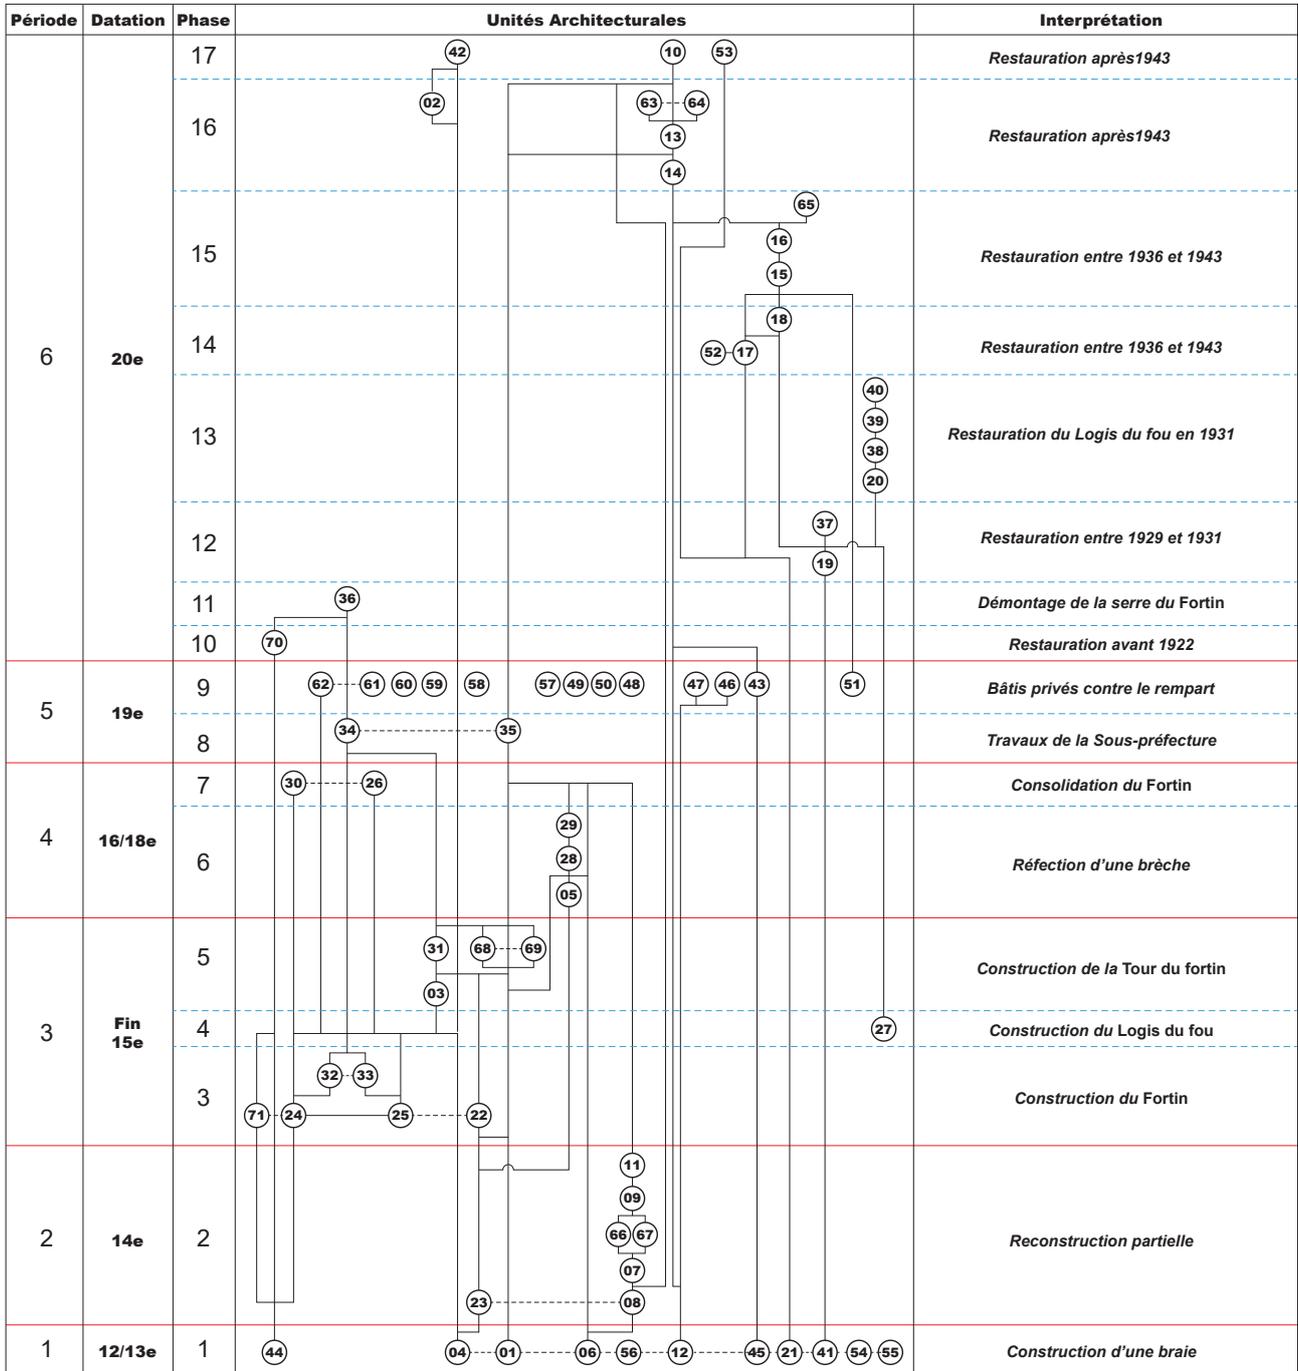
Figure 51 : Diagramme stratigraphique de la portion de rempart diagnostiquée

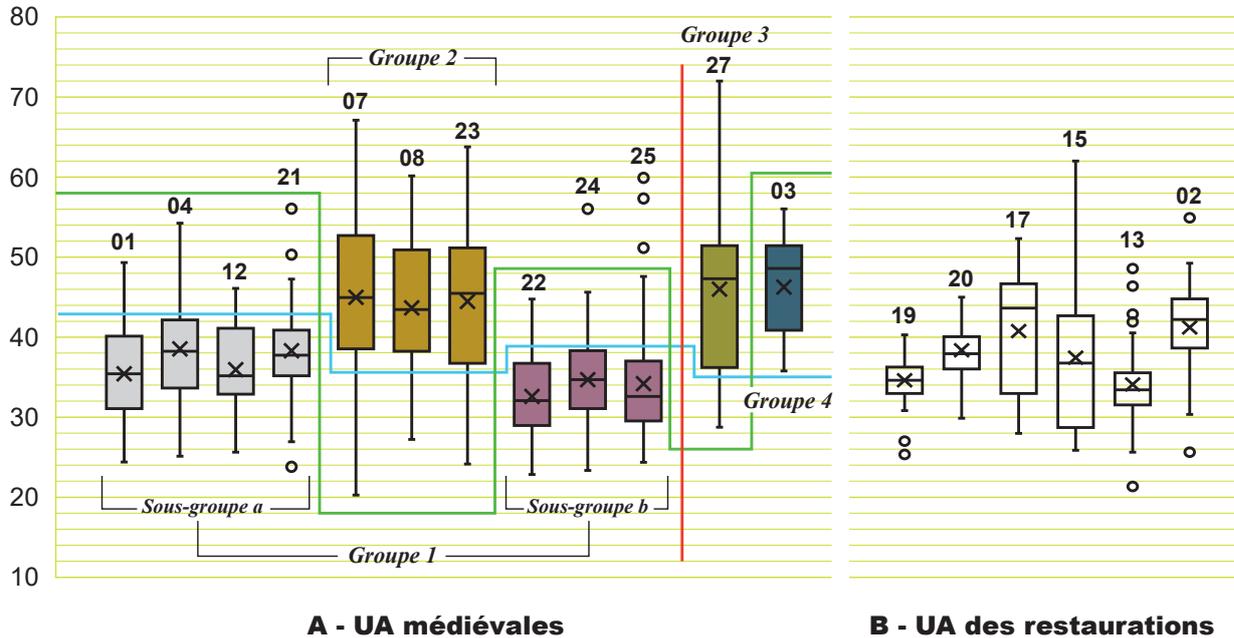
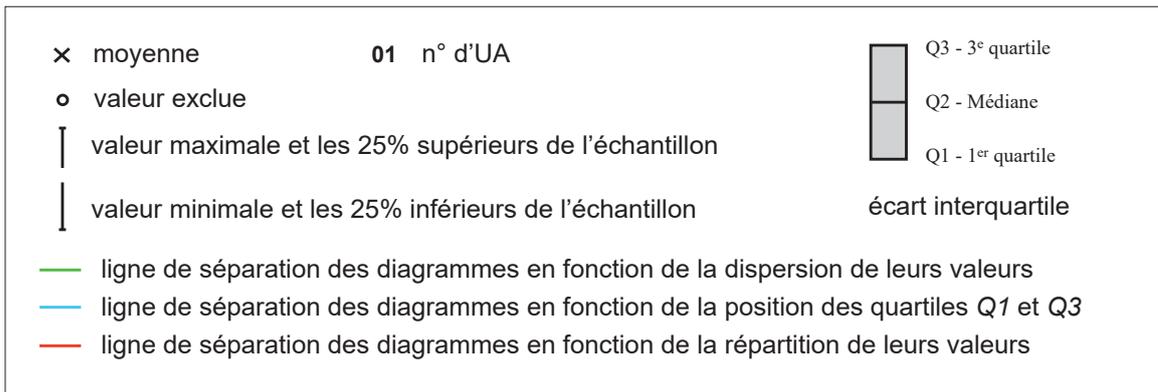
Figure 52 : Graphique rassemblant l'ensemble des diagrammes de Tukey des valeurs des longueurs des pierres de tailles des UA échantillonnées

valeurs (fig. 52)²⁶. Il est ainsi possible de comparer en même temps la dispersion des valeurs d'une ou plusieurs UA par rapport à celle des autres, la position de chaque diagramme et de son écart interquartile par rapport à l'ensemble, ou encore la répartition générale des valeurs d'un diagramme par rapport aux autres : soit autant de critères que de changements possibles dans l'organisation du travail de taille, chacun susceptible de faire apparaître différents chantiers.

effet, bien que les valeurs de l'UA 19 soient par exemple totalement comprises dans la plage définie par les valeurs de l'UA 20, la position de leur écart interquartile, bien resserrée autour de valeurs très précises, indique deux tendances modulaires différentes reflétant forcément deux organisations du travail de taille.

UA médiévales (fig. 52)²⁷. On peut donc d'abord distinguer les diagrammes en fonction de la dispersion de leurs valeurs où deux ensembles apparaissent : un premier regroupant les diagrammes aux valeurs peu dispersées, réunies sur une plage restreinte de 20 à 30 cm (UA 01, 03, 04, 12, 21, 22, 24 et 25) ; un second aux valeurs très dispersées sur une plage supérieure à 30 cm (UA 07, 08, 23 et 27). On peut aussi séparer les UA en fonction de la position des écarts interquartiles des diagrammes avec un premier groupe dont le troisième quartile est inférieur ou égal à la valeur 42 (UA 01, 04, 12, 21, 22, 24 et 25) et un second groupe où le premier quartile est supérieur ou égal à la valeur 36 (UA 03, 07, 08, 23 et 27). Enfin, une troisième distinction peut être faite en fonction de la répartition des valeurs, ce qui fait apparaître deux diagrammes particulièrement déséquilibrés par rapport au reste du groupe : ceux des UA 03 et 27.

Une fois les distinctions faites, des groupes se forment en fonction de leurs critères communs (fig. 52). Ainsi un premier groupe (groupe 1) rassemble les UA dont les valeurs sont peu dispersées, réparties régulièrement, et dont la valeur du troisième quartile est inférieure à 42. Deux sous-groupes semblent se distinguer à l'intérieur de ce celui-ci : un premier dont le troisième quartile est supérieur ou égal à 40 (sous-groupe a : UA 01, 04, 12 et 21) ; un second dont le troisième quartile est inférieur ou égal à 38 (sous-groupe b : UA 22, 24 et 25). Un second groupe (groupe 2) rassemble les UA dont les valeurs sont très dispersées, réparties régulièrement, et dont la valeur du premier quartile est supérieure à 36 (UA 07, 08 et 23). Un troisième groupe (groupe 3) est constitué par l'unique UA dont les valeurs sont très dispersées, réparties irrégulièrement et dont la valeur du premier quartile est supérieure à 36 (UA 27). Enfin, un quatrième groupe (groupe 4) est constitué par l'unique UA dont les valeurs sont peu dispersées, réparties irrégulièrement et dont la valeur du premier quartile est supérieure à 36 (UA 27).

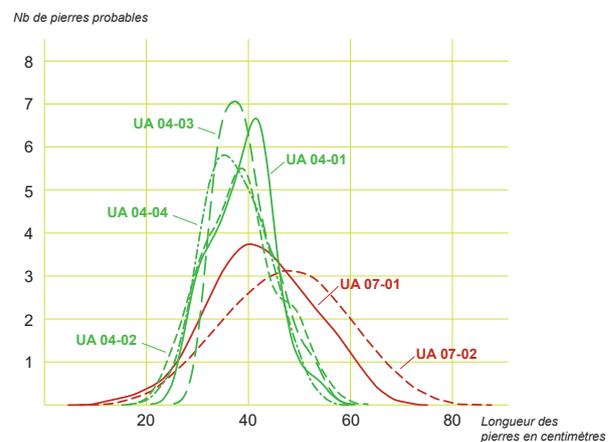
Figure 53 : Courbes de densité des échantillons des longueurs des pierres des UA 04 et 07

Dans un second temps, pour mieux discriminer les groupes d'UA, nous sommes passés à un second graphique, la courbe de densité, qui donne une vision plus détaillée de la répartition des valeurs à l'intérieur d'une série²⁸. Cela nous a d'abord permis de confirmer que les courbes des échantillons d'une même UA se superposent presque entre elles, et qu'elles peuvent être différentes d'une UA à l'autre, renforçant ainsi les différences déjà vues à travers les diagrammes de Tukey (voir l'exemple des UA 04 et 07, fig. 53). Cela nous a aussi permis d'expliquer les déséquilibres des diagrammes des UA 03 et 27 qui s'avèrent être le reflet de plusieurs pics de leur courbe de densité, représentant chacun une tendance modulaire particulière (fig. 54).

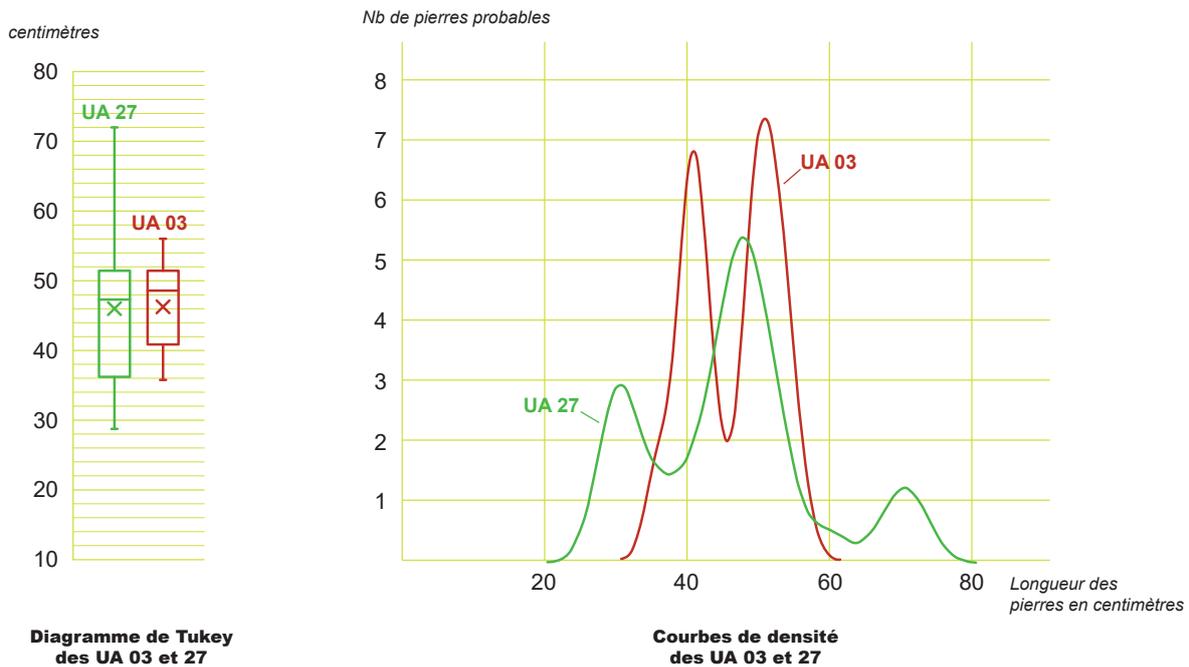
Figure 54 : Distributions des valeurs des longueurs des pierres de taille des échantillons des UA 03 et 27 représentées selon deux types de graphique

normalité de la distribution (Test de Shapiro-Wilk) ; lorsque celle-ci était confirmée, nous avons vérifié l'homogénéité des variances par le test de Levene. Si ces deux critères étaient respectés, nous avons eu recours à des tests paramétriques (T-student pour comparer des groupes deux à deux ; Test ANOVA pour plus de deux groupes). S'ils ne l'étaient pas, nous avons utilisés des tests non-paramétriques (Mann-Whitney pour comparer des groupes deux à deux ; Test de Kruskal-Wallis pour plus de deux groupes). Par exemple, les échantillons de l'UA 04 ne présentent pas de différence significative entre eux ce qui va à l'encontre du postulat et signifie donc que rien ne les empêche d'appartenir au même chantier²⁹. Il en va de même pour les échantillons de

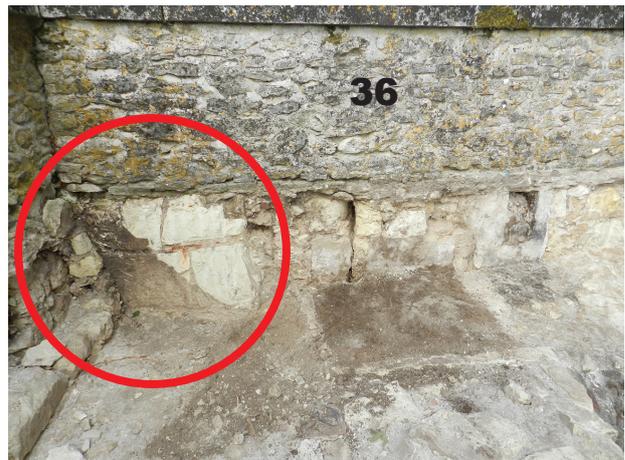
Figure 55 : Maçonnerie appartenant peut-être à la restauration des écuries de 1785 (©Sadil)

On sait par exemple, par un devis de 1785³¹, que des travaux de sous-cœuvres sont prévus à cette époque sur le mur occidental des écuries qui surplombent les trois gros contreforts du *Fortin*. S'il ne reste pratiquement rien des élévations d'origine de ces écuries, une maçonnerie retrouvée au revers du rempart, dans l'angle nord-ouest de leur emprise, au moment des fouilles urgentes de 2012 (US : 1008, Papin, Lacroix 2012 : 36 et fig.30), pourrait correspondre à la description du devis (fig. 55) : notamment parce qu'un important fragment de tuile a servi de cale entre ses joints. Il est en effet suffisamment rare d'observer de tel fragment dans les maçonneries de la forteresse pour ne pas le mettre en correspondance avec la mention de *thuillets* retrouvée dans le texte de 1785. De plus, les pierres de taille associées sont en tuffeau blanc (correspondant au qualificatif *bouré* sur le devis) et leur module apparaît nettement supérieur à celui des pierres des parements environnants dont la hauteur n'est jamais égale à douze ou treize pouces comme cela peut être le cas pour notre maçonnerie. D'orientation identique au gros contrefort sous-jacent (UA 30) mais d'emprise plus restreinte, elle pourrait ainsi être la consolidation de l'angle nord-ouest des écuries, au moment de la reprise en sous-cœuvres du mur occidental.

Pierre de taille pour le parement externe et le chapon (UA 36, fig. 48, 55 et 56).

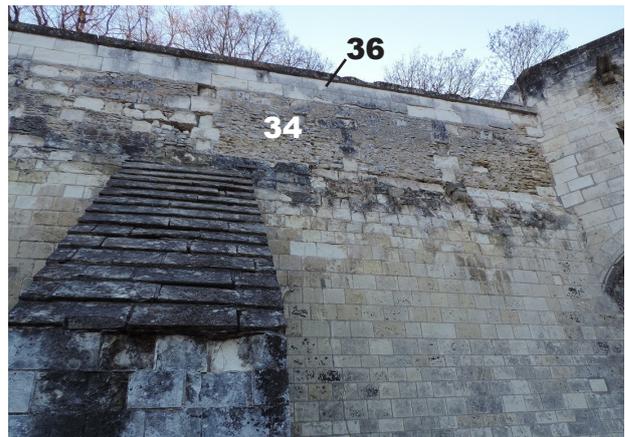
Figure 56 : Vue de la partie sommitale du *Fortin* (©Sadil)

Cette différence de niveau a son importance puisqu'elle va nous permettre de mieux interpréter les multiples étapes de construction visibles au sommet du *Fortin*. La découverte en 2012 de l'arase des écuries quelques 0,70 à 0,80 m plus bas que le sol actuel nous indique en effet que le rehaussement du sol de ce secteur a eu lieu au moment des travaux du sous-préfet (Papin, Lacroix 2012 : 36-38, fig. 24). Commencés depuis le sol d'origine des écuries, qui se situait aux alentours de 97,10 m NGF, les travaux se sont terminés après un apport important de remblais, aux environs de 98 m NGF. Le sol avant travaux n'était donc guère plus haut que les sols des 14^e-15^e siècles qui oscillaient à cet endroit entre 96,60 et 97 m NGF³². Il était donc pratiquement identique au niveau du sol de la petite salle de la *Tour du fortin* (UA 31, fig. 48), soit à une hauteur quasi équivalente aux deux gargouilles visibles sur le *Fortin* (UA 32, 33, fig. 48). Or on sait que les travaux de 1806 ont été d'ampleur à cet endroit, dérasant à la fois les écuries et l'enceinte adjacente jusqu'au niveau du sol³³. On peut donc en déduire que la haute maçonnerie faite de moellons et de remplois de pierres de taille, renforcée par des harpes de pierres de taille (UA : 34, fig. 48 et 56), qui surmonte aujourd'hui ces gargouilles et qui soutient les remblais postérieurs à la destruction des écuries, est un mur construit au moment des travaux du sous-préfet³⁴.

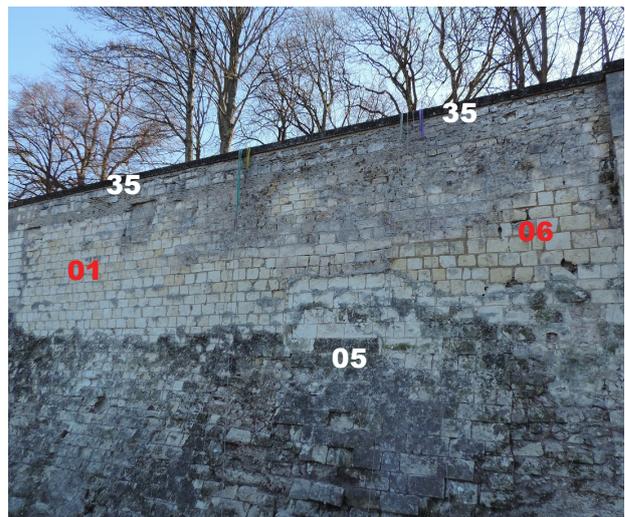
Figure 57 : Vue de la partie sommitale du rempart, entre le *Fortin* et les restaurations du 20^e siècle (©Sadil)

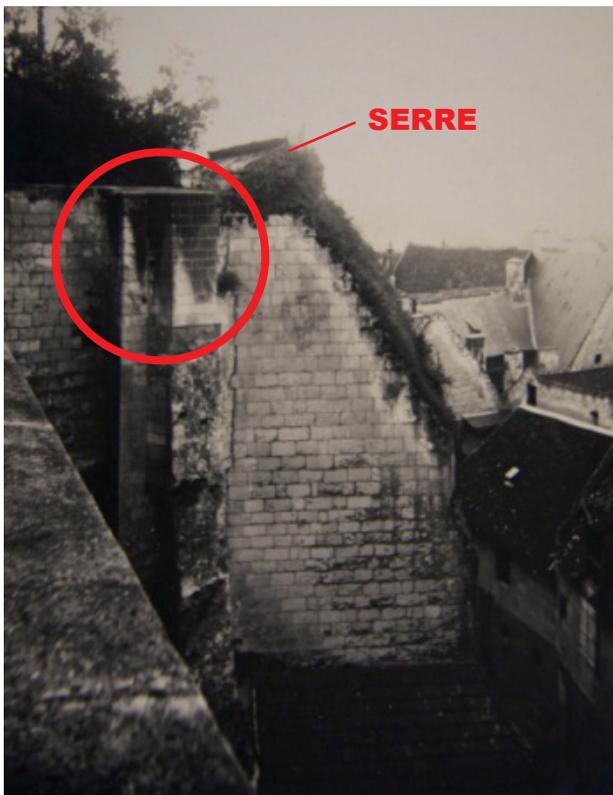
Figure 58 : Photographie ancienne de la partie sommitale restaurée (UA : 22) de la tour circulaire du 13^e siècle au nord-ouest du *Fortin*. Au second plan, vue du toit de la serre détruite en 1922

L'année d'après, en 1924, Alphonse Goubert fait démolir la serre construite dans l'angle nord-ouest du *Fortin* à la place des anciennes écuries³⁸. Elle est visible sur le plan de Ferdinand Collet (fig. 27), ainsi que sur la photographie de 1922 (fig. 58), et ses fondations ont été retrouvées en 2012 (Papin, Lacroix 2012 : 38). Comme le stipule le devis de ces travaux, qui prévoit 15 m³ de pierre à cet effet, Goubert a fait reprendre le parapet du rempart : moellons de calcaire dur pour le parement interne,

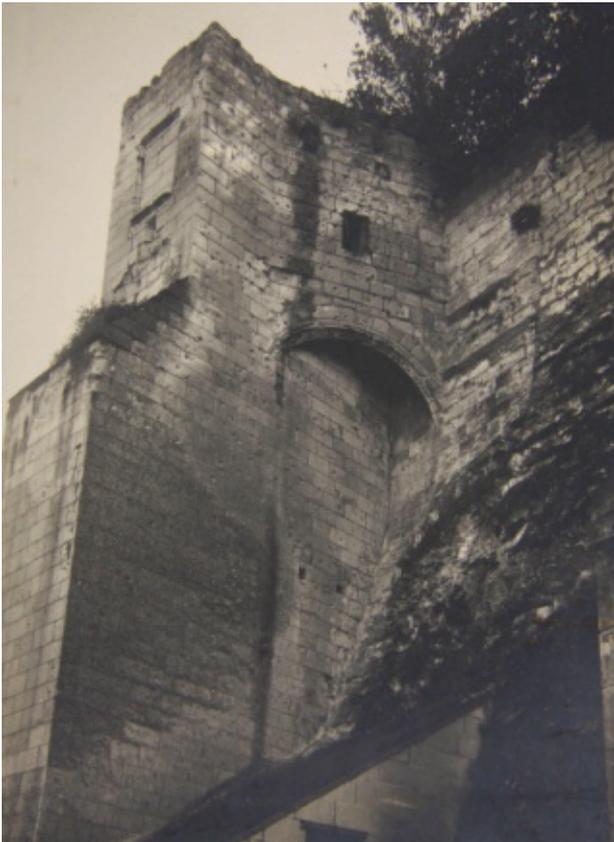
Figure 59 : Photographie de l'extérieur de la *Tour du fortin* prise en 1922 par Alphonse Goubert avant sa restauration

*Fortin*³⁷. Les photographies prises à cette occasion (fig. 59 et 60) nous permettent de comprendre que le contrefort le plus au nord a été dévégétalisé et que quelques-unes des pierres de son larmier ont été remplacées. Pour le contrefort le plus au sud, la *Tour du fortin*, la petite salle le couronnant a été refaite (sa fenêtre a été débouchée, sa voûte et une partie de ses parements ont été remontés), son larmier a été dévégétalisé et quelques pierres dégradées ont été changées (notamment les pierres d'angle sous le larmier). Pour le contrefort intermédiaire, nous n'avons pas d'indications claires mais la nature différente des pierres de son sommet pourrait signaler une reprise au même moment.

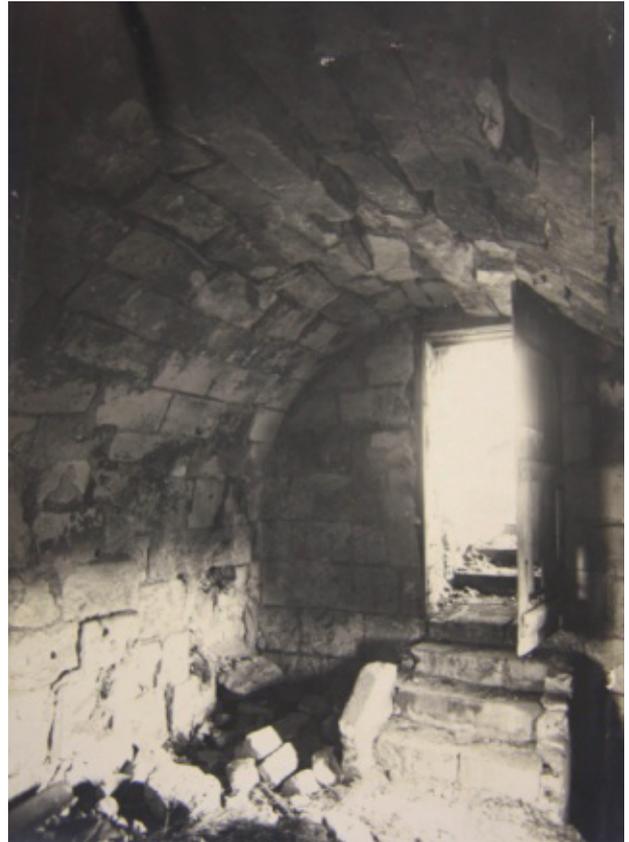
Figure 60 : Photographie de l'intérieur de la *Tour du fortin* prise en 1922 par Alphonse Goubert avant sa restauration

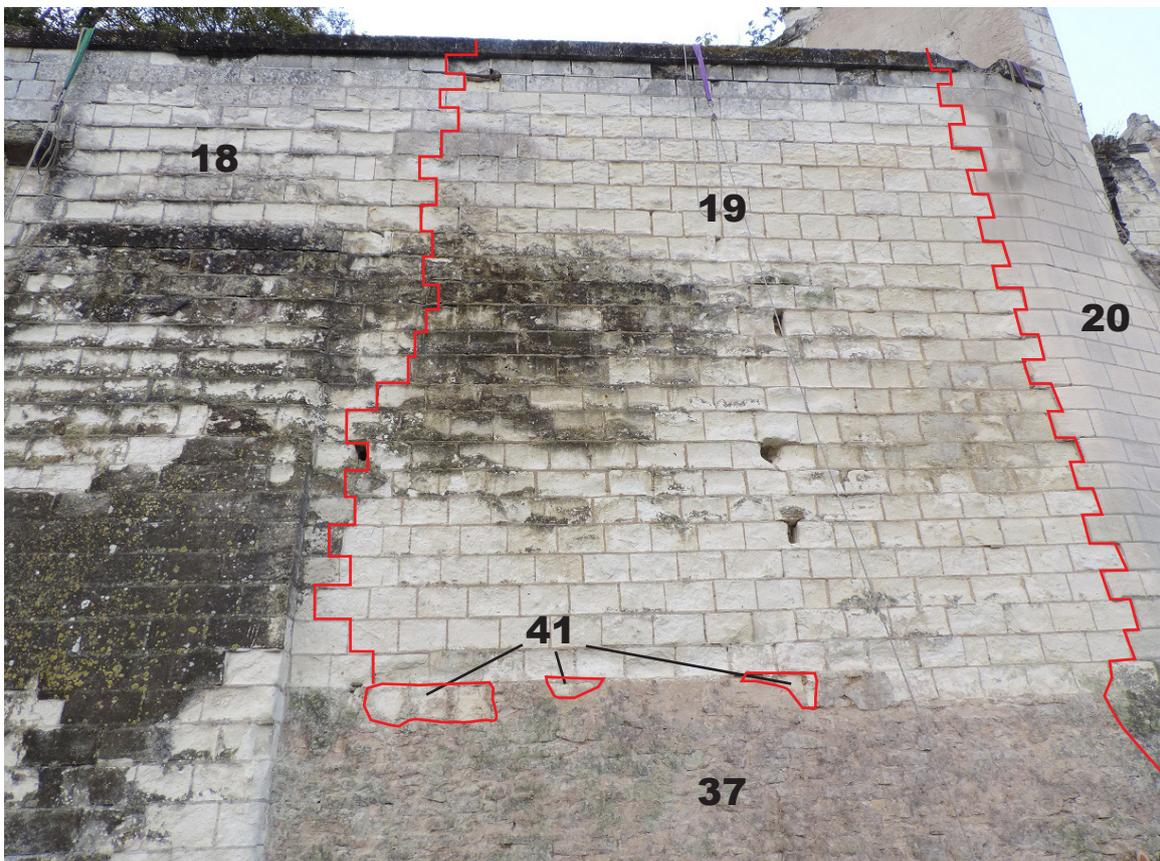
Figure 61 : Vue de la première tranche de restauration du programme lancé en 1929 (©Sadil)

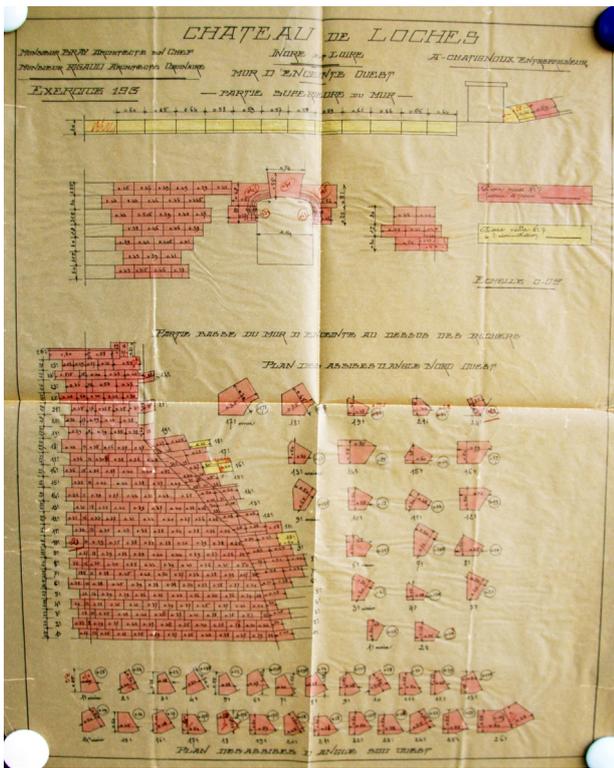
Figure 62 : Calepinage des travaux de restaurations du Logis du Fou en 1931 (MAP 0081/037/0051)

de mesures précises sur les surfaces de pierres à changer (fig. 62)⁴². Elles reprennent le parti pris en 1929 avec une restitution des pierres de taille – si ce n'est à l'identique, au moins dans leur module d'origine – et la fabrication en partie basse d'une fondation de moellons durs à la jonction avec le rocher.

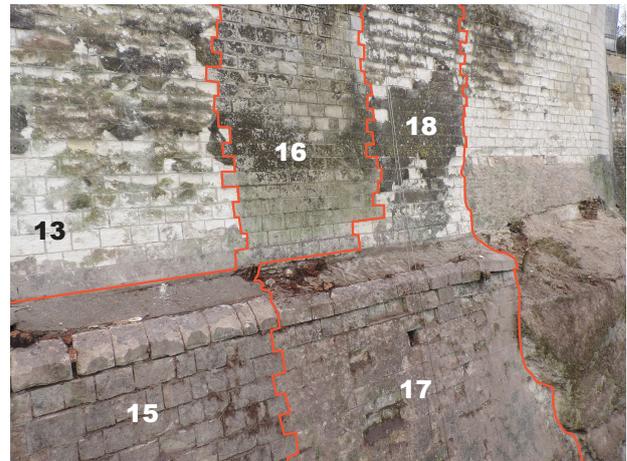
Figure 63 : Vue de la terrasse maçonnée reconstituant le méplat du substrat à mi-hauteur lors des restaurations des années 1936-43 (©Sadil)

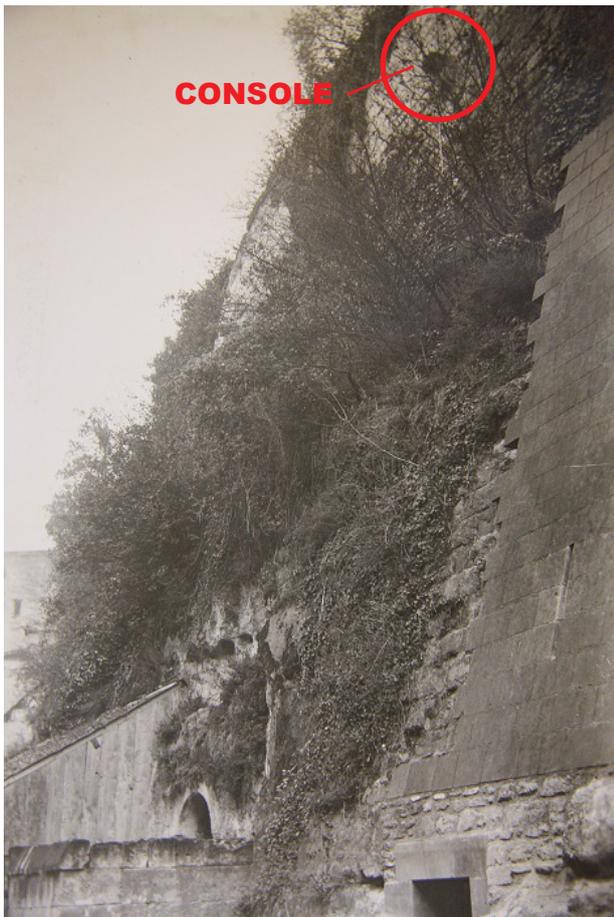
Figure 64 : Photographie de la partie centrale de la portion de rempart diagnostiquée, prise vers 1943, avant la restauration de Michel Ranjard (MAP 0081/037/0052)

accompagné de deux photographies du rempart avant intervention, a été signé (fig. 64 à 66)⁴⁴. Elle a été réalisée sous l'égide de Michel Ranjard, architecte en chef des Monuments Historiques.

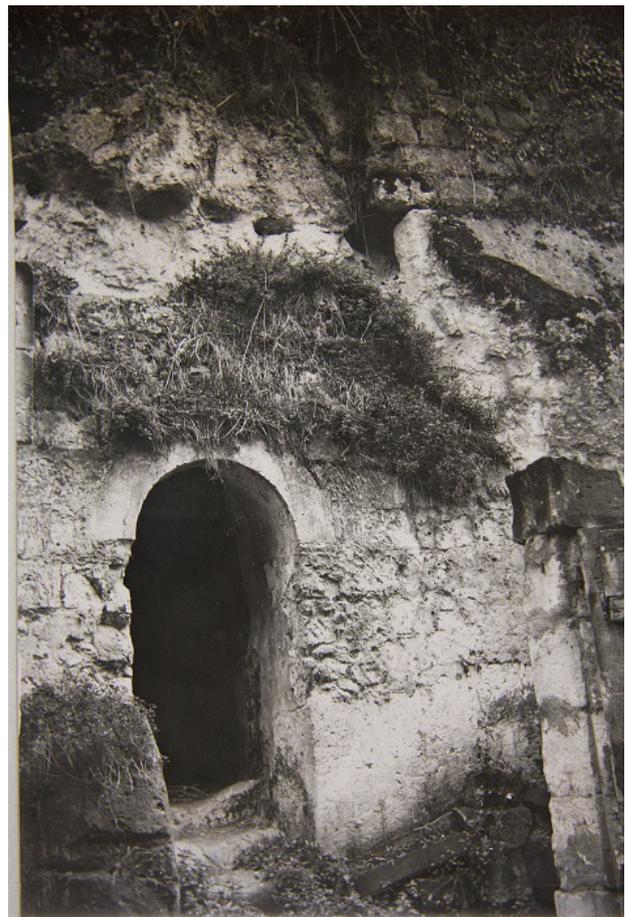
Figure 65 : Photographie de la porte 43, prise vers 1943, avant la restauration de Michel Ranjard (MAP 0081/037/0052)

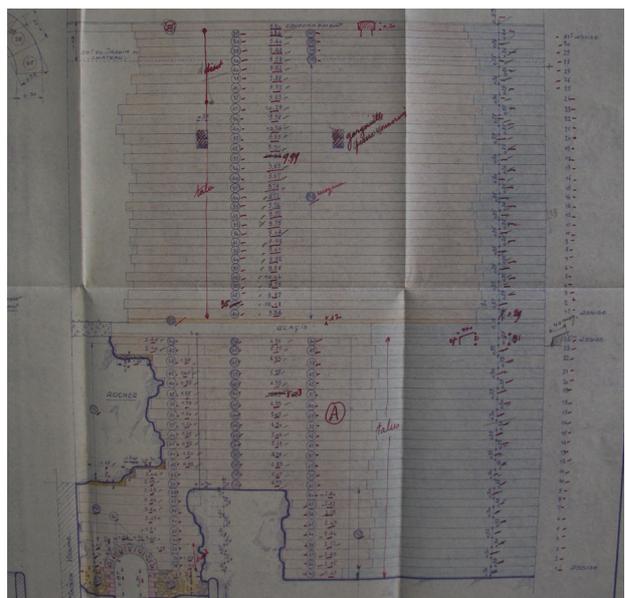
Figure 66 : Calepinage des travaux de restaurations des remparts daté de 1943 (UA 13 et 14, MAP 0081/037/0052)

- Devis descriptif et estimatif des travaux à exécuter en vue de la continuation de la consolidation du mur de soutènement au nord de la maison du fou du roi, 1942. Accompagné d'un calepinage signé par l'architecte le 15 janvier 1943 et de deux photographies des remparts avant restauration.

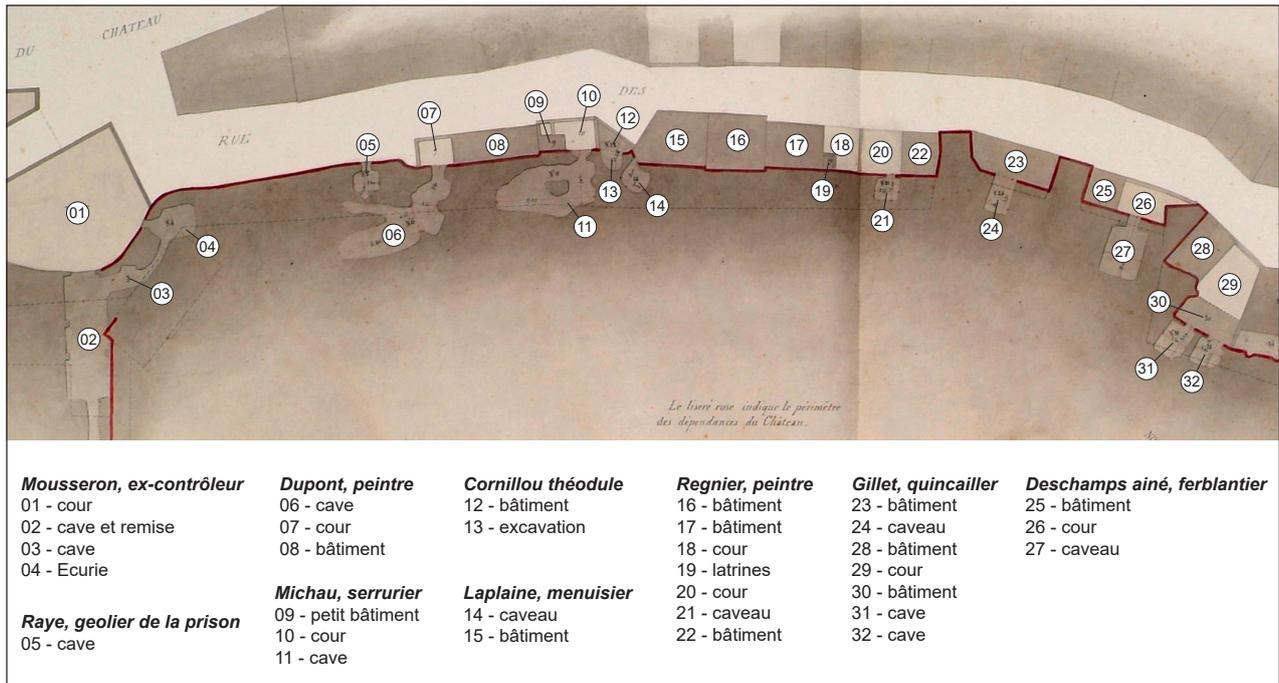
Figure 67 : Détail du plan de Collet (1856) représentant les bâtisses et les caves situées au pied du rempart, avec mention des propriétaires et la fonction des espaces

Les données sur ces maisons accolées au rempart sont plus précises à partir du 19^e siècle. Si leur densité n'est pas encore très nette sur le cadastre de 1826 (fig. 28), elle l'est beaucoup plus en 1856 sur le plan de Ferdinand Collet qui reproduit les bâtiments à l'échelle avec en aparté une mention de leur fonction et du nom des propriétaires (fig. 67). En couplant ces données avec celles recueillies dans l'étude documentaire sur la propriété des remparts, on comprend que ces bâtisses ne servaient pas d'habitation, en tous cas pas à cette époque.

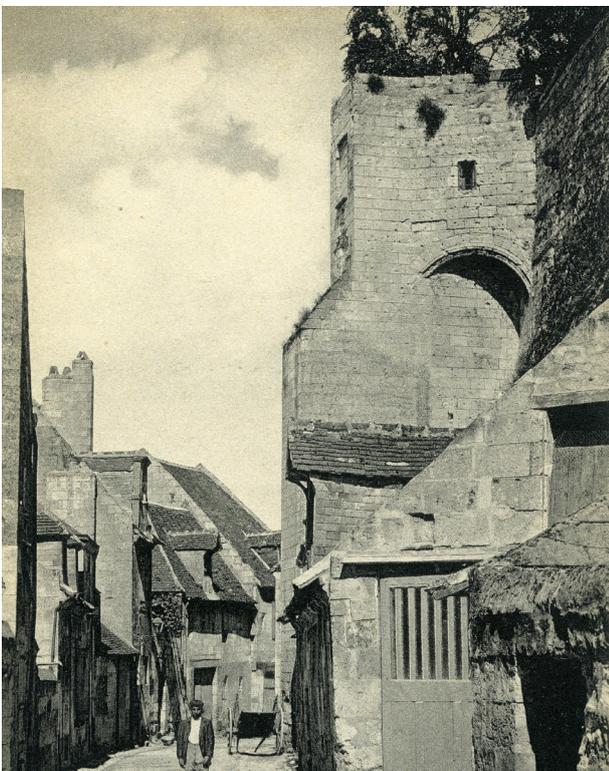
Figure 68 : Carte postale ancienne (avant 1922) représentant la rue des fossés avec les bâtisses privées flanquées contre le rempart

Ces bâtiments ont perduré longtemps et existent encore pour certains en 1980. Quelques photographies et relevés les représentent (fig. 68 et 69). On a, de plus, une petite idée de leur évolution grâce aux différents états du cadastre (fig. 70).
