Loches. Le château – Dévégétalisation d’une portion du rempart nord-ouest (tranche 2)

Rapport de diagnostic archéologique

Le Château - Dévégétalisation d'une portion du rempart nord-ouest

SEPTEMBRE 2017

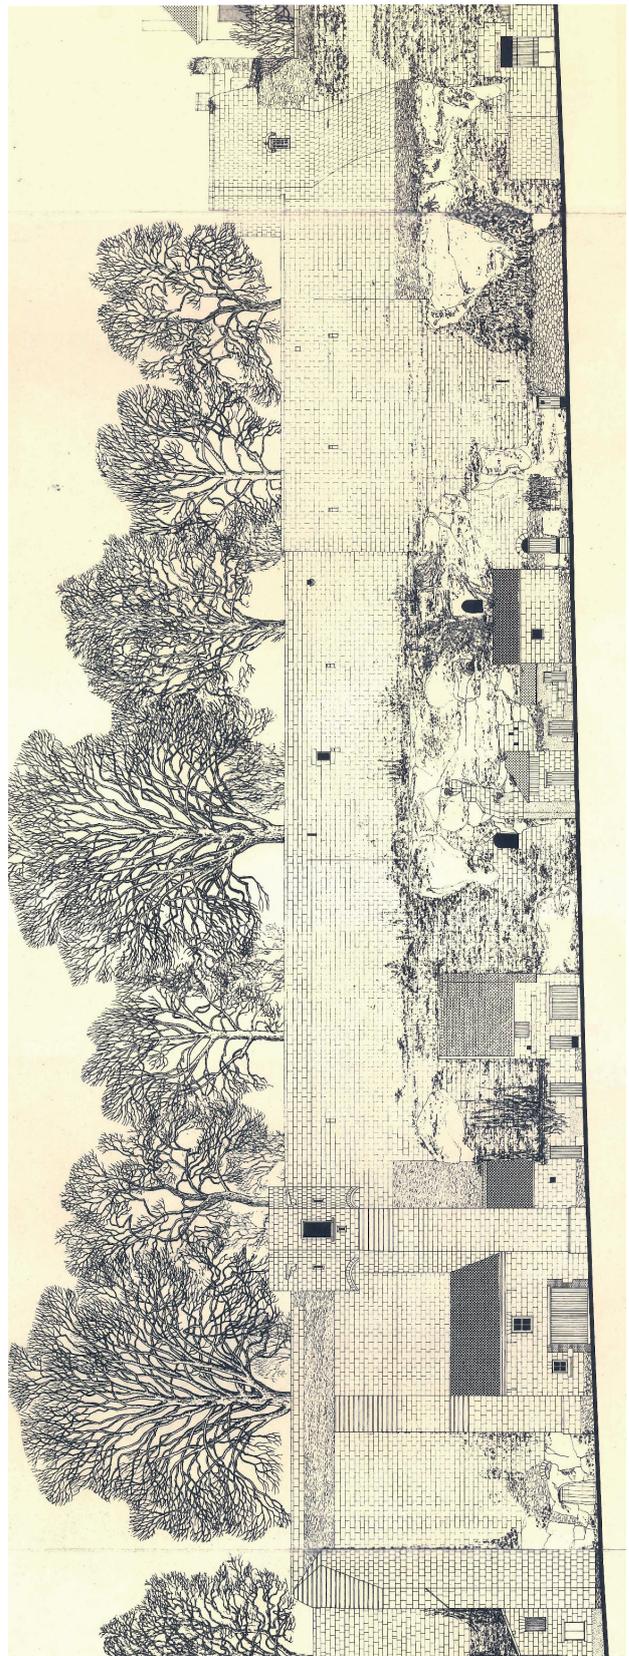
Figure 69 : Détail du relevé de la rue des fossés réalisé par l'architecte Dupuis entre 1968 et 1979 (FRAD37, en cours d'inventaire)

Ces bâtiments ont perduré longtemps et existent encore pour certains en 1980. Quelques photographies et relevés les représentent (fig. 68 et 69). On a, de plus, une petite idée de leur évolution grâce aux différents états du cadastre (fig. 70).

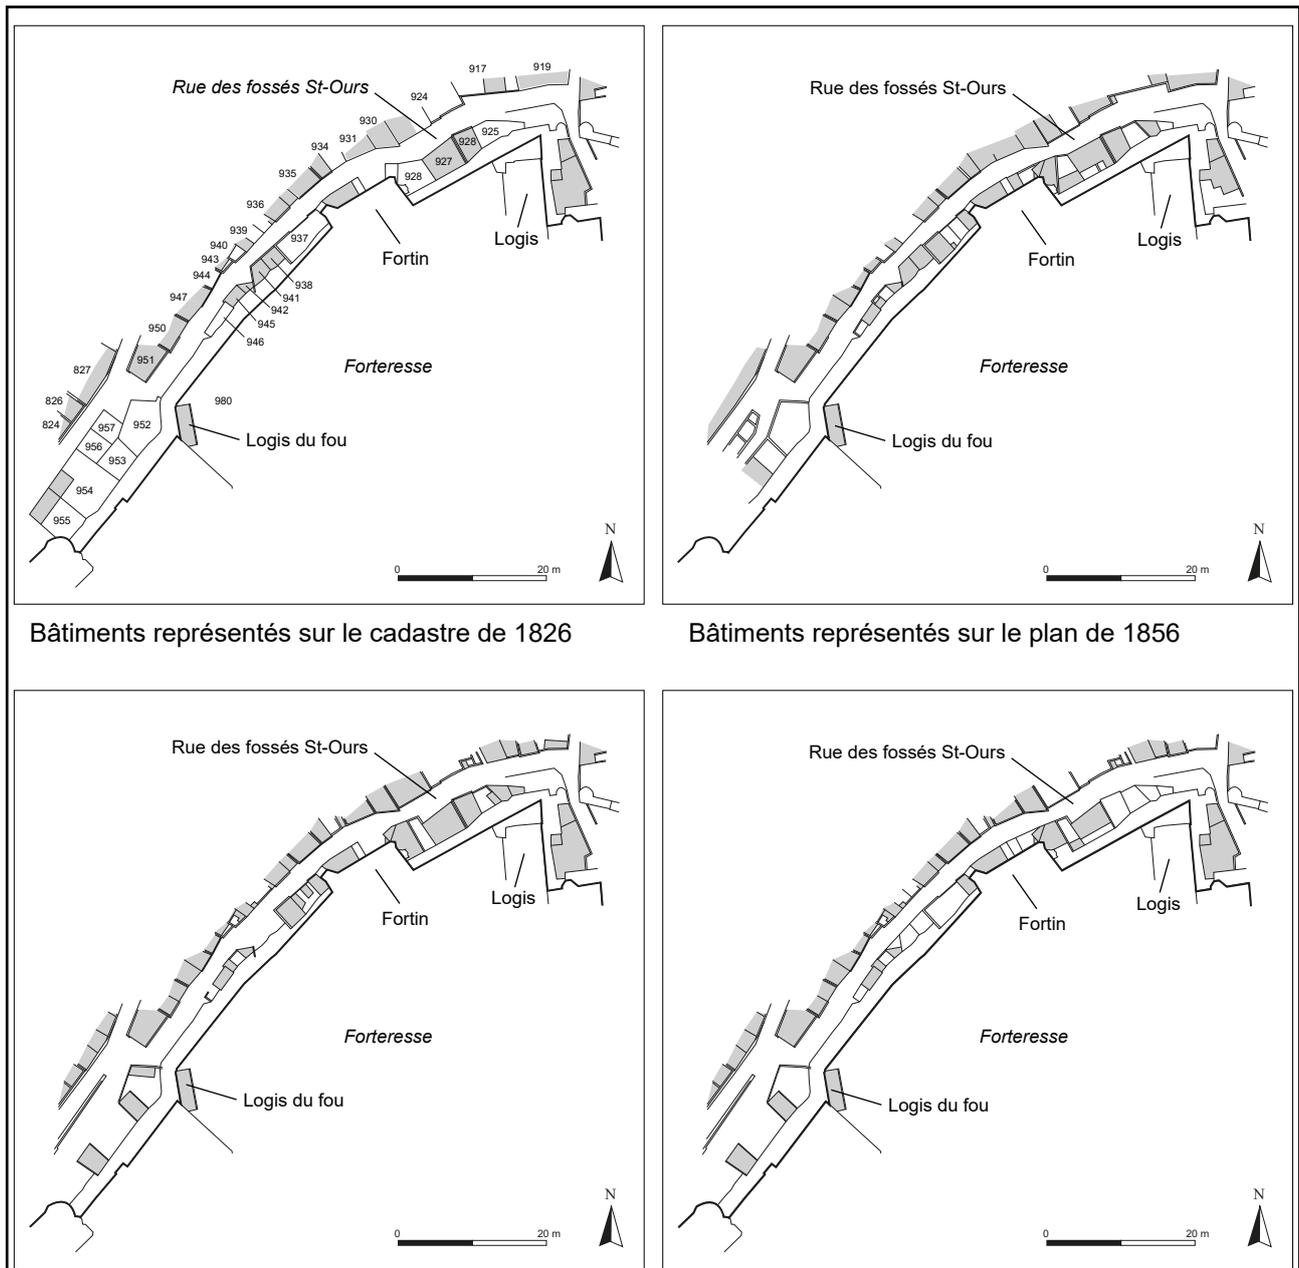
Figure 70 : Evolution des bâtisses construites le long du rempart à partir des cadastres et plans anciens

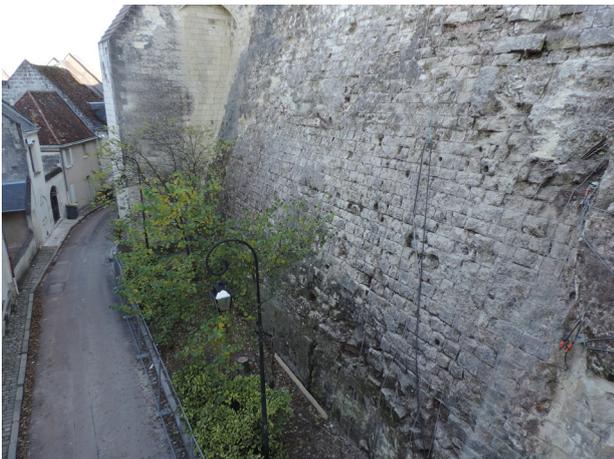
Figure 71 : Vue de la partie talutée (UA 04) (©Sadil)

Les techniques de mise en œuvre nous permettent de regrouper en une même campagne de construction cinq grandes unités architecturales : trois en partie basse constituées d'un parement avec fruit (UA : 04, 12 et 21, [fig. 48, 49, 50 et 71](#)) et deux pratiquement voisines en partie supérieure, avec un parement vertical (UA : 01 et 06, [fig. 48, 49 et 57](#))⁴⁶. Toutes ont été réalisées à partir de pierres de taille en tuffeau blanc de couleur jaunâtre qui contient souvent des silex aux formes déchiquetés, caractéristiques des bancs

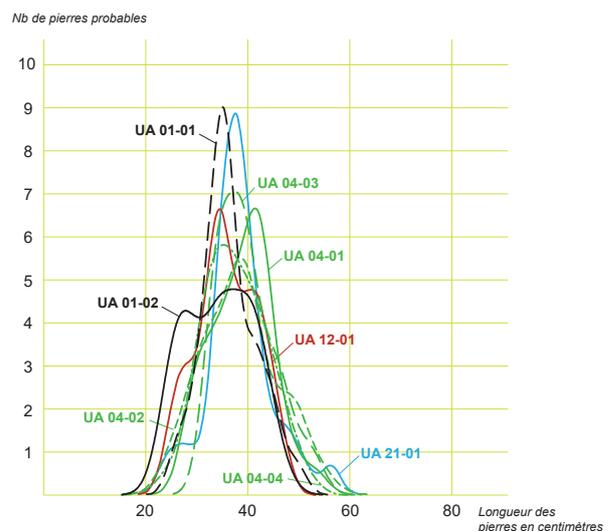
Figure 72 : Courbes de densité des échantillons des longueurs des pierres des UA de la période 1 (UA 01, 04, 12 et 21)

immédiatement sous-jacents. Toutes ont aussi le même type de mortier de couleur beige-rose, fait de chaux et de sable et collant les pierres avec des joints épais. Toutes ont une position stratigraphique qui est systématiquement la plus ancienne de leur environnement. Enfin, toutes les pierres mesurées sur ces maçonneries montrent les mêmes types de courbe de densité de leur longueur (fig. 72).

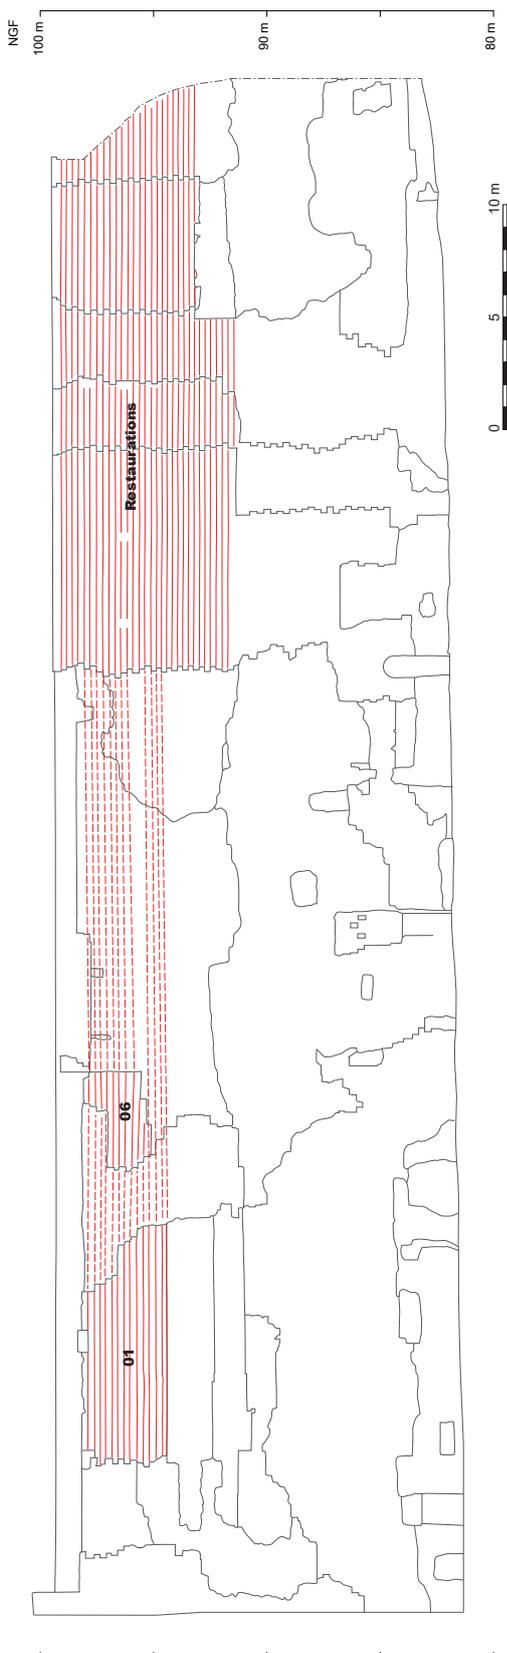
Figure 73 : Alignement des assises des UA anciennes 01 et 04 avec les assises des restaurations

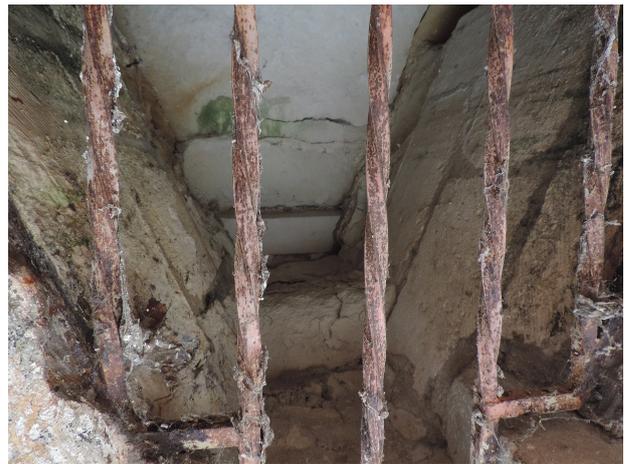
Figure 74 : Vue du dessous des vestiges d'une archère conservés au-dessus de la porte 43 (©Sadil)

En partie basse, la présence d'archères dans le parement de l'UA 21 (fig. 47) et la restitution de plusieurs autres aux environs de l'UA 12 (par exemple au-dessus de l'arc de la porte 43, fig. 74) et dans la partie sud de l'UA 04 (UA 56, fig. 75) nous permettent de conclure à l'existence d'une galerie de défense ménagée dans la paroi rocheuse au revers du parement. Cette galerie est la suite de celle retrouvée lors de la première tranche de diagnostic. Ayant été construite en même temps que la partie basse de la tour nord de la *Porte Royale*, elle permet donc de dater cet état de construction du rempart de la fin du 12^e siècle ou du début du 13^e siècle. Par le biais des techniques de construction et du résultat des analyses radiocarbone effectuées en 2012 au revers de la tour circulaire ruinée retrouvée au nord des éperons du *Fortin* (UA : 44, § 1.7, fig. 48), il est possible de relier cette tour au reste

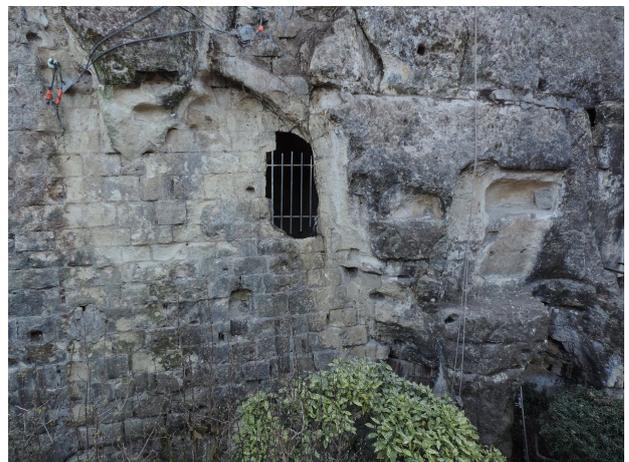
Figure 75 : Vue des vestiges de l'archère 56 (élargie au 19^e siècle) dans la partie sud de l'UA 04 (©Sadil)

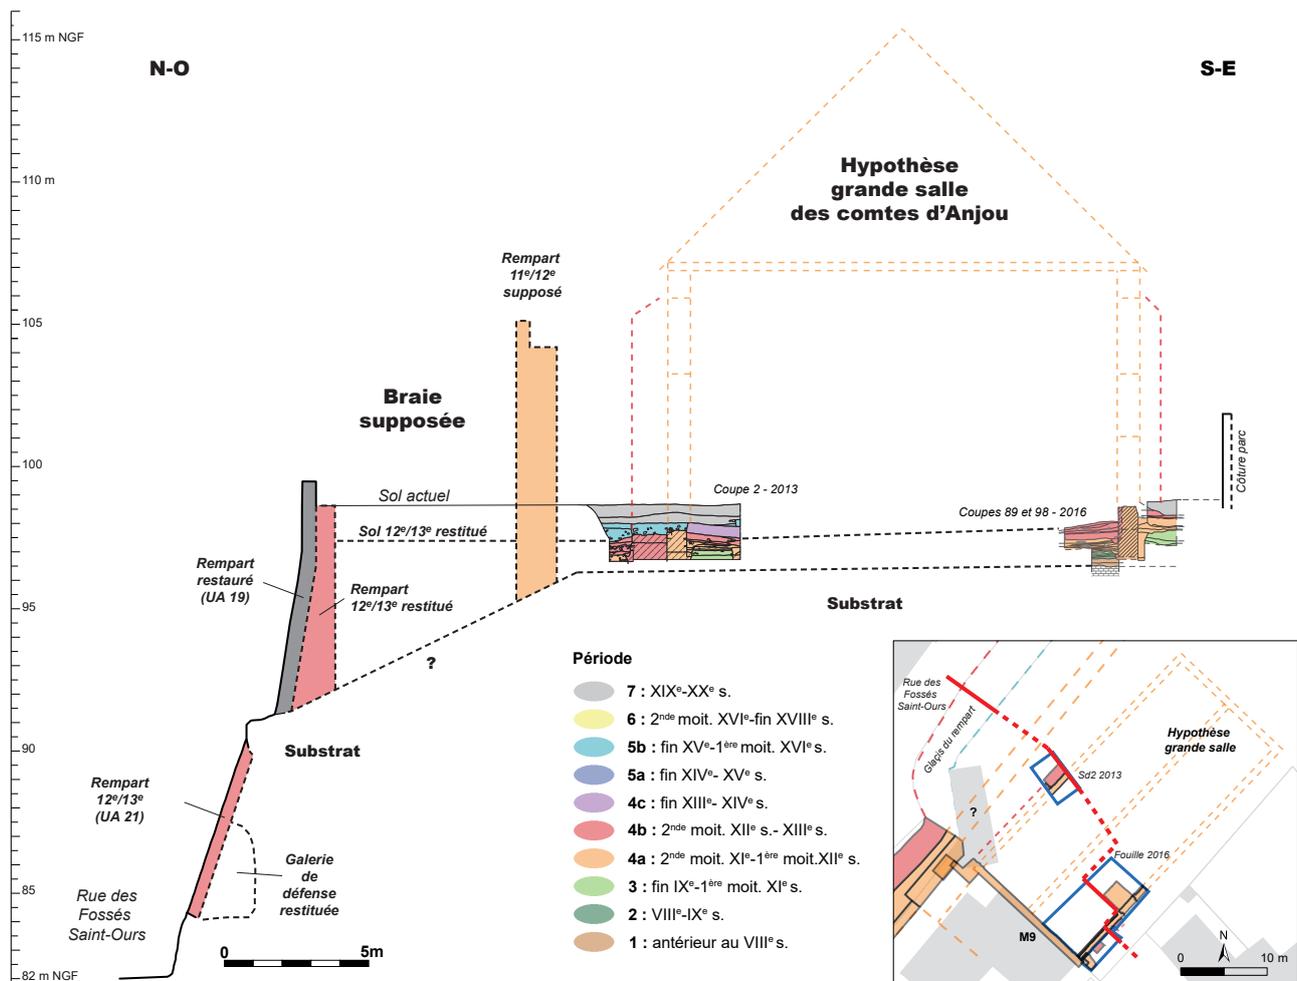
Figure 76 : Hypothèse de restitution de la braie supposée en avant de la grande salle restituée des comtes d'Anjou (d'après Papin 2017 : fig. 45), au revers de la partie sud de la portion de rempart diagnostiquée

de braie par une coupe dans l'axe transversal de la grande salle restituée des comtes d'Anjou, située au revers de la portion de rempart diagnostiquée (fig. 76)

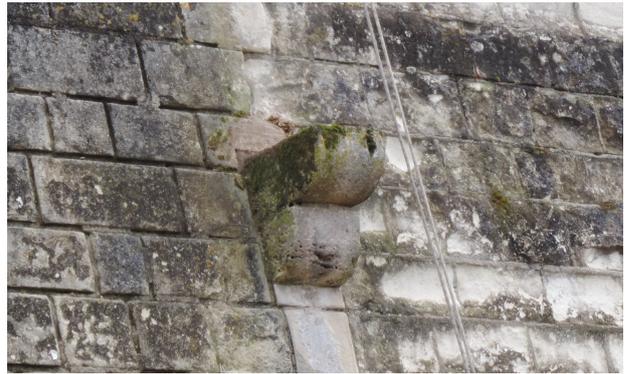
Figure 77 : Console restaurée (UA 65) témoignant peut-être d'un support de hourd antérieur (©Sadil)

Enfin, on peut remarquer la présence sur les restaurations des années 1930-40, de trois paires de pierres de taille plus dures, moulurées et superposées dépassant de la muraille (UA : 63 à 65, [fig. 37 et 77](#)). Une de ces paires est visible sur une photographie antérieure aux restaurations ([fig. 64](#)) ce qui signifie qu'elles ont été restituées, sans doute à l'identique. Plus basses que les gargouilles environnantes, il ne s'agit vraisemblablement pas des restes d'une évacuation mais plutôt peut-être des supports d'un ancien hourd venu accroître la défense verticale de cette partie de la muraille.

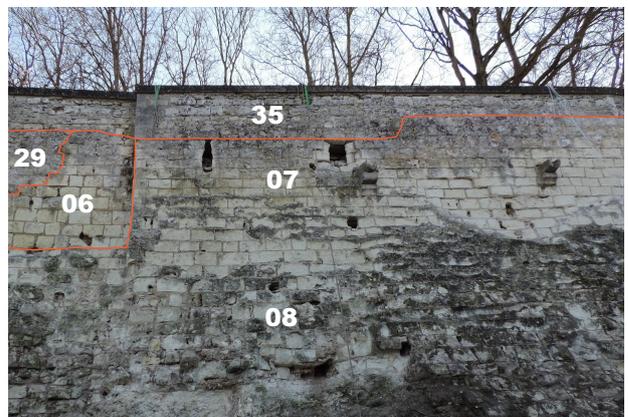
Figure 78 : Vue des UA 07 et 08 de la période 2 (©Sadil)

Cette reconstruction est postérieure à l'UA 06 du 13^e siècle à laquelle elle a été accrochée en deux endroits ([fig. 78](#)) : sur son côté sud, par l'intermédiaire d'un redan d'une trentaine de centimètres d'épaisseur (bord nord des UA 07 et 11) et, par le dessous, en sous-œuvre (UA 08). L'UA 23, qui prolongeait certainement l'UA 08, a été coupée de cette dernière par l'UA postérieure 05

La forme à cavet des consoles des deux gargouilles conservées sur la paroi (UA : 66 et 67, [fig. 49 et 78](#)) permet sans doute une datation plus précise car ce type de profil semble se retrouver plus régulièrement aux 14^e-15^e siècles. Ces gargouilles définissent en tous cas un niveau de sol qui est en adéquation avec les niveaux d'occupation de cette

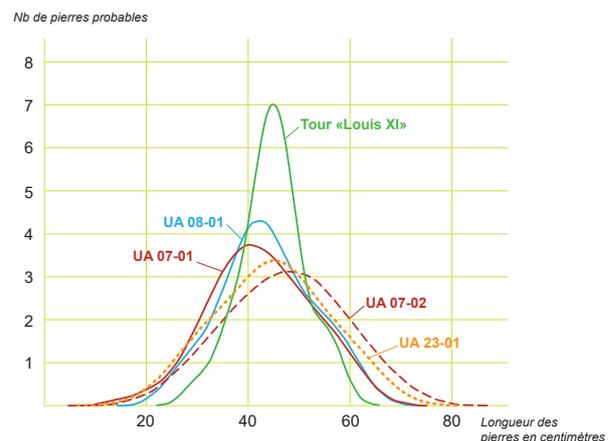
Figure 79 : Courbes de densité des échantillons des longueurs de pierres des UA de la période 2 (UA 07 et 08) comparées à celle de l'échantillon des longueurs des pierres de la *Tour Louis XI*

éloignées. On notera par exemple, l'écart significatif entre la courbe de distribution de la longueur de ses pierres de taille avec celle des pierres de la *Tour Louis XI* (fig. 79) ; et aussi le fait qu'aucun des chantiers connus pour le 15^e siècle dans la forteresse ne comporte de trous de boulin.

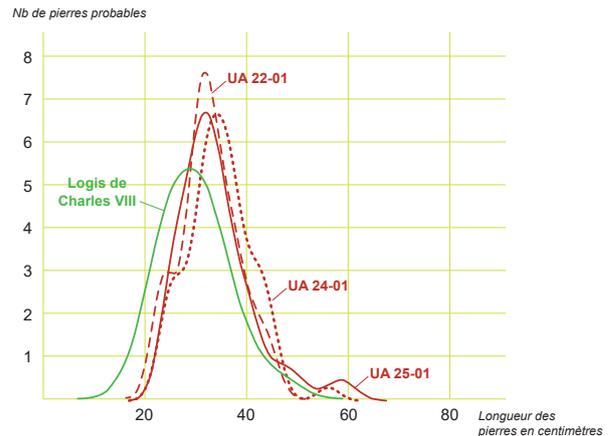
Figure 80 : Courbes de densité des échantillons des longueurs de pierres des UA de la période 3 (UA 22, 24 et 25) comparées à celle de l'échantillon des longueurs des pierres du logis de Charles VIII

Evidemment, l'appartenance du *Logis du fou* et de la possible galerie à la portion de rempart diagnostiquée nous a amené à retravailler sur les deux phases de construction présumées, afin de voir si de nouveaux indices pouvaient être apportés. Nous avons dans ce sens procédé à des mesures sur les pierres de taille du parement externe du mur occidental de l'aile nord des logis, celui le moins restauré, afin de comparer sa tendance modulaire avec celle des maçonneries de la portion de rempart étudiée⁴⁹. La courbe de densité des longueurs de ses pierres nous permet de distinguer l'utilisation d'un moyen appareil au gabarit très restreint, ce qui est plutôt particulier pour cette époque dont le volume des pierres a généralement eu tendance à s'agrandir vers le grand appareil (fig. 80)⁵⁰. Cet appareil particulier se retrouve à deux endroits du rempart : sur les parements du *Fortin* (UA : 24 et 25, fig. 35) et sur le parement d'une reprise en sous-œuvre située légèrement plus au sud (UA : 22, fig. 36)⁵¹. En fait, les courbes de densité des longueurs de pierres de ces trois dernières UA, pratiquement similaires entre elles, sont légèrement différentes de la courbe de l'aile nord des logis mais ce sont les seules à s'en

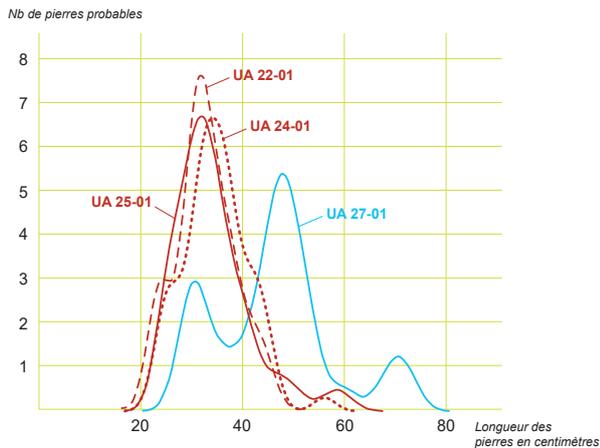
Figure 81 : Courbes de densité des échantillons des longueurs de pierres des 22, 24 et 25 comparées à celle de l'échantillon des longueurs des pierres du *Logis du fou* (UA 27)

(fig. 81). Nul doute que ces différences renforcent l'hypothèse de deux étapes entre la construction des logis et du *Logis du fou* puisqu'elles indiquent deux organisations différentes du travail de taille. Pour autant, le programme a suivi son cours car les moulures des cheminées de ces deux bâtis sont restées semblables (Cf. § 1.7).

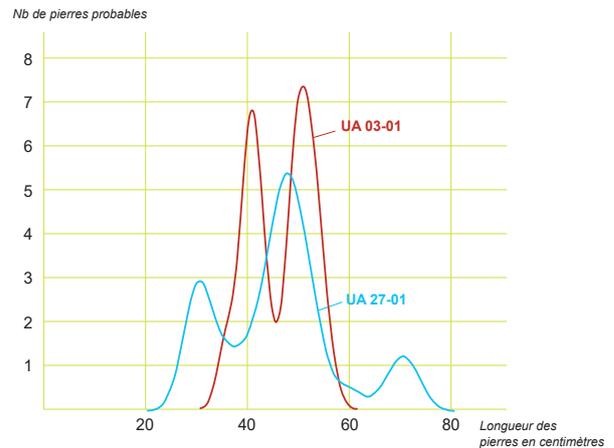
Figure 82 : Courbes de densité des échantillons des longueurs de pierres du *Logis du fou* (UA 27) et de la *Tour du fortin* (UA 03)

Au centre de la portion de rempart étudiée existe la *Tour du fortin* (UA : 03) qui correspond à une pièce unique suspendue sur un contrefort, sans doute utilisée comme guérite. Son architecture ne permet pas une datation certaine ; mais apparaissant sur la gravure de Belleforest on sait qu'elle est antérieure à 1575. Sa position stratigraphique place sa construction après celle du *Fortin* ce qui pourrait donc la faire appartenir à la seconde phase du programme architectural, comme le *Logis du fou*. Mais, elle fait plus certainement partie d'un autre chantier car la courbe de densité de ses longueurs n'est pas tout à fait comparable à celle du *Logis du fou* (fig. 82). En effet, si on retrouve aussi ici plusieurs tendances modulaires, comme au *Logis du fou*, ces dernières ne se fixent pas du tout autour des mêmes valeurs et elles apparaissent nettement plus marquées. L'outillage utilisé va aussi dans le sens d'un chantier différent car les pierres de la *Tour du fortin* ont été exclusivement taillées à la brette alors que les pierres du *Logis du fou* ont été en majorité faites au marteau taillant. Ces nouveaux critères techniques témoignent d'une évolution du travail de taille et indiquent certainement que la *Tour du fortin* a été construite après le *Logis du*

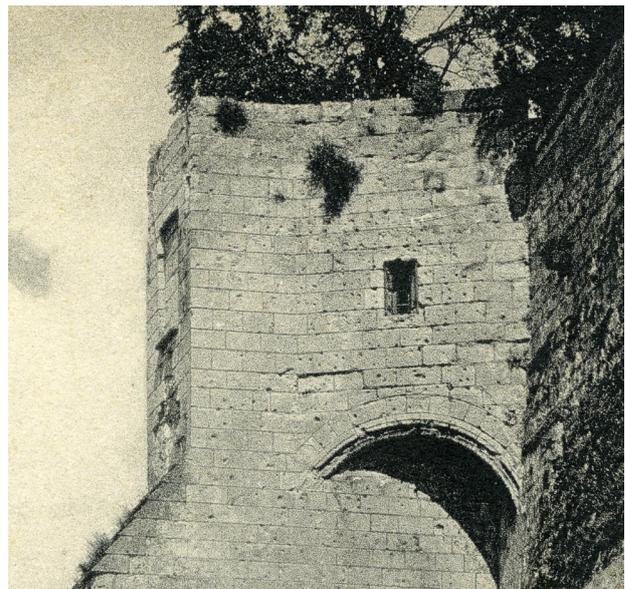
Figure 83 : Détail de la carte postale ancienne, antérieure à 1922, montrant des impacts de balles autour de la fenêtre de la *Tour du fortin* (UA 03)

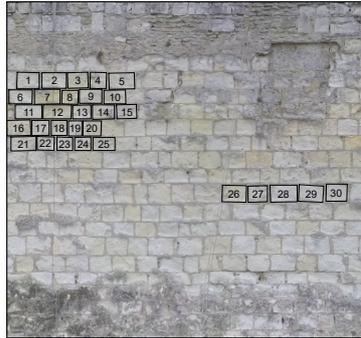
UA : 01

Echantillon 1

n°	long.	n°	long.	n°	long.
1	0,357	11	0,432	21	0,407
2	0,403	12	0,457	22	0,277
3	0,326	13	0,298	23	0,254
4	0,261	14	0,353	24	0,267
5	0,414	15	0,324	25	0,353
6	0,376	16	0,402	26	0,392
7	0,421	17	0,277	27	0,318
8	0,262	18	0,256	28	0,436
9	0,359	19	0,243	29	0,398
10	0,351	20	0,294	30	0,342

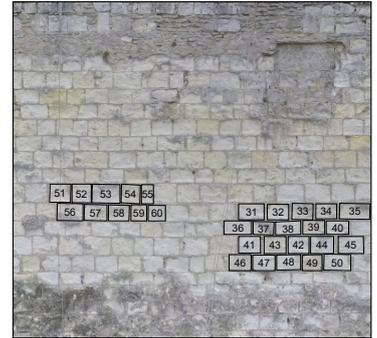
UA : 02

Echantillon 2

n°	long.	n°	long.	n°	long.
31	0,409	41	0,356	51	0,341
32	0,350	42	0,344	52	0,307
33	0,339	43	0,359	53	0,453
34	0,342	44	0,371	54	0,304
35	0,495	45	0,412	55	0,310
36	0,452	46	0,359	56	0,419
37	0,333	47	0,362	57	0,368
38	0,406	48	0,388	58	0,331
39	0,359	49	0,321	59	0,260
40	0,362	50	0,439	60	0,274

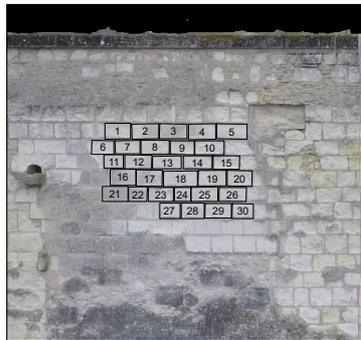
UA : 03

Echantillon 1

n°	long.	n°	long.	n°	long.
1	0,415	11	0,312	21	0,415
2	0,434	12	0,434	22	0,304
3	0,447	13	0,468	23	0,412
4	0,439	14	0,466	24	0,257
5	0,492	15	0,429	25	0,433
6	0,360	16	0,413	26	0,440
7	0,402	17	0,415	27	0,332
8	0,463	18	0,550	28	0,370
9	0,392	19	0,451	29	0,428
10	0,474	20	0,401	30	0,343

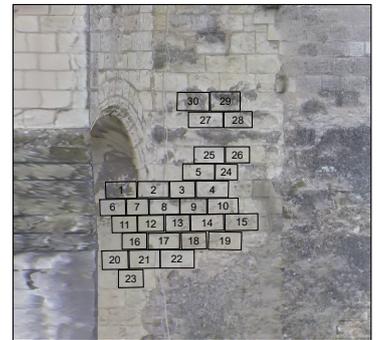
UA : 04

Echantillon 1

n°	long.	n°	long.	n°	long.
1	0,504	11	0,409	21	0,500
2	0,500	12	0,425	22	0,546
3	0,406	13	0,396	23	0,400
4	0,523	14	0,531	24	0,360
5	0,514	15	0,533	25	0,491
6	0,417	16	0,400	26	0,389
7	0,358	17	0,510	27	0,561
8	0,487	18	0,409	28	0,455
9	0,430	19	0,532	29	0,485
10	0,493	20	0,423	30	0,523

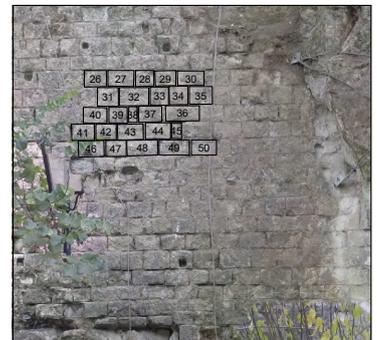
Echantillon 2

n°	long.	n°	long.	n°	long.
31	0,340	41	0,370	51	0,435
32	0,478	42	0,327	52	0,463
33	0,298	43	0,414	53	0,397
34	0,303	44	0,408	54	0,328
35	0,370	45	0,259	55	0,386
36	0,543	46	0,414	56	0,368
37	0,373	47	0,331	57	0,312
38	0,254	48	0,500	58	0,386
39	0,300	49	0,487	59	0,399
40	0,383	50	0,406	60	0,491

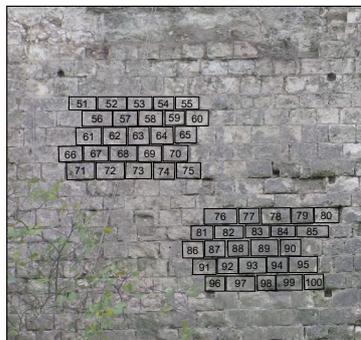
UA : 04

Echantillon 3

n°	long.	n°	long.	n°	long.
61	0,407	71	0,459	81	0,356
62	0,382	72	0,454	82	0,392
63	0,343	73	0,416	83	0,392
64	0,363	74	0,343	84	0,466
65	0,343	75	0,384	85	0,512
66	0,402	76	0,529	86	0,339
67	0,382	77	0,337	87	0,330
68	0,438	78	0,476	88	0,337
69	0,397	79	0,358	89	0,440
70	0,385	80	0,394	90	0,330

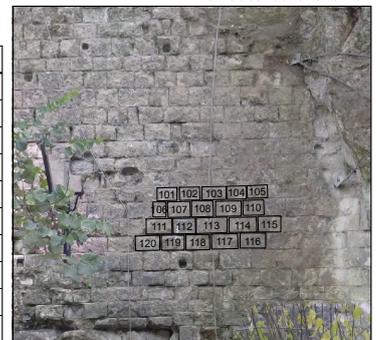
UA : 04

Echantillon 4

n°	long.	n°	long.	n°	long.
91	0,466	101	0,322	111	0,416
92	0,337	102	0,327	112	0,362
93	0,442	103	0,389	113	0,499
94	0,334	104	0,314	114	0,446
95	0,379	105	0,324	115	0,365
96	0,320	106	0,251	116	0,414
97	0,470	107	0,365	117	0,423
98	0,296	108	0,351	118	0,385
99	0,423	109	0,416	119	0,372
100	0,313	110	0,337	120	0,394

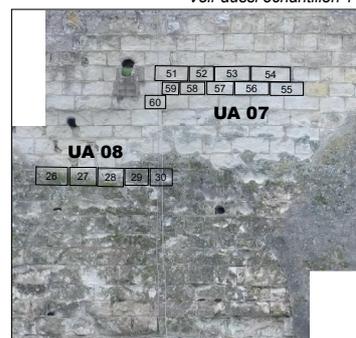
UA : 07

Echantillon 2

n°	long.	n°	long.	n°	long.
31	0,473	41	0,532	51	0,542
32	0,672	42	0,419	52	0,396
33	0,518	43	0,411	53	0,574
34	0,548	44	0,345	54	0,646
35	0,298	45	0,511	55	0,544
36	0,457	46	0,626	56	0,555
37	0,486	47	0,605	57	0,438
38	0,470	48	0,332	58	0,404
39	0,389	49	0,410	59	0,271
40	0,521	50	0,476	60	0,341

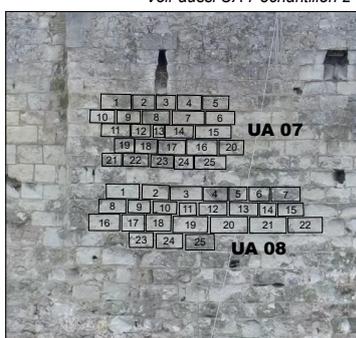
UA : 08

Echantillon 1

n°	long.	n°	long.	n°	long.
1	0,542	11	0,278	21	0,601
2	0,437	12	0,458	22	0,561
3	0,527	13	0,468	23	0,394
4	0,400	14	0,273	24	0,431
5	0,299	15	0,418	25	0,468
6	0,336	16	0,508	26	0,519
7	0,471	17	0,373	27	0,439
8	0,445	18	0,413	28	0,423
9	0,360	19	0,569	29	0,386
10	0,386	20	0,603	30	0,368

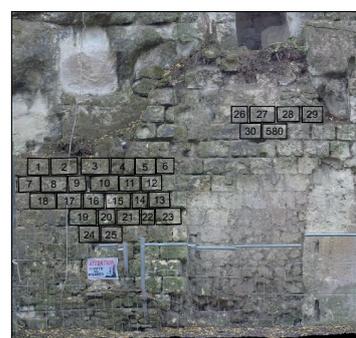
UA : 12

Echantillon 1

n°	long.	n°	long.	n°	long.
1	0,356	11	0,343	21	0,373
2	0,434	12	0,330	22	0,256
3	0,457	13	0,337	23	0,413
4	0,390	14	0,256	24	0,347
5	0,326	15	0,402	25	0,337
6	0,294	16	0,339	26	0,269
7	0,361	17	0,396	27	0,411
8	0,421	18	0,419	28	0,368
9	0,290	19	0,438	29	0,341
10	0,461	20	0,277	30	0,334

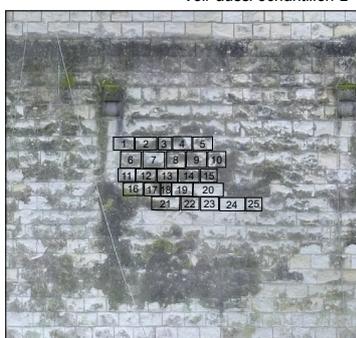
UA : 13

Echantillon 1

n°	long.	n°	long.	n°	long.
1	0,341	11	0,279	21	0,464
2	0,356	12	0,330	22	0,301
3	0,222	13	0,332	23	0,296
4	0,313	14	0,343	24	0,419
5	0,324	15	0,273	25	0,259
6	0,341	16	0,326	26	0,335
7	0,356	17	0,256	27	0,337
8	0,305	18	0,214	28	0,398
9	0,330	19	0,343	29	0,318
10	0,296	20	0,495	30	0,321

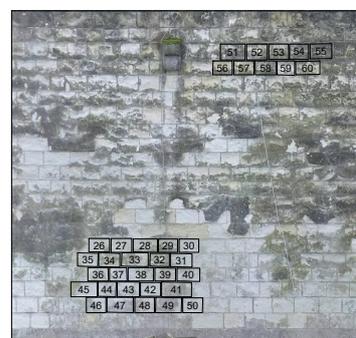
UA : 13

Echantillon 2

n°	long.	n°	long.	n°	long.
31	0,354	41	0,487	51	0,406
32	0,316	42	0,332	52	0,341
33	0,435	43	0,357	53	0,328
34	0,349	44	0,291	54	0,315
35	0,335	45	0,429	55	0,356
36	0,335	46	0,325	56	0,315
37	0,286	47	0,429	57	0,332
38	0,419	48	0,321	58	0,349
39	0,340	49	0,424	59	0,286
40	0,372	50	0,329	60	0,400

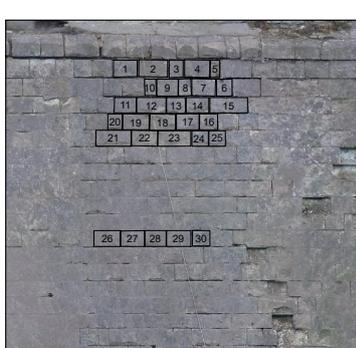
UA : 15

Echantillon 1

n°	long.	n°	long.	n°	long.
1	0,394	11	0,362	21	0,573
2	0,474	12	0,477	22	0,426
3	0,282	13	0,308	23	0,542
4	0,417	14	0,369	24	0,268
5	0,288	15	0,621	25	0,271
6	0,280	16	0,295	26	0,429
7	0,385	17	0,367	27	0,389
8	0,281	18	0,420	28	0,347
9	0,349	19	0,431	29	0,394
10	0,274	20	0,259	30	0,290

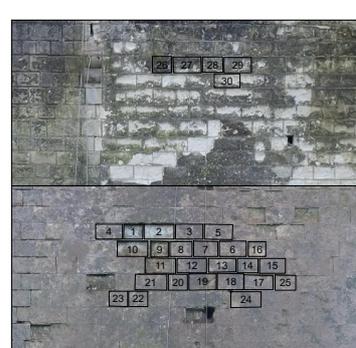
UA : 17

Echantillon 1

n°	long.	n°	long.	n°	long.
1	0,314	11	0,495	21	0,524
2	0,487	12	0,483	22	0,316
3	0,445	13	0,451	23	0,305
4	0,438	14	0,338	24	0,494
5	0,462	15	0,424	25	0,344
6	0,445	16	0,281	26	0,315
7	0,400	17	0,478	27	0,457
8	0,364	18	0,433	28	0,333
9	0,289	19	0,446	29	0,451
10	0,498	20	0,311	30	0,422

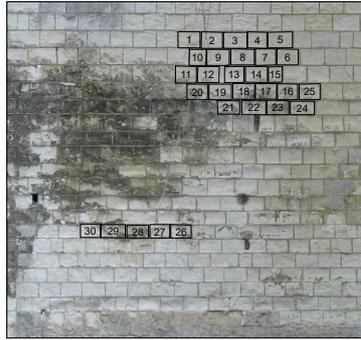
UA : 19

Echantillon 1

n°	long.	n°	long.	n°	long.
1	0,356	11	0,342	21	0,363
2	0,345	12	0,347	22	0,389
3	0,376	13	0,310	23	0,355
4	0,309	14	0,356	24	0,389
5	0,402	15	0,254	25	0,336
6	0,344	16	0,330	26	0,332
7	0,329	17	0,342	27	0,324
8	0,383	18	0,350	28	0,353
9	0,364	19	0,358	29	0,392
10	0,271	20	0,338	30	0,318

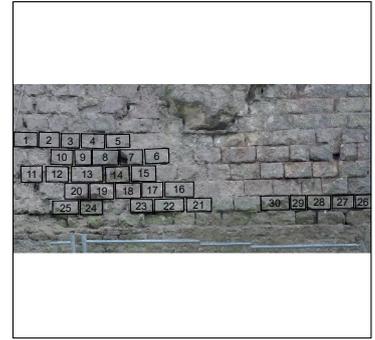
UA : 07

Echantillon 2

n°	long.	n°	long.	n°	long.
31	0,376	41	0,344	51	0,404
32	0,335	42	0,359	52	0,474
33	0,295	43	0,505	53	0,357
34	0,377	44	0,379	54	0,356
35	0,379	45	0,396	55	0,418
36	0,387	46	0,466	56	0,561
37	0,363	47	0,340	57	0,344
38	0,429	48	0,406	58	0,387
39	0,269	49	0,385	59	0,240
40	0,356	50	0,385	60	0,431

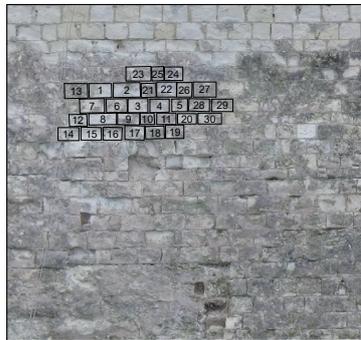
UA : 22

Echantillon 1

n°	long.	n°	long.	n°	long.
1	0,365	11	0,310	21	0,236
2	0,434	12	0,286	22	0,318
3	0,323	13	0,373	23	0,410
4	0,315	14	0,339	24	0,291
5	0,254	15	0,333	25	0,228
6	0,338	16	0,304	26	0,246
7	0,402	17	0,314	27	0,374
8	0,447	18	0,307	28	0,332
9	0,360	19	0,291	29	0,343
10	0,230	20	0,304	30	0,379

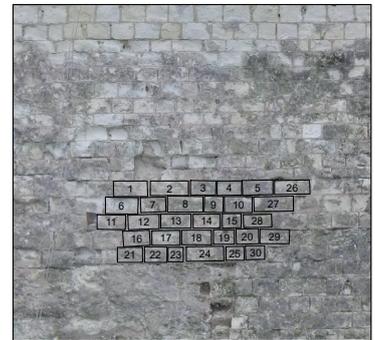
UA : 23

Echantillon 1

n°	long.	n°	long.	n°	long.
1	0,549	11	0,461	21	0,406
2	0,615	12	0,506	22	0,368
3	0,410	13	0,491	23	0,241
4	0,400	14	0,436	24	0,608
5	0,496	15	0,307	25	0,292
6	0,529	16	0,432	26	0,572
7	0,406	17	0,461	27	0,640
8	0,575	18	0,478	28	0,459
9	0,304	19	0,339	29	0,480
10	0,450	20	0,366	30	0,310

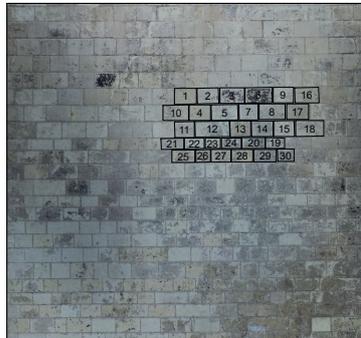
UA : 24

Echantillon 1

n°	long.	n°	long.	n°	long.
1	0,357	11	0,316	21	0,365
2	0,347	12	0,561	22	0,325
3	0,398	13	0,331	23	0,250
4	0,341	14	0,349	24	0,327
5	0,431	15	0,337	25	0,373
6	0,442	16	0,392	26	0,238
7	0,309	17	0,360	27	0,316
8	0,423	18	0,456	28	0,347
9	0,329	19	0,310	29	0,365
10	0,417	20	0,380	30	0,263

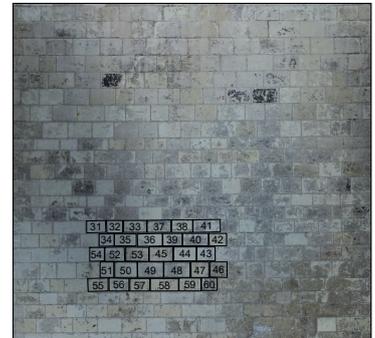
UA : 24

Echantillon 2

n°	long.	n°	long.	n°	long.
31	0,309	41	0,444	51	0,257
32	0,259	42	0,281	52	0,317
33	0,373	43	0,296	53	0,370
34	0,244	44	0,367	54	0,235
35	0,356	45	0,383	55	0,329
36	0,402	46	0,273	56	0,324
37	0,383	47	0,287	57	0,323
38	0,340	48	0,427	58	0,452
39	0,310	49	0,421	59	0,353
40	0,417	50	0,365	60	0,254

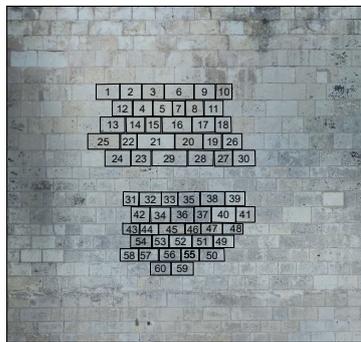
UA : 25

Echantillon 1

n°	long.	n°	long.	n°	long.
1	0,381	11	0,305	21	0,599
2	0,345	12	0,321	22	0,263
3	0,356	13	0,404	23	0,320
4	0,312	14	0,303	24	0,411
5	0,313	15	0,253	25	0,512
6	0,475	16	0,477	26	0,315
7	0,251	17	0,363	27	0,294
8	0,287	18	0,258	28	0,409
9	0,338	19	0,297	29	0,574
10	0,258	20	0,448	30	0,358

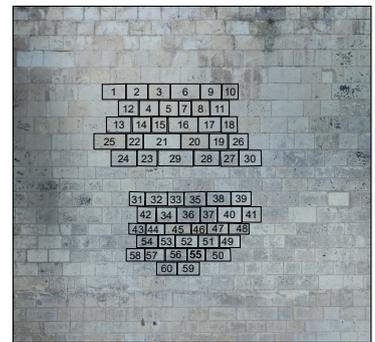
UA : 25

Echantillon 2

n°	long.	n°	long.	n°	long.
31	0,250	41	0,308	51	0,328
32	0,357	42	0,299	52	0,359
33	0,260	43	0,267	53	0,261
34	0,315	44	0,298	54	0,334
35	0,349	45	0,420	55	0,288
36	0,372	46	0,243	56	0,348
37	0,269	47	0,343	57	0,311
38	0,392	48	0,331	58	0,297
39	0,318	49	0,331	59	0,355
40	0,388	50	0,399	60	0,325

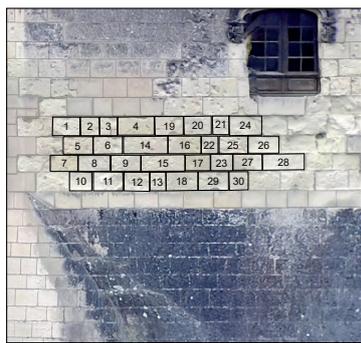
UA : 27**Echantillon 1**

n°	long.	n°	long.	n°	long.
1	0,446	11	0,482	21	0,305
2	0,305	12	0,414	22	0,287
3	0,307	13	0,305	23	0,356
4	0,600	14	0,722	24	0,527
5	0,481	15	0,708	25	0,471
6	0,477	16	0,535	26	0,497
7	0,448	17	0,405	27	0,474
8	0,519	18	0,515	28	0,683
9	0,485	19	0,462	29	0,491
10	0,364	20	0,442	30	0,309
