Loches Le château - l'aile sud de la “ Tour Neuve ” Rapport de diagnostic archéologique

Rapport de diagnostic archéologique

Le château - l'aile sud de la « Tour Neuve »

Sous la direction de
PIERRE PAPIN

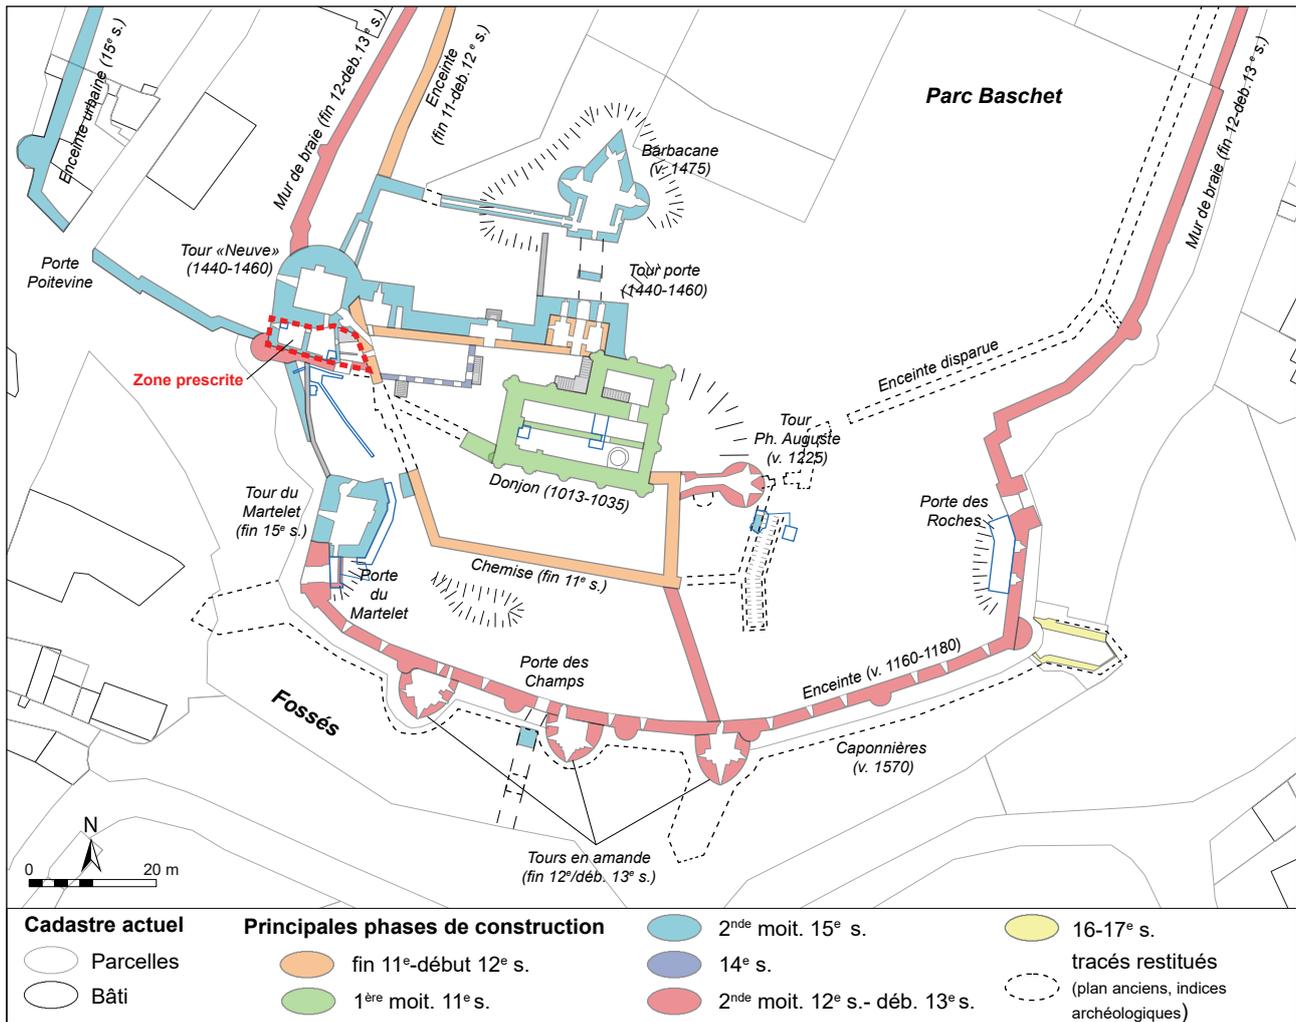
Figure 6 : Plan du secteur sud de la forteresse de Loches, avec localisation et datation des principaux éléments bâtis (d'après Mesqui 2003, complété par P. Papin)

⁸ Le programme de construction sur le secteur sud par Charles VII ne se limite en effet pas à la « tour neuve », mais concerne tout le « front nord » du secteur : la courtine nord de la chemise du donjon est surépaissie. À l'Est, une tour porte rectangulaire à pont levis est érigée devant la porte d'accès d'origine à la cour du donjon. À l'opposé, se trouve « la tour-neuve ». La continuité stratigraphique de l'ensemble de ces constructions ne fait aucun doute (fig. 6).

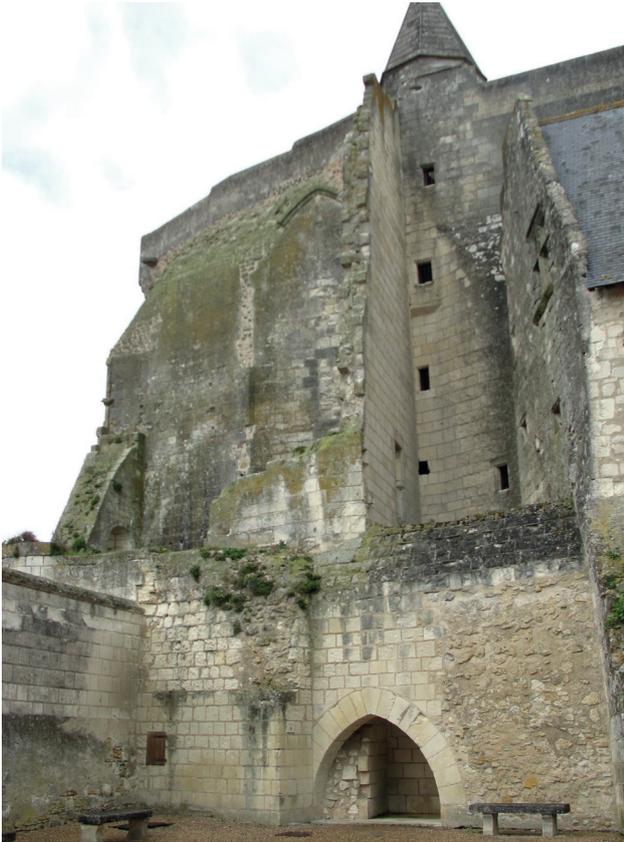
Figure 7 : Vue d'ensemble du secteur prescrit : l'aile sud effondrée de la «Tour Neuve» et l'espace adjacent, immédiatement à droite.

Ainsi, en premier lieu, les deux sondages préconisés ont été implantés dans chacune des deux pièces de l'aile sud de la « Tour neuve » (sondages 1 et 2, **fig. 7, 8**). Leur dimension respective est de 1,2 et 1,8 m², et leur profondeur n'a pas excédé 1,20 m. La fouille a été entièrement manuelle. Les déblais ont été entreposés à proximité des sondages et ont servi au rebouchage, qui a été effectué immédiatement après l'intervention.

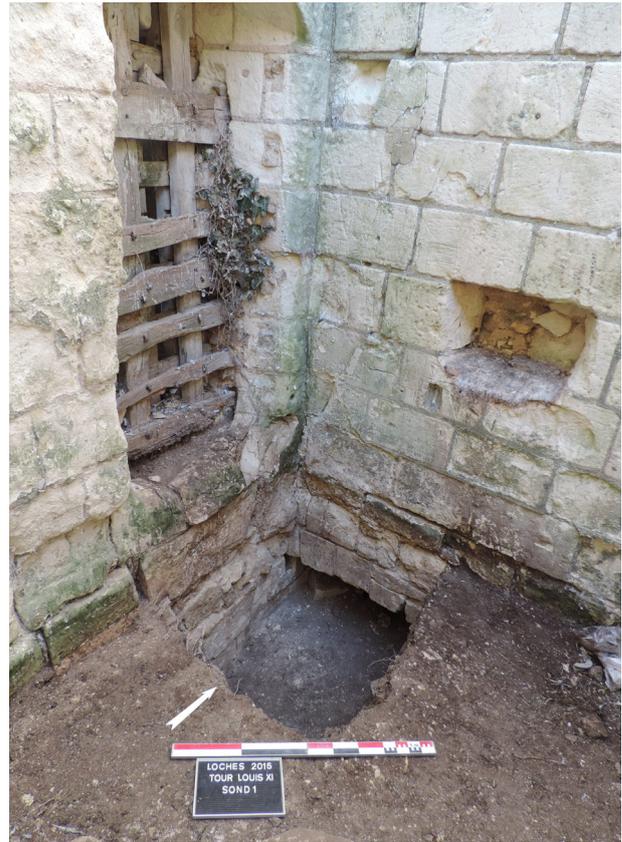
Figure 8 : Vue du sondage 1, pratiqué dans l'aile sud effondrée de la «Tour Neuve»

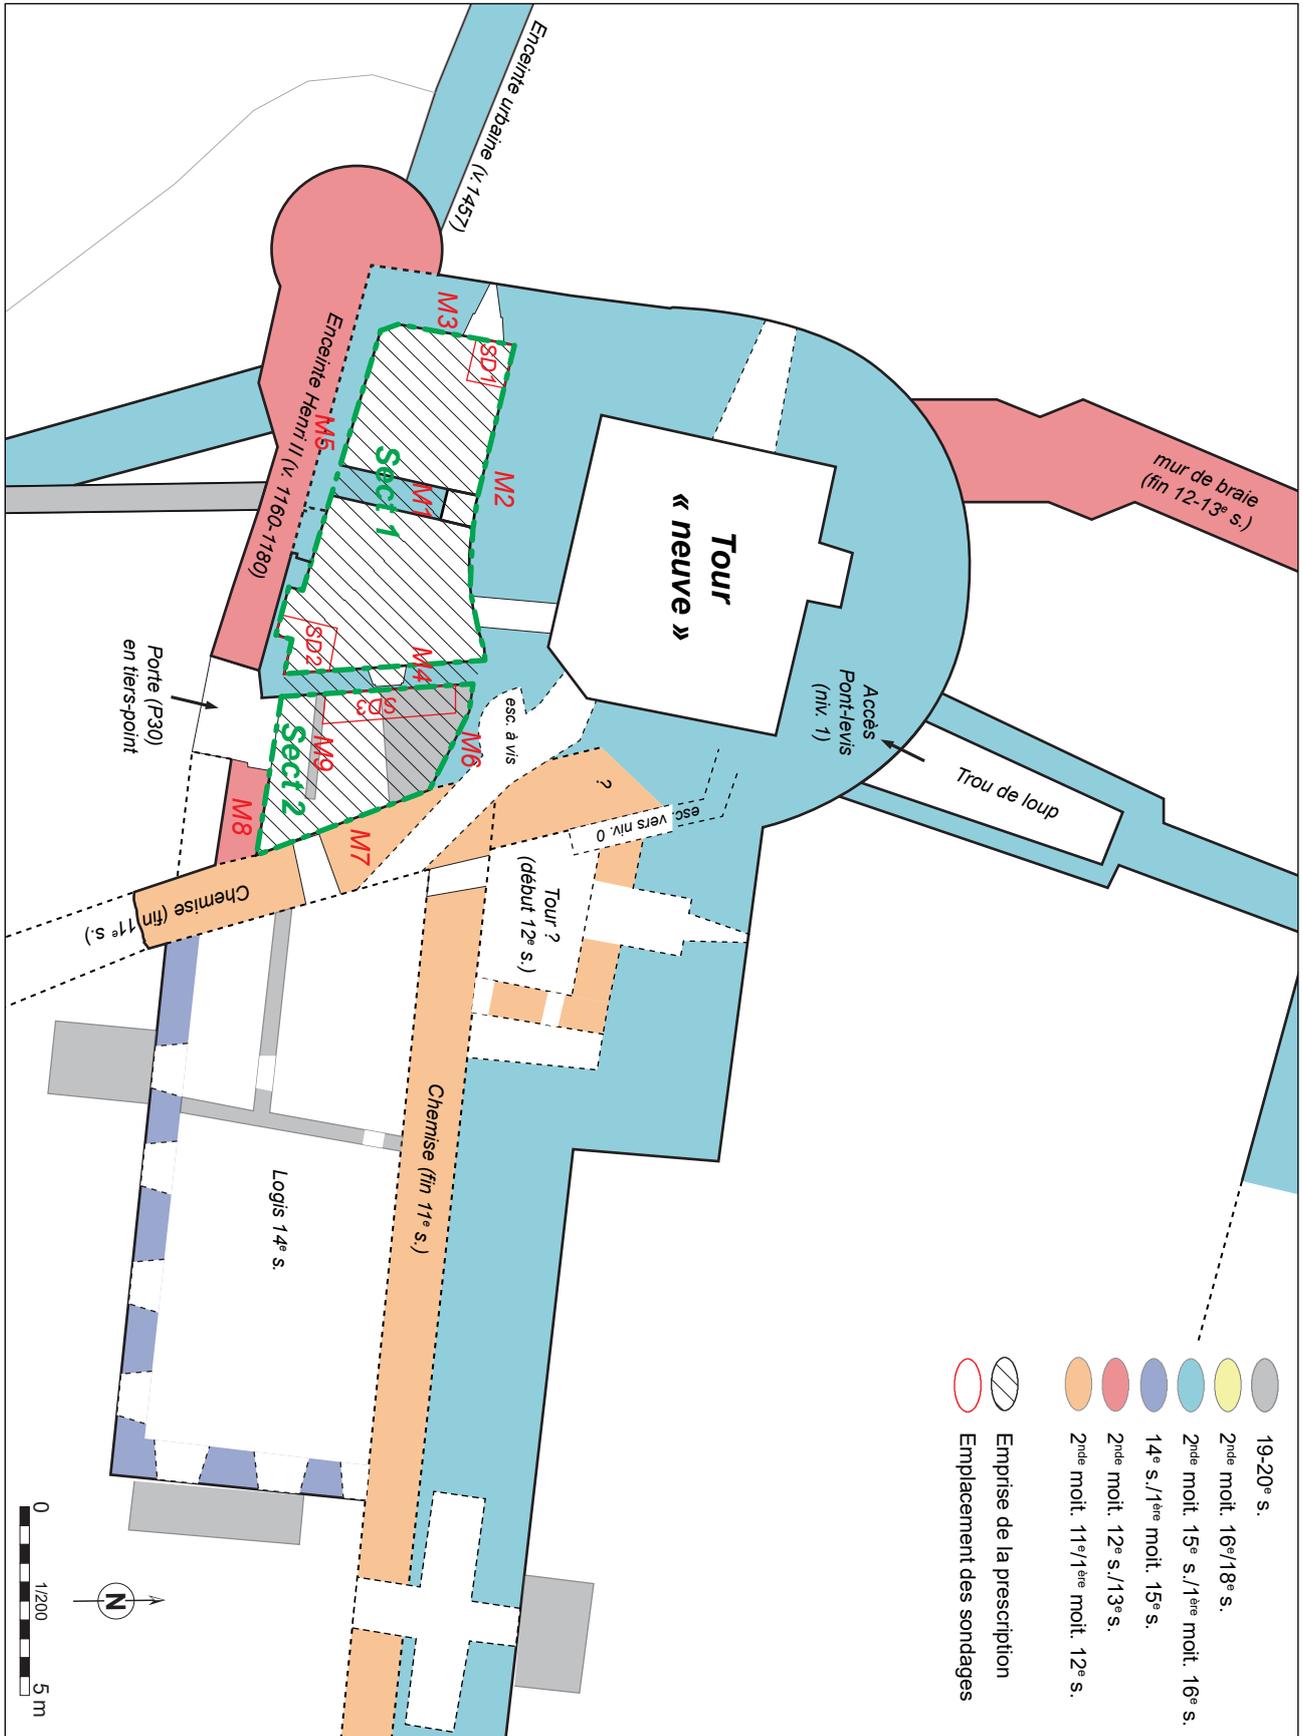
Figure 9 : Plan de la «Tour Neuve», de la zone d'intervention et de l'implantation des sondages

En ce qui concerne les relevés d'élévation, des techniques de type lasergrammétrie (scan 3D⁴) et photogrammétrie ont été utilisées sur le terrain (**fig. 9, 10**). L'ensemble des élévations de la zone prescrite ont donc fait l'objet de relevés. Les données brutes ont été ensuite traitées (DAO) et analysées (enregistrement) par K. Pellerin dans le

La prescription de diagnostic établie en 2015 n'a donc porté que sur l'aile sud de la « Tour neuve » (secteur 1) et le petit espace extérieur adjacent situé immédiatement à l'est (secteur 2) (fig. 9). L'étude du bâti n'a ainsi concerné que cette zone. Les données brutes issues de la lasergrammétrie n'ont par ailleurs pas permis d'effectuer un relevé pierre à pierre sur la totalité des élévations. Les ortho-images qui en ont été tirées perdent en effet en résolution sur les parties hautes des murs (fig. 12). Elles sont toutefois d'une qualité suffisante pour réaliser, grâce à des expertises complémentaires sur le terrain et par photographies, un relevé assez précis des Unité Architecturales (UA) composant chaque mur (fig. 16 à 23), à partir desquels une analyse stratigraphique et chronologique peut être effectuée (fig. 23 à

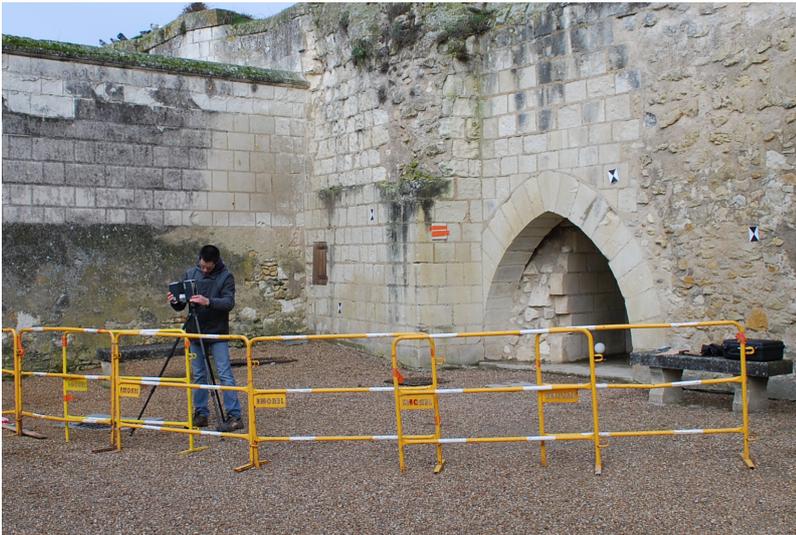
Figure 10 : Session de relevés au scan 3D (sept. 2015)

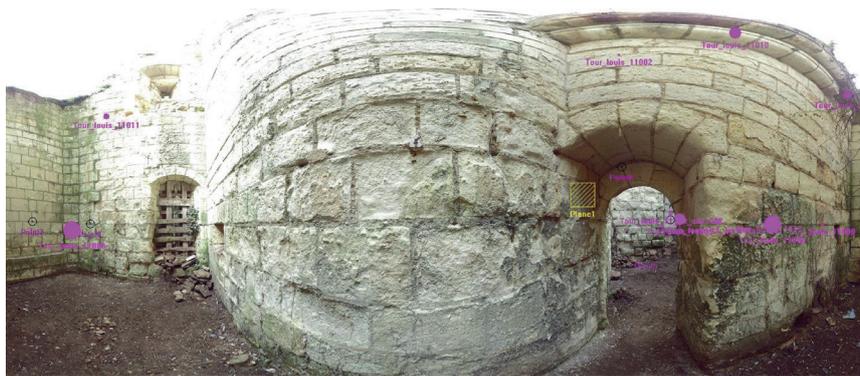
Figure 11 : Exemple d'un relevé brut au scan 3D, dans l'aile sud de la «Tour Neuve»

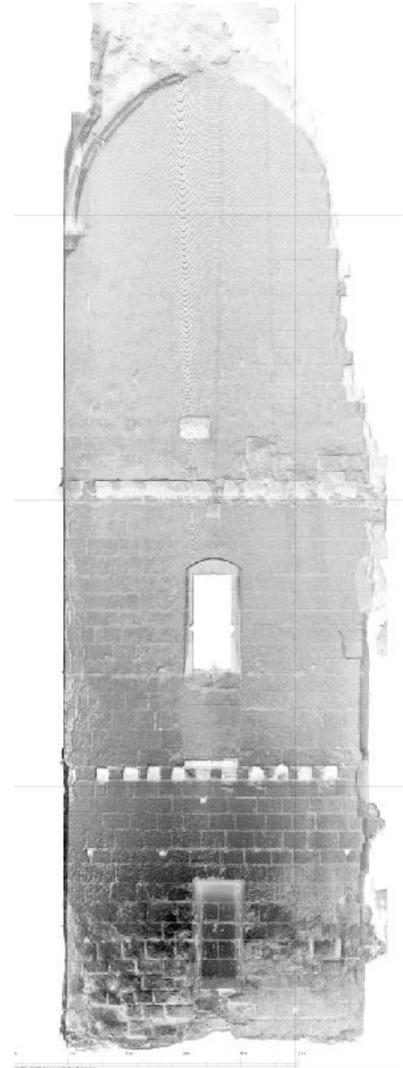
Figure 12 : Exemple d'ortho-image tirée du scan 3D (M4)

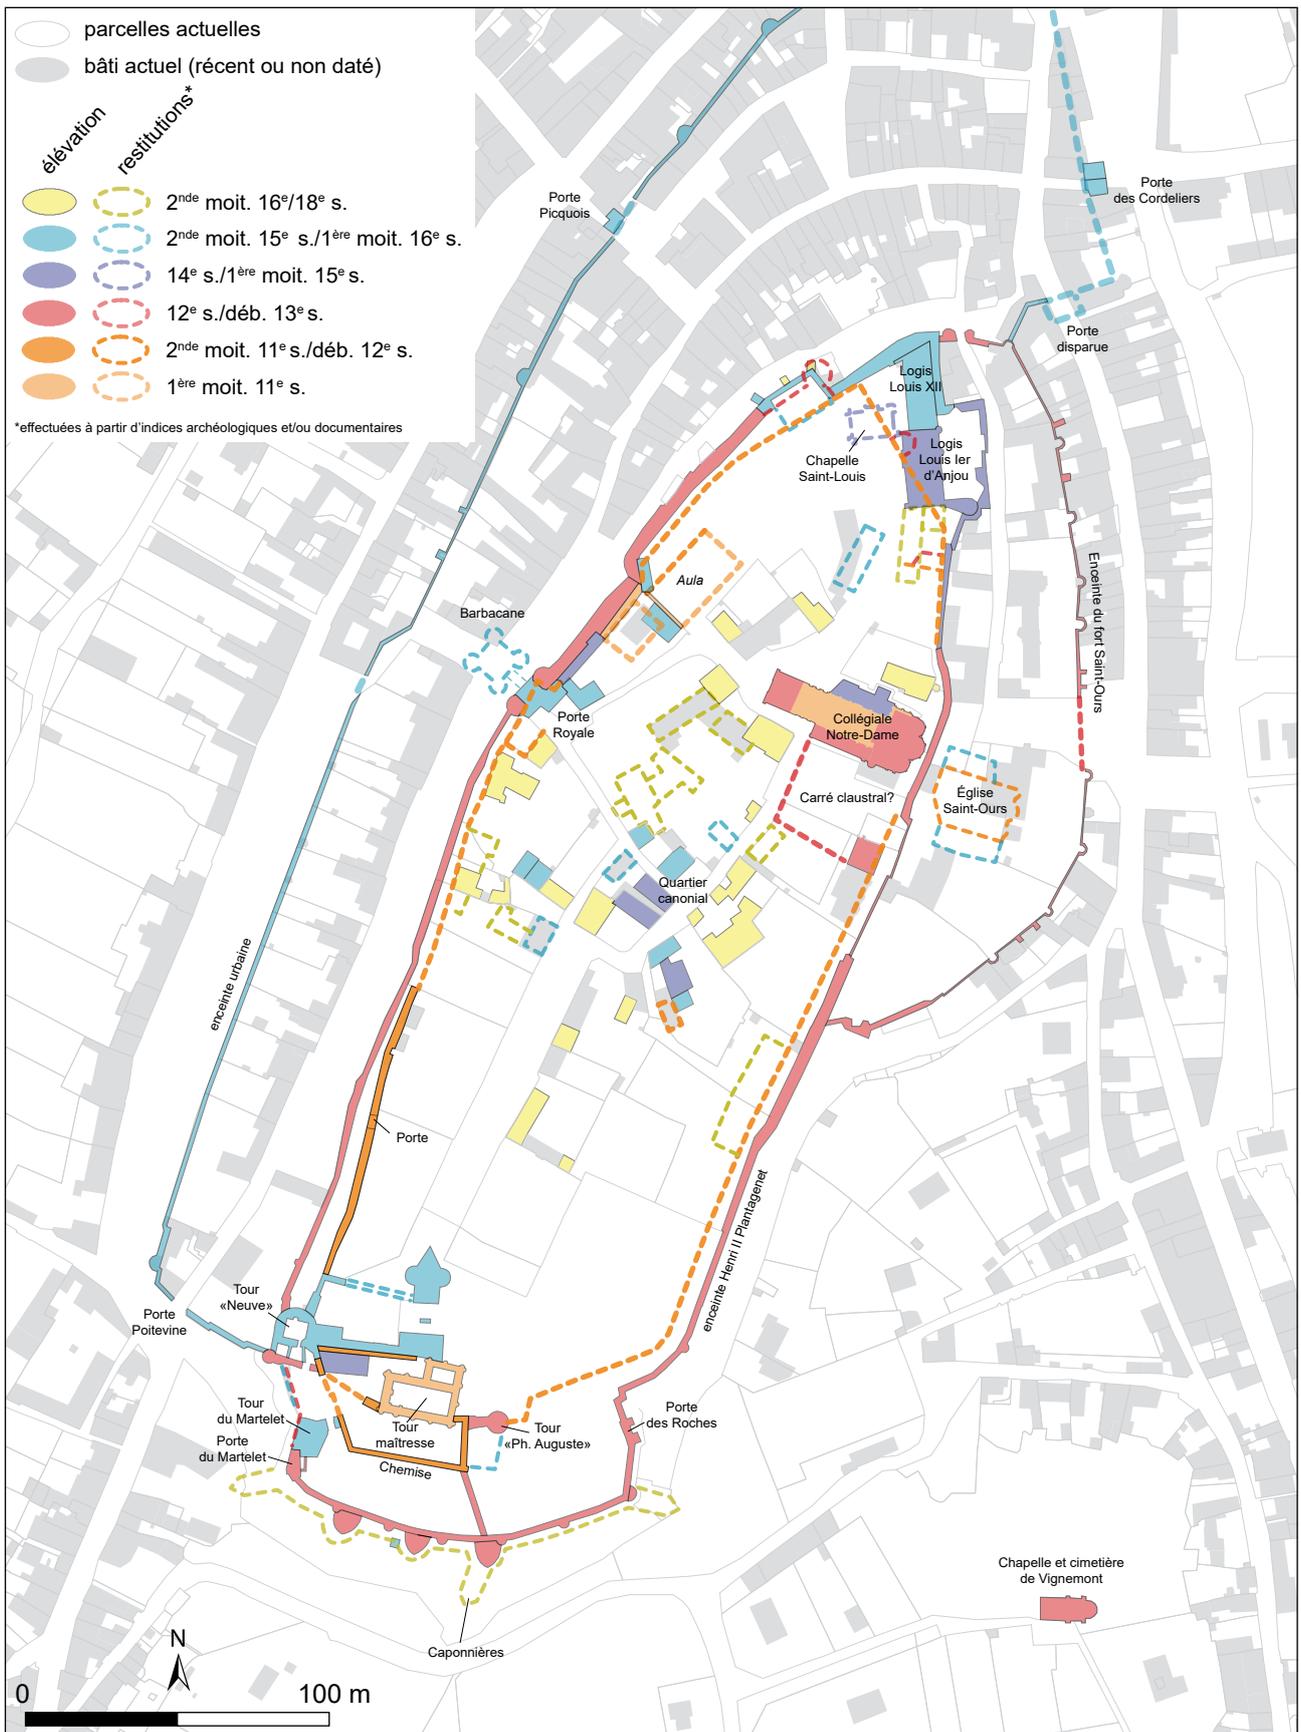
Figure 14 : Plan général phasé de la forteresse de Loches (Papin-Sadil 2017)

La forteresse de Loches fait partie des sites castraux les plus importants et les mieux conservés d'Europe. L'ensemble couvre une surface de 4,77 hectares (fort Saint-Ours exclu), ceinte d'environ 1,1 km de remparts (fig. 14). De longue date, ce château est considéré comme un site référence en matière d'architecture médiévale. Les éléments remarquables de son riche patrimoine ont, dès le 19^e s., fait l'objet de nombreuses observations et commentaires (D'Espinay 1870, Gautier 1870a et b, Gautier 1881...). Dans les années 1990, une expertise dendrochronologique sur la célèbre tour-maitresse fait grand bruit, en vieillissant le bâtiment de près d'un siècle par rapport aux

Le château de Loches est entouré d'une enceinte de plus d'un kilomètre de long, dont les parties les plus anciennes encore visibles remontent à la fin 11^e s. (Mesqui 2003 ; Riou, Papin 2016 et Riou, Papin 2017, fig. 14). À l'intérieur de cette enceinte, plusieurs éléments jalonnent l'espace castral. Au nord se trouvent les « logis royaux », construits entre la fin du 14^e et le début du 16^e s. (Bourocher 2015)⁹. La collégiale Notre-Dame, fondée par le comte d'Anjou Geoffroy Grisegonelle (958-987)¹⁰, et son quartier canonial occupent la partie centrale de la forteresse. Le sud, ouvert sur le plateau, est occupé par le réduit défensif organisé autour de la tour-maitresse du début du 11^e s., et dont les

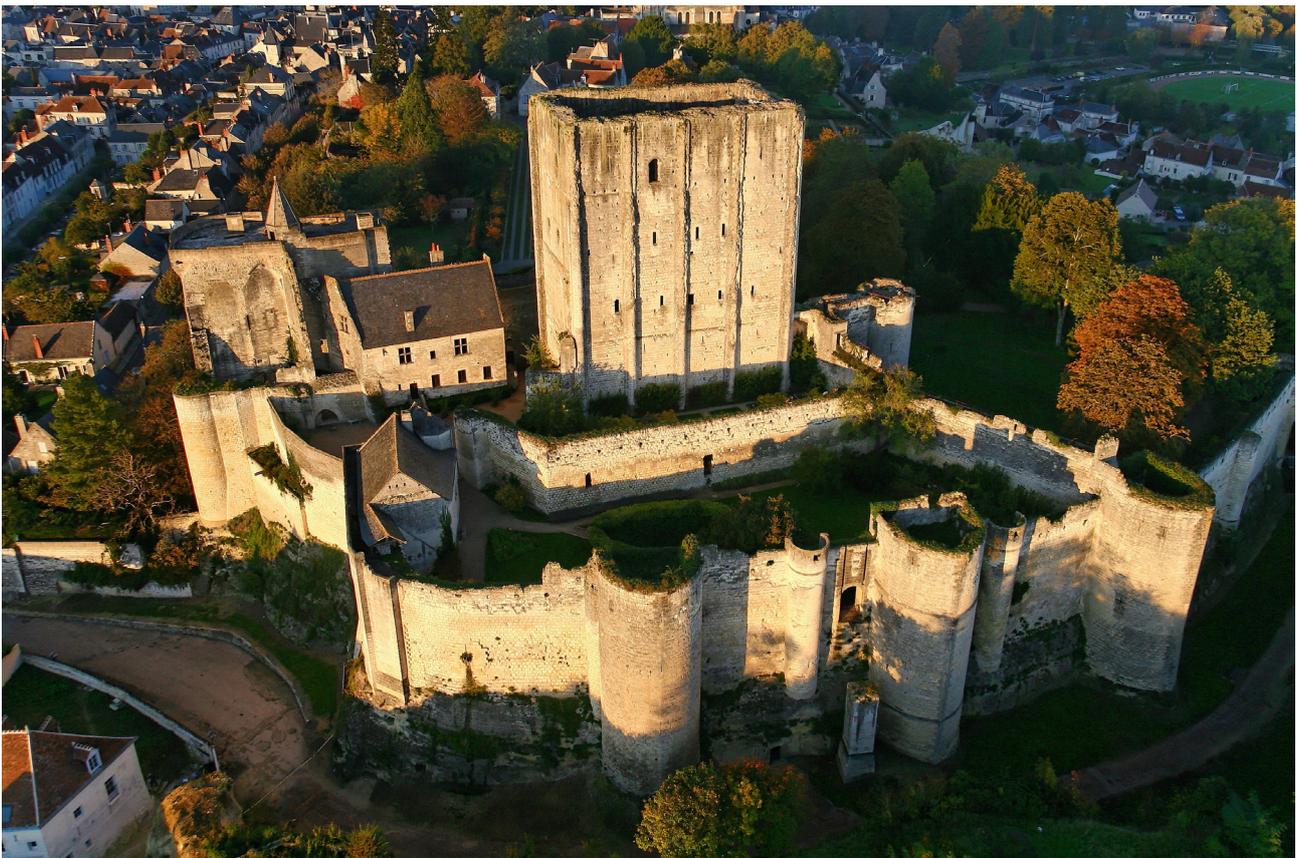
Figure 15 : Vue général du front sud de la forteresse de Loches ; à gauche la «Tour Neuve»

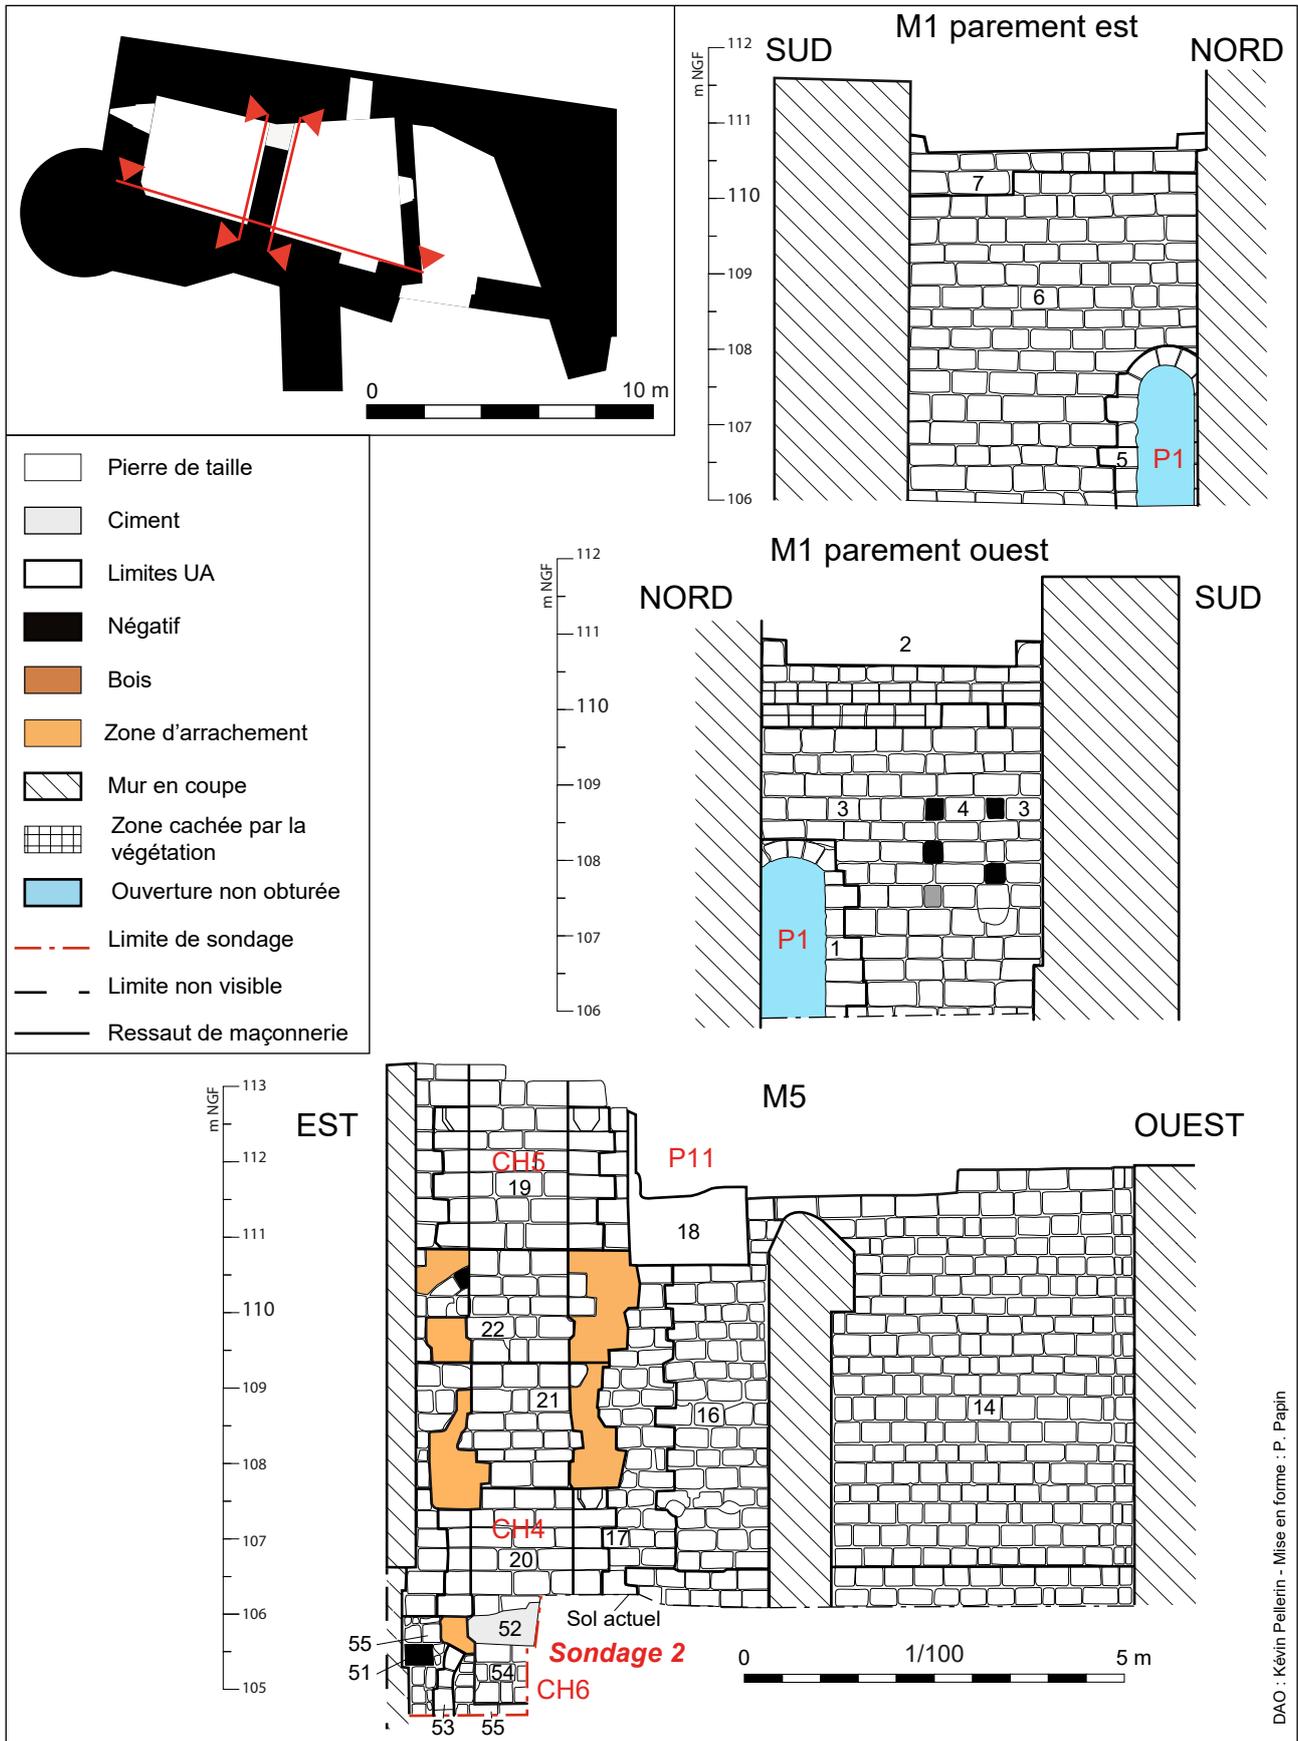
Figure 16 : Relevés des murs M1 (parements est et ouest) et M5 (parement nord)

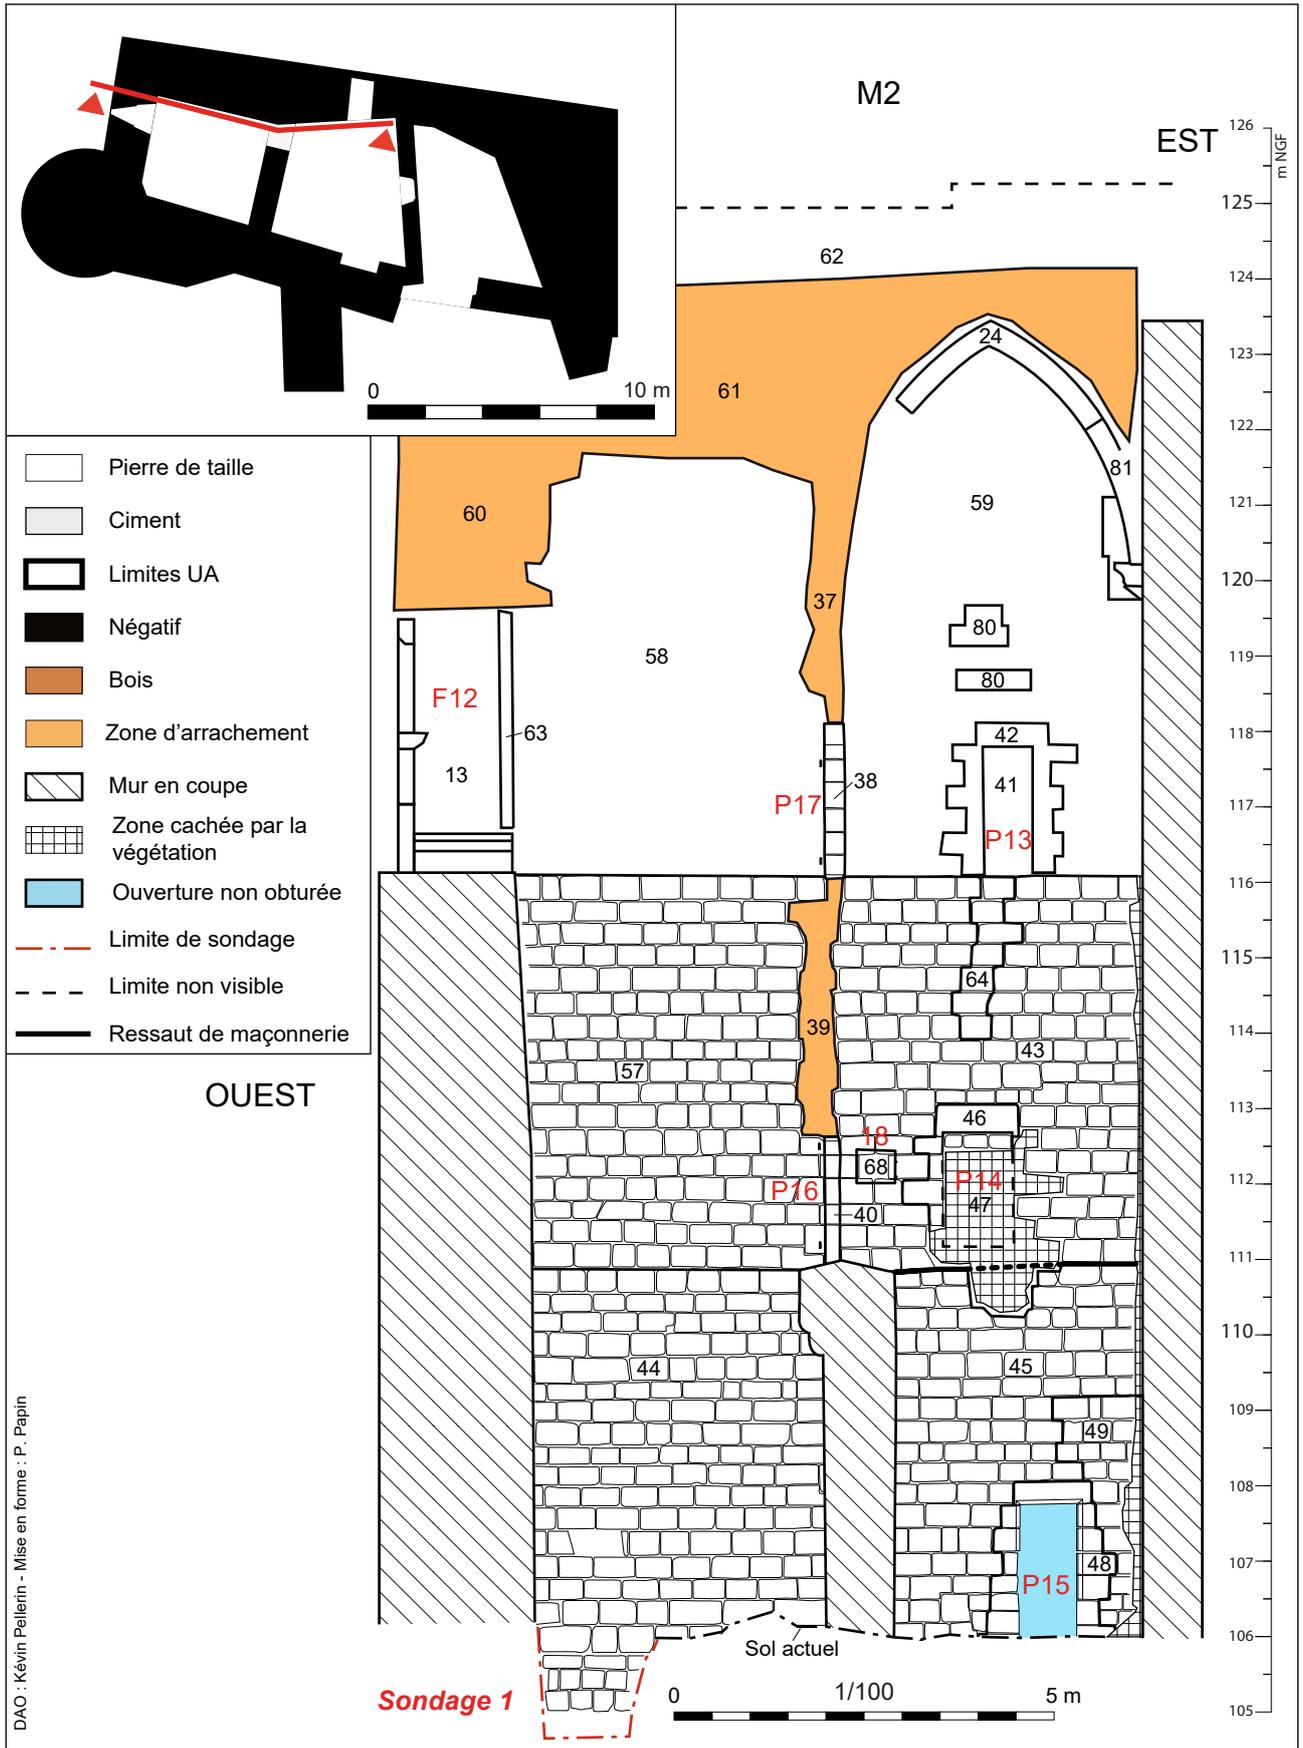
Figure 17 : Relevé du mur M2 (parement sud)

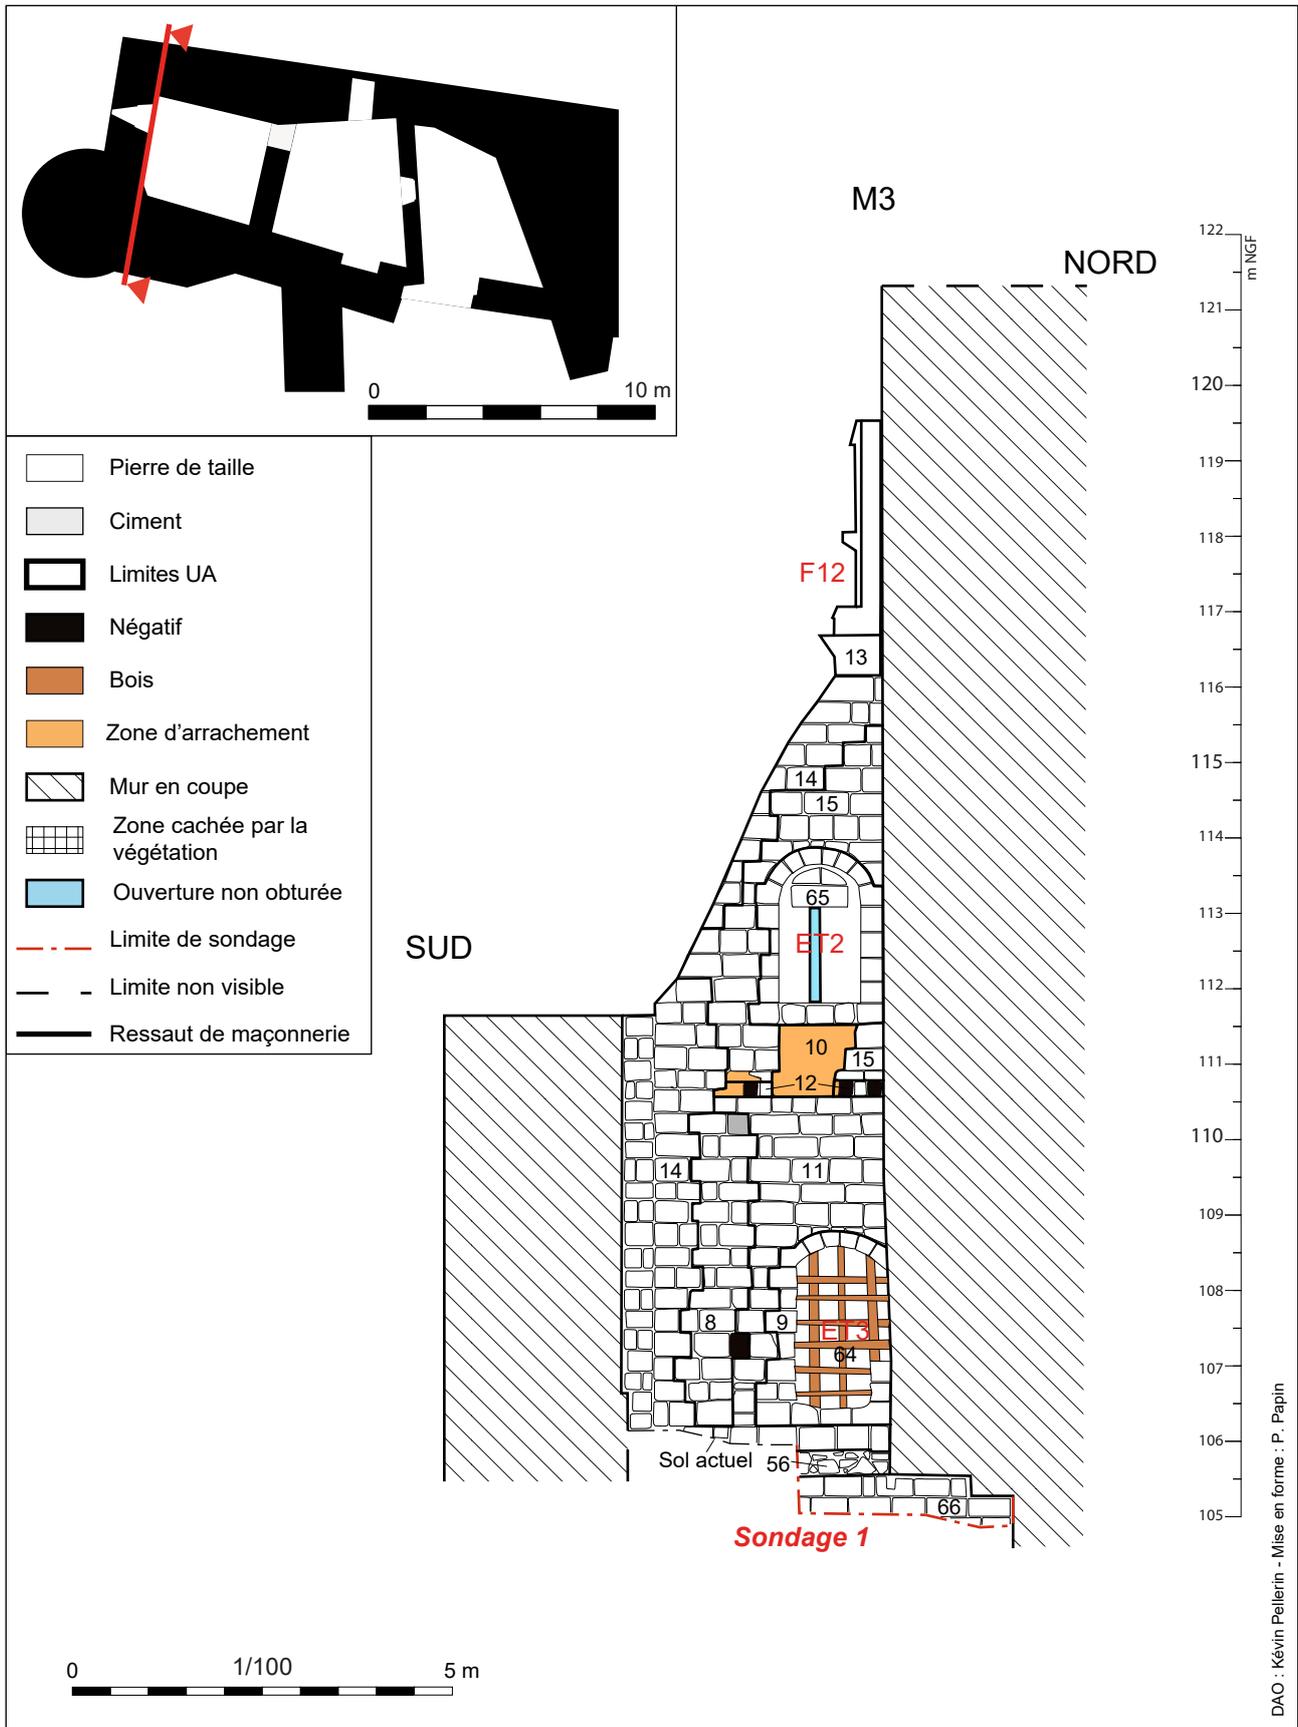
Figure 18 : Relevé du mur M3 (parement est)

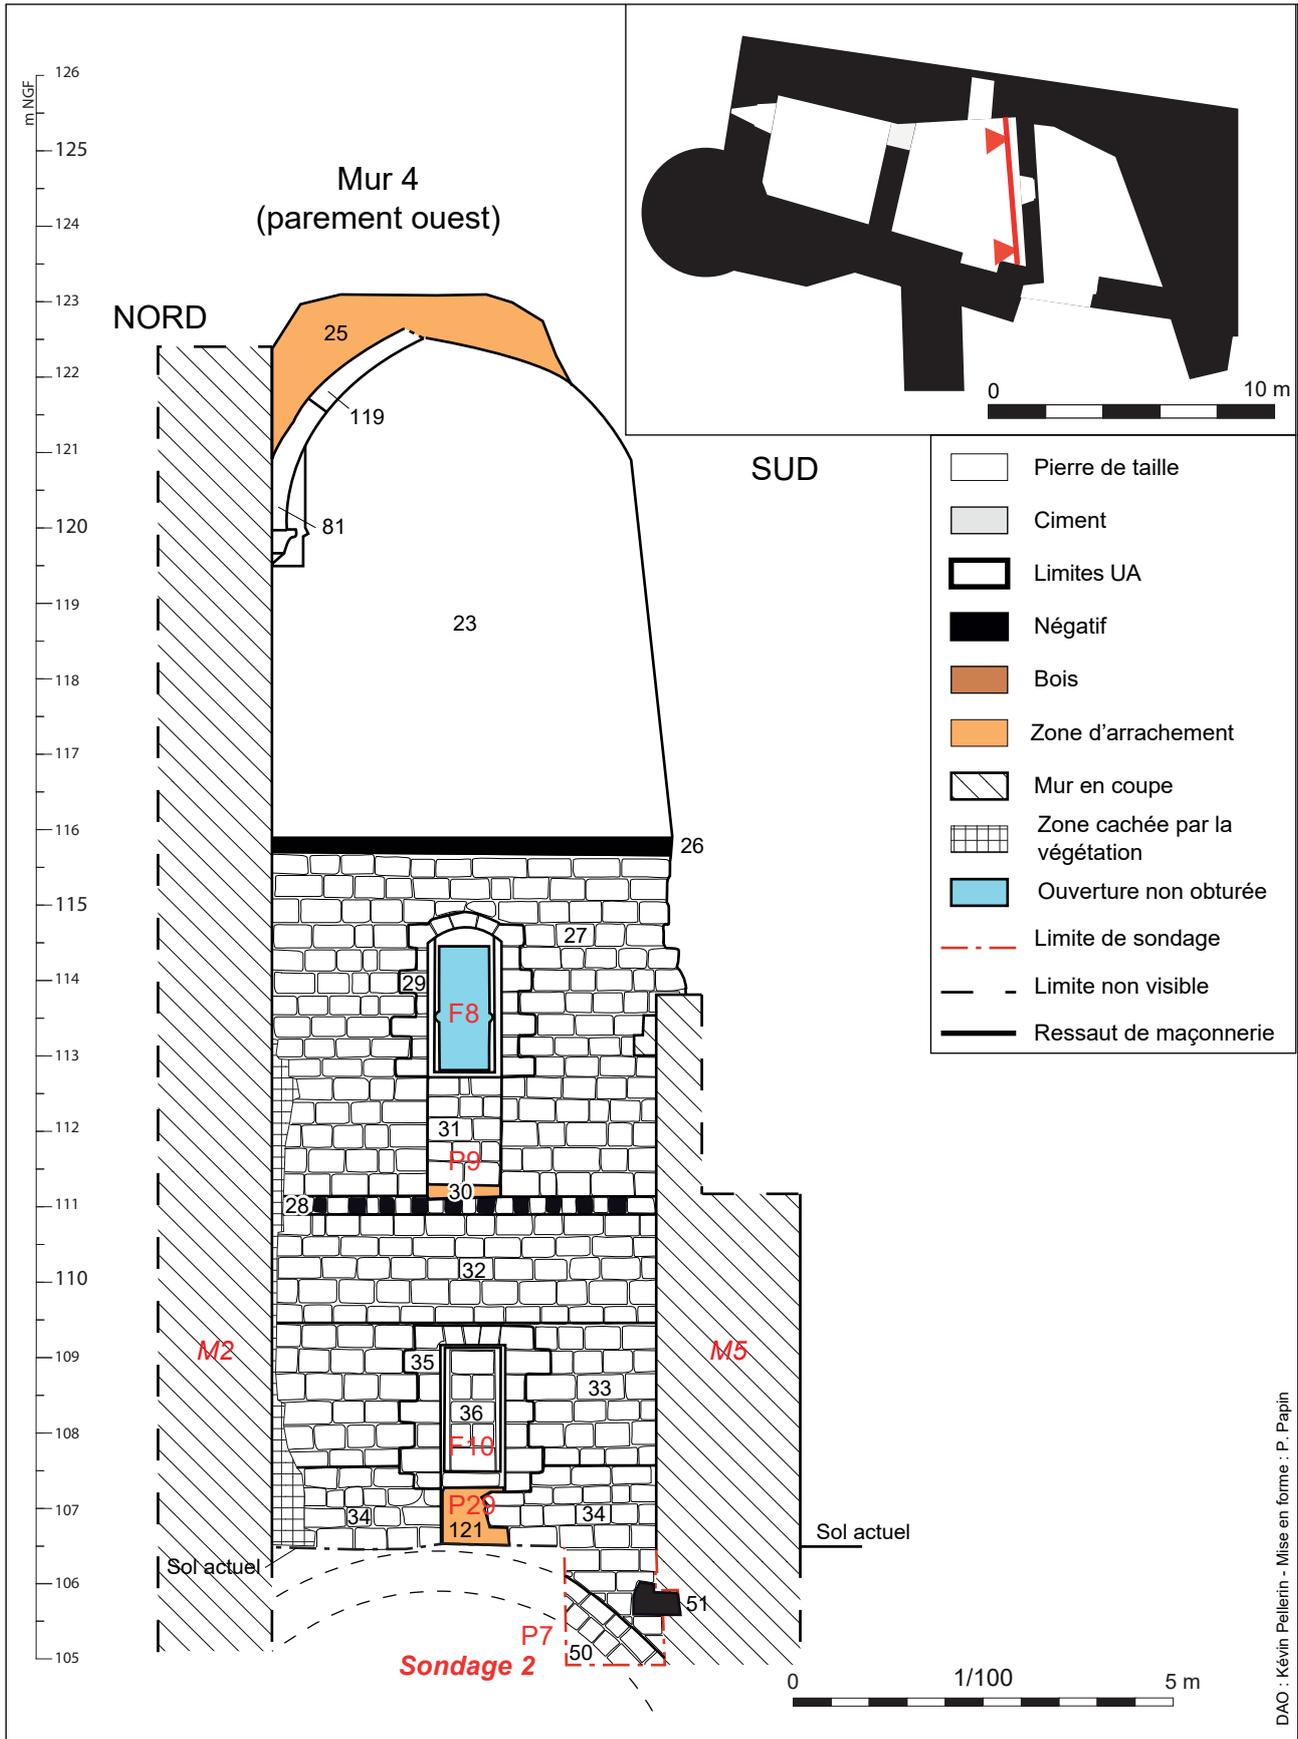
Figure 19 : Relevé du mur M4 (parement ouest)

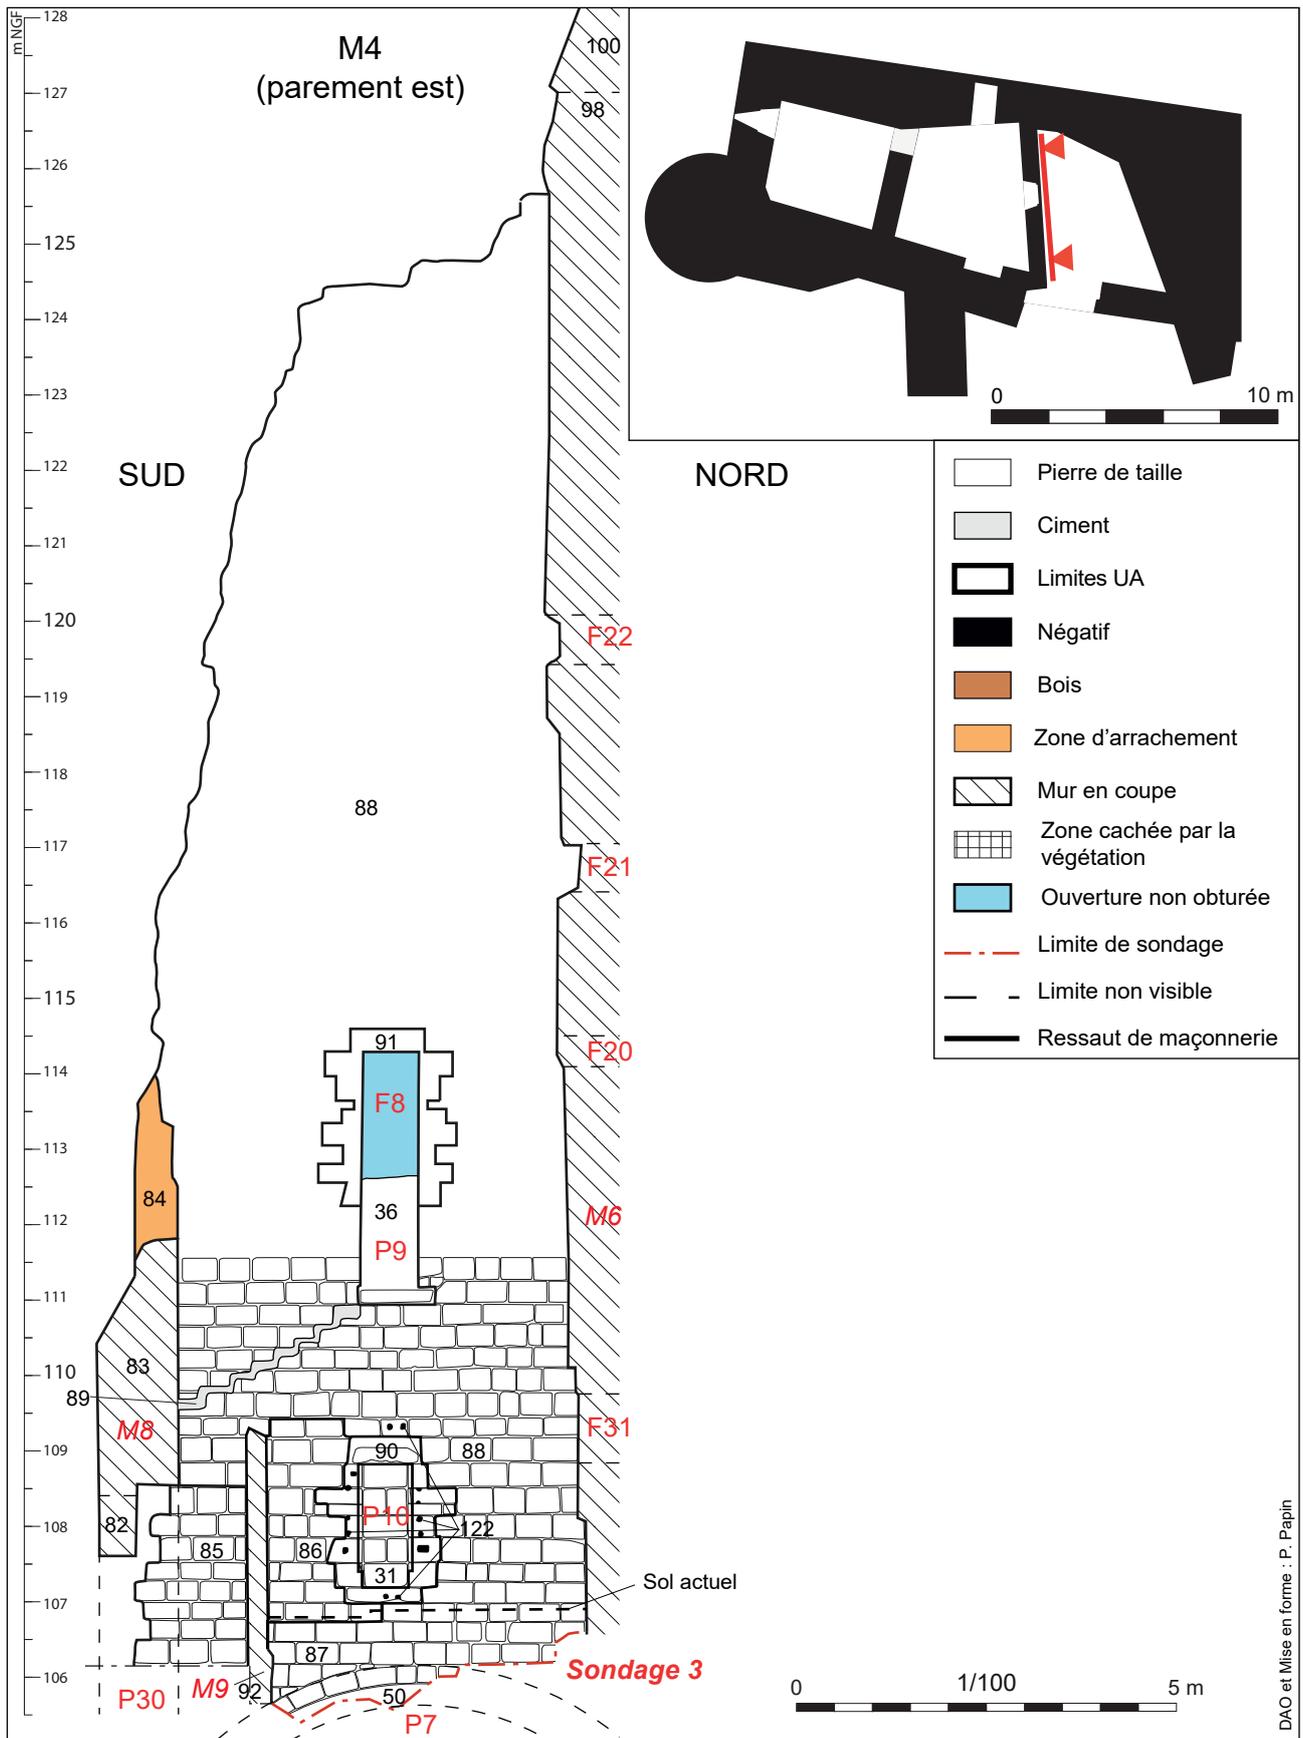
Figure 20 : Relevé du mur M4 (parement est)
