Loches Le château - l'aile sud de la “ Tour Neuve ” Rapport de diagnostic archéologique

Rapport de diagnostic archéologique

Le château - l'aile sud de la « Tour Neuve »

Sous la direction de
PIERRE PAPIN

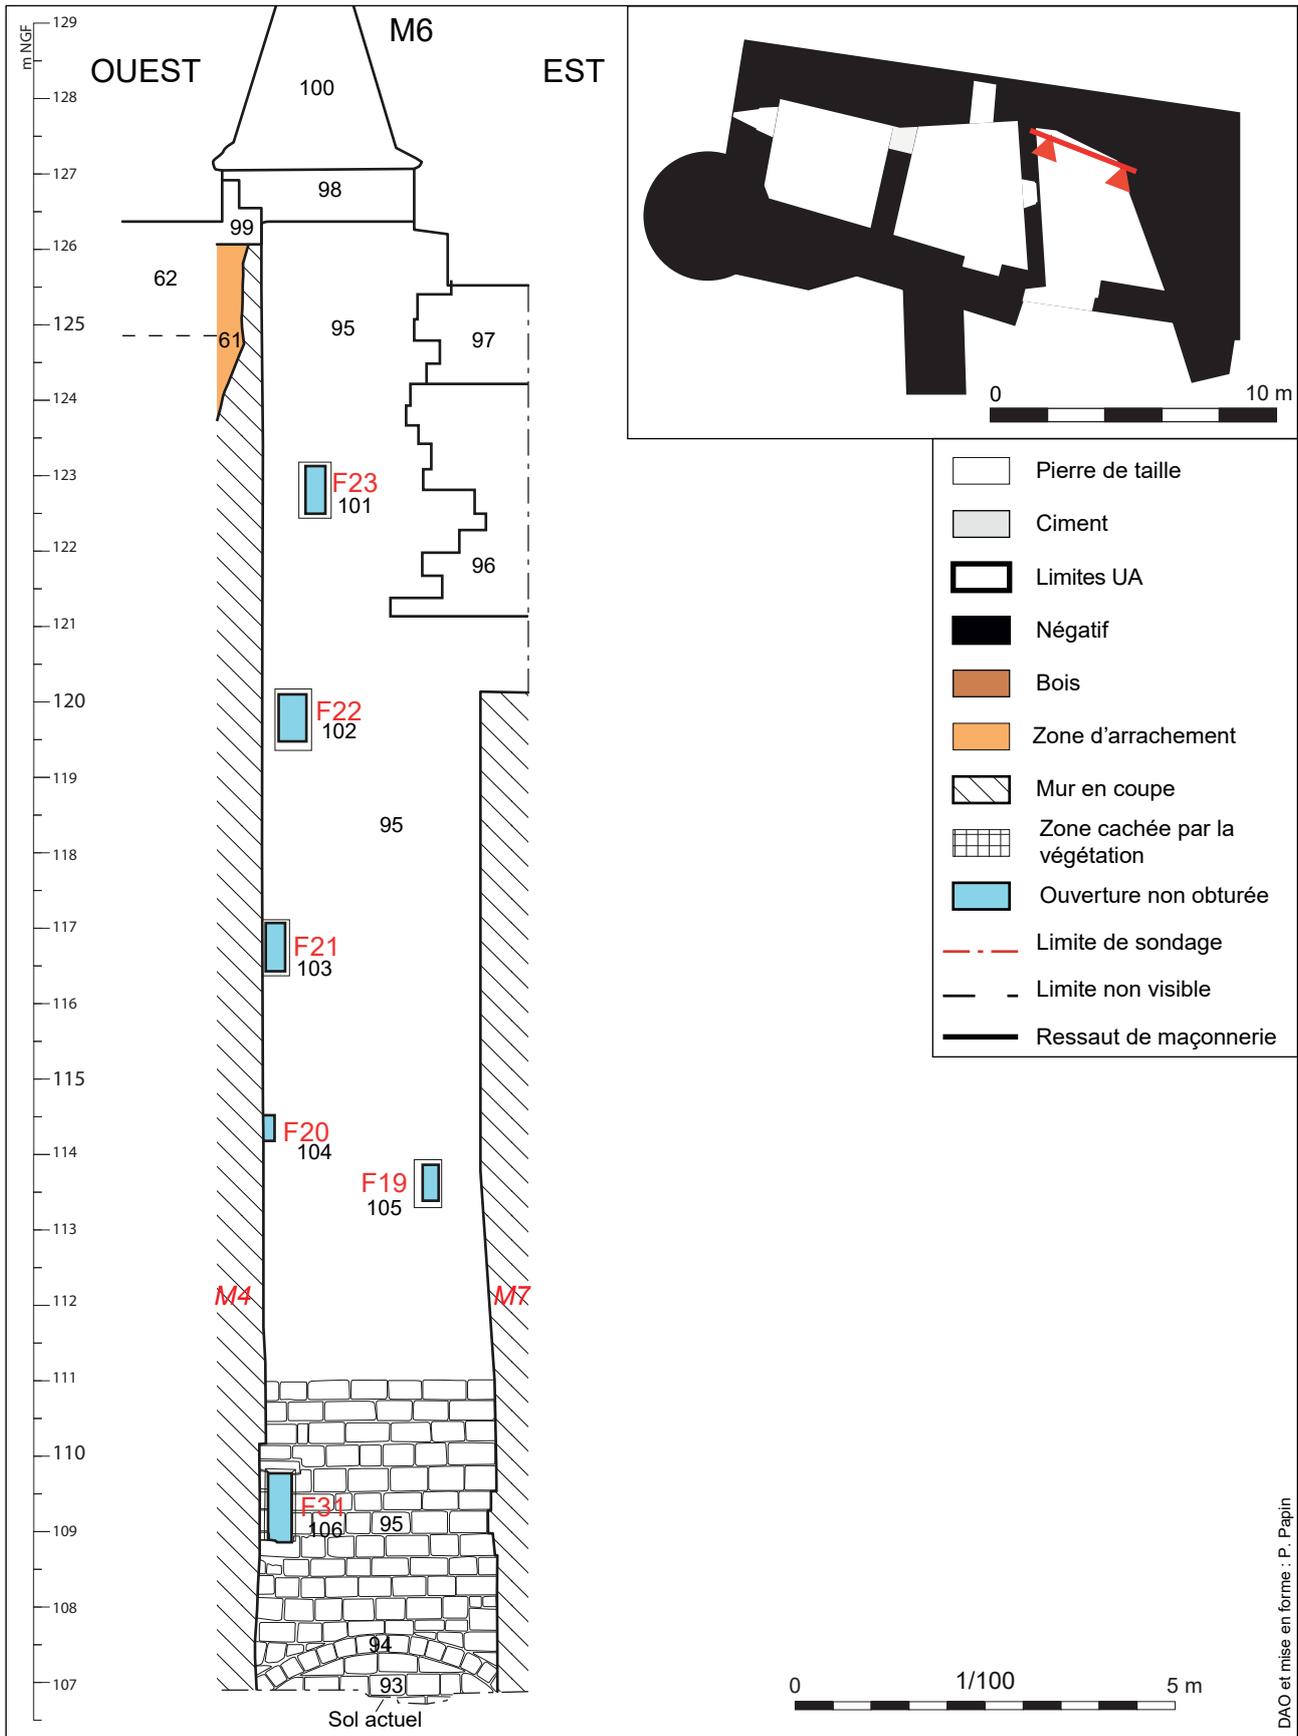
Figure 21 : Relevé du mur M6 (parement sud)

La prescription de diagnostic établie en 2015 n'a donc porté que sur l'aile sud de la « Tour neuve » (secteur 1) et le petit espace extérieur adjacent situé immédiatement à l'est (secteur 2) (fig. 9). L'étude du bâti n'a ainsi concerné que cette zone. Les données brutes issues de la lasergrammétrie n'ont par ailleurs pas permis d'effectuer un relevé pierre à pierre sur la totalité des élévations. Les ortho-images qui en ont été tirées perdent en effet en résolution sur les parties hautes des murs (fig. 12). Elles sont toutefois d'une qualité suffisante pour réaliser, grâce à des expertises complémentaires sur le terrain et par photographies, un relevé assez précis des Unité Architecturales (UA) composant chaque mur (fig. 16 à 23), à partir desquels une analyse stratigraphique et chronologique peut être effectuée (fig. 23 à

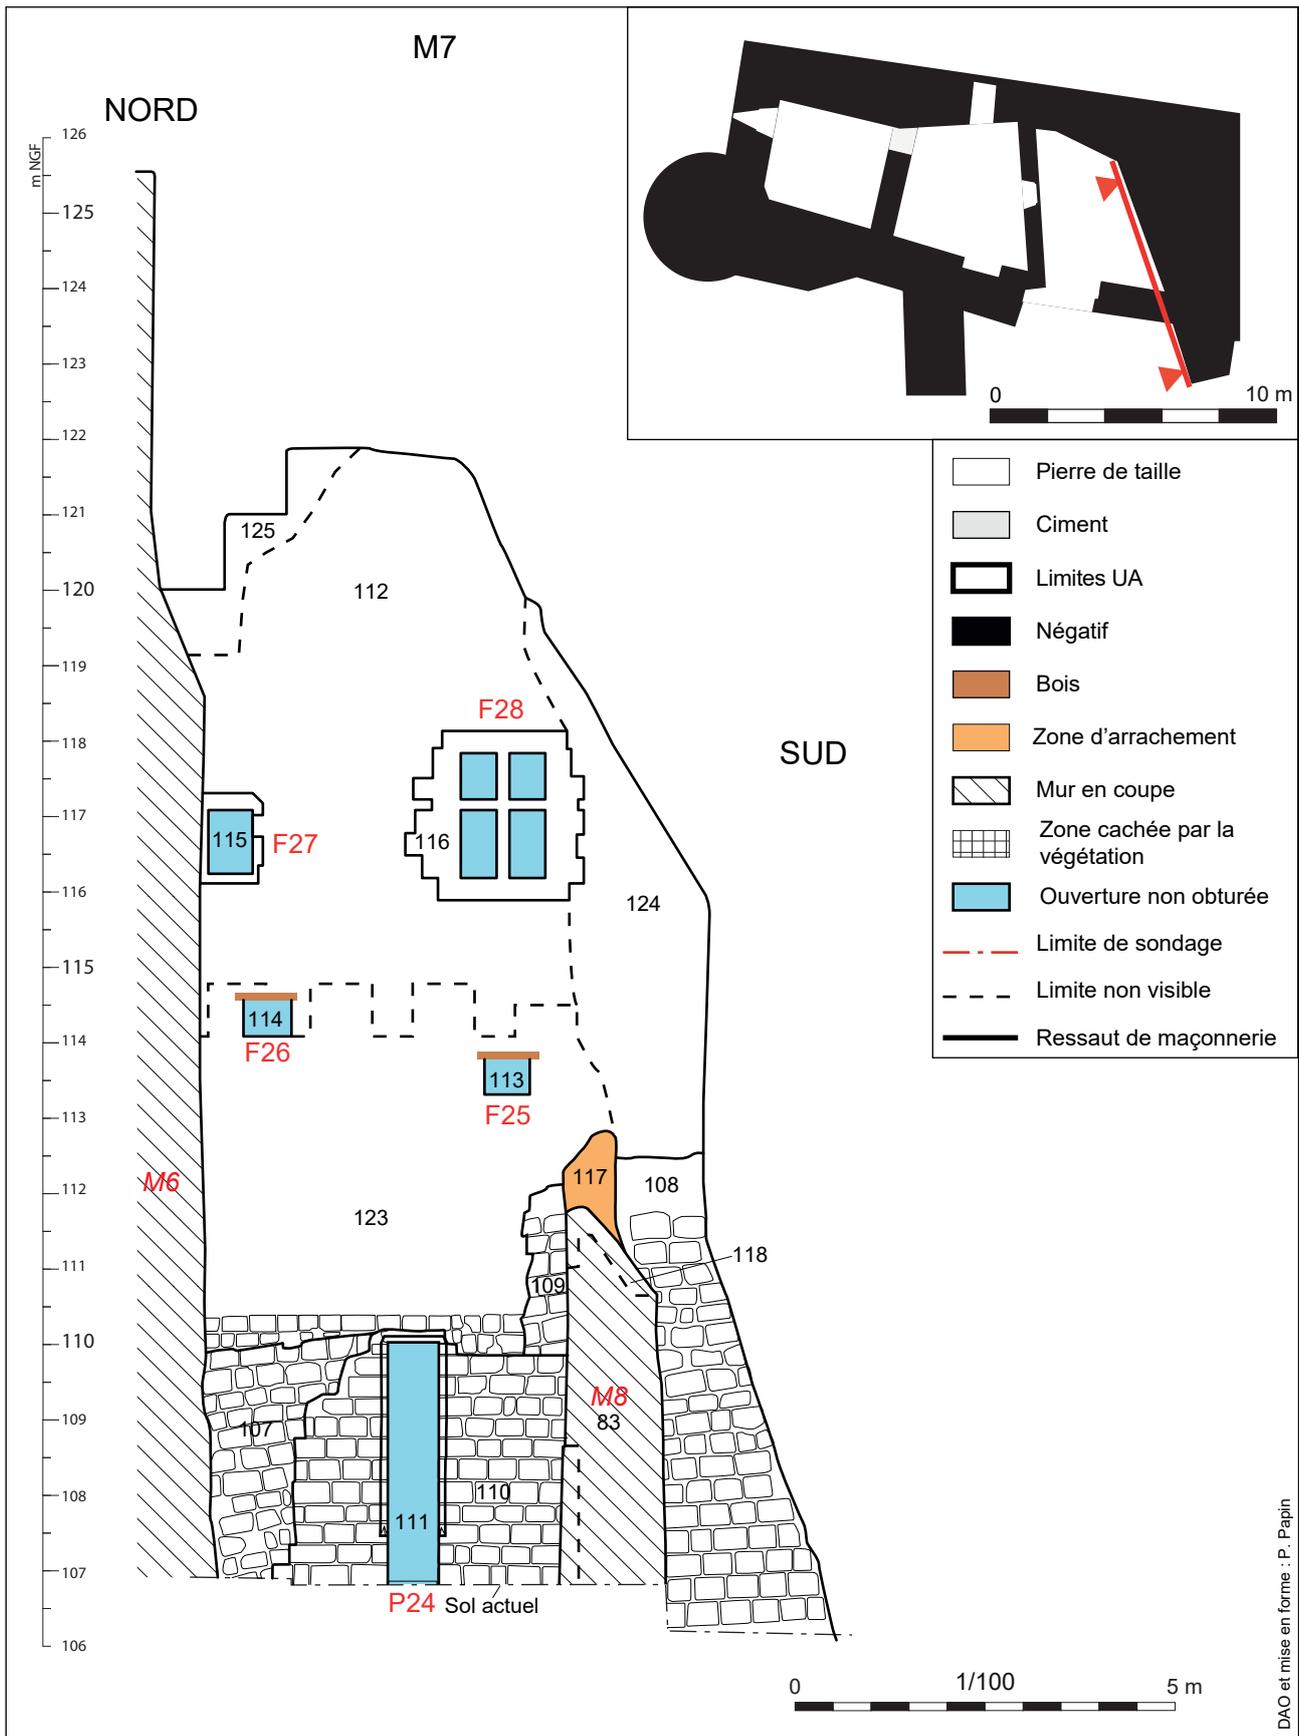
Figure 22 : Relevé du mur M7 (parement ouest)

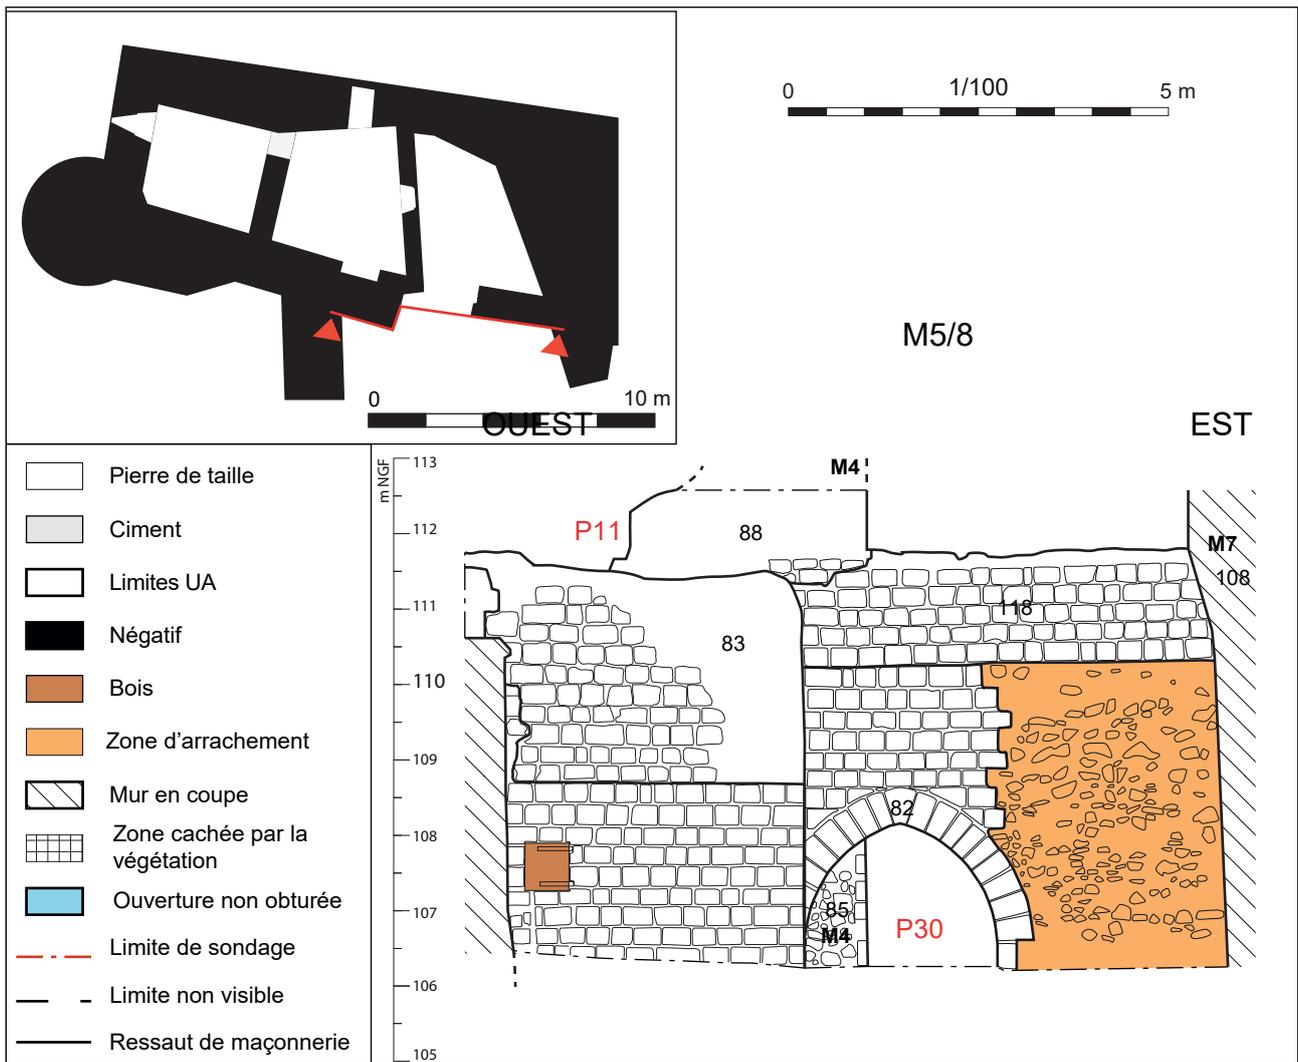
Figure 23 : Relevé des murs M5/8 (parement sud)

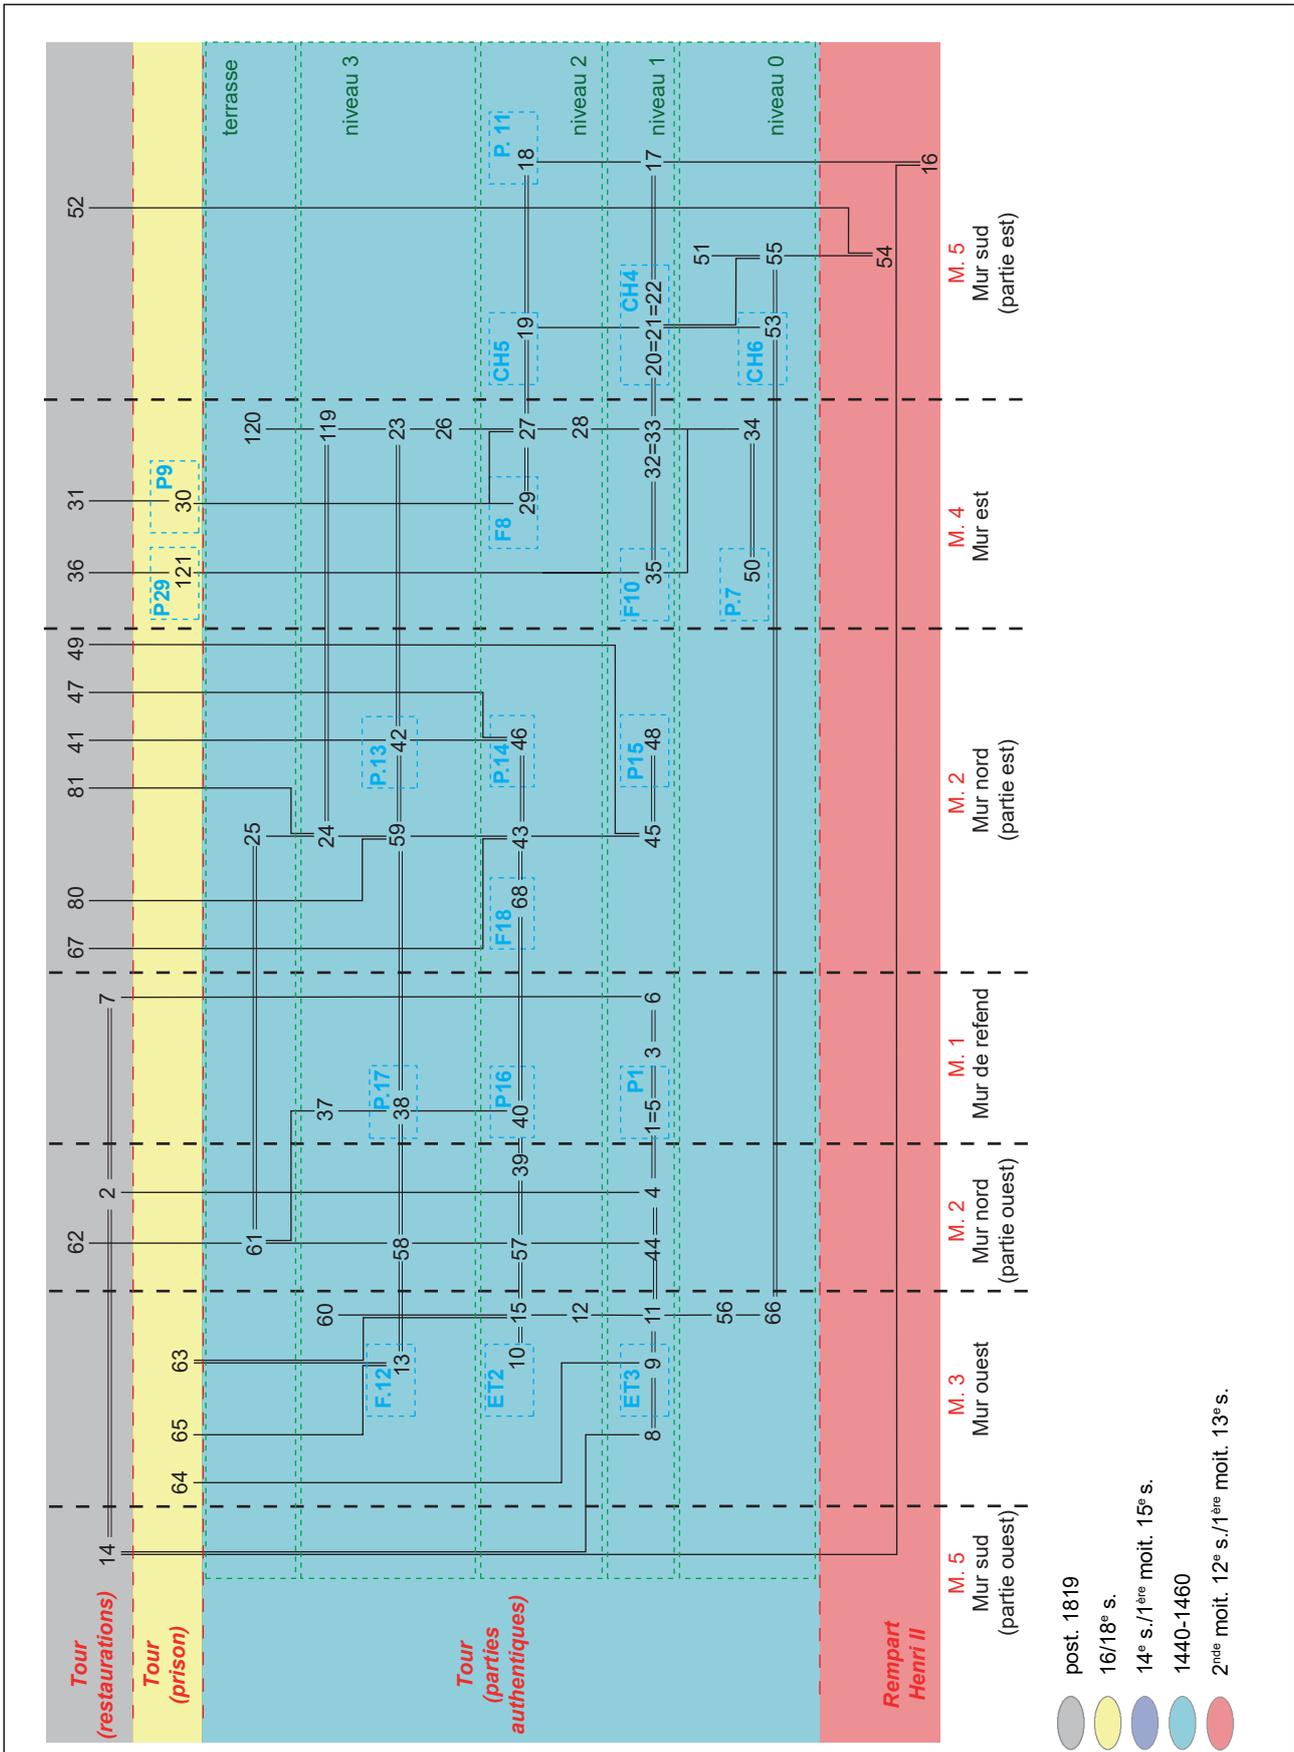
Figure 24 : Diagramme stratigraphique du secteur 1

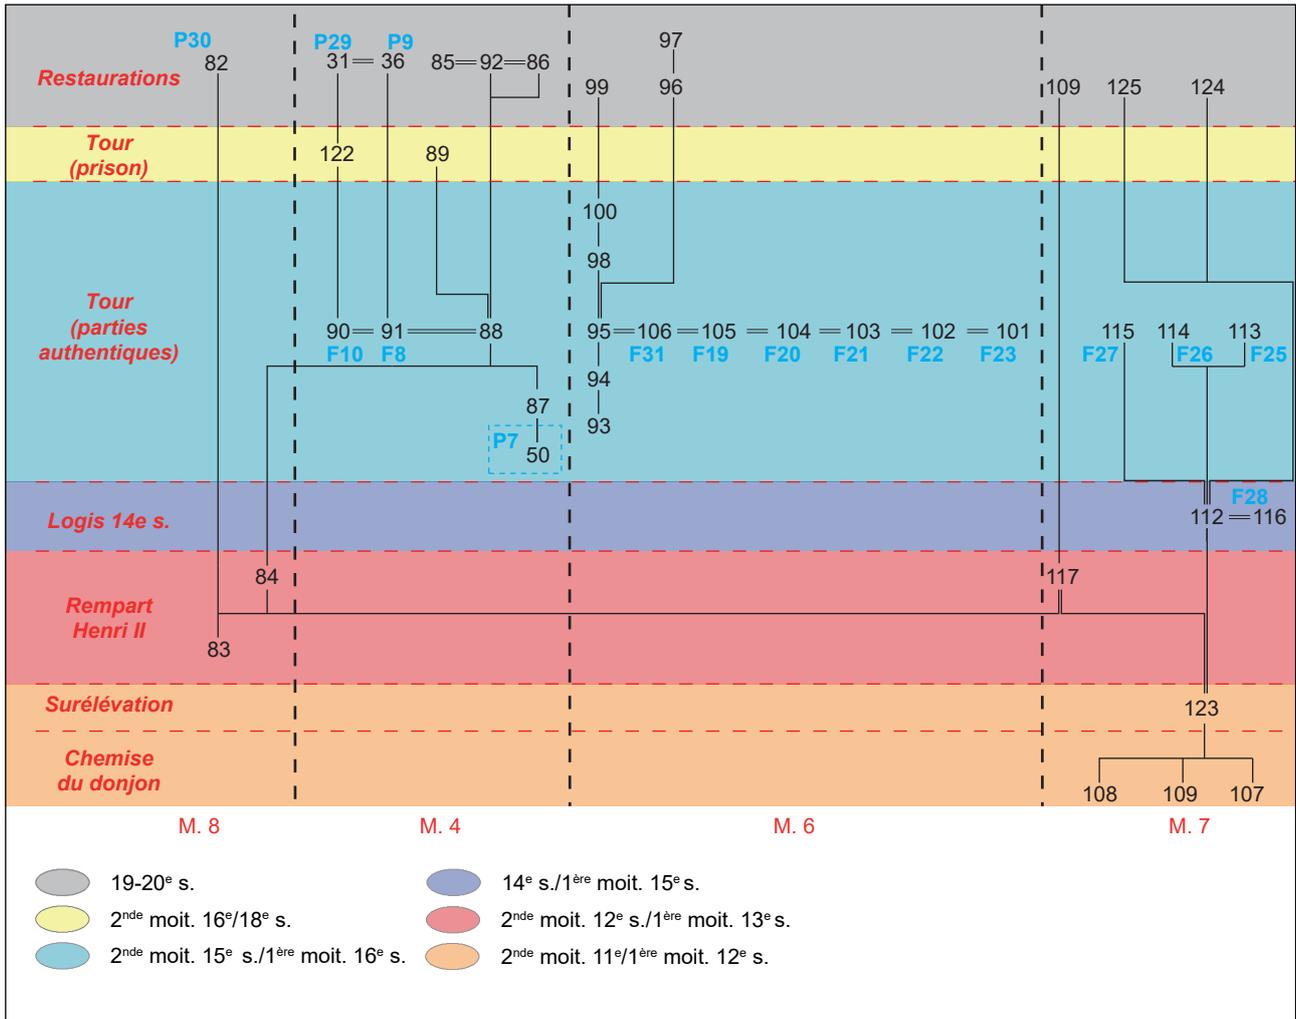
Figure 25 : Diagramme stratigraphique du secteur 2

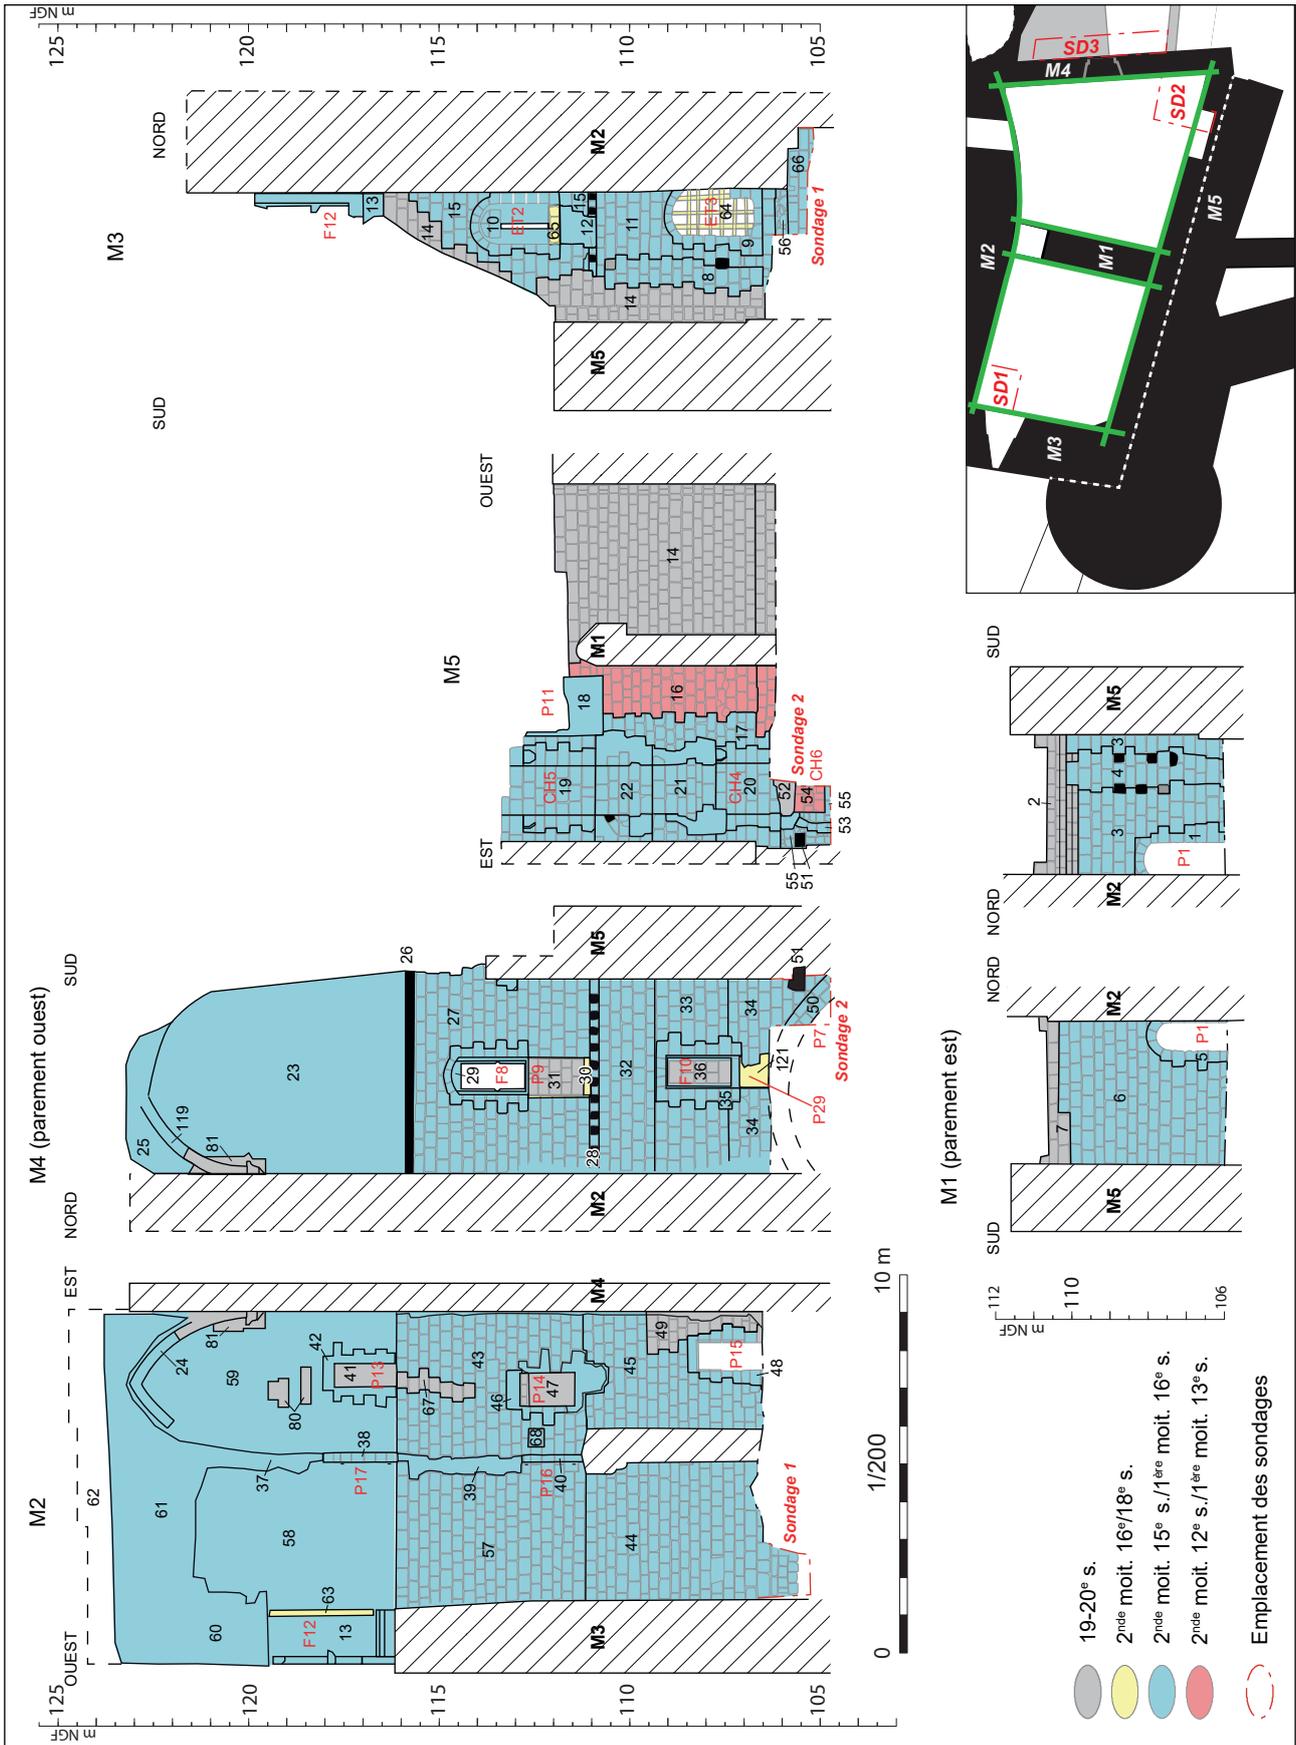
Figure 26 : Relevés phasés du secteur 1

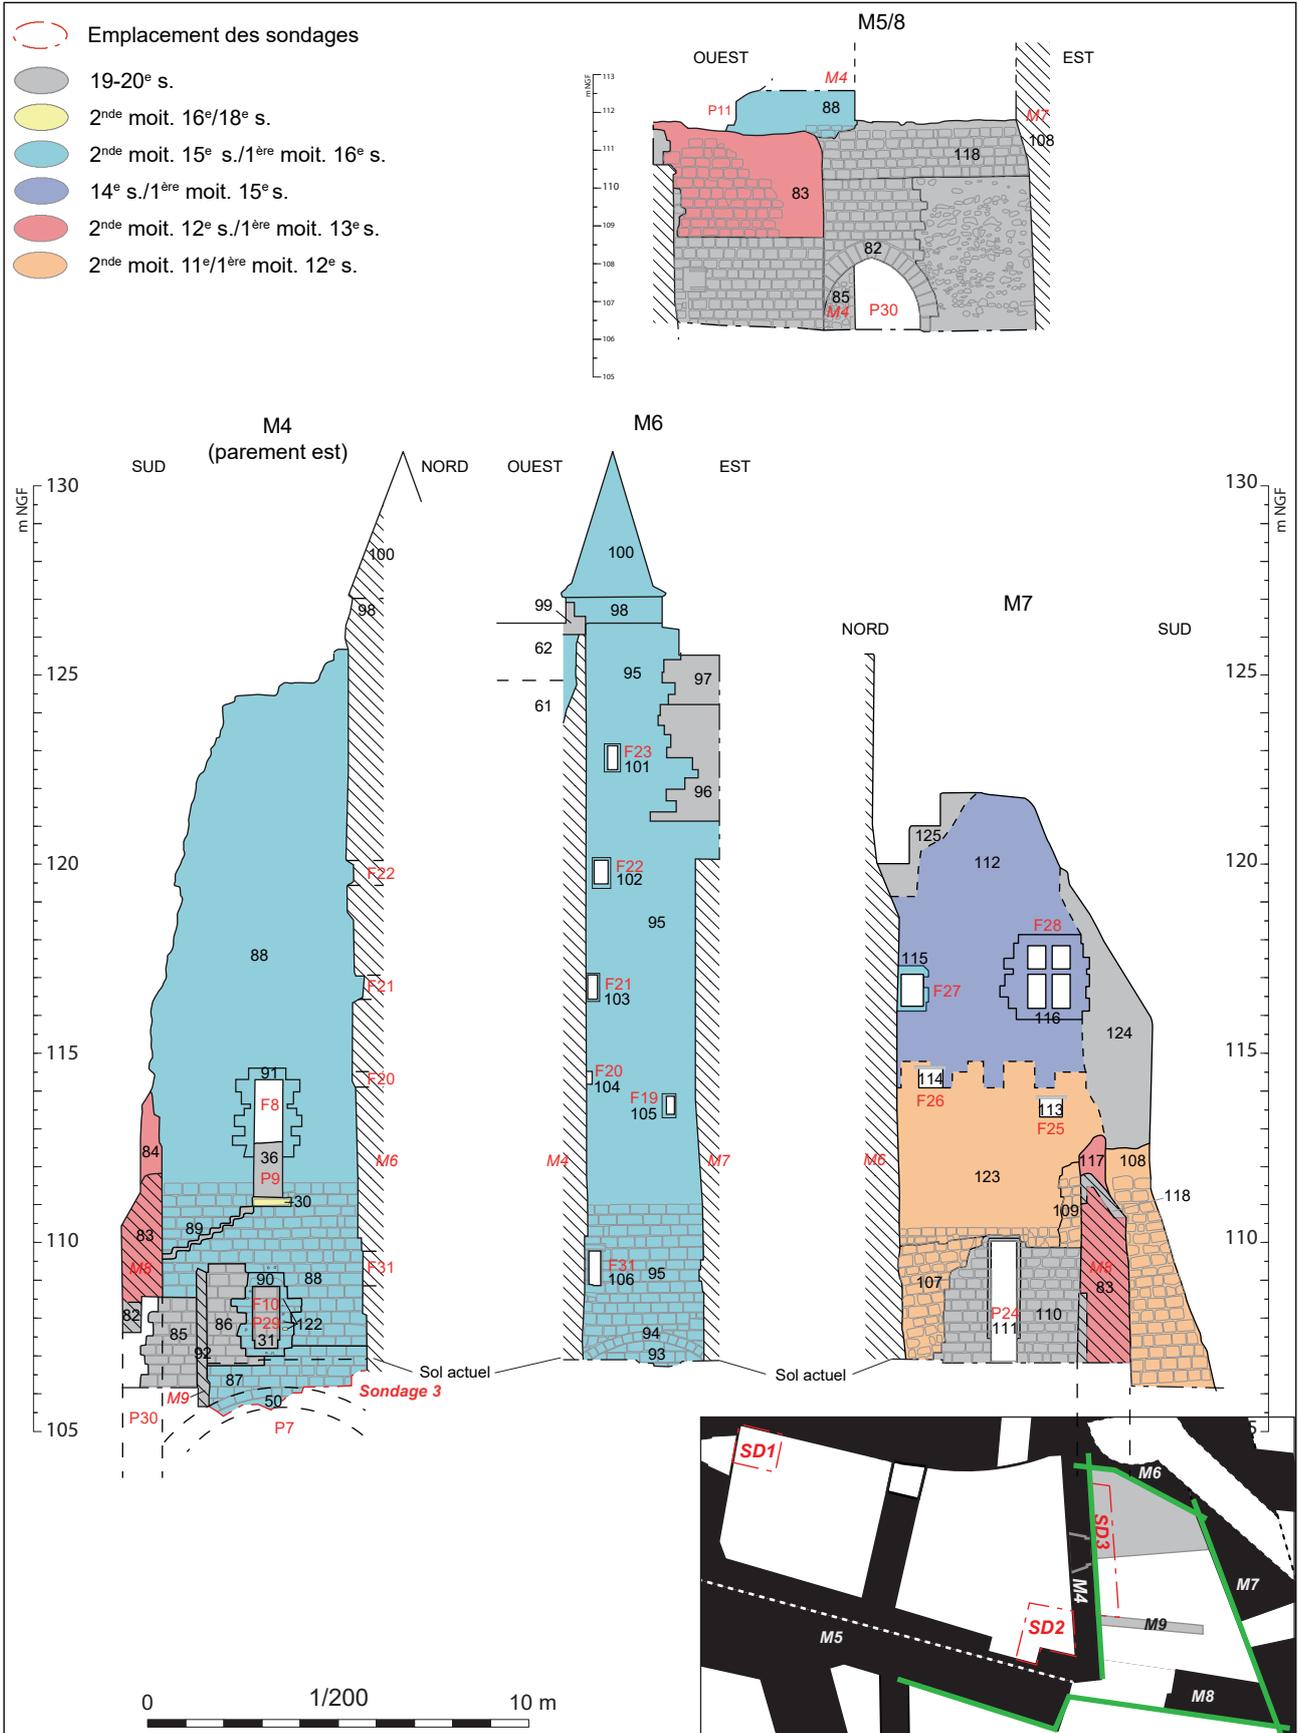
Figure 27 : Relevés phasés du secteur 2

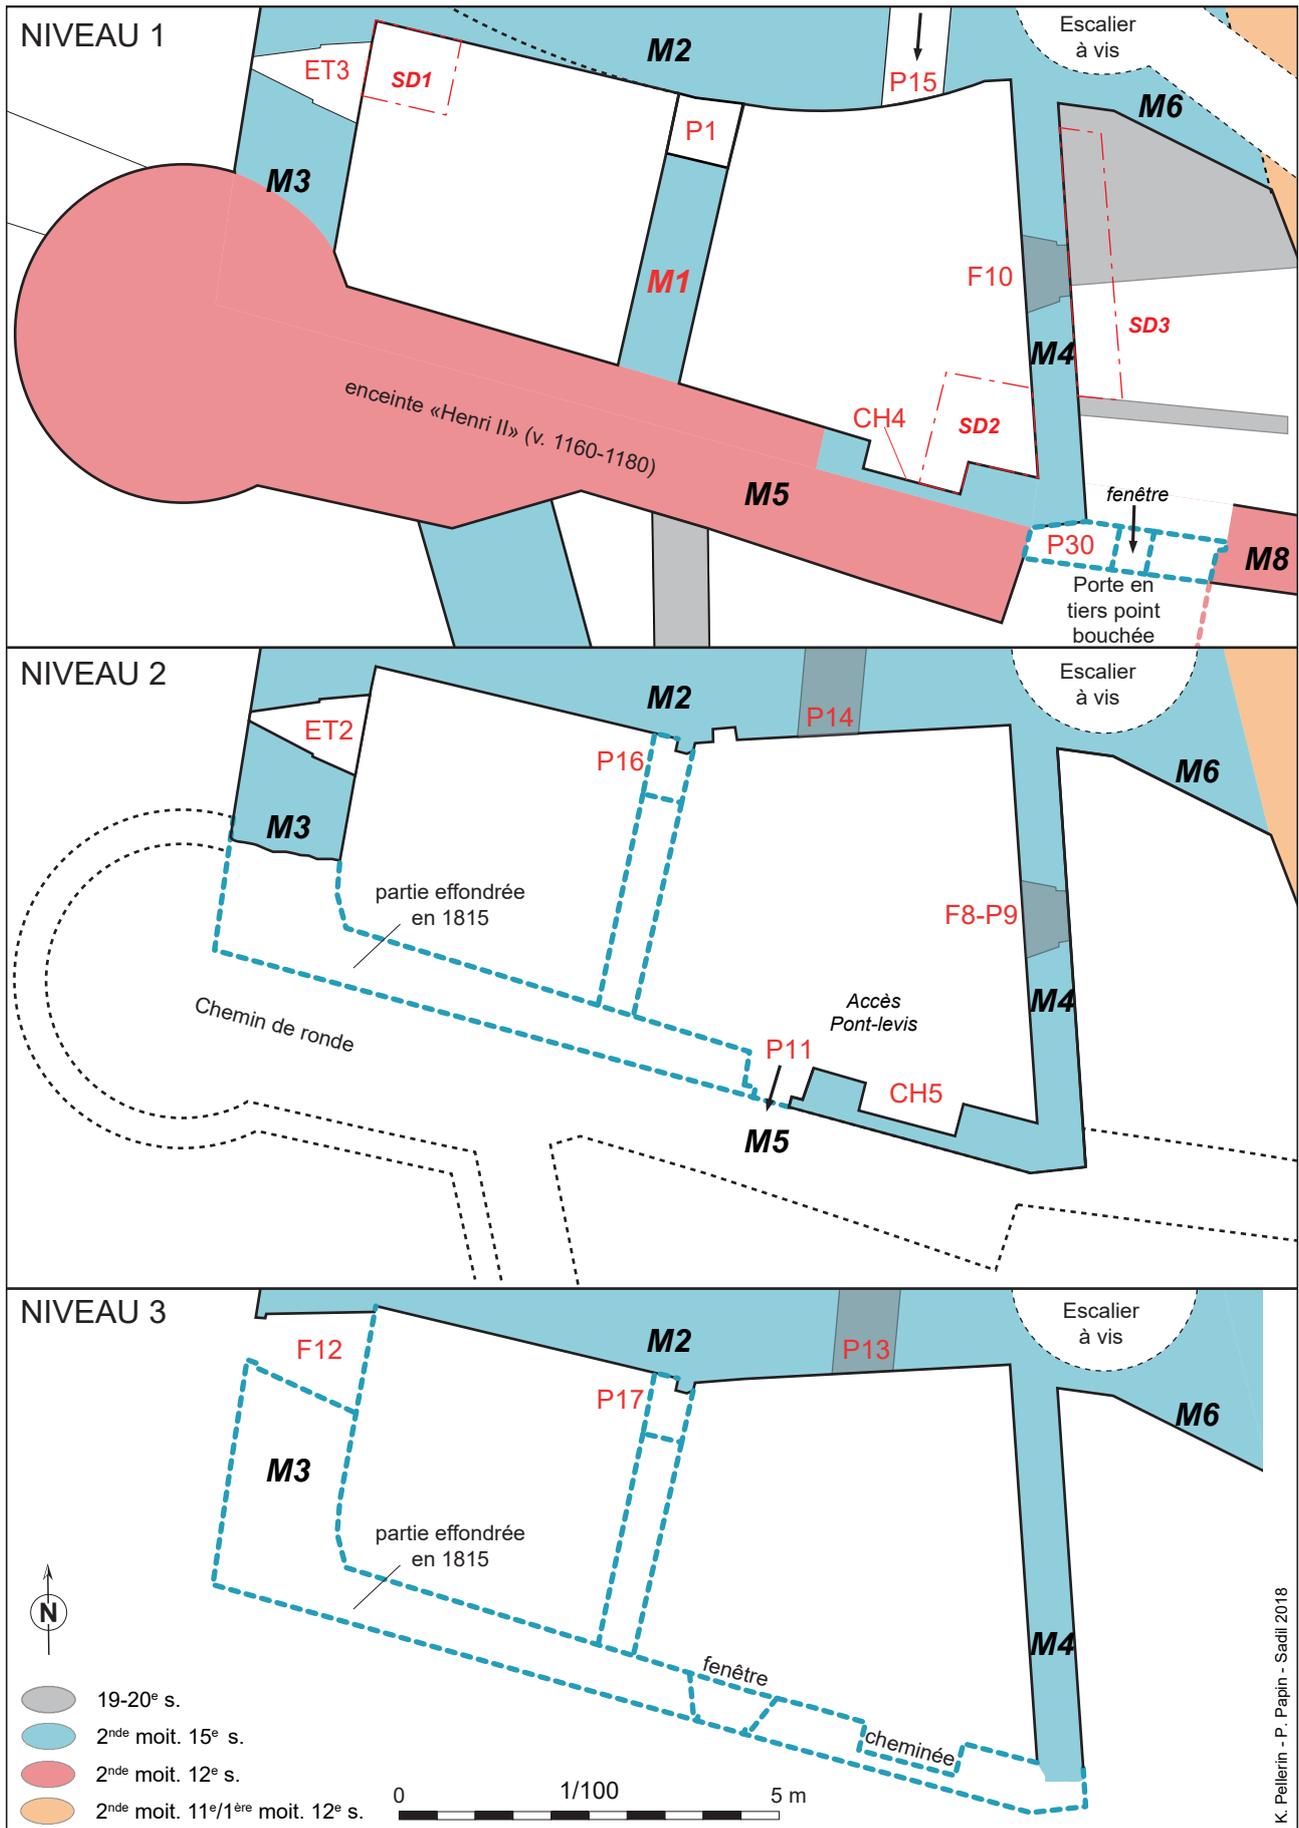
Figure 28 : Plan de l'aile sud de la «Tour Neuve», par niveau

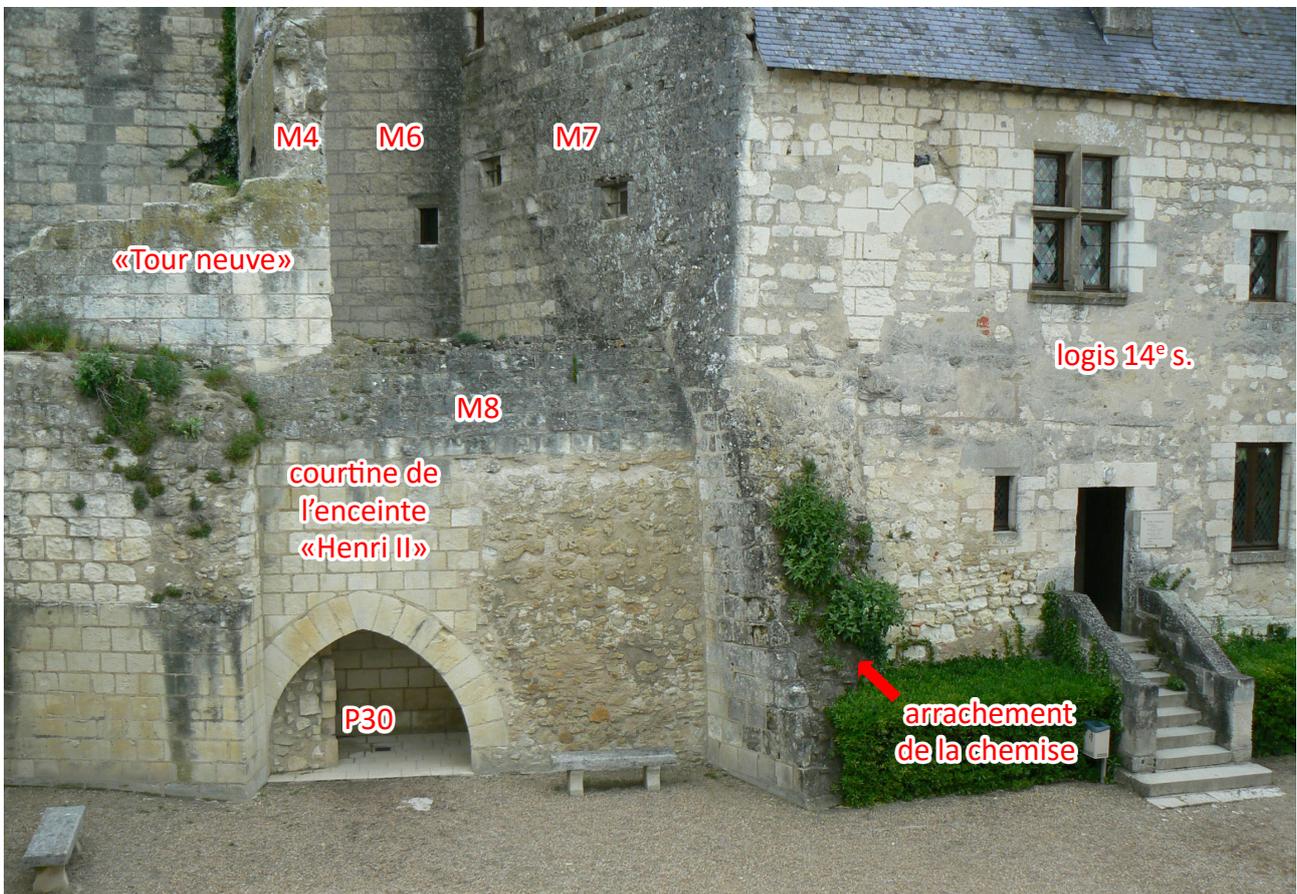
Figure 29 : Photographie de l'arrachement de la chemise du donjon, sous l'élévation du pignon du logis du 14^e s.

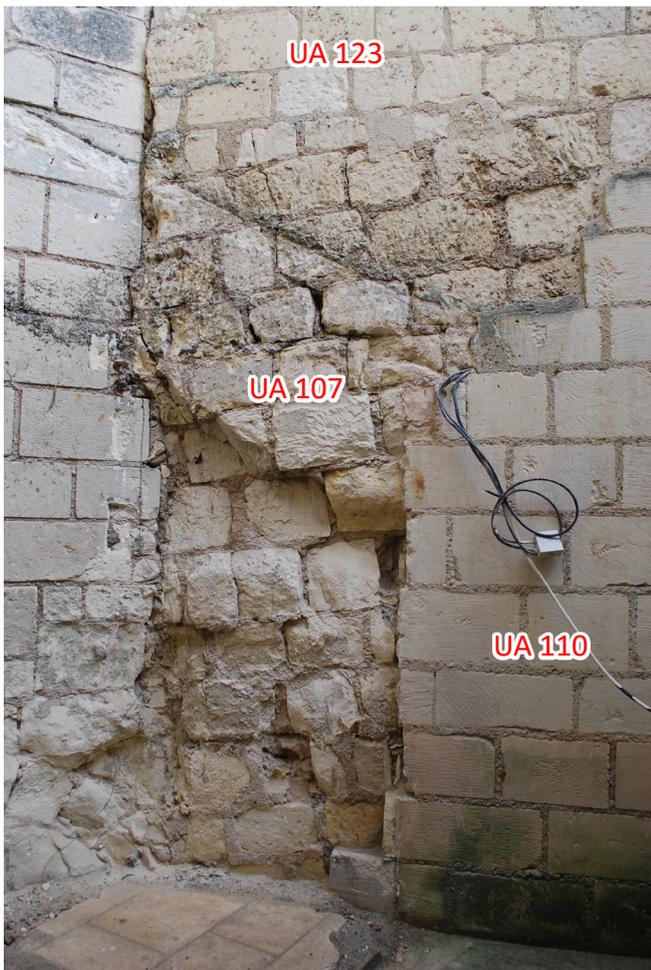
Figure 30 : portion de la chemise, avec ses assises penchées (M7, UA107), redécouverte suite aux démolitions

Une petite partie du parement de ce mur, très abîmé, a été redécouvert lors des travaux de démolition des sanitaires (M7, UA 107, fig. 30). Ce mur se caractérise par l'emploi d'un moyen appareil réglé de tuffeau blanc aux modules trapus, parfois quasiment carrés, aux joints épais et gras. Ce type de module caractérise souvent, à Loches, les phases

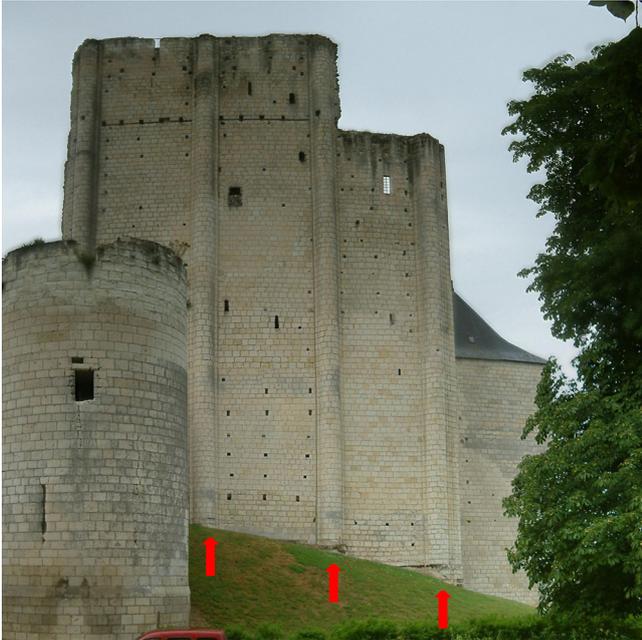
Figure 31 : Vue de la face est du donjon avec sa fondation étagée, adaptée à la pente d'un talus de terre

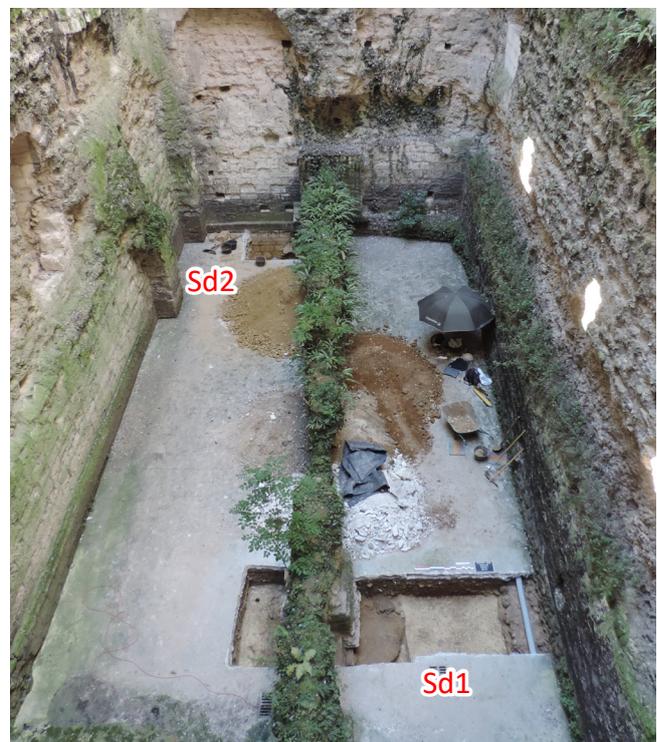
Figure 32 : Vue des sondages pratiqués en 2015 dans le donjon (diagnostic : Papin, Riou à paraître)

Or, la réalisation de deux sondages au rez-de-chaussée de la tour-maitresse en 2015, ont occasionné des découvertes permettant de revenir sur cette importante question des vestiges antérieurs à la tour (fig. 32, 33). En effet, l'un des sondages a entraîné la découverte des restes d'un large « talus » composée de couches de terre argileuse fortement damées. Seul le sommet de cet ouvrage a été dégagé sur quelques mètres carrés. Néanmoins, ce talus apparaît parementé au sud de pierres sèches, et très distinctement recoupé au nord par la tranchée de fondation de la tour-maitresse. Le tout présente une orientation générale est/ouest, légèrement désaxée par rapport à l'alignement du mur de refend de la tour-maitresse. Des remblais de construction de cette dernière sont ensuite venu recouvrir l'ouvrage antérieur, afin d'installer le sol du niveau 0 : ces remblais viennent ainsi à la fois combler la tranchée de fondation creusée dans le talus au nord, et l'espace « vide » au sud, situé entre le parement de pierres sèches et le mur méridional du donjon.

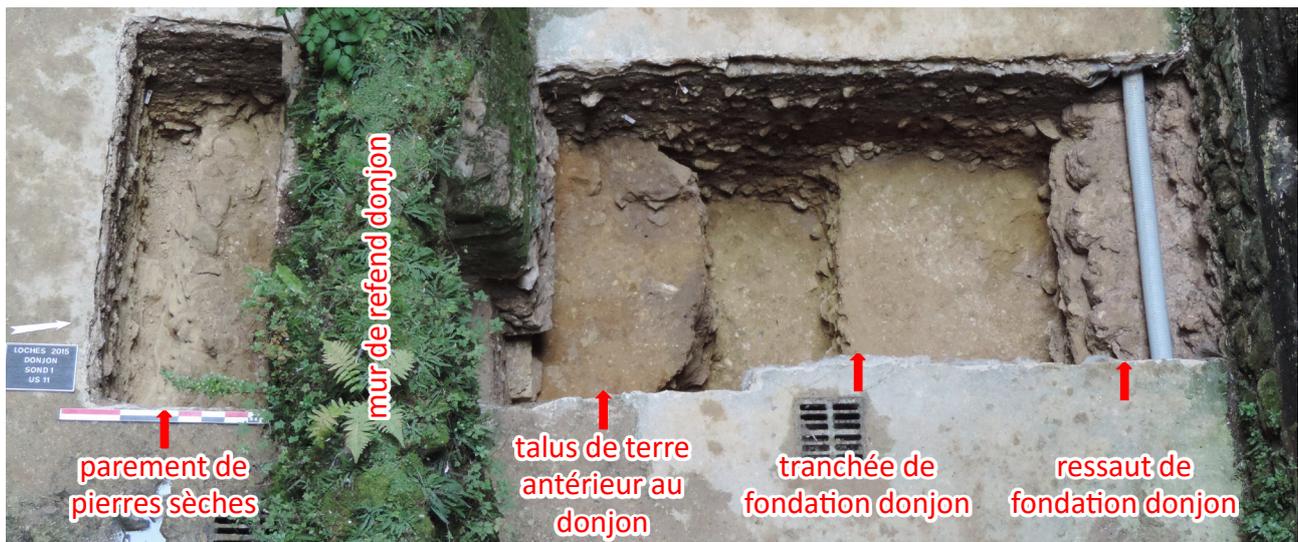
Figure 32 : Vue de détail d'un sondage dans la tour maitresse, avec découverte d'un talus parementé de pierres sèches antérieur au donjon (diagnostic : Papin, Riou à paraître)

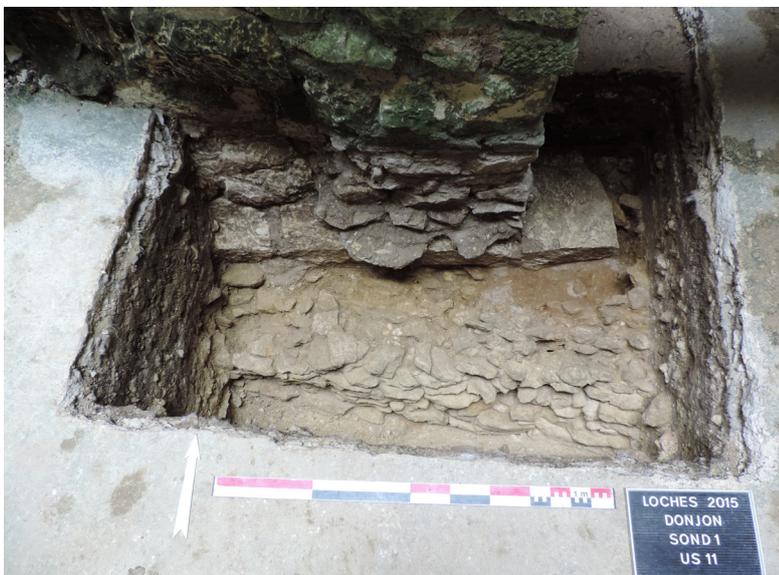
Figure 33 : Vue de détail du parement de pierres sèches (diagnostic : Papin, Riou à paraître)
