Loches Le château - l'aile sud de la “ Tour Neuve ” Rapport de diagnostic archéologique

Rapport de diagnostic archéologique

Le château - l'aile sud de la « Tour Neuve »

Sous la direction de
PIERRE PAPIN

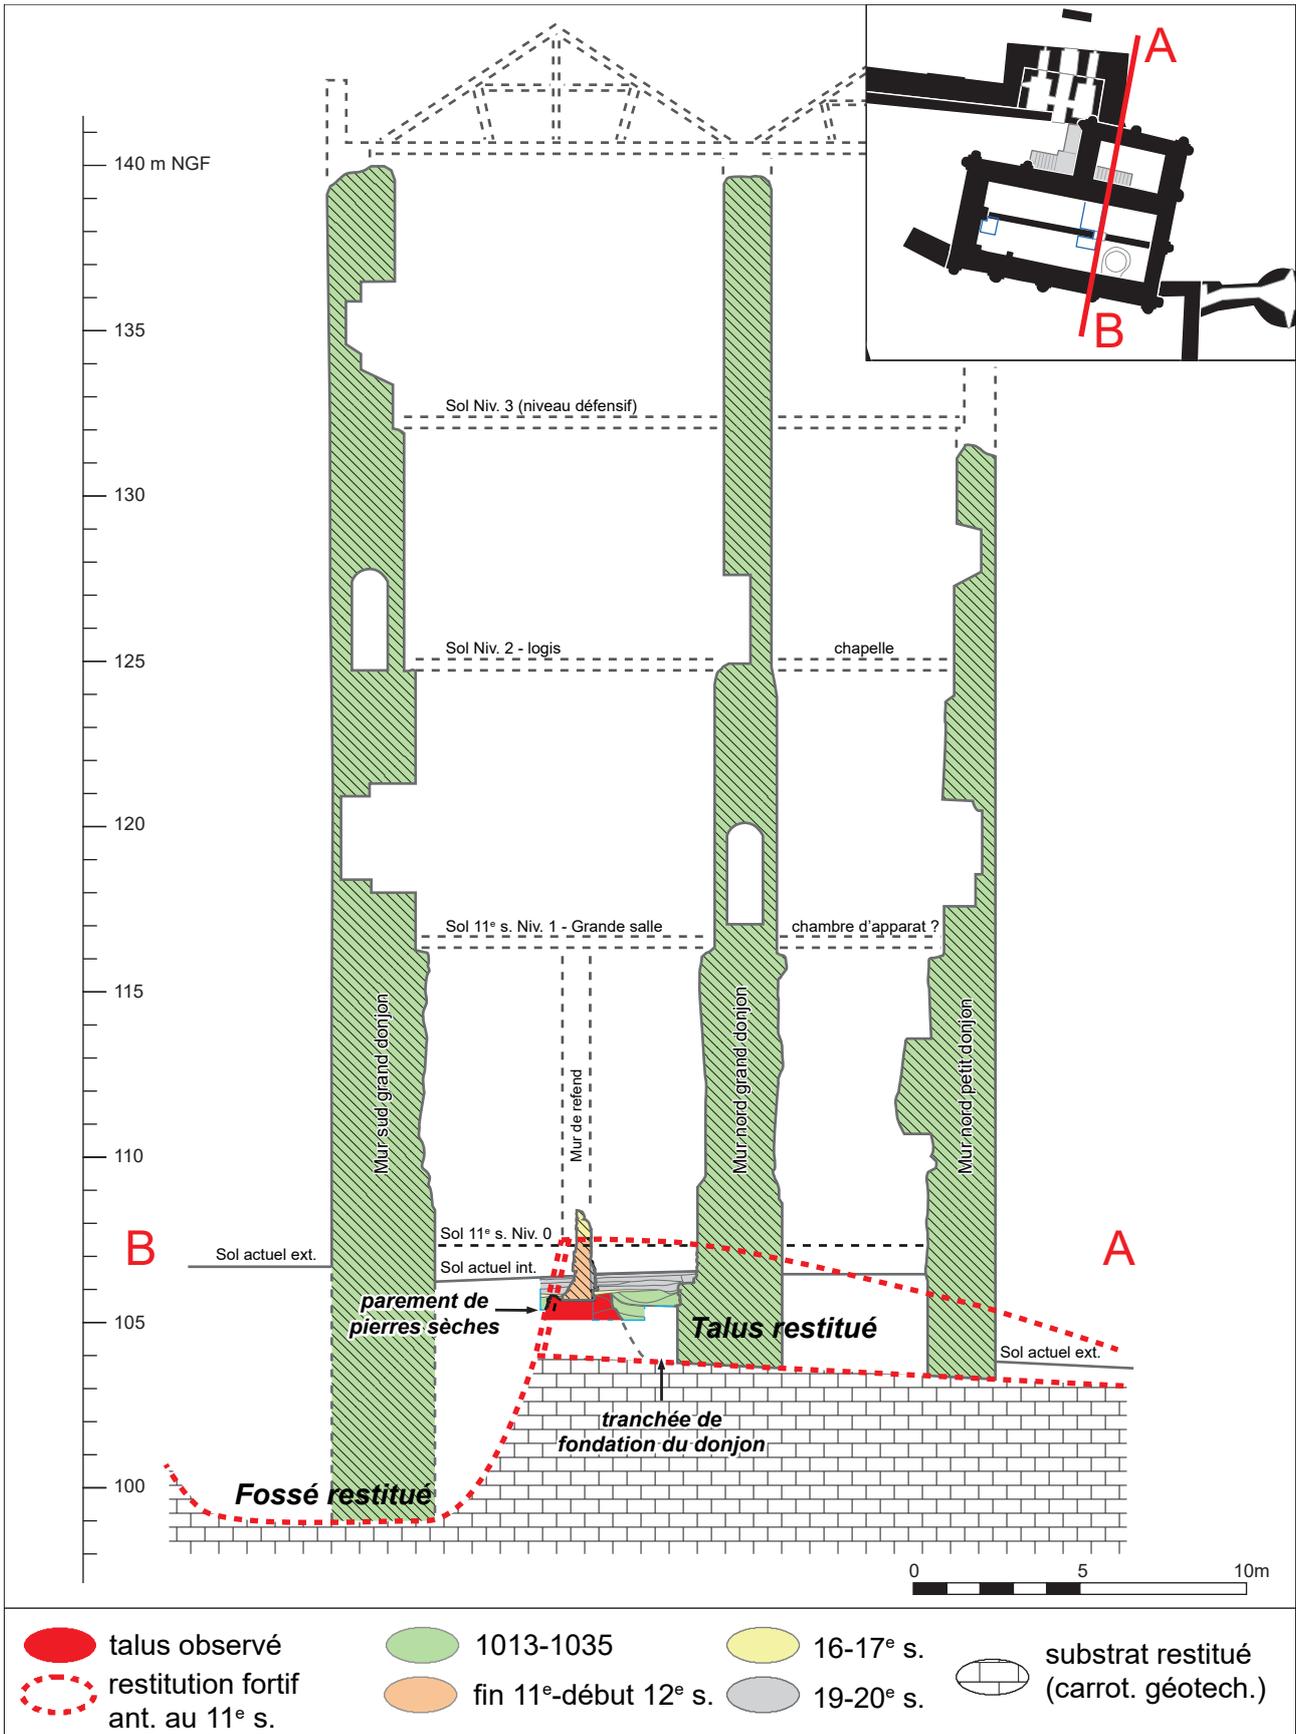
Figure 35 : Coupe restituée du donjon et de l'ouvrage de fortification antérieur en terre et en pierre (diagnostic : Papin, Riou à paraître)

Ces découvertes permettent donc désormais de poser une nouvelle hypothèse : celle de l'existence d'un grand rempart de terre parementé de pierres sèches, qui barrait totalement l'éperon au sud (fig. 34, 35). La tour maitresse aurait été bâtie au 11^e s., non pas sur une motte, mais à cheval sur ce rempart de pierres et de terre. Cela permet, en outre, une nouvelle lecture des résultats de carottages géotechniques réalisés avant les restaurations du donjon dans les années 1990, qui ont montré que le socle du calcaire naturel se trouvait côté nord du donjon entre 2 et 3 m de profondeur, tandis qu'il se trouve entre 5 à 6 m côté sud (Le Boulicault 1989). Le talus parementé antérieur à la tour-maitresse découvert dans le sondage, semble ainsi délimiter une forte rupture de pente traversant la zone d'est en ouest. Cette donnée topographique semble

d'ailleurs bien montré que le parement appareillé se poursuivait largement en profondeur sous le niveau de sol actuel. Au contraire, l'autre sondage dans la partie nord, a bien mis au jour un large ressaut de fondation, dont les gros moellons assisés ont été montés dans la tranchée creusée dans le talus antérieur. Ce fait trouve donc un éclaircissement logique si l'on considère que toute la moitié nord de la tour a été fondée en tranchée sur le sommet du talus, et que la partie sud a été édifiée depuis le fond du fossé, 7 à 8 m plus bas.

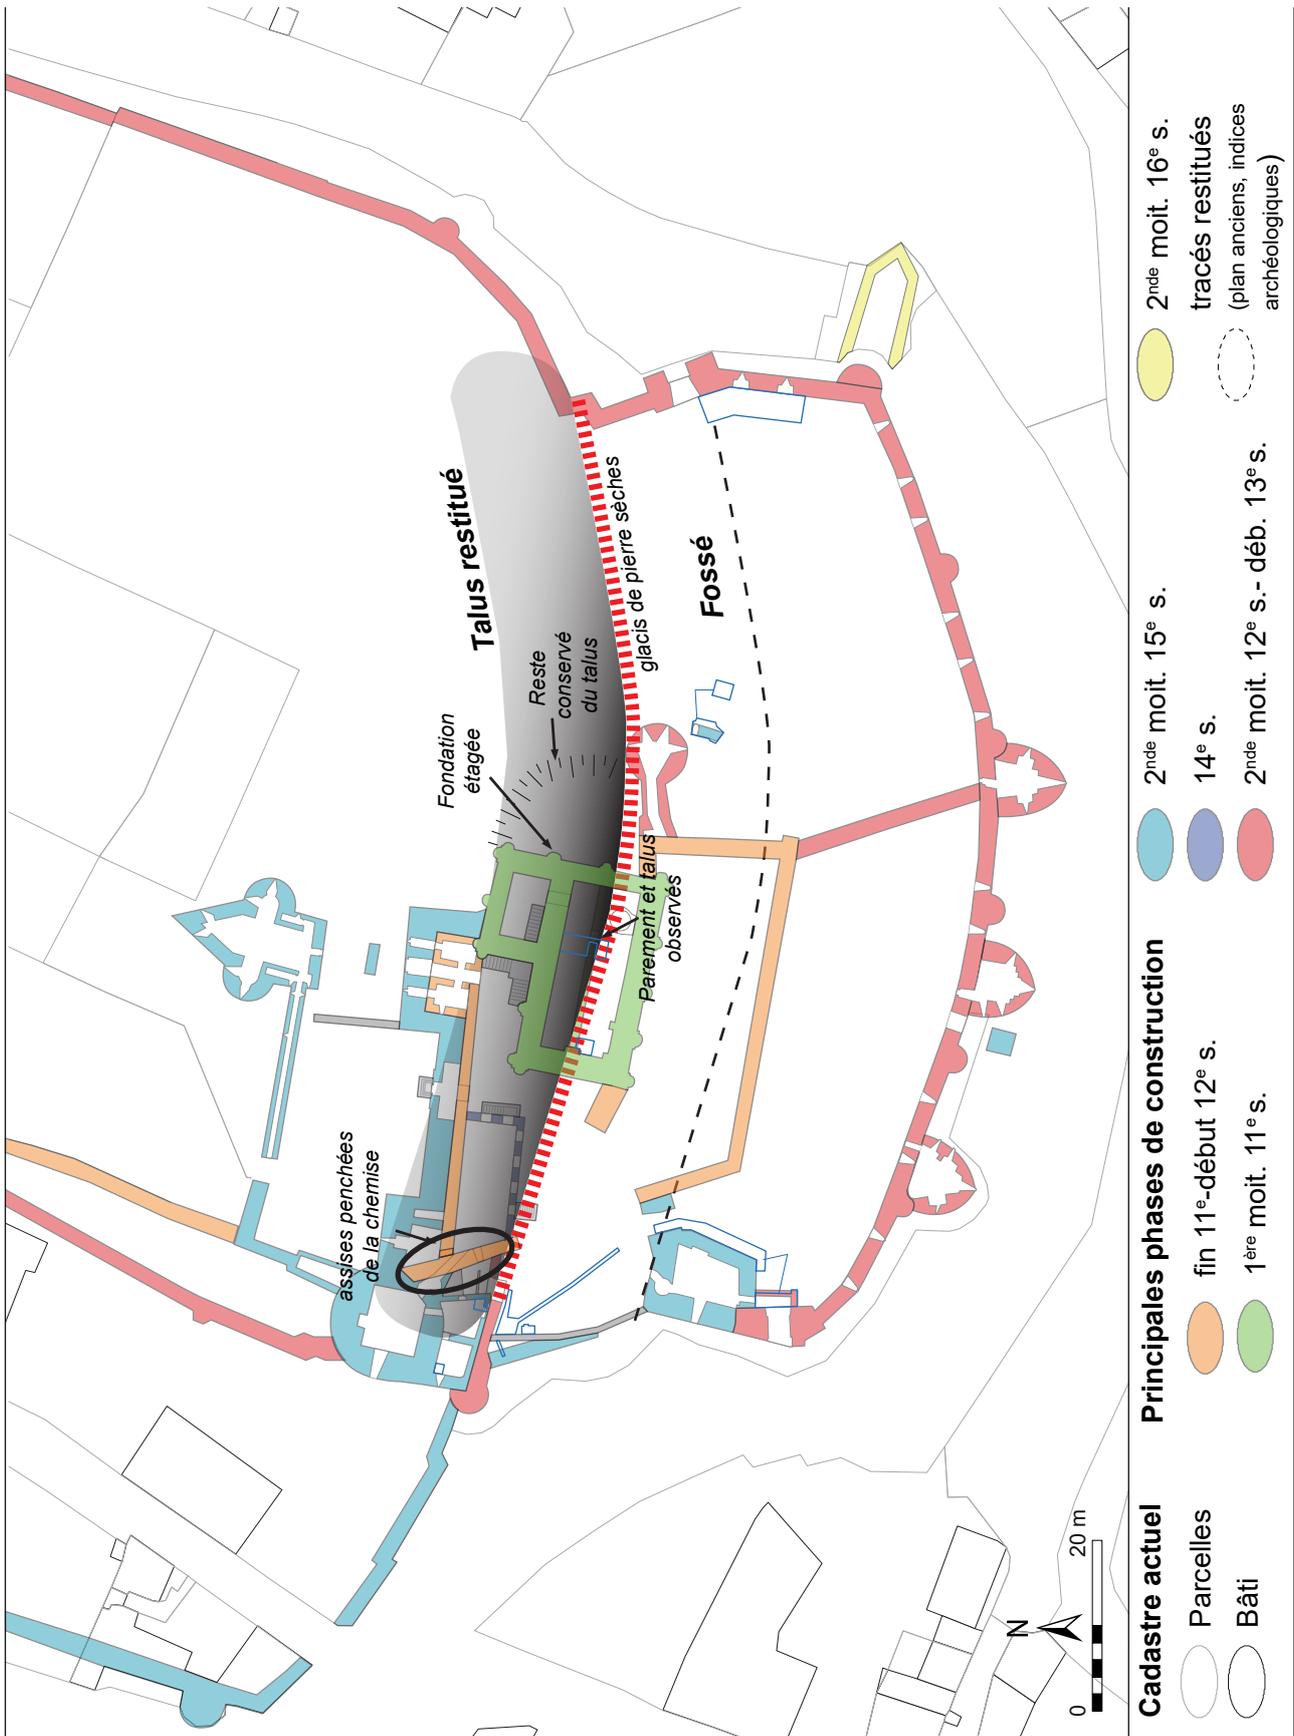
Figure 36 : Restitution en plan de l'hypothèse d'un rempart de terre et de pierre antérieur au donjon du début du 11^e s. (diagnostic : Papin, Riou à paraître)

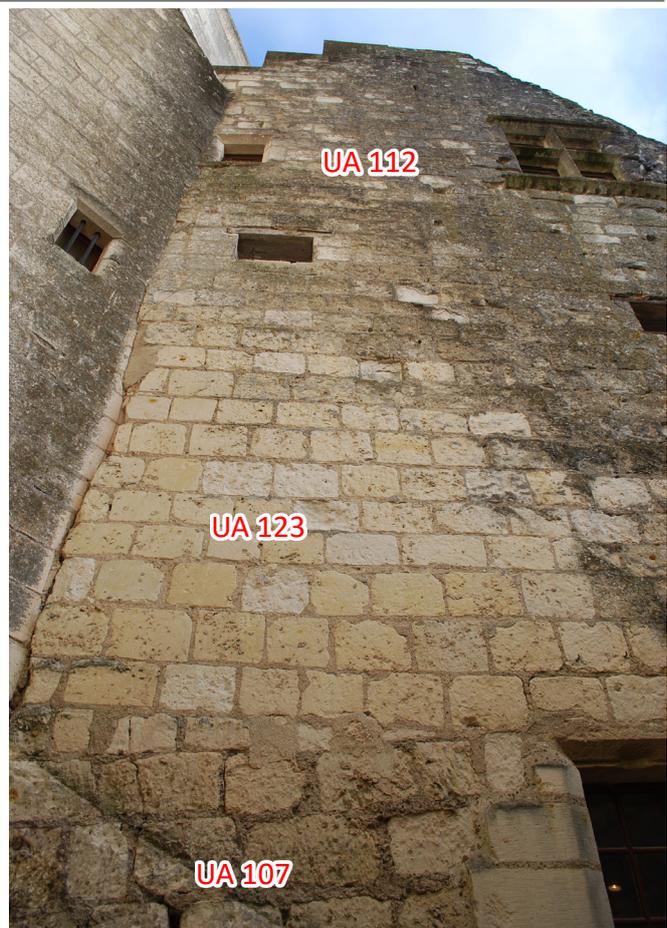
Figure 40 : Vue de la surélévation de la chemise (M7, UA 123)

de ronde de ce second état de la chemise. Quatre merlons sont clairement identifiables au contact entre les deux maçonneries (fig. 40).

Stratigraphiquement, les phases de constructions précédemment décrites semblent intervenir avant la construction de la nouvelle enceinte sur le front sud, ce que J. Mesqui nomme « le grand parti du roi Henri II » et date des années 1160-1180 (Mesqui 2003 : 219-222, fig. 6). Cette relation stratigraphique est visible au sein de l'emprise diagnostiquée. Le mur M5/M8 est, en effet, l'une des composantes appartenant à ce programme de construction. Or, les parties anciennes non restaurées de ce mur, viennent se greffer sur la courtine ouest de la chemise, y compris sa surélévation (UA 117, fig. 27 et 40).

Par ailleurs la hauteur originale de la courtine est restituable : l'arrachement du parapet du chemin de ronde est nettement visible sur le mur M7 (UA 117, [fig. 40](#)). Son élévation totale était donc très proche de l'élévation actuelle, simplement surmontée sur son rebord côté nord d'un parapet, possiblement crénelé.

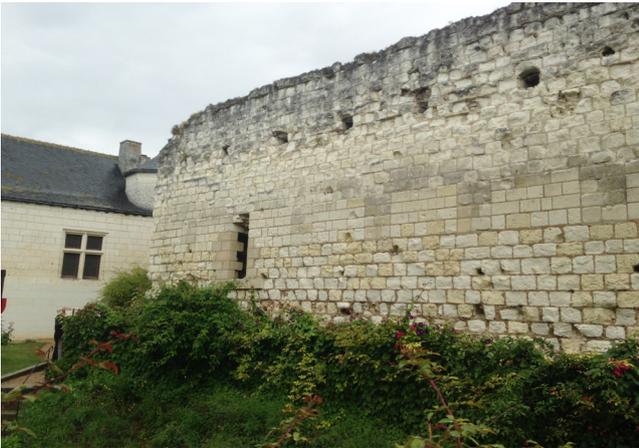
Figure 38 : Vue de la chemise sur le front sud, dont la surélévation a fossilisé le crénelage du premier état

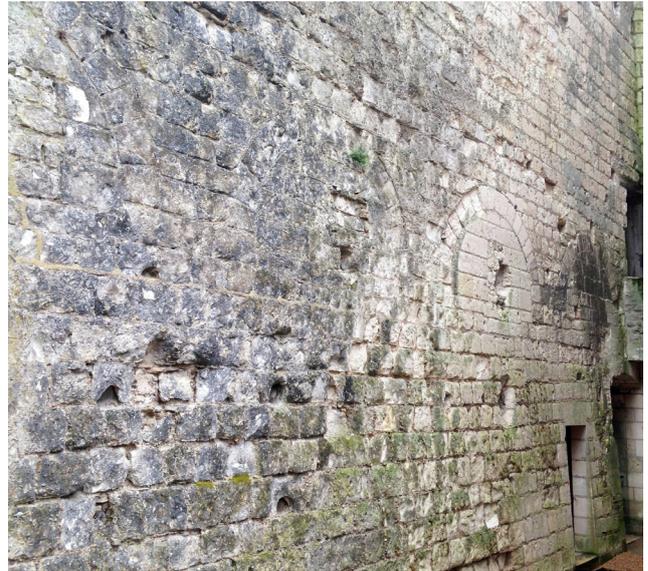
Figure 39 : Vue de la chemise sur le front nord, avec la série d'arcades (bouchées) dans la surélévation

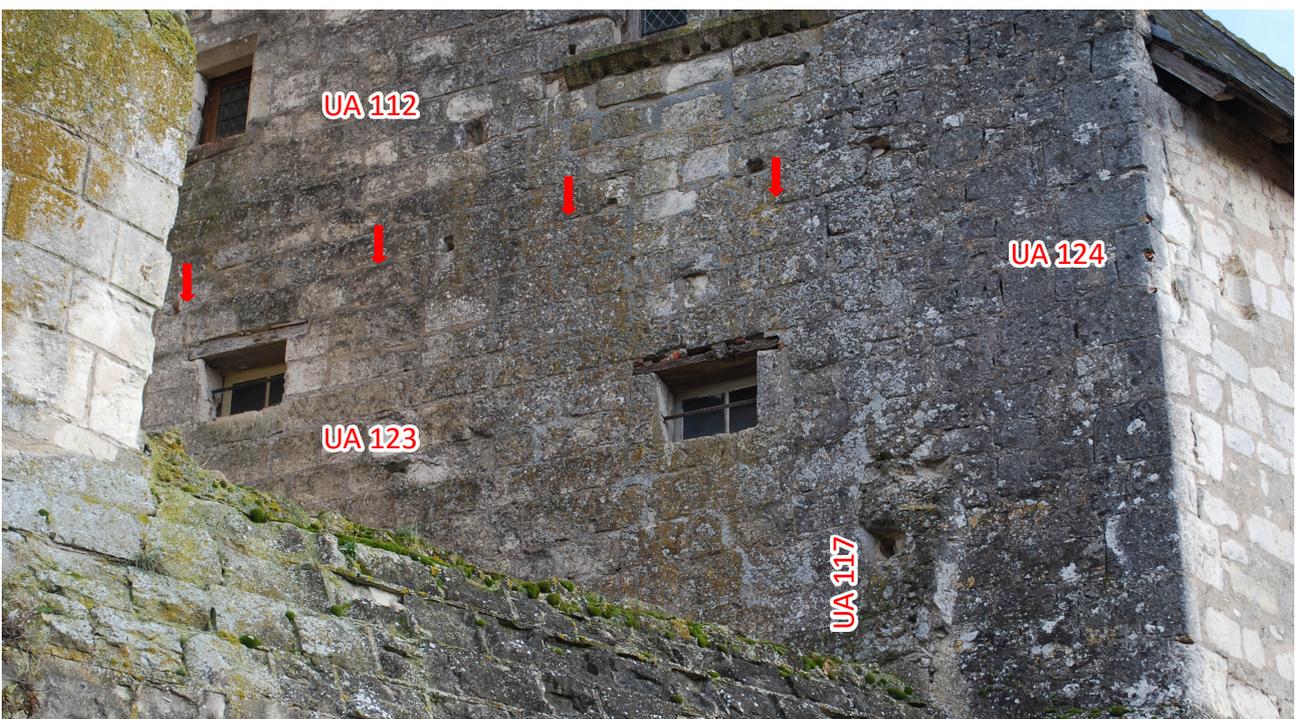
Figure 41 : Vue de détail du sommet de la surélévation de la chemise (M7, UA 123), avec la trace d'un crénelage

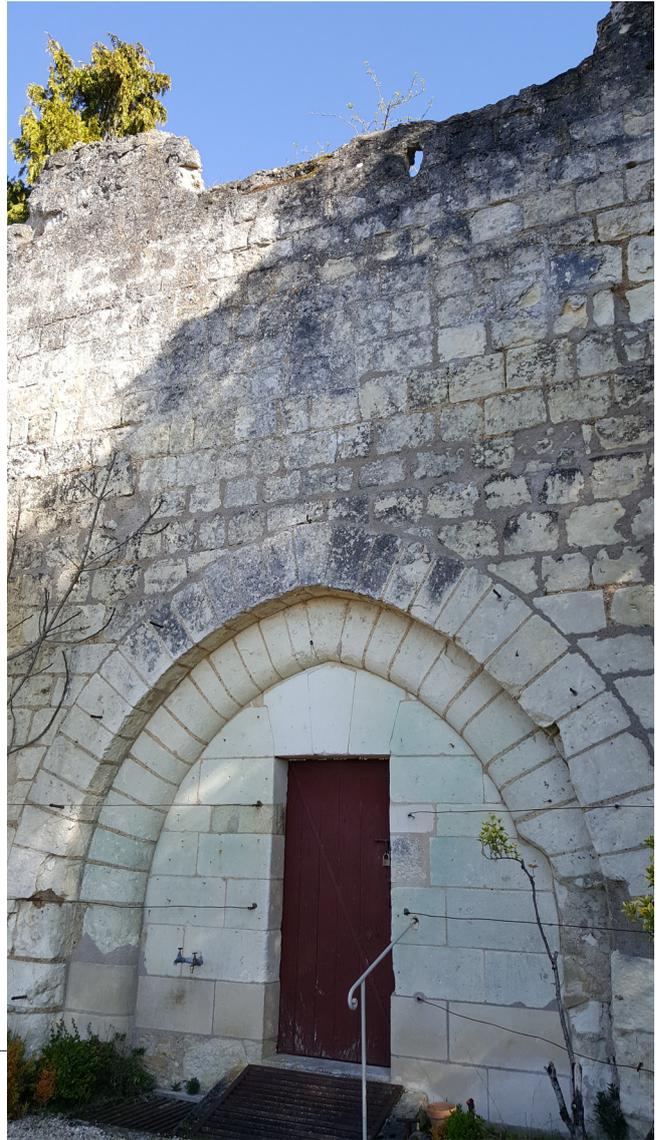
Figure 41 : Vue de la portion conservée de l'enceinte de la fin du 11^e s. au nord de la «Tour-Neuve», avec son crénelage fossilisé par une surélévation

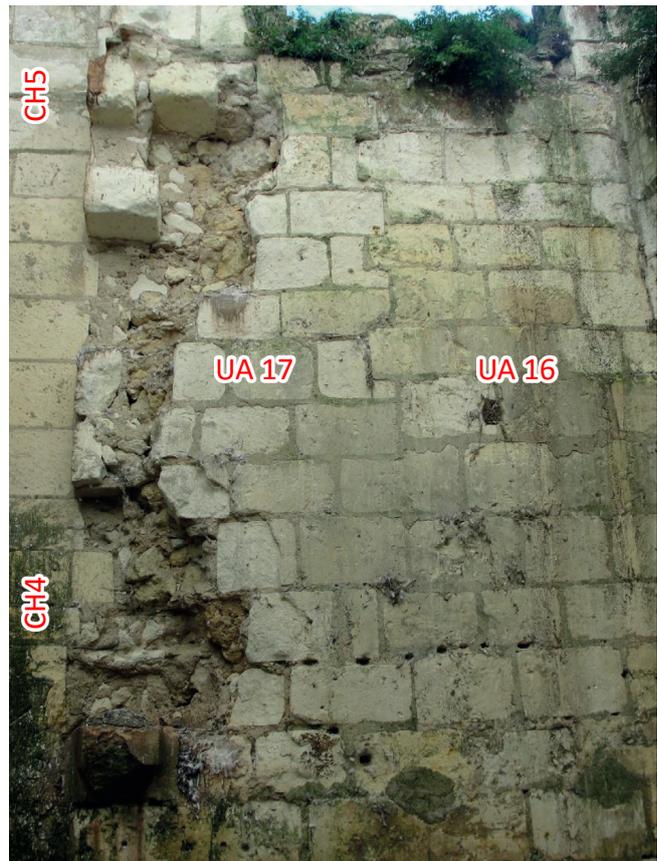
Figure 42 : Détail du parement conservé de l'enceinte « Henri II » à l'intérieur de la « Tour-Neuve » (M5, UA16), avec le coup de sabre pour l'insertion des cheminées (cliché K. Pellerin).

Des fragments non restaurés du parement nord de ce mur sont également discernables dans l'aile sud de la « Tour neuve » (M5 : UA 16 et 54, [fig. 16, 26, 42](#)). Le mur sud de celle-ci vient en effet directement s'appuyer sur le tracé de la fortification, tout en sauvegardant dans l'angle sud-est l'une des tourelles pleines de l'enceinte « Henri II Plantagenet » ([fig. 28](#)). À l'emplacement même de la « Tour neuve » du 15^e s., toutes les relations stratigraphiques ont été coupées avec les tracés de

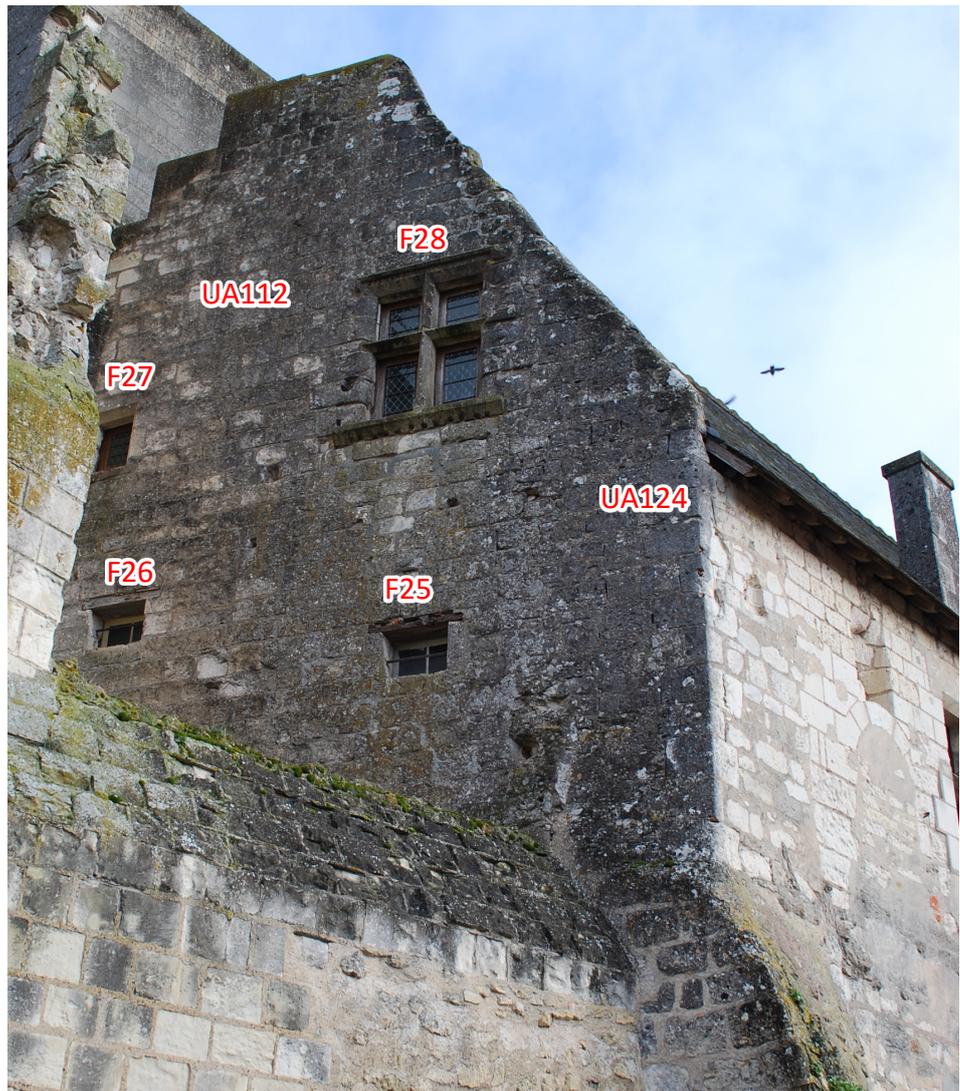
Figure 43 : Vue du pignon ouest du logis dit «des gouverneurs» de la fin du 14^e s., appuyé sur la chemise du donjon

Au-dessus de la surélévation de la chemise, se trouve la troisième phase de construction identifiée lors du diagnostic. Il s'agit de l'ajout, sur le chemin de ronde, du mur pignon occidental d'un bâtiment édifié à l'angle nord-ouest de la chemise (UA 112-116, [fig. 9, 22, 27 et 43](#)). Ce bâtiment, qui a servi jusqu'à récemment de logis pour les gardiens du château, a subi des reprises multiples et variées,

L'une des parties les plus anciennes et les moins modifiées de ce logis est justement le mur compris dans l'emprise du diagnostic. Le pignon observé comporte une fenêtre à meneau et traverse, surmonté d'un cordon d'archivolte à crossettes (F28, UA 116). Son type apparait donc compatible avec les datations dendrochronologiques. Aussi, on voit mal ce qui a poussé J. Mesqui à penser que cette fenêtre a été percée a posteriori dans un mur existant. Certes, certaines parties de la fenêtre ont été restaurées, notamment au niveau de la pente du toit du logis, qui a été amplement reprise. Au contraire, plusieurs blocs de l'encadrement semblent en parfaite

couloirs a été percée dans le pignon du logis du 14^e s. (M7, F27, [fig. 43](#)). Les couloirs mènent à un escalier à vis, aménagé en œuvre au sud-est de la partie circulaire de la tour, à la jonction en équerre des deux extensions quadrangulaires. L'escalier est à cet endroit éclairé de six petites baies rectangulaires aux encadrements chanfreinés (M6, F19 à F23 et

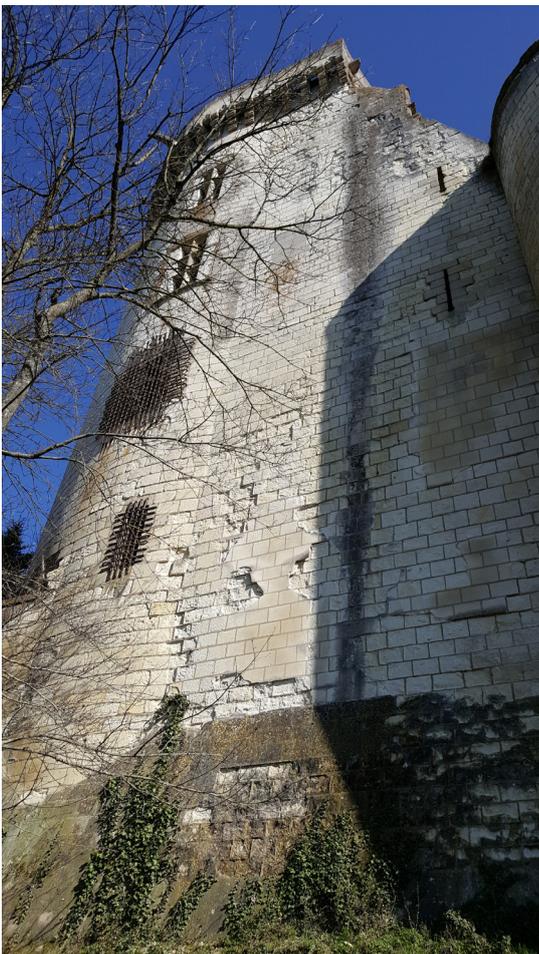
Figure 44 : Vue de la «Tour Neuve» depuis les fossés à l'ouest

Bien que celle-ci se soit en grande partie effondrée en 1815, et que l'état présent date d'une restauration de 1933 (cf. *infra*), l'actuelle terrasse sommitale de la Tour neuve semble toutefois reprendre globalement les disposition d'origine ([fig. 44, 45](#)). C'est ce que semblent en tout cas indiquer les documents iconographiques déjà mentionnés ([fig. 68](#)) : la tour apparaît couverte d'une plateforme ceinturée d'un mur bahut. La restitution d'un possible crénelage n'est pas assurée, dans la mesure où l'iconographie semble plutôt indiquer le contraire, avec un mur plein, peut-être simplement ajouré pour l'installation de pièces d'artilleries. Les documents anciens montrent également que l'édifice était entièrement couronné de mâchicoulis,

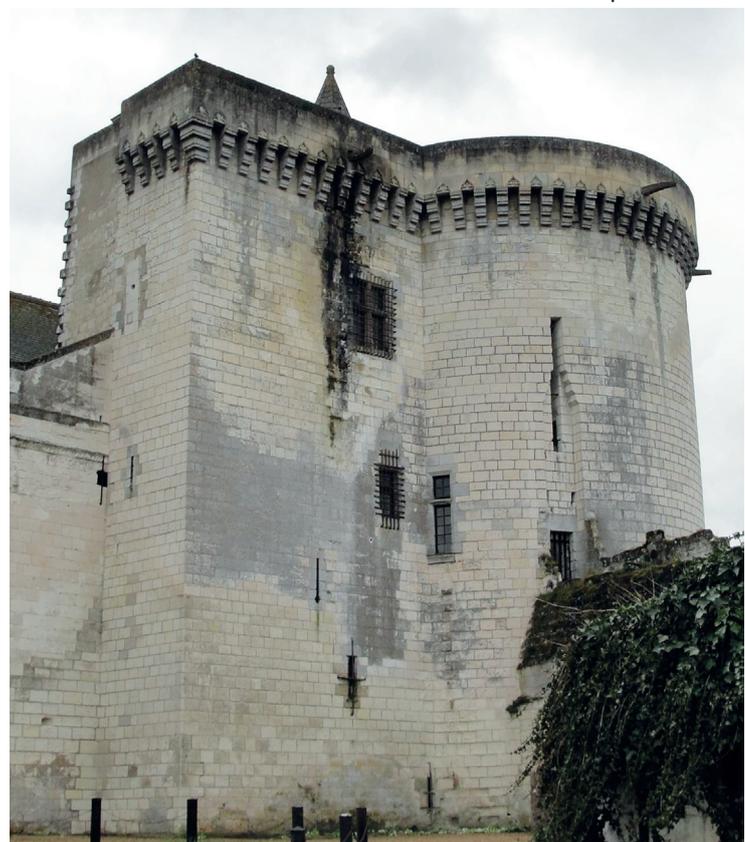
Figure 45 : Vue de la «Tour Neuve» depuis le nord

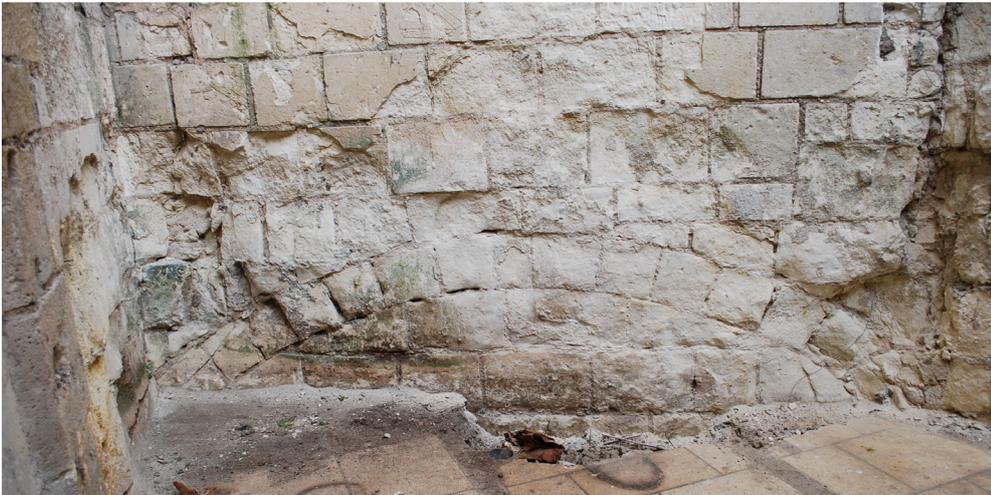
Figure 47 : Arc de décharge UA94, à la base du mur M6 de la cage de l'escalier à vis

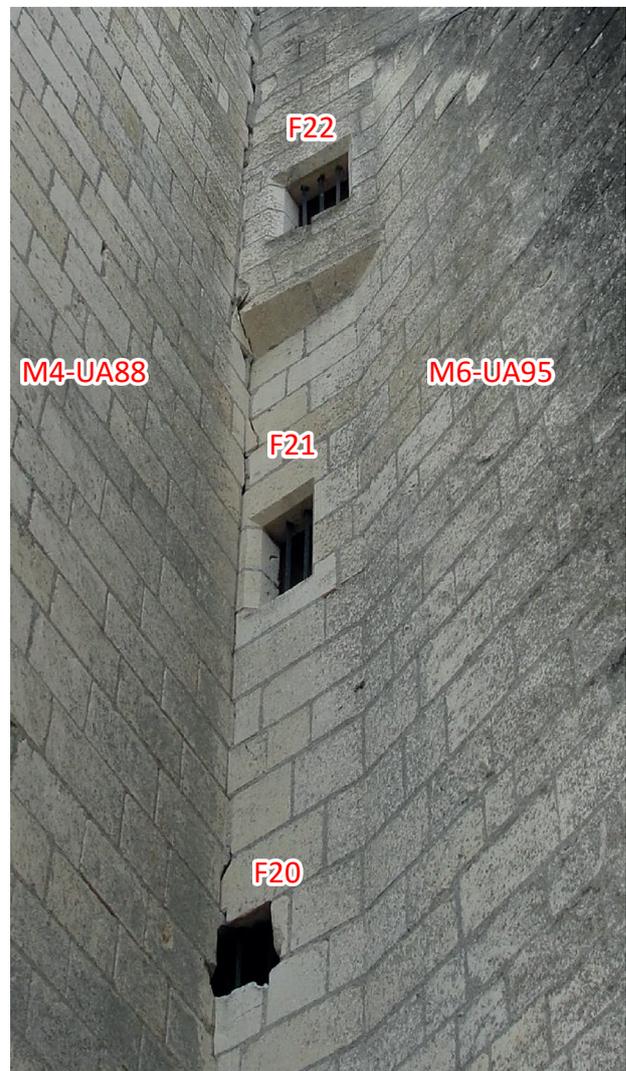
Figure 48 : Vue de détail de l'ancrage du mur M4 dans le mur M6 de la «Tour Neuve»

inséré dans le parement déjà existant du second (M6), et ce sur toute sa hauteur observable, soit environ 20 m (fig. 48).

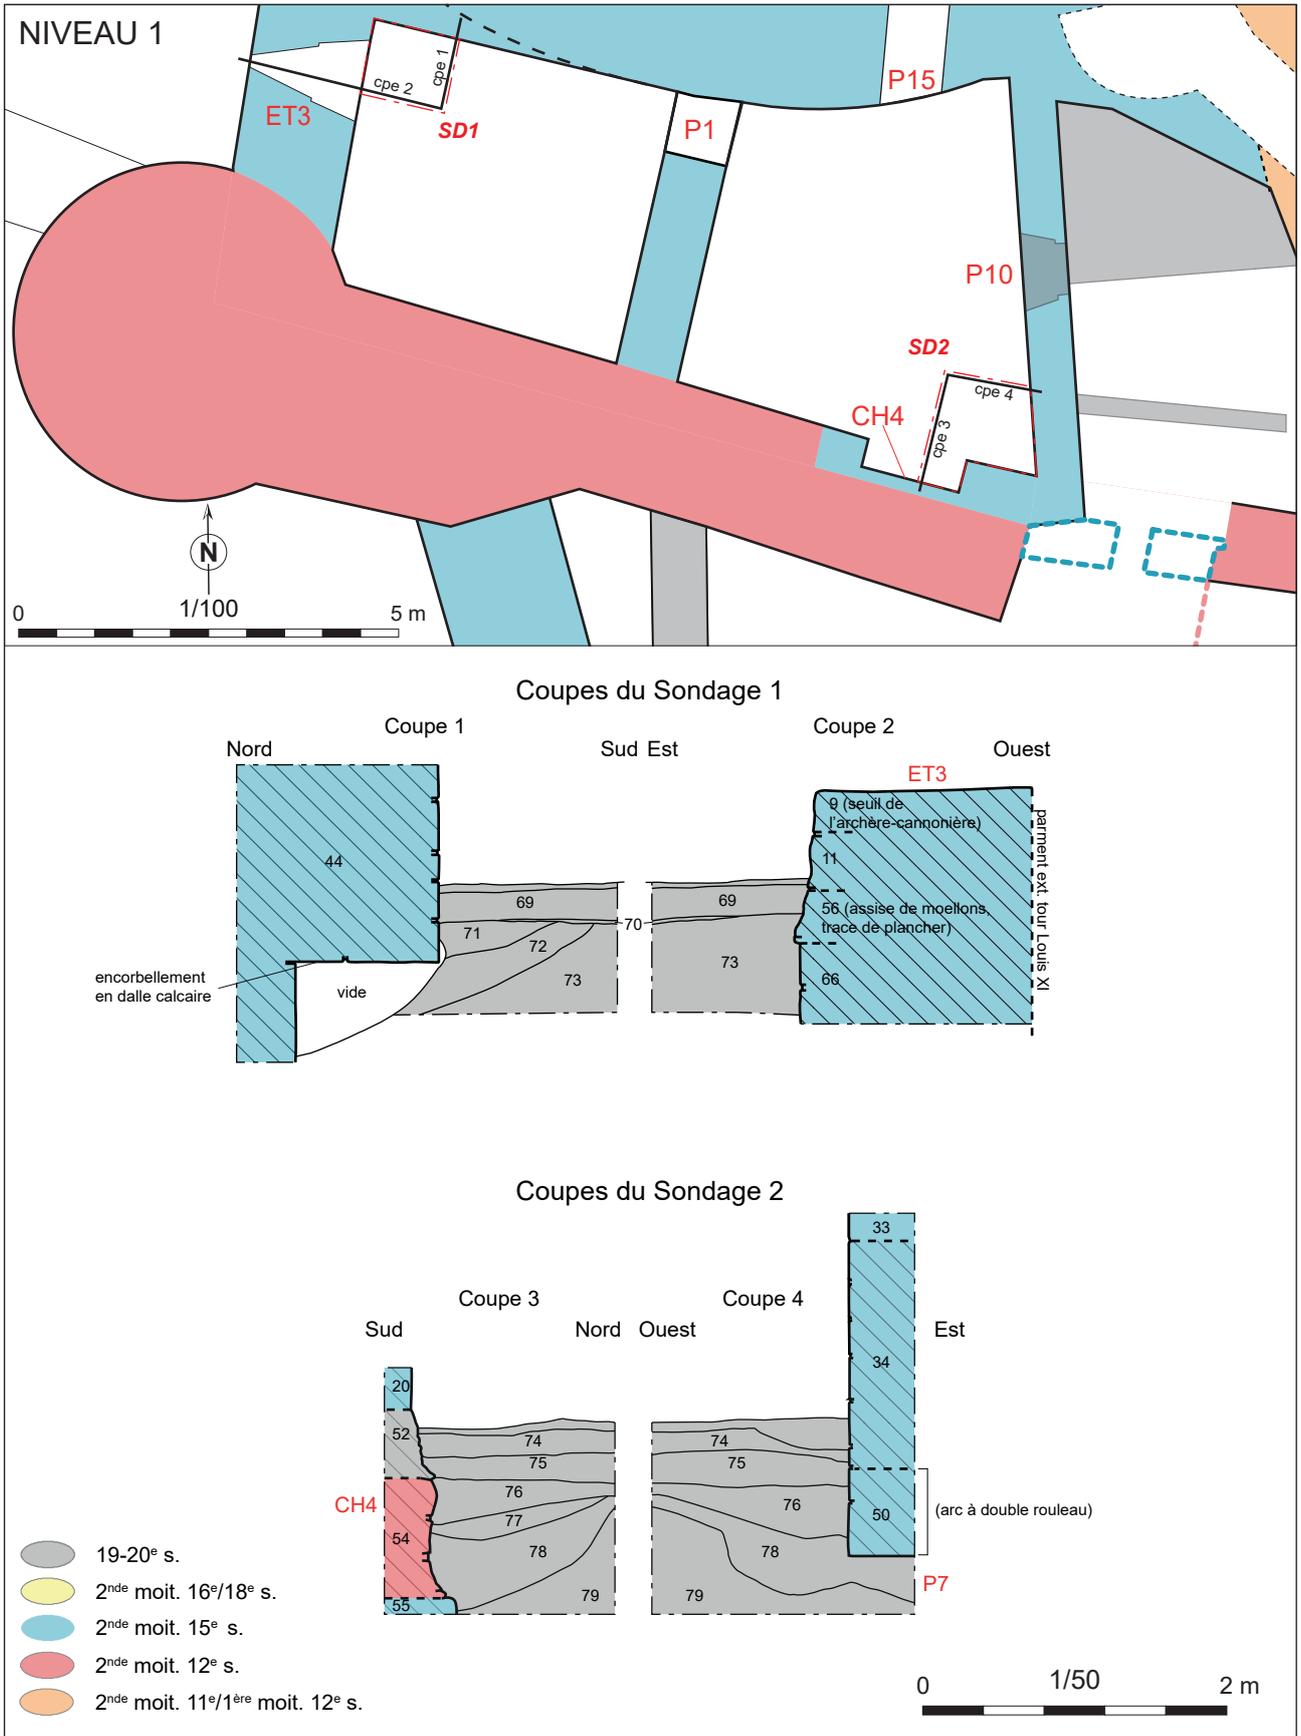
Figure 49 : Coupes stratigraphiques des sondages pratiqués dans l'aile sud de la «Tour Neuve»

Le sondage archéologique pratiqué dans la pièce ouest (secteur 1, sondage 1), a révélé un élément permettant indirectement de mieux comprendre cette anomalie. Sous le niveau de sol actuel, le sondage a occasionné la découverte d'un large encorbellement, situé à l'aplomb du mur M2 (fig. 9, 49, 50, 51). Constitué de très grandes dalles calcaire, le grand ressaut sépare deux parties distinctes du mur : une partie inférieure (niveau 0, cf. *infra*), dont le parement courbe est conforme à l'arrondi de la partie centrale de la tour ; et une partie supérieure parfaitement droite (niveaux 1 à 3), donnant leur forme quadrangulaire aux pièces des niveaux supérieurs. L'encorbellement n'est donc pas régulier, mais sa largeur s'adapte à la courbe du parement sous-jacent : il atteint ainsi au maximum 1,60 m de large au contact avec le mur ouest sur lequel il s'appuie également (M3), et diminue à mesure vers l'est jusqu'à rejoindre le nu du mur.

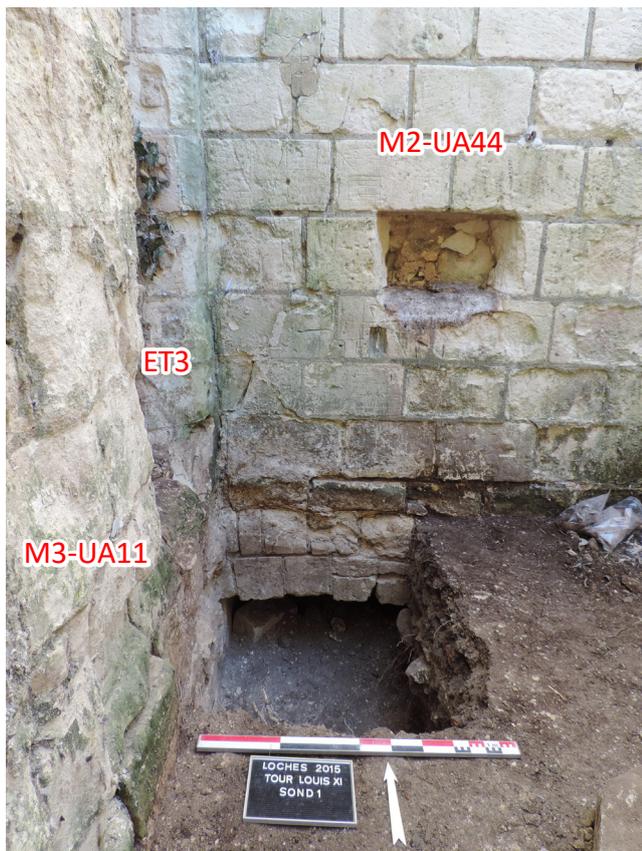
Figure 50 : Vue du sondage 1, pièce occidentale de l'aile sud de la «Tour Neuve»

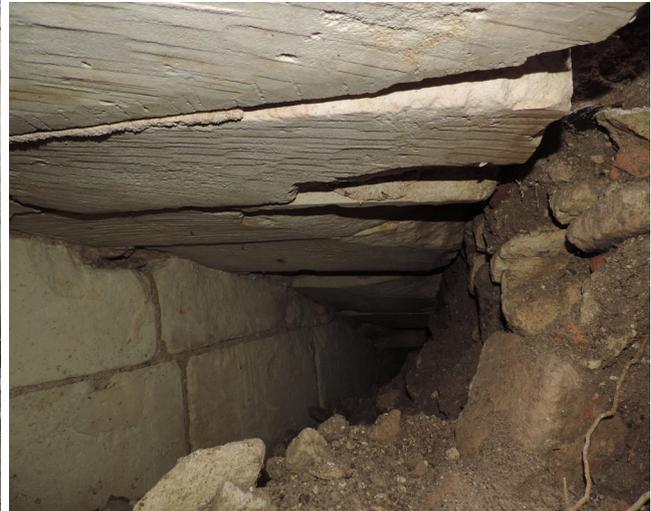
Figure 51 : Vue de détail de l'encorbellement mis au jour dans le sondage 1

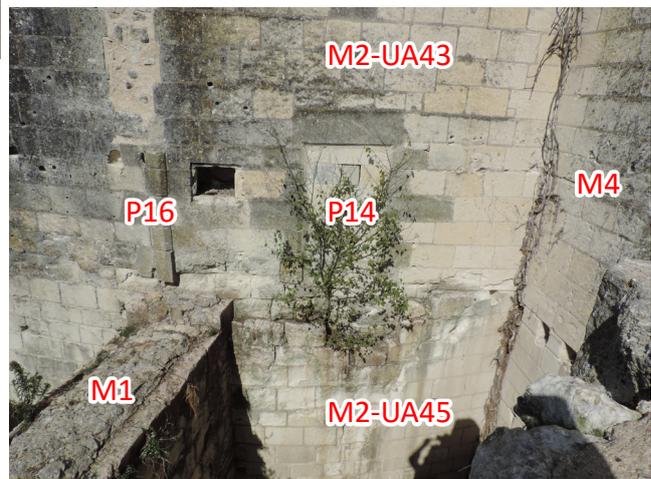
Figure 52 : Vue du ressaut de maçonnerie entre les niveaux 1 et 2, dans la pièce orientale de l'aile sud

Cette transition d'une partie inférieure ronde à une partie supérieure droite du mur M2 est également visible dans la pièce orientale de l'aile sud, mais plus haut, à la limite entre le niveau 1 et le niveau 2. À cet endroit, la transition est moins marquée, mais un ressaut est clairement visible sous la porte P14, marquant la différence entre le parement courbe du mur au niveau 1, (UA 45), et le parement droit aux niveaux 2 et 3 (UA 43, fig. 17, 26, 52).

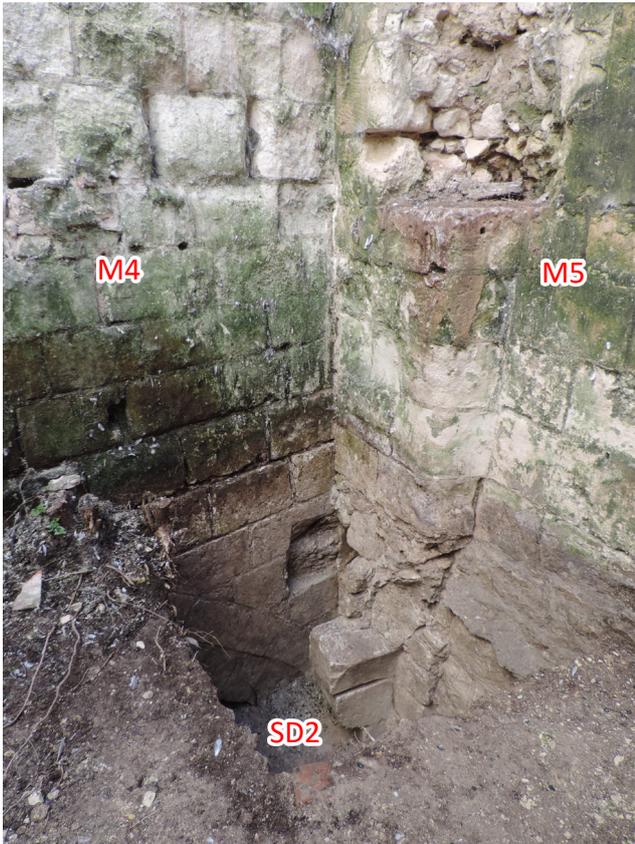
Figure 53 : Vue du sondage 2, dans la pièce orientale de l'aile sud

traces du solivage d'un plancher disparu. Un trou laissé par l'ancrage d'une poutre est ainsi bien identifiable à l'angle du mur sud et est (sondage 1, M5/M4, UA51, [fig. 53, 54](#)), tandis qu'une assise de moellons, correspondant au niveau de l'ancien plancher, est visible sur le mur ouest (M3, UA 56, [fig. 56](#)). En dessous, les parements de moyen appareil se poursuivent en profondeur, sur toute la hauteur des sondage effectués (soit environ 1 m observé).

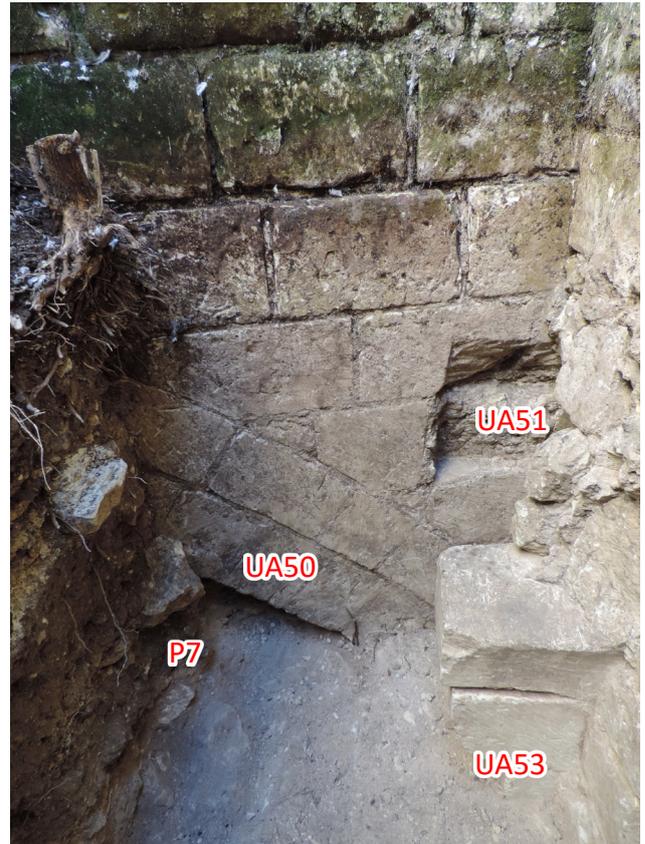
Figure 55 : Vue de détail du mur M4, mis au jour dans le sondage 2, avec l'arc UA50 (P7)

Dans le sondage 2, sur le mur sud (M5), les vestiges du départ d'un petit arc de décharge, surmontant un corbeau en tuffeau jaune (UA53, [fig. 54, 55](#)), forment ici les indices de l'existence d'une cheminée équipant un niveau inférieur aujourd'hui complètement enfoui (M5, CH6). Ce système de cheminées superposées se retrouve en effet à l'identique aux deux niveaux supérieurs (CH4 et 5, [fig. 57, 58](#)).

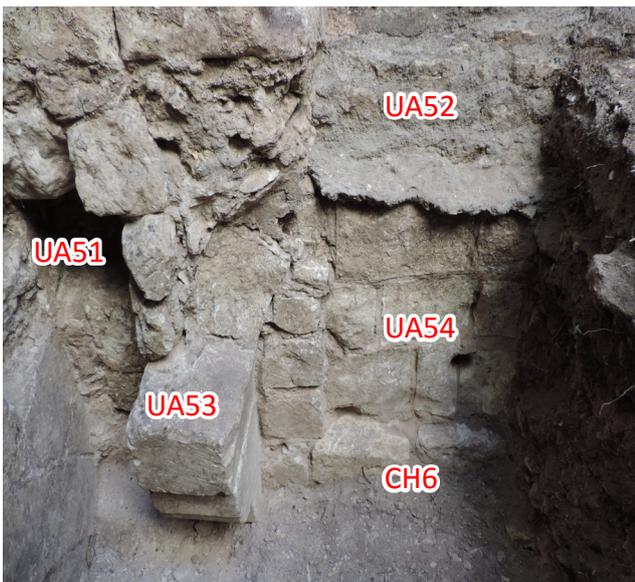
Figure 54 : Vue de détail du mur M5, mis au jour dans le sondage 2, avec le trou de poutre (UA51) et le corbeau de la cheminée (CH6)

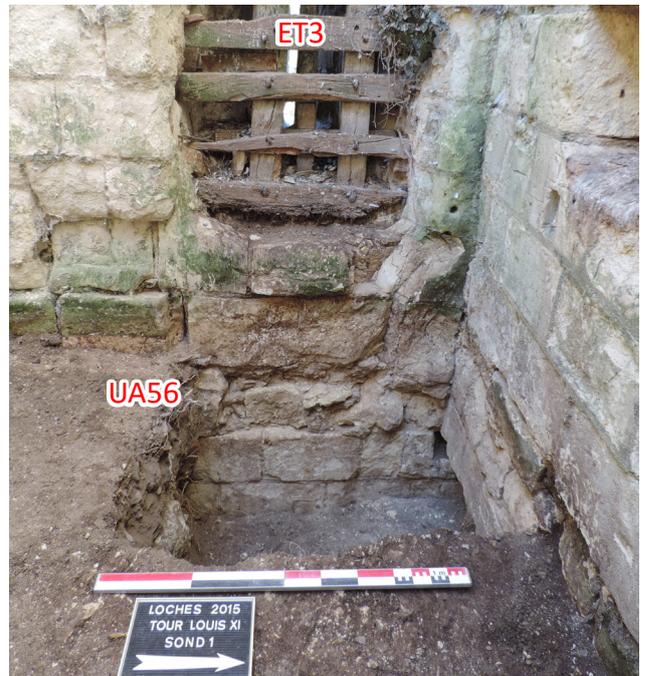
Figure 56 : Vue de détail du mur M3, mis au jour dans le sondage 1, avec la trace du niveau de plancher UA56

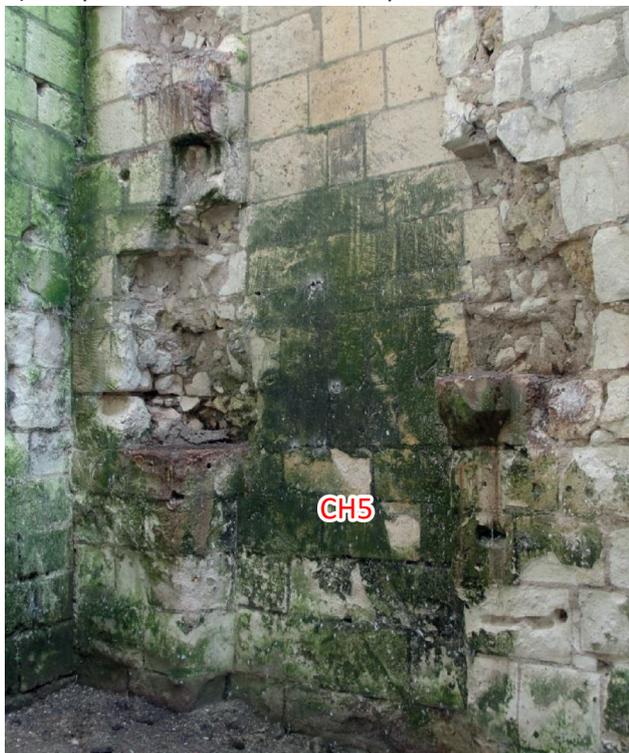
Figure 57 : Vue de détail de la cheminée du niveau 1 de l'aile sud (M5, CH5) (cliché K. Pellerin).

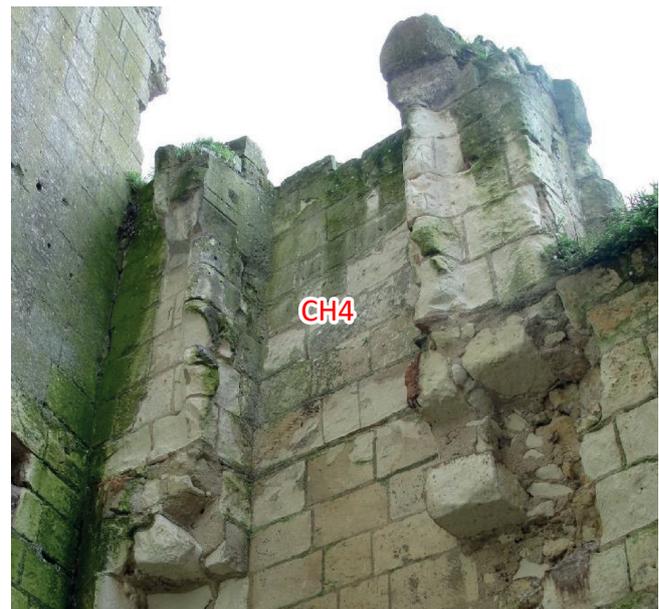
Figure 58 : Vue de détail de la cheminée du niveau 2 de l'aile sud (M5, CH4) (cliché K. Pellerin).

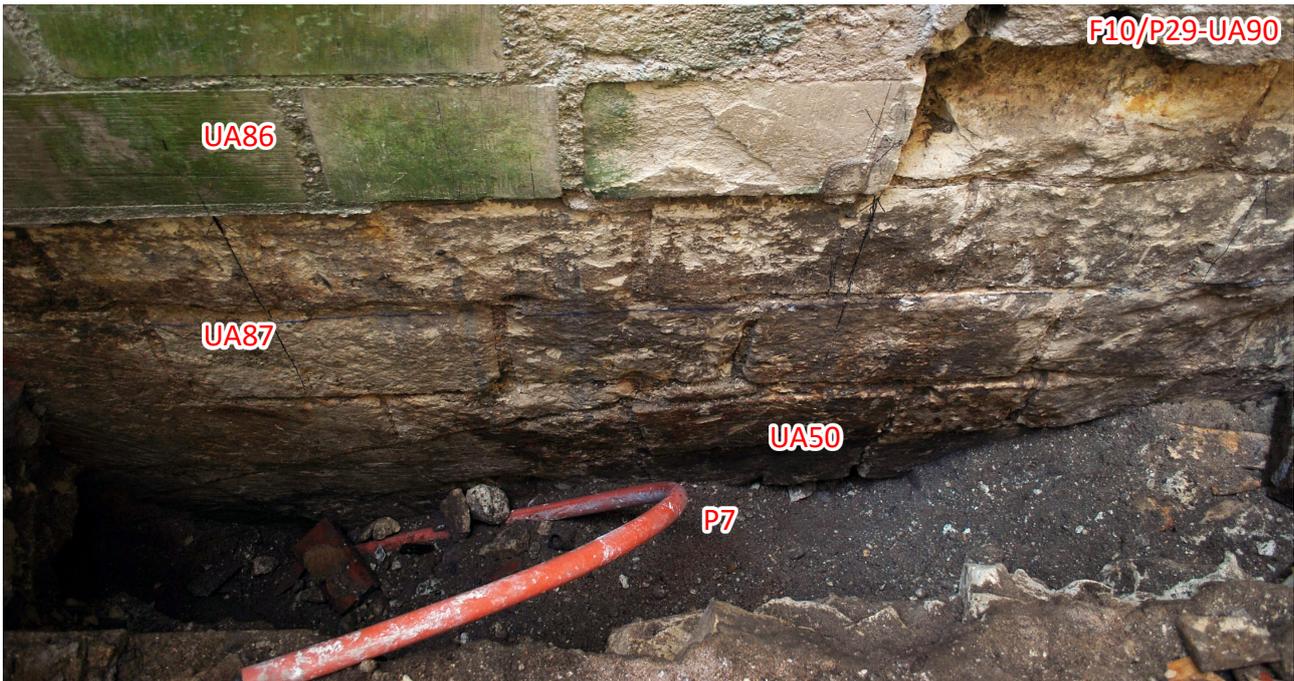
Figure 59 : Vue du sondage 3 (surveillance de travaux de février 2017), en secteur 2, avec apparition de l'arc UA 50 (P7, M4, parement est)

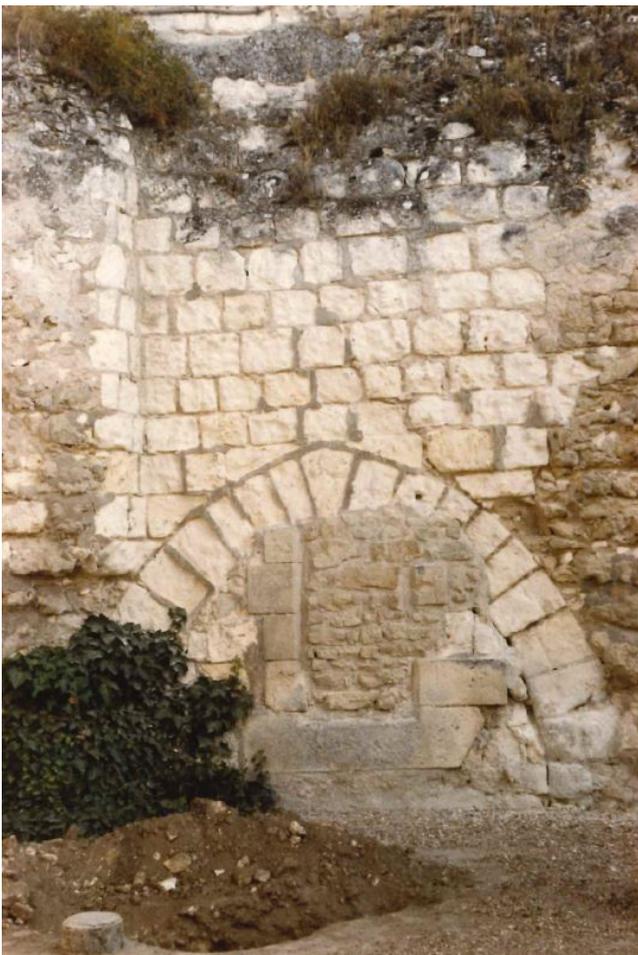
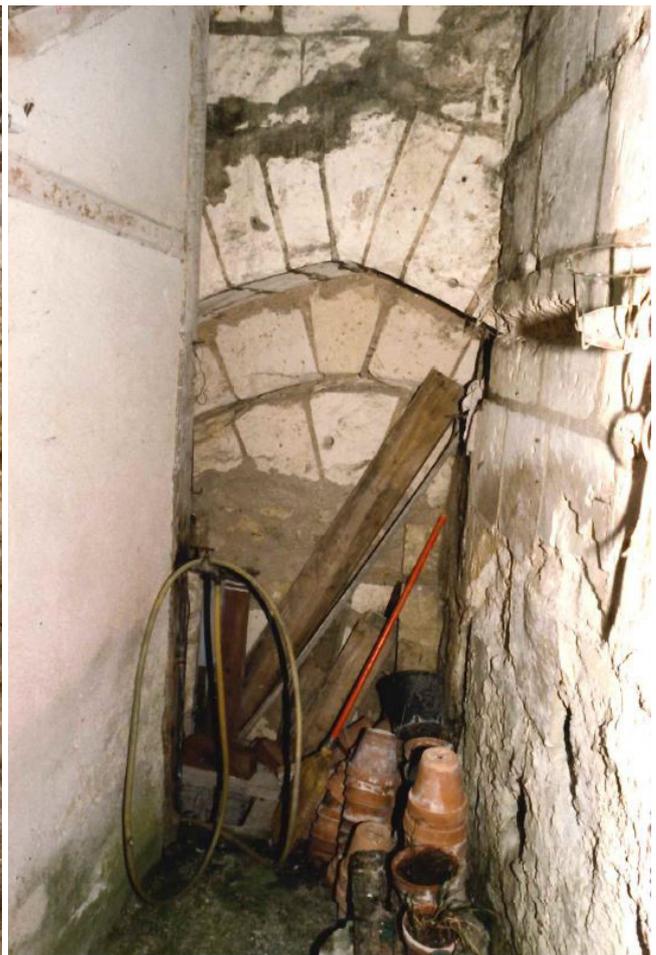
Figure 60 : Photographies de la porte P30, avant la restauration de 1987. Vue depuis la cour au sud (à gauche) et depuis l'intérieur du réduit des sanitaires (à droite) (Direction du Patrimoine et de l'Architecture, CD37)

bouchée et ne fut débouchée qu'à l'occasion des travaux de 1987 (fig. 60). Le bouchage a visiblement consisté à réduire l'ouverture afin d'y réaménager une baie plus étroite (elle même bouchée), dont l'encadrement apparaît similaire aux autres ouvertures de la « Tour neuve » (emploi du tuffeau jaune, pierre d'appui monolithe, présence d'un chanfrein droit...). Ce bouchage date donc certainement de la construction de la tour, ce qui explique ainsi parfaitement la position de l'angle sud-est, qui venait s'appuyer contre le bouchage, et non dans le vide de la porte P30. Au vu de la taille de la baie visible sur les photographies et du positionnement de son appui, qui ne correspond pas aux niveaux des sols intérieurs de la tour, il ne s'agit donc pas d'une porte mais plus sûrement d'une fenêtre.
