Loches Le château - l'aile sud de la “ Tour Neuve ” Rapport de diagnostic archéologique

Rapport de diagnostic archéologique

Le château - l'aile sud de la « Tour Neuve »

Sous la direction de
PIERRE PAPIN

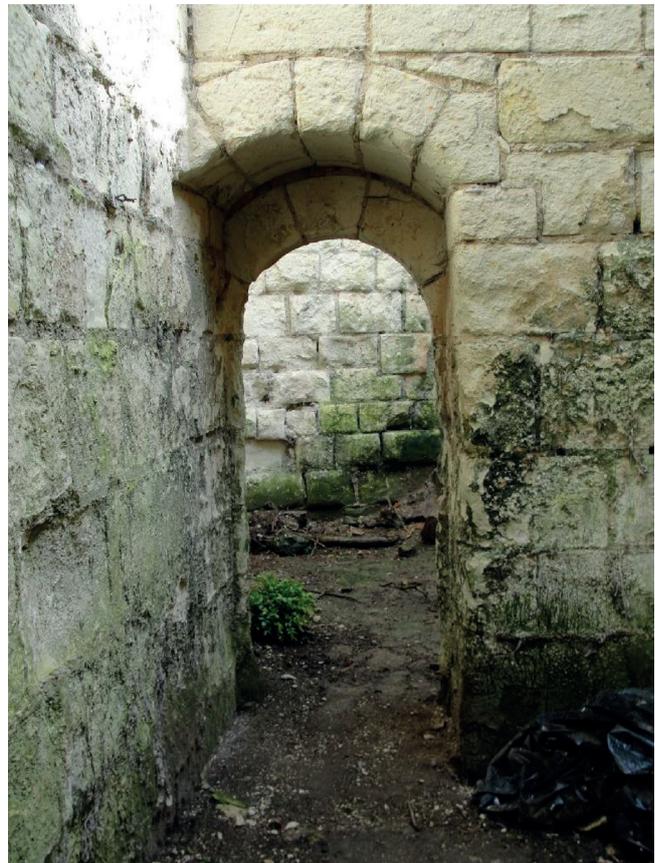
Figure 61 : Vue de la porte P1, dans le mur de refend M1 au niveau 1 de l'aile sud de la «Tour Neuve» (cliché K. Pellerin).

Cet espace central communiquait directement avec l'aile sud à chaque niveau par une porte (P13, 14 et 15, fig. 26, 28). L'entrée dans l'aile sud se faisait dans la pièce orientale, communiquant avec une seconde pièce à l'ouest, séparée d'un mur de refend que l'on distingue sur toute la hauteur de l'élévation par des arrachements (M1). On y distingue très bien, à chaque niveau, les vestiges des portes qui permettaient de passer d'une pièce à l'autre (P1, 16 et 17, fig. 61, 62).

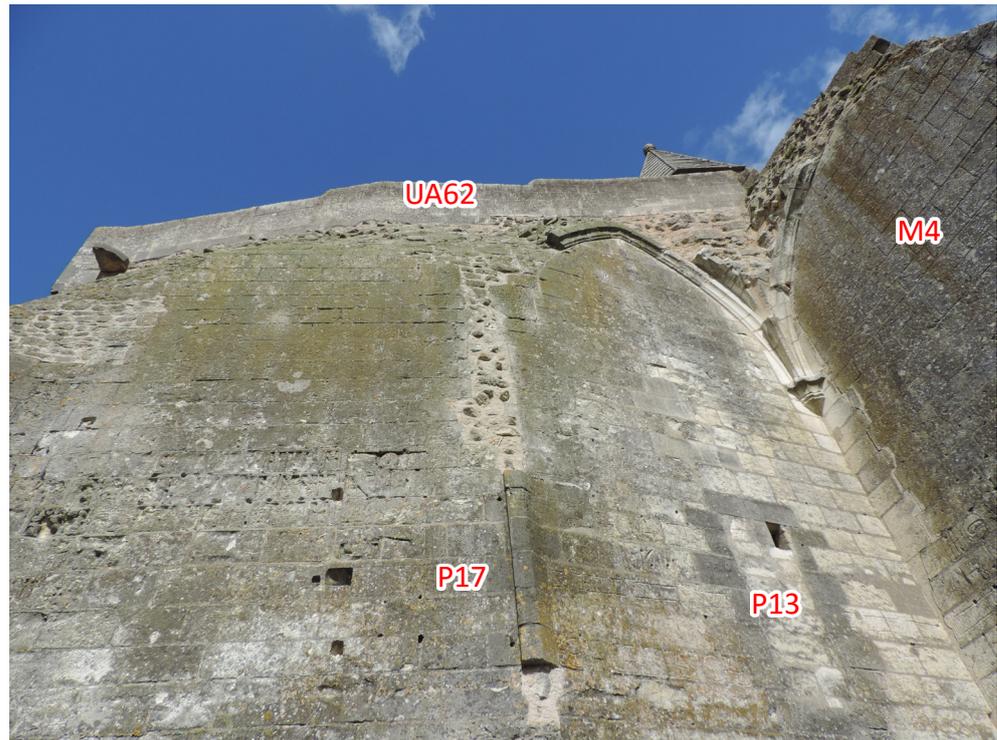
Figure 62 : Vue des restes du niveau 3 de l'aile sud de la «Tour Neuve», avec l'arrachement des voûtes d'ovige portant la terrasse sommitale (M2)

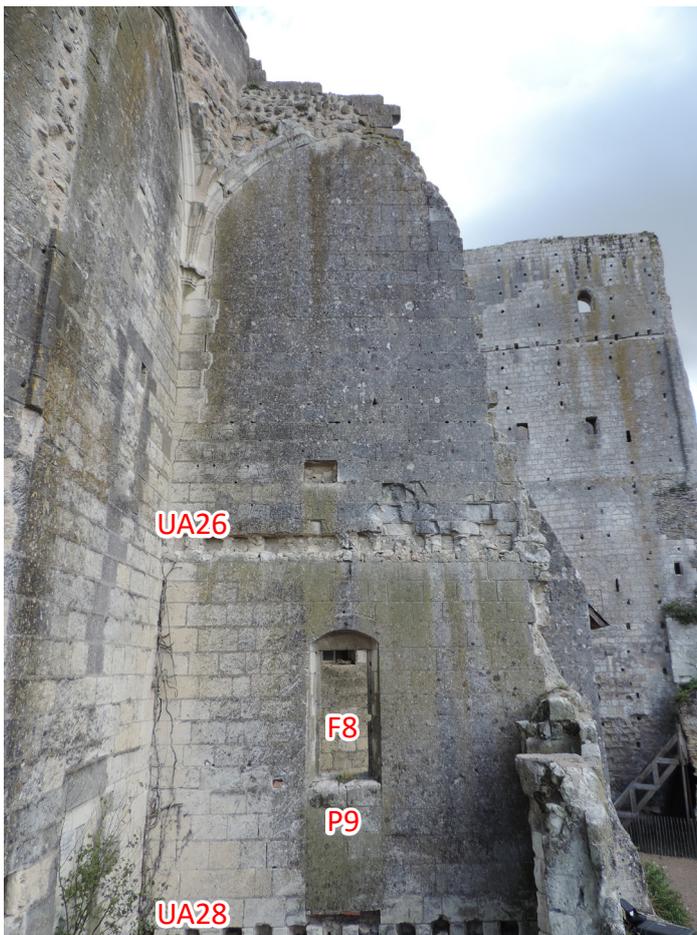
Figure 63 : Vue des restes du mur est, aux niveaux 2 et 3 de l'aile sud (M4)

Les pièces orientales de l'aile sud sont équipées aux niveau 1 et 2 d'une cheminée (M5 : CH4, 5, fig. 26, 57, 58) et d'une fenêtre ouvrant à l'est (M4 : F8 et 10, fig 63). Cette configuration est donc également supposée pour le niveau 3 dont la plus grande partie a disparu en 1815. Les cheminées, en parties détruites, possédaient un foyer rectangulaire surmonté d'un manteau reposant sur des corbeaux prismatiques en tuffeau jaune. Dans les pièces occidentales, deux archères-cannonnières à louche, à embrasure triangulaire, sont aménagées dans le mur ouest aux niveaux 1 et 2 (M3 : ET2 et 3, fig. 64, 65). Elles sont disposées dans une niche couverte d'un arc surbaissé (ET3) ou d'un arc en plein cintre (ET2). Au regard de leur hauteur, ces embrasures pouvaient aussi bien servir à un arbalétrier qu'à une personne équipée d'une arme à feu. Sans trace de fixation pour des canons de petit calibre, ces ouvertures semblent donc prévues pour des armes épaulées. Au niveau 2, les vestiges d'un seuil de

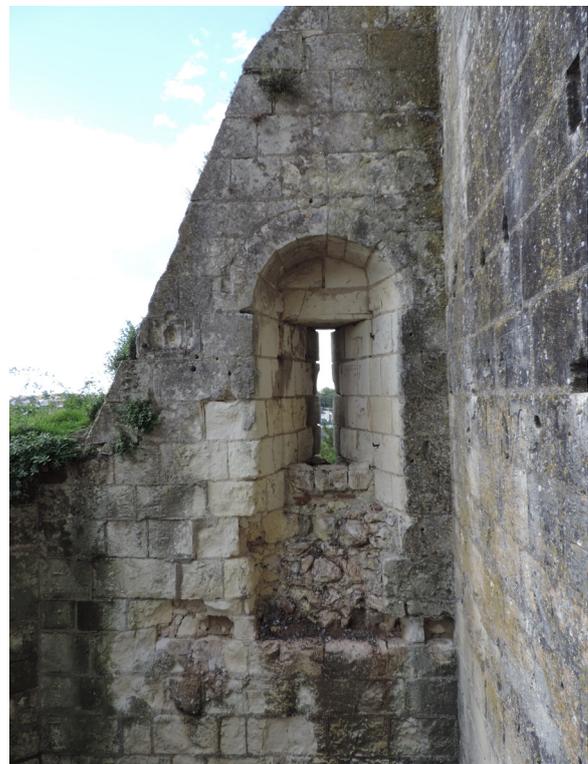
Figure 64 : Vue de l'embrasure de tir ET2, au niveau 2 de l'aile sud, mur ouest (M3)

Cette période carcérale a laissé quelques traces matérielles. Les principales adaptations de la tour en prison résident dans les vestiges d'obturations sur pratiquement toutes les fenêtres donnant sur l'extérieur. Les plus remarquables se situent sur le mur ouest de l'aile sud (M3), dont les ouvertures donnent sur la ville. L'archère canonnière ET3, au niveau 1, comporte encore deux séries de barreaux de bois encore parfaitement en place (M3, UA64, [fig. 18, 63](#)). De plus, des traces d'une barricade plus ancienne sont visibles, par une autre série de trous de poutres bouchés au mortier. Pour l'ouverture du niveau 2, les traces de bouchage sont moins présentes : seul le réaménagement de l'appui ainsi que des traces peu marquées de rainures sont discernables (ET2, UA65, [fig. 64](#)). Au niveau 3, les empochements des pièces de bois barricadant la

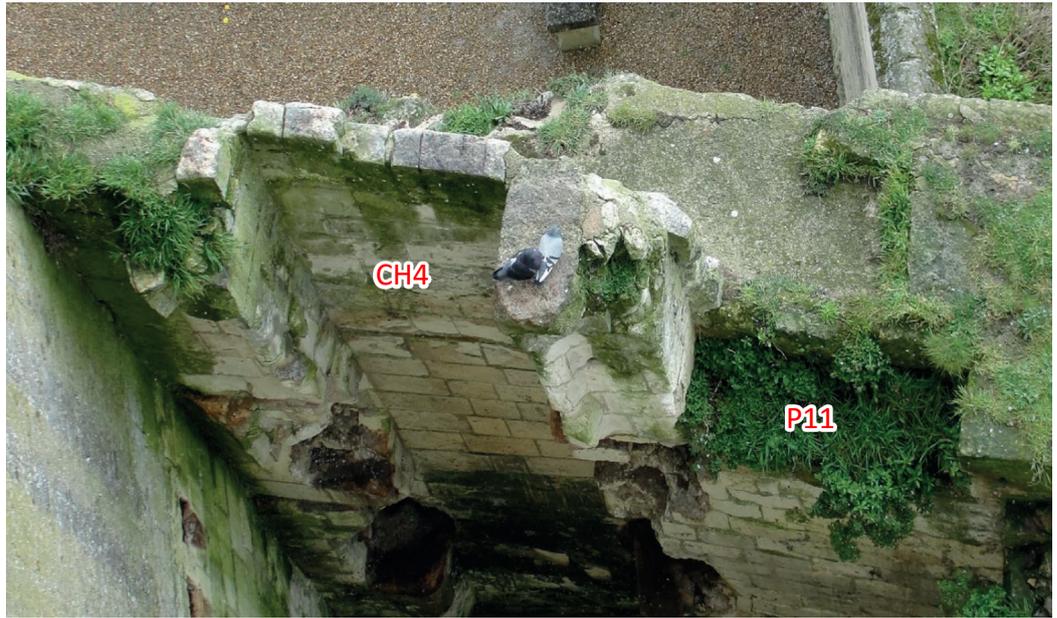
Figure 66 : Vue des restes de la cheminée CH4 et de la porte P11, sur l'arase du mur sud (M5) (cliché K. Pellerin).

porte aménagé à côté de la cheminée se distinguent encore sur l'arase du mur sud (M5 : P11, fig. 66). Celle-ci permettait de rejoindre, par quelques marches, le chemin de ronde situé sur la courtine du 12^e s. Cette pièce possédait donc un accès vers l'ensemble du front sud du château.

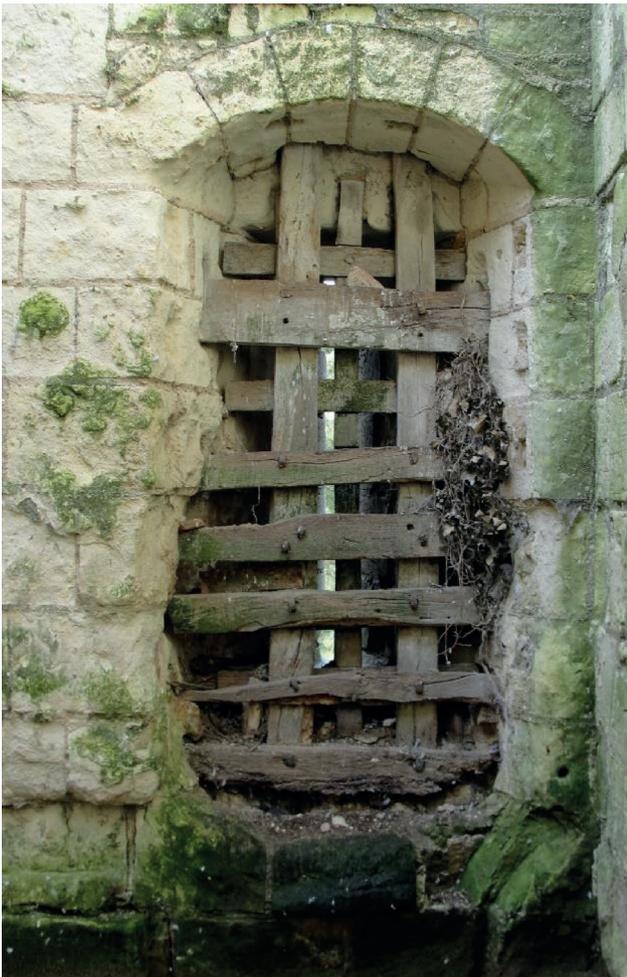
Figure 65 : Vue de l'embrasure de tir ET3, au niveau 1 de l'aile sud, mur ouest (M3) (cliché K. Pellerin).

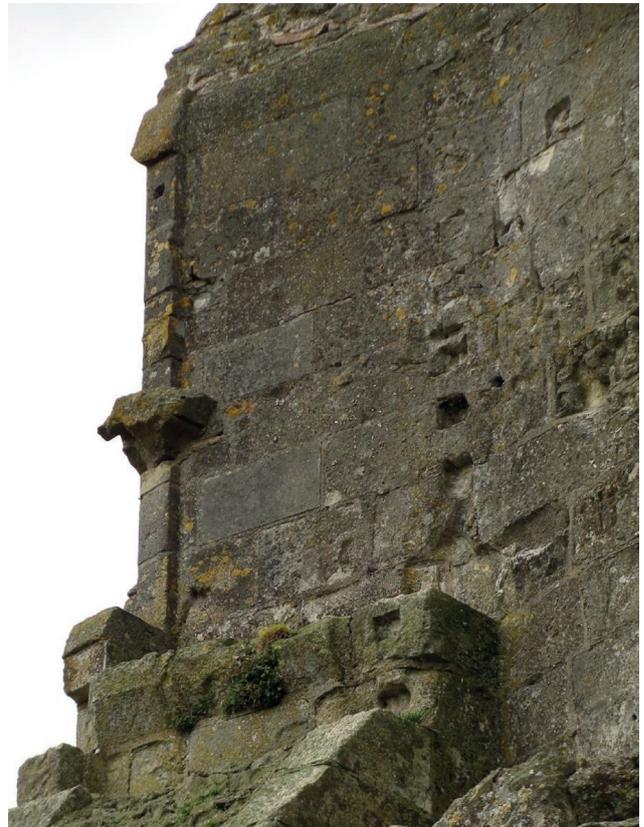
Figure 67 : Vue de détail des restes de la fenêtre à meneau et à coussiège F12, mur ouest de l'aile sud (M3)

Le niveau 3, en revanche, par ses dispositions, répond à une fonction entièrement résidentielle. Il s'agit en effet du seul niveau qui dispose d'une facture très soignée, où chaque partie de la tour est couverte de hautes voûtes sur croisée d'ogives, avec de larges fenêtres à coussièges et des cheminées aux manteaux moulurés. Pour l'aile sud, seuls les murs nord et est sont conservés (M2 et 4), ainsi qu'une partie du mur ouest (M3). De ce mur ne reste que la trace d'une fenêtre à simple croisée, avec au moins un coussiège conservé (F12, [fig. 67](#)). La pièce

fenêtre sont également aisément identifiables sur l'unique piédroit conservé (F12, UA63, [fig. 67](#)).

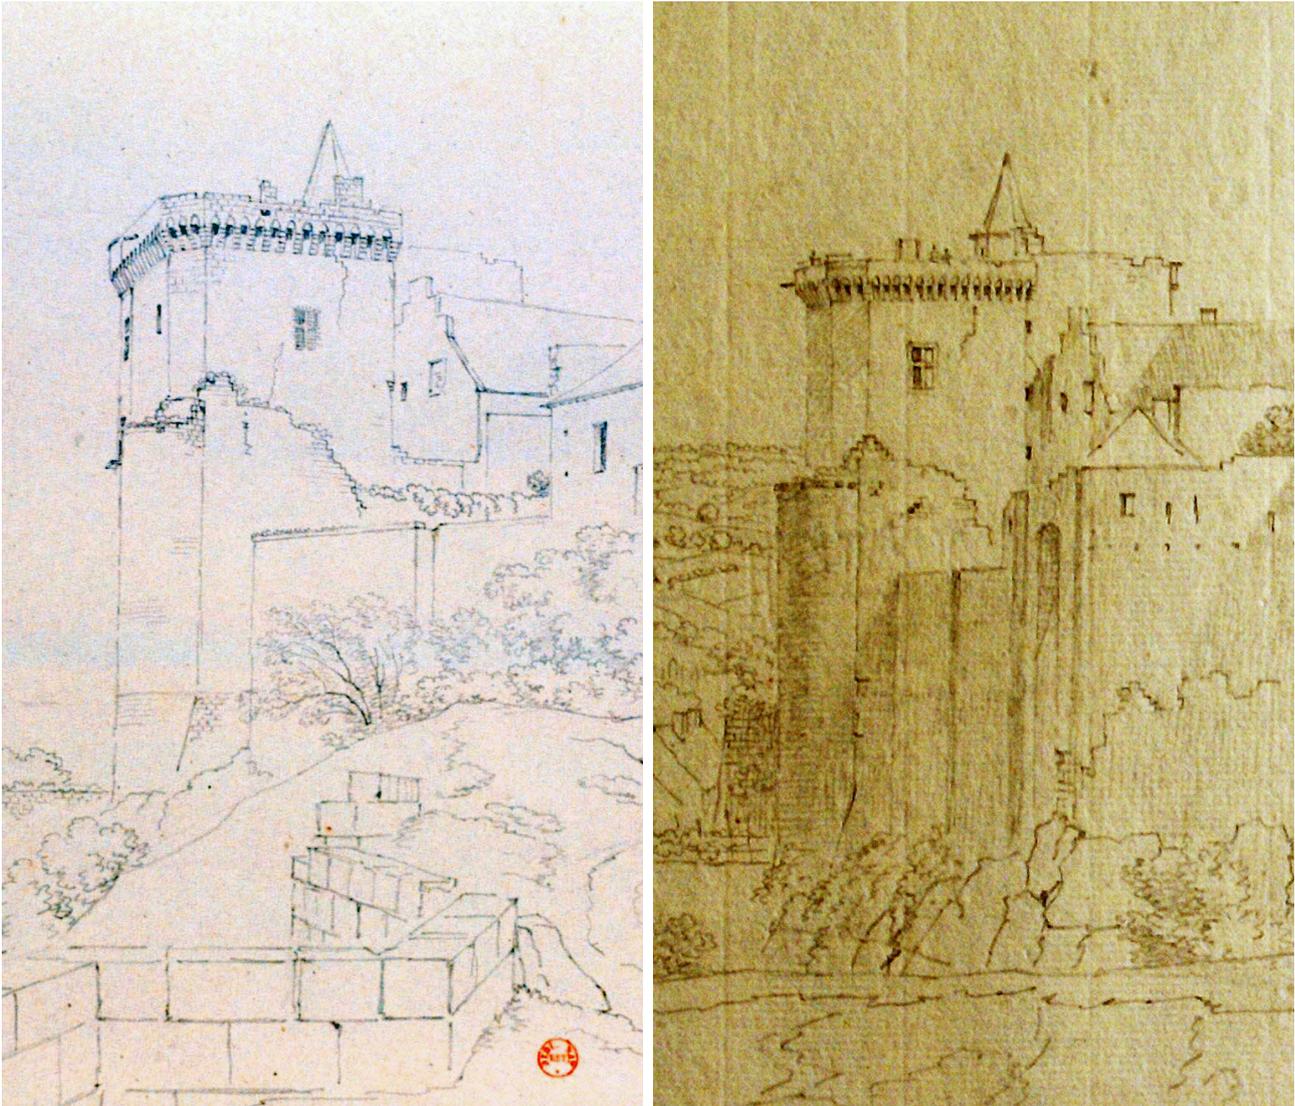
Figure 68 : Détail de deux estampes antérieures à 1815, représentant la «Tour Neuve» depuis le nord-ouest, avec l'aile sud non effondrée (à gauche : Bnf_Département des estampes et photographies, EST RESERVE VE-26 (K) ; à droite : SAT, Collection des documents figurés, DF_Tn_135b)

orientale de l'aile sud devait également posséder une cheminée, comme les trois autres niveaux inférieurs (M5). Deux estampes²⁰ antérieures à l'effondrement de 1815 montrent que cette pièce était également éclairée par une fenêtre à simple croisée ([fig. 68](#)).

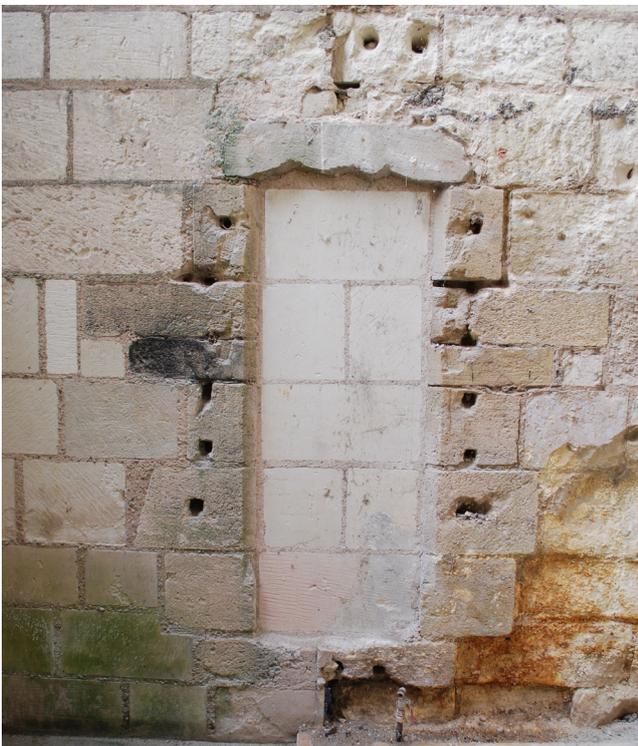
Figure 69 : Vue de la fenêtre F10, transformée en porte P29, au niveau 1 de l'aile sud, mur est (M4, parement extérieur)

Sur le mur opposé, M4, les deux fenêtres présentent également des vestiges de barricades, en particulier celle du niveau 1 (F10), dont l'encadrement en tuffeau jaune est percé de nombreux petits trous situés tout autour de la baie ([fig. 69](#)). On peut donc restituer ici des barreaux non pas de bois mais plus certainement de fer, ancrés sur le parement extérieur, à l'image de ceux subsistant sur certaines fenêtres de l'aile orientale et de la partie circulaire de la « Tour neuve », ou encore sur la tour du Martelet ([fig. 44, 45](#)).

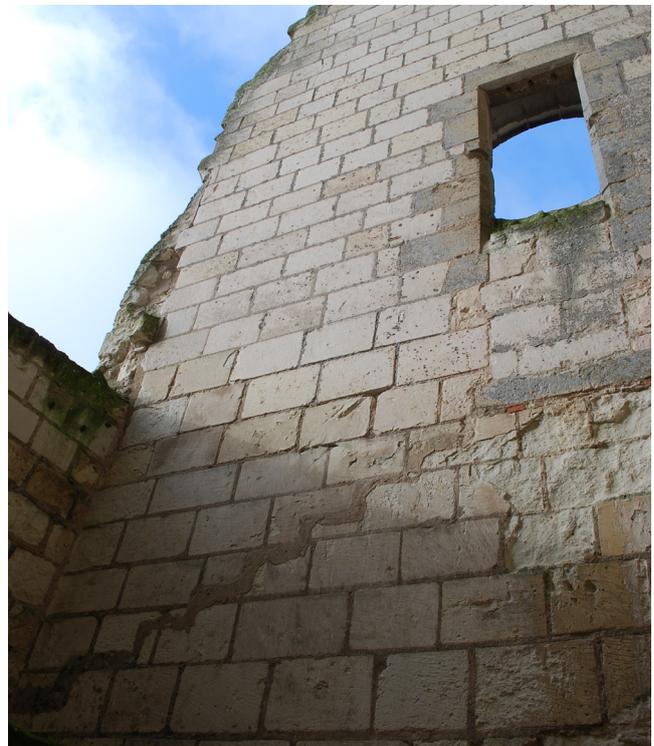
Figure 70 : Vue de la fenêtre F8, transformée en porte P9, associée à la trace d'escalier (UA89), au niveau 2 de l'aile sud, mur est (M4, parement extérieur)

Sur le même parement est du mur M4, les indices du réaménagement de la fenêtre du niveau 2 (F8) en porte (P9), associé à un escalier descendant dans cet espace extérieur (UA89, [fig. 70](#)), sont par ailleurs reconnaissables. Cette baie fut donc la seule

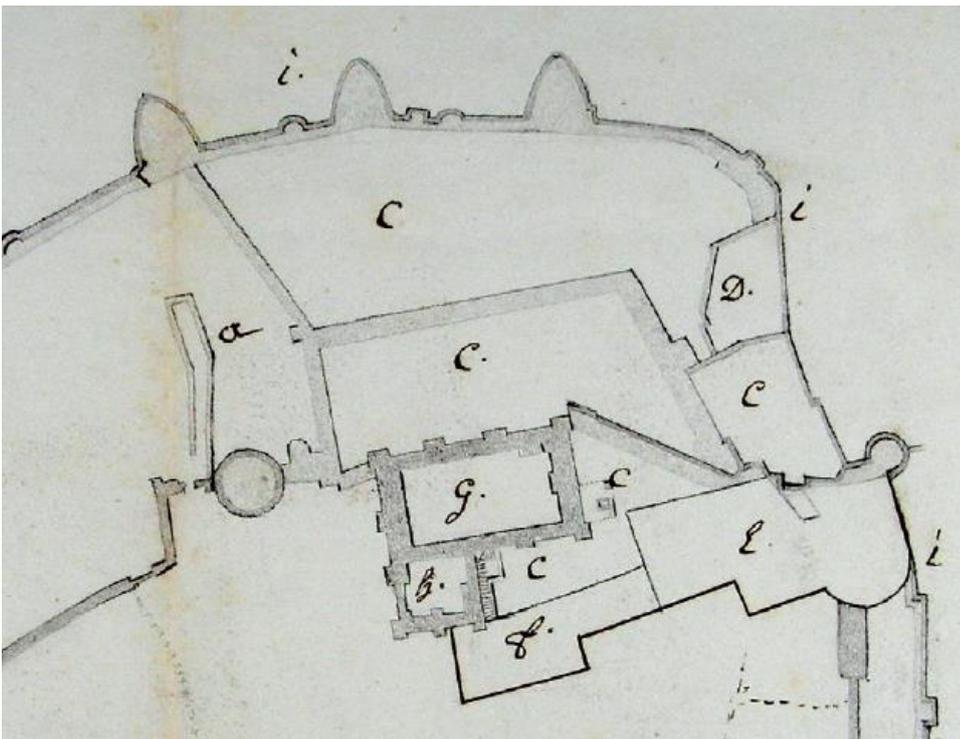
Figure 76 : Détail du «Plan de la portion du château de Loches où est établie la maison de correction du département d'Indre et-Loire», par Lemaistre, 1810 (ADIL 4 N 169)

Les premières traces d'un entretien plus rigoureux interviennent en 1809-1810, avant même l'effondrement de l'aile sud (fig. 76 : plan de 1810). Divers travaux de maçonneries sont indiqués, concernant directement la « tour-ronde » : réparation des escaliers rejointoiement des pavés de la plate-forme sur 220 m², le remplacement de pierres du parapet au-dessus des mâchicoulis, ou encore la reprise des plates-bandes et des appuis des quatre croisées²⁸. La reprise de ce qui reste des culots de la voute d'ogive arrachée sur le mur M2 (UA81), a donc été effectué à cette date.

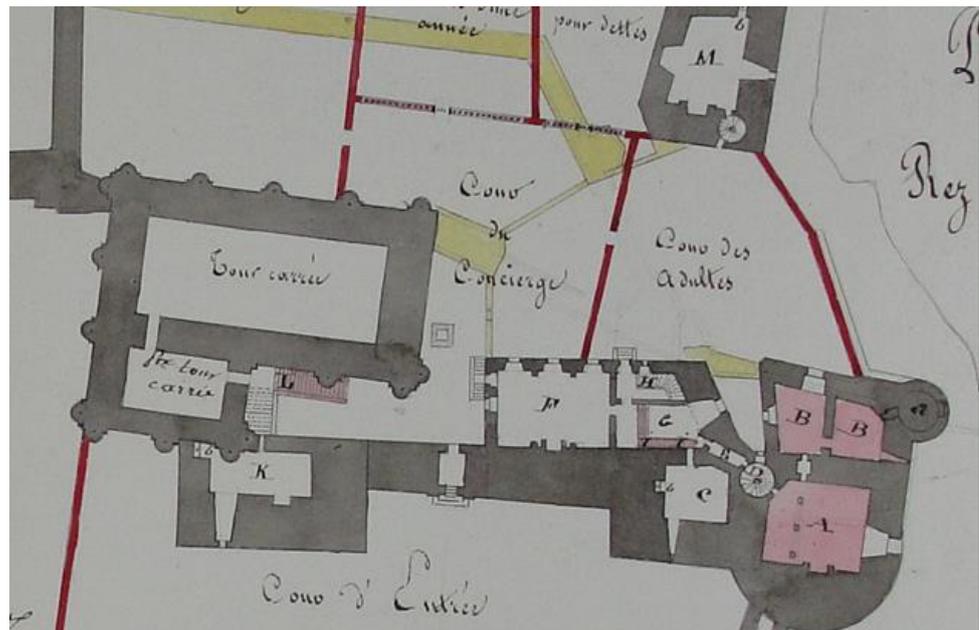
Figure 77 : Détail du «Plan géométrique du rez-de-chaussée et du premier étage des bâtiments, cours et jardins de la maison d'arrêt de Loches», par Alfred Pescherard devis non approuvé de 1833 (ADIL 4 N 169) (cliché K. Pellerin).

En 1833, l'architecte Alfred Pescherard établit un nouveau projet de réaménagement de la prison, prévoyant la reconstruction de la partie effondrée de la « Tour neuve » (accompagné d'un plan, fig. 77). Un devis estimatif est réalisé, mais le projet est abandonné.

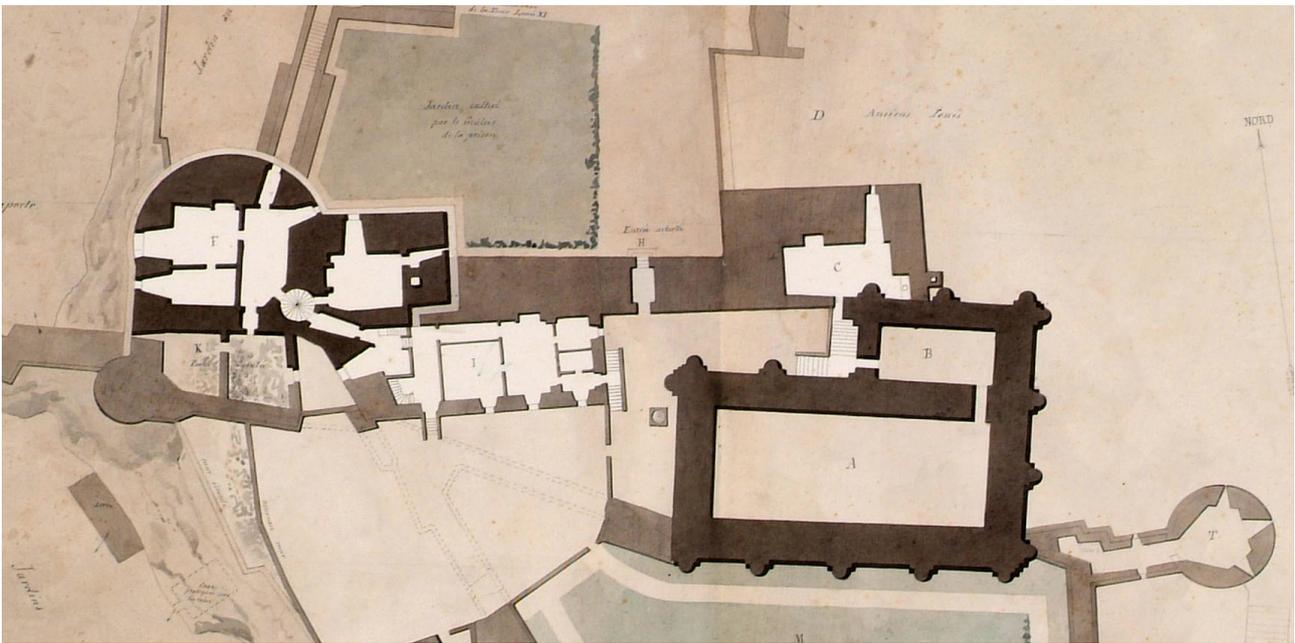
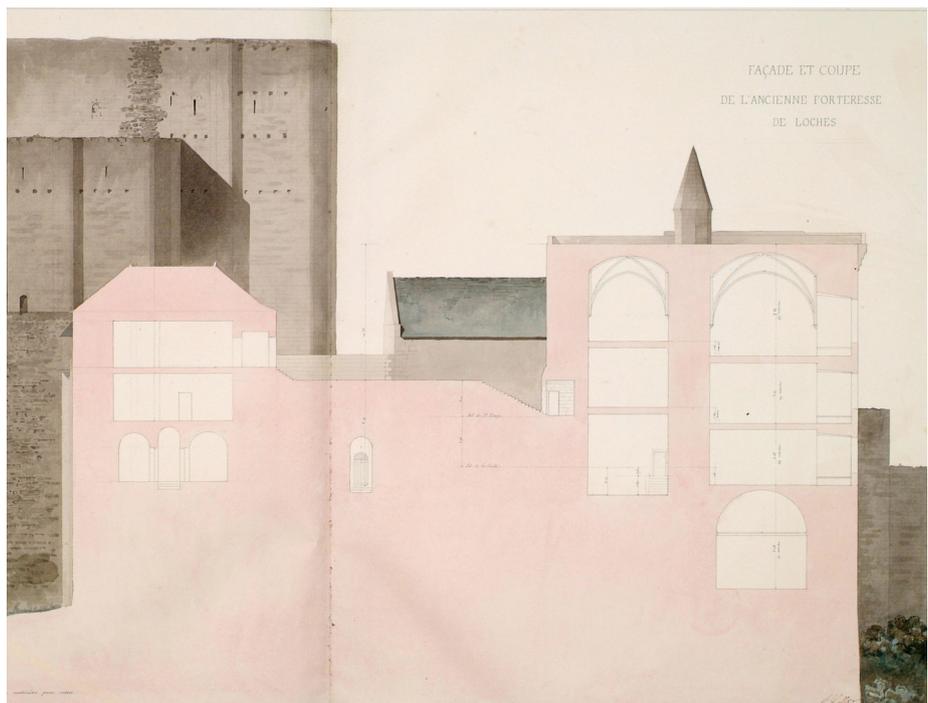
Figure 78 : Détails de deux planches de «l'Atlas Collet», 1854 (ADIL 39Fi4_pl9 et 39Fi4_pl10), plans et coupe (est/ouest) de la «Tour Neuve»

définitif du mur de refend M1, avec stabilisation des arrachements (UA 37, 39). Les travaux sont exécutés jusqu'en 1854 (**fig. 78**).

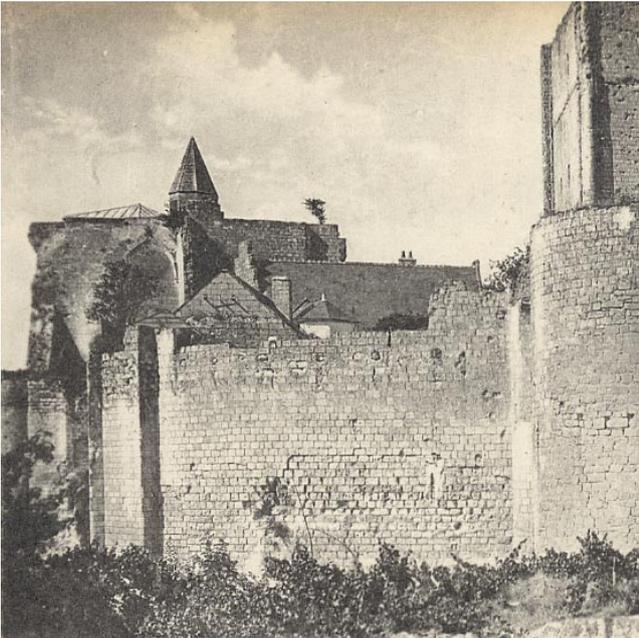
Figure 79 : Détail d'une carte postale (v.1900), où figure la verrière installée dans les années 1890 sur la «Tour-Neuve» (ADIL - Fi132_0044)

verrière métallique, structure « temporaire », ayant servi à mettre la tour hors d'eau (fig. 79).

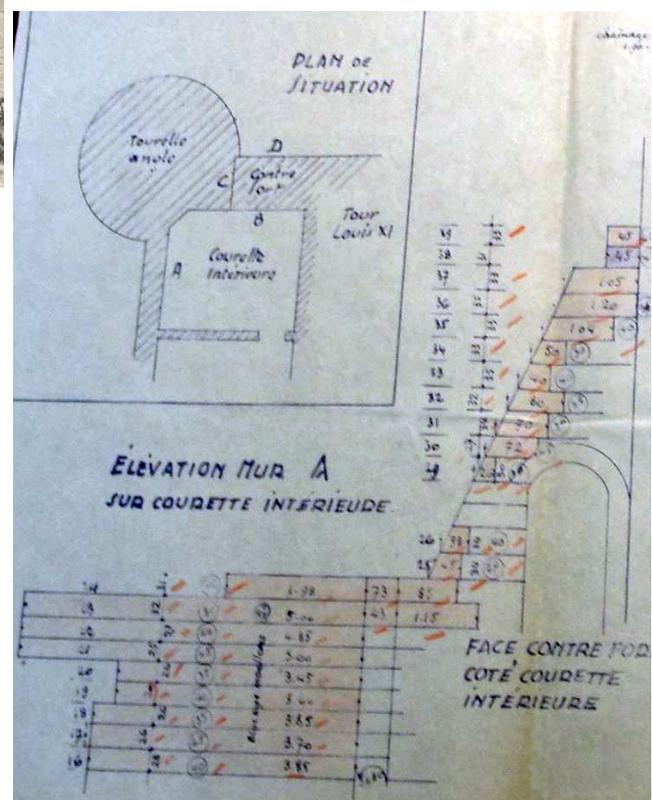
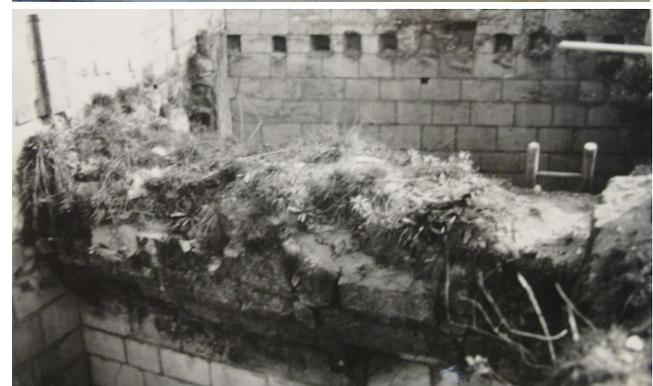
Figure 80 : Documents issus du dossier de restauration de 1945, par B. Vitry (Calepinnage et photographie, MAP 0081/037/0052)

Finalement, les travaux de consolidation et restauration de l'arase des murs écorchés de l'aille sud de la tour ne seront réalisés qu'à partir de 1945, sous l'égide de Bernard Vitry³³ (fig. 79). De cette campagne, les calepinages des maçons ont été conservés : les restaurations du couronnement de mur de refend M1 (UA 2 et 7), de l'arase du mur M3

et du parement des mur M5 (UA14) datent de cette époque.
