## Comportement thermique d'un joint de colle structural et analyse par thermographie infrarouge : application à la caractérisation de structures composites réparées

# COMPORTEMENT THERMIQUE D'UN JOINT DE COLLE STRUCTURAL ET ANALYSE PAR THERMOGRAPHIE INFRAROUGE : APPLICATION À LA CARACTÉRISATION DE STRUCTURES COMPOSITES RÉPARÉES

**MOTS-CLEFS :** *matériaux composites, réparations collées, thermographie infrarouge, comportement thermique*

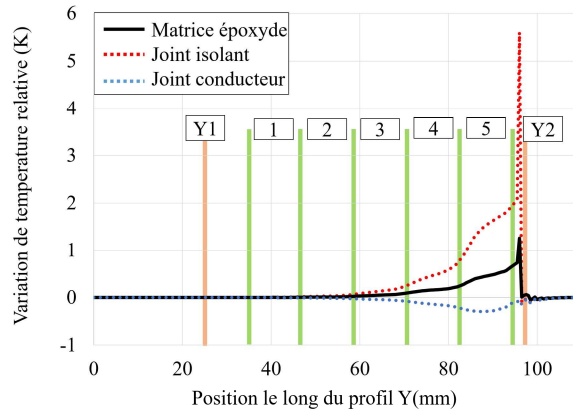
FIGURE 4 : Influence du comportement thermique du joint sur la variation de température relative  $\Delta T_2(t_f)$  selon le profil Y

Les résultats obtenus suite à cette simulation sont représentés à la Fig. 4, à l'instant  $t = t_f$  correspondant à la fin de la phase de chauffe. Les variations de température relative  $\Delta T_2(t_f)$  sont relevées le

long d'un profil de mesure vertical Y1-Y2 (Fig. 3). Les droites Y1 et Y2 correspondent aux limites de la zone d'application du flux thermique tandis que les points 1 à 5 désignent les différentes marches de la réparation (1 étant la marche la plus profonde et 5 la moins profonde). Les deux types de comportements thermiques simulés y sont aisément différenciables au travers de l'opposition de leur réponse thermique respective. Dans le premier cas, la faible conductivité thermique du joint isolant ralentit la propagation de la chaleur dans l'épaisseur et conduit à des variations de température relative positives  $\Delta T_2$ , supérieures à celle de la matrice époxyde. A contrario, dans le second cas, le joint de colle conducteur dont la conductivité thermique ( $\lambda = 1,13 \text{ W m}^{-1} \text{ K}^{-1}$ ) est supérieure à la conductivité thermique transverse du composite ( $\lambda = 0,51 \text{ W m}^{-1} \text{ K}^{-1}$ ) induit des variations de température relatives  $\Delta T_2$  négatives. Le joint conducteur conduit donc davantage le flux thermique dans le sens X (sur toute la largeur des marches, Fig. 3) ainsi que dans l'épaisseur de la réparation collée (sens Z). Les variations de température  $\Delta T$  sont donc plus faibles en surface dans la zone d'influence du joint pour l'éprouvette réparée que celles obtenues pour l'éprouvette de référence. Un tel comportement semble donc particulièrement pertinent pour révéler la présence de défauts de collage. En effet, de telles irrégularités de collage, généralement constituées d'air au comportement isolant [6], auront tendance à accroître localement la variation de température relative  $\Delta T_2$ .

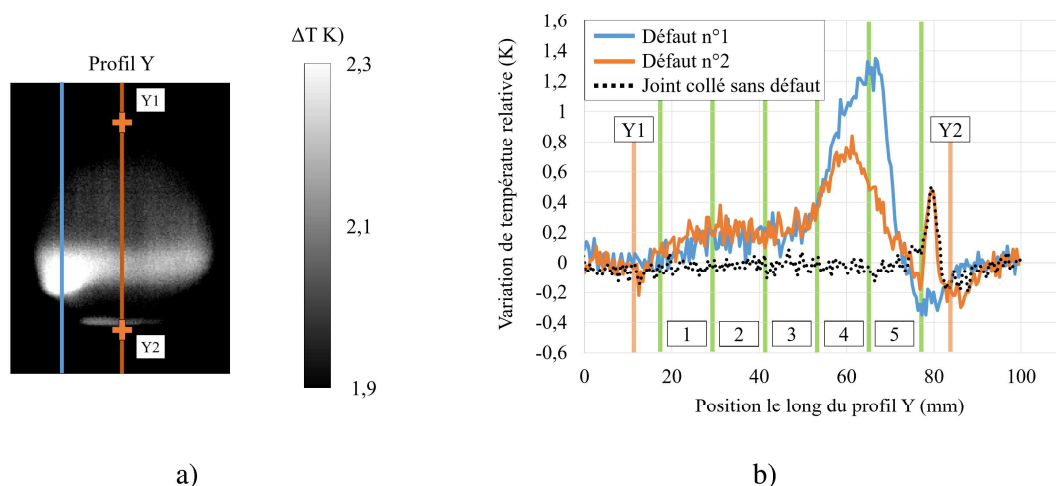
FIGURE 6 : Influence de la présence de défaut dans le joint de colle - Variation de température de surface  $\Delta T(t_f)$  (a), variation de température relative  $\Delta T_2(t_f)$  selon les profils de mesure verticaux (b)

Les résultats présentés par la Fig. 6 montrent clairement que la TIR active permet de détecter ces défauts de collage. En effet, le comportement isolant des défauts induit d'importants gradients de température locaux. Il est alors aisément possible de distinguer les défauts lors de l'étude des variations de température de surface  $\Delta T$  (Fig. 6-a). L'étude des variations de température relatives  $\Delta T_2$  est quant à elle encore plus concluante, avec des élévations locales de température de l'ordre de 1,3 K (défaut n° 1, le plus proche de la surface) et 0,7 K (défaut n° 2, Fig. 6-b).
