Maisons médiévales sur le site de l'amphithéâtre antique de Béziers (Hérault). Contribution à l'étude de l'architecture de pierre et de terre en Languedoc

Olivier Ginouvez, Claire-Anne de Chazelles, Guilhem Colomer, Handy Gazzal

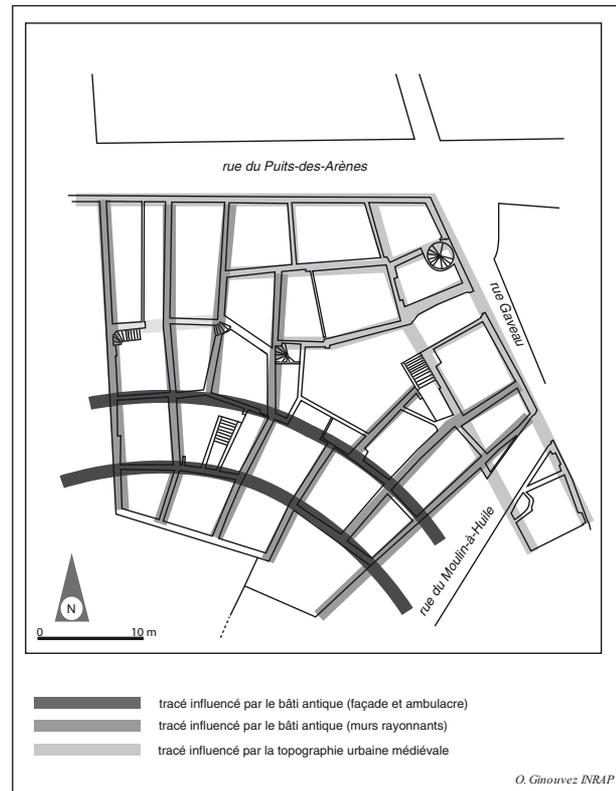
Fig. 2 : Plan général des trois ensembles étudiés avec localisation des tracés hérités de l'amphithéâtre antique et de la voirie médiévale.

Dès le premier abord, les documents planimétriques (cadastres et levés de géomètres) illustrent la pression exercée par la structure de l'ellipse sur la morphologie du bâti médiéval et moderne (fig. 2). Qu'il s'agisse des murs périmétraux ou des murs de refend, les orientations de la plupart des ouvrages apparaissent ordonnées à partir de deux formes de tracés : les courbes parallèles et les droites rayonnantes.

Au nombre de deux (un troisième est esquissé), les segments de courbe sont générés par le mur extérieur de l'édifice de spectacle. Le premier d'entre eux est d'ailleurs physiquement superposé au mur antique ;

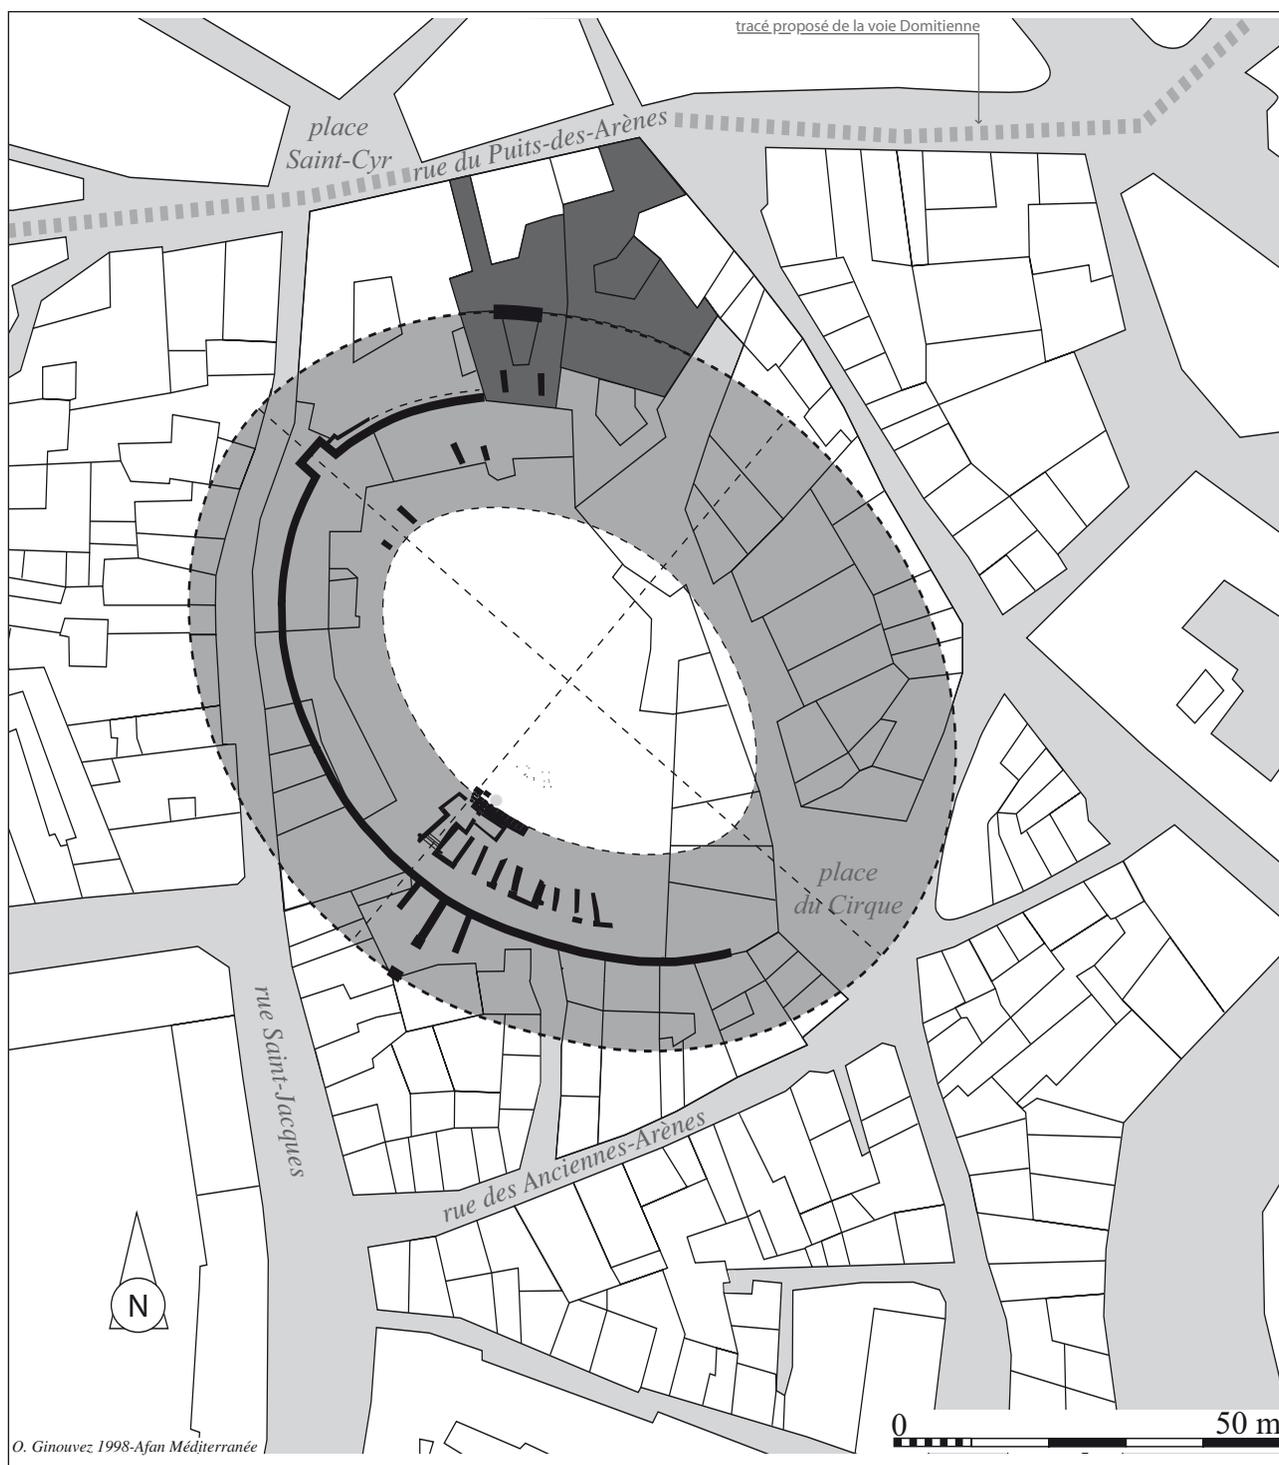
Fig. 3 : Plan de l'amphithéâtre antique et localisation des trois ensembles étudiés.

La portion d'îlot investie a été décomposée en trois ensembles (fig. 3). Deux d'entre eux correspondent à de vastes unités articulées autour d'une cour distributive. Le troisième agrège plusieurs unités modestes qui seront réunies en raison de leur mitoyenneté et de leur situation commune par rapport à la voie publique. Seuls ont été correctement approchés les ensembles n° 1 et n° 2. Le troisième n'a été que très partiellement étudié.

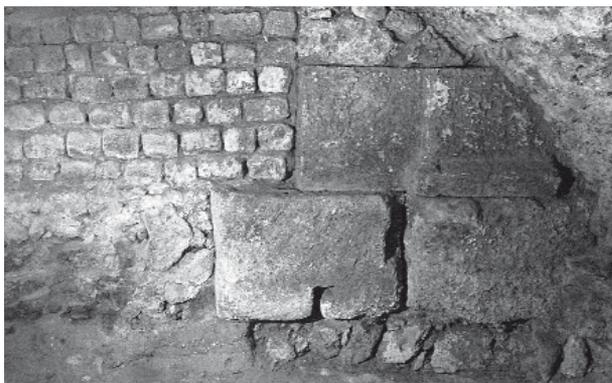
Fig. 4 : Vue de la portion conservée de façade de l'amphithéâtre antique.

Le premier de ces vestiges a été évoqué dans les lignes précédentes. Il s'agit du tronçon de la façade elliptique, conservée sur une hauteur voisine de 0,80 m (fondation non comprise) (fig. 4). Le mur compose le coté sud d'une pièce excavée (zone 11b), ouverte sur la cour intérieure de l'ensemble n° 1 (parcelle LX1029)⁵. Dotée d'une fondation entièrement déchaussée lors de l'installation de la surface enterrée, la construction antique est également visible dans une pièce de soubassement accessible depuis la cour intérieure de l'ensemble

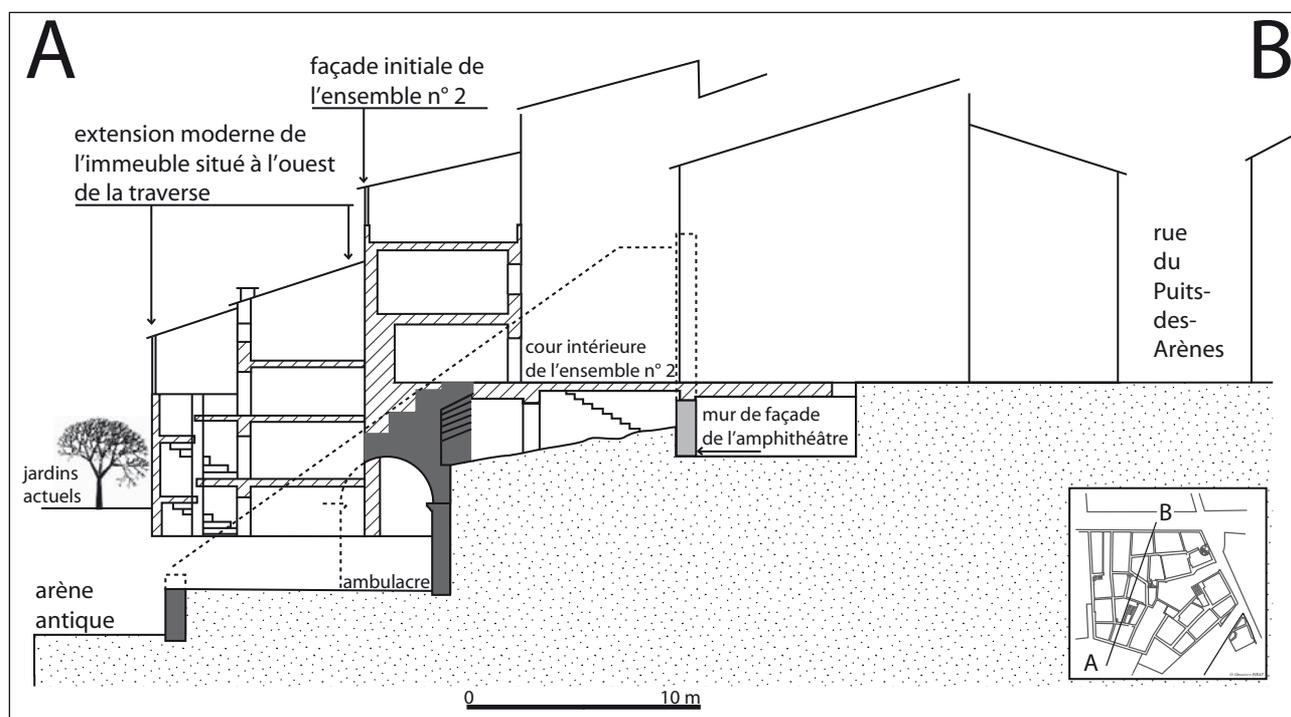
Fig. 5 : Coupe illustrant la superposition du bâti médiéval et de la *cavea* de l'amphithéâtre antique (d'après Chappal et Martinez 1978).

Le second témoignage du monument antique est toujours situé dans cette fausse cave, mais à un niveau inférieur. Il consiste dans une voûte rampante, qui prend naissance sur le substrat géologique et appartient à la structure de la *suma cavea* (fig. 5).

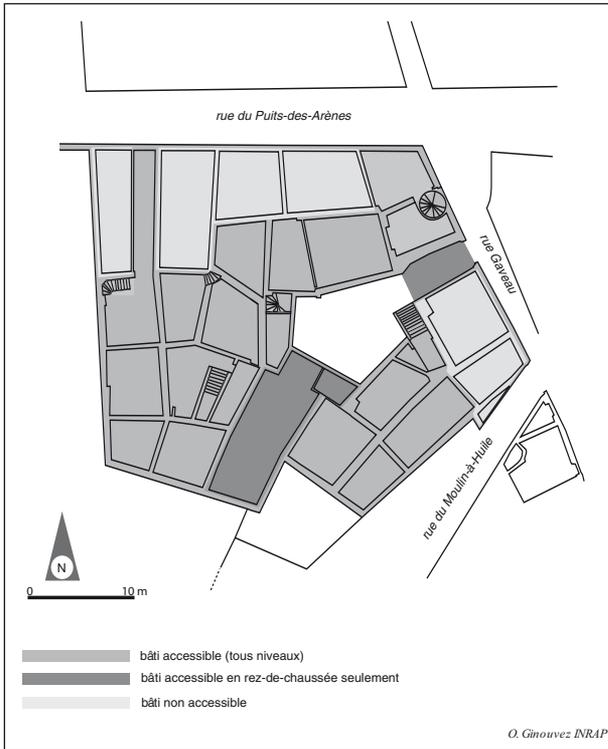
Fig. 6 : Plan général des trois ensembles étudiés et situation du bâti visité et du bâti inaccessible lors de l'étude.

Au moyen de sondages muraux, l'étude a permis de dégager les principales phases d'assemblage des différentes architectures (fig. 6 et 7)⁷.

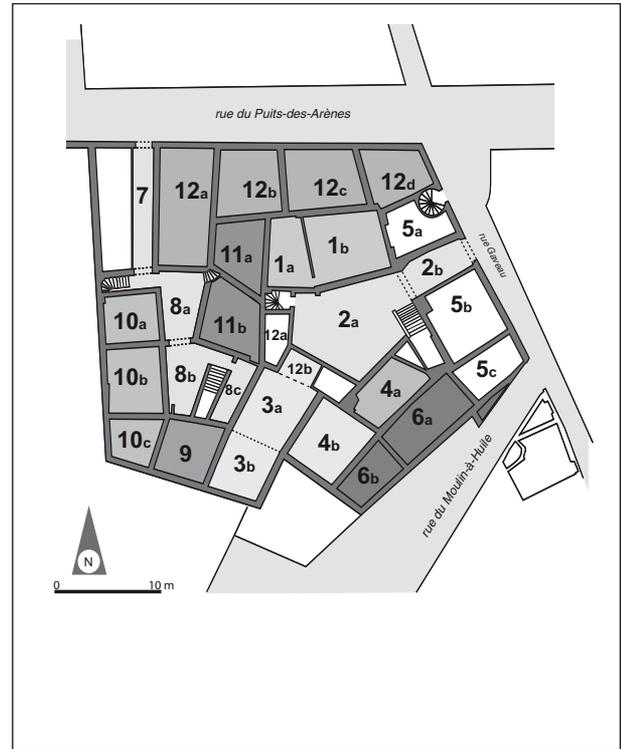
Fig. 7 : Plan général des trois ensembles étudiés portant les numéros de zones et les lettres de secteurs.

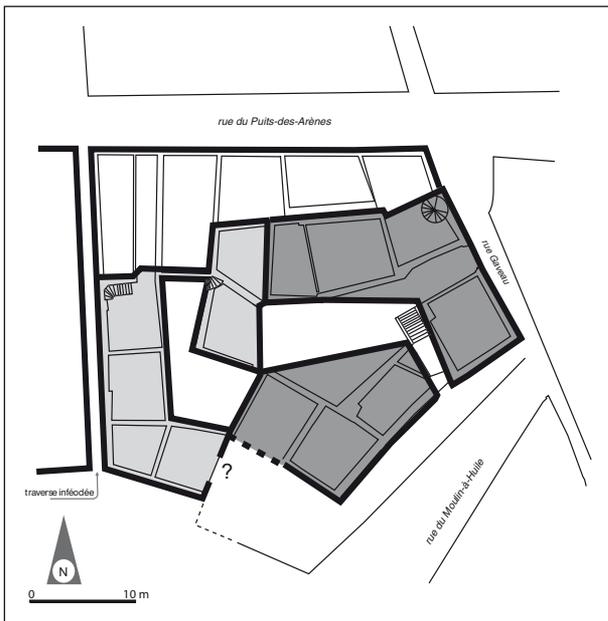
Fig. 8 : Plan général des trois ensembles étudiés : proposition de restitution de l'état tardo-médiéval.

Douter du caractère primitif de l'accès actuel amène à s'interroger sur la situation du premier itinéraire. L'hypothèse sera retenue de replacer celui-ci au sud-est, là où un escalier droit conduit encore aujourd'hui aux étages ouverts sur la rue du Moulin-à-Huile (zone 6) (fig. 8 et 9).

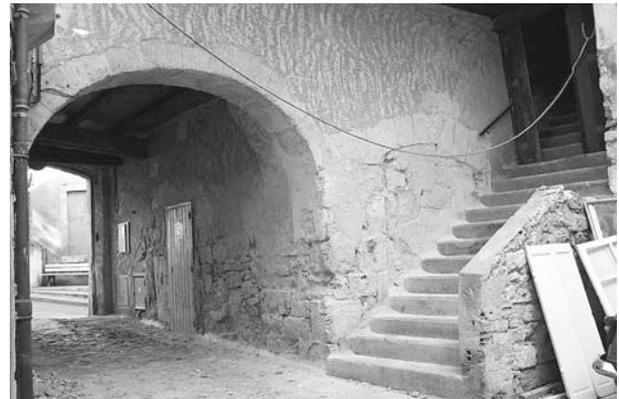
Fig. 9 : Ensemble 1 : vue du porche depuis la cour intérieure. À droite l'escalier substitué à l'accès originel.

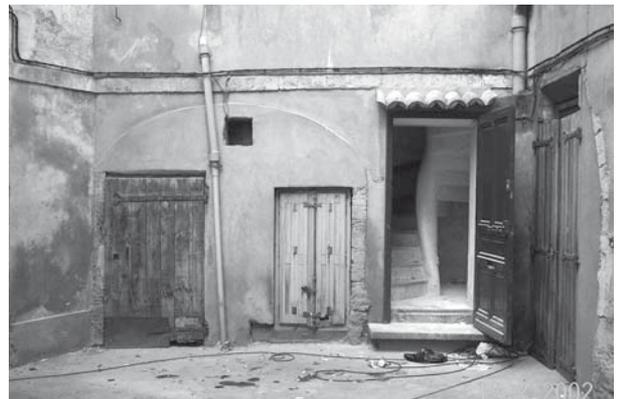
Fig. 10 : Ensemble 1 : baie murée participant du programme de "rhabillage" moderne (zone 12a).

passage couvert, présente un profil surbaissé datable des XV^e-XVI^e siècles (fig. 10). La présence de cette ouverture condamnée donne à penser que la circulation était originellement libre, et conduisait vers une rue haute qui fera, si l'on peut dire, les frais de l'agrandissement ultérieur du corps de bâtiment méridional (zone 4)⁹ ; un lien de cause à effet sera d'ailleurs proposé entre ledit agran-

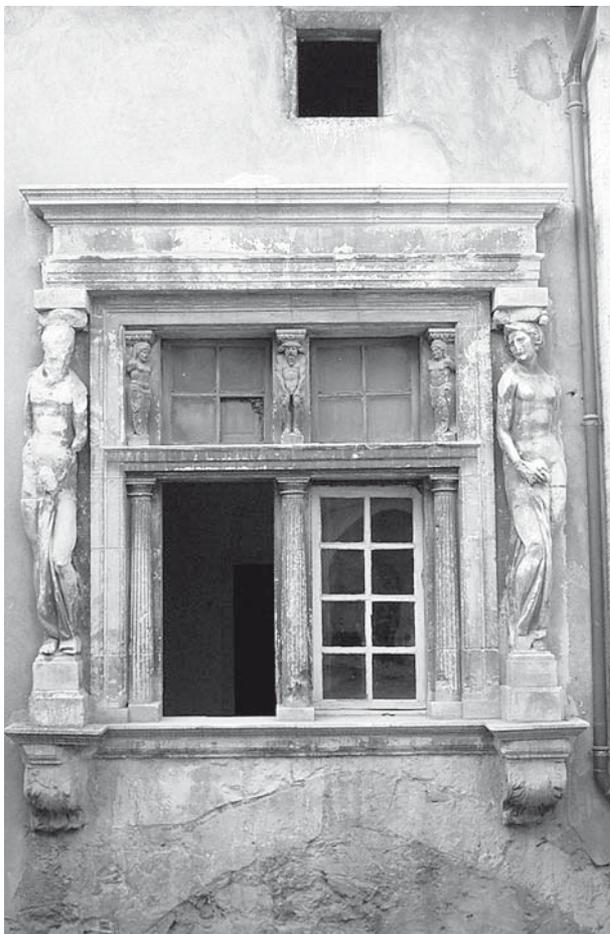
Fig. 11 : Ensemble 1 : vue partielle du parement externe de la pièce 1b (premier étage). Fenêtre d'époque Renaissance sur arc de décharge gothique.

Les lieux ont été largement remaniés à l'époque moderne, L'absence de mur de cloisonnement originel a été signalée dans les lignes précédentes. Les baies ne sont guère mieux loties. Seule la façade du premier étage conserve la trace d'un percement primitif, sous la forme d'un piédroit et d'une amorce de linteau, directement ménagés dans une banchée de terre, sans cadre bâti, et simplement revêtus d'un mortier de chaux blanchâtre (fig. 11). Dans la mesure où l'embrasure se développait

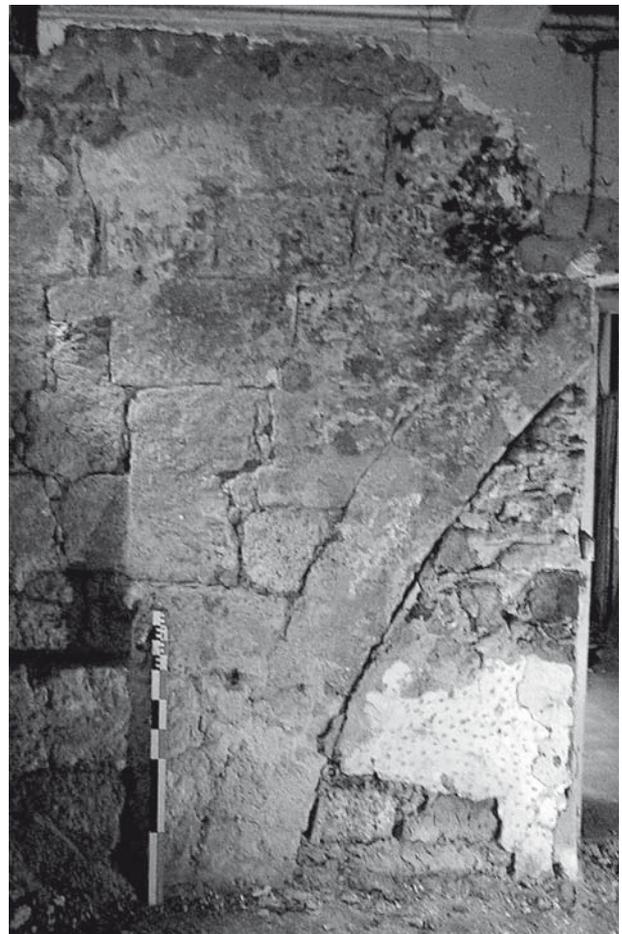
Fig. 12 : Ensemble 1 : vue partielle d'un arc de décharge soulageant le mur postérieur du corps de bâtiment nord.

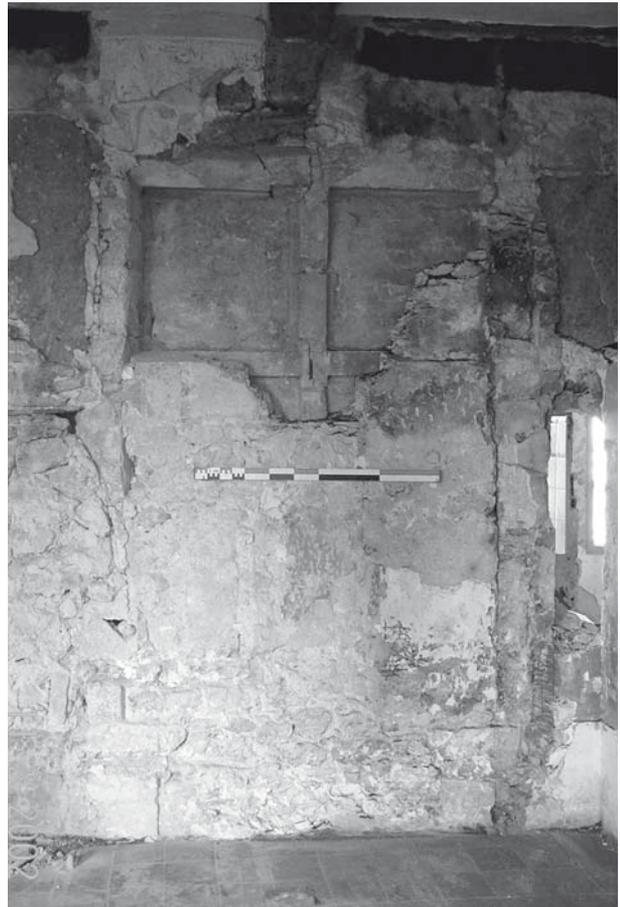
Fig. 13 : Ensemble 1 : fenêtre à croisée installée dans une élévation en terre (zone 4a).

Le principal éclairage, parmi ceux évoqués *supra*, est une fenêtre à croisée dont la facture est postérieure au programme médiéval; nous n'en restons pas moins dans une phase qui précède les grands remaniements à venir (fig. 13). La mouluration de la traverse et du meneau situe la construction à la fin du XV^e siècle ou au début du siècle suivant ; la façon dont le cadre en pierres s'intègre dans l'élévation en pisé suggère la présence d'une ouverture primitive¹³.

Ce mur de pisé est situé dans un corps de bâtiment différent correspondant à la zone 4 (fig. 31. Conçu comme un mur extérieur au moment de la construction - comme l'indique la présence d'une baie - il est devenu une séparation intérieure suite à l'adjonction d'un bâtiment (fig. 13). Seul le parement externe a été étudié (fig. 36). À l'extrémité sud-ouest, le mur est chaîné avec une autre paroi également en pisé (MR1039) ; du côté nord-est, la partie en terre s'interrompt au niveau du piédroit de la baie pour céder la place à une maçonnerie de pierre qui sert d'appui à la fenêtre. Hormis la présence d'une autre baie, percée récemment, la conservation de cette paroi est excellente. Grâce à ce percement, l'épaisseur du mur a pu être mesurée : 0,45 m.

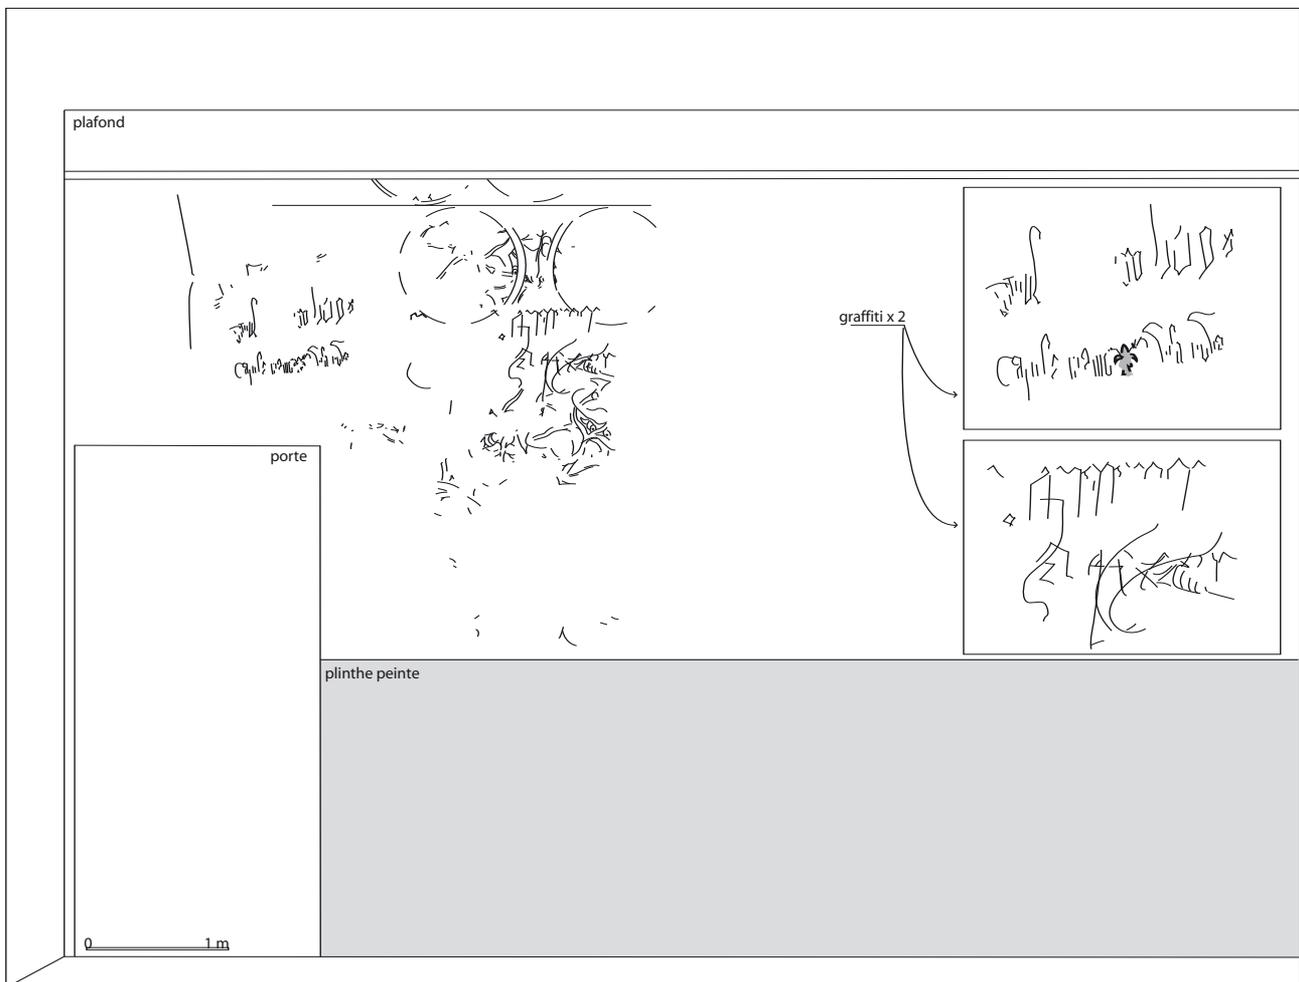
Fig. 14 : Ensemble 1 : traces de peinture sur revêtement de mur en pisé (zone 4a).

Le premier étage était donc doté d'une belle fenêtre à croisée. Cet équipement, dont on infèrera l'aisance des occupants, sera associé à des peintures réalisées sur la portion de pisé située immédiatement au sud de la baie (MR1009). Les traces colorées sont extrêmement fragmentaires (fig. 14). Un filet brun-vert, situé à une hauteur de 1 m par rapport au plancher, dessine le lit supérieur d'une plinthe apparemment dépourvue de décor¹⁷. Le

panneau peint se développe ensuite sur une hauteur de 2,08 m. Il est arrêté dans sa partie supérieure par un bandeau de teinte orangé, surligné d'un filet rouge-grenat¹⁸.

Le fond de couleur verte est couvert par un motif à la fois géométrique et végétal. Sous la forme de filets bruns, larges entre 0,5 et 1 cm, des lignes courbes semblent représenter les rameaux de plantes qui grimpent sur une armature (métallique ?) composée de cercles tangents¹⁹ ; observé par trois fois, un motif hélicoïdal représente peut-être les vrilles nécessaires à la fixation des différentes branches.

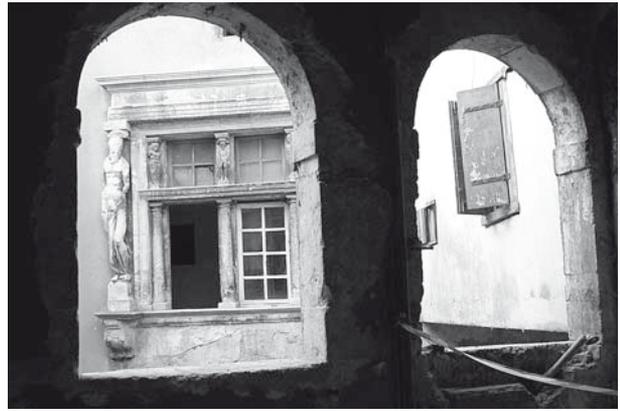
Fig. 15 : Ensemble 1 : fenêtre à croisée moderne insérée dans la façade du corps de bâtiment nord.

La façade du corps de bâtiment nord (zone 1) est d'abord concernée. Une fenêtre à croisée de grandes dimensions, dite *croisée aux atlantes*, est insérée dans le vieux mur de terre du premier étage (fig. 15). Elle remplace une porte dont le piédroit oriental (PR1018) a été précédemment décrit²² ; coursière et degré extérieurs sont donc supprimés concomitamment.

Les dimensions et la situation de la baie sont déroutantes. À la différence des travaux engagés dans les bâtiments voisins, la nouvelle composition ne dénote aucun souci d'équilibre. La taille de la croisée est disproportionnée par rapport à la hauteur de la façade qui l'accueille, d'autant plus que l'on manque de recul pour apprécier l'ensemble (sauf si l'on pénètre encore dans la cour par le passage ensuite investi par l'escalier droit). De toute évidence la fenêtre est réemployée, et son esthétique a prévalu sur les difficultés d'intégration inhérentes à son caractère monumental.

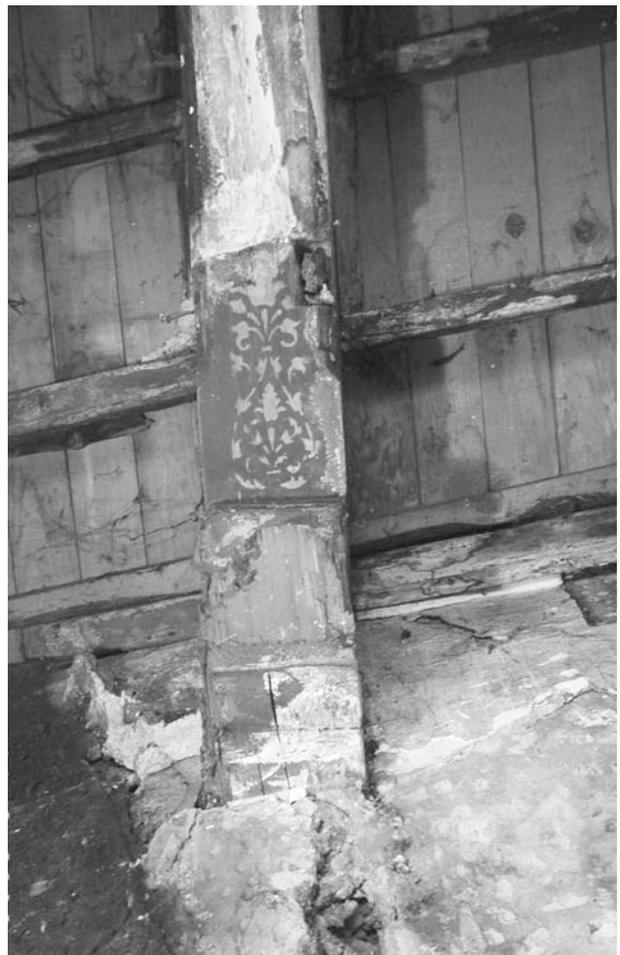
Fig. 16 : Ensemble 1 : traces de peinture au pochoir sur un élément du plafond moderne de la pièce 1a.

Le changement de parti-pris décoratif, matérialisé par l'intégration de la nouvelle baie, a été accompagné d'une modification du volume de la pièce éclairée par son intermédiaire. La surface de circulation dont nous avons vu qu'elle coïncidait avec le sommet des arcs de décharges placés en rez-de-chaussée, est descendue de 70 cm. Le plafond est quant à lui reconstruit sur un modèle à la française²³. Détériorées lors de la mise en place récente d'un faux-plafond, poutres et solives subsistent néanmoins et conservent de rares traces de peinture brune appliquées au moyen d'un pochoir²⁴ (fig. 16).

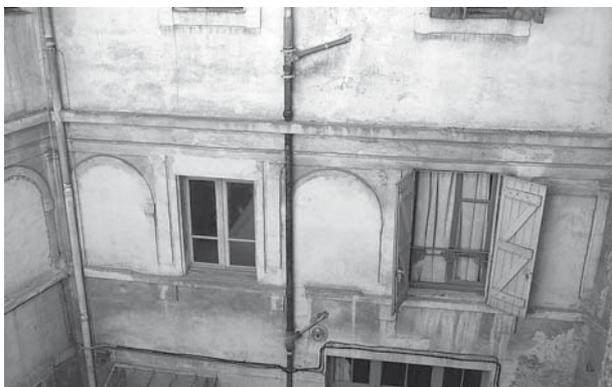
Fig. 17 : Ensemble 1 : façade moderne de la zone 12b.

Les travaux qui touchent les autres corps de bâtiment ne se limitent pas à de simples modifications. Au sud et au sud-ouest, de nouvelles élévations viennent ainsi annexer une partie de la vieille cour. Dotés d'un étage, les volumes (zone 12a/b) sont adossés à des façades pré-existantes (fig. 17). Dans le même temps, le mur extérieur du corps de bâtiment oriental fait l'objet d'une reconstruction, de sorte à composer avec les précédentes unités une forme de triptyque architectural qui exclut (ou singularise) le corps de bâtiment nord (fig. 18 et 19).

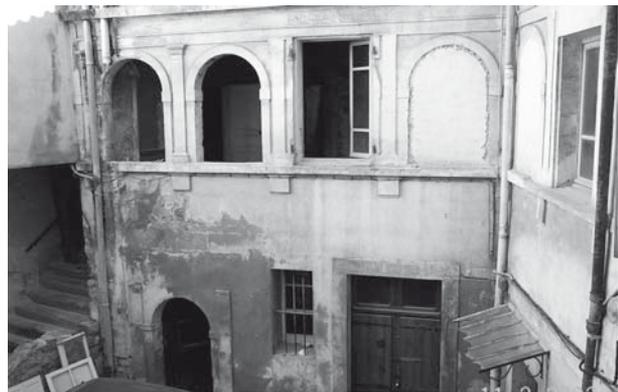
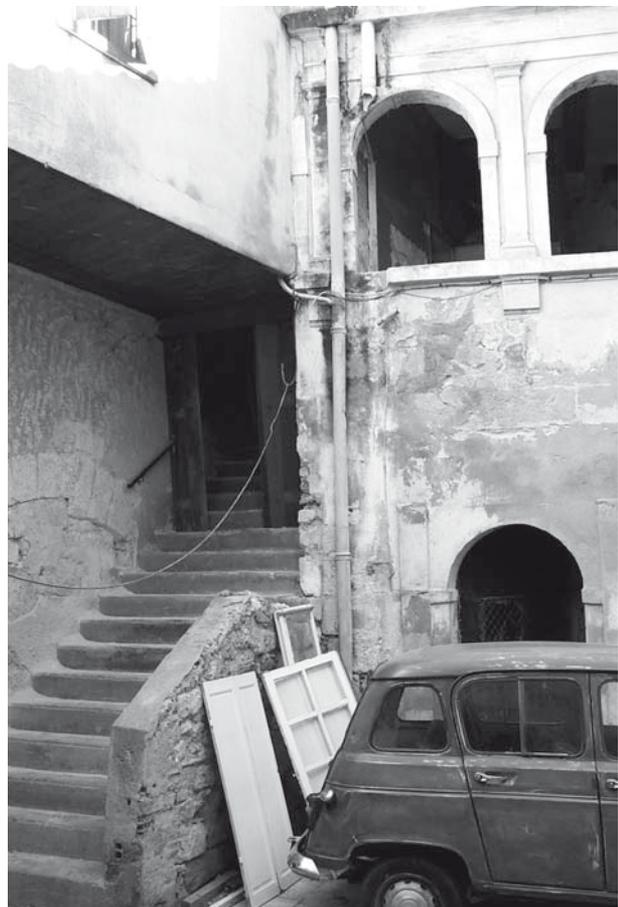
Fig. 18 et 19 : Ensemble 1 : façade reconstruite du corps de bâtiment sud-est (zone 4).

Nous avons vu que la façade du bâtiment sud avait été changée afin de s'accorder au nouveau registre architectural. La pièce du premier étage (celle dotée d'un enduit mural décorée) est ainsi équipée de quatre nouvelles fenêtres qui s'inscrivent dans le prolongement des huit précédentes ; les angles du mur sont ornés de deux pilastres dont les chapiteaux semblent porter le cordon

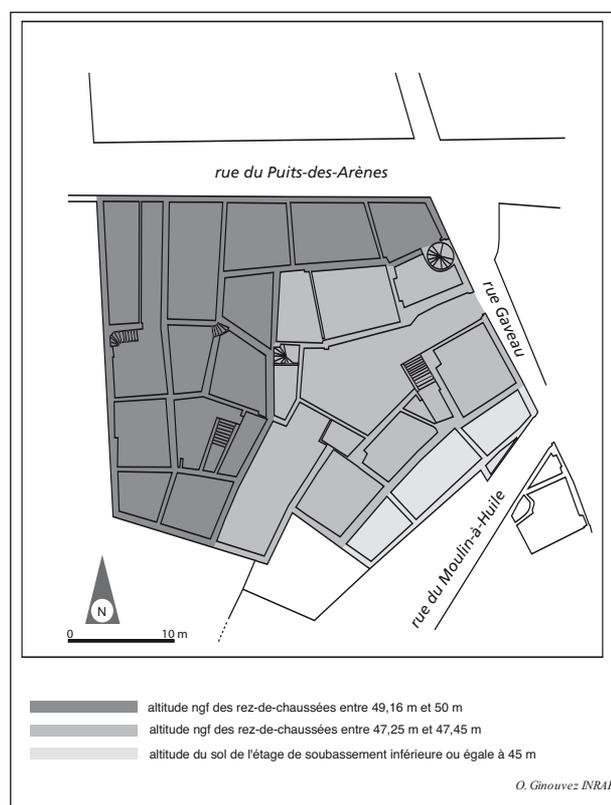
Fig. 21 : Plan général des trois ensembles étudiés et localisation approximative des principales courbes de niveaux.

On accède aujourd'hui au deuxième ensemble par un portail récent, ouvert sur la rue du Puits-des-Arènes. Un long couloir, inséré entre les parcelles LX307 et LX310 (zone 7), conduit alors vers une cour intérieure, chargée de la distribution d'une série de bâtiments dont les rez-de-chaussée révèlent une altitude supérieure de 2 m à celle des surfaces de circulation utilisées dans l'immeuble voisin (fig. 21).

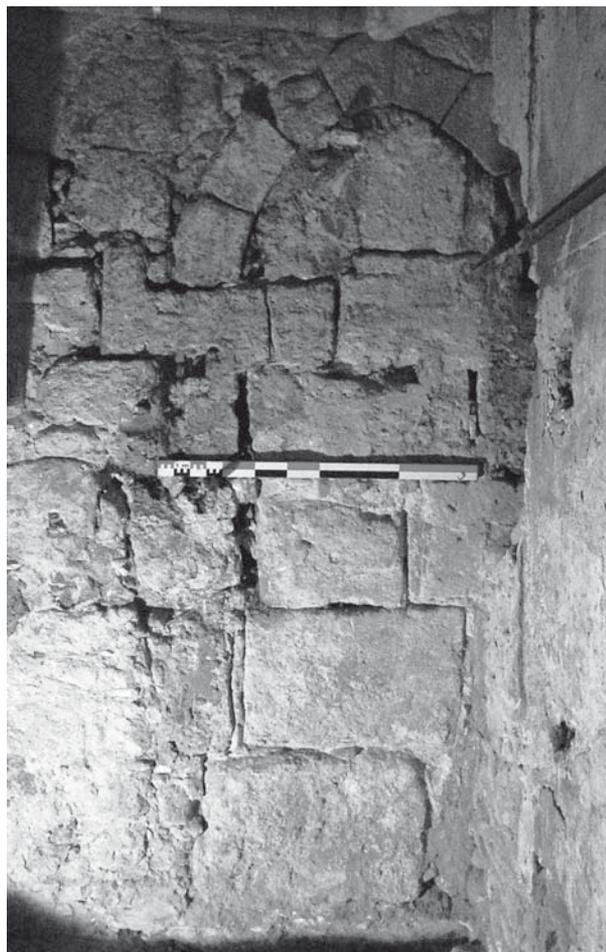
Fig. 22 : Ensemble 2 (zone 10c) : baie gothique murée donnant originellement accès à la traverse nord-sud.

L'ensemble n°2 communiquait avec la traverse par l'intermédiaire d'une baie (zone 10c). Extrêmement remaniée, puis murée, la porte conserve sa couverture de facture gothique, sous la forme d'un arc brisé dépourvu de clef³⁶ (fig. 22). Inscrite dans la structure d'un mur en pierres de taille soigneusement dressées, l'embrasure ne peut qu'être piétonne. Il faut donc chercher ailleurs l'accès principal à la cour. On se tournera alors vers la limite méridionale de la parcelle, de nos jours matérialisée par un mur dont le caractère extérieur s'est effacé durant le XVII^e siècle, lors d'une phase d'extension du bâti voisin ; celui-ci s'est développé (corps de bâti et cage d'escalier extérieure) par le biais d'une inféodation de la partie basse de la ruelle mitoyenne³⁷. L'ouvrage intéressé a été sondé, mais s'est avéré malheureusement remanié et n'a révélé aucune trace de porte³⁸. Dans l'état des données, il n'en semble pas moins prudent de restituer sur cette face sud la porte qui fait défaut pour envisager l'accès des véhicules à la cour intérieure.

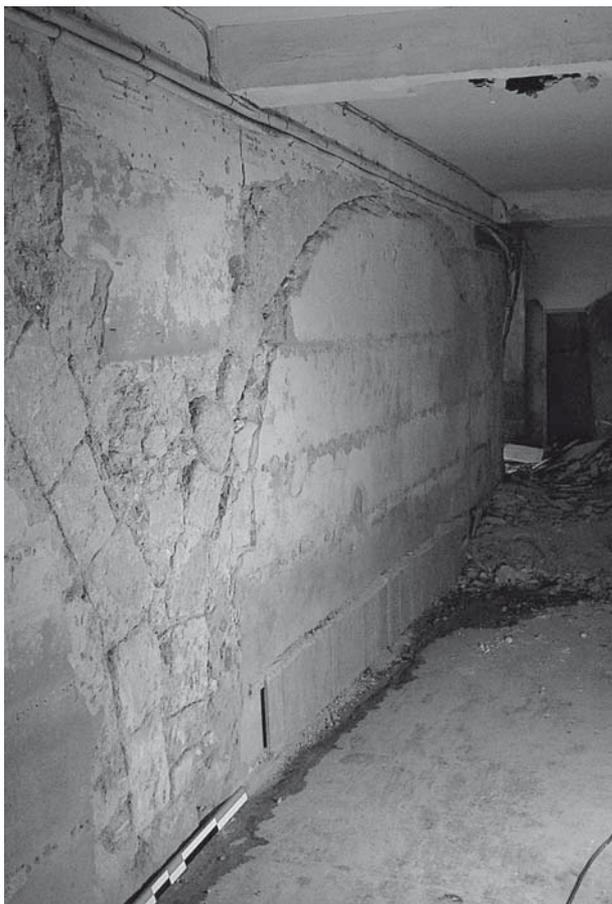
Fig. 23 : Ensemble 2 (zone 7) : arcs de décharge en plein cintre dans le couloir d'accès ouvert sur la rue du Puits-des-Arènes.

Le mur qui borde à l'est le couloir d'accès actuel comporte deux arcs de décharge (AC2001 et AC2012) en

plein cintre (ou brisés, mais dans ce cas très surbaissés³⁹ ; fig. 23). Face à l'arcature qui matérialise l'accès à la cour, subsiste également la retombée sud d'un autre arc (AC1014 ; fig. 24).

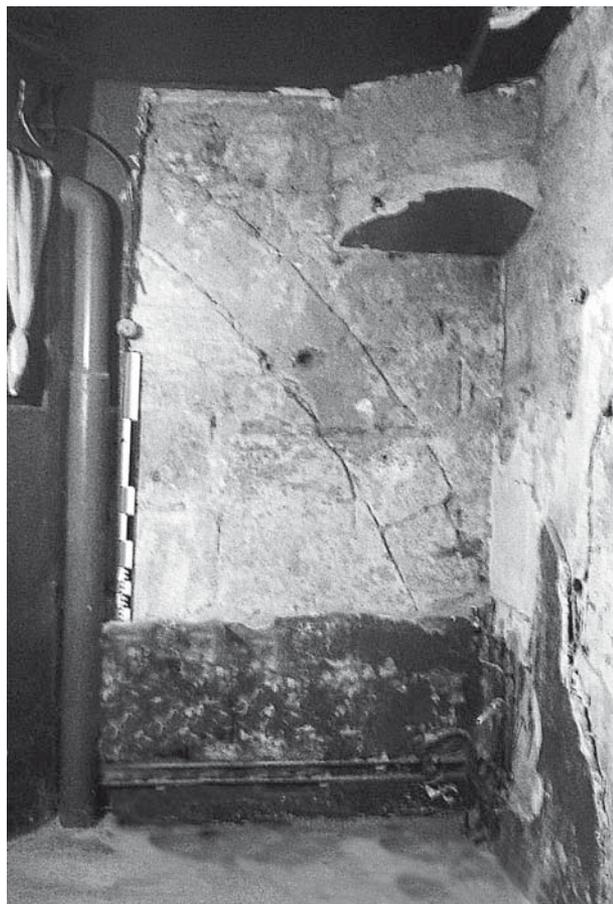
Fig. 24 : Ensemble 2 (zone 11b) : arc de décharge partiellement tronqué.

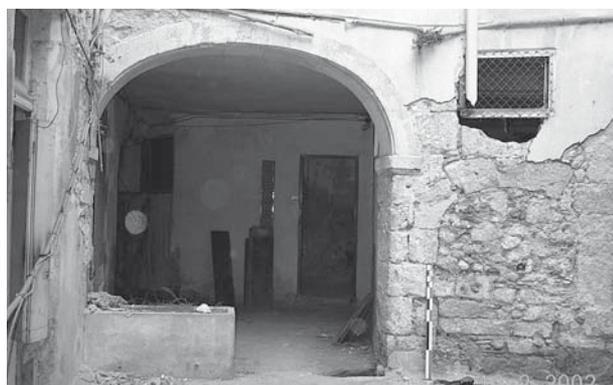
Fig. 25 : Ensemble 2 (zone 8a) : arc surbaissé portant la façade de la pièce gagnée à l'étage sur la cour intérieure.

La cour de l'ensemble n° 2 était plus vaste qu'il n'y paraît aujourd'hui. Une construction adventice a été mentionnée plus haut, mais d'autres traces d'annexion ont été enregistrées (fig. 25). Dans un premier temps, l'arcature d'entrée ouvrait sur une cour qui se développait vers le sud et obliquait vers l'est en s'élargissant notablement.

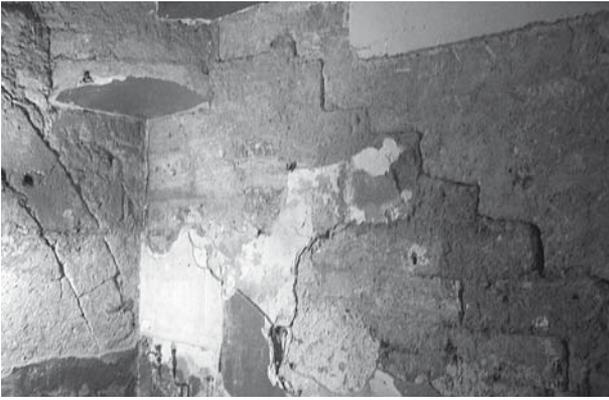
Fig. 26 : Ensemble 2 (zone 8a) : mur d'échiffre avec traces de l'escalier primitif conduisant vers la coursive.

Au nord, un escalier menait à une coursive (fig. 26) ; situé de l'autre côté de la cour, l'ouvrage utilisé aujourd'hui lui a été substitué lorsqu'une pièce est venue partiellement empiéter sur l'extrémité de la cour primitive (zone 8a à l'étage uniquement). D'une largeur inconnue, le parapet qui courait le long de la façade du corps de bâtiment occidental a été partiellement détruit à cette occasion (fig. 27). Des sondages muraux effectués à son emplacement ont révélé la présence de graffiti réalisés par des enfants, à l'approche d'une porte murée lors du remaniement (fig. 28).

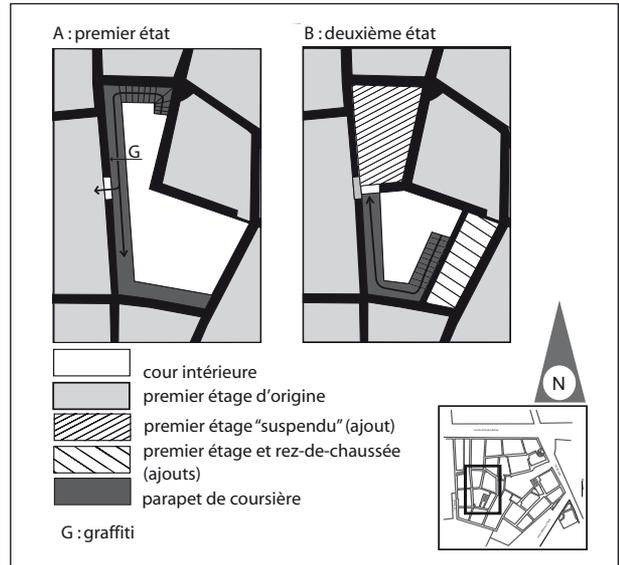
Fig. 27 : Ensemble 2 : plans schématiques des deux états de la coursive desservant le premier étage.

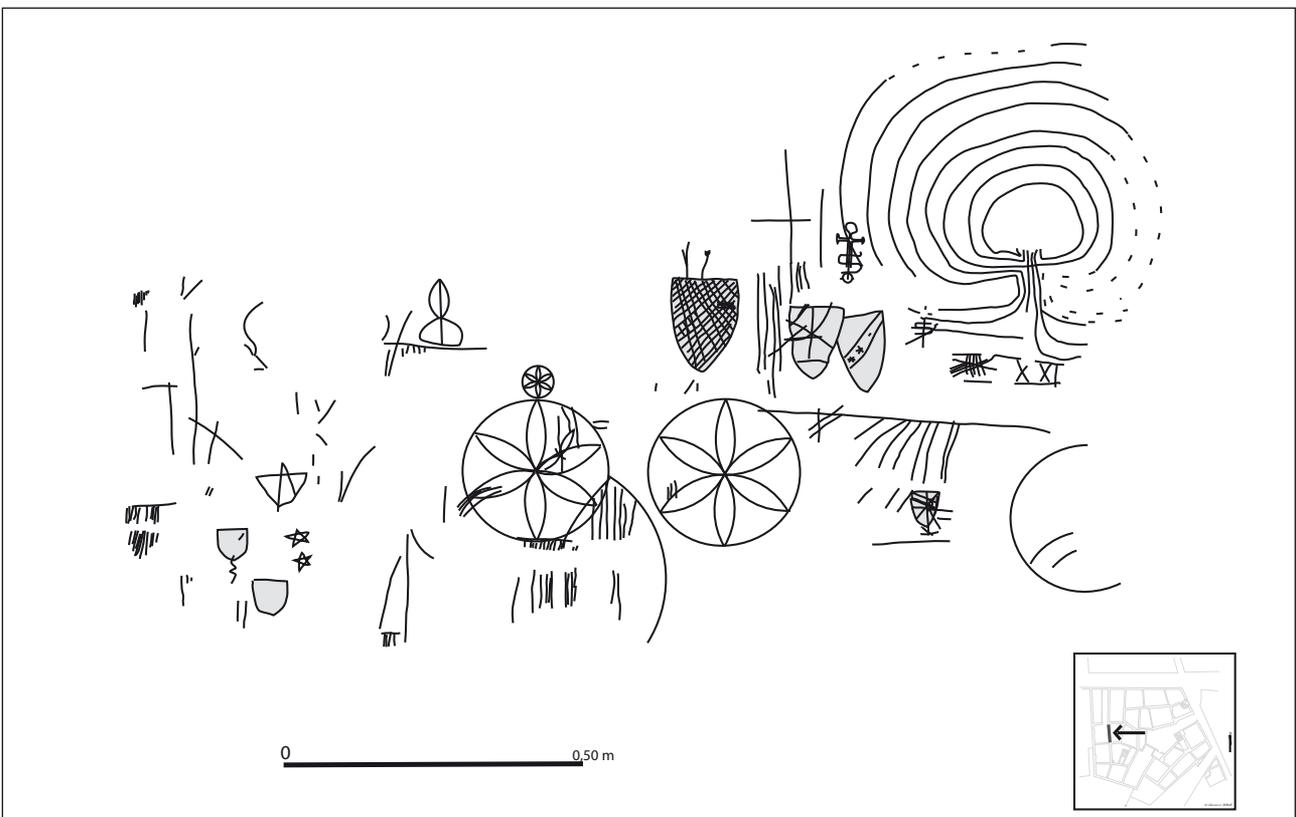
Fig. 28 : Ensemble 2 (zone 8a au premier étage) : dessins et autres signes gravés depuis la première coursive sur le revêtement d'un mur de terre.

Très approximativement datés des XIV^e-XVI^e siècles, dessins et autres signes ont été gravés à une hauteur comprise entre 0,50 et 1,80 m. La portion de revêtement

conservée couvre une surface d'environ 3 m² et se présente sous la forme d'un mortier de teinte blanchâtre, appliqué sur le parement d'une structure en terre (MR2001). Cinq blasons ont été dénombrés, d'une hauteur comprise de 7 à 19 cm. Trois sont dotés d'un bandeau oblique dont deux portent encore les traces de trois étoiles sommairement tracées ; dans un second temps, le troisième blason a été couvert par un ensemble de traits croisés qui ont rendu le motif initial quasiment

illisible. Les rosaces sont au nombre de trois, du moins celles qui présentent un fort diamètre (près de 0,30 m). Pourvues de cinq branches, et soigneusement gravées, elles occupent la partie médiane du panneau, mais ne sont pas alignées. Un labyrinthe les avoisine au nord. Il occupe à lui seul une surface de 1 m².

De nombreuses autres marques ont été reconnues, dont un motif récurrent composé de plusieurs traits verticaux (4 à 9), sommés par une barre horizontale, et qui semble répondre à une intention de comptage.

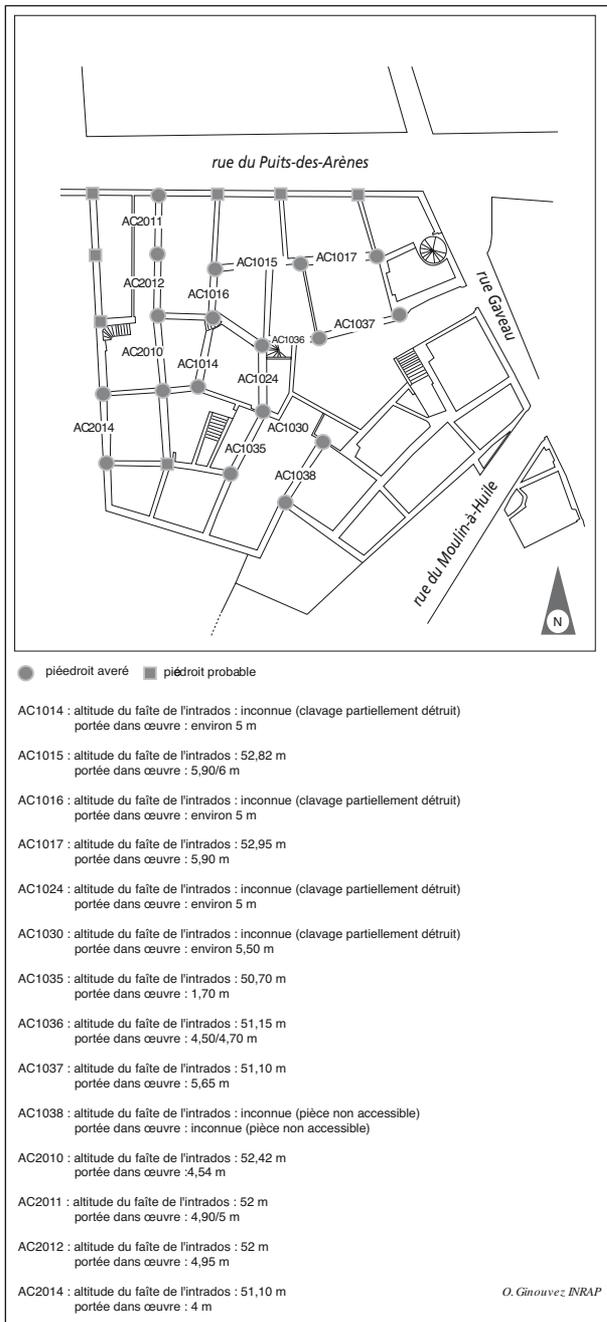
Fig. 29 : Plan général des trois ensembles étudiés et localisation des arcs de décharges recensés.

Après l'investissement opéré en 1997 sur un autre secteur d'habitations fondées sur l'amphithéâtre (Ginouvez 1997), les travaux réalisés à l'angle des rues Gaveau et du Puits-des-Arènes ouvrent sur des résultats qui s'inscrivent dans le sens de cette appréciation préalable. Effectivement, les murs de façade et de refend mis au jour dans le cadre des deux études révèlent une partie basse structurée par des arcatures dont les profils et les portées dénoncent une grande variabilité (fig. 29).

Les tracés sont le plus souvent brisés. Sur un total de quatorze constructions recensées, seulement deux probables profils en plein-cintre sont à signaler (AC2011, AC2012) — et encore faut-il rester prudent dans la mesure où leur partie sommitale n'a été que très partiellement observée.

Les portées oscillent entre 4,54 m (AC2010⁴³) et 5,90 m (AC1017⁴⁴). Les hauteurs dans-œuvre sont également changeantes : à titre d'exemple, les deux construc-

tions larges de 4,54 et 5,90 m, présentent, respectivement, une hauteur de 2,86 et de 4,58 m. Dans le premier cas, le mur consiste dans une façade sur cour ; il s'agit dans le second cas d'un mur aveugle et mitoyen de deux zones séparées par un fort dénivelé (près de 2 m).

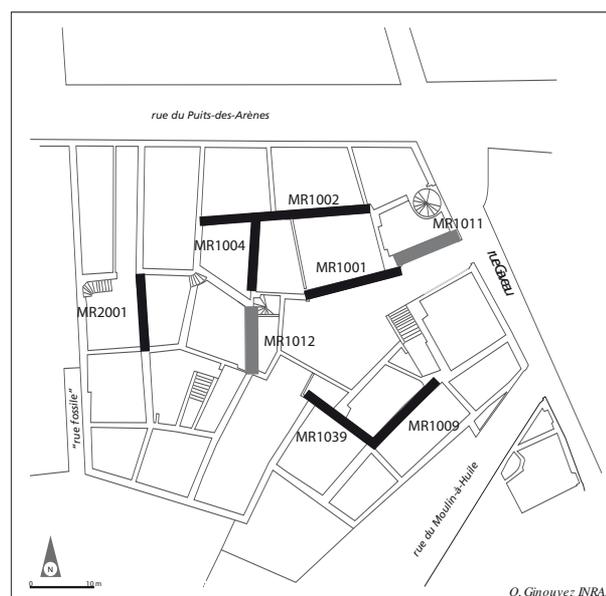
- MR1001 : terre observée au premier étage (entre 51,40 et 53,30 m NGF)
- MR1002 : terre observée au premier et second étages entre 53,17 et 56,50 m NGF)
- MR1004 : terre observée au premier étage (entre 52 et 54,06 m NGF)
- MR1009 : terre observée au rez-de-chaussée (sur étage de soubassement) et au premier étage (entre 48,13 et 53,20 m NGF)
- MR1011 : terre observée au premier et deuxième étages (entre 49,25 et 54,20 m NGF)
- MR1012 : terre observée au rez-de-chaussée et au premier étage (entre 51,10 et 54,38 m NGF)
- MR1039 : terre observée au premier étage (entre 52,80 et 53,40 m NGF)
- MR2001 : terre observée au premier étage (entre 52,88 et 54,48 m NGF)

Fig. 30 : Plan général avec localisation des murs de terre numérotés.

Ce mur n'est autre que la façade sur cour de la zone 1, percée de la fameuse « croisée aux atlantes ». La partie étudiée qui se situe au premier étage est construite en pisé, au-dessus d'un arc cintré dont les écoinçons sont occultés par des assises de pierres taillées (fig. 30 et 11). La paroi visible présente donc un soubassement de blocs de pierre surmonté par des assises de pisé.

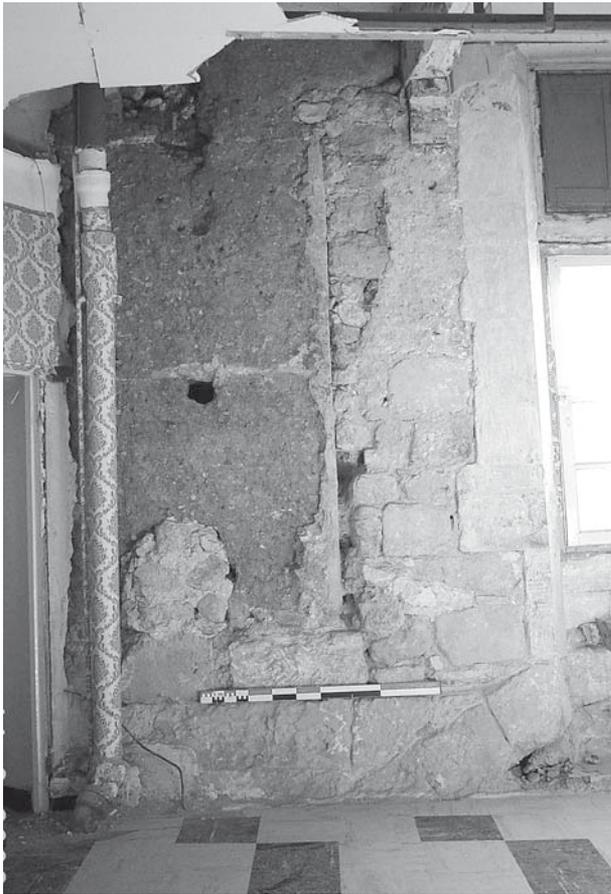
Fig. 31 : Partie gauche du parement interne de MR1001.

La fenêtre monumentale qui correspond à un embellissement postérieur de la façade a remplacé la baie d'origine dont se distinguent nettement, dans le pisé, un piédroit ainsi que le négatif d'un linteau. En raison du décalage de l'ouverture vers la droite, une maçonnerie de pierres et de mortier remplit l'espace séparant l'ancien du nouveau jambage (figure 31).

Le pan de mur en pisé situé à gauche de la croisée - du côté intérieur - est le mieux conservé. Celui de droite a subi diverses modifications, notamment le bouchage d'une autre baie, si bien qu'il subsiste seulement une petite portion en terre, le reste étant remplacé par des pierres maçonnées au mortier de chaux. La concordance des observations permet d'affirmer que les deux pans de mur correspondent à une même construction.

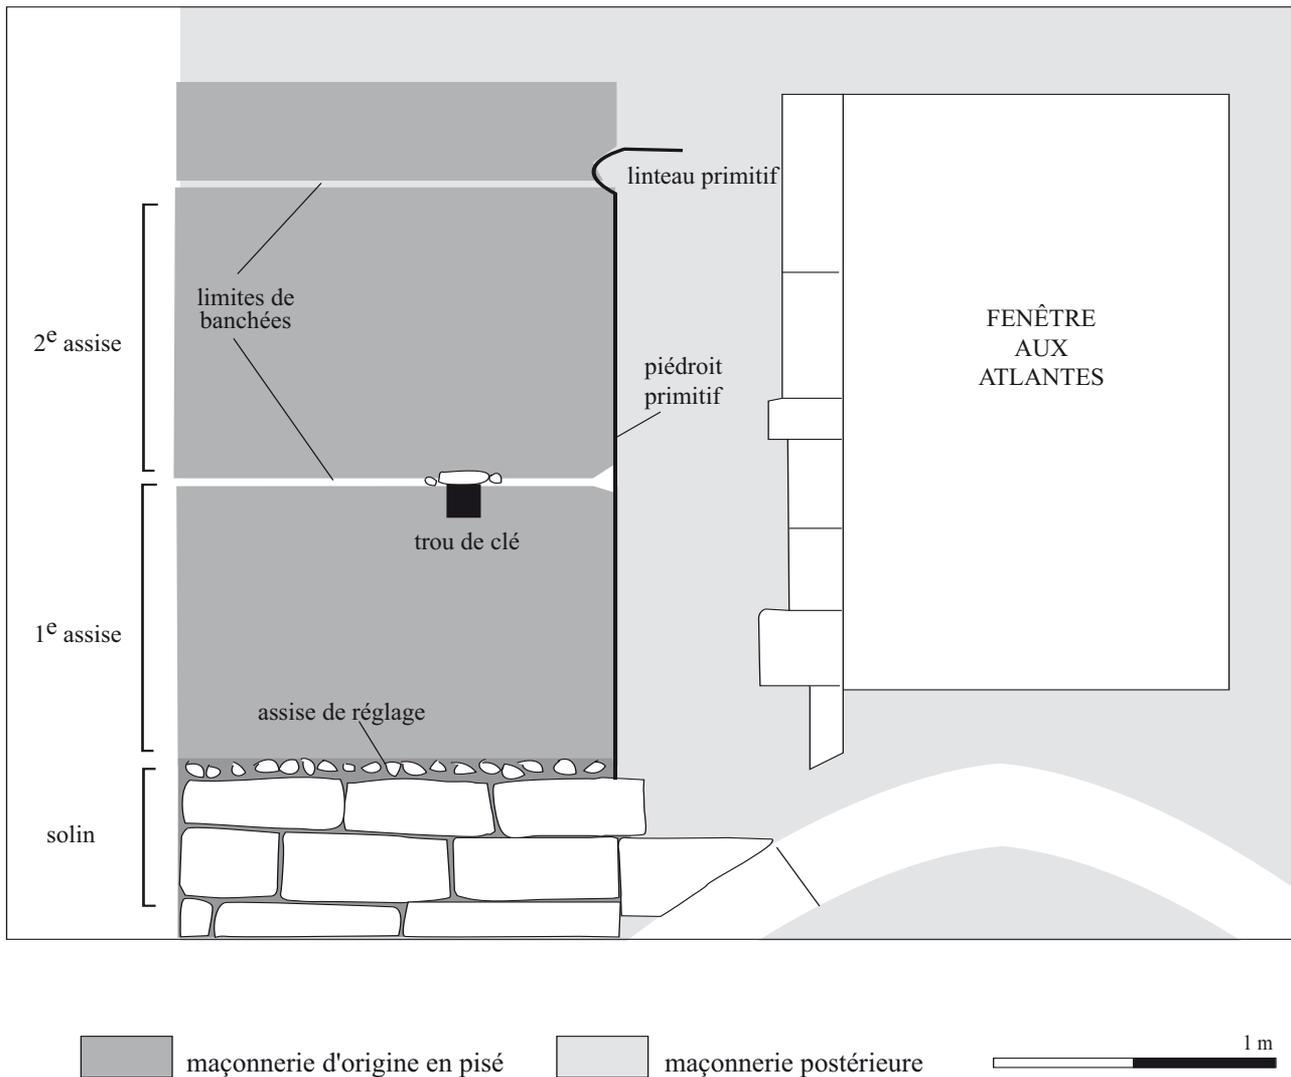
Fig. 32 : Croquis du parement interne de MR1001 (C.-A. de Chazelles).

Au-dessus, s'élèvent deux assises complètes de pisé, reliées par un cordon horizontal de mortier. Leur hauteur est de 1 m à 1,03 m, celle du cordon varie entre 1 et 4 cm, mais s'accroît fortement en bout de banche à proximité du piédroit (fig. 32). Au sommet de la première levée de terre, un négatif de clé est conservé dans la partie gauche du mur, à 0,50 m du piédroit. Mesurant 0,12 m de côté, il est protégé par un couvercle formé d'une pierre. La seconde assise ne montre pas de trou de clé, elle est surmontée par l'amorce d'une
