Maisons médiévales sur le site de l'amphithéâtre antique de Béziers (Hérault). Contribution à l'étude de l'architecture de pierre et de terre en Languedoc

Olivier Ginouvez, Claire-Anne de Chazelles, Guilhem Colomer, Handy Gazzal

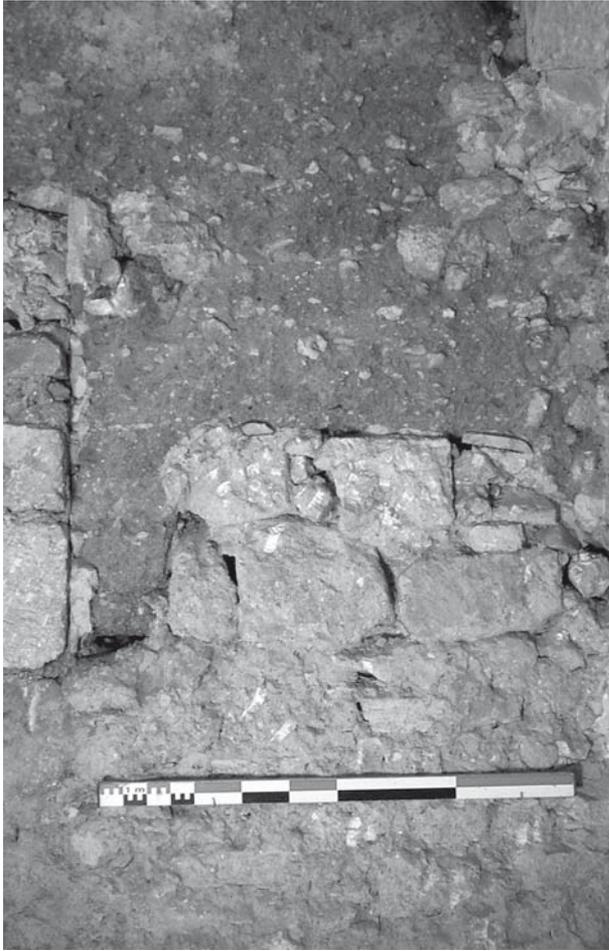
Fig. 33 : Parement du mur MR1004.

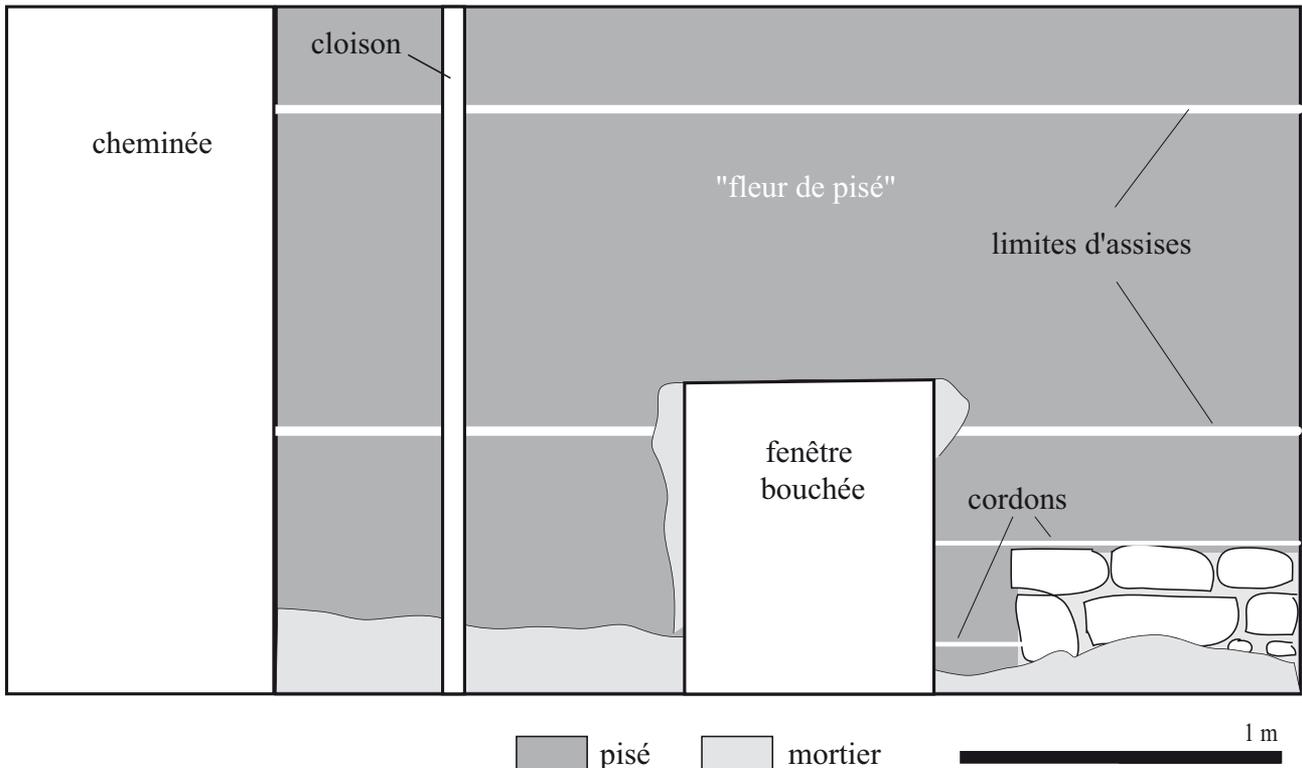
Fig. 34 : Croquis du parement de MR1004 (C.-A. de Chazelles).

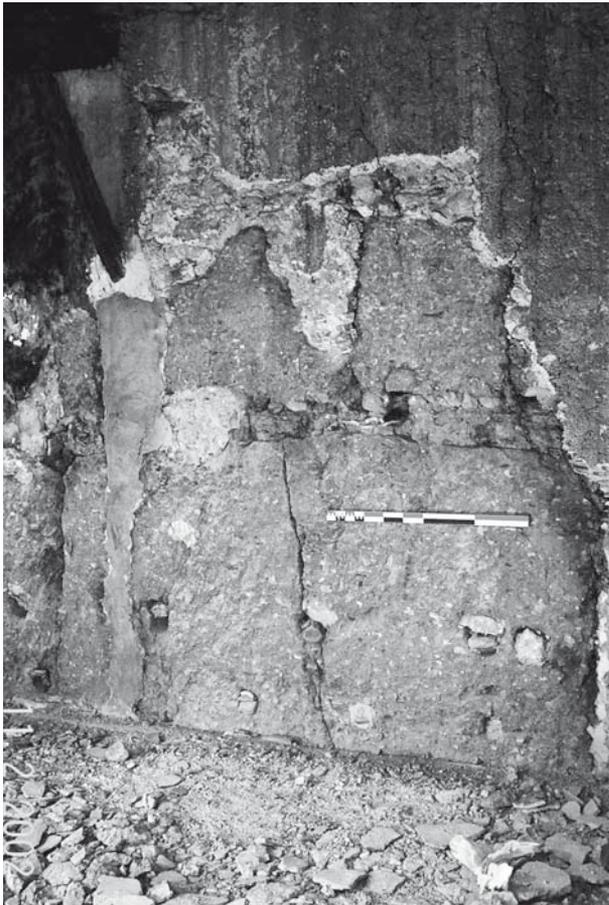
Fig. 35 : Détail de la partie droite de MR1002.

Il s'agit d'une élévation en pisé qui constitue le second étage du mur de fond de la même maison (fig. 31). L'absence de séparation ou de cloison laisse voir le mur d'un seul tenant et permet de constater un grand nombre de remaniements. On distingue au moins trois étapes de construction : deux levées de terre faites de matériaux différents, puis une surélévation en pierre (fig. 35).

La deuxième série comporte des trous de dimensions plus importantes : 0,10/0,12 m de haut sur 0,14/0,15 m de large, pour une profondeur supérieure à 0,16-/0,17 m dans le mur. Le fond des trous est bouché avec des pierres et/ou du mortier et ils sont tous protégés par un petit linteau en pierre ou en galet. Les écartements varient entre 0,85 m et 1 m. On remarque que l'une des fissures s'est formée au-dessus d'un de ces négatifs.

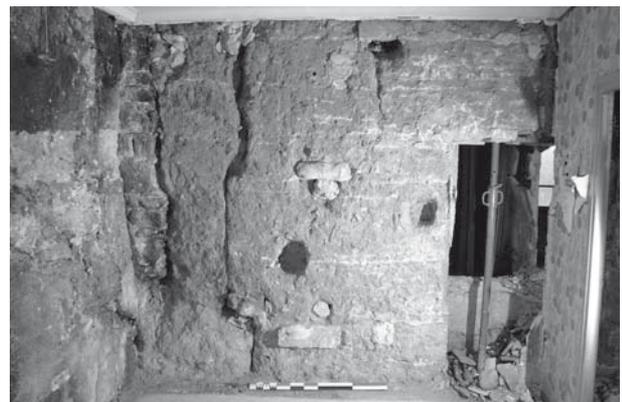
Fig. 36 : Vue générale du parement externe de MR1009.

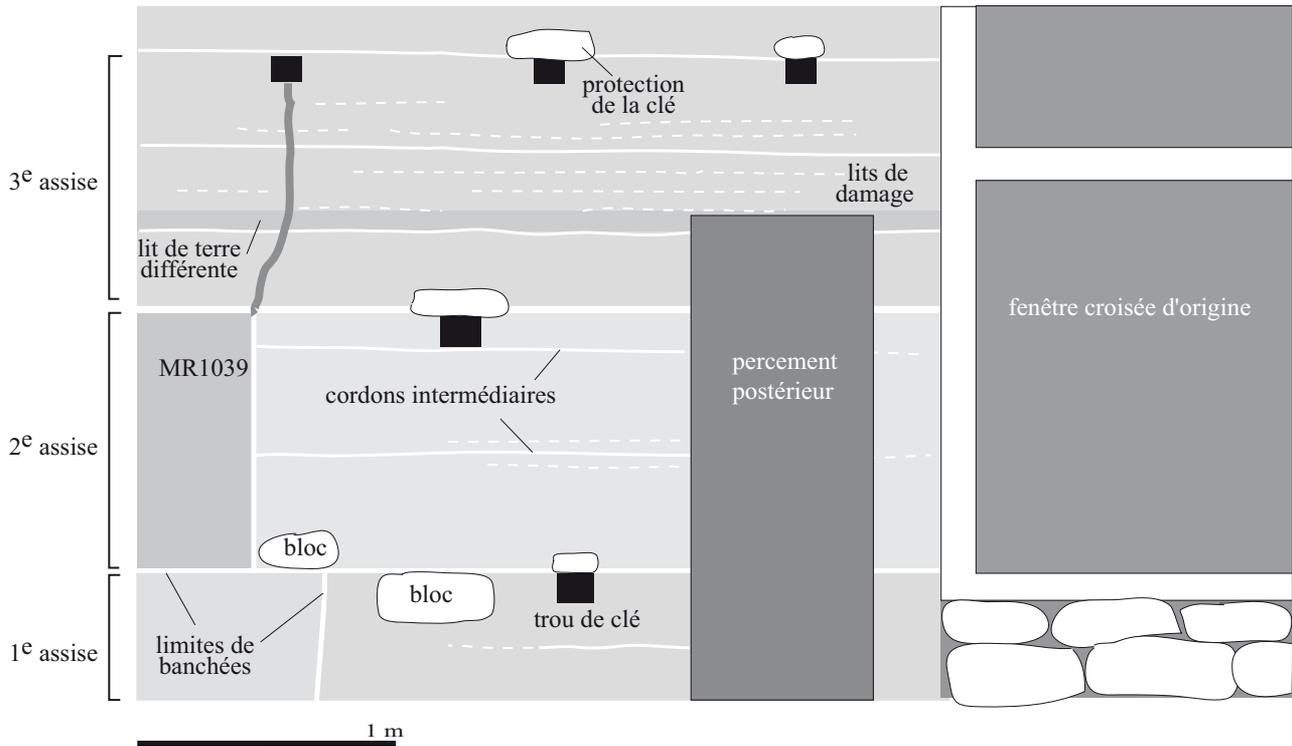
Fig. 37 : Croquis de l'élévation de MR1009 (C.-A. de Chazelles).

Trois assises, dont deux complètes, sont visibles dans la pièce. La plus basse commence au-dessous du sol actuel et l'on n'en voit qu'une hauteur de 0,50 à 0,55 m (fig. 37). Elle est constituée par deux banchées juxtaposées que sépare une moraine sub-v verticale. La banchée intégralement visible mesure 2,45 m. Un cordon de mortier horizontal de 1,5 cm d'épaisseur apparaît à 0,30 m au-dessous du sommet de l'assise. Au sommet de celle-ci, un trou de clé de section quadrangulaire surmonté par une pierre se trouve à 1,35 m de l'extrémité nord-est (0,17 m de large sur 0,20 m de haut). À 0,40 m de distance, une grosse pierre (0,45 x 0,20 m) appartient aussi à l'arase supérieure de l'assise mais sa

La troisième assise de MR1009 s'étend sans rupture depuis l'angle du bâtiment jusqu'à la baie et mesure 3,05 m de long sur 0,95/0,98 m de haut. Son volume interne est subdivisé en bandes horizontales par des cordons intermédiaires de mortier ainsi que par une couche de terre différente (8 cm de haut). Des filets de chaux très ténus apparaissent tous les 10 cm, vraisemblablement après chaque lit de damage.

Au sommet de l'assise, trois négatifs de clés sont conservés, séparés par des intervalles de 1 m à 1,12 m. (1xh : 0,15 x 0,10 m ; 20x13 m). Une importante fissure verticale traversant toute la banchée supérieure s'est formée entre le dernier trou et la jonction des deux murs au niveau de l'assise intermédiaire.

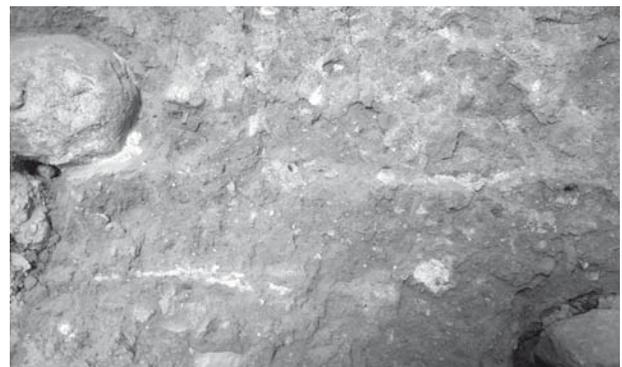
Fig. 38 : Détail des matériaux sur MR1009 (terre et cordons de chaux).

La terre de la seconde et de la troisième assise est, au contraire, riche en vestiges qui atteignent couramment 4 à 6 cm de longueur (fragments de tuile, tessons, quelques brindilles de bois). Les plus gros éléments tendent à s'orienter horizontalement, mais l'effet n'est pas systématique (fig. 38). La matrice de couleur grise est limoneuse avec de minuscules graviers. Au milieu de la seconde assise, le lit de terre différente qui a été signalé ci-dessus semble formé par la terre "naturelle" utilisée dans l'assise inférieure.

Les joints et les cordons sont faits de mortier maigre à base de chaux, de même que les bouchages des négatifs de clés. Le parement était enduit du même matériau qui adhère fortement au pisé et pénètre dans ses irrégularités de surface. La fleur de pisé n'est pas conservée.

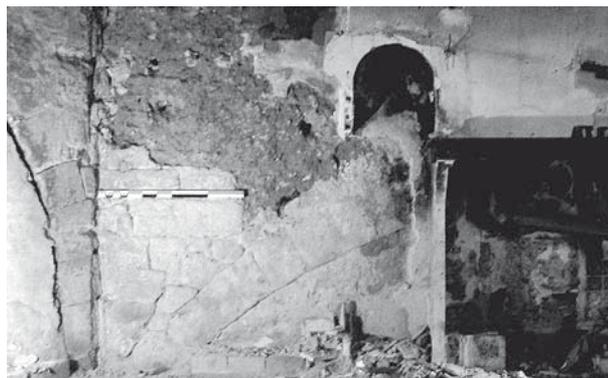
Fig. 39 : Détail de l'élévation du mur MR1012.

Les lits de brindilles disposées perpendiculairement au mur sont très minces et, selon les endroits, les végétaux sont associés ou remplacés par un filet de chaux (fig. 39). Grâce à la destruction partielle et à la chute de blocs de MR1011, on a pu voir ces joints en plan sur quelques décimètres carrés : les brindilles très fines ont visiblement été étalées sur la couche de terre encore fraîche puisqu'elles s'impriment dans le matériau souple (bien qu'elles soient cassantes, elles sont suffisamment bien conservées pour que les essences de bois puissent être identifiées par un botaniste). Relativement clairsemées, elles forment un lit peu épais partiellement renforcé par de la chaux (pure ?), sur lequel la couche de terre suivante a sans doute été déposée rapidement.

Dans le cas de MR1012, qui se trouve au premier étage du bâtiment, la partie en bauge mesurant entre 1,15 m et 1,40 m de hauteur surmonte un arc en pierre appareillé ainsi que l'écoinçon situé à gauche de celui-ci. La terre épouse étroitement la courbure de l'arc. D'après ce que l'on voit sur le parement interne, les couches de terre paraissent formées par un apport continu de matériau plastique et non par la juxtaposition de "pains" ou de tout autre module. On n'est pas en mesure de préciser si le sommet de chaque assise de terre a été simplement modelé à la main ou s'il a été battu avant la pose des végétaux, ni si les parements ont été retaillés et/ou battus. Afin d'essayer d'obtenir une réponse à cette question, des fragments assez importants ont été prélevés en vue d'une analyse micromorphologique, seule susceptible de distinguer les phénomènes de compaction due à l'action humaine des effets du tassement mécanique. Cette approche devrait également livrer des indications sur la teneur en eau du matériau lors de sa mise en œuvre.
