10-12 rue de l'Horloge à Nîmes (30) : coeur de la propriété Scatisse

Odile MaufRAS, Frédéric Guibal, Marie Rochette, Luc Wozny

10-12 rue de l'Horloge

Cœur de la propriété Scatisse

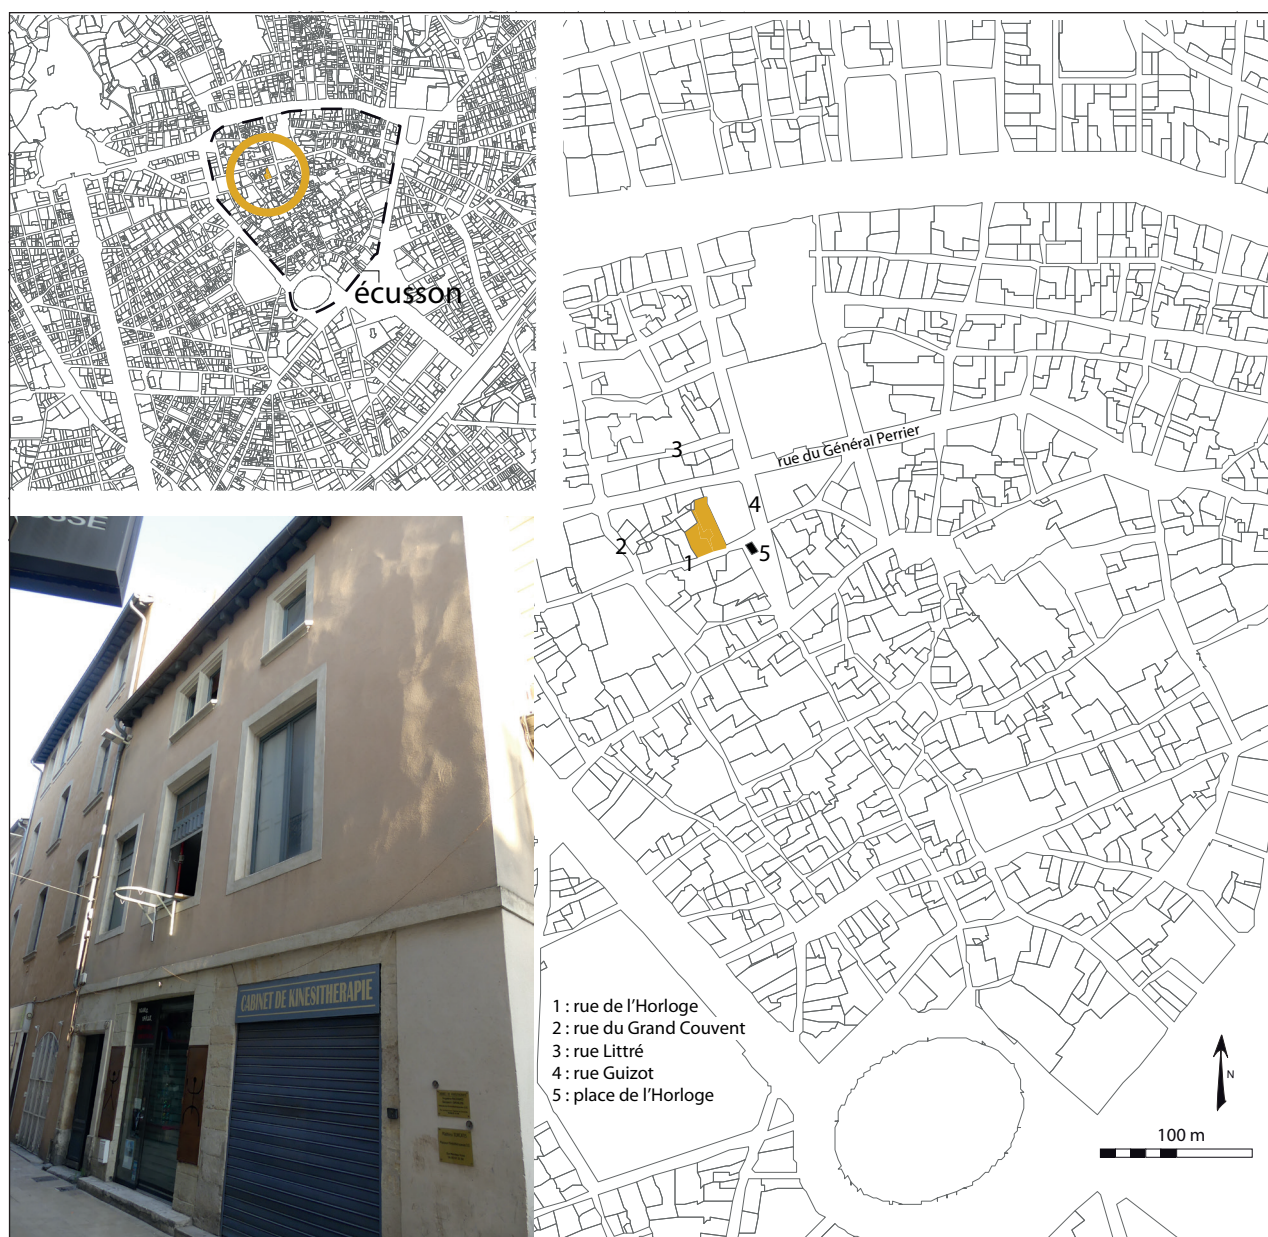
Fig. 1 . L'emplacement des 10-12 rue de l'Horloge sur fond de plan cadastral (2018) et vue de la façade principale, 10 rue de l'Horloge, juillet 2019 (et le n° 12 à l'arrière-plan, à gauche). Cl. O. Maufra/Inrap

La maison des 10-12 rue de l'Horloge est en plein cœur de ville, au sein d'un îlot encadré jusqu'au XIX^e siècle par les rues Littré au nord, de l'Horloge au sud, du Grand couvent à l'ouest et Guizot à l'est (fig. 1). Toutes sont héritées du réseau viarie antique délimitant principalement des îlots d'un *actus* de côté⁴. Celui des 10-12 de la rue de l'Horloge est à 60 m du forum antique et à moins de 15 m de l'emplacement supposé d'un théâtre (A et B, fig. 3). Le théâtre disparaît certainement au moment de la construction de la cathédrale dans son voisinage oriental, à la fin du IV^e siècle (D, *ibidem*).

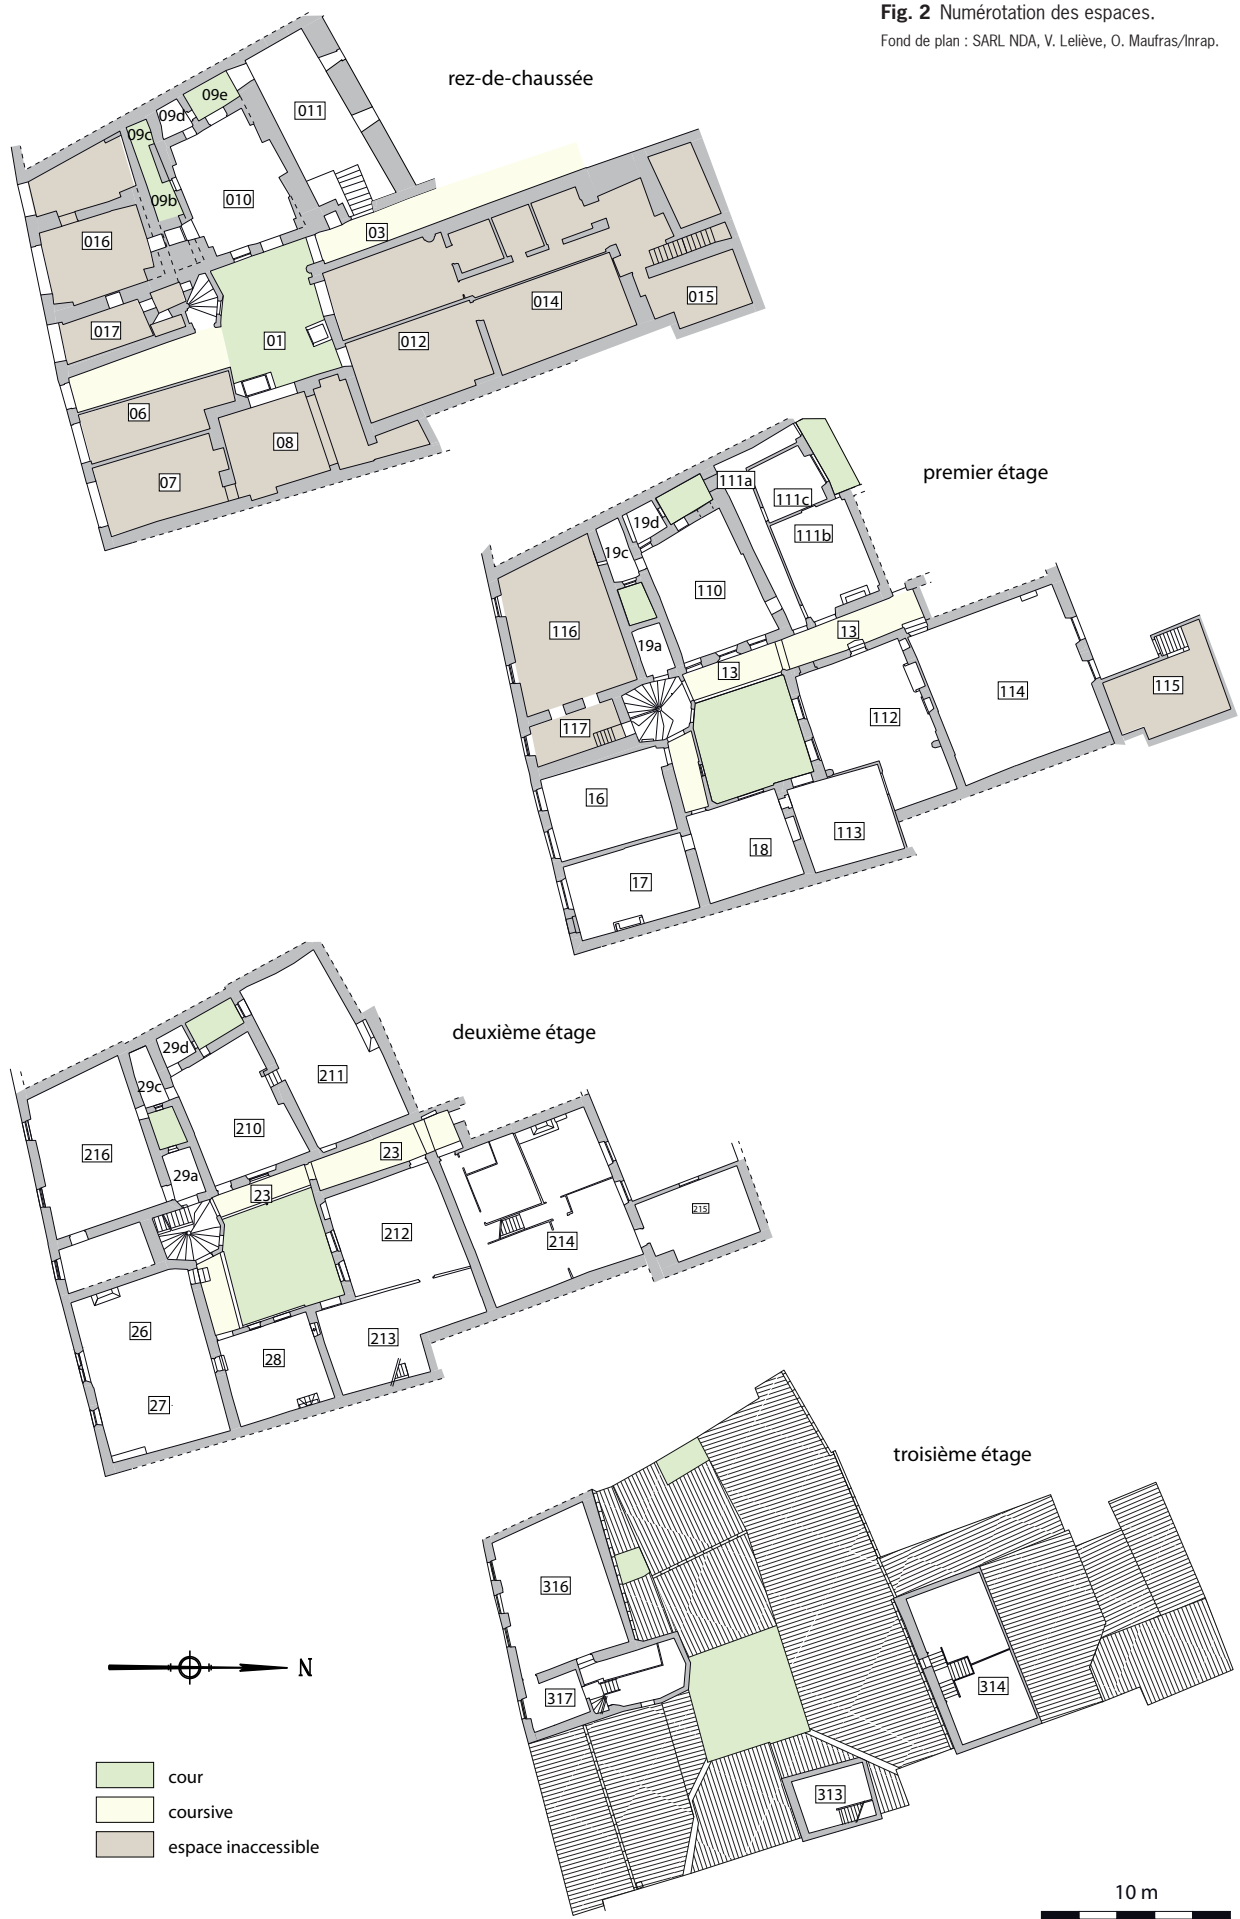
Fig. 2 Numérotation des espaces.
Fond de plan : SARL NDA, V. Leliève, O. Maufras/Inrap.

Par commodité, nous avons numéroté les espaces pour faciliter leur localisation². Les numéros sont à 2 ou 3 chiffres : le premier désigne le niveau (0 pour le rez-de-chaussée, 1 pour le premier étage, 2, pour le second, etc.) et les suivants signalent le numéro de la pièce (1 à 18). Les pièces sont nommées de sorte à ce que celles qui se superposent portent le même numéro (fig. 2).

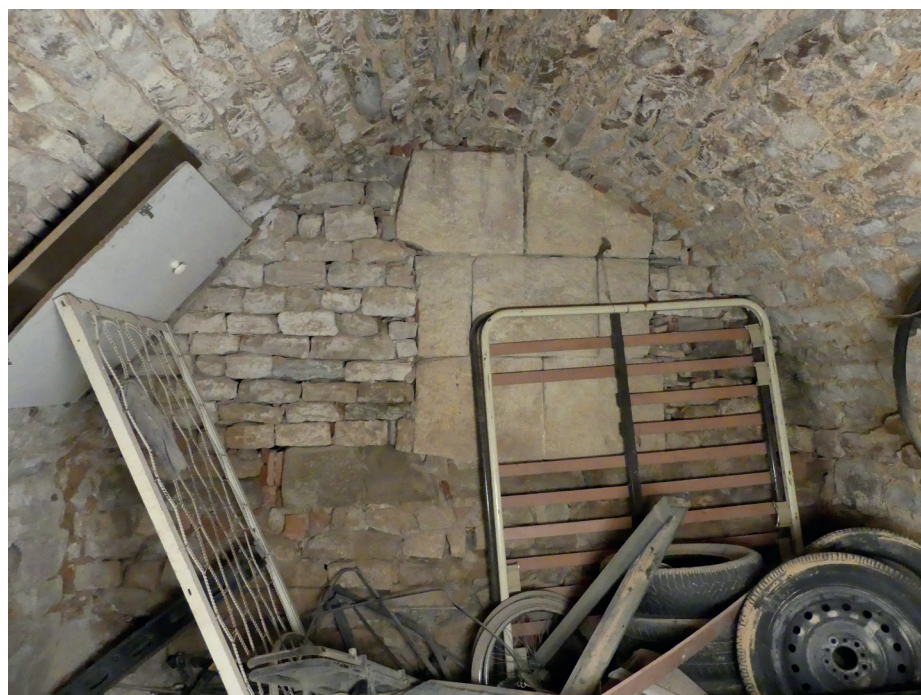
Fig. 5 Le mur MR1015 et sa porte obstruée 1018 vus de la cave 011. Le mur sépare la maison étudiée de sa voisine à l'ouest. Cl. O. Maufra/Inrap.

Le mur MR1015 est actuellement développé sur près de 30 m de long. Il est mitoyen de la maison qui nous intéresse sur 18,40 m. Sa maçonnerie a été observée sur une grande surface, uniquement au rez-de-chaussée dans la cave 011, au nord-ouest, sur 4,50 m de long. C'est là une construction homogène en petit appareil de moellons de calcaire froid. L'équarrissage des pierres est soigné, leur module et la disposition en assises horizontales sont très réguliers. Les assises les plus basses sont celles de la fondation ; elles ont été dégagées par les constructeurs de la cave au cours d'un état postérieur. Le mur est percé d'une porte, 1018. Celle-ci n'est pas conservée : au moment où la cave 011 a été créée, elle a été condamnée par une paroi en bugets⁶ après récupération de son encadrement (**fig. 5**). Celui-ci mesurait, hors-œuvre, 1,16 m de large, permettant de restituer une porte de l'ordre de 0,85 m de largeur. La hauteur n'est pas connue, la voûte de la cave masquant le sommet de la baie. Le seuil est au niveau du rez-de-chaussée du reste de la parcelle.

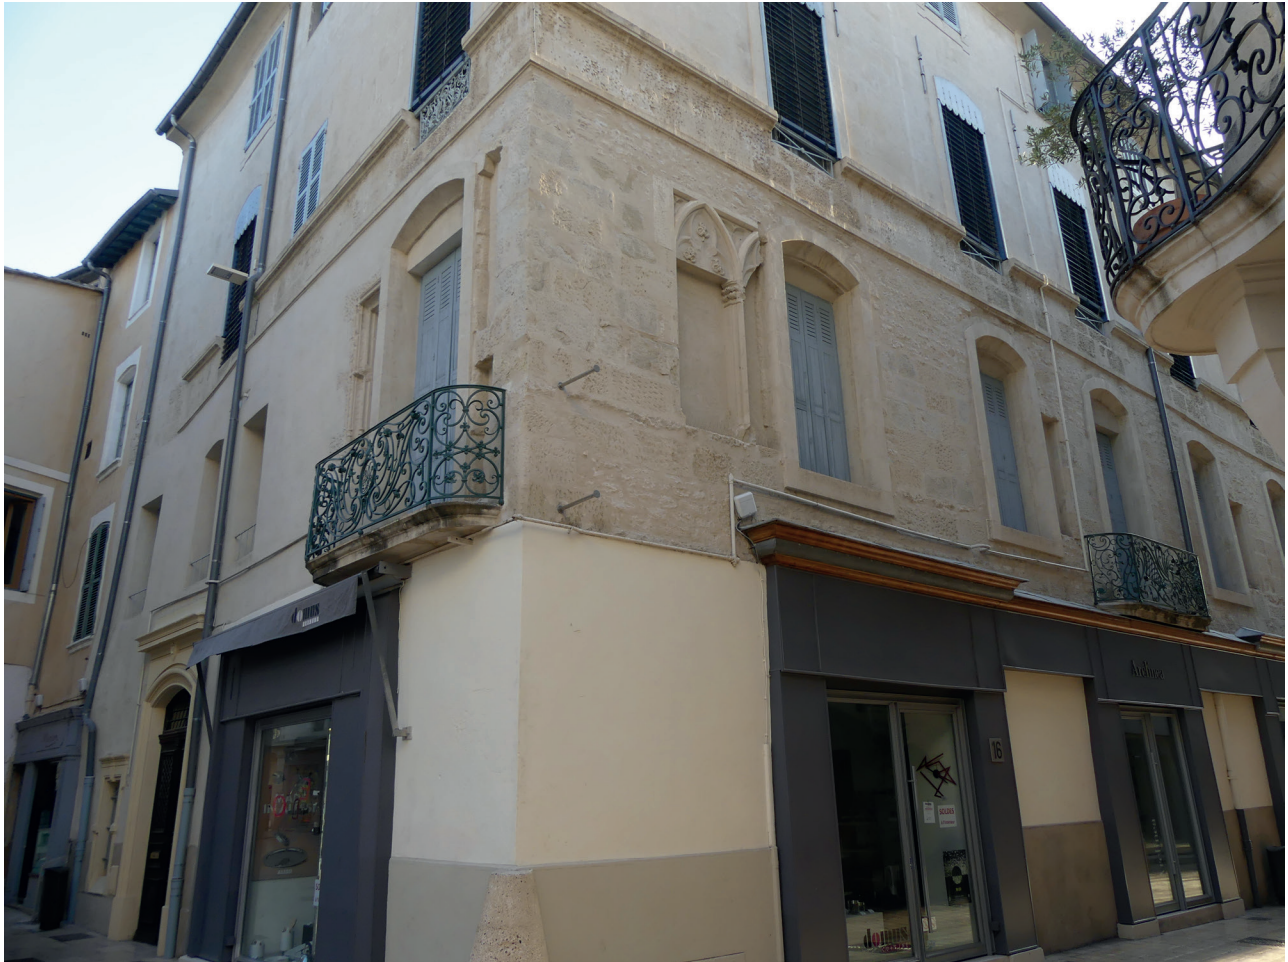
Fig. 6 La maison à l'angle de la rue de l'Horloge et de la rue du grand couvent, extrémité occidentale de la maison du 14bis rue de l'Horloge ? Cl. O. Mauftras (2016).

L'immeuble qui se dresse dans l'angle sud-occidental de l'îlot, au 16 rue de l'Horloge, ouvrait au premier étage, en façade méridionale, par une fenêtre géminée aujourd'hui obstruée. Elle est d'un type différent de celle donnant sur la cour du 14bis. Son linteau est décoré de deux arcs brisés accolés, qui encadrent, chacun, un trilobe formant remplage et des bouquets de fleurs (fig. 6). Le traitement de ces dernières n'est pas sans rappeler les ornements des caissons du plafond du temple antique voisin appelé *Maison Carrée*,

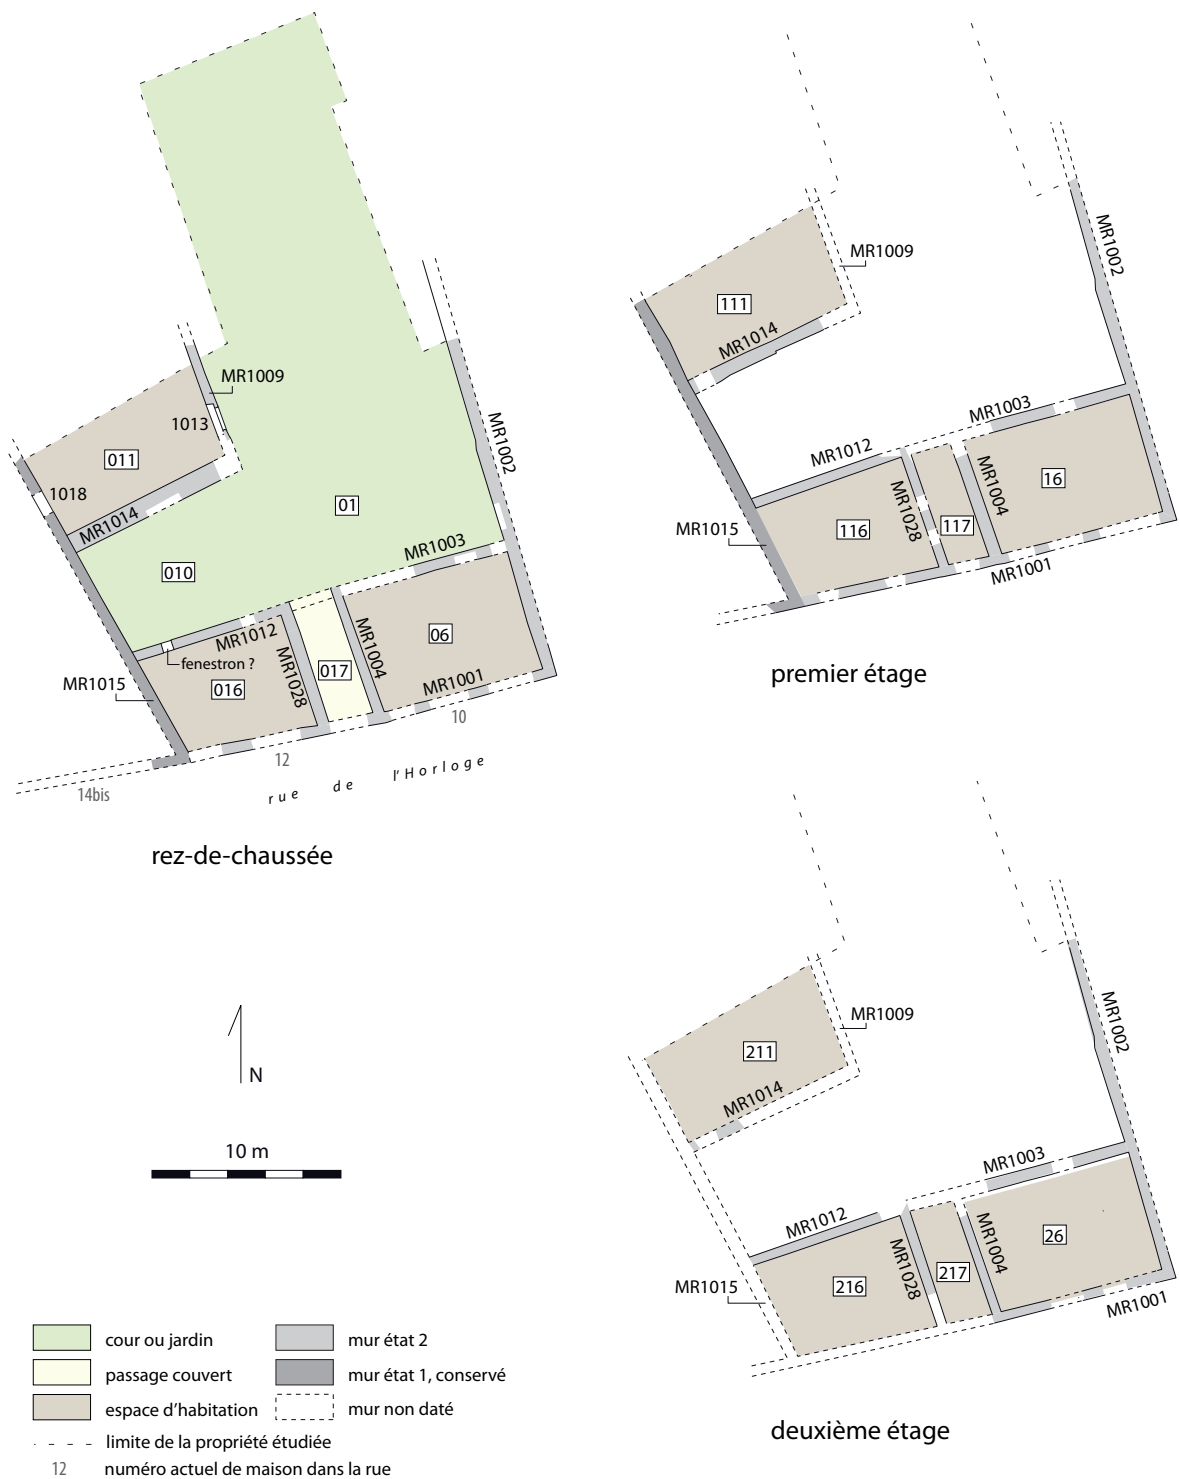
Fig. 7 La maison du 10 rue de l'Horloge dans son premier état (état 2), au début du XV^e siècle ?
Dessin O. Maufra sur fond de plan SARL NDA, V. Lelièvre/Inrap

L'immeuble aux actuels n^{os} 10 et 12 de la rue de l'Horloge est construit après celui du 14bis auquel il s'adosse. Il forme un ensemble unique à deux corps de bâtiment : une aile orientée est-ouest en façade sur rue et une autre à l'ouest, disjointe et contre la maison voisine (**fig. 7**). La nouvelle maison est construite sur trois niveaux : un rez-de-chaussée et deux étages. Elle n'a alors qu'une seule entrée sur rue, en son centre.

Le corps principal de la maison présente un plan parallélépipédique, presque rectangulaire, et symétrique (**fig. 7**). Il associe, tant au rez-de-chaussée que dans les étages, deux grandes salles de part et d'autre d'un large couloir. L'ensemble mesure 18 à 21 m de long hors œuvre (d'est en ouest, non comprise l'épaisseur de l'ancien mur MR1015), 6,40 m de large à l'ouest, 7,50 au centre et 7,60 à l'est. La pièce du centre et surtout celle de l'ouest sont en effet trapézoïdales du fait de la disposition du mur de façade MR1001 qui ne suit pas un axe constant. À l'ouest, il est dans l'alignement de la façade (actuelle) de la maison du 14bis, tandis qu'à l'est, il diverge de quelques degrés vers le nord. Le point de changement d'axe est à l'angle de la façade et du mur oriental du couloir, MR1004.

La moitié de la façade sur cour, MR1003, ferme les salles orientales superposées, 06, 16 et 26. Elle est parallèle à la façade sur rue et impose leur régularité aux pièces. Les salles occidentales 016, 116 et 216 sont isolées du couloir central par la cloison MR1028 et fermées au nord par la façade MR1012. Cette dernière n'est pas dans l'alignement de la portion MR1003 du mur sur cour mais légèrement en biais.

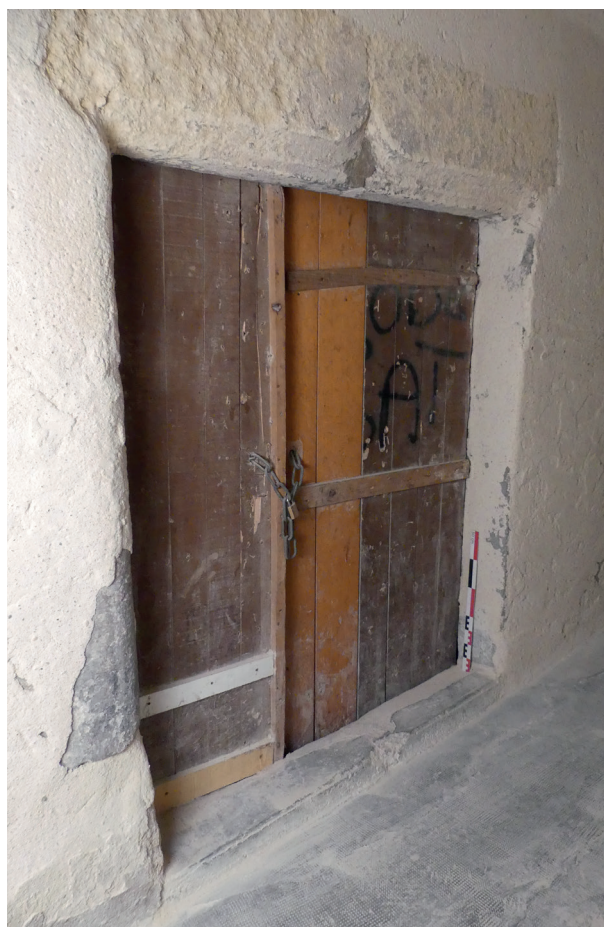
Fig. 9 La porte d'entrée 1013 de l'aile occidentale de la maison (état 2). Vue de l'extérieur, du sud-est. Cl. O. Maufra/Inrap.

Ce mur est percé d'une porte au rez-de-chaussée, 1013, qui met en contact la pièce 011 à la cour ou au jardin 01 (fig. 9). C'est une porte très large (1,23 m) mais pas très haute (1,5 m), même en considérant que le seuil a pu être rehaussé d'une vingtaine ou d'une trentaine de centimètres. Elle est surmontée, en façade, d'un linteau monolithique orné d'une accolade, et, en arrière voussure, par une très grande dalle de calcaire froid dont la face interne est restée brute d'équarrissage. Celle-ci pourrait avoir été récupérée sur un collecteur ou une voie antiques. Une autre porte remploie un bloc similaire : celle de la cave moderne de l'immeuble du 14bis (Potay 2016 : 38).

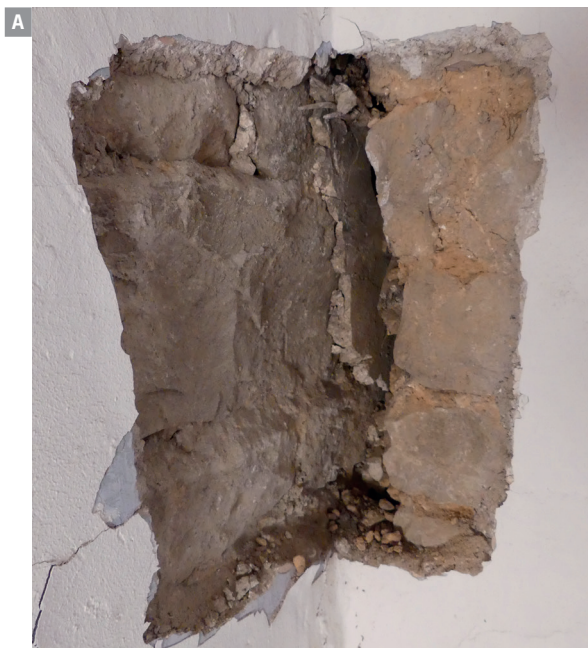
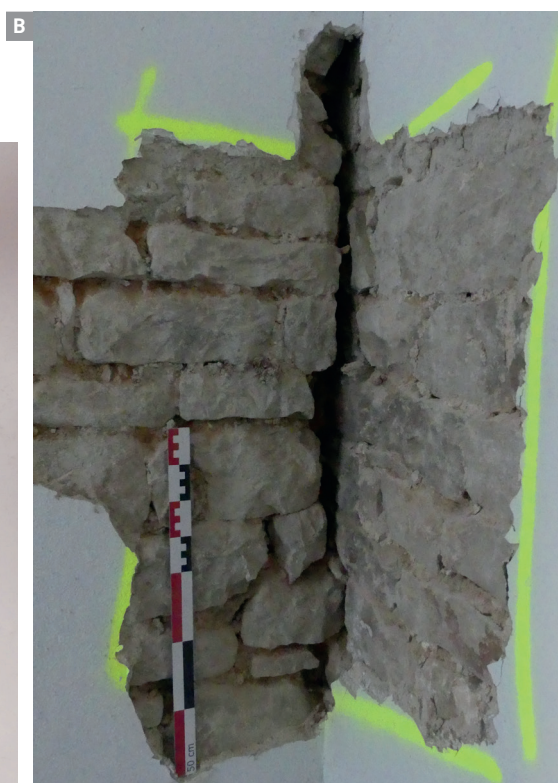
Fig. 13 Détails de l'appui du mur MR1005 sur le mur de clôture MR1002, au premier étage. **A** : pièce 113, le mur MR1005 est à droite, en appui sur l'enduit du mur MR1002 à gauche. Cl. L. Wozny/Inrap.

B : pièce 18, le mur MR1005 est à gauche et le mur MR1002 est à droite. On note le décollement qui a été constaté jusqu'au deuxième étage. Cl. M. Rochette/Inrap.

Seuls trois angles de murs ont été à la fois conservés et observés. Au sud-est, le mur MR1005 s'adosse à l'enduit du mur de clôture MR1002. Les deux murs participent donc de deux projet distincts ; aucun retour n'était prévu à l'emplacement du mur MR1005 au moment de la construction et du mur MR1002 (fig. 13). À l'ouest, le mur MR1005 forme un retour en équerre avec le petit pan de mur MR1006 qui est, à son extrémité opposée, lié au pan MR1036 de la façade méridionale de l'aile. Au premier étage où il a été observé, le pan de liaison MR1006 n'est conservé qu'à ses extrémités : il y forme deux chaînages en pierre taillée de calcaire semi dur, l'un très mal conservé avec le mur MR1005, l'autre beaucoup mieux avec le mur MR1036 (fig. 14).

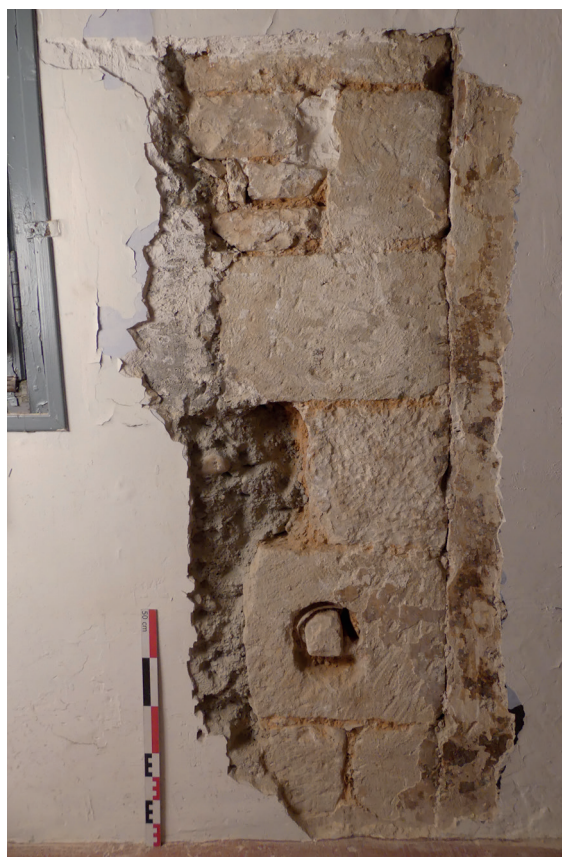
Fig. 14 Le chaînage des murs MR1066 et MR1036, vu de l'est. L'ouvrage est cassé au sud (à gauche) par l'insertion de la fenêtre récente 1034 et il est contrebuté à droite (au nord) par la cloison MR1039, également récente (XIX^e et XX^e siècles). Cl. L. Wozny/Inrap.

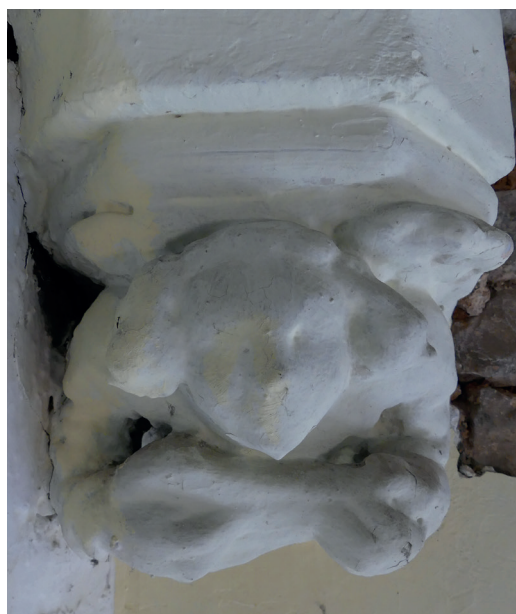
Fig. 18 Le corbeau 1044 supportant l'extrémité méridionale de la poutre 1024 (plafond PL1020). Cl. L. Wozny/Inrap.

À défaut d'être conforté, cela n'est pas contredit pas le décor des corbeaux. Ceux-ci, en calcaire semi dur, sont masqués par d'épaisses couches successives de peinture (fig. 18) lorsque ce n'est pas de plâtre (fig. 19). Néanmoins, on identifie nettement le décor sculpté à la base, bien visible du sol, et la moulure au-dessus. Sur le premier, un angelot porteur d'un plateau ou d'une tablette est figuré avec une coupe de cheveux que l'on peut rattacher au bas Moyen Âge sans plus de précision. Sur le second, le motif n'est pas identifiable. La modénature n'est pas non plus caractéristique : le tore rappelle, avec un peu plus de volumétrie, les moulures des poutres et des solives, mais est un élément commun de l'art gothique et de la Renaissance.

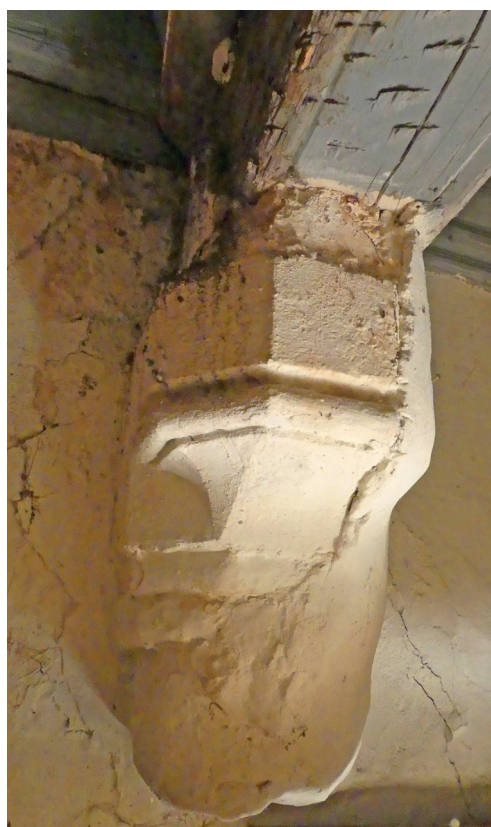
Fig. 19 Le corbeau 1045 supportant l'extrémité septentrionale de la poutre 1024 (plafond PL1020). Cl. L. Wozny/Inrap.

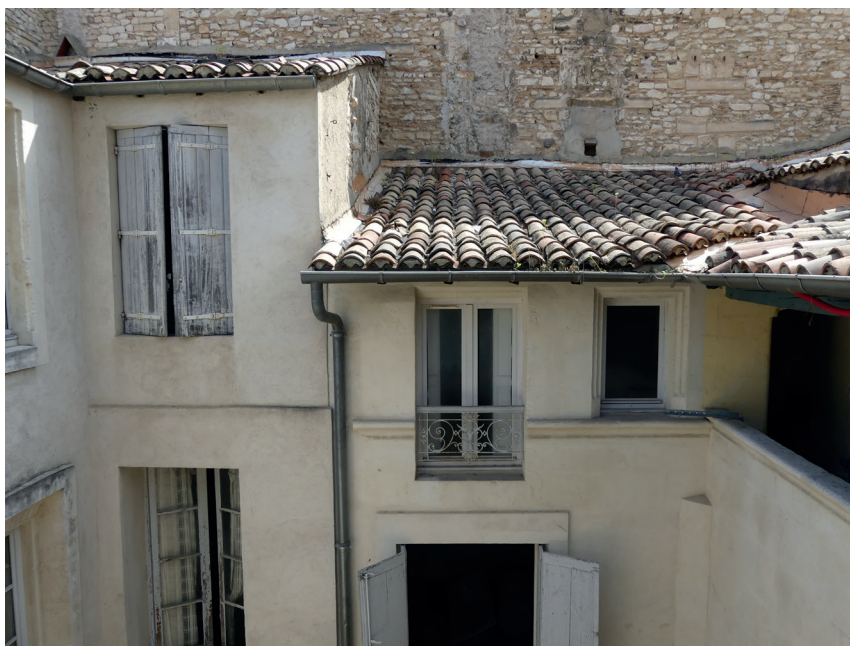
Fig. 21 Façade sur la cour 01 de l'aile orientale de la maison : à gauche, l'extrémité ancienne du mur MR1006 de l'état 2 (fenêtres plus récentes), plus haute que l'extension du mur à droite, percée d'une fenêtre au premier étage (en bas), de deux au deuxième (au centre du cliché) et d'une porte donnant sur la loggia (dans l'ombre, à droite). Cl. O. Mauftras/Inrap.

étage a été refaite avec un agrandissement qui a effacé la baie antérieure ou avec un déplacement (dans ce cas, la baie antérieure est masquée par les enduits). Au deuxième étage, deux fenêtres éclairent la pièce 28 (fig. 21). Ce sont des ouvertures rectangulaires dont les chambranles reposent sur un cordon mouluré bien saillant et dont les montants et le linteau sont délardés par une double gorge à profil segmentaire au-dessus d'une plinthe à chanfrein plat. La fenêtre du sud, 1129, est restée dans son état d'origine, tandis que sa voisine, 1130, a été agrandie. Son appui et son allège ont été recoupés pour qu'elle se développe sur une plus grande hauteur. Cette modification n'est pas datée.

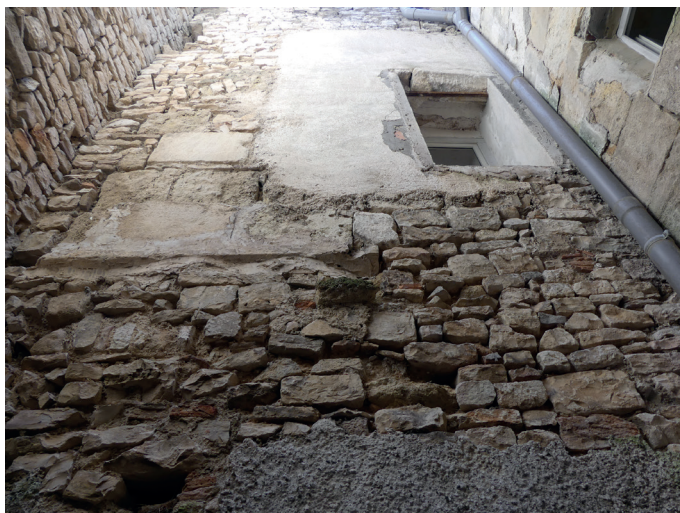
Fig. 22 Façade MR1010 entre l'extension de l'aile occidentale et le passage 09. On note à gauche une ancienne baie obstruée par des bugets et à droite, la fenêtre récente du premier étage. En outre, on observe à gauche (au nord), l'appui du mur MR1010 sur le mur antérieur MR1014 de façade méridionale de l'aile occidentale dans son premier état.

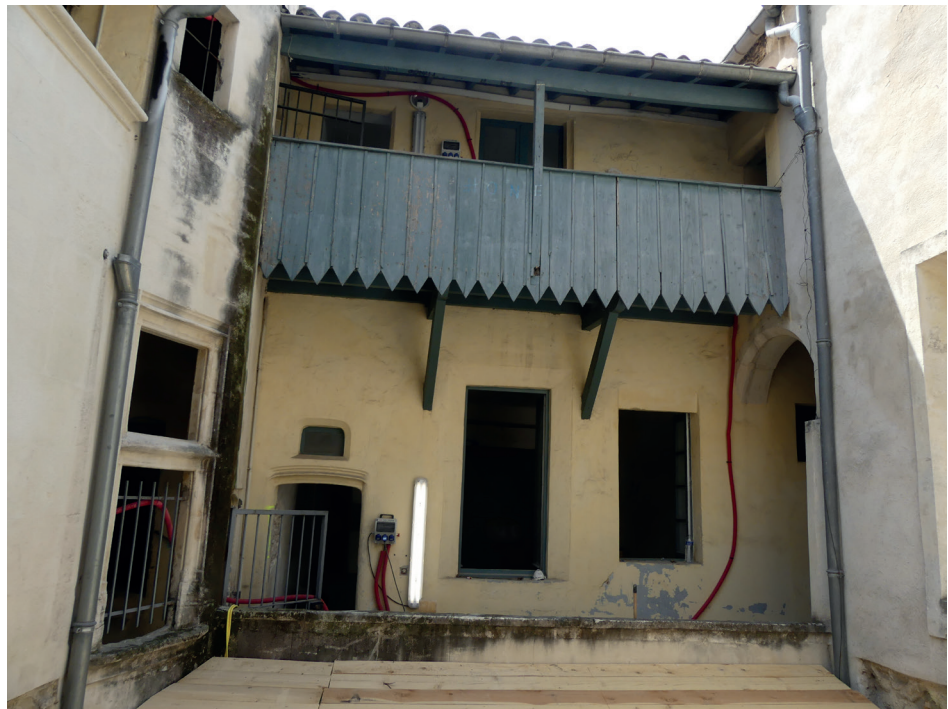
Fig. 24 Façade MR1009 sur la cour 01 de l'extension de l'aile occidentale, ici au premier étage et au second, avec les loggias bâties devant chacun. À gauche, la cage d'escalier ES1026. Cl. M. Rochette/Inrap.

Les ouvertures d'origine ne sont conservées qu'à l'est, sur le mur MR1009, au premier et au deuxième étage. Les pièces 110 et 210 ouvrent, chacune, sur la loggia qui les dessert par une porte et au moins une fenêtre. Les portes sont à l'extrémité méridionale du mur. On note que celle du premier étage, 1088, est construite en même temps que le mur MR1011 en retour. C'est une porte dont les dimensions s'apparentent à celle de l'aile d'en face (US 1119 au deuxième étage) : 1,74 sur 0,87 m, avec une mouluration plus sophistiquée. L'arc en anse de panier très plate est moulurée avec une série de gorges et de bandeaux plus ou moins bombés. La porte est surmontée d'une imposte. Les deux fenêtres qui percent le mur MR100 à ce niveau pour éclairer la pièce 110 sont plus récentes (fig. 24).

Deux loggias sont bâties l'une au-dessus de l'autre le long de l'extension de l'aile occidentale, contre le mur MR1009 (espaces 13 au premier étage et 23 au second, fig. 20). Elles s'étendent entre l'escalier en vis au sud, qui les dessert, et un couloir bâti au nord, entre les ailes occidentale et orientale, au-dessus de la ruelle du rez-de-chaussée et de l'état antérieur. Elles mesurent 5,20 m de long et 1,10 à 1,50 m de large (respectivement au second et au premier étage). Ce sont des ouvrages charpentés, avec un garde-corps en bugets pour l'une et en bois pour l'autre (fig. 24).

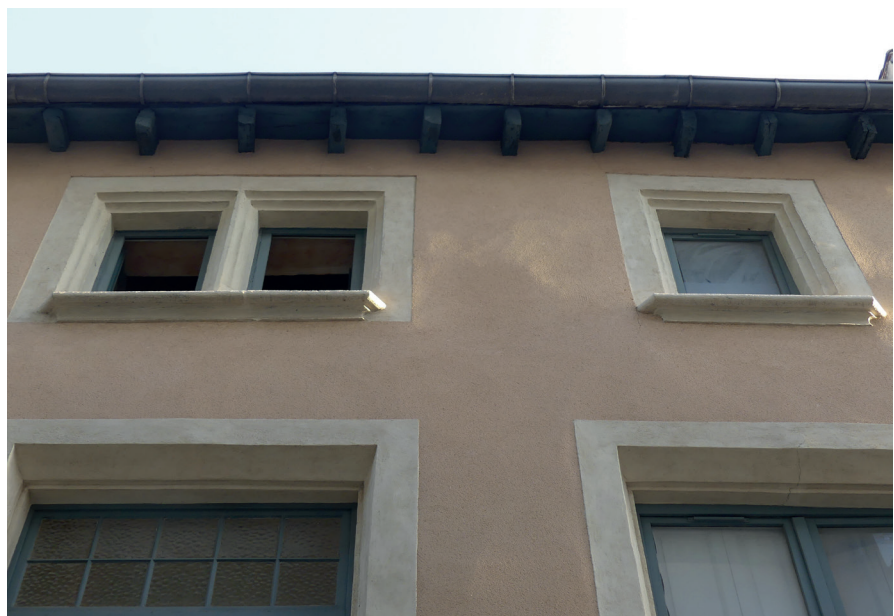
Fig. 25 Les fenêtres 1127 et 1128 au deuxième et dernier étage, mur de façade sur rue MR1001, état 4. Cl. O. Maufra/Inrap.

Deux fenêtres (au moins) sont percées au deuxième étage de la façade sur rue de l'immeuble, MR1001, l'une et l'autre pour éclairer la pièce 26. Celle vers l'est, est une fenêtre simple (1128), l'autre, plus à l'ouest, une fenêtre géminée (1127, fig. 25). Les deux présentent une modénature identique à celle des fenêtres de l'extension de l'aile orientale au même niveau. Seul le profil du cordon change il est un peu moins haut et un peu plus simple. C'est pourquoi nous les rattachons à la même phase, mais la maçonnerie autour des baies n'a pas été dégagée pour confirmer qu'elles ne soient pas d'origine (contemporaines du mur MR1001 et de l'état 2).

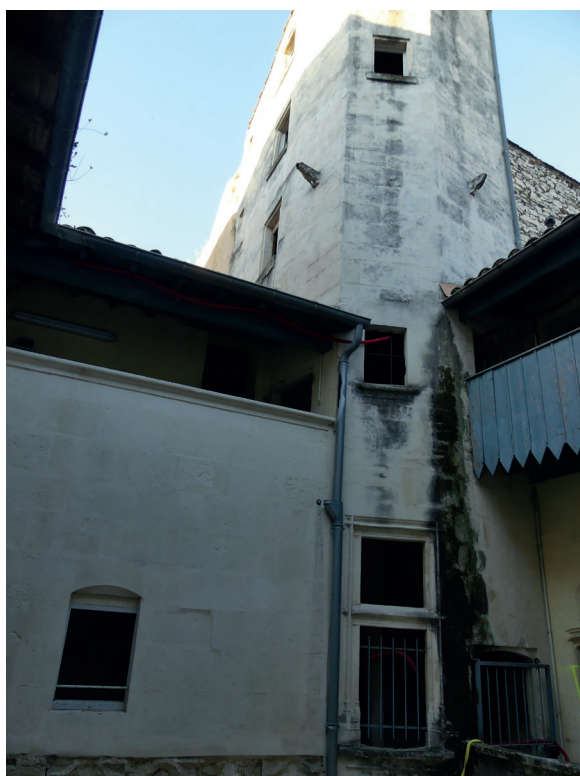
Fig. 26 La tour de l'escalier ES1026 avec son étroite façade sur cour prise entre les loggias. Vue du nord-est. Cl. O. Maufra/Inrap.

La cage de l'escalier s'élève au-delà du second étage, bien que l'immeuble n'en compte alors pas plus. Elle forme, au-dessus des toitures, une tourelle d'environ 3 m qui cloisonne la dernière révolution et s'achevait en terrasse. Celle-ci n'est pas conservée, deux niveaux supplémentaires ayant été ajoutés par la suite, mais la conservation des deux gargouilles en indique à la fois l'existence et la position (fig. 26).

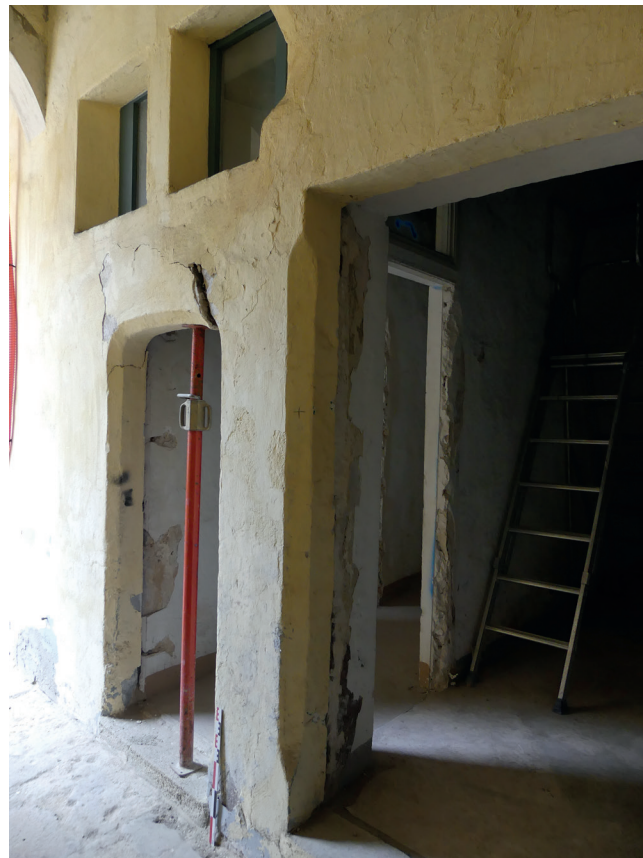
Fig. 27 La porte 1087 (à gauche) de circulation entre le couloir 13 (au premier plan) et la pièce 111 avant sont cloisonnement. Les impostes et la porte du premier plan sont plus tardives, de l'état 5. Cl. M. Rochette/Inrap.

La porte 1052 qui dessert la pièce 112 est percée à ce moment-là dans le mur MR1037 qui remonte à l'état 3. Il n'en a été vu qu'une partie des piédroits. Elle est quasiment en face de la porte 1087 qui dessert la pièce 111 (fig. 27). Pour accéder à la pièce 114, il fallait certainement passer par la pièce 112, comme lors de l'état précédent, à moins qu'une porte ait été percée au nord du couloir 13, hors de notre champ d'investigation.

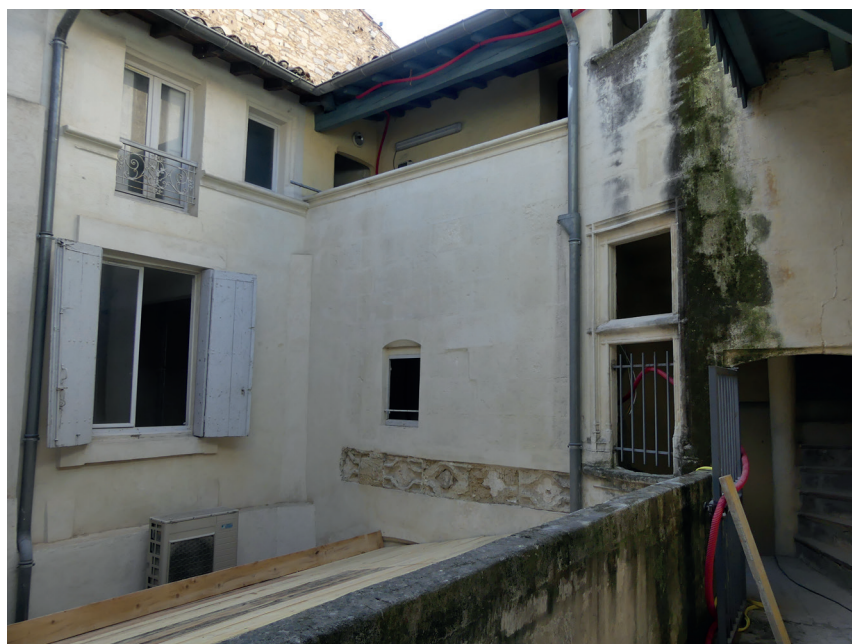
Fig. 28 Les coursives 15 et 25, respectivement au premier étage et au second. Le garde-corps de celle du premier a été surmonté d'un mur, MR1035, mais il est néanmoins reconnaissable à son décor disposé en frise à environ 1 m du sol du premier étage (sous la main courante restituée). Vue prise du nord. Cl. O. Maufra/Inrap.

Les loggias du sud sont apparemment elles-aussi des ouvrages charpentés. Leur garde-corps est construit en bugets ; celui du premier étage est orné d'une frise de motifs géométriques sculptés (fig. 28). La loggia du premier étage a été murée transformée en couloir.

Au premier étage, principalement appréciable depuis le sol de la cour, la façade du nord MR1036 et le garde-corps de la loggia méridionale 15 sont ornés d'une frise. Étonnamment, celle-ci ne fait pas le tour de la cour. Dans le mur MR1036, elle a dû être installée dans une saignée et elle n'était pas ajourée, comme elle l'a certainement été en face, dans le parapet de la coursive (fig. 28, 32).

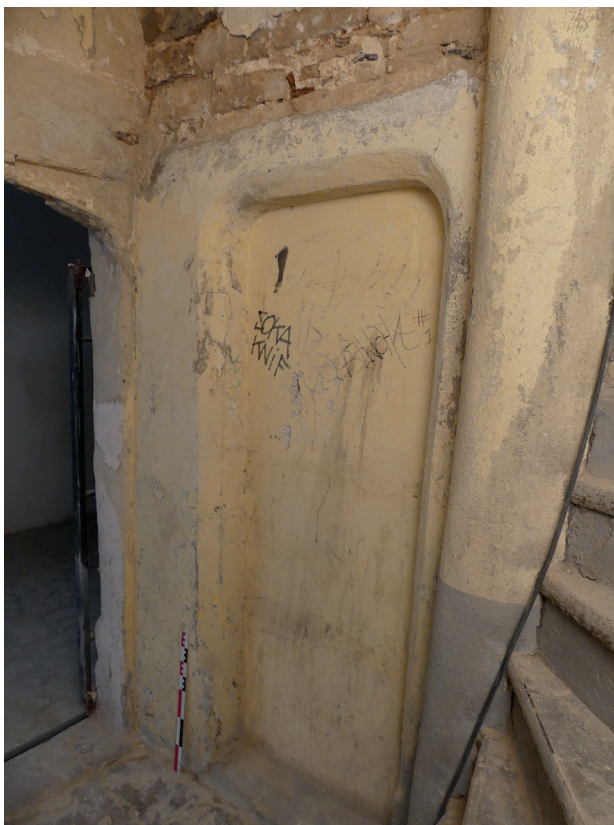
Fig. 29 La porte 1025, au sud de l'escalier ES1026, entre celui-ci et la pièce 017, autrefois d'entrée. À gauche, on distingue le montant de la porte 1019 entre l'escalier et la cour. Cl. O. Maufra/Inrap.

Au rez-de-chaussée seules les deux portes et la fenêtre de la cage d'escalier subsistent. Les portes ont une modénature toute simple, en chanfrein sur le linteau en anse de panier, et pour l'une, 1025, aussi sur une partie des montants (fig. 29). La fenêtre est plus élaborée. Elle reprend en partie la moulure des chambranles des fenêtres du deuxième étage (pièces 26 et 28) mais avec une variante : il y a bien deux gorges pour délarder le linteau, mais une seule sur les piédroits (fig. 30). Le chanfrein des montants s'interrompt, avant la base, comme sur la porte 1025. La fenêtre repose sur un cordon saillant formé, notamment d'un épais tore, et elle est couverte par un linteau inhabituellement haut. Celui-ci est orné d'un blason que Léon Ménard identifie comme celui d'Antoine Scatisse (Potay 2016 : 64, fig. 31). Deux personnes de cette famille ont porté ce prénom : l'aîné, connu par des documents de la fin du XIV^e siècle, et son neveu, dit *le jeune*, cité au début du XV^e siècle et qui n'eut pour descendance que des filles (Potay 2016 : 45-46). Après elles, la propriété de la rue de l'Horloge change de famille (*ibidem* : 46-47).

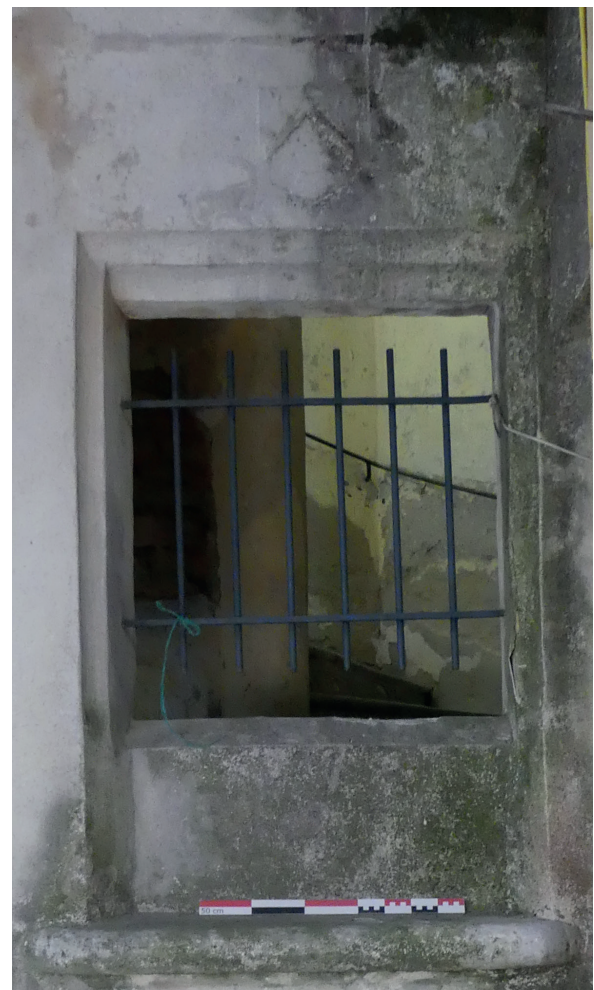
Fig. 30 La fenêtre 1029, éclairant la première révolution de l'escalier ES1026 depuis la cour. Cl. O. Maufra/Inrap.

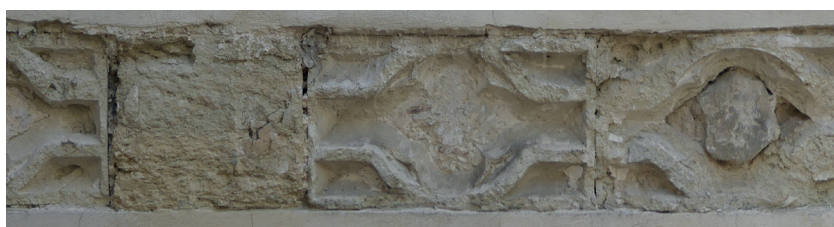
**Fig. 32** Détail de la frise, autrefois certainement ajourée, ornant le garde-corps de la loggia 15 du premier étage.

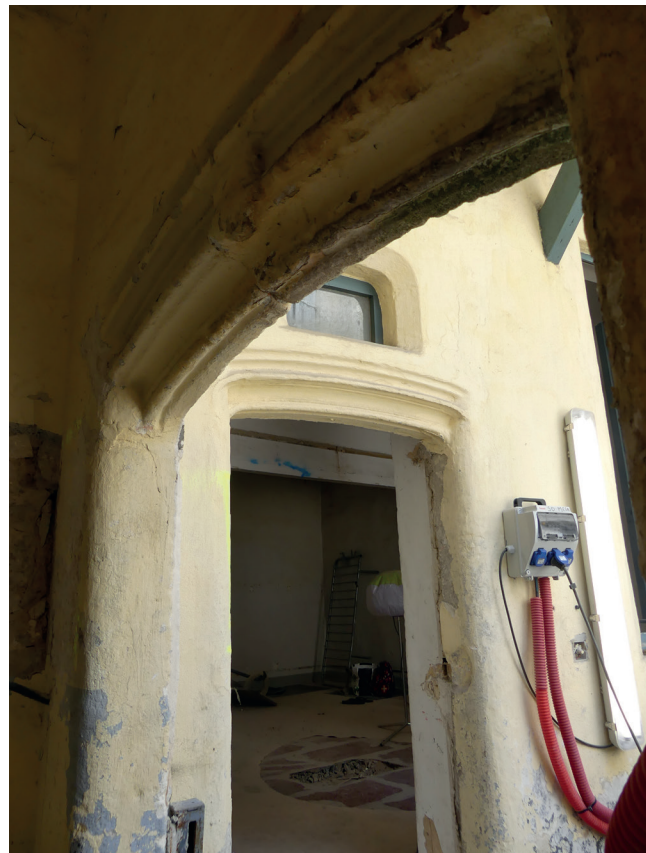
Fig. 34 Détail du linteau de la porte 1110, entre l'escalier et la loggia occidentale du premier étage (15). AU second plan, la porte 1088 surmontée d'une imposte, entre la loggia et la pièce 110.

Une fois la porte 1110 passée, la porte 1088 d'accès à la salle 110 se trouve immédiatement à main gauche. Son arc en anse de panier présente une moulure un peu différente, mais dans un style similaire (fig. 34, la porte à l'arrière-plan, fig. 33 n° 1). Ces deux baies sont les plus ornées de la demeure. Les autres portes, sont le plus souvent à arc en anse de panier très plate, avec un chanfrein en gorge segmentaire au premier étage ou une moulure simple (fig. 32 n° 3) et plat au second (fig. 32 n°s 4-6). Les fenêtres associent deux gorges qui ornent la majeure partie du chambranle. Une seule est d'un style un peu différent : celle du premier étage de l'escalier ES1026, la fenêtre 1112. C'est une grande baie par sa hauteur qui apporte beaucoup de lumière à la jonction des première et deuxième révolutions de l'escalier et à la porte 1110. Son encadrement et sa traverse sont soulignés de réglets qui se croisent dans les angles (fig. 35).

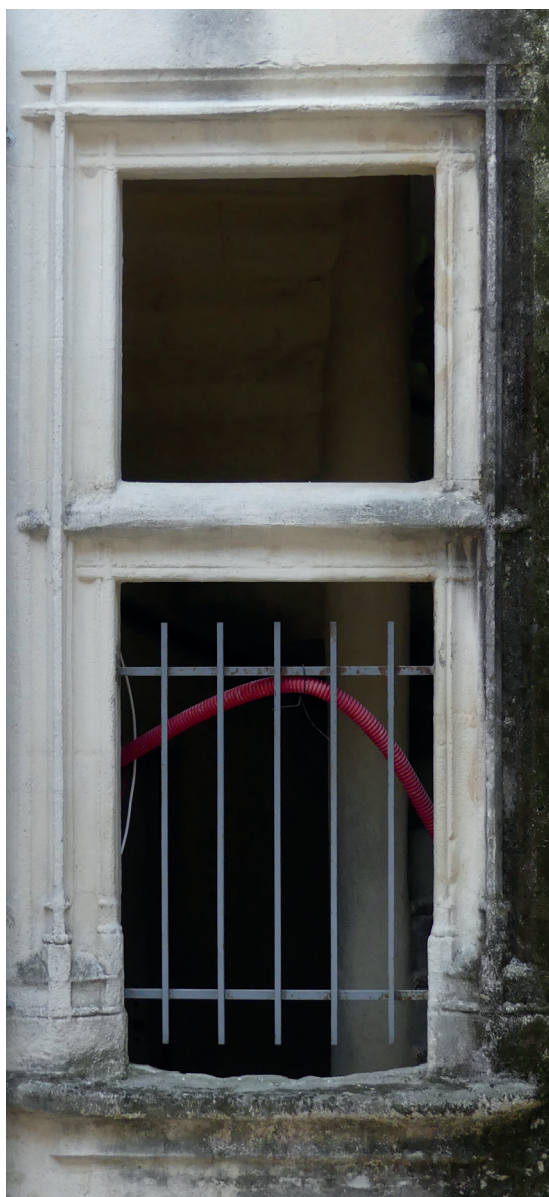
Fig. 35 La fenêtre 1112 de l'escalier au premier étage, vue de la cour.
Cl. O. Maufra/Inrap.

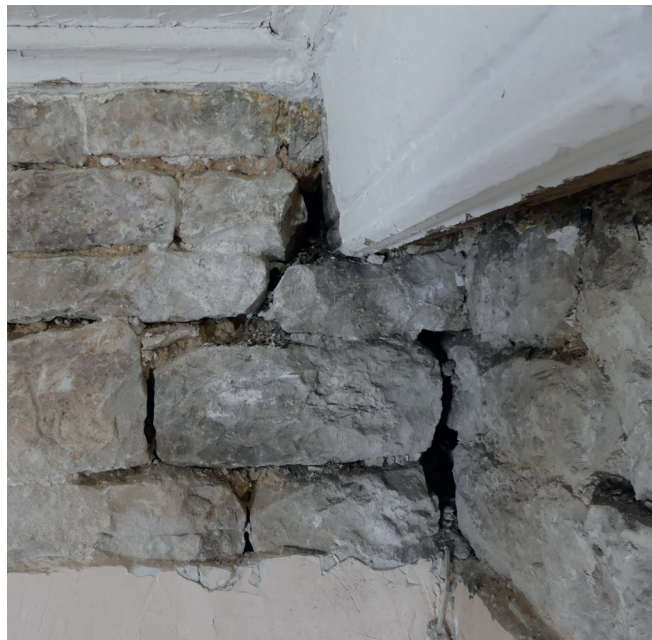
Fig. 38 Détail de la poutre de rive méridionale 1103 avec sa moulure à la base (atténuée par les couches de peinture) et le bouchage du trou d'ancrage dans le mur MR1002, réutilisant les moellons du mur mais un mortier différent.
Cl. L. Wozny/Inrap.

Du plafond PL1103 qui couvre la pièce 18, il n'a été observé que les poutres, les solives et les entrevois étant masqués par un faux plafond (fig. 37). C'est un ouvrage à trois poutres dont deux de rive, toute tendues d'est en ouest, entre le mur MR1002 dans lequel elles ont été proprement insérées et l'extension de la façade MR1006 (fig. 38). L'ouvrage comporte une particularité technique : la poutre centrale 1104 est creusée d'une gorge sommitale et longitudinale pour recevoir une solive dont la fonction n'a pas été déterminée (d'armature ?). Les poutres sont soulignées, à la base, sur les deux côtés et sur toute leur longueur, d'une moulure simple qui rappelle celle du plafond de la grande salle 112 de l'état antérieur. C'est un tore pris entre deux fines rainures (fig. 38).

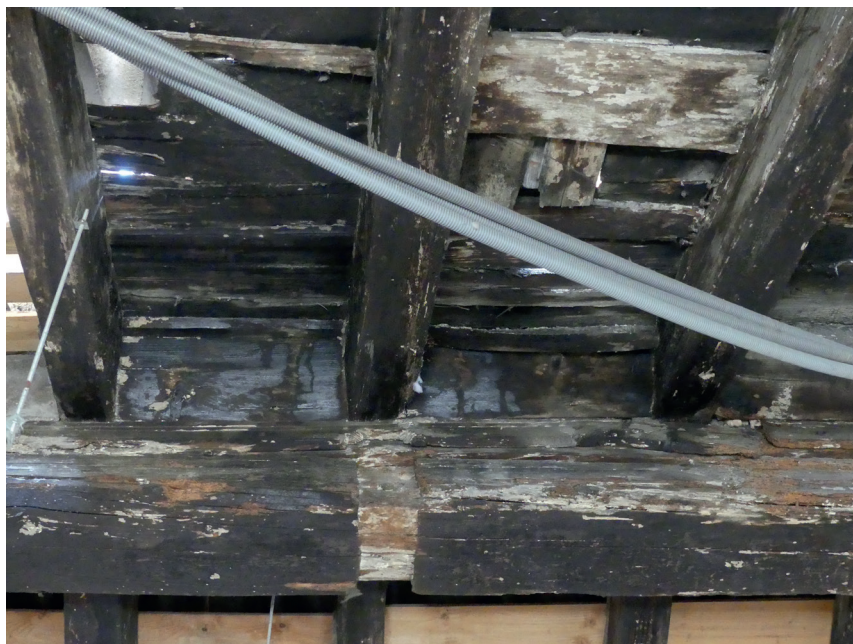
Fig. 39 Détail de la partie visible de la toiture T01059 couvrant la pièce 28 (extension de l'état 4 de l'aile orientale). Cl. O. MaufRAS/Inrap.

à l'est et MR1006 à l'ouest et sur la panne 1059 disposée entre les deux et auxquels ils sont perpendiculaires. Ils supportent le voligeage. Des closoirs ont été disposés entre les chevrons pour fermer tous les espaces vides (fig. 39).

La poutre 1059, équarrie, provient d'un épicéa abattu après 1523, indiquant une toiture construite vers 1530. C'est la date de l'extension de l'aile orientale vers le sud. L'homogénéité stylistique des ajouts de l'état 4 incite à croire que les ajouts et modifications ont été le fait d'un même programme réalisé dans le cadre de chantiers qui se sont rapidement succédés.
