10-12 rue de l'Horloge à Nîmes (30) : coeur de la propriété Scatisse

Odile MaufRAS, Frédéric Guibal, Marie Rochette, Luc Wozny

10-12 rue de l'Horloge

Cœur de la propriété Scatisse

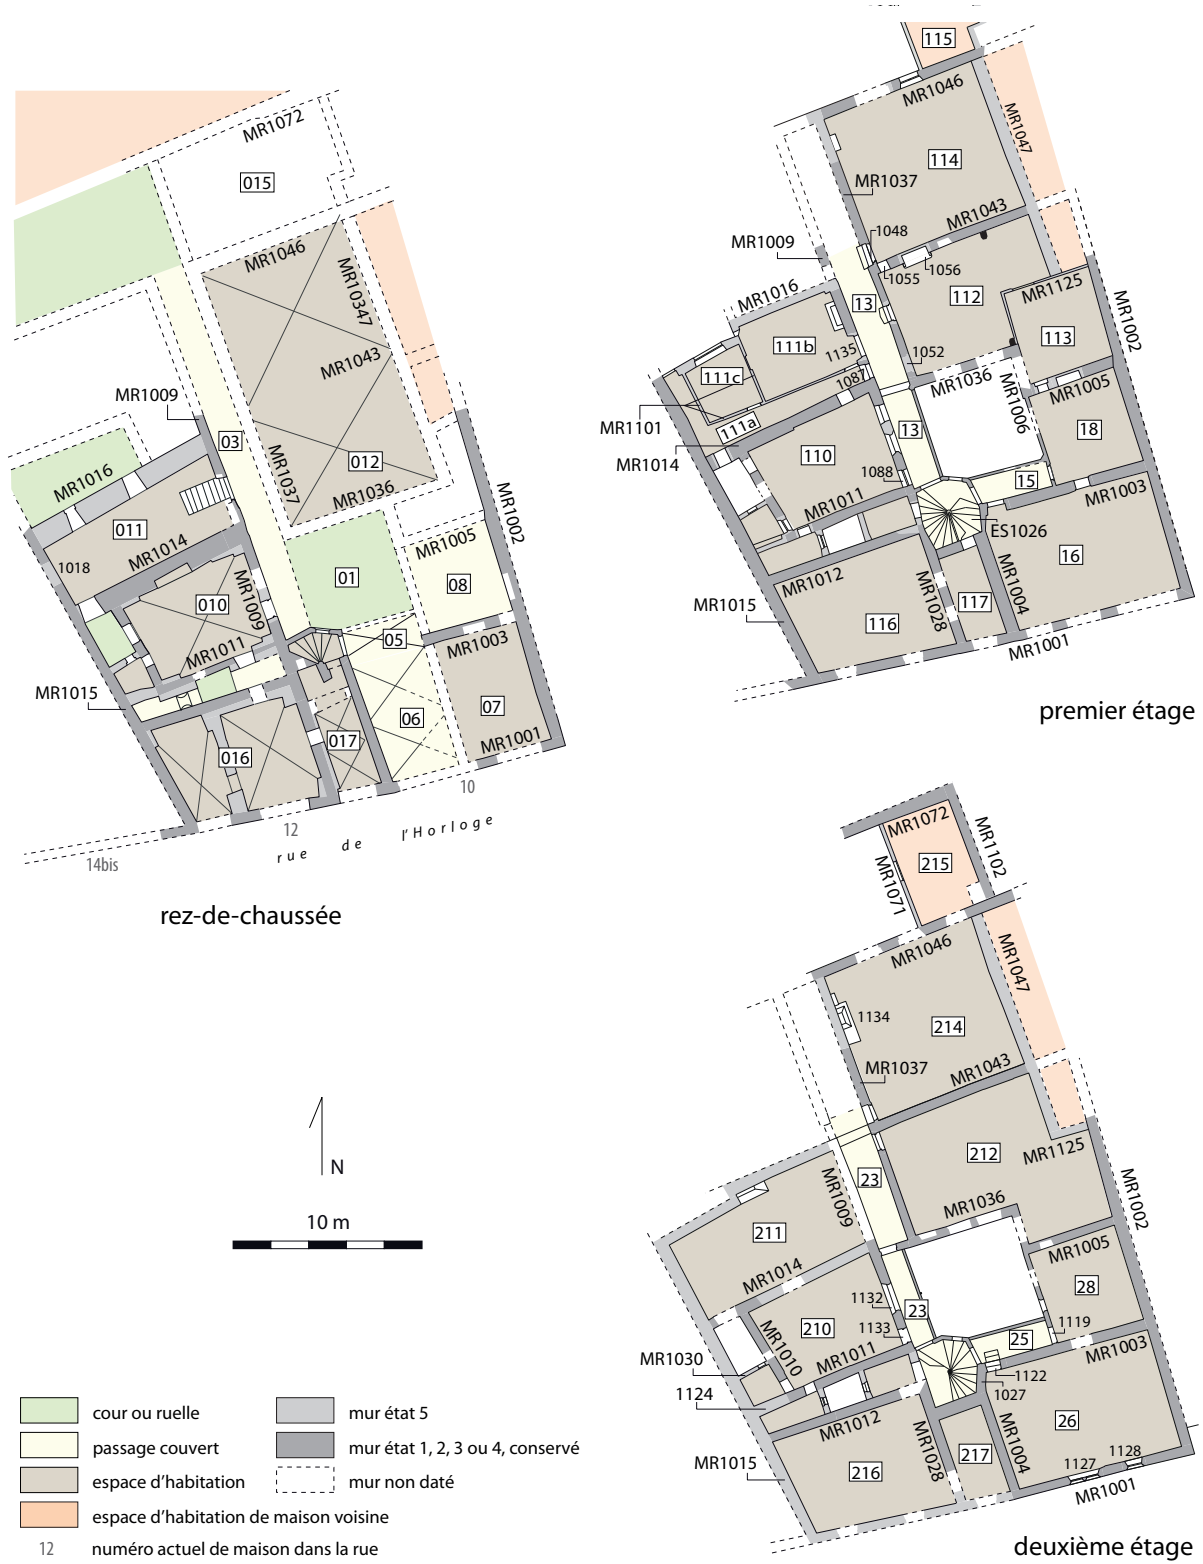
Fig. 40 La maison du 10 rue de l'Horloge dans son quatrième état (état 5), XVII^e-XVIII^e siècles.
 Dessin O. Maufras sur fond de plan SARL NDA, V. Leliève/Inrap.
 Cl. L. Wozny/Inrap.

La voûte est à croisée d'arêtes. Elle repose sur quatre piliers bâtis dans les angles de la pièce 010, contre les murs de l'état antérieur (fig. 40).

(1,20 m) et plus mince dans les étages (fig. 40). Il est aujourd'hui en limite de propriété et il n'a pas été possible de visiter les espaces au-delà.

Les deux très grandes salles du nord de l'aile orientale sont amputées sur presque toute leur longueur de leur frange orientale, sur environ 2 m au sud et 3,50 m au nord. Cela fait suite à la construction d'un mur nord-sud, MR1047, qui remplace le mur de limite de la propriété MR1002 dans sa partie septentrionale, mais qui est bâti en retrait. Le mur est appuyé au nord contre la façade MR1046 et au sud contre un mur perpendiculaire (MR1125) qui, selon les étages, présente une largeur différente. Au premier c'est une mince cloison de 15 cm d'épaisseur (fig. 40).

À l'extrémité nord de l'aile orientale, un espace bâti est ajouté sur trois niveaux. Au rez-de-chaussée (pièce 015) et au premier étage (115), l'espace est hors de la propriété étudiée, accessible soit depuis la maison voisine du nord, soit depuis celle du nord-est. Il appartient à l'une ou à l'autre (fig. 40). Au deuxième étage, la pièce 215 est rattachée à la maison du 10 rue de l'Horloge. Ce rattachement est sans doute récent et la construction n'est sans doute pas une extension de la maison du sud mais d'une demeure bâtie au nord de l'îlot, rue Littré.

Entre le corps méridional et l'aile orientale de la maison, le passage en L est réaménagé. Dans un premier temps y sont implantées des constructions visant à conforter la faiblesse du mur MR1011, puis celle-ci sont utilisées pour cloisonner trois petites pièces entrecoupées de courettes (fig. 40, 50).

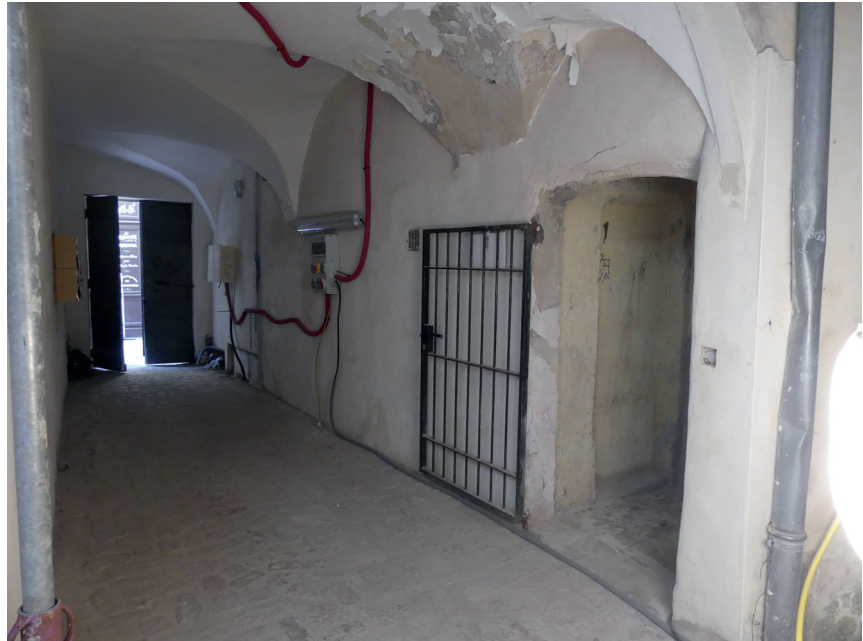
Fig. 41 Le porche 06, vu de la cour 01 (du nord-est. À droite, la porte 1019 d'accès à l'escalier en vis. Cl. O. Maufra/Inrap

Le porche est couvert d'une voûte d'arêtes à trois travées et lunettes latérales. Les arêtes ne prennent en effet pas naissance sur des piliers mais directement sur les murs latéraux (fig. 41). La maçonnerie de ceux-ci, ni celle du couvrement n'ont été mises à nu pour vérifier la chronologie, mais la forme de la voûte signale un ouvrage de la fin du XVII^e siècle ou du XVIII^e. Il n'est pas impossible que le porche ait été créé dès l'état 4, au moment de

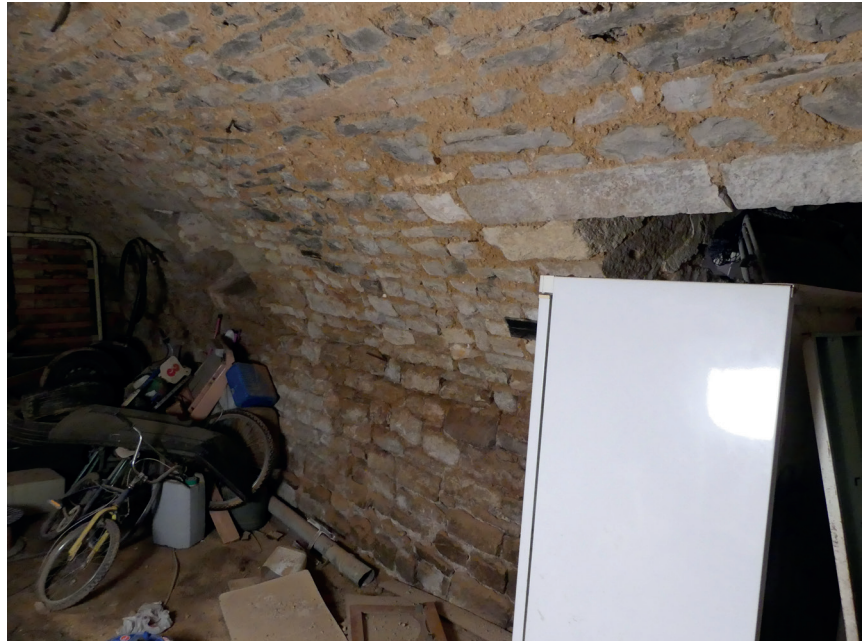
Fig. 42 Le mur septentrional de la cave 011 et ses soupiraux (vus du sud-est). Un soupirail est derrière le réfrigérateur du premier plan, l'autre est au-dessus des vélos. Cl. O. Mauftras/Inrap.

C'est une cave semi-enterrée qui a été creusée entre les murs MR 1009, MR1014, MR1015 et MR 1016. Les fondations des trois premiers ont été mises à nu, ce qui est bien perceptible sur le mur MR1015 (cf. *supra* fig. 5). Le nouveau mur longitudinal, MR1016, a été bâti en appui sur les murs MR1009 et MR1005, avec assez de profondeur pour constituer le parement de la cave. Les deux murs latéraux portent la voûte en berceau, VT1017, qui couvre la cave et supporte le plancher du premier étage. Cette voûte est percée de trois soupiraux : deux au nord qui prennent la lumière dans le nouveau puits de lumière, et un au sud-ouest, percé à l'extrémité du mur MR1014, qui prend le jour dans la courette 09e (fig. 42, 43).

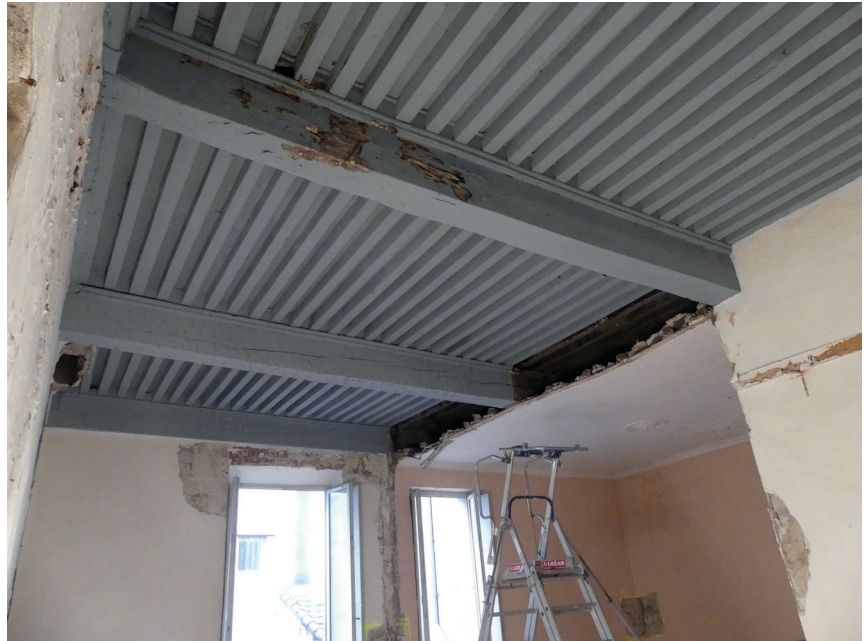
Fig. 47 Le plafond PL1074, nouveau couvrement de la salle 114 après sa réduction. Vue du sud-ouest. Cl. M. Rochette/Inrap.

Enfin, la pièce 114 a son plafond refait à cette occasion. Celui-ci, PL1074, a ses poutres tendues d'est en ouest entre le nouveau mur MR1047 et l'extrémité du mur MR1037 qui vient d'être refaite. Les solives sont disposées sur les poutres, perpendiculairement avec un écartement tant-plein-que-vide qui autorise des ais d'entrevous disposés en long et non en travers (fig. 47). Cette façon de faire est bien connue au XVII^e siècle et c'est le seul indice de datation absolue dont nous disposons, les prélèvements pour analyse dendrochronologique n'ayant pas livré de date d'abattage.

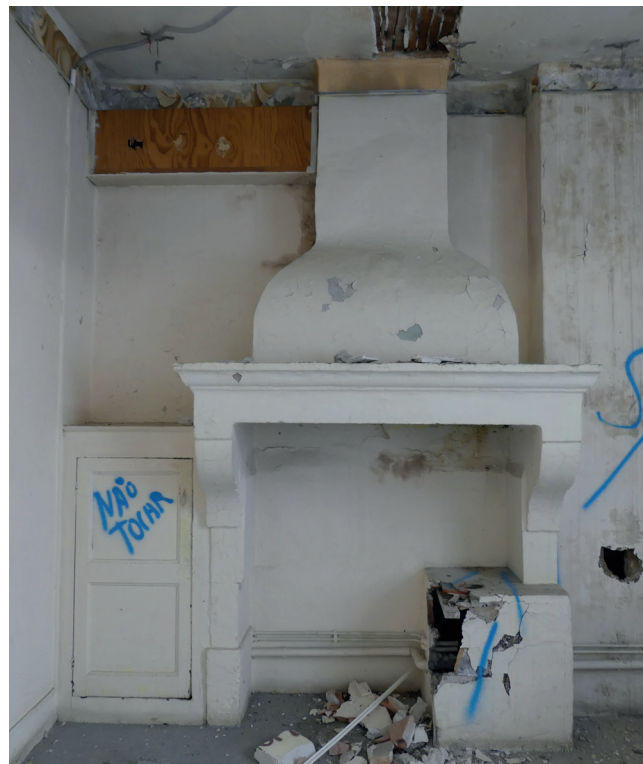
Fig. 48 La cheminée 1134, « en mausolée ». Cl. O. Mauftras/Inrap.

La cheminée 1134 est installée contre la partie septentrionale du mur MR1037 qui vient d'être refaite, dans la pièce 214. C'est une cheminée de cuisine, avec son potager et un petit placard attenant qui peut-être plus récent (fig. 48). Elle a été en partie démontée pour le passage de tuyauteries, mais sa hotte est encore en place, avec sa forme de coupole, dite « en mausolée » dans les prixfaits du XVII^e siècle nîmois qui en fournissent la datation (information orale de Corinne Potay).

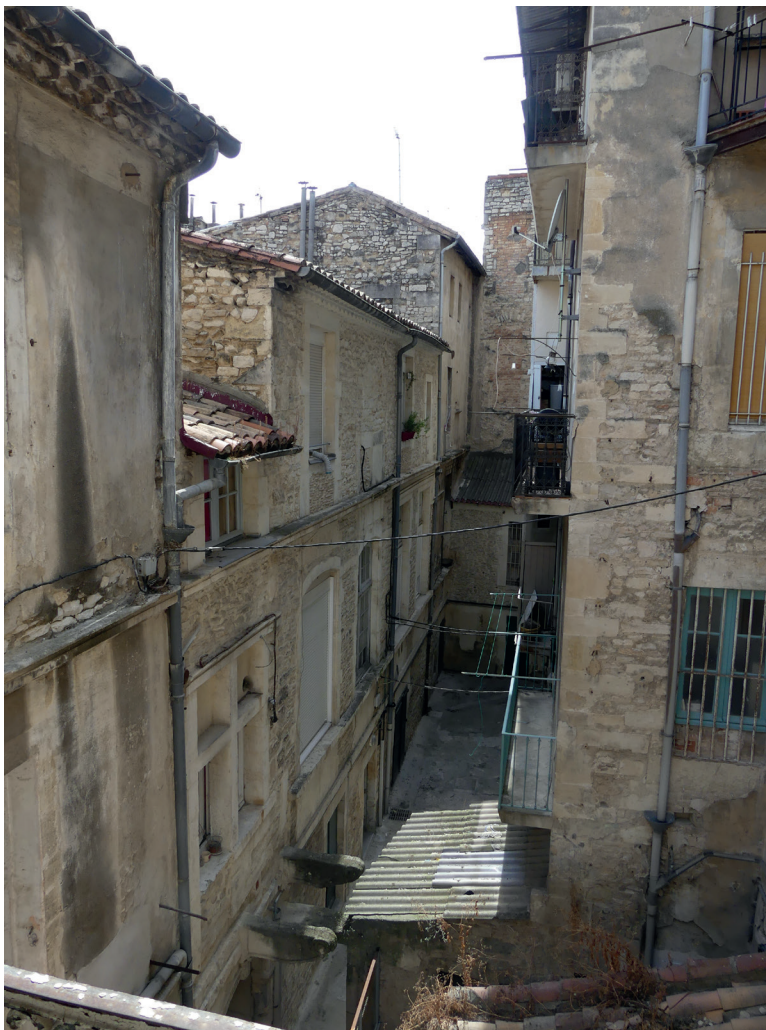
Fig. 49 La ruelle est-ouest en cœur d'îlot, vue de l'est (de la pièce 215 au deuxième étage). A gauche, l'extrémité de la façade MR1046 (pièces superposées 114 et 214), puis, la façade de la maison du 14bis rue de l'Horloge avec sa croisée, puis la façade du 14. Cl. M. Rochette/Inrap.

En l'absence d'analyse des maisons riveraines, il n'est pas possible de mieux caractériser cet espace. On note toutefois qu'il vient barrer la ruelle est-ouest qui se développe en cœur d'îlot et réduit l'éclairage des pièces 014, 114 et 214 de la maison du 10 rue de l'Horloge (fig. 49).

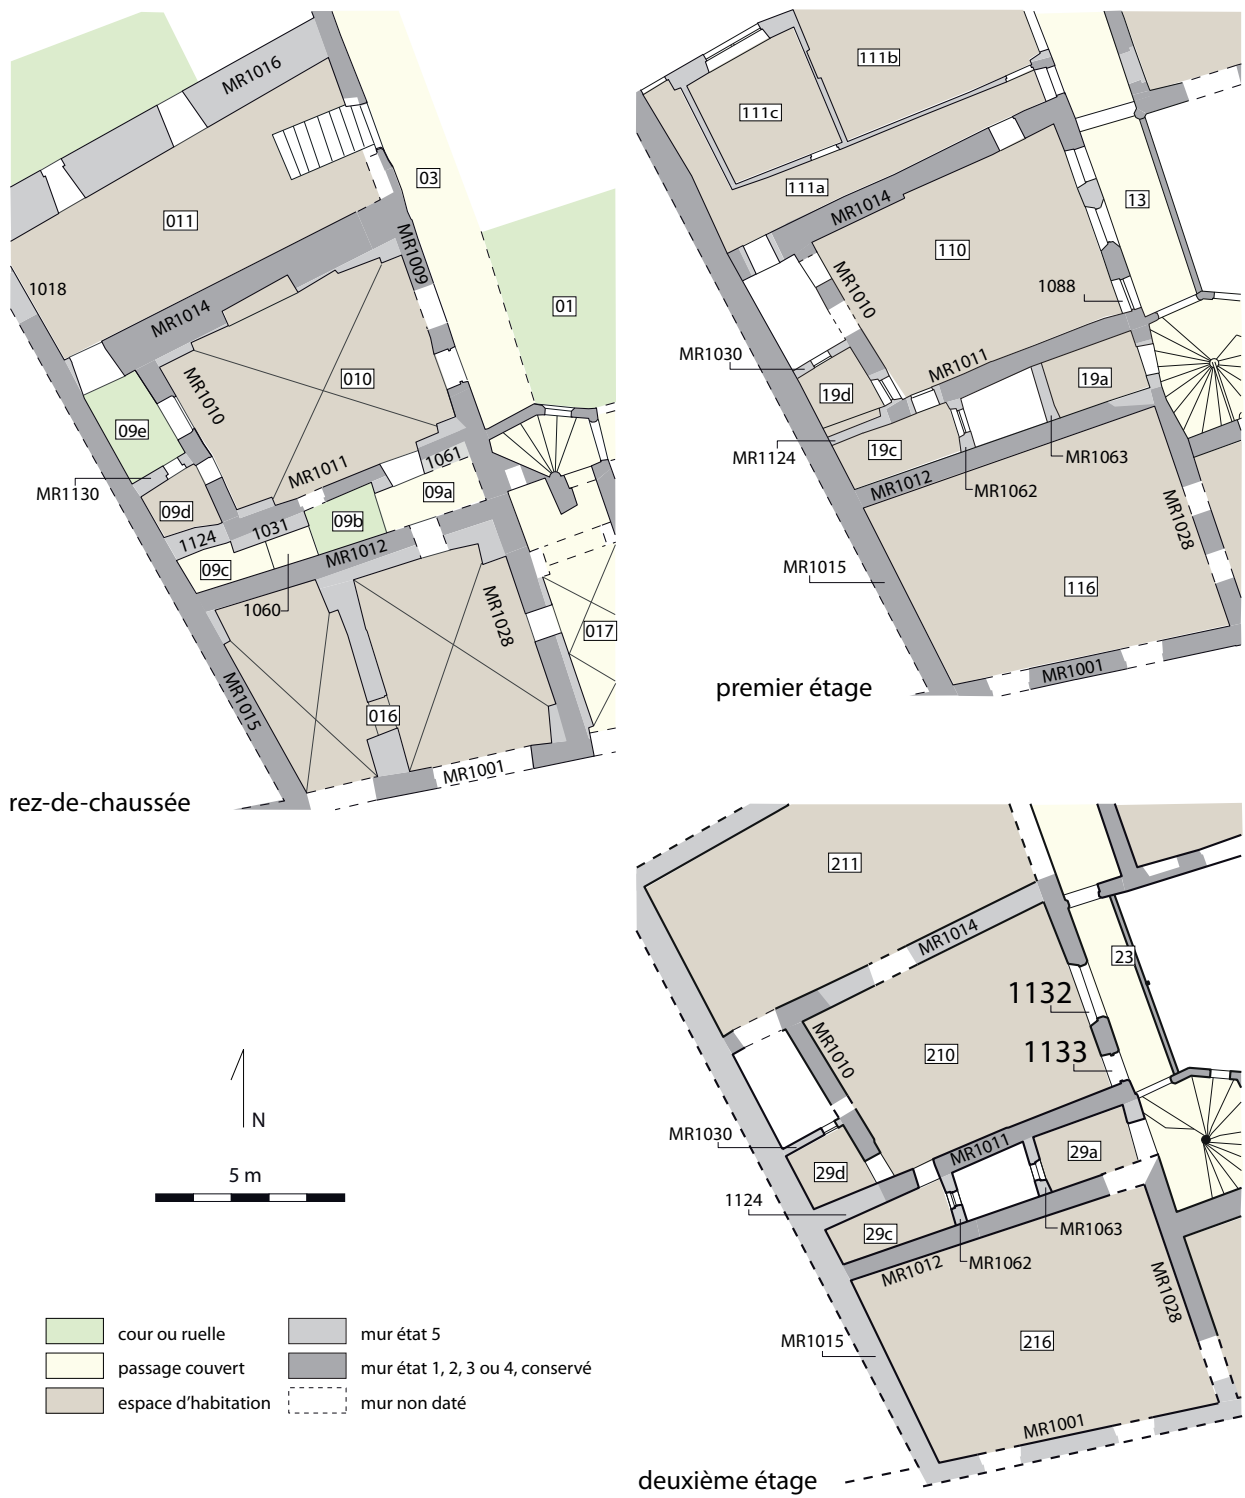
Fig. 50 Détail du bâti au sud-ouest de l'immeuble, état 5.
 Dessin O. Maufas sur fond de plan SARL NDA, V. Lelièvre/Inrap.

En premier lieu le mur MR1011 est doublé par les parements 1031 à l'ouest et 1061 à l'est qui en doublent l'épaisseur (fig. 50). Ce confortement intervient sans doute très vite après la construction du mur MR1011, dès l'état 4 donc, et se trouve insuffisant

puisqu'il lui-même se déforme sous l'effet des descentes de charge du bâtiment (cf. *supra* fig. 08). Au cours de l'état 5, un arc rampant est ajouté. Il est tendu entre les murs MR1012 au sud et MR1011 au nord, s'adossant sur le doublage 1031 (fig. 50, 51). Il est probable qu'à l'est un arc similaire ait été bâti, mais cela est aujourd'hui masqué. Cet arc forme un contrefort. Il est surmonté d'un pan de mur qui s'élève sur au moins 2,20 m et maintient sur toute cette hauteur l'écart entre les façades des corps méridional et occidental de l'immeuble.

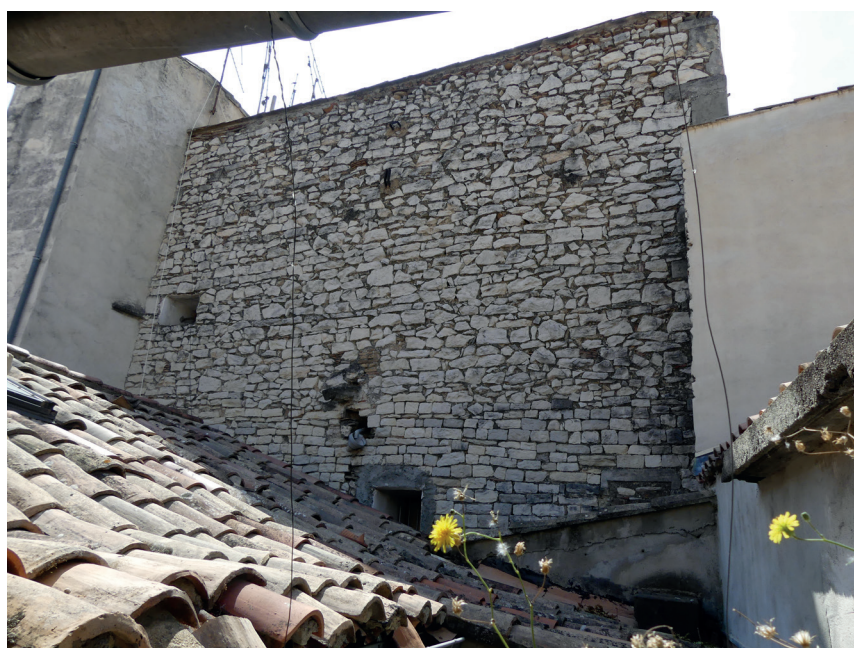
Fig. 53 Le troisième étage du corps méridional, dominant les toitures du reste de l'immeuble, vu du nord. On remarque en particulier la reprise du mur MR1012 qui, au niveau du deuxième étage présente son appareil régulier de l'état 2 et au-dessus deux reprises. La première est de l'état 5. La seconde est ponctuelle.

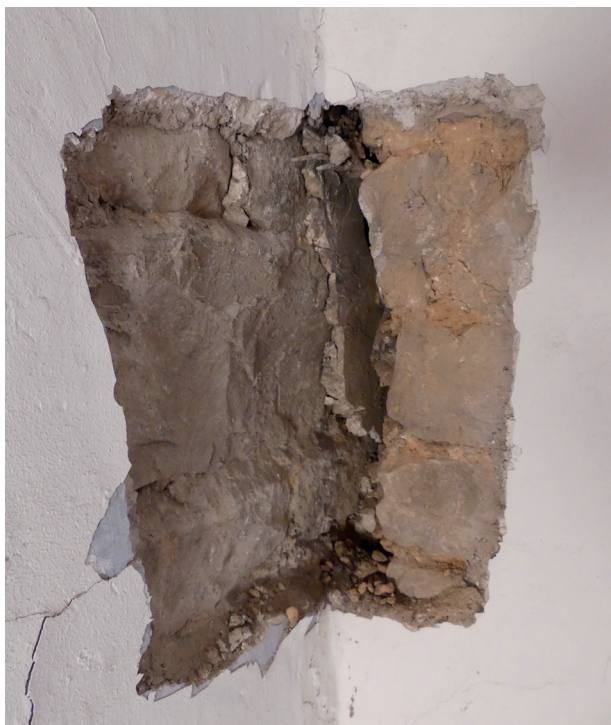
Détail de l'appui du mur MR1005 (à droite) sur le mur de refend d'îlot MR1002 (à gauche). On note l'enduit du mur MR1002 préexistant à l'appui et le décollement assez prononcé du mur MR1005 (décollement qui se développe sur toute la largeur du mur, donc traversant). (L. Wozny).

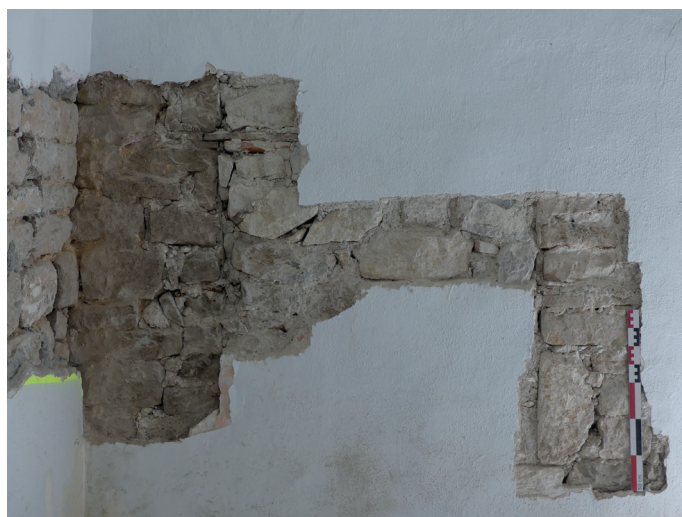
Détail de la fenêtre bouchée 1008 dans le mur de façade MR1001, postérieure à l'angle des murs MR1001 et MR1002 et antérieure à la fenêtre actuelle. Cl. M. Rochette.

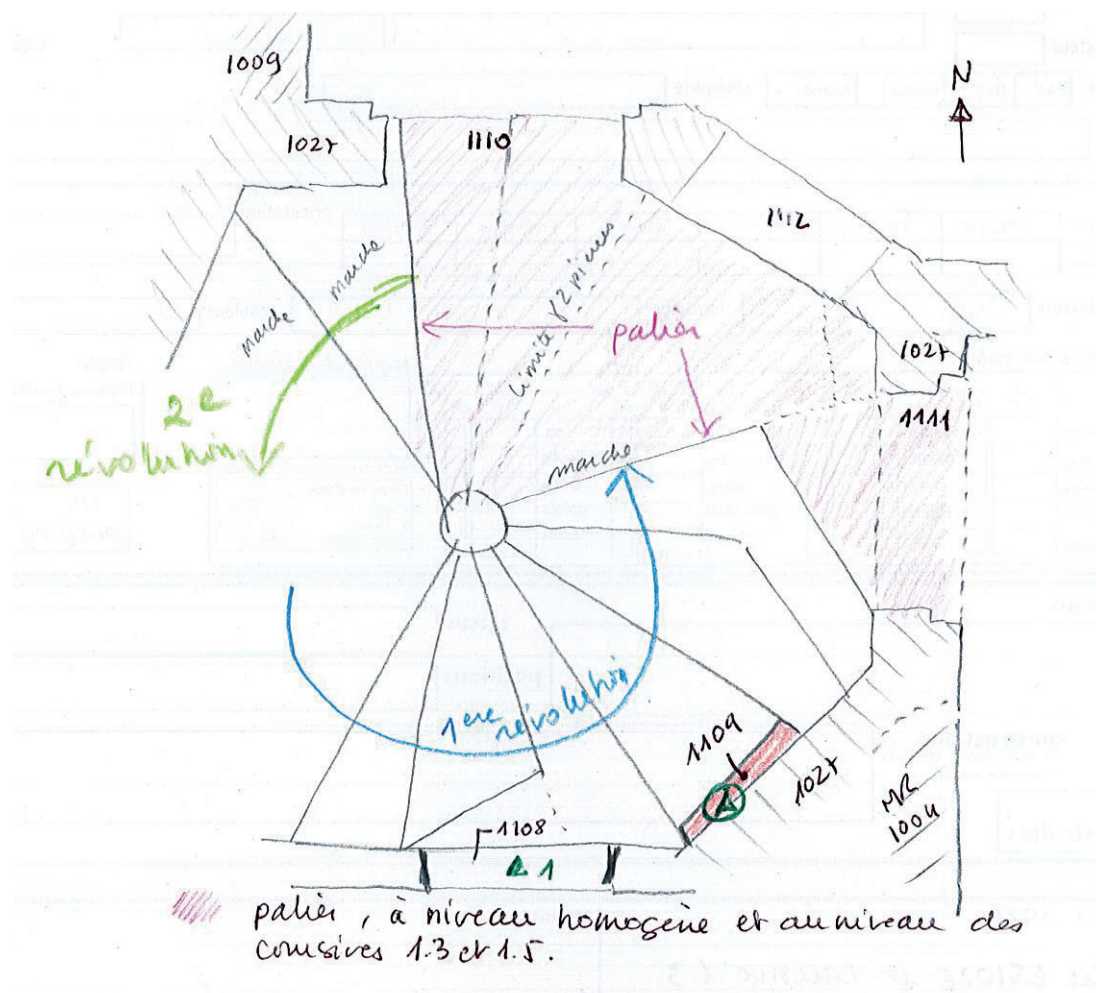
L'escalier ES1026, au premier étage (le nord est en haut). O. Maufrais

Commentaire : escalier en vis construit dans l'angle sud-ouest de la cour pour desservir les étages des ailes méridionale et occidentale de l'immeuble via leurs loggias. Il a été logé dans une cage (1027) de plan irrégulier (sorte d'hexagone) qui est installée à l'extrémité du couloir d'entrée 017 de la maison. L'escalier monte jusqu'au troisième étage. Chronologiquement l'escalier est postérieur aux murs MR1003 et MR1004 dont il casse l'angle, probablement aussi (mais ce n'est pas vérifié) à l'angle au murs MR1028 auquel il s'adosse à l'ouest. Il est cloisonné au sud au mur MR1123 dont il est peut-être le contemporain. L'escalier est en vis et tournant à gauche jusqu'au deuxième étage. Au-dessus, une volée a été ajoutée sur son palier sommital, empiétant légèrement sur la pièce 217 pour conduire au troisième étage. Cet ajout est certainement contemporain du rehaussement de la partie sud-ouest de l'immeuble. Le noyau de l'escalier est plein et simple, sans moulure et ses marches monolithiques en calcaire non identifié (la plupart sont bétonnées. Les marches n'offrent pas un pas continu. La première révolution est séparée de la seconde par un large palier qui met au même niveau les portes d'accès aux deux loggias. Les 2e et 3e révolutions sont séparées par 4 degrés, les marches devant les portes de loggia étant plus larges que les autres pour que le passage soit confortable et sans seuil. L'escalier est percé de multiples baies. Au rez-de-chaussée, deux portes d'accès le desservent : 1025 au sud, vers l'ancienne pièce d'entrée de la maison que l'escalier obstrue et 1019 à l'est qui desservait la cour à l'origine. La fenêtre 1029 ouvre sur la cour et éclaire l'escalier (voir 1019, 1029). Au premier étage, la porte 1111 conduit à la loggia 15 à l'est, la porte 1110 conduit à la loggia 13 au nord et la fenêtre 1112 entre les deux prend le jour depuis la cour. Ces trois baies sont contemporaines de l'escalier. La quatrième à caniveau, la porte 1117 est plus récente. Elle a été percée au moment où l'on construit le mur MR1063 et le réduit 19a au-dessus du passage des eaux 09. Au deuxième étage, la distribution est exactement la même, avec la porte 1121 vers la loggia 25 à l'est, la fenêtre 1113 vers la cour, la porte 1120 vers la loggia 23 au nord et une porte tardive, non numéroté, vers le réduit 29a à l'ouest. Au sommet, l'escalier a manifestement été initialement

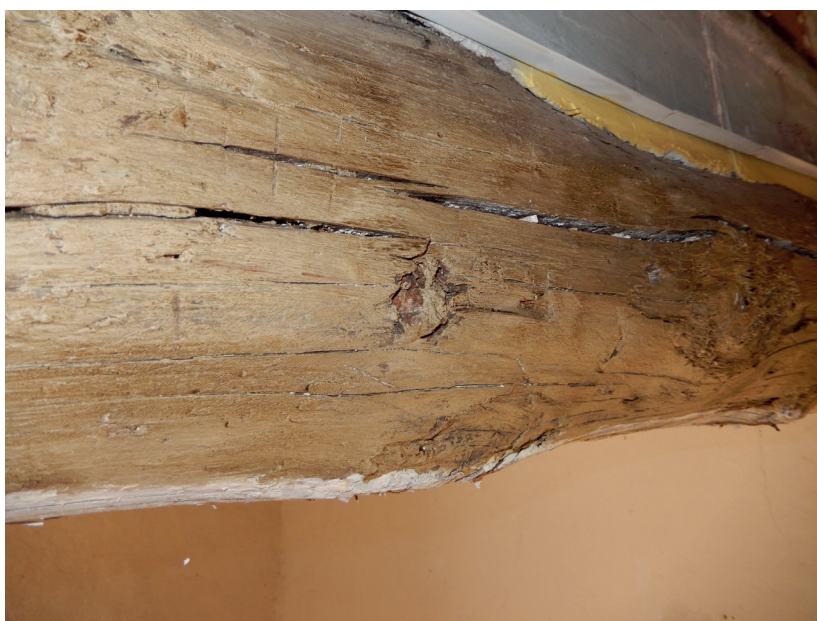
Fig. 1. Coin de blocage des ligatures des radeaux sur la pièce ayant fourni la carotte NH1066.

Sapins et épicéas étaient acheminés, depuis les sapinières et pessières alpines ou jurassiennes vers Nîmes, par voie d'eau, comme en témoignent les coins qui bloquaient les ligatures chargées de maintenir les grumes en radeau (Furestier, 2002), encore visibles sur quelques poutres de l'immeuble (Figure 1).

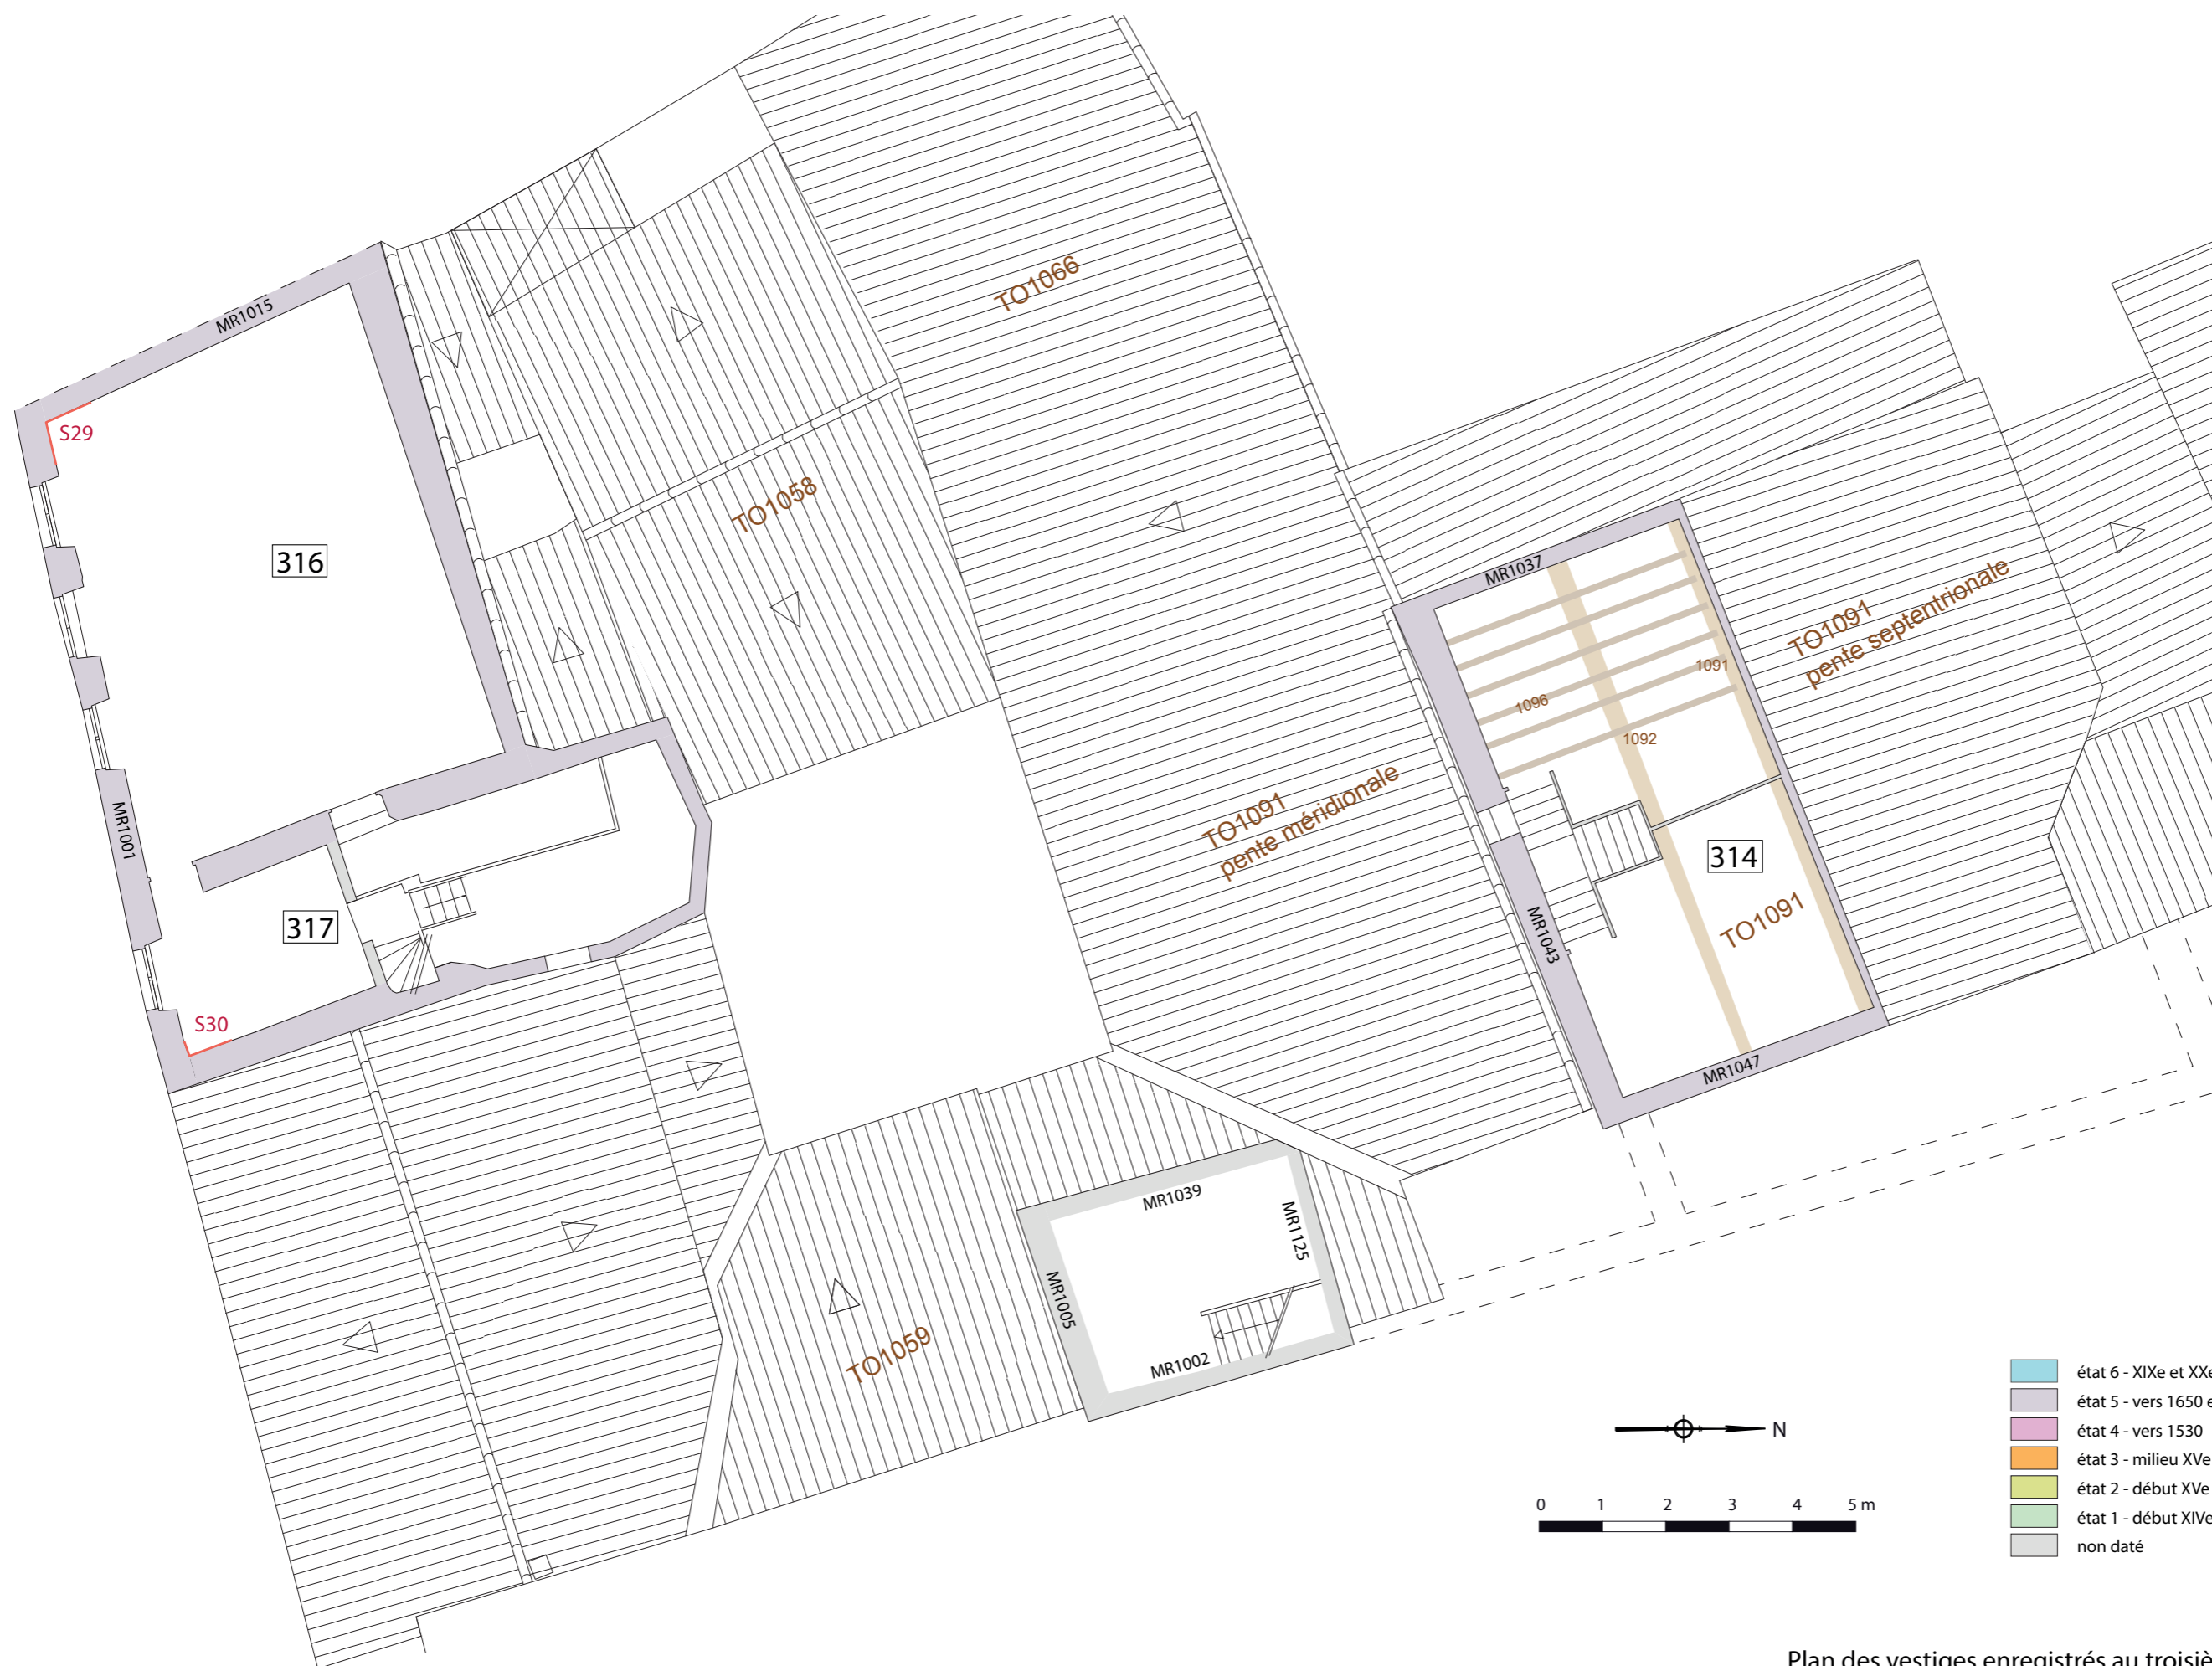
Plan des vestiges enregistrés au troisième étage
 Dessin V. Lelièvre, O. Maufrais / Inrap, sur fond de plan NDA
