## **10-12 rue de l'Horloge à Nîmes (30) : coeur de la propriété Scatisse**

Odile MaufRAS, Frédéric Guibal, Marie Rochette, Luc Wozny

# 10-12 rue de l'Horloge

## Cœur de la propriété Scatisse

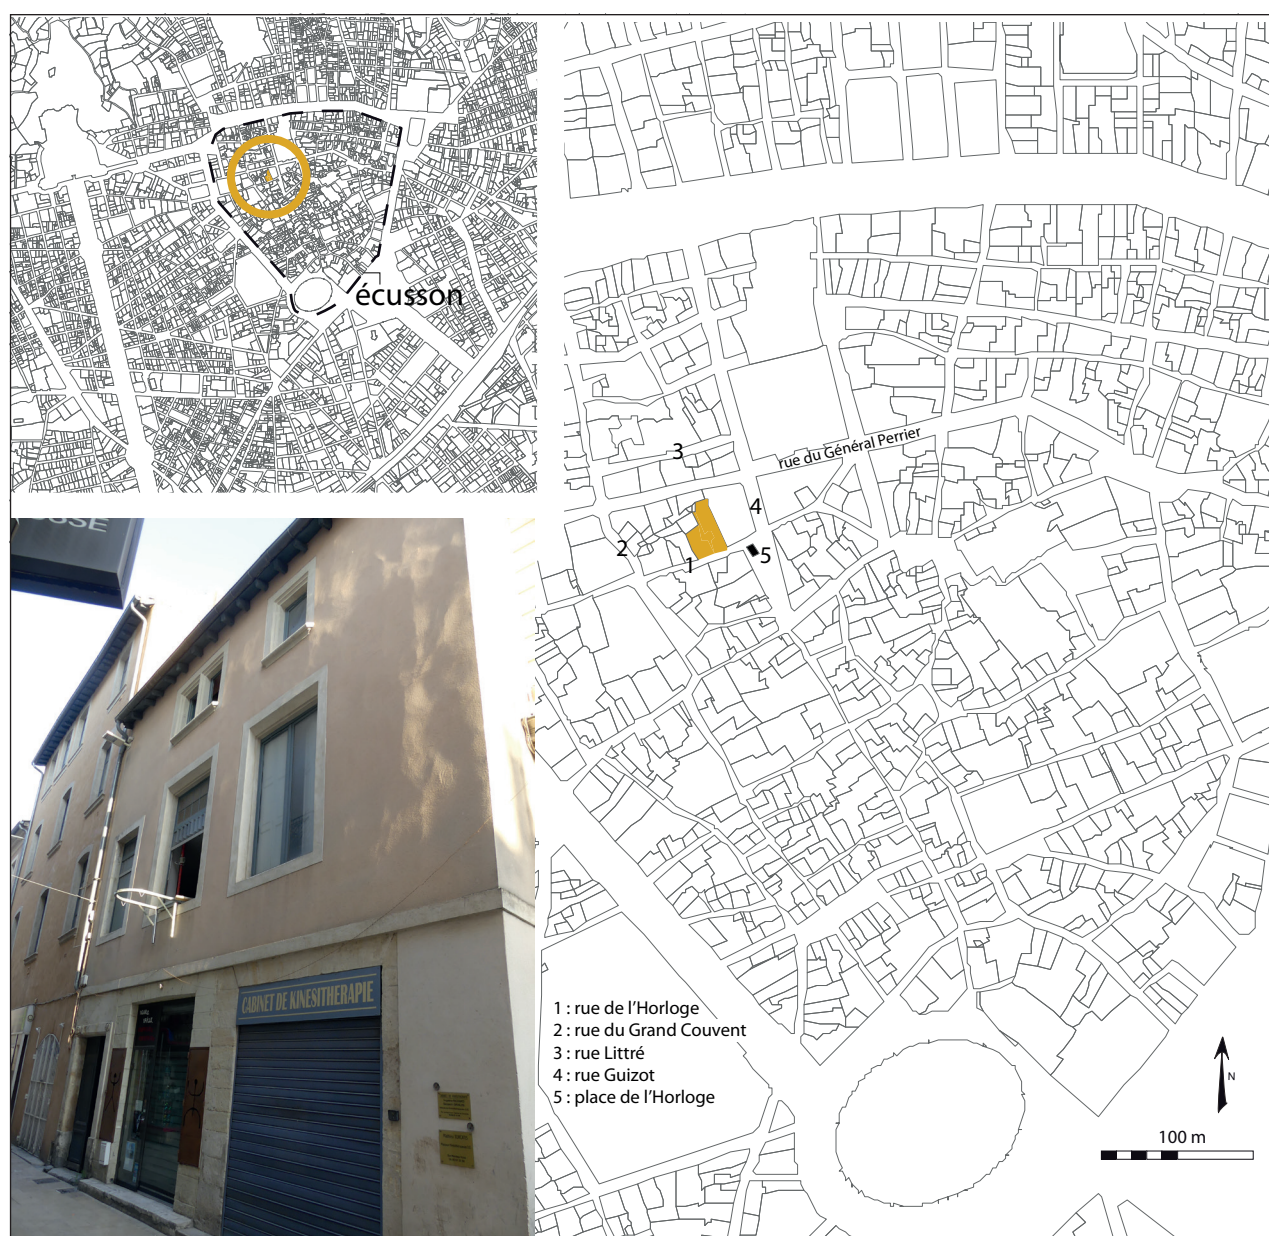
**Fig. 1** . L'emplacement des 10-12 rue de l'Horloge sur fond de plan cadastral (2018) et vue de la façade principale, 10 rue de l'Horloge, juillet 2019 (et le n° 12 à l'arrière-plan, à gauche). Cl. O. Maufra/Inrap

La maison des 10-12 rue de l'Horloge est en plein cœur de ville, au sein d'un îlot encadré jusqu'au XIX<sup>e</sup> siècle par les rues Littré au nord, de l'Horloge au sud, du Grand couvent à l'ouest et Guizot à l'est (fig. 1). Toutes sont héritées du réseau viarie antique délimitant principalement des îlots d'un *actus* de côté<sup>4</sup>. Celui des 10-12 de la rue de l'Horloge est à 60 m du forum antique et à moins de 15 m de l'emplacement supposé d'un théâtre (A et B, fig. 3). Le théâtre disparaît certainement au moment de la construction de la cathédrale dans son voisinage oriental, à la fin du IV<sup>e</sup> siècle (D, *ibidem*).

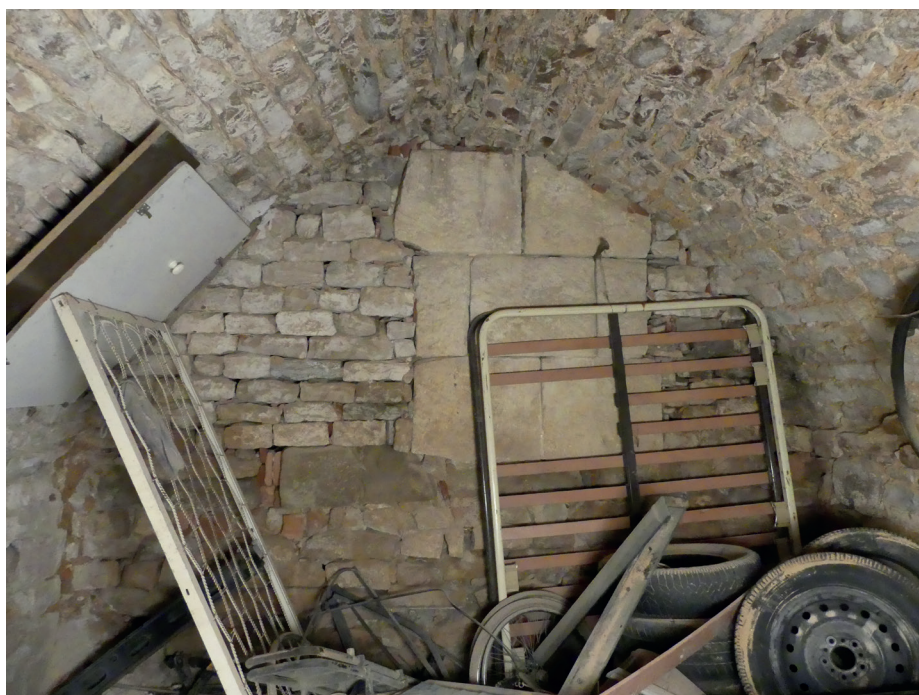
**Fig. 5** Le mur MR1015 et sa porte obstruée 1018 vus de la cave 011. Le mur sépare la maison étudiée de sa voisine à l'ouest. Cl. O. Maufra/Inrap.

Le mur MR1015 est actuellement développé sur près de 30 m de long. Il est mitoyen de la maison qui nous intéresse sur 18,40 m. Sa maçonnerie a été observée sur une grande surface, uniquement au rez-de-chaussée dans la cave 011, au nord-ouest, sur 4,50 m de long. C'est là une construction homogène en petit appareil de moellons de calcaire froid. L'équarrissage des pierres est soigné, leur module et la disposition en assises horizontales sont très réguliers. Les assises les plus basses sont celles de la fondation ; elles ont été dégagées par les constructeurs de la cave au cours d'un état postérieur. Le mur est percé d'une porte, 1018. Celle-ci n'est pas conservée : au moment où la cave 011 a été créée, elle a été condamnée par une paroi en bugets<sup>6</sup> après récupération de son encadrement (fig. 5). Celui-ci mesurait, hors-œuvre, 1,16 m de large, permettant de restituer une porte de l'ordre de 0,85 m de largeur. La hauteur n'est pas connue, la voûte de la cave masquant le sommet de la baie. Le seuil est au niveau du rez-de-chaussée du reste de la parcelle.

C'est une cave semi-enterrée qui a été creusée entre les murs MR 1009, MR1014, MR1015 et MR 1016. Les fondations des trois premiers ont été mises à nu, ce qui est bien perceptible sur le mur MR1015 (cf. *supra* fig. 5). Le nouveau mur longitudinal, MR1016, a été bâti en appui sur les murs MR1009 et MR1005, avec assez de profondeur pour constituer le parement de la cave. Les deux murs latéraux portent la voûte en berceau, VT1017, qui couvre la cave et supporte le plancher du premier étage. Cette voûte est percée de trois soupiraux : deux au nord qui prennent la lumière dans le nouveau puits de lumière, et un au sud-ouest, percé à l'extrémité du mur MR1014, qui prend le jour dans la courette 09e (fig. 42, 43).

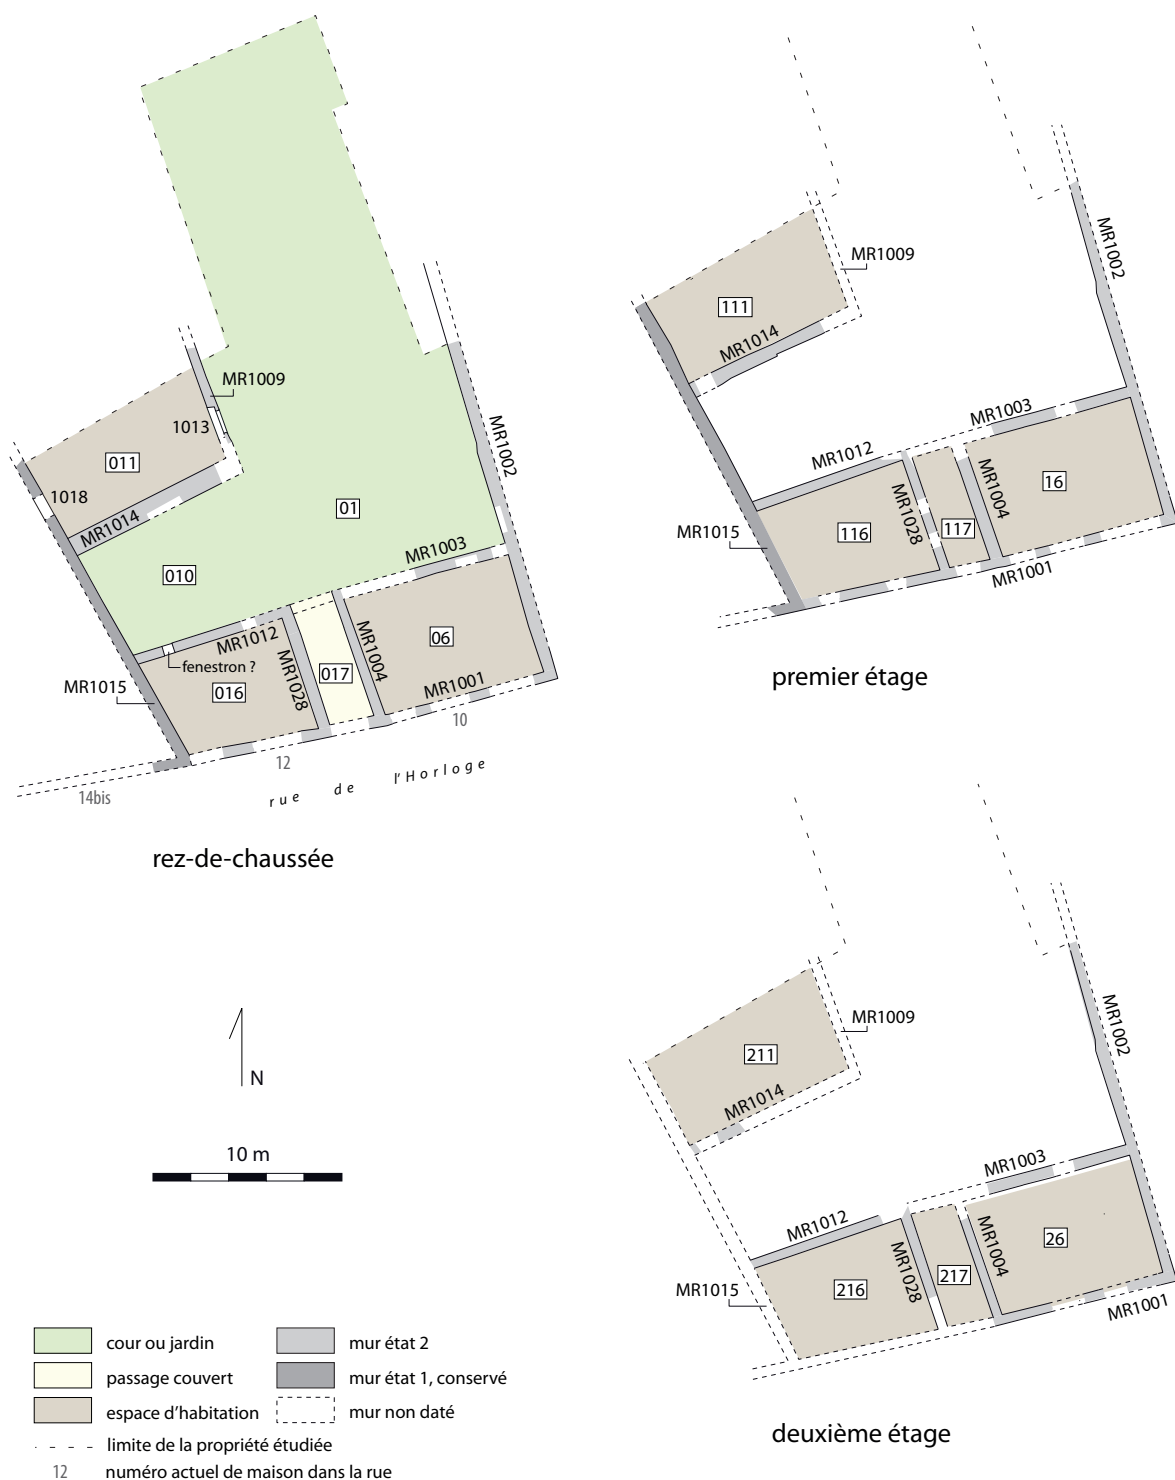
**Fig. 7** La maison du 10 rue de l'Horloge dans son premier état (état 2), au début du XV<sup>e</sup> siècle ?  
Dessin O. Maufra sur fond de plan SARL NDA, V. Lelièvre/Inrap

L'immeuble aux actuels n<sup>os</sup> 10 et 12 de la rue de l'Horloge est construit après celui du 14bis auquel il s'adosse. Il forme un ensemble unique à deux corps de bâtiment : une aile orientée est-ouest en façade sur rue et une autre à l'ouest, disjointe et contre la maison voisine (fig. 7). La nouvelle maison est construite sur trois niveaux : un rez-de-chaussée et deux étages. Elle n'a alors qu'une seule entrée sur rue, en son centre.

Le corps principal de la maison présente un plan parallélépipédique, presque rectangulaire, et symétrique (fig. 7). Il associe, tant au rez-de-chaussée que dans les étages, deux grandes salles de part et d'autre d'un large couloir. L'ensemble mesure 18 à 21 m de long hors œuvre (d'est en ouest, non comprise l'épaisseur de l'ancien mur MR1015), 6,40 m de large à l'ouest, 7,50 au centre et 7,60 à l'est. La pièce du centre et surtout celle de l'ouest sont en effet trapézoïdales du fait de la disposition du mur de façade MR1001 qui ne suit pas un axe constant. À l'ouest, il est dans l'alignement de la façade (actuelle) de la maison du 14bis, tandis qu'à l'est, il diverge de quelques degrés vers le nord. Le point de changement d'axe est à l'angle de la façade et du mur oriental du couloir, MR1004.

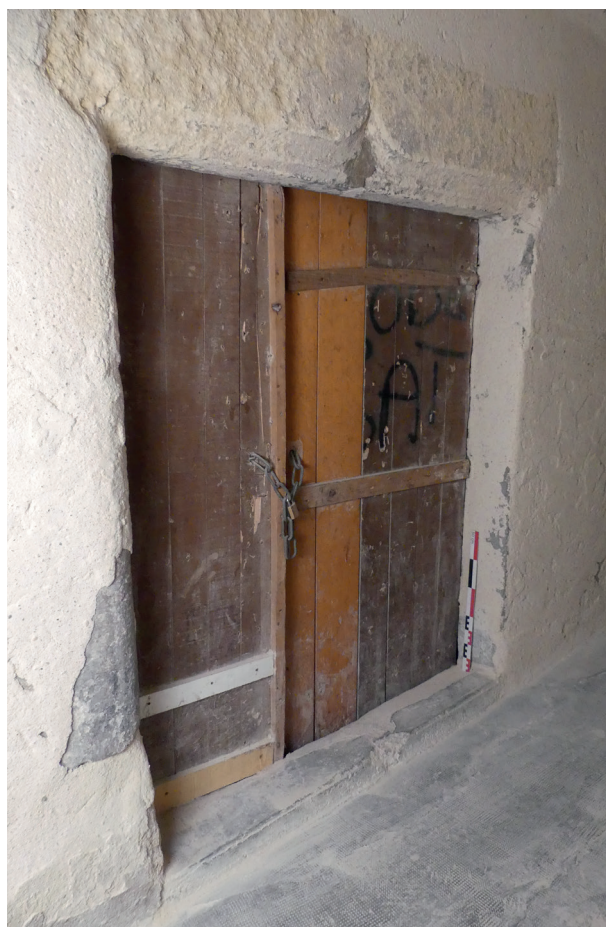
**Fig. 9** La porte d'entrée 1013 de l'aile occidentale de la maison (état 2). Vue de l'extérieur, du sud-est. Cl. O. Maufra/Inrap.

Ce mur est percé d'une porte au rez-de-chaussée, 1013, qui met en contact la pièce 011 à la cour ou au jardin 01 (fig. 9). C'est une porte très large (1,23 m) mais pas très haute (1,5 m), même en considérant que le seuil a pu être rehaussé d'une vingtaine ou d'une trentaine de centimètres. Elle est surmontée, en façade, d'un linteau monolithique orné d'une accolade, et, en arrière voussure, par une très grande dalle de calcaire froid dont la face interne est restée brute d'équarrissage. Celle-ci pourrait avoir été récupérée sur un collecteur ou une voie antiques. Une autre porte remploie un bloc similaire : celle de la cave moderne de l'immeuble du 14bis (Potay 2016 : 38).

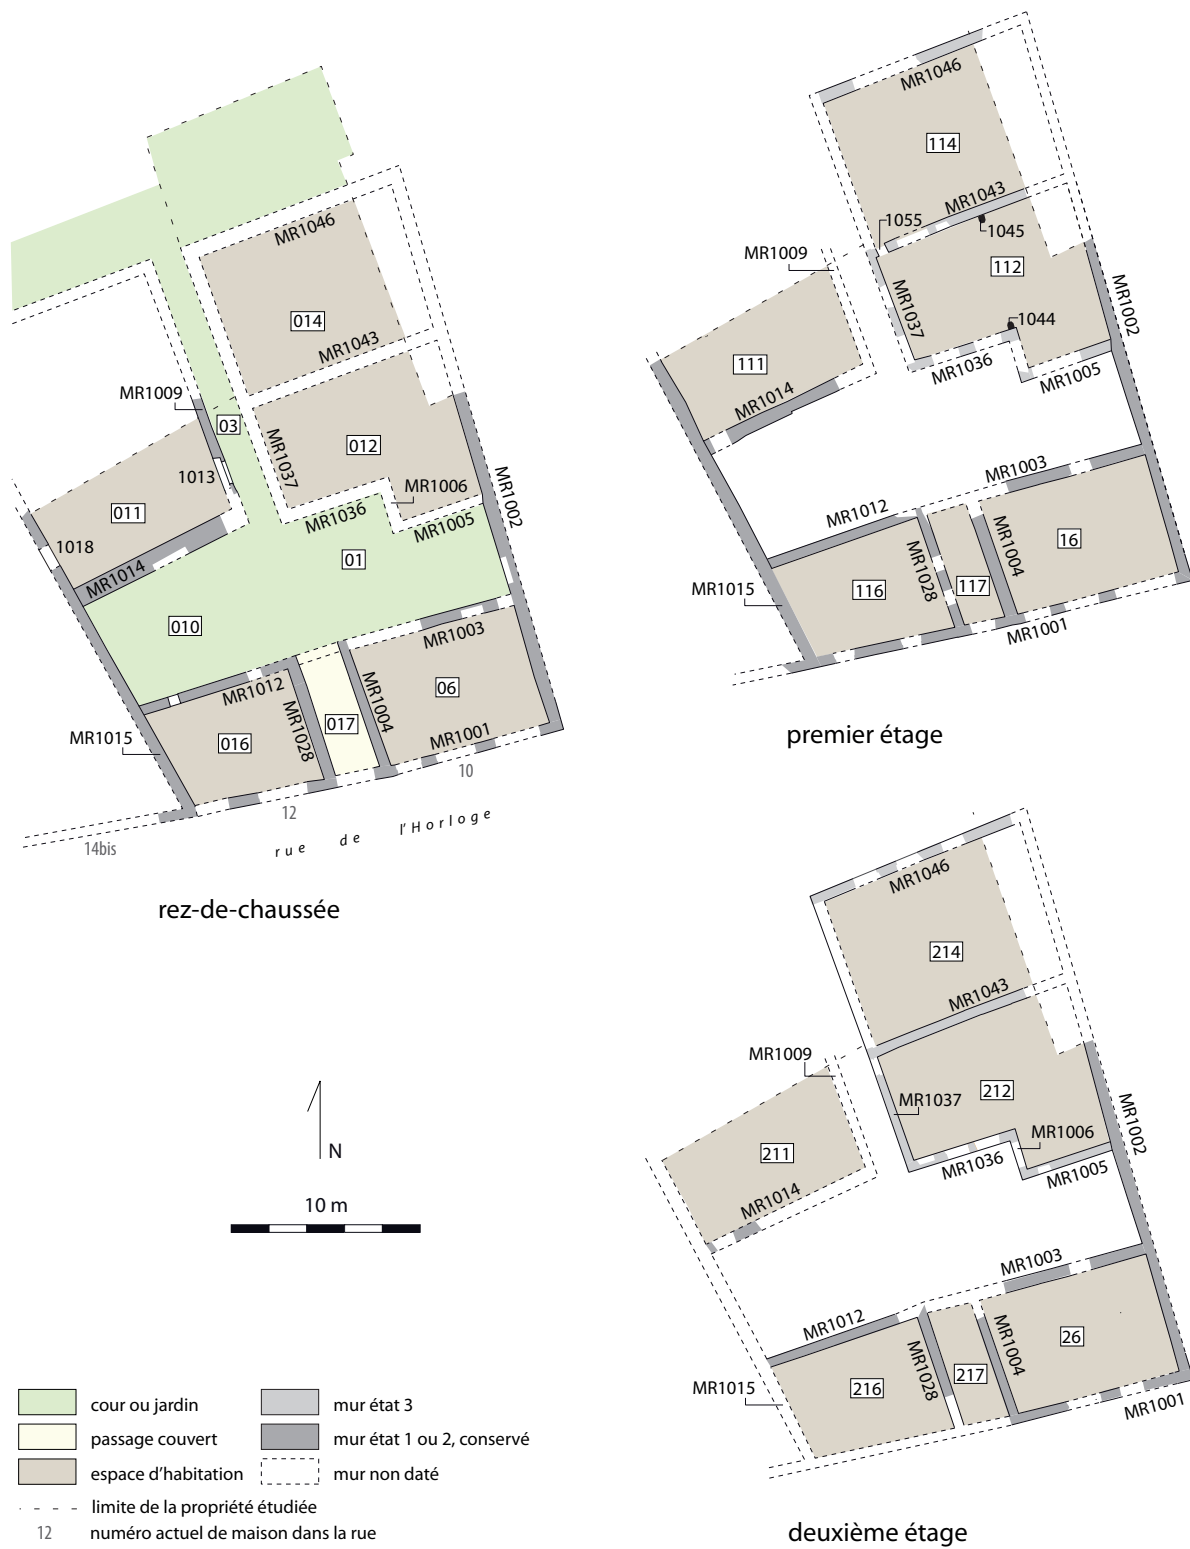
**Fig. 12** . La maison du 10 rue de l'Horloge dans son deuxième état (état 3), vers 1450.  
 Dessin O. Maufrais sur fond de plan SARL NDA, V. Lelièvre/Inrap.

L'aile orientale est adossée au mur de clôture de la parcelle MR1002 et construite en vis-à-vis de l'aile occidentale et, comme elle, selon un axe approximativement nord-sud. Elle présente un plan particulier, quadrangulaire mais avec une excroissance au sud-est (fig. 12). Sa façade occidentale, MR1037 est parfaitement parallèle au mur MR1009 de l'aile occidentale et à 1,70 m de distance de celui-ci. Les murs en retour MR1046 au nord, MR1036 et MR1005 au sud sont quasiment perpendiculaires à la façade occidentale mais légèrement en biais par rapport au mur de clôture MR1002 et à l'aile méridionale. Enfin, aucun des deux pans de la façade méridionale n'est aligné sur le mur du sud de l'aile occidentale, même si celui qui lui fait directement face, MR1036, s'en approche.

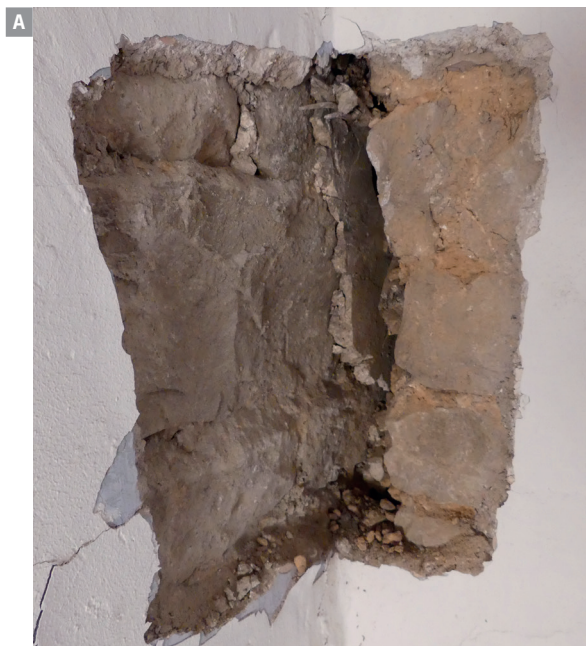
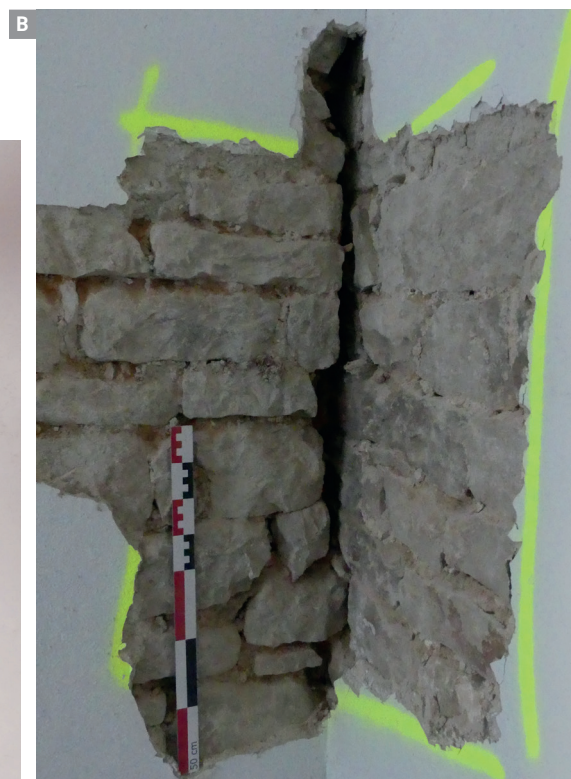
**Fig. 13** Détails de l'appui du mur MR1005 sur le mur de clôture MR1002, au premier étage. **A** : pièce 113, le mur MR1005 est à droite, en appui sur l'enduit du mur MR1002 à gauche. Cl. L. Wozny/Inrap.  
**B** : pièce 18, le mur MR1005 est à gauche et le mur MR1002 est à droite. On note le décollement qui a été constaté jusqu'au deuxième étage. Cl. M. Rochette/Inrap.

Seuls trois angles de murs ont été à la fois conservés et observés. Au sud-est, le mur MR1005 s'adosse à l'enduit du mur de clôture MR1002. Les deux murs participent donc de deux projet distincts ; aucun retour n'était prévu à l'emplacement du mur MR1005 au moment de la construction et du mur MR1002 (fig. 13). À l'ouest, le mur MR1005 forme un retour en équerre avec le petit pan de mur MR1006 qui est, à son extrémité opposée, lié au pan MR1036 de la façade méridionale de l'aile. Au premier étage où il a été observé, le pan de liaison MR1006 n'est conservé qu'à ses extrémités : il y forme deux chaînages en pierre taillée de calcaire semi dur, l'un très mal conservé avec le mur MR1005, l'autre beaucoup mieux avec le mur MR1036 (fig. 14).

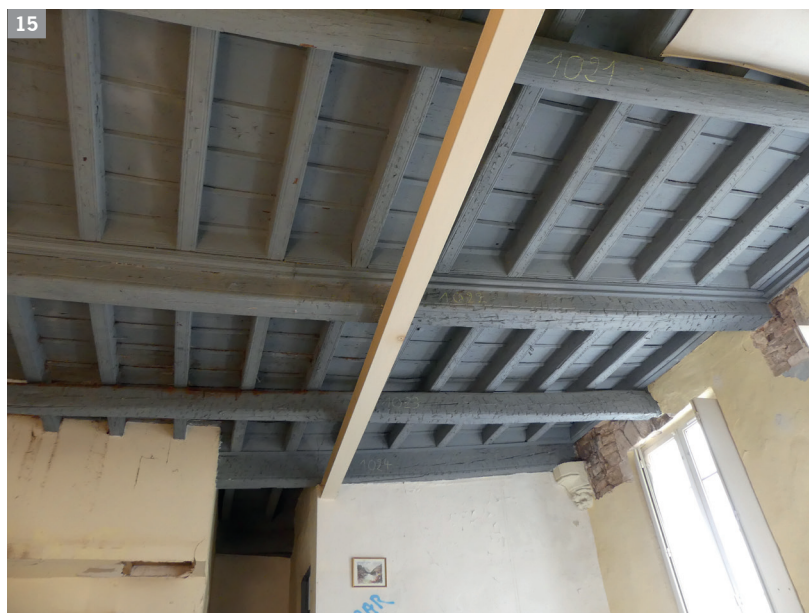
**Fig. 15** Le plafond PL1020 de la pièce 112 au premier étage de l'aile orientale, vu de l'ouest. Dans l'angle à droite, le corbeau 1044 de soutien de la poutre 1024. Cl. L. Wozny/Inrap.

L'aile orientale conserve un de ses couverts d'origine, en l'espèce le plafond PL1020 de la pièce 112 au premier étage. C'est un plafond à la française positionné 3,30 m au-dessus du sol actuel (fig. 15)<sup>12</sup>.

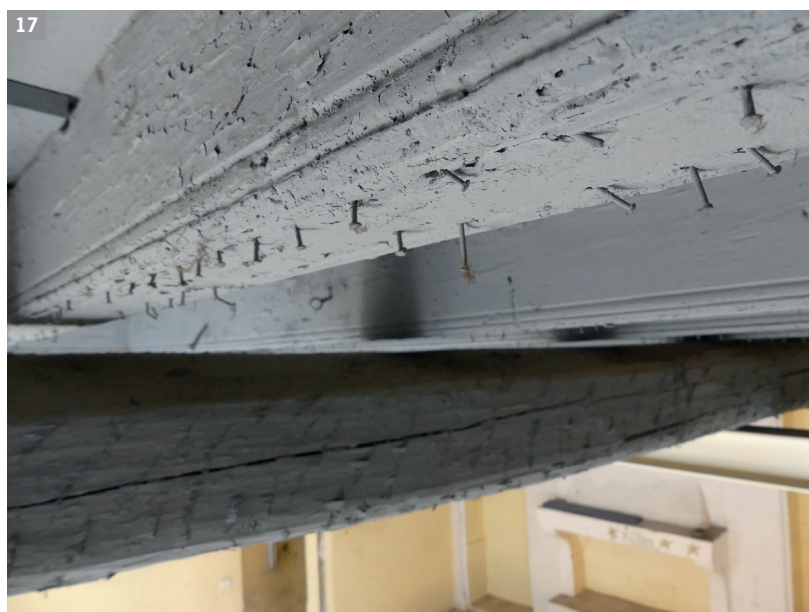
**Fig. 17** Les solives du plafond PL1020, ici au-dessus de la poutre 1023, remplacée inefficacement puisque les solives n'y reposent plus). Vue du sud-est. Cl. L. Wozny/Inrap.

Les solives sont placées sur les poutres, perpendiculairement, avec un espacement d'une trentaine de centimètres. Ce sont des pièces de bois plus hautes que larges dont la base est marquée, sur les deux faces, par un chanfrein étroit un tore mince et peu saillant (fig. 17). C'est la même moulure que celle des poutres. On la retrouve sur les planchettes de calfeutrement ou closoirs

- 47 Fig. 17 Les solives du plafond PL1020, ici au-dessus de la poutre 1023, remplacée inefficacement puisque les solives n'y reposent plus). Vue du sud-est. Cl. L. Wozny/Inrap.

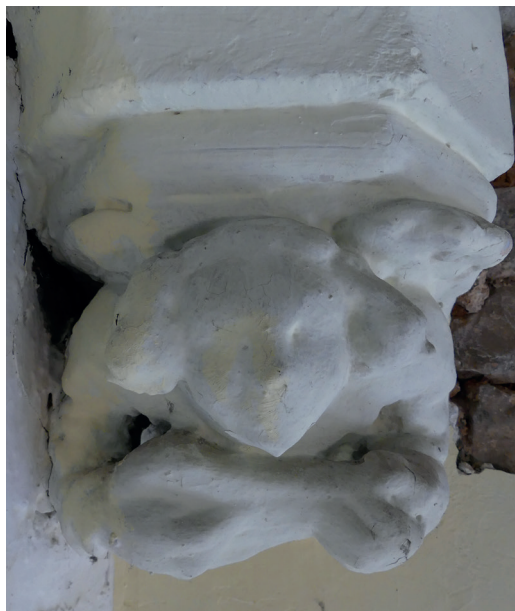
Fig. 18 Le corbeau 1044 supportant l'extrémité méridionale de la poutre 1024 (plafond PL1020). Cl. L. Wozny/Inrap.

À défaut d'être conforté, cela n'est pas contredit pas le décor des corbeaux. Ceux-ci, en calcaire semi dur, sont masqués par d'épaisses couches successives de peinture (fig. 18) lorsque ce n'est pas de plâtre (fig. 19). Néanmoins, on identifie nettement le décor sculpté à la base, bien visible du sol, et la moulure au-dessus. Sur le premier, un angelot porteur d'un plateau ou d'une tablette est figuré avec une coupe de cheveux que l'on peut rattacher au bas Moyen Âge sans plus de précision. Sur le second, le motif n'est pas identifiable. La modénature n'est pas non plus caractéristique : le tore rappelle, avec un peu plus de volumétrie, les moulures des poutres et des solives, mais est un élément commun de l'art gothique et de la Renaissance.

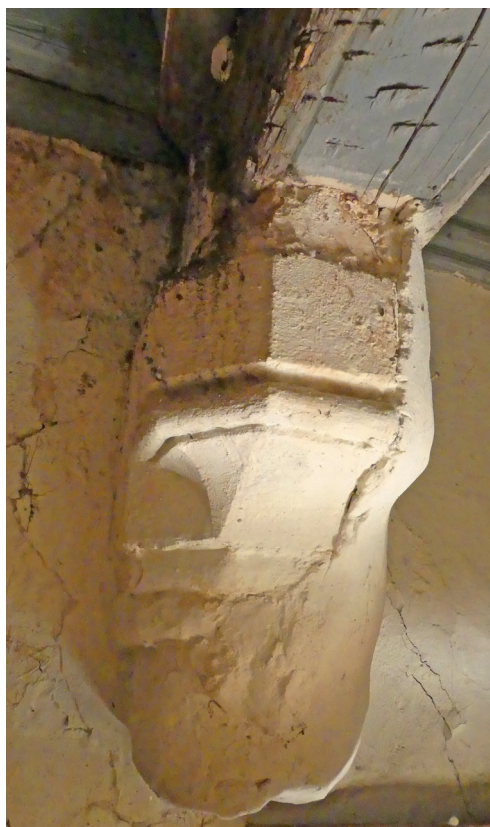
Fig. 19 Le corbeau 1045 supportant l'extrémité septentrionale de la poutre 1024 (plafond PL1020). Cl. L. Wozny/Inrap.

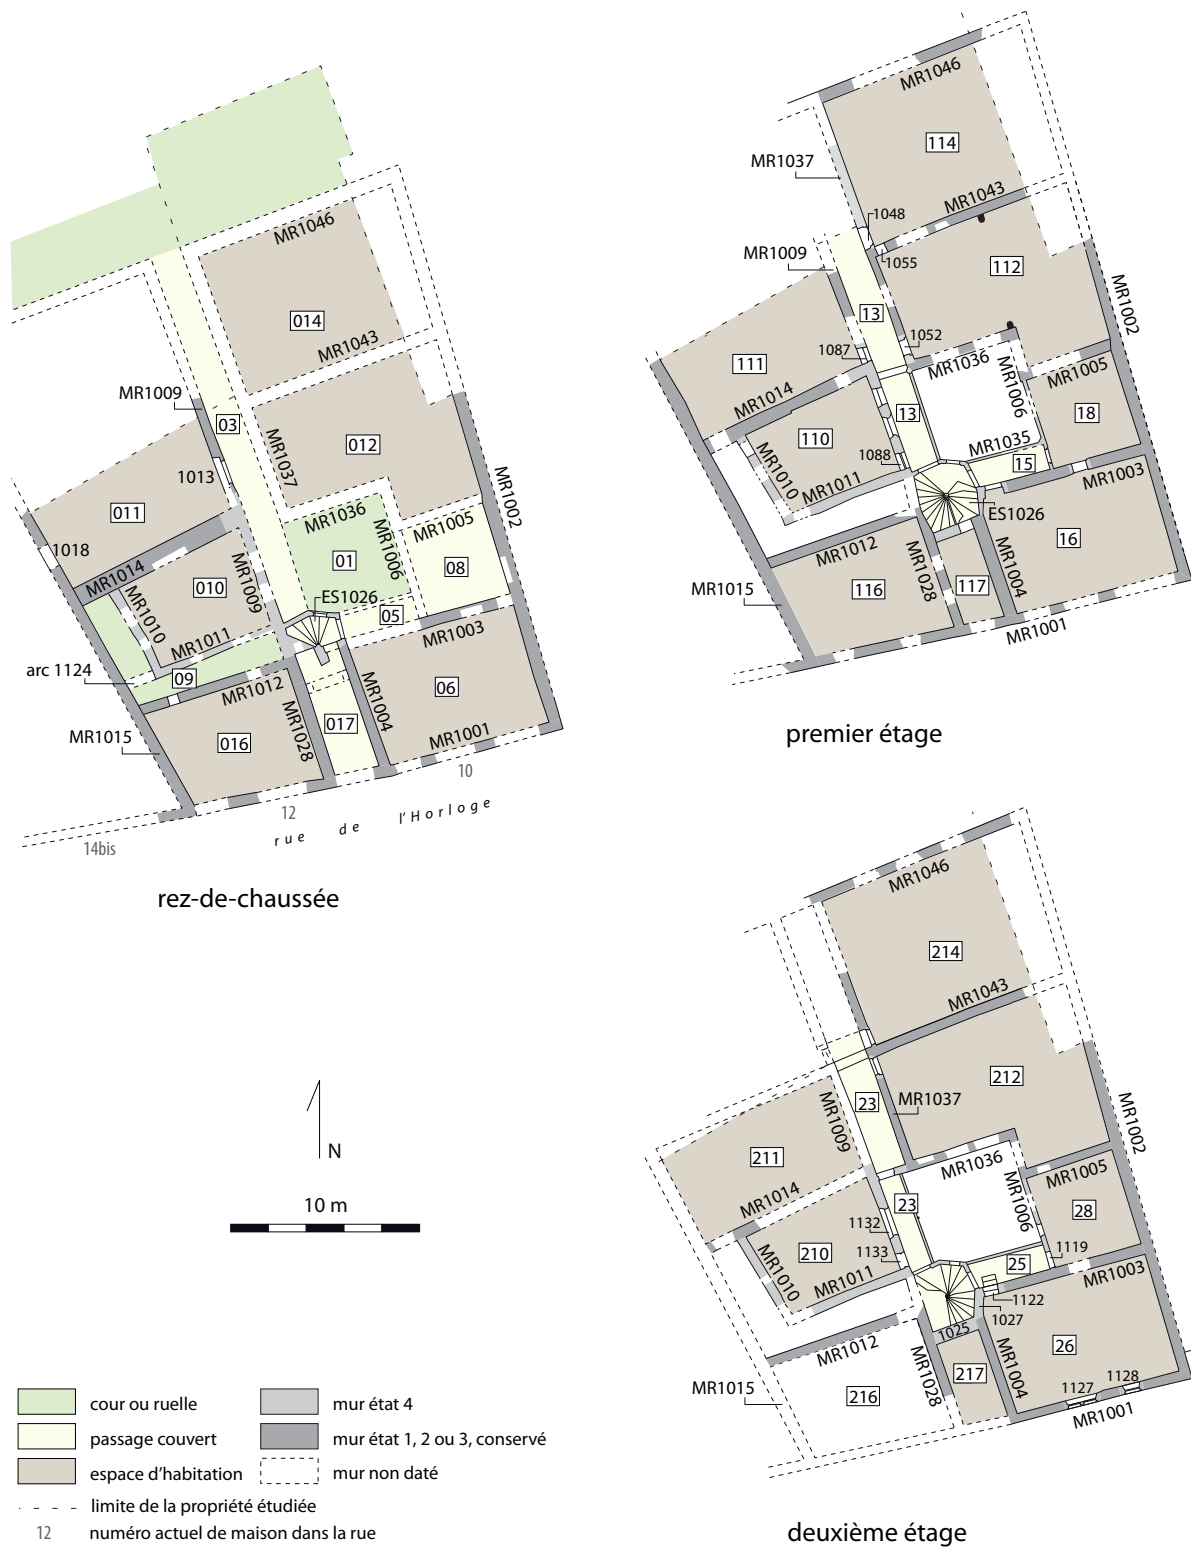
**Fig. 20** La maison du 10 rue de l'Horloge dans son troisième état (état 4), vers 1530.

Dessin O. Maufrais sur fond de plan SARL NDA, V. Lelièvre/Inrap.

La construction d'un escalier en vis dans l'angle sud-ouest de la cour 01 et celle de quatre loggias desservant trois ailes, chacune sur 2 niveaux, assure un accès indépendant à la plupart des pièces de l'immeuble, peut-être toutes (fig. 20).

Deux loggias sont bâties l'une au-dessus de l'autre le long de l'extension de l'aile occidentale, contre le mur MR1009 (espaces 13 au premier étage et 23 au second, fig. 20). Elles s'étendent entre l'escalier en vis au sud, qui les dessert, et un couloir bâti au nord, entre les ailes occidentale et orientale, au-dessus de la ruelle du rez-de-chaussée et de l'état antérieur. Elles mesurent 5,20 m de long et 1,10 à 1,50 m de large (respectivement au second et au premier étage). Ce sont des ouvrages charpentés, avec un garde-corps en bugets pour l'une et en bois pour l'autre (fig. 24).

Deux autres loggias sont installées l'une au-dessus de l'autre le long de la partie orientale du corps de bâtiment méridional (15 et 25, fig. 20). Elles se développent entre l'escalier en vis à l'ouest et l'extrémité de l'aile orientale et elles ouvrent sur la cour 01 sur les 4 m de leur longueur. Elles sont percées, à chacune de leurs extrémités, d'une porte de communication avec l'escalier d'une part et avec les pièces 18 et 28 d'autre part. Ces circulations datent de l'état 4. Quatre autres portes ont été percées dans le mur MR1003, entre la loggia et les pièces 16 au premier étage et 26 au deuxième. Toutes ces portes ont été transformées après l'état 4. Nous pensons que celles de l'ouest, à l'extrémité du mur MR1003, sont d'origine. Elles sont en effet installées à une extrémité de mur, contre un angle, à l'instar de toutes les autres portes des deux étages de la maison. Les deux portes percées au milieu du mur sont sans doute mises en place plus tard, lorsque les pièces de l'aile sud seront divisées.

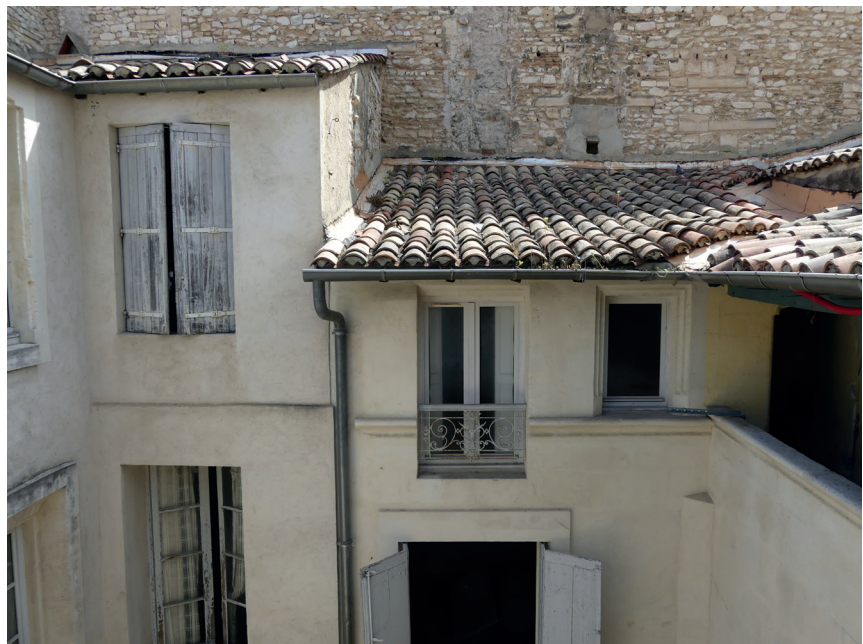
**Fig. 21** Façade sur la cour 01 de l'aile orientale de la maison : à gauche, l'extrémité ancienne du mur MR1006 de l'état 2 (fenêtres plus récentes), plus haute que l'extension du mur à droite, percée d'une fenêtre au premier étage (en bas), de deux au deuxième (au centre du cliché) et d'une porte donnant sur la loggia (dans l'ombre, à droite). Cl. O. Mauftras/Inrap.

étage a été refaite avec un agrandissement qui a effacé la baie antérieure ou avec un déplacement (dans ce cas, la baie antérieure est masquée par les enduits). Au deuxième étage, deux fenêtres éclairent la pièce 28 (fig. 21). Ce sont des ouvertures rectangulaires dont les chambranles reposent sur un cordon mouluré bien saillant et dont les montants et le linteau sont délardés par une double gorge à profil segmentaire au-dessus d'une plinthe à chanfrein plat. La fenêtre du sud, 1129, est restée dans son état d'origine, tandis que sa voisine, 1130, a été agrandie. Son appui et son allège ont été recoupés pour qu'elle se développe sur une plus grande hauteur. Cette modification n'est pas datée.

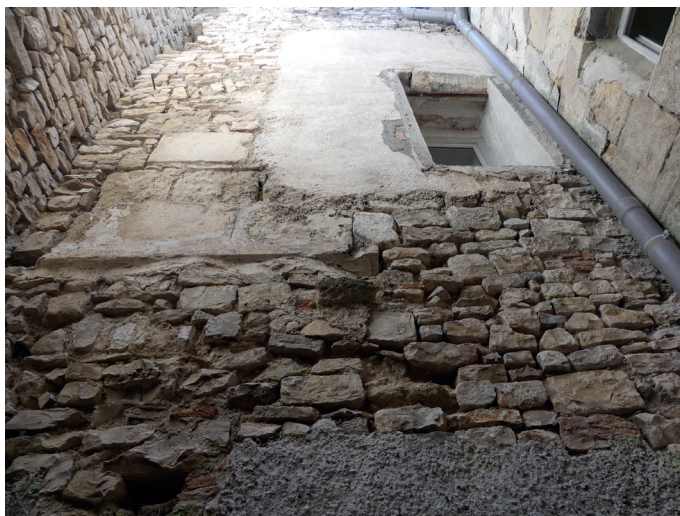
**Fig. 22** Façade MR1010 entre l'extension de l'aile occidentale et le passage 09. On note à gauche une ancienne baie obstruée par des bugets et à droite, la fenêtre récente du premier étage. En outre, on observe à gauche (au nord), l'appui du mur MR1010 sur le mur antérieur MR1014 de façade méridionale de l'aile occidentale dans son premier état.

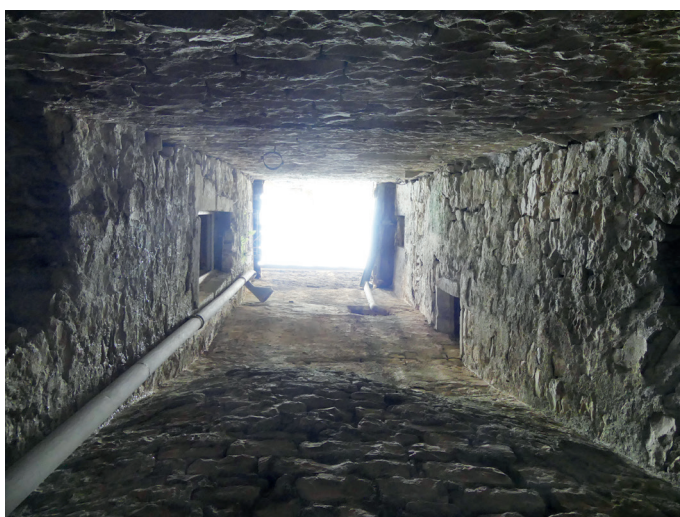
**Fig. 23** Façade MR1011 entre l'extension de l'aile occidentale et le passage 09 (au centre). À gauche et à droite, des murs transversaux postérieurs faisant office de contrefort et en haut, en contre-plongée, la façade septentrionale MR1012 du corps de logis méridional. On note, les bombements superposés du mur MR1010, bien visibles dans les angles, et très marqués à la base du cliché.

Partout où elle est apparente, la maçonnerie des nouveaux murs est en petit appareil de moellons de calcaire dur équarris et disposés en lits horizontaux irréguliers. En effet, les moellons ne sont pas aussi bien calibrés que ceux des constructions antérieures. Leur hauteur variable occasionne l'irrégularité des assises (fig. 22). Les murs sont aussi hétérogènes entre eux. Les façades MR1009 et MR1010 ont une largeur de 0,50 m, constante sur tout leur hauteur. Le mur MR1011, en revanche, est plus mince, mais uniquement au rez-de-chaussée avec seulement 0,35 m d'épaisseur à ce niveau. Dans les étages il est aujourd'hui plus épais, mais sans doute à l'issue de doublages opérés pour compenser les désordres. En effet, le mur s'est tassé par endroits, ses parements s'ouvrent à plusieurs niveaux : si la face interne reste bien verticale (du fait des doublages ultérieurs ?), le parement externe ondule créant des épaissements ponctuels particulièrement importants entre le sommet du rez-de-chaussée et la base du premier étage (fig. 23). Ces désordres sont apparus avant l'état 5 qui tente de les résoudre (Cf. *infra* § 7.1 et 7.3).

Techniquement, l'ouvrage est autoporteur. *A priori*, ce n'est donc pas lui qui a occasionné les désordres observés dans le mur MR1011 (cf. *supra*, fig. 23). La minceur de ce mur (0,35 m au centre) est certainement à l'origine de sa détérioration et la construction de la voûte a pu constituer une première solution. À défaut de conforter le mur, au moins lui épargne-t-elle le poids du plancher du premier étage.

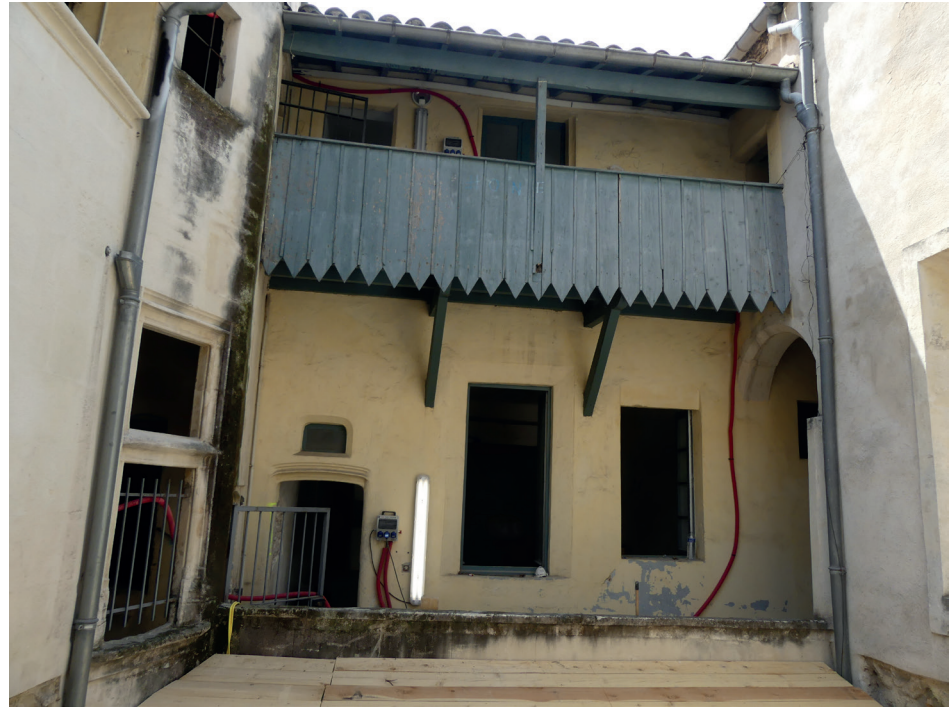
**Fig. 24** Façade MR1009 sur la cour 01 de l'extension de l'aile occidentale, ici au premier étage et au second, avec les loggias bâties devant chacun. À gauche, la cage d'escalier ES1026. Cl. M. Rochette/Inrap.

Les ouvertures d'origine ne sont conservées qu'à l'est, sur le mur MR1009, au premier et au deuxième étage. Les pièces 110 et 210 ouvrent, chacune, sur la loggia qui les dessert par une porte et au moins une fenêtre. Les portes sont à l'extrémité méridionale du mur. On note que celle du premier étage, 1088, est construite en même temps que le mur MR1011 en retour. C'est une porte dont les dimensions s'apparentent à celle de l'aile d'en face (US 1119 au deuxième étage) : 1,74 sur 0,87 m, avec une mouluration plus sophistiquée. L'arc en anse de panier très plate est moulurée avec une série de gorges et de bandeaux plus ou moins bombés. La porte est surmontée d'une imposte. Les deux fenêtres qui percent le mur MR100 à ce niveau pour éclairer la pièce 110 sont plus récentes (fig. 24).

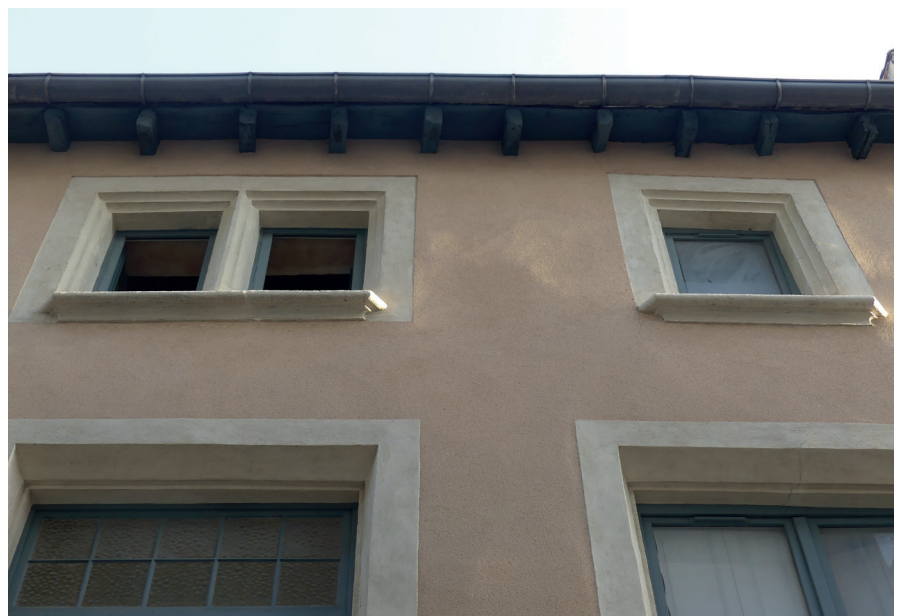
**Fig. 25** Les fenêtres 1127 et 1128 au deuxième et dernier étage, mur de façade sur rue MR1001, état 4. Cl. O. Maufra/Inrap.

Deux fenêtres (au moins) sont percées au deuxième étage de la façade sur rue de l'immeuble, MR1001, l'une et l'autre pour éclairer la pièce 26. Celle vers l'est, est une fenêtre simple (1128), l'autre, plus à l'ouest, une fenêtre géminée (1127, fig. 25). Les deux présentent une modénature identique à celle des fenêtres de l'extension de l'aile orientale au même niveau. Seul le profil du cordon change il est un peu moins haut et un peu plus simple. C'est pourquoi nous les rattachons à la même phase, mais la maçonnerie autour des baies n'a pas été dégagée pour confirmer qu'elles ne soient pas d'origine (contemporaines du mur MR1001 et de l'état 2).

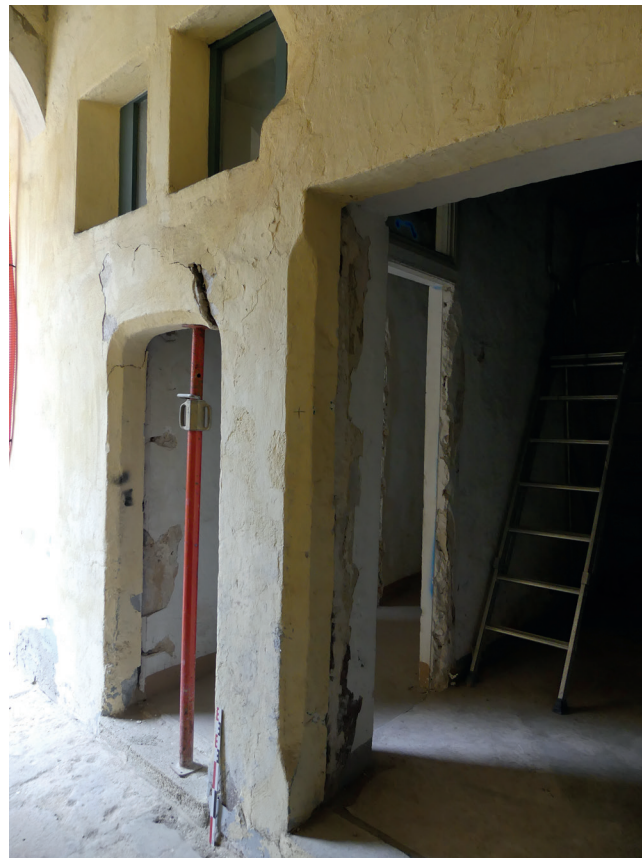
**Fig. 27** La porte 1087 (à gauche) de circulation entre le couloir 13 (au premier plan) et la pièce 111 avant sont cloisonnement. Les impostes et la porte du premier plan sont plus tardives, de l'état 5. Cl. M. Rochette/Inrap.

La porte 1052 qui dessert la pièce 112 est percée à ce moment-là dans le mur MR1037 qui remonte à l'état 3. Il n'en a été vu qu'une partie des piédroits. Elle est quasiment en face de la porte 1087 qui dessert la pièce 111 (fig. 27). Pour accéder à la pièce 114, il fallait certainement passer par la pièce 112, comme lors de l'état précédent, à moins qu'une porte ait été percée au nord du couloir 13, hors de notre champ d'investigation.

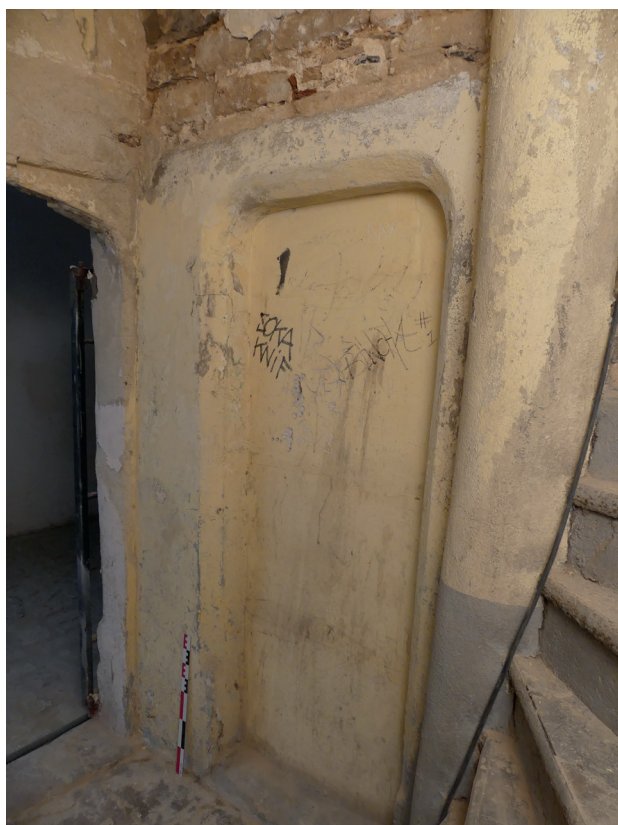
**Fig. 29** La porte 1025, au sud de l'escalier ES1026, entre celui-ci et la pièce 017, autrefois d'entrée. À gauche, on distingue le montant de la porte 1019 entre l'escalier et la cour. Cl. O. Maufra/Inrap.

Au rez-de-chaussée seules les deux portes et la fenêtre de la cage d'escalier subsistent. Les portes ont une modénature toute simple, en chanfrein sur le linteau en anse de panier, et pour l'une, 1025, aussi sur une partie des montants (**fig. 29**). La fenêtre est plus élaborée. Elle reprend en partie la moulure des chambranles des fenêtres du deuxième étage (pièces 26 et 28) mais avec une variante : il y a bien deux gorges pour délayer le linteau, mais une seule sur les piédroits (**fig. 30**). Le chanfrein des montants s'interrompt, avant la base, comme sur la porte 1025. La fenêtre repose sur un cordon saillant formé, notamment d'un épais tore, et elle est couverte par un linteau inhabituellement haut. Celui-ci est orné d'un blason que Léon Ménard identifie comme celui d'Antoine Scatisse (Potay 2016 : 64, **fig. 31**). Deux personnes de cette famille ont porté ce prénom : l'aîné, connu par des documents de la fin du XIV<sup>e</sup> siècle, et son neveu, dit *le jeune*, cité au début du XV<sup>e</sup> siècle et qui n'eut pour descendance que des filles (Potay 2016 : 45-46). Après elles, la propriété de la rue de l'Horloge change de famille (*ibidem* : 46-47).

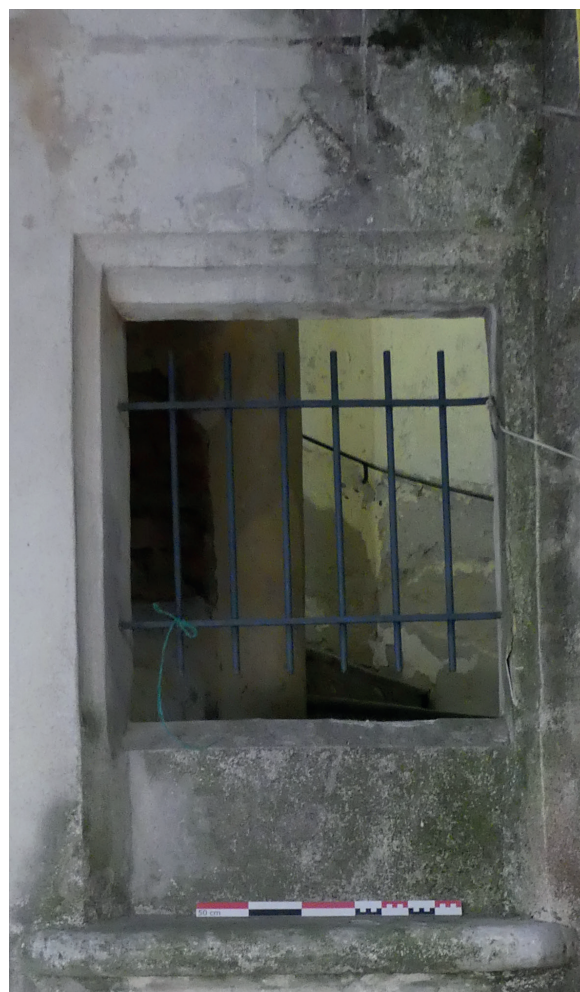
**Fig. 30** La fenêtre 1029, éclairant la première révolution de l'escalier ES1026 depuis la cour. Cl. O. Maufra/Inrap.

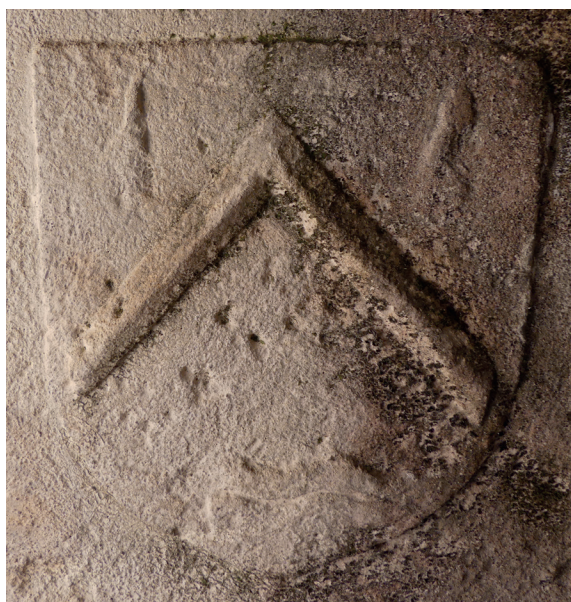
**Fig. 31** La fenêtre 1029, détail du blason.

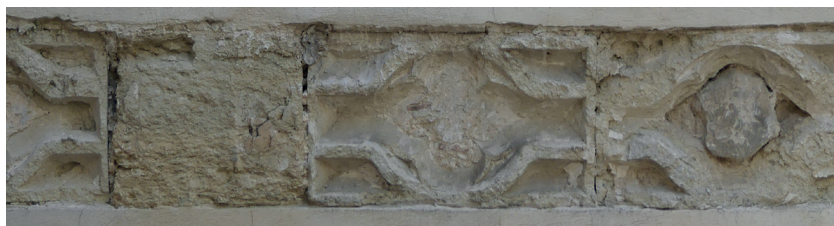
**Fig. 32** Détail de la frise, autrefois certainement ajourée, ornant le garde-corps de la loggia 15 du premier étage.

Au premier étage, principalement appréciable depuis le sol de la cour, la façade du nord MR1036 et le garde-corps de la loggia méridionale 15 sont ornés d'une frise. Étonnamment, celle-ci ne fait pas le tour de la cour. Dans le mur MR1036, elle a dû être installée dans une saignée et elle n'était pas ajourée, comme elle l'a certainement été en face, dans le parapet de la coursive (**fig. 28, 32**).

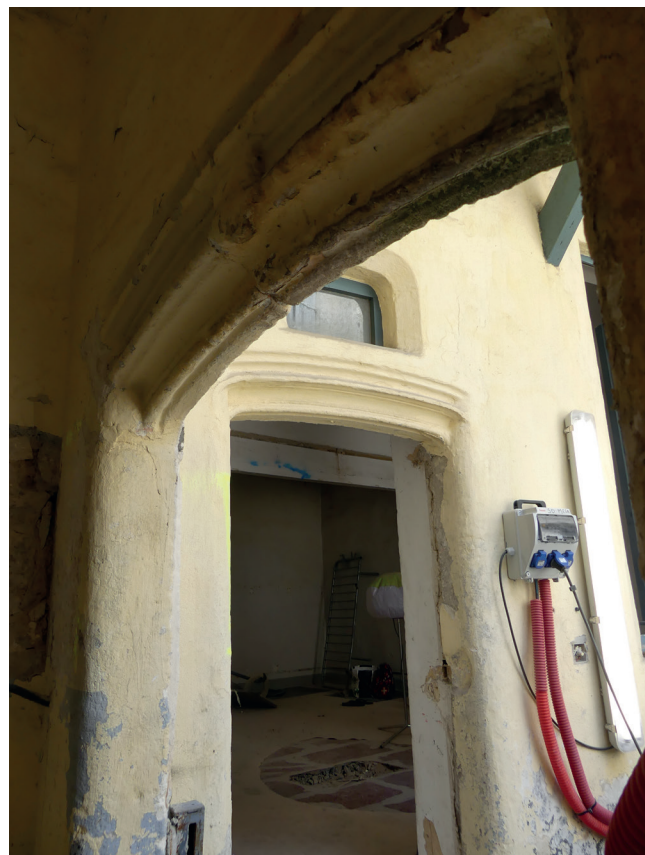
**Fig. 34** Détail du linteau de la porte 1110, entre l'escalier et la loggia occidentale du premier étage (15). AU second plan, la porte 1088 surmontée d'une imposte, entre la loggia et la pièce 110.

Une fois la porte 1110 passée, la porte 1088 d'accès à la salle 110 se trouve immédiatement à main gauche. Son arc en anse de panier présente une moulure un peu différente, mais dans un style similaire (fig. 34, la porte à l'arrière-plan, fig. 33 n° 1). Ces deux baies sont les plus ornées de la demeure. Les autres portes, sont le plus souvent à arc en anse de panier très plate, avec un chanfrein en gorge segmentaire au premier étage ou une moulure simple (fig. 32 n° 3) et plat au second (fig. 32 n°s 4-6). Les fenêtres associent deux gorges qui ornent la majeure partie du chambranle. Une seule est d'un style un peu différent : celle du premier étage de l'escalier ES1026, la fenêtre 1112. C'est une grande baie par sa hauteur qui apporte beaucoup de lumière à la jonction des première et deuxième révolutions de l'escalier et à la porte 1110. Son encadrement et sa traverse sont soulignés de réglets qui se croisent dans les angles (fig. 35).

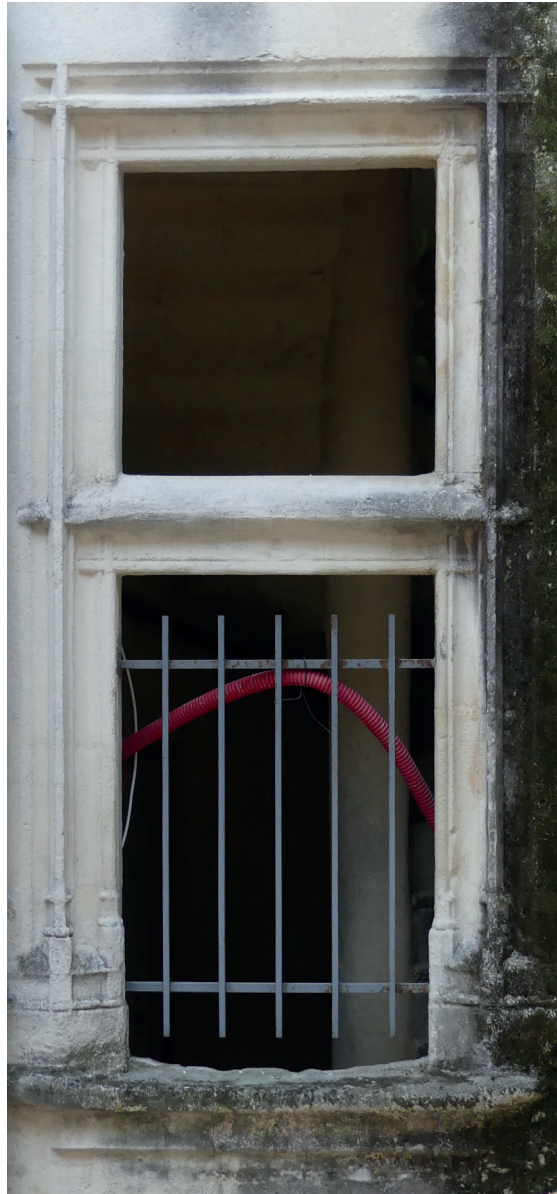
**Fig. 35** La fenêtre 1112 de l'escalier au premier étage, vue de la cour.  
Cl. O. Maufra/Inrap.
