## **10-12 rue de l'Horloge à Nîmes (30) : coeur de la propriété Scatisse**

Odile MaufRAS, Frédéric Guibal, Marie Rochette, Luc Wozny

# 10-12 rue de l'Horloge

## Cœur de la propriété Scatisse

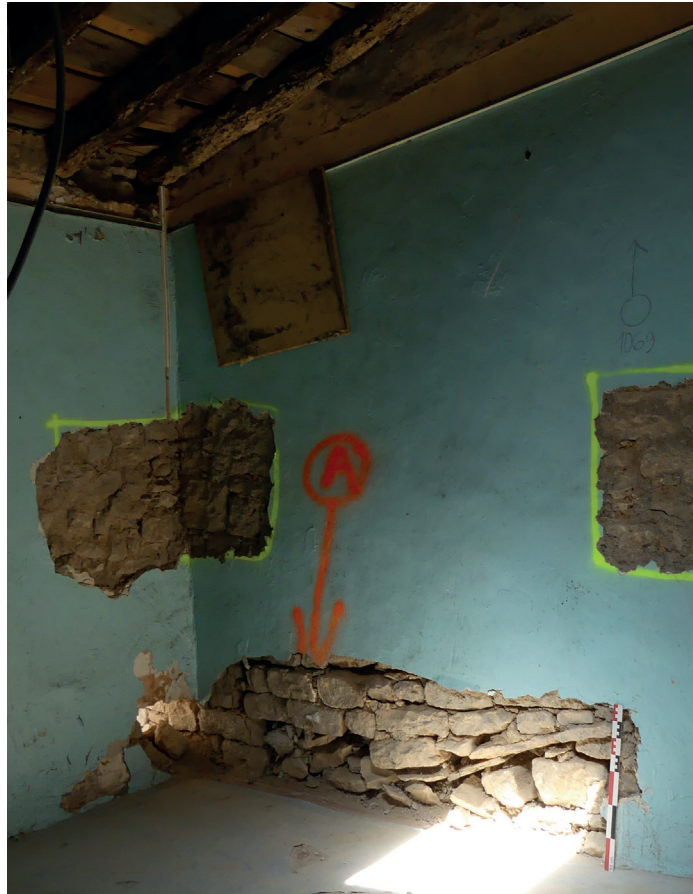
**Fig. 36** L'angle nord-ouest de la pièce 210 et la ligne de toiture du premier couvert. La toiture a été insérée dans le parement du mur antérieur MR1014 puis, le vide laissé dans la maçonnerie après le démontage du pan de toit a été colmaté par des moellons disposés irrégulièrement. On note, en bas à gauche, l'appui de la façade MR1010 sur le mur MR1014 (avec quelques moellons qui manquent) et dans les sondages du haut, la reprise du mur MR1014 en hauteur, au cours de l'état 5. Vue du sud-est.

En outre, le niveau de la base de la nouvelle toiture, à l'ouest, indique que le plancher était un peu plus bas qu'aujourd'hui, mais à peine si l'on en croit le niveau du seuil de la porte 1133 d'accès à la pièce. Même ainsi, une large partie occidentale de la pièce n'avait pas assez de hauteur pour être habitable.

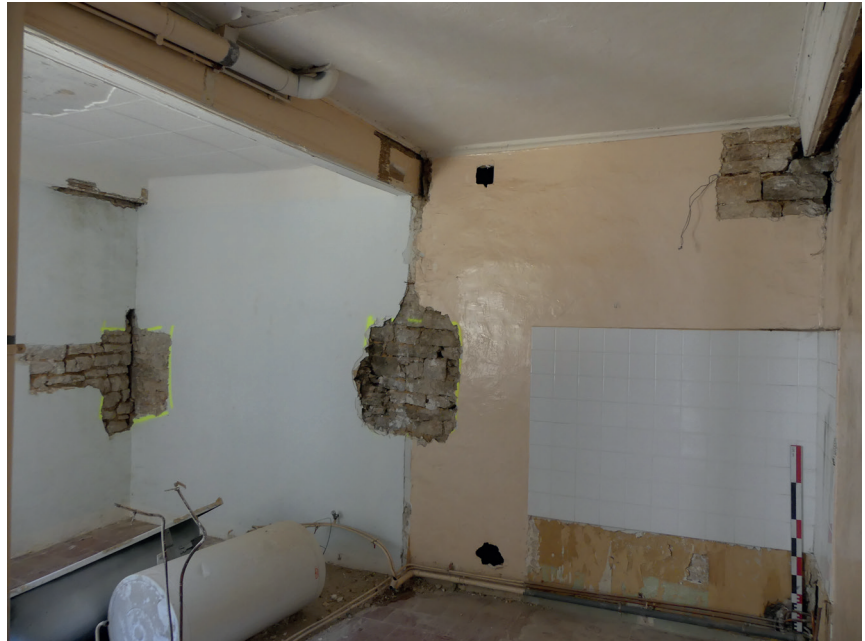
**Fig. 37** Le plafond de l'extension de l'aile orientale, au premier étage (pièce 18), vu de l'ouest.  
Cl. L. Wozny/Inrap.

Du plafond PL1103 qui couvre la pièce 18, il n'a été observé que les poutres, les solives et les entrevois étant masqués par un faux plafond (fig. 37). C'est un ouvrage à trois poutres dont deux de rive, toute tendues d'est en ouest, entre le mur MR1002 dans lequel elles ont été proprement insérées et l'extension de la façade MR1006 (fig. 38). L'ouvrage comporte une particularité technique : la poutre centrale 1104 est creusée d'une gorge sommitale et longitudinale pour recevoir une solive dont la fonction n'a pas été déterminée (d'armature ?). Les poutres sont soulignées, à la base, sur les deux côtés et sur toute leur longueur, d'une moulure simple qui rappelle celle du plafond de la grande salle 112 de l'état antérieur. C'est un tore pris entre deux fines rainures (fig. 38).

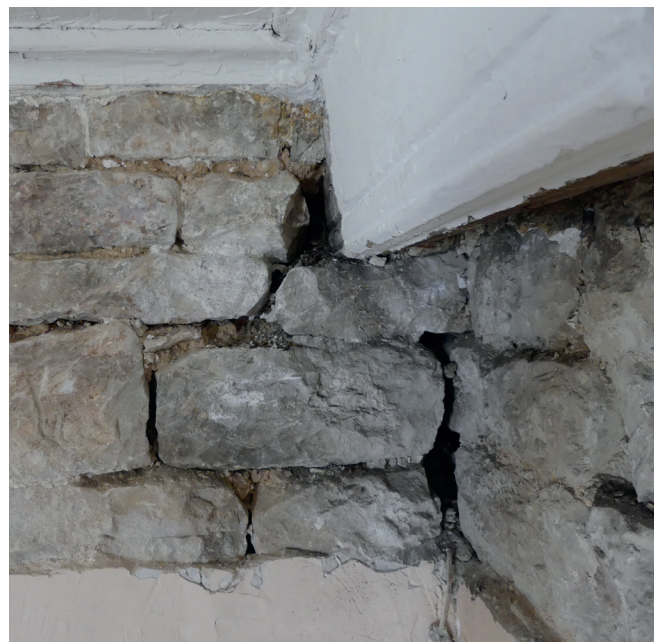
**Fig. 38** Détail de la poutre de rive méridionale 1103 avec sa moulure à la base (atténuée par les couches de peinture) et le bouchage du trou d'ancrage dans le mur MR1002, réutilisant les moellons du mur mais un mortier différent.  
Cl. L. Wozny/Inrap.

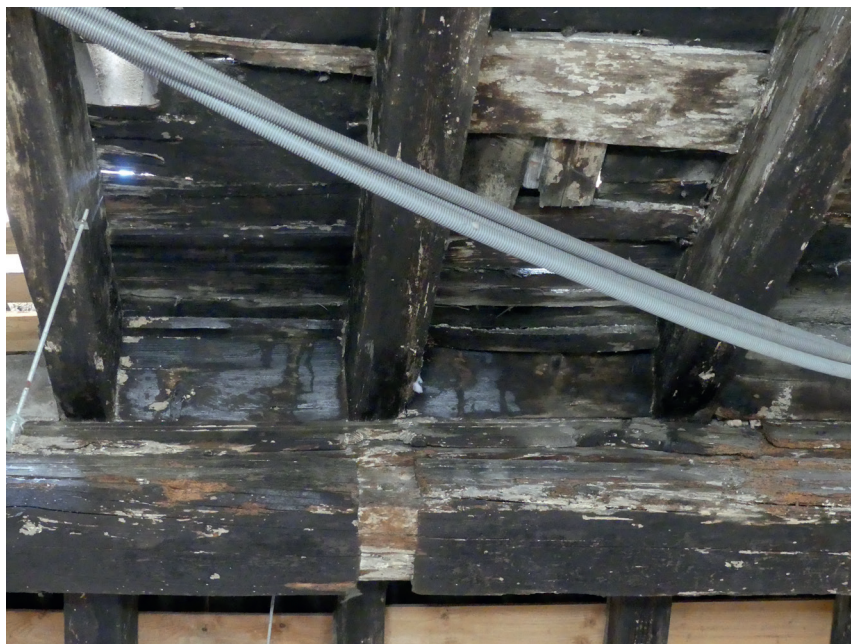
**Fig. 39** Détail de la partie visible de la toiture T01059 couvrant la pièce 28 (extension de l'état 4 de l'aile orientale). Cl. O. Maufra/Inrap.

à l'est et MR1006 à l'ouest et sur la panne 1059 disposée entre les deux et auxquels ils sont perpendiculaires. Ils supportent le voligeage. Des closoirs ont été disposés entre les chevrons pour fermer tous les espaces vides (fig. 39).

La poutre 1059, équarrie, provient d'un épicéa abattu après 1523, indiquant une toiture construite vers 1530. C'est la date de l'extension de l'aile orientale vers le sud. L'homogénéité stylistique des ajouts de l'état 4 incite à croire que les ajouts et modifications ont été le fait d'un même programme réalisé dans le cadre de chantiers qui se sont rapidement succédés.

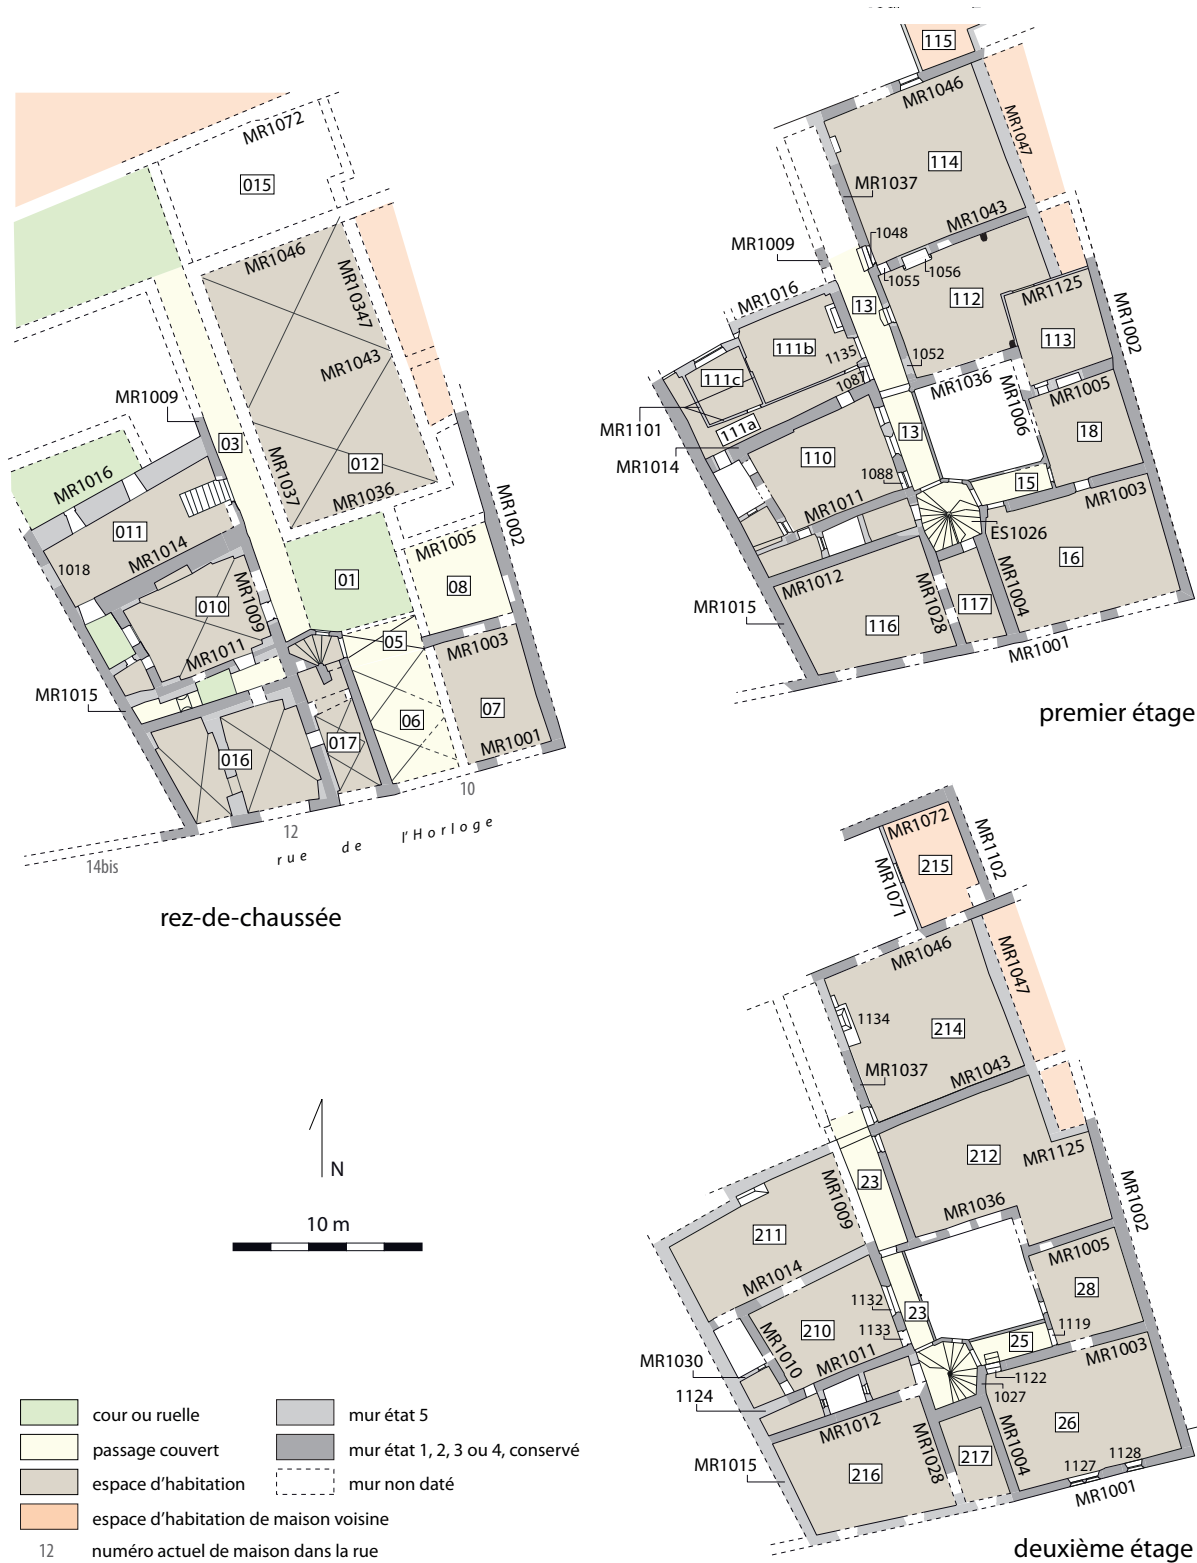
**Fig. 40** La maison du 10 rue de l'Horloge dans son quatrième état (état 5), XVII<sup>e</sup>-XVIII<sup>e</sup> siècles.  
 Dessin O. Maufras sur fond de plan SARL NDA, V. Leliève/Inrap.  
 Cl. L. Wozny/Inrap.

La voûte est à croisée d'arêtes. Elle repose sur quatre piliers bâtis dans les angles de la pièce 010, contre les murs de l'état antérieur (fig. 40).

(1,20 m) et plus mince dans les étages (fig. 40). Il est aujourd'hui en limite de propriété et il n'a pas été possible de visiter les espaces au-delà.

Les deux très grandes salles du nord de l'aile orientale sont amputées sur presque toute leur longueur de leur frange orientale, sur environ 2 m au sud et 3,50 m au nord. Cela fait suite à la construction d'un mur nord-sud, MR1047, qui remplace le mur de limite de la propriété MR1002 dans sa partie septentrionale, mais qui est bâti en retrait. Le mur est appuyé au nord contre la façade MR1046 et au sud contre un mur perpendiculaire (MR1125) qui, selon les étages, présente une largeur différente. Au premier c'est une mince cloison de 15 cm d'épaisseur (fig. 40).

À l'extrémité nord de l'aile orientale, un espace bâti est ajouté sur trois niveaux. Au rez-de-chaussée (pièce 015) et au premier étage (115), l'espace est hors de la propriété étudiée, accessible soit depuis la maison voisine du nord, soit depuis celle du nord-est. Il appartient à l'une ou à l'autre (fig. 40). Au deuxième étage, la pièce 215 est rattachée à la maison du 10 rue de l'Horloge. Ce rattachement est sans doute récent et la construction n'est sans doute pas une extension de la maison du sud mais d'une demeure bâtie au nord de l'îlot, rue Littré.

Entre le corps méridional et l'aile orientale de la maison, le passage en L est réaménagé. Dans un premier temps y sont implantées des constructions visant à conforter la faiblesse du mur MR1011, puis celle-ci sont utilisées pour cloisonner trois petites pièces entrecoupées de courettes (fig. 40, 50).

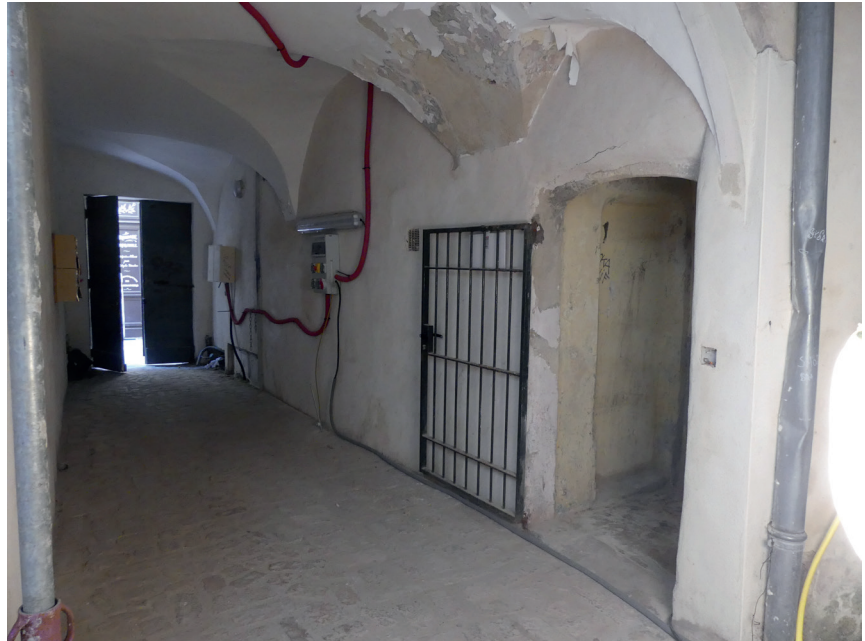
**Fig. 41** Le porche 06, vu de la cour 01 (du nord-est. À droite, la porte 1019 d'accès à l'escalier en vis. Cl. O. Maufra/Inrap

Le porche est couvert d'une voûte d'arêtes à trois travées et lunettes latérales. Les arêtes ne prennent en effet pas naissance sur des piliers mais directement sur les murs latéraux (fig. 41). La maçonnerie de ceux-ci, ni celle du couvrement n'ont été mises à nu pour vérifier la chronologie, mais la forme de la voûte signale un ouvrage de la fin du XVII<sup>e</sup> siècle ou du XVIII<sup>e</sup>. Il n'est pas impossible que le porche ait été créé dès l'état 4, au moment de

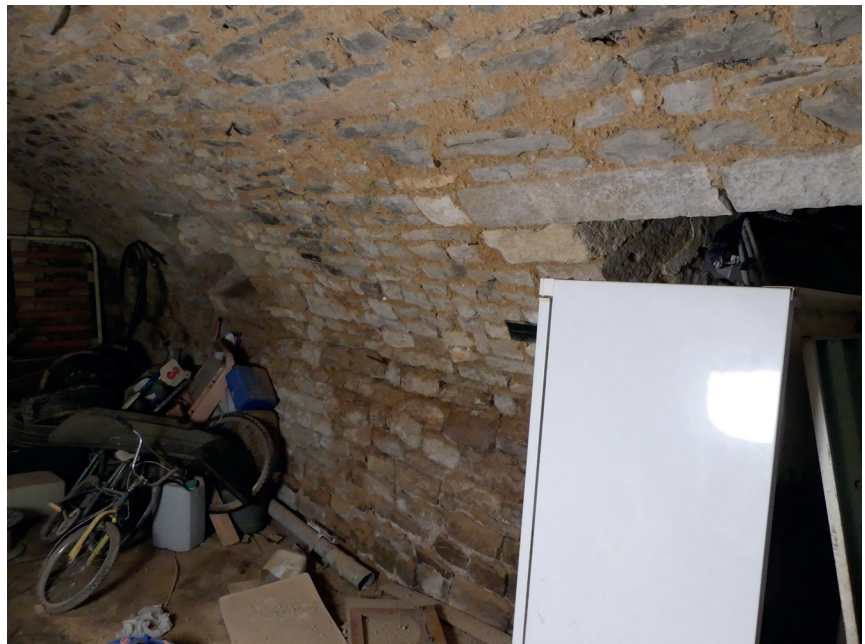
**Fig. 42** Le mur septentrional de la cave 011 et ses soupiraux (vus du sud-est). Un soupirail est derrière le réfrigérateur du premier plan, l'autre est au-dessus des vélos. Cl. O. Mauftras/Inrap.

C'est une cave semi-enterrée qui a été creusée entre les murs MR 1009, MR1014, MR1015 et MR 1016. Les fondations des trois premiers ont été mises à nu, ce qui est bien perceptible sur le mur MR1015 (cf. *supra* fig. 5). Le nouveau mur longitudinal, MR1016, a été bâti en appui sur les murs MR1009 et MR1005, avec assez de profondeur pour constituer le parement de la cave. Les deux murs latéraux portent la voûte en berceau, VT1017, qui couvre la cave et supporte le plancher du premier étage. Cette voûte est percée de trois soupiraux : deux au nord qui prennent la lumière dans le nouveau puits de lumière, et un au sud-ouest, percé à l'extrémité du mur MR1014, qui prend le jour dans la courette 09e (fig. 42, 43).

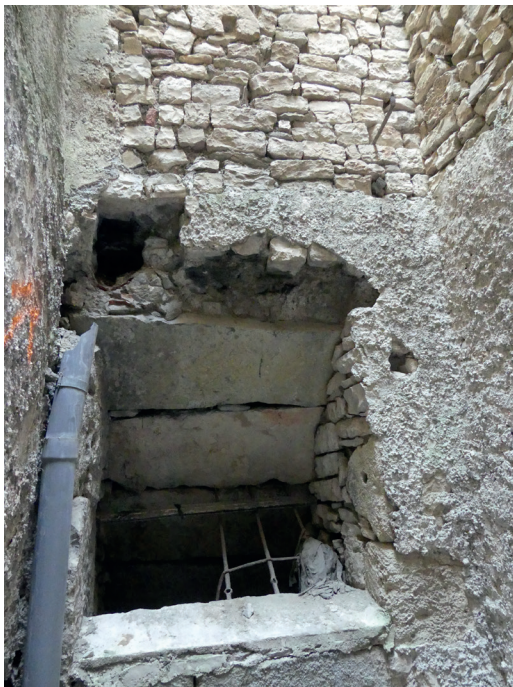
**Fig. 43** Le soupirail du sud-ouest de la cave 011, vu de l'extérieur (du sud, de la courette 09e). Cl. O. Mauftras/Inrap.

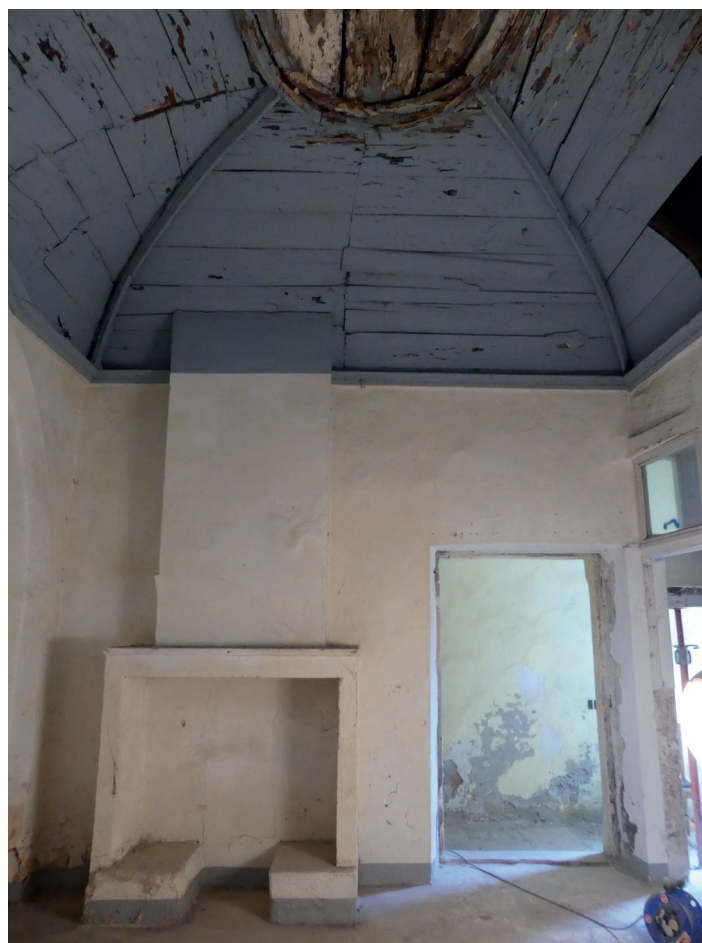
**Fig. 44** La pièce 111b vue de l'ouest, avec sa cheminée, sa grande porte d'entrée et son plafond en forme de dôme. On note, à droite, la cloison séparant la pièce du couloir 111a, et, à l'arrière-plan, la porte d'entrée 1087 de celui-ci.  
Cl. M. Rochette/Inrap.

La pièce 111b, bien que la plus grande des deux, n'atteint pas la superficie des plus grandes pièces de la demeure. On y voit donc une chambre plutôt qu'un salon. On y accède soit depuis le couloir 011a, soit depuis le couloir 03, et de ce côté par la porte 1135 percée dans le mur MR1009, à l'angle qu'il forme avec la nouvelle cloison MR1101 (**fig. 40**, cf. supra **fig. 27**). C'est une large porte (1,10 m) qui laisse supposer que la pièce peut servir de réception pour un groupe restreint de personnes. Elle est dotée d'une cheminée et surtout d'un plafond en forme de dôme, PL1079 (**fig. 44**). Celui-ci donne tout son cachet à l'ensemble. Il paraît d'autant plus haut que la pièce est étroite, il est de forme rectangulaire à la base et ovale au sommet. Les arêtes d'angle sont couvertes par des couvre-joints moulurés, de même que le médaillon central. Il conserve des restes de peinture blanche sous sa peinture bleue, mais pas de motif peint. Il est de nature à en avoir reçu cependant. Les voliges de

L'éclairage est assez parcimonieux dans ces nouveaux espaces. La pièce 111b n'a que deux fenêtres. L'une est une imposte au-dessus de la porte donnant sur le couloir (fig. 44) : elle ne reçoit la lumière qu'indirectement, par les deux impostes percées, sans doute dans le courant de l'état 5 au-dessus de la porte 1087 qui ouvre elle-même à proximité de la loggia 03. L'autre est un petit fenestron au sommet de l'angle du mur MR1016 et de la cloison MR1101. Le mur MR1016 n'est pas rectiligne au premier étage ; il observe un plan en chicane, et c'est au niveau de ce décrochement que la baie est percée, sur une vingtaine de centimètres de large. Elle ouvre sur le puits de lumière.

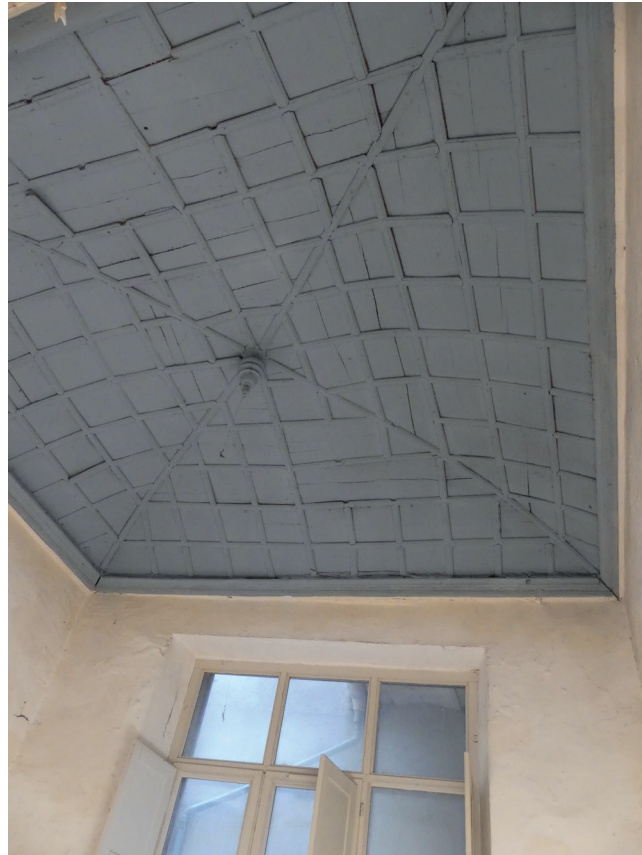
**Fig. 45** Le plafond PL1082 de la pièce 111c, un boudoir ? La fenêtre en bas du cliché est au nord et ouvre sur le nouveau puits de lumière.  
Cl. M. Rochette/Inrap.

La pièce 111c, bien que plus de deux fois plus petite, reçoit un traitement similaire. Elle n'a pas de cheminée mais un plafond en bois et en voûte d'arêtes surbaissée (fig. 45). La clef est joliment moulurée et pendante et les voutains sont ornés de faux et vrais couvre-joints qui forment un treillis et évoquent l'intrados d'une tonnelle ou d'une gloriette. Ici non plus le revêtement d'origine n'est plus apparent. Cette pièce a pu servir de boudoir.

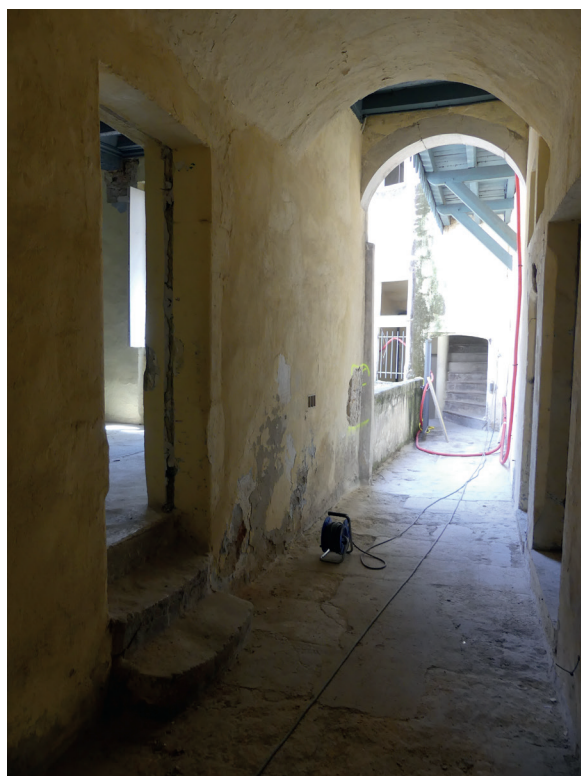
**Fig. 46** . Le couloir 03 et dans son prolongement ma loggia 03 au premier étage de la maison (vus du nord). A gauche, la porte d'accès à la salle 112 et son emmarchement. A droite, les ouvertures vers la pièce 11b et le couloir 111a. .

D'une part, c'est sans doute à ce moment-là que les pièces 012 et 014 du rez-de-chaussée sont voûtées. Cela engendre un changement de niveau des sols du premier étage qui sont dorénavant un peu plus haut. En témoignent les seuils des portes entre le couloir 13 et les pièces 112 et 114. C'est probablement à ce moment-là que l'on construit quelques marches devant la porte 1048 (fig. 40) et une nouvelle porte est percée pour accéder à la pièce 112, en remplacement de la porte 1052 qui est bouchée et elle-aussi avec des degrés devant le seuil (fig. 46).

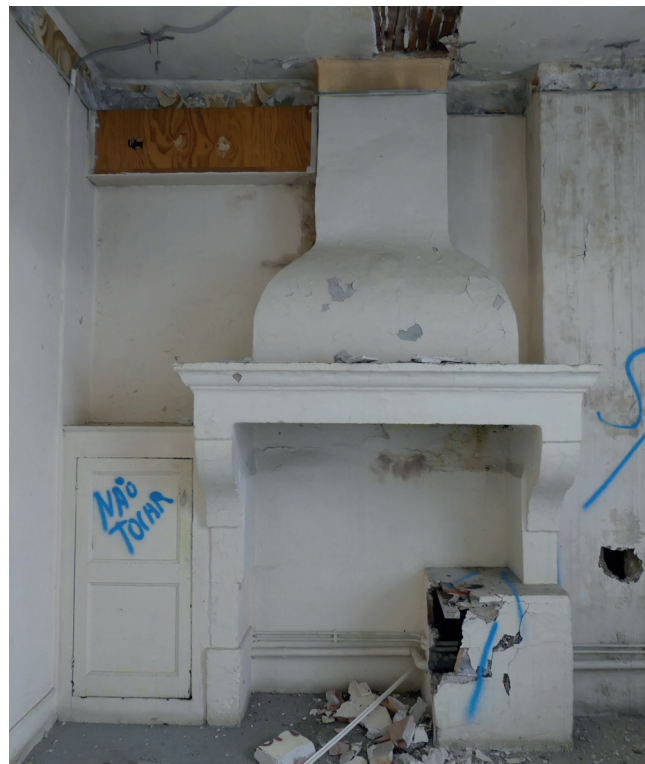
**Fig. 48** La cheminée 1134, « en mausolée ». Cl. O. Mauftras/Inrap.

La cheminée 1134 est installée contre la partie septentrionale du mur MR1037 qui vient d'être refaite, dans la pièce 214. C'est une cheminée de cuisine, avec son potager et un petit placard attenant qui peut-être plus récent (fig. 48). Elle a été en partie démontée pour le passage de tuyauteries, mais sa hotte est encore en place, avec sa forme de coupole, dite « en mausolée » dans les prixfaits du XVII<sup>e</sup> siècle nîmois qui en fournissent la datation (information orale de Corinne Potay).

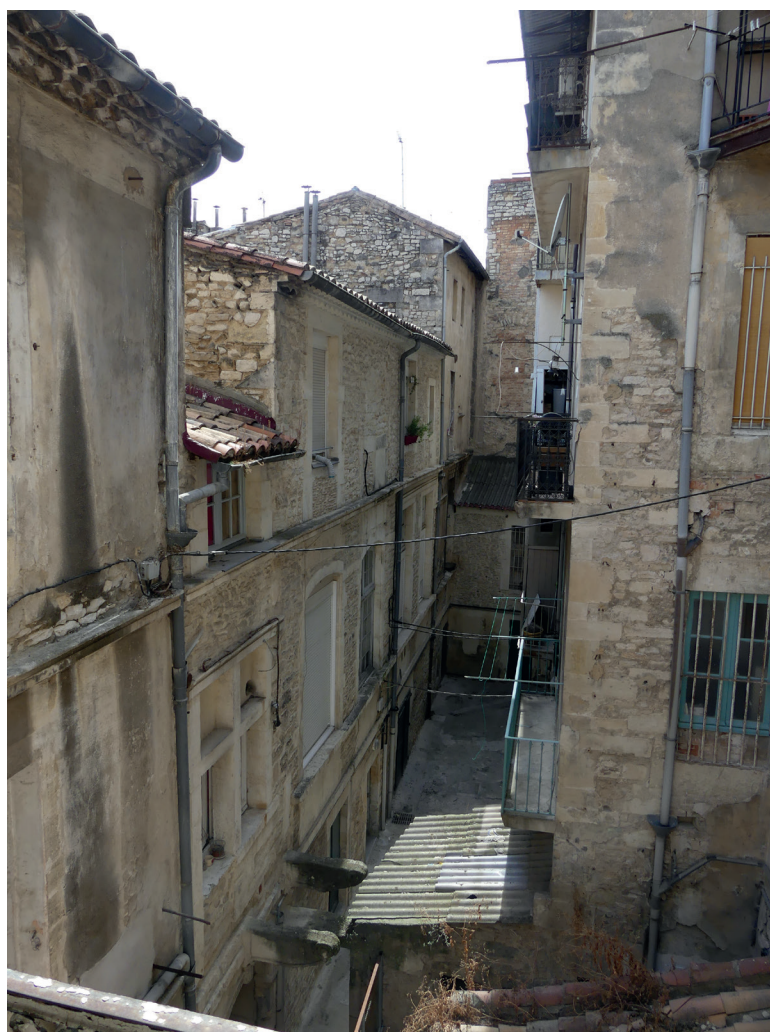
**Fig. 49** La ruelle est-ouest en cœur d'îlot, vue de l'est (de la pièce 215 au deuxième étage). A gauche, l'extrémité de la façade MR1046 (pièces superposées 114 et 214), puis, la façade de la maison du 14bis rue de l'Horloge avec sa croisée, puis la façade du 14. Cl. M. Rochette/Inrap.

En l'absence d'analyse des maisons riveraines, il n'est pas possible de mieux caractériser cet espace. On note toutefois qu'il vient barrer la ruelle est-ouest qui se développe en cœur d'îlot et réduit l'éclairage des pièces 014, 114 et 214 de la maison du 10 rue de l'Horloge (fig. 49).

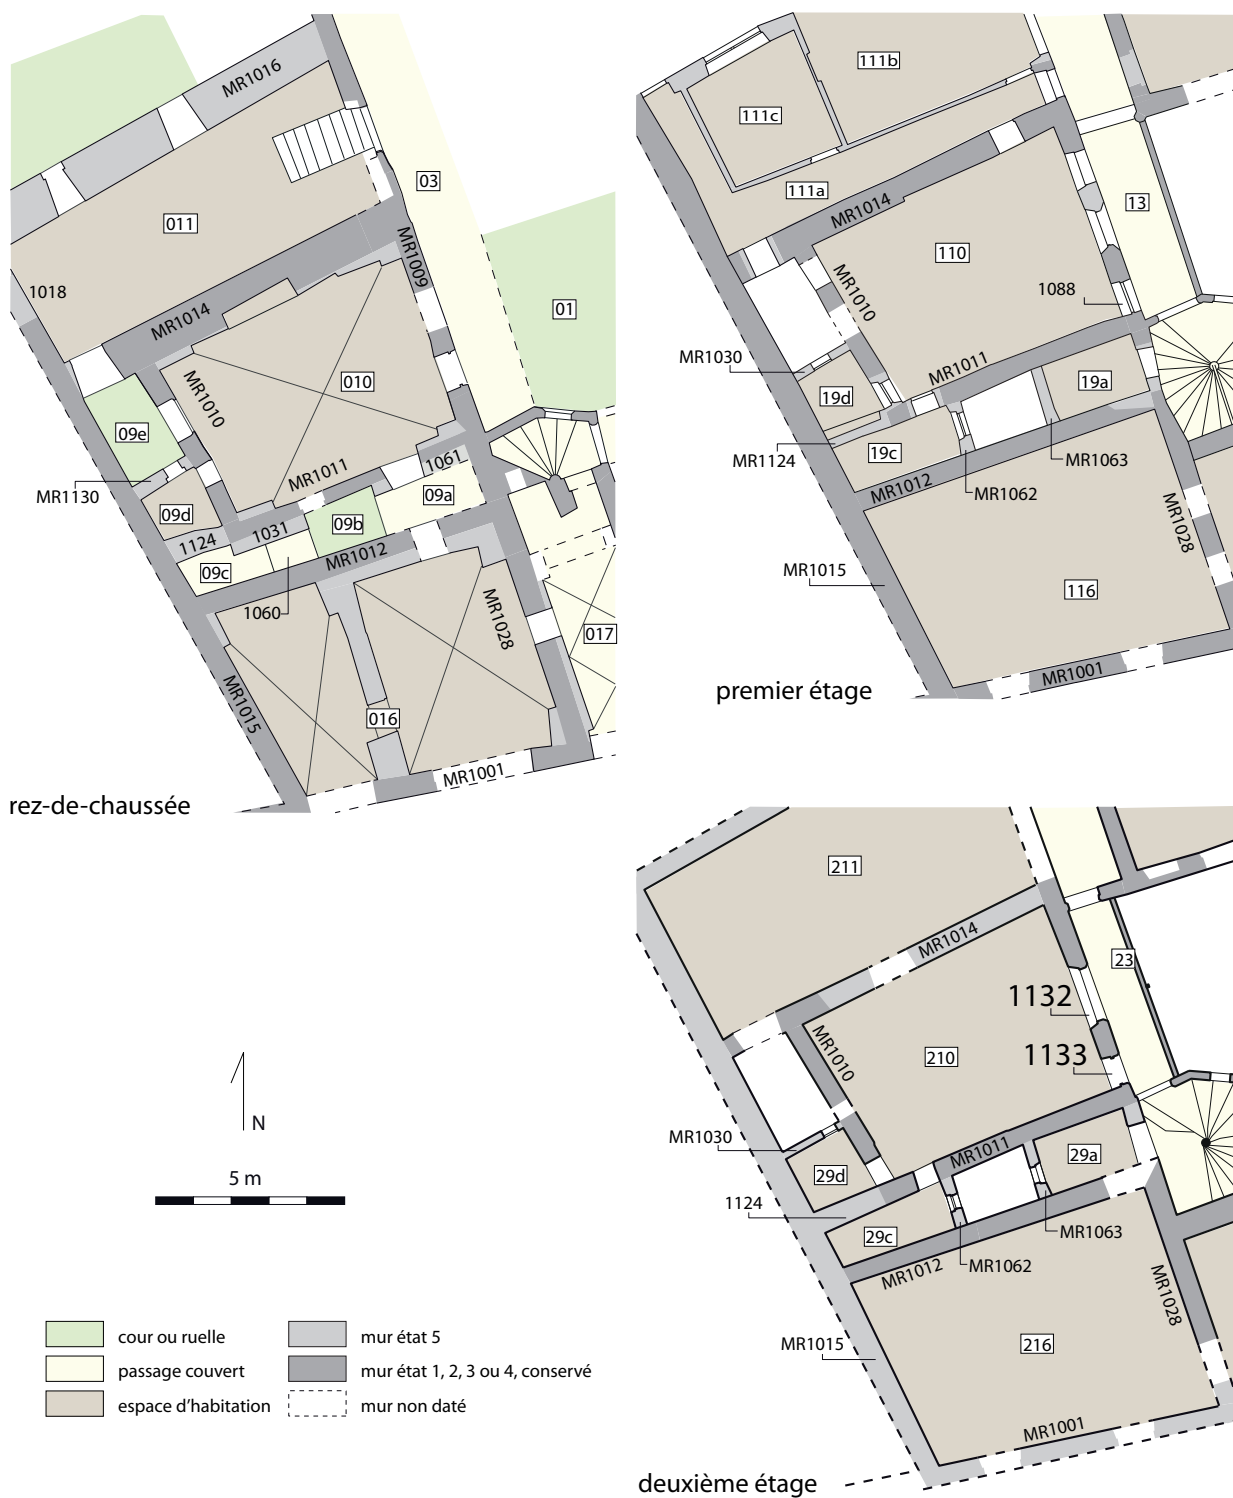
Fig. 50 Détail du bâti au sud-ouest de l'immeuble, état 5.

En premier lieu le mur MR1011 est doublé par les parements 1031 à l'ouest et 1061 à l'est qui en doublent l'épaisseur (fig. 50). Ce confortement intervient sans doute très vite après la construction du mur MR1011, dès l'état 4 donc, et se trouve insuffisant

puisqu'il lui-même se déforme sous l'effet des descentes de charge du bâtiment (cf. *supra* fig. 08). Au cours de l'état 5, un arc rampant est ajouté. Il est tendu entre les murs MR1012 au sud et MR1011 au nord, s'adossant sur le doublage 1031 (fig. 50, 51). Il est probable qu'à l'est un arc similaire ait été bâti, mais cela est aujourd'hui masqué. Cet arc forme un contrefort. Il est surmonté d'un pan de mur qui s'élève sur au moins 2,20 m et maintient sur toute cette hauteur l'écart entre les façades des corps méridional et occidental de l'immeuble.

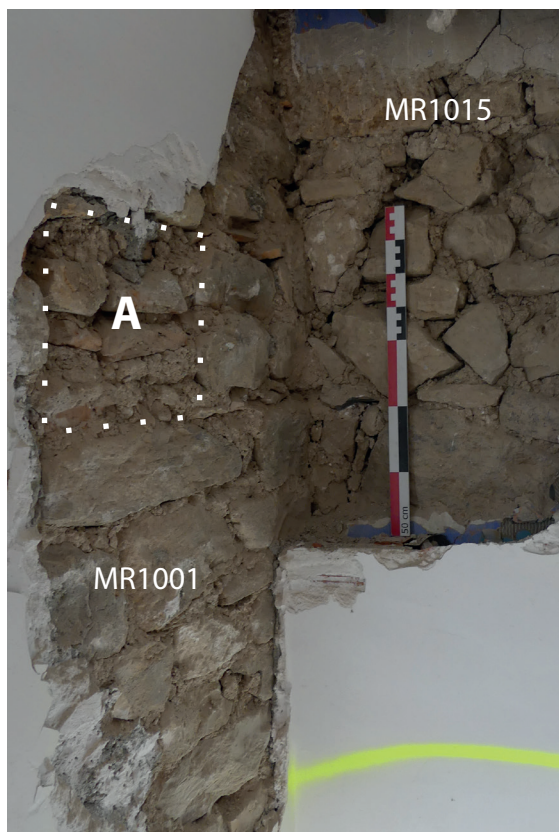
**Fig. 52** L'angle sud-ouest de la pièce 216 (corps méridional, deuxième étage) à l'emplacement des reprises. À gauche la façade MR1001 avec sa maçonnerie d'origine à la base (état 2), l'emplacement d'une panne de la première toiture (A) et au-dessus la reprise de l'état 5. À droite, la reprise d'exhaussement du mur MR1015 (état 5) adossée contre la partie ancienne du mur MR1001 et (hors champ) chaînée à la reprise de la façade. Cl. O. Maufra/Inrap.

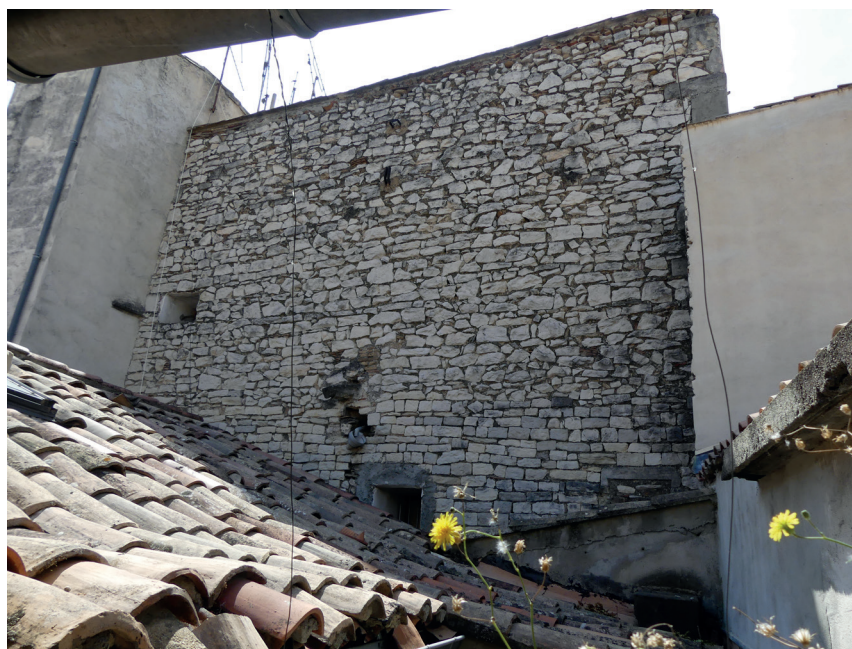
**Fig. 53** Le troisième étage du corps méridional, dominant les toitures du reste de l'immeuble, vu du nord. On remarque en particulier la reprise du mur MR1012 qui, au niveau du deuxième étage présente son appareil régulier de l'état 2 et au-dessus deux reprises. La première est de l'état 5. La seconde est ponctuelle.

Cette modification nécessite la reprise des circulations verticales. La tour de l'escalier en vis est surélevée à cette occasion, sur deux niveaux. Elle dessert le troisième étage et forme aujourd'hui une petite pièce au quatrième, qui fut peut-être une terrasse lors de sa création<sup>25</sup>.

La surélévation de la tourelle d'escalier est en budgets de calcaire coquillier, matériau abandonné avant le XIX<sup>e</sup> siècle. C'est l'unique indice de datation ; XVIII<sup>e</sup> siècle au plus tard.

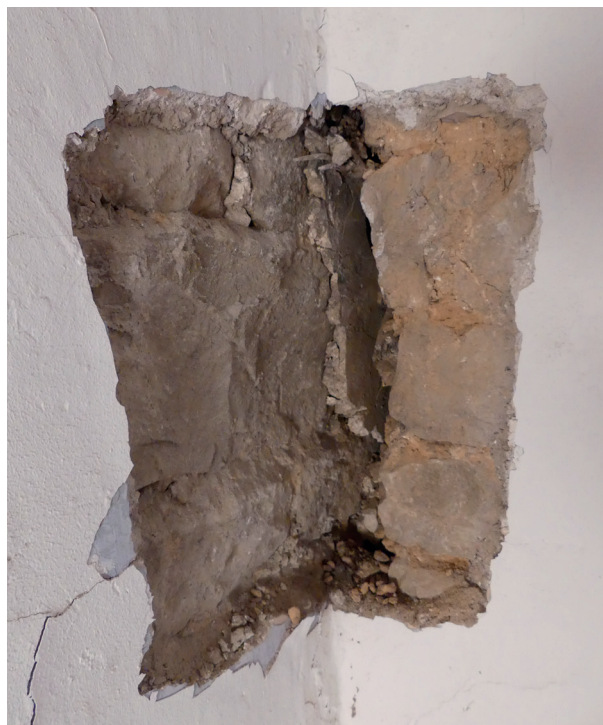
Détail de l'appui du mur MR1005 (à droite) sur le mur de refend d'îlot MR1002 (à gauche). On note l'enduit du mur MR1002 préexistant à l'appui et le décollement assez prononcé du mur MR1005 (décollement qui se développe sur toute la largeur du mur, donc traversant). (L. Wozny).

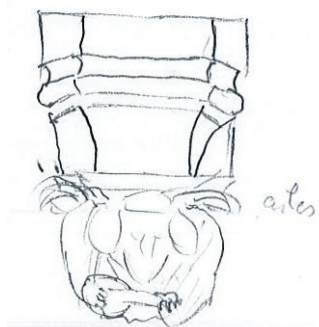
Corbeau 1044 dans le mur MR1036. L. Wozny.

corbeau a été positionné à l'extrémité orientale du mur MR1036 pour soutenir l'extrémité de la très longue poutre 1024 du plafond PL1020 de la pièce 112. Le corbeau semble prévu dans le mur au moment de sa construction. En revanche, la poutre n'est pas centrée sur lui, mais décalée vers l'est et en partie dans le vide. Le plafond ne serait donc pas d'origine. Ce corbeau est sculpté dans un calcaire à grain fin et présente une moulure sur ses faces et, en face inférieure, un ange ailé (cliché 087b).

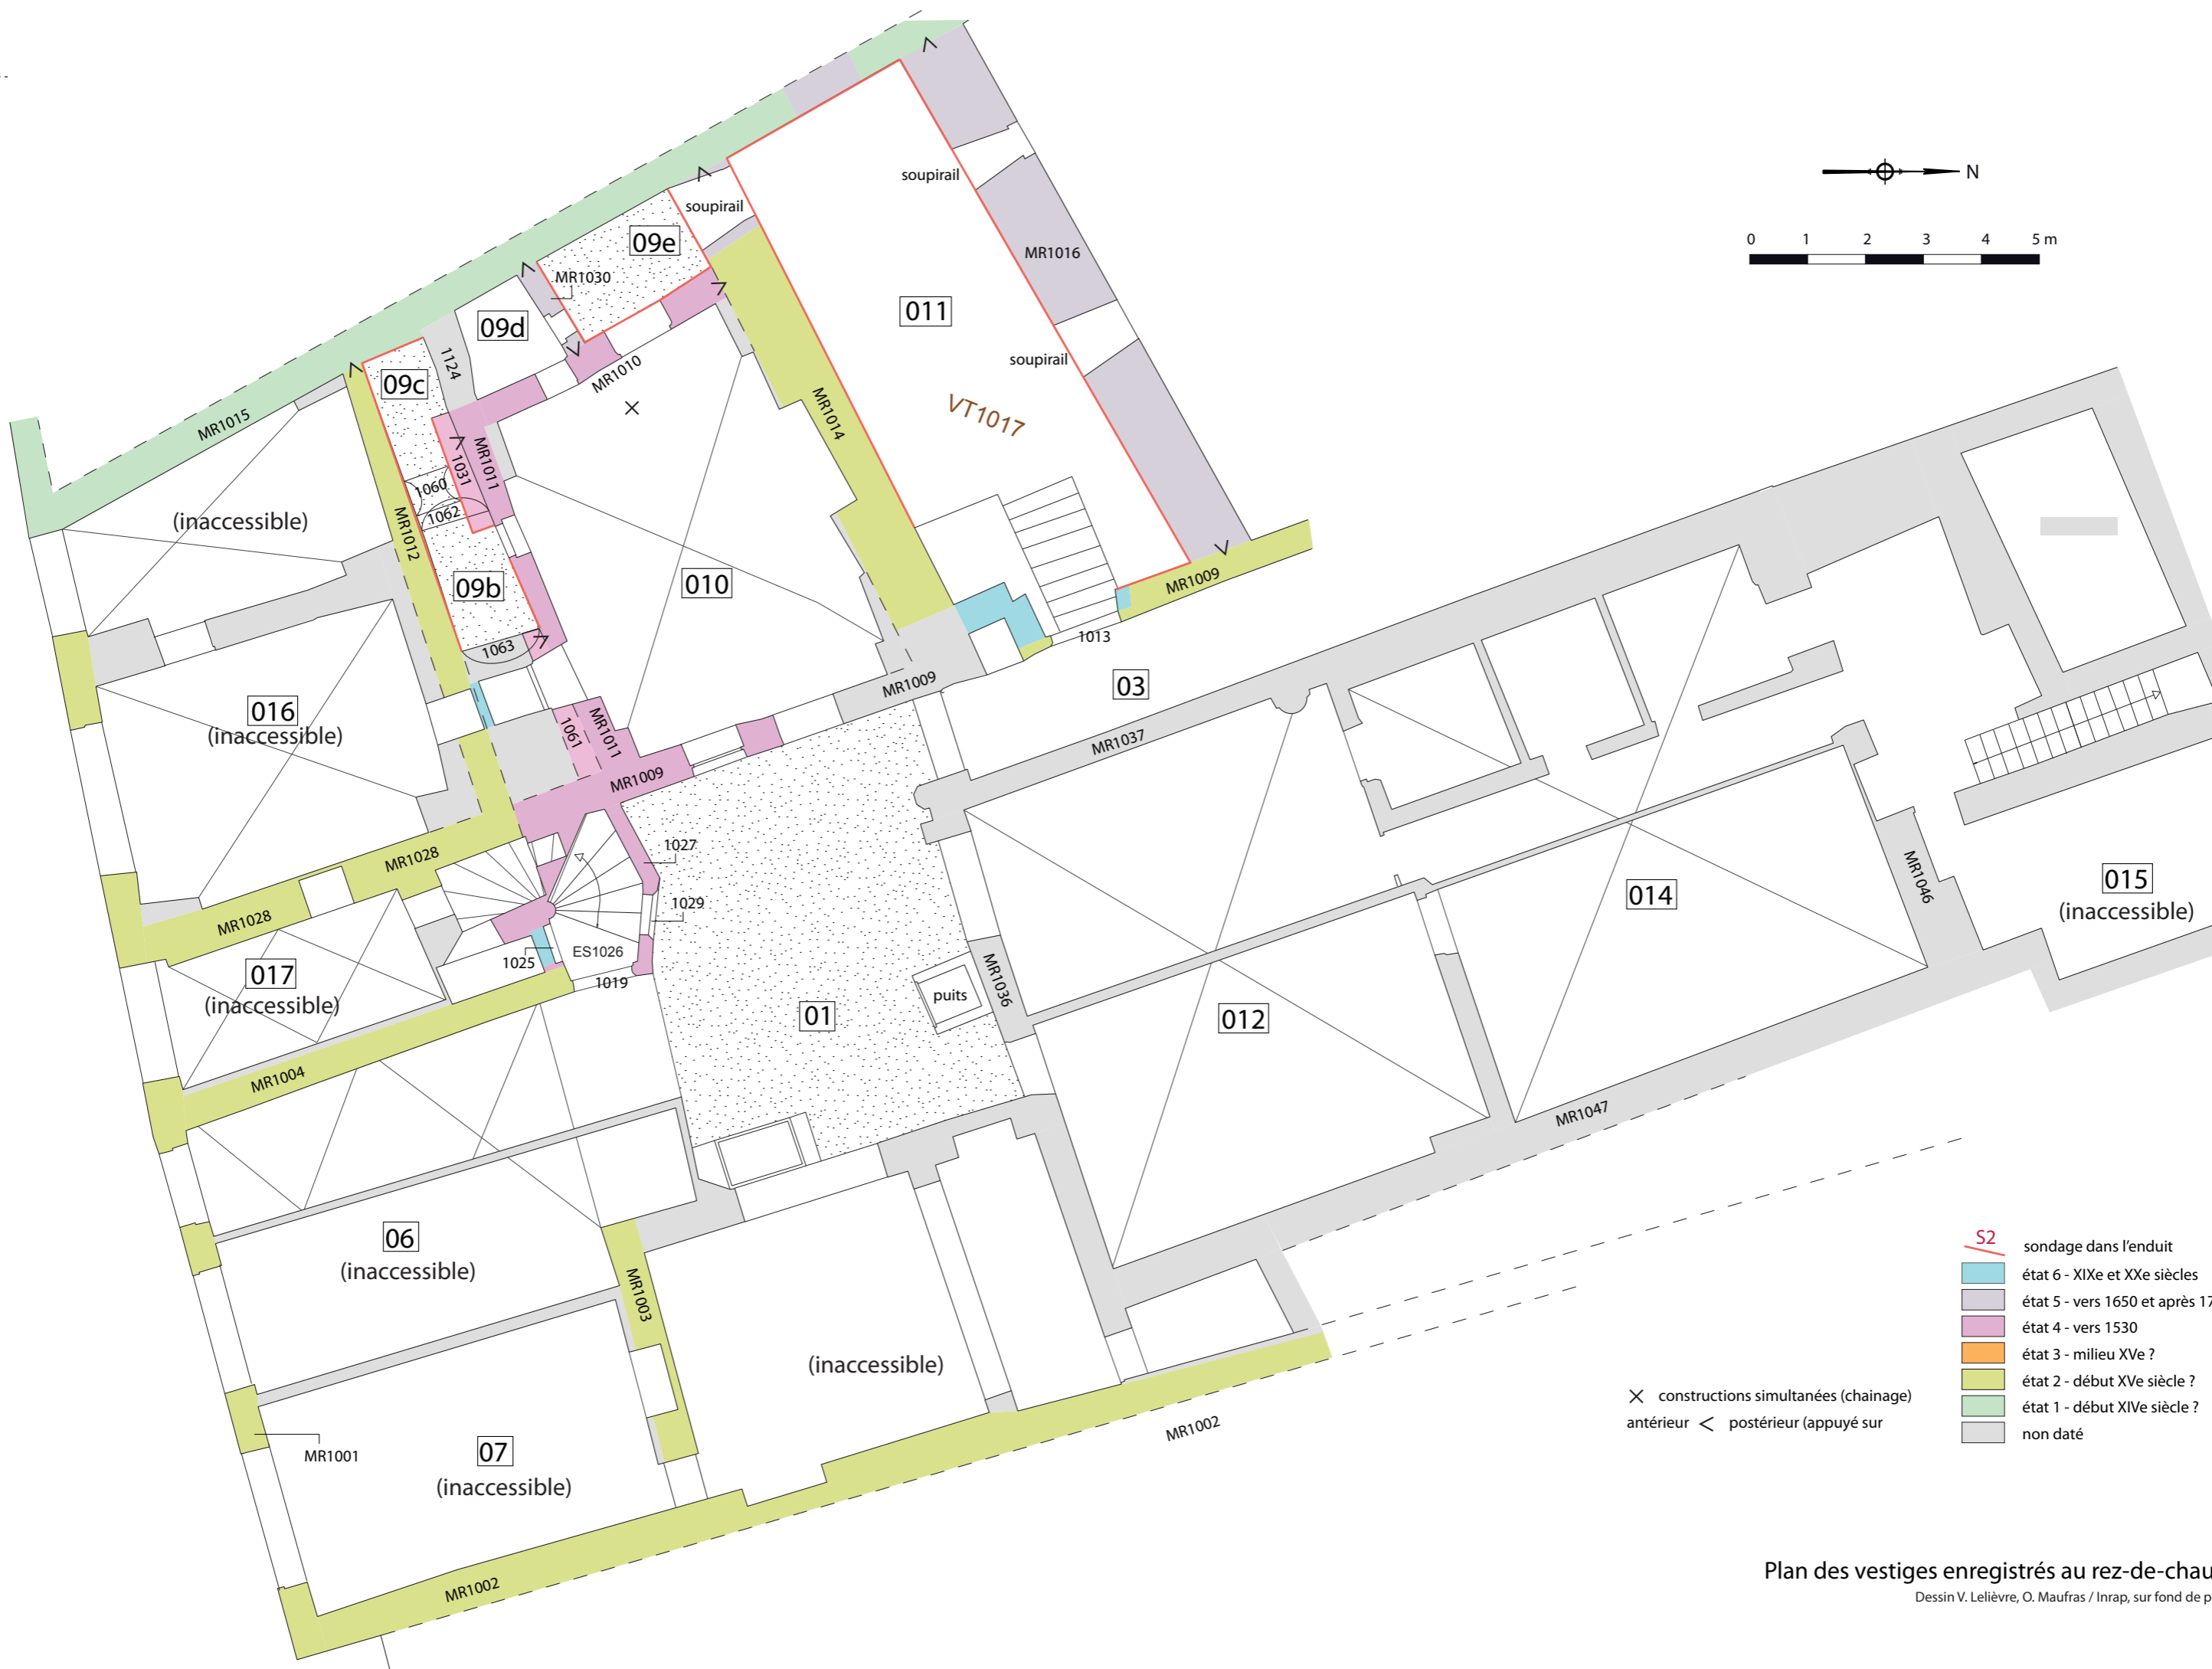
**Plan des vestiges enregistrés au rez-de-chaussée**  
 Dessin V. Lelièvre, O. Mauftras / Inrap, sur fond de plan NDA

- S2 sondage dans l'enduit
- état 6 - XIXe et XXe siècles
- état 5 - vers 1650 et après 1700
- état 4 - vers 1530
- état 3 - milieu XVe ?
- état 2 - début XVIe siècle ?
- état 1 - début XIVe siècle ?
- non daté

X constructions simultanées (chainage)  
 < antérieur > postérieur (appuyé sur)
