## **10-12 rue de l'Horloge à Nîmes (30) : coeur de la propriété Scatisse**

Odile MaufRAS, Frédéric Guibal, Marie Rochette, Luc Wozny

# 10-12 rue de l'Horloge

## Cœur de la propriété Scatisse

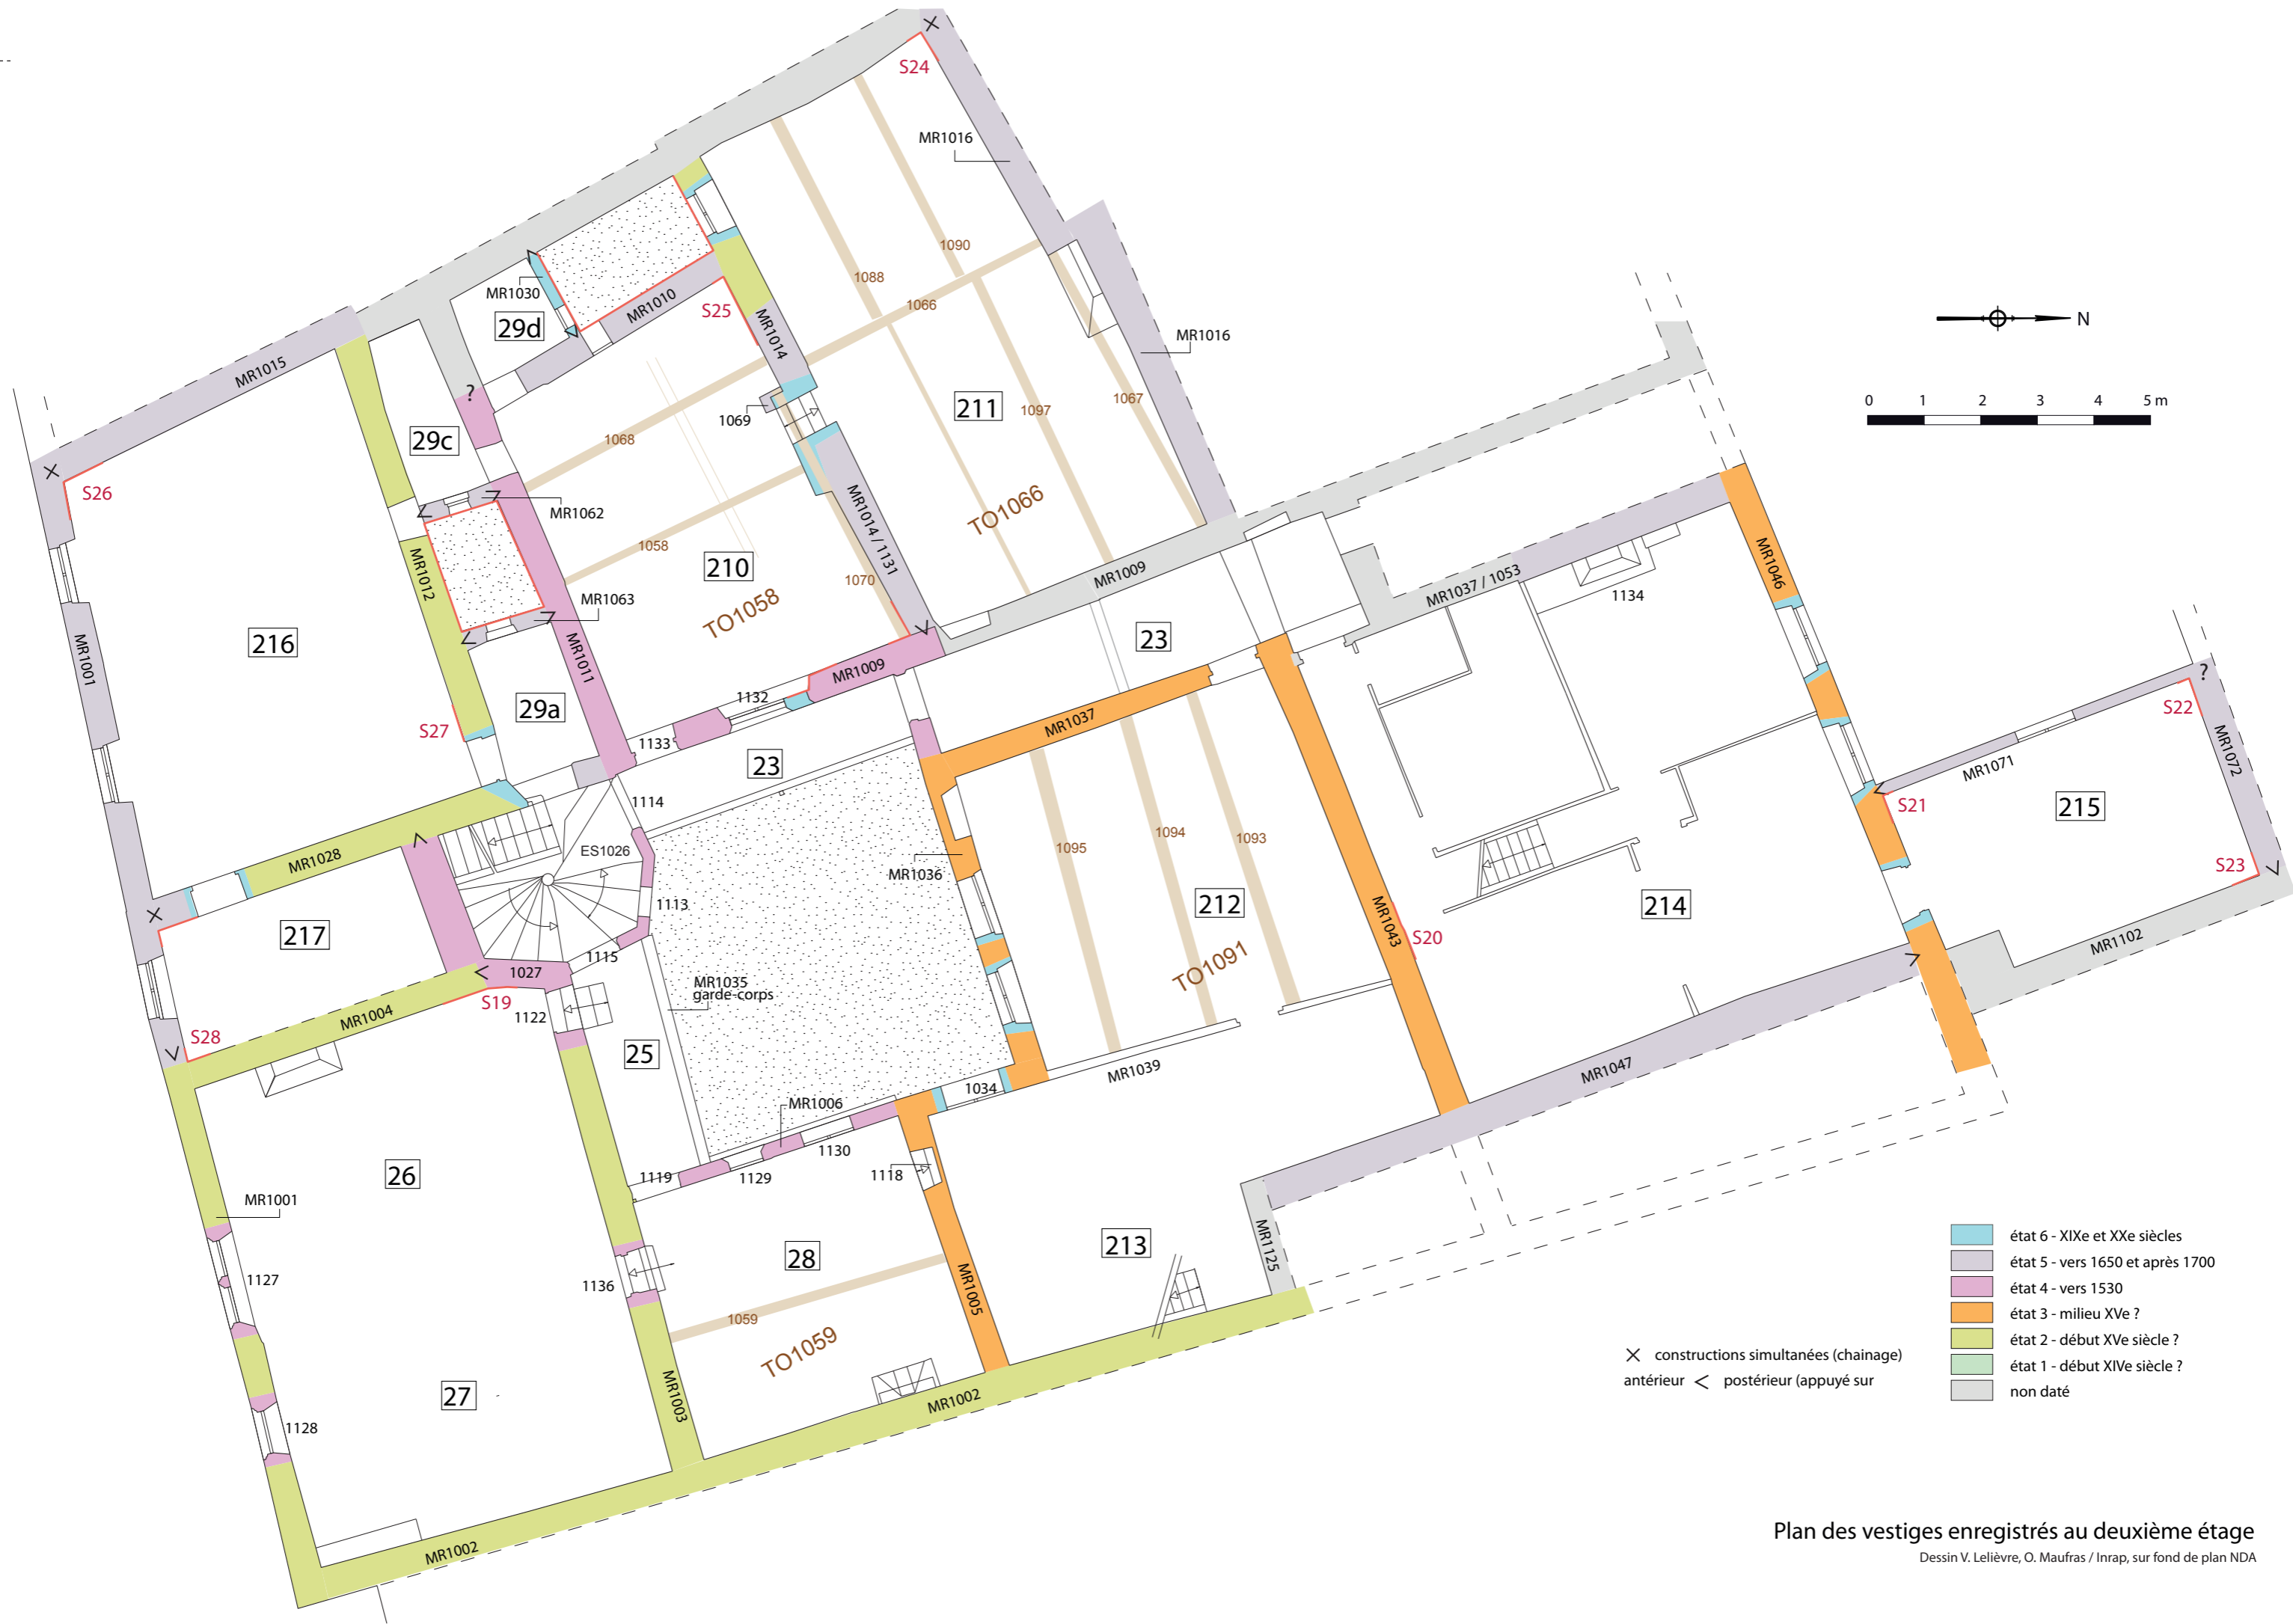
**Plan des vestiges enregistrés au deuxième étage**  
 Dessin V. Lelièvre, O. Maufras / Inrap, sur fond de plan NDA

- état 6 - XIXe et XXe siècles
- état 5 - vers 1650 et après 1700
- état 4 - vers 1530
- état 3 - milieu XVe ?
- état 2 - début XVe siècle ?
- état 1 - début XIVe siècle ?
- non daté

X constructions simultanées (chainage)  
 antérieur < postérieur (appuyé sur)
