16 rue de l'Aspic à Nîmes (30) : évolution d'une maison de ville (XVe-XVIIIe siècle)

Odile MaufRAS, Frédéric Guibal, Michel Piskorz

16 rue de l'Aspic Évolution d'une maison de ville (XV^e-XVIII^e siècle)

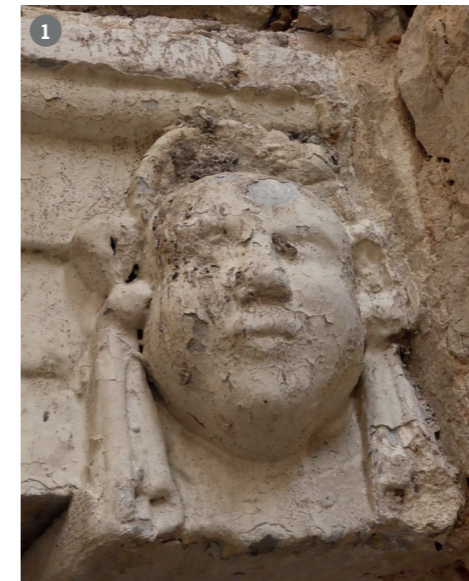
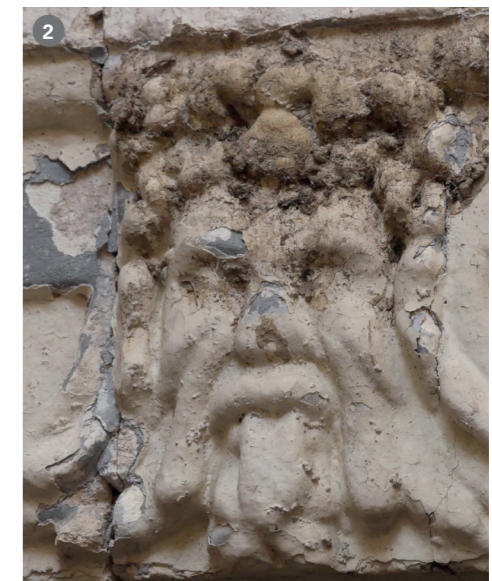
- Fig. 1. et 2 : décor d'arc de support d'une loggia de la fin du XVI^e siècle ou du début du XVII^e siècle. Cl. O. MaufRAS/Inrap

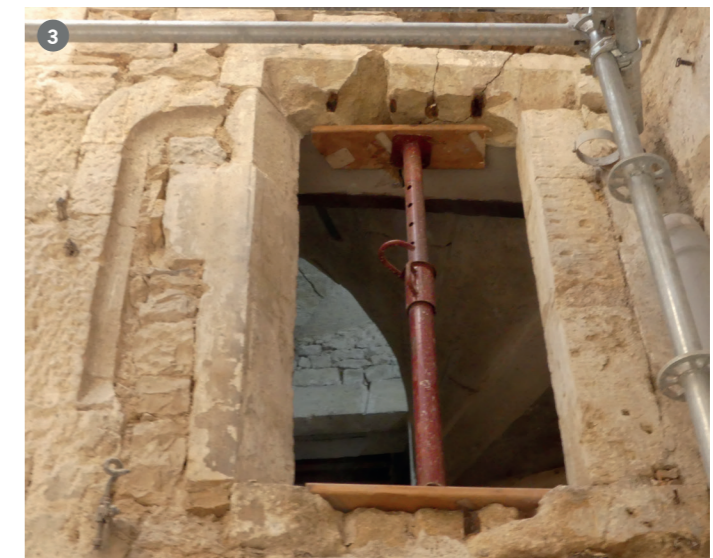
- Fig. 3 : deux fenêtres successives de la cage d'escalier en vis : l'une du milieu du XVI^e siècle environ, l'autre de la fin du XVI^e siècle ou du début du XVII^e siècle. Cl. O. MaufRAS/Inrap

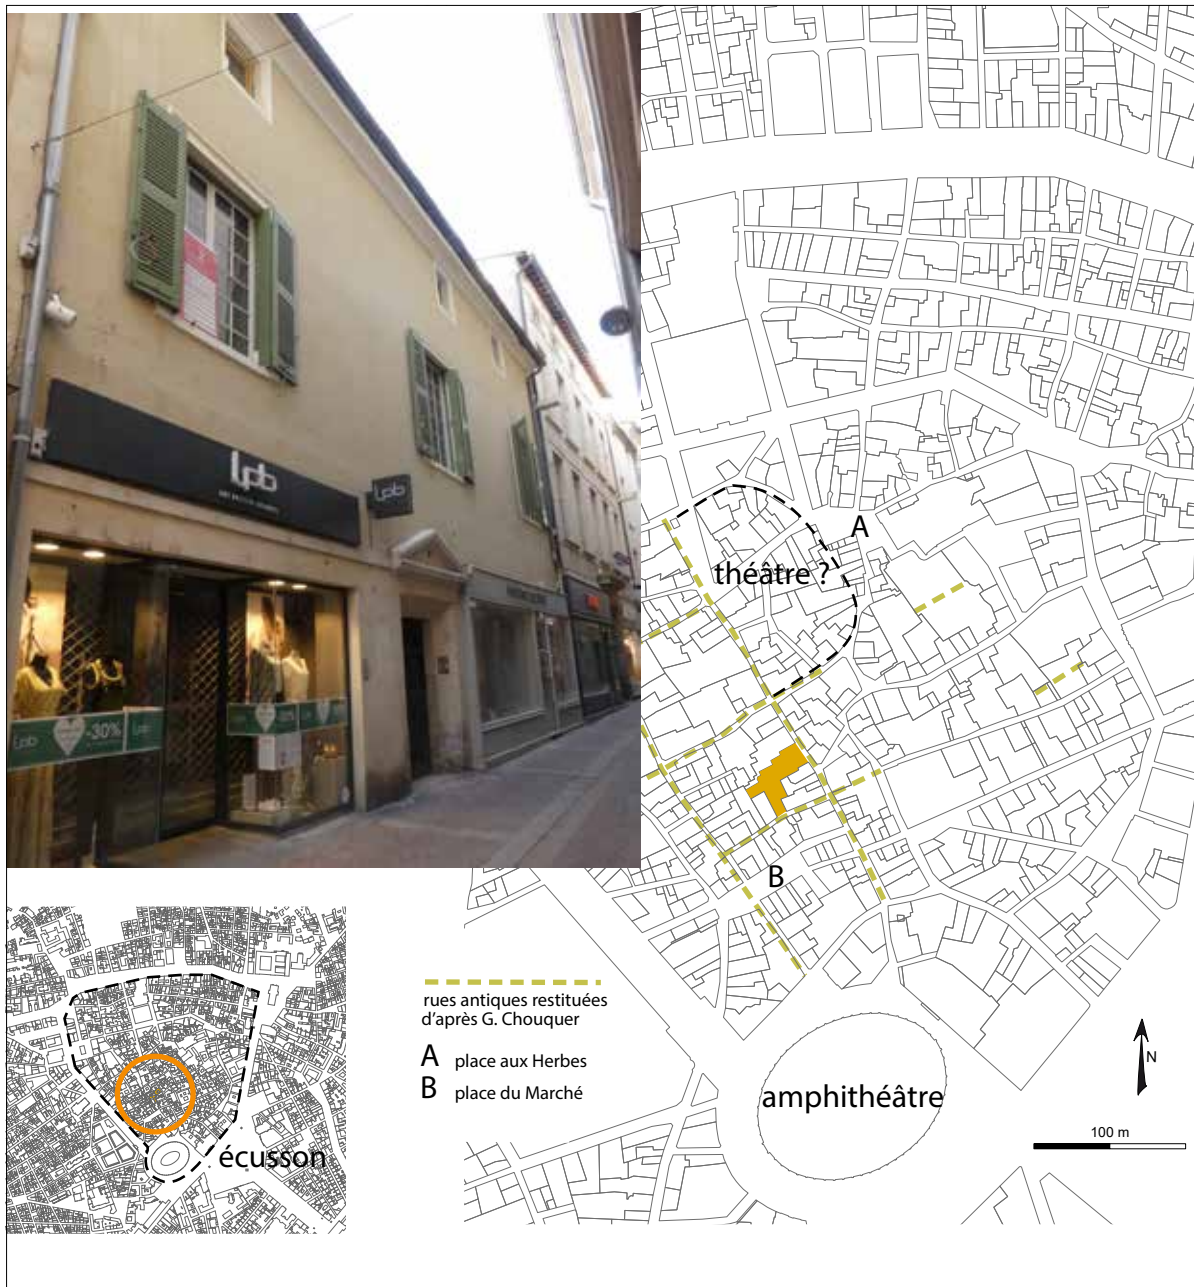
Fig.2 La façade sur la rue de l'Aspic et l'emplacement de la parcelle EY269 (en orange) dans le centre urbain médiéval et moderne, sur fond de cadastre actuel

La maison du 16 rue de l'Horloge est en plein cœur de l'« écusson » de Nîmes, centre urbain du bas Moyen Âge clos d'une enceinte bâtie au milieu du XIV^e siècle (fig. 2). La parcelle est en bordure d'un îlot encadré par les rues de Bernis au nord, de l'Aspic à l'est, des Arènes à l'ouest et des Patins au sud. Toutes les quatre délimitent un espace rectangulaire de 84 m sur 70 (soit environ 2,4 sur 2 *actus*), inscrit dans un réseau orthonormé d'axes viaires hérités de l'Antiquité (Chouquer dans Monteil 1999, 415). Au Haut Empire, la rue de l'Aspic desservait un théâtre au nord de la parcelle qui nous concerne (non attesté archéologiquement mais dont la forme est conservée dans le parcellaire) et l'amphithéâtre au sud. Cet axe de circulation, sans doute important dès cette période, est, avec la rue des Marchands, l'une des principales voies commerçantes de la ville médiévale et moderne. Dans sa partie centrale (au numéro 16 notamment), elle constitue une partie de l'itinéraire reliant la place aux Herbes et la place du Marché, deux noyaux actifs de l'économie et de la vie sociale depuis le XII^e et le XIII^e siècle.

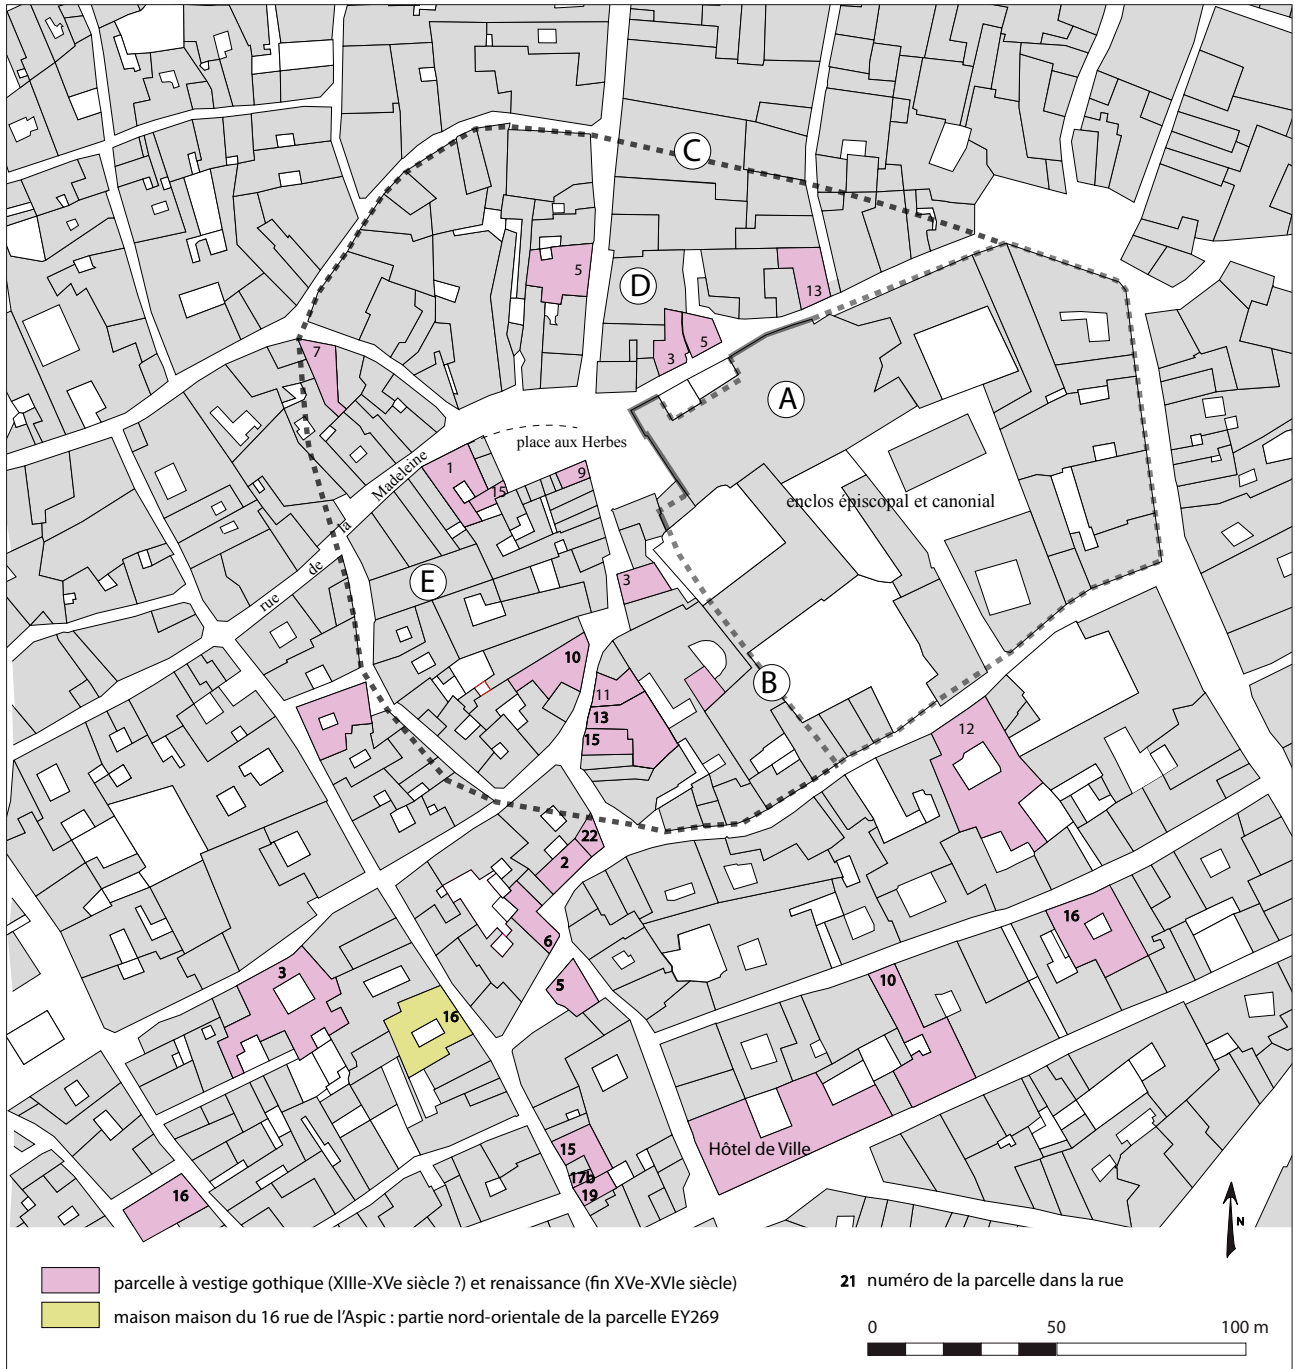
Fig.3 . La maison du 16 rue de l'Aspic dans son contexte architectural, sur fond de cadastre napoléonien (1829). Les parcelles colorées sont celles qui présentent au moins un élément en place de style roman, gothique ou Renaissance (généralement en façade, l'inventaire ayant été principalement établi à partir des visites de rues de Pierre Garrigou Grandchamp en 2002 et Odile Mauftras en 2016)

A : cathédrale, **B** : enclos cathédral, **C** : limite du bourg épiscopal jusqu'à la fin du XIIe siècle, **D** : parcelle de l'église médiévale Saint-Etienne du Chemin, **E** : parcelle de l'église médiévale et moderne Sainte-Eugénie

Le centre ancien de Nîmes conserve quelques dizaines de maisons de la fin du Moyen Âge et de la Renaissance, signalées au promeneur par les éléments de ces périodes apparents en façade (fig. 3). L'îlot qui nous concerne en conserve au moins deux : outre la maison que nous avons étudiée, l'hôtel de Bernis, vaste demeure bourgeoise reconstruite aux XV^e et XVII^e siècles, en occupe la frange septentrionale.

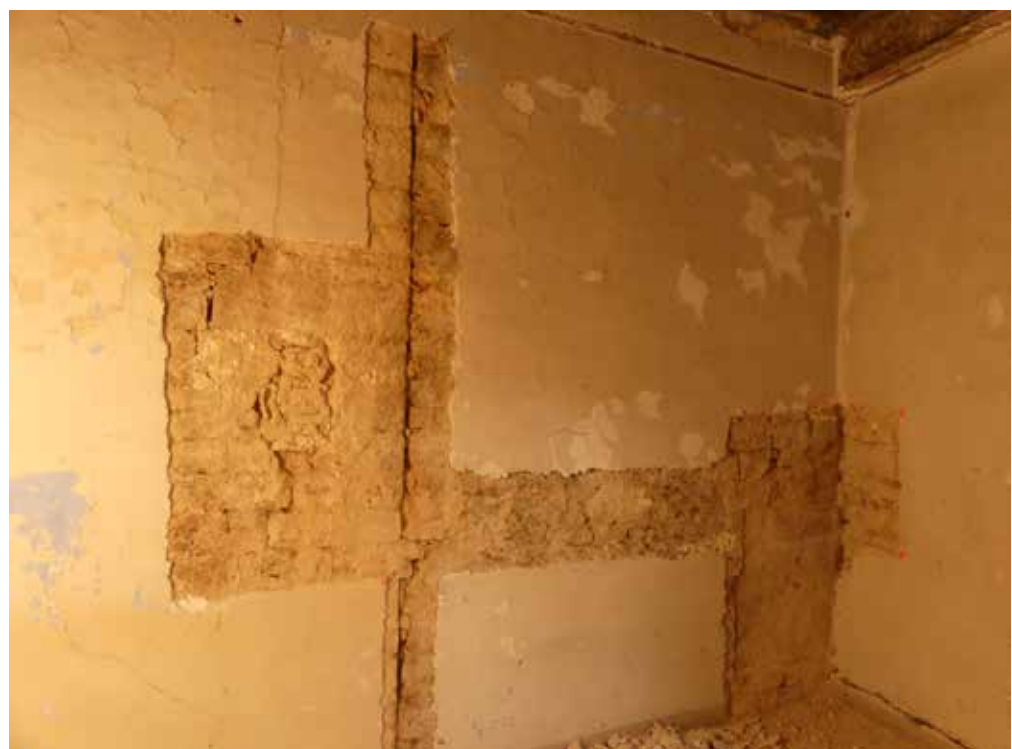
Fig.6 La partie occidentale du mur MR1006 en limite méridionale de la parcelle.
À gauche (à l'est) le premier pan du mur et son chaînage avec une pierre en harpe d'attente. À droite (à l'ouest), la prolongation 1036. Le mur en retour de ce côté, MR1012, est postérieur, il appartient à l'état 1 de la maison du 16 rue de l'Aspic
© Inrap cliché M. Piskorz

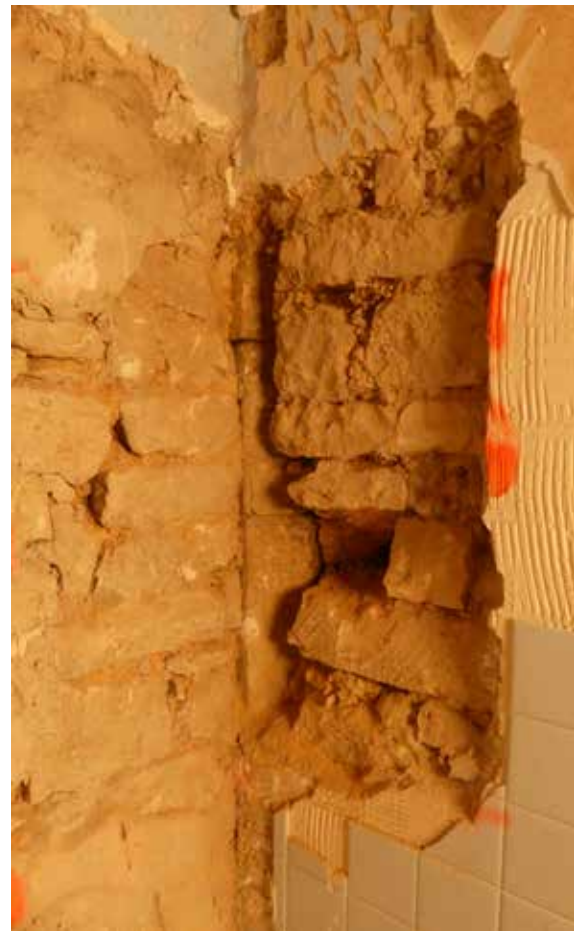
Fig.5 La besace d'angle MR1031 dont on voit ici le chanfrein, contrebuté par les murs postérieurs MR1009 (à gauche/au sud) et MR1016 (à droite/à l'est).
© Inrap cliché M. Piskorz

Au nord, la maison du 16 rue de l'Aspic ne s'étend pas jusqu'à une limite rectiligne marquée par un long mur mitoyen. C'est une succession de murs axés approximativement est-ouest, tous décalés les uns par rapport aux autres qui forme la mitoyenneté. Ces pans de murs sont reliés entre eux par des murs perpendiculaires. Il a été observé qu'un de ces angles n'était pas formé par un chaînage entre deux murs (les murs MR1009 de l'état 1 et MR1016), ni même par l'appui de l'un sur l'autre, mais par l'appui de l'extrémité de chacun de ces murs sur une besace d'angle d'un bâtiment indépendant (MR1031, **fig. 4 et 5**).

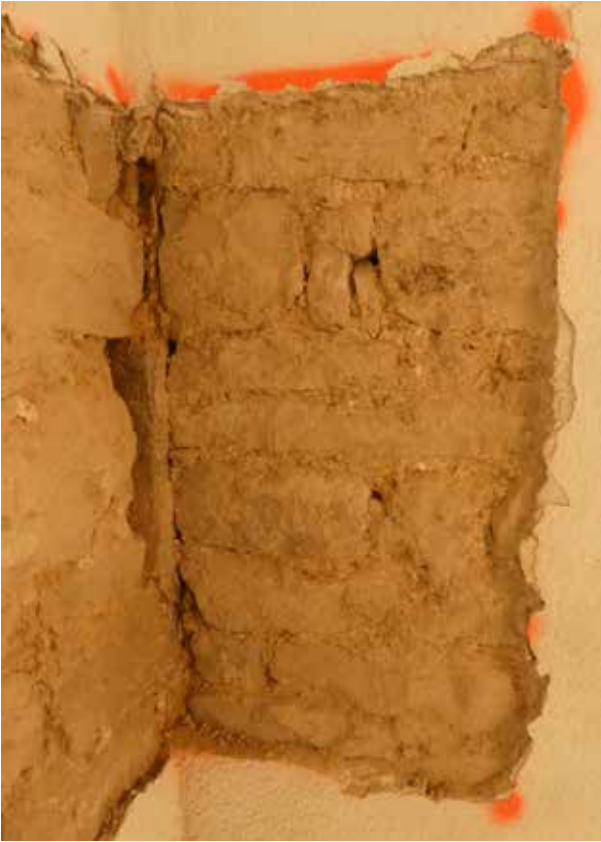
Fig.8 Sondage à l'angle la façade MR1001 de l'état 3 (à droite) et du mur MR1004 de séparation des 14 et 16 rue de l'Aspic (état 1, à gauche). La façade est appuyée à l'enduit du mur MR1004 qui s'avancit manifestement plus à l'est sur la rue

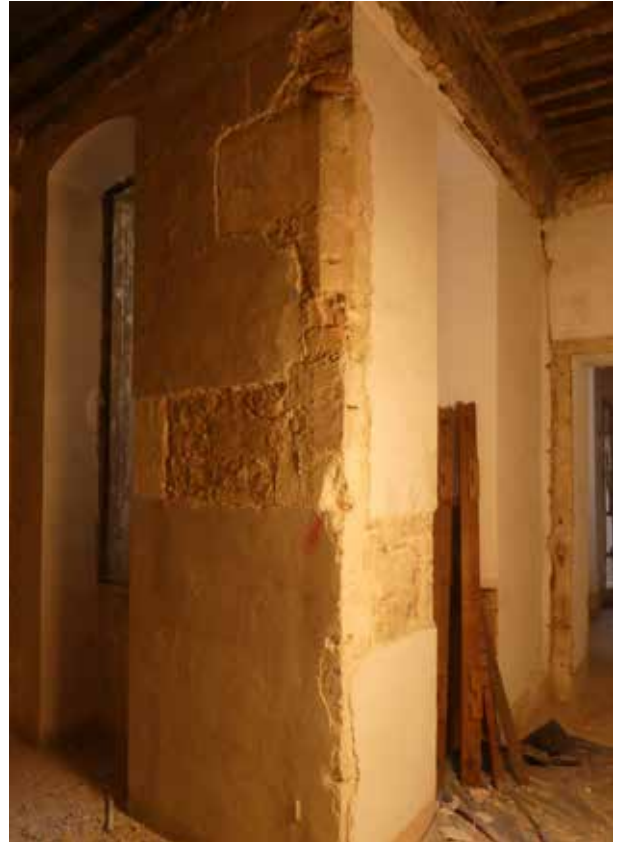
Fig.9 L'angle des murs MR1002 (à droite avec sa fenêtre 1024) et MR1005 (à gauche, avec sa fenêtre 1059). Vue d'ensemble et détail du chanfrein partiel

Celle du sud, plus petite, est élargie au sud-ouest par une extension sur l'aile méridionale. En effet, le mur de façade sur cour MR1002 ne se prolonge pas dans l'œuvre pour former une cloison. Il fait un retour en L avec le mur MR1005⁹. Au premier étage, cet angle est ponctuellement adouci par un chanfrein qui n'est pas sans rappeler l'angle interne de la maison du voisin du nord dans l'état antérieur (fig. 9)¹⁰.

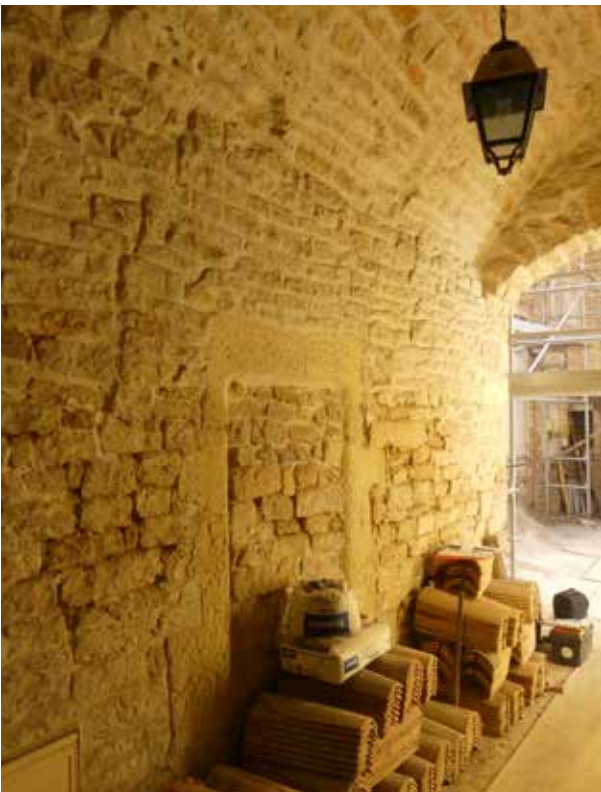
Fig.10 La cloison MR1011 au rez-de-chaussée et sa porte 1120 entre le passage d'entrée 0-1, au premier plan, et une pièce hors emprise à l'arrière. On note la parfaite intégration de l'encadrement de la porte dans la maçonnerie du mur et la reprise, approximativement au niveau du linteau, du sommet du mur pour la mise en place de la voûte VT1046

Depuis le passage d'entrée 0-1, une porte percée au sud dans le mur MR1011 permettait d'accéder à la pièce méridionale du corps de bâtiment sur rue. Cette porte (1120) a un linteau droit chanfreiné et arrondi aux extrémités pour adoucir la retombée sur les piédroits dont l'angle est adouci par un quart-de-rond sur presque toute leur hauteur (fig. 7, 10). Seule la plinthe présente un profil à angle droit.

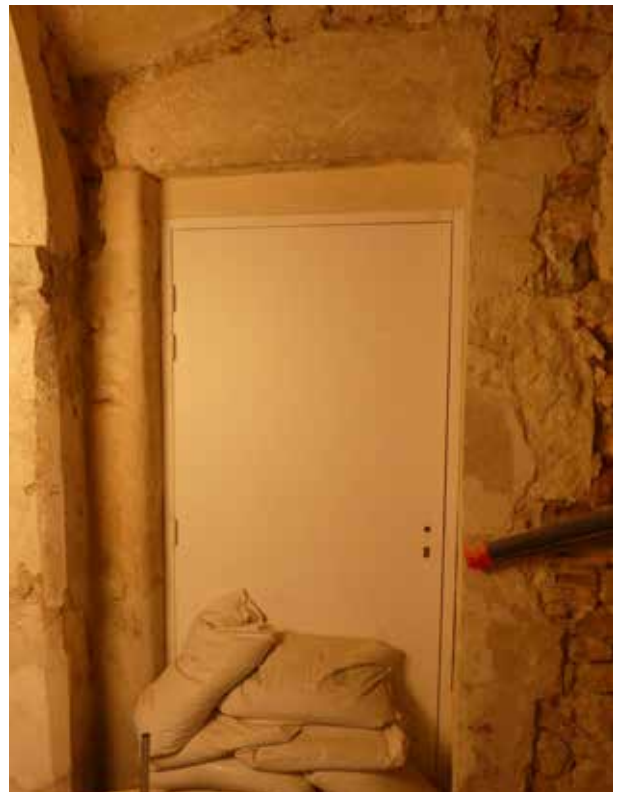
Fig.11 La porte 1073 entre la cour 0-2 et la pièce septentrionale de l'aile occidentale. On remarque que le montant de droite (nord) a été refait pour élargir la baie et le linteau, conservé, a été décalé vers le nord à ce moment-là pour reposer sur les deux piédroits

Une autre porte de l'état 1 est conservée au rez-de-chaussée de la façade sur cour MR1008 du corps de bâtiment occidental (1073). Elle n'est pas exactement traitée comme la porte 1120 : si les montants ont une moulure identique en quart-de-rond (seul celui du sud est d'origine), le chanfrein du linteau est en cavet (fig. 7, 11).

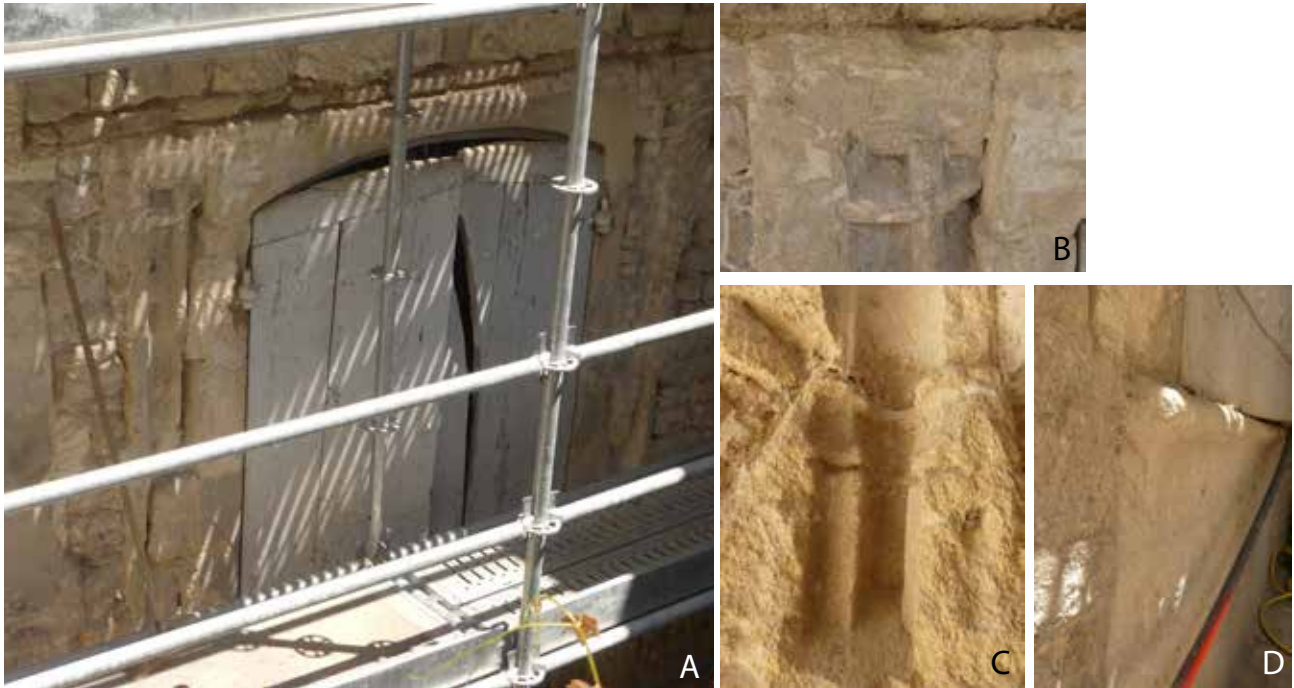
Fig.13 La fenêtre 1125 : une grande croisée dont il reste les montants et l'appui de part et d'autre de la fenêtre de remplacement (mur MR1009, rez-de-chaussée). **A** : vue d'ensemble (ou presque...). **B** : modénature dans l'angle haut, gauche. **C** : modénature à la base du piédroit de droite. **D** : appui

Les indices de datation sont uniquement apportés par la modénature des deux portes et de la fenêtre qui en possèdent. La grande croisée avec des baguettes croisées dans les angles est caractéristique du XV^e siècle, bien qu'au XVI^e il a pu s'en faire encore. On retrouve ce détail de moulure notamment en façade de la maison gothique du 11 rue des Marchands à Nîmes, que l'étude de la maison du 13 rue des Marchands permet de dater vers 1475 ou entre 1450 et 1075 environ (Maufras *et al.* 2020a).

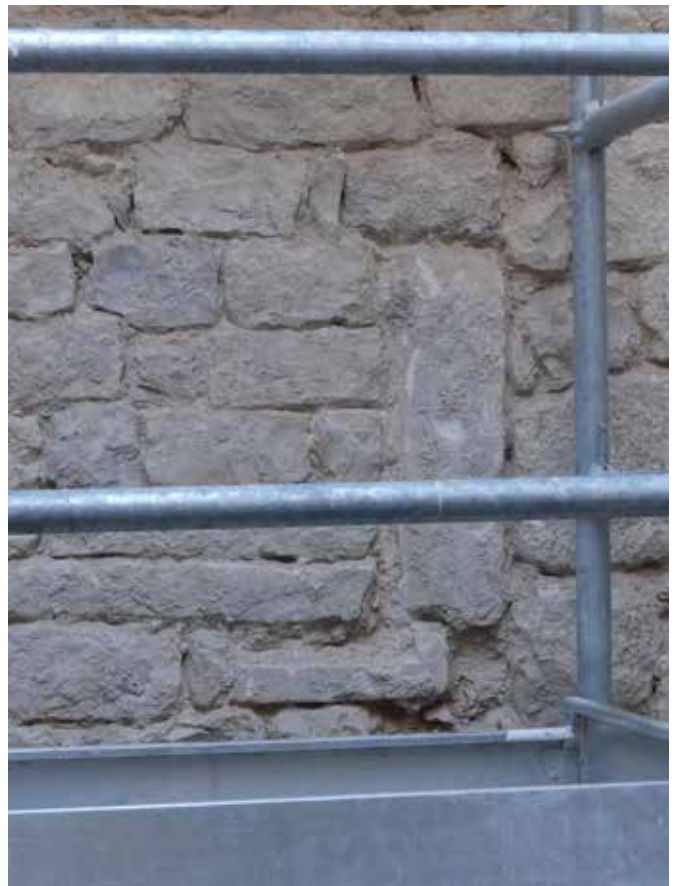
Fig.14 Vestiges du fenestron 1051 (mur MR1002, deuxième étage)
© Inrap cliché O. Mauftras

L'autre baie conservée est sur la façade sur cour du corps de bâtiment oriental. Elle est aujourd'hui au niveau du premier étage, mais ouvrait certainement à l'origine en partie basse des combles (1051, mur MR1002). Son appui est à 6,75 m du sol actuel de la cour, ce qui autorise la restitution de deux premiers niveaux d'un peu plus de 3 m de haut en moyenne chacun. De la fenêtre, il ne subsiste qu'une pierre d'appui et une autre de montant, sans aucune moulure (fig. 14).

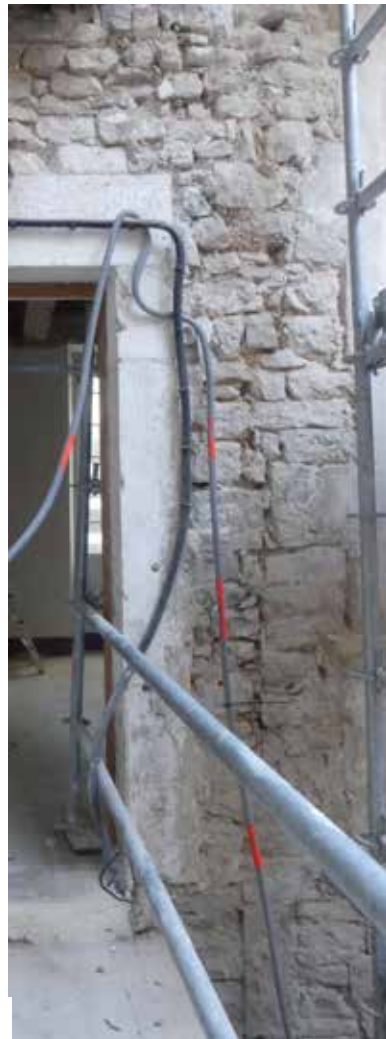
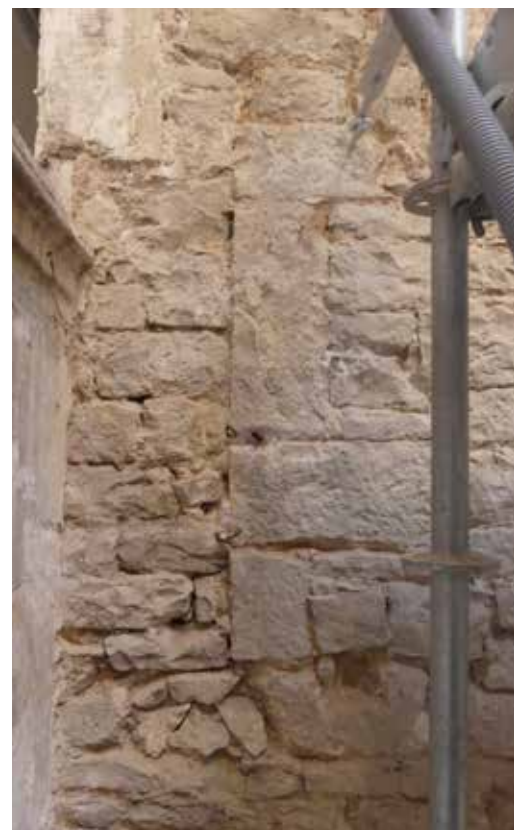
Fig.16 La besace 1050 dans la façade MR1002 : partie basse et partie haute (avec un léger recouvrement)

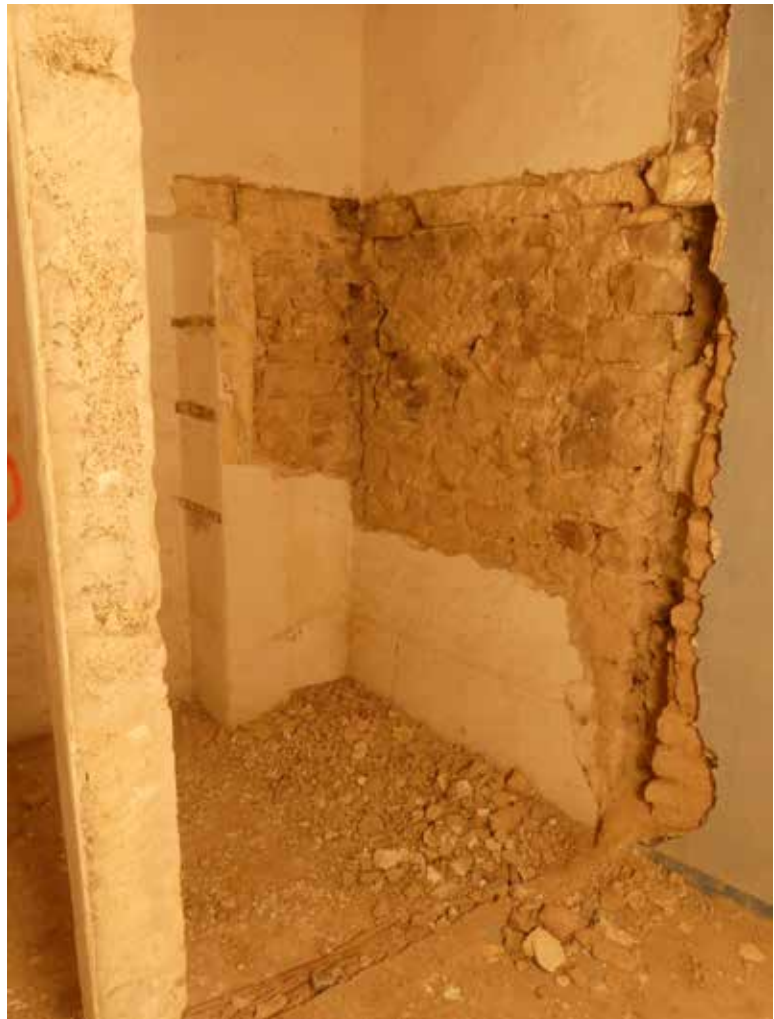
Fig.18 L'angle nord-ouest de l'aile nord de la maison. Au premier plan, la cloison MR1034 dont il ne reste ici, après démolition, que le montant de la porte. À l'arrière-plan, le pan de mur MR1004 à droite et le mur MR1022 à gauche, dégarnis de leurs enduits jusqu'au niveau de l'assise singulière en pierre de taille. Vue du sud-est

Les nouveaux murs MR1004 et MR1022 sont construits en assises irrégulières de moellons de calcaire froid équarris de taille irrégulière et liés par un mortier de terre gris beige contenant des éclats de taille. À 1,90 m du sol, une assise de pierres taillées dans des blocs en remploi (l'un conserve une moulure) a été insérée dans le mur dans un but qui nous échappe (fig. 18). La cloison MR1034 est en bugets de calcaire coquillier, c'est-à-dire en grandes dalles taillées, ici de 12 cm de large. L'ensemble a été construit dans un même chantier.

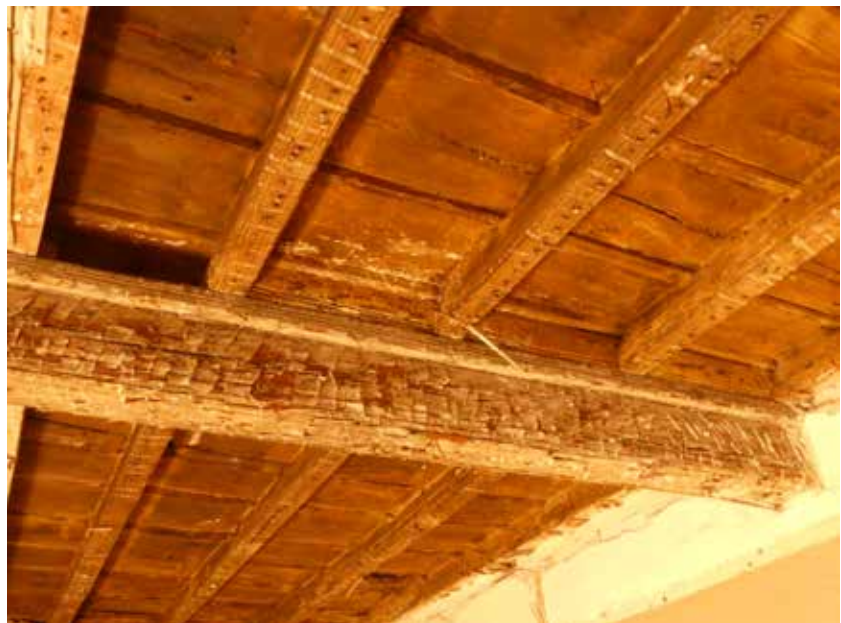
Fig.19 Le plafond PL1110 de la pièce 1-11, au premier étage de l'aile septentrionale. Construction de l'état 3
© Inrap cliché M. Piskorz

C'est l'ouvrage PL1110, un plancher à poutres et solivage superposés. Les trois poutres sont disposées dans la largeur de la pièce et espacées de 0,70 m à 3 m des murs ou entre elles (irrégularité que leur calibre respectif, similaire, n'explique pas¹³). Les solives sont distantes d'environ 0,45 m les unes des autres et de ce fait les ais d'entrevous ont été placés perpendiculairement aux solives. Une partie des closoirs et des couvre-joints est en place (fig. 19). La seule poutre qui a fait l'objet d'une analyse, 1110, au milieu de la pièce, est en épicéa.

La réalisation d'une analyse dendrochronologique sur une poutre du plafond de la pièce 1-11 n'apporte malheureusement pas de précision. La poutre a été taillée dans un arbre abattu au plus tôt en 1295 : même si l'on restitue une quinzaine ou une trentaine de cernes disparues lors de l'équarrissage, la date reste en grand décalage par rapport aux formes architecturales observées et associées avec certitude à cette campagne de travaux. Nous en déduisons que la poutre est en emploi, sans pouvoir préciser si elle vient d'une partie de la propriété, d'une propriété voisine en cours de démolition ou d'un marchand de bois qui assure le recyclage des matériaux. La pratique est attestée par les textes dans la région et à Nîmes notamment.

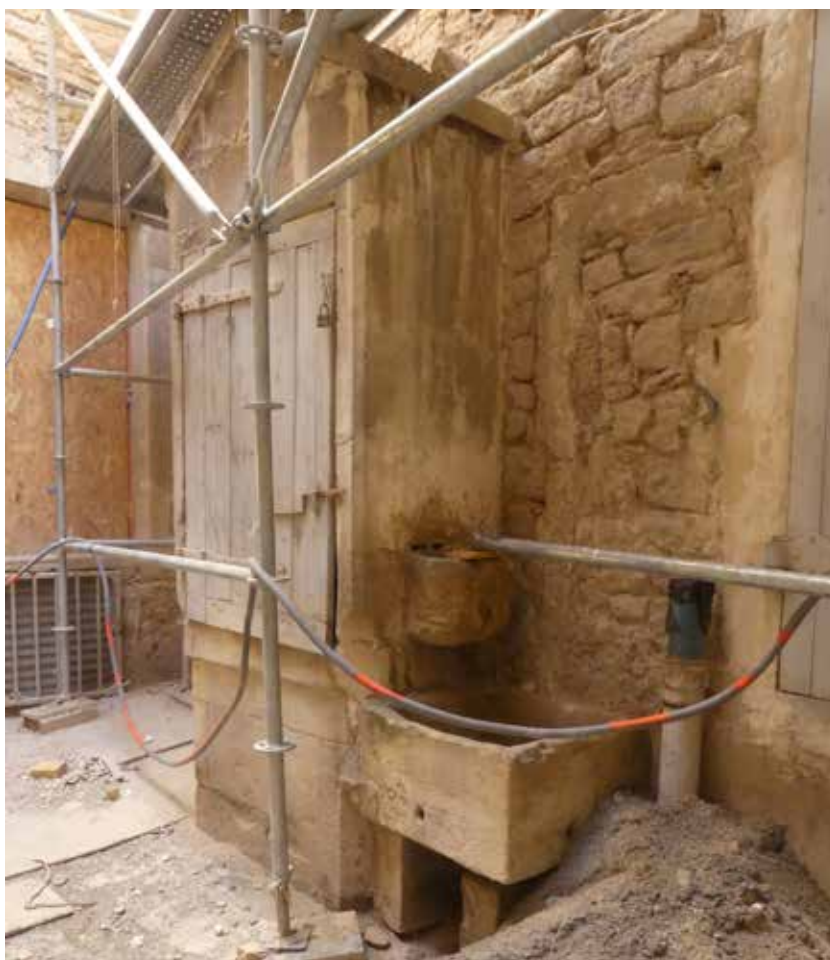
Fig.20 Le puits PT1023, avec sa pargelle d'un premier état (état 3 ?), sa superstructure, sa pile et son bac peut-être postérieurs (état 3 à 7). On note que la pile passe devant la porte 1067 de l'état 1 (obstruée au plus tard au cours de l'état 7)

La cour dessert également le rez-de-chaussée de l'aile méridionale : la porte 1067 est conservée partiellement au milieu du mur MR1005. C'est une ouverture à linteau plat chanfreiné (voir *infra* § 6.1, fig. 20).

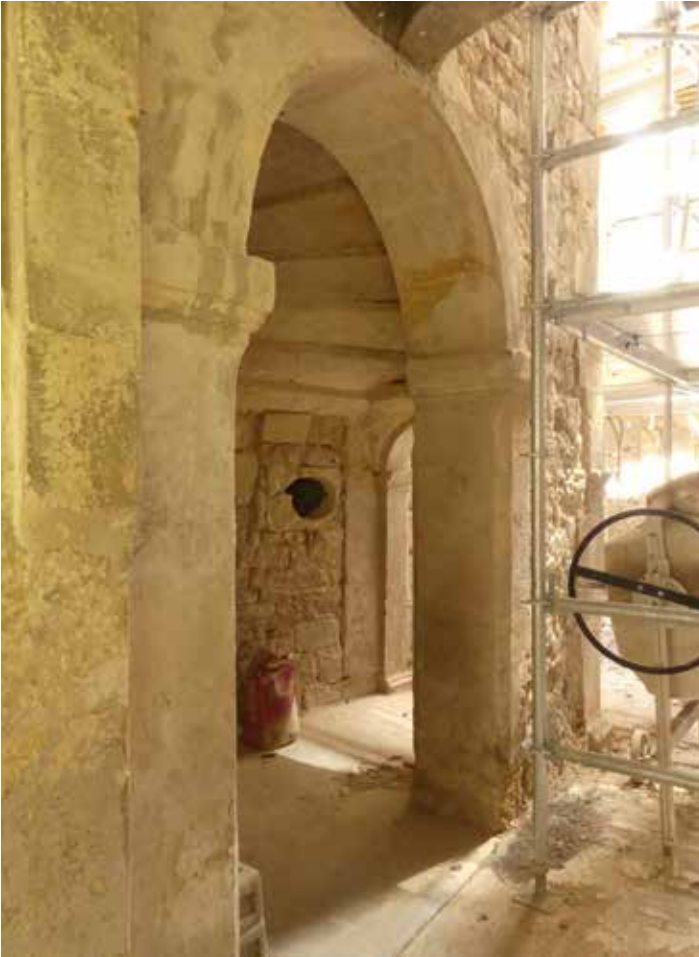
Fig.21 La plus grande des deux portes d'accès à l'escalier 1070.
Vue du sud-ouest

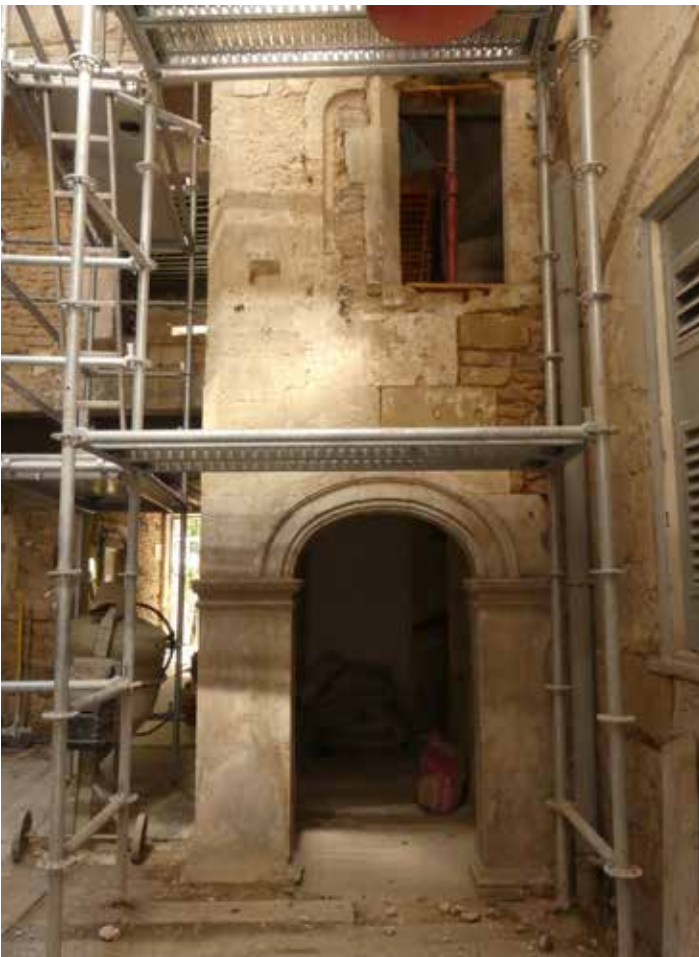
Fig.22 Une des deux portes d'accès à l'escalier : 1068 (la plus petite mais la plus ornée) et les deux fenêtres successives, 1069 et 1070, qui la surmontent. Vue de l'est.

Au-dessus de cette porte, la fenêtre 1069, très ébrasée, a été percée pour éclairer la cage d'escalier. Son encadrement en pierre de taille a été maçonné en même temps que le mur MR1013. Il ne reste de la baie que son piédroit méridional et le départ d'un arc en anse de panier ou surbaissé (fig. 22 et photographie de couverture). Le chambranle est souligné de deux moulures en gorge peu profonde qui s'interrompent au-dessus de l'appui pour s'évaser en une base oblique soulignée d'un fin boudin horizontal. Ces deux gorges rappellent le traitement de la fenêtre 1125 de la façade sur jardin, mise en place au cours de l'état 1.

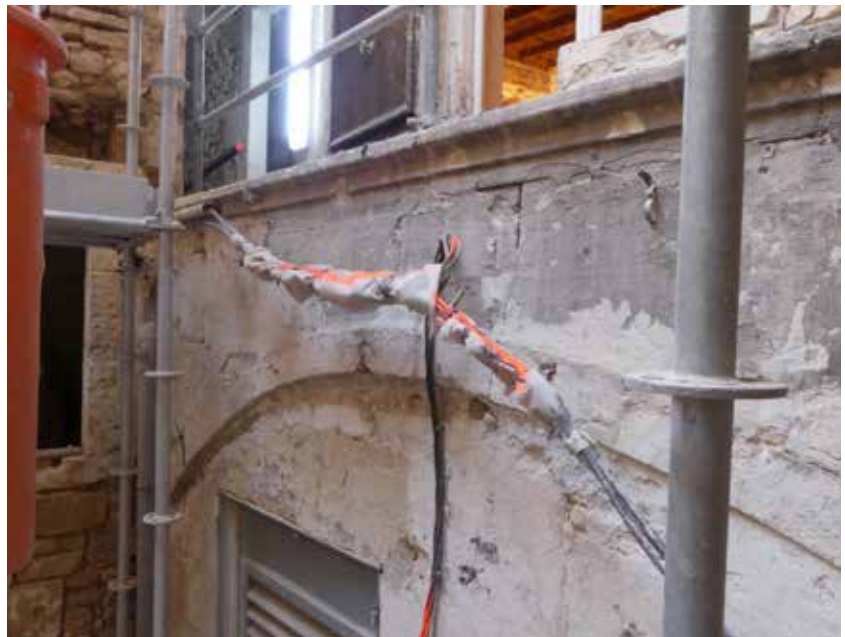
Fig.23 L'arc et le mur d'échiffre de la coursive L01018, au premier étage de l'aile nord de la maison
Vue du sud-est.

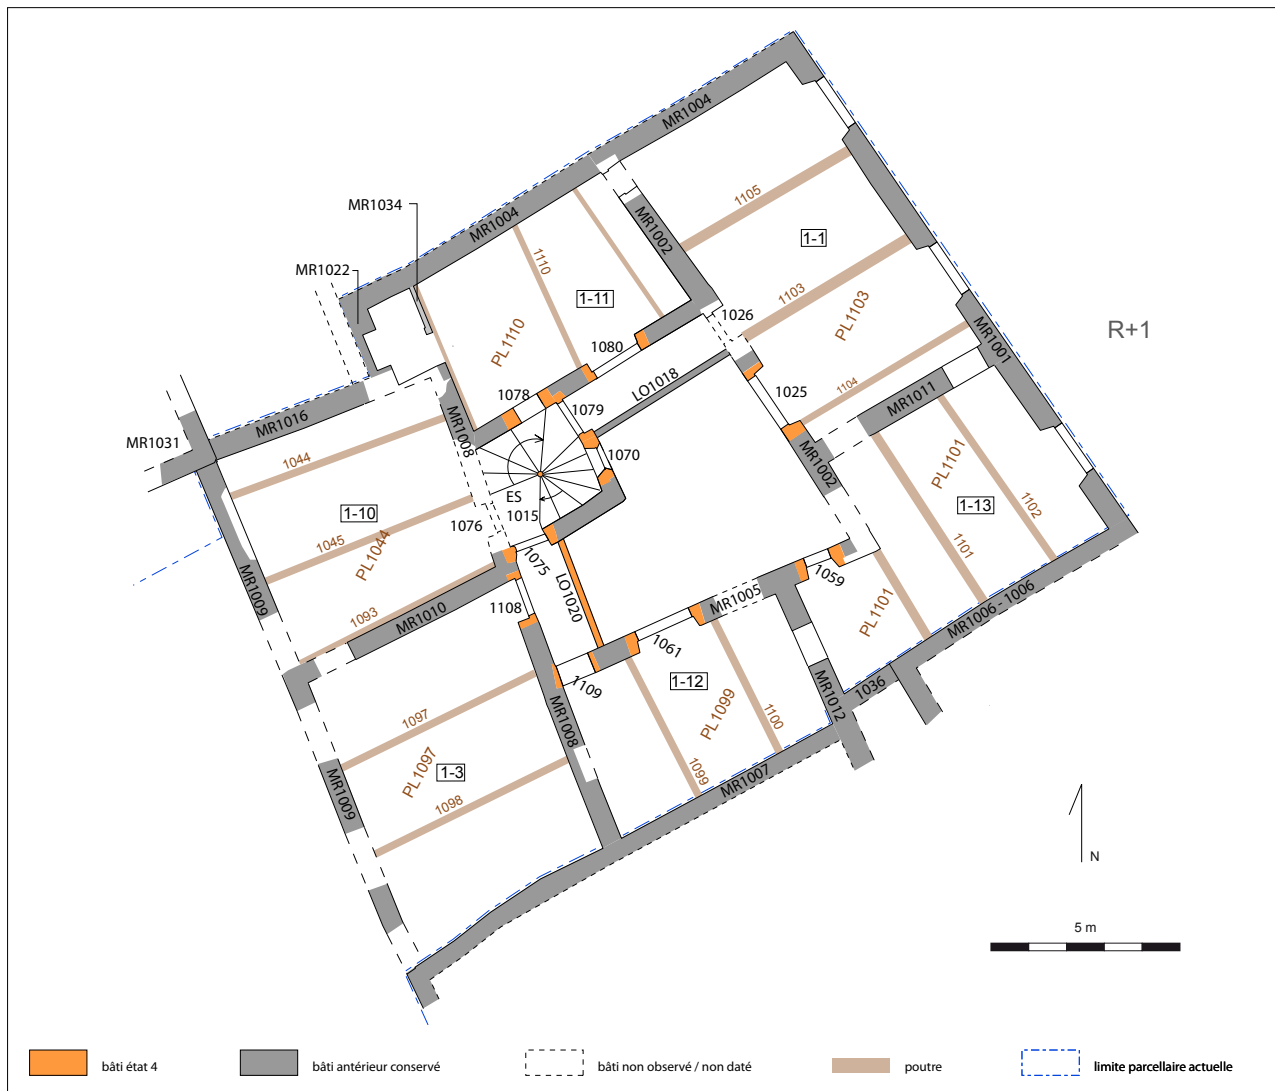
Fig.25 État 4 de la maison, entre c. 1565 et c. 1585

Très peu de temps après la création de l'aile septentrionale et de l'escalier en vis au nord-est de la cour, une grande campagne de travaux est entreprise sur le premier étage de la maison. Deux loggias sont ajoutées à l'ouest de la cour et de nouvelles fenêtres sont ouvertes au premier étage que l'on suppose plus grandes que celles qu'elles remplacent. Les planchers-plafonds sont déplacés pour rehausser l'étage noble, apparemment sans intervention sur la hauteur des murs qui semblent rester en l'état. On ne peut exclure toutefois, que les murs aient été surélevés de quelques assises qui auront été dérasées au moment de la surélévation 1056-1066 de l'état 6. Cela occasionne la réfection de toutes les portes, peut-être des toitures, et surtout de l'escalier, très peu de temps après sa construction (fig. 25).

C'est également au cours de l'état 4 que sont construites les loggias devant la façade occidentale de la cour, MR1008. Elles sont tendues au premier (LO1020) et au deuxième étage (LO1021), entre la cage d'escalier et l'extrémité de l'aile méridionale de la maison. Elles longent l'aile occidentale sur laquelle elles ouvrent. Elles desservent donc le premier étage et les combles de deux corps de bâtiments (fig. 25, 36).

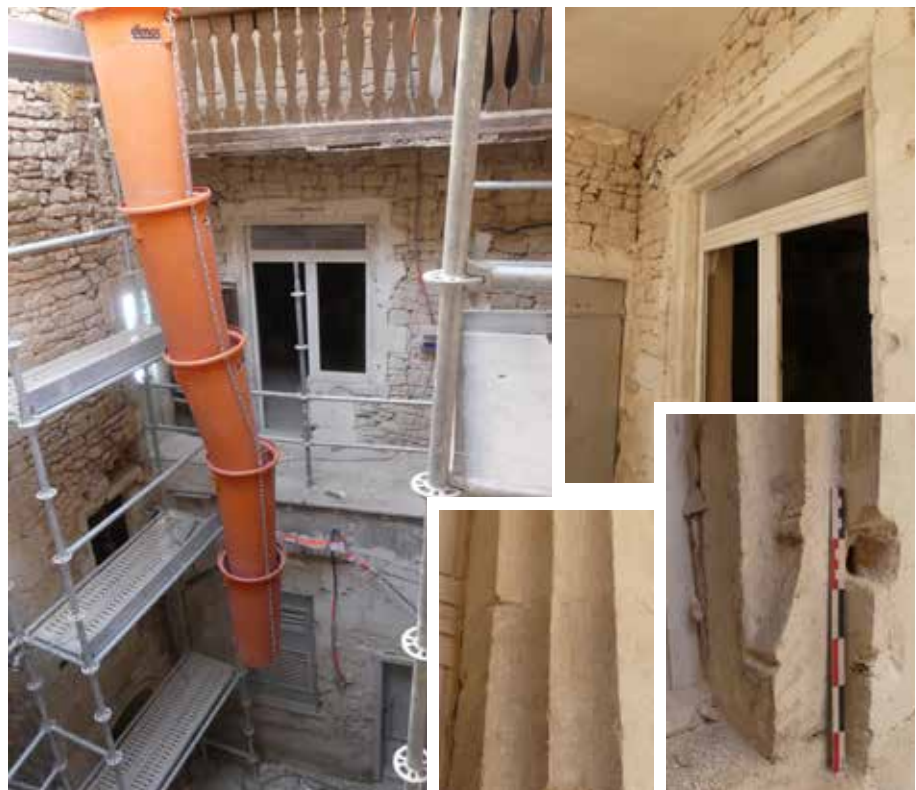
Fig.26 La façade sur cour MR1003 de l'aile septentrionale et le détail de la fenêtre 1080 au premier étage, très remaniée, dont la traverse a été buchée et le meneau déposé (sa trace est perceptible sur le joint des deux blocs du linteau). Détail des moulures

La façade sur cour MR1003 de l'aile septentrionale est percée au premier pour l'intégration de la fenêtre 1080 qui prend plus de place que celle qu'elle remplace, à moins qu'elle ne soit en remplacement d'une porte. Elle ouvre en effet sur la loggia. C'est une fenêtre à croisée de style gothique tardif ou Renaissance comme on en rencontre en région au XV^e et au XVI^e siècle, avec une modénature qui s'apparente à celle de la fenêtre 1125 de l'état 1 (double gorge autour du chambranle) et surtout du fenestron d'escalier 1069 de l'état 3 avec lequel elle a en commun la base en vase renversé souligné d'un mince boudin (fig. 26). Aucune des autres fenêtres de l'état 4 ne reprend ce vocabulaire, toutes étant dessinées selon les lignes plus sobres d'un style renaissant plus classique. Il y a donc tout lieu de croire que cette fenêtre 1080 a été récupérée sur l'une des façades sur cour MR1002 ou MR1005 au moment du remplacement de leurs baies et replacée ici, en situation plus discrète puisque la loggia la masque partiellement.

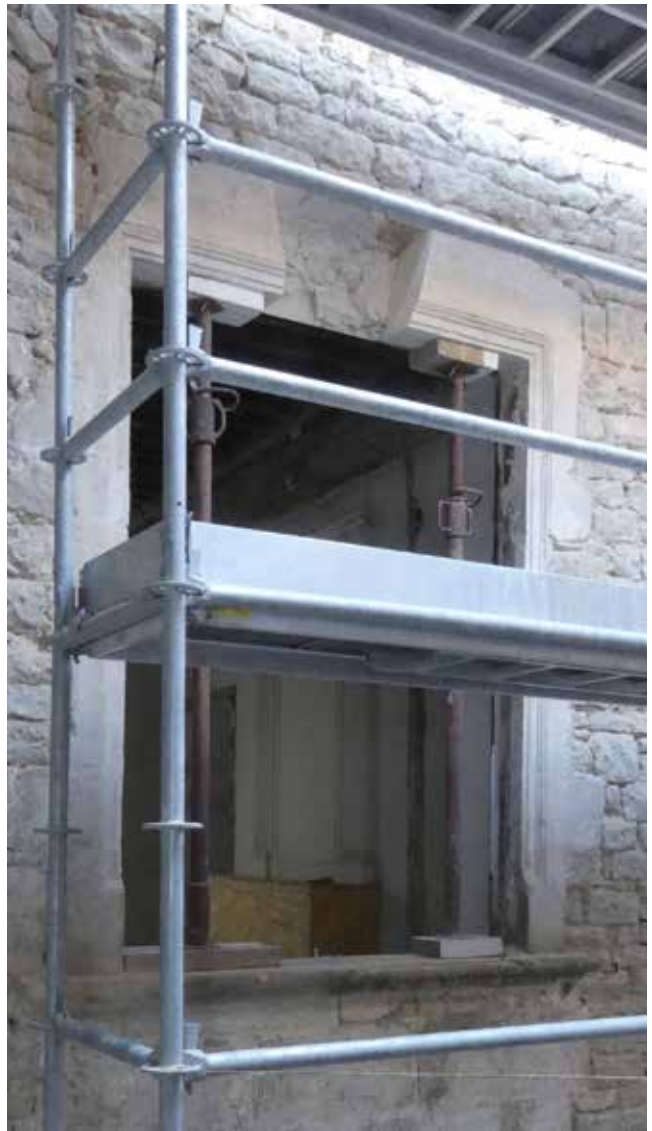
Fig.27 La fenêtre 1025, au premier étage du corps de bâtiment sur rue, côté cour. NB : la lacune dans le linteau n'est pas le négatif d'une clef mais la purge de la partie abimée du linteau (fendu) en vue de sa restauration

La façade orientale sur cour MR1002 reçoit une nouvelle fenêtre, 1025, de très grande taille (2,17 m de haut sur 1,54 m de large dans l'œuvre) non centrée sur le mur de la cour (cf. *supra* fig. 15). Elle éclaire la plus grande salle du corps de bâtiment sur rue au premier étage (pièce 1-1) qui reçoit aussi un éclairage par des ouvertures en façade, peut-être par les deux fenêtres qui y sont aujourd'hui. La fenêtre 1025 est sobre, avec son encadrement mouluré à plusieurs chants plats en ressaut (fig. 27). Les deux fenêtres de la façade sur cour MR1005, 1059 et 1061, sont percées aux extrémités du mur pour éclairer deux pièces du premier étage. D'une part la pièce en angle 1-13 qui ouvre aussi sur la rue de l'Aspic, d'autre part la pièce 1-12 qui n'a pas d'autre éclairage (fig. 25). Chacune a des proportions propres : la fenêtre 1059 est très étroite, occupant un pan de mur qui l'est tout autant. Mais sa hauteur est, à 2 cm près, celle de la nouvelle fenêtre 1025 (fig. 28). La fenêtre 1061 est très large, mais surtout très haute puisqu'elle descend jusqu'au sol. Un garde-corps en fer forgé placé sur son appui saillant protège des chutes. Ces fenêtres reprennent, avec quelques variantes, la modénature de la fenêtre 1025.

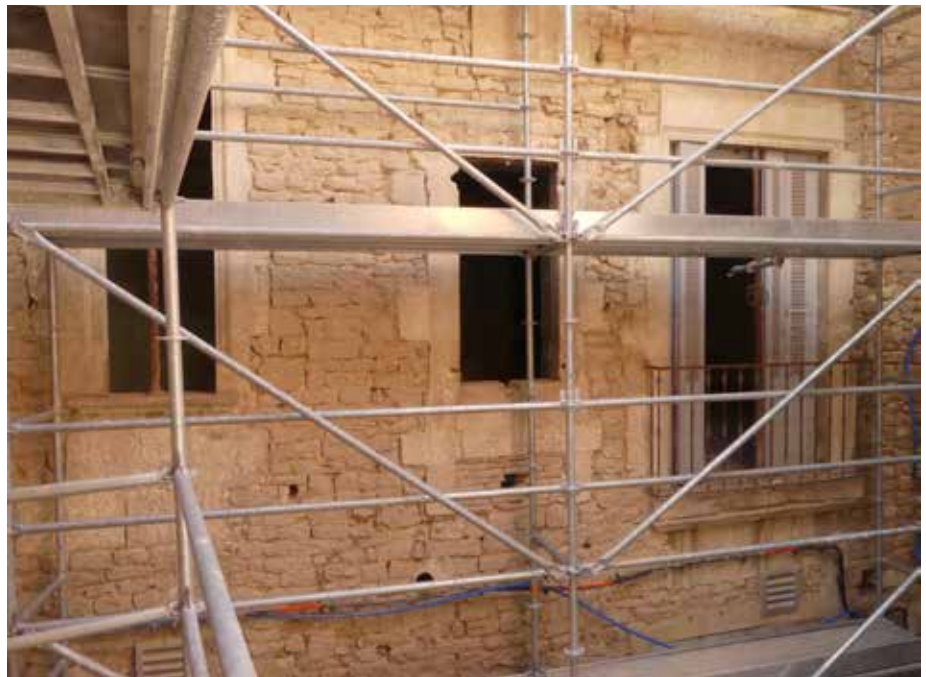
Fig.28 Les fenêtres du premier étage du corps de bâtiment méridional. À gauche et à droite, les fenêtres 1059 et 1061 de l'état 3. Au centre la fenêtre tardive 1060 (état 7 ou 8)

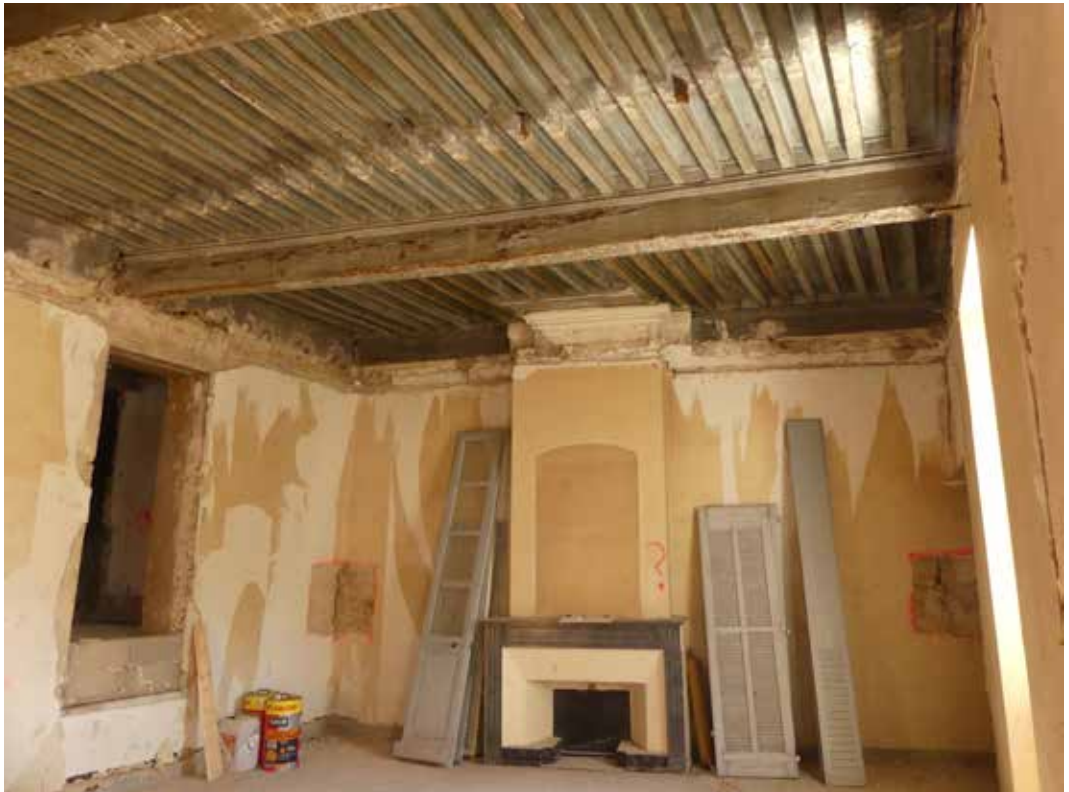
Fig.29 Le plafond PL1097 de la pièce 1-13 du premier étage, vu du nord-ouest. On note, à droite, dans le passage vers la pièce 1-12, la différence de niveau de sol compensée par un pan de mur dans les deux dernières assises sont en parpaing de béton
