16 rue de l'Aspic à Nîmes (30) : évolution d'une maison de ville (XVe-XVIIIe siècle)

Odile MaufRAS, Frédéric Guibal, Michel Piskorz

16 rue de l'Aspic Évolution d'une maison de ville (XV^e-XVIII^e siècle)

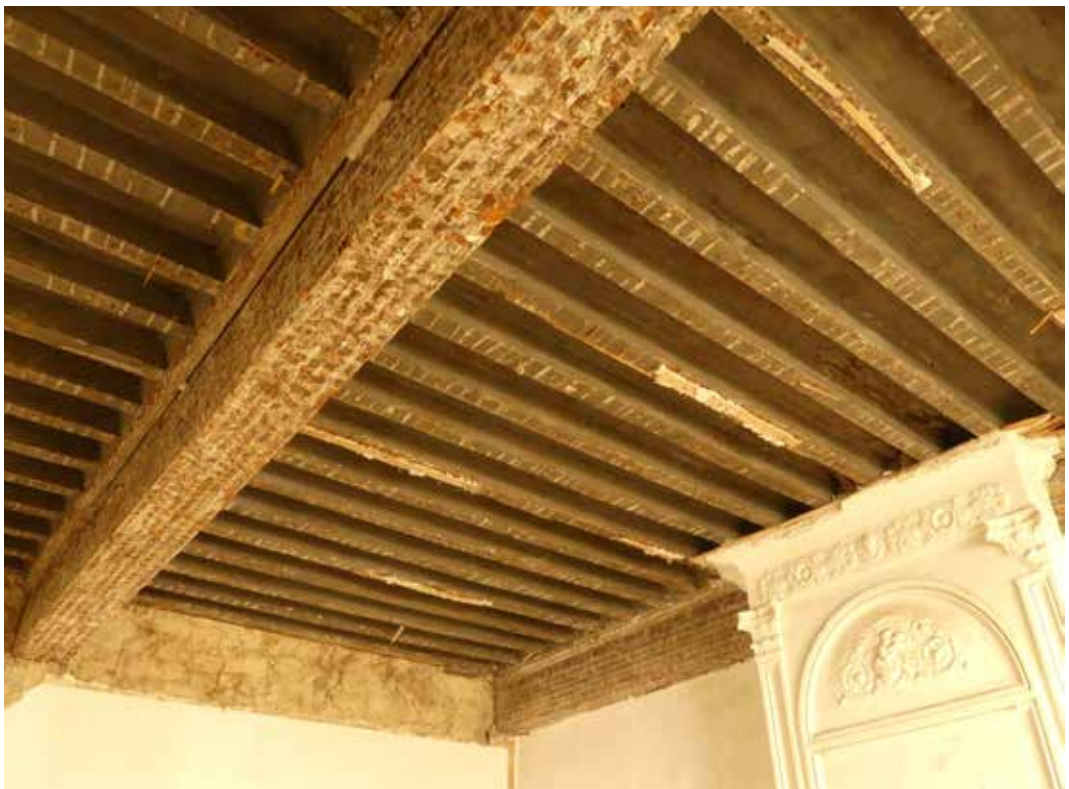
Fig.30 Le plafond PL1103 de la pièce 1-1 : vue partielle depuis le nord-est.

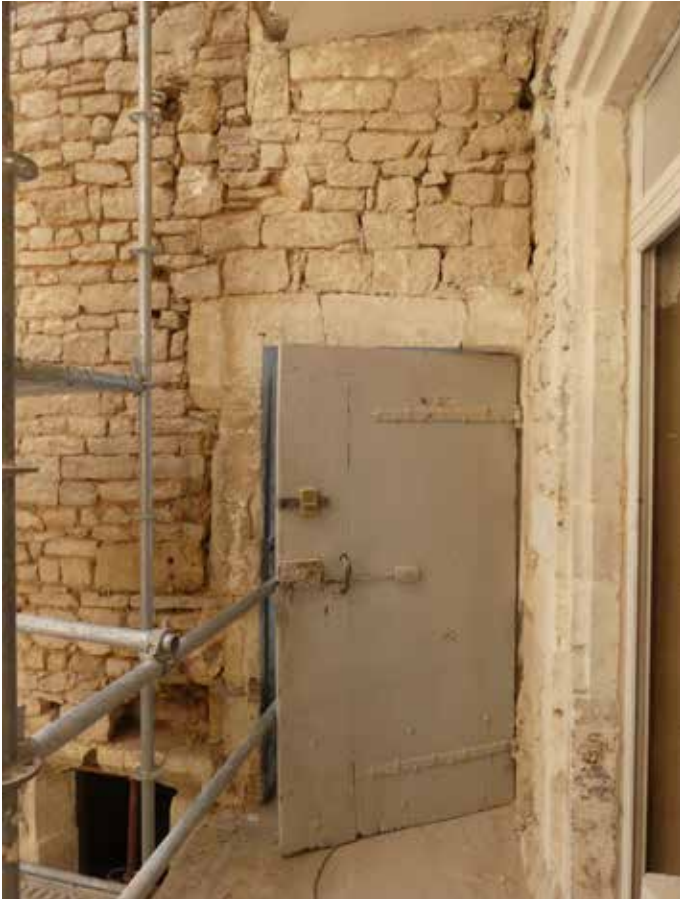
Fig.31 Les portes superposées 1079 entre la loggia L01018 et la cage d'escalier (état 4, dont on voit ici le linteau), 1080 (étage au-dessus, état 4, dont il ne reste que le seuil et la base des montants) et 1084 (seconde porte du deuxième étage, recassant la porte 1083 sur presque toute sa hauteur). On remarque bien la différence de maçonnerie entre le mur initial, à gauche, et le pan de l'état 4 contemporain de la pose des portes

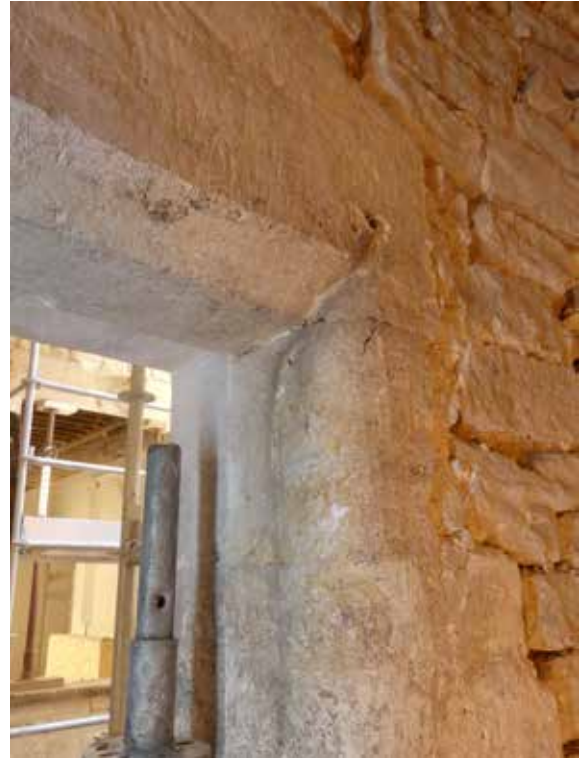
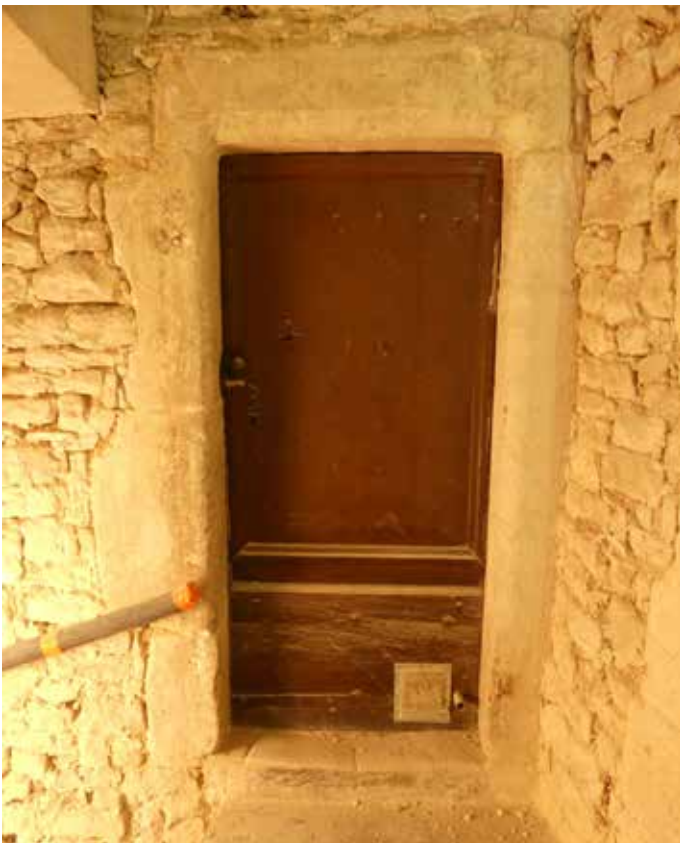
Fig.32 Détail de la modénature de la porte 1079, au premier étage entre l'escalier ES1015 et la loggia L01018 (vu du nord-ouest) et du calage des pierres d'encadrement dans la brèche percée dans le mur MR1013

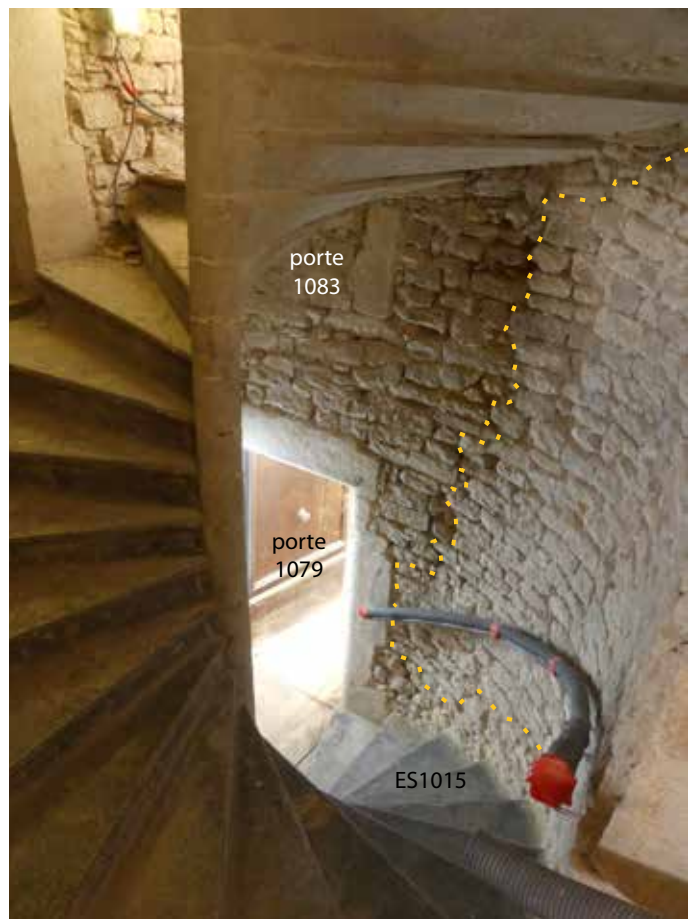
Fig.34 L'angle des murs MR1013 et MR1014 de la cage d'escalier (état 3), au début de la seconde révolution. On note ici le traitement courbe de l'angle. La ligne discontinue souligné, à la base, la saignée pour l'insertion des marches de l'état 4, et la brèche verticale faite dans le mur pour le déplacement des portes 1079 et 1080 vers les loggias du premier et du deuxième étage (état 4)

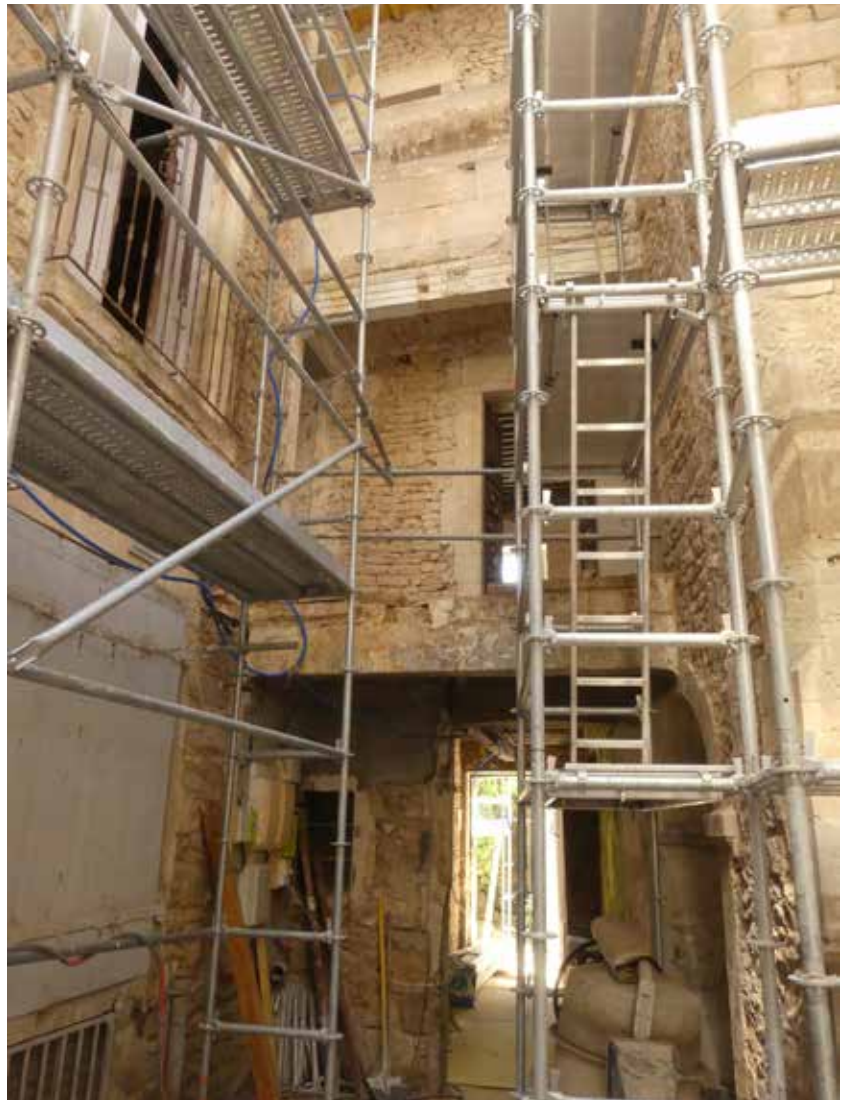
Fig.36 La façade occidentale de la cour, MR1008, avec ses deux loggias superposées L01020 et L01021

C'est également au cours de l'état 4 que sont construites les loggias devant la façade occidentale de la cour, MR1008. Elles sont tendues au premier (LO1020) et au deuxième étage (LO1021), entre la cage d'escalier et l'extrémité de l'aile méridionale de la maison. Elles longent l'aile occidentale sur laquelle elles ouvrent. Elles desservent donc le premier étage et les combles de deux corps de bâtiments (fig. 25, 36).

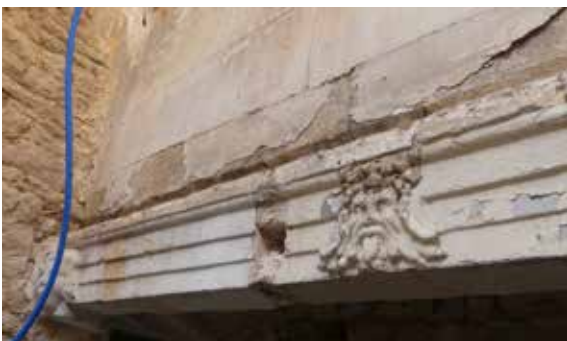
Fig.37 L'architrave et le mur d'échiffre de la loggia L01021 du deuxième étage, servant de couverture à la loggia du premier étage

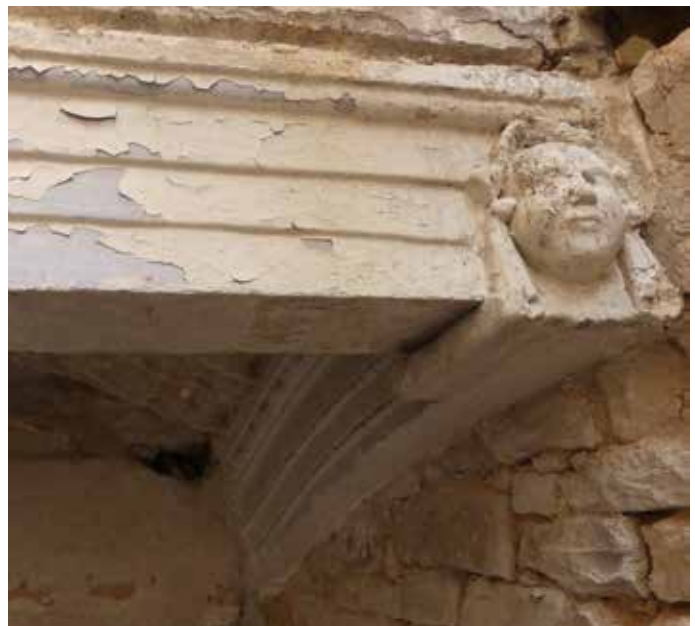
Fig.38 Détail du couverture de la loggia du premier étage L01020, formant le support de la loggia du second

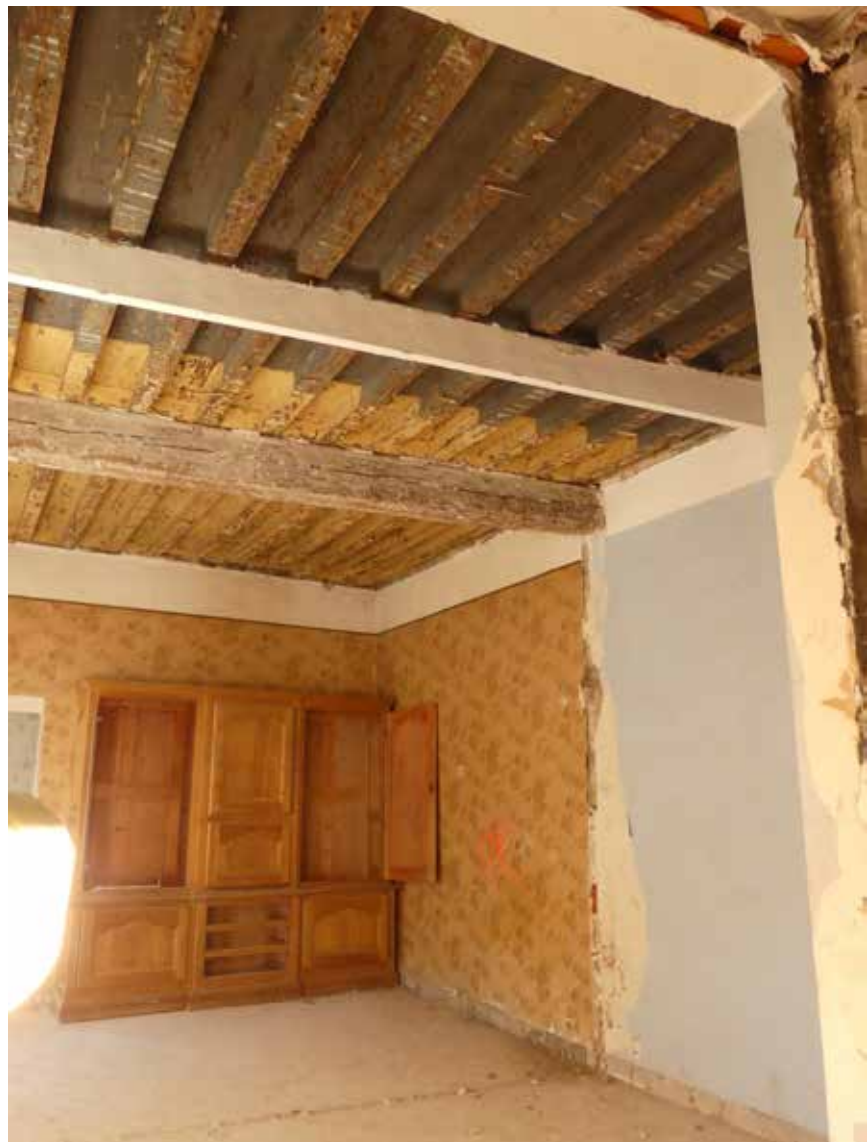
**Fig.40** La pièce 2-9 au premier étage de l'extension occidentale de la maison au début du XVII^e siècle, et son plafond en place

Entre le premier et le deuxième étage, le plafond-plancher d'origine est encore en place (fig. 40). C'est un ouvrage à solivage assez serré sur les poutres de support. Les ais d'entrevous sont parallèles aux solives à la manière moderne.

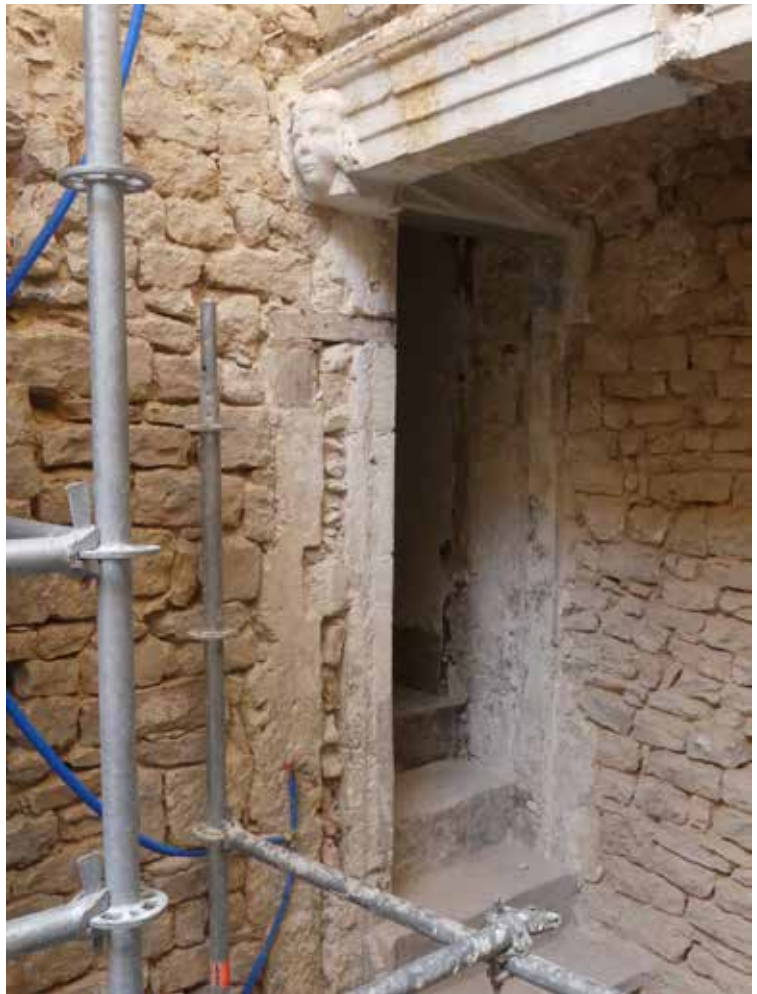
Fig.42 Les deux états de la porte 1109 à l'extrémité méridionale de la loggia LO1020, à l'ouest de la cour. Le rehaussement du linteau a été fait au détriment de l'arc de soutien de la loggia du deuxième étage

Dans l'angle opposé de la cour également, les portes sont reprises. Au premier étage, la porte 1109 vers la salle 1-12 depuis la loggia LO1020 est rehaussée et réduite en largeur (fig. 42). La nouvelle porte est encadrée très simplement et ne donne plus l'impression d'un accès à un étage noble. Son linteau, déplacé vers le haut, entaille l'arc de la coursive supérieure. On note à cette occasion que le seuil aussi est surélevé, manifestement parce que le plancher du premier étage a été (de nouveau ?) surélevé.

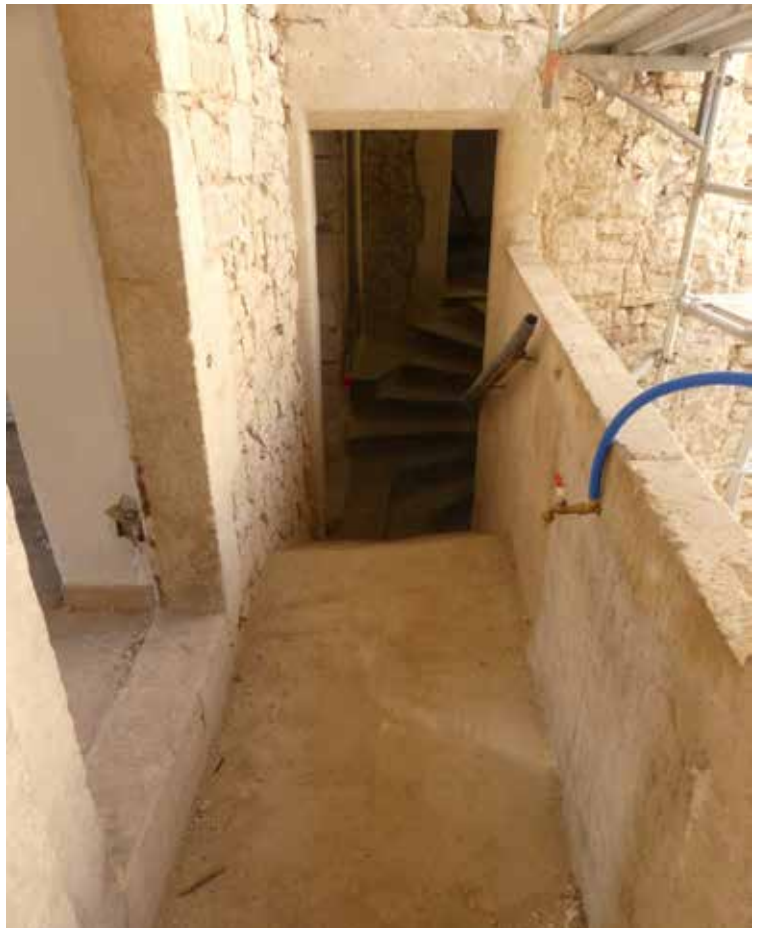
Fig.43 La loggia LO1021 au deuxième étage, à l'ouest de la cour. Les marches et le sol sont de l'état 6, de même que le garde-corps à ce niveau. La porte d'accès, à l'extrémité de la coursive (1086) a été retournée : ses moulures sont côté coursive alors que toutes les autres portes de l'escalier ont leur ornement côté escalier

Dans le même angle de la cour, mais à l'étage au-dessus, le sol de la loggia est rehaussé pour accéder à deux portes hautes, 1106 et 1107, coincées dans l'angle sud-ouest de l'immeuble et donnant accès aux pièces 2-3 et 2-12. La coursive de l'état précédent est maintenue, mais le garde-corps ancien, en buget et dans l'alignement des assises du mur d'échiffre, est surmonté d'un garde-corps galbé (fig. 36), et des marches sont ajoutées à l'ouest de la loggia pour compenser la différence de niveaux. De ce fait, l'encadrement de la porte 1086 entre l'escalier et la loggia a été retourné pour que le battant, qui ne pouvait plus se mouvoir côté coursive, puisse s'ouvrir côté escalier (fig. 43).

- 71 Fig.43 La loggia L01021 au deuxième étage, à l'ouest de la cour. Les marches et le sol sont de l'état 6, de même que le garde-corps à ce niveau. La porte d'accès, à l'extrémité de la coursive (1086) a été retournée : ses moulures sont côté coursive alors que toutes les autres portes de l'escalier ont leur ornement côté escalier
© Inrap cliché M. Pizkorz

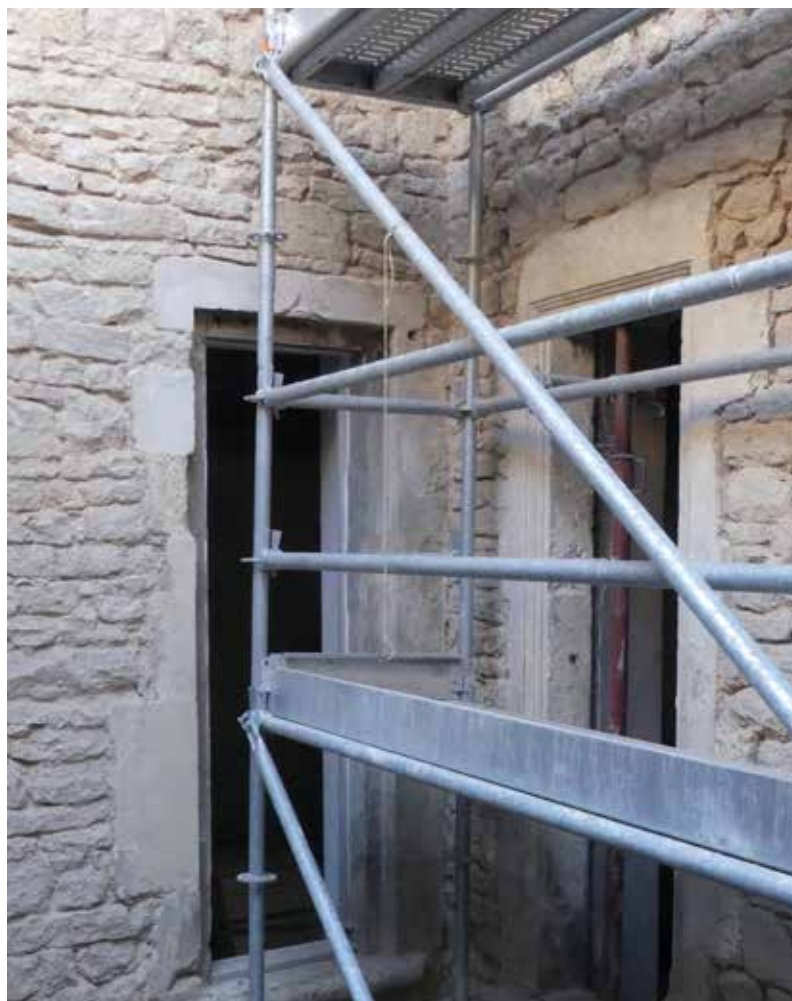
Fig.44 Les fenêtres du premier étage dans l'angle sud-oriental de la cour. À droite, la fenêtre 1059 de l'état 4 (vers 1550), avec sa modénature de style Renaissance classique. À gauche la fenêtre 1025 de l'état 7 (XVIII^e ou XIX^e siècle) avec des blocs en remploi retaillés

- 73 Fig.44 Les fenêtres du premier étage dans l'angle sud-oriental de la cour. À droite, la fenêtre 1059 de l'état 4 (vers 1550), avec sa modénature de style Renaissance classique. À gauche la fenêtre 1025 de l'état 7 (XVIII^e ou XIX^e siècle) avec des blocs en remploi retaillés
© Inrap cliché O. Mauftras

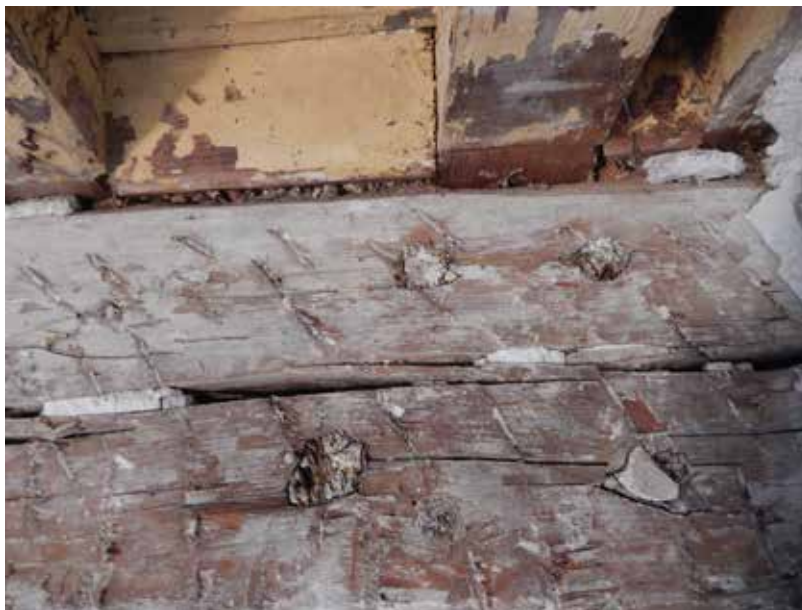
Fig. 1. Coin de blocage des ligatures des radeaux sur la pièce 1043 (carottes ASP01, ASP02).

Les espèces de milieu de montagne, tels les sapins et les épicéas, étaient acheminées depuis les sapinières et pessières alpines ou jurassiennes vers Nîmes, par voie d'eau, comme en témoignent les coins qui bloquaient les ligatures chargées de maintenir les grumes en radeau (Furestier, 2002), encore visibles sur quelques poutres de l'immeuble (Figure 1).
