16 rue de l'Aspic à Nîmes (30) : évolution d'une maison de ville (XVe-XVIIIe siècle)

Le diagnostic archéologique mené au 16 rue de l'Aspic a porté sur les constructions les plus anciennes de la parcelle, en l'espèce celles du nord qui évoluent rapidement, au cours de 6 états principaux, du XV^e au XVIII^e siècle.

Évolution d'une maison de ville (XV^e-XVIII^e siècle)

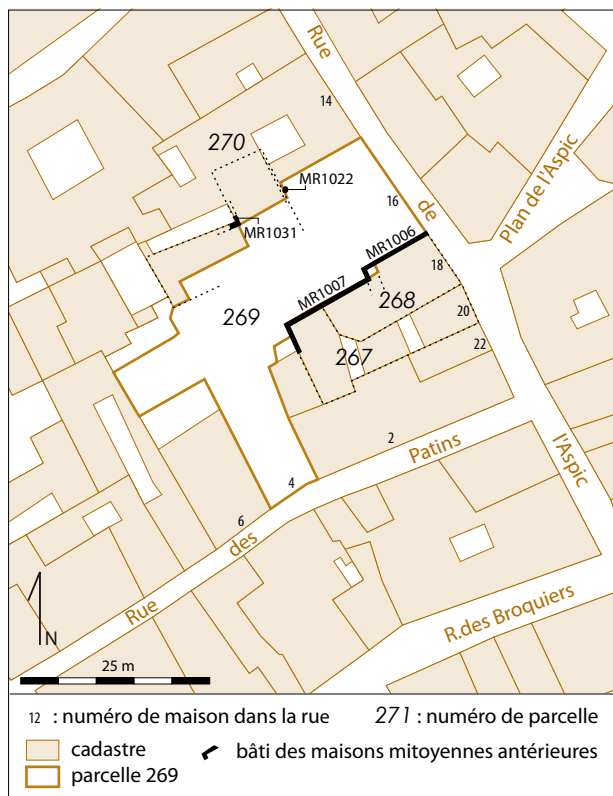
Fig.4 Le bâti le plus ancien conservé sur la parcelle :
les vestiges de deux maisons voisines observés au premier étage
© Inrap cliché et infographie O. Maufrais

Au nord, la maison du 16 rue de l'Aspic ne s'étend pas jusqu'à une limite rectiligne marquée par un long mur mitoyen. C'est une succession de murs axés approximativement est-ouest, tous décalés les uns par rapport aux autres qui forme la mitoyenneté. Ces pans de murs sont reliés entre eux par des murs perpendiculaires. Il a été observé qu'un de ces angles n'était pas formé par un chaînage entre deux murs (les murs MR1009 de l'état 1 et MR1016), ni même par l'appui de l'un sur l'autre, mais par l'appui de l'extrémité de chacun de ces murs sur une besace d'angle d'un bâtiment indépendant (MR1031, **fig. 4 et 5**).

On note qu'au nord-ouest de ce point d'observation se trouve une cour et non un bâtiment (**fig. 4**). C'est donc un angle interne que le chanfrein adoucit⁶, sans doute de liaison entre deux corps de bâtiment encadrant une cour.

Au sud-est également, la maison du 16 est limitée par une succession de plusieurs murs (fig. 4). Ils ont été partiellement dégagés en plusieurs endroits et il a pu être déterminé que le pan le plus ancien, MR1006 (US 1006) est celui de l'est, qui prend naissance du côté de la rue de l'Aspic et qui se développe sur 7,10 m de long dans l'œuvre. Il se termine à l'ouest par un chaînage qui signale sans doute un retour vers le sud, c'est-à-dire, probablement, une première façade sur cour ou jardin de la maison du 18 rue de l'Aspic (parcelle 268). Contre ce chaînage est appuyé le pan 1036 qui prolonge le mur d'environ 2,50 m vers l'ouest, sans décalage (fig. 6). Cette reprise est peut-être assez rapide, puisqu'une pierre en harpe constitue une attente d'une reprise prévue dès l'origine. Le mur forme un retour vers le sud qui pourrait être une extension de la maison du 18 vers l'ouest, une nouvelle façade donc. Le troisième pan, MR1007, est adossé à l'angle de la construction précédente, avec un plan en baïonnette (fig. 4). Aujourd'hui, il sépare la maison du 16 de la maison du 18 dans sa partie orientale et de la maison du 20 plus à l'ouest, suggérant une construction en deux temps.

Ce qui est plus assuré, c'est que le bâtiment en angle qui occupait la propriété voisine est largement abattu dans sa partie méridionale pour laisser place à la maison du 16. Nous avons considéré précédemment (§ 3.1) que cette maison voisine pouvait se développer à l'est jusqu'au mur MR1022 de l'état 3 (fig. 4). Le maintien de ce mur oriental en limite de propriété suggère que le mur MR1016 fermant actuellement l'aile occidentale remonte à l'état 1 de la maison du 16.

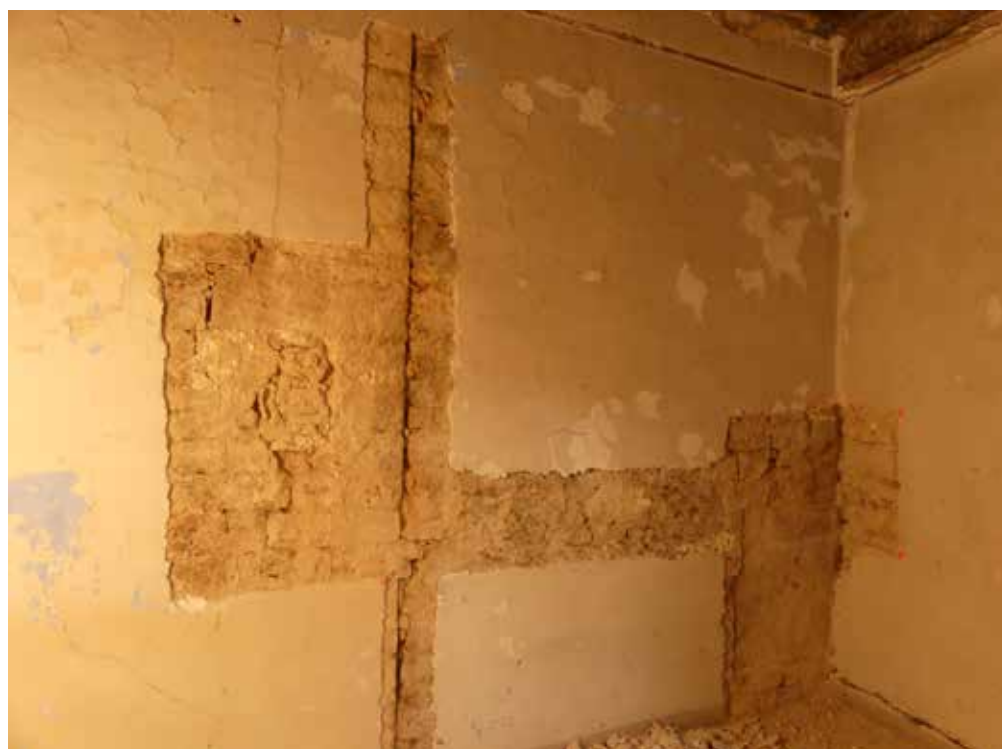
Fig.6 La partie occidentale du mur MR1006 en limite méridionale de la parcelle.
À gauche (à l'est) le premier pan du mur et son chaînage avec une pierre en harpe d'attente. À droite (à l'ouest), la prolongation 1036. Le mur en retour de ce côté, MR1012, est postérieur, il appartient à l'état 1 de la maison du 16 rue de l'Aspic
© Inrap cliché M. Piskorz

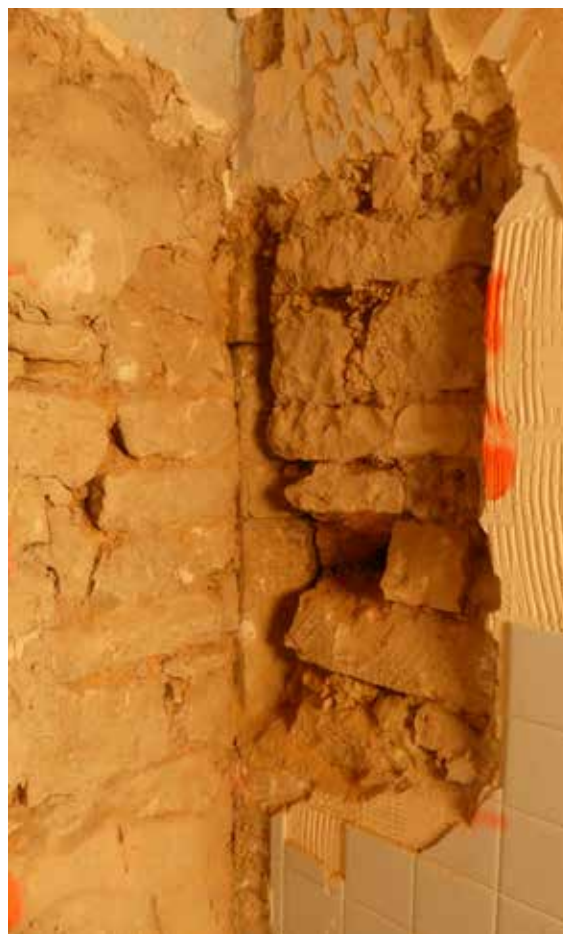
Fig.5 La besace d'angle MR1031 dont on voit ici le chanfrein, contrebuté par les murs postérieurs MR1009 (à gauche/au sud) et MR1016 (à droite/à l'est).
© Inrap cliché M. Piskorz

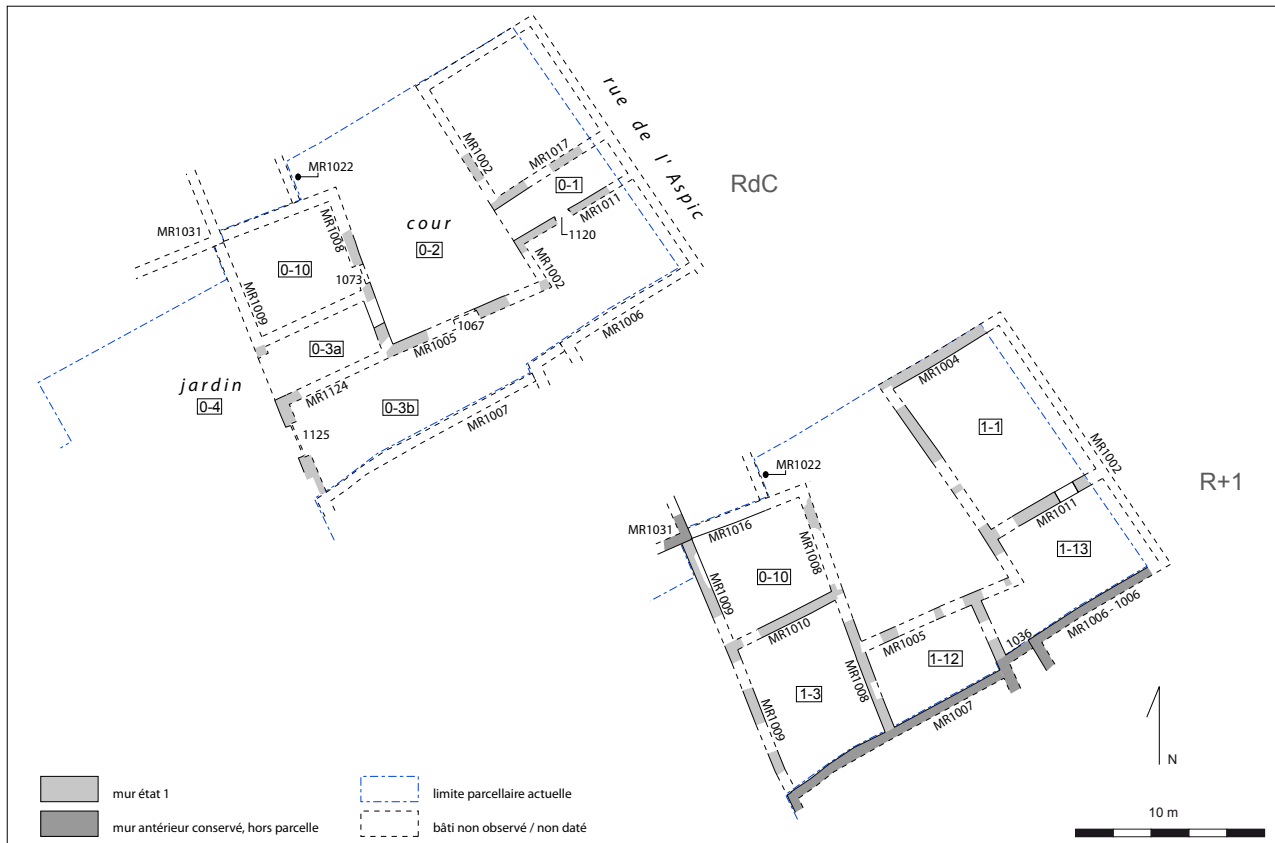
Fig.7 État 1 de la maison, courant du XV^e siècle

Dans son premier état, la maison du 16 rue de l'Aspic est un immeuble à trois corps de bâtiment répartis en U autour d'une petite cour quadrangulaire (cour 0-2, fig. 7). L'ensemble est construit en bordure de rue à l'extrémité nord-orientale de la parcelle, entre la voie publique à l'est et un espace libre à l'ouest que l'on suppose être un jardin (il l'est encore partiellement aujourd'hui. Espace 0-4). L'ensemble se développe sur trois niveaux : un rez-de-chaussée (largement hors emprise), un premier étage (où ont été concentrées les observations) et un étage de combles

Le corps de bâtiment sur rue conserve sa façade sur cour, MR1002, parallèle à l'axe de la rue, un mur de cloison qui forme refend (MR1011) et un mur au nord (MR1004), perpendiculaire à la façade conservée. À l'origine, ce mur se développait vers l'est au-delà de la façade actuelle et de la limite parcellaire orientale. En témoigne l'enduit qui a été retrouvé sur son parement interne jusque dans le joint avec l'actuelle façade. Cette dernière a été bâtie postérieurement (état 3) en appui sur une partie entièrement enduite du mur septentrional MR1004 qui s'avancé sur la rue plus loin qu'aujourd'hui (fig. 8). Cela suggère que le corps oriental de bâtiment était plus large qu'aujourd'hui, soit sur toute sa hauteur, soit plus probablement dans les étages uniquement. La rue n'est en effet pas très large : son activité commerciale et sa circulation nécessitent les 3,30 m de largeur qu'elle a aujourd'hui. L'avancée de la façade observée au premier étage correspond probablement à un encorbellement. Nous l'avons cartographiée en pointillés avec un décalage de 0,50 m de largeur environ, mais l'étage a pu déborder de 0,80 ou 1 m (fig. 7).

Depuis le passage d'entrée 0-1, une porte percée au sud dans le mur MR1011 permettait d'accéder à la pièce méridionale du corps de bâtiment sur rue. Cette porte (1120) a un linteau droit chanfreiné et arrondi aux extrémités pour adoucir la retombée sur les piédroits dont l'angle est adouci par un quart-de-rond sur presque toute leur hauteur (fig. 7, 10). Seule la plinthe présente un profil à angle droit.

Une autre porte de l'état 1 est conservée au rez-de-chaussée de la façade sur cour MR1008 du corps de bâtiment occidental (1073). Elle n'est pas exactement traitée comme la porte 1120 : si les montants ont une moulure identique en quart-de-rond (seul celui du sud est d'origine), le chanfrein du linteau est en cavet (fig. 7, 11).

Un autre passage, 0-3a, existait entre la cour 0-2 et le jardin 0-4. Il est toujours en place, mais ses murs ont été refaits. Du mur initial méridional, MR1124, il n'a été vu que l'angle avec la façade sur jardin MR1009. Le mur est en effet masqué aujourd'hui par un autre, en briques, qui le double et réduit la largeur du porche. Au nord du passage, le mur de cloison en place est appuyé aux façades et semble postérieur à l'état 1. Lui-aussi a pu doubler un mur plus ancien que l'on a restitué immédiatement derrière (fig. 7).

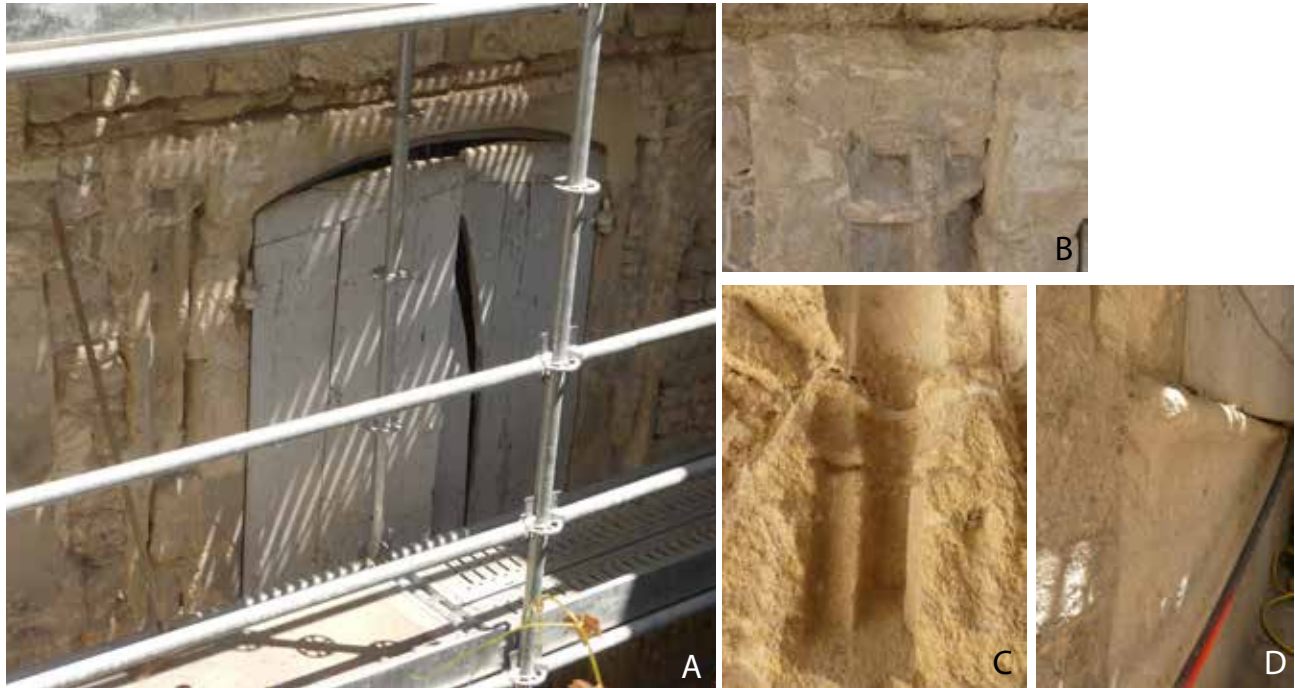
Fig.13 La fenêtre 1125 : une grande croisée dont il reste les montants et l'appui de part et d'autre de la fenêtre de remplacement (mur MR1009, rez-de-chaussée). **A** : vue d'ensemble (ou presque...). **B** : modénature dans l'angle haut, gauche. **C** : modénature à la base du piédroit de droite. **D** : appui

Les indices de datation sont uniquement apportés par la modénature des deux portes et de la fenêtre qui en possèdent. La grande croisée avec des baguettes croisées dans les angles est caractéristique du XV^e siècle, bien qu'au XVI^e il a pu s'en faire encore. On retrouve ce détail de moulure notamment en façade de la maison gothique du 11 rue des Marchands à Nîmes, que l'étude de la maison du 13 rue des Marchands permet de dater vers 1475 ou entre 1450 et 1075 environ (Maufras *et al.* 2020a).

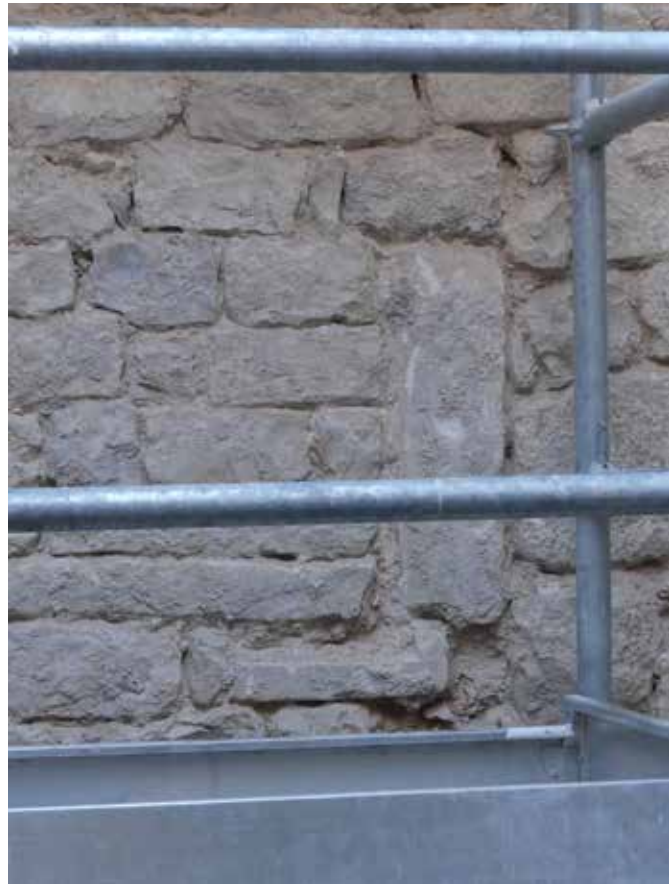
Fig.14 Vestiges du fenestron 1051 (mur MR1002, deuxième étage)

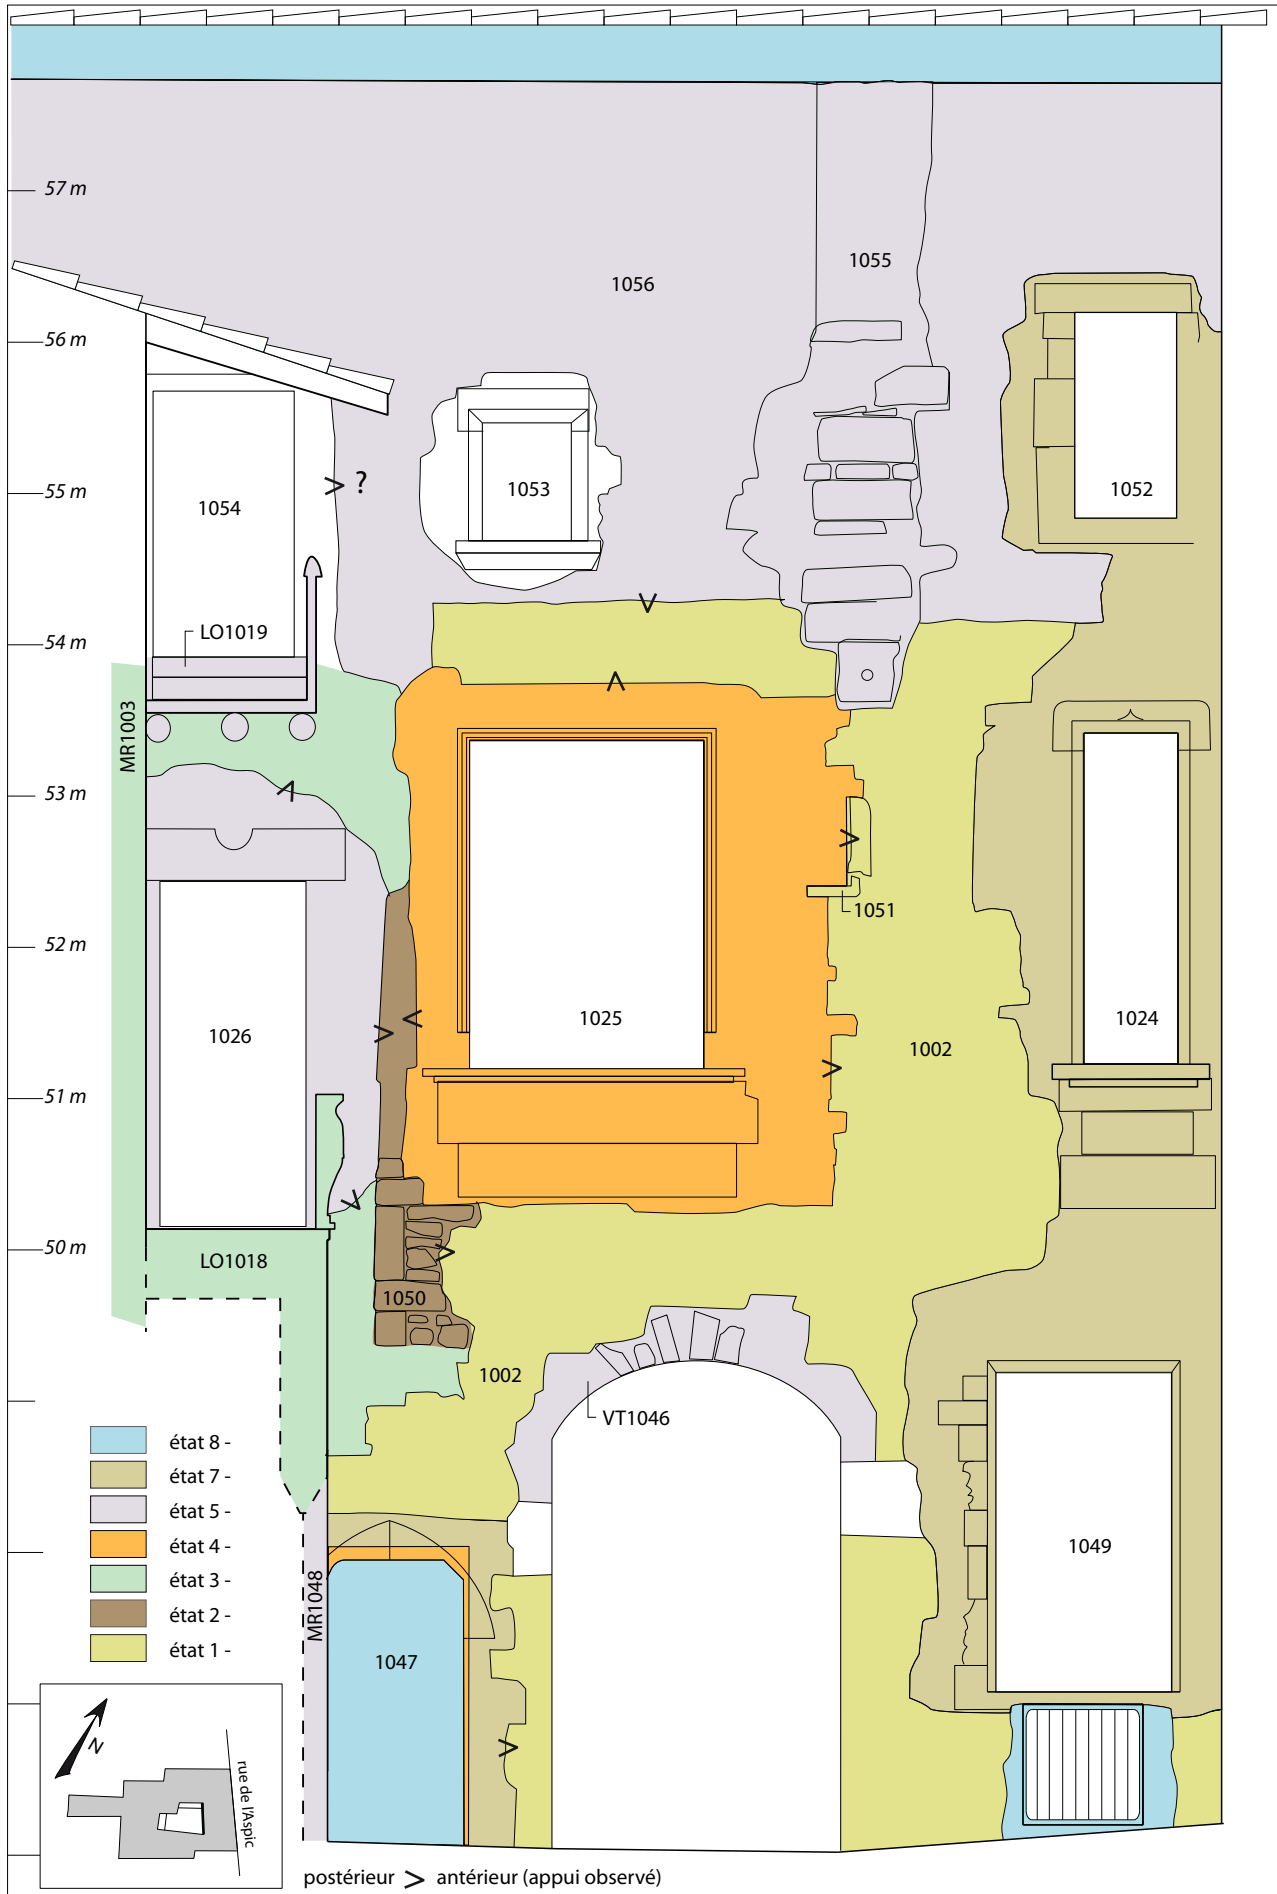
Fig.15 La façade sur cour MR1002. Croquis des unités de construction sur fond d'élévation relevé au 1-50e

surélévation 1056 (voir *infra* chap. 5, fig. 15). Cela indique une façade sur rue de l'ordre de 7,40 à 7,65 m de haut en restituant une toiture à 12 % de pente. L'élévation côté jardin devait être également de cet ordre-là.

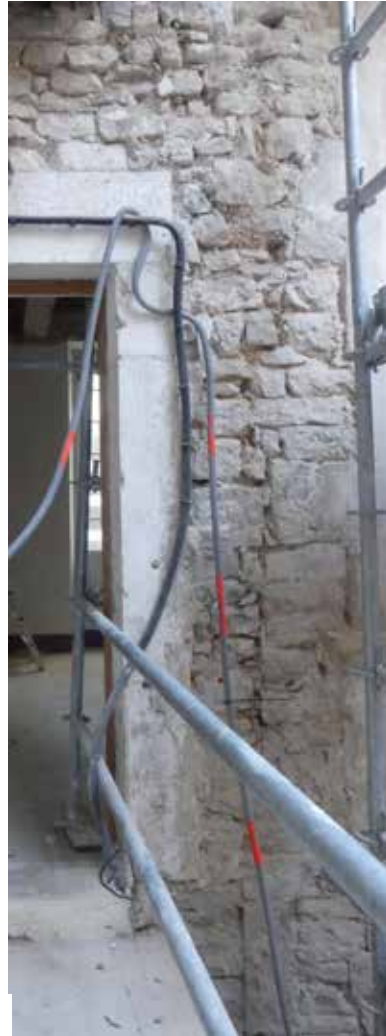
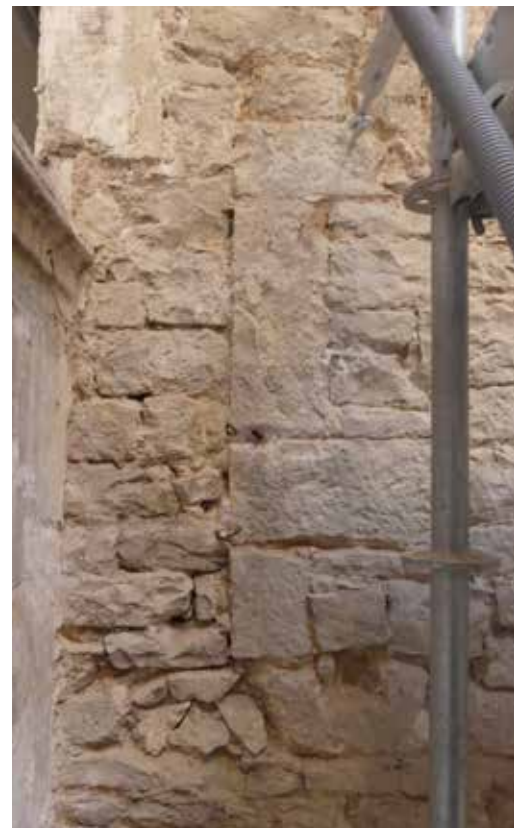
Fig.16 La besace 1050 dans la façade MR1002 : partie basse et partie haute (avec un léger recouvrement)

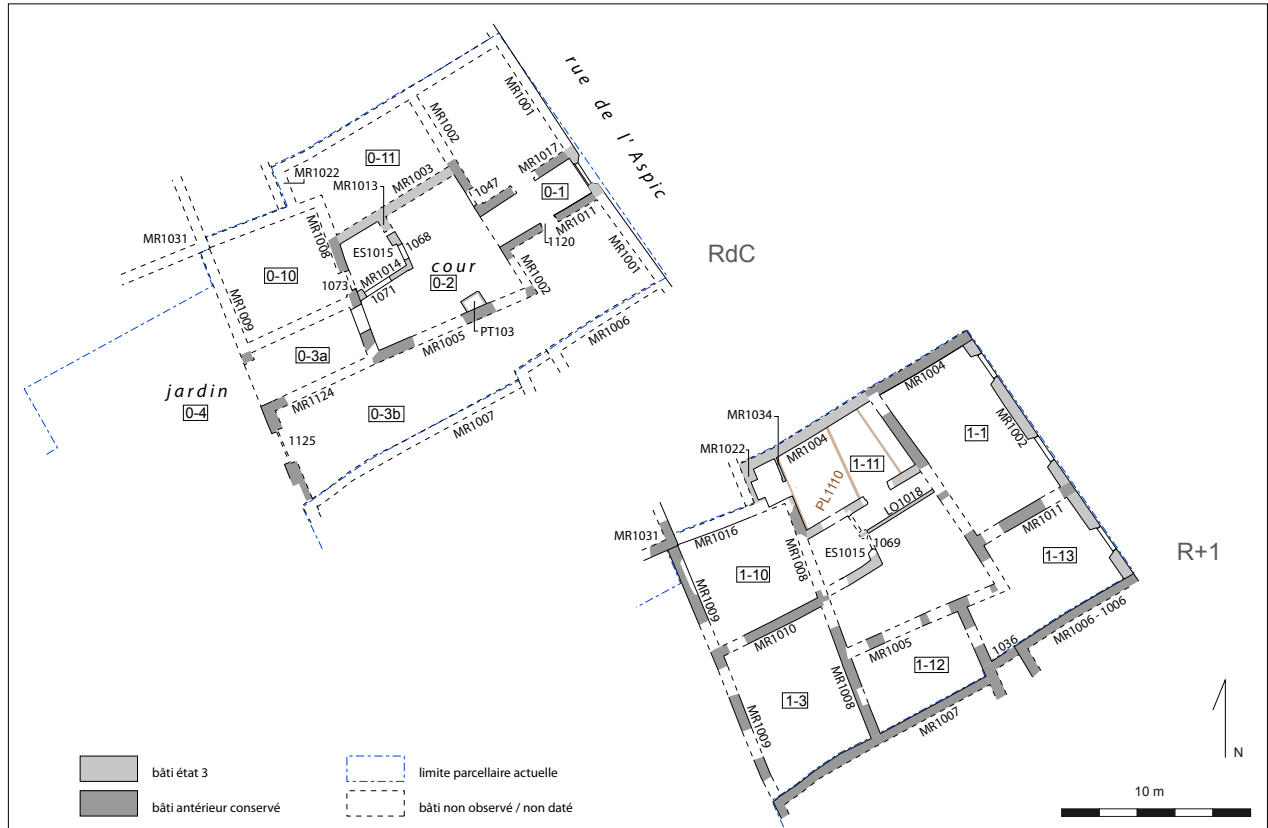
Fig.17 État 3 de la maison, vers 1550

Au cours d'un troisième chantier identifié, la maison est agrandie par l'ajout d'une aile supplémentaire : un corps de bâtiment septentrional qui prend place au nord de la cour et réduit son emprise. La nouvelle construction est jointive avec celles existantes et l'ensemble forme dorénavant un plan en carré avec cour centrale, l'ensemble toujours loti entre la rue de l'Aspic à l'est et un jardin à l'ouest (fig. 16).

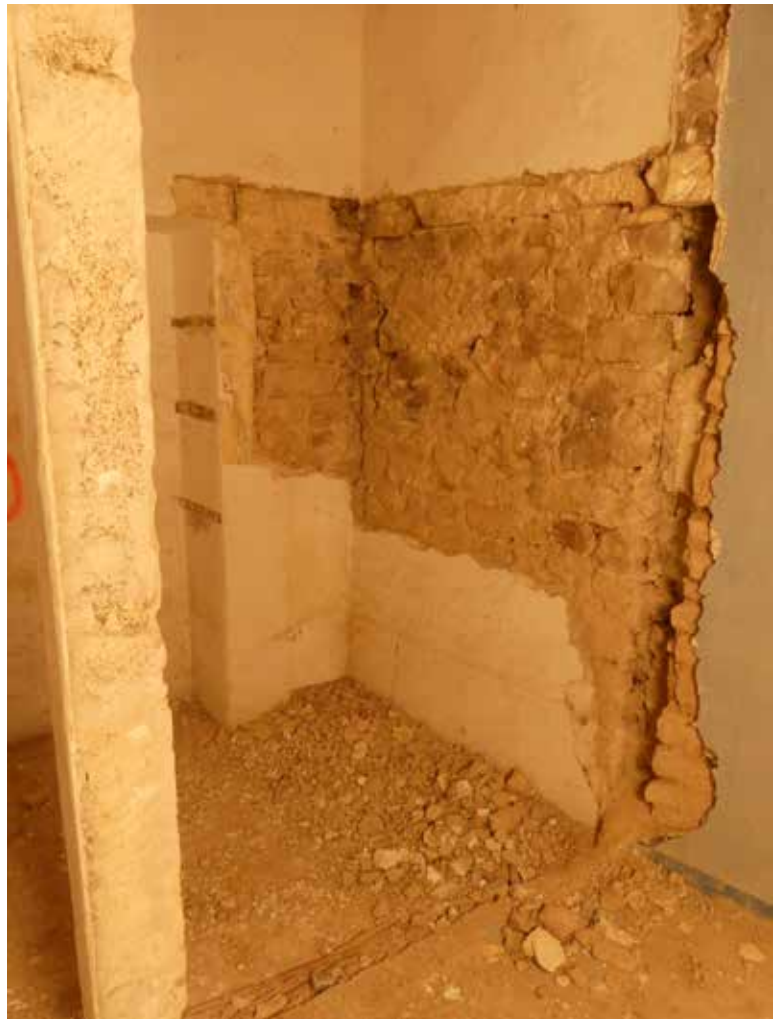
Fig.18 L'angle nord-ouest de l'aile nord de la maison. Au premier plan, la cloison MR1034 dont il ne reste ici, après démolition, que le montant de la porte. À l'arrière-plan, le pan de mur MR1004 à droite et le mur MR1022 à gauche, dégarnis de leurs enduits jusqu'au niveau de l'assise singulière en pierre de taille. Vue du sud-est

Les nouveaux murs MR1004 et MR1022 sont construits en assises irrégulières de moellons de calcaire froid équarris de taille irrégulière et liés par un mortier de terre gris beige contenant des éclats de taille. À 1,90 m du sol, une assise de pierres taillées dans des blocs en remploi (l'un conserve une moulure) a été insérée dans le mur dans un but qui nous échappe (fig. 18). La cloison MR1034 est en bugets de calcaire coquillier, c'est-à-dire en grandes dalles taillées, ici de 12 cm de large. L'ensemble a été construit dans un même chantier.

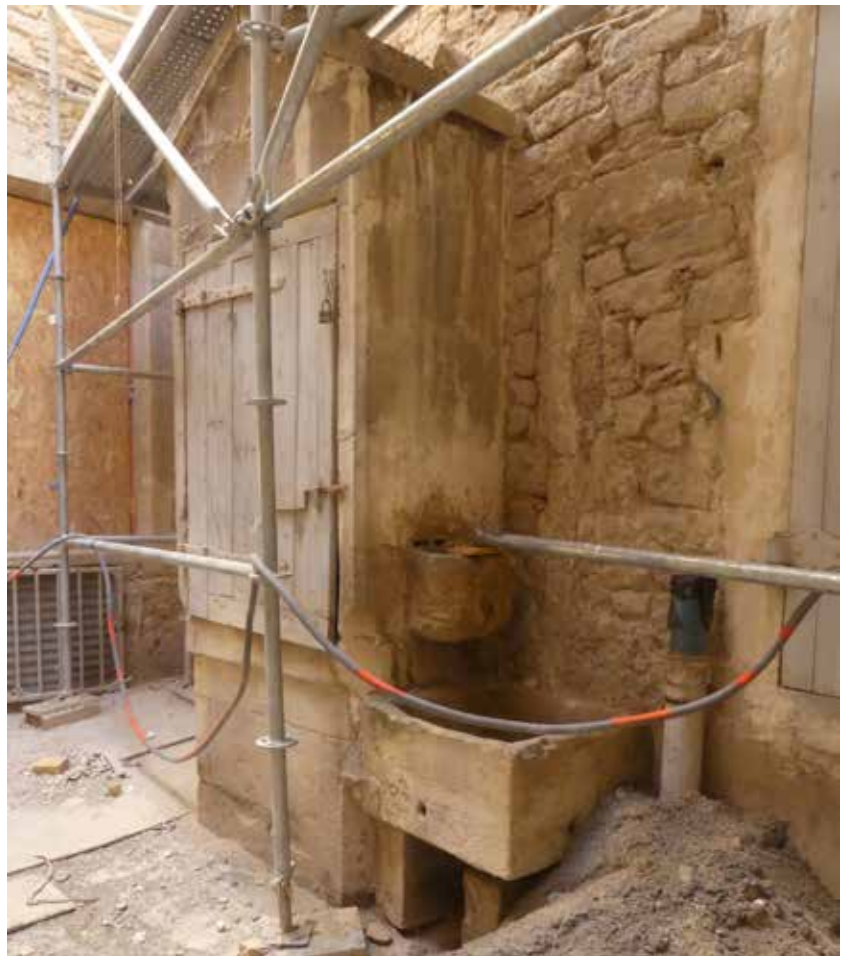
Fig.20 Le puits PT1023, avec sa pargelle d'un premier état (état 3 ?), sa superstructure, sa pile et son bac peut-être postérieurs (état 3 à 7). On note que la pile passe devant la porte 1067 de l'état 1 (obstruée au plus tard au cours de l'état 7)

La cour dessert également le rez-de-chaussée de l'aile méridionale : la porte 1067 est conservée partiellement au milieu du mur MR1005. C'est une ouverture à linteau plat chanfreiné (voir *infra* § 6.1, fig. 20).

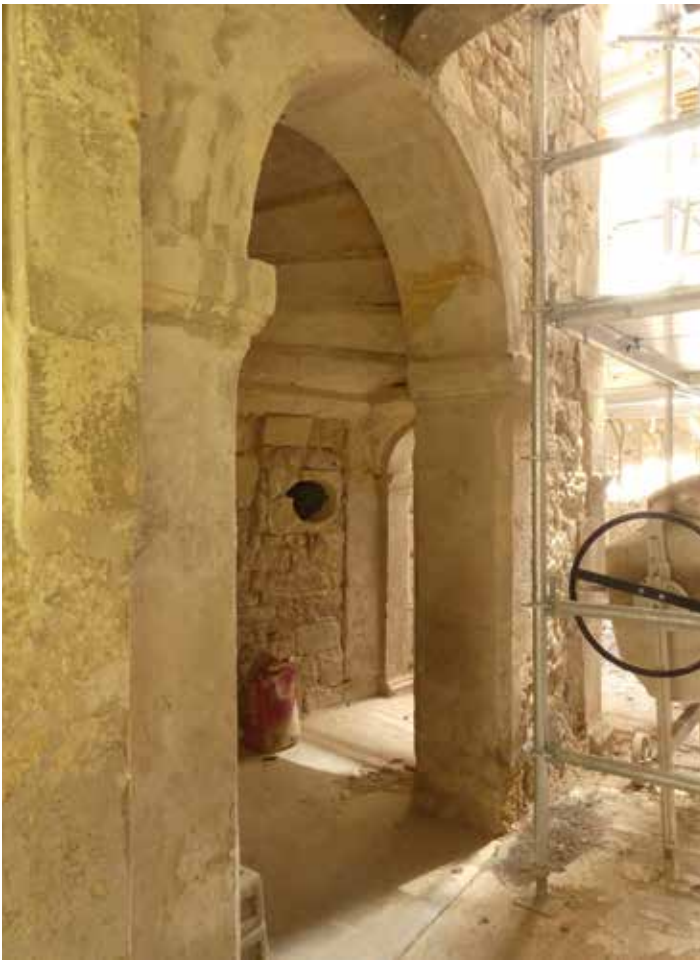
Fig.21 La plus grande des deux portes d'accès à l'escalier 1070.
Vue du sud-ouest

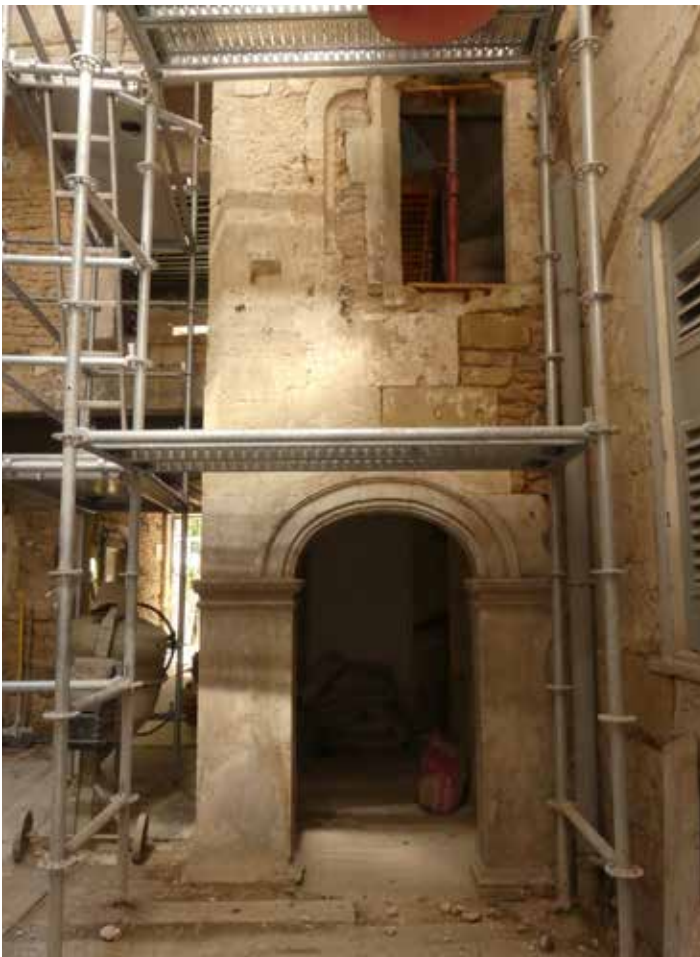
Fig.22 Une des deux portes d'accès à l'escalier : 1068 (la plus petite mais la plus ornée) et les deux fenêtres successives, 1069 et 1070, qui la surmontent. Vue de l'est.

Au-dessus de cette porte, la fenêtre 1069, très ébrasée, a été percée pour éclairer la cage d'escalier. Son encadrement en pierre de taille a été maçonné en même temps que le mur MR1013. Il ne reste de la baie que son piédroit méridional et le départ d'un arc en anse de panier ou surbaissé (fig. 22 et photographie de couverture). Le chambranle est souligné de deux moulures en gorge peu profonde qui s'interrompent au-dessus de l'appui pour s'évaser en une base oblique soulignée d'un fin boudin horizontal. Ces deux gorges rappellent le traitement de la fenêtre 1125 de la façade sur jardin, mise en place au cours de l'état 1.

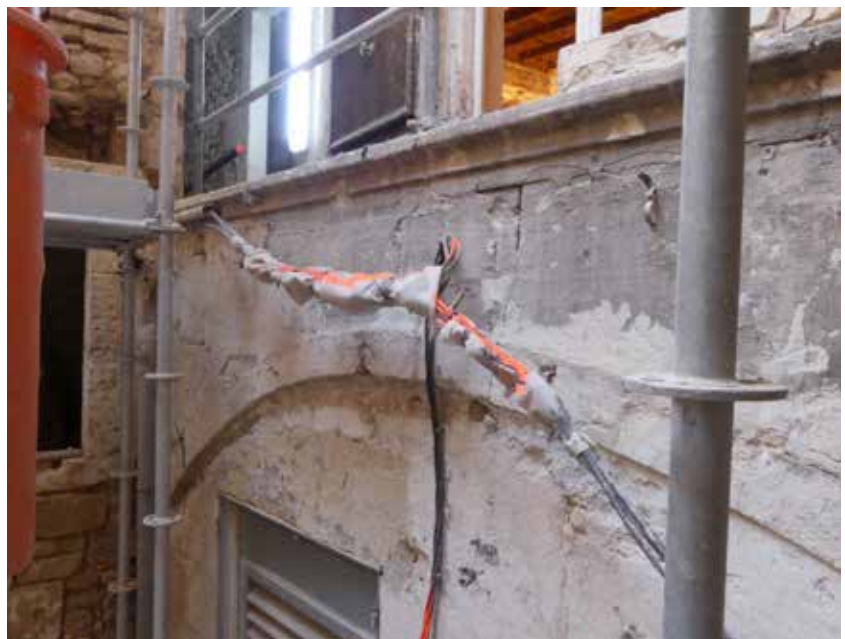
Fig.23 L'arc et le mur d'échiffre de la coursive L01018, au premier étage de l'aile nord de la maison
Vue du sud-est.

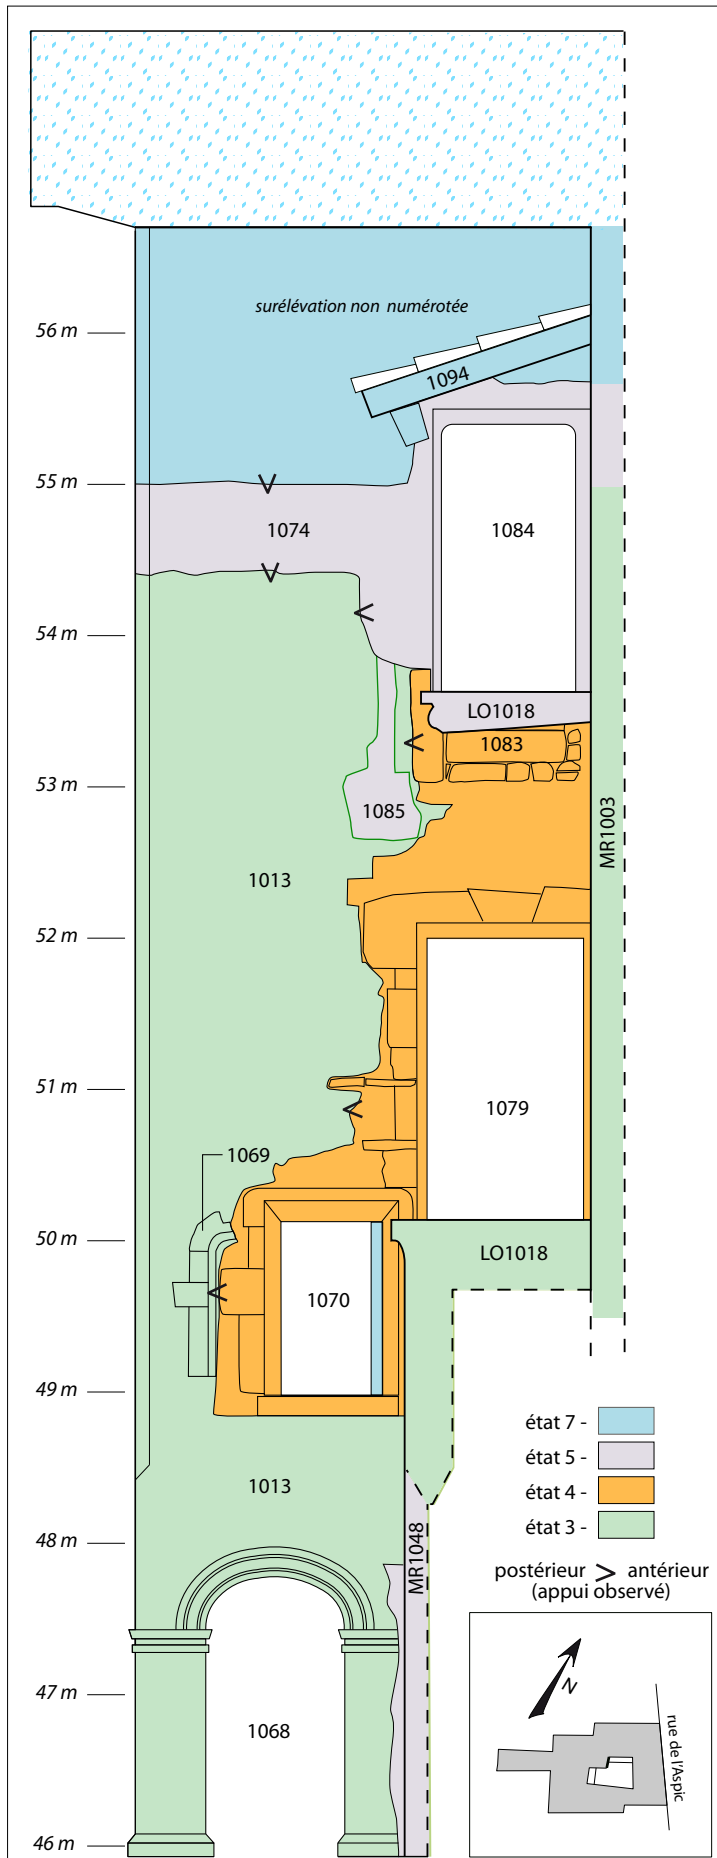
Fig.24 La façade orientale de l'escalier, MR1013, et la coupe des loggias qui s'y adossent

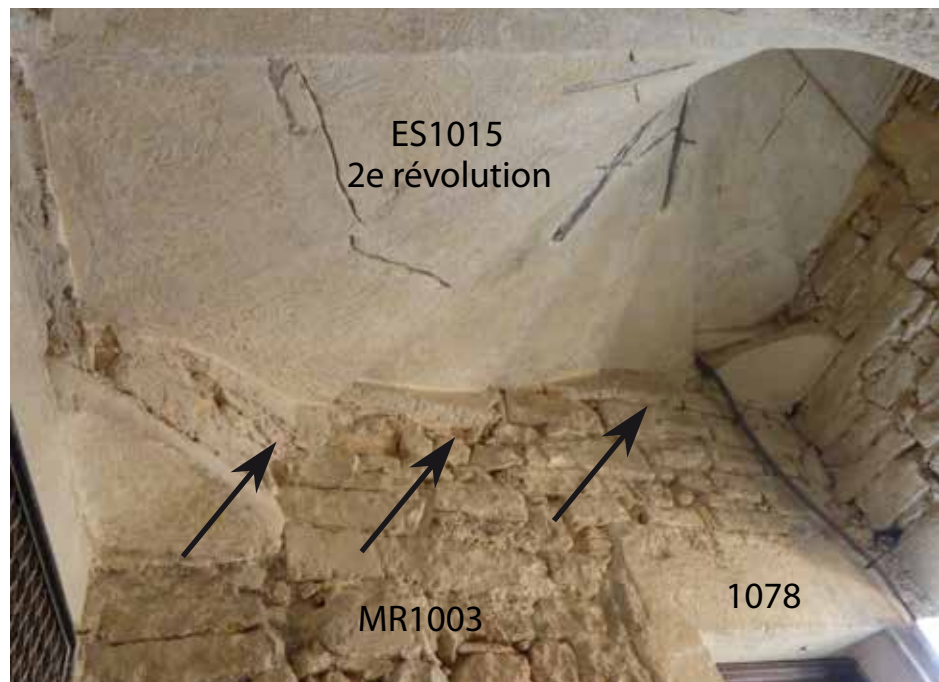
Fig.35 Détail de l'insertion des marches de l'escalier dans le mur MR1003. Les flèches pointent les talons non alignés sur le parement du mur

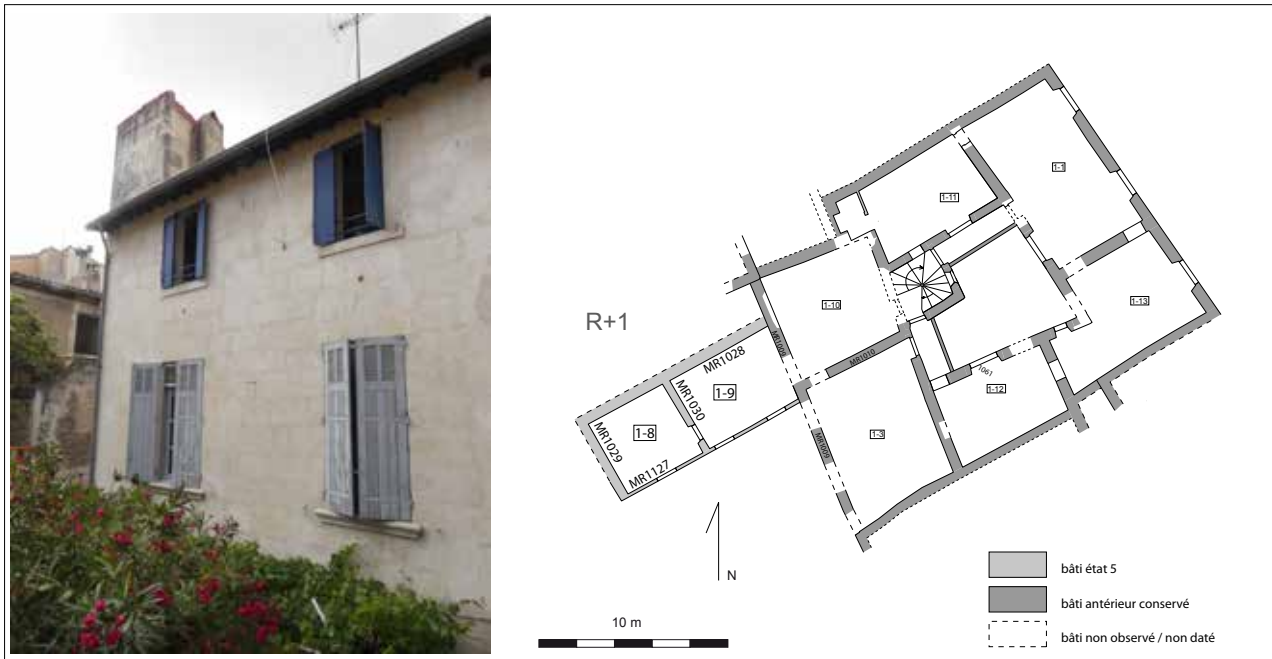
Fig.39 État 5 de la maison, vers 1615

La maison se compose aujourd'hui, outre des 4 corps de bâtiments en carré autour de la cour 0-2, d'une aile supplémentaire ajoutée au nord-ouest, perpendiculairement au corps de bâtiment occidental¹⁹ (fig. 39). Le corps de bâtiment s'élève sur trois niveaux et s'adosse aux pièces 0-10, 1-10 et 2-10 de l'aile occidentale d'origine dont il obstrue une partie des ouvertures. Il est construit, comme la plupart des murs de la maison, en petit appareil de moellons équarris liés au mortier de terre brun rouge, sauf la façade qui est en bugets de calcaire. Les ouvertures sont toutes au sud, sur le jardin, le bâtiment étant mitoyen, au nord et à l'ouest, d'immeubles construits sur les parcelles voisines. Les fenêtres sont réparties en deux travées, chacune éclairant une pièce (chaque étage en comporte deux, en enfilade).

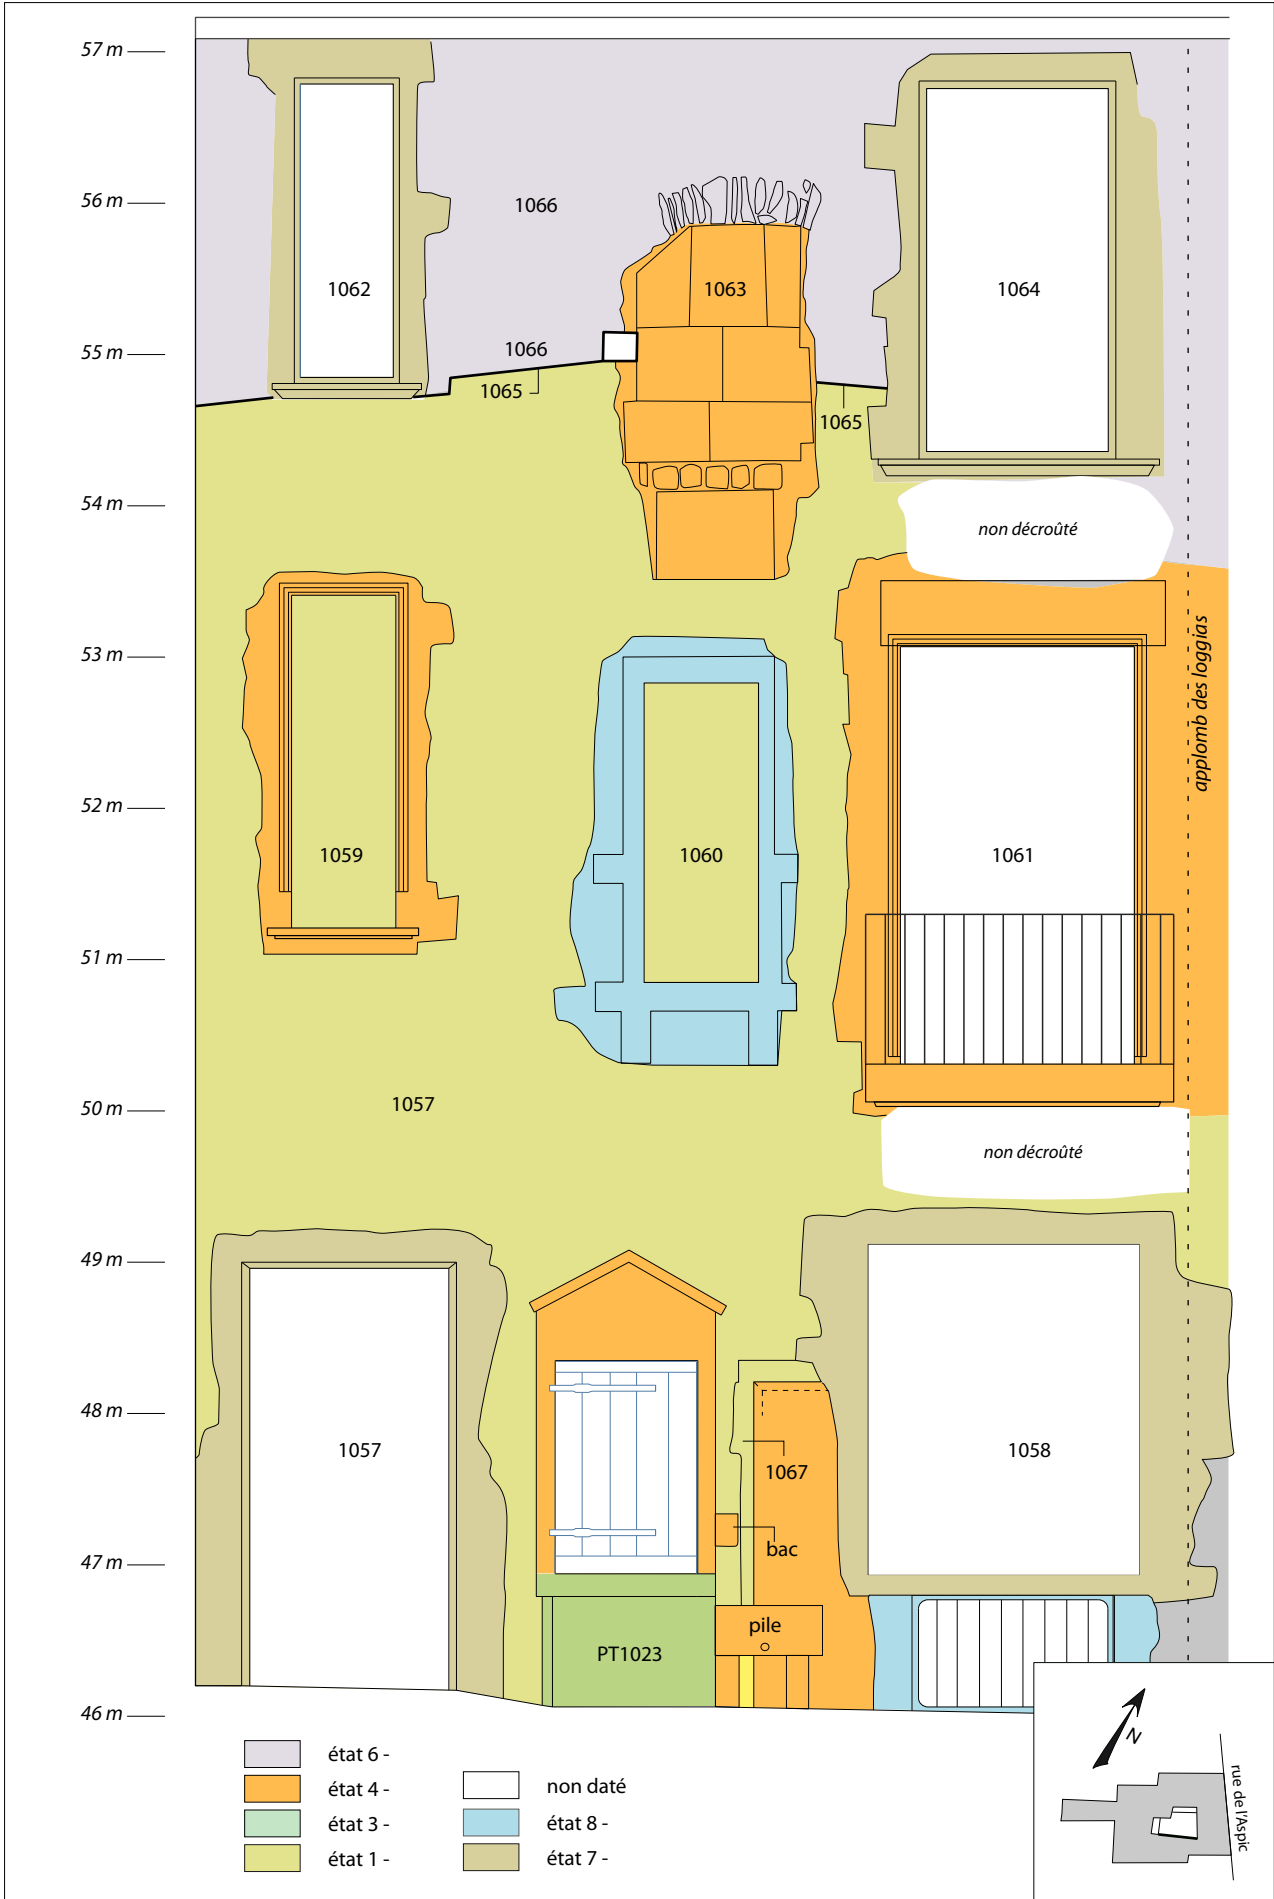
Fig.41 La façade sur cour de l'aile méridionale de la maison. Croquis sur fond de relevé d'architecte

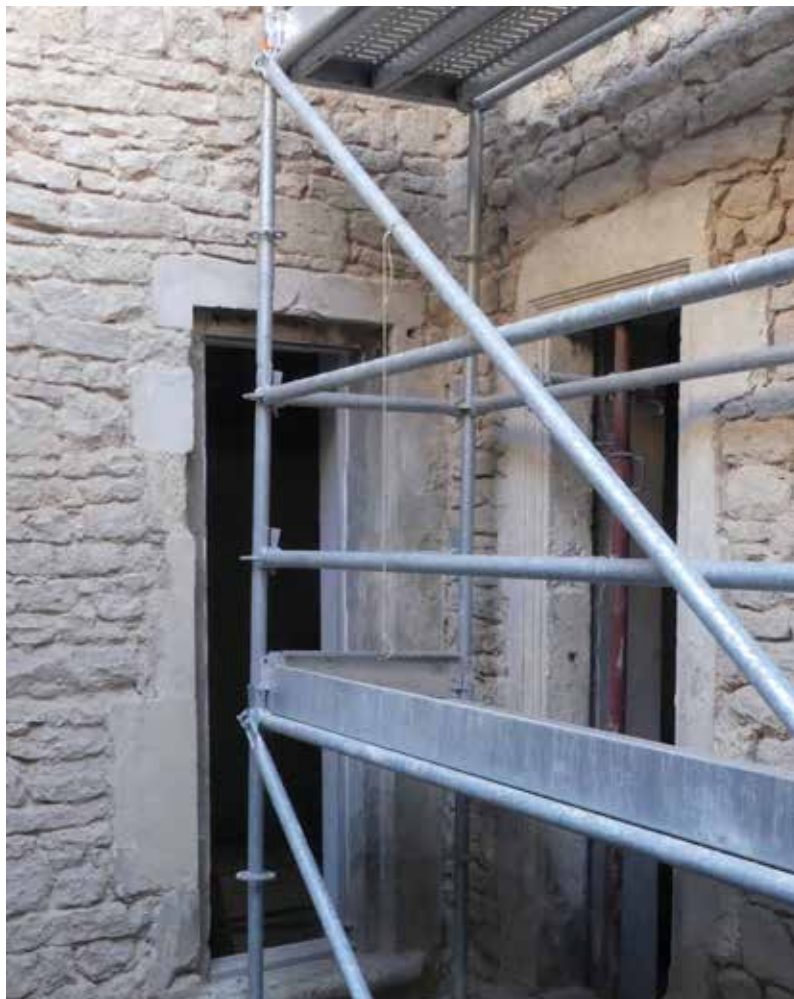
Fig.44 Les fenêtres du premier étage dans l'angle sud-oriental de la cour. À droite, la fenêtre 1059 de l'état 4 (vers 1550), avec sa modénature de style Renaissance classique. À gauche la fenêtre 1025 de l'état 7 (XVIII^e ou XIX^e siècle) avec des blocs en remploi retaillés

- 73 Fig.44 Les fenêtres du premier étage dans l'angle sud-oriental de la cour. À droite, la fenêtre 1059 de l'état 4 (vers 1550), avec sa modénature de style Renaissance classique. À gauche la fenêtre 1025 de l'état 7 (XVIII^e ou XIX^e siècle) avec des blocs en remploi retaillés
© Inrap cliché O. Mauftras
