16 rue de l'Aspic à Nîmes (30) : évolution d'une maison de ville (XVe-XVIIIe siècle)

Le diagnostic archéologique mené au 16 rue de l'Aspic a porté sur les constructions les plus anciennes de la parcelle, en l'espèce celles du nord qui évoluent rapidement, au cours de 6 états principaux, du XV^e au XVIII^e siècle.

Évolution d'une maison de ville (XV^e-XVIII^e siècle)

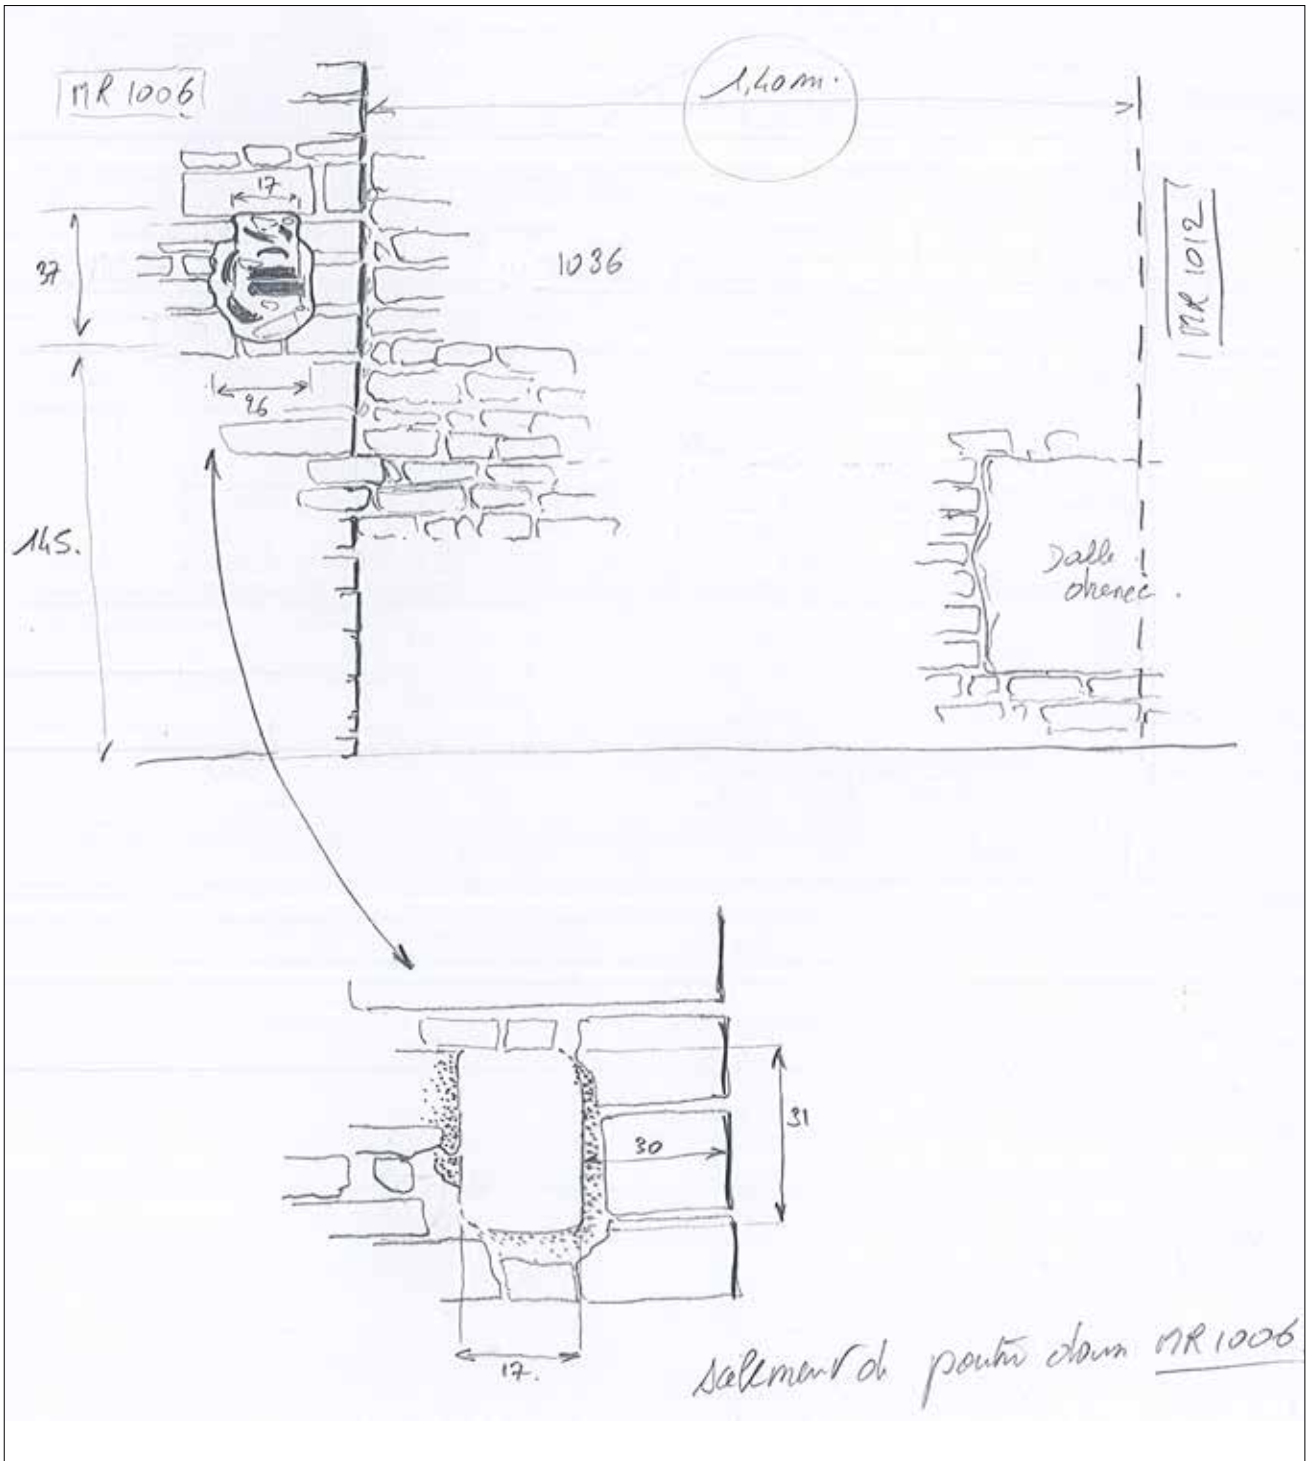
MR1006. Détails de l'appui du pan 1036 sur le pan 1006, et de la dalle en carreau dans le mur.
Détail de l'ancien ancrage de poutre d'un plancher de la maison voisine. Croquis M. Piskorz

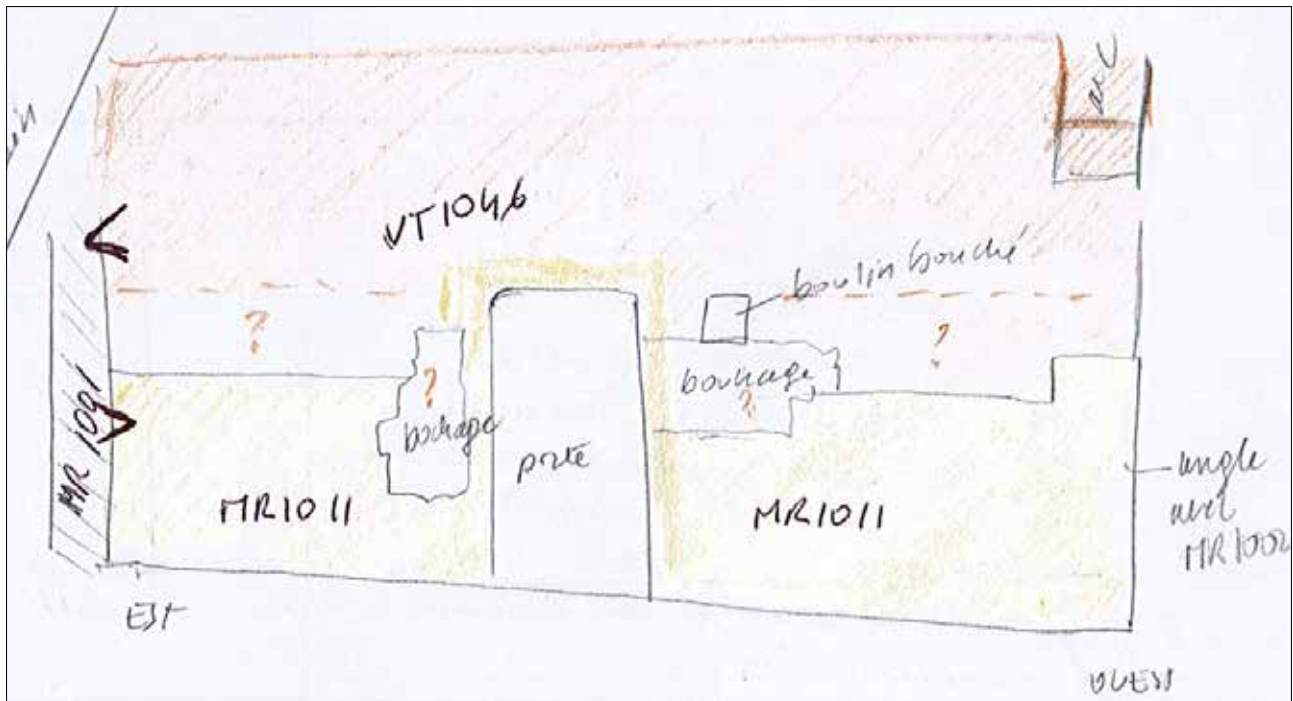
1011. Chronologie du mur MR1011 et de la voûte VT1046. Croquis O. Maufras

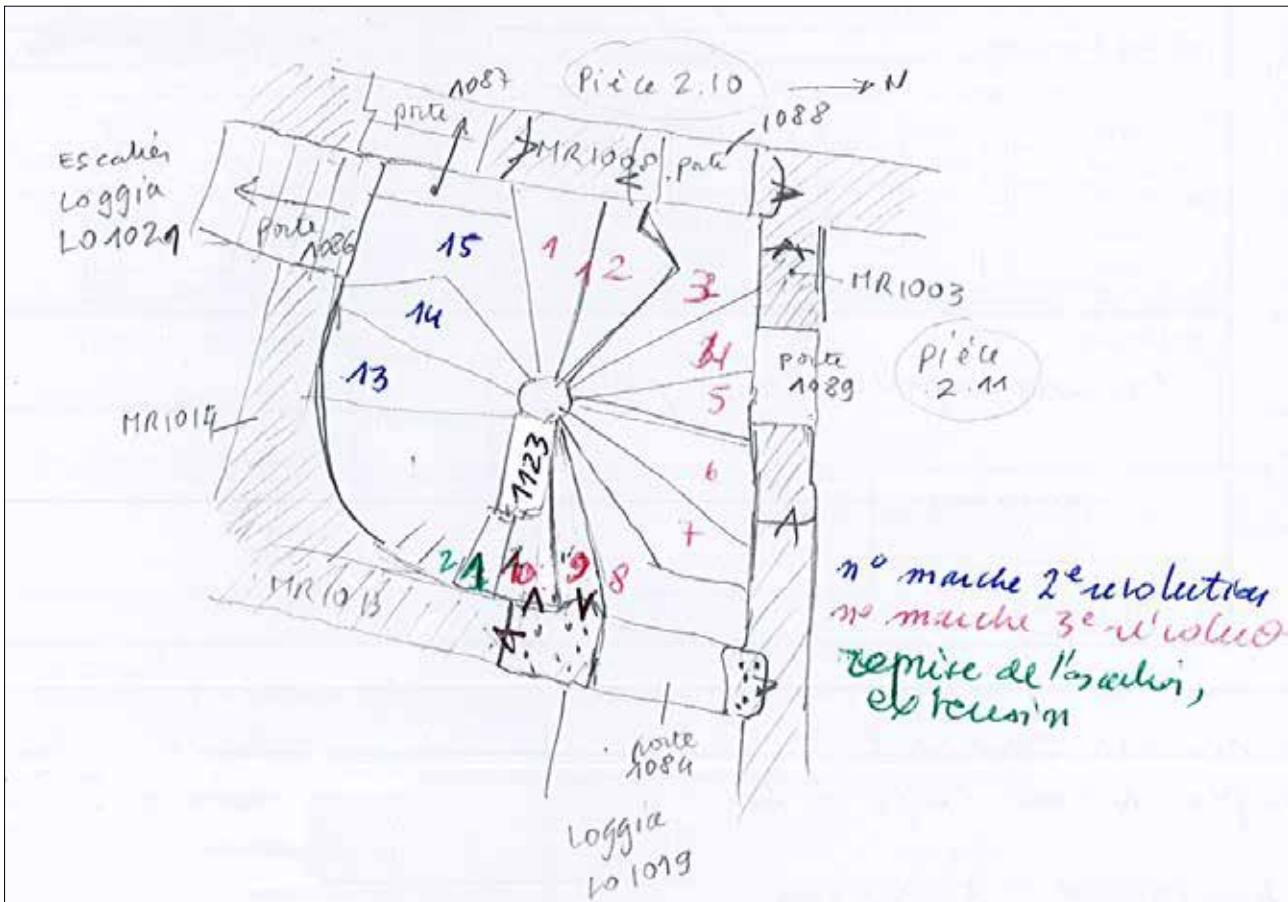
MR1015. Dernière révolution de l'escalier (marches numérotées en rouge), début de la volée supplémentaires (en vert) et la moitié orientale du mur 1123 (l'autre moitié surmonte un linteau au-dessus des marches 1 et 2 de la dernière révolution de la vis). Croquis O. Mauftras

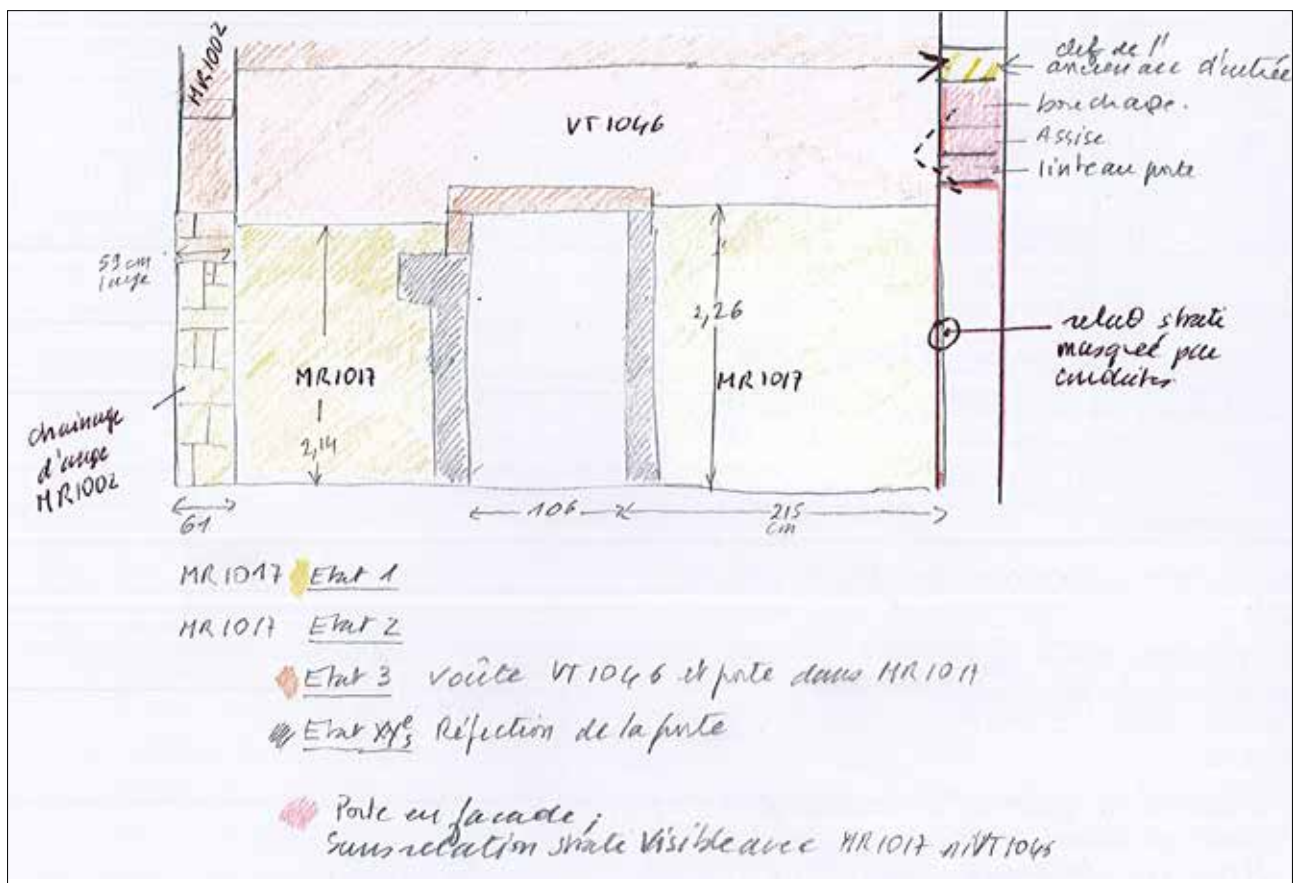
MR1017. Chronologie du mur MR1017 et de la voûte VT1046. Croquis O. Maufra

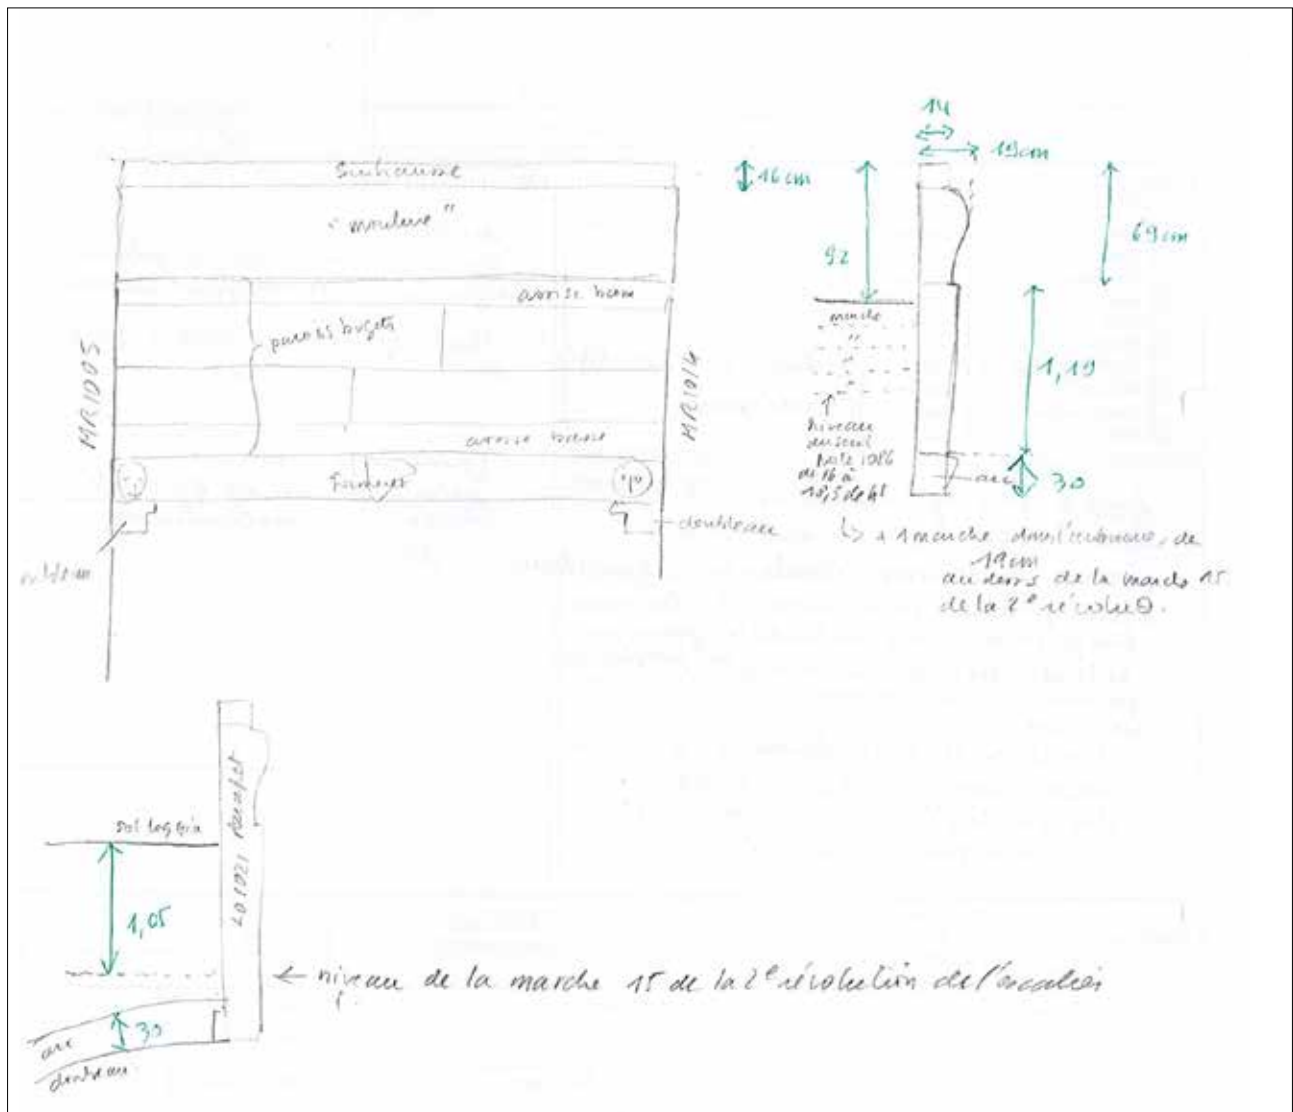
L01021. Loggia du 2^e étage à l'ouest de la cour. Croquis O. Maufras

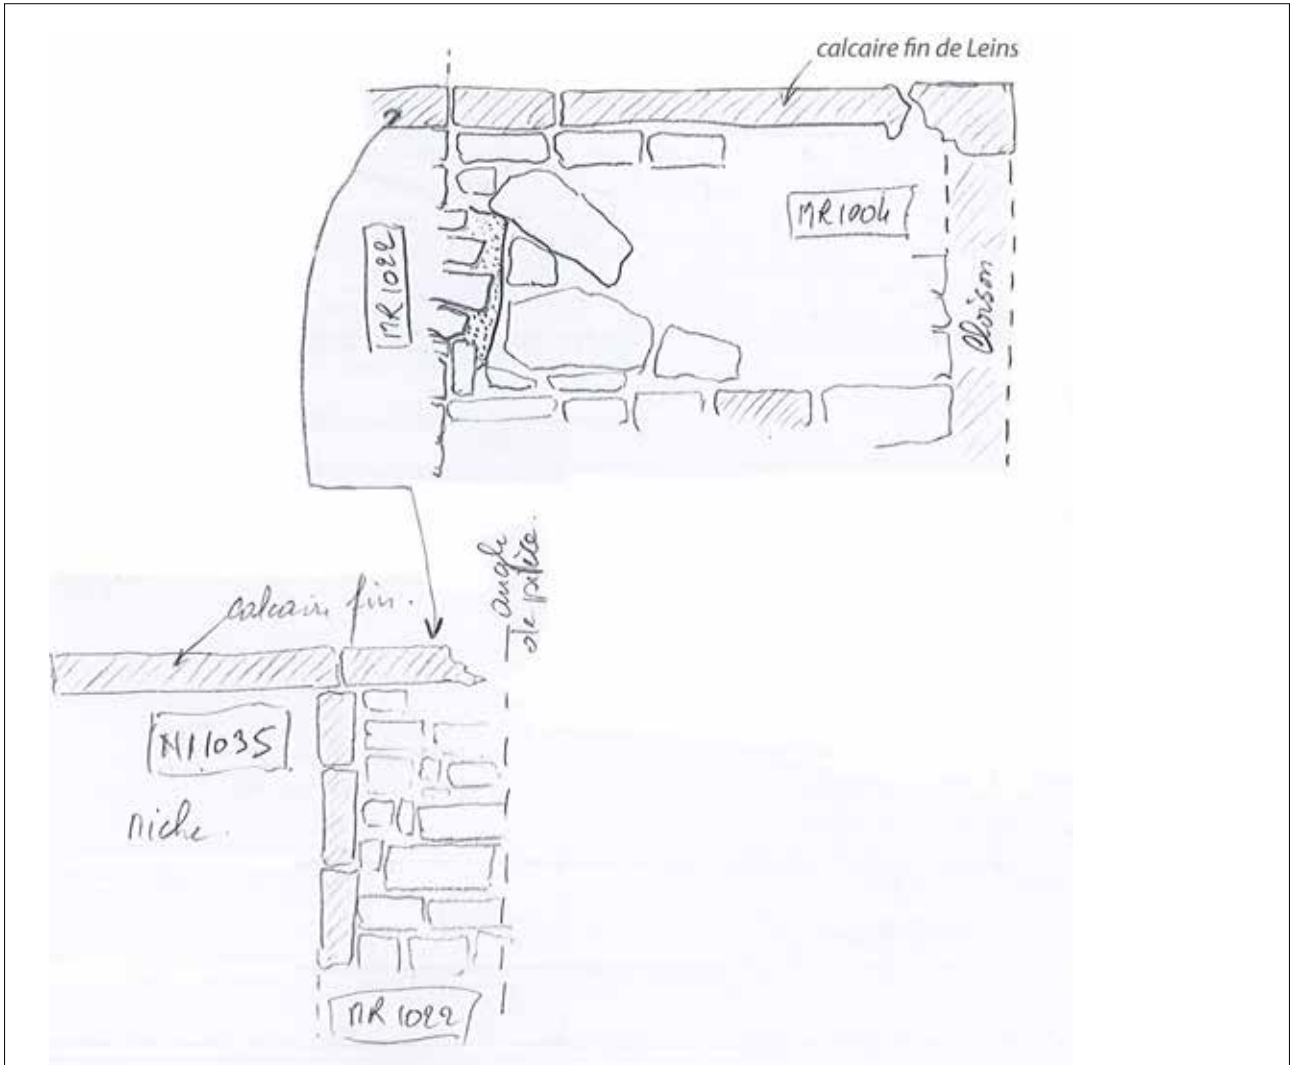
1022. Appareil du mur avec les assises fines de pierre de taille, notamment en remploi. Croquis M. Piskorz

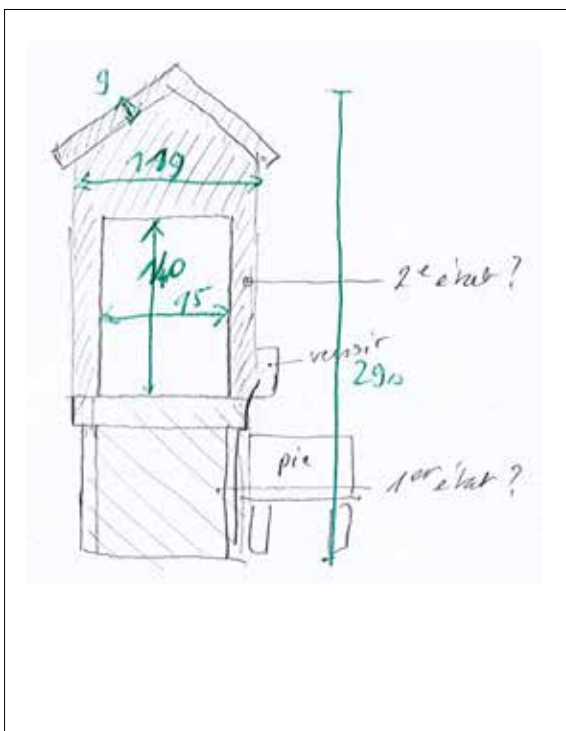
1023. Le puits. Croquis O. Maufrais

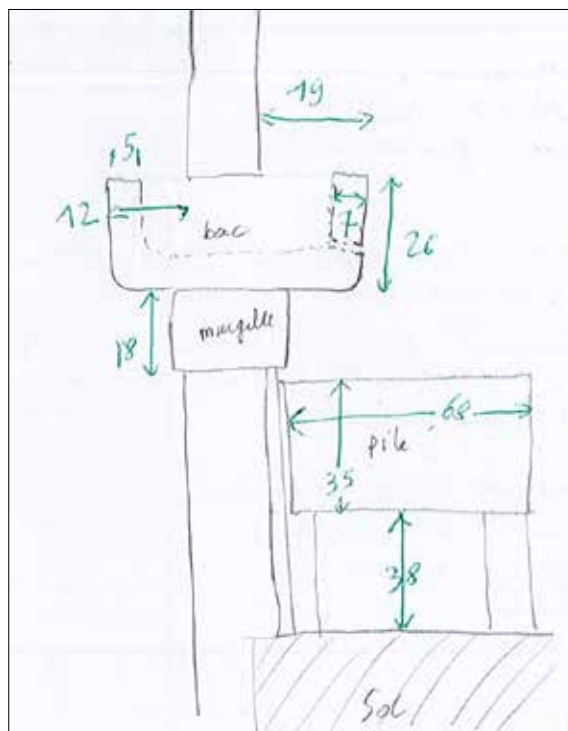
1023. Détail de la disposition de la pile et du bac (ce dernier, en coupe) associés au puits. Croquis O. Maufrais

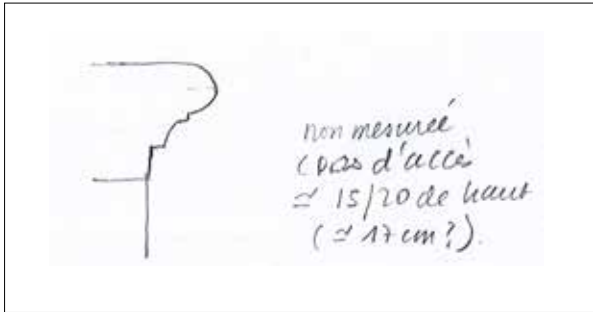
1024. Moulure de l'appui. Croquis O. Maufras

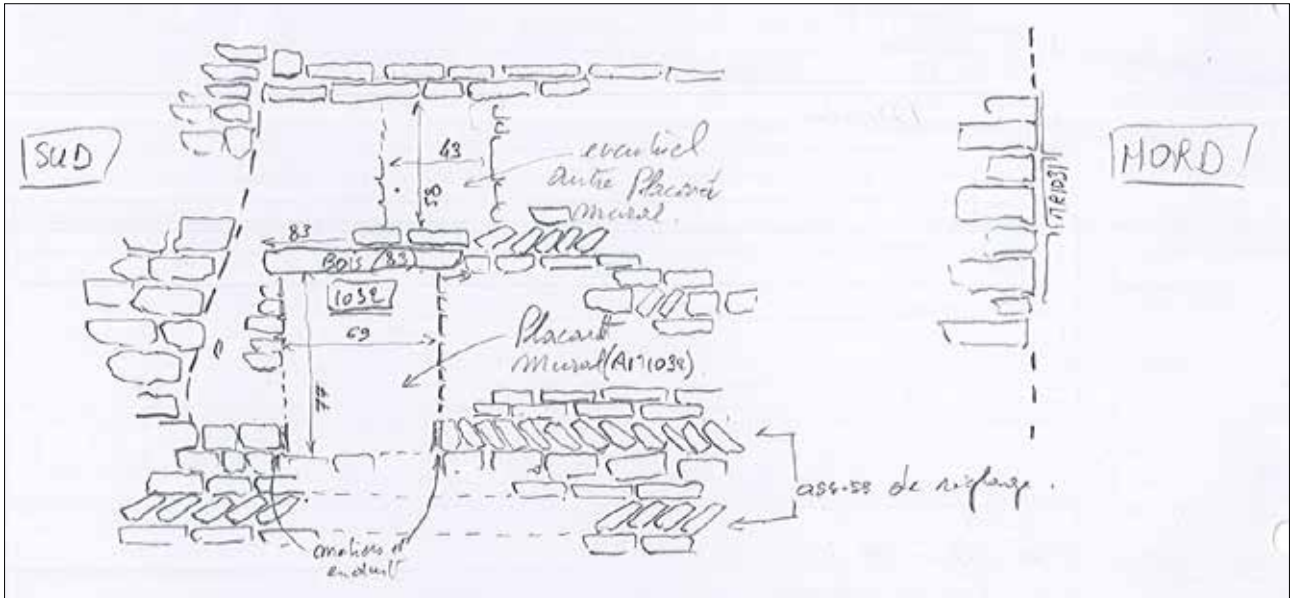
1032. Niche dans une partie refaite du mur MR1009. Croquis M. Piskorz

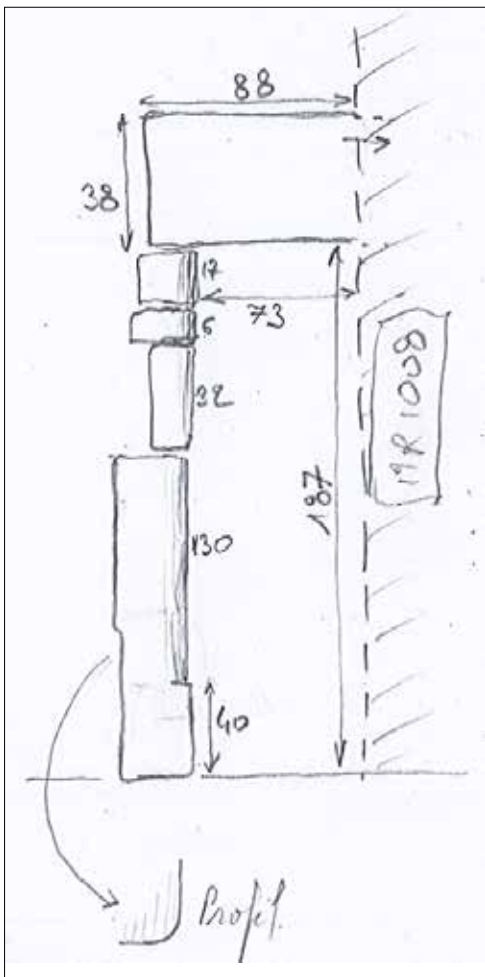
1033. Porte tardive du mur MR1016. Croquis M. Piskorz

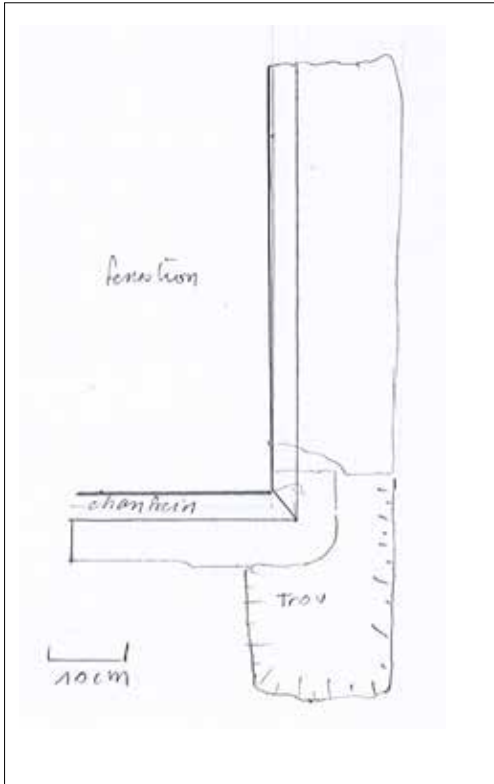
1051. Détail de la porte. Croquis O. Mauftras

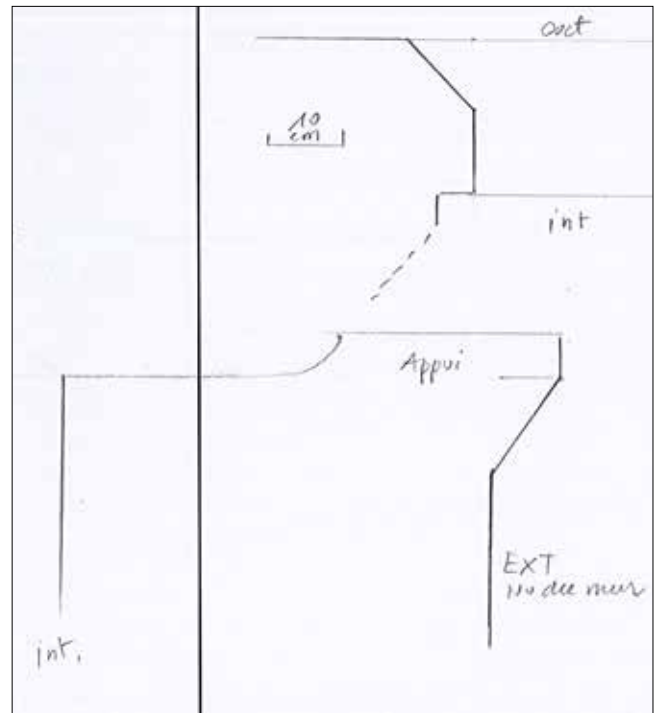
1053. Moulures du piédroit de l'appui de la fenêtre. Croquis O. Mauftras

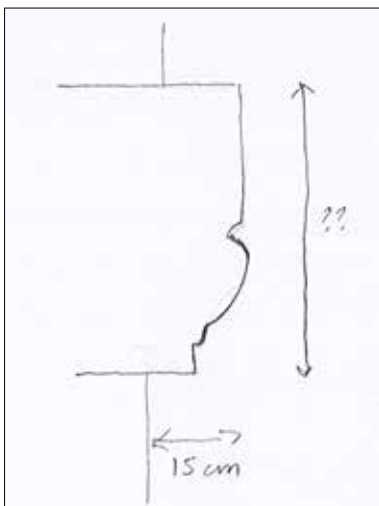
1061. Moulure de l'appui de la fenêtre.

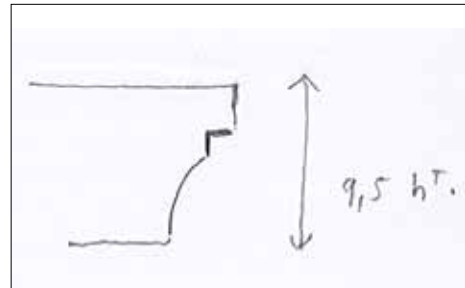
1062. Moulure de l'appui de la fenêtre.

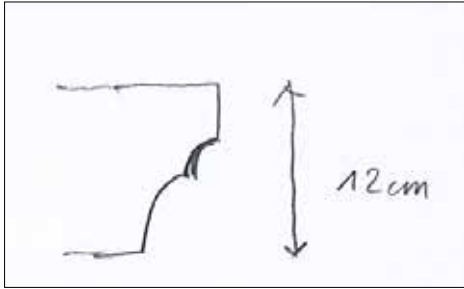
1064. Moulure de l'appui de la fenêtre.

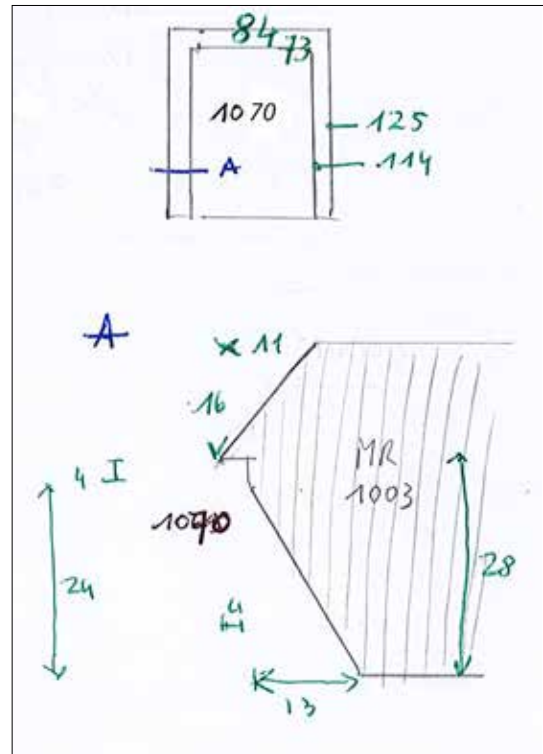
1072. Détails de la fenêtre. Croquis O. Maufras

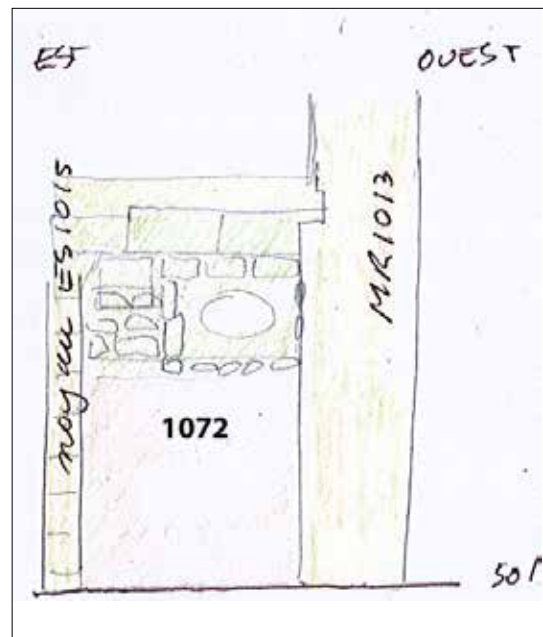
1072. Les deux états du mur d'échiffre 1072. Croquis O. Maufras

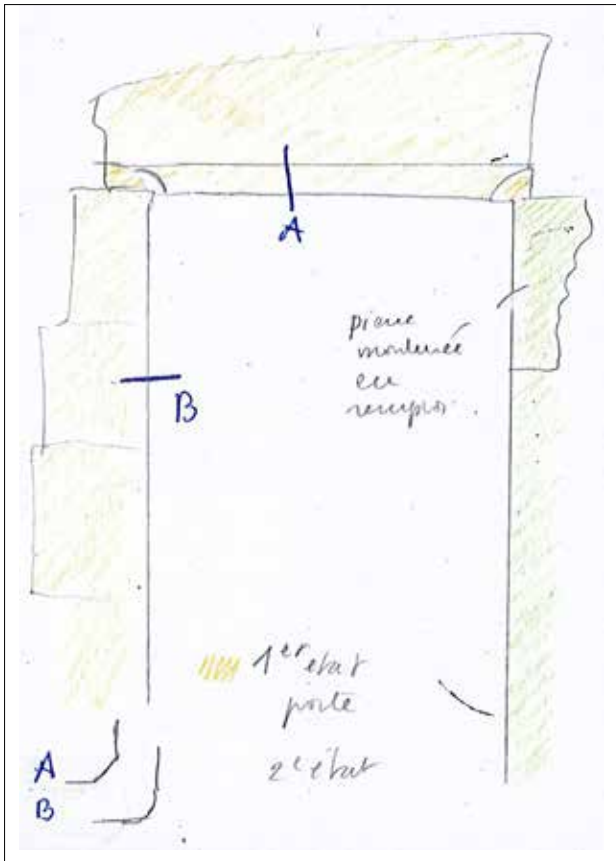
1073. Porte 1073 au rez-de-chaussée du mur MR1008.
Croquis O. Maufras

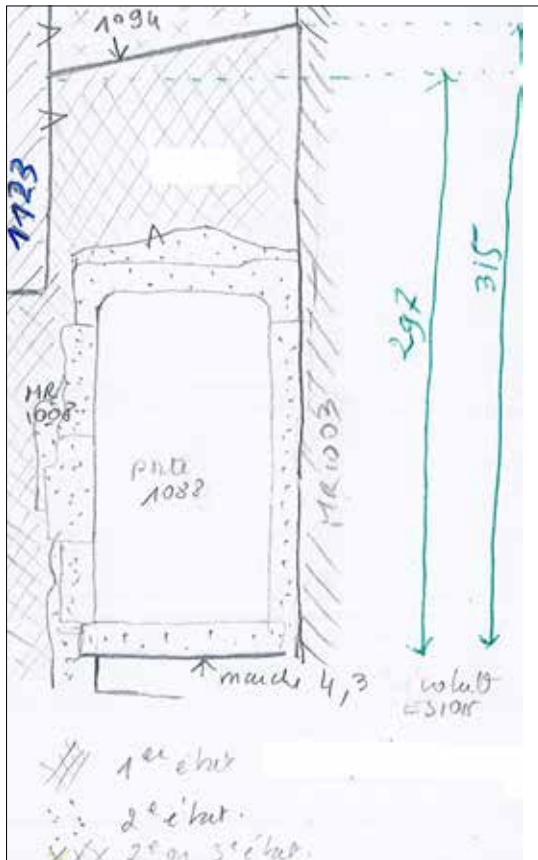
1094. Ligne de toiture ancienne dans la cage d'escalier (mur MR1008). Croquis O. Maufras

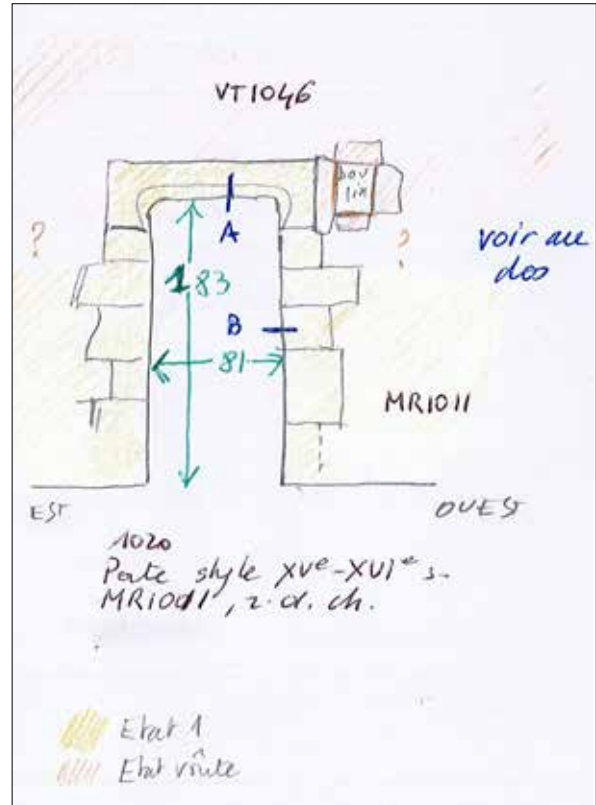
1120. Porte du mur MR1011, au rez-de-chaussée.

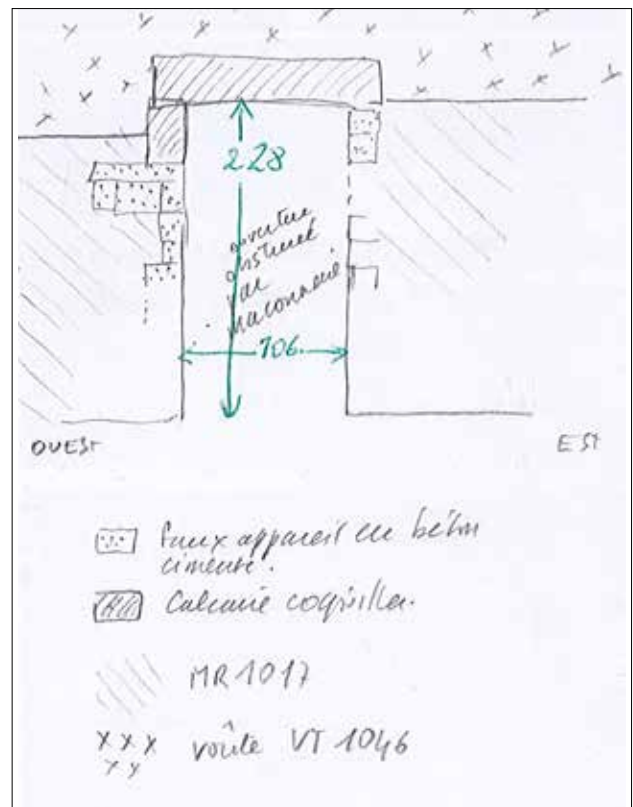
1121. Porte au rez-de-chaussée, mur MR1017.

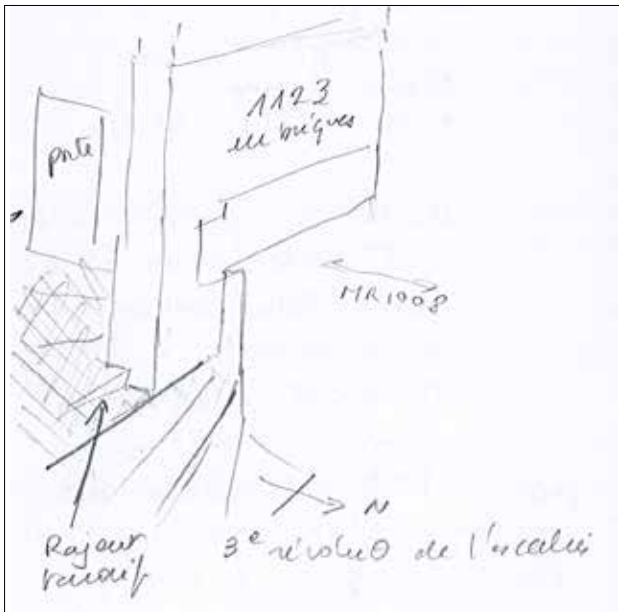
MR1123. Dernière révolution de l'escalier ES1015 et mur 1123. Croquis O. MaufRAS

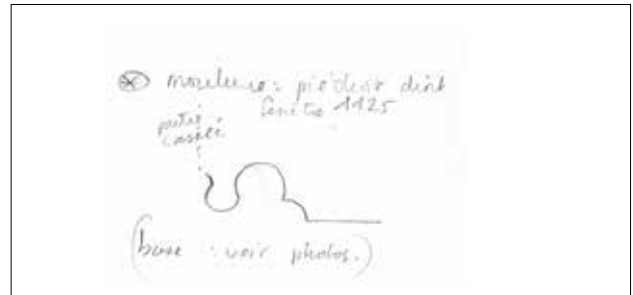
MR1125. Profil partiel de la moulure du piédroit méridional de la fenêtre 1025. Croquis O. MaufRAS

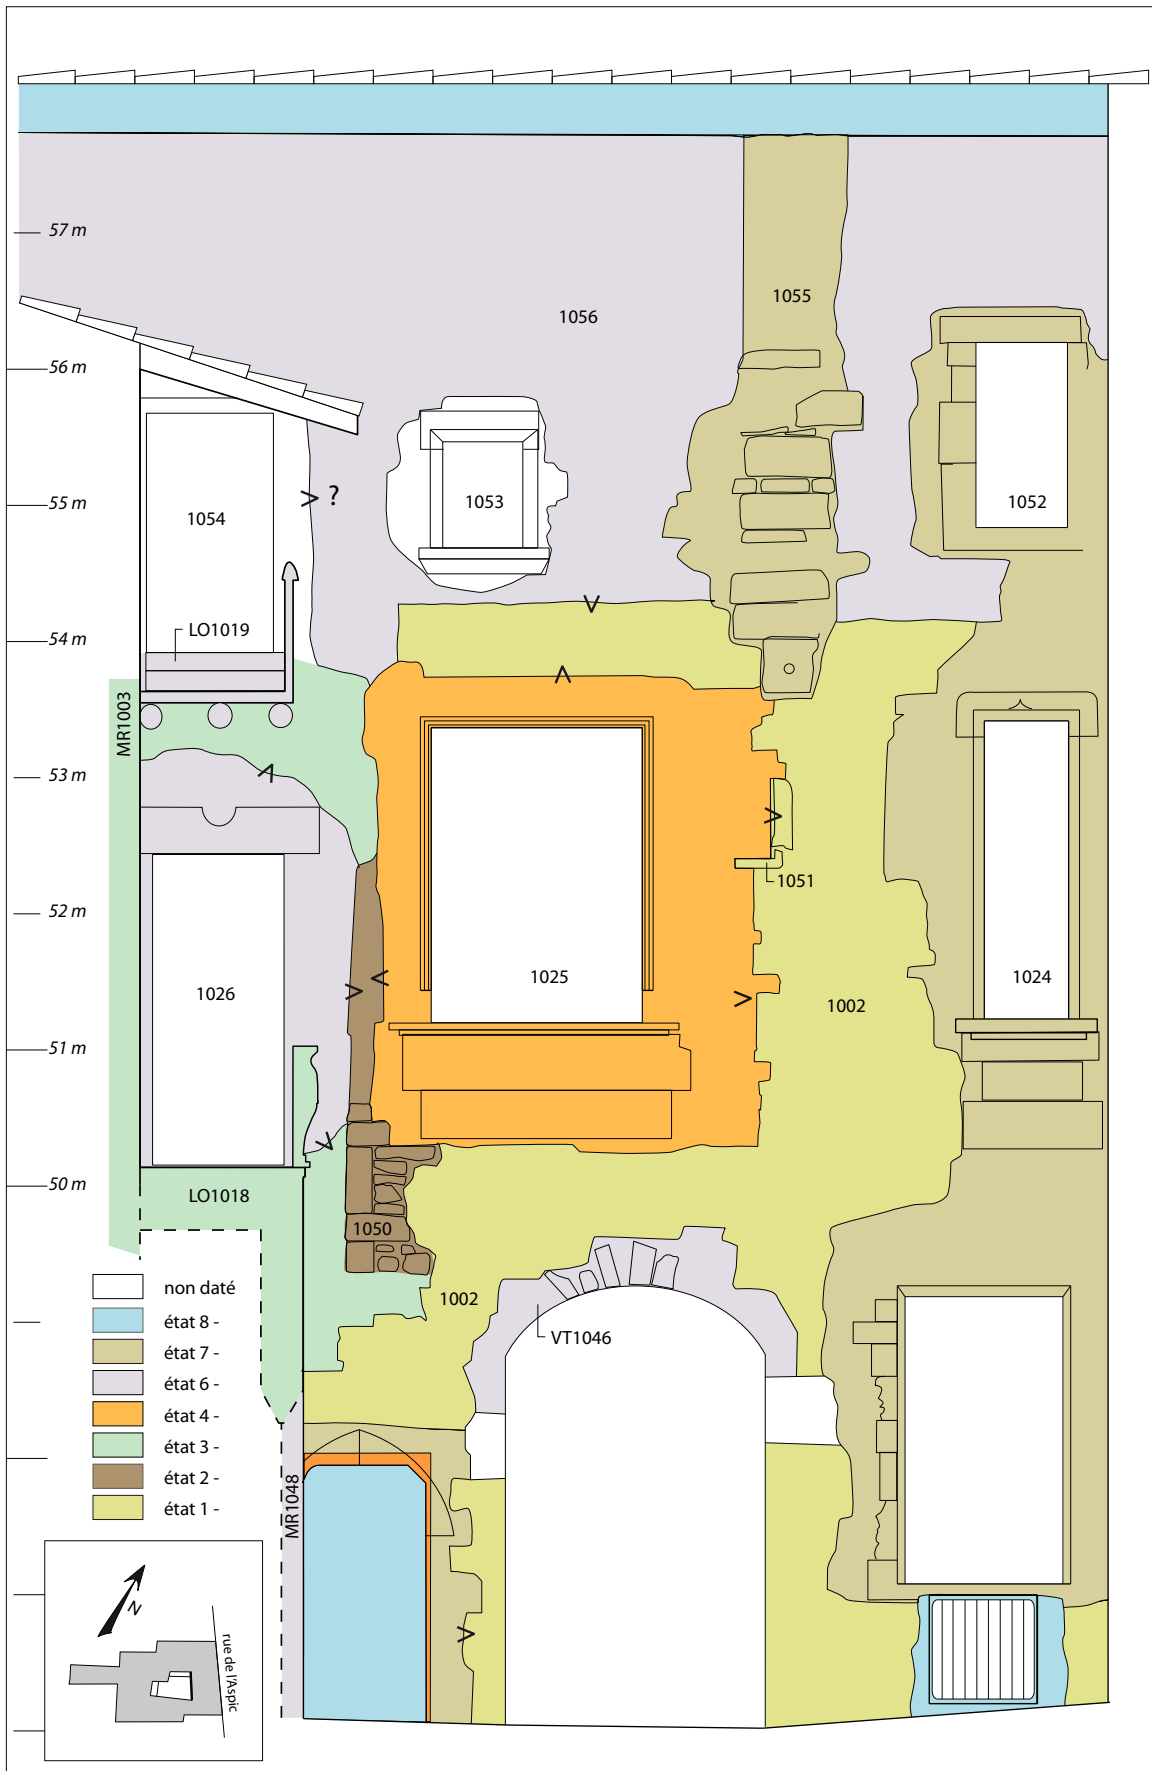
Croquis de la façade du mur MR1002

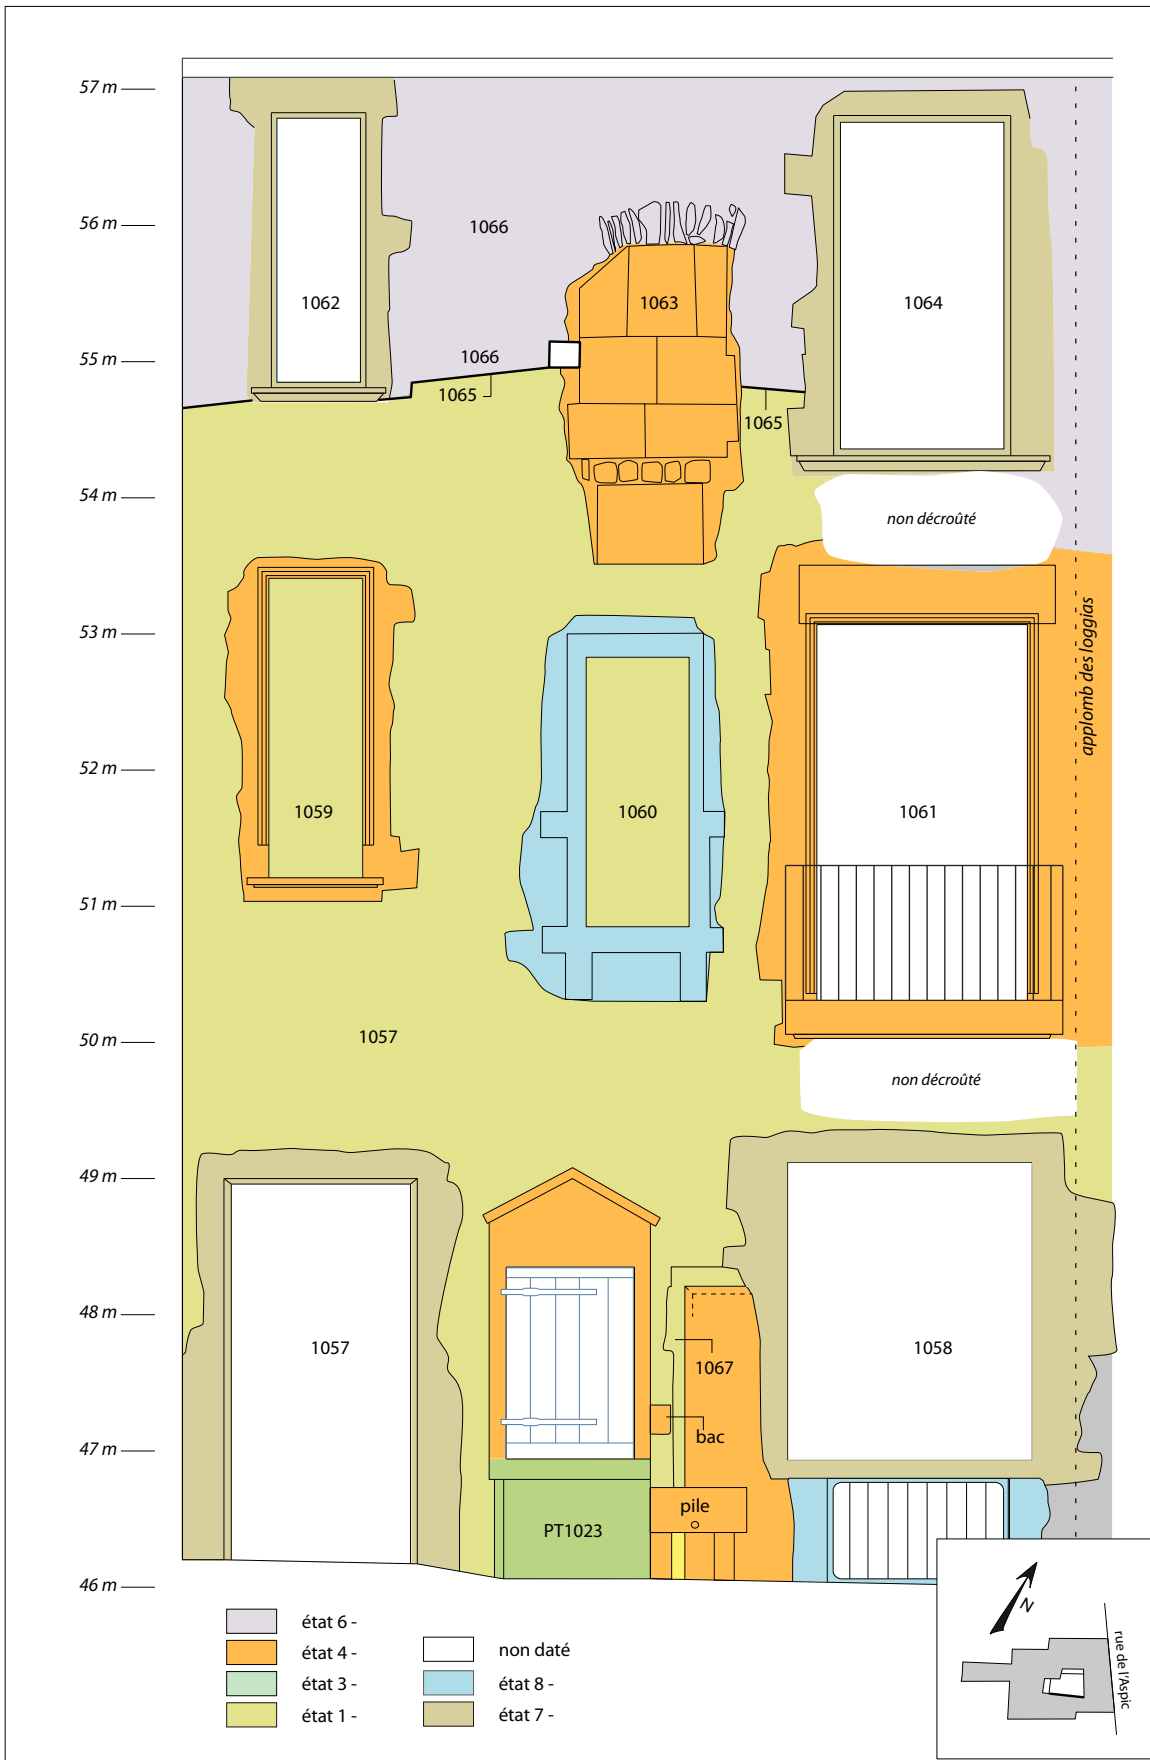
Croquis de la façade du mur MR1005

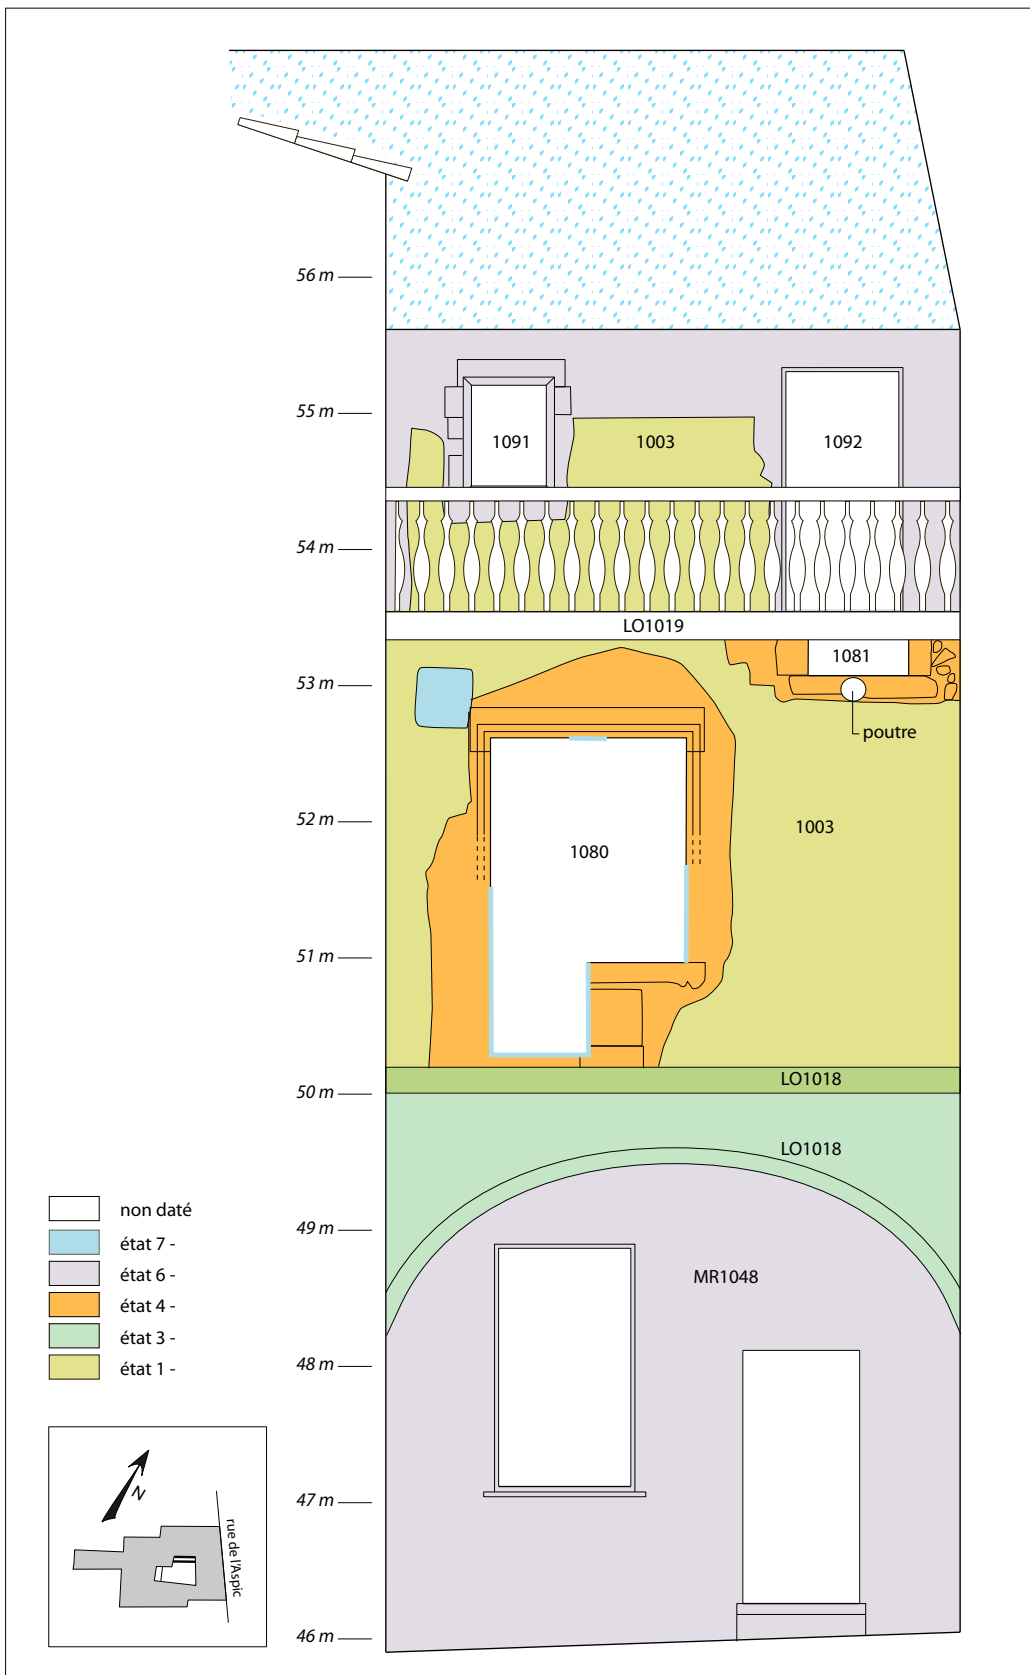
Croquis de la façade du mur MR1003

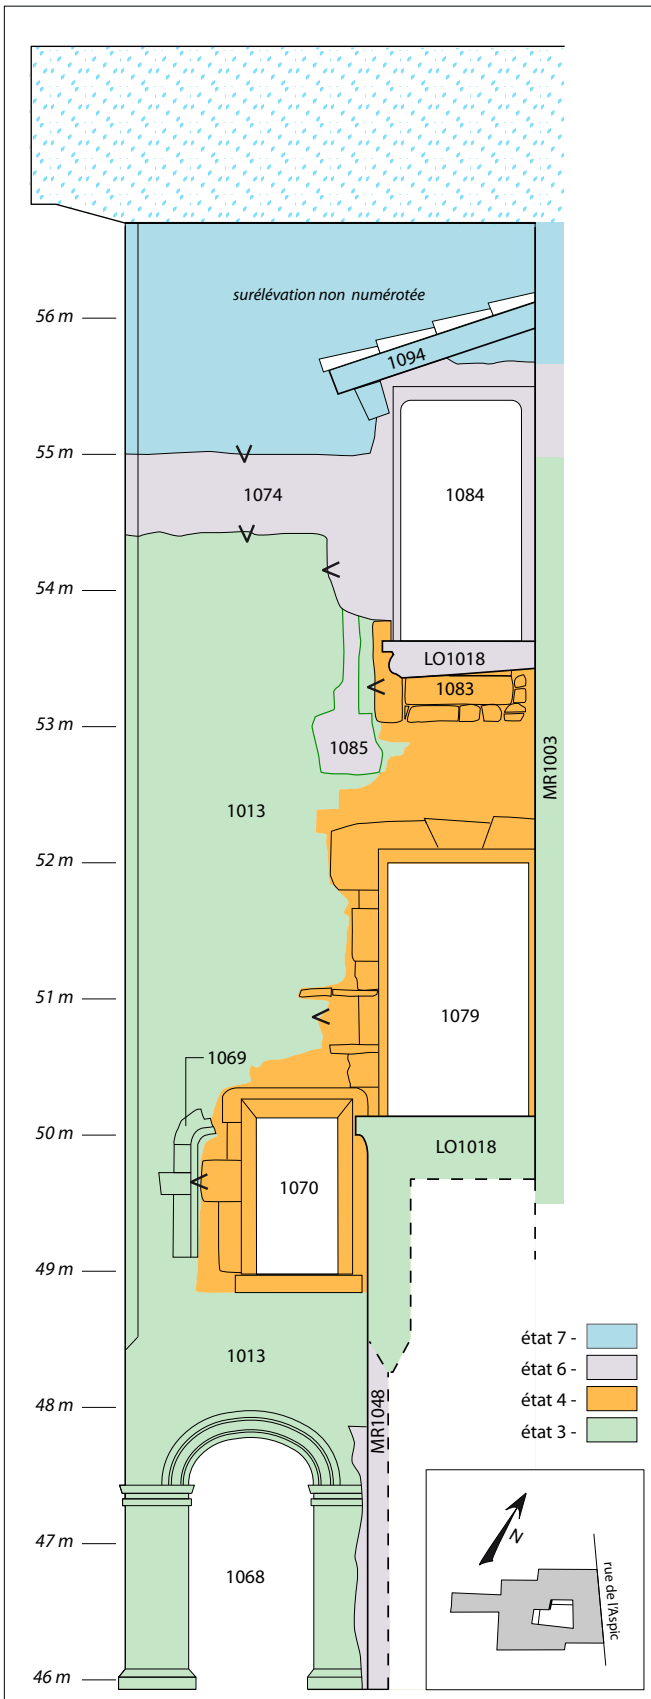
Croquis de la façade du mur MR1013

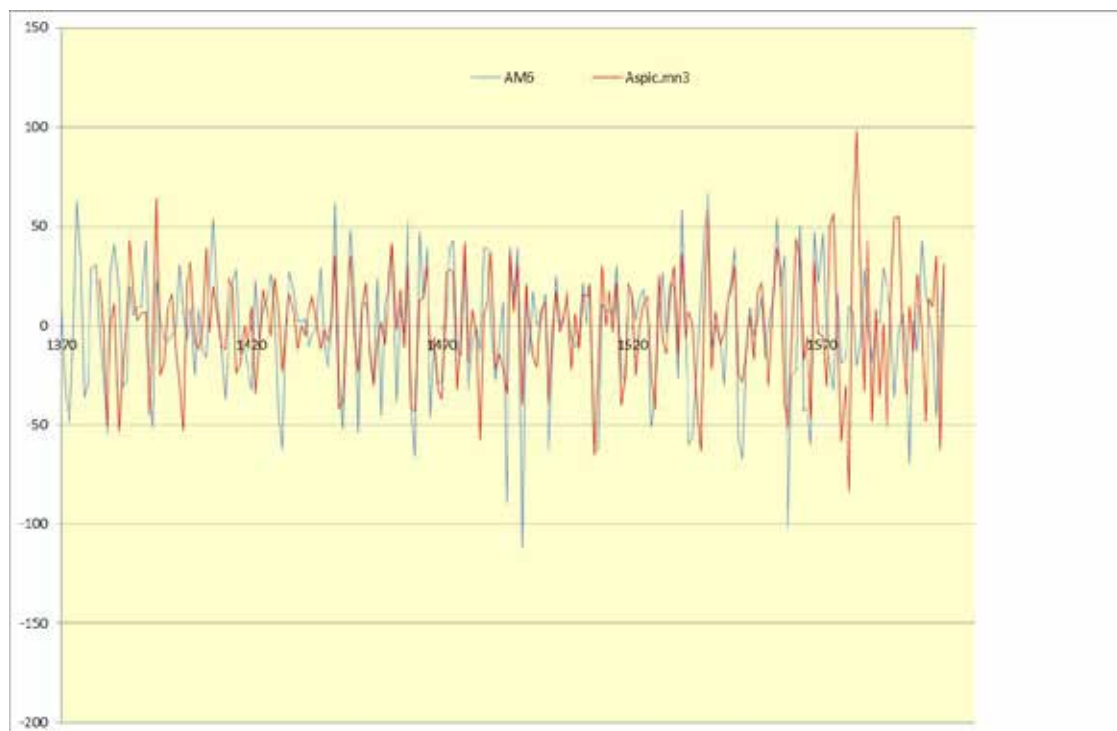
Fig. 2. Synchronisation graphique de la chronologie moyenne Aspic.mn3 (courbe rouge) et de la chronologie de référence AM6 représentatives de plafonds et charpentes en sapin issus de sites méditerranéens (courbe bleue). Chronologies standardisées.

Les concordances statistiques sont confirmées par une concordance visuelle satisfaisante des courbes de croissance et des chronologies de référence (Fig. 2, 3, 4).
