16 rue de l'Aspic à Nîmes (30) : évolution d'une maison de ville (XVe-XVIIIe siècle)

Le diagnostic archéologique mené au 16 rue de l'Aspic a porté sur les constructions les plus anciennes de la parcelle, en l'espèce celles du nord qui évoluent rapidement, au cours de 6 états principaux, du XV^e au XVIII^e siècle.

Évolution d'une maison de ville (XV^e-XVIII^e siècle)

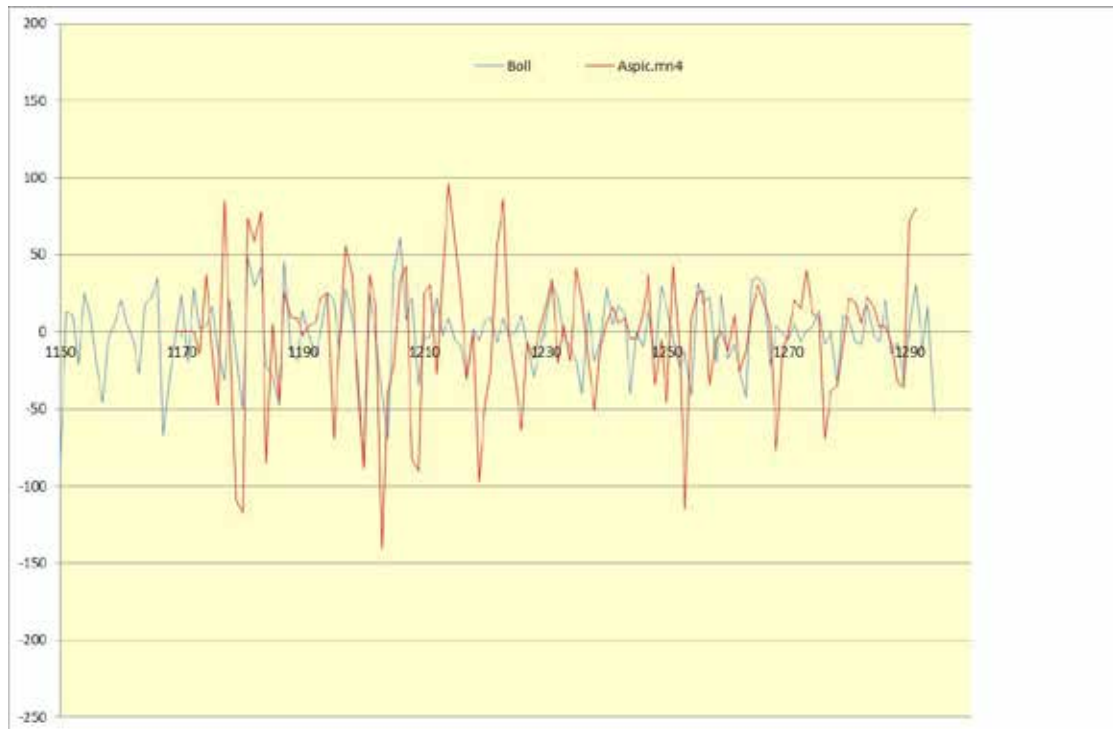
Fig. 3. Synchronisation graphique de la chronologie moyenne Aspic.mn4 (courbe rouge) et de la chronologie de référence Boll-plateau suisse (courbe bleue). Chronologies standardisées.

Les concordances statistiques sont confirmées par une concordance visuelle satisfaisante des courbes de croissance et des chronologies de référence (Fig. 2, 3, 4).

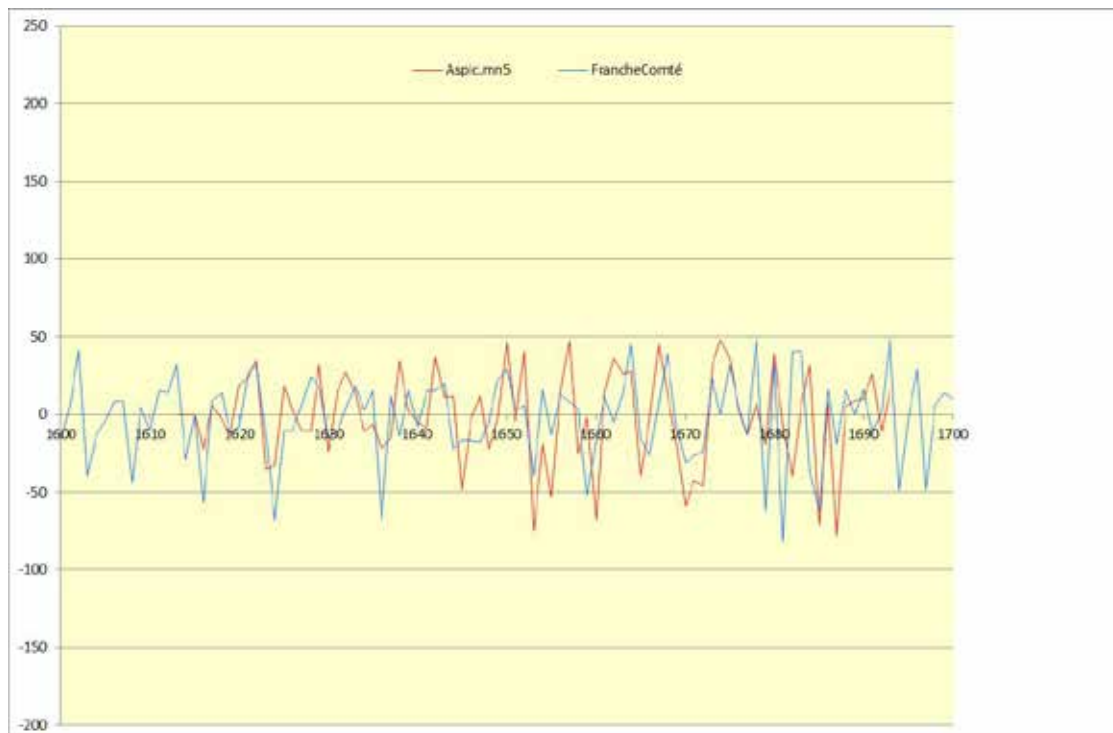
Fig. 4. Synchronisation graphique de la chronologie moyenne Aspic.mn5 (courbe rouge) et de la chronologie de référence Franche-Comté (courbe bleue). Chronologies standardisées.
