16 rue de l'Aspic à Nîmes (30) : évolution d'une maison de ville (XVe-XVIIIe siècle)

Odile MaufRAS, Frédéric Guibal, Michel Piskorz. 16 rue de l'Aspic à Nîmes (30) : évolution d'une maison de ville (XVe-XVIIIe siècle) : Rapport de diagnostic archéologique sur le bâti.. INRAP, IMBE. 2020. hal-03894678

16 rue de l'Aspic Évolution d'une maison de ville (XV^e-XVIII^e siècle)

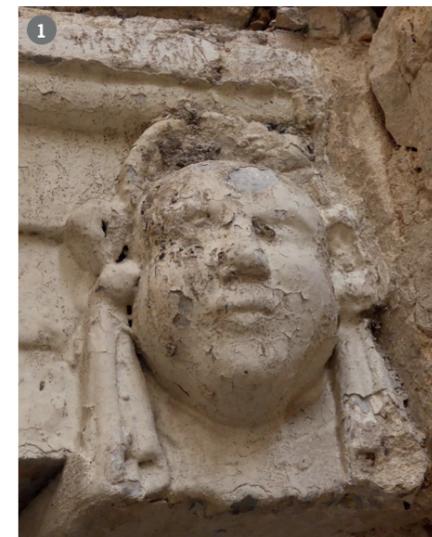
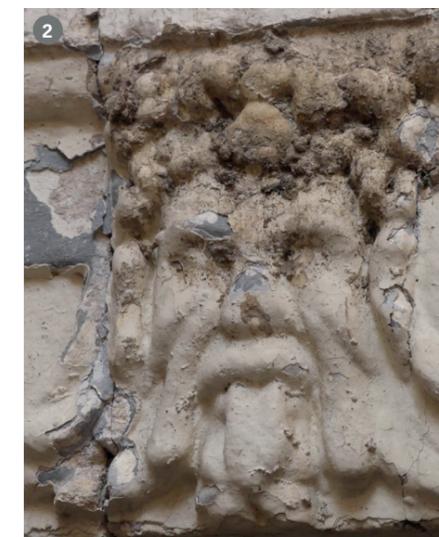
- Fig. 1. et 2 : décor d'arc de support d'une loggia de la fin du XVI^e siècle ou du début du XVII^e siècle. Cl. O. MaufRAS/Inrap

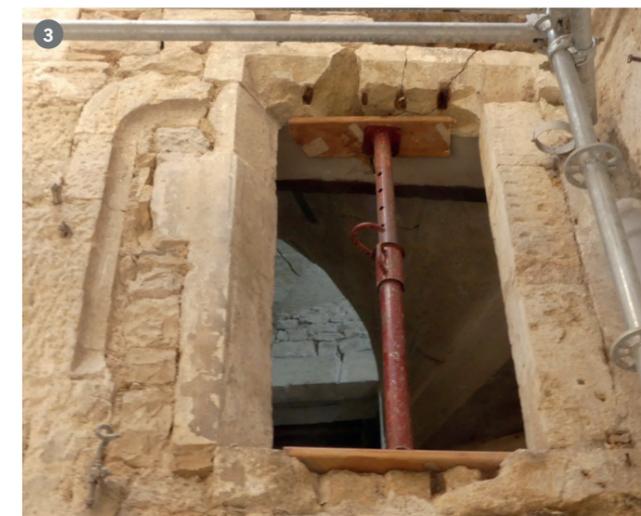
- Fig. 3 : deux fenêtres successives de la cage d'escalier en vis : l'une du milieu du XVI^e siècle environ, l'autre de la fin du XVI^e siècle ou du début du XVII^e siècle. Cl. O. MaufRAS/Inrap

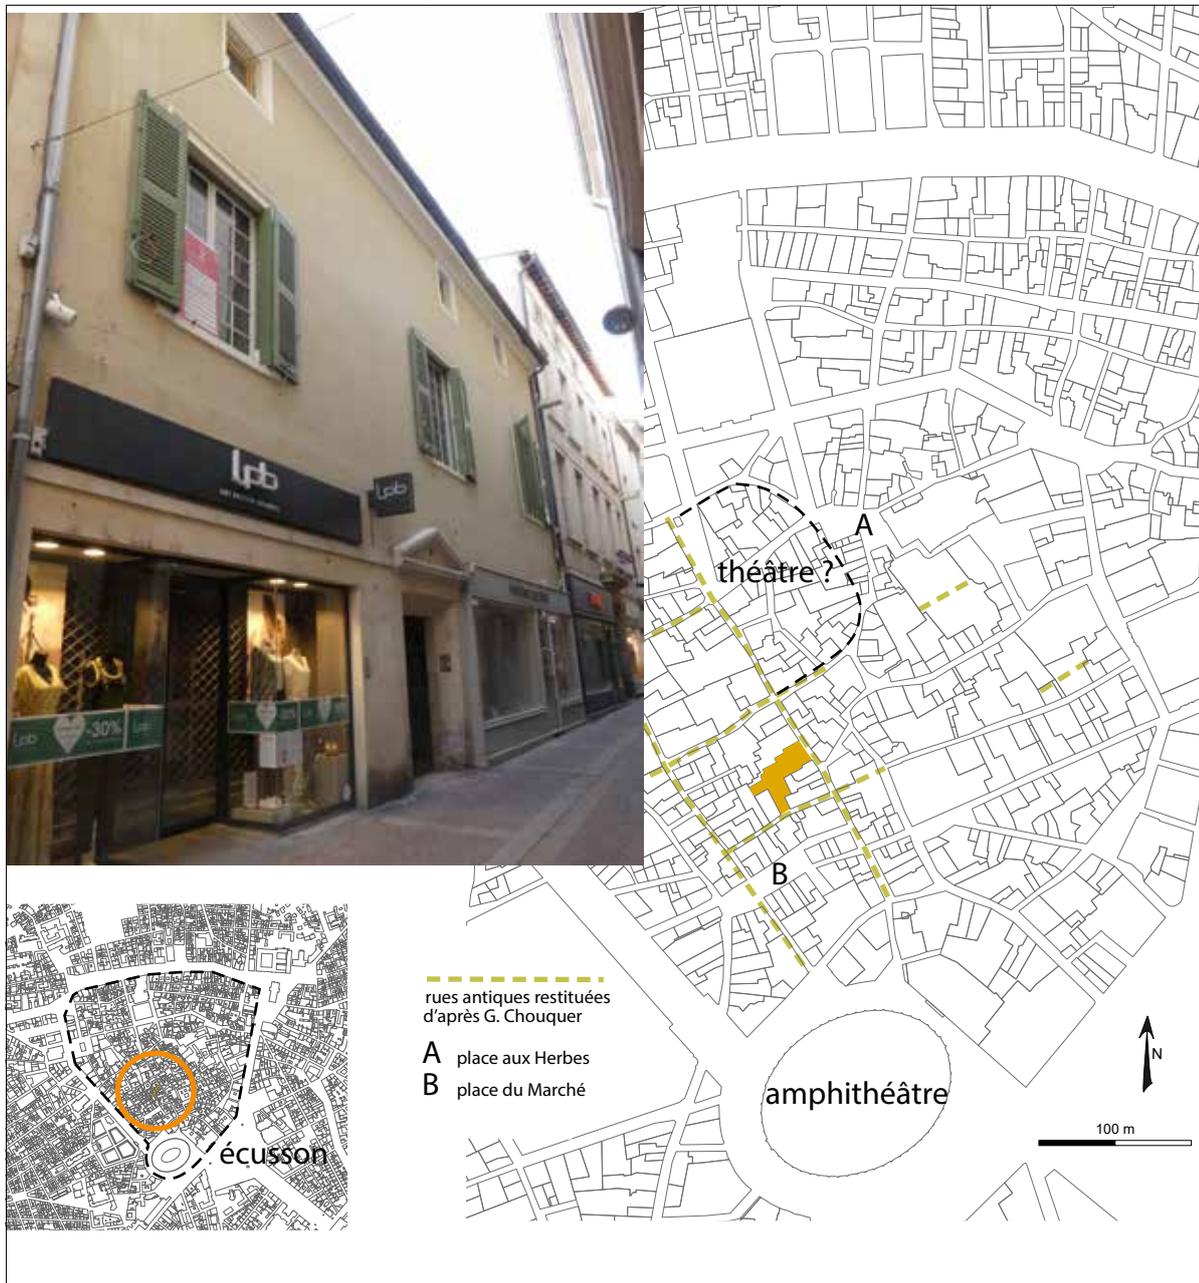
Fig.2 La façade sur la rue de l'Aspic et l'emplacement de la parcelle EY269 (en orange) dans le centre urbain médiéval et moderne, sur fond de cadastre actuel

La maison du 16 rue de l'Horloge est en plein cœur de l'« écusson » de Nîmes, centre urbain du bas Moyen Âge clos d'une enceinte bâtie au milieu du XIV^e siècle (fig. 2). La parcelle est en bordure d'un îlot encadré par les rues de Bernis au nord, de l'Aspic à l'est, des Arènes à l'ouest et des Patins au sud. Toutes les quatre délimitent un espace rectangulaire de 84 m sur 70 (soit environ 2,4 sur 2 *actus*), inscrit dans un réseau orthonormé d'axes viaires hérités de l'Antiquité (Chouquer dans Monteil 1999, 415). Au Haut Empire, la rue de l'Aspic desservait un théâtre au nord de la parcelle qui nous concerne (non attesté archéologiquement mais dont la forme est conservée dans le parcellaire) et l'amphithéâtre au sud. Cet axe de circulation, sans doute important dès cette période, est, avec la rue des Marchands, l'une des principales voies commerçantes de la ville médiévale et moderne. Dans sa partie centrale (au numéro 16 notamment), elle constitue une partie de l'itinéraire reliant la place aux Herbes et la place du Marché, deux noyaux actifs de l'économie et de la vie sociale depuis le XII^e et le XIII^e siècle.

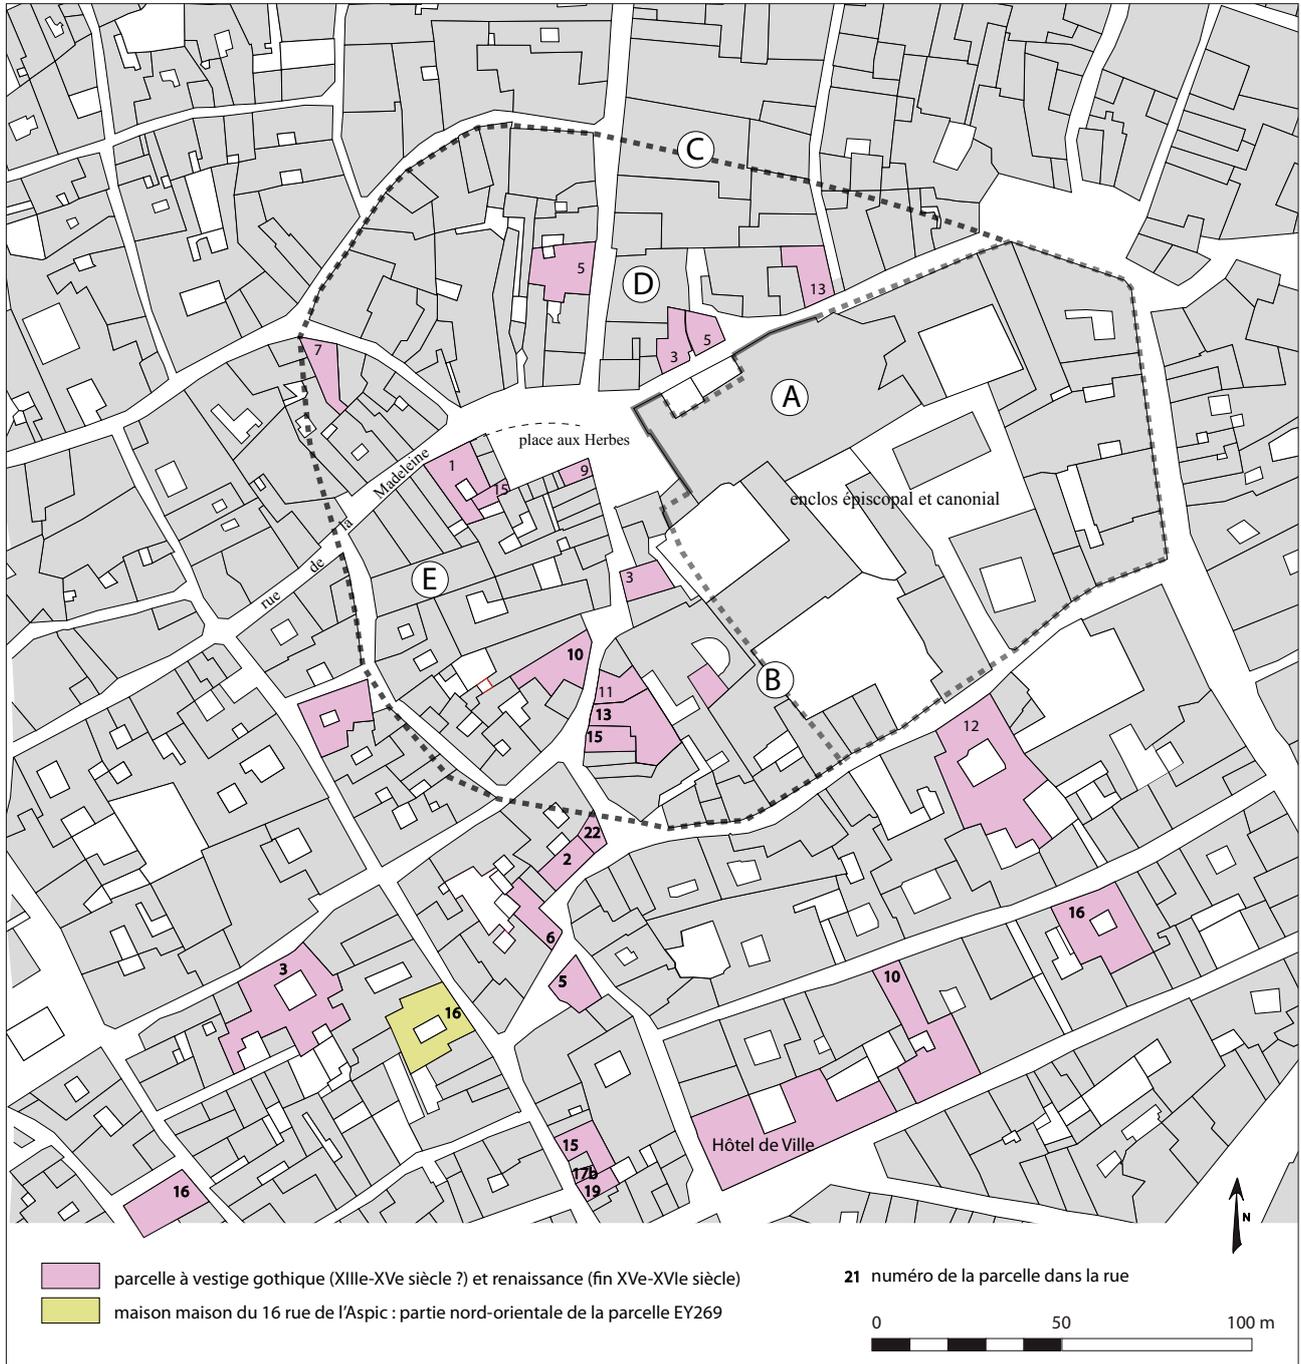
Fig.3 . La maison du 16 rue de l'Aspic dans son contexte architectural, sur fond de cadastre napoléonien (1829). Les parcelles colorées sont celles qui présentent au moins un élément en place de style roman, gothique ou Renaissance (généralement en façade, l'inventaire ayant été principalement établi à partir des visites de rues de Pierre Garrigou Grandchamp en 2002 et Odile Mauftras en 2016)

A : cathédrale, **B** : enclos cathédral, **C** : limite du bourg épiscopal jusqu'à la fin du XIIe siècle, **D** : parcelle de l'église médiévale Saint-Etienne du Chemin, **E** : parcelle de l'église médiévale et moderne Sainte-Eugénie

Le centre ancien de Nîmes conserve quelques dizaines de maisons de la fin du Moyen Âge et de la Renaissance, signalées au promeneur par les éléments de ces périodes apparents en façade (fig. 3). L'îlot qui nous concerne en conserve au moins deux : outre la maison que nous avons étudiée, l'hôtel de Bernis, vaste demeure bourgeoise reconstruite aux XV^e et XVII^e siècles, en occupe la frange septentrionale.

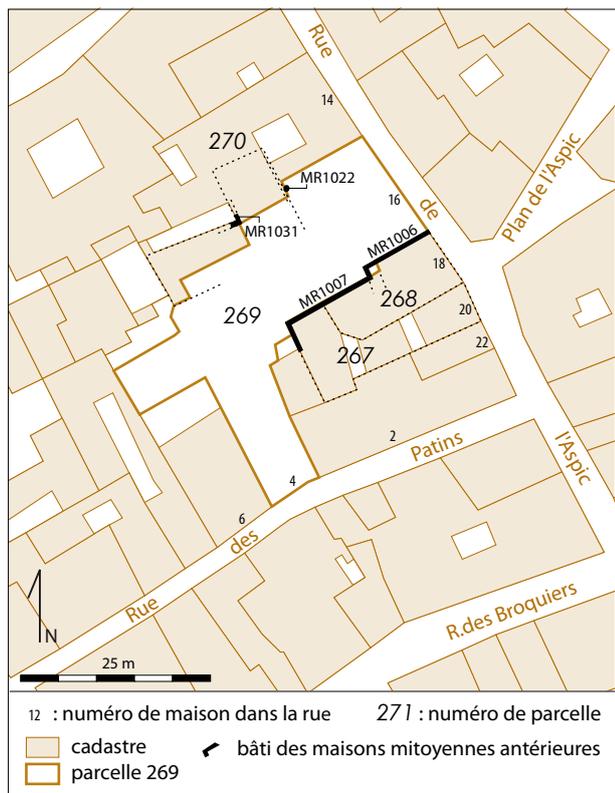
Fig.4 Le bâti le plus ancien conservé sur la parcelle : les vestiges de deux maisons voisines observés au premier étage

Au nord, la maison du 16 rue de l'Aspic ne s'étend pas jusqu'à une limite rectiligne marquée par un long mur mitoyen. C'est une succession de murs axés approximativement est-ouest, tous décalés les uns par rapport aux autres qui forme la mitoyenneté. Ces pans de murs sont reliés entre eux par des murs perpendiculaires. Il a été observé qu'un de ces angles n'était pas formé par un chaînage entre deux murs (les murs MR1009 de l'état 1 et MR1016), ni même par l'appui de l'un sur l'autre, mais par l'appui de l'extrémité de chacun de ces murs sur une besace d'angle d'un bâtiment indépendant (MR1031, **fig. 4 et 5**).

On note qu'au nord-ouest de ce point d'observation se trouve une cour et non un bâtiment (**fig. 4**). C'est donc un angle interne que le chanfrein adoucit⁶, sans doute de liaison entre deux corps de bâtiment encadrant une cour.

Au sud-est également, la maison du 16 est limitée par une succession de plusieurs murs (fig. 4). Ils ont été partiellement dégagés en plusieurs endroits et il a pu être déterminé que le pan le plus ancien, MR1006 (US 1006) est celui de l'est, qui prend naissance du côté de la rue de l'Aspic et qui se développe sur 7,10 m de long dans l'œuvre. Il se termine à l'ouest par un chaînage qui signale sans doute un retour vers le sud, c'est-à-dire, probablement, une première façade sur cour ou jardin de la maison du 18 rue de l'Aspic (parcelle 268). Contre ce chaînage est appuyé le pan 1036 qui prolonge le mur d'environ 2,50 m vers l'ouest, sans décalage (fig. 6). Cette reprise est peut-être assez rapide, puisqu'une pierre en harpe constitue une attente d'une reprise prévue dès l'origine. Le mur forme un retour vers le sud qui pourrait être une extension de la maison du 18 vers l'ouest, une nouvelle façade donc. Le troisième pan, MR1007, est adossé à l'angle de la construction précédente, avec un plan en baïonnette (fig. 4). Aujourd'hui, il sépare la maison du 16 de la maison du 18 dans sa partie orientale et de la maison du 20 plus à l'ouest, suggérant une construction en deux temps.

Ce qui est plus assuré, c'est que le bâtiment en angle qui occupait la propriété voisine est largement abattu dans sa partie méridionale pour laisser place à la maison du 16. Nous avons considéré précédemment (§ 3.1) que cette maison voisine pouvait se développer à l'est jusqu'au mur MR1022 de l'état 3 (fig. 4). Le maintien de ce mur oriental en limite de propriété suggère que le mur MR1016 fermant actuellement l'aile occidentale remonte à l'état 1 de la maison du 16.

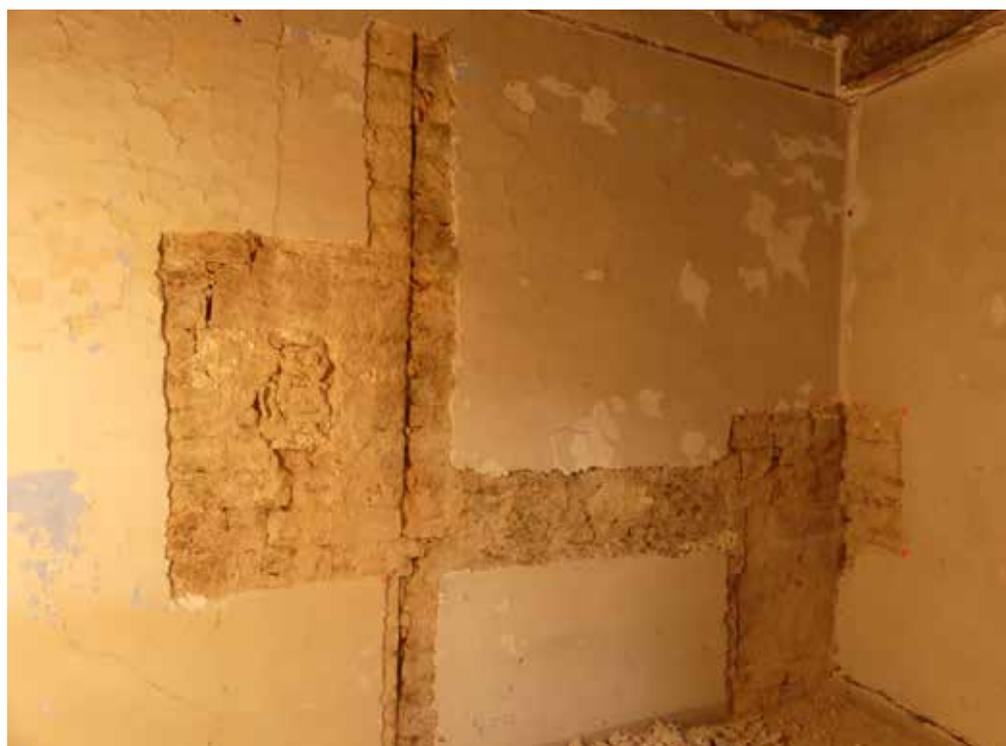
Fig.6 La partie occidentale du mur MR1006 en limite méridionale de la parcelle. À gauche (à l'est) le premier pan du mur et son chaînage avec une pierre en harpe d'attente. À droite (à l'ouest), la prolongation 1036. Le mur en retour de ce côté, MR1012, est postérieur, il appartient à l'état 1 de la maison du 16 rue de l'Aspic

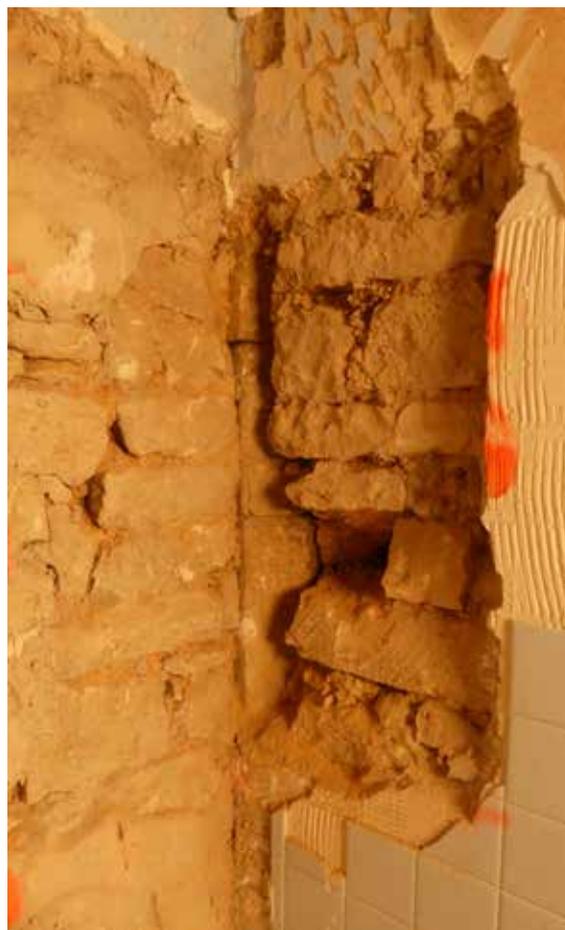
Fig.5 La besace d'angle MR1031 dont on voit ici le chanfrein, contrebuté par les murs postérieurs MR1009 (à gauche/au sud) et MR1016 (à droite/à l'est).

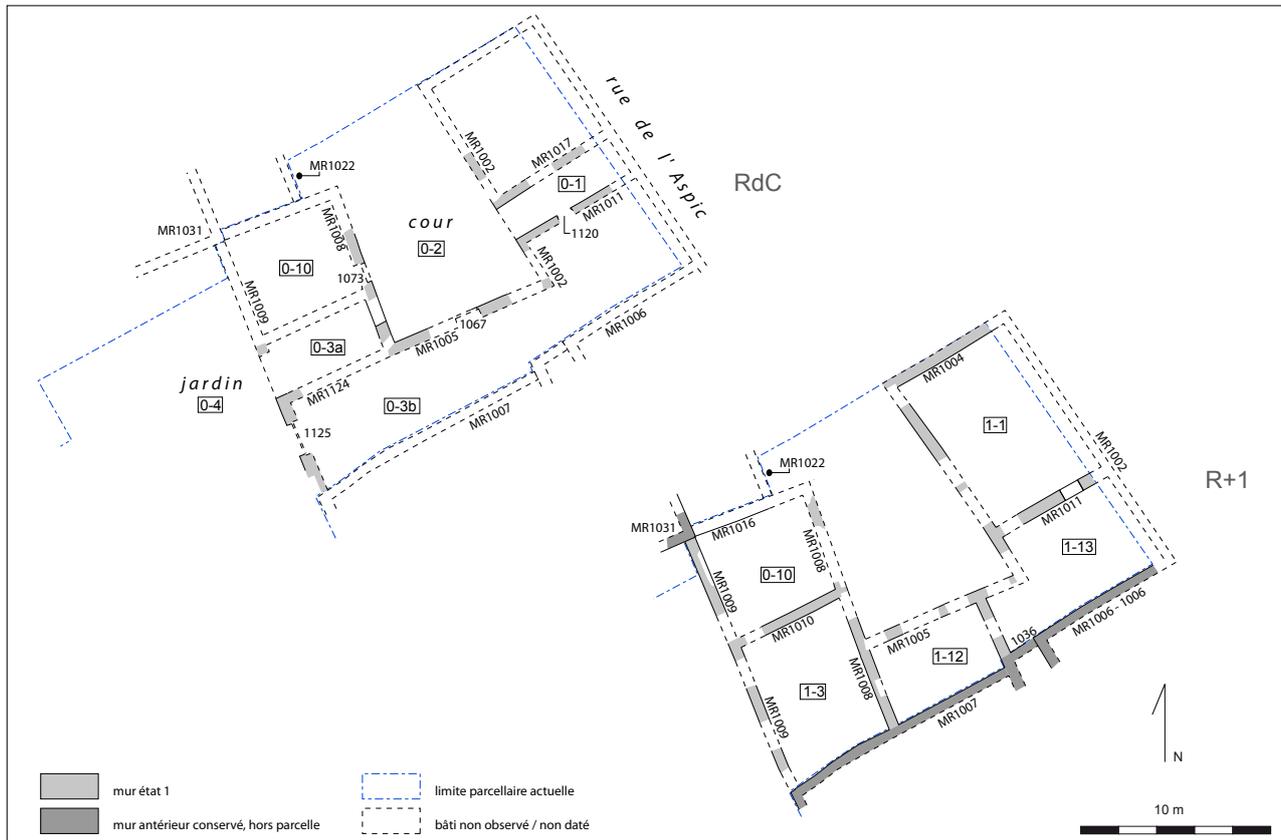
Fig.7 État 1 de la maison, courant du XV^e siècle

Dans son premier état, la maison du 16 rue de l'Aspic est un immeuble à trois corps de bâtiment répartis en U autour d'une petite cour quadrangulaire (cour 0-2, fig. 7). L'ensemble est construit en bordure de rue à l'extrémité nord-orientale de la parcelle, entre la voie publique à l'est et un espace libre à l'ouest que l'on suppose être un jardin (il l'est encore partiellement aujourd'hui. Espace 0-4). L'ensemble se développe sur trois niveaux : un rez-de-chaussée (largement hors emprise), un premier étage (où ont été concentrées les observations) et un étage de combles

Le corps de bâtiment sur rue conserve sa façade sur cour, MR1002, parallèle à l'axe de la rue, un mur de cloison qui forme refend (MR1011) et un mur au nord (MR1004), perpendiculaire à la façade conservée. À l'origine, ce mur se développait vers l'est au-delà de la façade actuelle et de la limite parcellaire orientale. En témoigne l'enduit qui a été retrouvé sur son parement interne jusque dans le joint avec l'actuelle façade. Cette dernière a été bâtie postérieurement (état 3) en appui sur une partie entièrement enduite du mur septentrional MR1004 qui s'avancé sur la rue plus loin qu'aujourd'hui (fig. 8). Cela suggère que le corps oriental de bâtiment était plus large qu'aujourd'hui, soit sur toute sa hauteur, soit plus probablement dans les étages uniquement. La rue n'est en effet pas très large : son activité commerciale et sa circulation nécessitent les 3,30 m de largeur qu'elle a aujourd'hui. L'avancée de la façade observée au premier étage correspond probablement à un encorbellement. Nous l'avons cartographiée en pointillés avec un décalage de 0,50 m de largeur environ, mais l'étage a pu déborder de 0,80 ou 1 m (fig. 7).

Depuis le passage d'entrée 0-1, une porte percée au sud dans le mur MR1011 permettait d'accéder à la pièce méridionale du corps de bâtiment sur rue. Cette porte (1120) a un linteau droit chanfreiné et arrondi aux extrémités pour adoucir la retombée sur les piédroits dont l'angle est adouci par un quart-de-rond sur presque toute leur hauteur (fig. 7, 10). Seule la plinthe présente un profil à angle droit.

Une autre porte de l'état 1 est conservée au rez-de-chaussée de la façade sur cour MR1008 du corps de bâtiment occidental (1073). Elle n'est pas exactement traitée comme la porte 1120 : si les montants ont une moulure identique en quart-de-rond (seul celui du sud est d'origine), le chanfrein du linteau est en cavet (fig. 7, 11).

Un autre passage, 0-3a, existait entre la cour 0-2 et le jardin 0-4. Il est toujours en place, mais ses murs ont été refaits. Du mur initial méridional, MR1124, il n'a été vu que l'angle avec la façade sur jardin MR1009. Le mur est en effet masqué aujourd'hui par un autre, en briques, qui le double et réduit la largeur du porche. Au nord du passage, le mur de cloison en place est appuyé aux façades et semble postérieur à l'état 1. Lui-aussi a pu doubler un mur plus ancien que l'on a restitué immédiatement derrière (fig. 7).

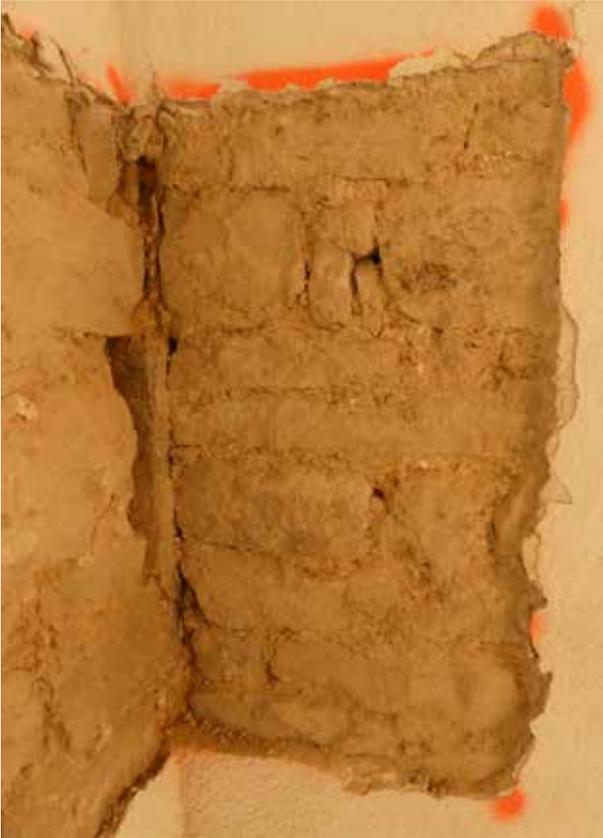
Fig.8 Sondage à l'angle la façade MR1001 de l'état 3 (à droite) et du mur MR1004 de séparation des 14 et 16 rue de l'Aspic (état 1, à gauche). La façade est appuyée à l'enduit du mur MR1004 qui s'avancit manifestement plus à l'est sur la rue

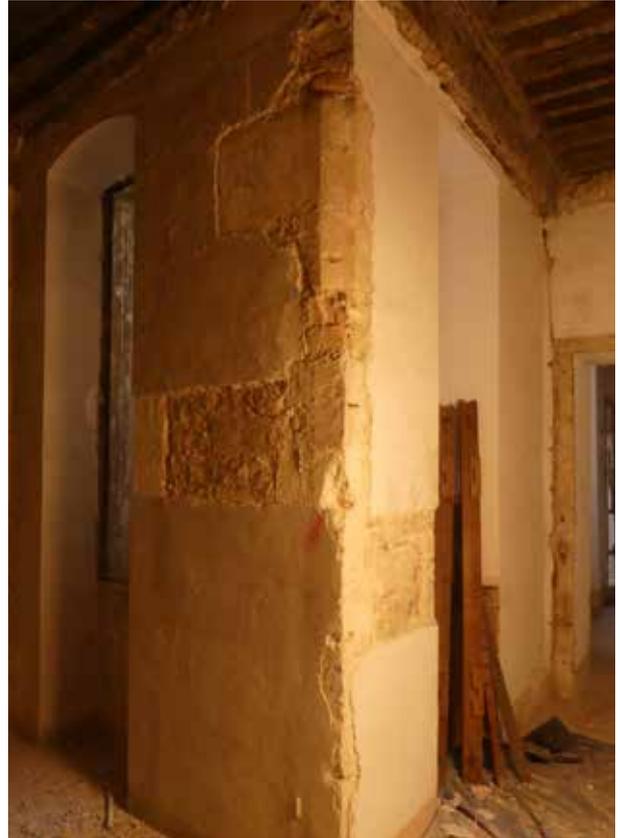
Fig.9 L'angle des murs MR1002 (à droite avec sa fenêtre 1024) et MR1005 (à gauche, avec sa fenêtre 1059). Vue d'ensemble et détail du chanfrein partiel

Celle du sud, plus petite, est élargie au sud-ouest par une extension sur l'aile méridionale. En effet, le mur de façade sur cour MR1002 ne se prolonge pas dans l'œuvre pour former une cloison. Il fait un retour en L avec le mur MR1005⁹. Au premier étage, cet angle est ponctuellement adouci par un chanfrein qui n'est pas sans rappeler l'angle interne de la maison du voisin du nord dans l'état antérieur (fig. 9)¹⁰.

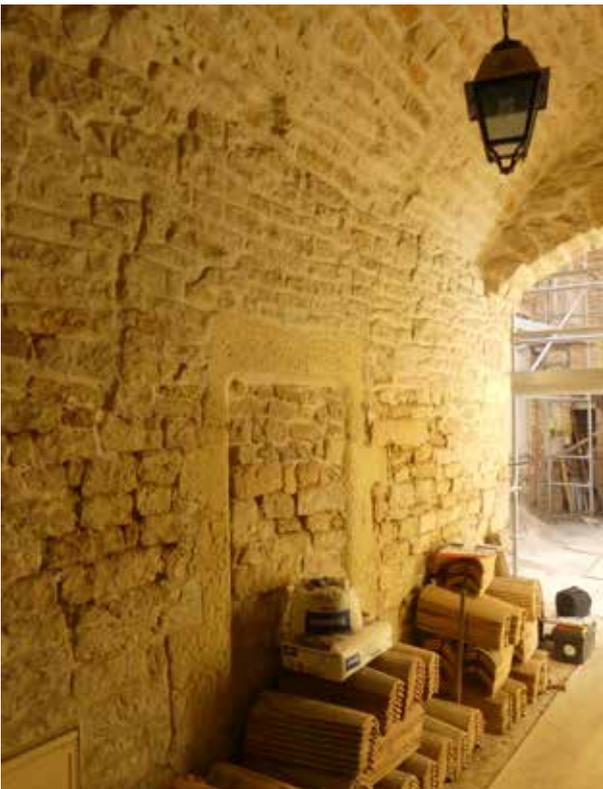
Fig.10 La cloison MR1011 au rez-de-chaussée et sa porte 1120 entre le passage d'entrée 0-1, au premier plan, et une pièce hors emprise à l'arrière. On note la parfaite intégration de l'encadrement de la porte dans la maçonnerie du mur et la reprise, approximativement au niveau du linteau, du sommet du mur pour la mise en place de la voûte VT1046

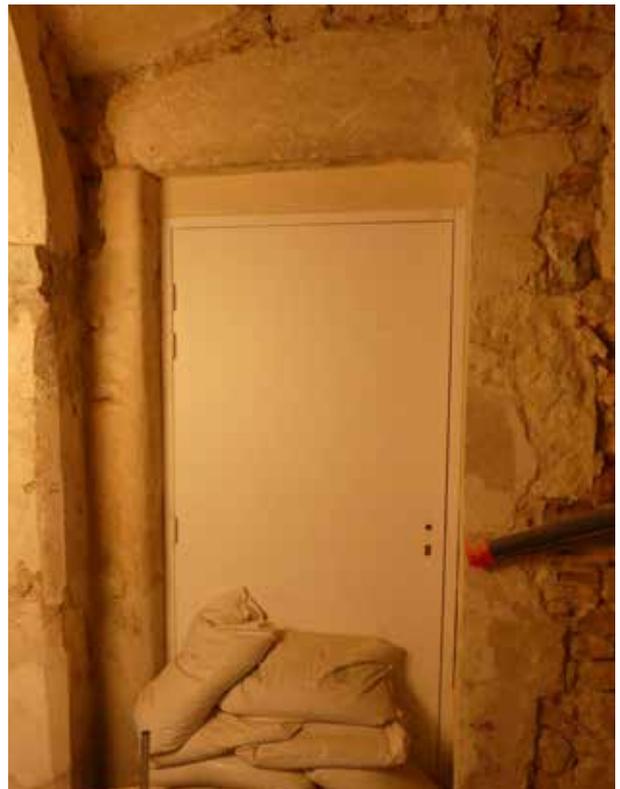
Fig.11 La porte 1073 entre la cour 0-2 et la pièce septentrionale de l'aile occidentale. On remarque que le montant de droite (nord) a été refait pour élargir la baie et le linteau, conservé, a été décalé vers le nord à ce moment-là pour reposer sur les deux piédroits

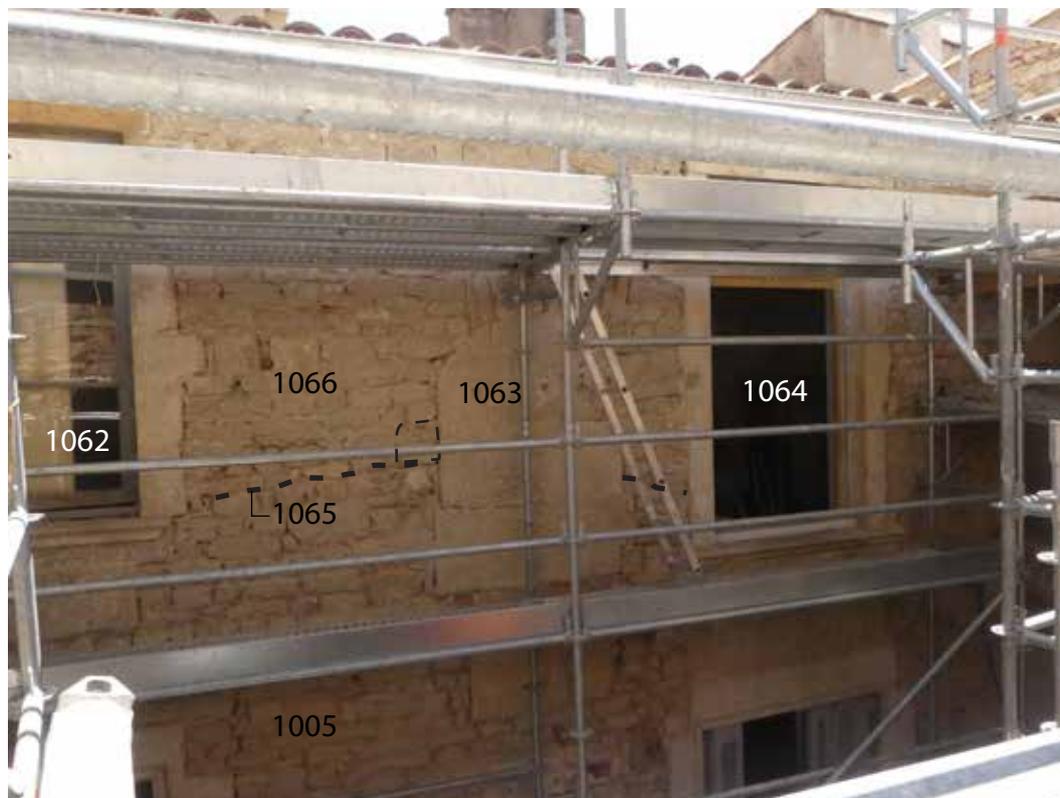
Fig.12 Le sommet de la façade sur cour MR1005 avec son ancienne ligne de toiture 1065 recoupée par la cheminée 1063 de l'état 4
 © Inrap cliché et infographie O. Maufra

Cela indique que les eaux de pluie que la toiture du corps méridional recevait étaient évacuées vers l'est, rue de l'Aspic, et vers l'ouest, sur le jardin. Cela suppose que les corps de bâtiments oriental et occidental étaient plus bas et vraisemblablement à pente unique. Le pan initial de la façade sur cour de celui de l'est, MR1002, s'élève jusqu'à 8,25 m d'élévation. L'arase qu'il présente au sommet peut correspondre au premier faîtage, ou résulter de la dépose d'une ou deux dernières assises du mur lors du chantier de la

surélévation 1056 (voir *infra* chap. 5, fig. 15). Cela indique une façade sur rue de l'ordre de 7,40 à 7,65 m de haut en restituant une toiture à 12 % de pente. L'élévation côté jardin devait être également de cet ordre-là.

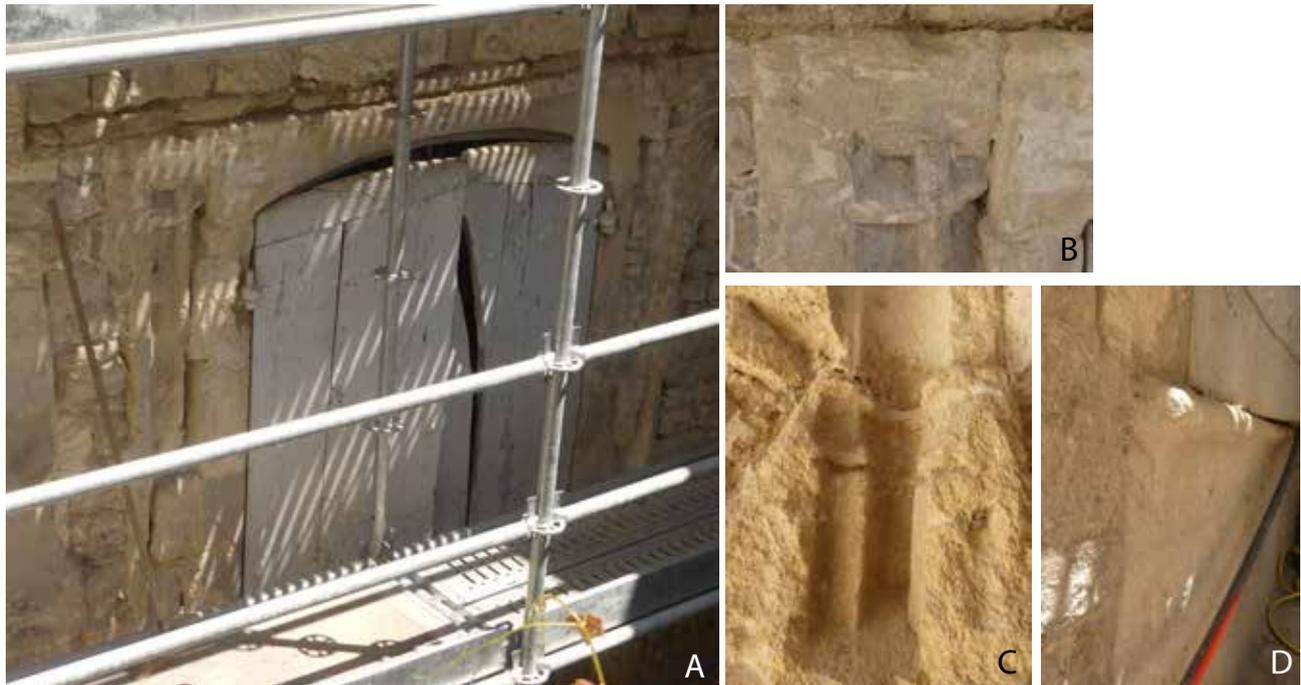
Fig.13 La fenêtre 1125 : une grande croisée dont il reste les montants et l'appui de part et d'autre de la fenêtre de remplacement (mur MR1009, rez-de-chaussée). **A** : vue d'ensemble (ou presque...). **B** : modénature dans l'angle haut, gauche. **C** : modénature à la base du piédroit de droite. **D** : appui

Les indices de datation sont uniquement apportés par la modénature des deux portes et de la fenêtre qui en possèdent. La grande croisée avec des baguettes croisées dans les angles est caractéristique du XV^e siècle, bien qu'au XVI^e il a pu s'en faire encore. On retrouve ce détail de moulure notamment en façade de la maison gothique du 11 rue des Marchands à Nîmes, que l'étude de la maison du 13 rue des Marchands permet de dater vers 1475 ou entre 1450 et 1075 environ (Maufras *et al.* 2020a).

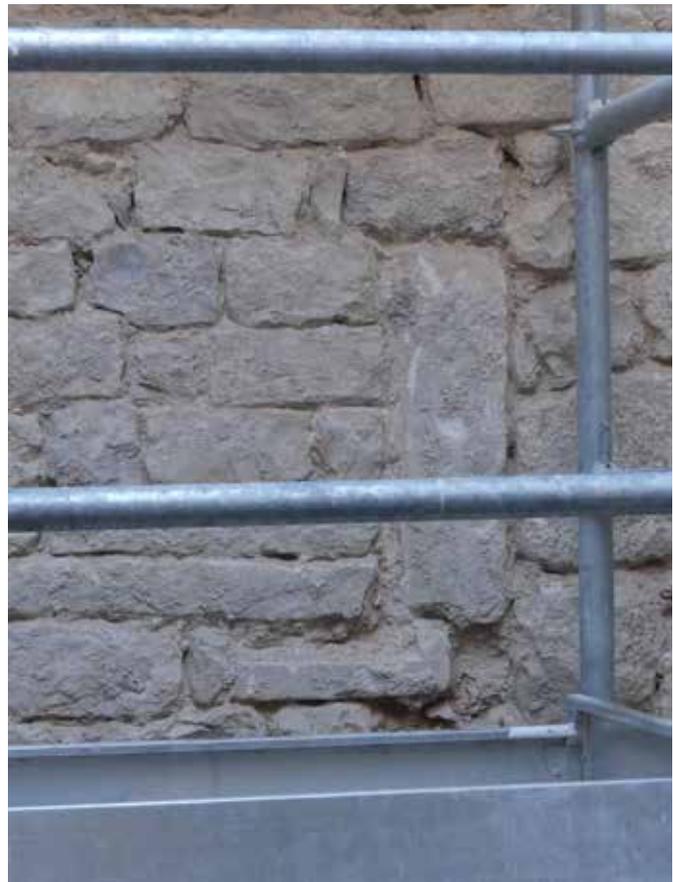
Fig.14 Vestiges du fenestron 1051 (mur MR1002, deuxième étage)

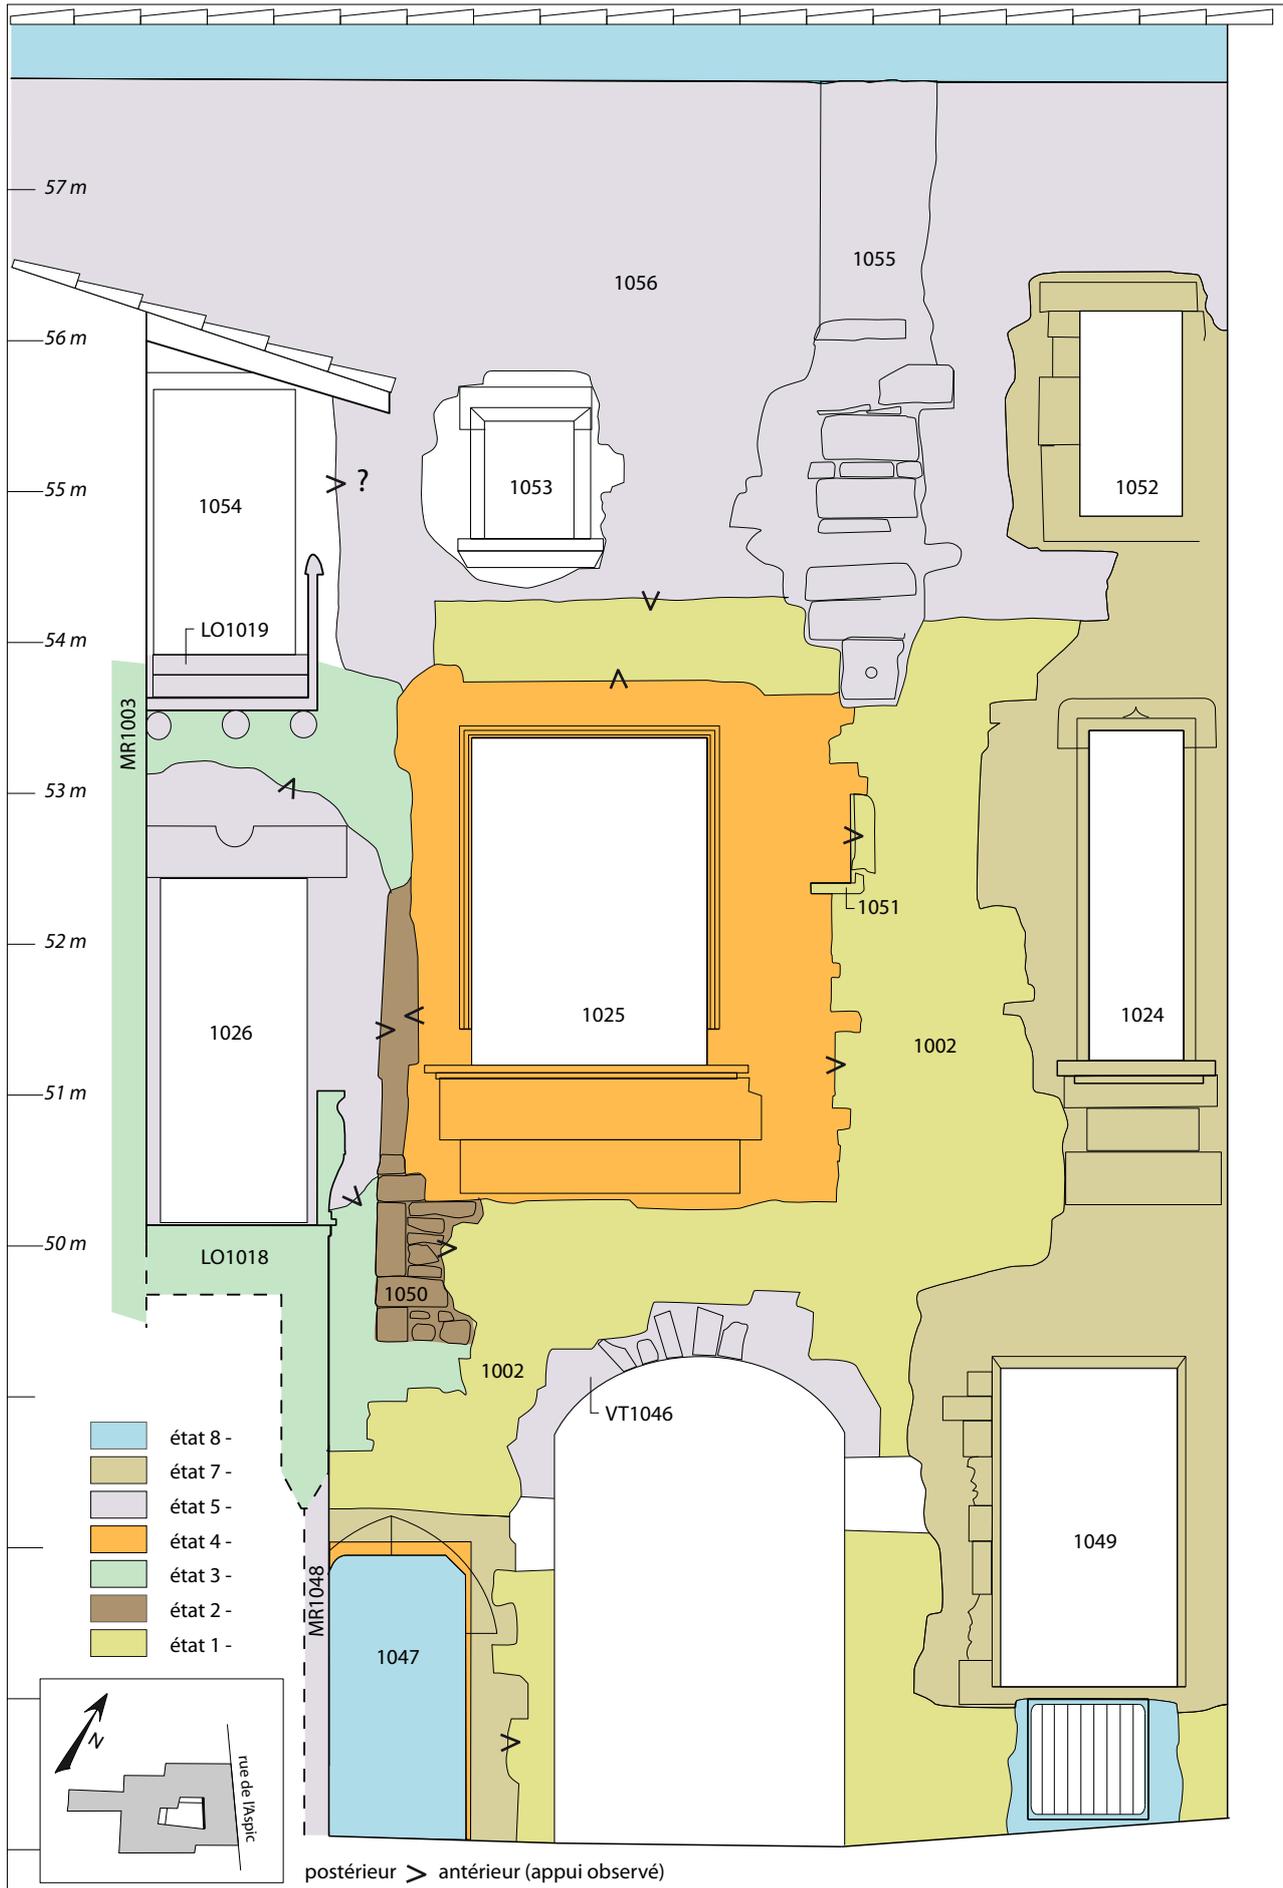
Fig.15 La façade sur cour MR1002. Croquis des unités de construction sur fond d'élévation relevé au 1-50e

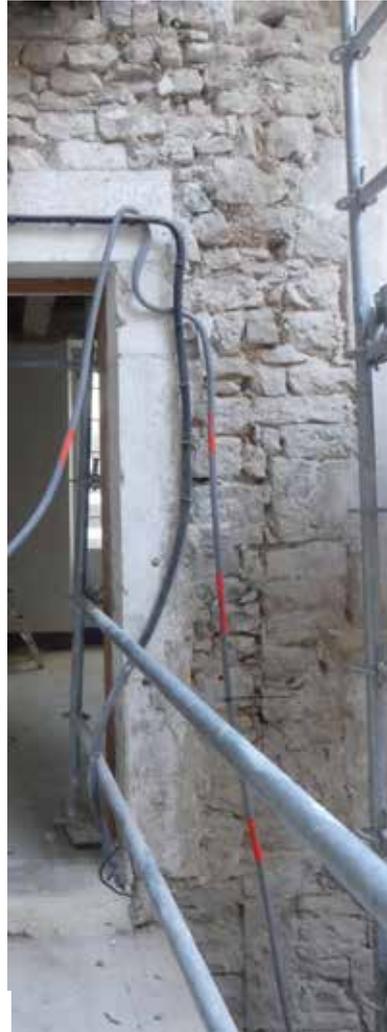
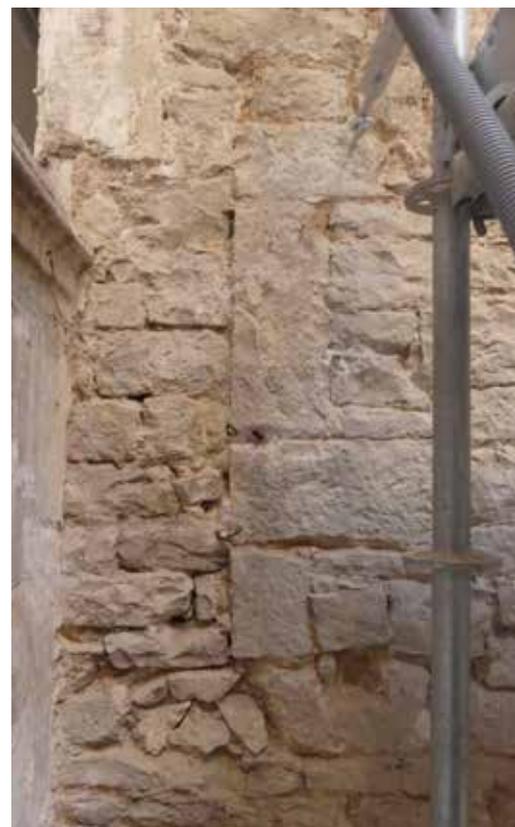
Fig.16 La besace 1050 dans la façade MR1002 : partie basse et partie haute (avec un léger recouvrement)

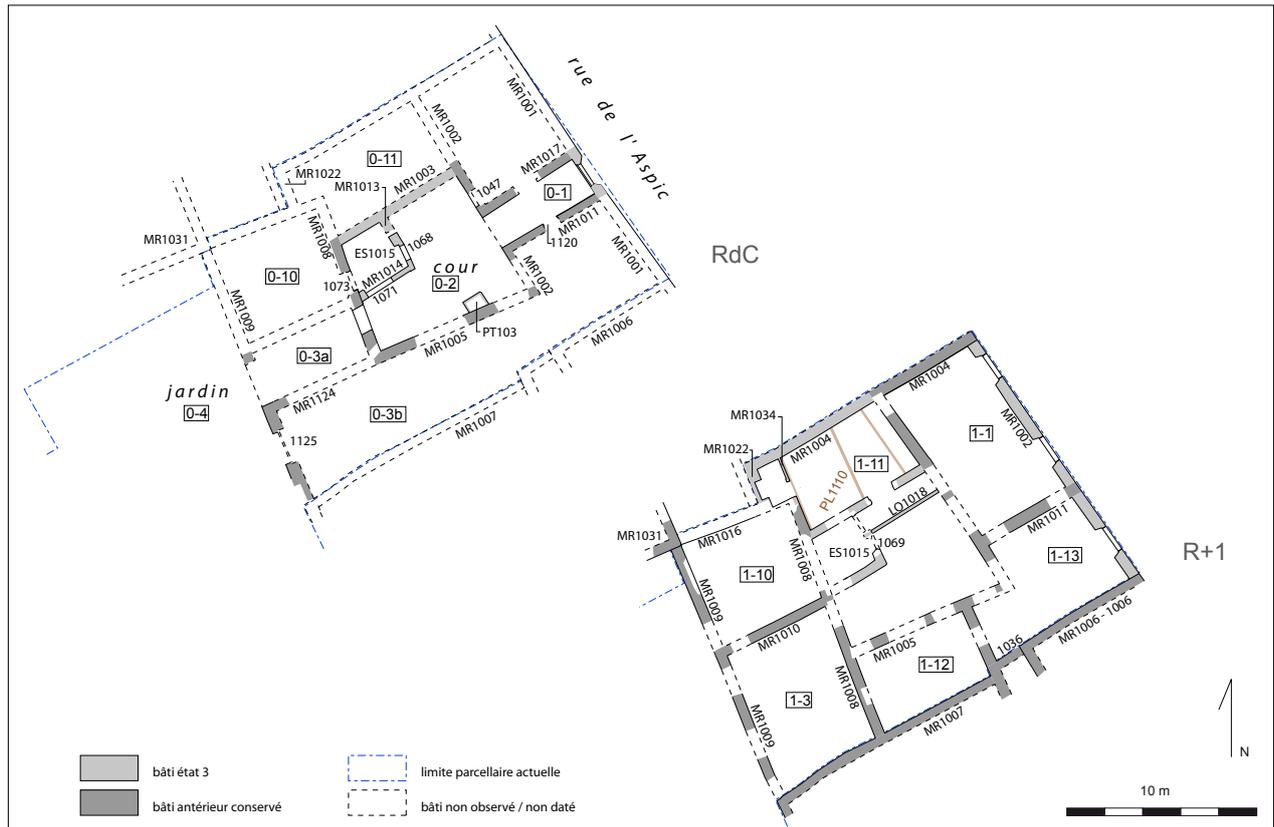
Fig.17 État 3 de la maison, vers 1550

Au cours d'un troisième chantier identifié, la maison est agrandie par l'ajout d'une aile supplémentaire : un corps de bâtiment septentrional qui prend place au nord de la cour et réduit son emprise. La nouvelle construction est jointive avec celles existantes et l'ensemble forme dorénavant un plan en carré avec cour centrale, l'ensemble toujours loti entre la rue de l'Aspic à l'est et un jardin à l'ouest (fig. 16).

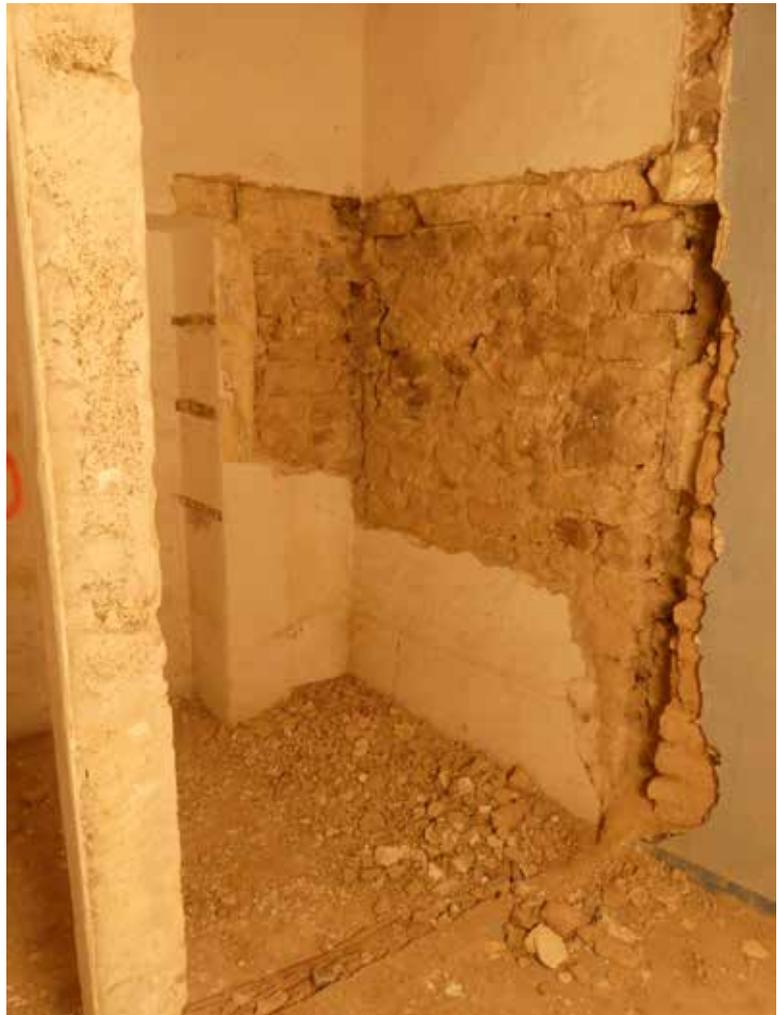
Fig.18 L'angle nord-ouest de l'aile nord de la maison. Au premier plan, la cloison MR1034 dont il ne reste ici, après démolition, que le montant de la porte. À l'arrière-plan, le pan de mur MR1004 à droite et le mur MR1022 à gauche, dégarnis de leurs enduits jusqu'au niveau de l'assise singulière en pierre de taille. Vue du sud-est

Les nouveaux murs MR1004 et MR1022 sont construits en assises irrégulières de moellons de calcaire froid équarris de taille irrégulière et liés par un mortier de terre gris beige contenant des éclats de taille. À 1,90 m du sol, une assise de pierres taillées dans des blocs en remploi (l'un conserve une moulure) a été insérée dans le mur dans un but qui nous échappe (fig. 18). La cloison MR1034 est en bugets de calcaire coquillier, c'est-à-dire en grandes dalles taillées, ici de 12 cm de large. L'ensemble a été construit dans un même chantier.

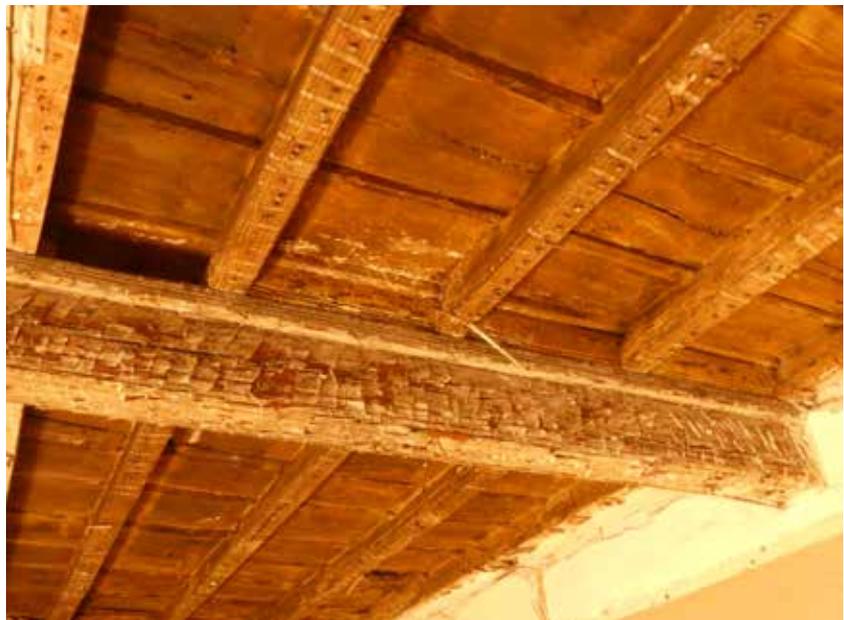
Fig.19 Le plafond PL1110 de la pièce 1-11, au premier étage de l'aile septentrionale. Construction de l'état 3
© Inrap cliché M. Piskorz

C'est l'ouvrage PL1110, un plancher à poutres et solivage superposés. Les trois poutres sont disposées dans la largeur de la pièce et espacées de 0,70 m à 3 m des murs ou entre elles (irrégularité que leur calibre respectif, similaire, n'explique pas¹³). Les solives sont distantes d'environ 0,45 m les unes des autres et de ce fait les ais d'entrevous ont été placés perpendiculairement aux solives. Une partie des closoirs et des couvre-joints est en place (fig. 19). La seule poutre qui a fait l'objet d'une analyse, 1110, au milieu de la pièce, est en épicéa.

La réalisation d'une analyse dendrochronologique sur une poutre du plafond de la pièce 1-11 n'apporte malheureusement pas de précision. La poutre a été taillée dans un arbre abattu au plus tôt en 1295 : même si l'on restitue une quinzaine ou une trentaine de cernes disparues lors de l'équarrissage, la date reste en grand décalage par rapport aux formes architecturales observées et associées avec certitude à cette campagne de travaux. Nous en déduisons que la poutre est en emploi, sans pouvoir préciser si elle vient d'une partie de la propriété, d'une propriété voisine en cours de démolition ou d'un marchand de bois qui assure le recyclage des matériaux. La pratique est attestée par les textes dans la région et à Nîmes notamment.

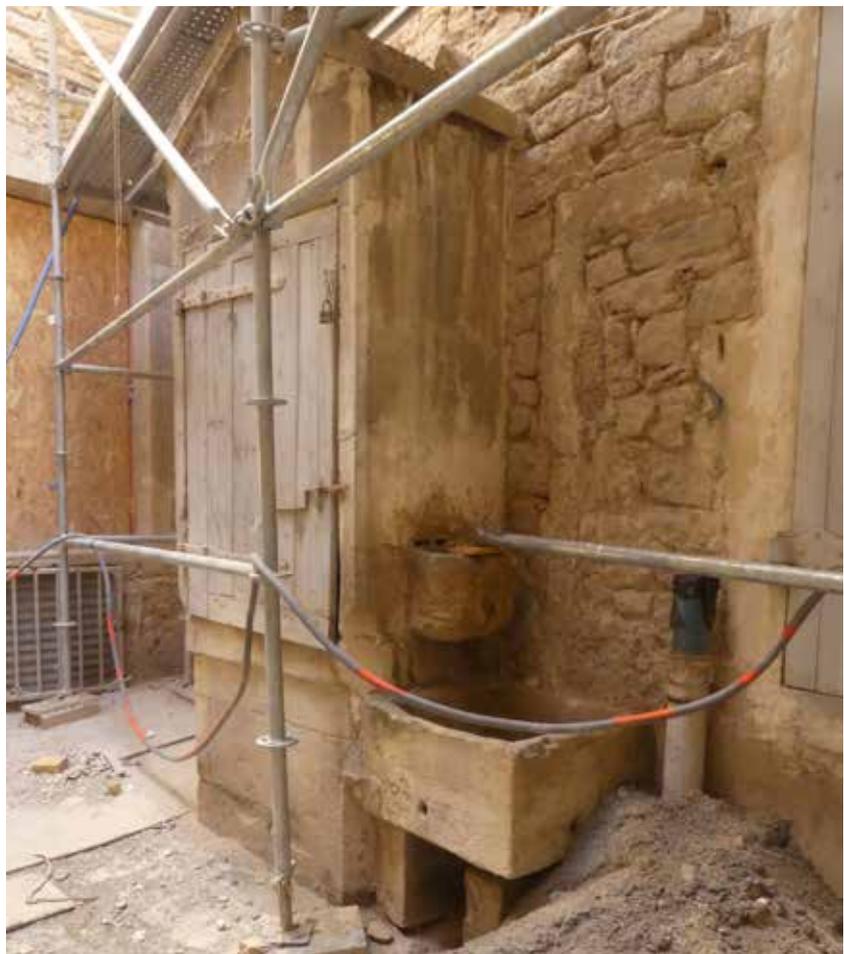
Fig.20 Le puits PT1023, avec sa pargelle d'un premier état (état 3 ?), sa superstructure, sa pile et son bac peut-être postérieurs (état 3 à 7). On note que la pile passe devant la porte 1067 de l'état 1 (obstruée au plus tard au cours de l'état 7)

La cour dessert également le rez-de-chaussée de l'aile méridionale : la porte 1067 est conservée partiellement au milieu du mur MR1005. C'est une ouverture à linteau plat chanfreiné (voir *infra* § 6.1, fig. 20).

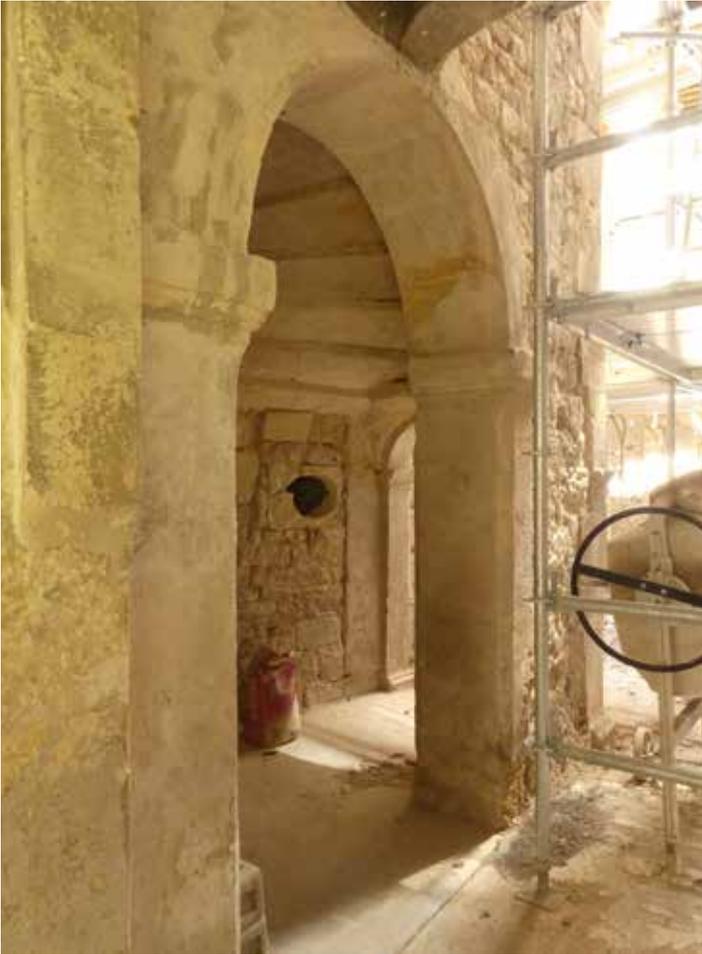
Fig.21 La plus grande des deux portes d'accès à l'escalier 1070.
Vue du sud-ouest
