16 rue de l'Aspic à Nîmes (30) : évolution d'une maison de ville (XVe-XVIIIe siècle)

Odile MaufRAS, Frédéric Guibal, Michel Piskorz. 16 rue de l'Aspic à Nîmes (30) : évolution d'une maison de ville (XVe-XVIIIe siècle) : Rapport de diagnostic archéologique sur le bâti.. INRAP, IMBE. 2020. hal-03894678

16 rue de l'Aspic Évolution d'une maison de ville (XV^e-XVIII^e siècle)

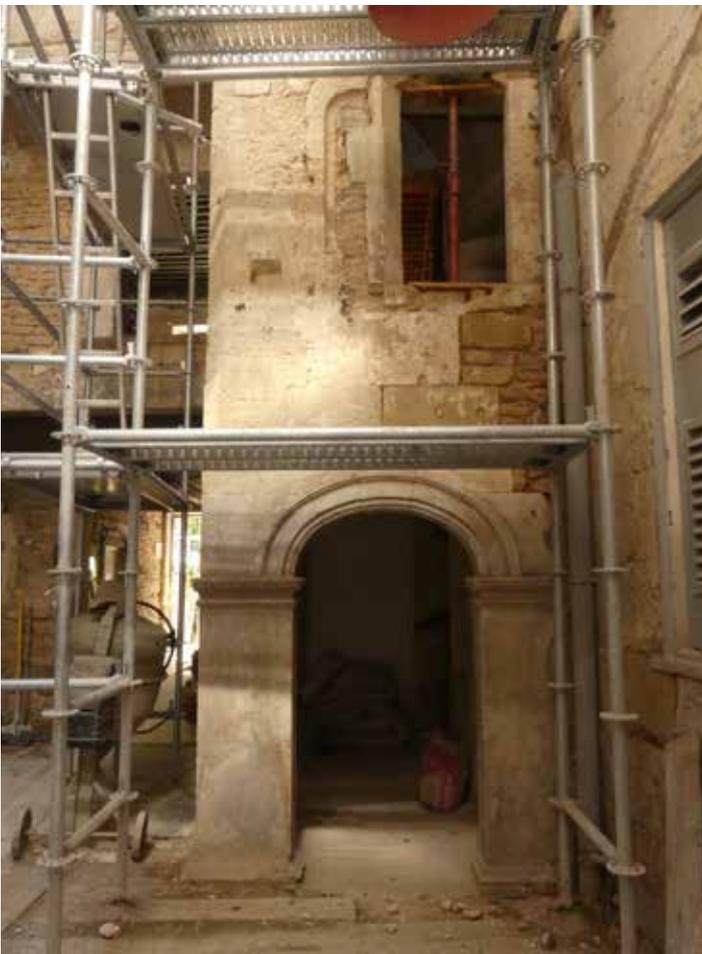
Fig.22 Une des deux portes d'accès à l'escalier : 1068 (la plus petite mais la plus ornée) et les deux fenêtres successives, 1069 et 1070, qui la surmontent. Vue de l'est.

Au-dessus de cette porte, la fenêtre 1069, très ébrasée, a été percée pour éclairer la cage d'escalier. Son encadrement en pierre de taille a été maçonné en même temps que le mur MR1013. Il ne reste de la baie que son piédroit méridional et le départ d'un arc en anse de panier ou surbaissé (fig. 22 et photographie de couverture). Le chambranle est souligné de deux moulures en gorge peu profonde qui s'interrompent au-dessus de l'appui pour s'évaser en une base oblique soulignée d'un fin boudin horizontal. Ces deux gorges rappellent le traitement de la fenêtre 1125 de la façade sur jardin, mise en place au cours de l'état 1.

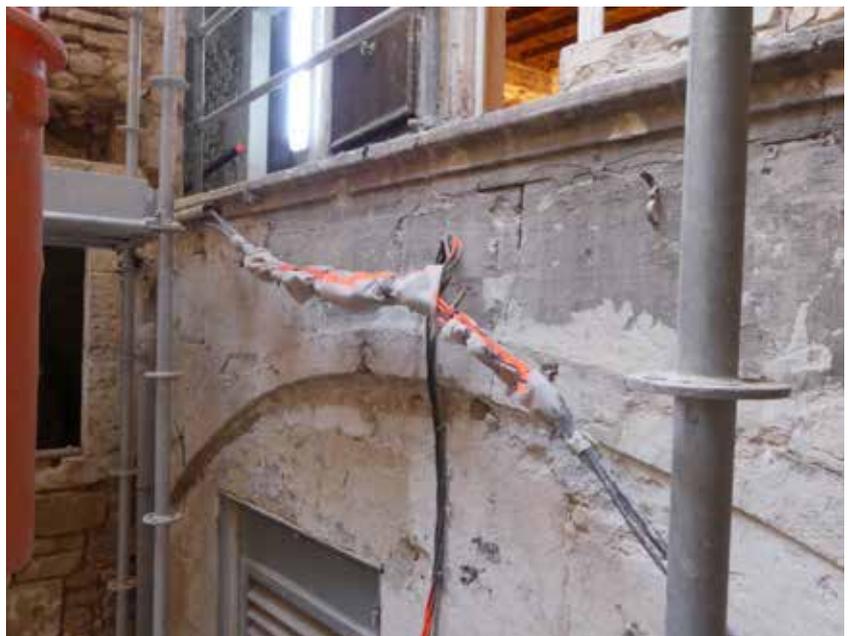
Fig.23 L'arc et le mur d'échiffre de la coursive L01018, au premier étage de l'aile nord de la maison
Vue du sud-est.

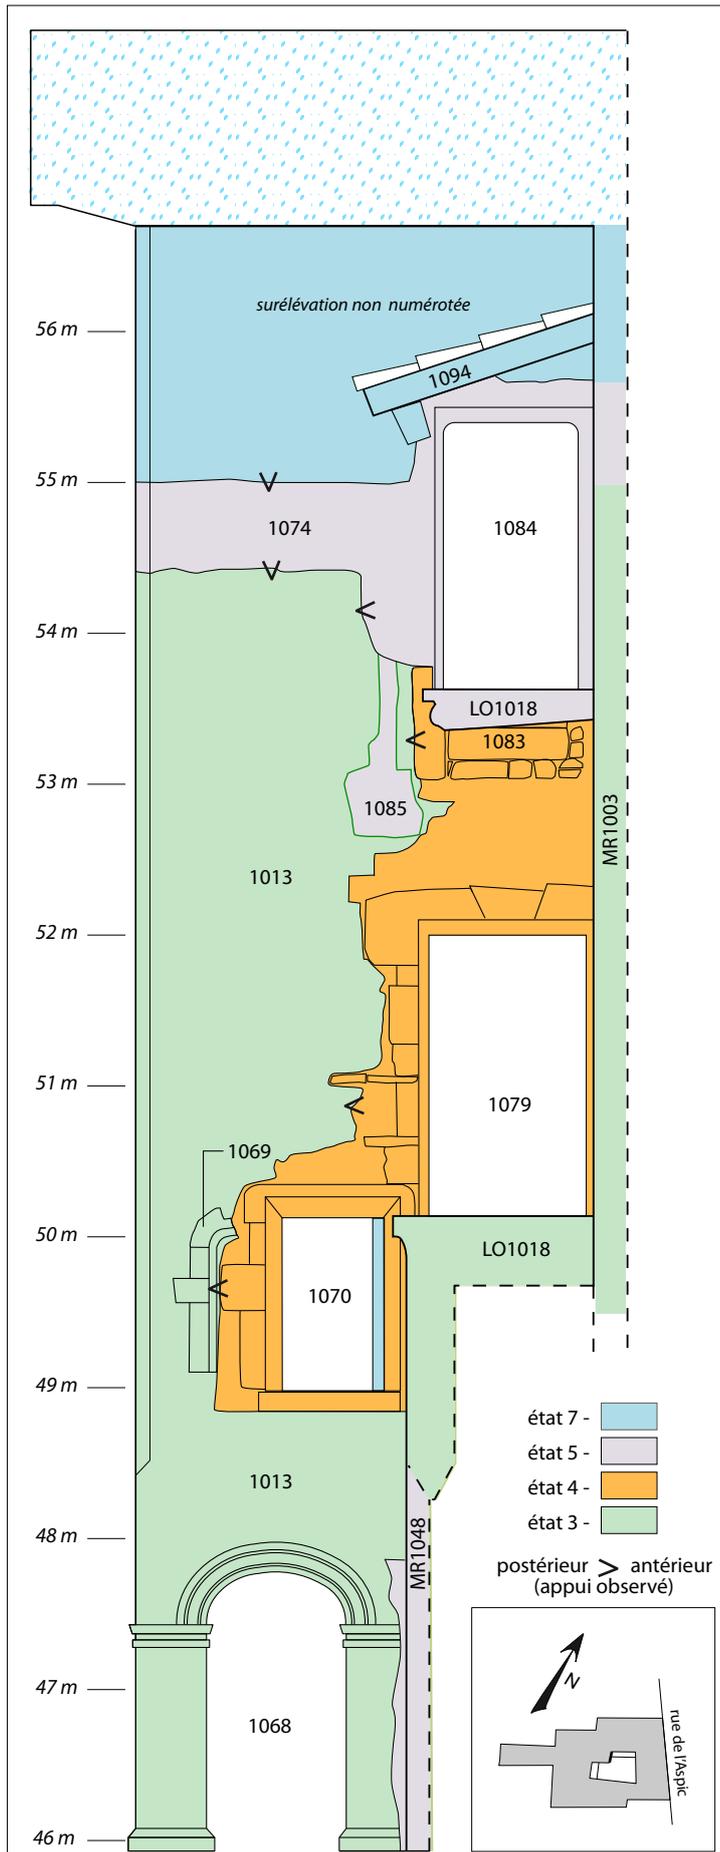
Fig.24 La façade orientale de l'escalier, MR1013, et la coupe des loggias qui s'y adossent

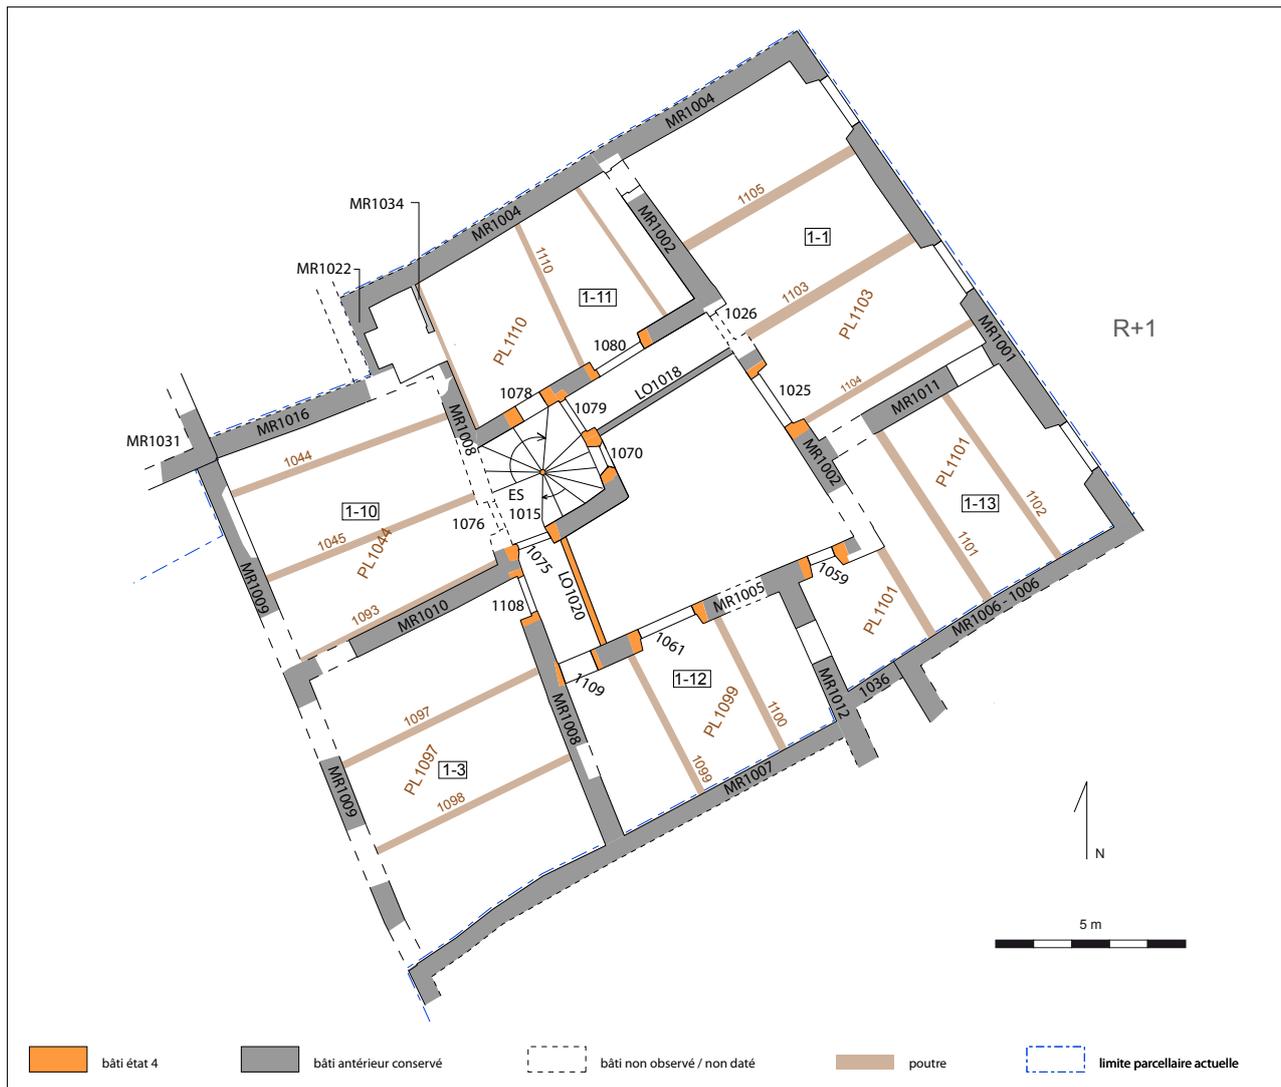
Fig.25 État 4 de la maison, entre c. 1565 et c. 1585

Très peu de temps après la création de l'aile septentrionale et de l'escalier en vis au nord-est de la cour, une grande campagne de travaux est entreprise sur le premier étage de la maison. Deux loggias sont ajoutées à l'ouest de la cour et de nouvelles fenêtres sont ouvertes au premier étage que l'on suppose plus grandes que celles qu'elles remplacent. Les planchers-plafonds sont déplacés pour rehausser l'étage noble, apparemment sans intervention sur la hauteur des murs qui semblent rester en l'état. On ne peut exclure toutefois, que les murs aient été surélevés de quelques assises qui auront été dérasées au moment de la surélévation 1056-1066 de l'état 6. Cela occasionne la réfection de toutes les portes, peut-être des toitures, et surtout de l'escalier, très peu de temps après sa construction (fig. 25).

Le déplacement des portes ne s'est pas traduit par leur réfection totale, mais sans doute le plus souvent par le déplacement d'une porte existante. C'est probablement au moment de ces travaux que l'on élargit la porte 1073 au rez-de-chaussée par exemple (voir *supra* § 4.1, fig. 11). Les portes 1078 et 1079 au premier étage, respectivement vers la pièce du nord 1-11 et vers la loggia et la porte 1088 au deuxième étage vers l'aile occidentale (pièces 2-10) sont certainement celles de l'état 3 démontées et remontées plus haut et non des portes réalisées avec un encadrement neuf. C'est ce que suggère leur modénature, similaire à celle des états antérieurs de la maison (fig. 32, 33). Enfin, la création de loggias à l'ouest de la cour et au sud de l'escalier occasionne le percement de deux portes d'accès depuis celui-ci : 1075 au premier étage et 1086 au second, mais cette dernière a été déplacée depuis. De même, la porte au premier étage entre l'escalier et la pièce 1-10 a-t-elle été entièrement réalisée dans un état ultérieur (porte 1076), mais vraisemblablement en remplacement d'une porte de l'état 4 puisque la marche de l'escalier à l'angle de cette pièce et de la loggia a été élargie pour former un palier desservant les deux entrées (fig. 25).

C'est également au cours de l'état 4 que sont construites les loggias devant la façade occidentale de la cour, MR1008. Elles sont tendues au premier (LO1020) et au deuxième étage (LO1021), entre la cage d'escalier et l'extrémité de l'aile méridionale de la maison. Elles longent l'aile occidentale sur laquelle elles ouvrent. Elles desservent donc le premier étage et les combles de deux corps de bâtiments (fig. 25, 36).

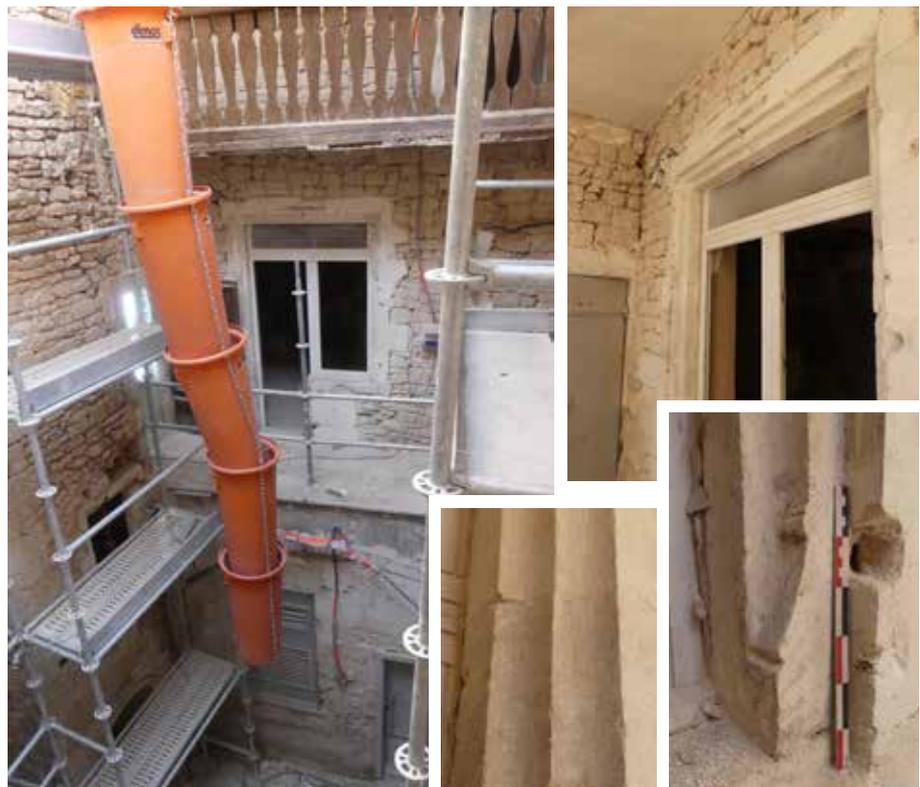
Fig.26 La façade sur cour MR1003 de l'aile septentrionale et le détail de la fenêtre 1080 au premier étage, très remaniée, dont la traverse a été buchée et le meneau déposé (sa trace est perceptible sur le joint des deux blocs du linteau). Détail des moulures

La façade sur cour MR1003 de l'aile septentrionale est percée au premier pour l'intégration de la fenêtre 1080 qui prend plus de place que celle qu'elle remplace, à moins qu'elle ne soit en remplacement d'une porte. Elle ouvre en effet sur la loggia. C'est une fenêtre à croisée de style gothique tardif ou Renaissance comme on en rencontre en région au XV^e et au XVI^e siècle, avec une modénature qui s'apparente à celle de la fenêtre 1125 de l'état 1 (double gorge autour du chambranle) et surtout du fenestron d'escalier 1069 de l'état 3 avec lequel elle a en commun la base en vase renversé souligné d'un mince boudin (fig. 26). Aucune des autres fenêtres de l'état 4 ne reprend ce vocabulaire, toutes étant dessinées selon les lignes plus sobres d'un style renaissant plus classique. Il y a donc tout lieu de croire que cette fenêtre 1080 a été récupérée sur l'une des façades sur cour MR1002 ou MR1005 au moment du remplacement de leurs baies et replacée ici, en situation plus discrète puisque la loggia la masque partiellement.

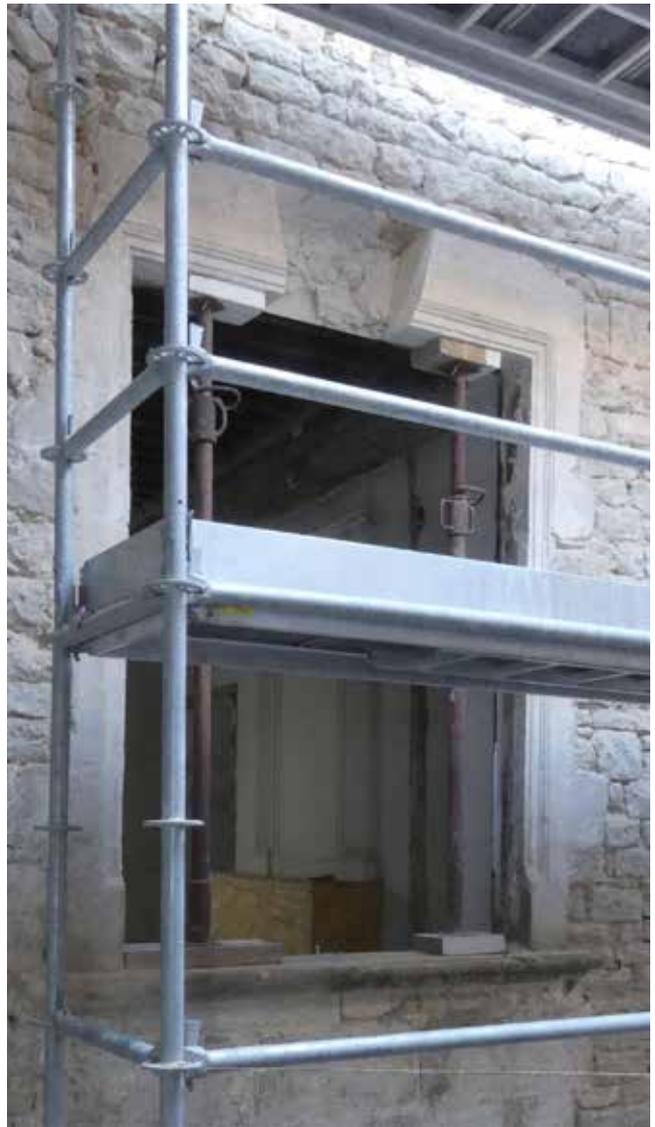
Fig.27 La fenêtre 1025, au premier étage du corps de bâtiment sur rue, côté cour. NB : la lacune dans le linteau n'est pas le négatif d'une clef mais la purge de la partie abimée du linteau (fendu) en vue de sa restauration

La façade orientale sur cour MR1002 reçoit une nouvelle fenêtre, 1025, de très grande taille (2,17 m de haut sur 1,54 m de large dans l'œuvre) non centrée sur le mur de la cour (cf. *supra* fig. 15). Elle éclaire la plus grande salle du corps de bâtiment sur rue au premier étage (pièce 1-1) qui reçoit aussi un éclairage par des ouvertures en façade, peut-être par les deux fenêtres qui y sont aujourd'hui. La fenêtre 1025 est sobre, avec son encadrement mouluré à plusieurs chants plats en ressaut (fig. 27). Les deux fenêtres de la façade sur cour MR1005, 1059 et 1061, sont percées aux extrémités du mur pour éclairer deux pièces du premier étage. D'une part la pièce en angle 1-13 qui ouvre aussi sur la rue de l'Aspic, d'autre part la pièce 1-12 qui n'a pas d'autre éclairage (fig. 25). Chacune a des proportions propres : la fenêtre 1059 est très étroite, occupant un pan de mur qui l'est tout autant. Mais sa hauteur est, à 2 cm près, celle de la nouvelle fenêtre 1025 (fig. 28). La fenêtre 1061 est très large, mais surtout très haute puisqu'elle descend jusqu'au sol. Un garde-corps en fer forgé placé sur son appui saillant protège des chutes. Ces fenêtres reprennent, avec quelques variantes, la modénature de la fenêtre 1025.

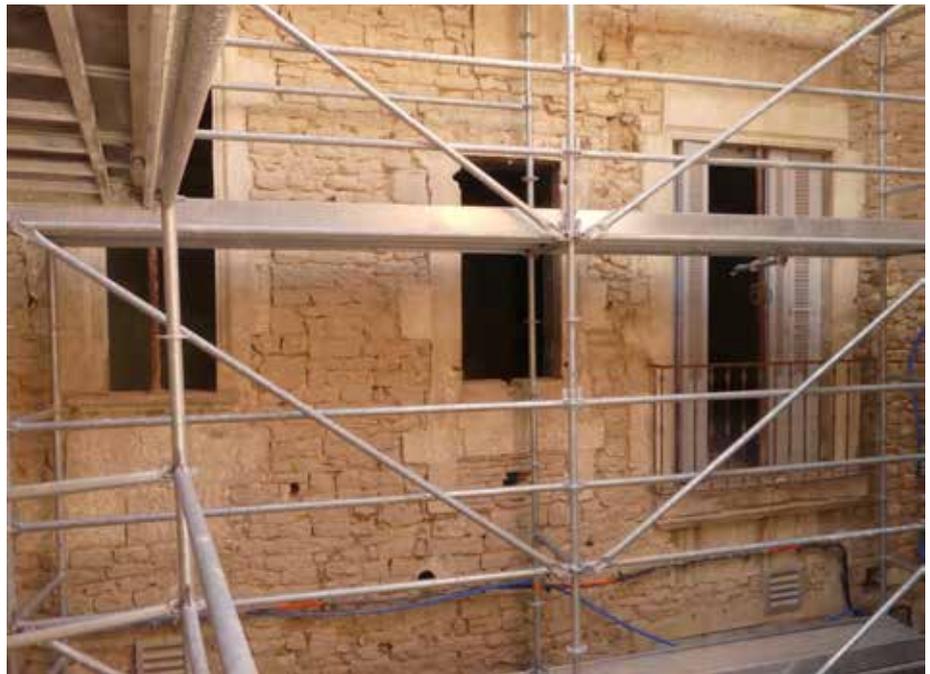
Fig.28 Les fenêtres du premier étage du corps de bâtiment méridional. À gauche et à droite, les fenêtres 1059 et 1061 de l'état 3. Au centre la fenêtre tardive 1060 (état 7 ou 8)

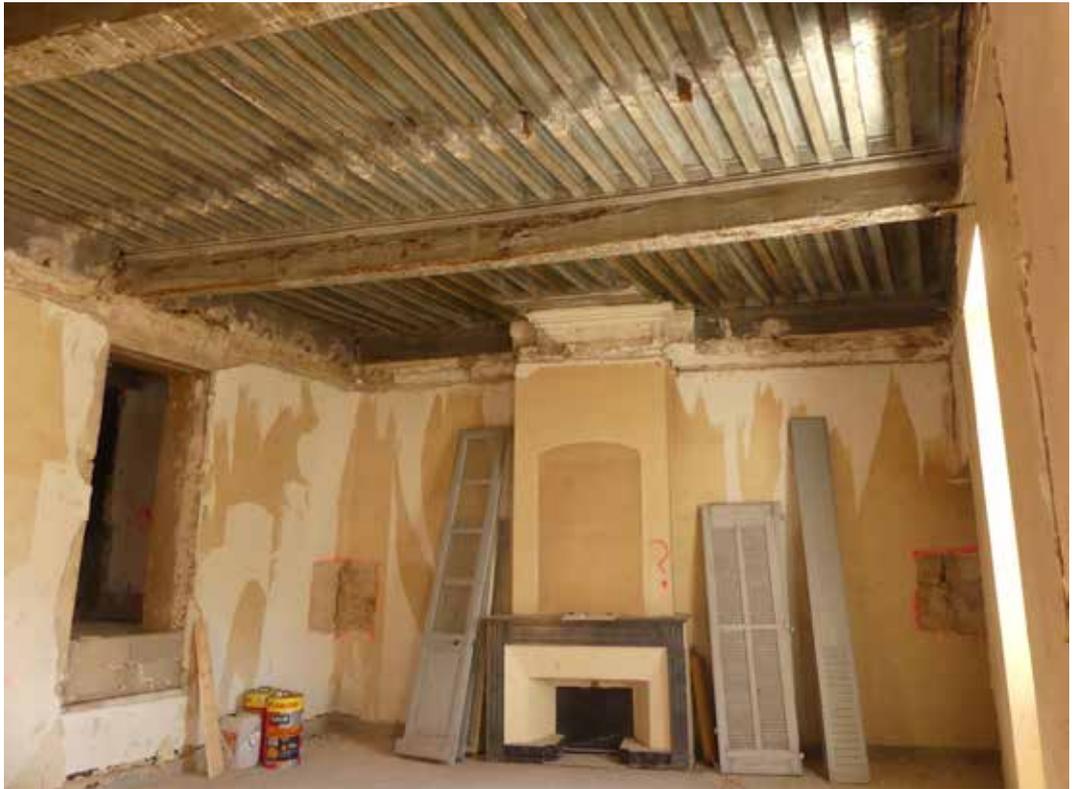
Fig.29 Le plafond PL1097 de la pièce 1-13 du premier étage, vu du nord-ouest. On note, à droite, dans le passage vers la pièce 1-12, la différence de niveau de sol compensée par un pan de mur dans les deux dernières assises sont en parpaing de béton

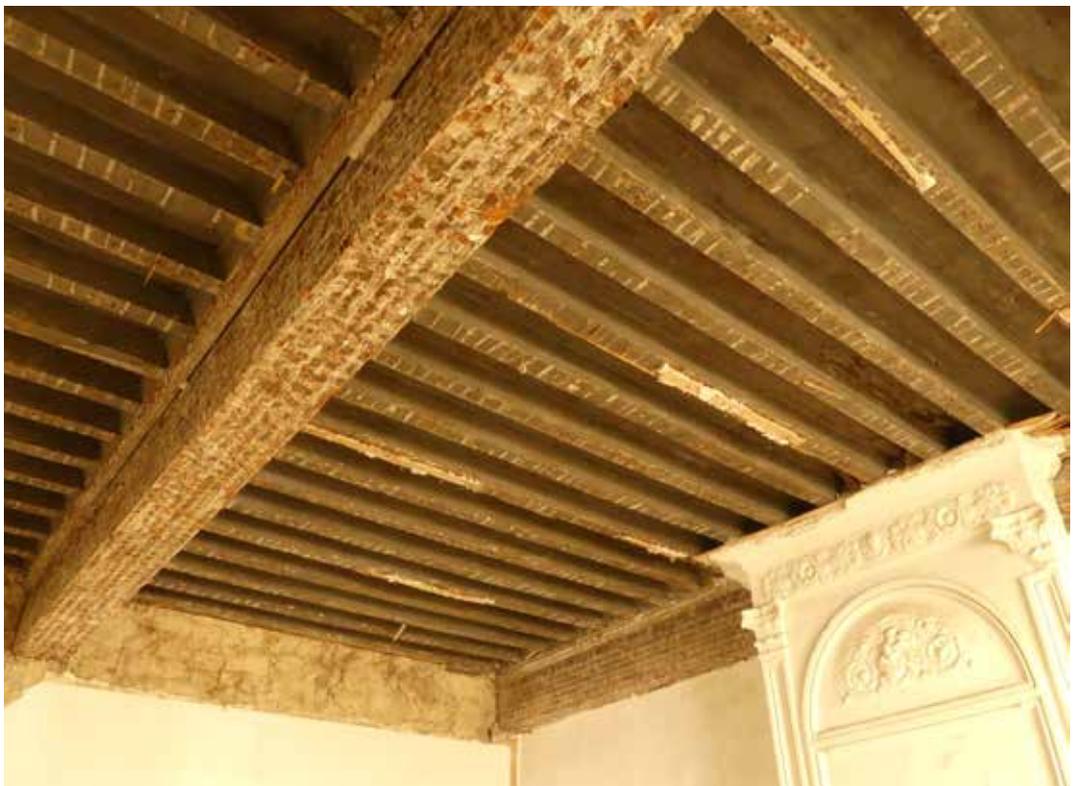
Fig.30 Le plafond PL1103 de la pièce 1-1 : vue partielle depuis le nord-est.

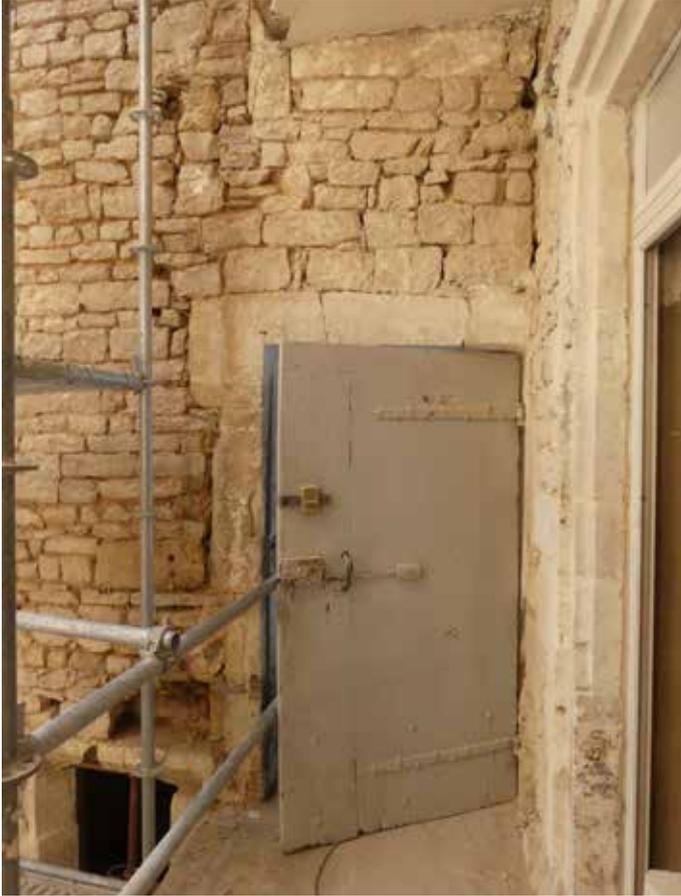
Fig.31 Les portes superposées 1079 entre la loggia L01018 et la cage d'escalier (état 4, dont on voit ici le linteau), 1080 (étage au-dessus, état 4, dont il ne reste que le seuil et la base des montants) et 1084 (seconde porte du deuxième étage, recassant la porte 1083 sur presque toute sa hauteur). On remarque bien la différence de maçonnerie entre le mur initial, à gauche, et le pan de l'état 4 contemporain de la pose des portes

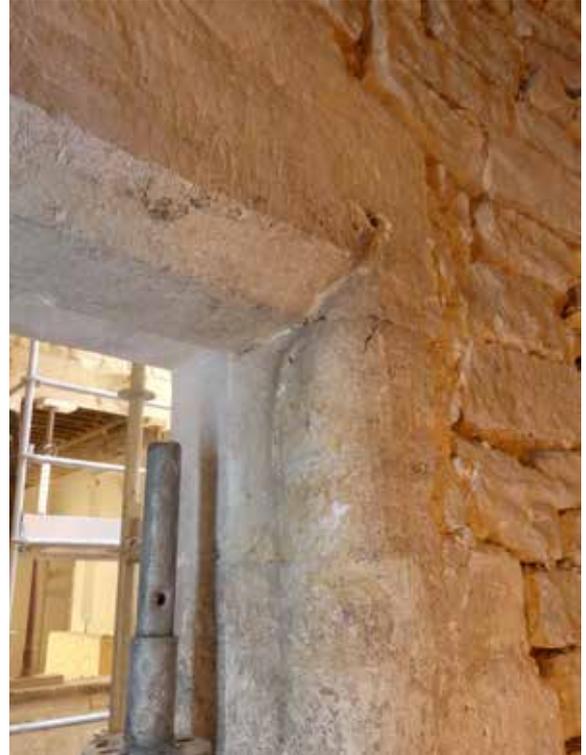
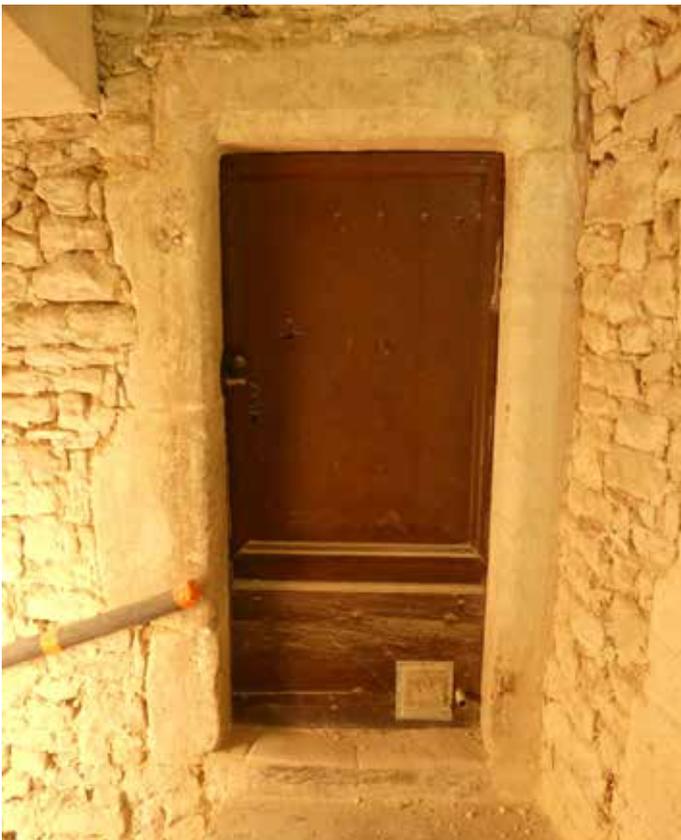
Fig.32 Détail de la modénature de la porte 1079, au premier étage entre l'escalier ES1015 et la loggia L01018 (vu du nord-ouest) et du calage des pierres d'encadrement dans la brèche percée dans le mur MR1013

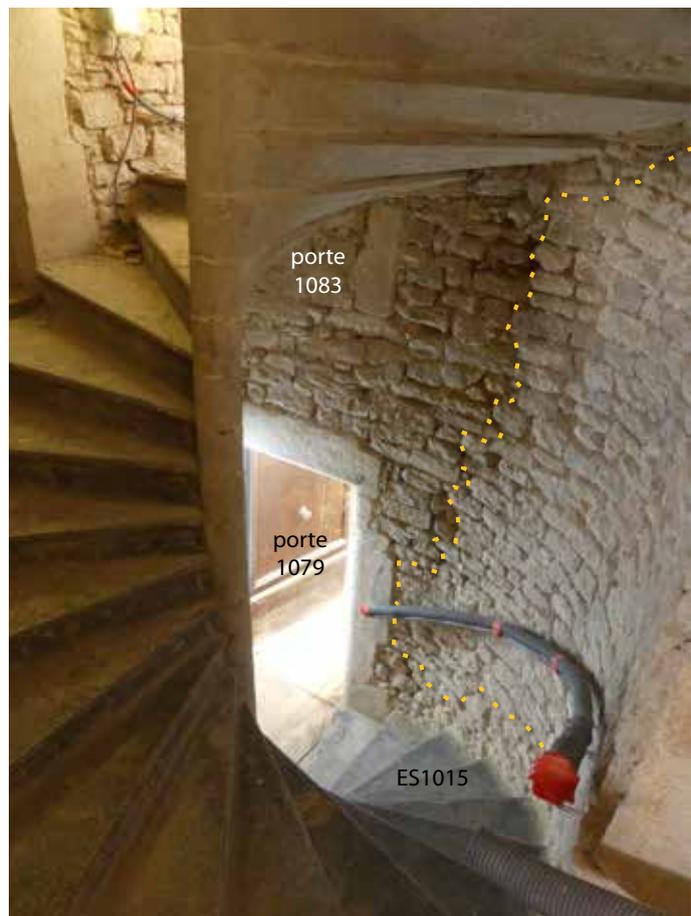
Fig.34 L'angle des murs MR1013 et MR1014 de la cage d'escalier (état 3), au début de la seconde révolution. On note ici le traitement courbe de l'angle. La ligne discontinue souligne, à la base, la saignée pour l'insertion des marches de l'état 4, et la brèche verticale faite dans le mur pour le déplacement des portes 1079 et 1080 vers les loggias du premier et du deuxième étage (état 4)

La réfection des révolutions de l'escalier est perceptible presque partout au-dessus des marches, où quelques assises de petits moellons des murs MR1013 et MR1014 de la cage ont été démontées et remontées (fig. 34). On constate également que les talons en intrados à l'extrémité des marches, prévus pour reposer sur une arase du mur de la cage et rester alignés sur le parement de celle-ci, sont par endroits saillants (fig. 35). Cela indique que les nouvelles révolutions de l'escalier emploient une partie des marches de l'état précédent, sans doute la majorité d'entre elles. Seules les marches particulières, d'angle ou élargies en palier ont dû être taillées pour l'occasion.

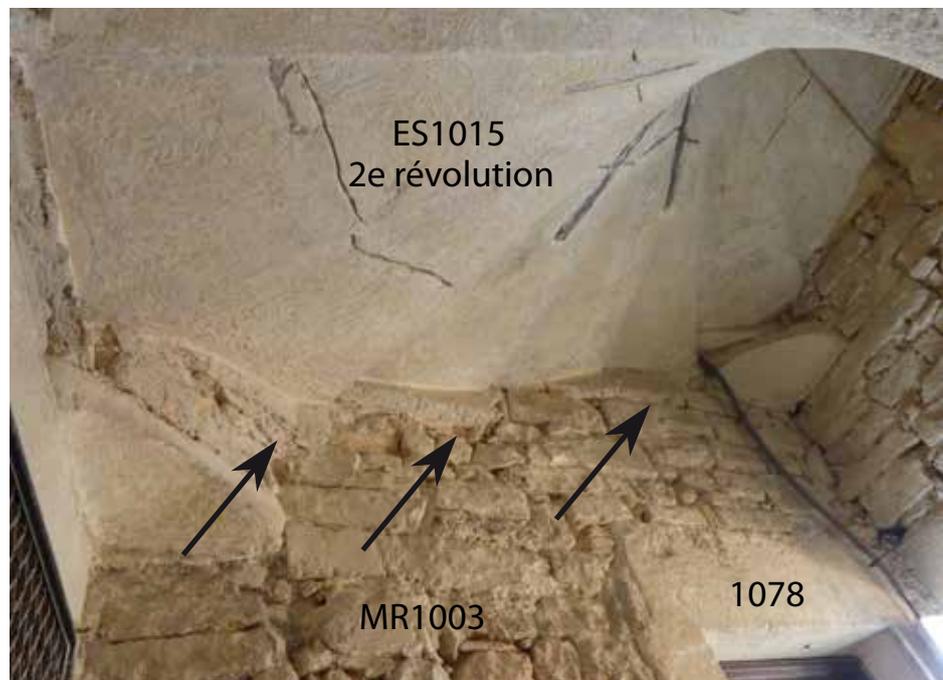
Fig.35 Détail de l'insertion des marches de l'escalier dans le mur MR1003. Les flèches pointent les talons non alignés sur le parement du mur

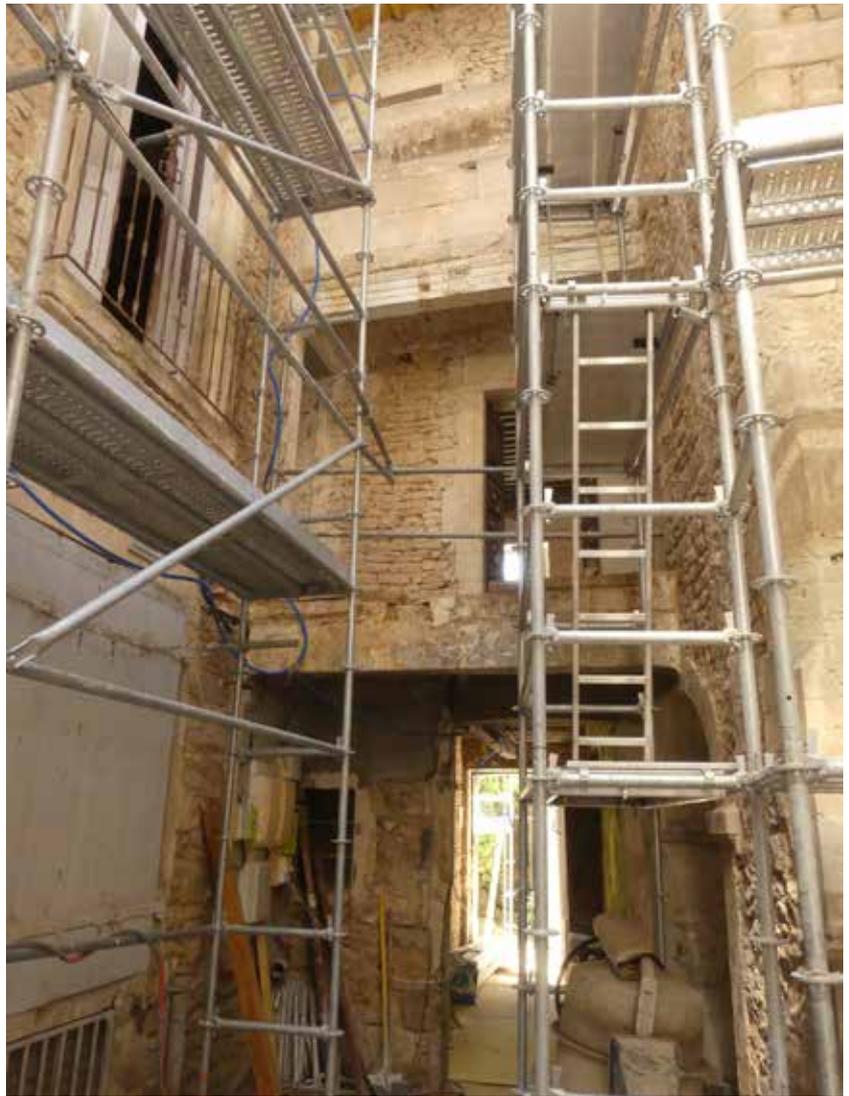
Fig.36 La façade occidentale de la cour, MR1008, avec ses deux loggias superposées L01020 et L01021

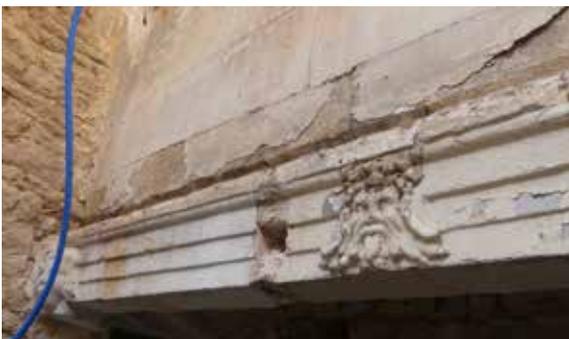
Fig.37 L'architrave et le mur d'échiffre de la loggia L01021 du deuxième étage, servant de couverture à la loggia du premier étage

Celle du premier étage est très simple, mais il est vrai que son garde-corps a disparu et c'est lui certainement qui recevait les ornements. La loggia du deuxième étage est la plus ornée, parce qu'elle sert de couverture à la première qu'elle met en valeur. Son architrave reprend la modénature des grandes fenêtres sur cour, augmentée ici de l'ajout de 3 visages sculptés (fig. 37, 38). Les arcs doubleaux soutenant le demi berceau rampant de la voûte est orné de reliefs qui empruntent à l'art antique (fig. 38). En outre, on remarque que la technique de construction des coursives de l'état 4 diffèrent de celle encore en place de l'état 3 : la moindre longueur des loggias occidentales (2,95 m contre 4 m pour celles du nord) a permis le recours à la forme de l'architrave, plus en vogue dans la seconde moitié du XVI^e siècle que l'arc plein cintre ou segmentaire utilisé précédemment.

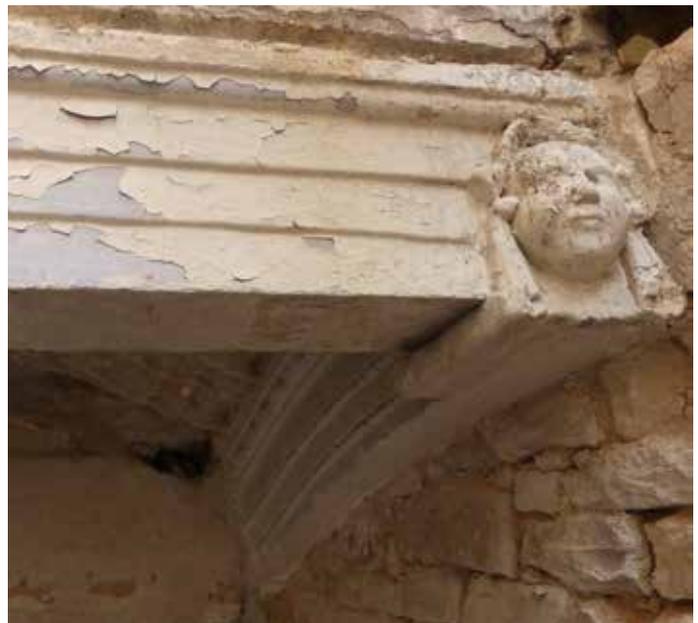
Fig.38 Détail du couverture de la loggia du premier étage L01020, formant le support de la loggia du second

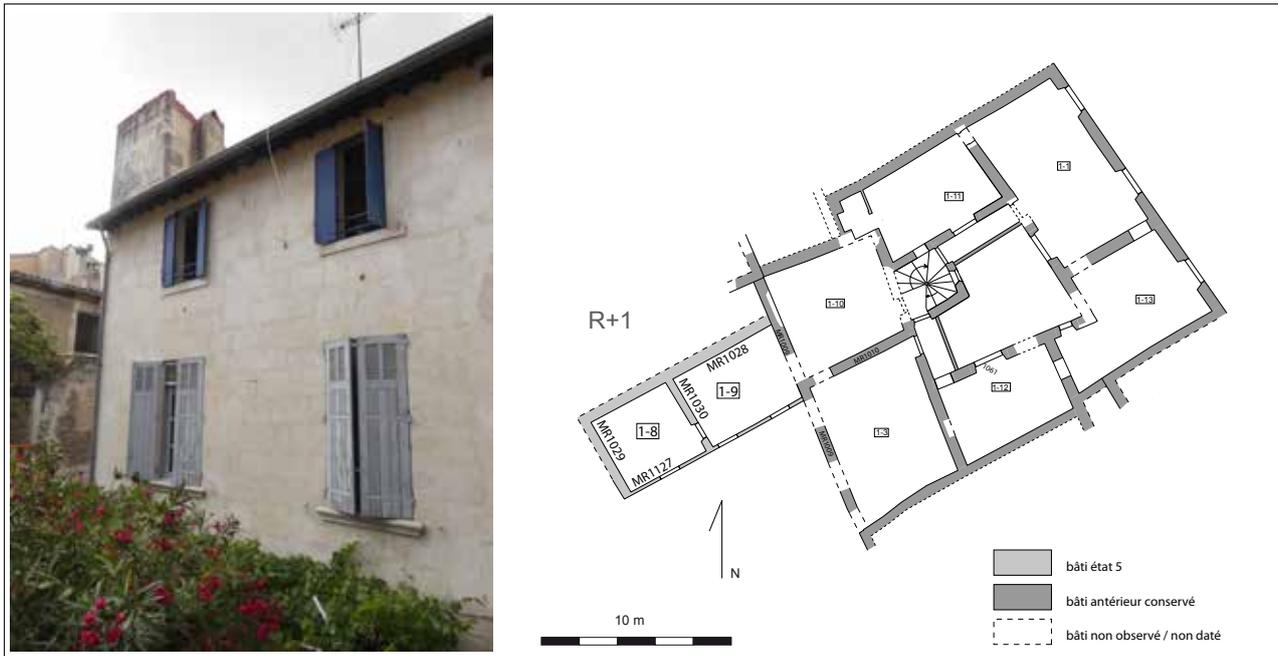
Fig.39 État 5 de la maison, vers 1615

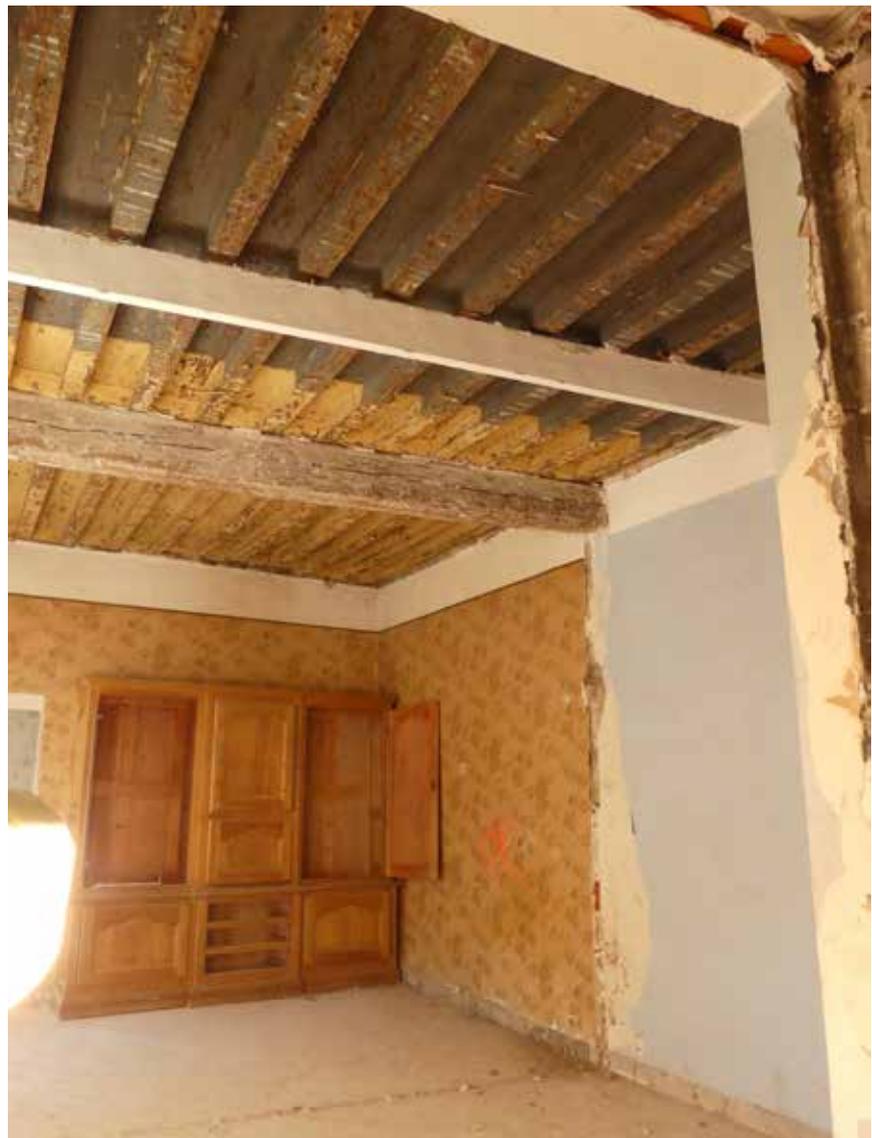
**Fig.40** La pièce 2-9 au premier étage de l'extension occidentale de la maison au début du XVII^e siècle, et son plafond en place

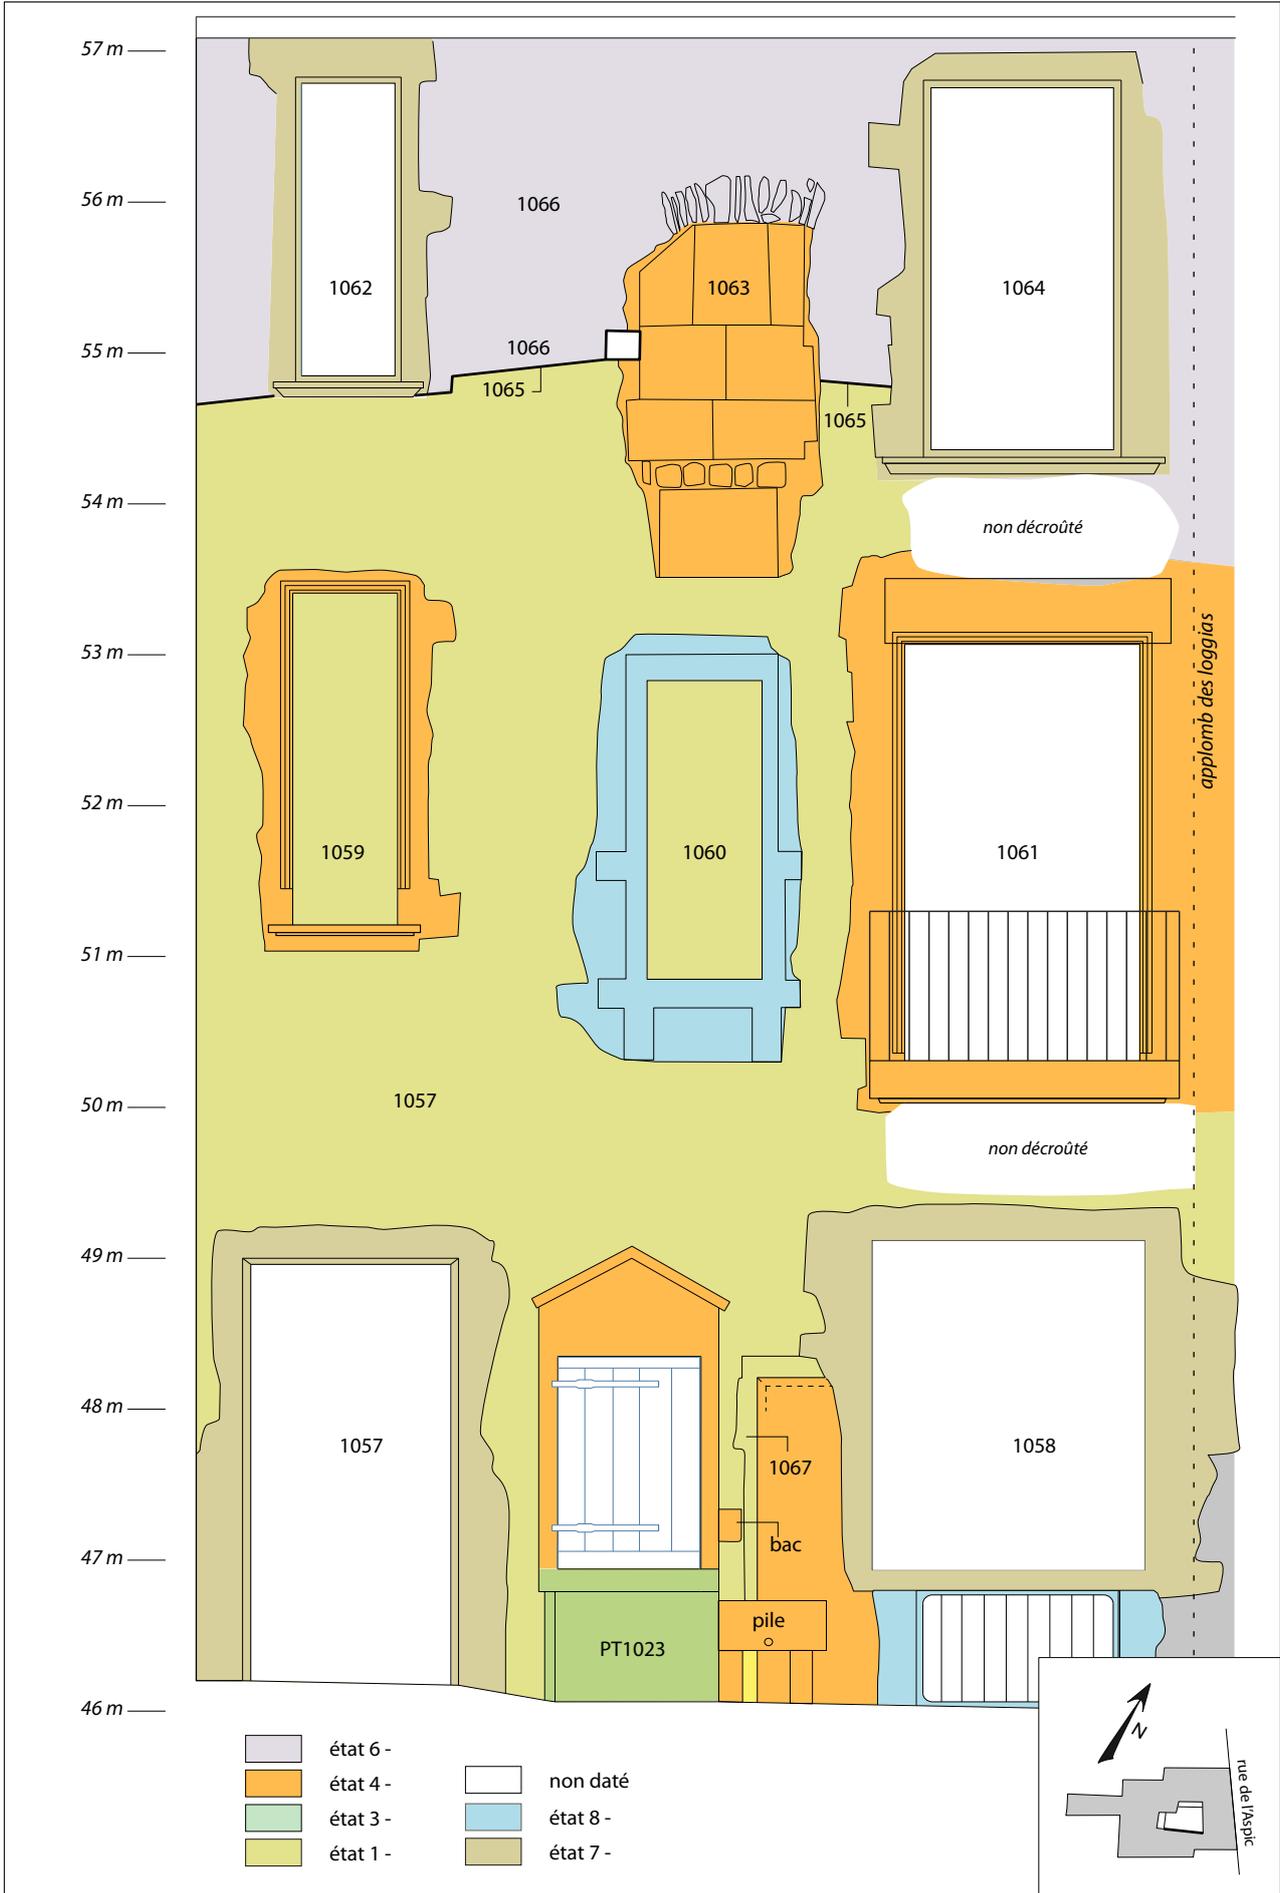
Fig.41 La façade sur cour de l'aile méridionale de la maison. Croquis sur fond de relevé d'architecte

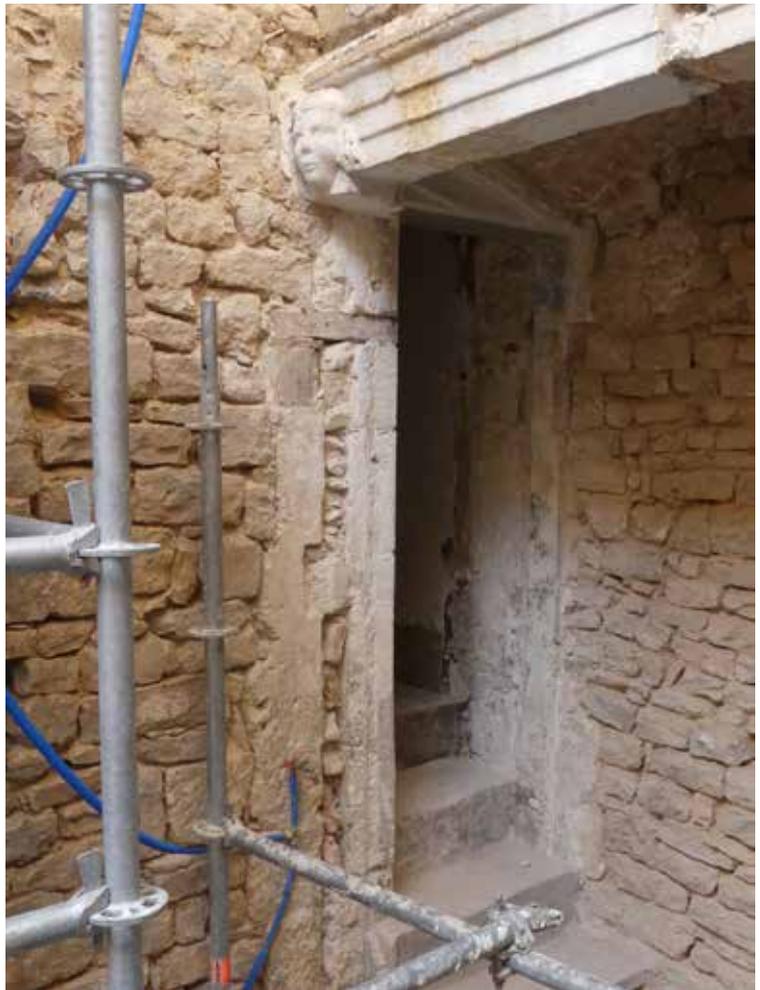
Fig.42 Les deux états de la porte 1109 à l'extrémité méridionale de la loggia LO1020, à l'ouest de la cour. Le rehaussement du linteau a été fait au détriment de l'arc de soutien de la loggia du deuxième étage

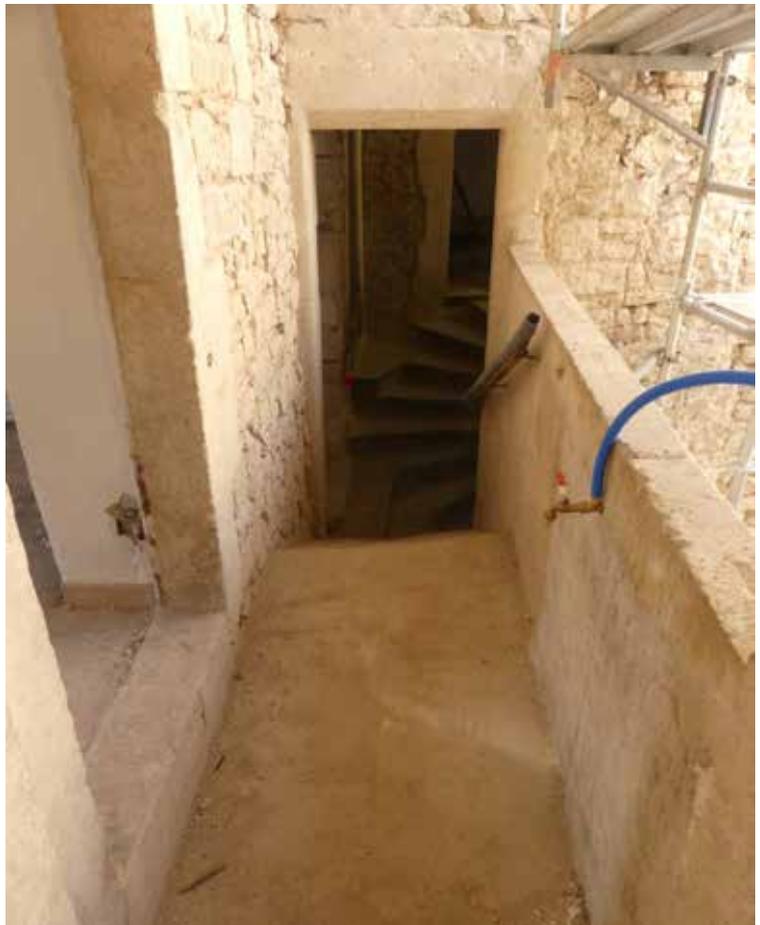
Fig.43 La loggia LO1021 au deuxième étage, à l'ouest de la cour. Les marches et le sol sont de l'état 6, de même que le garde-corps à ce niveau. La porte d'accès, à l'extrémité de la coursive (1086) a été retournée : ses moulures sont côté coursive alors que toutes les autres portes de l'escalier ont leur ornement côté escalier

- 71 Fig.43 La loggia L01021 au deuxième étage, à l'ouest de la cour. Les marches et le sol sont de l'état 6, de même que le garde-corps à ce niveau. La porte d'accès, à l'extrémité de la coursive (1086) a été retournée : ses moulures sont côté coursive alors que toutes les autres portes de l'escalier ont leur ornement côté escalier
© Inrap cliché M. Pizkorz

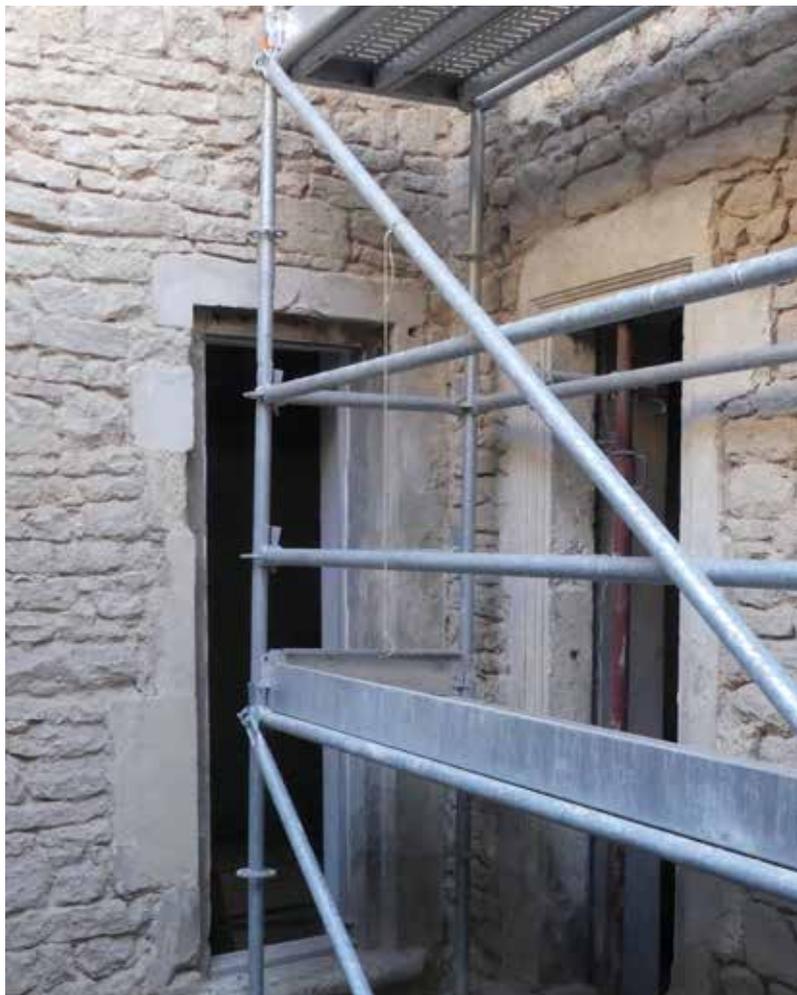
Fig.44 Les fenêtres du premier étage dans l'angle sud-oriental de la cour. À droite, la fenêtre 1059 de l'état 4 (vers 1550), avec sa modénature de style Renaissance classique. À gauche la fenêtre 1025 de l'état 7 (XVIII^e ou XIX^e siècle) avec des blocs en remploi retaillés

- 73 Fig.44 Les fenêtres du premier étage dans l'angle sud-oriental de la cour. À droite, la fenêtre 1059 de l'état 4 (vers 1550), avec sa modénature de style Renaissance classique. À gauche la fenêtre 1025 de l'état 7 (XVIII^e ou XIX^e siècle) avec des blocs en remploi retaillés
© Inrap cliché O. Mauftras
