16 rue de l'Aspic à Nîmes (30) : évolution d'une maison de ville (XVe-XVIIIe siècle)

Odile MaufRAS, Frédéric Guibal, Michel Piskorz. 16 rue de l'Aspic à Nîmes (30) : évolution d'une maison de ville (XVe-XVIIIe siècle) : Rapport de diagnostic archéologique sur le bâti.. INRAP, IMBE. 2020. hal-03894678

16 rue de l'Aspic Évolution d'une maison de ville (XV^e-XVIII^e siècle)

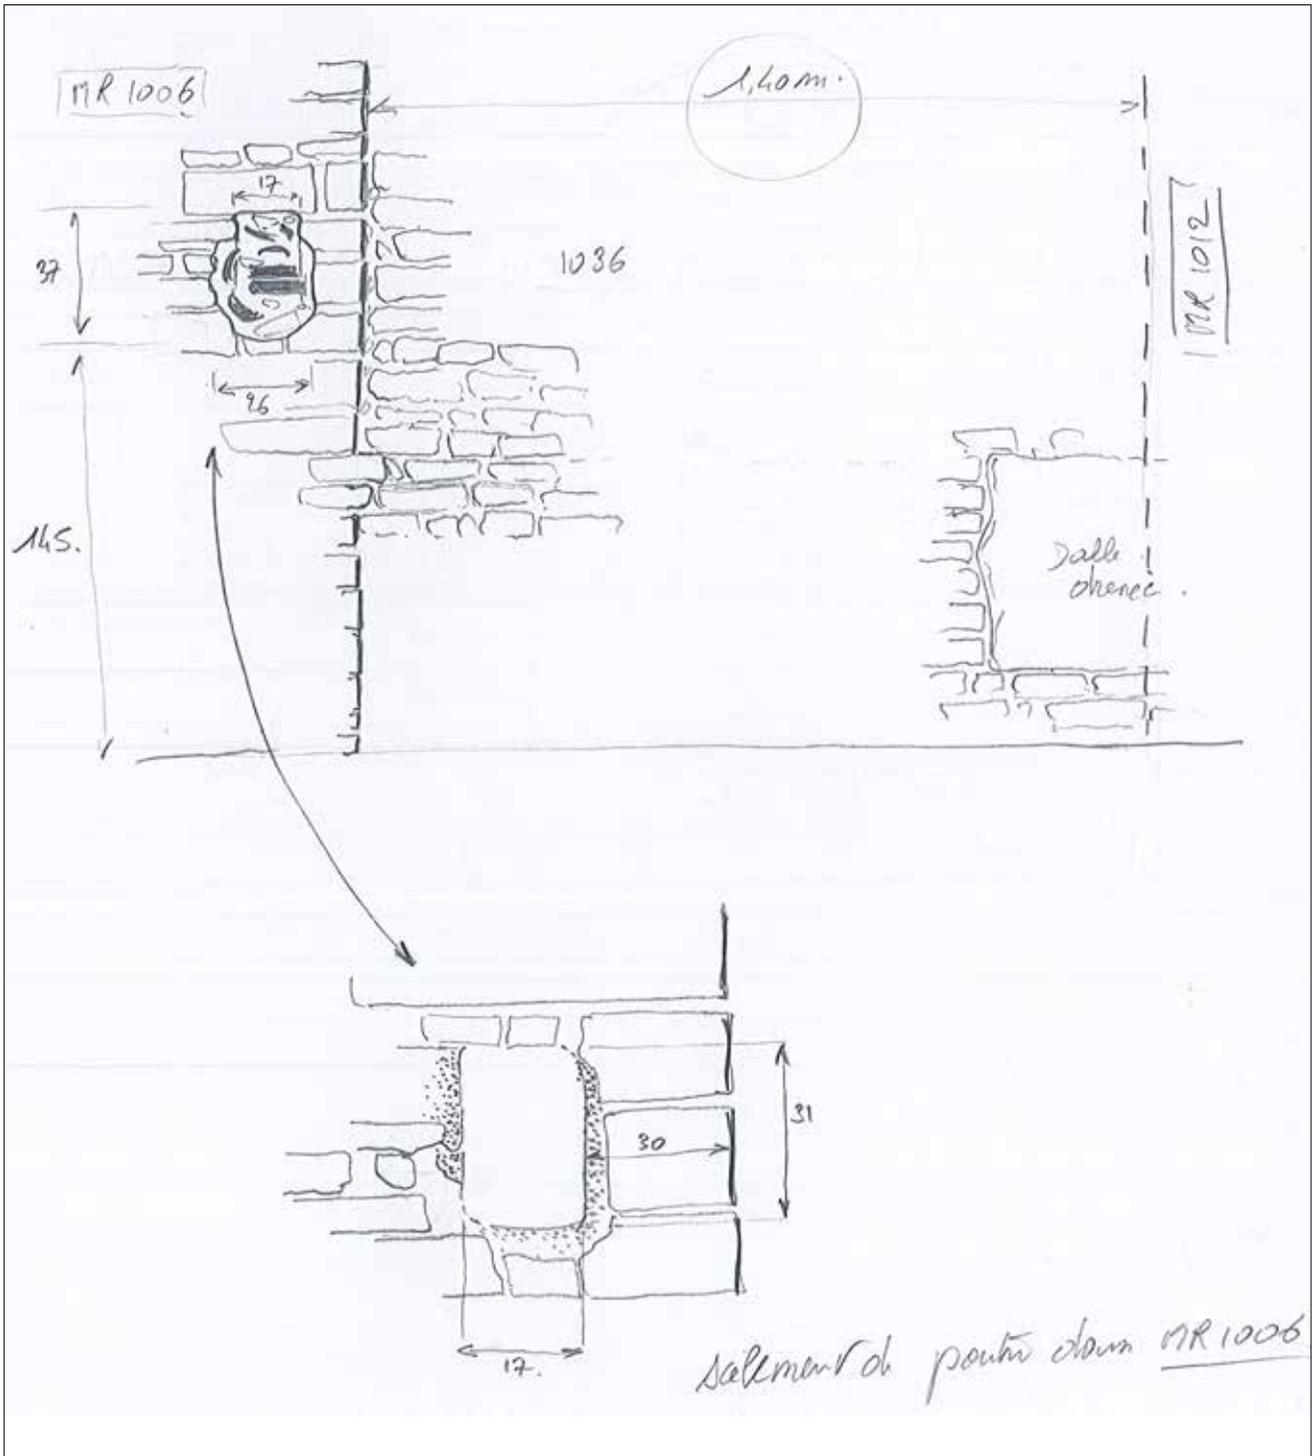
MR1006. Détails de l'appui du pan 1036 sur le pan 1006, et de la dalle en carreau dans le mur.
Détail de l'ancien ancrage de poutre d'un plancher de la maison voisine. Croquis M. Piskorz

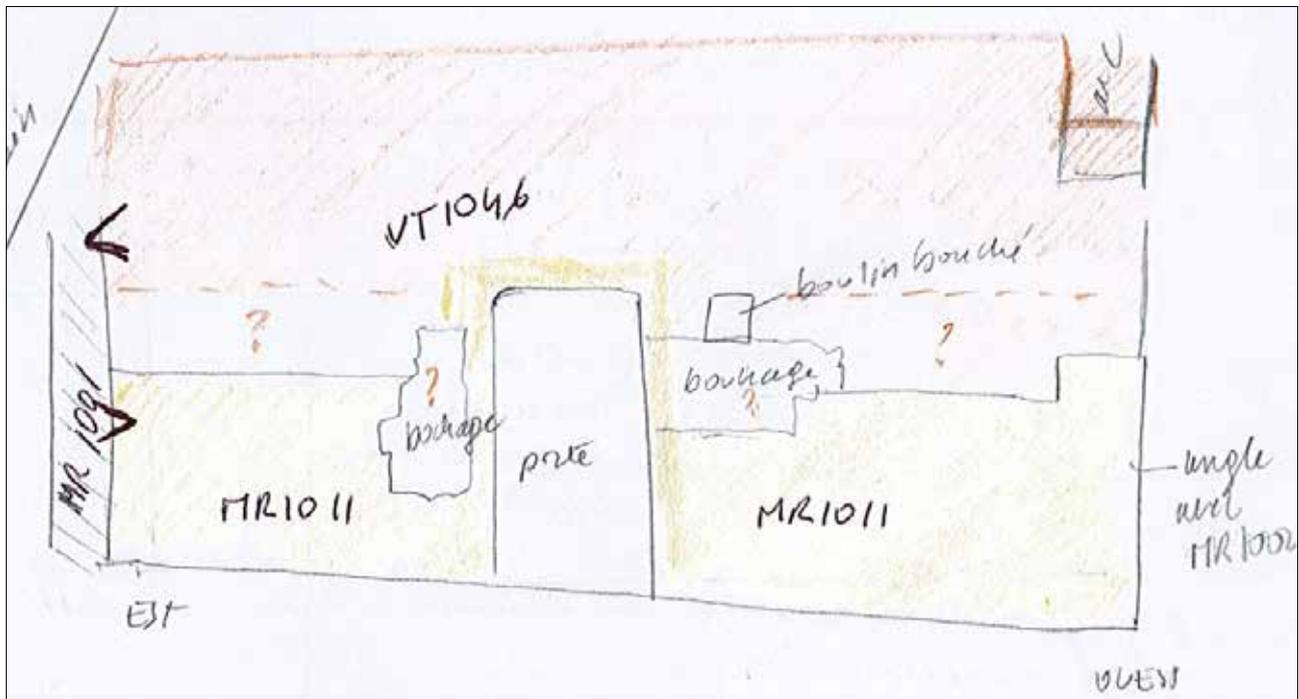
1011. Chronologie du mur MR1011 et de la voûte VT1046. Croquis O. Maufras

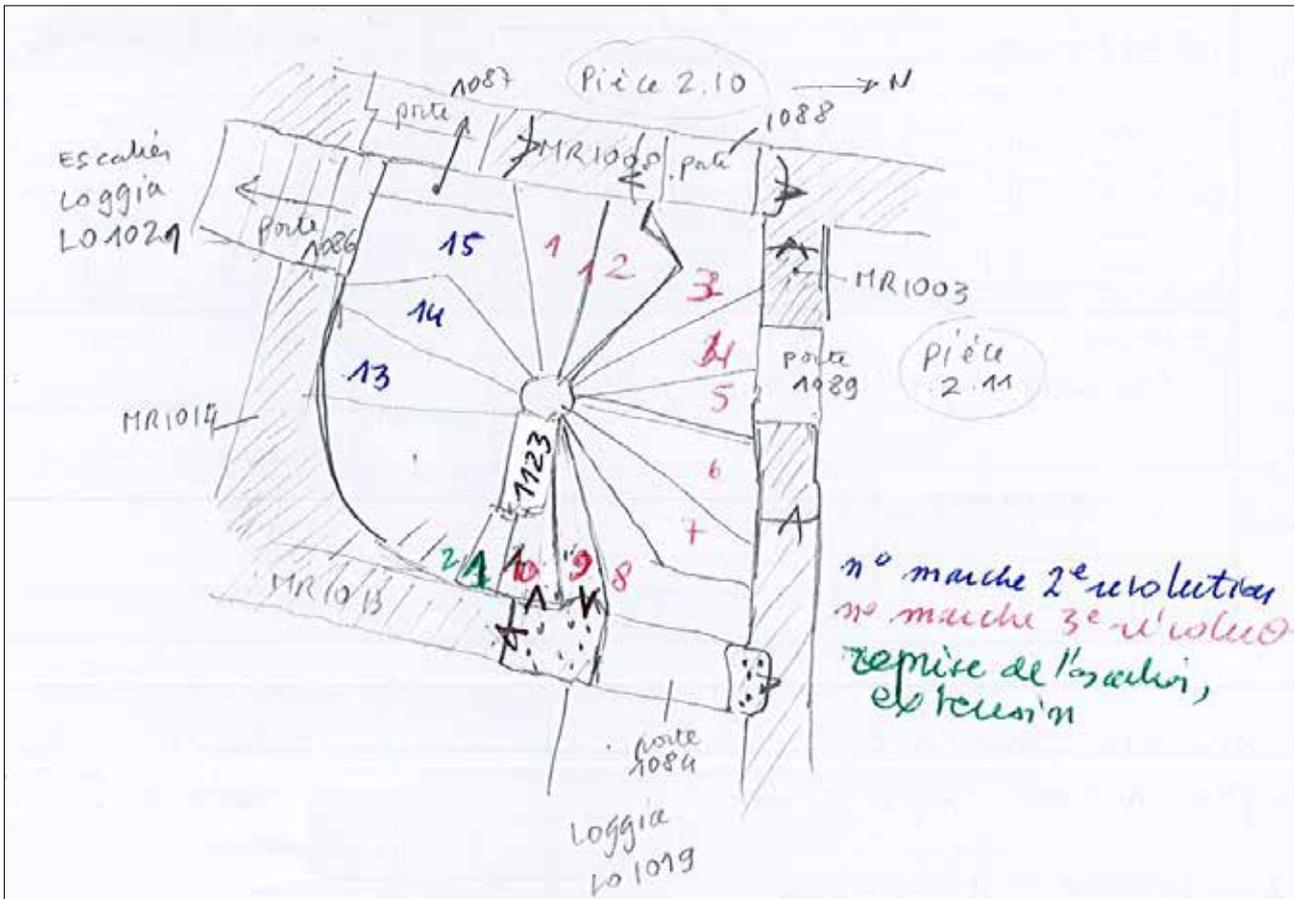
MR1015. Dernière révolution de l'escalier (marches numérotées en rouge), début de la volée supplémentaires (en vert) et la moitié orientale du mur 1123 (l'autre moitié surmonte un linteau au-dessus des marches 1 et 2 de la dernière révolution de la vis). Croquis O. Mauftras

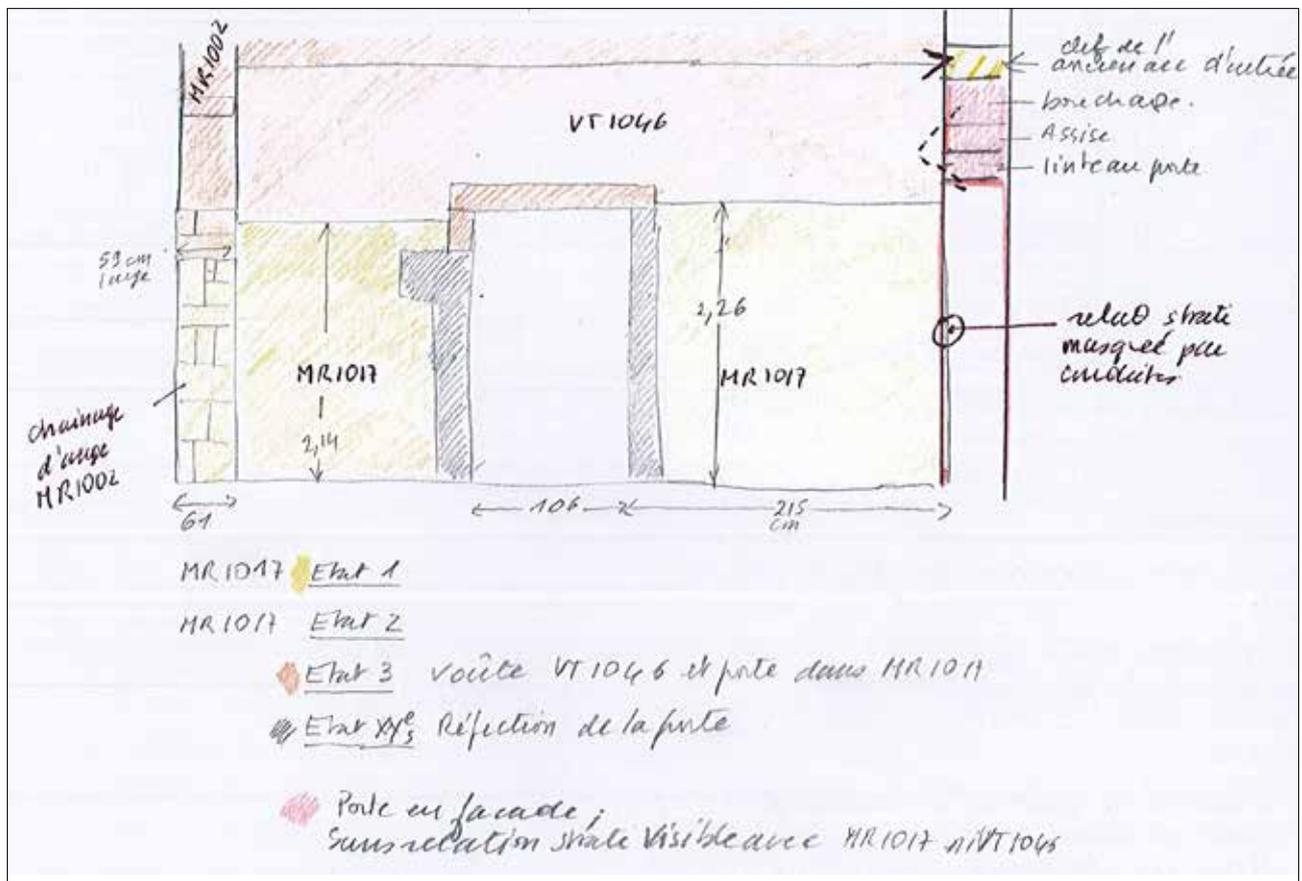
MR1017. Chronologie du mur MR1017 et de la voûte VT1046. Croquis O. Maufra

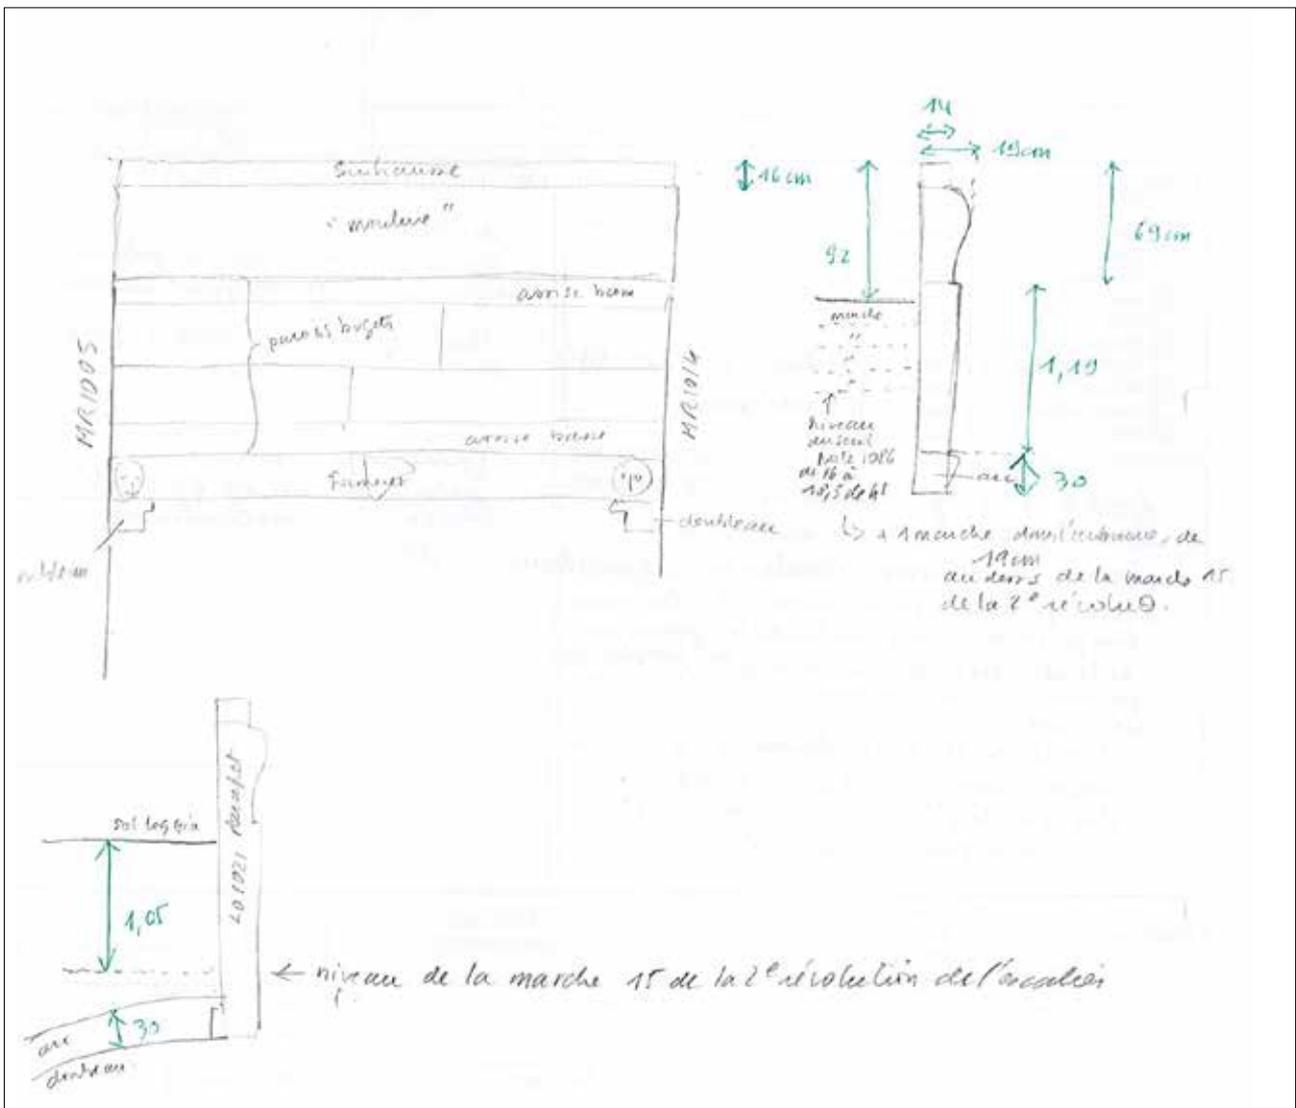
L01021. Loggia du 2^e étage à l'ouest de la cour. Croquis O. Maufra

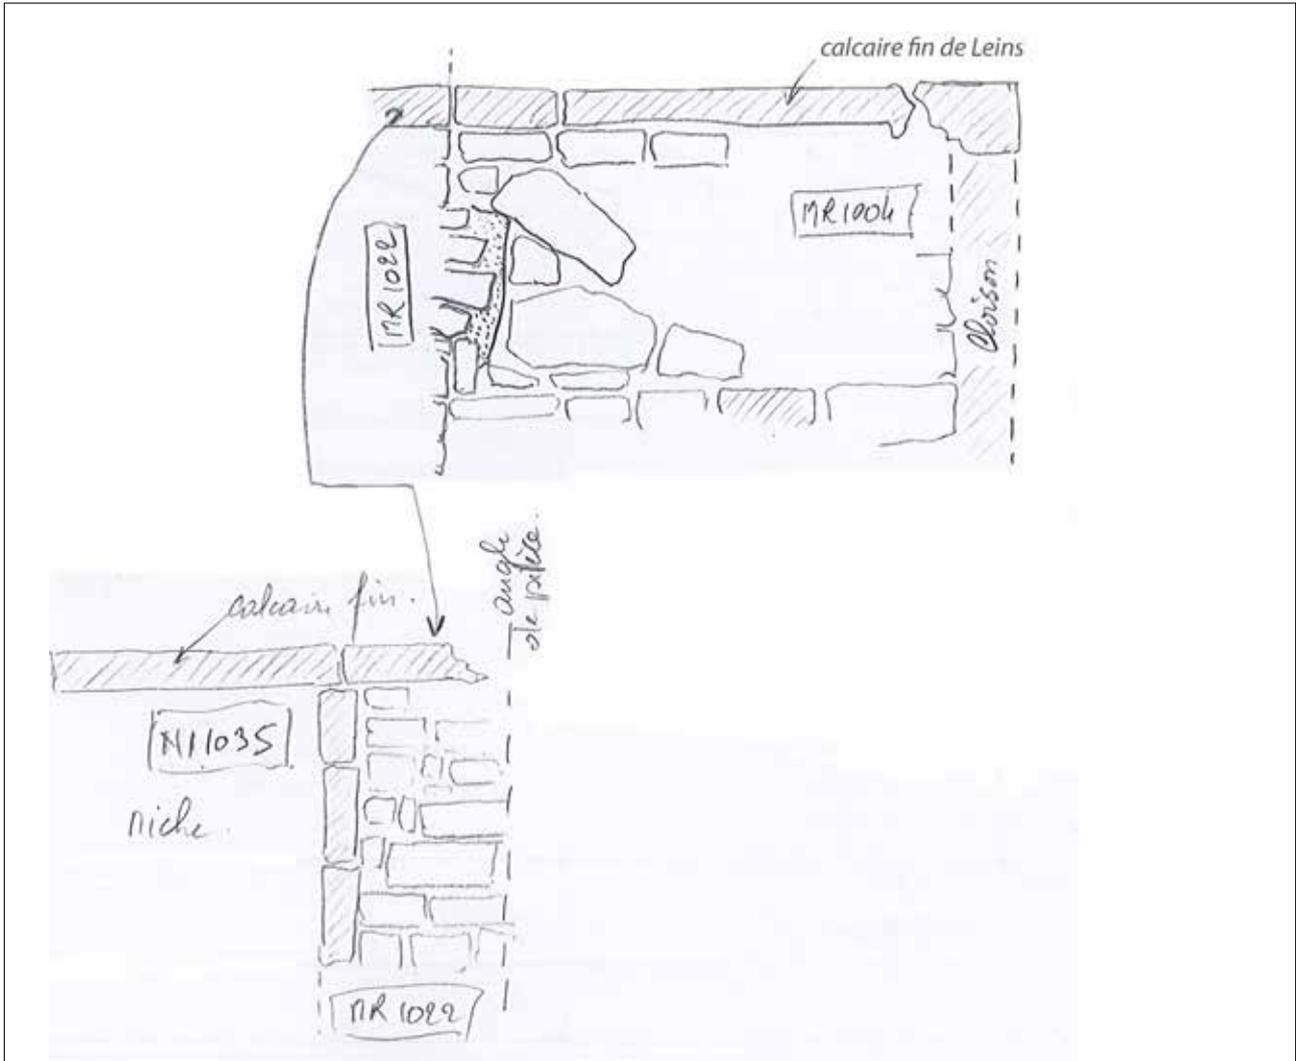
1022. Appareil du mur avec les assises fines de pierre de taille, notamment en remploi. Croquis M. Piskorz

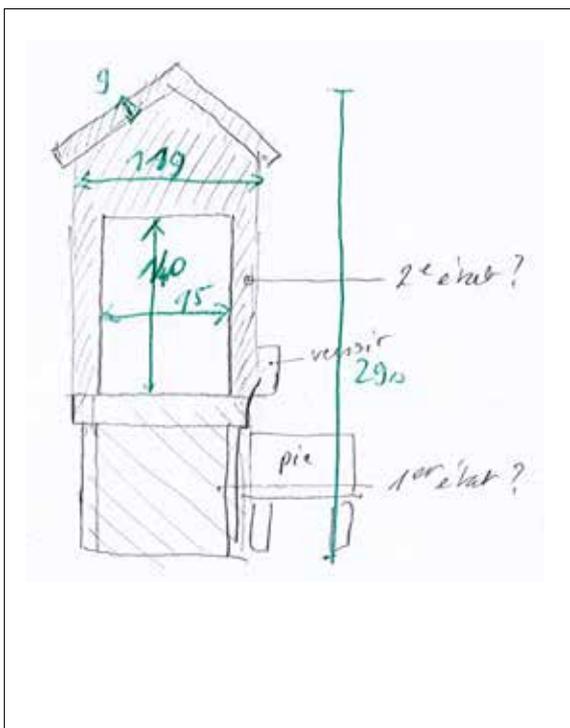
1023. Le puits. Croquis O. Maufrais

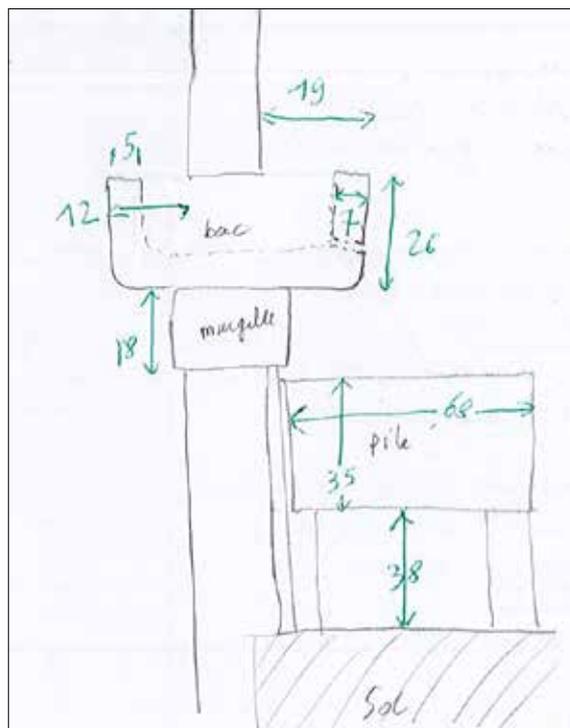
1023. Détail de la disposition de la pile et du bac (ce dernier, en coupe) associés au puits. Croquis O. Maufrais

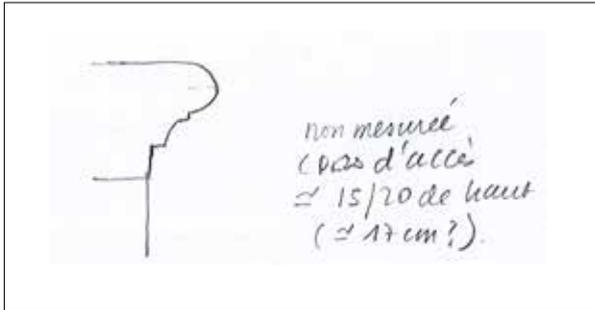
1024. Moulure de l'appui. Croquis O. Maufras

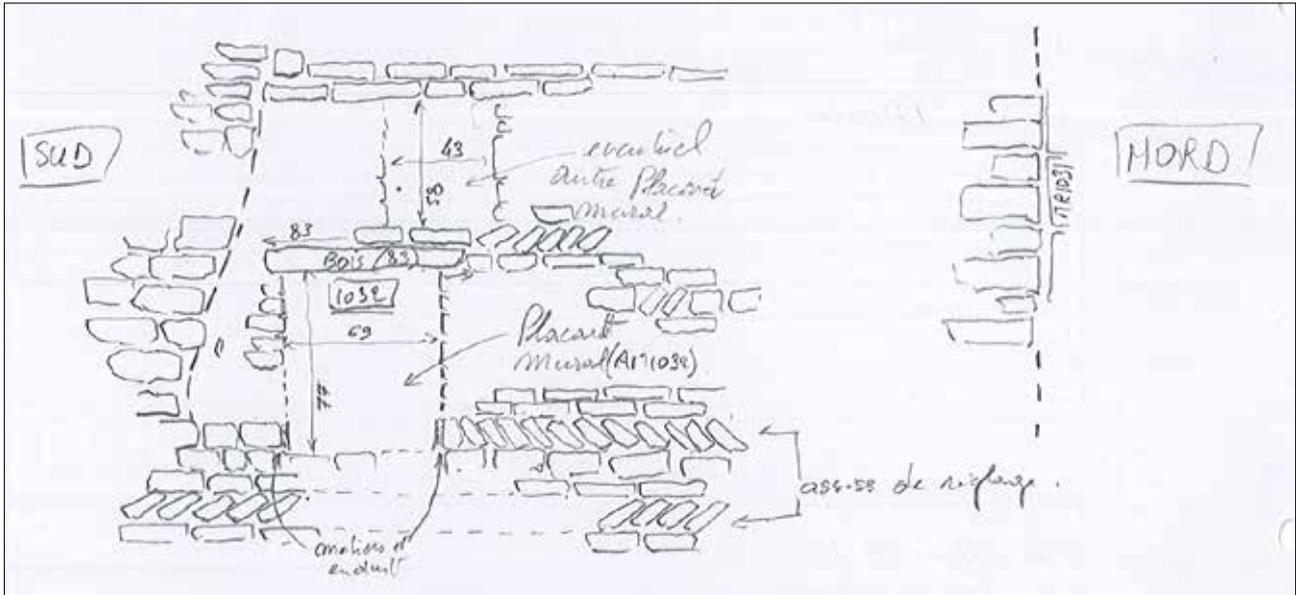
1032. Niche dans une partie refaite du mur MR1009. Croquis M. Piskorz

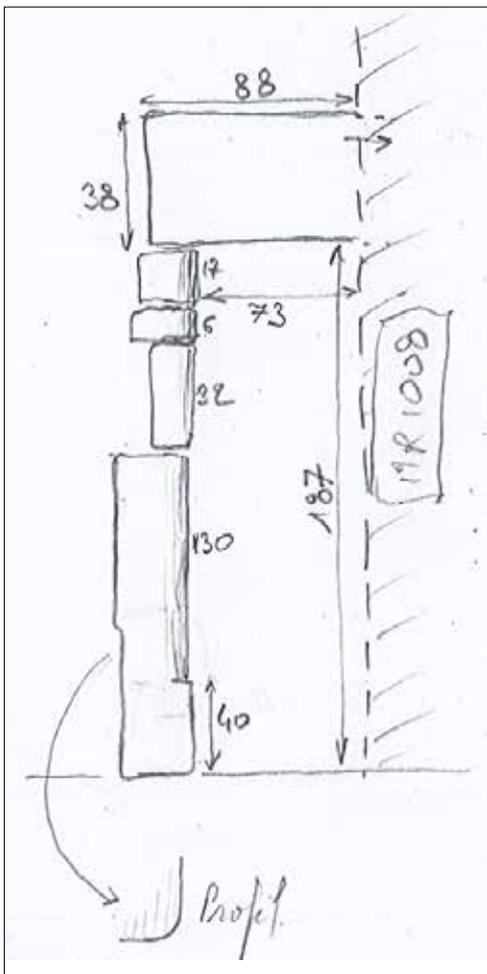
1033. Porte tardive du mur MR1016. Croquis M. Piskorz

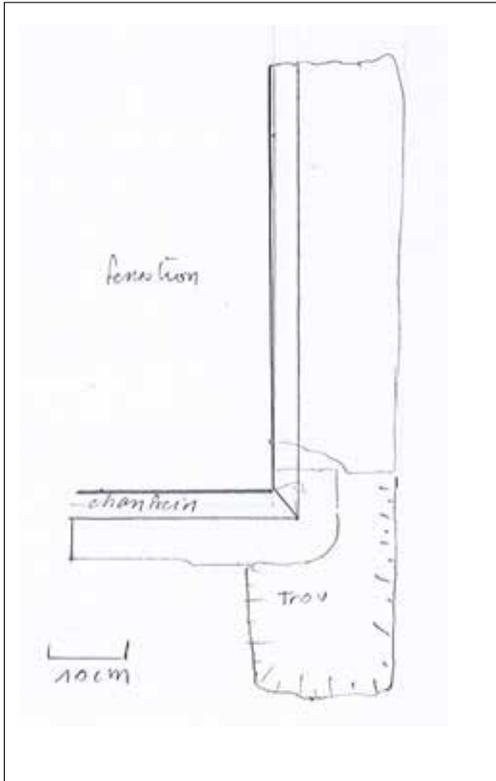
1051. Détail de la porte. Croquis O. Mauftras

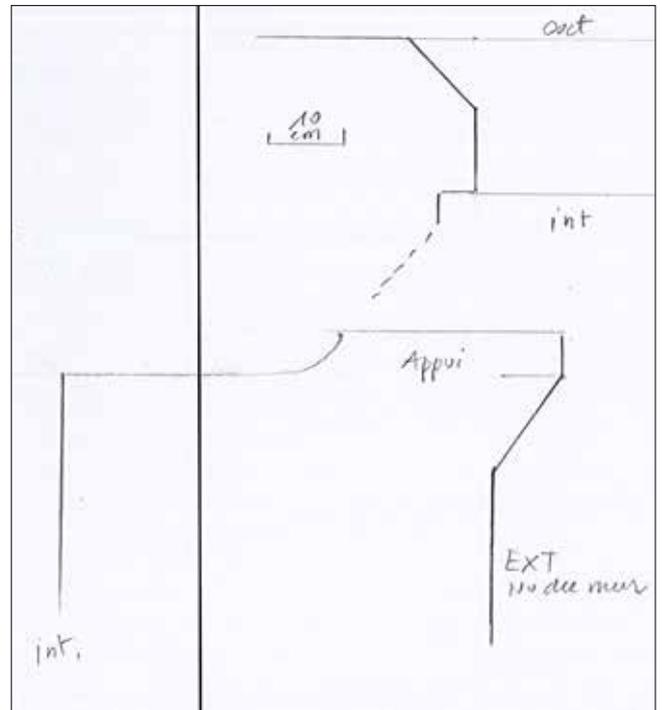
1053. Moulures du piédroit de l'appui de la fenêtre. Croquis O. Mauftras

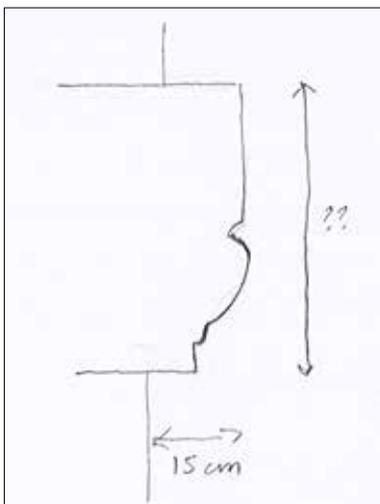
1061. Moulure de l'appui de la fenêtre.

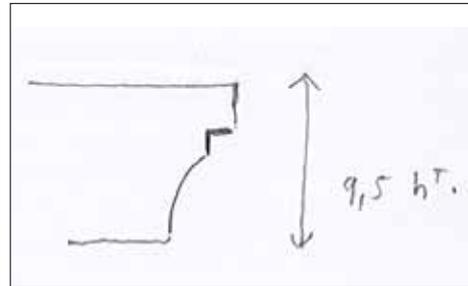
1062. Moulure de l'appui de la fenêtre.

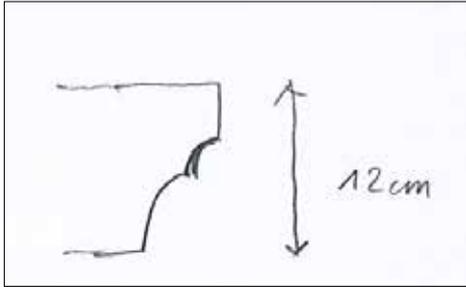
1064. Moulure de l'appui de la fenêtre.

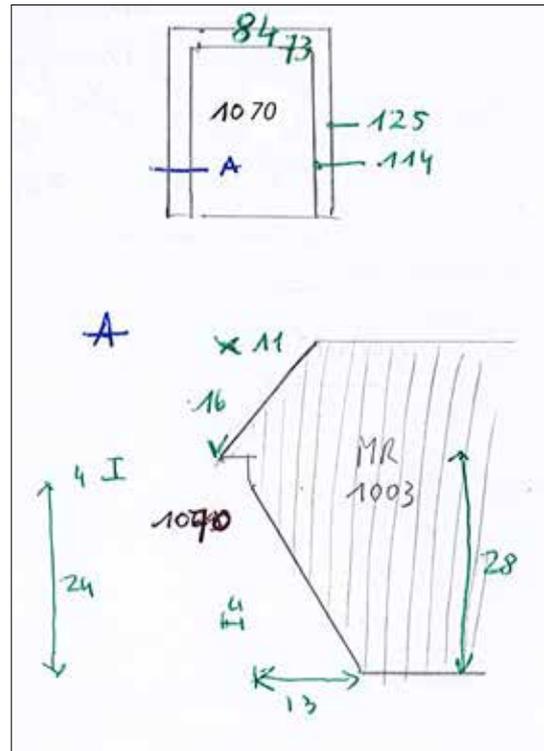
1072. Détails de la fenêtre. Croquis O. Maufras

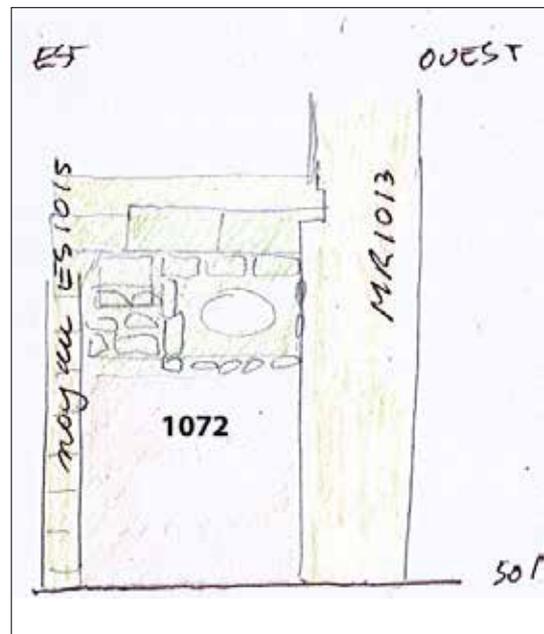
1072. Les deux états du mur d'échiffre 1072. Croquis O. Maufras

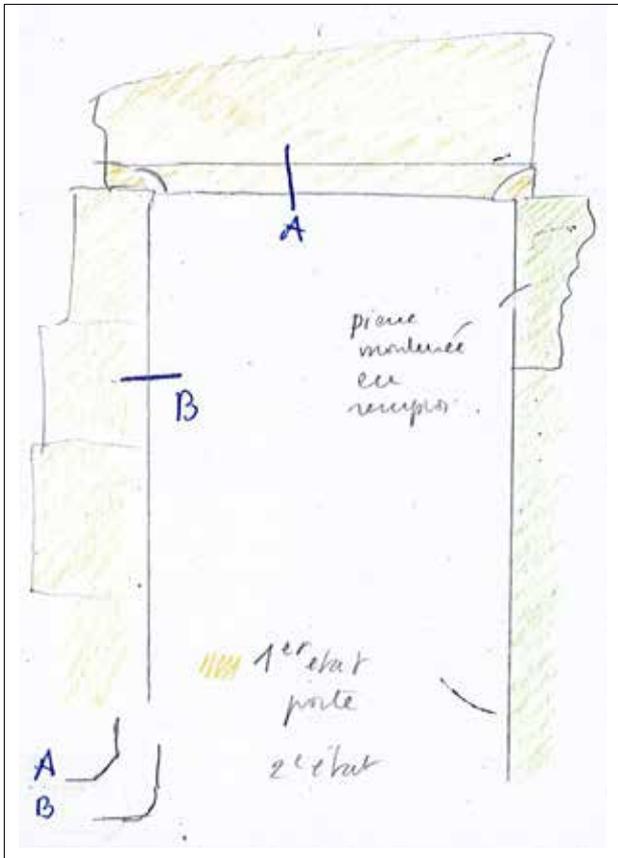
1073. Porte 1073 au rez-de-chaussée du mur MR1008.
Croquis O. Maufras

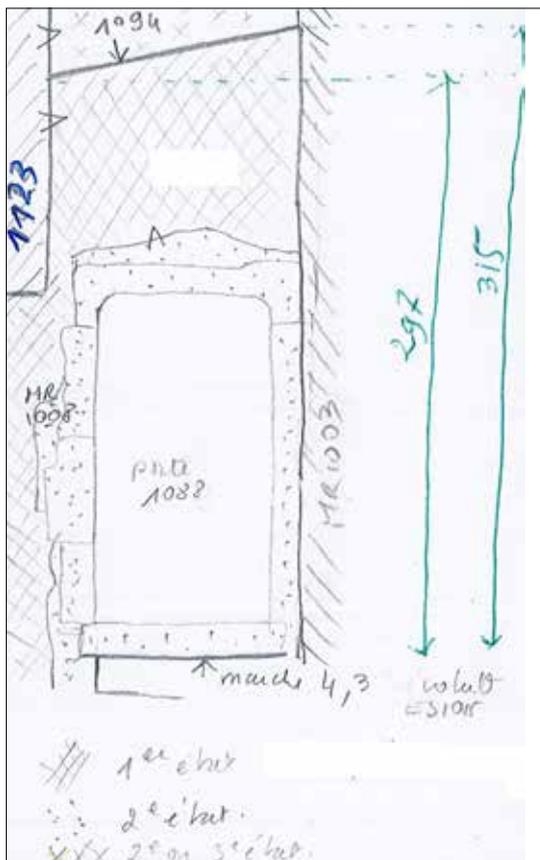
1094. Ligne de toiture ancienne dans la cage d'escalier (mur MR1008). Croquis O. Maufras

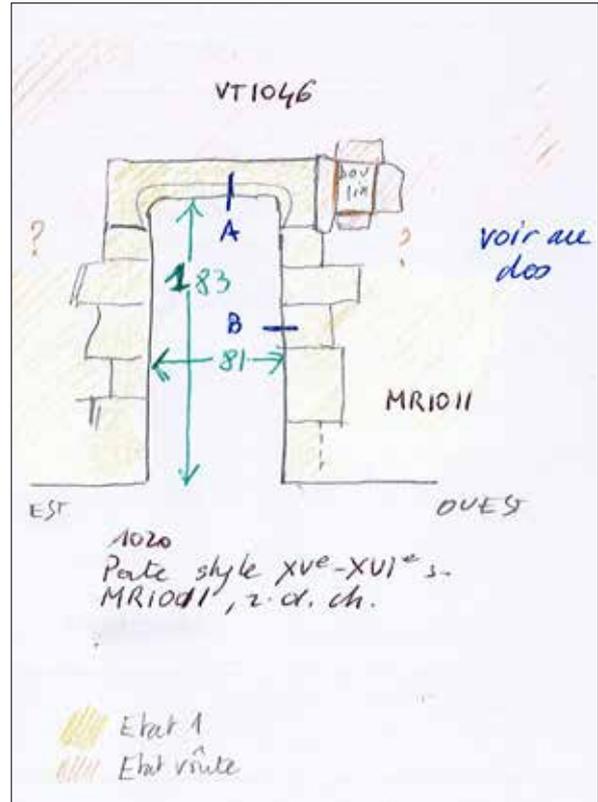
1120. Porte du mur MR1011, au rez-de-chaussée.

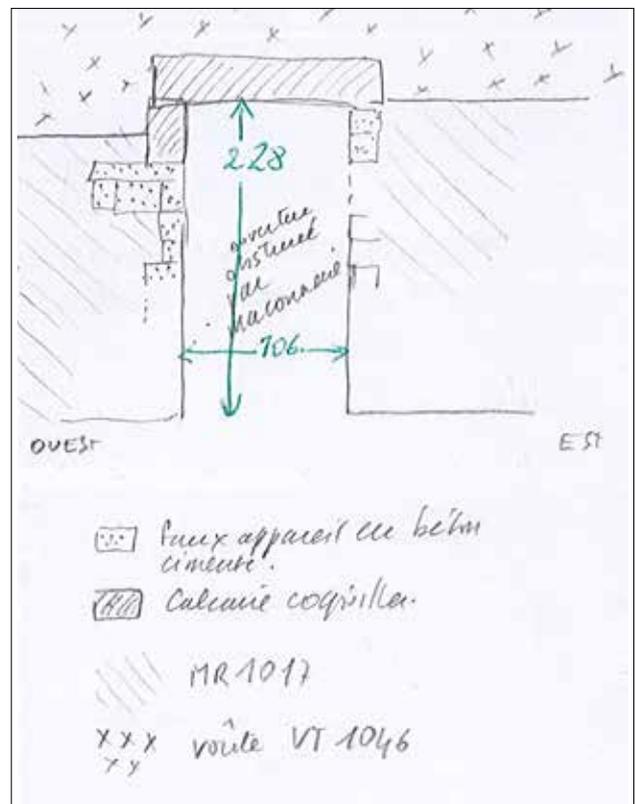
1121. Porte au rez-de-chaussée, mur MR1017.

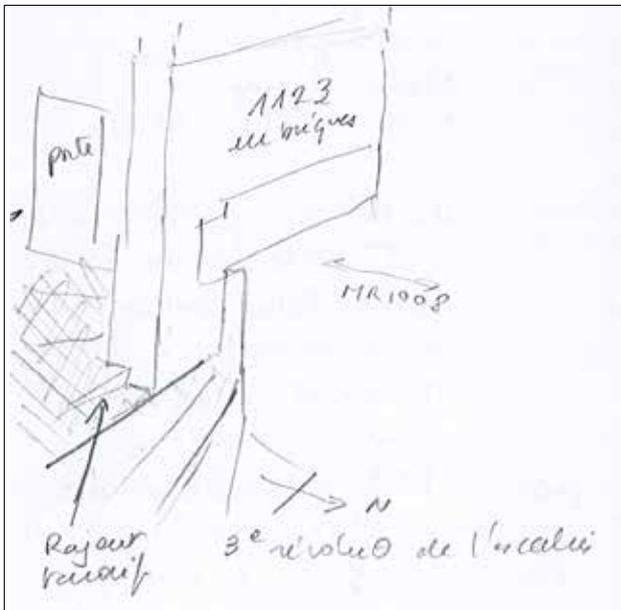
MR1123. Dernière révolution de l'escalier ES1015 et mur 1123. Croquis O. Maufras

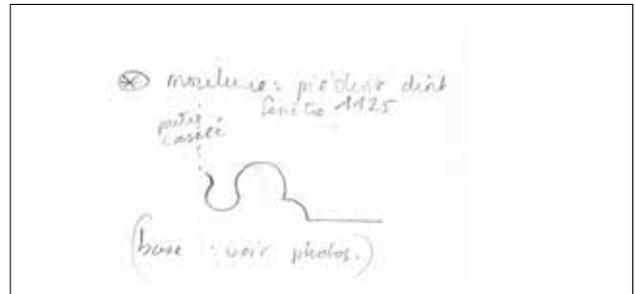
MR1125. Profil partiel de la moulure du piédroit méridional de la fenêtre 1025. Croquis O. Maufras

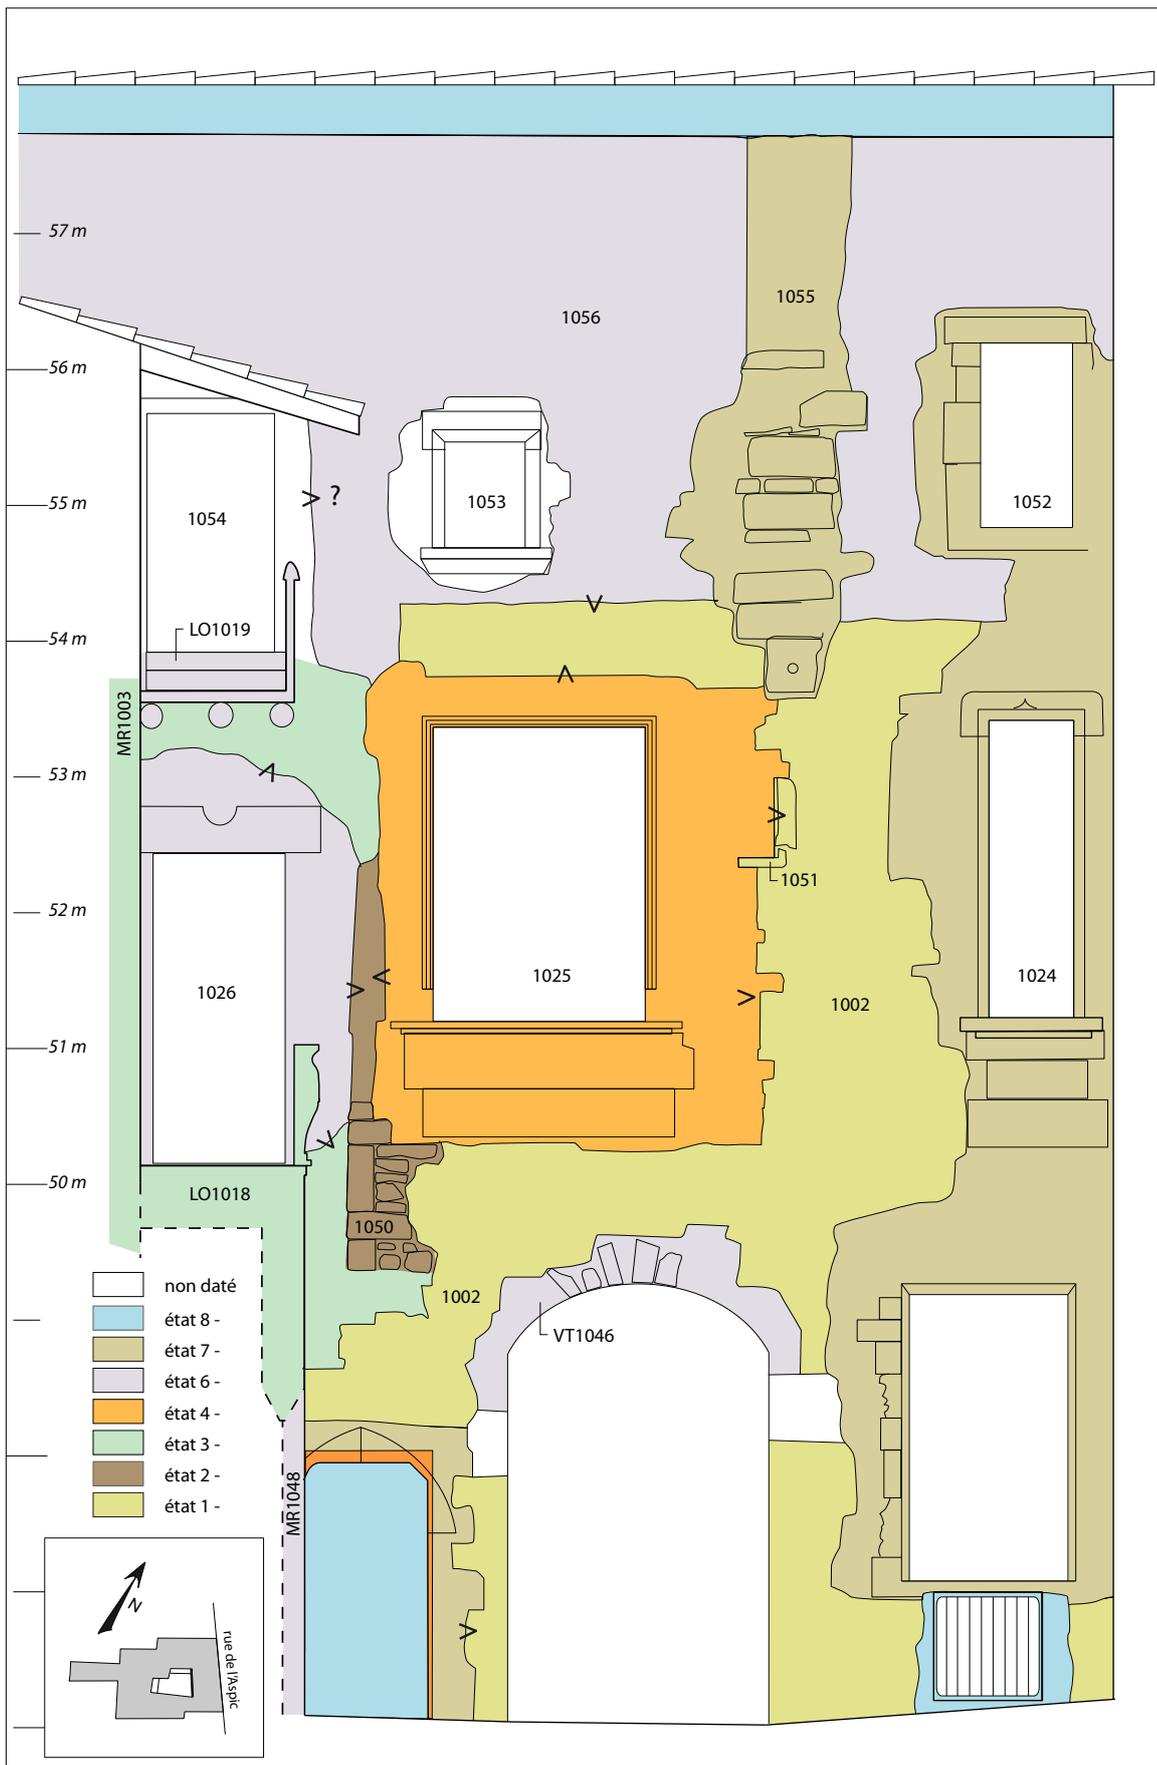
Croquis de la façade du mur MR1002

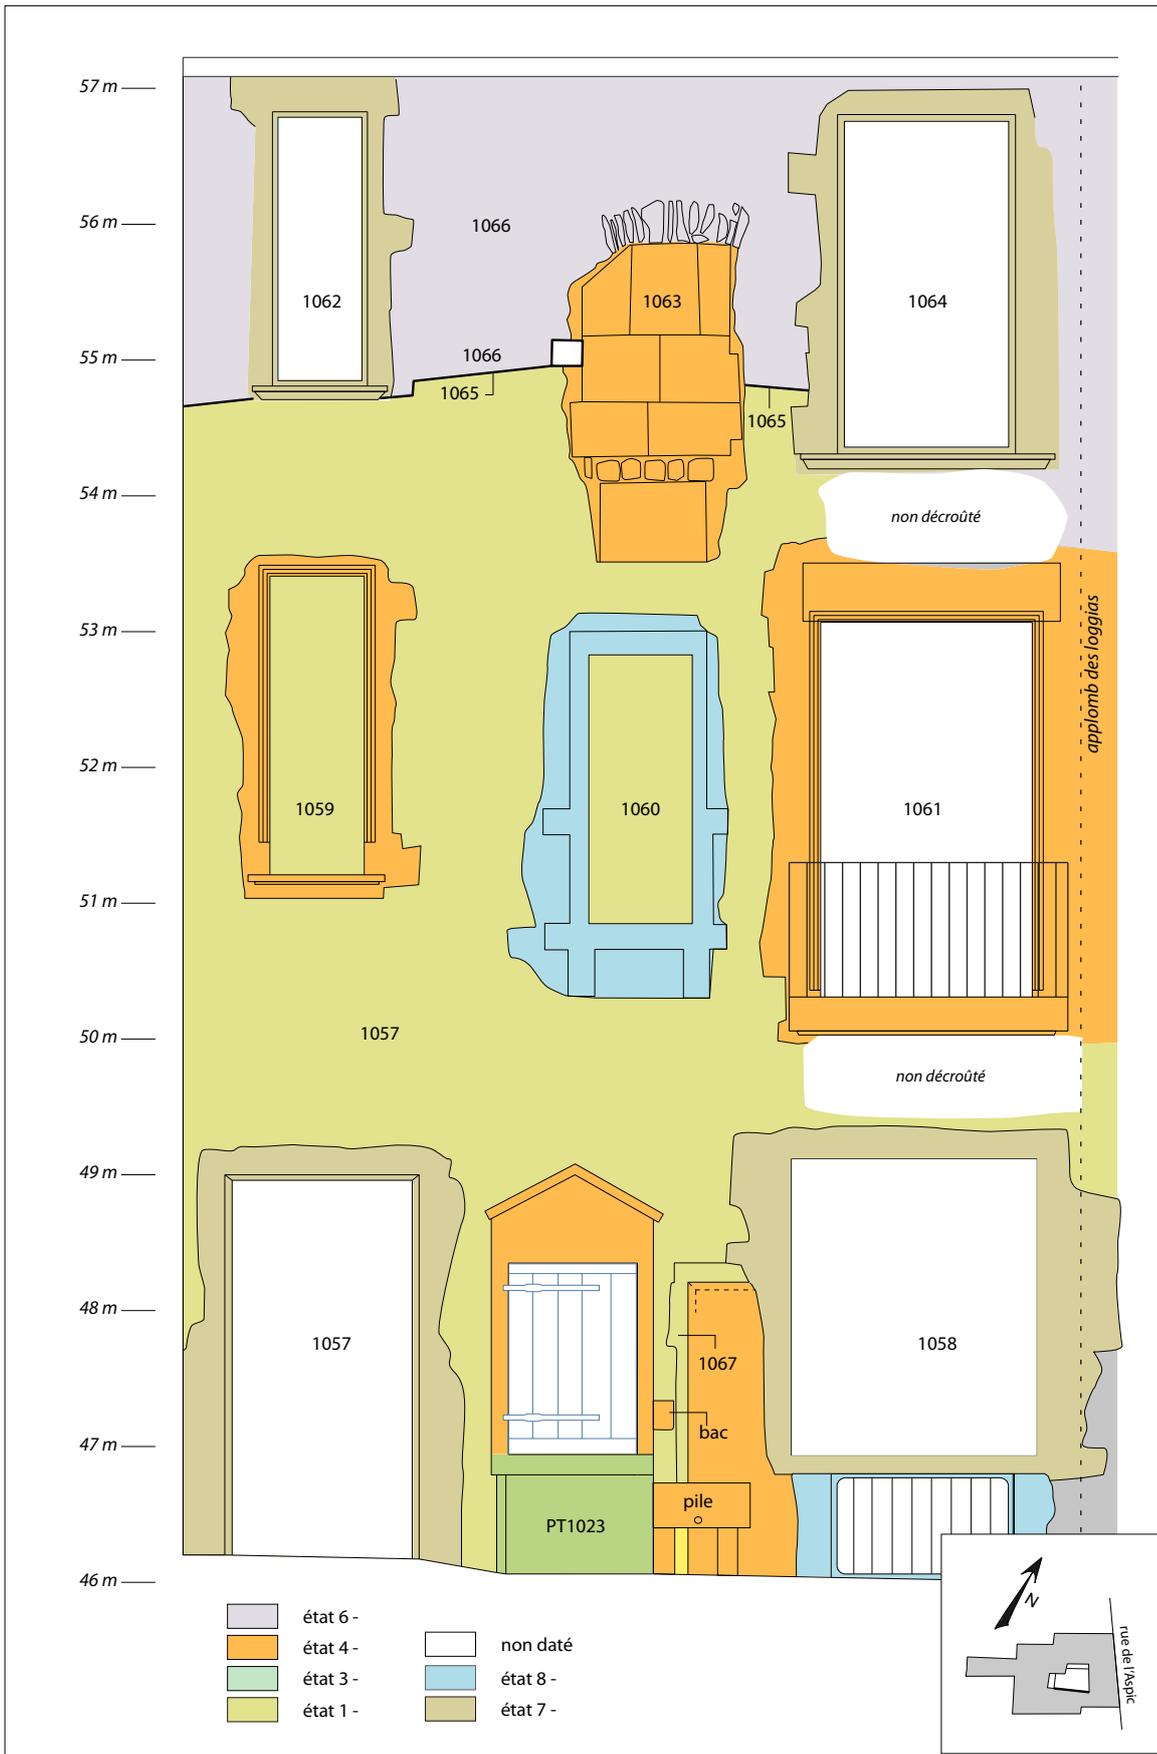
Croquis de la façade du mur MR1005

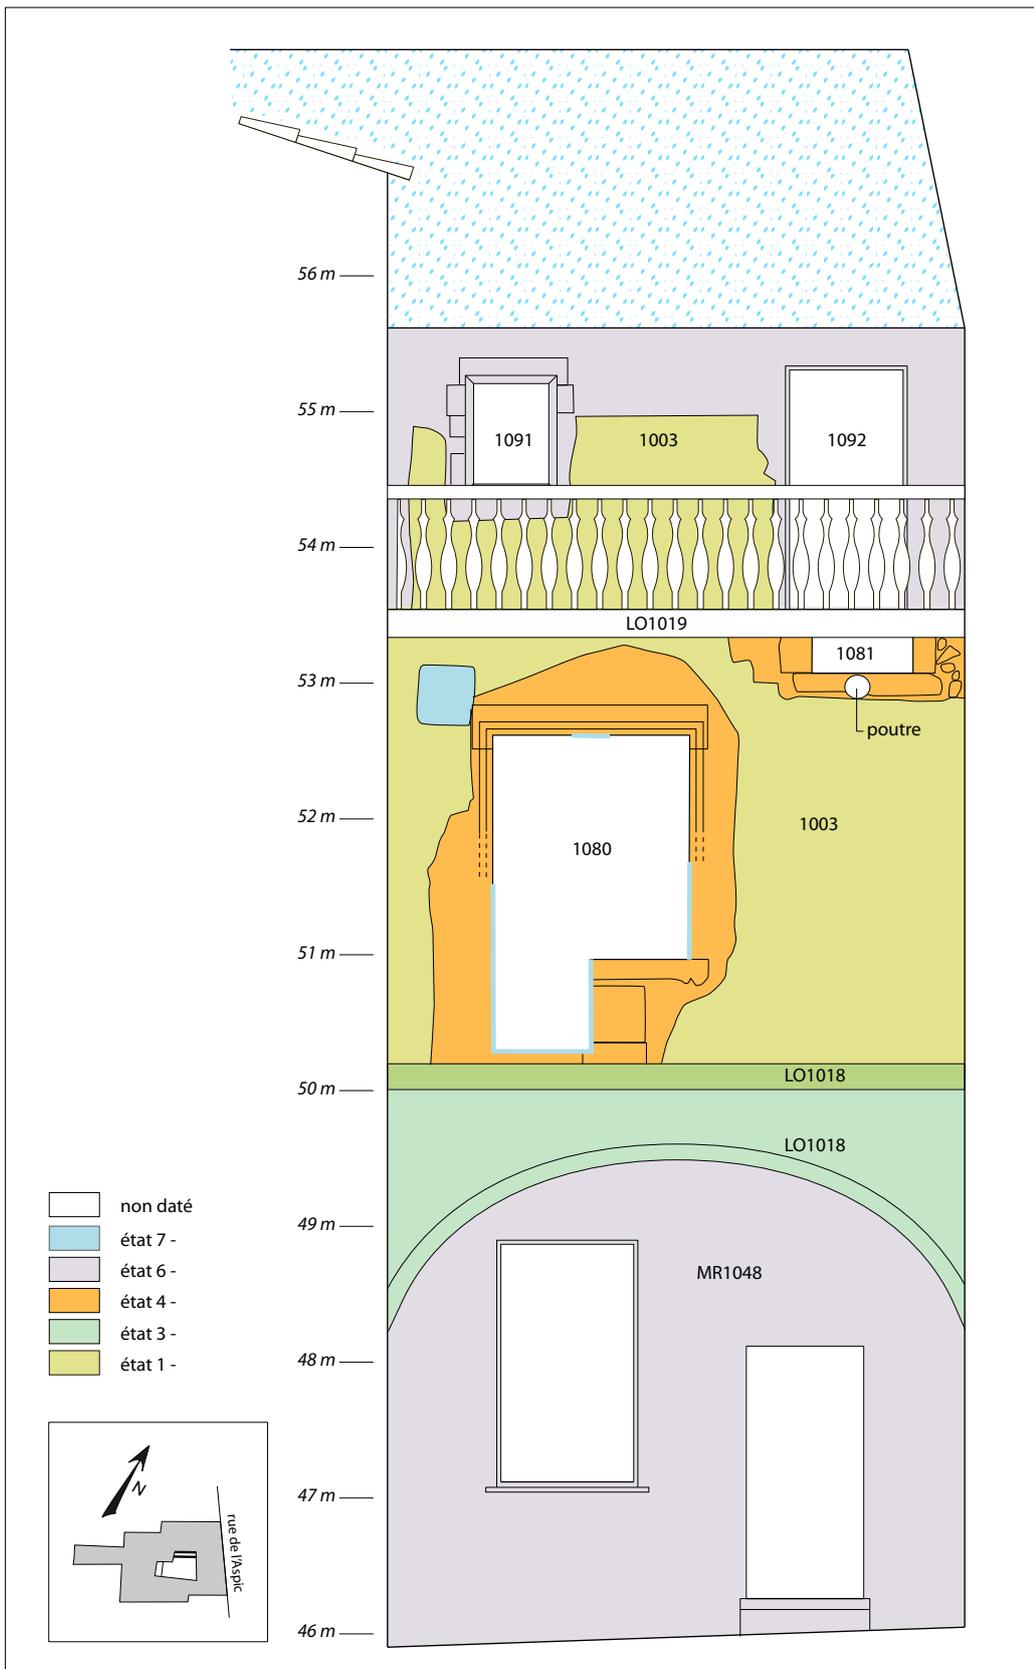
Croquis de la façade du mur MR1003

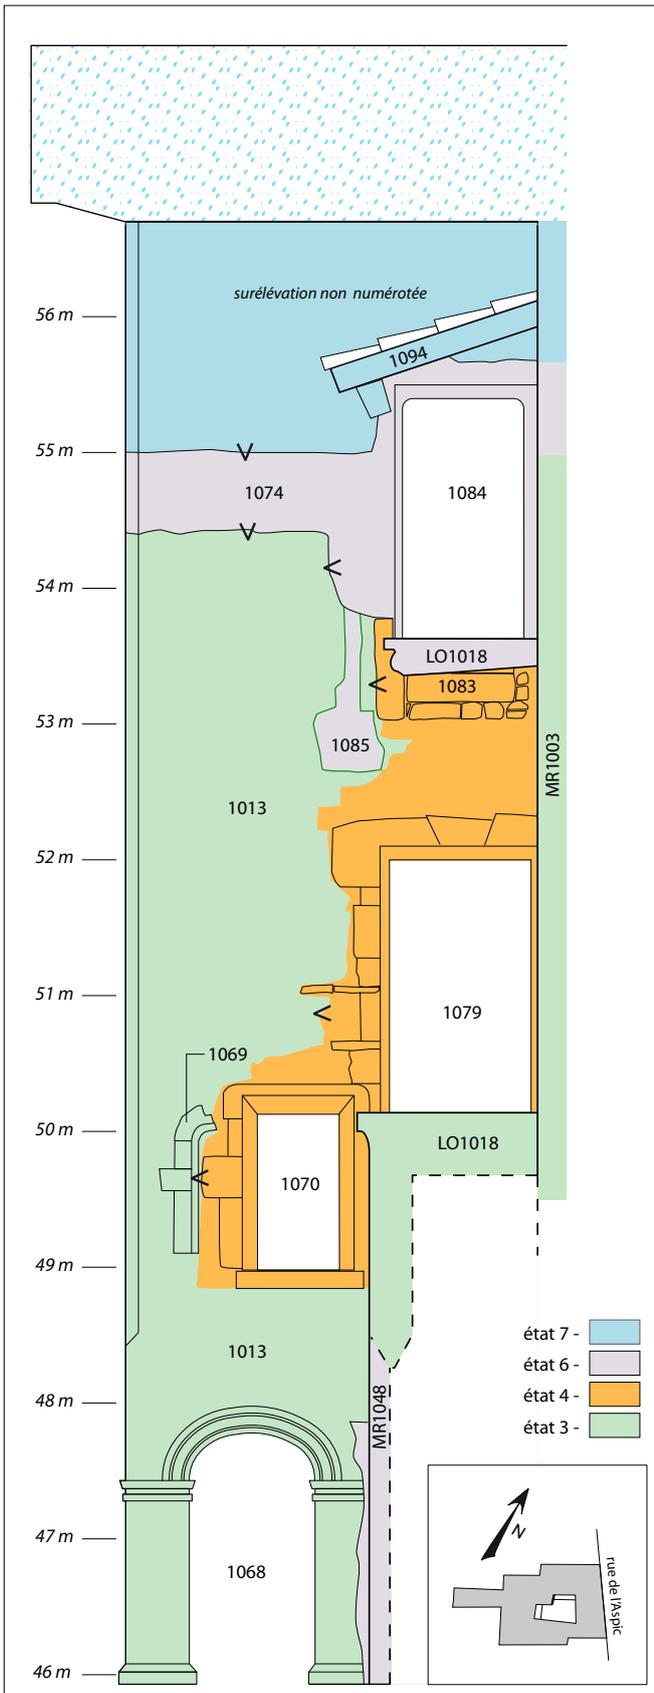
Croquis de la façade du mur MR1013

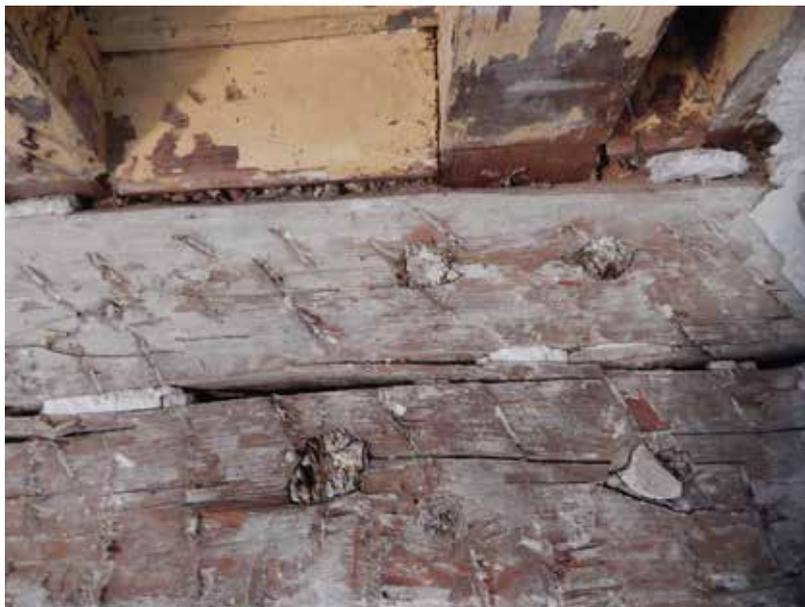
Fig. 1. Coin de blocage des ligatures des radeaux sur la pièce 1043 (carottes ASP01, ASP02).

Les espèces de milieu de montagne, tels les sapins et les épicéas, étaient acheminées depuis les sapinières et pessières alpines ou jurassiennes vers Nîmes, par voie d'eau, comme en témoignent les coins qui bloquaient les ligatures chargées de maintenir les grumes en radeau (Furestier, 2002), encore visibles sur quelques poutres de l'immeuble (Figure 1).
