16 rue de l'Aspic à Nîmes (30) : évolution d'une maison de ville (XVe-XVIIIe siècle)

Odile MaufRAS, Frédéric Guibal, Michel Piskorz. 16 rue de l'Aspic à Nîmes (30) : évolution d'une maison de ville (XVe-XVIIIe siècle) : Rapport de diagnostic archéologique sur le bâti.. INRAP, IMBE. 2020. hal-03894678

16 rue de l'Aspic Évolution d'une maison de ville (XV^e-XVIII^e siècle)

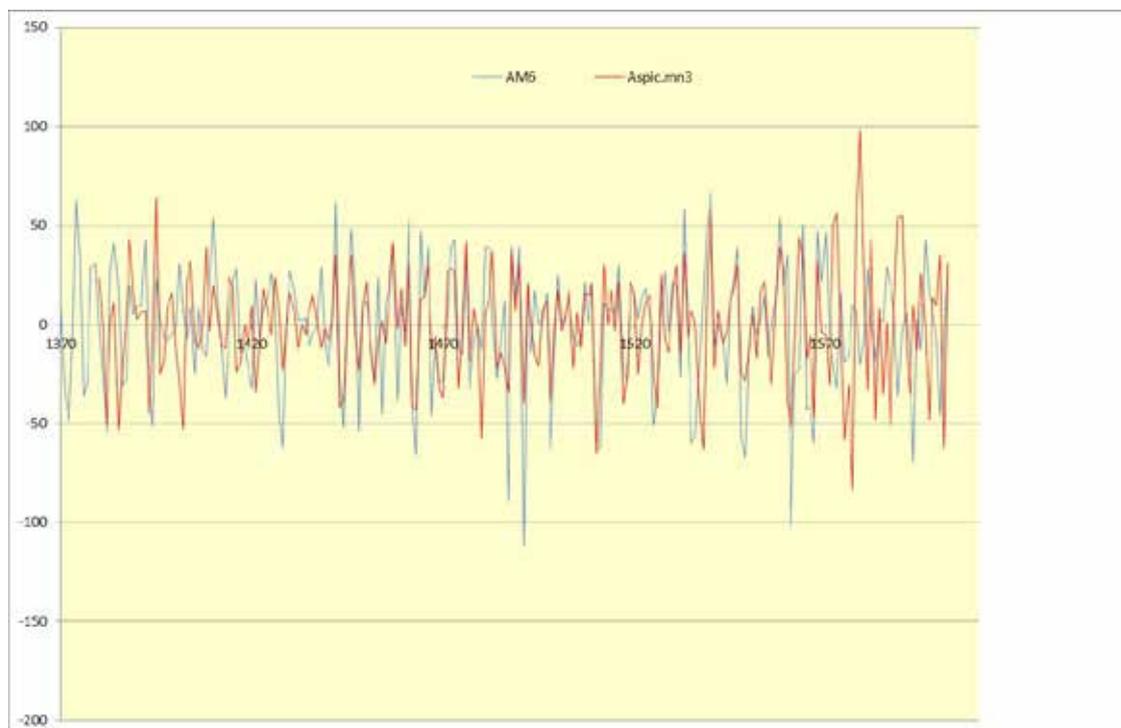
Fig. 2. Synchronisation graphique de la chronologie moyenne Aspic.mn3 (courbe rouge) et de la chronologie de référence AM6 représentatives de plafonds et charpentes en sapin issus de sites méditerranéens (courbe bleue). Chronologies standardisées.

Les concordances statistiques sont confirmées par une concordance visuelle satisfaisante des courbes de croissance et des chronologies de référence (Fig. 2, 3, 4).

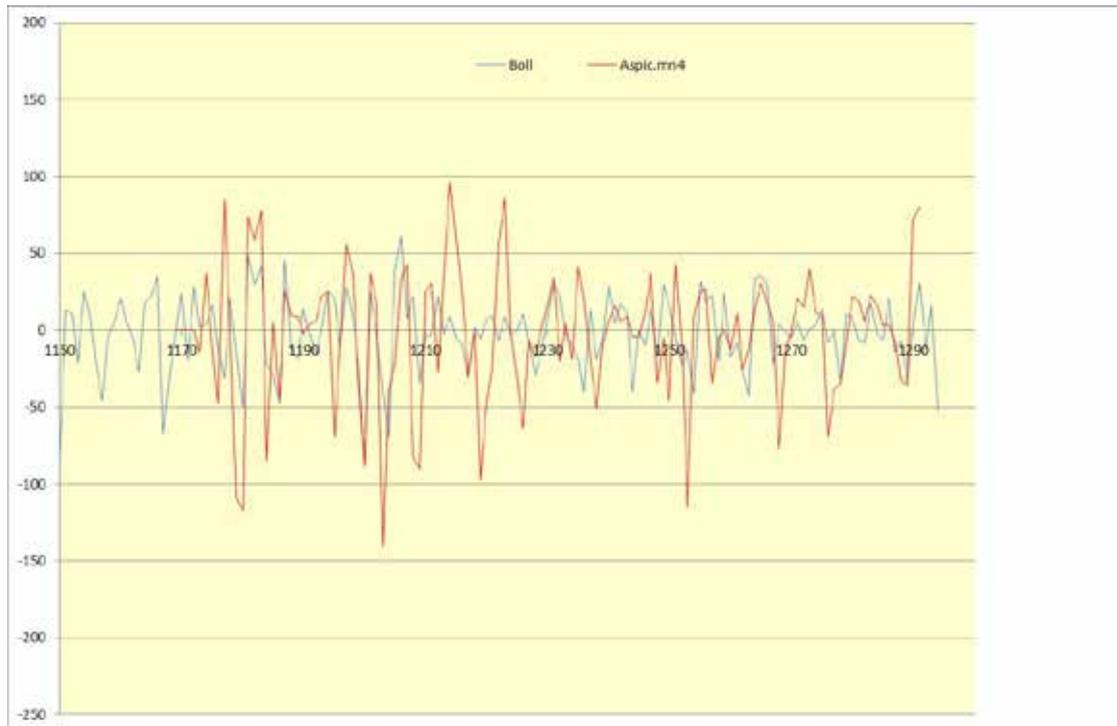
Fig. 3. Synchronisation graphique de la chronologie moyenne Aspic.mn4 (courbe rouge) et de la chronologie de référence Boll-plateau suisse (courbe bleue). Chronologies standardisées.

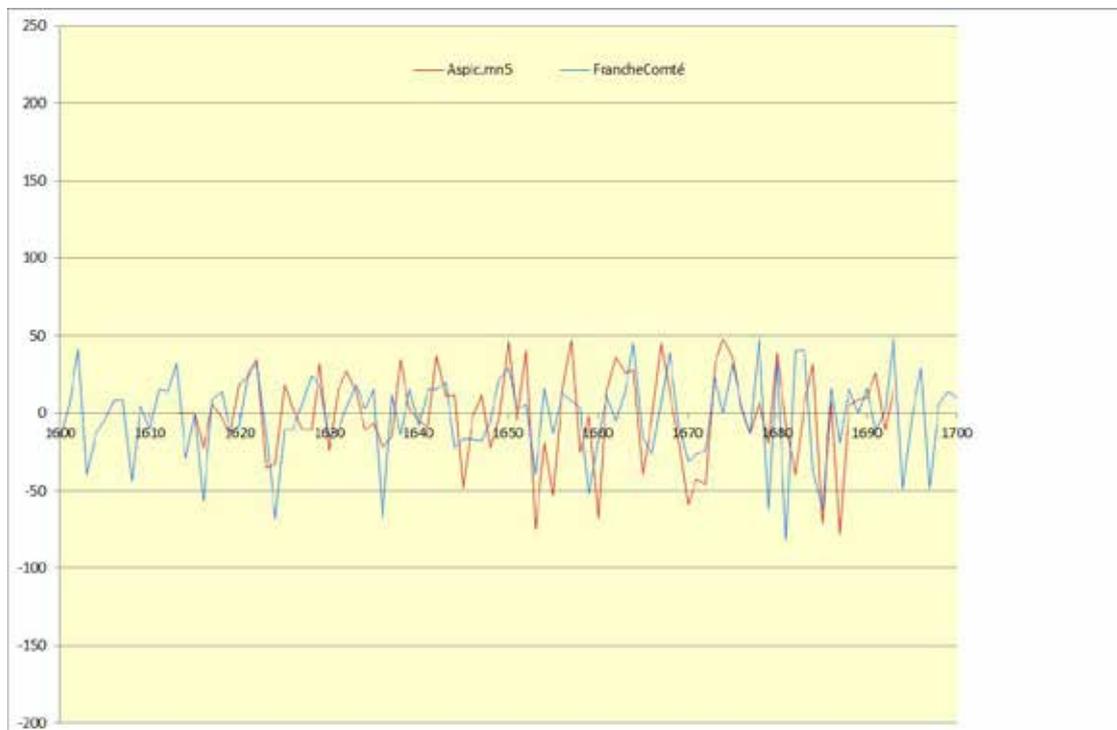
Fig. 4. Synchronisation graphique de la chronologie moyenne Aspic.mn5 (courbe rouge) et de la chronologie de référence Franche-Comté (courbe bleue). Chronologies standardisées.
