Chartres (28), Cathédrale Notre-Dame, premier collatéral nord du chœur

**Rapport final d'opération
d'archéologie du bâti**

CHARTRES
Cathédrale Notre-Dame,
premier collatéral NORD du chœur
Restauration des travées 27 à 40 du tour de chœur

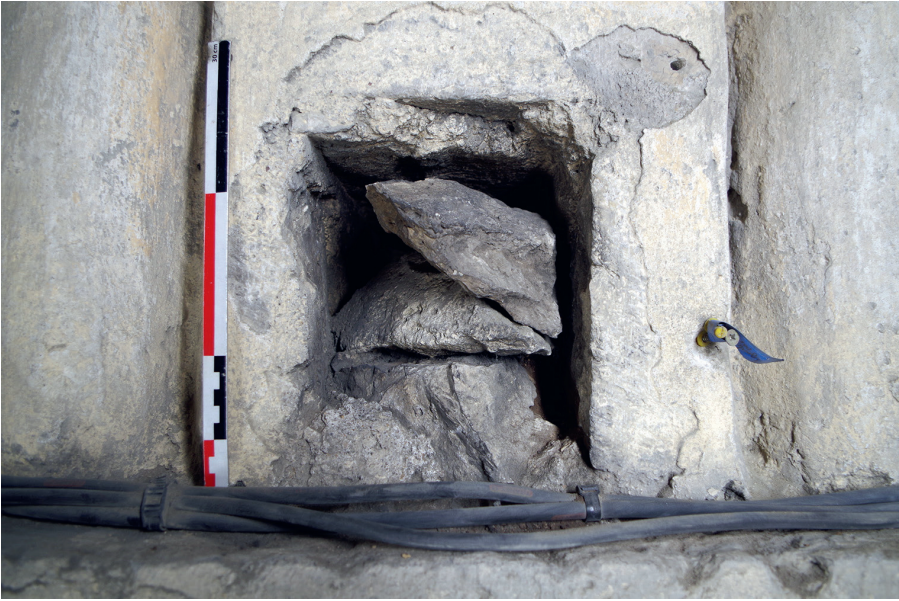
fig. 22 : *Trou d'ancrage dans la face EST du pilier P 1a ; les deux pierres sur la moitié supérieure correspondent à un bouchage en surface de l'ouverture.*

Dans le pilier P 1a, le fourreau de 26 cm de haut à l'ouverture a été réduit dans sa hauteur grâce à une semelle maçonnée de 9 cm d'épaisseur, composée du mortier de construction et de petites pierres (**fig. 22**).

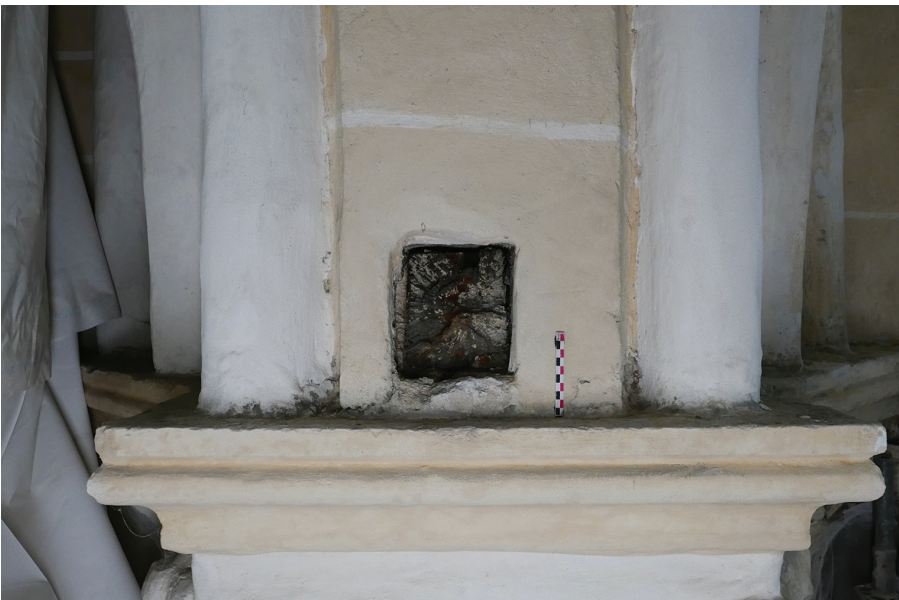
fig. 23 : *Pilier P 2, vestige d'un ancrage et d'une poutre en bois dans la retombée de l'arc doubleau NORD. Semelle maçonnée pour rehausser la poutre.*

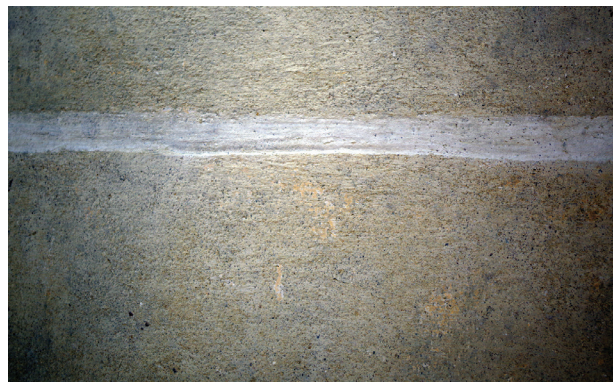
fig. 26 : Détail d'un faux-joint horizontal de l'enduit UE et de la texture épaisse du badigeon blanc.

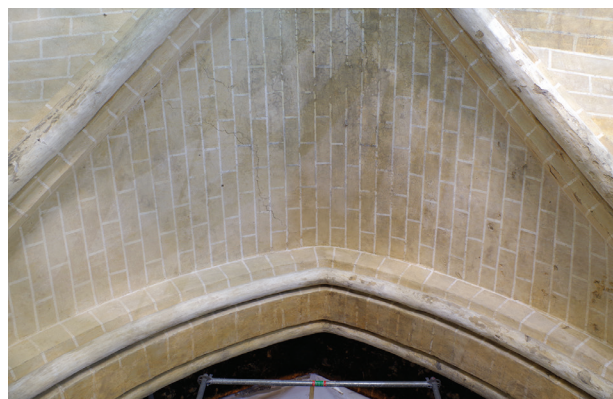
fig. 28 : Quartier NORD de la voûte, régularité du décor de faux-appareil (UE 1).

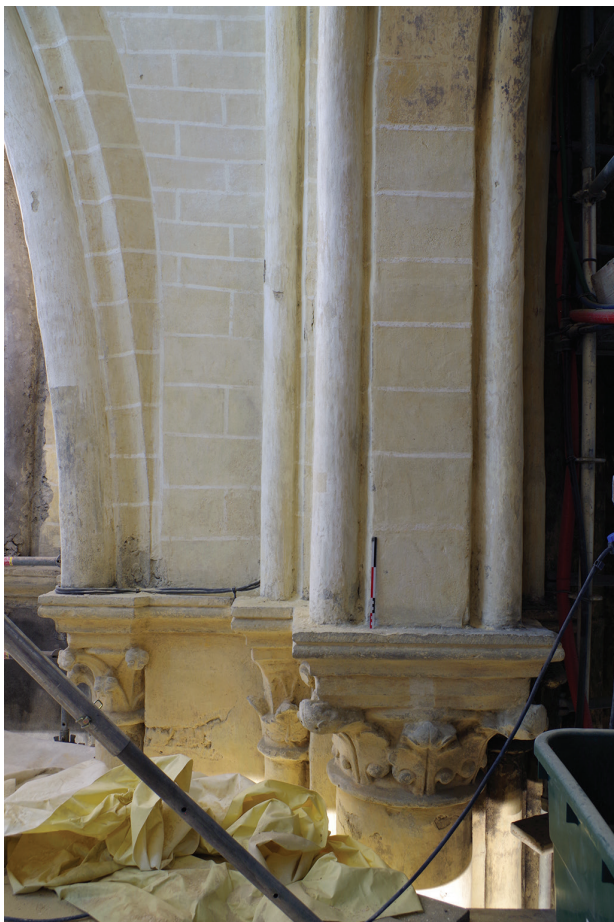
fig. 29 : Pilier 1, décor de faux-appareil à l'intrados de l'arcade : irrégularité de la hauteur du sommier par rapport aux claveaux de l'arc.

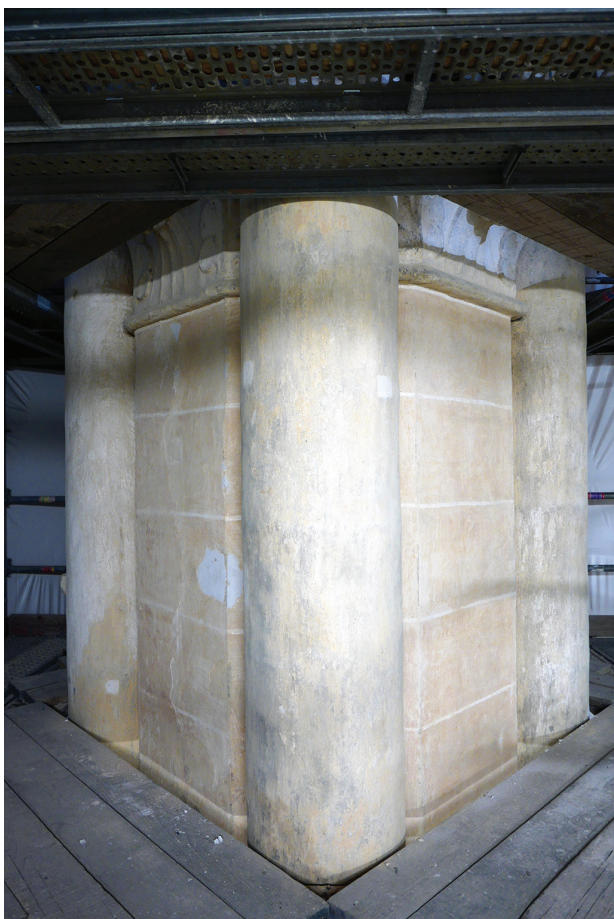
fig. 30 : Pilier 1a, décor de faux-appareil UE 1 : faux-joints horizontaux seulement.

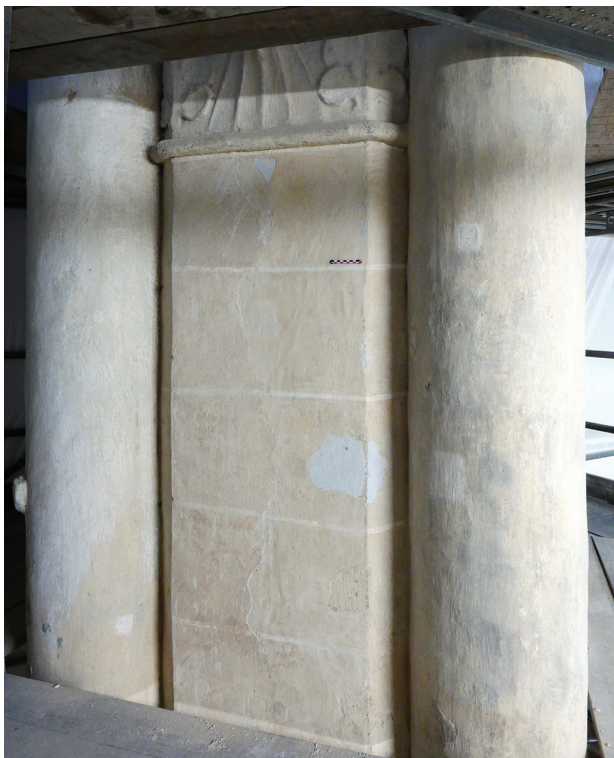
fig. 32 : Pilier P 1a, face SUD-OUEST, couture verticale entre l'UE 22 (à gauche) et l'UE 1 (à droite).

Sur le côté ouest du pilier P 1a et sur toute sa hauteur, un enduit UE 22 légèrement différent de UE 1 a été appliqué à même la pierre (fig. 31 et 32). Plus précisément, l'UE 22 se trouve sur la face NORD-OUEST du noyau, sur la colonne engagée OUEST et sur la moitié OUEST de la face SUD-OUEST du noyau. Au niveau des coutures verticales entre les deux enduits, l'UE 22 recouvre l'UE 1 (fig. 33).

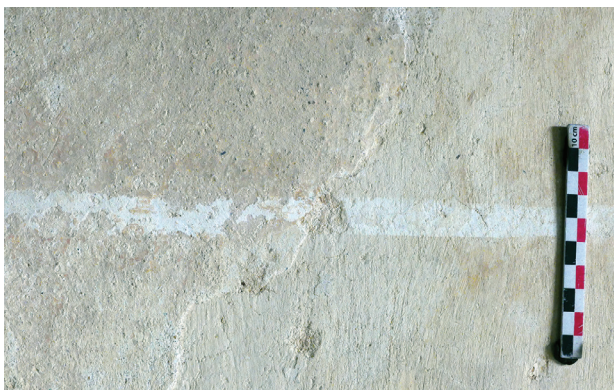
fig. 33 : Pilier P 1a, face SUD-OUEST, détail de la superposition de l'UE 22 (à gauche) sur l'UE 1 (à droite).

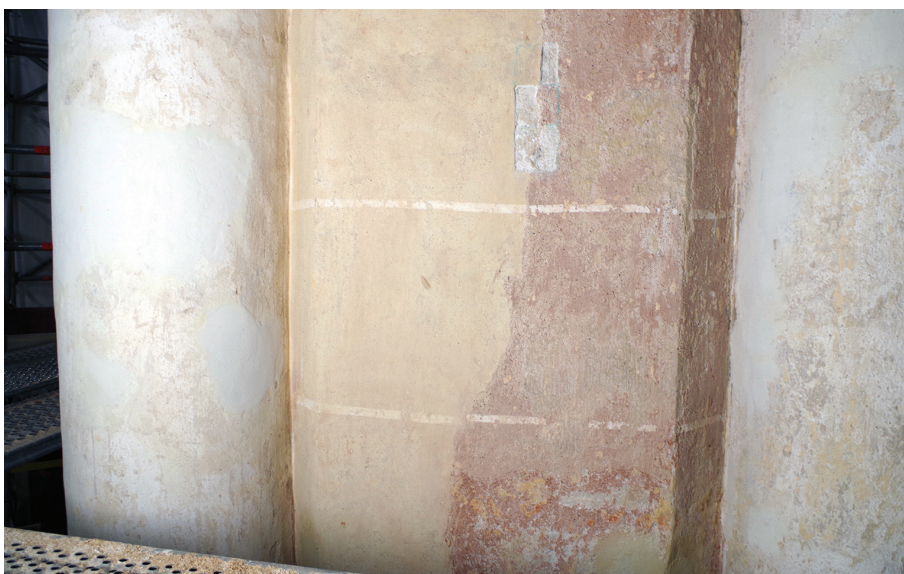
fig. 34 : Pilier situé entre les deux collatéraux SUD du chœur, face NORD-OUEST du noyau (Boissard, Collomb 2016, p. 28, Fig. 1).

Cette particularité est à mettre en relation avec les observations réalisées en 2016 sur les faces OUEST du pilier situé entre les deux collatéraux SUD du chœur⁴⁹. À cet endroit, un enduit différent de UE 1 a été appliqué à même la pierre, après UE 1 mais avant le deuxième décor de faux-appareil UE 2, c'est-à-dire au même niveau stratigraphique que l'UE 22. La similitude entre ces deux particularités réside en premier lieu dans leur position stratigraphique, indiquant qu'ils ont été réalisés après UE 1 dans une zone où cet enduit n'avait pas été appliqué au préalable, et en second lieu dans leur localisation. En effet, au SUD, le deuxième enduit a été appliqué en exact miroir avec l'UE 22, c'est-à-dire sur la face SUD-OUEST du pilier, sur sa colonne engagée OUEST et sur la partie SUD de la face NORD-OUEST de son noyau (fig. 34 et 35). Il faut néanmoins noter que l'enduit observé au SUD n'est pas le même que l'UE 22 appliqué au NORD puisqu'il est composé d'un mortier blanc sablo-gravillonneux, lissé et recouvert d'une couche picturale de couleur rouge qui reçoit le décor de faux-joints blancs. Cette spécificité pourrait correspondre à un aménagement contemporain de la construction de la cathédrale, comme une clôture, une structure de chantier ou un aménagement liturgique. Celui-ci a rapidement été déposé, ce qui a entraîné la réalisation d'un complément d'enduit à la surface des piliers pour combler les lacunes de l'UE 1.

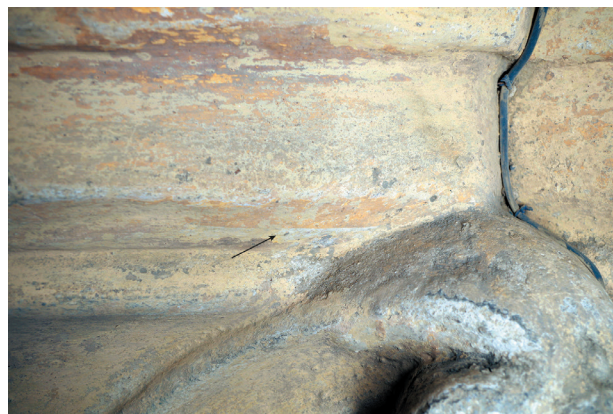
fig. 37 : Pilier 1a, face SUD-EST : détail du faux-joint blanc sous l'abaque.

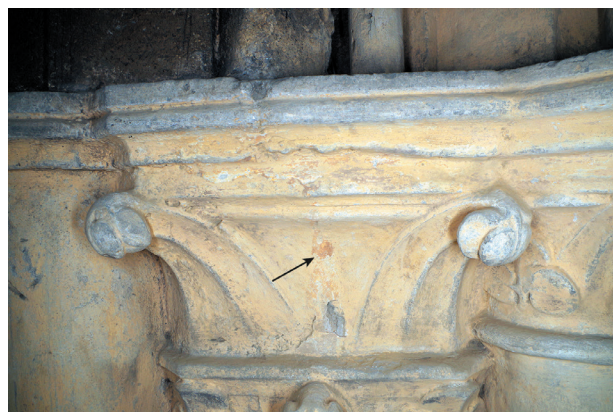
fig. 38 : Pilier 1a, face SUD-OUEST : le badigeon rose-orangé de UE 2 apparaît sous les couches supérieures (UE 3 et badigeon rose).

- » Les noyaux des piliers reçoivent le décor de faux-appareil et les colonnes engagées sont blanches ;
- » Les chapiteaux des piliers reçoivent des couleurs différentes selon les surfaces. Ainsi, l'astragale est peint en blanc de même que la corbeille, tandis que l'abaque et le tailloir sont peints en rose-orangé. Dans le détail, on observe des disparités sur le chapiteau du pilier P 1a, où un faux-joint blanc a été tracé sous l'abaque (fig. 37). Ce tracé souligne la limite supérieure de la corbeille, au-dessus de la moulure. Sur le même chapiteau, le fond de la corbeille supérieure a été peint en rose-orangé, sauf sur la corbeille de la colonne engagée SUD (fig. 38).

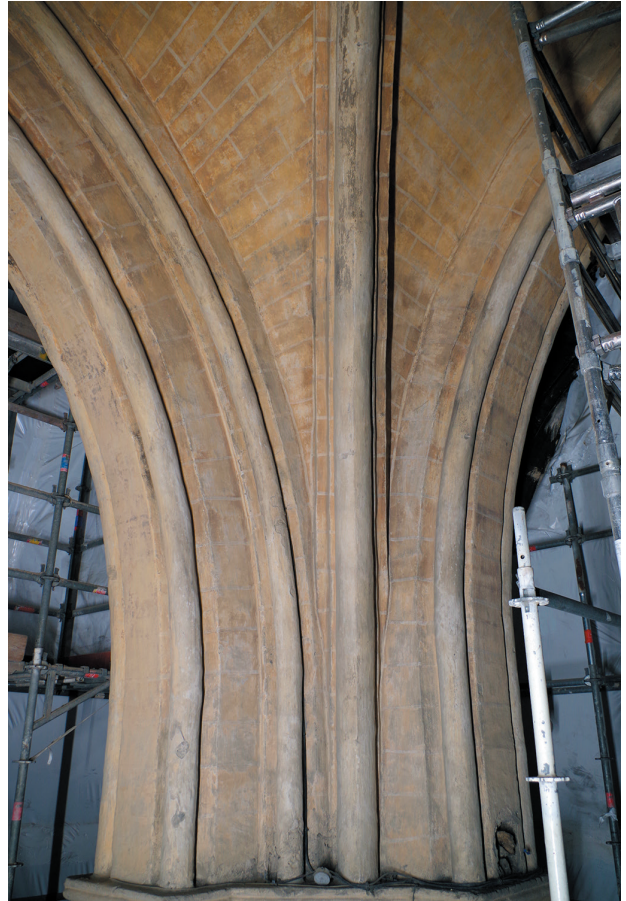
fig. 39 : *Retombée de la voûte au NORD-EST, décor UE 2 : les surfaces planes et en creux reçoivent le faux-appareil ; les tores sont blancs.*

- » Les arcs doubleaux et les ogives reçoivent le décor de faux-appareil sur les parties planes et dans les moulures en creux. Les tores sont blancs (fig. 39).

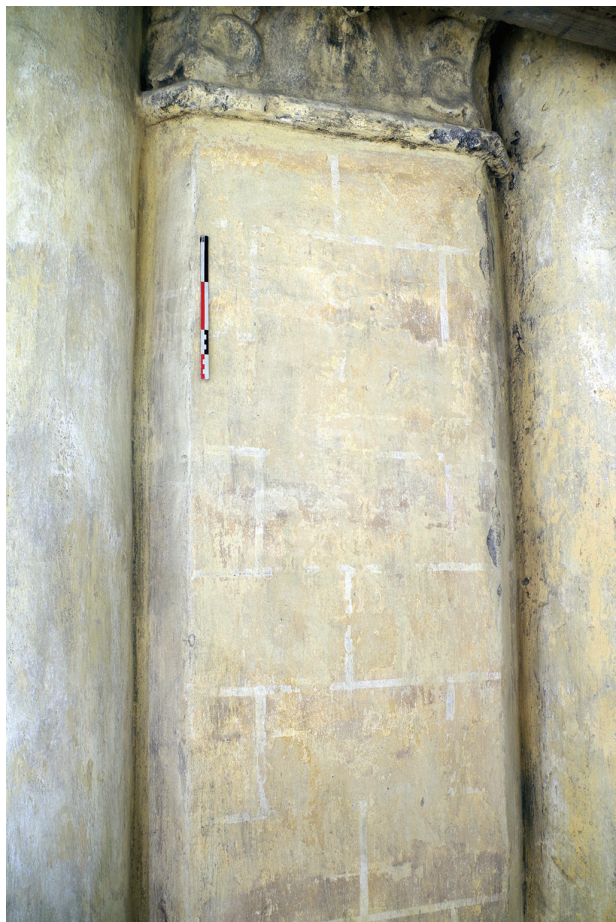
fig. 43 : Pilier P 1a, face NORD-EST, décor de faux-appareil rose-orangé à faux-joints blancs (UE 2).

On remarque que les dimensions du faux-appareil sont identiques à celles du décor UE 1 qui le précède, à l'exception des noyaux des piliers où l'appareil représenté est plus petit (fig. 43). Sur ces derniers, en effet, les assises mesurent 22 à 23 cm et les faux joints verticaux dessinent des pierres de 41 cm de long. À l'intrados de la voûte en revanche, on retrouve des assises de 15 cm comme pour la phase de décor précédente, de même que les faux-arcs des arcades et des

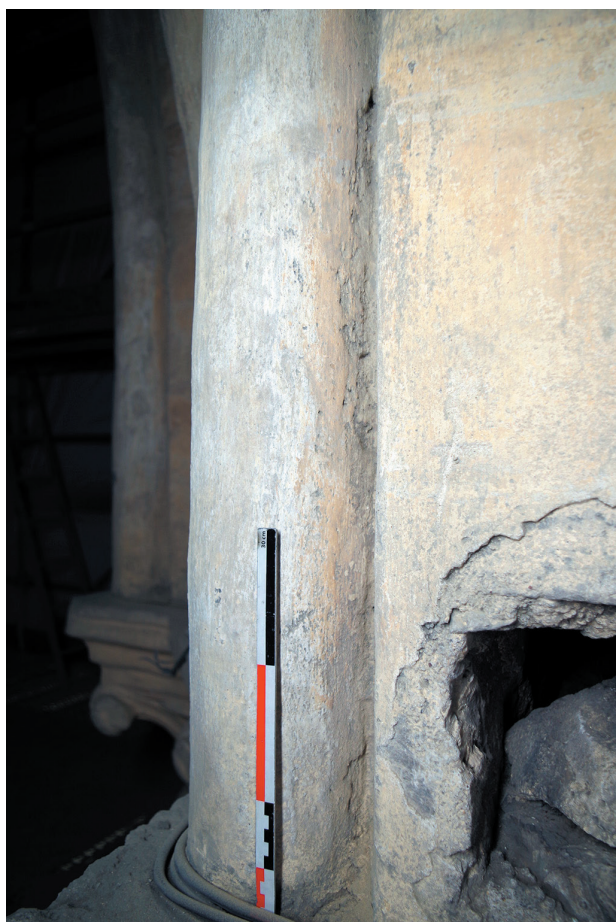
fig. 44 : Intrados de l'arcade NORD de la travée 1, retombée OUEST, le badigeon rose-orangé déborde sur le badigeon blanc du tore (UE 2).

En outre, concernant l'application du décor, on remarque que le badigeon rose-orangé a parfois été largement appliqué sur des surfaces qui, selon le programme décoratif, étaient destinées à rester blanches. C'est le cas par exemple à l'intrados de l'arcade nord, où le badigeon coloré déborde de plusieurs centimètres sur le tore blanc (fig. 44). Près de la clef de voûte, on observe des gouttes de badigeon rose-orangé sur un tore blanc d'une ogive. Ces gouttes proviennent d'éclaboussures lors de l'application du badigeon coloré en partie haute, à l'intrados de la voûte ou sur la face plane de l'ogive. On remarque également des imperfections au niveau du badigeon blanc des faux-joints, qui par endroits a coulé (fig. 45). Ces défauts révèlent, d'une part, l'aspect relativement liquide des badigeons de l'enduit UE 2 et, d'autre part, le fait que ce décor a été appliqué de manière assez expéditive. En effet, les peintres n'ont pas pris le temps d'essuyer les gouttes accidentelles de peinture venant tâcher leur travail.

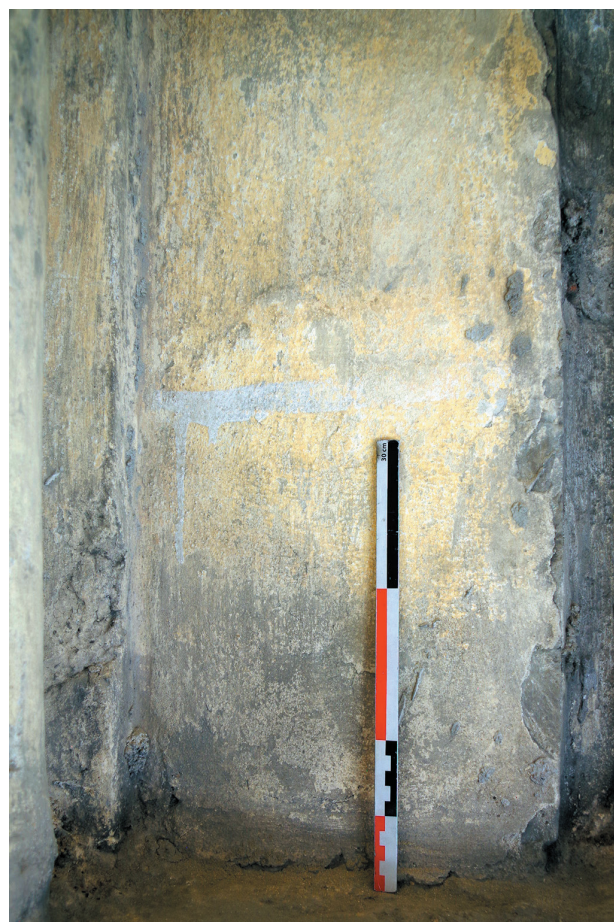
fig. 45 : Retombée SUD-EST de la voûte, front de l'arcade ouvrant sur le chœur, traces de coulures du badigeon blanc des faux-joints (UE 2).

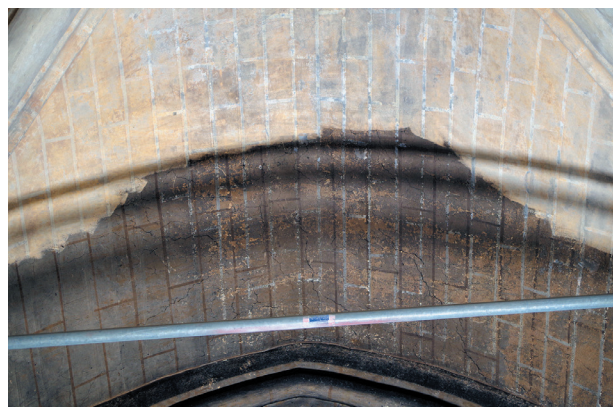
fig. 46 : Quartier NORD de la voûte, enduit UE 3 en cours de dégagement.

Le décor le plus récent appliqué sur les surfaces de la travée 1 NORD du premier collatéral du chœur porte un motif de faux-appareil à l'intrados de la voûte et sur les piliers P 2, P 3 et P 4 (UE 3, **fig. 46**). Les couches de ce décor recouvrent tous les autres enduits et les décors polychromes observés lors de notre intervention archéologique. Sur la clef de voûte, cet enduit n'est pas conservé. De plus, ce décor est postérieur à l'installation du tour de chœur (**fig. 47**). Sur les piliers, ce décor UE 3 est recouvert par un badigeon qui apparaît gris en surface en raison de la poussière mais qui, une fois dépoussiéré, est rose pâle. Ce badigeon au décor rose présente une texture légèrement grumeleuse semblable aux couches de UE 3 qui nous intéressent ici.

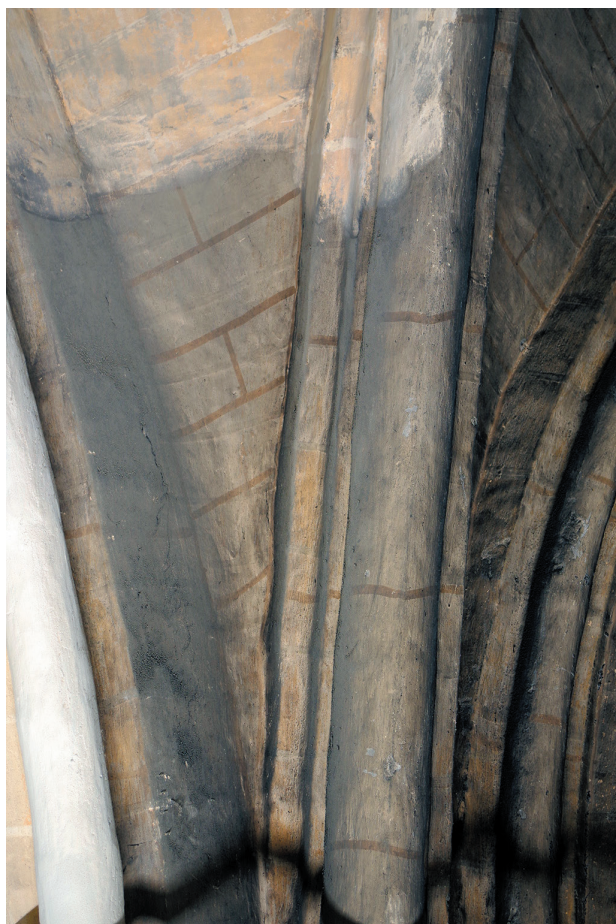
fig. 48 : Retombée SUD-EST de la voûte, décor de faux-joints rouge UE 3 en continu sur les quartiers de voûte et sur les moulures des arcs.

Contrairement aux décors de faux-appareil appliqués antérieurement (UE 1 et 2), les faux-joints de l'enduit UE 3 ont été tracés sans interruption sur les parements et sur les moulures des organes architecturaux (**fig. 48**). Entre 1 et 2 cm d'épaisseur, ils sont majoritairement plus fins que pour les décors antérieurs. Les assises à l'intrados de la voûte sont, en revanche, légèrement plus grandes puisqu'elles mesurent 19 à 20 cm, il en est de même pour les longueurs des moellons qui atteignent 92 cm. Les dimensions des faux-claveaux à l'intrados des ogives sont comprises entre 52 et 73 cm, donnant l'illusion d'un grand appareil. Les fûts et les chapiteaux des piliers P 1 et P 1a ont simplement accueilli le badigeon beige-rose, sans faux-appareil. En revanche, les noyaux des piliers P 2, P 3 et P 4 ont reçu un décor de faux-appareil dont les faux-joints mesurent 1,2 à 1,5 cm d'épaisseur et les fausses assises 41 à 43 cm de haut. Une assise sur deux, un faux-joint vertical a été tracé sur la face plane du noyau.

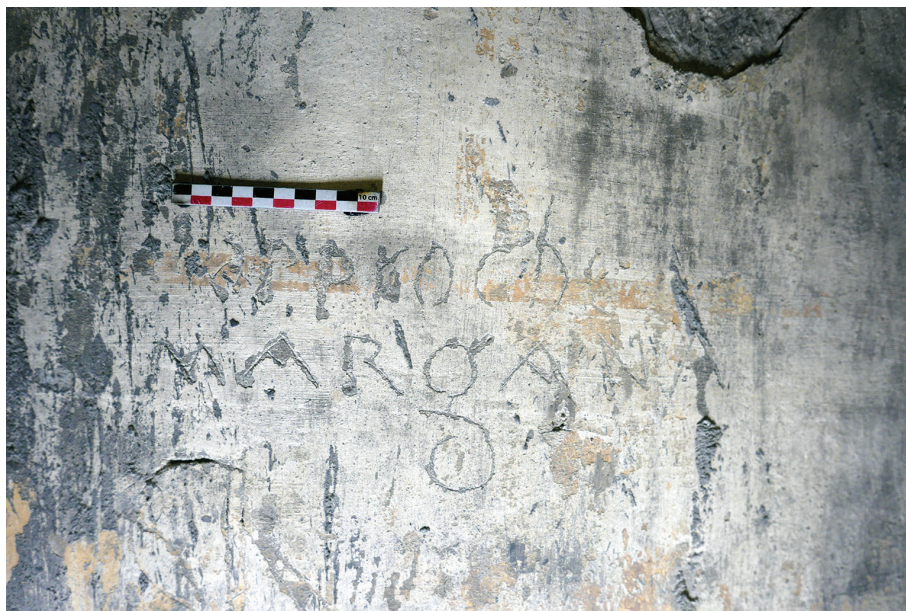
fig. 49 : Pilier P 3, noyau NORD-EST, vue d'ensemble des graffitis incisés à cet endroit.

Dans le secteur étudié, trois graffiti ont été identifiés sur le noyau NORD-EST du pilier P 3, à l'arrière du tour de cœur (fig. 49). Réalisés depuis l'extrados de la voûte de ce dernier, il s'agit d'incisions qui ont entaillé toutes les couches d'enduit. En bordure de ces tracés, le badigeon UE 3 s'est particulièrement détaché du support.

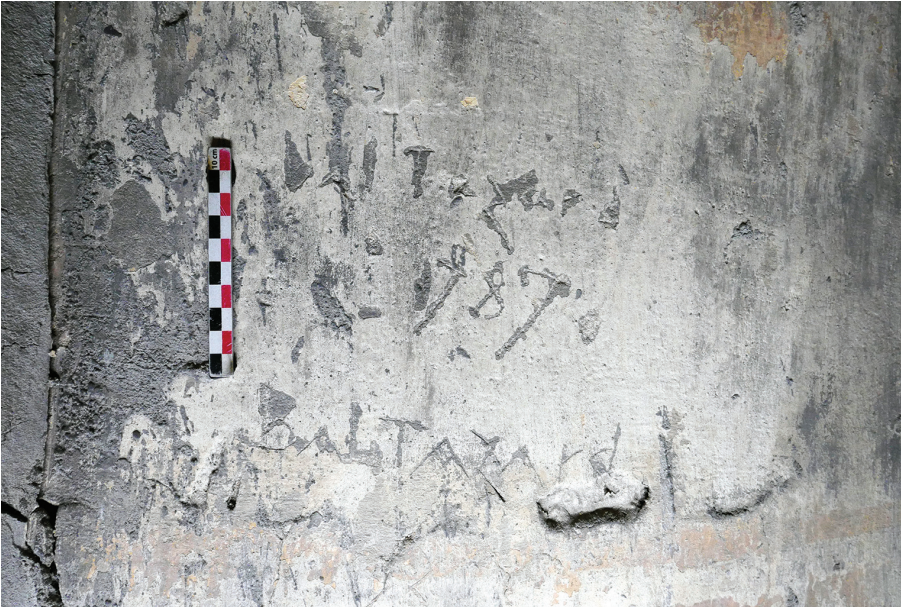
fig. 52 : Pilier P 3, relevé de l'inscription « Baltazar 1787 BALTAZAR ».

La date « 1787 » gravée dans le pilier P 3 entaille la dernière couche de décor UE 3 observée sur les surfaces étudiées, qui a donc été appliquée avant cette date. Cette affirmation est renforcée par l'observation minutieuse de la stratigraphie, qui révèle que l'enduit UE 3 est antérieur au décor monumental de Victor Louis, édifié entre 1763 et 1789 (fig. 53). Un autre graffiti observé sur le pilier SUD-EST de la croisée du transept, lors de la campagne d'étude de 2016, permet de préciser cette datation⁶⁰. Il s'agit d'une inscription suivie de la date 1759 ou 1769⁶¹, tracée en rouge avant que l'enduit UE 3 ne soit appliqué. Cet indice donne une fourchette chronologique située entre 1759 (au plus tôt) et 1787 pour la réalisation de l'enduit UE 3 et de son décor de faux-joints rouges. Cette datation coïncide avec une campagne de badigeonnage des intérieurs de l'édifice, commandée en 1771 par le chapitre de chanoines à des Milanais, les « sieurs Boranis »⁶². Ces travaux sont constatés et décriés par l'abbé Bulteau, dans son ouvrage consacré à la cathédrale de Chartres

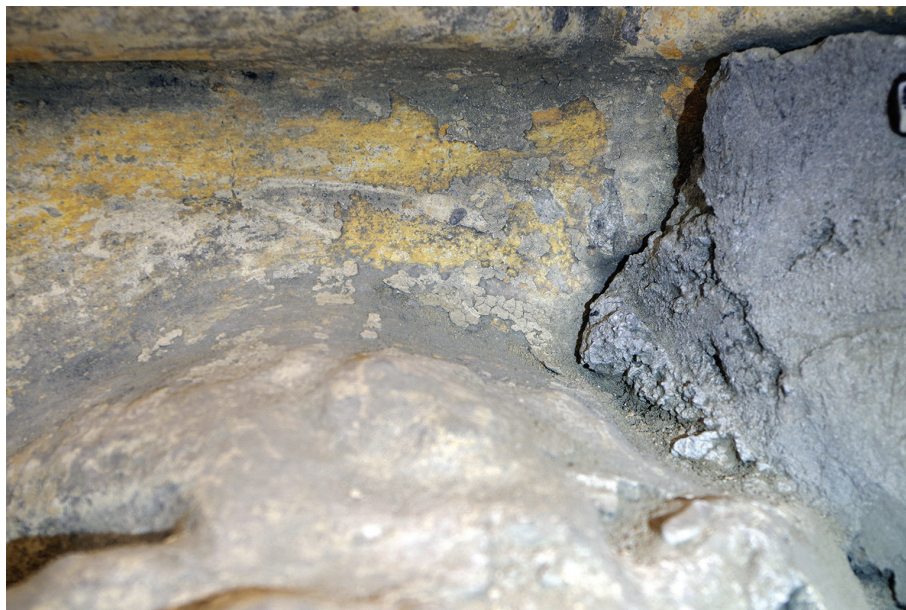
fig. 53 : Chapiteau du pilier P 2 : le badigeon UE 3 beige-rose, gras à la texture grumeleuse, est recouvert par la maçonnerie grise du décor de V. Louis.

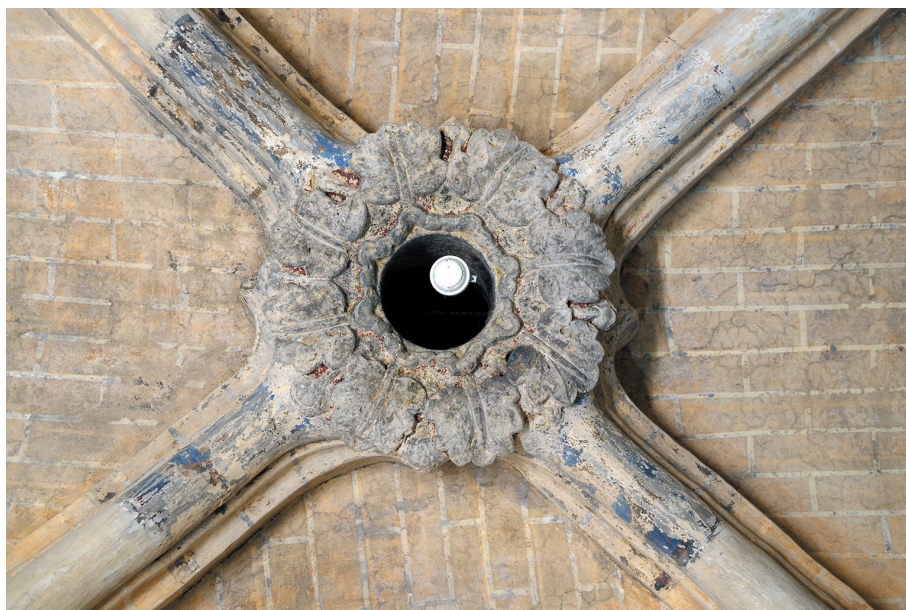
fig. 54 : Vue d'ensemble de la clef de voûte.

La clef de voûte de la travée 1 se présente comme un cylindre de 1 m de diamètre, dont le centre est percé d'un fourreau de 35 cm de diamètre (**fig. 54**). Elle porte un décor sculpté végétal composé de deux corolles concentriques : la petite corolle, autour du fourreau, est composée de 8 feuilles trilobées desquelles partent les 8 feuilles nervurées de la grande corolle. Entre chaque feuille de la grande corolle se trouve une grappe de fruit, au bout d'une tige. Feuilles et grappe de fruits se retournent sur les faces verticales de la clef. Les quatre branches d'ogive se rejoignent au niveau de la clef par l'intermédiaire de saillies en accolade (**fig. 55**). Leur mouluration se compose d'un tore en amande de 22 cm de haut, surmonté par une doucine sur 13 cm de haut puis par une face verticale plane de 24 cm de haut. La doucine et la face verticale se prolongent à l'aplomb de la clef de voûte.

Sur la sculpture végétale de la clef, les couches polychromes sont seulement conservées sous la forme de petites écailles de peinture (fig. 54). Ainsi, les couleurs appliquées sur les différentes surfaces peuvent être identifiées, mais les détails du décor restent méconnus. Le décor s'organise comme suit :

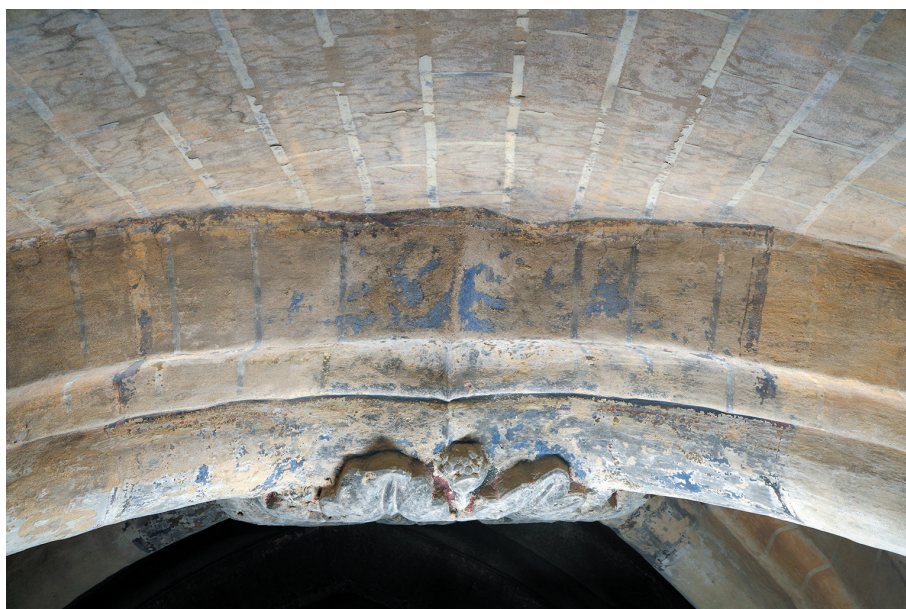
fig. 55 : Vue d'ensemble de la clef de voûte depuis le NORD, jonction en accolade des ogives.

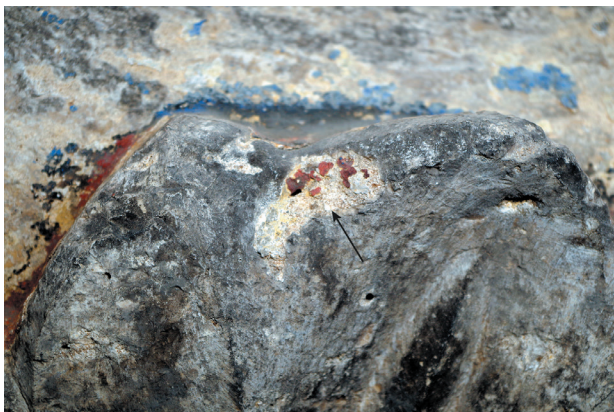
fig. 56 : Détail d'une feuille de la clef : l'enduit UE 1 est appliqué dans un trou de la pierre, il est recouvert par les couches polychromes de l'UE 17.

en particulier sur la sculpture de la clef où la pierre est aujourd'hui à nu sur la quasi-totalité de la surface. Là où le mortier de l'UE 1 a été appliqué pour lisser les aspérités de la pierre, il a été recouvert par les couches polychrome de l'UE 17 (fig. 56). Toutefois, à l'œil nu, ces dernières semblent le plus souvent apposées directement à la surface de la pierre⁷⁰. C'est aussi le

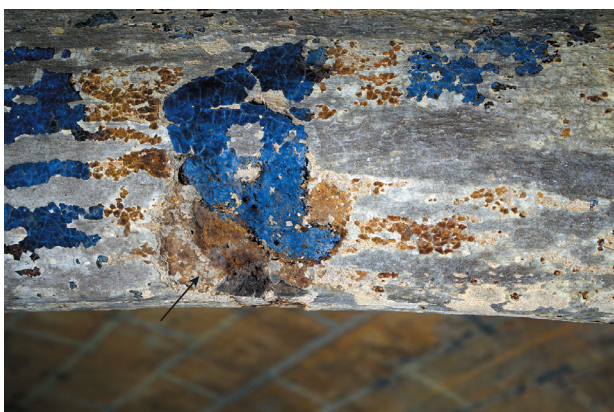
fig. 57 : Torse de l'ogive SUD-OUEST, face EST : la polychromie recouvre une lacune de l'enduit UE 1.

cas sur le tore de l'ogive SUD-OUEST, où on remarque que les couches polychromes sont appliquées à même la pierre dans une lacune de l'enduit UE 1 (fig. 57).

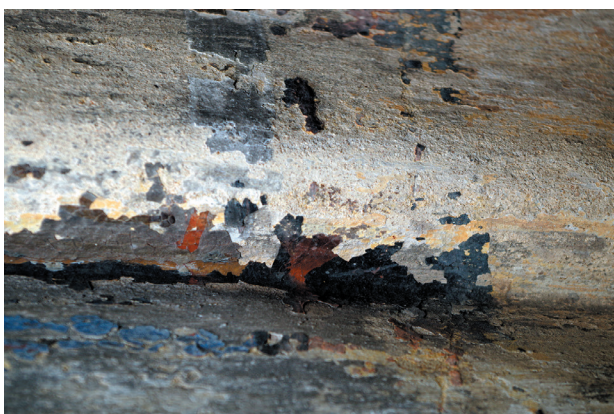
fig. 58 : Ogive SUD-EST, face OUEST : la polychromie recouvre le badigeon orange de UE 2.

Le décor polychrome s'étend sur les branches d'ogive sur environ 60 cm de long⁷¹. Sa position stratigraphique peut être précisée sur les ogives, où il recouvre le badigeon rose-orangé de l'UE 2 (fig. 58). Les couches de l'UE 3 qui recouvraient l'intrados de la voûte n'ont pas été observées au contact de la polychromie, mais il faut souligner ici que nos premières observations sur la clef ont eu lieu après dépoussiérage. Il est donc probable que, si les badigeons pulvérulents de l'UE 3 se situaient stratigraphiquement au-dessus de la polychromie, comme c'était le cas dans les travées 1 SUD des collatéraux du chœur⁷², cette intervention de nettoyage les ait fait disparaître. Néanmoins, l'absence totale de couches postérieures laisse plutôt penser que ce décor a volontairement été laissé visible lors des campagnes de réfections postérieures.

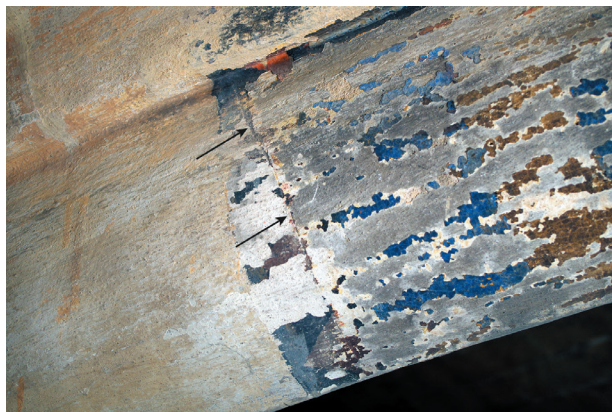
fig. 59 : Ogive SUD-EST, face EST, incision préparatoire recouverte et dépassée par le décor polychrome.

Deux types de tracés préparatoires ont été utilisés pour préparer l'application du décor polychrome sur les ogives, d'une part des incisions et d'autre part des tracés rouges. Les incisions ont été réalisées à 52 cm de la clef⁷³ de manière à marquer l'emplacement des extrémités du décor, bien que ce dernier les outre-passe de plusieurs centimètres (fig. 59). Elles ont été réalisées dans les couches de l'UE 1 – mortier de chaux et, sur les tores, badigeon blanc – alors que celles-ci étaient sèches. Sur les tores, le tracé vient inciser une deuxième couche de badigeon blanc qui peut être attribuée à l'UE 2.

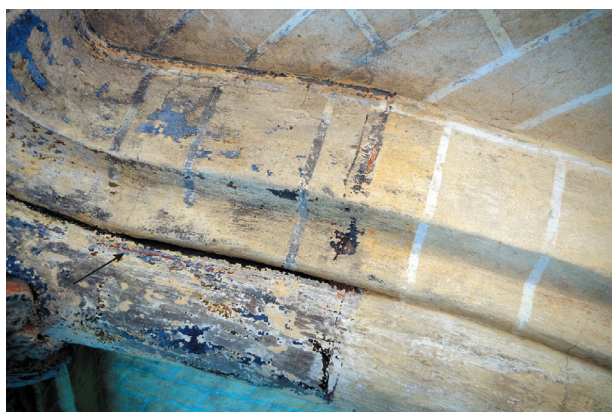
fig. 60 : Ogive NORD-OUEST, face NORD, incision verticale sur toute la hauteur de l'ogive et tracé préparatoire rouge sur le torse.

Afin de guider l'application des motifs peints, des tracés préparatoires rouges ont été utilisés. Sur les tores en amande, ces traits sont parallèles aux doucines et ont servi à délimiter l'emplacement du motif doré (fig. 60). Dans les doucines, le tracé est là aussi parallèle à la moulure et sert à délimiter la

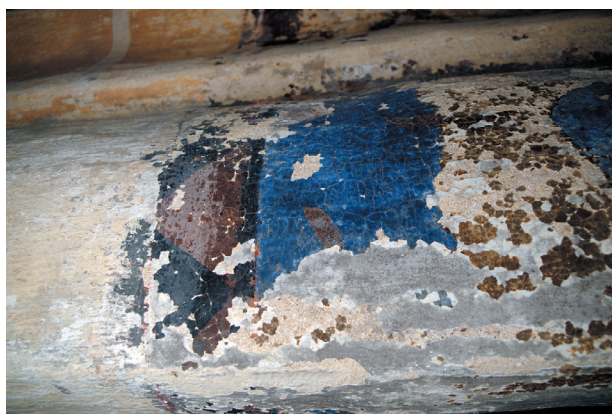
fig. 61 : Torse de l'ogive NORD-OUEST, face SUD, détail de la frise de chevrons noirs et rouge ; détail des griffes rouge des pattes du lion.

Les contours du décor polychrome, sur les ogives et à l'intrados de la voûte, se caractérisent par un bandeau de 8 cm de large orné d'une frise de chevrons inversés noirs et rouges (fig. 61). Toutes les surfaces situées à l'intérieur de ce périmètre sont peintes.

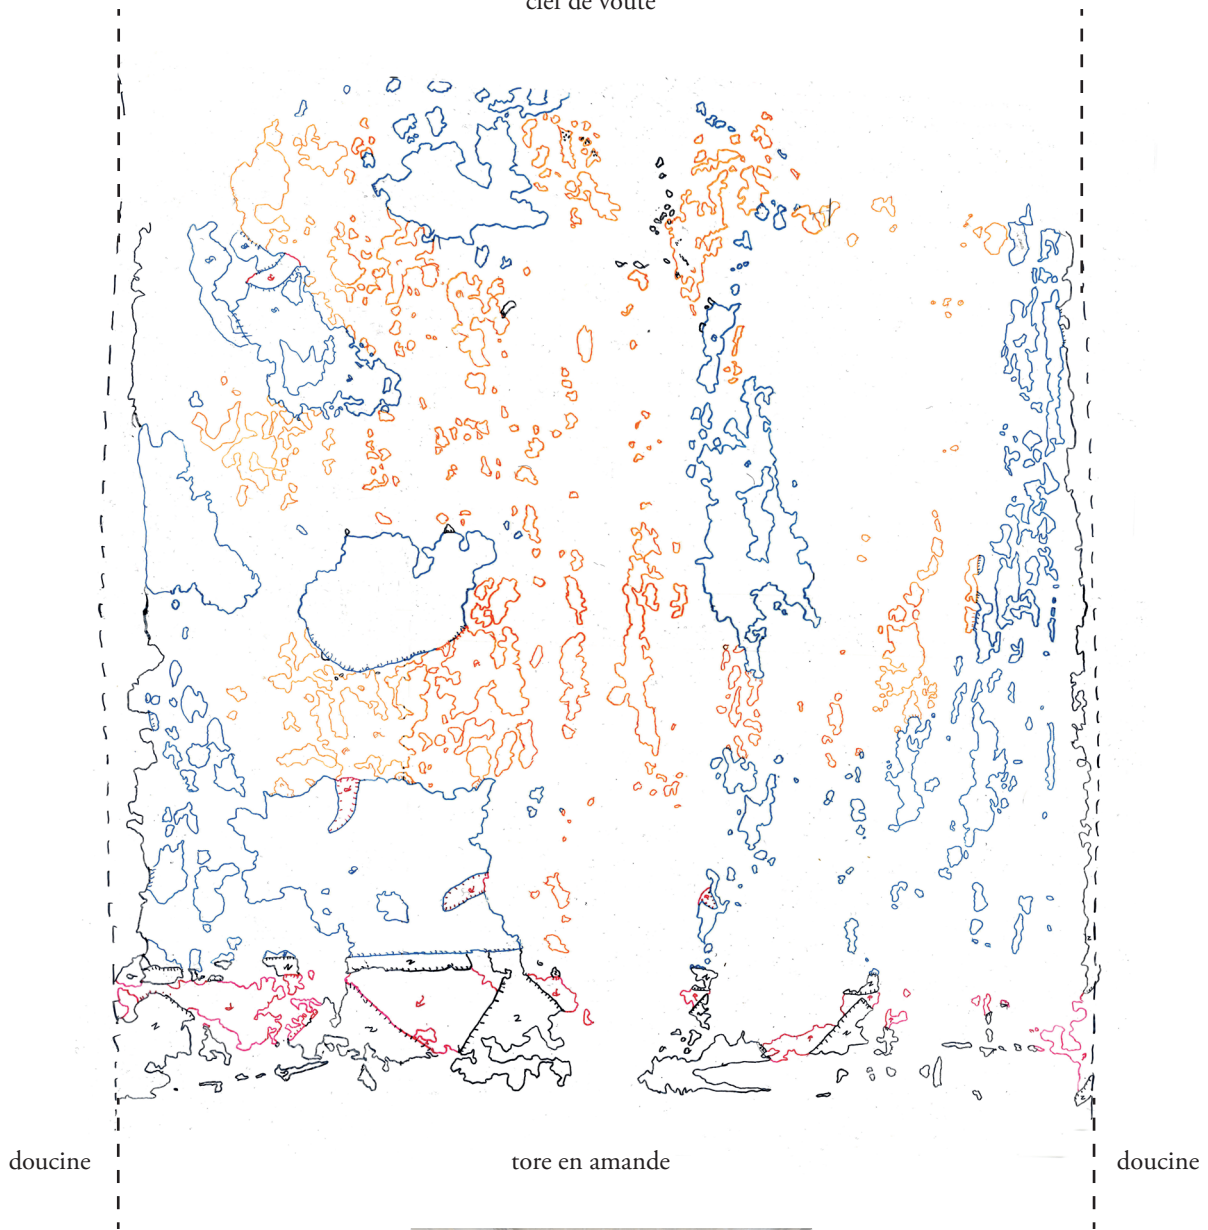
fig. 62 : Relevé du décor polychrome UE 17 sur le tore de l'ogive NORD-OUEST, lion doré sur fond bleu – échelle : 1/4.

Sur les tores en amande, on lit un motif héraldique de lion doré sur fond bleu, bordé dans la longueur par deux bandes noires de 2 cm de large (fig. 62, 63, 64 et 65). Le lion repose sur l'une de ses pattes de derrière, ses trois autres pattes et sa tête sont tournées du côté gauche, c'est-à-dire à droite de l'écu (fig. 66). Sa queue dressée vers le haut retombe du côté du dos. Sur le tore NORD-OUEST, des petites touches de peinture noire sont ponctuellement conservées à la surface de la dorure, au niveau du cou et de la tête (fig. 63). Il s'agit de rehauts qui représentent des détails du lion, comme ses poils au niveau du cou. D'autres détails sont peints en rouge et représentent les griffes, à l'extrémité des pattes (fig. 61). Sur le tore SUD-EST, une touche de peinture rouge a été tracée au niveau de la gueule du lion, mais le mauvais état de conservation de cette zone ne permet pas d'identifier s'il s'agit d'une dent ou de la langue (fig. 65). Ces éléments permettent de reconnaître ici un blason « d'azur au lion d'or armé de gueules ». Ce lion était denté ou lampassé de gueules mais, par manque de vestige, il est impossible de trancher sur cette question.

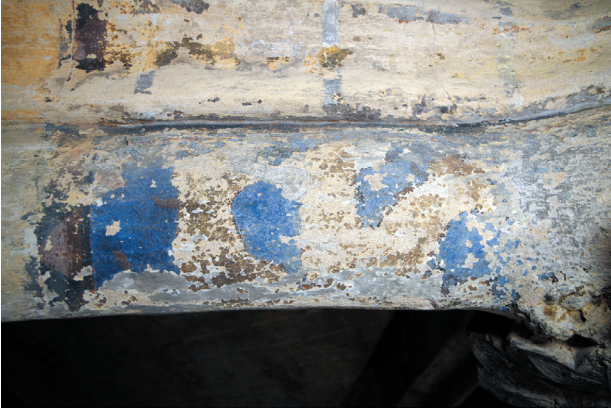
fig. 66 : *Torse de l'ogive NORD-OUEST, vue d'ensemble des trois pattes levées du lion sur la face SUD.*

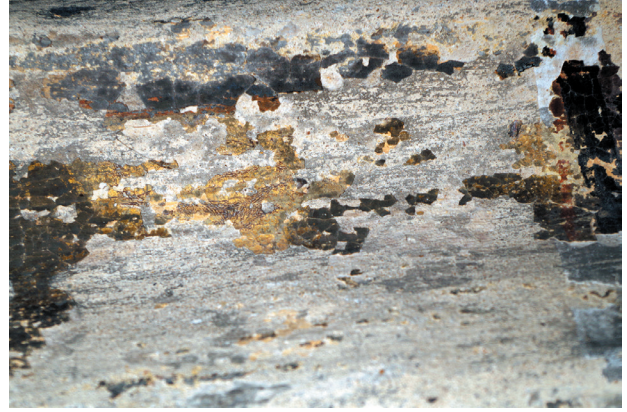
fig. 69 : *Doucine de l'ogive SUD-EST, face EST, la surface de la couche rose est creusée de petits sillons.*

Les couches picturales dans le creux de la doucine sont très peu conservées et ne permettent pas d'en lire les motifs. On observe de la feuille d'or⁷⁸, appliquée sur une assiette⁷⁹ de couleur jaune-brun. À l'œil nu, il semble que la feuille d'or ait été recouverte d'une couche rose dessinant des motifs selon la technique du rechampi (**fig. 68**). Cette couche rose a conservé peu de matière et sa surface est creusée de petits sillons (**fig. 69**). À un seul endroit, au-dessus de la clef à l'EST, cette couche semble avoir conservé davantage de matière et apparaît violet foncé (**fig. 70**).

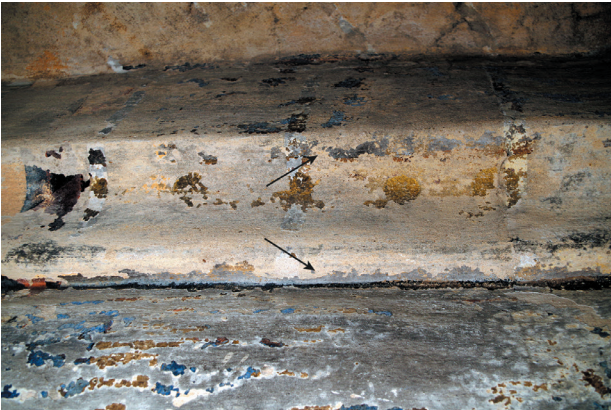
fig. 67 : *Doucine de l'ogive SUD-EST, des bandes grises peu conservées longent le tore (en bas) et l'arête de la face verticale (en haut).*

Sur la moulure en doucine, le décor polychrome est délimité par deux petites bandes grises⁷⁷ : une de 2,5 cm de large est appliquée le long des tores et une de 2 cm longe l'arête inférieure de la face verticale des ogives (**fig. 67**). Cette dernière est doublée par dessous d'un filet noir, très peu conservé.

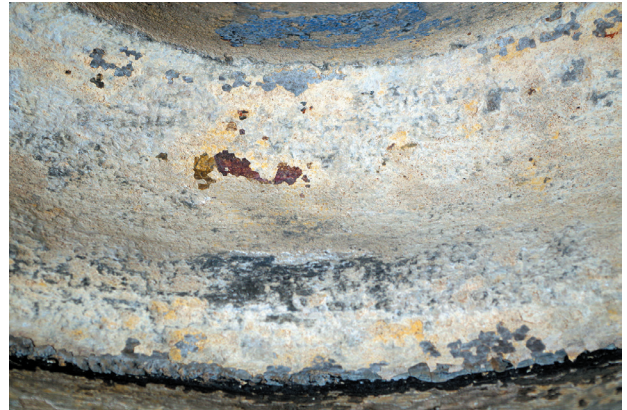
fig. 70 : *Doucine au-dessus de la clef à l'EST, couche violet foncé et feuille d'or.*

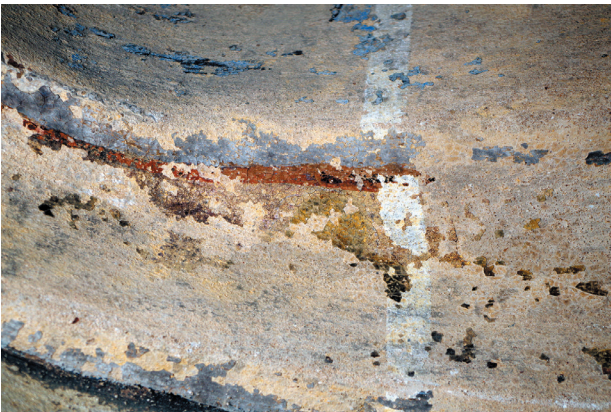
fig. 68 : *Doucine de l'ogive NORD-EST, face EST, la feuille d'or est recouverte d'une couche rose qui semble dessiner des motifs.*

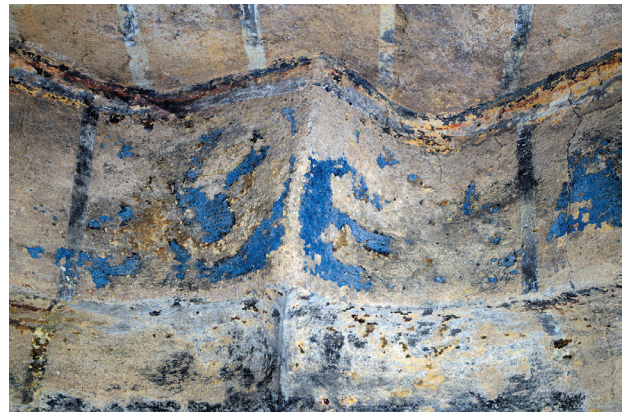
fig. 71 : *Face verticale NORD des ogives NORD-EST et NORD-OUEST de part et d'autre de l'accolade : motif de lion sur fond bleu.*

Sur les faces verticales des ogives et du fût de la clef la polychromie est très peu conservée, seules les faces EST et surtout NORD livrent des informations. Du fait des lacunes importantes, le motif est peu lisible (**fig. 71, 72 et 73**). Néanmoins, la superposition des relevés réalisés permet de reconnaître un motif de lion qui se détache sur un fond bleu, comme sur les tores en amande (**fig. 74**). Sur chaque ogive, deux lions étaient représentés côte à côte⁸¹ (**fig. 75**). Chaque lion repose sur une patte, les trois autres étant levées vers la gauche, c'est-à-dire du côté droit de l'écu. La queue est dressée vers le haut et retombe du côté du dos. Aucun détail de la tête de l'animal n'est conservé.

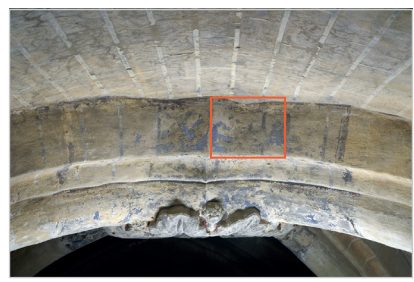
fig. 73 : Relevé du décor polychrome UE 17 sur la face verticale NORD de l'ogive NORD-OUEST, lion doré sur fond bleu – échelle : 1/4.

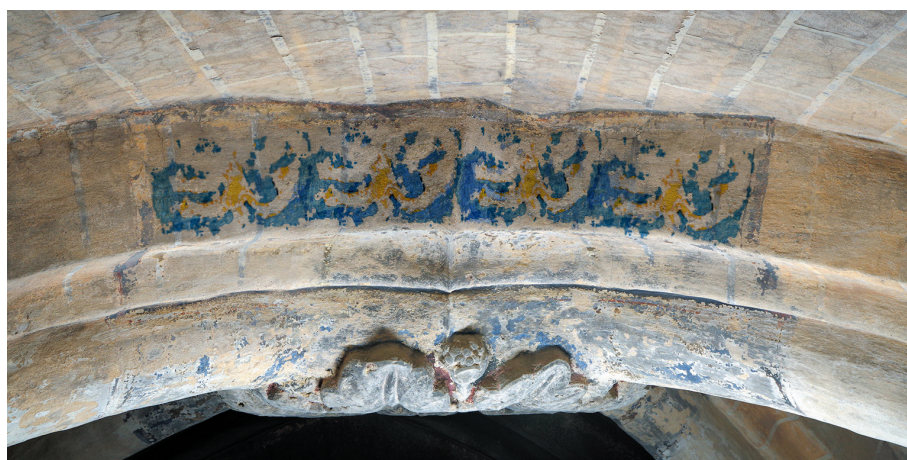
fig. 75 : Face verticale NORD des ogives NORD-EST et NORD-OUEST, restitution de la position des quatre lions d'après la superposition des relevés.

81. Sur les faces verticales des ogives, la polychromie se développe sur 79 cm de long à partir de l'accolade (cette mesure a été prise en développé). Il faut ôter les 8 cm correspondant à la bordure de chevrons pour obtenir la longueur de la surface disponible, qui est de 71 cm. La dimension d'un lion étant d'environ 28 cm de long, cela laisse la place pour en tracer deux.

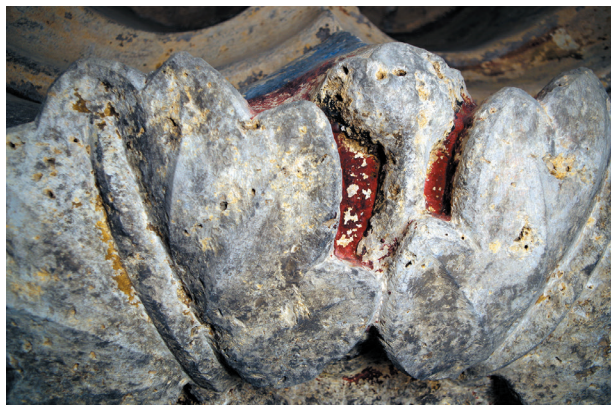
fig. 76 : Détail du fond rouge-bordeaux de la clef. Le fruit est rehaussé de noir.

- » Fond de la clef et revers des feuilles des corolles : rouge-bordeaux (fig. 76).
- » Feuilles de la grande corolle : dorées (fig. 77). La dorure est posée sur une couche picturale jaune. Les nervures semblent avoir été traitées de la même manière.
- » Fruits et tiges : dorés. La dorure est posée sur une couche picturale jaune.

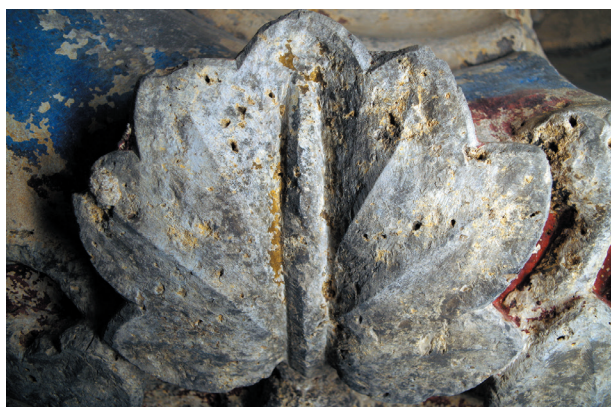
fig. 77 : Détail d'une feuille de la grande corolle : la dorure est conservée dans le creux de la nervure centrale.

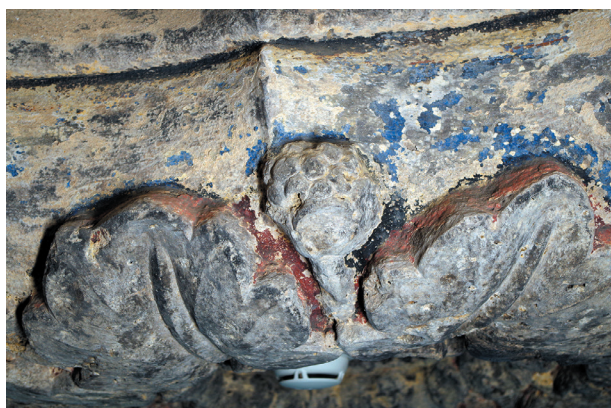
fig. 78 : Détail d'un fruit et des feuilles de la grande corolle, rehaussés de noir.

Les fruits et les feuilles de la grande corolle sont rehaussés de noir (fig. 78).

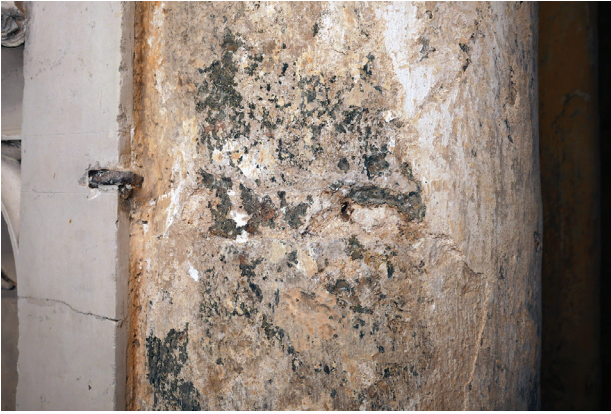
fig. 81 : Pilier de la croisée du transept P 1, colonne engagée NORD, les couches picturales du décor UE 21 sont appliquées dans les lacunes de UE 1.

Des vestiges de couches picturales apparaissent sur la colonne engagée NORD du pilier de la croisée du transept (UE 21, **fig. 79 et 80**). Ce décor polychrome est visible sur environ 4 m de haut au-dessus de la base moulurée, en continu. Il a été appliqué au-dessus de l'enduit UE 1 et dans les lacunes de celui-ci, particulièrement en partie basse de la colonne où il est systématiquement posé à même la pierre de Berchères (**fig. 81**). On ne connaît pas sa relation stratigraphique par rapport à UE 2, dont le badigeon blanc est difficile à identifier au-dessus de celui de UE 1 sur les colonnes engagées des piliers. En revanche, on remarque que la sculpture du tour de chœur, édifiée dans cette travée au début du XVI^e siècle⁹⁸, vient recouvrir les couches picturales du décor polychrome UE 21. Ce dernier a donc été réalisé entre le XIII^e siècle et le début du XVI^e siècle.

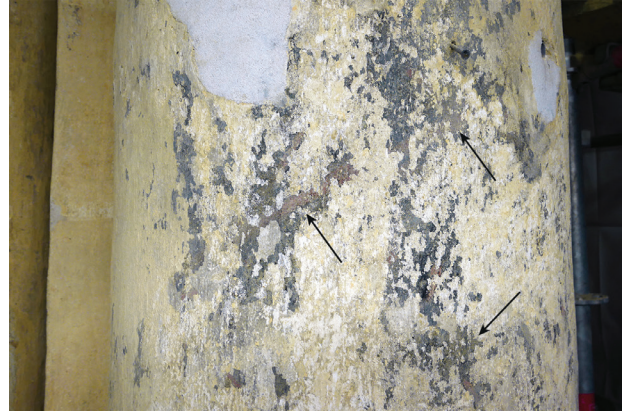
fig. 82 : Pilier de la croisée du transept P 1, colonne engagée NORD, décor UE 21 : tracés roses et verts sur fond noir.

Le décor est en grande partie masqué par les badigeons postérieurs, dont UE 3. Le dégagement de ces dernières⁹⁹ n'a pas permis d'identifier le motif représenté car les couches ont disparu ou ont fortement été altérées. On observe simplement un décor polychrome qui se présente sous la forme de motifs linéaires tracés en rouge, en vert et en blanc sur un fond noir (**fig. 82**).
