Chartres (28), Cathédrale Notre-Dame, premier collatéral nord du chœur

**Rapport final d'opération
d'archéologie du bâti**

CHARTRES
Cathédrale Notre-Dame,
premier collatéral NORD du chœur
Restauration des travées 27 à 40 du tour de chœur

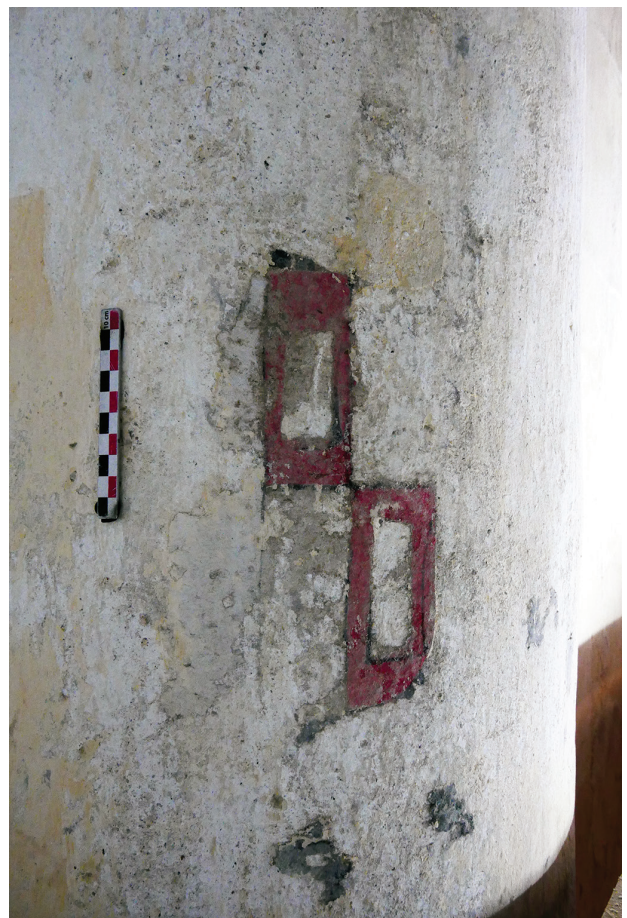
fig. 83 : Élévation OUEST du pilier P 1a, écu peint (UE 18).

En partie haute de la colonne engagée ouest du pilier 1a, un écu de 23 cm de haut a été peint à partir de 2,88 m au-dessus de la base moulurée (fig. 79, 80 et 83). En matière de stratigraphie, ce décor se situe au-dessus de l'enduit UE 1 du XIII^e siècle. On ne connaît pas sa relation avec l'enduit UE 2, en revanche il est recouvert par le badigeon du décor UE 3 qui lui est postérieur.

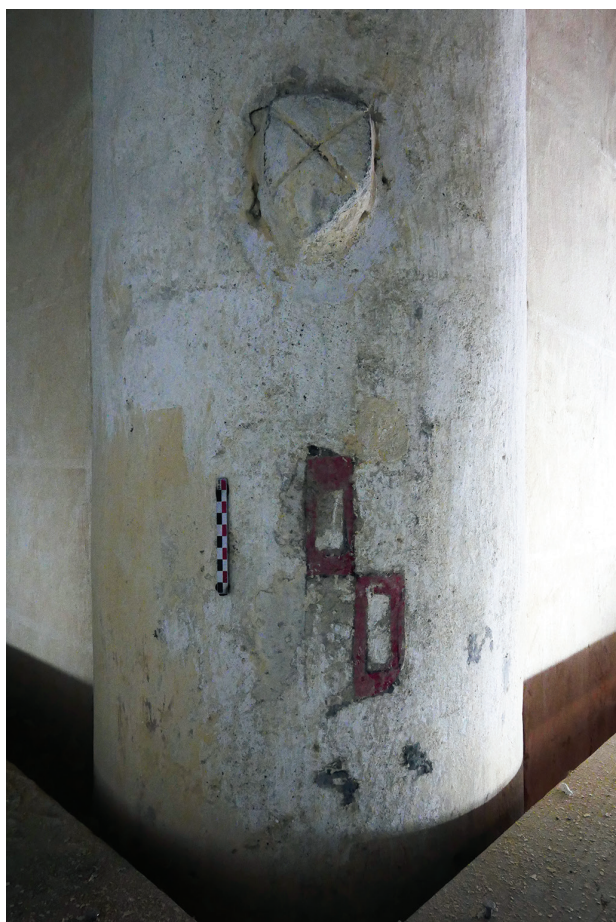
fig. 86 : Élévation OUEST du pilier P 1a, colonne engagée, écu peint (UE 18) surmonté d'un écu fiché dans la colonne et en saillie.

La colonne engagée OUEST du pilier 1a présente une autre particularité en hauteur, 16 cm au-dessus de l'écu peint, où se trouve une petite pierre taillée en forme d'écu qui a été fichée dans la maçonnerie (fig. 80, 86). Cet écu mesure 13 cm de haut, 9 cm de large et il est en saillie sur 4 cm. Une croix en « X » est engravée à sa surface, sa forme est légèrement dissymétrique (fig. 87). L'écu est scellé par un mortier blanc dont la charge est sableuse et qui pourrait être du plâtre. Dans la stratigraphie générale du décor, cet élément se situe au même niveau que l'écu peint c'est-à-dire au-dessus de l'enduit UE 1 du XIII^e siècle

et sous le badigeon beige-jaune (UE 3). Un coin en bois est fiché sur sa face supérieure.

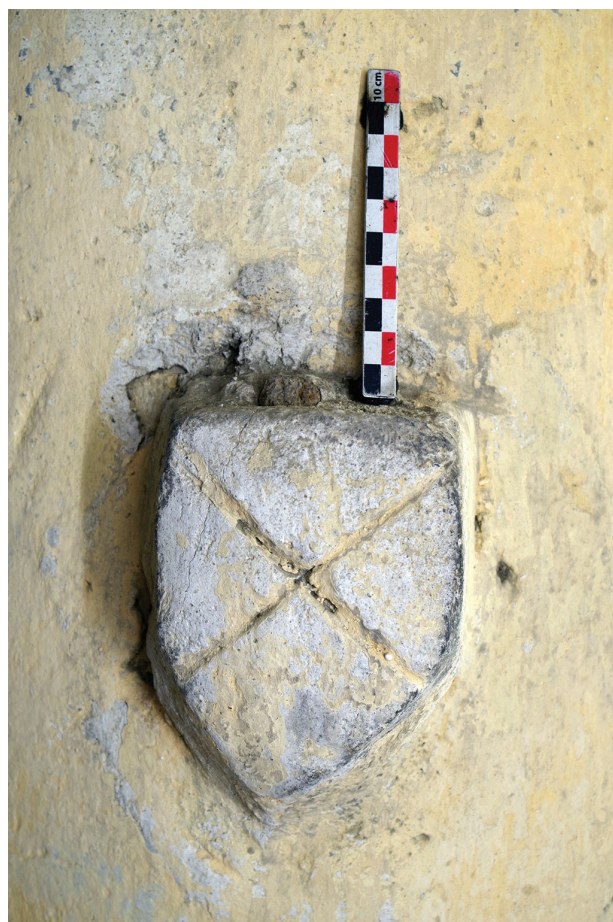
fig. 87 : Élévation OUEST du pilier P 1a, colonne engagée, écu fiché dans la colonne.

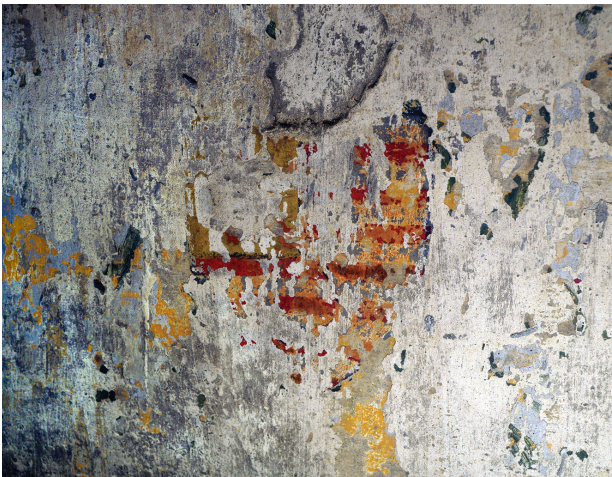
fig. 88 : Élévation NORD-OUEST du noyau du pilier P 2 : écu peint « fascé d'argent et de gueules, à canton d'or ».

Sur la face NORD-EST du noyau de la pile P 1 et sur la face NORD-OUEST du noyau de la pile P 2, un écu a été peint à environ 4,50 m du sol, altitude qui correspond à celles des épaules des personnages sculptés du tour de chœur (fig. 79, 88 et 89). Il s'agit des mêmes armoiries représentées en face à face. Les détails du motif sont peu lisibles car une grande partie des couches picturales ont disparu, en outre les badigeons postérieurs masquent ponctuellement le décor.

L'écu représenté se compose de 7 bandes rouges d'environ 1 cm d'épaisseur séparées par autant de bandes grises. Un filet noir entoure l'écu, dont le quart supérieur gauche, délimité aussi par un filet noir, est peint en jaune. Des traces de dorure apparaissent au-dessus du jaune, qui correspond donc à une couche de préparation. Autour de ce motif, des écailles vertes qui se déclinent en différentes nuances appartiennent sans doute au décor d'origine, mais elles sont trop peu conservées pour qu'un motif soit identifié. Ainsi, on peut identifier un écu « fascé d'argent et de gueules, à canton d'or ». Le canton devait porter un motif mais celui-ci n'est pas conservé.

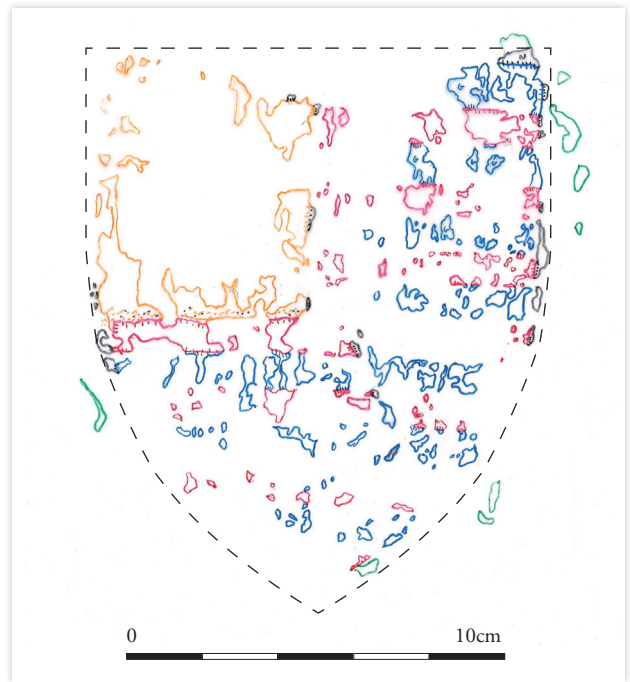
fig. 89 : Relevé de l'écu peint sur le fût NORD-OUEST du pilier P 1 (UE 20) – échelle : 1/2. La couche picturale grise a été tracée en bleu.

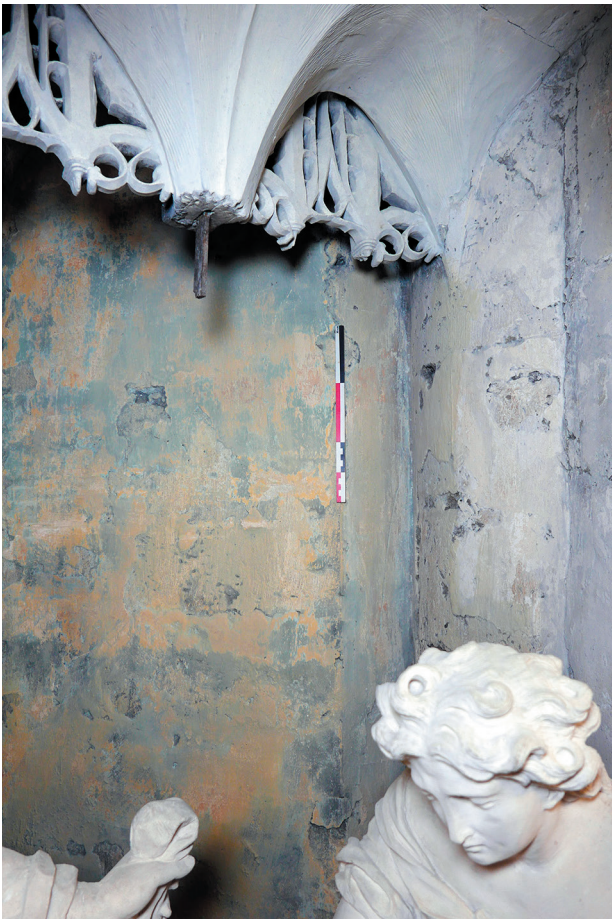
fig. 90 : Badigeons colorés à l'arrière sur tour de chœur sur le pilier P 4 (UE 23 et 24).

Dans la travée 3, le pilier P 4 et les parois verticales qui forment l'arrière du décor sculpté du tour de chœur ont reçu deux badigeons colorés appliqués l'un après l'autre, les UE 23 et 24 (**fig. 90**). La stratigraphie, observée sur le pilier P 4, est la suivante : au-dessus du badigeon beige-rose de l'UE 3, un badigeon jaune a été appliqué (UE 23) puis un badigeon vert-bleu (UE 24). Une mise en couleur a donc été réalisée dans la travée 3 à deux reprises. Ce traitement spécifique, absent des travées 1 et 2, avait peut-être pour objectif de mettre en exergue la porte donnant dans le vaisseau central du chœur.

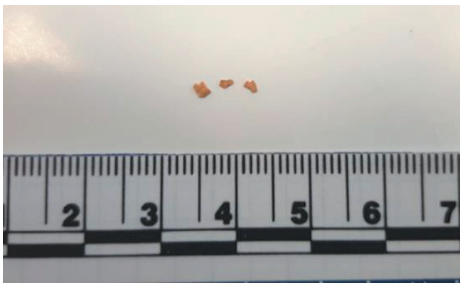
<p>A photograph showing a small, irregularly shaped, reddish-brown sample of the paint layer. Below the sample is a metric ruler for scale, showing markings from 2 to 7 centimeters.</p>		<p><i>Photographie en MO/Loupe Binoculaire</i></p>

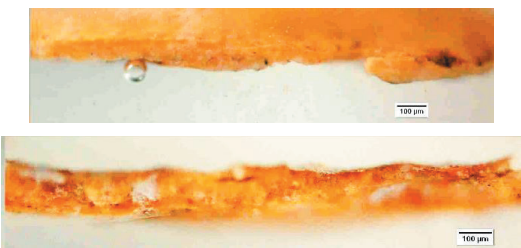
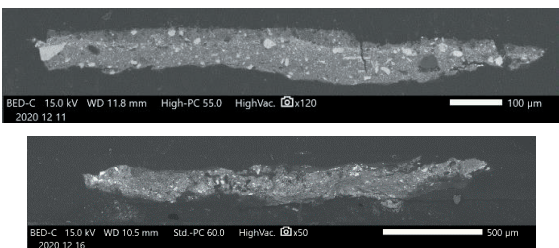
<p>Figure 16 : clichés pris en microscopie optique, éclairage à la lumière blanche réfléchi des échantillons 20225-3a (en haut) et 20225-3b (en bas)</p>		<p>Figure 17 : clichés pris en microscopie électronique à balayage, mode électron rétrodiffusés, des échantillons 20225-3a (en haut) et 20225-3b (en bas)</p>

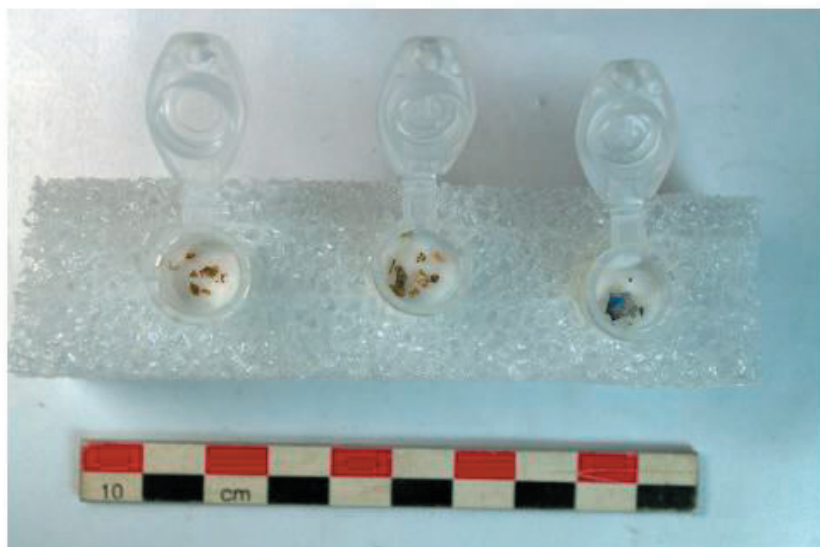
Trois prélèvements ont été réalisés dans les couches picturales qui recouvrent la clef de voûte, dont l'état de conservation est très mauvais. Pour chacun, les analyses demandées comprennent l'analyse stratigraphique, la composition des couches et l'identification des pigments.

<p>P1 : Localisation : tore de l'ogive nord-ouest. Observation macroscopique : - Couche blanche ; - Couche grise ; - Couche bleue ; Problématiques : - Préciser la stratigraphie, y a-t-il bien 3 couches ? - Quelle est la nature du pigment de la couche bleue ? - Si c'est du bleu outremer, s'agit-il du pigment naturel ?</p>

<p>P2 : Localisation : doucine de l'ogive nord-est Observation macroscopique : - Couche blanche ; - Couche rose-violet ? - Couche dorée ; Problématiques : - Analyse stratigraphique : les deux couches picturales superposées correspondent-elles bien à un même décor ? - Quelle est la nature de la couche rose-violette ? - La couche dorée correspond-elle à de la feuille d'or ?</p>

<p>P3 : Localisation : tore de l'ogive sud-est Observation macroscopique : - 1. Couche grise ; - 2. Couche brun-jaune ; - 3. Couche dorée ; Problématiques : - Analyse stratigraphique. Les couches brune et dorée peuvent-elle correspondre à l'assiette et à sa feuille d'or ? - La couche dorée correspond-elle à de la feuille d'or ?</p>

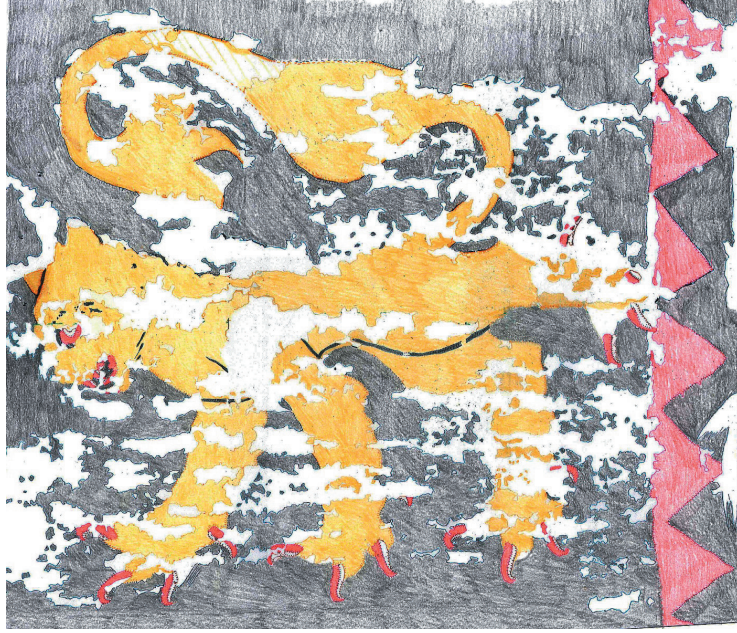
Afin de faciliter la lecture de ce décor très lacunaire et en guise de comparaison, nous proposons de le mettre en regard avec celui observé en 2016 dans la **travée 1 sud du premier déambulatoire** et qui présentait un meilleur état de conservation². Ce décor de la travée sud se situe stratigraphiquement au même niveau que celui qui nous intéresse. De plus, le motif de lion doré, rehaussé de détails tracés en noir et dont les pattes sont pourvues de griffes rouges, est identique à celui retrouvé au nord. En revanche, il ne s'agit pas du même blason puisqu'il est « de sable au lion d'or armé, denté et allumé de gueules ».

*Travée 1 sud du premier déambulatoire
Relevé du décor polychrome délimité par une frise de triangles rouges et noirs*

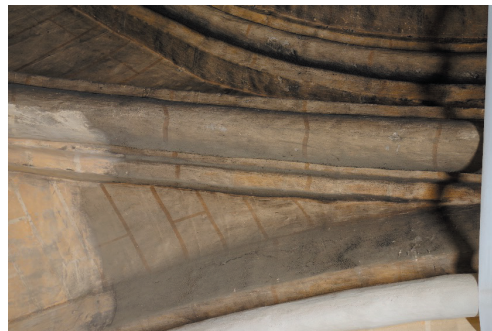
Retombées sud-est de la voûte en cours de dépeussinage - décor à faux-joints rouges du XIX^e siècle (UE 3)

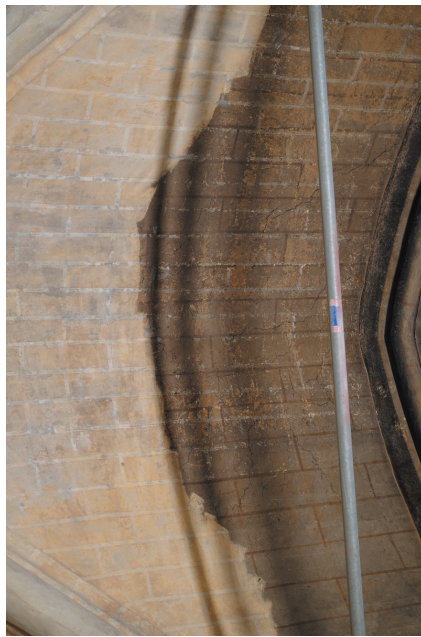
- **Le premier décor de faux-appareil UE 1**, composé d'un mortier de chaux beige clair recevant un badigeon blanc là où le décor est appliqué. L'application de ce décor a suivi de près la construction de l'édifice, au XIII^e siècle.
- **Le deuxième décor de faux-appareil UE 2**, composé d'une superposition de badigeons blanc puis rose-orange (mélange de chaux et de pigments), recevant le décor de faux-joints blancs. Les récentes études ont montré que ce décor était antérieur au milieu du XIV^e siècle¹.
- **Le troisième décor de faux-appareil UE 3**, noirci par la poussière, composé d'un badigeon beige-rose et d'un décor de faux-joints rouge. Ce décor est daté du XIX^e siècle.

Voûtain sud en cours de décausséage. L'UE 3 (couche brune en bas) recouvre l'UE 2 (faux-joints blanc sur badigeon rose-orange en haut).

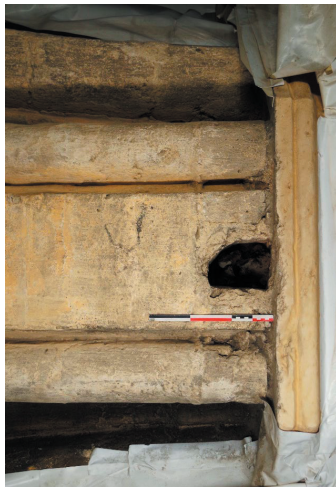
Les piles 1a et 2a sont pourvues de trous d'ancrage de bois se faisant face, situés au-dessus du tailloir des chapiteaux. Le trou de la pile 2a a conservé un fragment de bois scellé dans le mortier de construction de l'édifice. Alignées sur la face supérieure de cette pièce de bois, on distingue des plaques de métal pourvues de pointes et fichées dans le bois.

Trou d'ancrage dans la face ouest de la pile 2a, avec pièce de bois scellée à l'intérieur

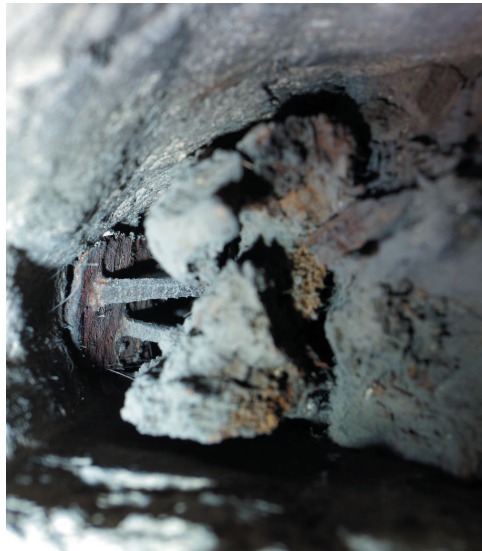
Trou d'ancrage dans la face ouest de la pile 2a, pièce de bois scellée dans laquelle est fichée une plaque en métal pourvue de pointes

Il serait intéressant d'essayer de prélever cette pièce de bois afin d'étudier de plus près ce dispositif métallique inconnu. En outre, si l'état de conservation le permet, la réalisation d'une datation dendrochronologique constituerait un complément important pour la connaissance de la cathédrale.

L'observation du trou d'ancrage après dépose du bois révèle un véritable réseau intérieur au pilier, en croix recroisée (avec des barres transversales). Cette armature est posée au-dessus du tailloir du pilier, à la naissance des voûtes et des arcs doubleaux. Ce système constructif, jusqu'alors méconnu à Notre-Dame, est une découverte importante dont les spécificités seront développées dans notre rapport d'étude.

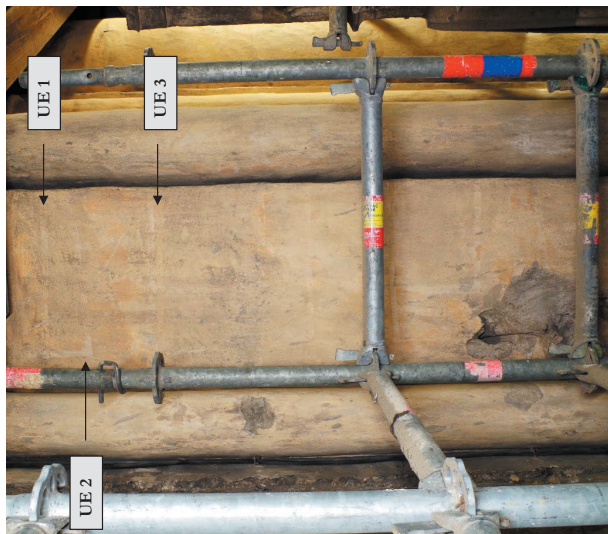
- **Le premier décor de faux-appareil UE 1**, composé d'un mortier de chaux beige clair recevant un badigeon blanc là où le décor est appliqué. L'application de ce décor a suivi de près la construction de l'édifice, au XIII^e siècle.
- **Le deuxième décor de faux-appareil UE 2**, composé d'une superposition de badigeons blanc puis rose-orange (mélange de chaux et de pigments), recevant le décor de faux-joints blancs. Les récentes études ont montré que ce décor était antérieur au milieu du XIV^e siècle¹.
- **Le troisième décor de faux-appareil UE 3**, noirci par la poussière, composé d'un badigeon beige-rose et d'un décor de faux-joints rouges très pulvérulent. Ce décor est daté du XIX^e siècle.

Pile 1, face orientale, superposition des trois principaux décors de faux-appareil

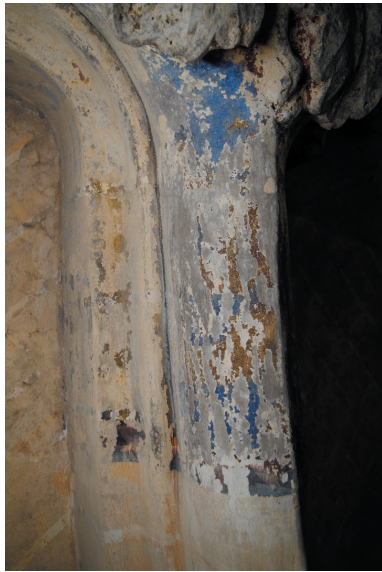
Décor polychrome de la clef de voûte : face nord de l'ogive sud-est.

Les ogives de la clef de voûte reçoivent un décor polychrome appliqué au-dessus du deuxième décor de faux-appareil (UE 2). Dans un but d'enregistrement et afin d'en percevoir les détails, ce décor très lacunaire fera l'objet de relevés sur papier transparent à l'échelle 1/1 une fois que la consolidation des couches picturales aura été réalisée (Lot n°2, entreprise Merignuet Carrere).

Des prélèvements ont été effectués dans les couches picturales bleue, dorée et rose-doré afin de réaliser des analyses physico-chimiques pour identifier les pigments utilisés.

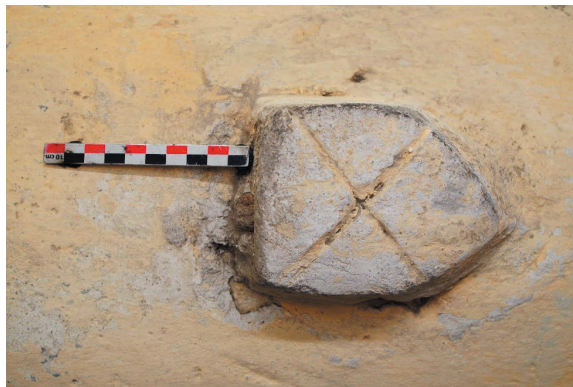
En partie haute de la colonne engagée ouest de la pile 1a, un petit écu en pierre en saillie sur 4 cm a été inscrit dans la maçonnerie à un époque postérieure à l'application du premier décor de faux-appareil (UE 1). Il porte un "X" engravé sur toute sa surface.

Colonne engagée ouest de la pile 1a : petit écu en saillie dans la maçonnerie

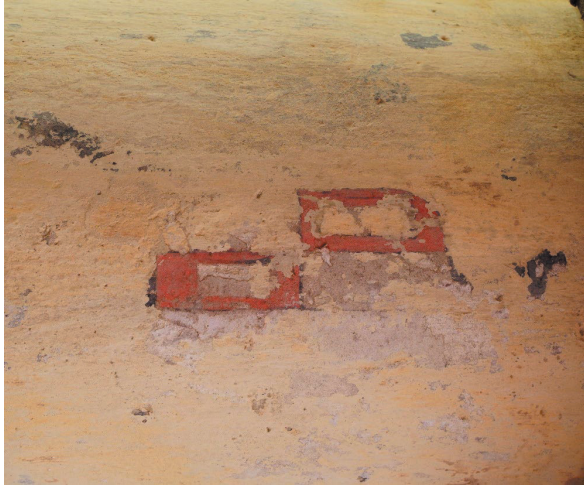
Cet écu est recouvert d'un badigeon beige-jaune omniprésent sur le fût de la colonne et antérieur au badigeon beige-rose de l'UE 3. Au même niveau de la stratigraphie, des traces de polychromie apparaissent autour de cet écu. On observe des traces de noir et de gris qui présentent une texture fibreuse. Le seul élément lisible se situe 16 cm sous l'écu incrusté, il s'agit d'un blason dont seule la moitié droite est conservée.

Colonne engagée ouest de la pile 1a : écu peint sur une matière fibreuse

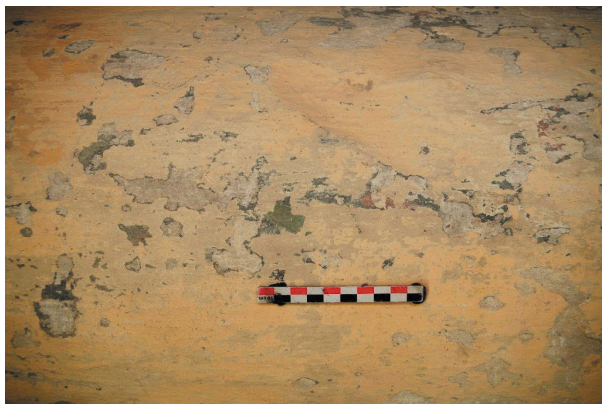
Sur la colonne engagée nord de la pile 1, un décor polychrome a été appliqué à une époque antérieure à la mise en œuvre du tour de chœur et à l'application du badigeon beige-rosé du troisième décor de faux-appareil (UE 3). Il s'agit de traces de tracés verts et rouges sur un fond noir.

Colonne engagée nord de la pile 1 : traces de polychromie

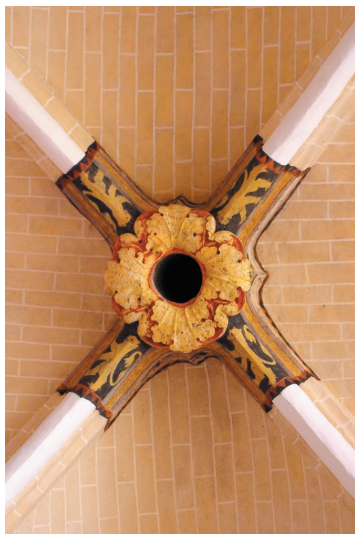
Pour aider la lecture de ce relevé, voici un motif de lion dressé similaire observé sur la clef de voûte de la travée sud du premier déambulatoire et relevé en 2016¹.

Travée 1 sud du premier déambulatoire, après restauration

Travée 1 sud du premier déambulatoire, relevé de la polychromie

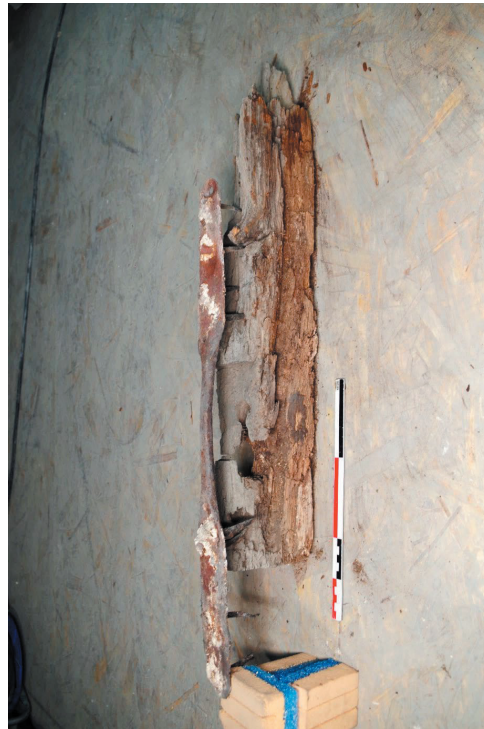
La pièce de bois a été extraite du pilier. Elle mesure 12 x 10 x 73 cm et présente la trace d'un assemblage à mi-bois, avec une cheville. Un élément métallique fixé sur la face supérieure du bois venait consolider cet assemblage. Il s'agit d'une tige dont les extrémités sont aplaties, évasées, et fixées à l'aide de clous.

Pièce de bois et fixation métallique, après dépose (face nord).

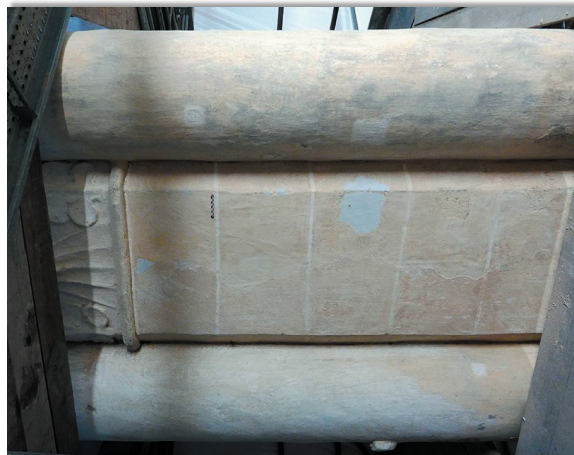
Le pilier 1a présente une particularité sur la face sud-ouest du noyau : sur toute la hauteur du pilier, de la base moulurée jusqu'au chapiteau compris, l'enduit UE 1 recouvre la moitié sud du noyau et s'interrompt suivant une limite verticale irrégulière. Il est recouvert par un enduit qui couvre toute la moitié ouest du pilier, toute la colonne engagée ouest et toute la face nord-ouest du noyau. Cet enduit est composé d'un mortier de chaux blanc au sable grossier, lissé en surface. Il est recouvert d'un fin badigeon beige, sur lequel ont été prolongés les faux-joints horizontaux de l'UE 1.

Cet enduit est antérieur au deuxième décor médiéval à faux-joints blancs (UE 2). Il s'explique peut-être par la présence à l'origine d'un objet liturgique accroché, ou de mobilier spécifique, dont la dépose aurait entraîné une reprise de l'enduit de manière à poursuivre le décor de faux-appareil.

Pilier 1a, face sud-ouest : césure verticale dans l'enduit

Pilier 1a, face sud-ouest : détail de la césure verticale dans l'enduit (à droite UE 1)

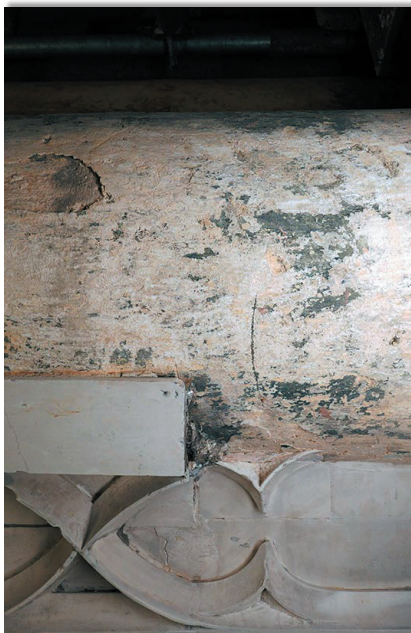
La colonne engagée nord du pilier de la croisée du transept porte des traces de polychromie, qui se situent dans la stratigraphie au-dessus de l'enduit du XIII^e siècle UE 1 et qui est antérieure à l'aménagement du tour de chœur. Cette polychromie est recouverte par le badigeon beige-jaune de l'UE 7, puis par celui beige-rose de l'UE 3. Ces deux derniers ont fait l'objet d'un dégagement aux niveaux des plateaux 1 et 2 (les parties basses n'ont pas été dégagées lors de notre intervention) de manière à estimer la proportion de décor conservée et à en documenter les vestiges.

Ce décor s'avère être très lacunaire et, en l'état, il n'est pas possible d'en déterminer le motif d'origine. On observe un fond noir, sur lequel ont été peints des motifs roses et verts sous la forme de traits de peinture courbes et dispanates.

Pilier 1, colonne engagée nord : vestiges de polychromie antérieure au tour de chœur

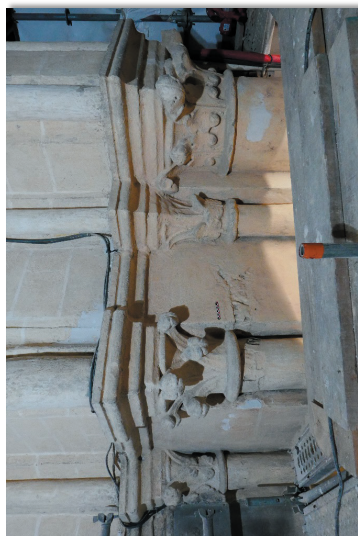
En partie haute du pilier, sur la face nord, on observe une anomalie dans la maçonnerie sous la forme d'un joint de 7 cm de haut. L'observation est limitée par la présence des badigeons UE 7 et UE 3 qui recouvrent intégralement le pilier, néanmoins on peut supposer que cette rupture dans le grand appareil de pierres de taille qui caractérise la cathédrale est due à des questions de mise en œuvre. On observe en effet que les deux chapiteaux les plus à l'est mesurent 40 cm de haut, alors que celui qui flanque la colonne engagée nord du côté oriental mesure 46 cm de haut. Ces dimensions ne prennent pas en compte la hauteur du tailloir, qui est continu sur tout le pilier. Cet écart de 6 cm est cohérent avec la dimension du joint, qui d'insérer le chapiteau de manière à ce qu'il atteigne la hauteur nécessaire pour le tailloir continu.

Pilier 1, face nord : derrière l'enduit, un joint épais sert à rehausser le niveau de pose des chapiteaux les plus à l'est

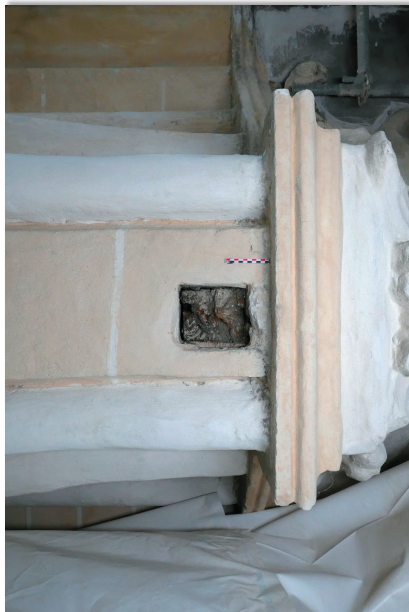
La dépose de la bêche de protection a permis d'observer la présence d'un trou d'ancrage au-dessus du chapiteau du pilier 2, dans sa face nord (surface restaurée lors d'une tranche de travaux antérieure). Une pièce de bois de 15,5 x 13 cm et d'environ 1 m de long est conservée dans ce trou. Elle a été en partie déposée¹ de manière à réaliser des observations archéologiques complémentaires. Contrairement aux trous des piliers 1a et 2a, il n'y a aucun ancrage perpendiculaire qui témoignerait d'un réseau interne de pièces de bois dans la zone observée. La pièce a été remise en place une fois ces observations réalisées.

Pilier 2, face nord : trou d'ancrage avec pièce de bois scellée dans le mortier de construction

¹ Cette pièce de bois est sectionnée en deux en profondeur, phénomène qui peut s'expliquer par la présence d'insectes au cœur du bois (cocons).

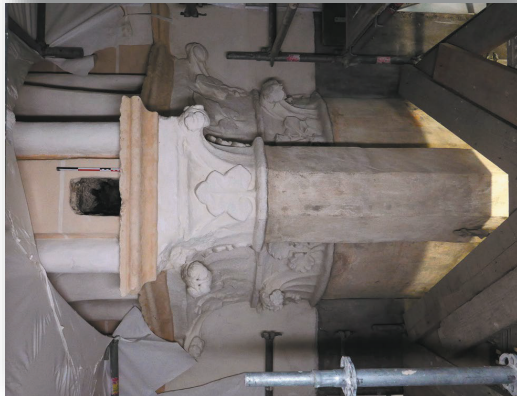
Pile 3, vue d'ensemble depuis le nord après dépeussilage

La pile présente un fût de plan circulaire, flanqué de colonnes engagées de plan octogonal. Au sud, elle est masquée par le décor chœur (projet de Victor Louis à la fin du XVIII^e siècle). Au nord, les parties basses de la pile sont englobées dans la sculpture du tour de chœur, ainsi seule la surface située au-dessus de cette structure est concernée par l'étude et par la restauration. Cette dernière est entièrement recouverte de couches d'enduit superposés, qui masquent l'appareil en pierres de taille.

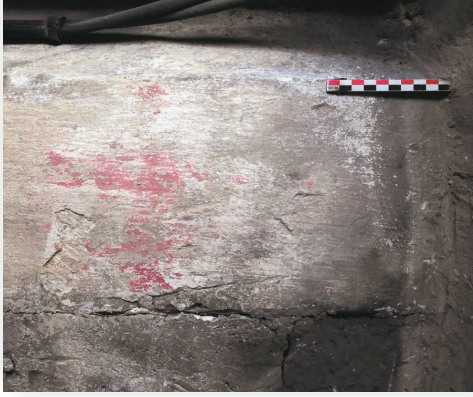
Sur la colonne engagée, il s'agit d'une couche picturale rouge monochrome.

Pile 3, colonne engagée, traces de couche picturale rouge sur la face ouest

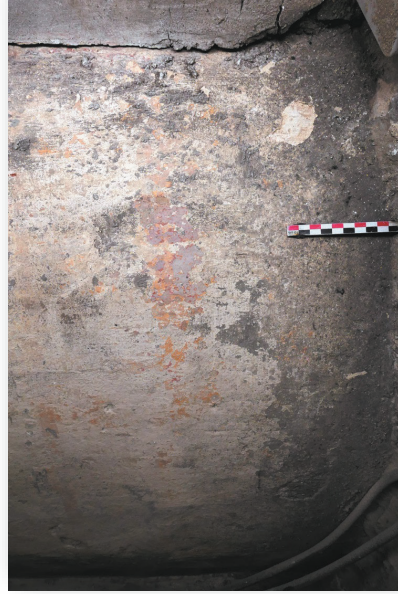
Sur le fût, il s'agit d'une couche picturale rouge recouverte par des couches picturales grises et gris-jaune. Ces deux dernières ont sans doute subi une altération des pigments.

Pile 3, fût, traces de polychromie sur la face nord-ouest
