Ainay-le-Vieil (18), Le château médiéval (secteur nord-est) et le logis de la Renaissance

Étude archéologique du bâti

Le château médiéval (secteur nord-est) et le logis de la Renaissance

Sous la direction de Camille COLLOMB

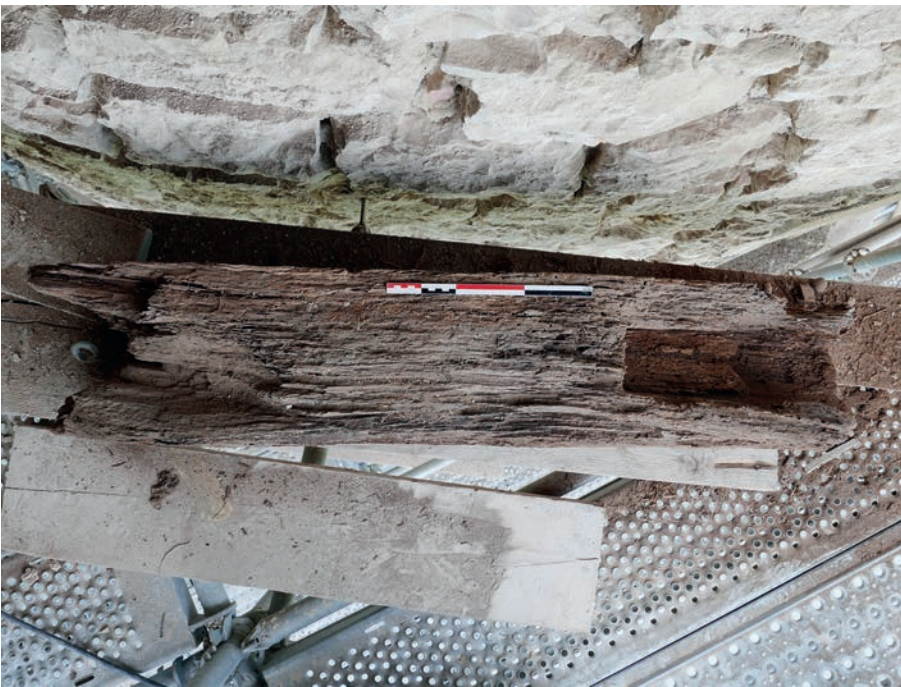
ill. 14 : Pièce de bois du hourd de la tour 6 après dépose, face supérieure avec encoche.

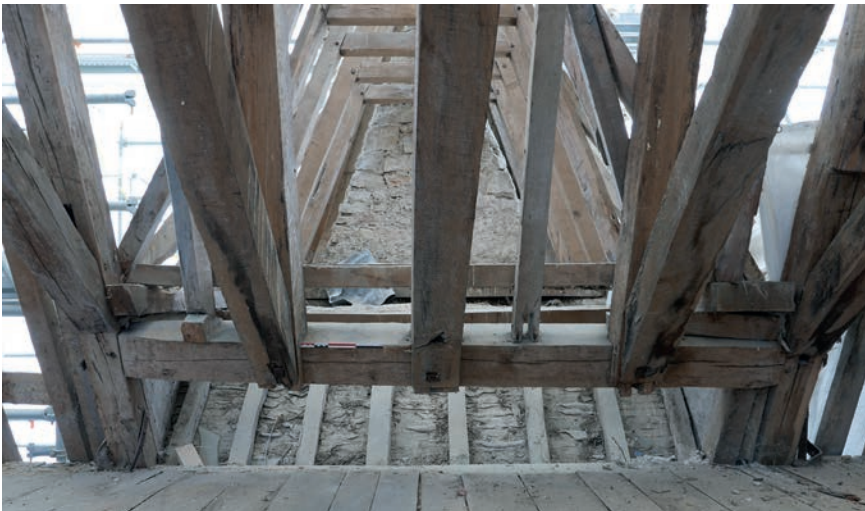
ill. 24 : Chevêtre de la lucarne SUD du bâtiment NORD.

des lucarnes a également été modifié. Le système de montage est identique pour toutes les lucarnes avec la présence d'un chevêtre assemblé à tenon-mortaise chevillé entre deux chevrons (**ill. 24**). Ce chevêtre, placé juste en dessous des aisseliers, reçoit *via* le même type d'assemblage les chevrons des fermes secondaires et intermédiaires.

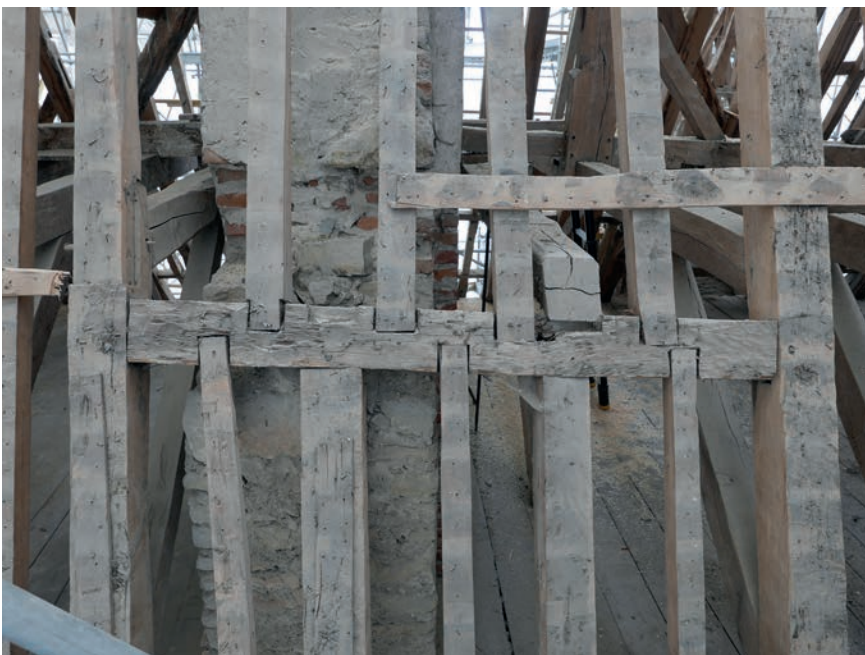
ill. 25 : Chevêtre de la trémie anticipée du versant SUD du bâtiment NORD.

Une seule **trémie de cheminée** d'origine a été observée sur le corps de bâtiment NORD (**ill. 25**). En effet, un dispositif de trémie a été anticipé sur le versant SUD de la charpente pour la cheminée occidentale du corps de bâtiment NORD. On observe cependant un élargissement du conduit sur sa partie NORD, ayant entraîné une reprise de la charpente. L'installation des quatre autres cheminées est postérieure notamment parce que les maçonneries s'appuient contre les fermes ou que leur mise en œuvre a nécessité des reprises comme la coupe de l'entrait de la ferme F1 du bâtiment NORD ou encore l'ajout de chevêtres.

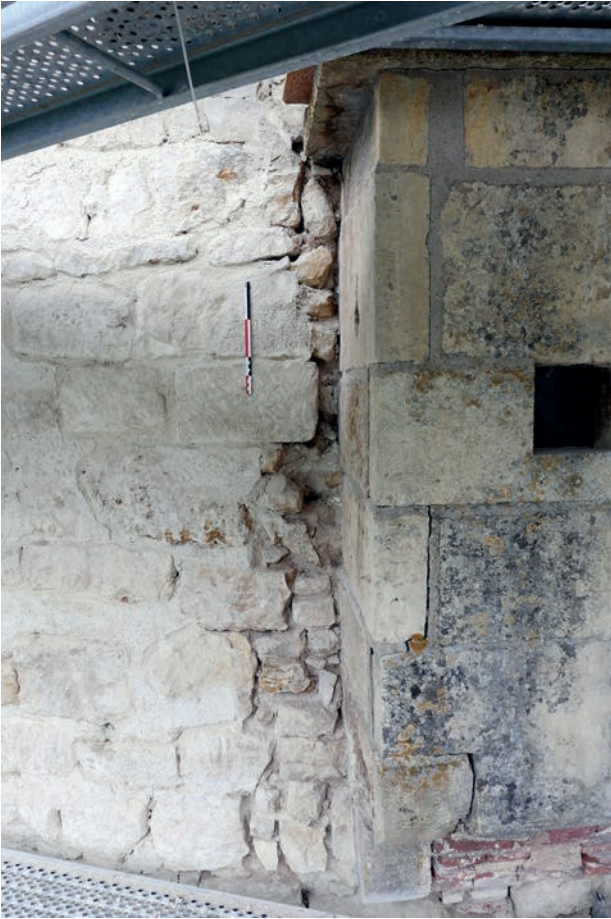
ill. 33 : Tour 8, césure d'insertion de la latrine inférieure dans la maçonnerie médiévale.

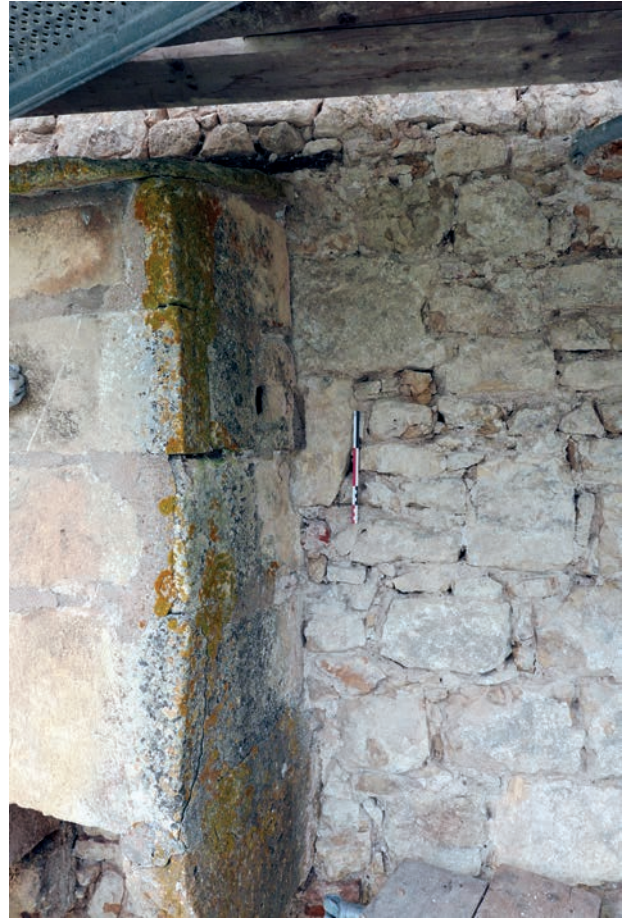
ill. 34 : Tour 8, insertion de la latrine supérieure dans un créneau.

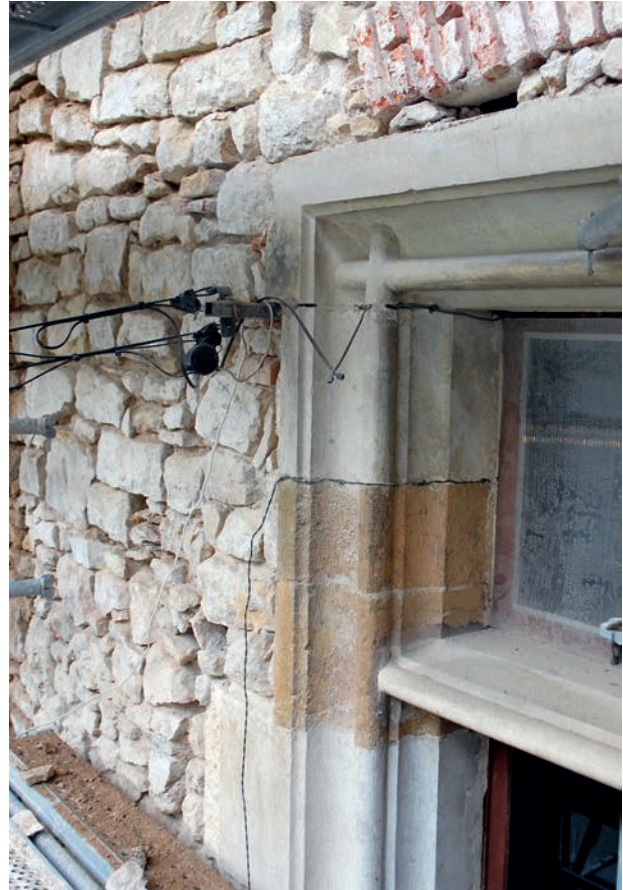
ill. 39 : Appareil de la fenêtre UC 7.6, remploi en calcaire orange de l'état II et arc de décharge en briques.

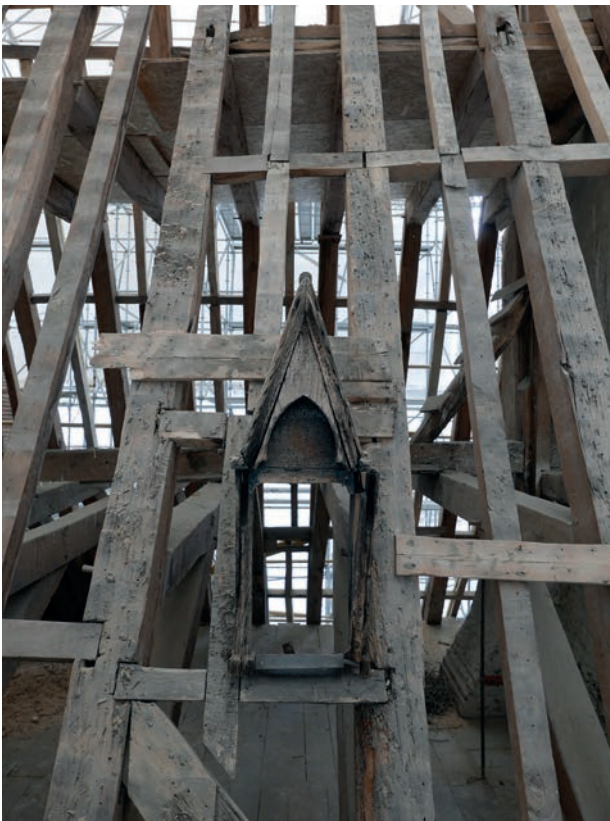
ill. 41 : Petite lucarne sur le versant SUD du logis – extrémité OUEST.

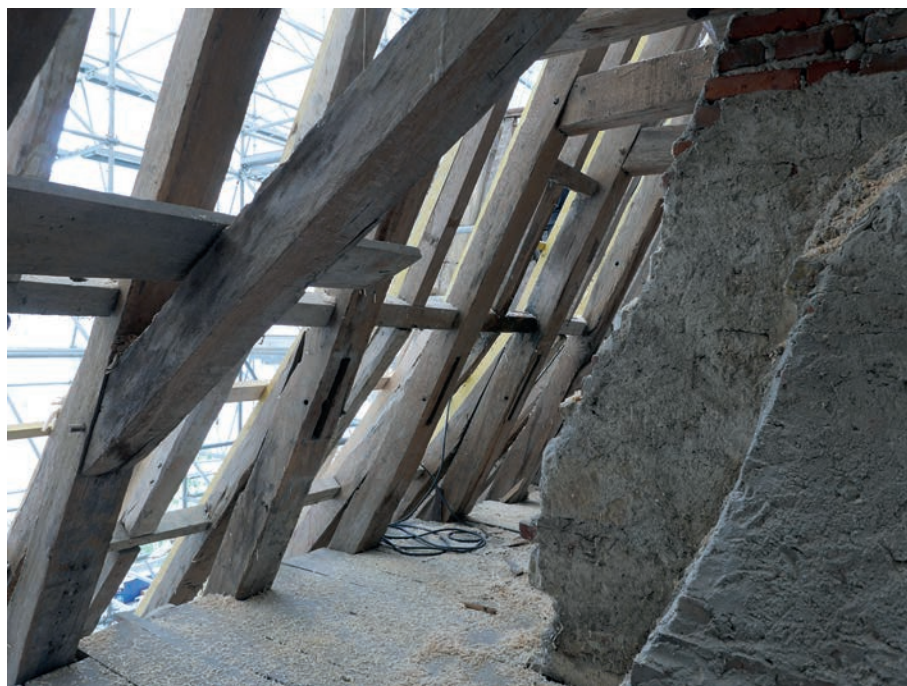
ill. 42 : Aisseillers manquants sur la sous-face NORD des fermes F12 ; F13 et F14 du corps de bâtiment NORD.

En parallèle de la reprise des lucarnes, la charpente du logis a été modifiée afin de créer ou de modifier des trémies pour des conduits de cheminée. Comme nous l'avons vu, le conduit de cheminée placé entre les fermes F12 et F14 du corps de bâtiment NORD était prévu dès la construction de la charpente. La dépose des aisseliers NORD des fermes, laissant leurs mortaises vides, confirme que le conduit a été élargi sur sa partie NORD (**ill. 42**). En plus de la dépose de pièces de bois, des tirants métalliques sont placés entre les fermes situés dans l'axe du conduit. On retrouve ce système de tirants au niveau d'autres conduits de cheminée.

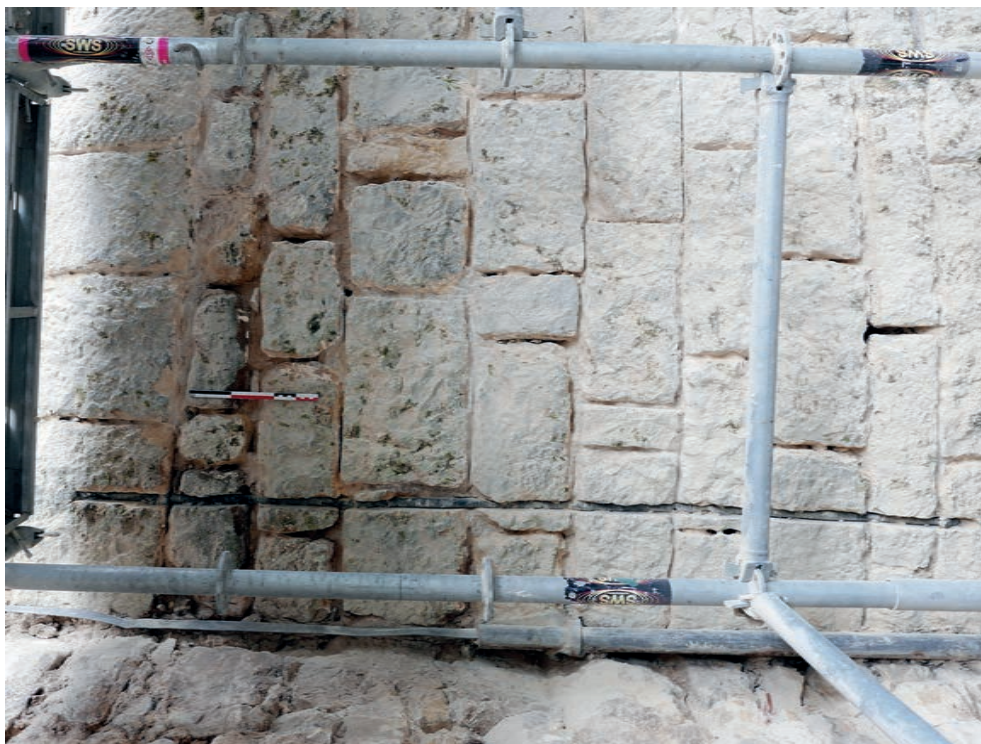
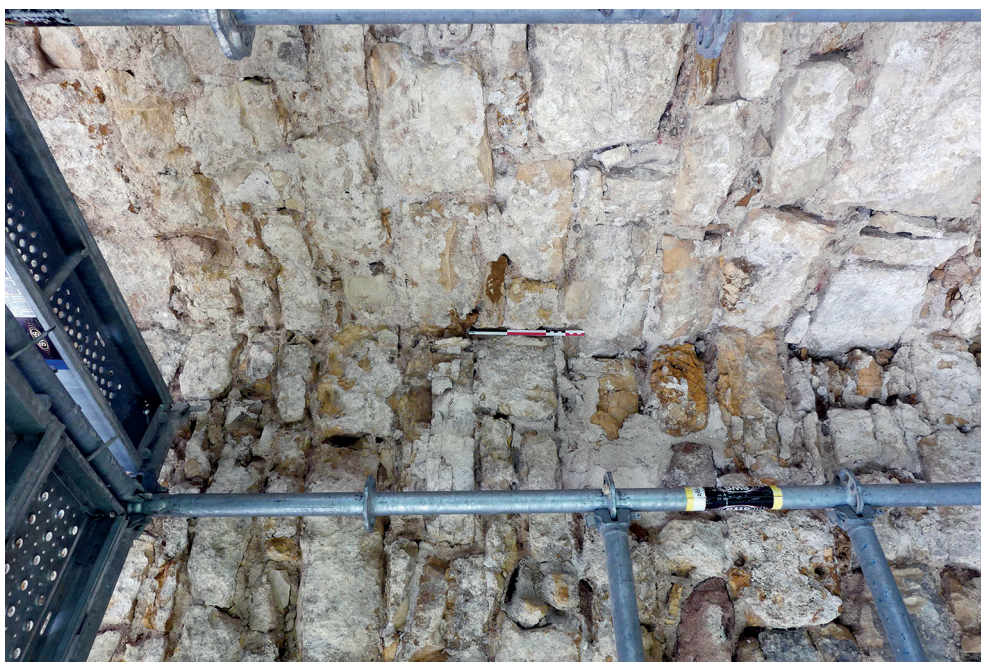
Figure 15 : Chainage régulier entre l'appareil de la courtine UM 13 et celui de la tour 8.

Figure 16 : L'appareil du talus de la tour 6 vient contre celui du talus de la courtine nord UM 5.

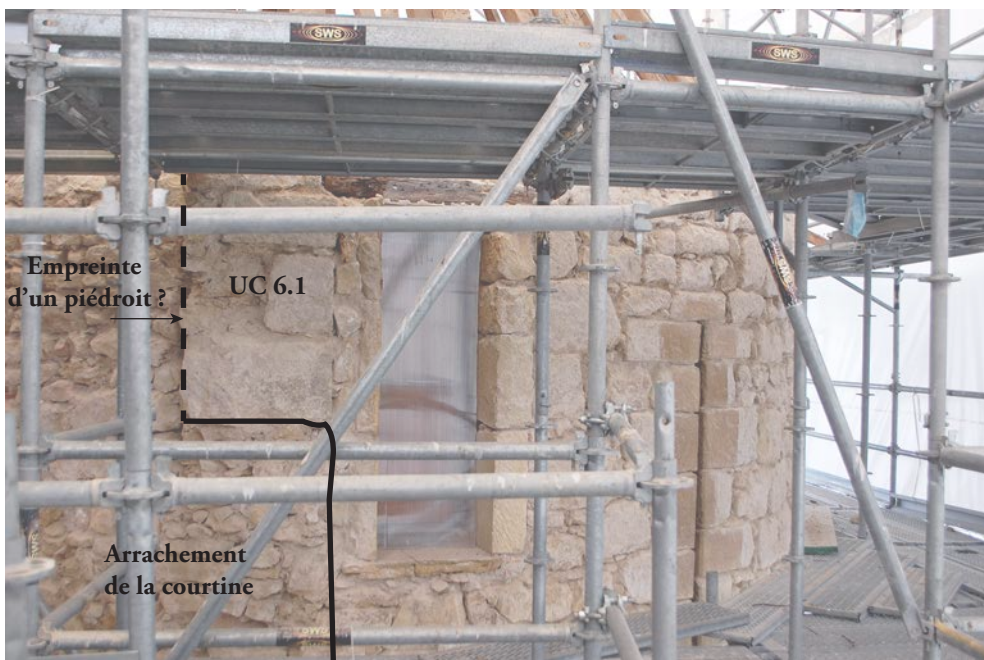
Figure 21 : Arrachement du mur de courtine nord-est UM 7 au sommet de la tour 7.

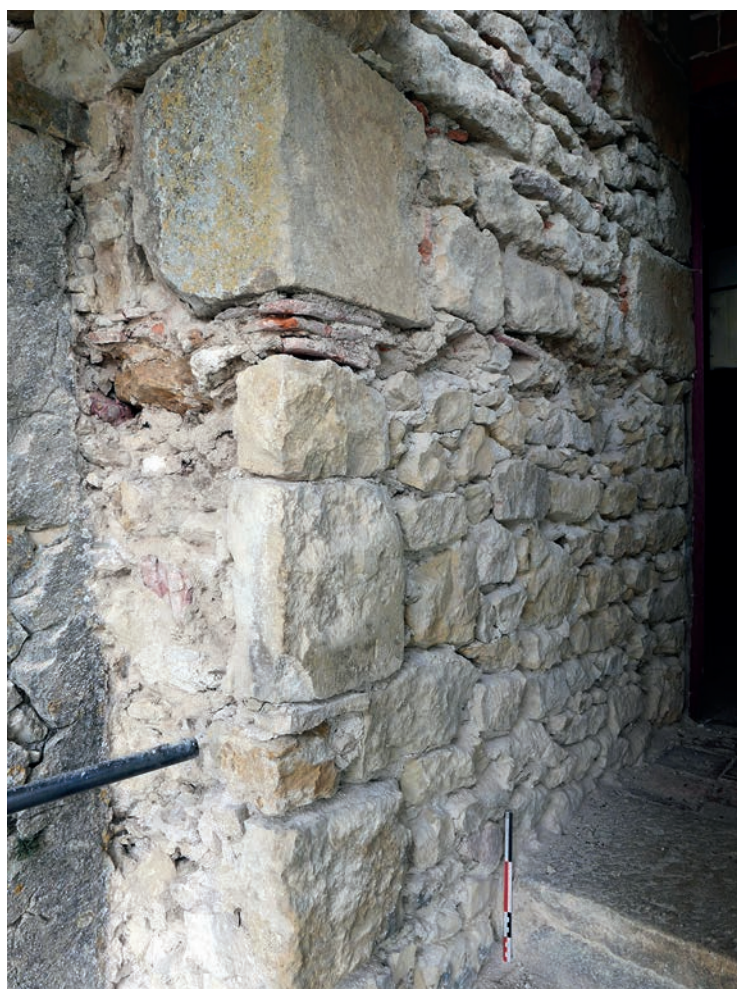
Figure 25 : Linteau réinséré dans la maçonnerie de la tour 6 (UC 4.7).

Figure 26 : Tour 6, piédroit nord de la porte sur la courtine nord-ouest UM 12, parties basses reparentées (UC 4.6).

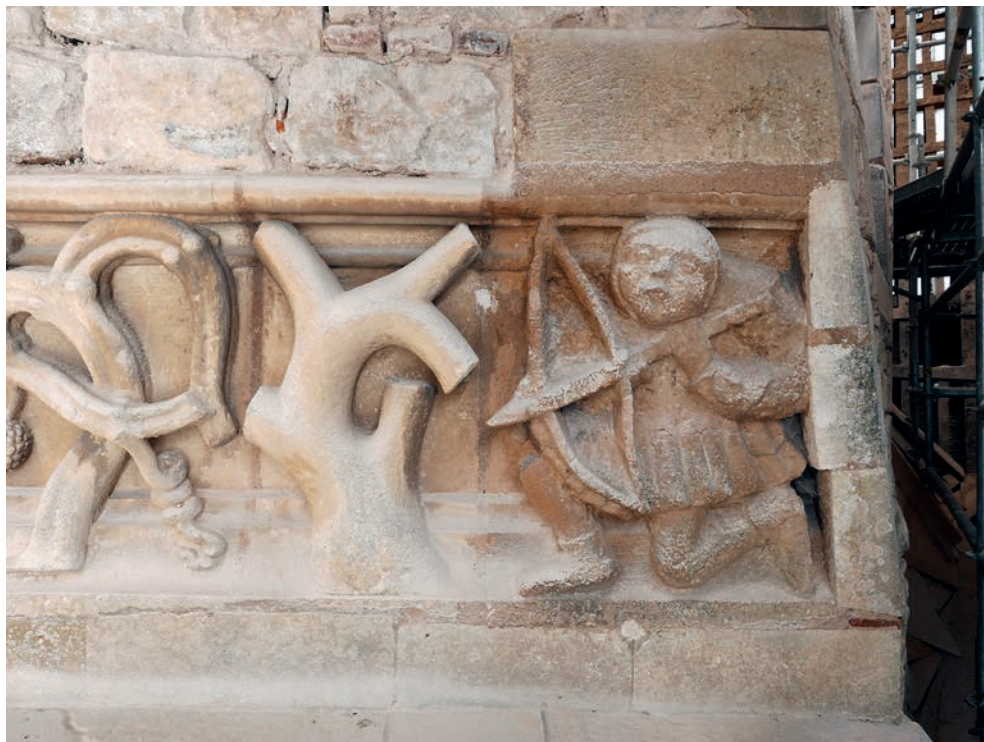
Figure 89 : Escalier d'honneur, détail des sculptures en bas-relief : créatures fantastiques et rinceaux végétaux.

Figure 89 : Escalier d'honneur, détail des sculptures en bas-relief : créatures fantastiques et rinceaux végétaux.

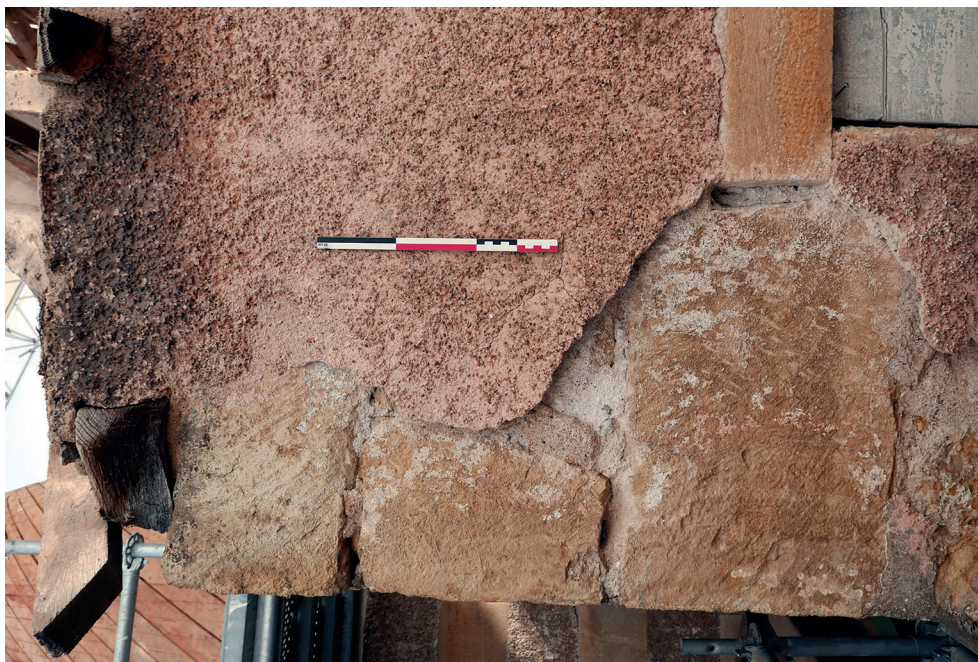
Figure 114 : Détail de l'enduit UE 1.1 sur la courinne UM 7.

- » UE 1.1 présente un mortier de chaux blanc sableux, recouvert par une couche de graviers de 6 mm de diamètre, mélangés à un badigeon brun (**fig. 114**). Il a été appliqué sur les façades extérieures, en partie haute des murs NORD et EST du logis (UM 5 et 7) et de la tour 7 (UM 6).
- » UE 1.2 présente un mortier de chaux beige sablo-gravillonneux, recouvert par une couche de graviers de 6 mm de diamètre, mélangés à un badigeon rose (**fig. 115**). Il a été appliqué sur les façades extérieures, sur l'UM 12 et sur la moitié EST de la tour 5 (UM 4), en partie basse de l'UM 5 et de l'UM 7, sur la tour 8 et sur l'UM 13.
- » UE 1.3 présente un mortier de chaux blanc sableux, recouvert par une couche de graviers de 6 mm de diamètre, mélangés à un badigeon brun (**fig. 116**). Il a été appliqué sur les façades sur cour du logis (UM 1, 2, 3, 9, 10, 11).

Figure 114 : Détail de l'enduit UE 1.1 sur la courtine UM 7.

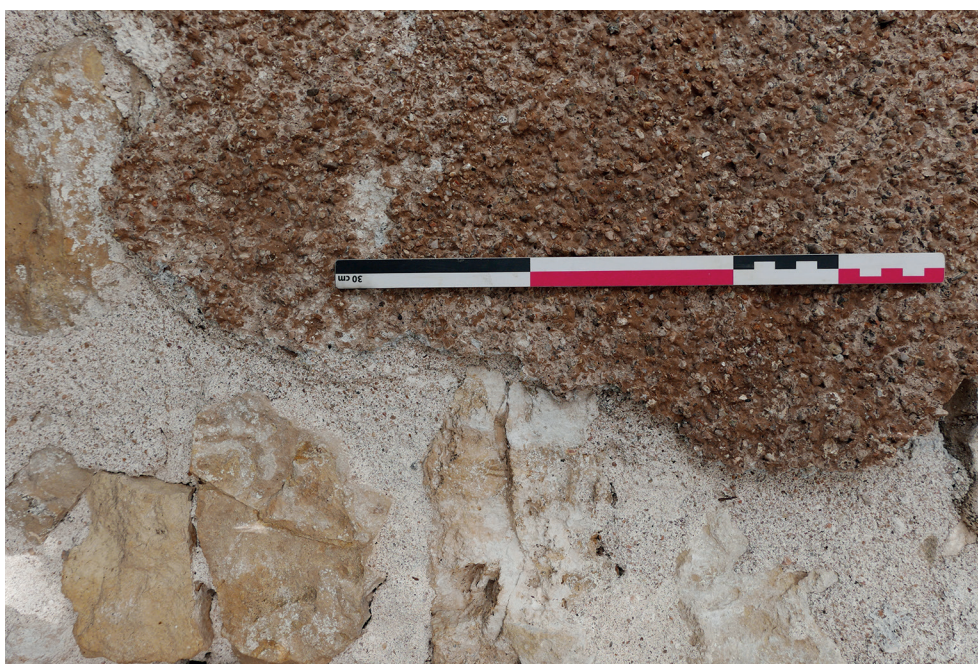
Figure 115 : Détail de l'enduit UE 1.2 sur la tour 8.

Figure 115 : Détail de l'enduit UE 1.2 sur la tour 8.

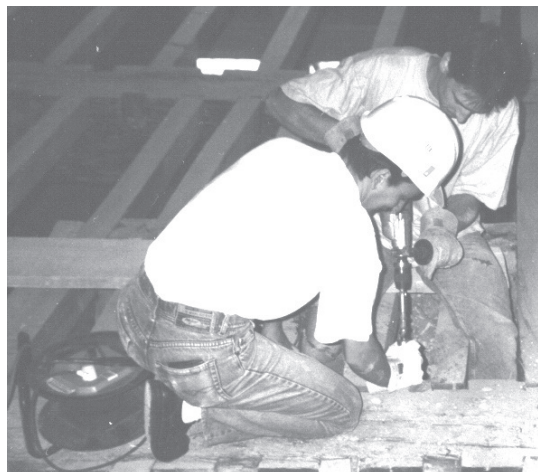
Photo 1 (Lavoyer) : Prélèvement à la tarière électrique

Dans des structures détruites, les prélèvements sont effectués par tronçonnage. Dans une charpente en place, des carottes sont extraites à l'aide d'une tarière électrique (Photo 1). Le dommage occasionné reste limité à un orifice de la taille d'un trou de cheville. Les contraintes mécaniques de la poutre ne sont pas modifiées. L'aspect esthétique peut toutefois nécessiter de reboucher le trou, mais cette opération doit respecter certaines contraintes. Les échantillons sont surfacés pour faciliter la mesure des largeurs de cernes (Photo 4). Pour le mobilier, des techniques spécifiques sont utilisées.

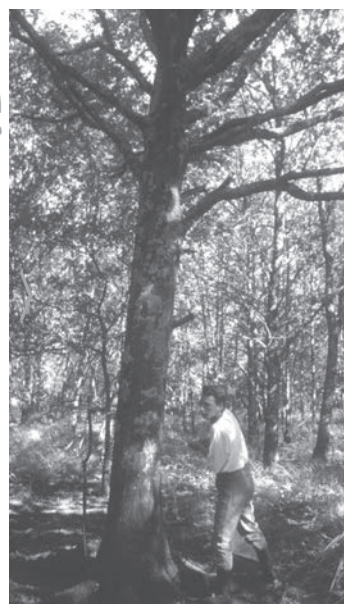
Photo 2 : Prélèvement d'un arbre vivant

L'analyse porte sur la croissance radiale des arbres utilisés (Photo 2). La datation se rapporte donc à leur abattage et non pas directement à leur mise en oeuvre. Les décalages observés entre abattage et emploi restent minimes et permettent parfois de nourrir des hypothèses quant au mode d'approvisionnement du chantier (Hoffsummer, 1989; Wrobel *et al.*, 1993).

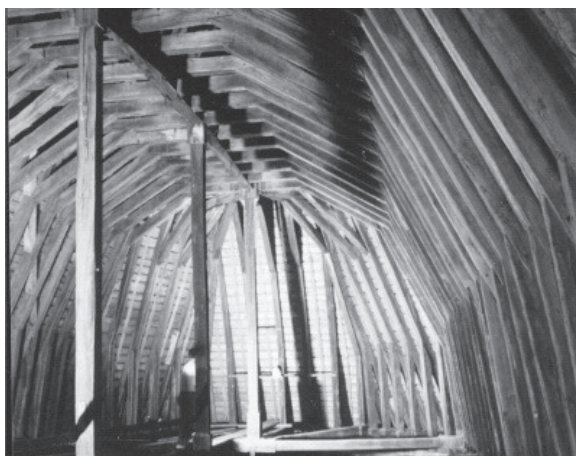
Photo 3 : vue de la charpente de la Sainte Chapelle de Riom (63)

La datation d'une structure en bois dans un bâtiment, photo 3, ou dans une fouille archéologique, ou de mobilier requiert la collecte d'un ensemble d'échantillons. Le lot constitué doit permettre aux résultats obtenus par des méthodes statistiques d'être représentatifs des structures étudiées. Si plusieurs

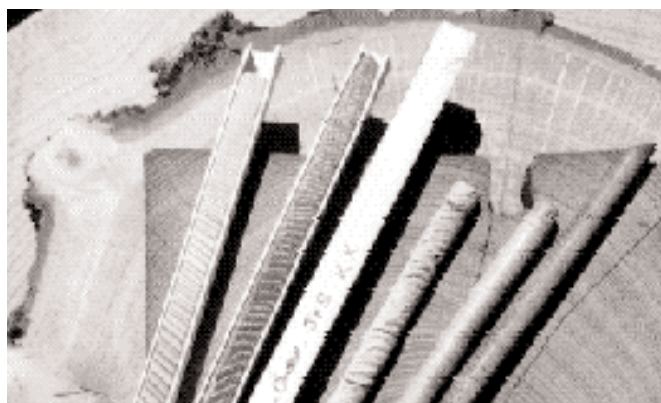
Photo 4 : préparation des échantillons

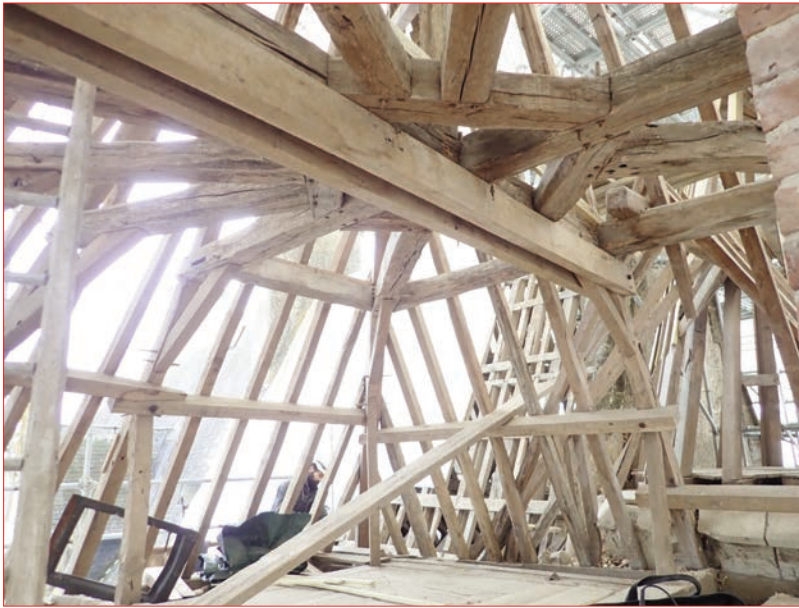
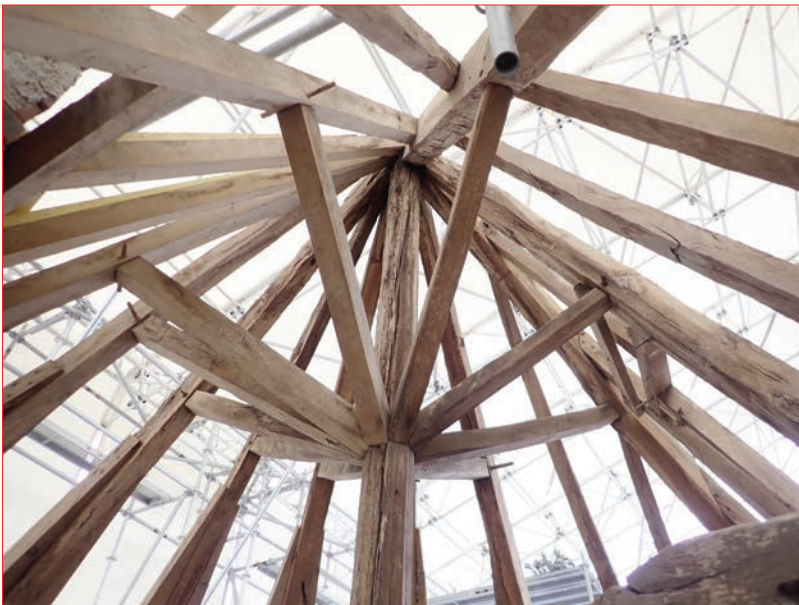
Photo 1 (en haut) : Vue de la charpente de la tour n° 6.
Photo 2 (en bas) : Partie supérieure de la charpente constituée de contrefiches assemblées au poinçon central - tour n° 6.

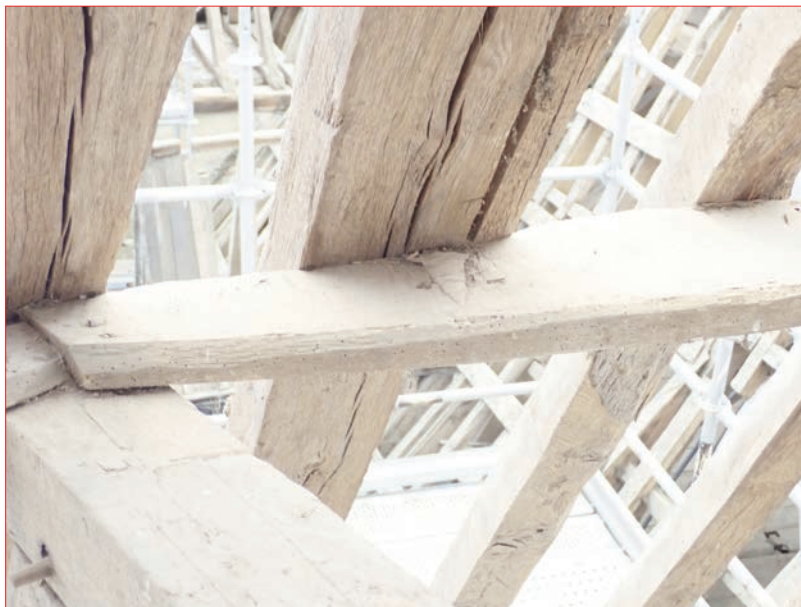
Photo 12 (en bas) : Panne sur un entrait retroussé - tour n° 7.

Le second état (bois en place) se caractérise par la mise en œuvre de bois débités manuellement à la scie en quartier. Les chevrons sont de faible section et les sablières sont de faible épaisseur. Les pannes sont comparables à des planches (photo 12).

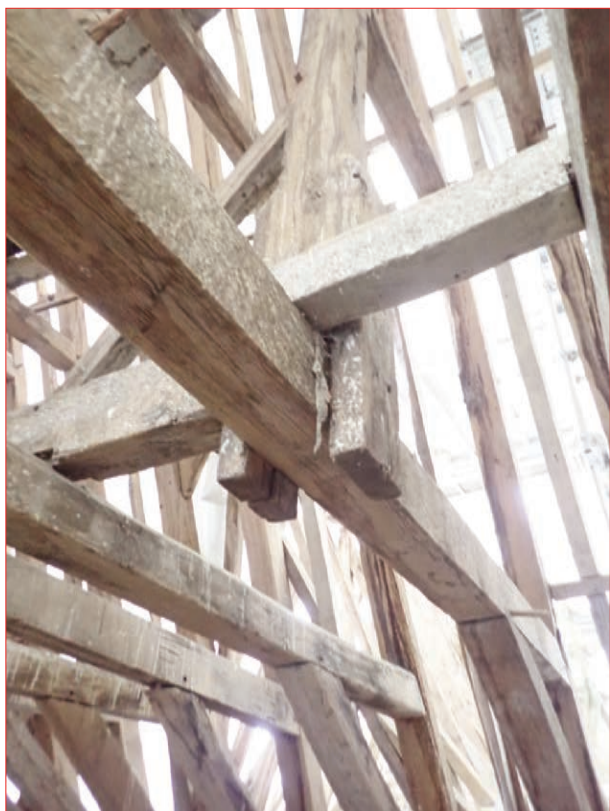
Photo 13 (en haut) : Base d'un poinçon de la charpente du logis nord.

-Poinçons avec fourche à la base enserrant le second niveau (sur 3) d'entrants retroussés des fermes principales (photo 13). Cette disposition est connue par exemple pour le bâtiment C de la corroirie du Liget, à Chemillé-sur-Indrois, en Touraine, dont la charpente est datée par dendrochronologie en 1587 (Cedre, 2013).

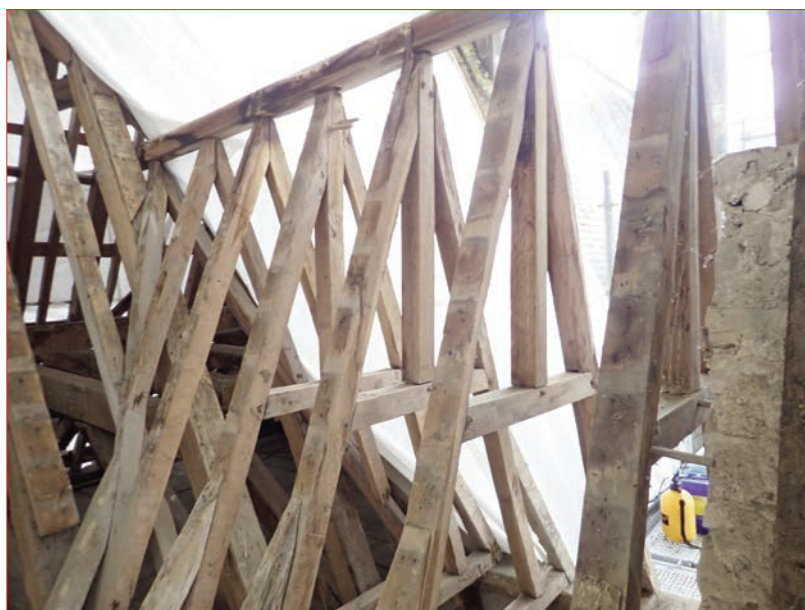
Photo 17 : Charpente de la lucarne en pierre - versant sud du logis nord.

Les charpentes des lucarnes sont toutes semblables, à chevrons formant fermes, avec 2 variantes : avec entrait retroussé très haut et poinçon court pour les plus grandes lucarnes en pierre, sans entrait retroussé pour les lucarnes en bois, les couples de chevrons étant alors assemblés dans la même mortaise de la faîtière. Les 2 peuvent être présentes dans la même structure, par exemple pour la lucarne en pierre du versant sud (photo 17).

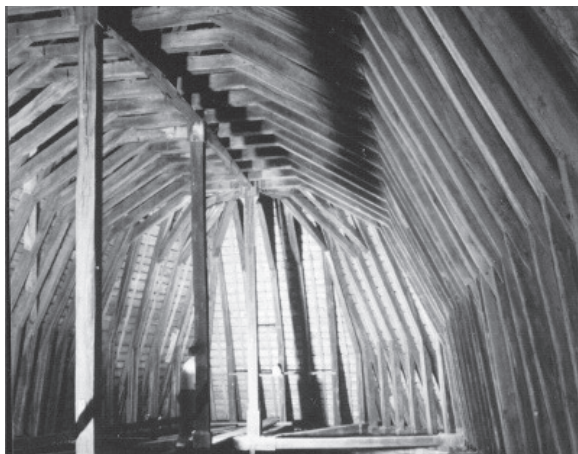
Photo 3 : vue de la charpente de la Sainte Chapelle de Riom (63)

La datation d'une structure en bois dans un bâtiment, photo 3, ou dans une fouille archéologique, ou de mobilier requiert la collecte d'un ensemble d'échantillons. Le lot constitué doit permettre aux résultats obtenus par des méthodes statistiques d'être représentatifs des structures étudiées. Si plusieurs

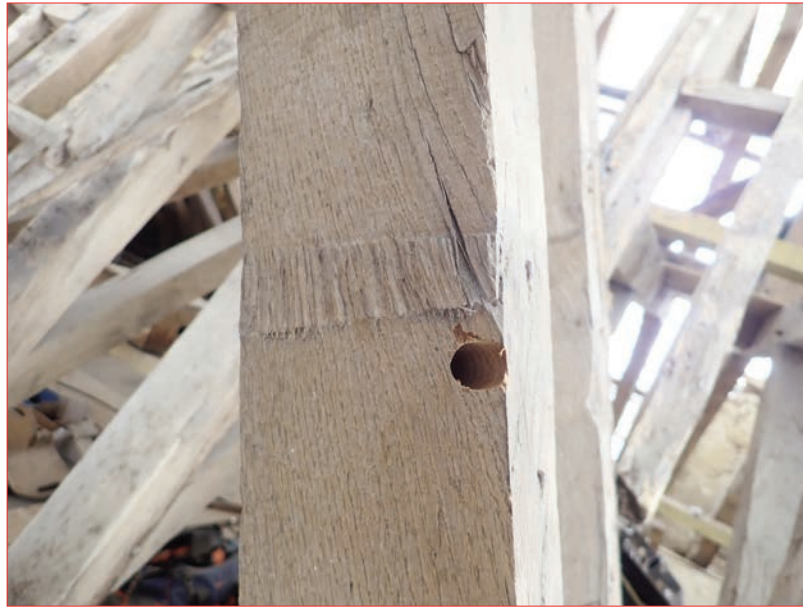
Photo 3 : Traingle d'arrachement des fibres au dos d'un chevron - lucarne ouest sur cour.

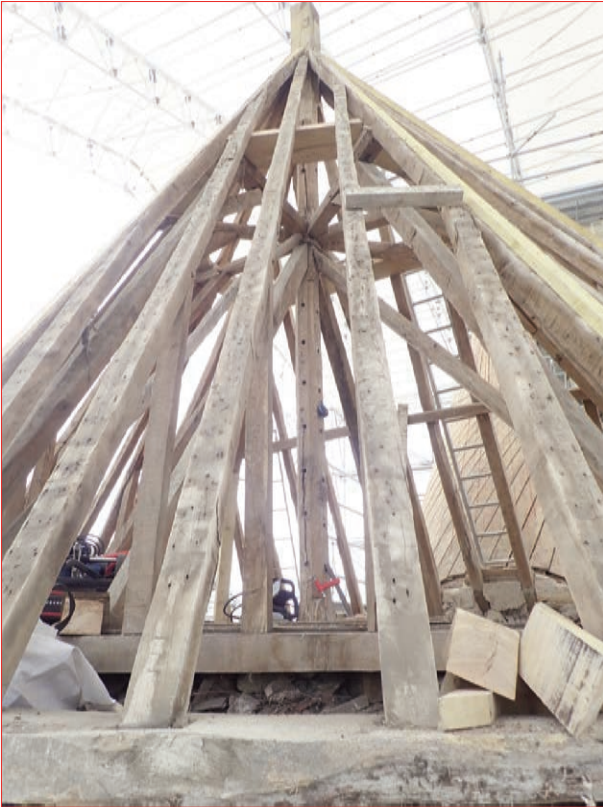
Photo 4 (en haut) : Vue de la charpente de la tour n° 8.

La charpente de la tour n° 8 est morphologiquement similaire à celle de la tour n° 7 (voir rapport Cedre, 2020), avec 2 enrayures disposées autour d'un poinçon central et des pannes en partie supérieure de la structure pour porter les chevrons (photo 4 et 5). Une partie des bois est débitée manuellement à la scie (voir triangle d'arrachement des fibres à la jonction des traits de scie, photo 6).

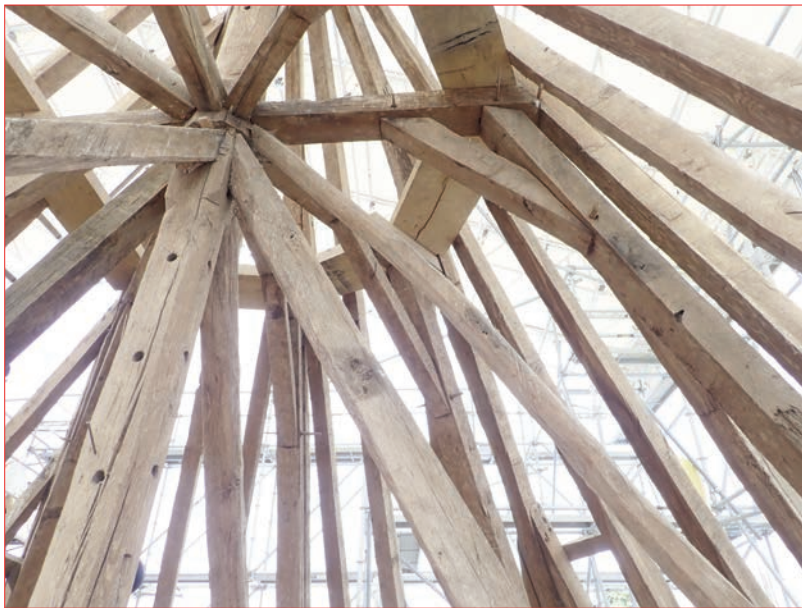
Photo 5 (en bas) : Vue de l'enrayure supérieure de la charpente de la tour n° 8.

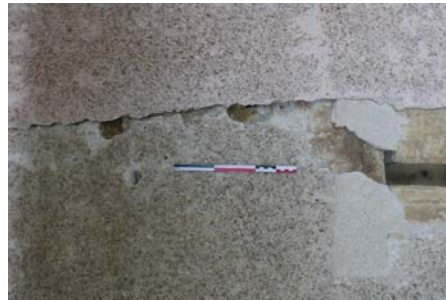
- Sauf une seule exception sur la tour 4, les limites entre les deux revêtements sont parfaitement linéaires, qu'elles soient verticales ou horizontales. Cela suppose qu'il s'agit de mélanges réalisés puis appliqués par des équipes de travail différentes mais dans un même temps ;
- les mortiers de chaux sont différents, mais la composition des enduits, en matière de superposition des couches (mortier de chaux + badigeon coloré), est la même.

Tour 6, détail de la césure entre l'enduit brun-gris à gauche et l'enduit rose à droite.

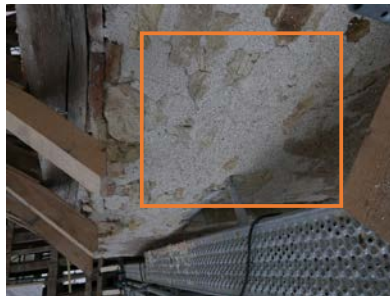
- une zone en partie haute, au-dessus de la fenêtre orientale : l'objectif est de déterminer si les fenêtres hautes peuvent s'apparenter à d'éventuels créneaux :

Partie supérieure de la tour 6, localisation du sondage

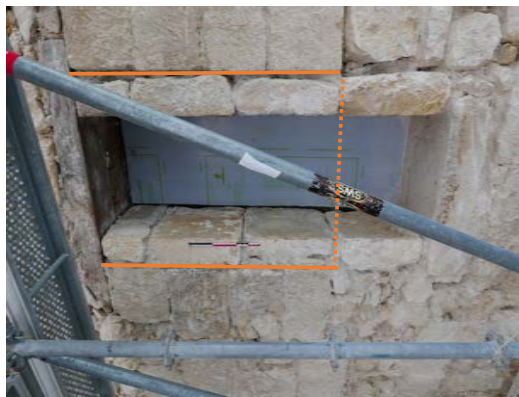
Sur chaque tour et à la même altitude que le hourd trois hautes archères permettaient de défendre les abords du château, sous tous les angles. En partie basse des tours, la défense était assurée par au moins deux archères-canonnières. Les tours étaient crénelées, comme en témoignent les vestiges de créneaux et de merlons bien visibles grâce aux piédroits en pierre de taille. Les créneaux ont été remaniés à plusieurs reprises à des périodes ultérieures, transformés en fenêtres à l'aide d'un linteau en bois puis modifiés de nouveau lorsque ces fenêtres ont fait l'objet d'un rétrécissement dans leur largeur.

Tour 6, créneau transformé en fenêtre

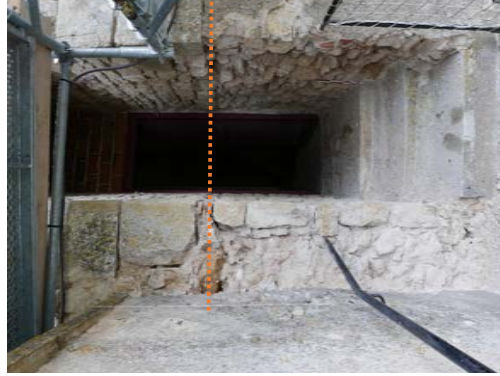
En outre, l'analyse archéologique permet de restituer le niveau d'accès d'origine à la tour 6, du côté ouest. Le niveau de circulation actuel, plus bas, correspond à une reprise des maçonneries médiévales.

Tour 6, restitution du niveau d'accès d'origine à la tour depuis la courinne, plus haut que le niveau actuel

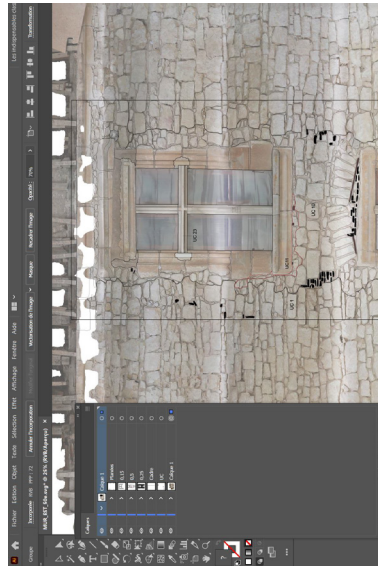
Étude archéologique de la façade orientale du logis sur ses ¾ nord, après dépose des enduits (UM 7). Les maçonneries du parement extérieur de ce mur ont été documentées à l'aide de prises de notes, de photographies et de relevés archéologiques réalisés d'après une photogrammétrie (réalisation : J. CROCHAT, Archeodunum).

Relevé archéologique réalisé sur l'ipad d'après la photogrammétrie, en cours de traitement (capture d'écran).

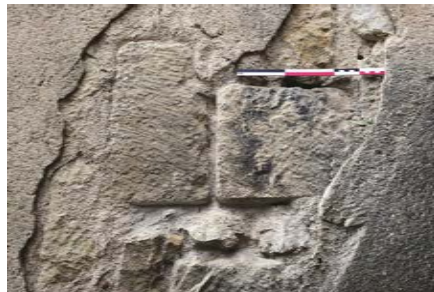
Dans la maçonnerie du crénelage, à l'arrière de la cheminée réinsérée dans le mur de courtoine, on observe un alignement de pierres de taille qui correspondent peut-être, si elles sont en place, à une meurtrière. Cette potentielle ouverture est actuellement murée, et l'ensemble est recouvert par l'enduit décrit ci-dessus. Cet aménagement se situe dans l'escalier qui monte jusqu'à la porte de la tour 8, son altitude est incompatible avec la configuration actuelle de l'escalier. Il est donc possible que le niveau de circulation du chemin de ronde ait été modifié, l'étude des maçonneries après le piquage des enduits permettra de nous éclairer sur ce point.

Crénelage de la courtoine sud : vestige d'une meurtrière ?

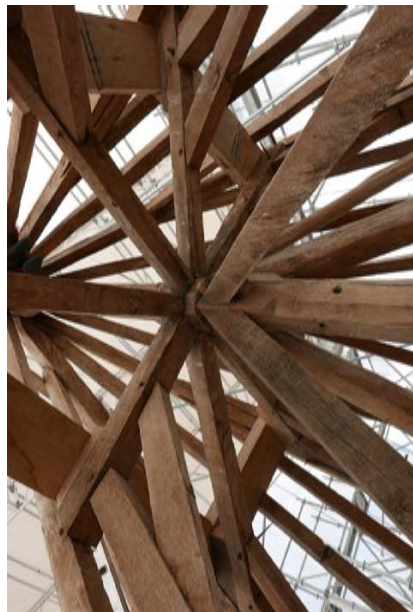
La tour 8 est pourvue d'une charpente à enrayures. La structure est de même type que celle de la tour 7, malgré le fait que le plan de cette dernière soit parfaitement rond alors que la charpente de la tour 8 s'adapte à son plan en fer à cheval.

Tour 8, poinçon de la charpente

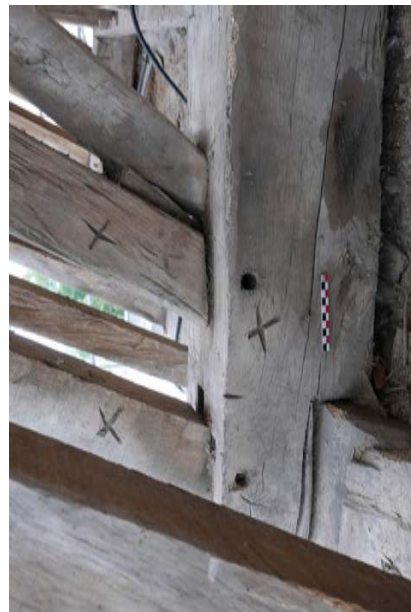
Tour 8, marque en X de la ferme principale

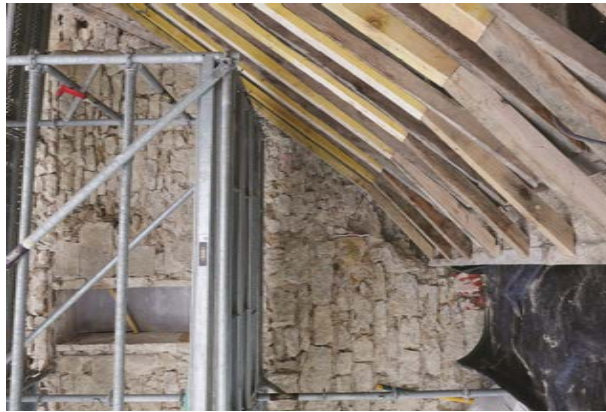
La tour 8 en fer à cheval était fermée dès l'origine de sa construction, comme en témoignent les maçonneries présentes presque jusqu'en haut du mur, où elles sont seulement perturbées par la mise en œuvre de la charpente. Du côté NORD, l'angle a entièrement été repris lors de la création du logis : les traces d'un arrachement vertical dans la tour montrent que le mur de courtine (actuel mur oriental de l'aile EST) était à l'origine plus haut. Il a été rabaisé lors de sa transformation en logis au XVI^e siècle. Les maçonneries du revers de la tour sont également dérangées lors de l'insertion récente de la tourelle.

Parement nord de la tour : traces d'arrachement de la maçonnerie de la courtine médiévale transformée en logis

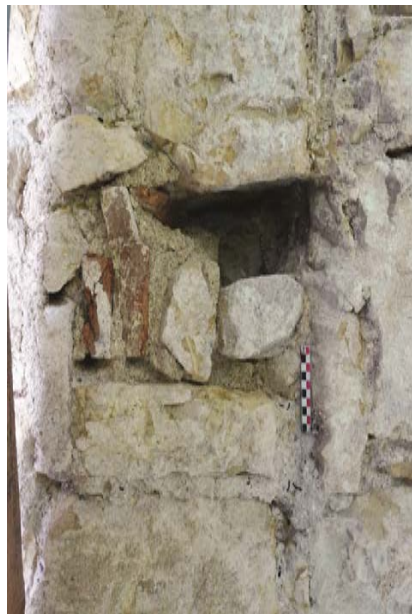
Comme sur les tours 6 et 7, la tour 8 porte les vestiges d'un **hourd**. Les 7 trous d'ancrage conservés ont été bouchés profondément, comme l'ont montré les sondages réalisés jusqu'à 30 cm de profondeur par endroits. En partie haute, on retrouve le dispositif déjà observé de réduction des créneaux dans leur largeur pour y insérer des fenêtres. Le créneau central qui ouvre vers le NORD-EST a quant à lui reçu une latrine en encorbellement. Celle-ci est réinsérée dans la maçonnerie d'origine et correspond donc à une phase de reprise postérieure à la construction du château médiéval.

Tour 8. trou de hourd bouché en profondeur.

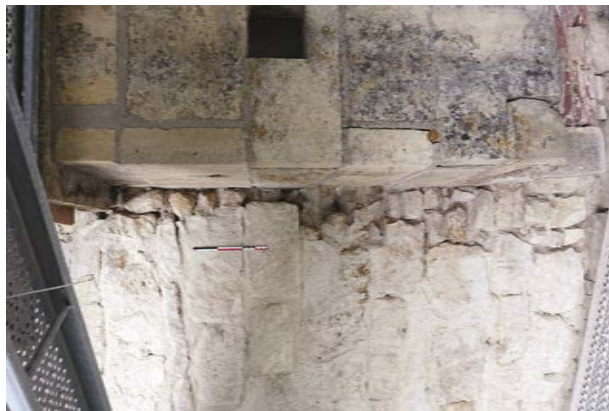
L'étude des latrines a confirmé leur réinsertion dans la maçonnerie d'origine de la tour 8, elles ne font donc pas partie de la configuration d'origine du château (voir CR n°5 pour la latrine supérieure). Les deux latrines en encoffrement sont positionnées en décalé l'une par rapport à l'autre et ont donc eu une utilisation contemporaine. L'évacuation des excréments se faisait directement dans les douves.

Les deux latrines sont pourvues de petites ouvertures circulaires dans chaque parement, dont la plus large mesure 8,5 cm de diamètre. Seul le parement oriental de la latrine inférieure est plus largement ouvert, à l'aide d'une baie de 18 par 17 cm de côté. La présence de petites ouvertures dans les lieux d'aisance est indispensable pour des raisons d'éclairage mais surtout de ventilation, ainsi les dimensions majoritairement très réduites que nous observons ici sont sans doute dues à la volonté de conserver le caractère défensif de l'édifice.

Latrines inférieure de la tour 8, césure d'insertion du côté sud

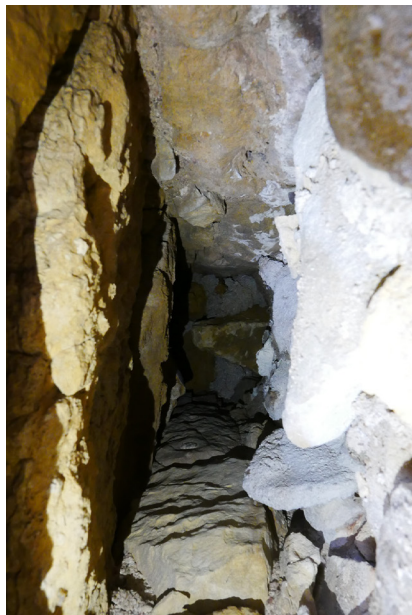
Parement oriental de la courtine, intérieur d'un trou de hourd

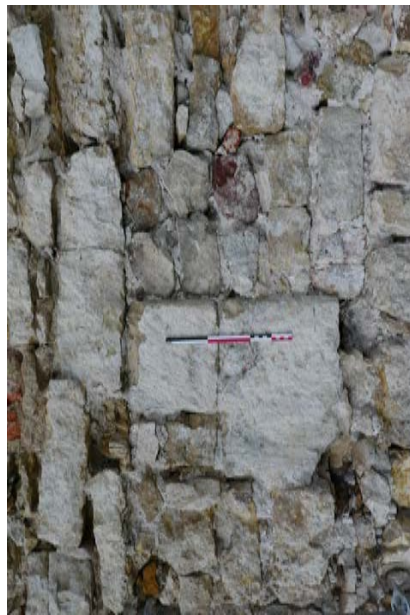
En partie haute, l'analyse archéologique confirme que les sommets des merlons et les appuis des créneaux ont tous été remaçonés lors de restaurations anciennes, de même que le chemin de ronde et les escaliers qui mènent aux tours. Au NORD, la création de l'escalier actuel a eu deux conséquences : le démontage partiel de la fente de tir, dont seuls subsistent le piédroit SUD et le linteau ; la réduction en largeur du créneau le plus au NORD dont subsiste une partie du piédroit SUD.

Parement oriental de la courtine : fente de tir la plus au nord, démontée puis murée

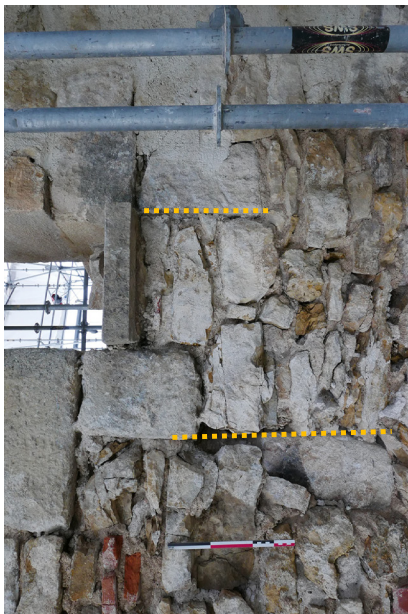
Parement oriental de la courtine, reprise du créneau le plus au nord
