## Ainay-le-Vieil (18), Le château médiéval (secteur nord-est) et le logis de la Renaissance

Camille Collomb, Alice Borel, Émilien Bouticourt, Sandrine Swal. Ainay-le-Vieil (18), Le château médiéval (secteur nord-est) et le logis de la Renaissance : Étude archéologique du bâti. Archeodunum. 2023. hal-03978469

## Étude archéologique du bâti

## Le château médiéval (secteur nord-est) et le logis de la Renaissance

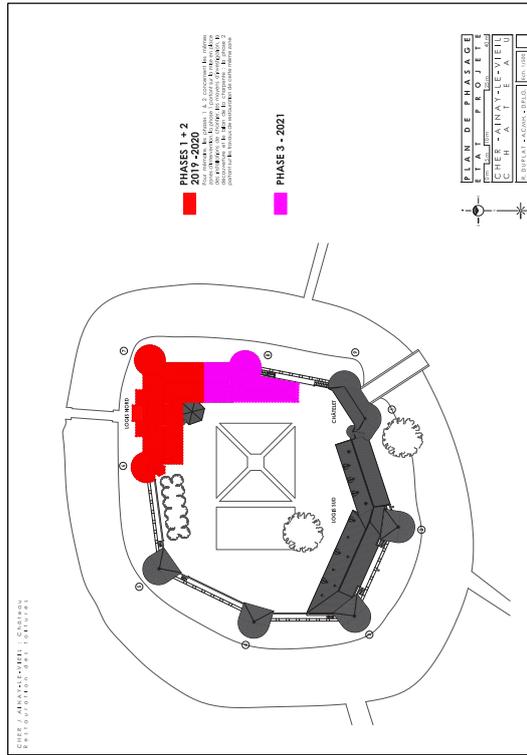
Fig. 01 : Plan figurant le phasage des travaux, d'après DCE.

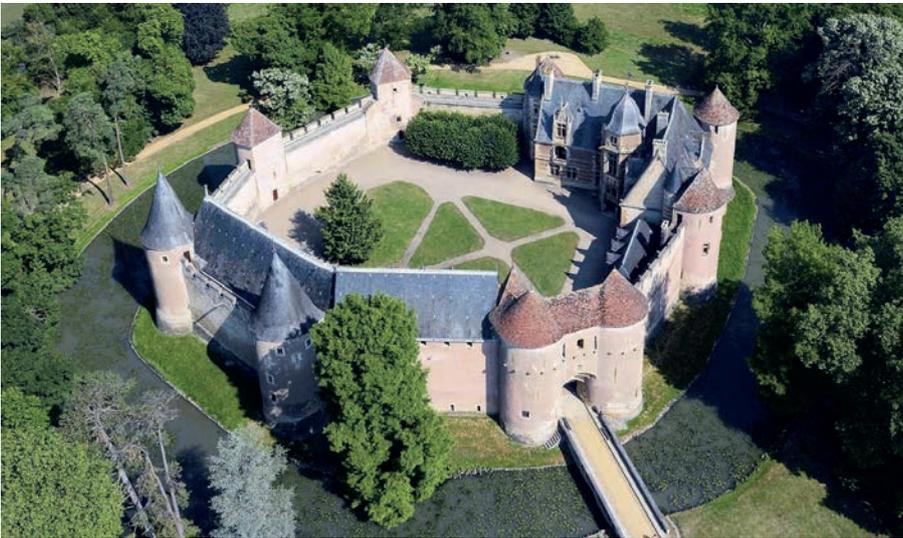
*ill. 01 : Vue aérienne du château.  
Source : Duplat 2019, crédit :  
Arnaud Chicurel.*

Avec ses neuf tours reliées par de hauts murs de courtine crénelés, le château médiéval d'Ainay-le-Vieil se dégage du paysage de plaine qu'il occupe. À partir de 2020, le logis construit à l'intérieur de l'enceinte au cours de la Renaissance a fait l'objet de travaux de grande ampleur (**ill. 01 et 02**). Cette restauration a concerné les façades et les toitures du logis, ainsi que les tours et les courtines médiévales englobées par son implantation. Du fait de l'intérêt patrimonial du site, qui est par ailleurs officiellement reconnu par un classement au titre des monuments

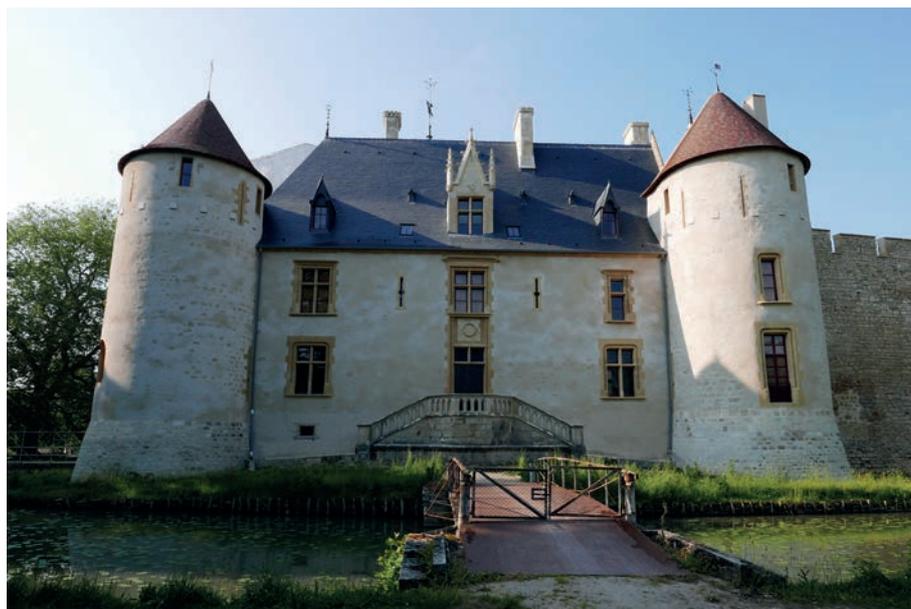
ill. 02 : Vue d'ensemble de la façade NORD du logis Renaissance après la restauration de 2020-2022.

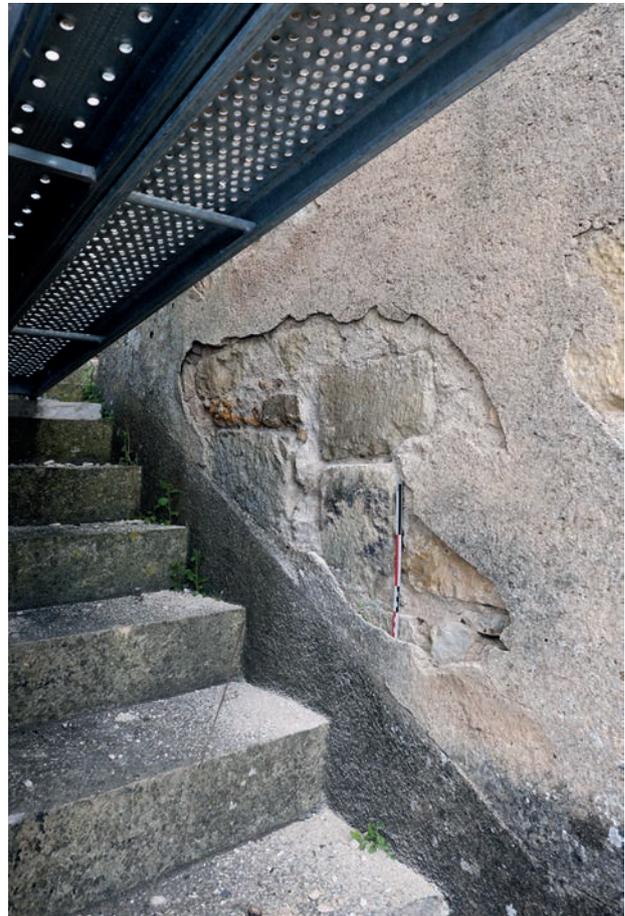
**ill. 04** : Piédroit d'une archère murée, rendue inutilisable par la construction de l'escalier (UM 13, coursière).

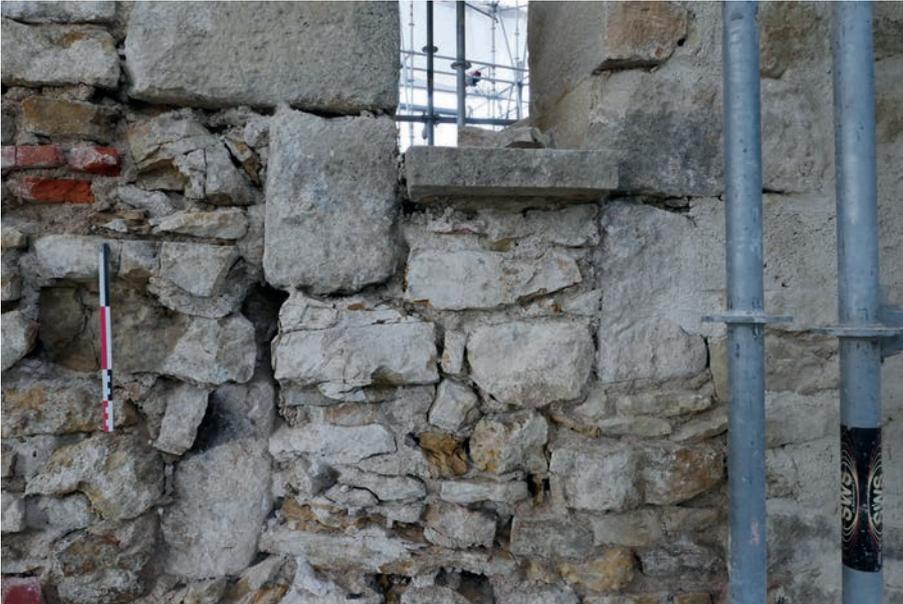
ill. 05 : Ancien piédroit d'un créneau, rehaussé et réduit en largeur (UM 13).

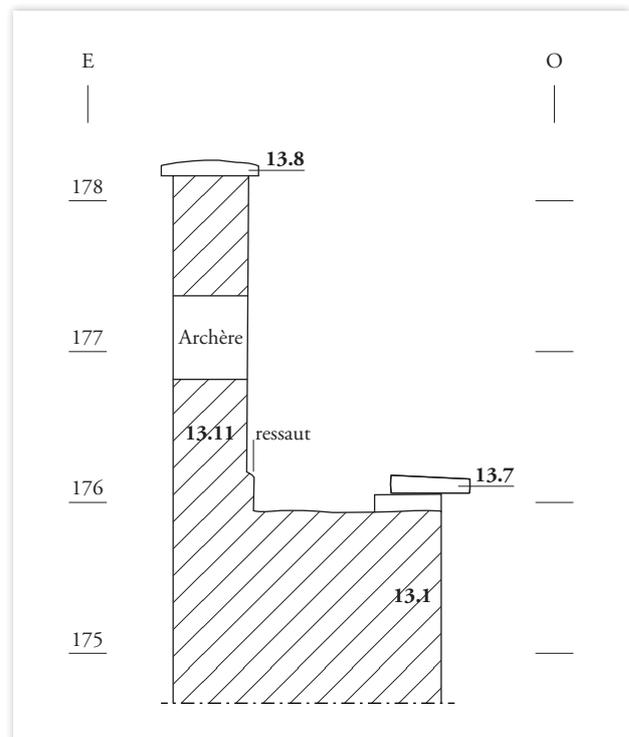
ill. 06 : Relevé en coupe du chemin de ronde de la courtine UM 13, au niveau du merlon central – échelle : 1/50.

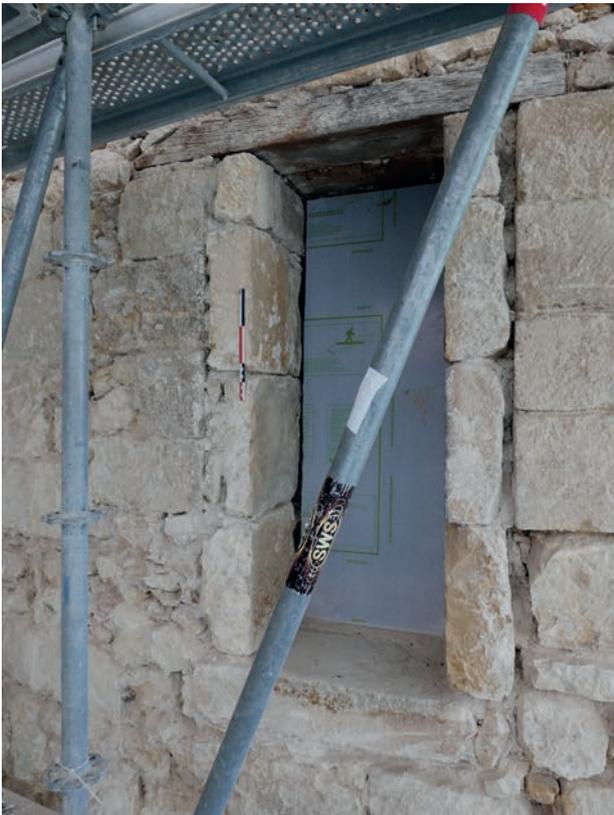
ill. 07 : Tour 6, créneau transformé en fenêtre et dont la largeur a été réduite par un plaquage de dalles contre les piédroits.

Les trois tours étudiées portent aussi la trace de l'ancien crénelage, bien que celui-ci ait subi des transformations au cours des siècles. Certains créneaux ont simplement été bouchés ou transformés en latrines (voir *infra* 2.2.3.3. Des latrines dans les tours accolées au logis (6 et 8)) mais la plupart sont encore ouverts car ils ont été convertis en fenêtres (fig. 24 et ill. 07). Cette modification s'est accompagnée de maçonneries construites en

surépaisseur des piédroits (UC 4.3, 6.3, 8.17) et de la pose de linteaux et de châssis en bois. On constate que ces créneaux mesuraient à l'ouverture entre 73 et 77 cm de large pour les plus petits et entre 90 et 92 cm de large pour les plus grands. Ils sont séparés par des merlons dont les largeurs sont variables et qui s'élevaient sur 1,05 m au minimum. La hauteur du crénelage ne peut pas être restituée du fait de la reprise des arases supérieures des tours pour l'installation des charpentes (voir *infra* 2.2.1. L'installation du logis : construction de murs et réaménagements dans le bâti existant). Trois créneaux et deux merlons couronnaient la tour 6, tandis que la tour 7 en arborait quatre de chaque et la tour 8, trois de chaque (fig. 31). L'organisation du crénelage est donc irrégulière, les bâtisseurs l'ont adaptée aux besoins défensifs spécifiques à chaque tour en fonction de son positionnement sur l'enceinte. En l'occurrence, le plan outrepassé de la tour 7 présente davantage de portée défensive que les tours 6 et 8, en fer à cheval, ce qui explique qu'elle soit dotée d'un créneau supplémentaire. Ce système défensif est complété et renforcé par les ouvertures de tir ménagées dans les merlons.

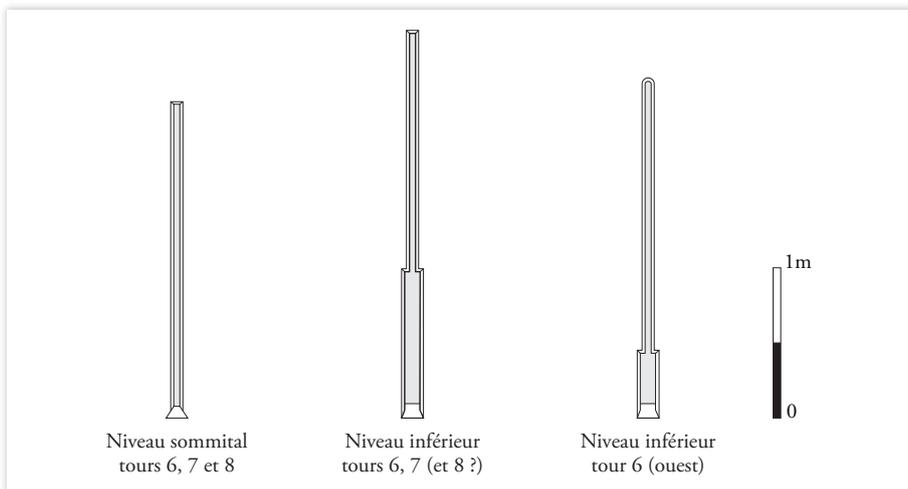
**ill. 08** : Schéma de restitution des archères des tours – échelle : 1/150.

Les trois tours étudiées sont ouvertes par des archères positionnées sur deux niveaux, en partie basse et au sommet des murs (**fig. 32 et ill. 08**). Au niveau sommital, chaque tour est pourvue de trois archères dont l'appui se situe entre 177,5 et 178 m NGF, altitude équivalente à celle des trous de hourds (voir *infra* 2.1.2.5. Des hourds à demeure en haut des tours, **fig. 12 et 20**). L'appui de l'archère NORD-EST de la tour 7 est situé une assise plus haute, à 178,9 m NGF. Cette archère mesure 1,55 m de haut seulement, tandis que celles des tours 6 et 7 mesurent toutes entre 2,08 et 2,16 m de haut. Les ouvertures de la tour 8 sont légèrement moins hautes, elles sont comprises entre 1,78 et 1,88 m. Les fentes chanfreinées mesurent entre 4 et 6 cm de large, pour chaque archère cet écartement reste le même sur toute la hauteur. Les linteaux sont droits et les appuis sont taillés en étrier triangulaire (**ill. 09**).

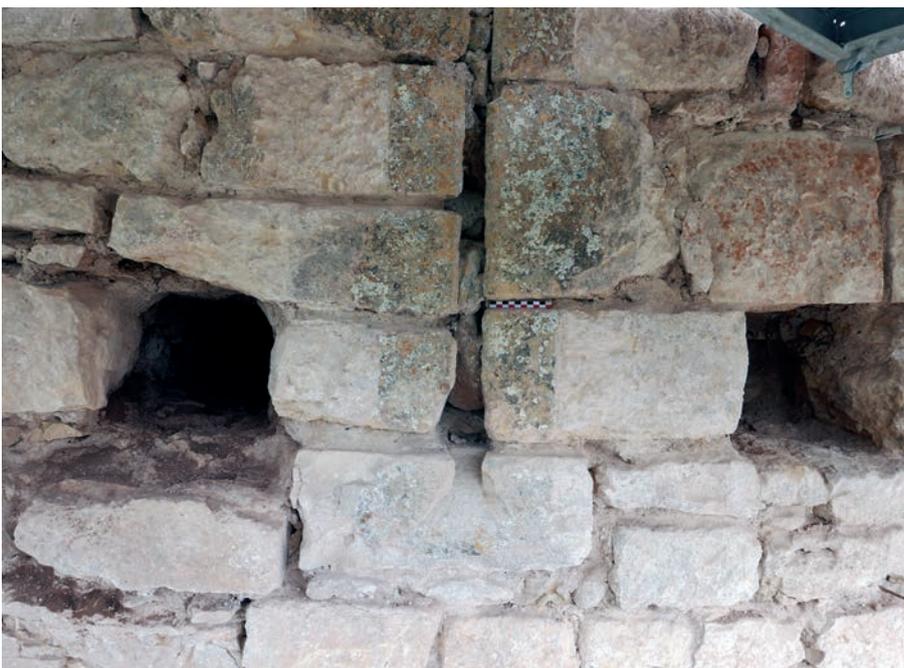
**ill. 09** : Partie basse d'une archère, fente chanfreinée et étrier triangulaire (tour 6).

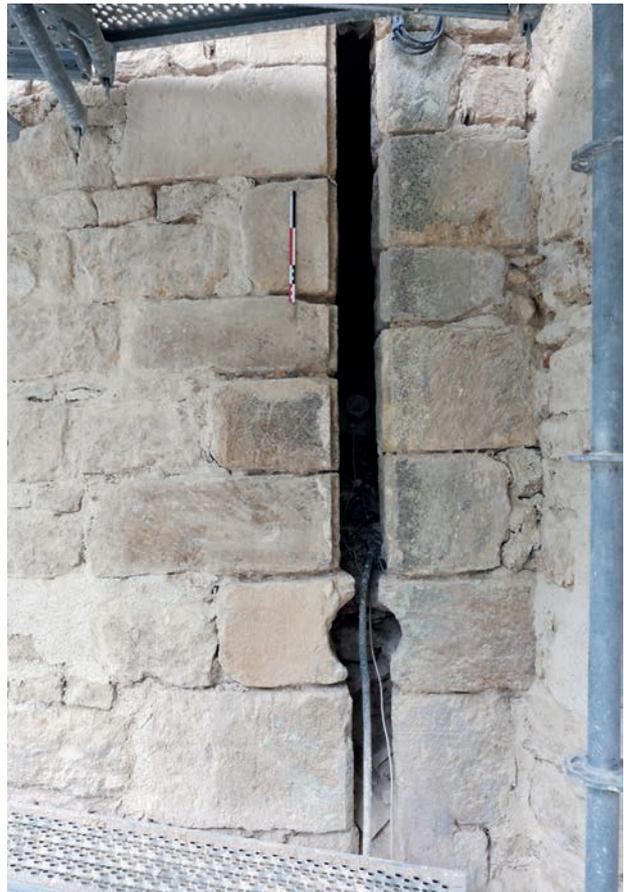
ill. 10 : Archère de la tour 8, niveau inférieur côté NORD, trou de visée, élargissement de la fente et feuillure postérieurs à la construction.

Chaque tour possède un niveau inférieur ouvert par deux archères situées contre les murs de courtine. Dans les fentes, un trou de visée a été reperçé, transformant les ouvertures en archère-canonnnières (voir *infra* 2.1.3.4. Des modifications à la fin du Moyen Âge). Pour étudier les archères d'origine, il faut faire abstraction de cette modification postérieure à la construction du château. Les appuis des archères d'une tour sont situés sur une même ligne horizontale qui est à peu près équivalente d'une tour à l'autre (entre 168,35 et 169,22 m NGF, **fig. 32**). Les hauteurs des ouvertures sont comprises entre 2,21 et 2,55 m<sup>28</sup>, elles sont donc légèrement plus hautes que celles du niveau sommital (d'environ 40 cm). Les fentes de la tour 8 mesurent entre 14 et 16 cm, elles ont été élargies depuis le parement extérieur comme en témoignent les traces de pic et de ciseau (**ill. 10**).

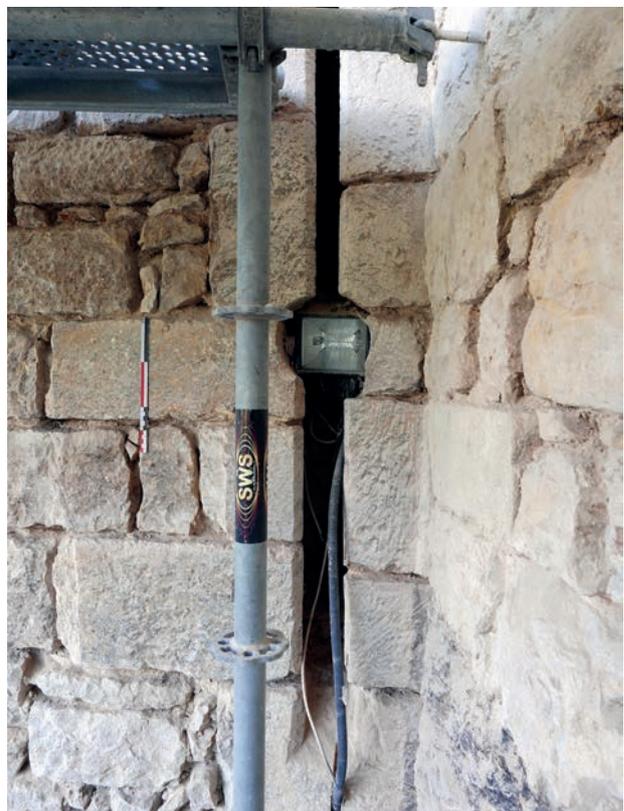
ill. 11 : Archère en rame de la tour 7, niveau inférieur côté OUEST, trou de visée repercé.

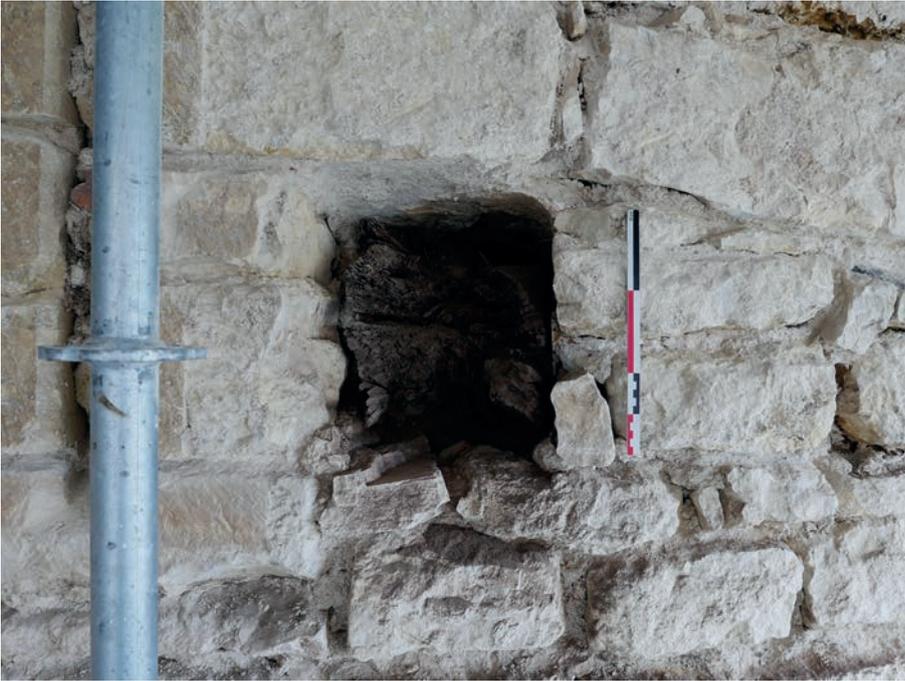
ill. 13 : Tour 6, trou de hourd avec bois scellé à l'intérieur.

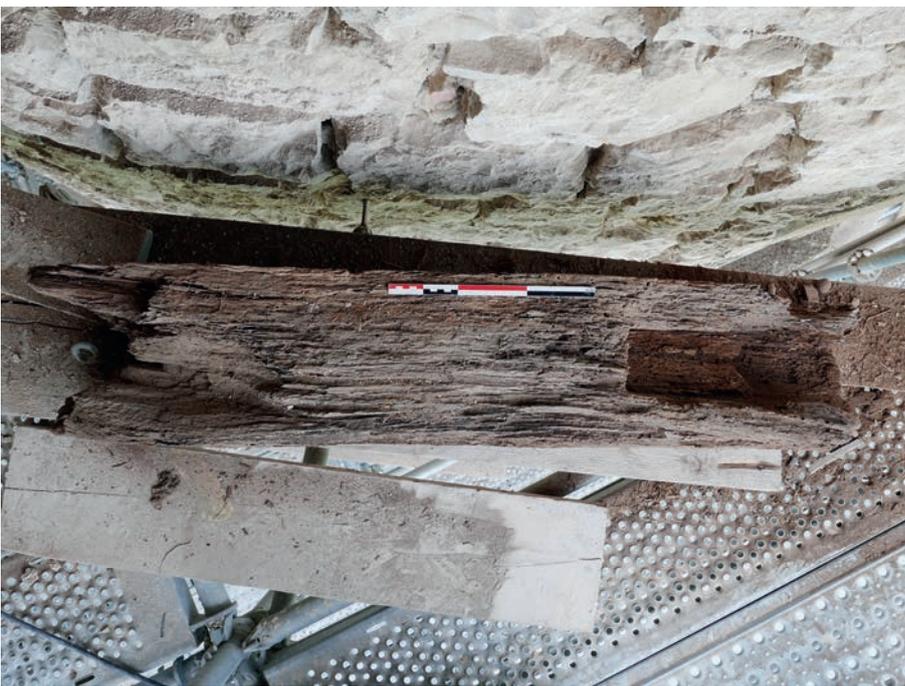
ill. 14 : Pièce de bois du hourd de la tour 6 après dépose, face supérieure avec encoche.

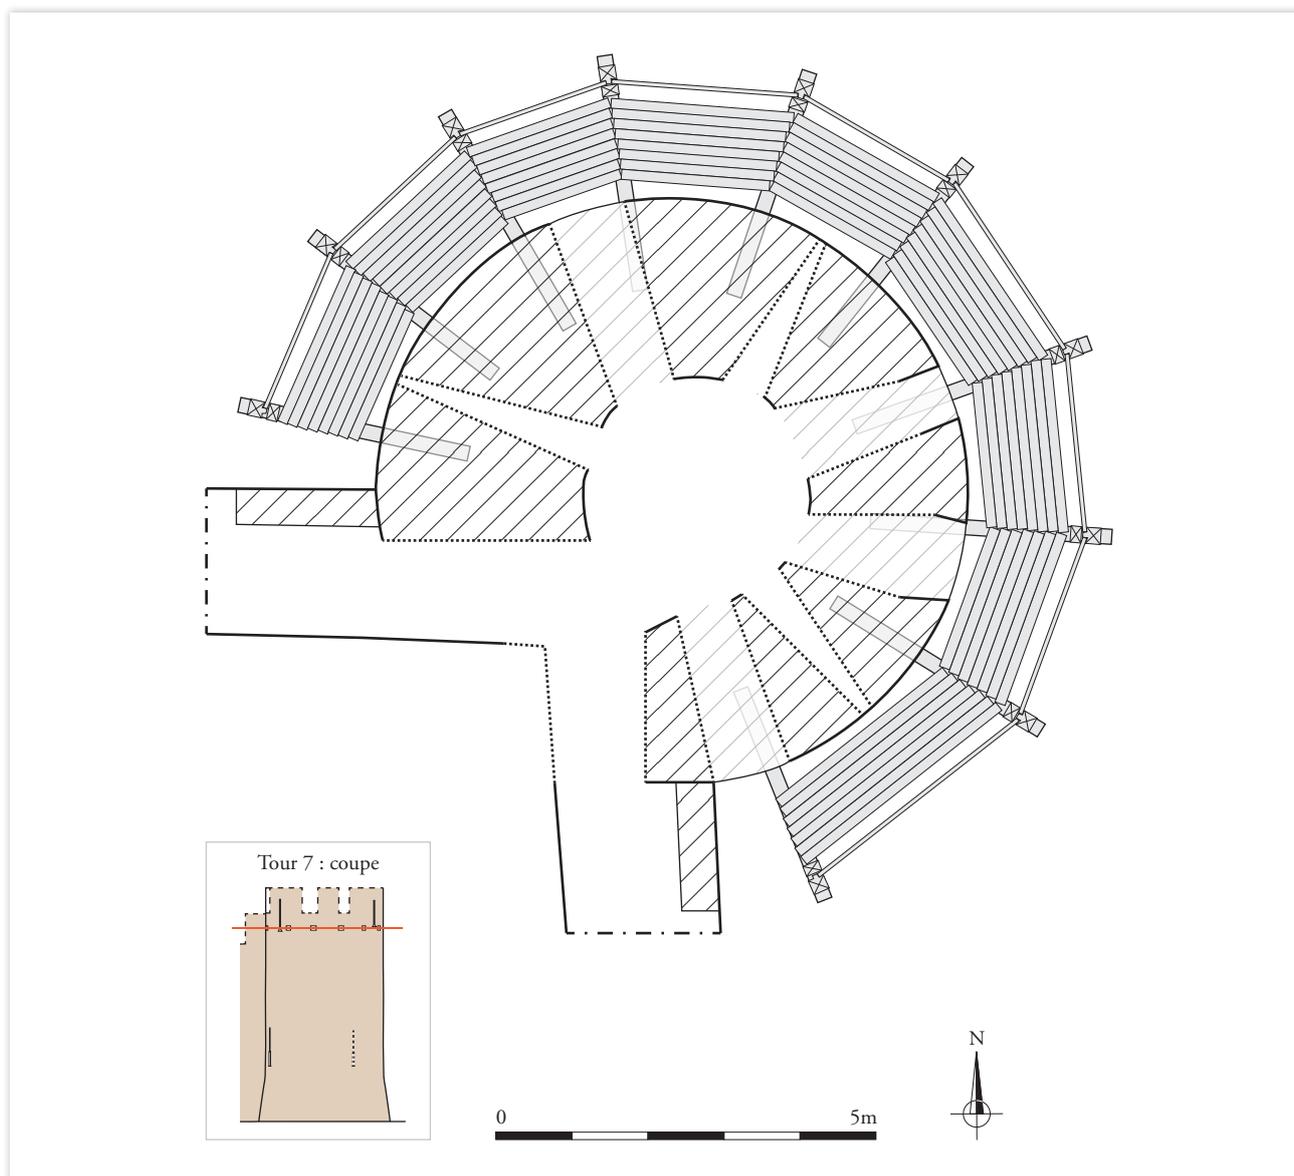
ill. 15 : Hypothèse de restitution en plan du hourd de la tour 7 – échelle : 1/100.

Les vestiges des hourds permettent d'en proposer une restitution (fig. 50, 51 et ill. 15). On a démontré que pour les tours, contrairement au système observé pour les courtines, les poutres en bois ont été installées au fur et à mesure de la construction des murs. Elles étaient ainsi englobées par le mortier frais qui, en séchant, les scellait dans la maçonnerie de moellons, garantissant ainsi la rigidité de la structure charpentée. La présence de hourds restant en place en haut des murs est évoquée par Viollet-le-Duc selon qui, « quelquefois, les hourds étaient à demeure, particulièrement au sommet des tours »<sup>45</sup>. D'après les observations de l'architecte, c'est au cours du XIII<sup>e</sup> siècle que l'ouvrage en bois fut simplifié par les constructeurs puisque les poutres, auparavant de petites sections (20 cm) et renforcées par une jambe de

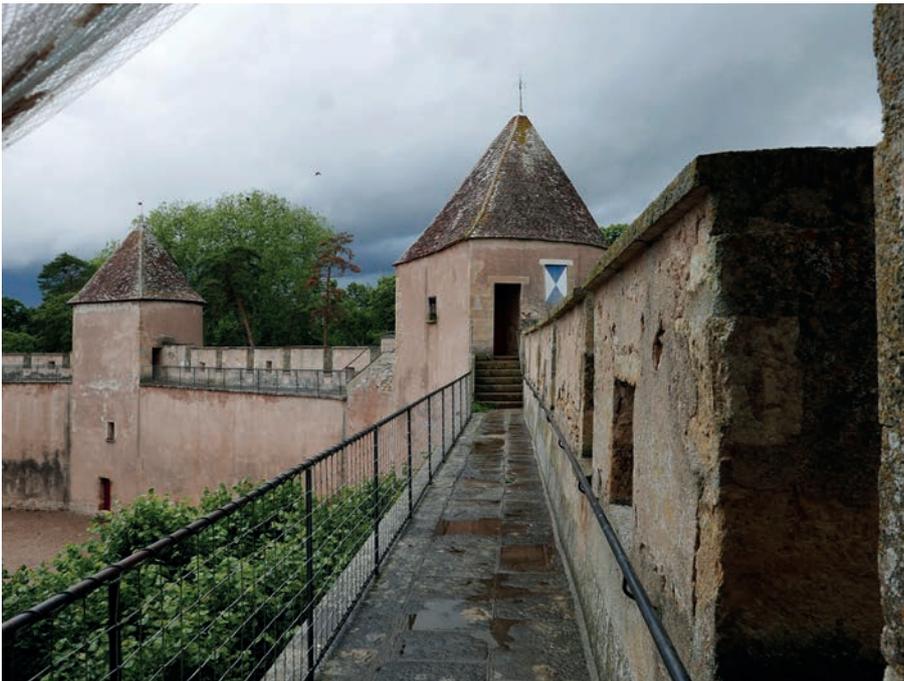
ill. 16 : Chemin de ronde au sommet de la courtine NORD-OUEST UM 12, vers la tour 5.

L'étude du secteur NORD-EST du château d'Ainay-le-Vieil permet de restituer un ensemble défensif qui, s'il arbore tous les aspects ostentatoires et dissuasifs des fortifications du XIII<sup>e</sup> siècle, n'en est pas moins fonctionnel. La configuration du chemin de ronde illustre bien cette affirmation puisqu'il est continu entre les tours et les courtines, ce qui permet aux défenseurs de se déplacer rapidement (ill. 16). Selon Jean Mesqui, c'est au XIII<sup>e</sup> siècle qu'est rétablie la circulation continue au droit des flanquements pour permettre des déplacements plus rapide<sup>66</sup>. Denis Hayot a constaté que cette configuration était moins répandue que son opposée, qui consiste en l'interruption du chemin de ronde lorsque les tours sont bien plus hautes que les courtines<sup>67</sup>. Ce cloisonnement de la défense se traduit par des circulations superposées, obligeant les gardes à se déplacer d'un niveau à l'autre et ralentissant ainsi leur progression.

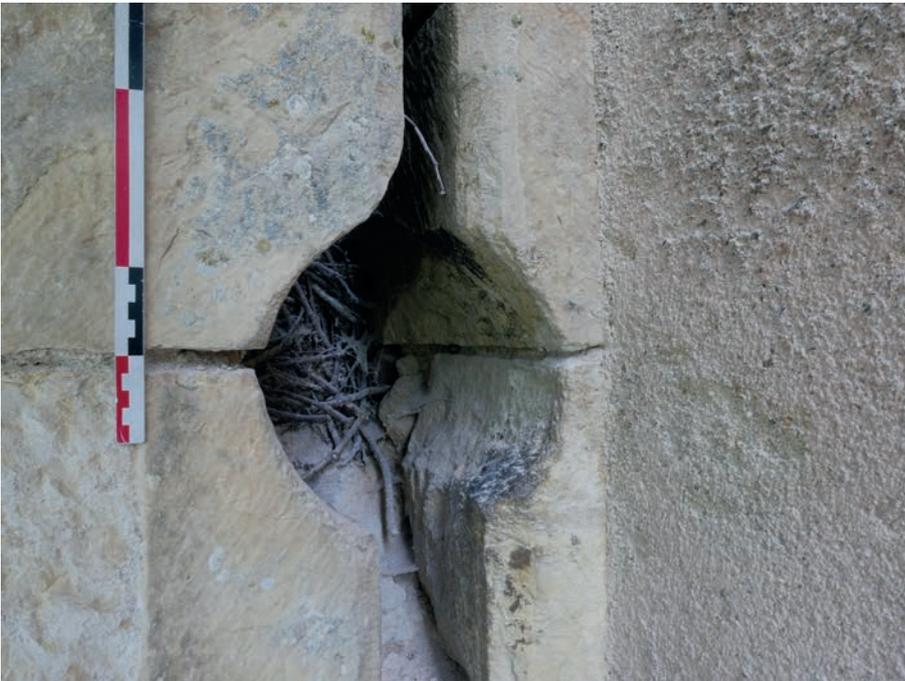
*ill. 17 : Trou de visée repercé dans la fente d'une archère en rame de la tour 6, côté OUEST.*

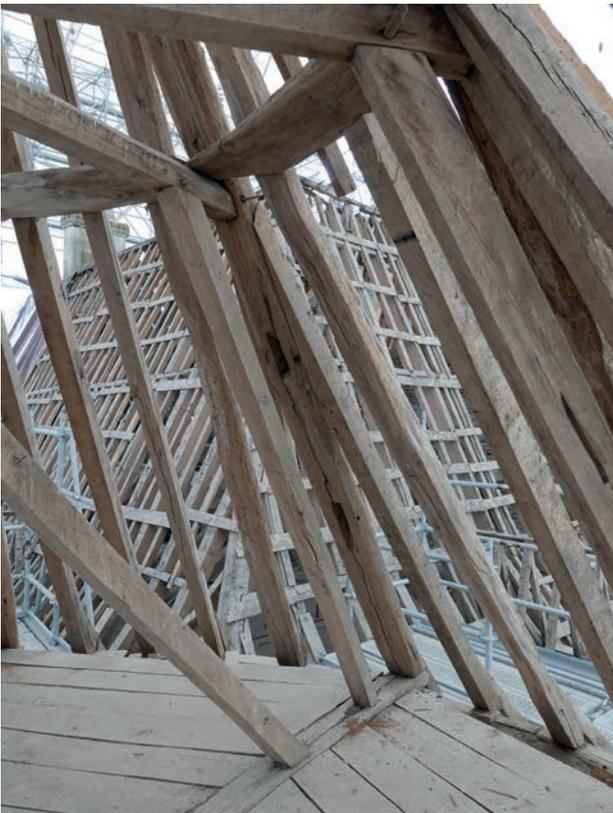
*ill. 18 : Mortaises orphelines dans la sous face d'un arbalétrier réemployé – tour 7.*

présence de mortaises orphelines et d'embrèvements vides dont les orientations ne nous renseignent pas suffisamment (ill. 18). Nous pouvons, donc, simplement affirmer que les pièces d'une structure charpentée datées de la fin du XIV<sup>e</sup> siècle ont été réutilisées au XVIII<sup>e</sup> siècle et supposer que cet ouvrage appartenait à un aménagement du château.

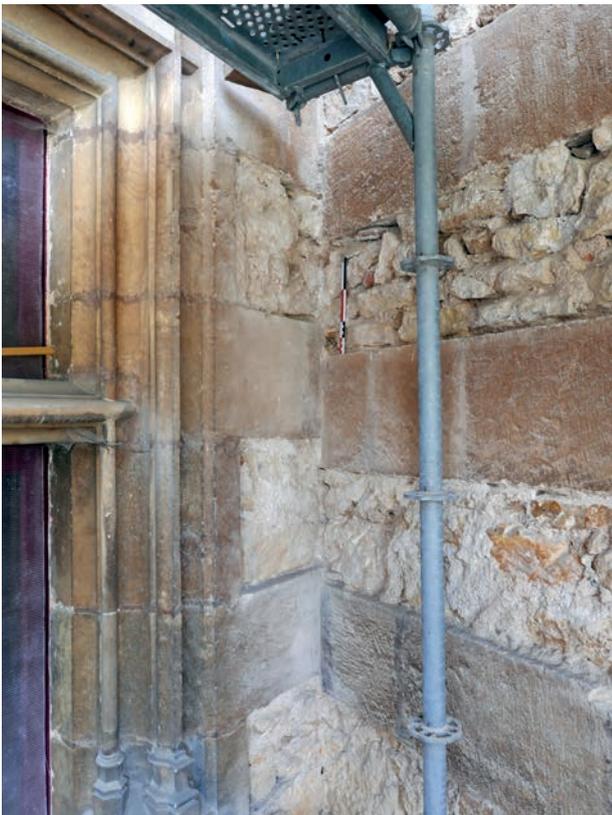
ill. 20 : Corniche du mur de courtine UM 7, alternance de dalles pleines et de dalles creusées en canal puis remplies de maçonnerie.

hautes des murs ont été supprimées et une corniche en pierres de taille a été mise en place. Elle se caractérise par l'utilisation conjointe de pierres creusées en canal à la manière de chéneaux, puis remplies de maçonnerie de pierres et de mortier, et de dalles qui présentent une face supérieure plane (ill. 20). Il n'y a pas de régularité d'alternance dans le positionnement de ces éléments sur le mur. Il n'y a pas non plus de trace d'anciens systèmes d'évacuation, comme des gargouilles, qui indiqueraient que les chéneaux ont effectivement rempli cette fonction à l'origine. Cette configuration particulière donne plu-

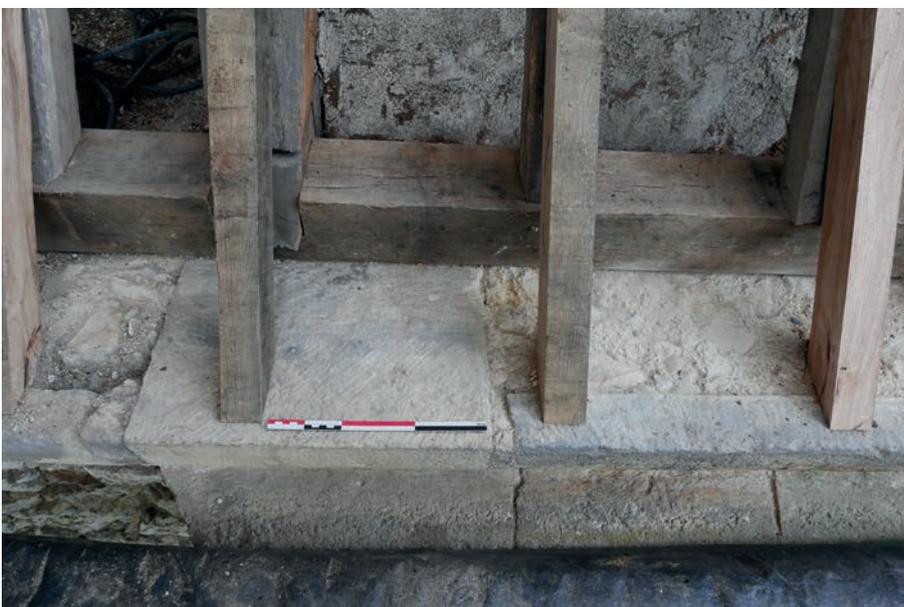
ill. 19 : Rez-de-chaussée du logis, l'appareil de l'escalier d'honneur (à droite) vient contre celui du bâtiment nord (à gauche).

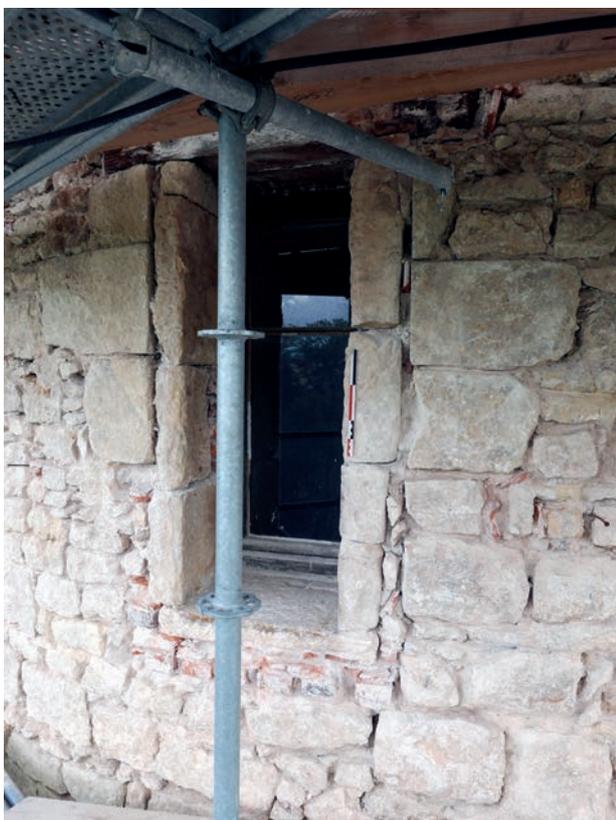
ill. 21 : Tour 6, rétrécissement de l'ouverture d'un créneau transformé en fenêtre.

Les tours aussi ont subi des modifications, avec le percement de grandes fenêtres (voir *infra* 2.2.3.2. Les fenêtres du logis) et la reprise du crénelage. Cette dernière a visiblement eu lieu en deux temps, avec tout d'abord l'installation de linteaux en bois pour fermer les créneaux et qui sont surmontés sur tout le périmètre de la tour par une maçonnerie de moellons entre 50 et 70 cm de haut (**fig. 24**)<sup>79</sup>. Ces éléments sont pris dans un mortier de chaux identique à celui du mur pignon du bâtiment NORD du logis (UC 2.1)<sup>80</sup>. Ensuite, ces fenêtres avec linteau en bois ont été réduites dans leur largeur par une maçonnerie d'environ 20 cm positionnée en surépaisseur contre les piédroits. Elle vient également reprendre l'appui des anciens créneaux, qui ont systématiquement disparu<sup>81</sup> (**ill. 21**). Les nouvelles ouvertures mesurent environ 50 cm de large.

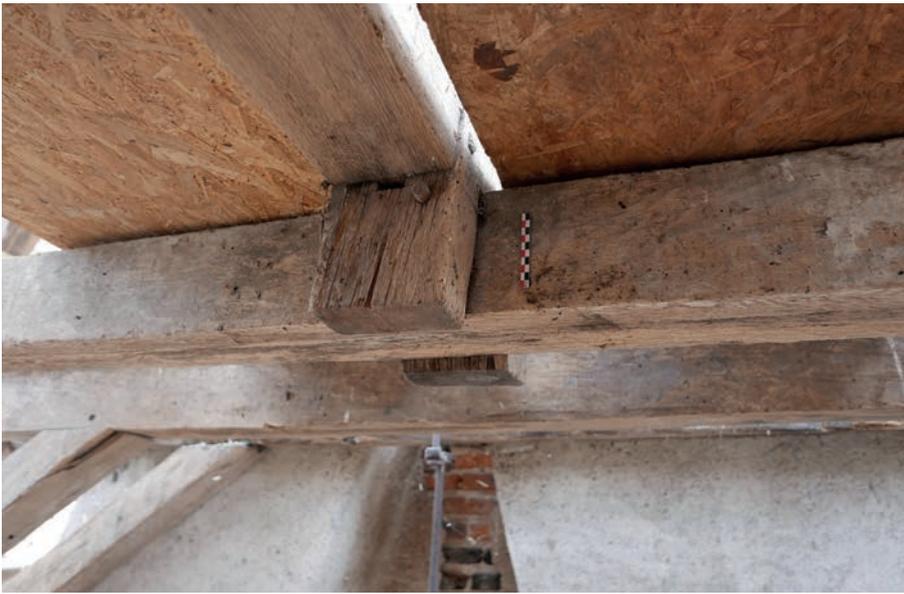
ill. 23 : Assemblage par enfourchement à tenon chevillé entre le poinçon et l'entrait retroussé de la ferme F3' du bâtiment EST.

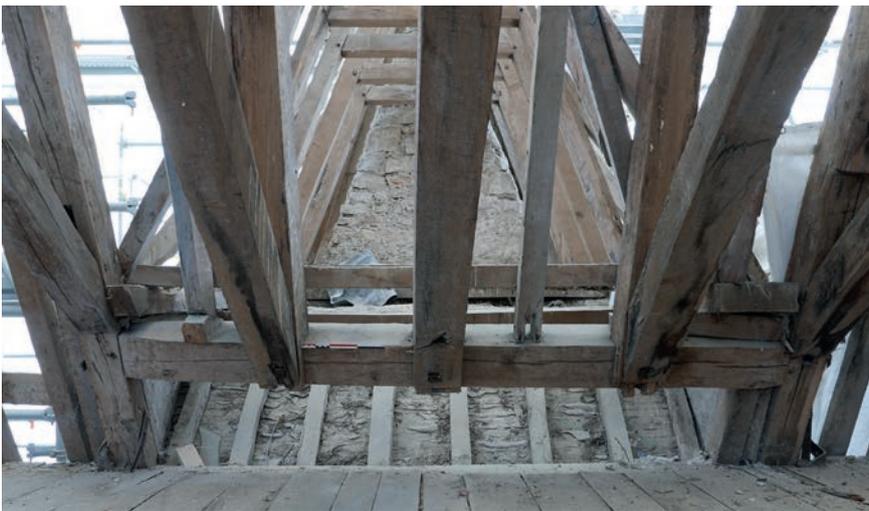
**ill. 24** : Chevêtre de la lucarne SUD du bâtiment NORD.

des lucarnes a également été modifié. Le système de montage est identique pour toutes les lucarnes avec la présence d'un chevêtre assemblé à tenon-mortaise chevillé entre deux chevrons (**ill. 24**). Ce chevêtre, placé juste en dessous des aisseliers, reçoit *via* le même type d'assemblage les chevrons des fermes secondaires et intermédiaires.

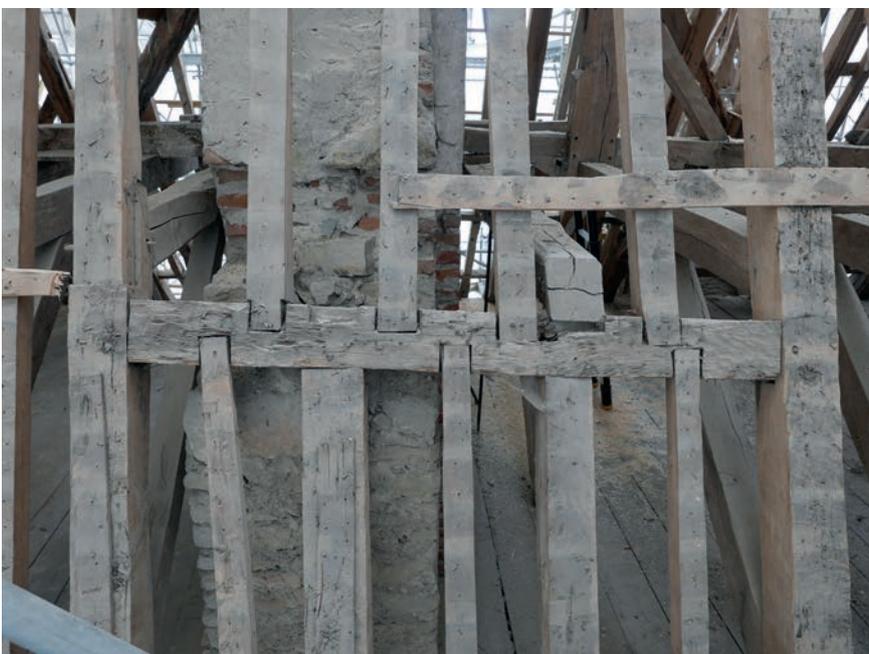
**ill. 25** : Chevêtre de la trémie anticipée du versant SUD du bâtiment NORD.

Une seule **trémie de cheminée** d'origine a été observée sur le corps de bâtiment NORD (**ill. 25**). En effet, un dispositif de trémie a été anticipé sur le versant SUD de la charpente pour la cheminée occidentale du corps de bâtiment NORD. On observe cependant un élargissement du conduit sur sa partie NORD, ayant entraîné une reprise de la charpente. L'installation des quatre autres cheminées est postérieure notamment parce que les maçonneries s'appuient contre les fermes ou que leur mise en œuvre a nécessité des reprises comme la coupe de l'entrait de la ferme F1 du bâtiment NORD ou encore l'ajout de chevêtres.

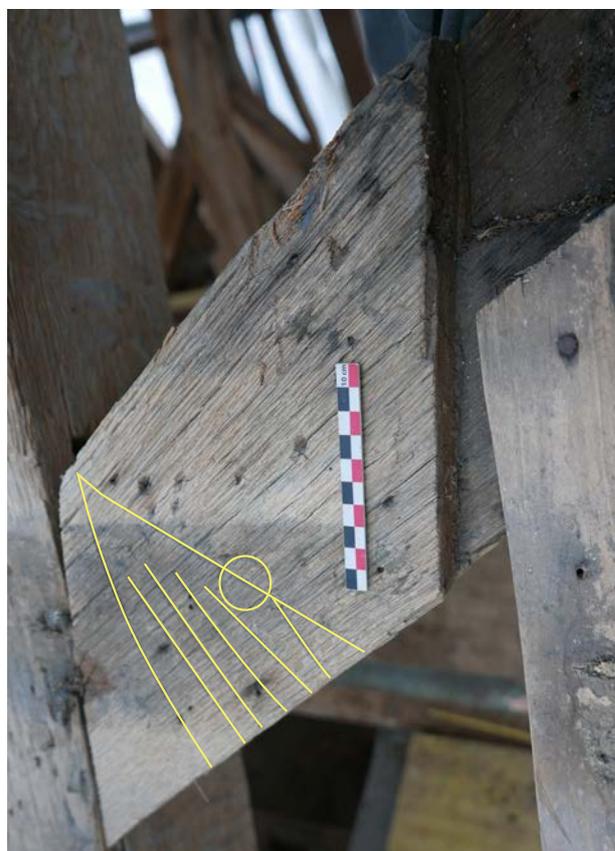
**ill. 26 :** Marque « VIII » avec langue de vipère et cercle - écharpe entre les F9' et F10' du versant EST.

complémentaires. Les chiffres ont été inscrits soit distinctement les uns à côté des autres, soit de manière contractée. La contraction des marques « VI » à « VIII » se fait en positionnant l'ensemble des « I » à l'intérieur du « V » (**ill. 26**). Pour les marques à plusieurs « X », la contraction se fait à partir d'un trait principal barré autant de fois que le chiffre nécessite de dizaines (**ill. 27**). Quand la marque comprend également un « V », c'est l'une des deux barres formant le « V » qui est prolongée pour être barrée autant de fois que le chiffre exige de dizaines (**ill. 28**). Les marques contractées étaient employées certainement pour éviter de démultiplier les traits, économiser de la place et ainsi gagner du temps dans leur exécution<sup>88</sup>.

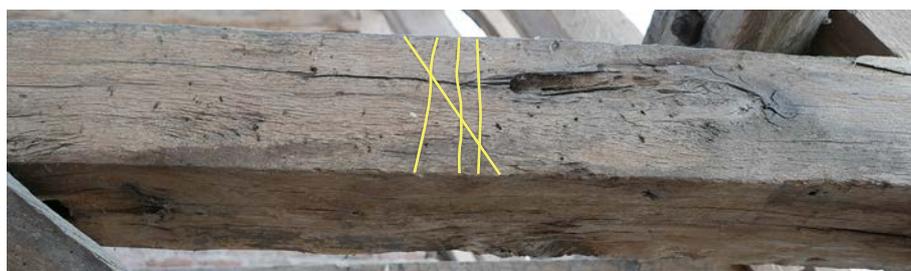
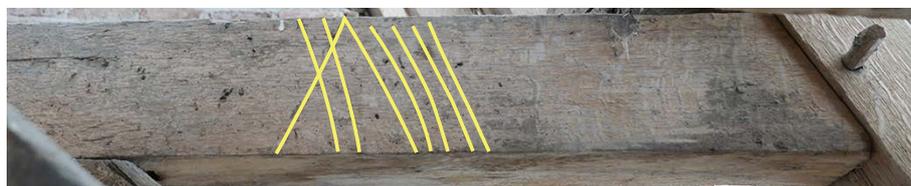
**ill. 27 :** Marque « XXX » sur l'extrémité NORD de l'entrait retroussé de la ferme F30.

**ill. 28 :** Marque « XXVIII » sur l'extrémité NORD de l'entrait retroussé de la ferme F29.

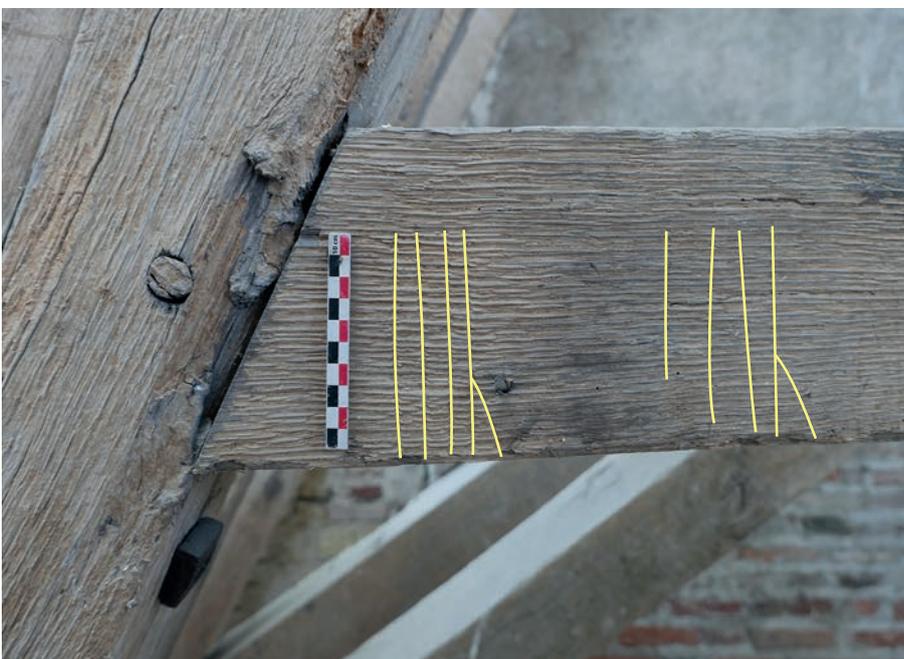
*ill. 29 : Marque double « IIII » avec une langue vipère sur l'aiselier du versant SUD de la ferme F4 du corps de bâtiment NORD.*

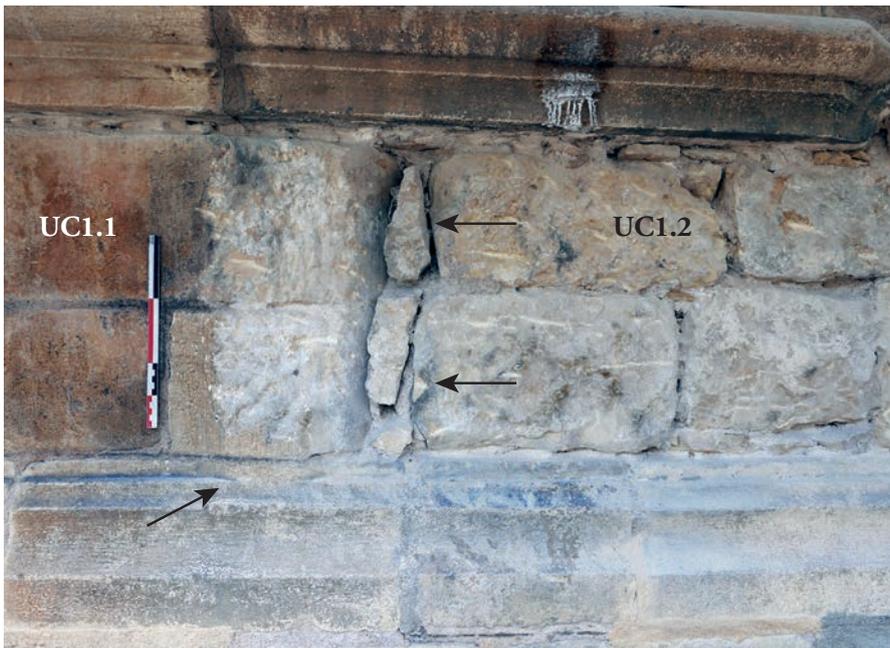
ill. 30 : Vestige du piédroit ouest de la fenêtre disparue dans l'UM 1.

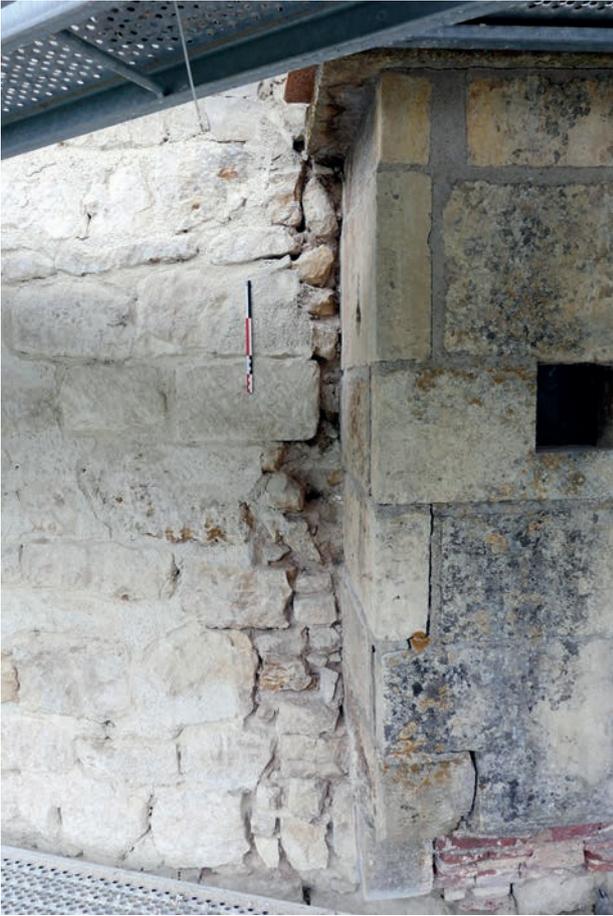
ill. 33 : Tour 8, césure d'insertion de la latrine inférieure dans la maçonnerie médiévale.

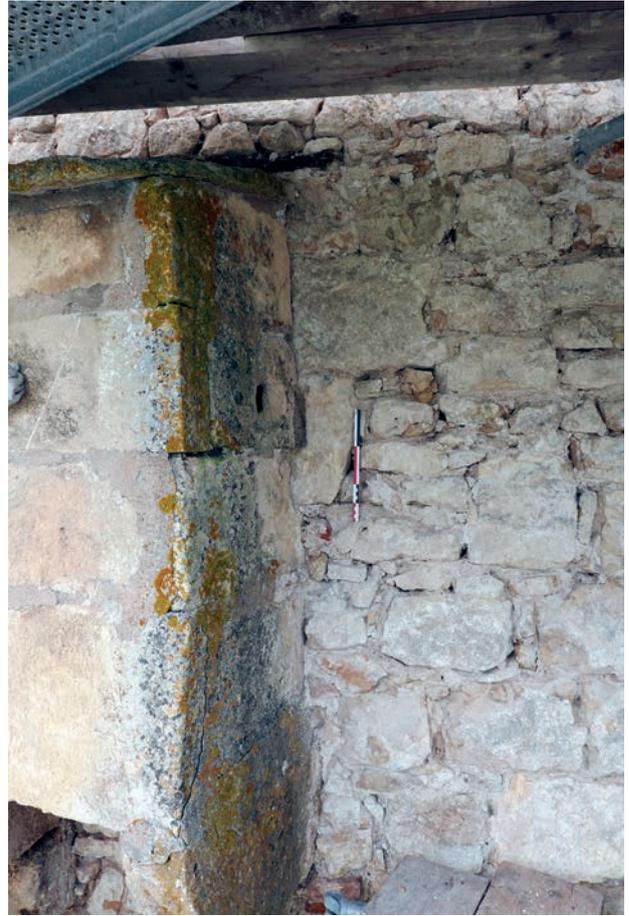
ill. 34 : Tour 8, insertion de la latrine supérieure dans un créneau.

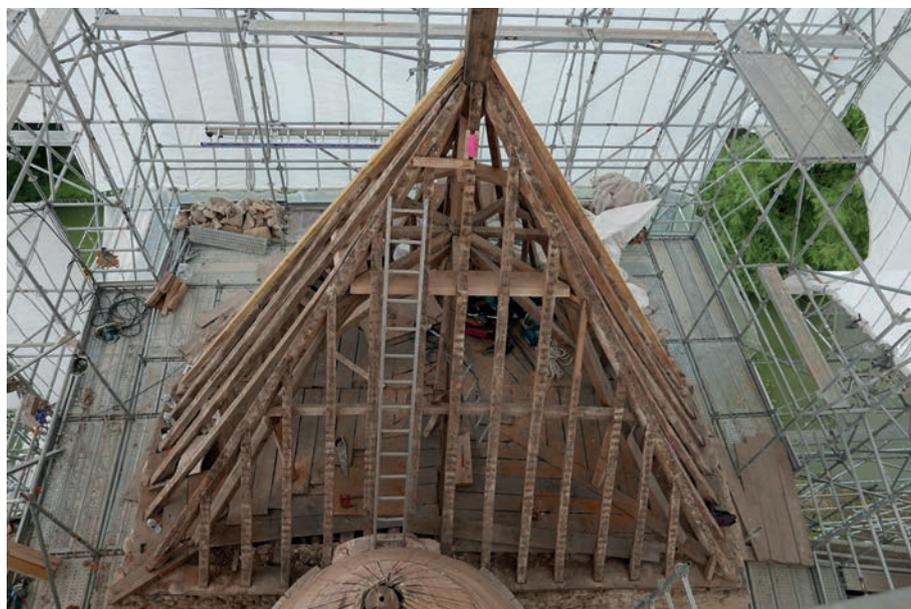
ill. 35 : Vue générale de la charpente de la tour 8.

médiaire, assemblé en pied dans la sablière et en tête dans le poinçon, sert d'appui à des empanons. Le pied des fermes se termine par des coyaux légèrement débordants par rapport au droit du mur. La tour 8 présente quelques pièces supplémentaires notamment des aisseillers entre l'entrait retroussé et le sous-arbalétrier ainsi que des jambettes entre les chevrons et les goussets. Les demi-fermes mises en œuvre sur ces tours suivent le même principe. Des assemblages à mi-bois chevillés sont utilisés au niveau des entrants avec les sablières et avec les goussets. Les chevrons et les empanons sont eux assemblés en pied avec une encoche à talon dans le cours de sablières, alors que les empanons et les coyaux sont cloués en tête dans les chevrons.

Pour la tour 8, le système de marquage comprend trois registres de lecture : le marquage de la ferme principale et des demi-fermes, celui des sablières et des chevrons intermédiaires et enfin celui concernant les goussets. Pour les fermes, les sablières et les goussets, ces marques se situent en pied de chaque pièce (**ill. 36 et 37 et fig. 101**). L'arbalétrier est également marqué au niveau de son assemblage avec l'entrait retroussé et ces derniers avec les sous-arbalétriers sont marqués au niveau de leur assemblage. L'entrait est marqué à ses extrémités, mais il n'a pas été possible d'observer si d'autres marques ont été réalisées en raison de la présence d'un plancher. Le système de marquage s'apparente à la numérotation romaine en étant composé de « I » et de « V ». Le marquage va de « I » à « VI » du NORD au SUD pour les sablières et inversement pour les goussets. Le marquage des fermes est un peu plus complexe. La ferme principale a été marquée par un « X » à l'EST et à l'OUEST.

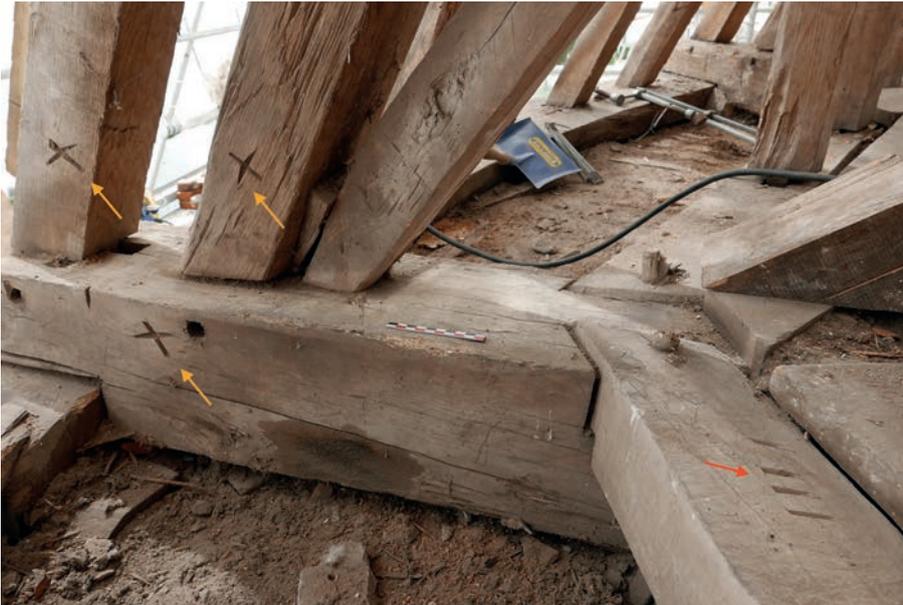
ill. 36 : Marquage du pied de la ferme principale par un « X » et marquage « IIII » du gousset.

À l'OUEST, ce « X » est couplé d'un « I ». Le « X » ne signifie pas « dix », il sert à distinguer la ferme principale des autres demi-fermes. Ces dernières sont numérotées de « I » à « III » pour les fermes situées dans la moitié NORD et la numérotation se complexifie sur la moitié SUD. La demi-ferme centrale est numérotée « V ». Or, la demi-ferme SUD-EST qui devrait être la demi-ferme « IV » est

désignée par un « V » prolongé dans sa partie basse à la manière d'un « Y » et la dernière ferme est numérotée « II ». Malgré la complexité des marques, la logique de construction transparait. De manière logique, les sablières ont été mises en œuvre sur l'arase de l'UM 8. Ensuite, ce sont les fermes qui ont été assemblées avant que les goussets ne soient fixés.

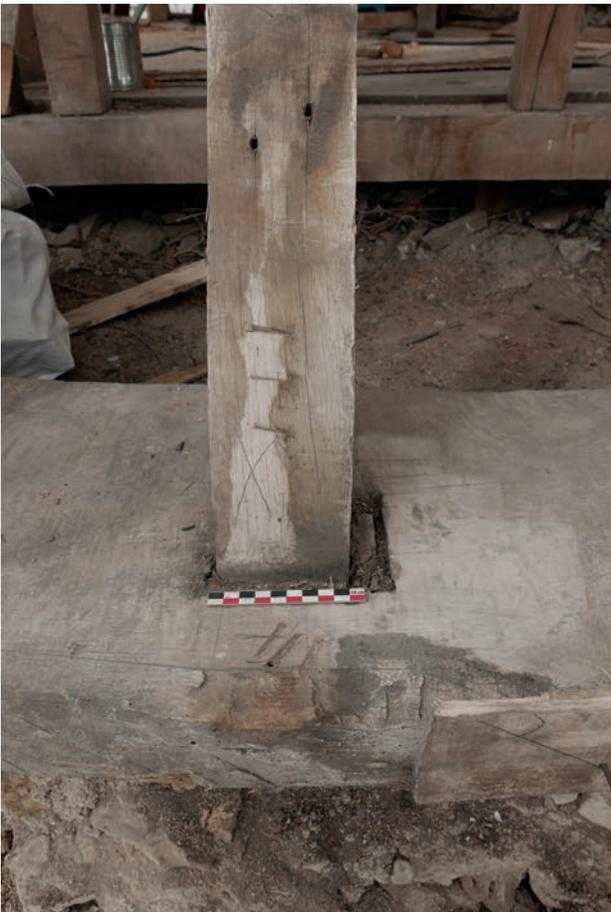
ill. 37 : Marquage du pied du chevron « III » et de la sablière.
