## Ainay-le-Vieil (18), Le château médiéval (secteur nord-est) et le logis de la Renaissance

Camille Collomb, Alice Borel, Émilien Bouticourt, Sandrine Swal. Ainay-le-Vieil (18), Le château médiéval (secteur nord-est) et le logis de la Renaissance : Étude archéologique du bâti. Archeodunum. 2023. hal-03978469

## Étude archéologique du bâti

## Le château médiéval (secteur nord-est) et le logis de la Renaissance

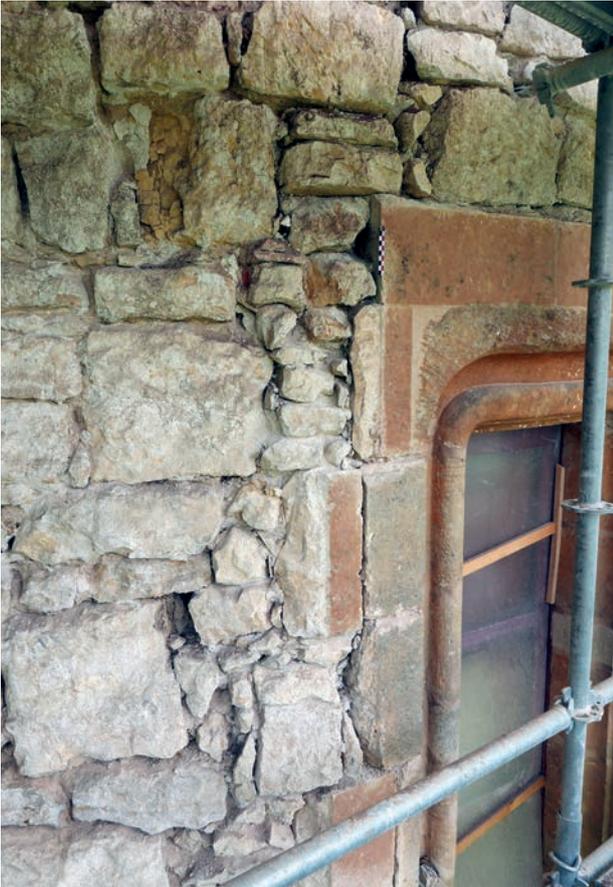
ill. 38 : Tour 6, reprise de l'encadrement de la fenêtre à l'aide de pierres taillées jaune-orange.

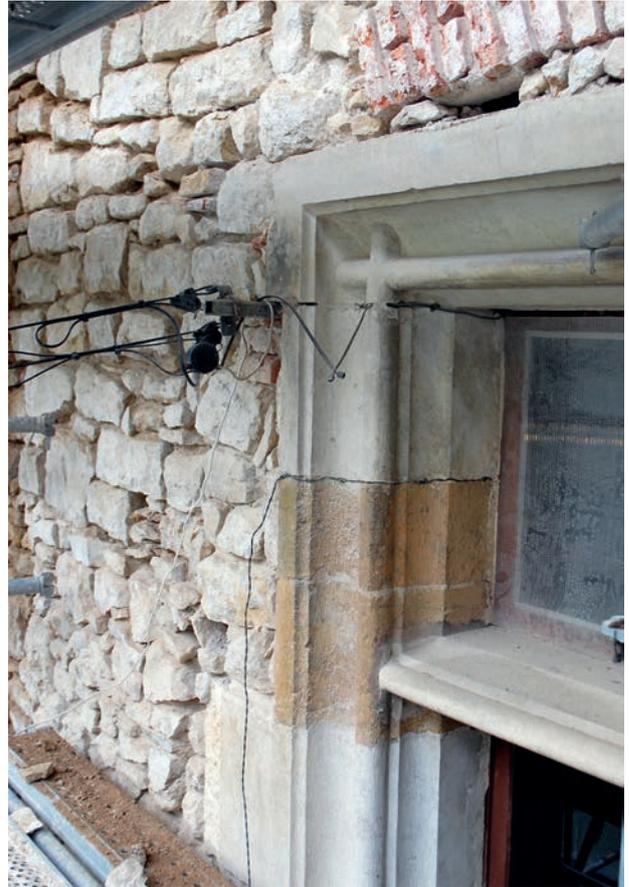
ill. 39 : Appareil de la fenêtre UC 7.6, remploi en calcaire orange de l'état II et arc de décharge en briques.

Au niveau de la façade EST du logis (UM 7), la fenêtre du rez-de-chaussée de la travée centrale est stylistiquement identique aux baies de l'état II, mais ses matériaux et sa mise en œuvre indiquent qu'elle a été insérée lors d'une phase postérieure (UC 7.6, **fig. 09**). En outre, la maçonnerie de cette fenêtre présente une césure avec la baie qui la surplombe au 1<sup>er</sup> étage. En ce qui concerne les matériaux, les calcaires ne sont pas les mêmes qu'à l'état II puisque la baie est principalement construite à l'aide de pierres de taille en calcaire gris avec des veines orange dont certains portent des traces de boucharde en plus du marteau taillant droit et brettelé. Parmi ces éléments, on remarque aussi des pierres de taille en calcaire orange qui portent des traces de bretture et une érosion de surface (**ill. 39**). Celles-ci proviennent visiblement d'une baie antérieure, construite à l'état II (UC 7.3) et qui a été remplacée par la fenêtre actuelle qui en reproduit le décor mouluré. Autour de l'ouverture, des moellons équarris et des pierres sont positionnés en plaquage sur le parement préexistant. Ces éléments sont pris dans un mortier qui diffère de celui de l'état II par sa charge, qui comporte uniquement du sable et des petits graviers inférieurs à 6 mm de diamètre<sup>104</sup>. La fenêtre est surmontée d'un arc de décharge en briques qui proviennent d'une production standardisée (5 x 23 x 11 cm), c'est la seule qui a été mise en œuvre de cette manière. En outre, les maçons ont utilisé de nombreuses cales en bois et en briques. Toutes ces observations indiquent que l'UC 7.6 correspond à une restauration de cette fenêtre et de la maçonnerie qui lui est associée, bien que l'on ignore ce qui a conduit à cette intervention : érosion naturelle ou destruction volontaire ? Le meneau et la traverse appartiennent à une réinsertion postérieure identique à celle que l'on a observée pour les baies de l'état II (voir *infra* 2.3.2.2. Diverses reprises de maçonneries (État IV)).

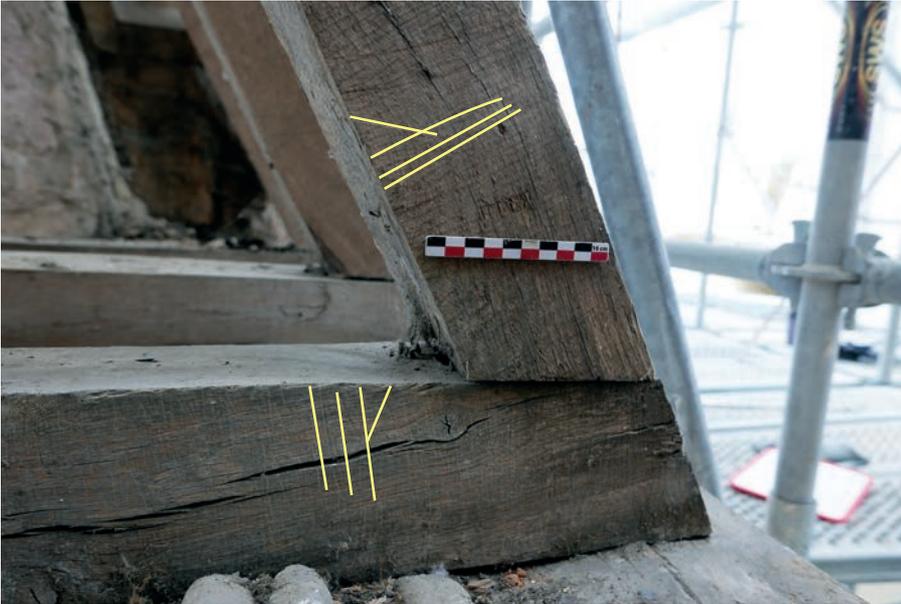
**ill. 40 :** Marques « III » avec langue de vipère, incisées sur l'entrait et le chevron de la charpente de la lucarne-pignon du versant OUEST du corps de bâtiment EST.

marquées avec un système toujours composé de chiffres romains et d'une langue de vipère pour latéraliser les pièces (**ill. 40**). Les marques sont réalisées soit au crayon noir soit incisées. La seconde mise en œuvre concerne les lucarnes en bois. Les charpentes de ces dernières possèdent simplement des couples de chevrons posés directement sur une sablière formant la partie supérieure des jouées des lucarnes (**fig. 108**). Enfin, la lucarne-pignon du versant SUD est une structure mixte entre les deux premiers types de charpente. La reprise des lucarnes a entraîné des modifications dans la charpente du logis avec la reprise des chevêtres, le changement de certaines pièces, l'ajout de moise ou encore de fermes inclinées pour se raccorder aux versants de la charpente du logis (**ill. 24 p. 53**). En plus des modifications liées aux lucarnes, de petites lucarnes en bois, de même forme que les grandes, ont été créées sur l'ensemble des versants de la charpente (**ill. 41**). Ces lucarnes sont placées entre une ferme secondaire et un chevron intermédiaire. Elles sont de petites dimensions mesurant 98 cm de haut pour 37 cm de large offrant une ouverture de 41,5 cm de haut et 25 cm de large.

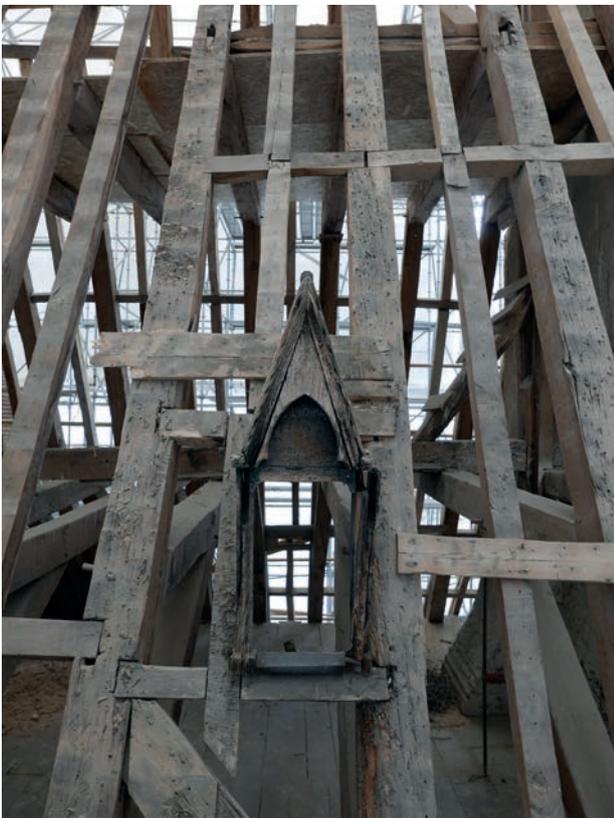
**ill. 41 :** Petite lucarne sur le versant SUD du logis – extrémité OUEST.

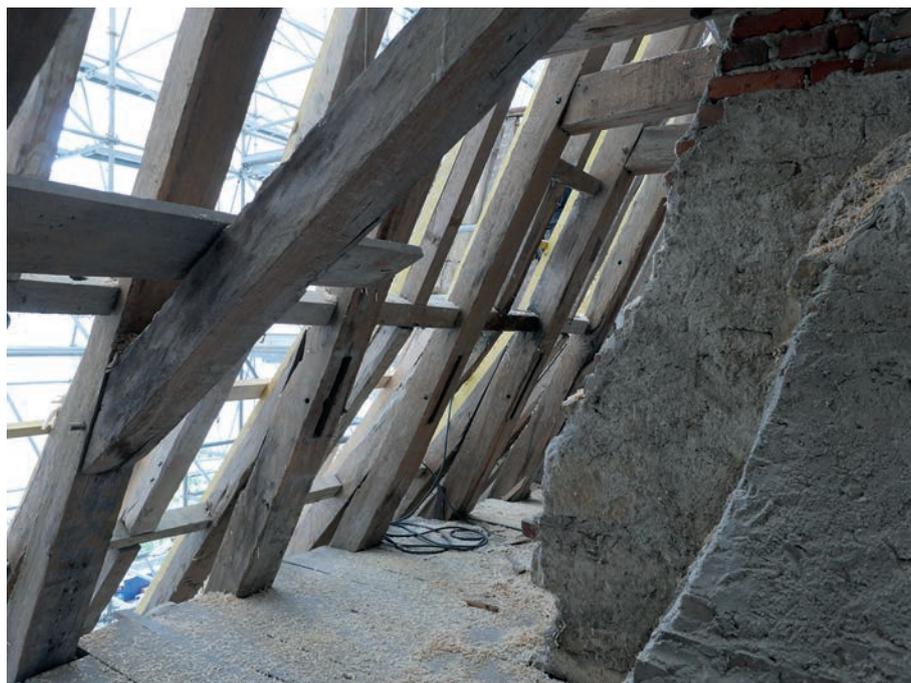
ill. 42 : Aisseillers manquants sur la sous-face NORD des fermes F12 ; F13 et F14 du corps de bâtiment NORD.

En parallèle de la reprise des lucarnes, la charpente du logis a été modifiée afin de créer ou de modifier des trémies pour des conduits de cheminée. Comme nous l'avons vu, le conduit de cheminée placé entre les fermes F12 et F14 du corps de bâtiment NORD était prévu dès la construction de la charpente. La dépose des aisseliers NORD des fermes, laissant leurs mortaises vides, confirme que le conduit a été élargi sur sa partie NORD (**ill. 42**). En plus de la dépose de pièces de bois, des tirants métalliques sont placés entre les fermes situés dans l'axe du conduit. On retrouve ce système de tirants au niveau d'autres conduits de cheminée.

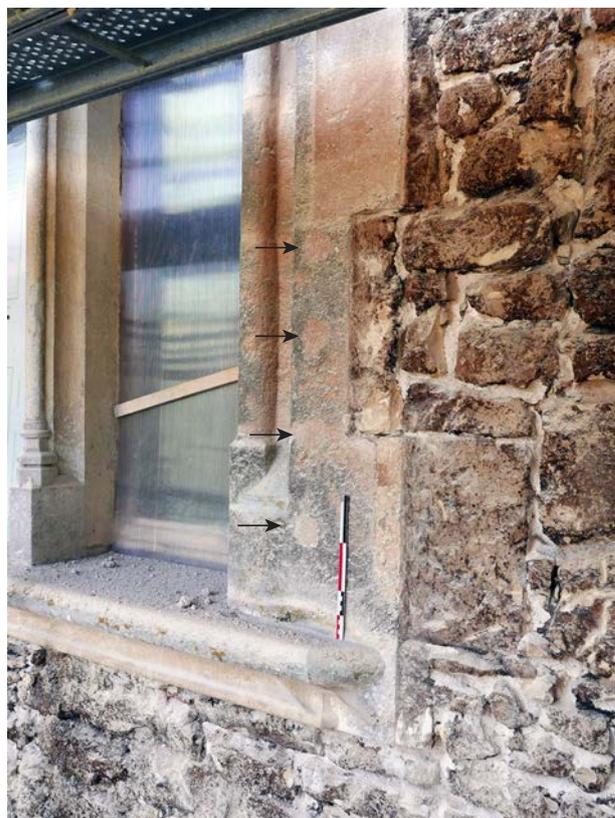
ill. 43 : Façade NORD du logis, trous bouchés dans la fenêtre du rez-de-chaussée la plus à l'OUEST.

plique par les petits bouchages ponctuels disposés à intervalle régulier que l'on observe dans les piédroits et dans les linteaux et qui s'apparentent à des empreintes de barreaux (ill. 43). Ainsi, les croisillons ont été déposés afin que des grilles soient installées, celles-ci ont à leur tour été démontées et les meneaux-traverses ont été restitués dans les fenêtres.

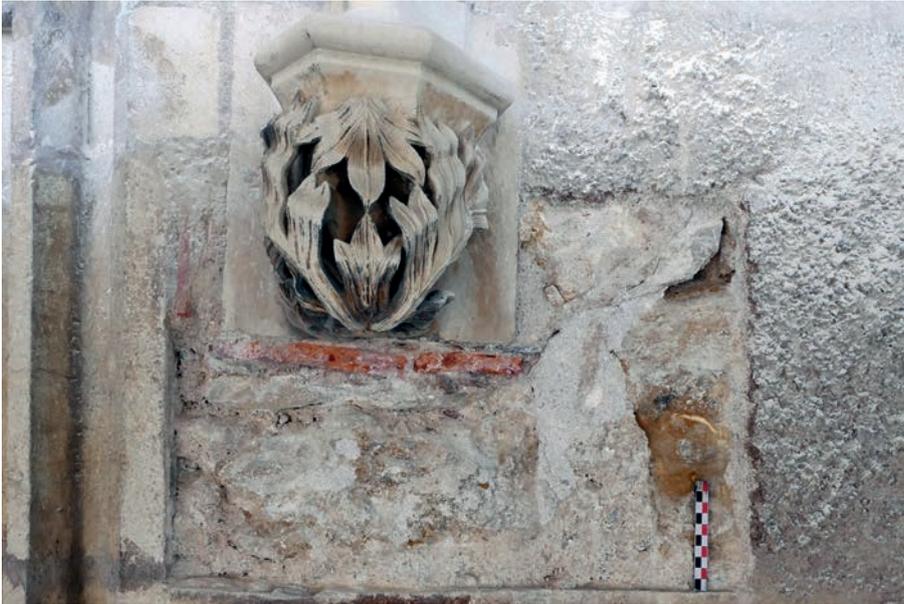
ill. 44 : Façade sur cour du bâtiment EST du logis, culot réinséré de la fenêtre du rez-de-chaussée.

Côté cour, les fenêtres du rez-de-chaussée ont de nouveau été modifiées après que les croisillons aient été repris (UC 1.3, **fig. 73**). Les culots sculptés ont été réinsérés ainsi que les linteaux moulurés du bâtiment NORD (**ill. 44**). Les deux culots de la baie la plus à l'ouest du bâtiment NORD représentent les bustes d'un homme et d'une femme, tandis que les quatre autres représentent des corbeilles végétales aux décor réaliste, on reconnaît notamment des feuilles de chêne et de la vigne.

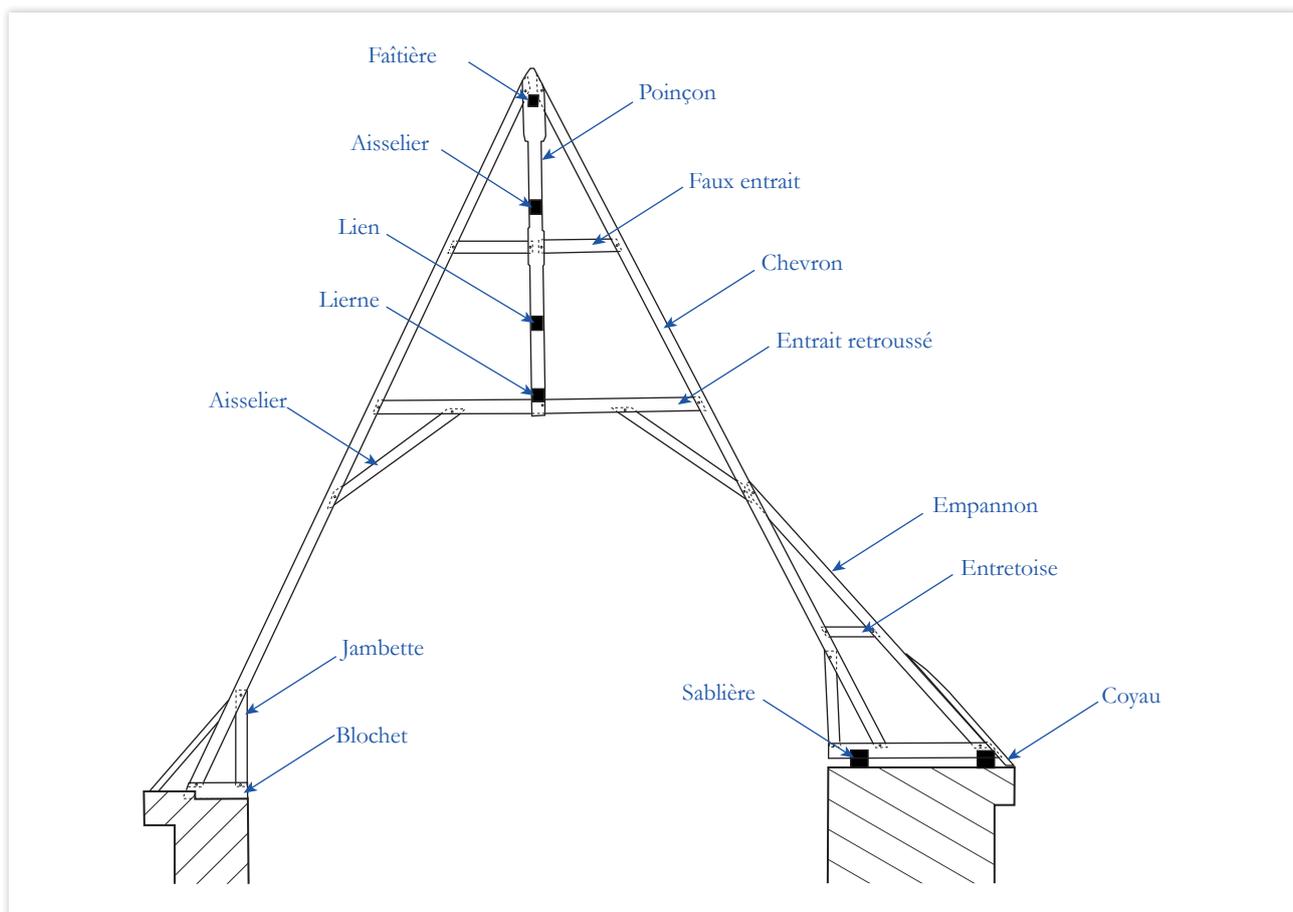
ill. 45 : Coupe latérale de la charpente du logis : localisation des pièces de charpente.

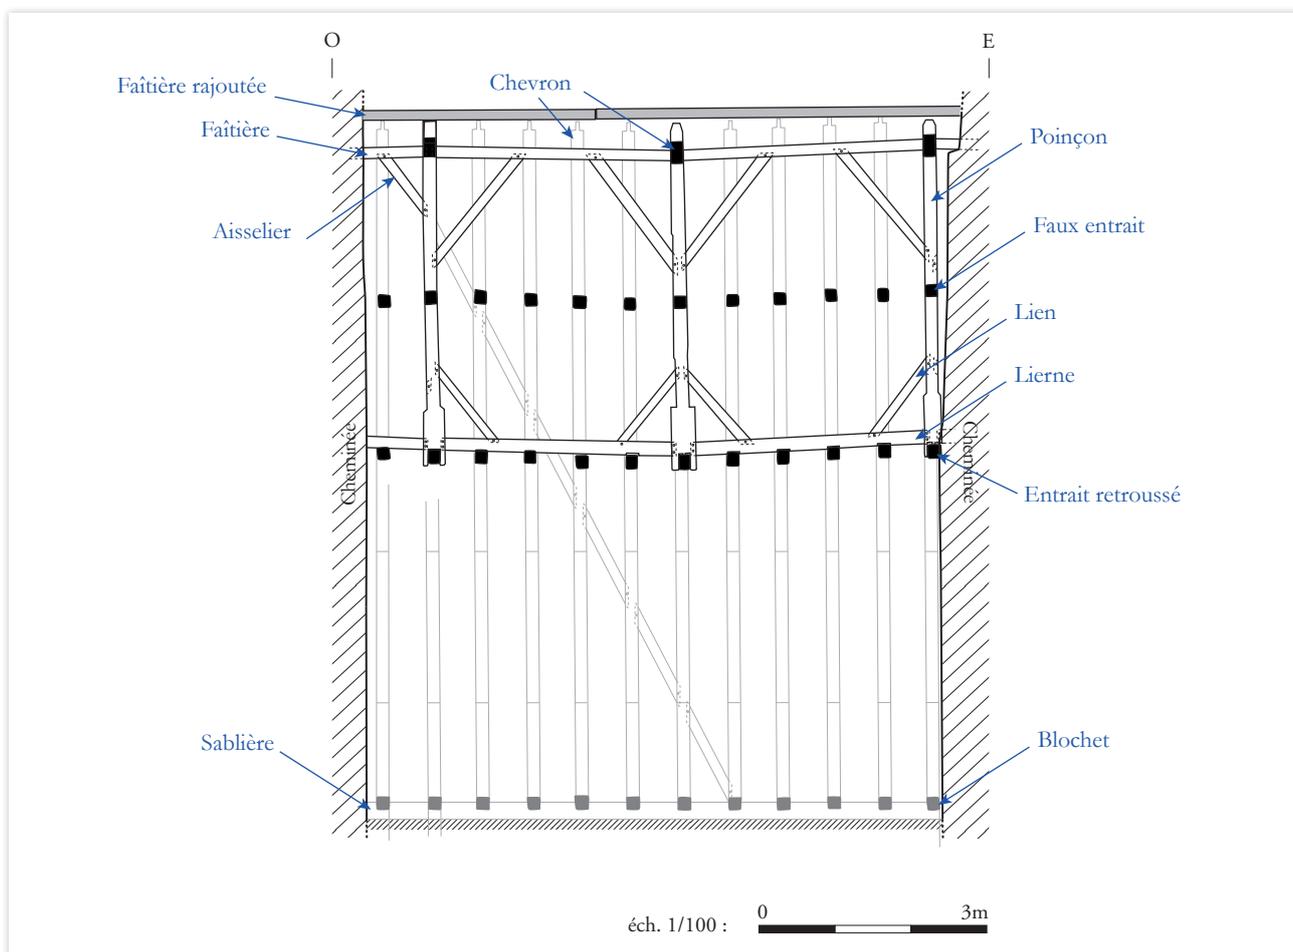
ill. 46 : Coupe longitudinale de la charpente du logis : localisation des pièces de charpente.

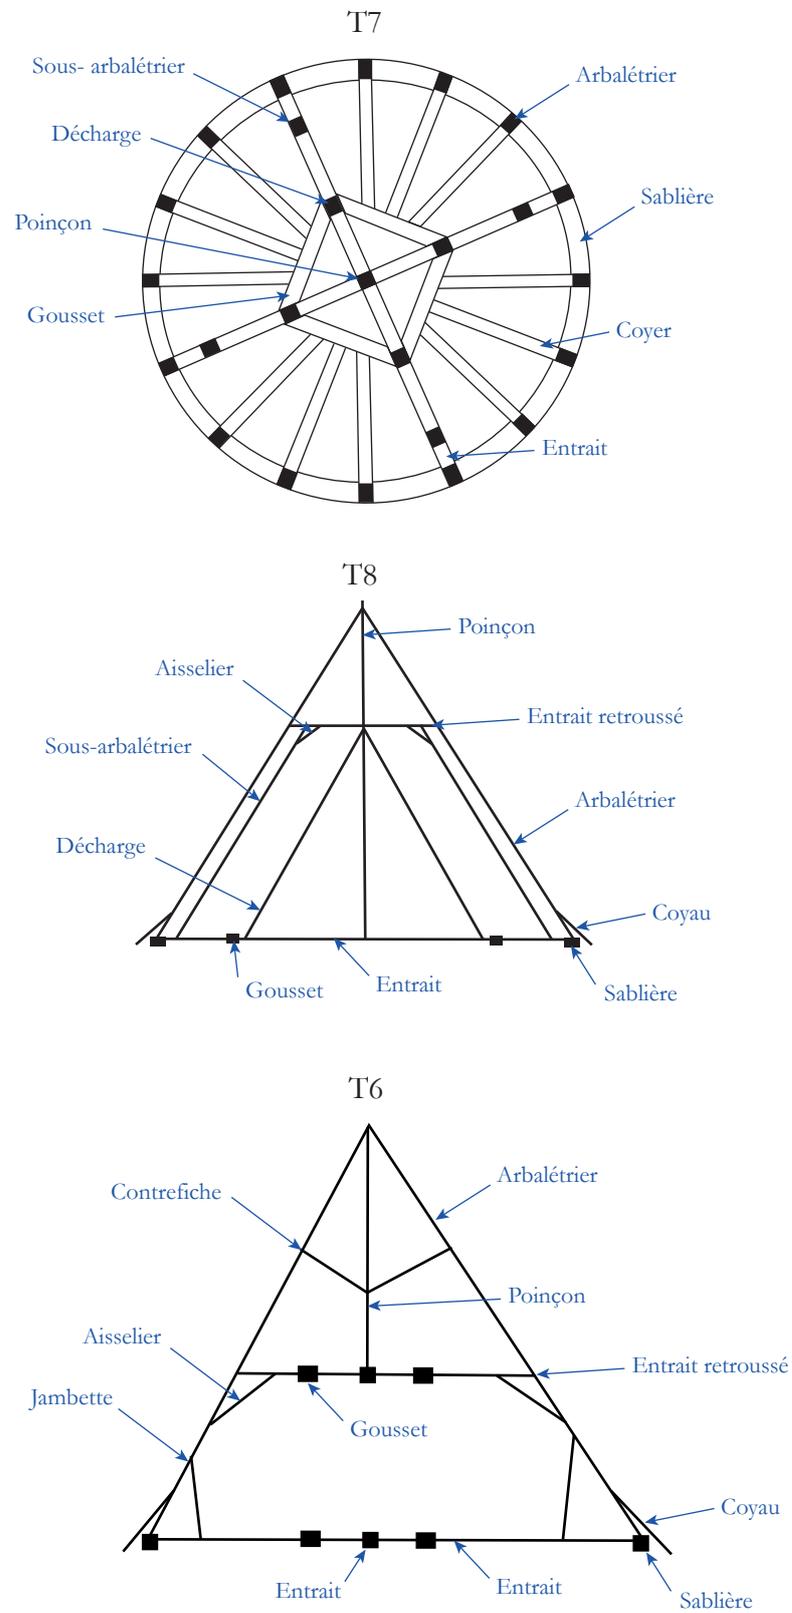
ill. 47 : Plan et coupe d'une tour : localisation des pièces de charpente.

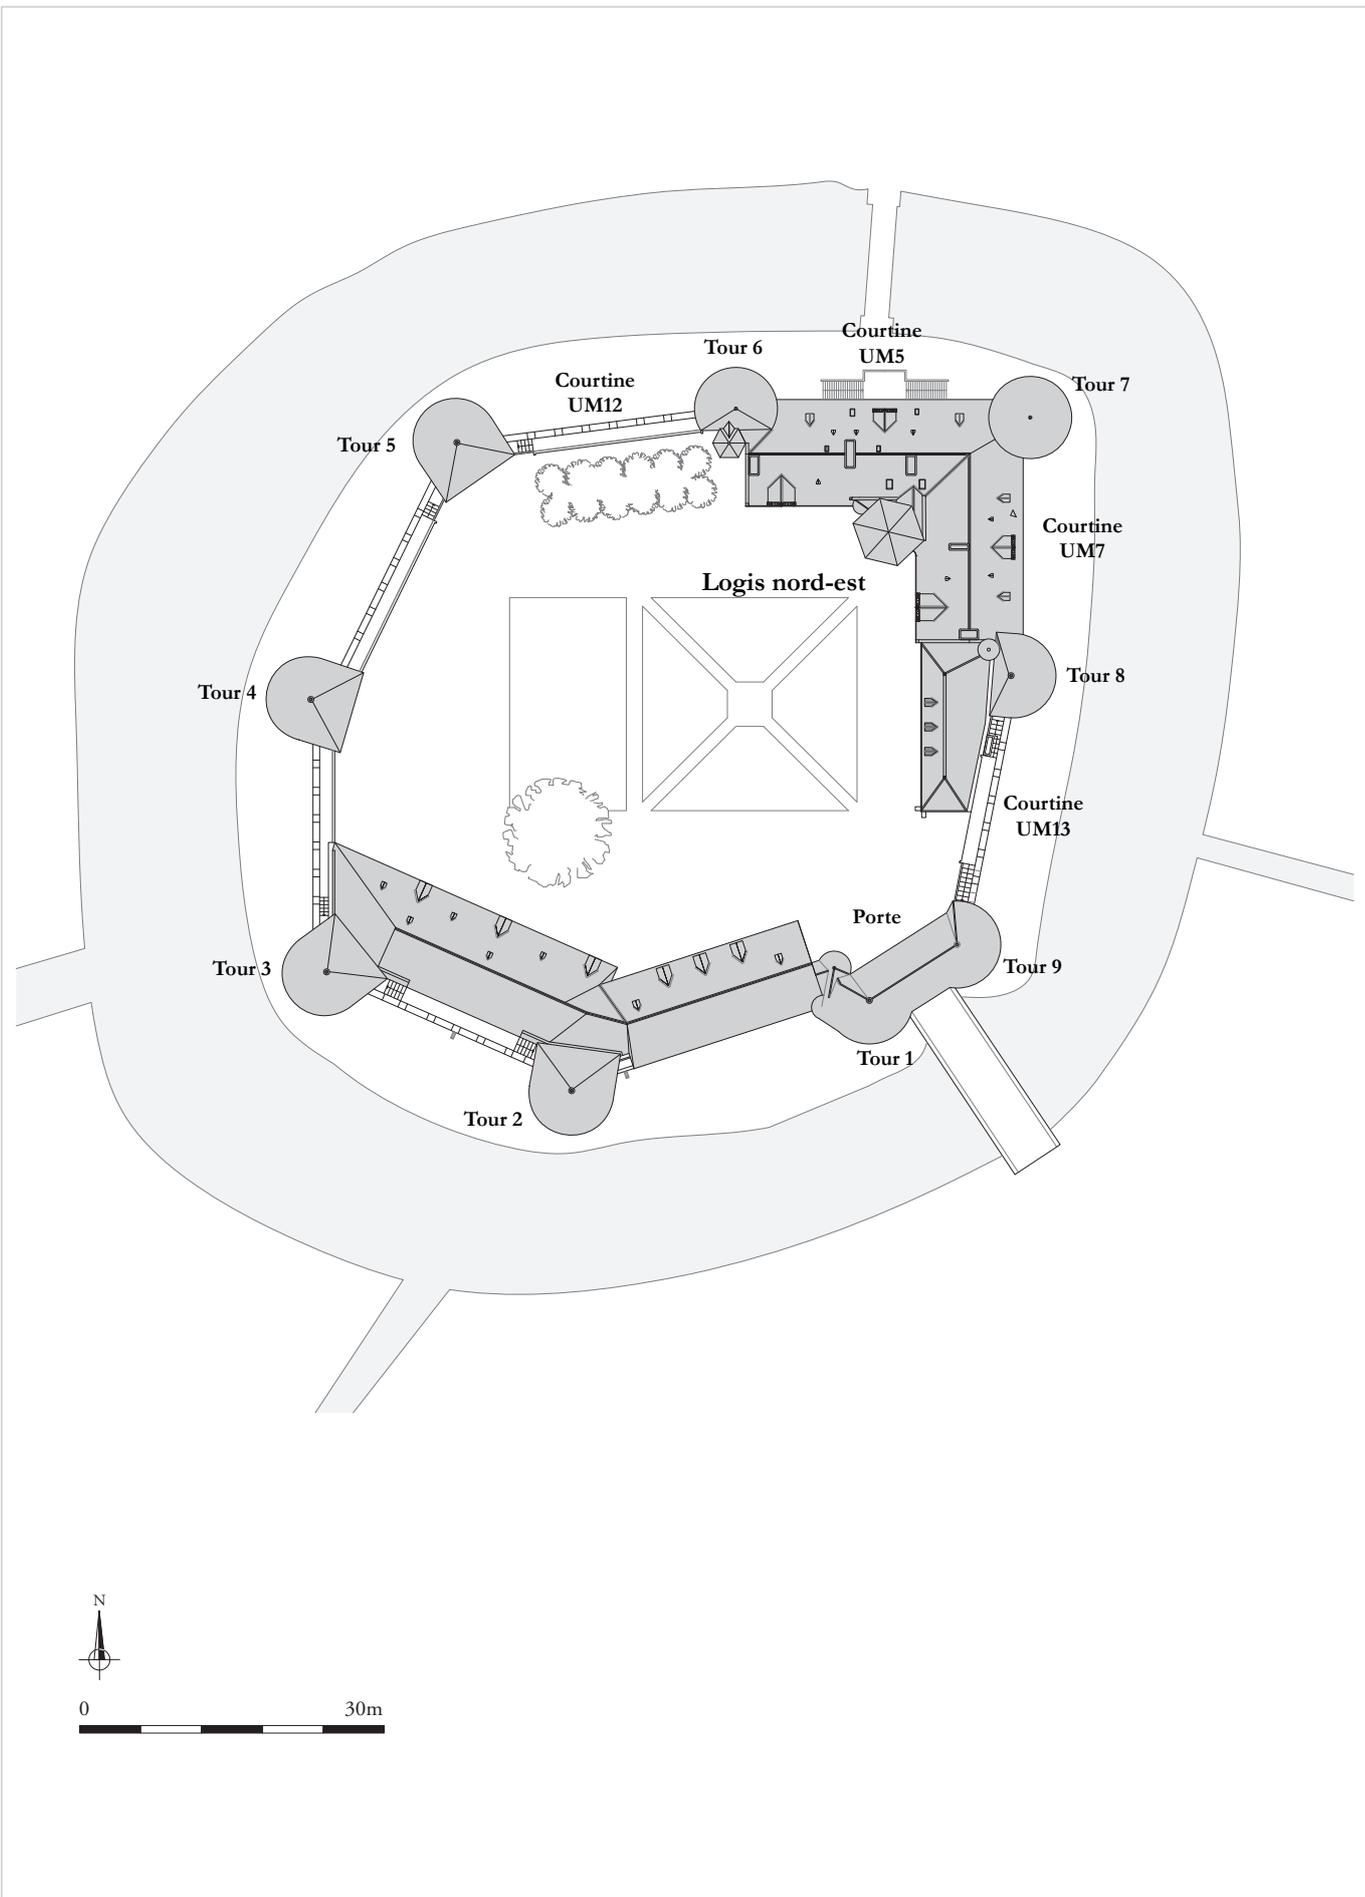
Figure 02 : Plan général du château au niveau des toitures – échelle : 1/750. Source : Duplat 2019.

- Figure 01** : Château et jardins d'Ainay-le-Vieil (Cher) – source : <https://www.geoportail.gouv.fr/>.
- Figure 02** : Plan général du château au niveau des toitures – échelle : 1/750. Source : Duplat 2019.

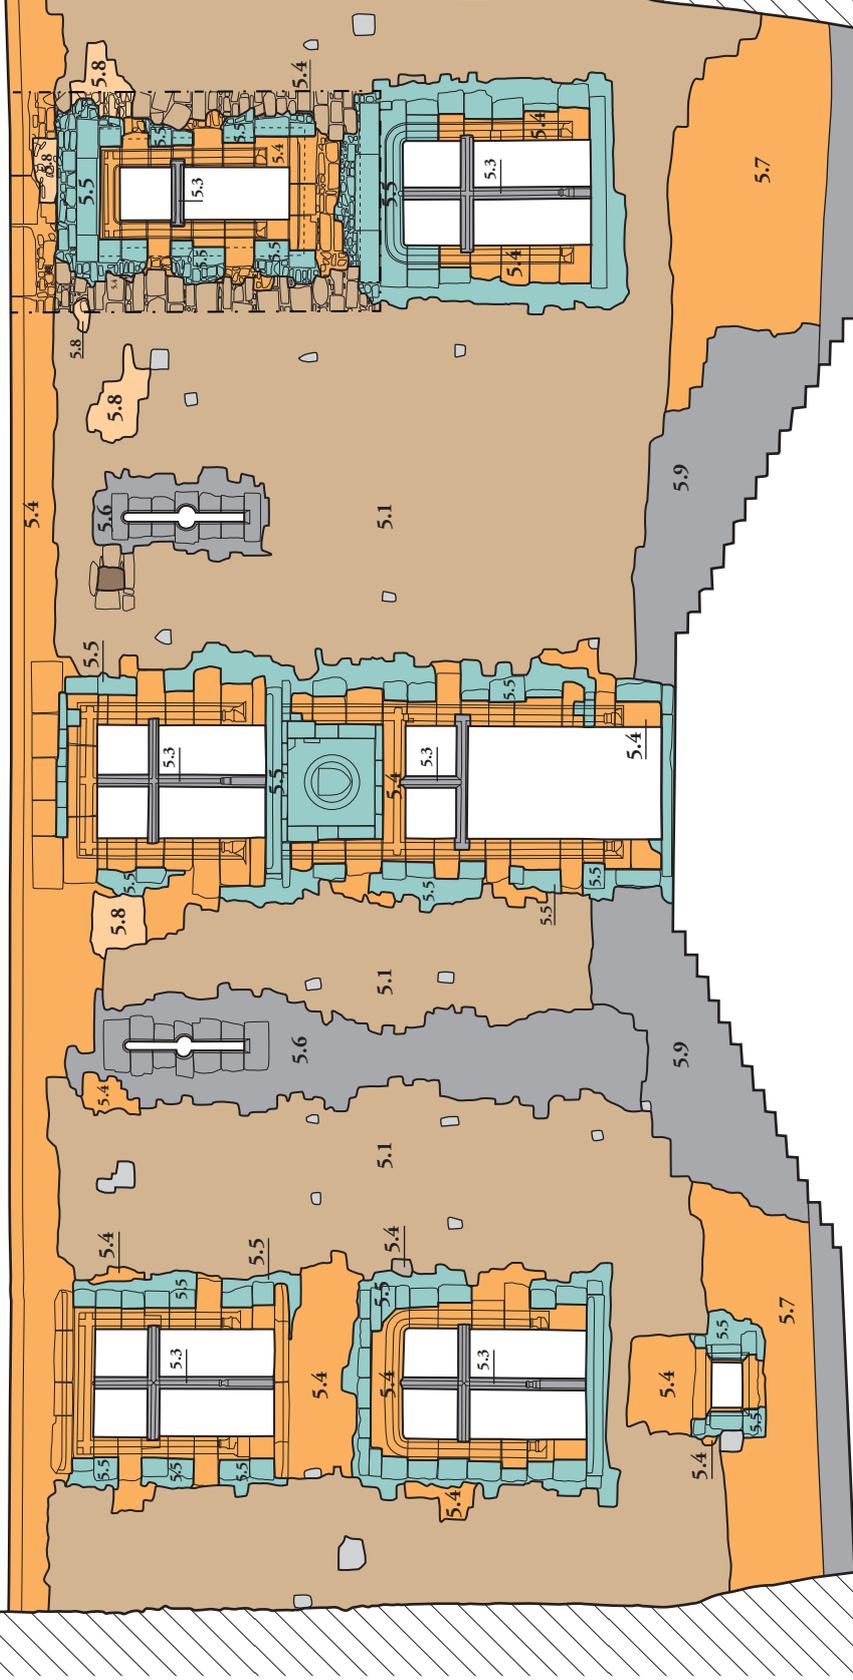
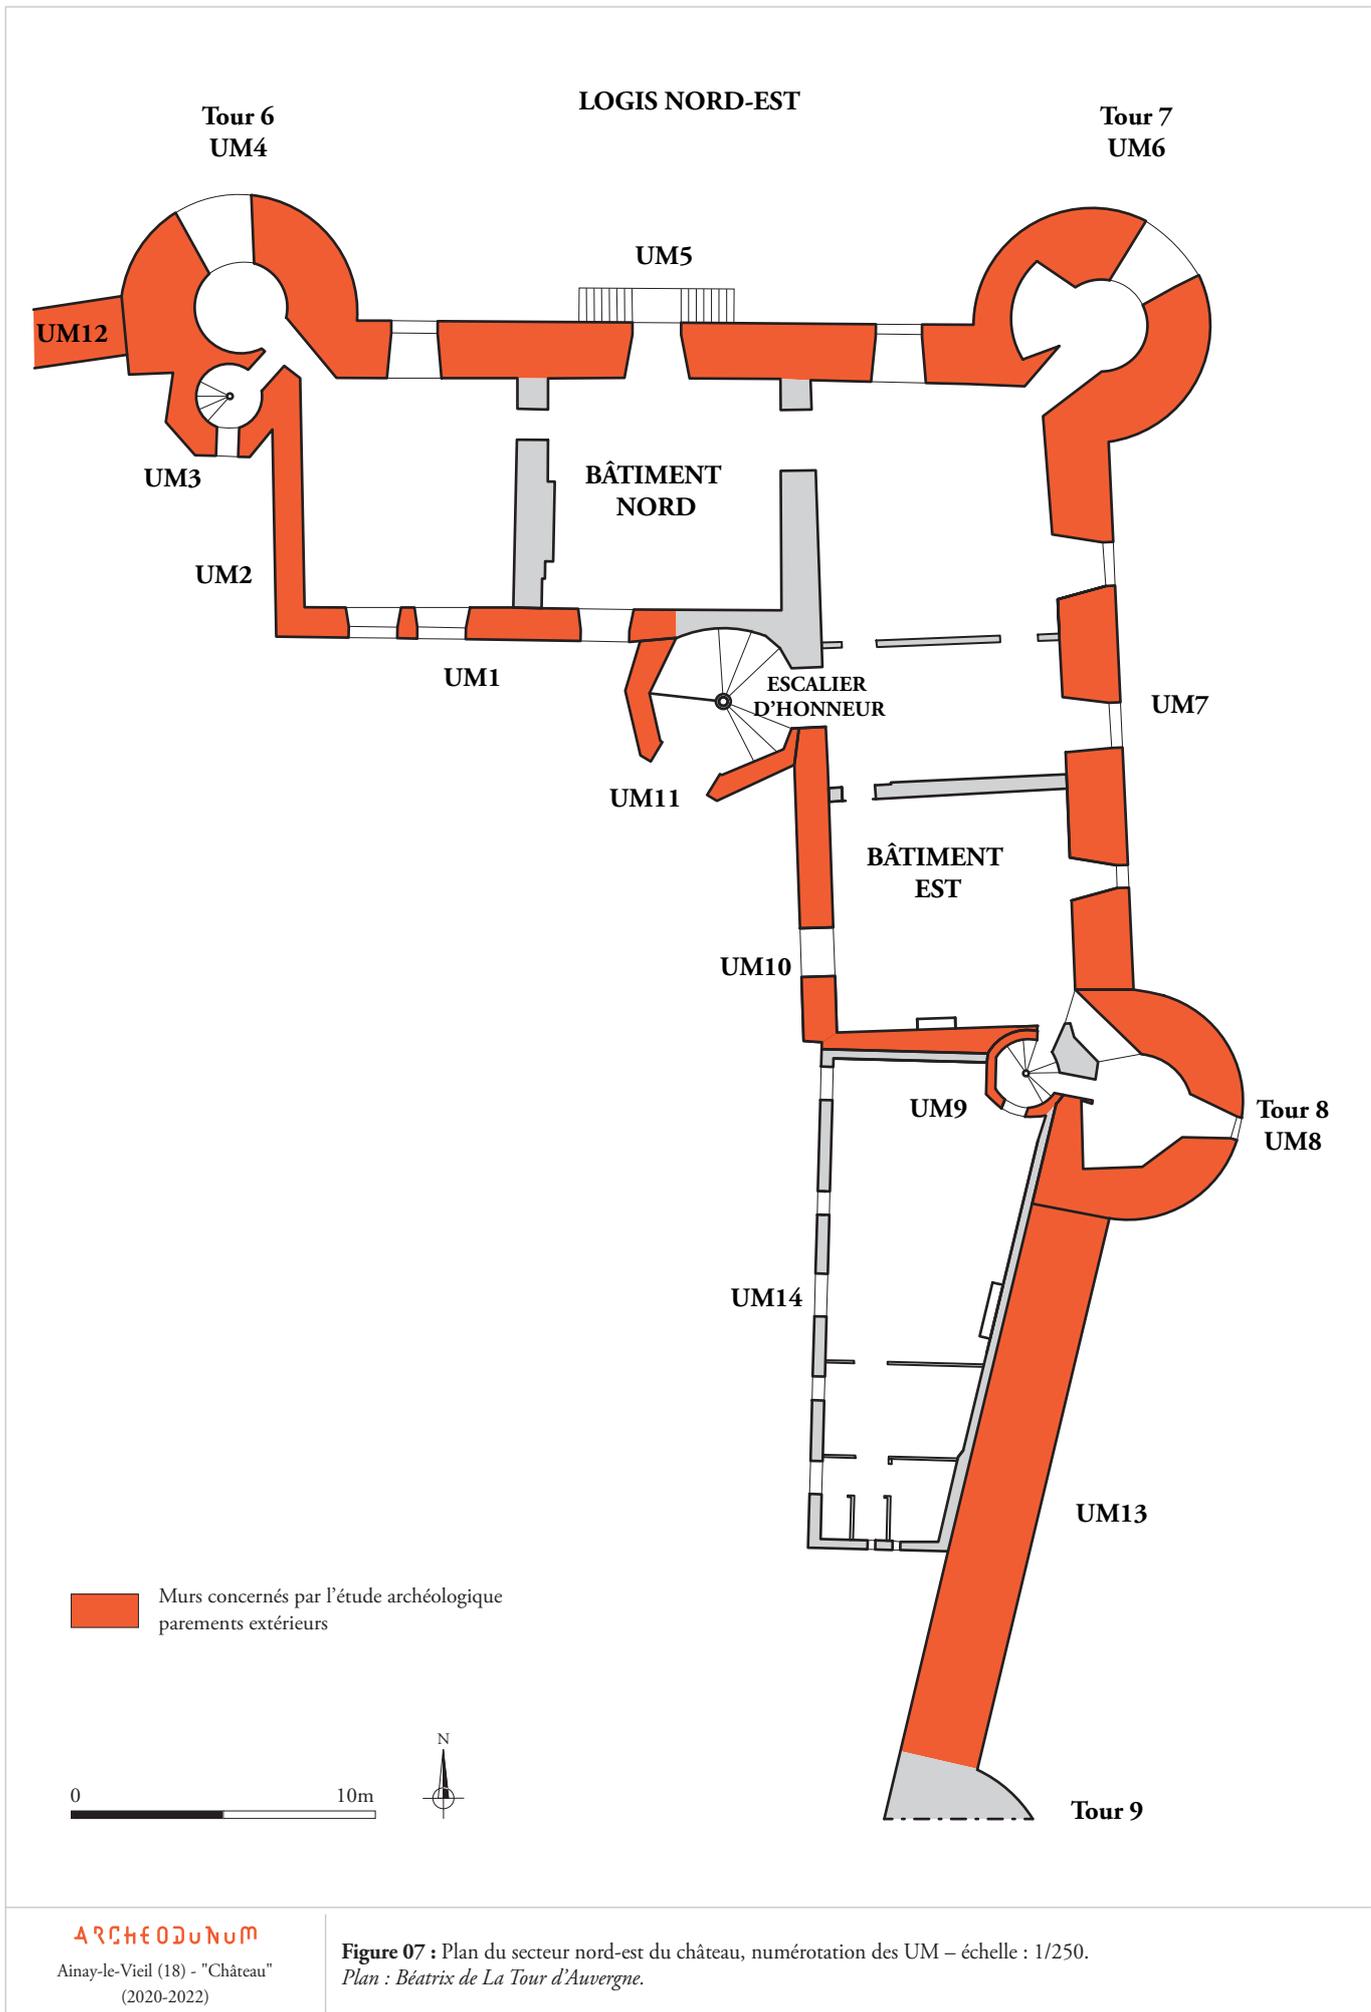
Figure 08 : Relevé d'élevation partiel phasé du mur de courtine nord UM 5 – échelle : 100.

Rapidement après les travaux de charpente des tours, les maçonneries du logis font l'objet de remaniements (**fig. 08 et 09**). Une date précise peut être avancée pour ces travaux grâce au millésime « 1788 » qui figure sur la plaque sculptée en bas-relief au-dessus de la porte de la façade NORD (UM 5, **fig. 102**). Cet élément décoratif s'apparente à des reprises systématiques des encadrements des baies de la façade NORD et de la tour 6 (UC 4.11 et 5.5), à l'aide de pierres de taille en calcaire jaune-orange. Celles-ci ont été mises en œuvre en plaquage comme en témoigne leur faible épaisseur, inférieure à 10 cm (**ill. 38**). Leur face dressée est lissée, mais porte des traces discrètes de ciseau et de boucharde. L'extrémité des pierres par rapport à l'ouverture a été piquée alternativement pour dessiner un encadrement harpé, geste qui a été reproduit sur les encadrements des archères (**fig. 34**). Cette action est sans doute à mettre en lien avec l'application d'un enduit sur les pierres. En rendant plus rugueuses les surfaces des pierres de taille, les maçons s'assurent de la bonne cohésion de l'enduit à la surface du mur. Néanmoins, le seul enduit retrouvé sur ces maçonneries extérieures est bien postérieur au XVIII<sup>e</sup> siècle puisqu'il recouvre des joints au ciment (État V, UE 1, voir *infra* 2.3.2.4. Une nouvelle peau pour le château (État V, UE 1)). Le traitement de surface des pierres à l'état III correspond donc visiblement à un enduit disparu.

La façade NORD du logis a subi des modifications de grande ampleur, dans ses parties basses avec la mise en place d'un escalier extérieur (UC 5.9) et dans ses élévations avec le percement de deux ouvertures (UC 5.6, **fig. 08**). Ces dernières se caractérisent par leur forme d'archères canonnières, elles mesurent 1,5 m de haut et 10 cm de large. Les trous de visée mesurent 30 cm de large. Ces baies ont été réalisées dans un calcaire blanc qui porte des traces de taille mécaniques. Ces pierres ont été mises en œuvre au moyen d'un mortier de chaux blanc, sableux<sup>109</sup>. Il s'agit de toute évidence d'ouvertures à caractère ornemental, qui reproduisent l'aspect des fentes de tir médiévales en place par ailleurs dans les murs du château.

- Figure 07** : Plan du secteur nord-est du château, numérotation des UM – échelle : 1/250.  
Plan : Béatrix de La Tour d'Auvergne.
- Figure 08** : Relevé d'élévation partiel phasé du mur de courtine nord UM 5 – échelle : 100.

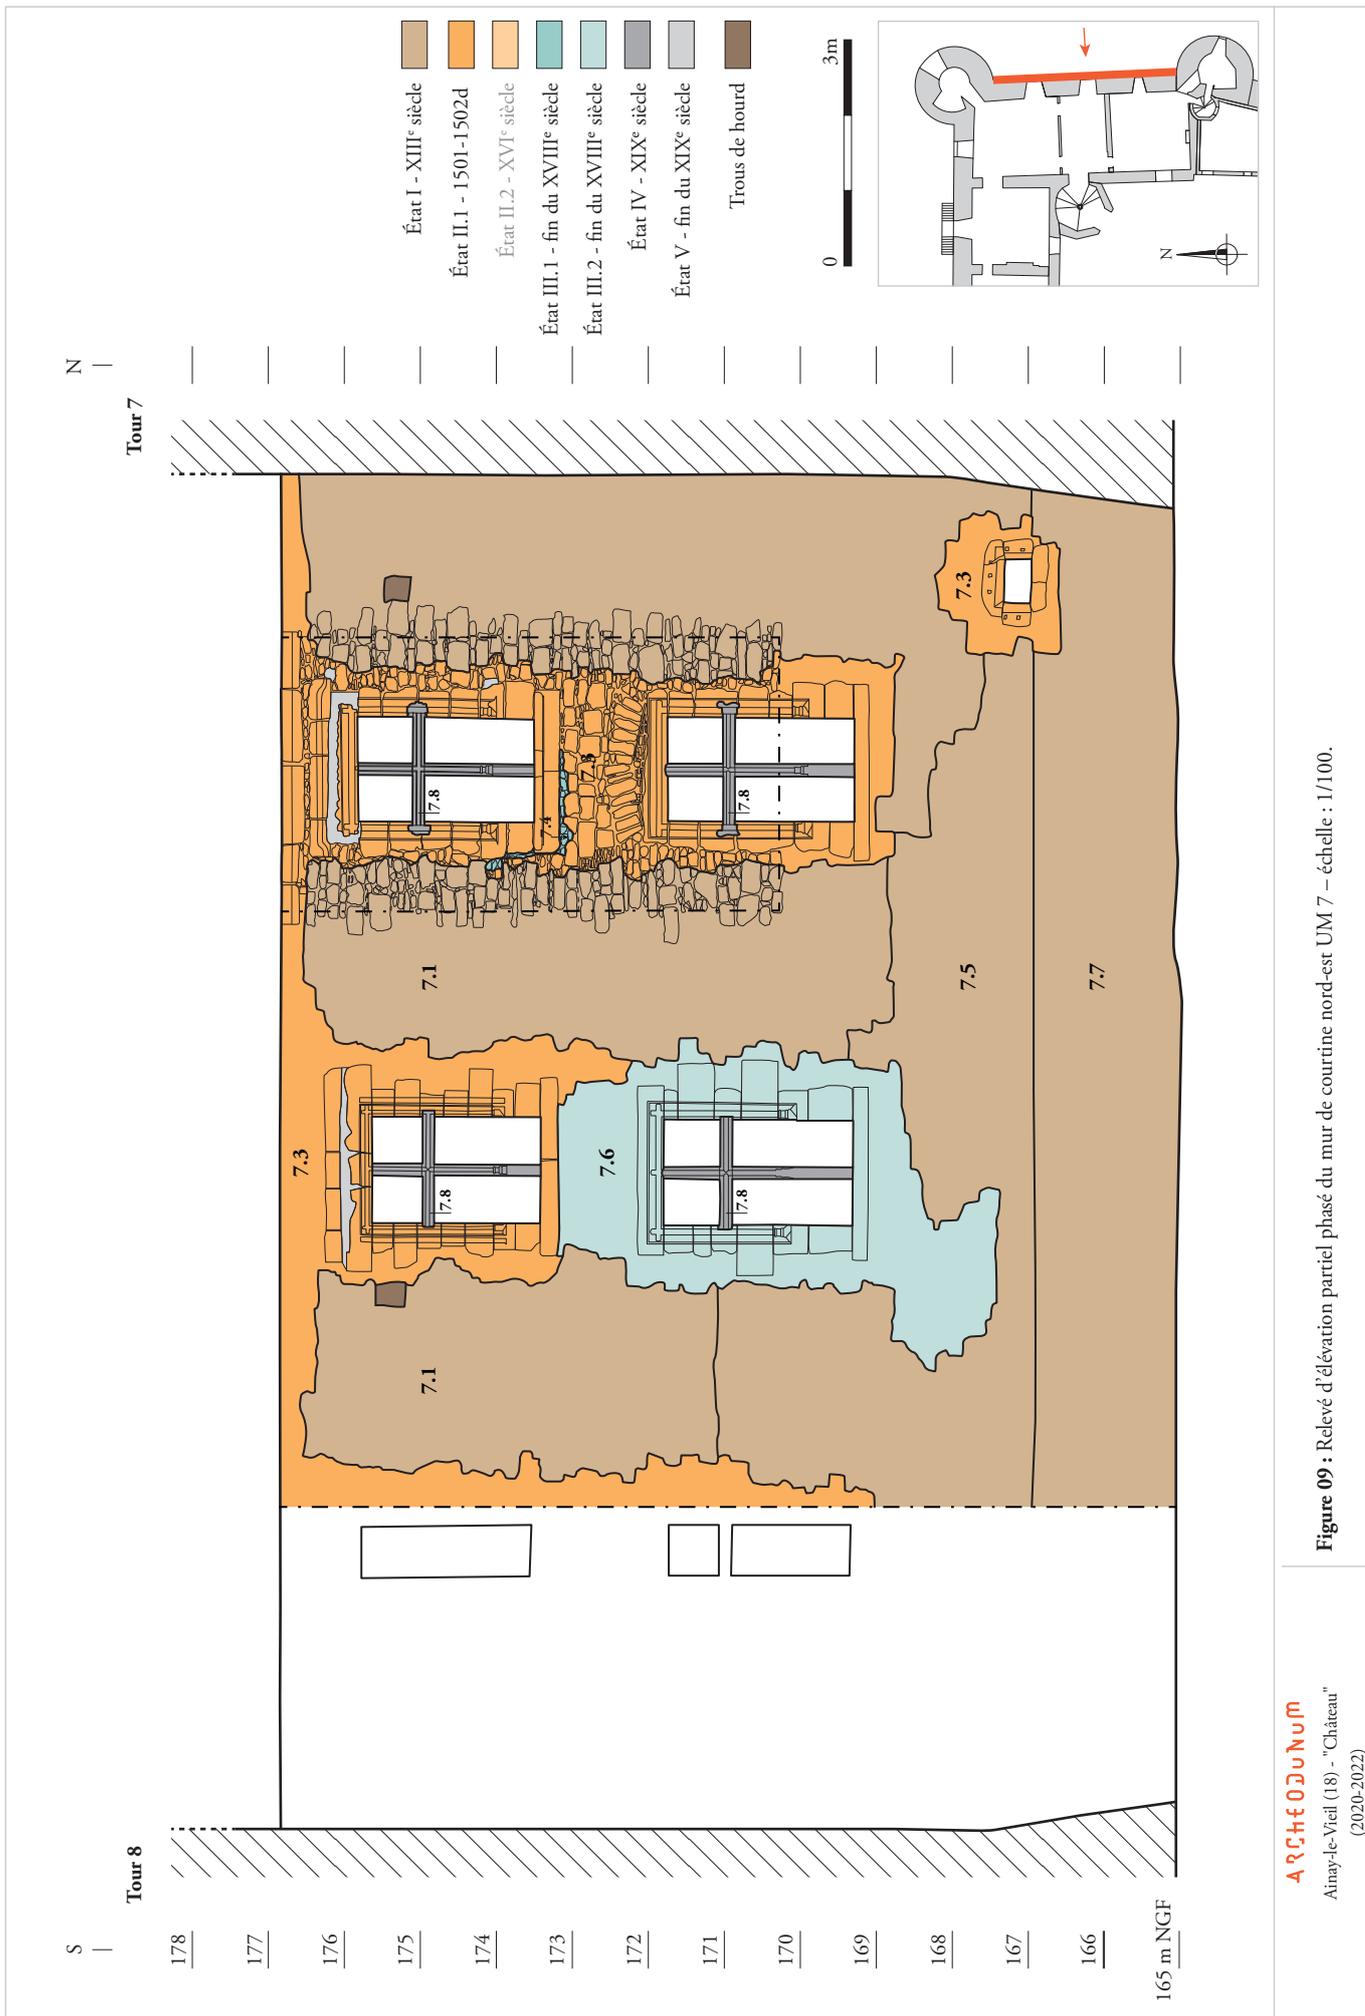
Figure 09 : Relevé d'élevation partiel phasé du mur de courtine nord-est UM 7 – échelle : 1/100.

Comme pour les façades sur cour, les traverses et les meneaux ont tous été repris au XIX<sup>e</sup> siècle, mais on observe dans les linteaux et les piédroits les départs de moulure indiquant qu'ils étaient bien prévus dès l'origine. L'insertion de ces travées a nécessité de créer de grandes saignées verticales dans les murs. Les maçons ont alors construit les ouvertures à l'aide de pierres de taille, tout en comblant l'interstice laissé avec la maçonnerie médiévale à l'aide de pierres et d'un mortier de chaux beige, sablo-gravillonneux, qui comporte de petits nodules de liant<sup>91</sup> (fig. 75). Dans le mur EST UM 7, la baie du rez-de-chaussée la plus au NORD est surmontée par une structure de décharge construite à l'aide de moellons en calcaire posés de chant sur des planches en bois (fig. 09).

- Figure 09** : Relevé d'élévation partiel phasé du mur de courtine nord-est UM 7 – échelle : 1/100.
- Figure 10** : Relevé d'élévation partiel phasé du mur de courtine sud-est UM 13 – échelle : 1/100.

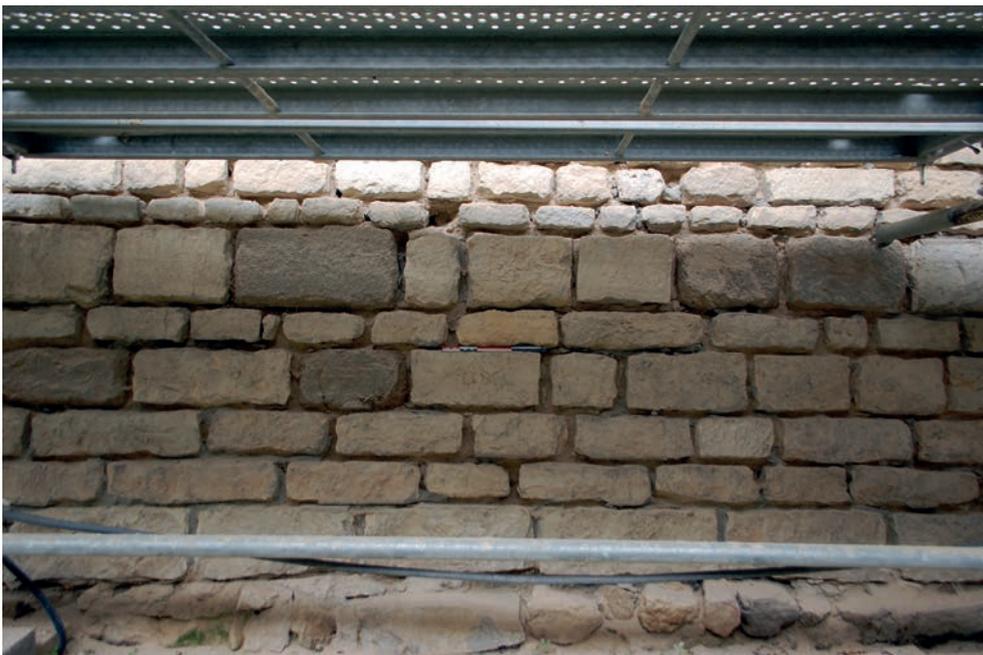
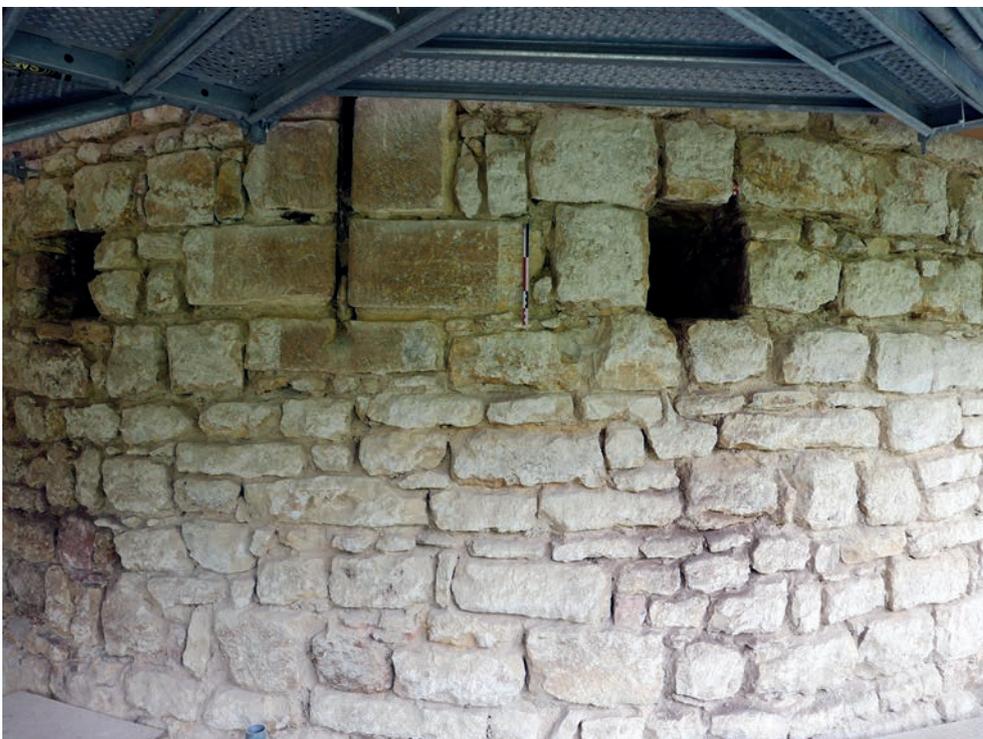
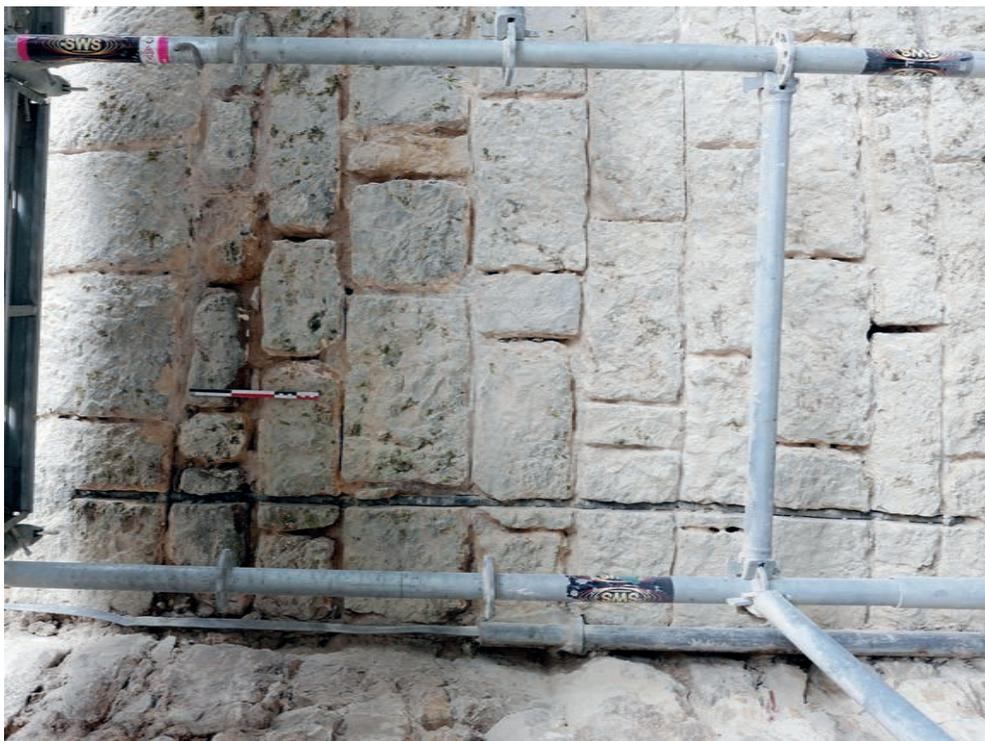
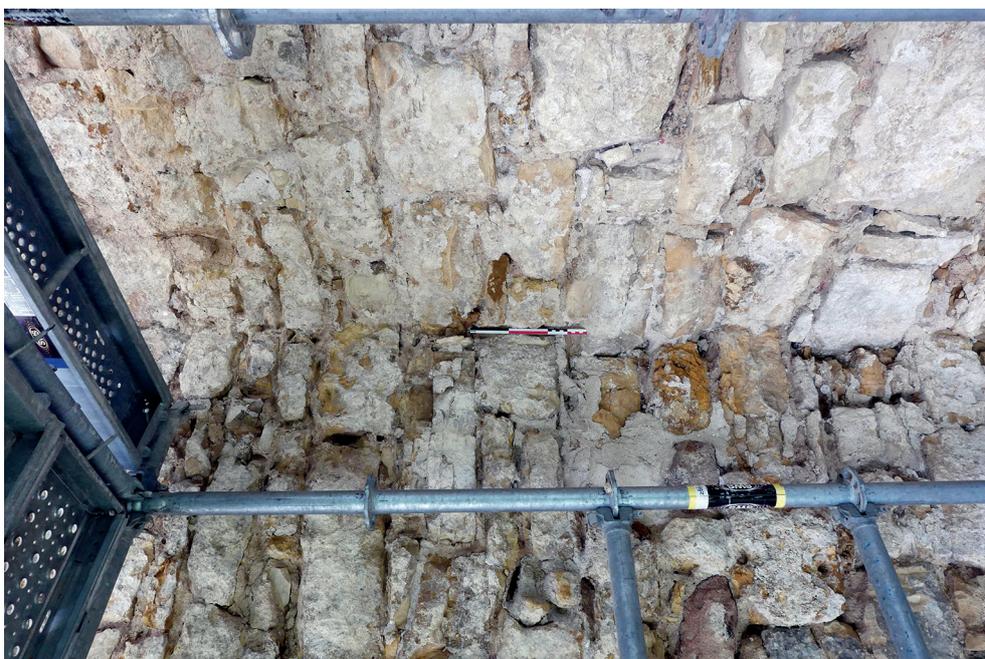
Figure 10 : Relevé d'élevation partiel phasé du mur de courtine sud-est UM 13 – échelle : 1/100.

Le mortier de la latrine inférieure de la tour 8 (UC 8.9) est quant à lui identique à celui mis en œuvre dans les créneaux lors de leur réduction et de leur transformation en fenêtres (UC 4.3)<sup>95</sup>. Par ailleurs, l'ouverture murée au rez-de-chaussée du mur de courtine SUD-EST UM 13 (UC 13.15, **fig. 10**) a été insérée à l'aide du même mortier de chaux. Bien que les dimensions de cette ouverture, au maximum de 1,30 m de haut et de 2,11 m de large, ne correspondent à aucune autre baie reconnue dans les murs étudiés, cette correspondance permet de l'associer au chantier d'aménagement du secteur NORD-EST du château en logis, qui a sans doute eu lieu au début du XVI<sup>e</sup> siècle.
