## Ainay-le-Vieil (18), Le château médiéval (secteur nord-est) et le logis de la Renaissance

Camille Collomb, Alice Borel, Émilien Bouticourt, Sandrine Swal. Ainay-le-Vieil (18), Le château médiéval (secteur nord-est) et le logis de la Renaissance : Étude archéologique du bâti. Archeodunum. 2023. hal-03978469

## Étude archéologique du bâti

## Le château médiéval (secteur nord-est) et le logis de la Renaissance

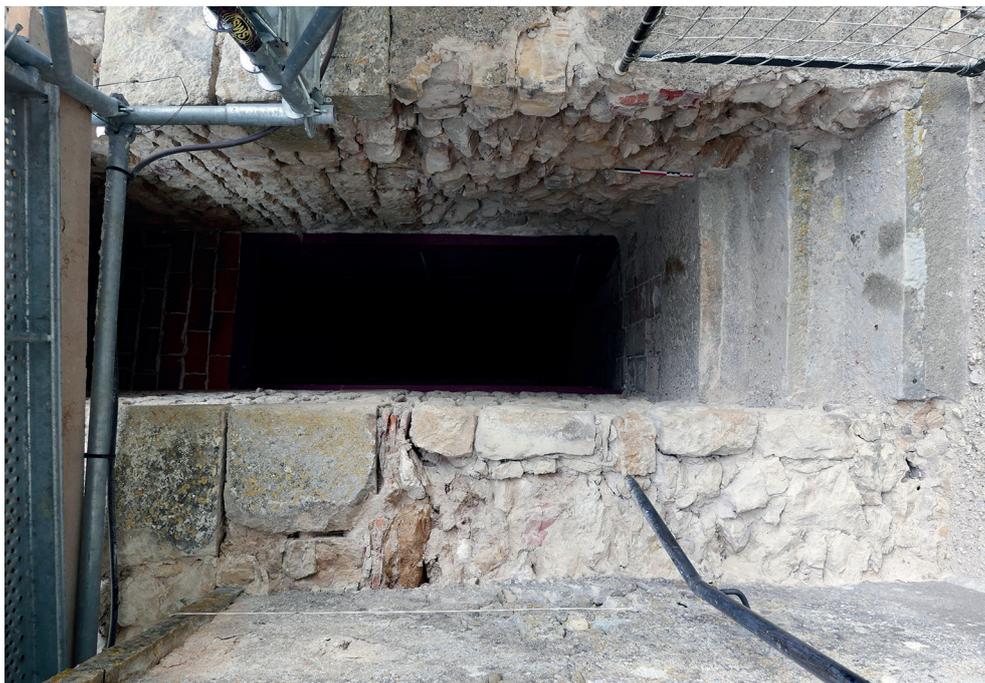
**Figure 22** : Porte murée dans la tour 6, ancien accès au chemin de ronde de la courinne nord UM 5.

- Figure 21** : Arrachement du mur de courtine nord-est UM 7 au sommet de la tour 7.
- Figure 22** : Porte murée dans la tour 6, ancien accès au chemin de ronde de la courtine nord UM 5.

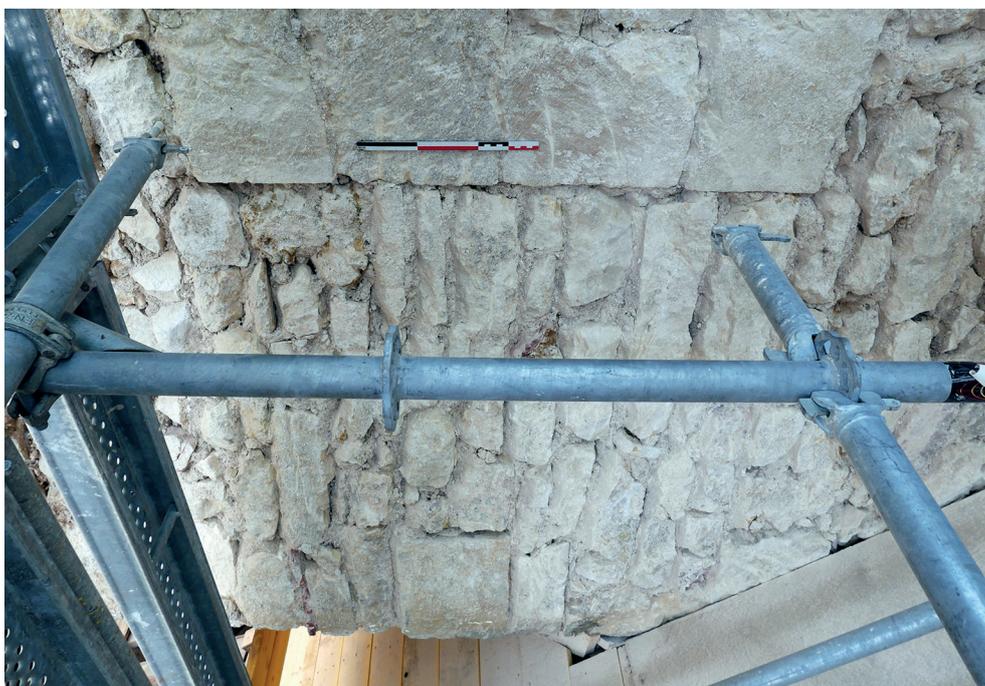
**Figure 23** : Porte d'accès à la tour 6 depuis le chemin de ronde de la courinne nord-ouest UM 12, fourrure dans l'embrasure du piédroit sud (à droite).

- Figure 23** : Porte d'accès à la tour 6 depuis le chemin de ronde de la courtine nord-ouest UM 12, fourrure dans l'embrasement du piédroit sud (à droite).

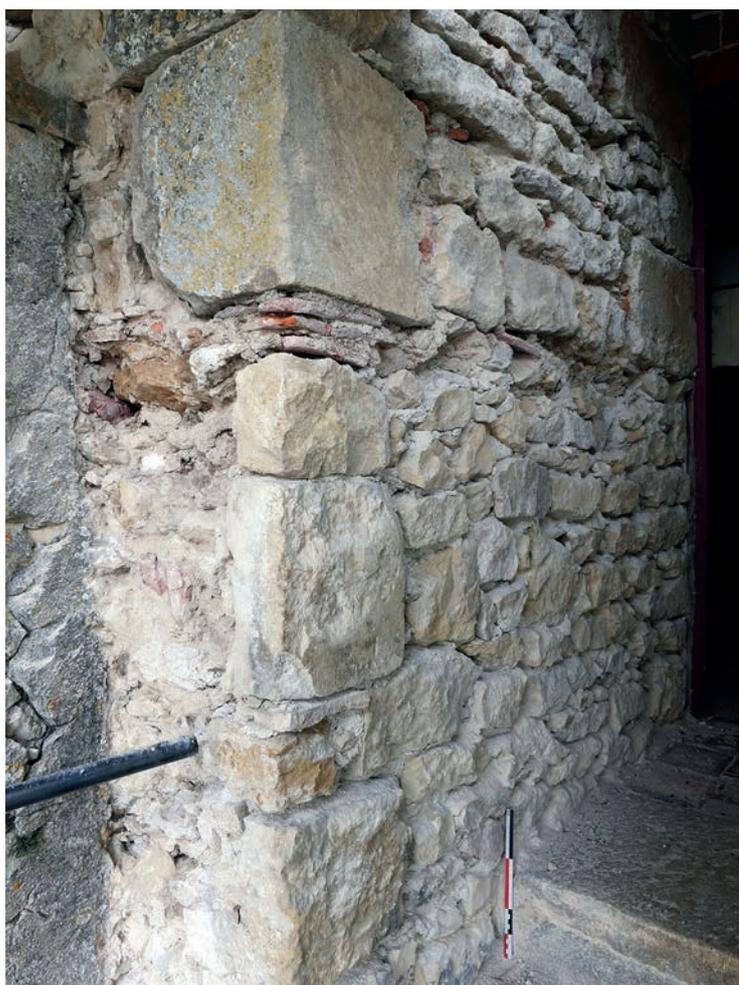
**Figure 25 :** Linteau réinséré dans la maçonnerie de la tour 6 (UC 4.7).

**Figure 26 :** Tour 6, piédroit nord de la porte sur la courtine nord-ouest UM 12, parties basses reparentées (UC 4.6).

- Figure 24** : Relevé d'élévation pierre à pierre et en développé des parties hautes de la tour 6 côté ouest, phasé – échelle : 1/50.
- Figure 25** : Linteau réinséré dans la maçonnerie de la tour 6 (UC 4.7).

- Figure 26** : Tour 6, piédroit nord de la porte sur la courtine nord-ouest UM 12, parties basses reparablementées (UC 4.6).
- Figure 27** : Restitution des parties hautes de la tour 6 à l'État I d'après le relevé en développé : crénelage sommital – échelle 1/50.

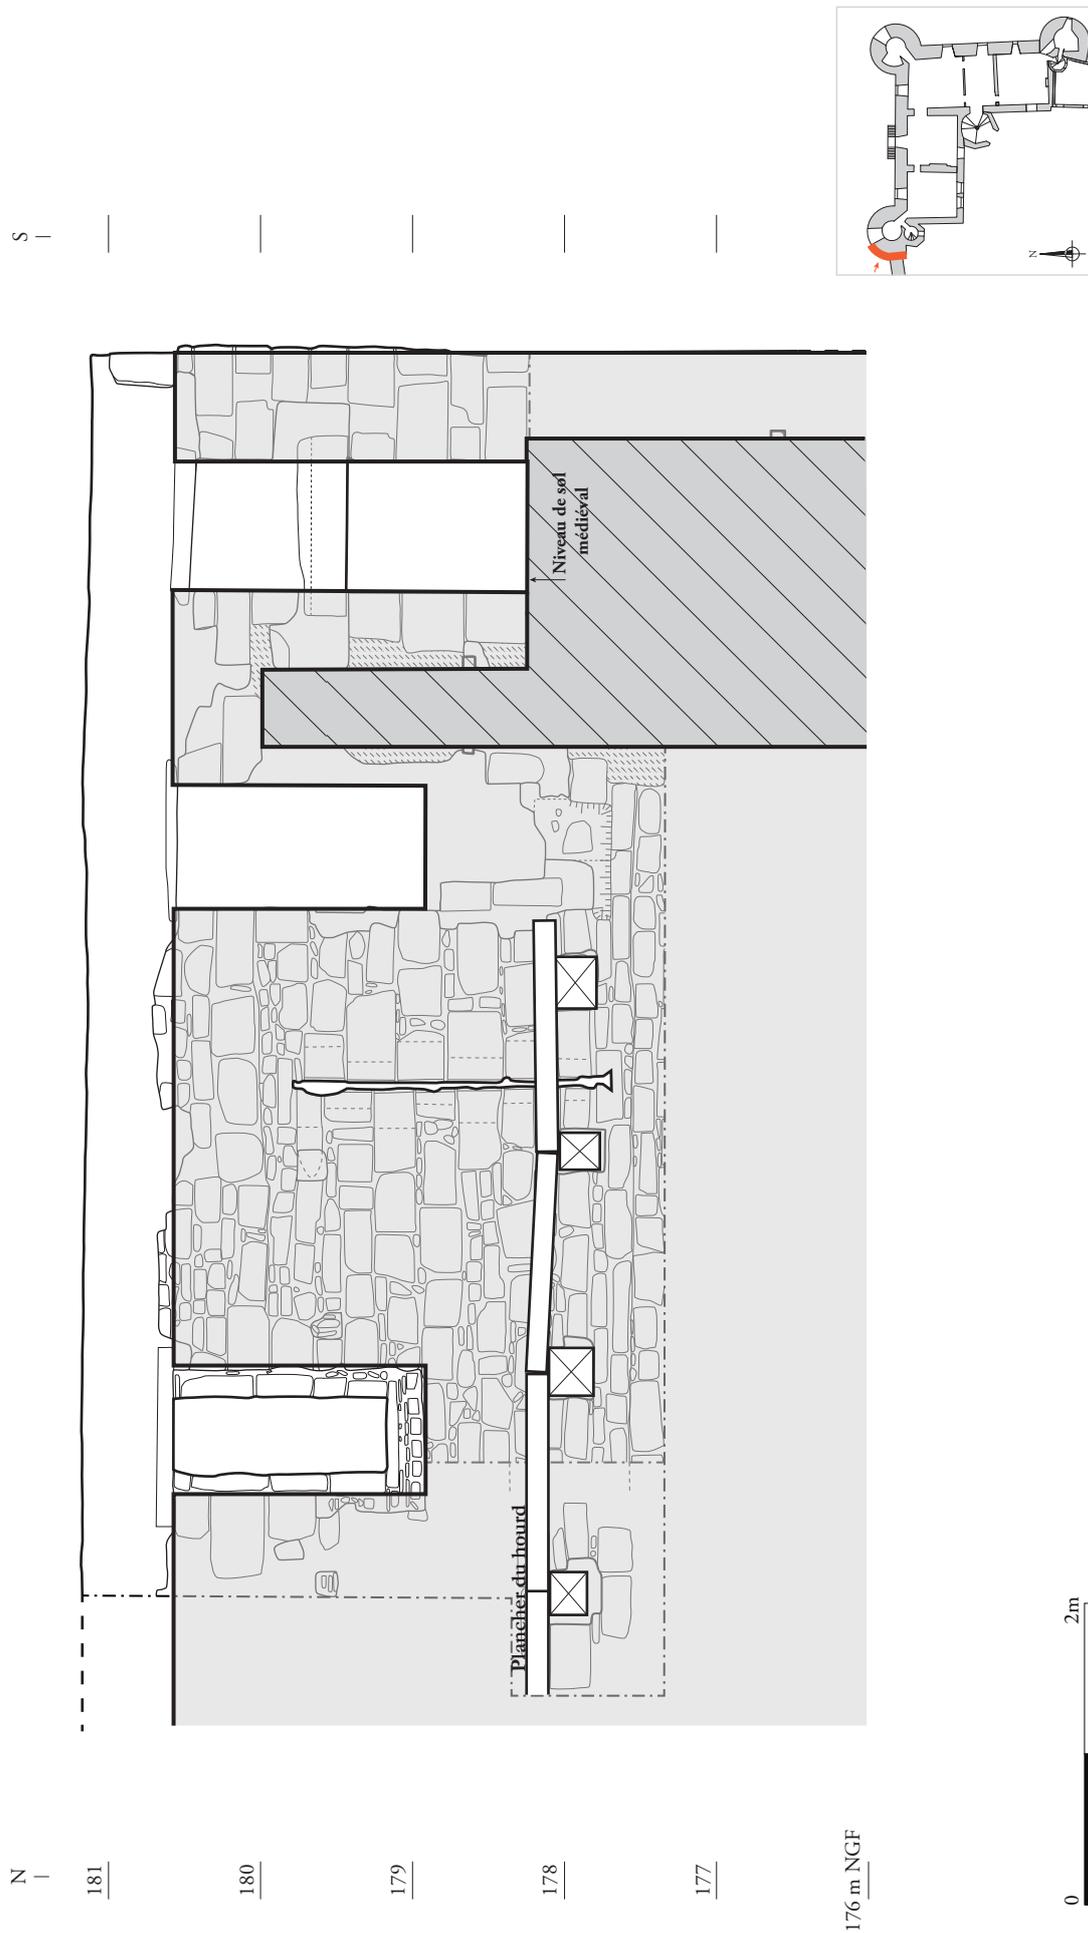
Figure 27 : Restitution des parties hautes de la tour 6 à l'État I d'après le relevé en développé : crénelage sommital – échelle 1/50.

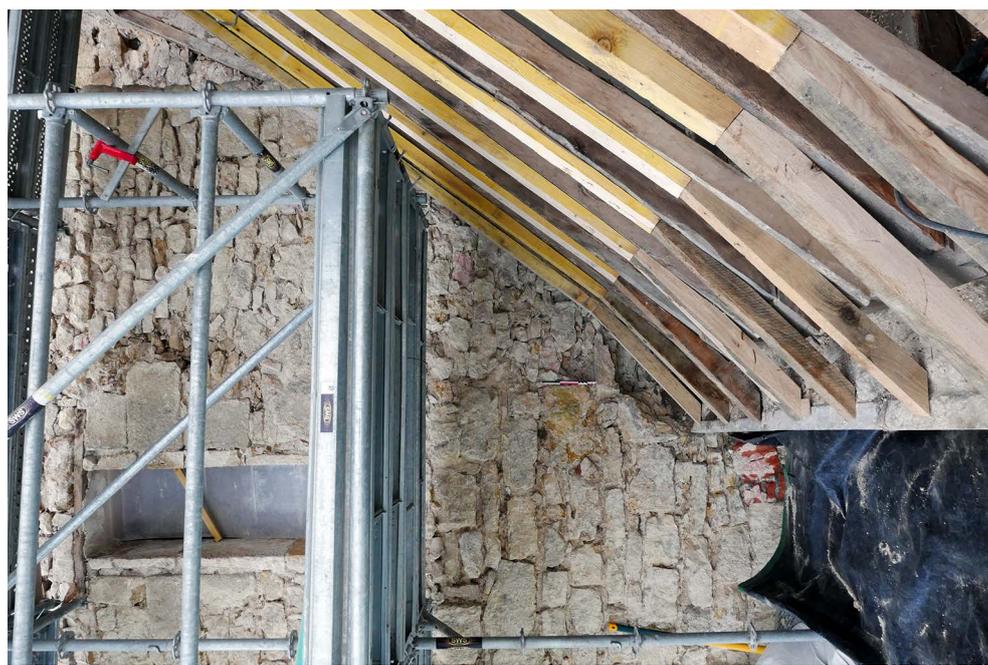
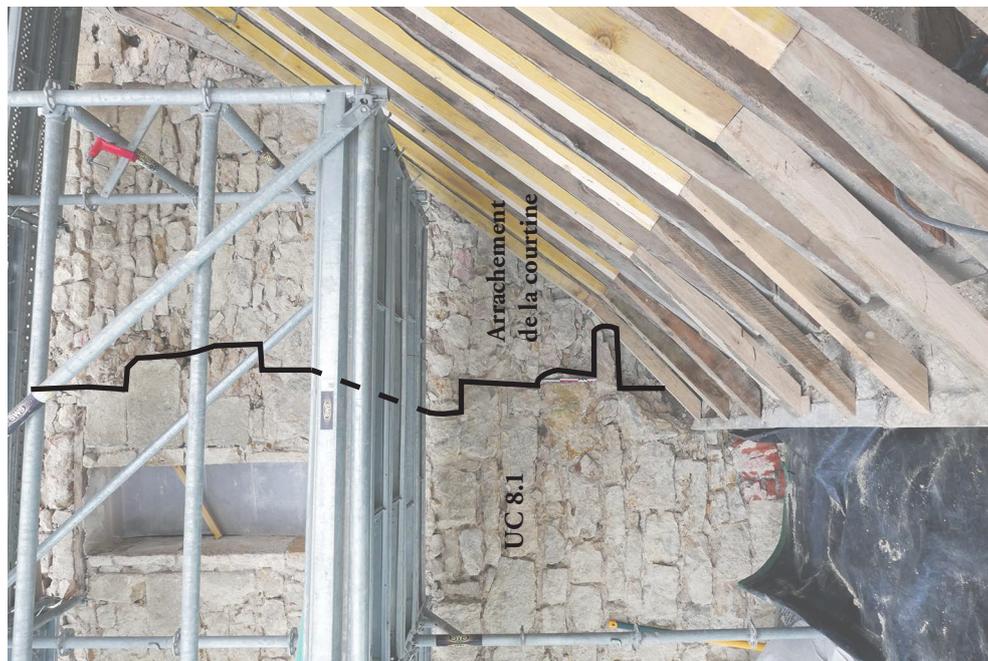
**Figure 28** : Maçonneries arrachées en partie haute de la tour 8 au nord, à l'aplomb de la courtine nord-est UM 7.

- Figure 28** : Maçonneries arrachées en partie haute de la tour 8 au nord, à l'aplomb de la courtine nord-est UM 7.
- Figure 29** : Relevé d'élévation partiel et phasé du parement ouest de la tour 8 et de la courtine UM 13 – échelle : 1/100.

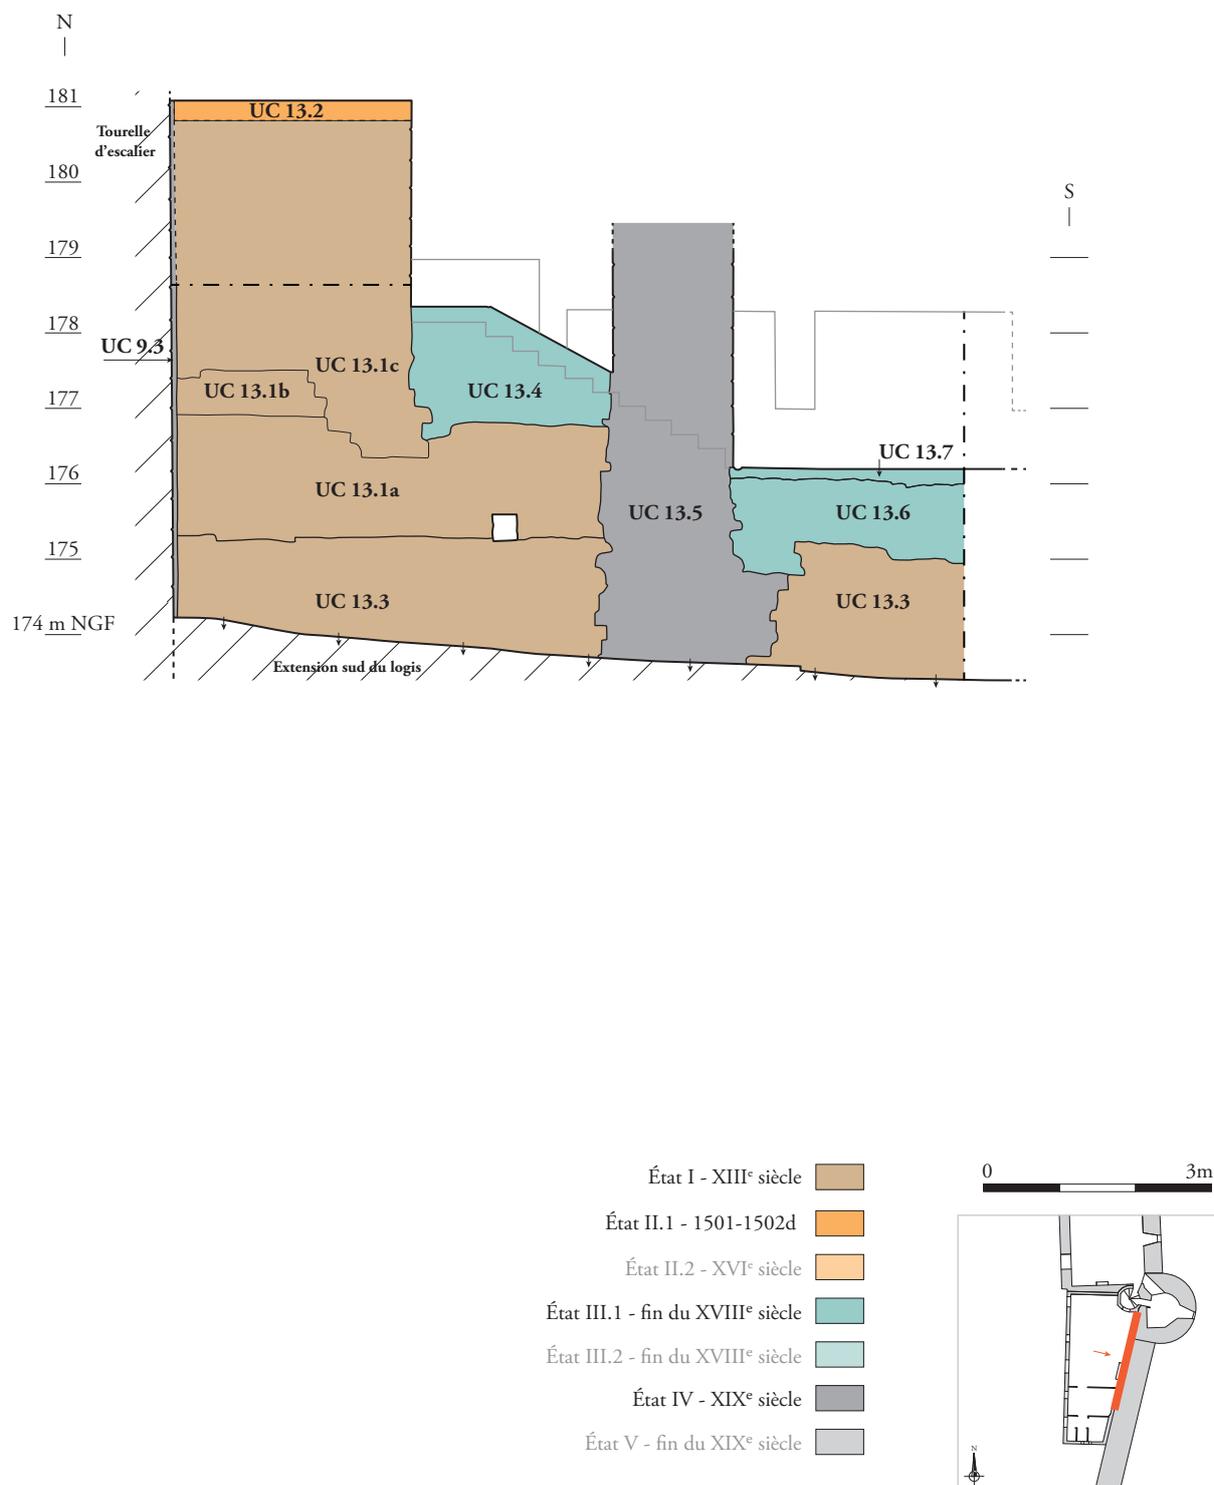
**Figure 30 :** Relevé d'élevation partiel et phasé du crénelage de la courtine sud-est UM 13, parement ouest – échelle : 1/100.

- Figure 30** : Relevé d'élévation partiel et phasé du crénelage de la courtine sud-est UM 13, parement ouest – échelle : 1/100.

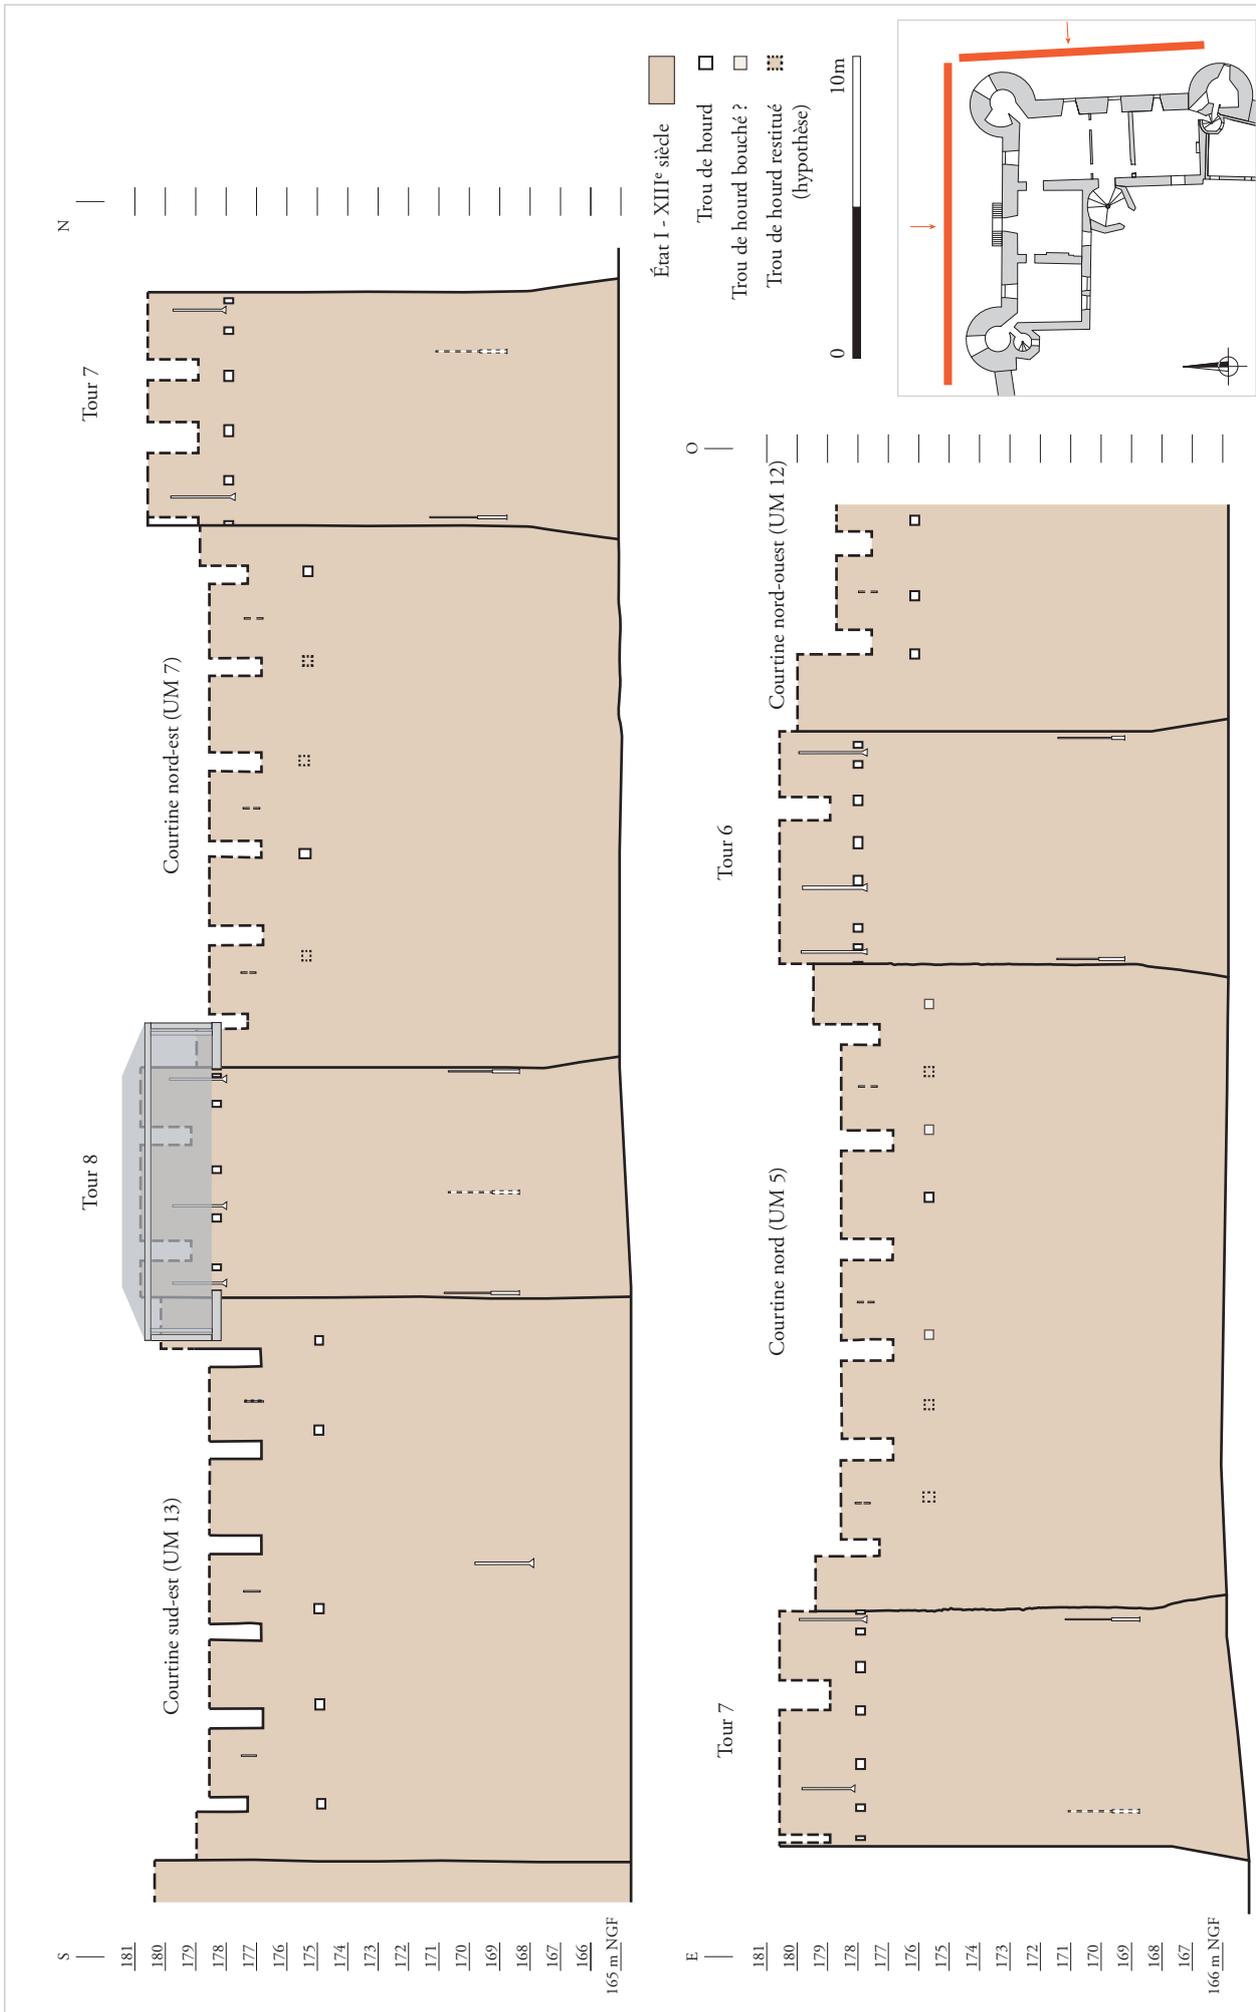
**Figure 32 :** Proposition de restitution de l'élevation du secteur nord-est du château à l'époque médiévale (État I) : crénelage, archères et trous de hourds, avec hourd au sommet de la tour 8 – échelle : 1/250.

**Figure 32 :** Proposition de restitution de l’élévation du secteur nord-est du château à l’époque médiévale (État I) : crénelage, archères et trous de hourds, avec hourd au sommet de la tour 8 – échelle : 1/250.

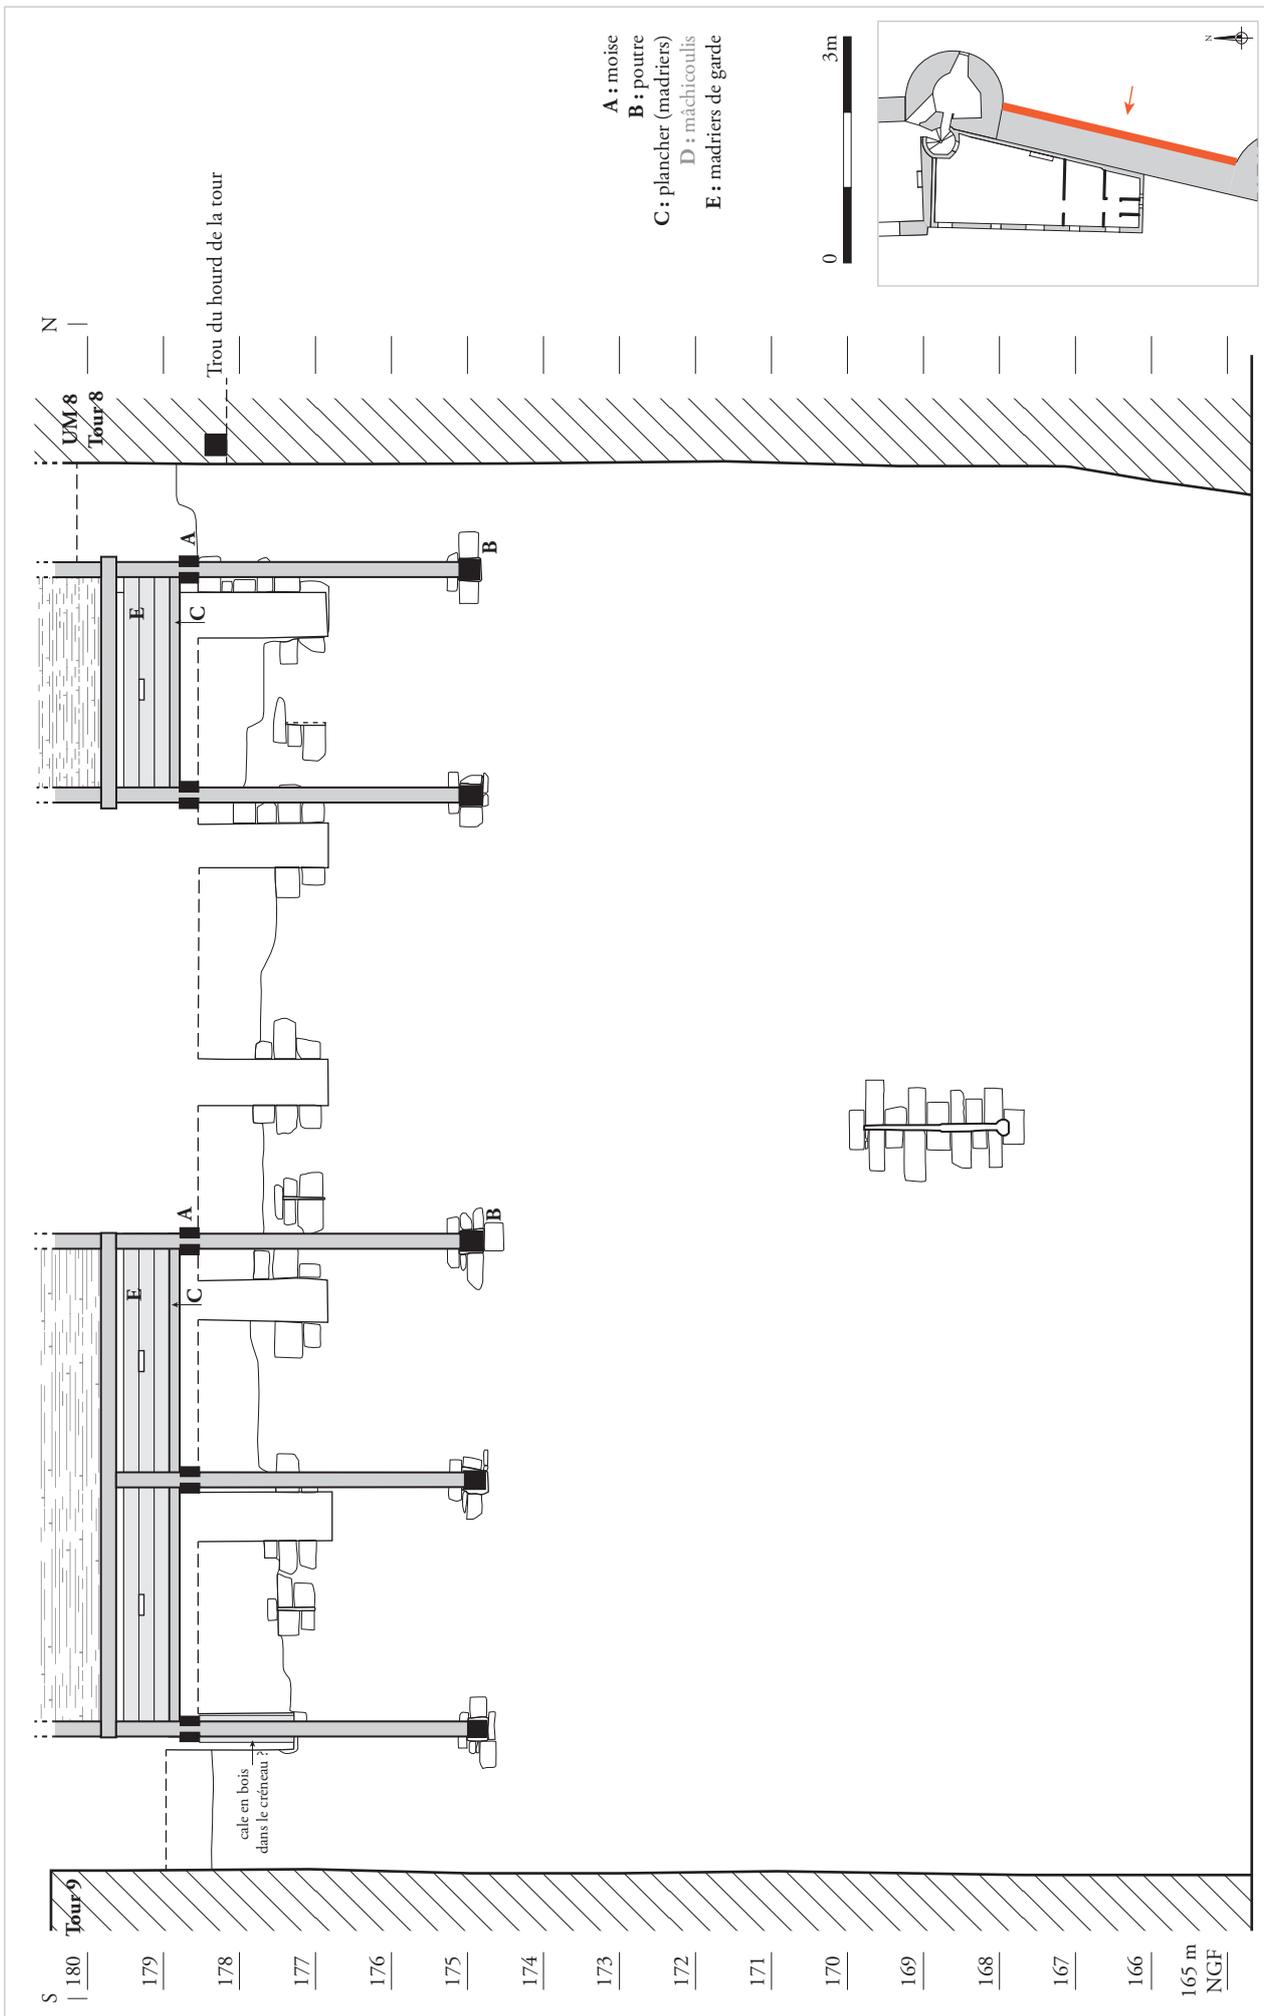
Figure 43 : Hypothèse de restitution des hourds amovibles de la courtine sud-est UM 13 – échelle : 1/100.

À cette restitution de principe des galeries, il faut intégrer deux spécificités que présentent les vestiges de la courtine SUD-EST (UM 13). Premièrement, on a noté un entraxe particulièrement long entre deux trous de hourd (5,90 m), indiquant une interruption dans la galerie (**fig. 43**). Celle-ci était alors composée de deux structures : une galerie au SUD composée de deux travées et une au NORD composée d'une seule travée. Cette configuration n'est pas un modèle singulier, comme en témoignent plusieurs représentations médiévales qui nous sont parvenues grâce à l'Armorial de Guillaume Revel<sup>39</sup>. Parmi ces nombreuses illustrations, celles de Bellegarde (**fig. 44**), de Crouzet (**fig. 45**) et de Saint-Pourçain (**fig. 46**) montrent bien les petites galeries en bois qui étaient positionnées sur les courtines. Le dessin de Saint-Pourçain est particulièrement intéressant, car il est représenté sur ses courtines jusqu'à deux galeries indépendantes pour une même portion d'enceinte. Cette configuration a, comme on l'a démontré, été adoptée pour la courtine SUD-EST (UM13) d'Ainay-le-Vieil. Un autre point commun entre les vestiges de cette dernière et l'illustration de Saint-Pourçain est l'ancrage très bas des hourds sur la courtine au moyen de longues pièces de bois, tandis que le plancher des galeries était situé en hauteur.

**Figure 43 :** Hypothèse de restitution des hourds amovible de la courtine sud-est UM 13 – échelle : 1/100.

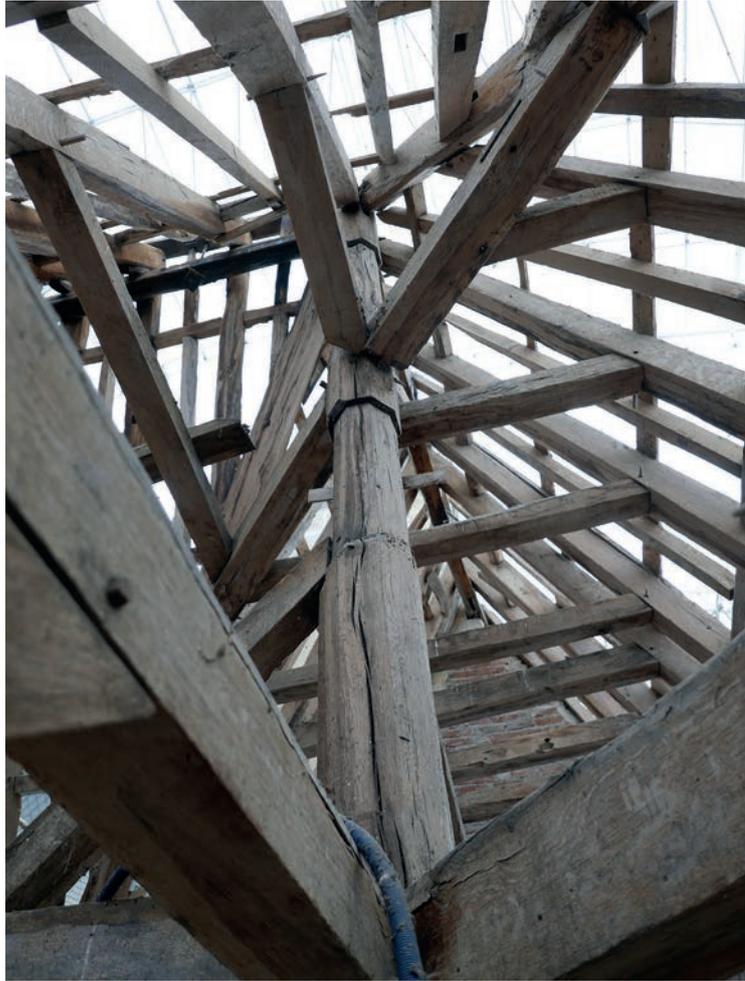
Figure 63 : Poinçon octogonal de la ferme d'arêtier et de noue.  
Figure 64 : Relevé du contreventement de la charpente du corps de bâtiment nord.

**Figure 63** : Poinçon octogonal de la ferme d'arêtier et de noue.

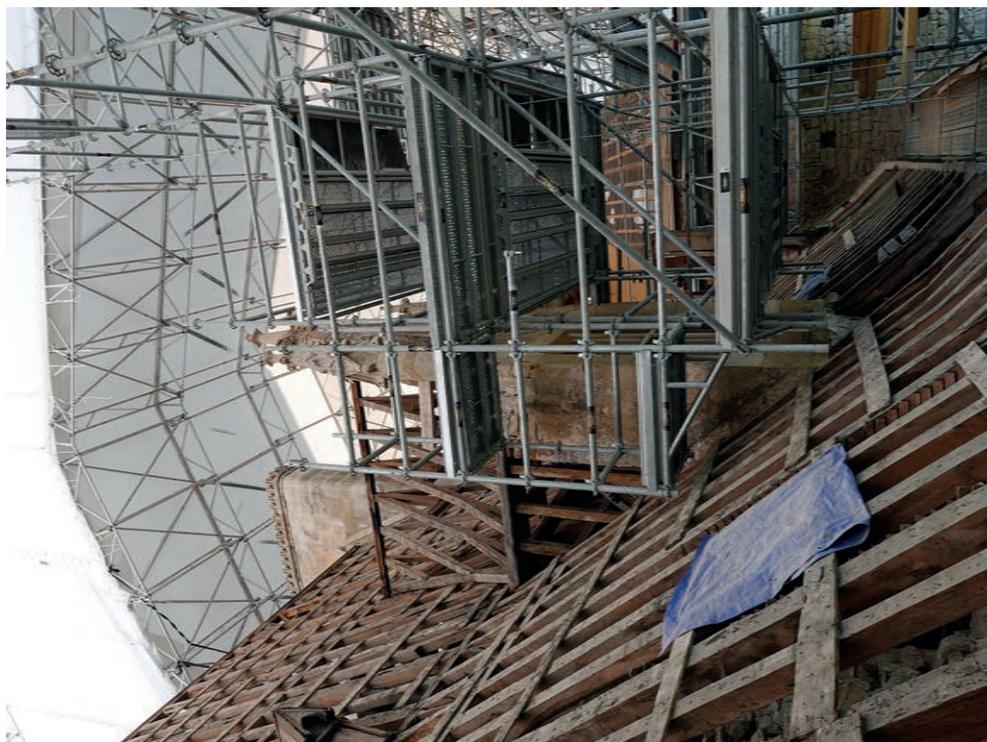
**Figure 65** : Jouée sud de la lucarne-pignon ouest du corps de bâtiment est.

**Figure 65** : Jouée sud de la lucarne-pignon ouest du corps de bâtiment est.

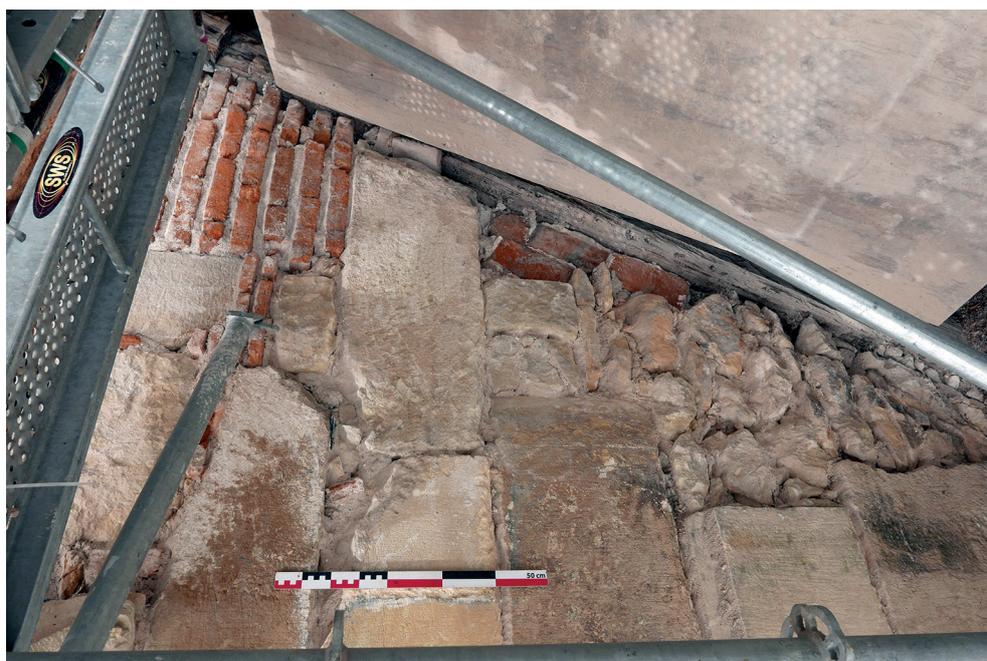
**Figure 66** : Jouée est de la lucarne-pignon du versant nord du corps de bâtiment NORD - structure en bois et briques.

**Figure 66** : Jouée est de la lucarne-pignon du versant nord du corps de bâtiment nord - structure en bois et briques.

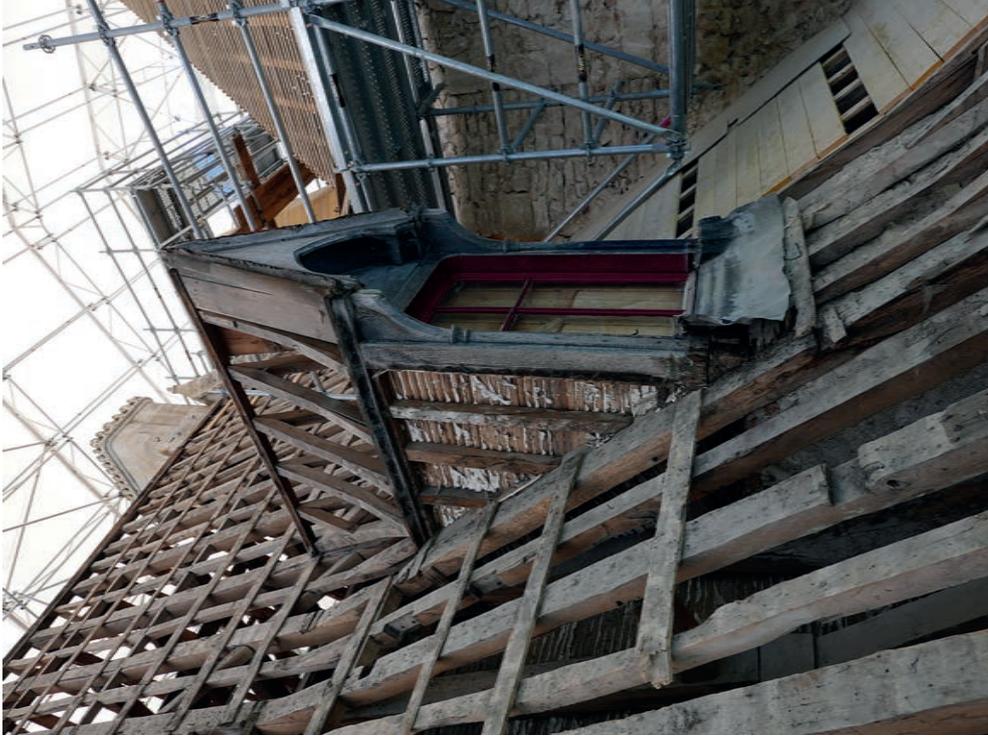
Figure 67 : Lucarne en bois sud du versant est du corps de bâtiment est.

**Figure 67** : Lucarne en bois sud du versant est du corps de bâtiment est.

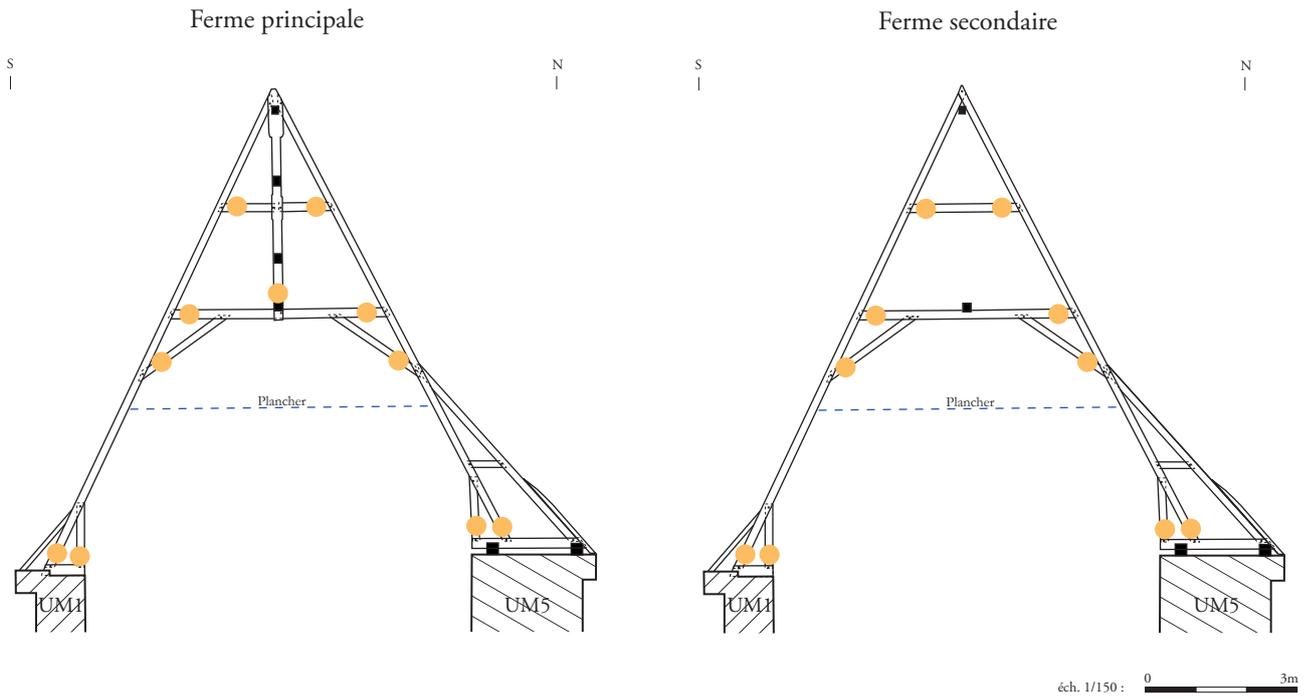
**Figure 69 :** Localisation des marques sur les fermes principales et secondaires.  
**Figure 70 :** Localisation des marques sur les pièces du contreventement.

Trois séries de marques ont été utilisées (**fig. 68, 69 et 70**). La première a été inscrite sur l'ensemble des fermes (ferme d'arêtier et de noue comprise) en vue de leur montage. Pour le corps de bâtiment NORD, les marques ont été réalisées sur la face EST des bois et pour le corps de bâtiment EST, elles sont marquées sur la face NORD des pièces. Ces faces correspondent à la face d'établissage, c'est-à-dire la face qui sert de référence lors du travail des charpentiers à plat sur l'épure<sup>87</sup>. Pour chaque ferme, ces marques sont situées en pied des chevrons, des aisseliers, du poinçon, aux extrémités de l'entrait retroussé, du faux-entrait, ainsi que sur l'extrémité du blochet. La deuxième série de marques est placée sur la face externe des pièces de bois composant les écharpes. Ces marques ont pu être observées grâce à la réfection complète de la toiture qui a permis l'accès aux faces externes de ces pièces. Enfin, la dernière série correspond au marquage du contreventement (**fig. 70**). Ces marques sont tracées sur les faces SUD des pièces pour le corps de bâtiment NORD, alors que pour celle du corps de bâtiment EST, elles sont sur la face OUEST. Pour chaque travée, elles sont placées en tête, au centre et en pied du poinçon, sur chaque extrémité de la lierne et de la faîtière, ainsi que sur les extrémités inférieures des liens et des aisseliers.

**Figure 69** : Localisation des marques sur les fermes principales et secondaires.

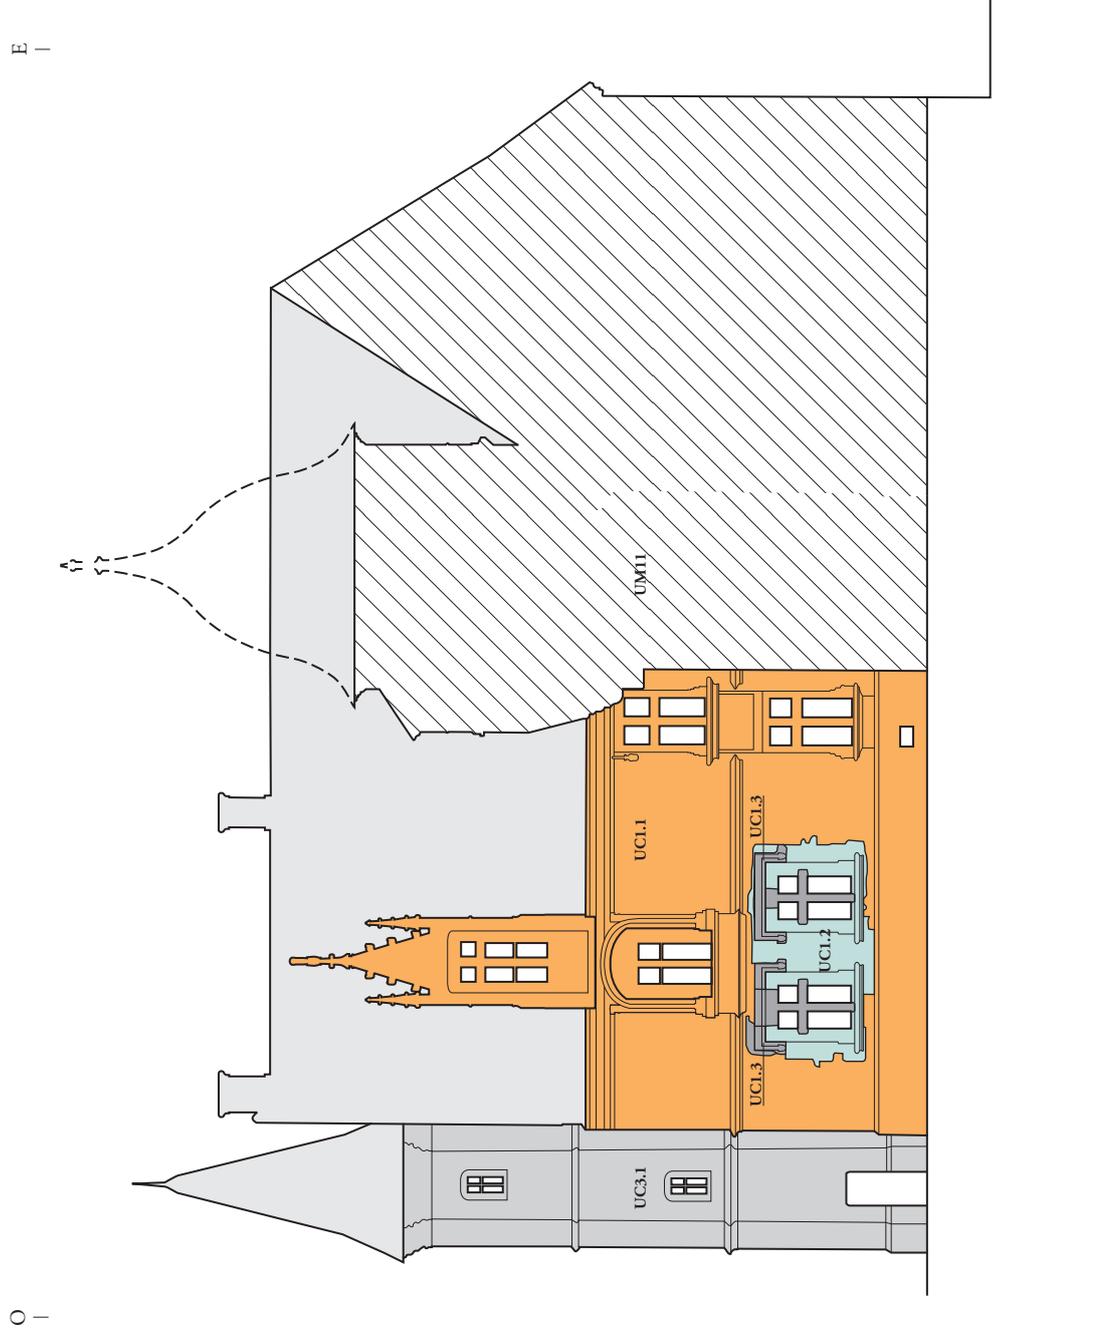
Figure 73 : Mur sud du bâtiment nord du logis, schéma avec localisation des UC d'après le relevé de l'état existant du DCE – échelle : environ 1/50. Source : Duplat 2019.

Outre ces décors moulurés, les façades sur cour présentent des ornements sculptés en abondance. Ils sont principalement répartis autour des ouvertures, ceux du rez-de-chaussée étant à exclure car ils ont été réinsérés (**fig. 73**). En revanche, dans la façade du bâtiment NORD (UM 1), la fenêtre du 1<sup>er</sup> étage est encadrée par deux culots dont l'un représente une femme au bain et l'autre, qui est aussi le culot de la structure en encorbellement, un buste d'homme (**fig. 80 et 81**). La fenêtre principale de l'escalier d'honneur est elle-aussi bordée par deux culots sculptés, sur lesquels figurent des hommes tenant des objets (dont une trompette ?) et dont les pieds ont été représentés derrière leurs épaule (**fig. 82 et 83**). Les deux lucarnes, ornées de pinacles, sont chacune couron-

Dans la façade SUD du bâtiment NORD du logis, on a démontré que les deux baies du rez-de-chaussée (UC 1.2) sont en réinsertion à la place d'une fenêtre unique (fig. 73). Leur ouverture mesure chacune 2,26 m de haut et 1,46 m de large, elles sont construites à l'aide de pierres de taille en calcaire qui portent des traces de marteau taillant droit. Les piédroits et le linteau reproduisent les moulurations des baies antérieures, composées de tores et de tores à listel retombant sur des bases prismatiques. La moulure en saillie qui surmonte ces ouvertures et les culots sculptés sur lesquels elle retombe appartiennent à une phase postérieure (voir *infra* 2.3.2.2. Diverses reprises de maçonneries (État IV)). Sous ces baies et sous la fenêtre du rez-de-chaussée du bâtiment EST, un enduit UE 2 a été appliqué au-dessus des assises de moellons (fig. 103). Il a sans doute été apposé lors de cette phase (État III.2). Il se compose d'un mortier de chaux beige à brun, sableux et qui a été lissé en surface. Pour finir, de faux-joints verticaux ont été incisés à la pointe de la truelle, ils reproduisent les dimensions des pierres de tailles du parement.

Côté cour, les fenêtres du rez-de-chaussée ont de nouveau été modifiées après que les croisillons aient été repris (UC 1.3, **fig. 73**). Les culots sculptés ont été réinsérés ainsi que les linteaux moulurés du bâtiment NORD (**ill. 44**). Les deux culots de la baie la plus à l'ouest du bâtiment NORD représentent les bustes d'un homme et d'une femme, tandis que les quatre autres représentent des corbeilles végétales aux décor réaliste, on reconnaît notamment des feuilles de chêne et de la vigne.

**Figure 73** : Mur sud du bâtiment nord du logis, schéma avec localisation des UC d'après le relevé de l'état existant du DCE – échelle : environ 1/50. *Source : Duplat 2019.*

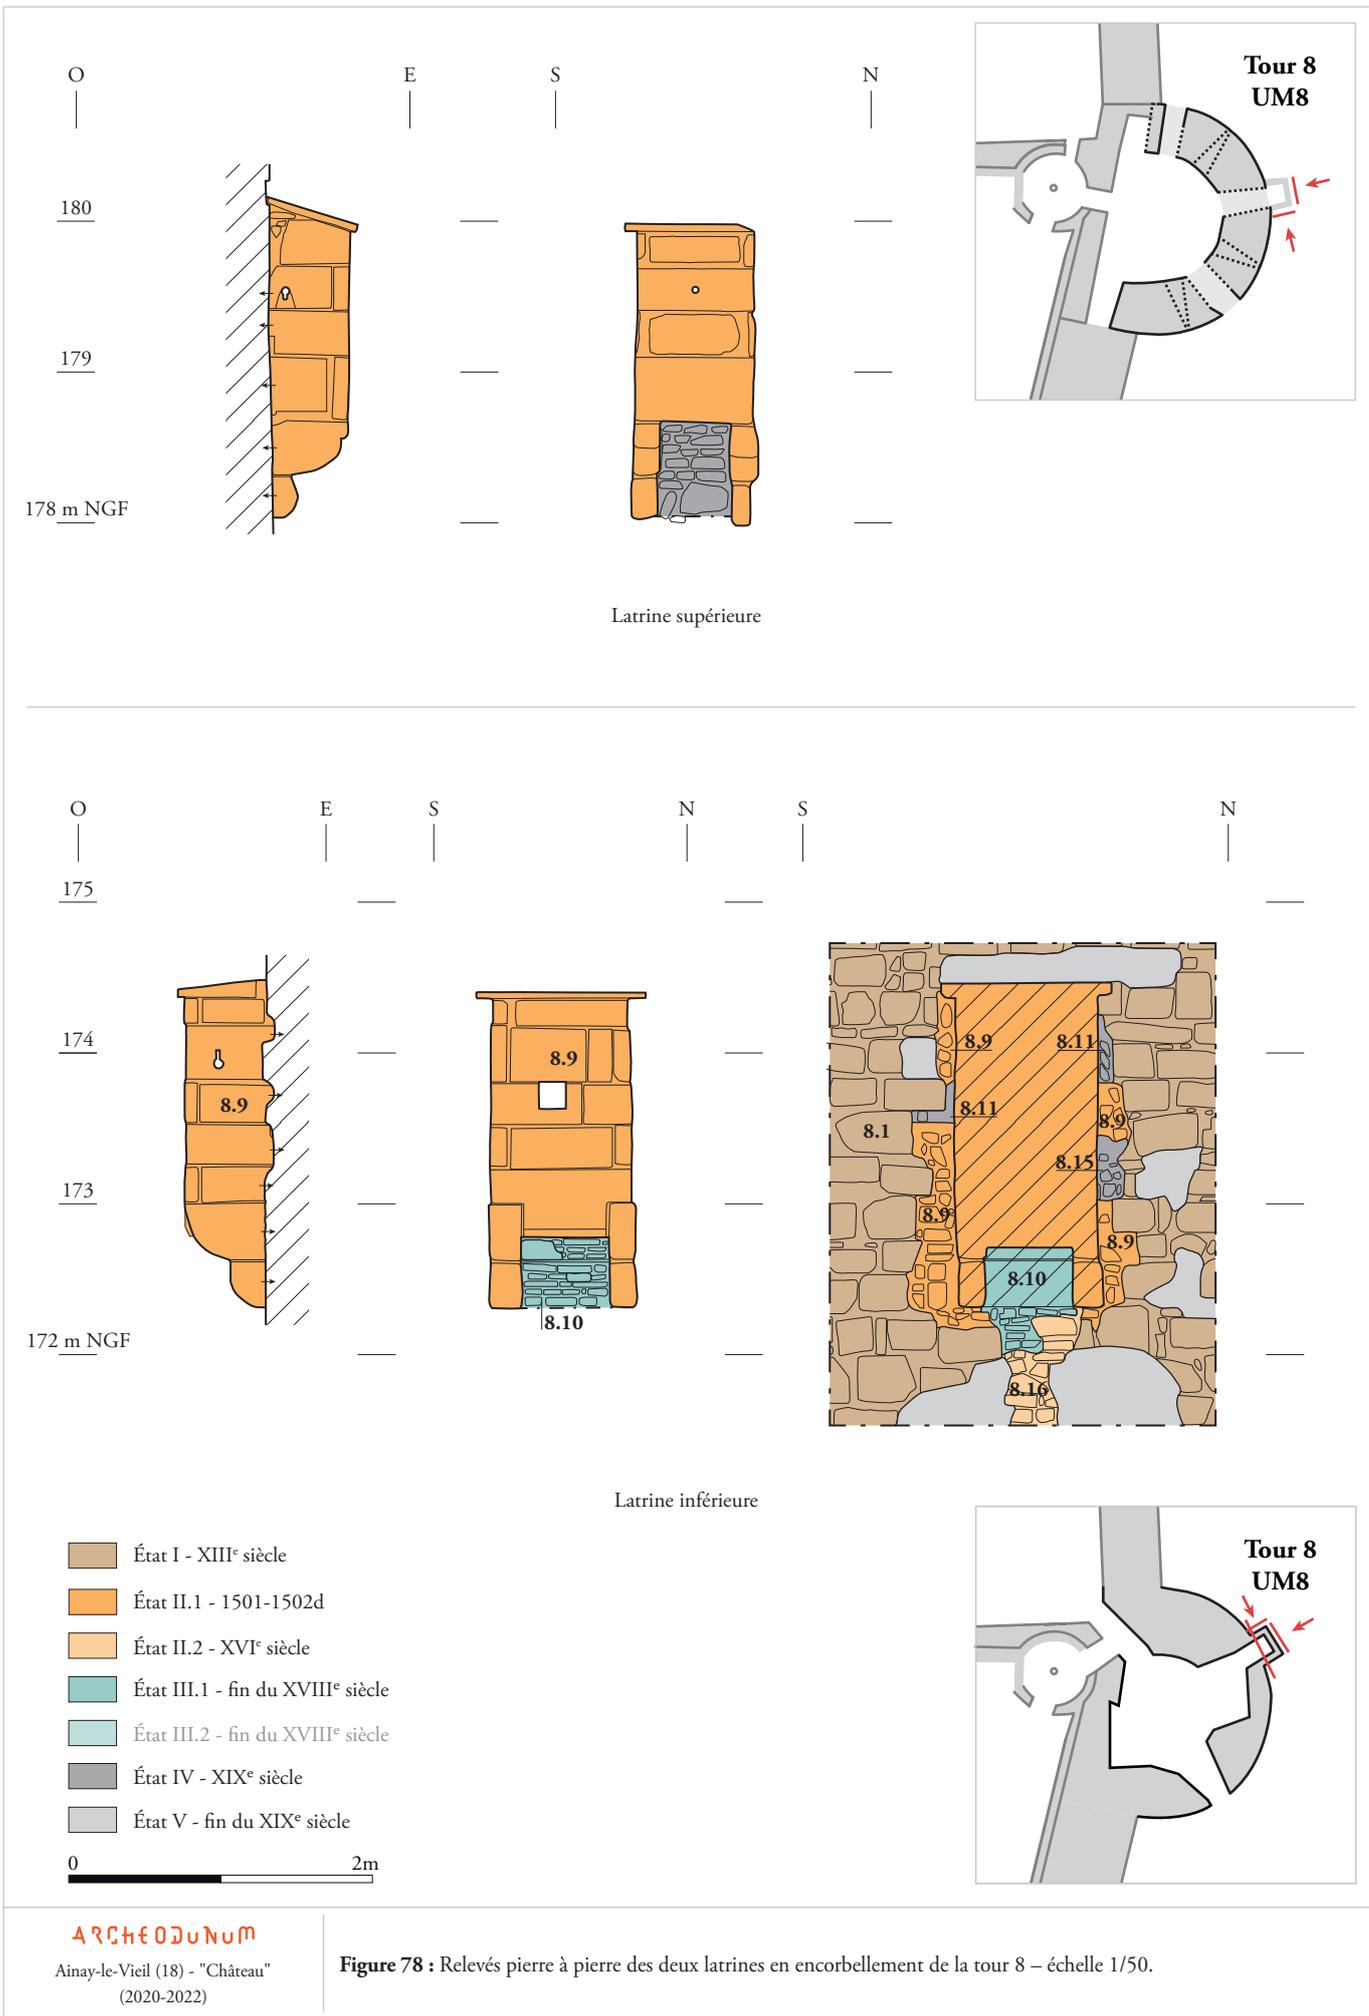
**Figure 78 :** Relevés pierre à pierre des deux latrines en encorbellement de la tour 8 – échelle 1/50.

**Figure 78** : Relevés pierre à pierre des deux latrines en encorbellement de la tour 8 – échelle 1/50.
