## Ainay-le-Vieil (18), Le château médiéval (secteur nord-est) et le logis de la Renaissance

Camille Collomb, Alice Borel, Émilien Bouticourt, Sandrine Swal. Ainay-le-Vieil (18), Le château médiéval (secteur nord-est) et le logis de la Renaissance : Étude archéologique du bâti. Archeodunum. 2023. hal-03978469

## Étude archéologique du bâti

## Le château médiéval (secteur nord-est) et le logis de la Renaissance

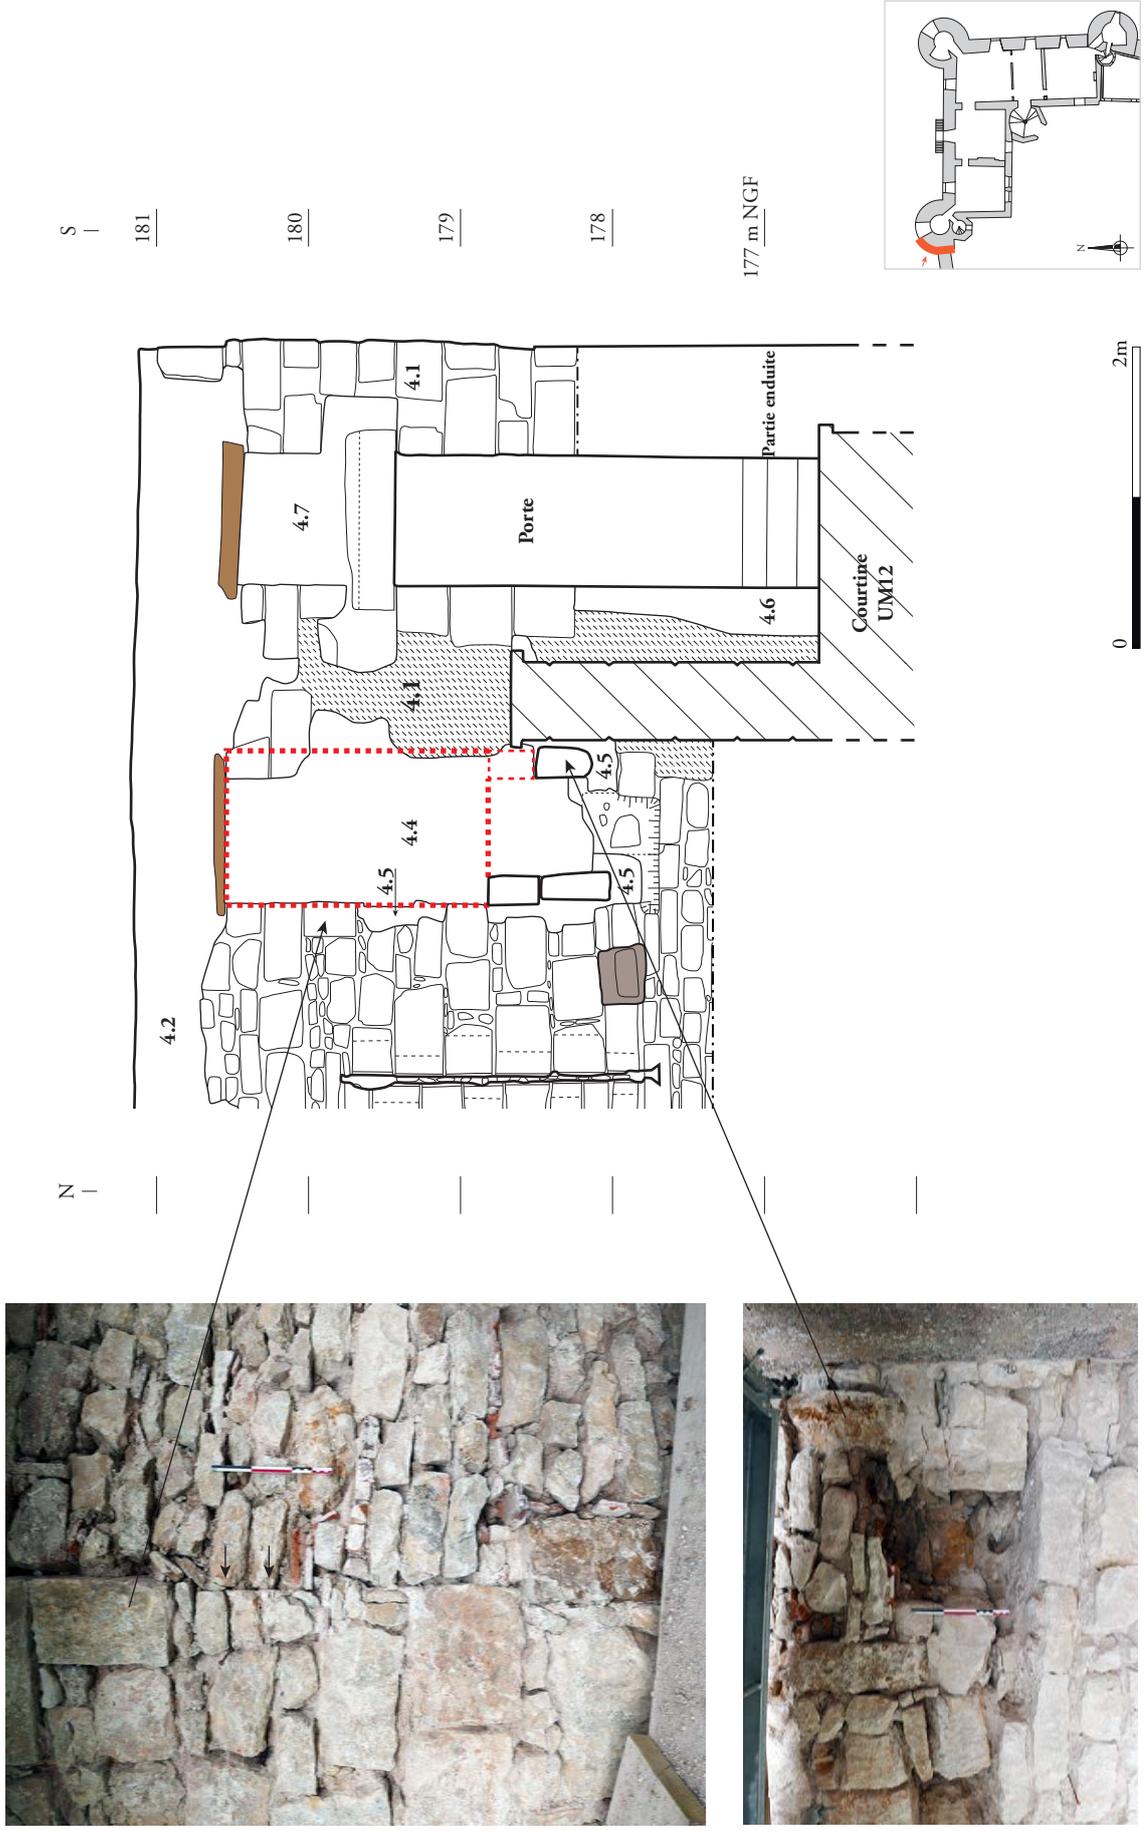
Figure 79 : Restitution de la latrine disparue de la tour 6 d'après le relevé pierre à pierre en développé – échelle 1/50.

**Figure 79** : Restitution de la latrine disparue de la tour 6 d'après le relevé pierre à pierre en développé – échelle 1/50.

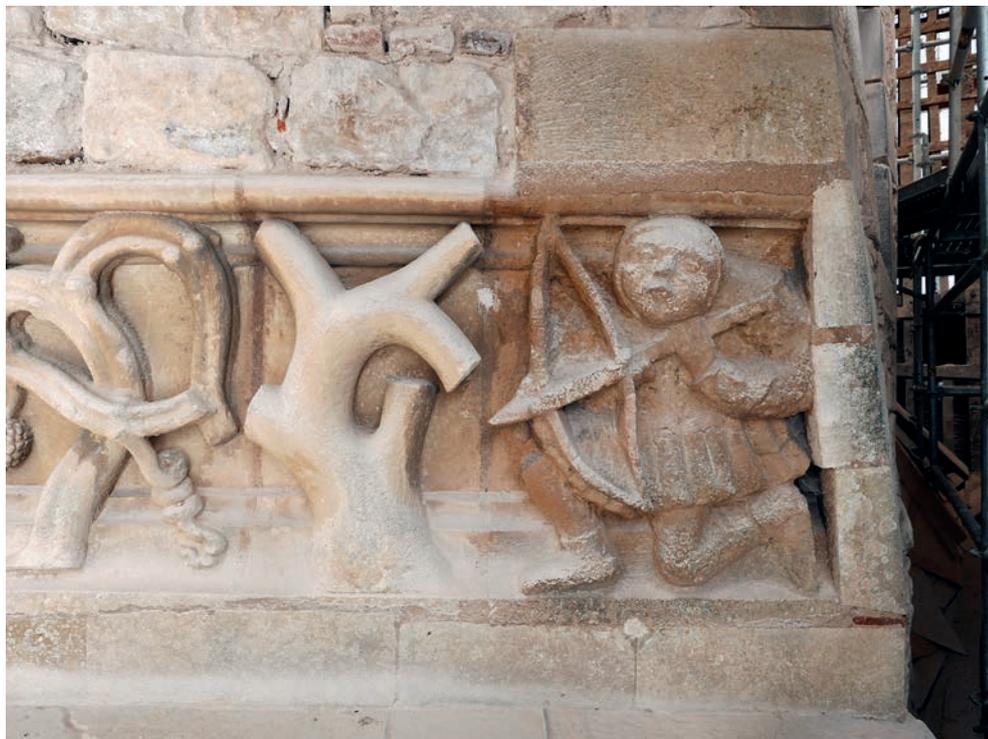
**Figure 89 :** Escalier d'honneur, détail des sculptures en bas-relief : créatures fantastiques et rinceaux végétaux.

**Figure 89** : Escalier d'honneur, détail des sculptures en bas-relief : créatures fantastiques et rinceaux végétaux.

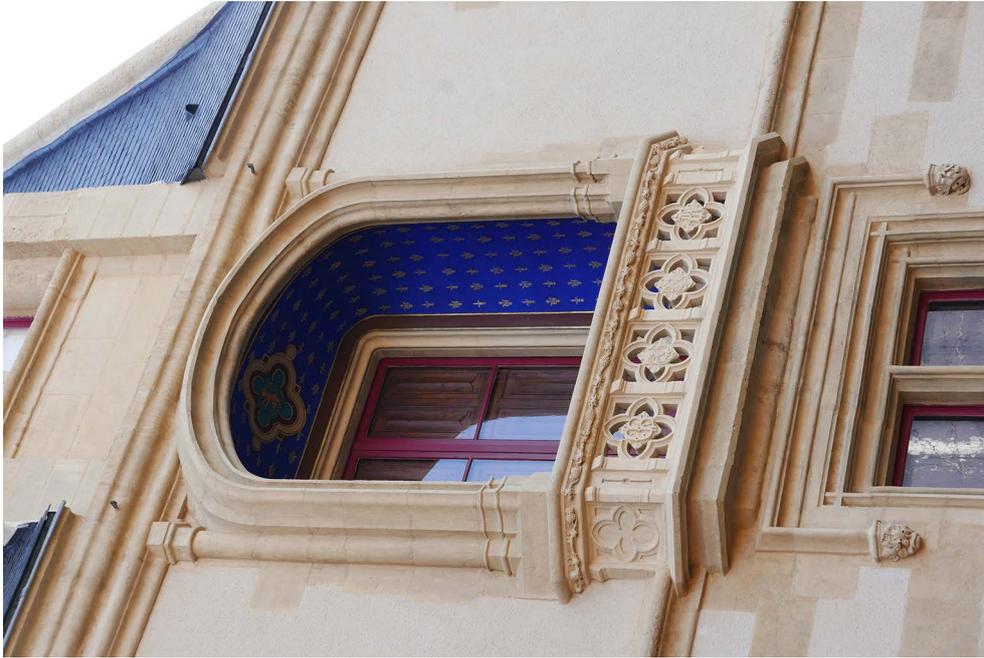
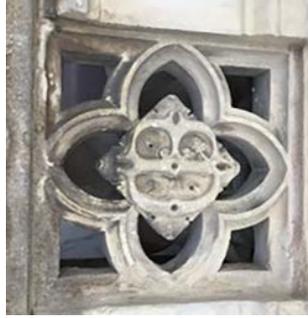
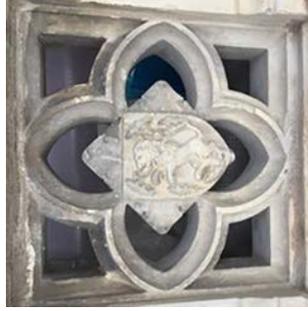
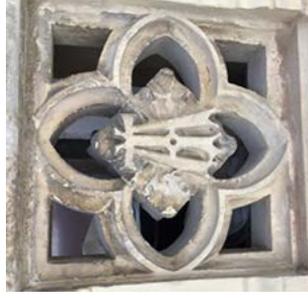
Monogramme CB  
Claude de Bigny

Armes de la maison de Bigny

Armes de Jacqueline de L'Hospital

Monogramme AJ  
Jeanne Aramite de la Gorse?

**Figure 95** : Loggia du bâtiment est du logis et détail des motifs héraldiques sculptés des quadrilobes de la loggia du bâtiment nord.

(fig. 93). Sculpté, on le retrouve dans le garde-corps des loggias, au-dessus des lucarnes, dans le bas-relief qui couronne l'escalier d'honneur et au-dessus de la porte de celui-ci, où l'écu est représenté avec ses ornements extérieurs : deux sirènes constituent le support et le cimier au tortil est surmonté d'un chien (fig. 94). Il a également été peint à l'intrados de l'arc des loggias. Les garde-corps des loggias sont composés de quadrilobes dans lesquels on trouve, de gauche à droite (fig. 95) :

**Figure 95 :** Loggia du bâtiment est du logis et détail des motifs héraldiques sculptés des quadrilobes de la loggia du bâtiment nord.

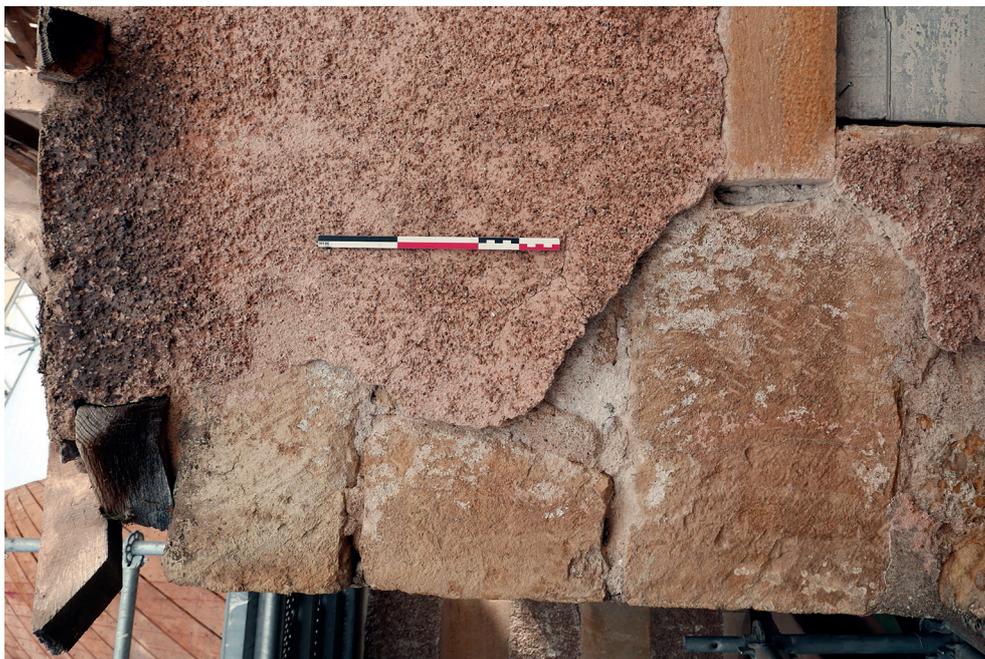
**Figure 113 :** Enduit UE 1 sur les parements intérieurs du château, tours 4 et 5.

**Figure 113 :** Enduit UE 1 sur les parements intérieurs du château, tours 4 et 5.

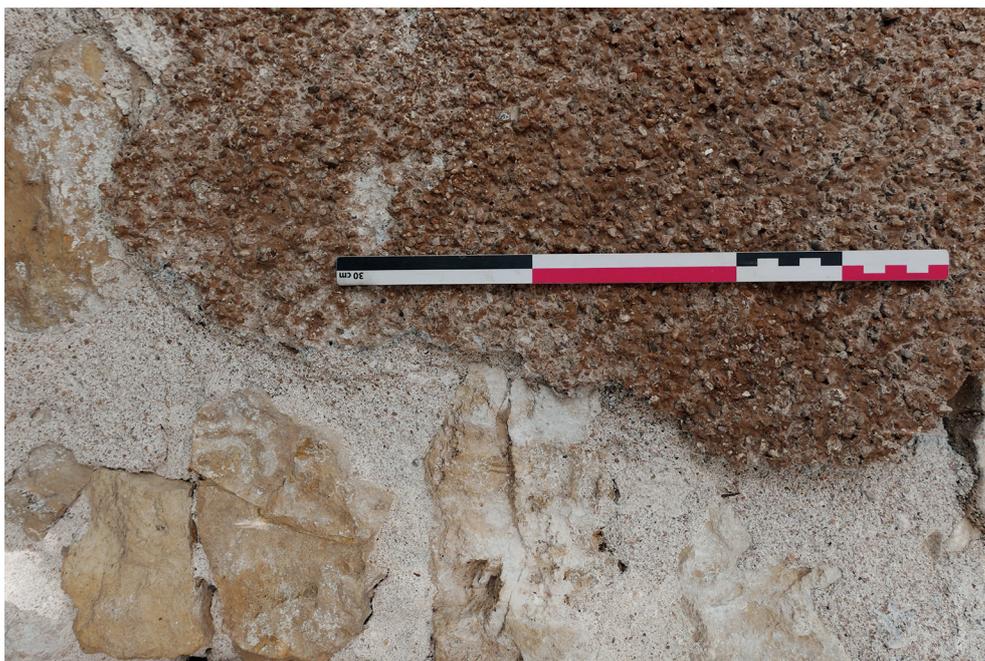
**Figure 114 :** Détail de l'enduit UE 1.1 sur la courinne UM 7.

**Figure 114 :** Détail de l'enduit UE 1.1 sur la courtine UM 7.

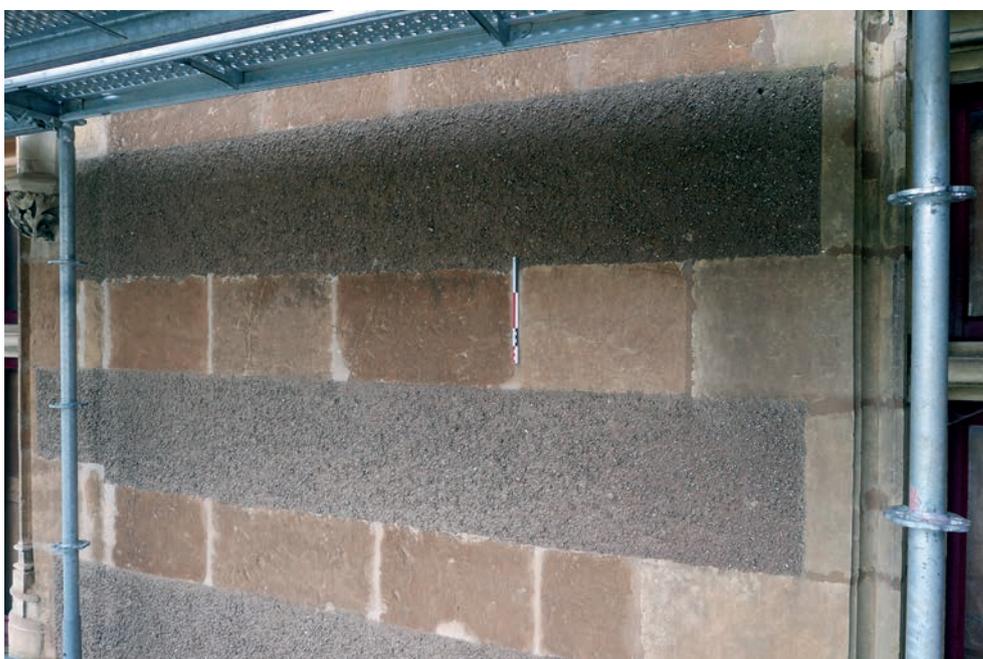
**Figure 115 :** Détail de l'enduit UE 1.2 sur la tour 8.

**Figure 115 :** Détail de l'enduit UE 1.2 sur la tour 8.

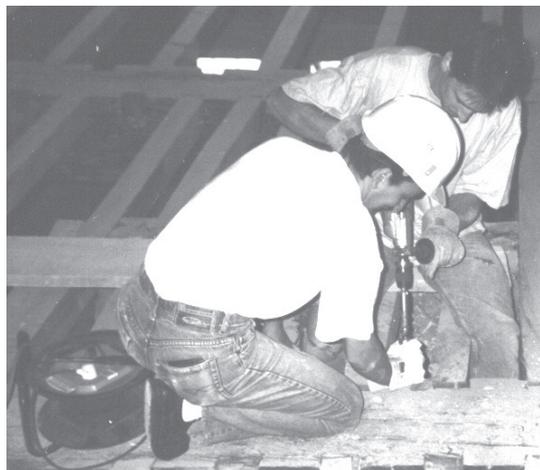
Photo 1 (Lavier) : Prélèvement à la tarière électrique

Dans des structures détruites, les prélèvements sont effectués par tronçonnage. Dans une charpente en place, des carottes sont extraites à l'aide d'une tarière électrique (Photo 1). Le dommage occasionné reste limité à un orifice de la taille d'un trou de cheville. Les contraintes mécaniques de la poutre ne sont pas modifiées. L'aspect esthétique peut toutefois nécessiter de reboucher le trou, mais cette opération doit respecter certaines contraintes. Les échantillons sont surfacés pour faciliter la mesure des largeurs de cernes (Photo 4). Pour le mobilier, des techniques spécifiques sont utilisées.

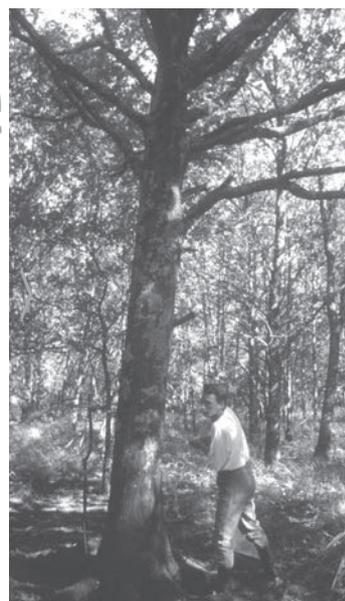
Photo 2 : Prélèvement d'un arbre vivant

L'analyse porte sur la croissance radiale des arbres utilisés (Photo 2). La datation se rapporte donc à leur abattage et non pas directement à leur mise en oeuvre. Les décalages observés entre abattage et emploi restent minimes et permettent parfois de nourrir des hypothèses quant au mode d'approvisionnement du chantier (Hoffsummer, 1989; Wrobel *et al.*, 1993).

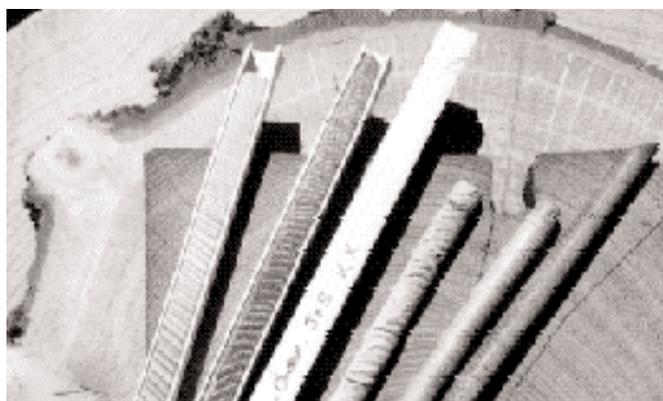
Photo 4 : préparation des échantillons

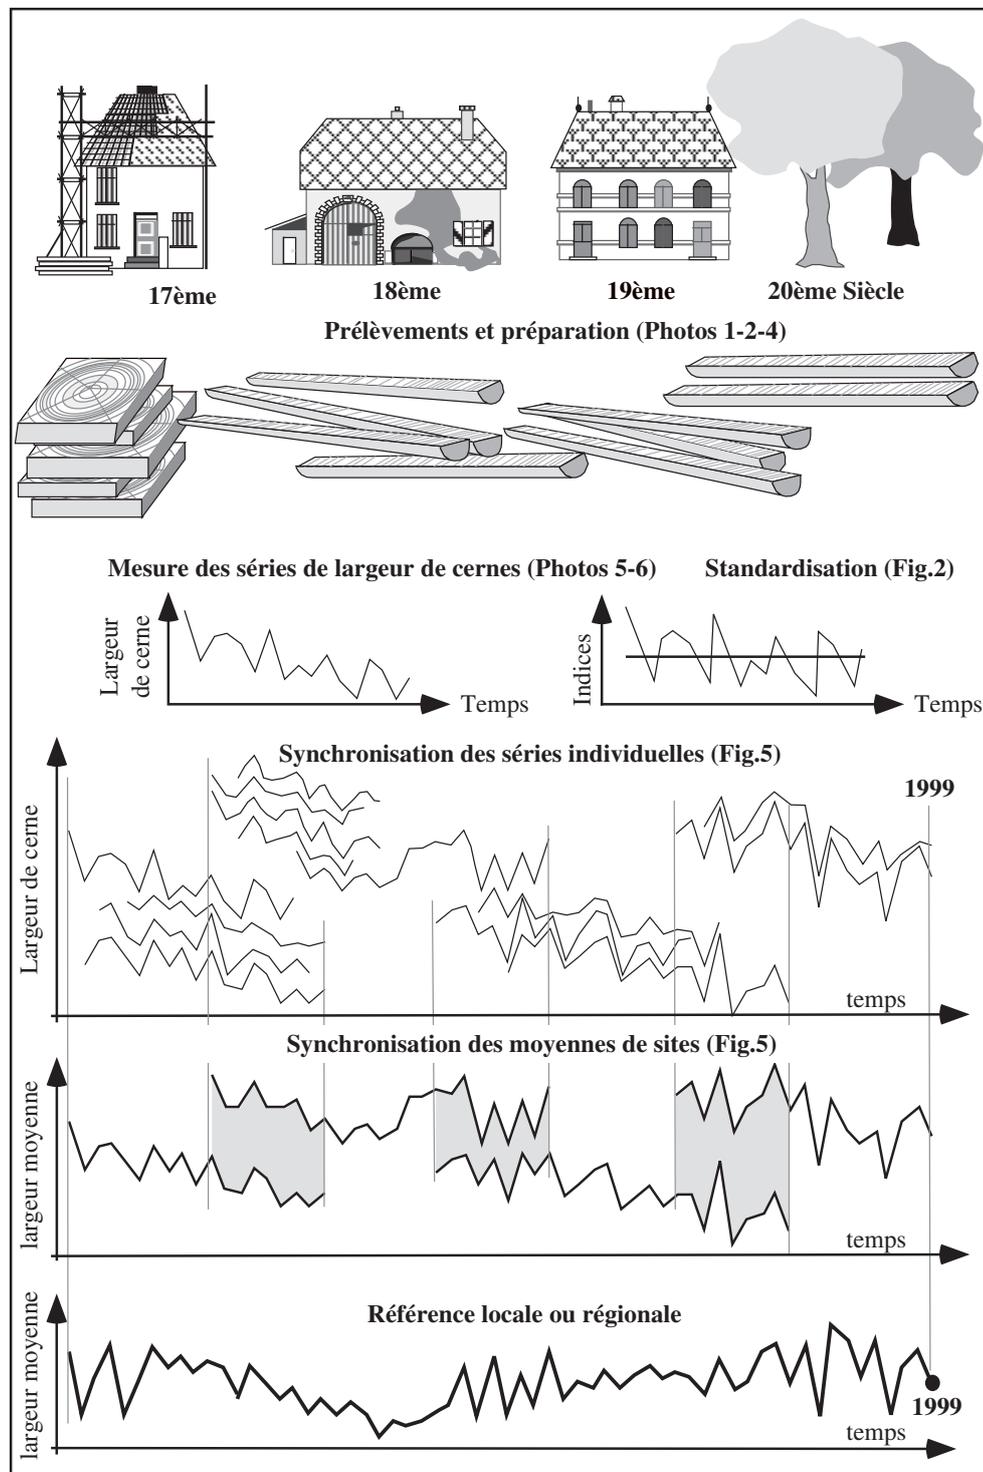
Figure 1 : Principe de l'étalonnage du temps par la dendrochronologie (d'après Lambert, 1998)

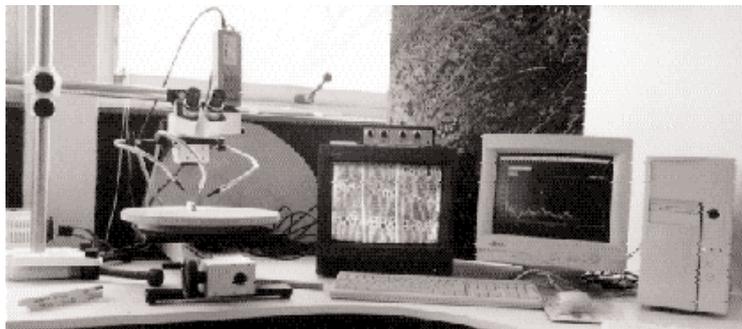
Photo 6 : chaîne d'acquisition des données

Les largeurs de cernes sont mesurées en centième de millimètre à l'aide d'un système optique et informatique, puis les séries sont transformées sous forme de graphiques en fonction du temps (Photo 5 et 6).

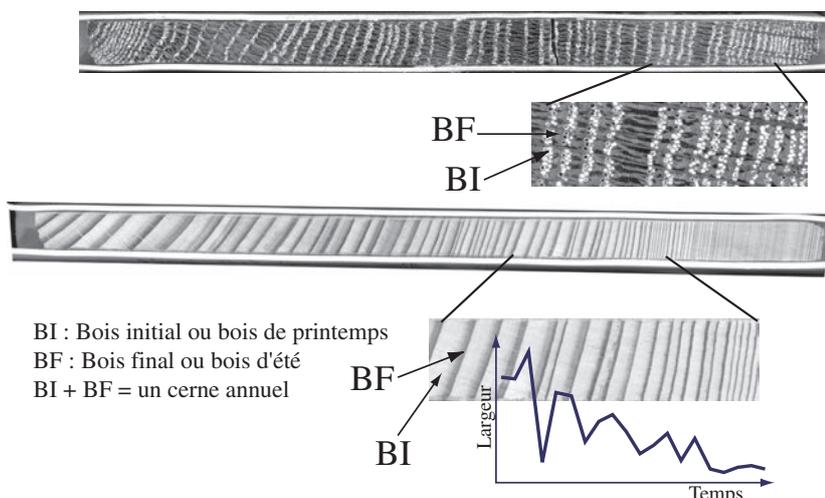
Photo 5 : mesure des largeurs de cerne d'un Chêne et d'un Sapin

L'anatomie du bois est différente selon les espèces. Le cerne annuel du Chêne est composé d'une assise de gros vaisseaux élaborés au printemps (bois initial) et d'une zone essentiellement fibreuse produite en été (bois final). Celui de Sapin est constitué d'un seul type de cellules, les trachéides, dont l'épaisseur et la densité augmentent au cours de l'année (Photo 5).

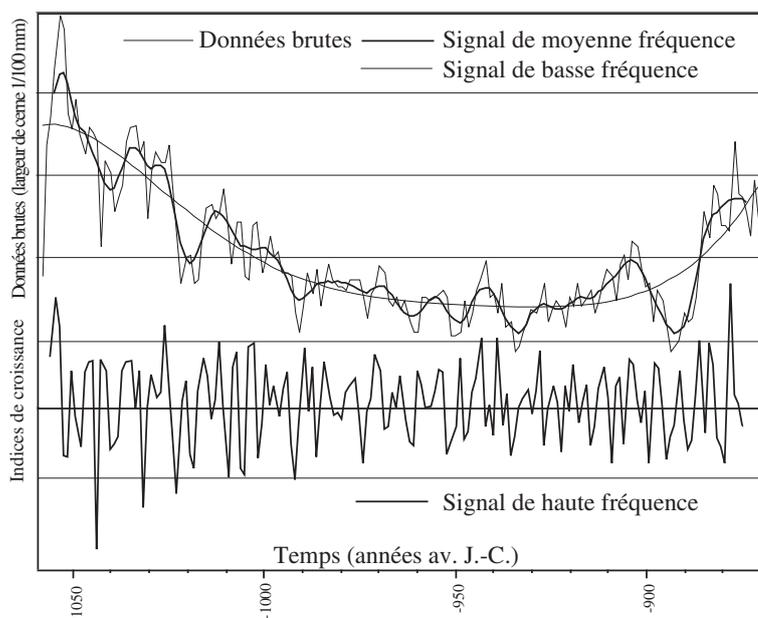
Figure 2 : standardisation des données brutes

Les séries de largeurs de cernes présentent des variations de basse, moyenne et haute fréquence (Figure 2). Les premières sont principalement liées au vieillissement de l'arbre. Les variations de l'ordre de 10 à 30 ans ont un déterminisme plus complexe, elles peuvent être liées à des pratiques sylvicoles, aux ravages d'insectes ou au climat... Le signal de haute fréquence est le seul permettant de dater à l'année près. La standardisation a donc comme objectif d'amortir les autres influences, elle transforme les données brutes en séries d'indices stationnaires. En routine, l'indice *Except* (Lambert et Lavier 1992, Guibal *et al.* 1991) est utilisé pour les datations.

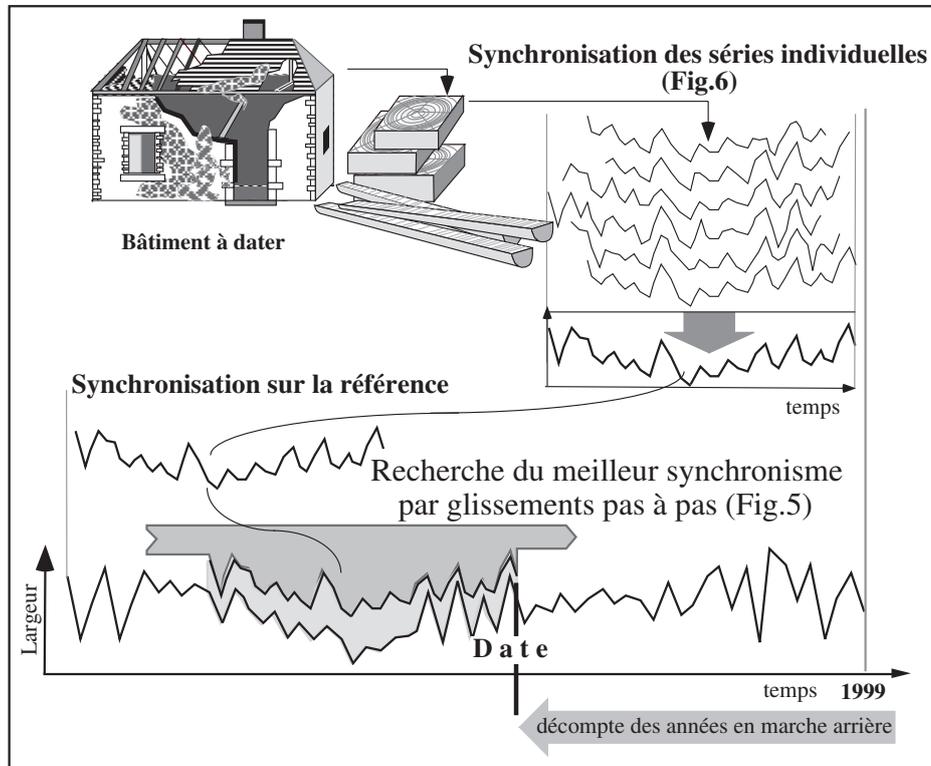
Figure 3 : datation sur un référentiel (d'après Lambert, 1998)

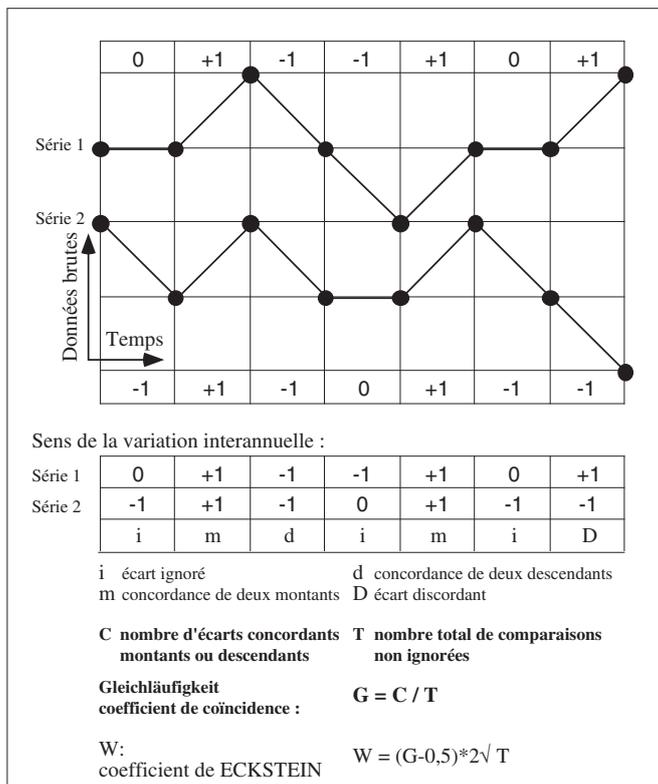
Figure 4 : test de Eckstein (1969)

La synchronisation est réalisée par glissement de pas annuel d'une série sur l'autre. Deux tests statistiques permettent de quantifier la qualité du synchronisme pour chaque position. Le test de Eckstein est basé sur la concordance des écarts interannuels (Figure 4). Après standardisation des données, les séries d'indices peuvent être comparées par le coefficient de corrélation dont la fiabilité est estimée par un test de Student. Les meilleures valeurs proposées par ces tests statistiques sont vérifiées graphiquement. La décision de sélectionner une des propositions relève de la responsabilité de l'opérateur. La justification de ce choix est donc indispensable (Figure 5).

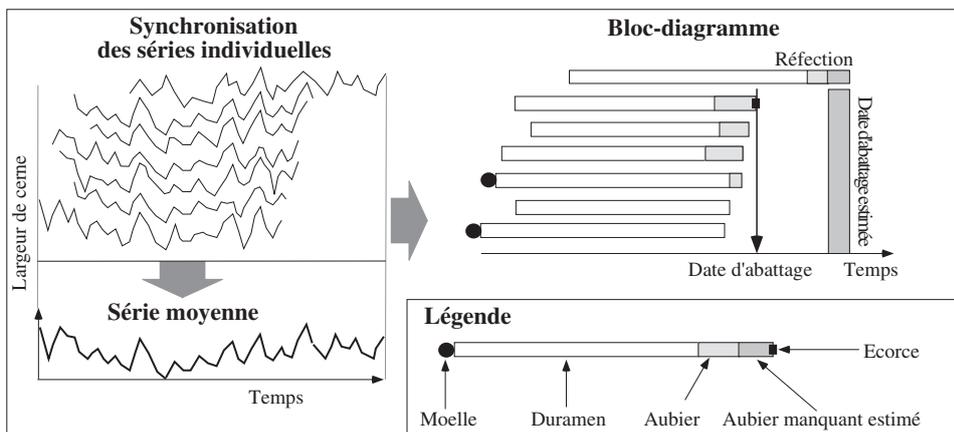
Figure 6 : constitution du bloc - diagramme

Le bloc-diagramme est élaboré à partir des séries individuelles synchronisées. Il permet de visualiser les phases d'abattage des arbres représentés par le lot d'échantillons. La date est précise à l'année près lorsque l'écorce est observable. Si la pièce de bois a été équarrie, une partie des cernes périphériques est détruite. La date d'abattage doit être estimée. Ceci est possible si quelques cernes d'aubier (partie externe du bois assurant le transport de la sève brute) sont conservés. En effet, il est généralement admis que l'aubier des chênes comporte entre 2 et 40 cernes (Lambert 1996). Si la taille a totalement détruit ce tissu, seule une date *post-quem* peut être déterminée.

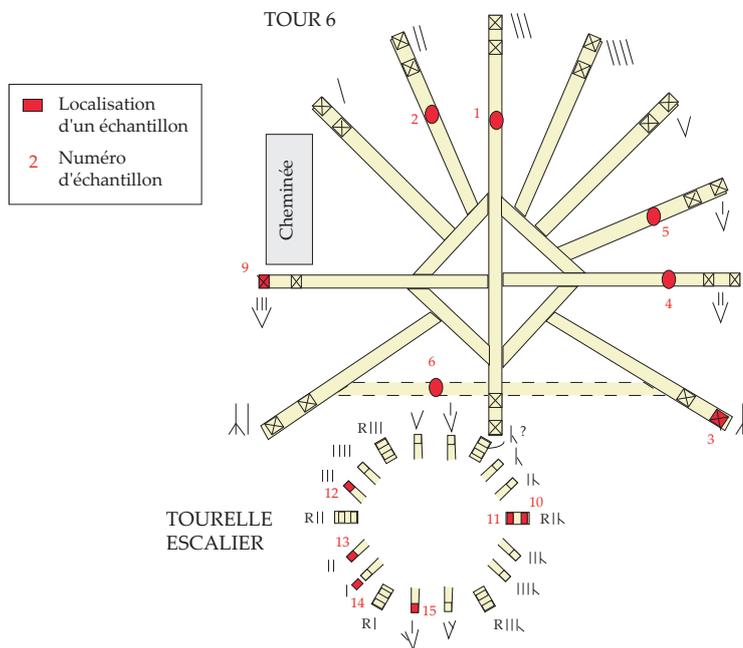
Figure 1 : Enrayure inférieure de la charpente de la tour n° 6 (en haut) et plan de la charpente de la tourelle d'escalier (en bas), avec identification des marques d'assemblages et localisation des échantillons.

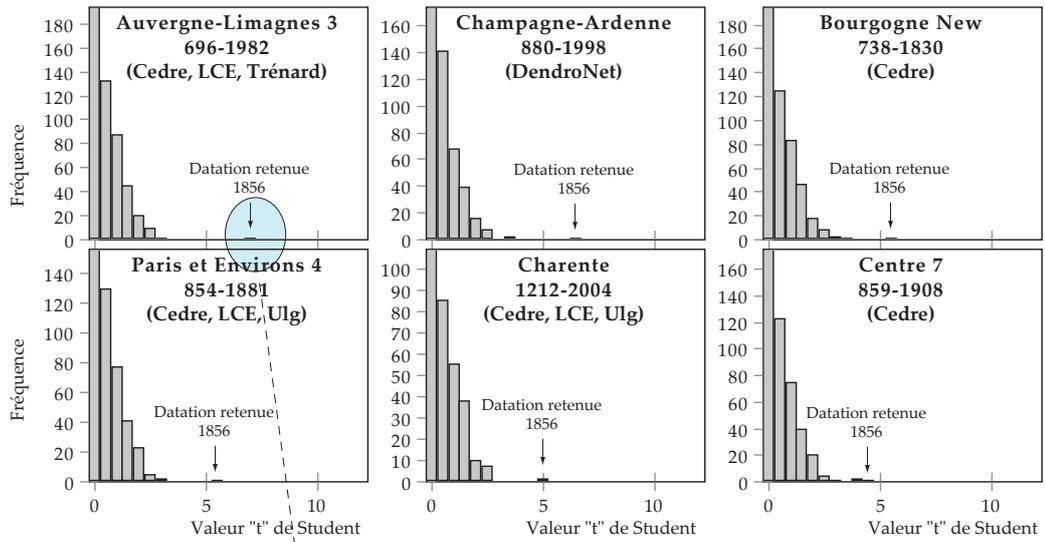
Figure 6 (en haut) : Résultats de datation de la chronologie Ainay.M2 sur les références de chêne.

Une valeur "t" élevée est mise en évidence sur l'ensemble des références, dont celle de la région Auvergne (figure 6). Dans tous les cas (à l'exception de la référence Centre), la valeur «t» se dégage nettement des autres propositions du test statistique ("t" de Student), rejetées sur la gauche de l'axe des abscisses. Le synchronisme entre la chronologie moyenne à dater et ces références est donc de très bonne qualité.

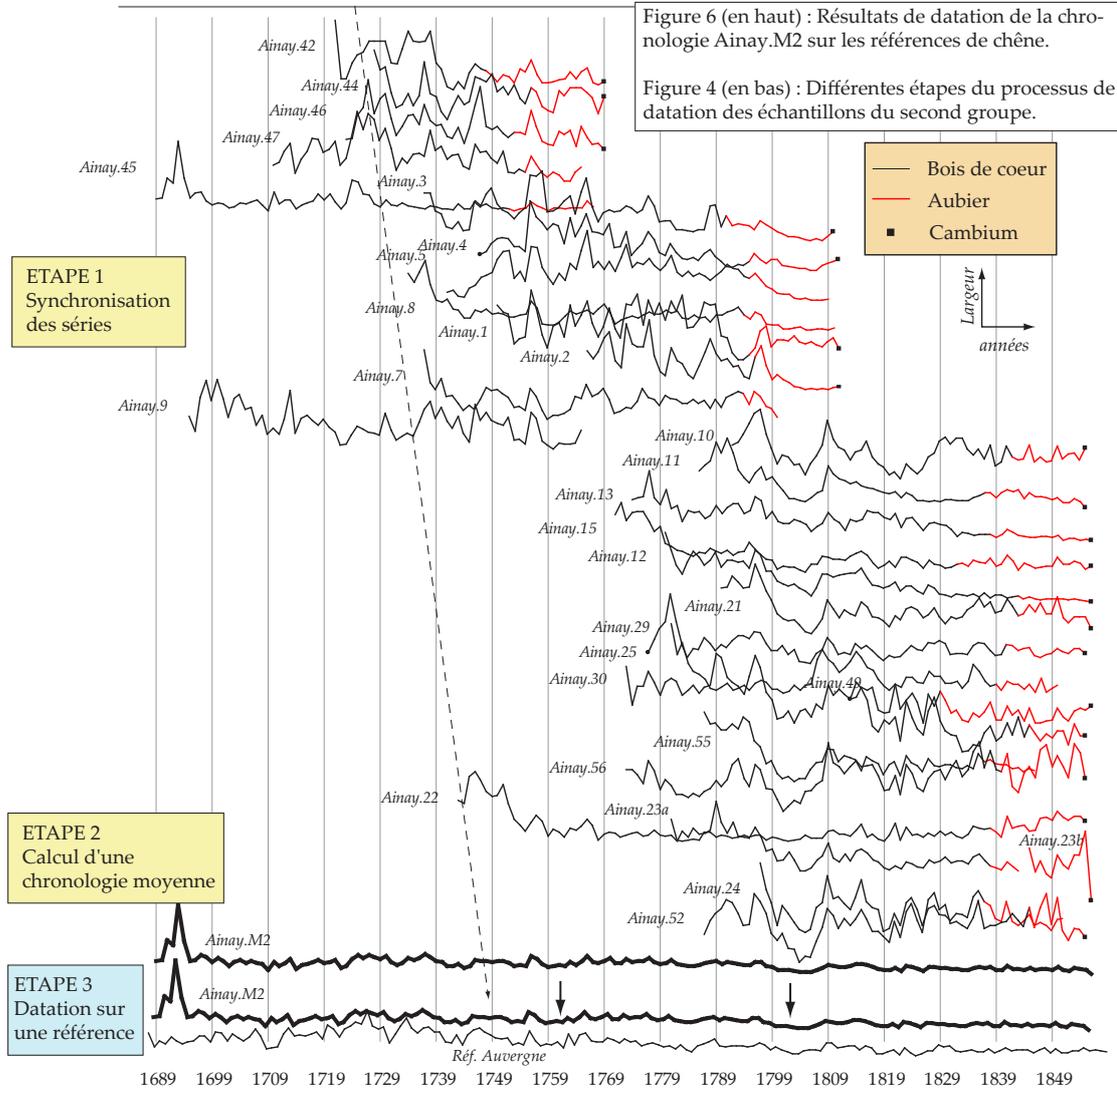
Figure 4 (en bas) : Différentes étapes du processus de datation des échantillons du second groupe.

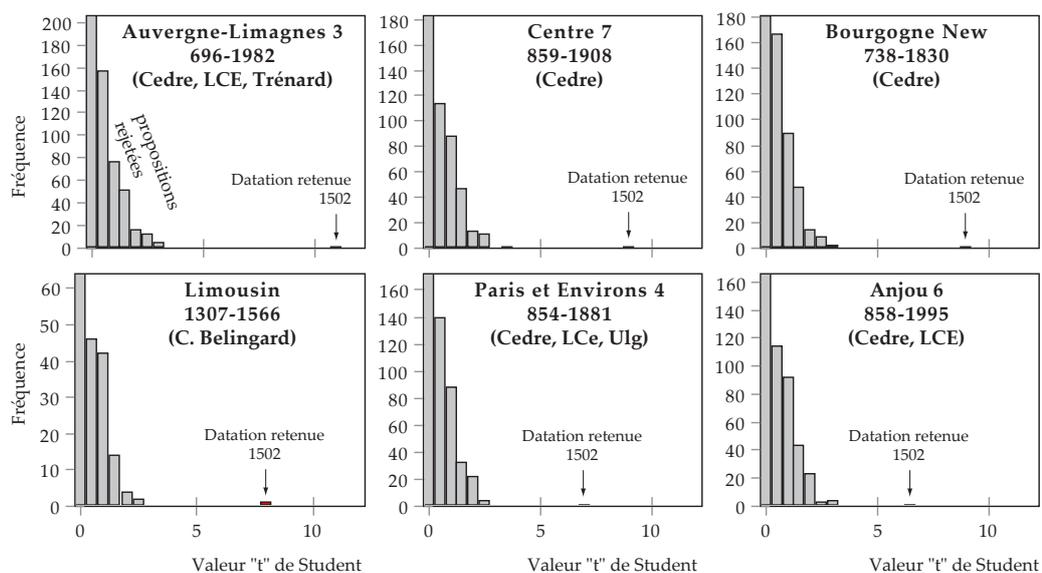
Figure 5 : Résultats de datation de la chronologie Ainay.M1 sur les références de chêne.

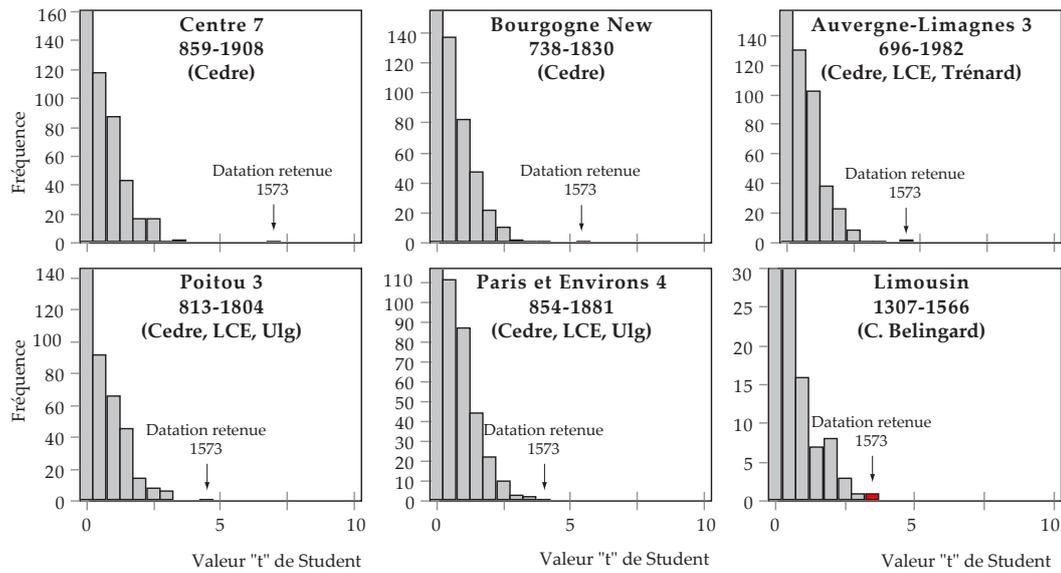
Figure 7 : Résultats de datation de la série n° 6 sur les références de chêne.

Une valeur "t" élevée est mise en évidence sur les références des régions Centre, Auvergne et Bourgogne (figure 7). La valeur «t» se dégage nettement des autres propositions du test statistique ("t" de Student), rejetées sur la gauche de l'axe des abscisses. Le synchronisme entre la chronologie moyenne à dater et ces références est donc de très bonne qualité.

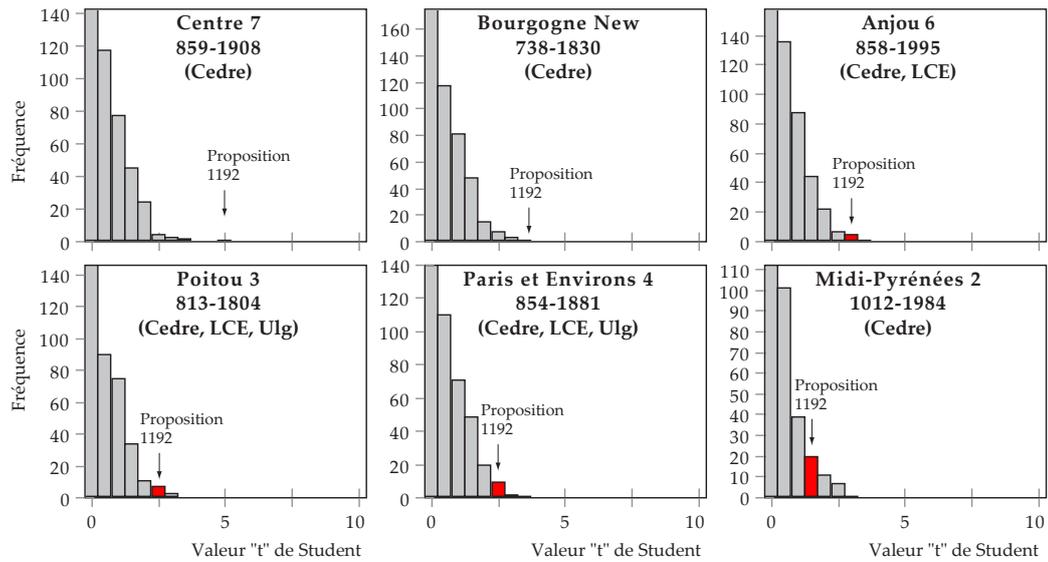
Figure 8 : Résultats de datation de la série n° 32 sur les références de chêne.

Une valeur "t" relativement élevée est mise en évidence sur la référence de la région Centre (figure 8). La valeur «t» se dégage nettement des autres propositions du test statistique ("t" de Student), rejetées sur la gauche de l'axe des abscisses. Le synchronisme entre la série à dater et cette référence est donc de bonne qualité.

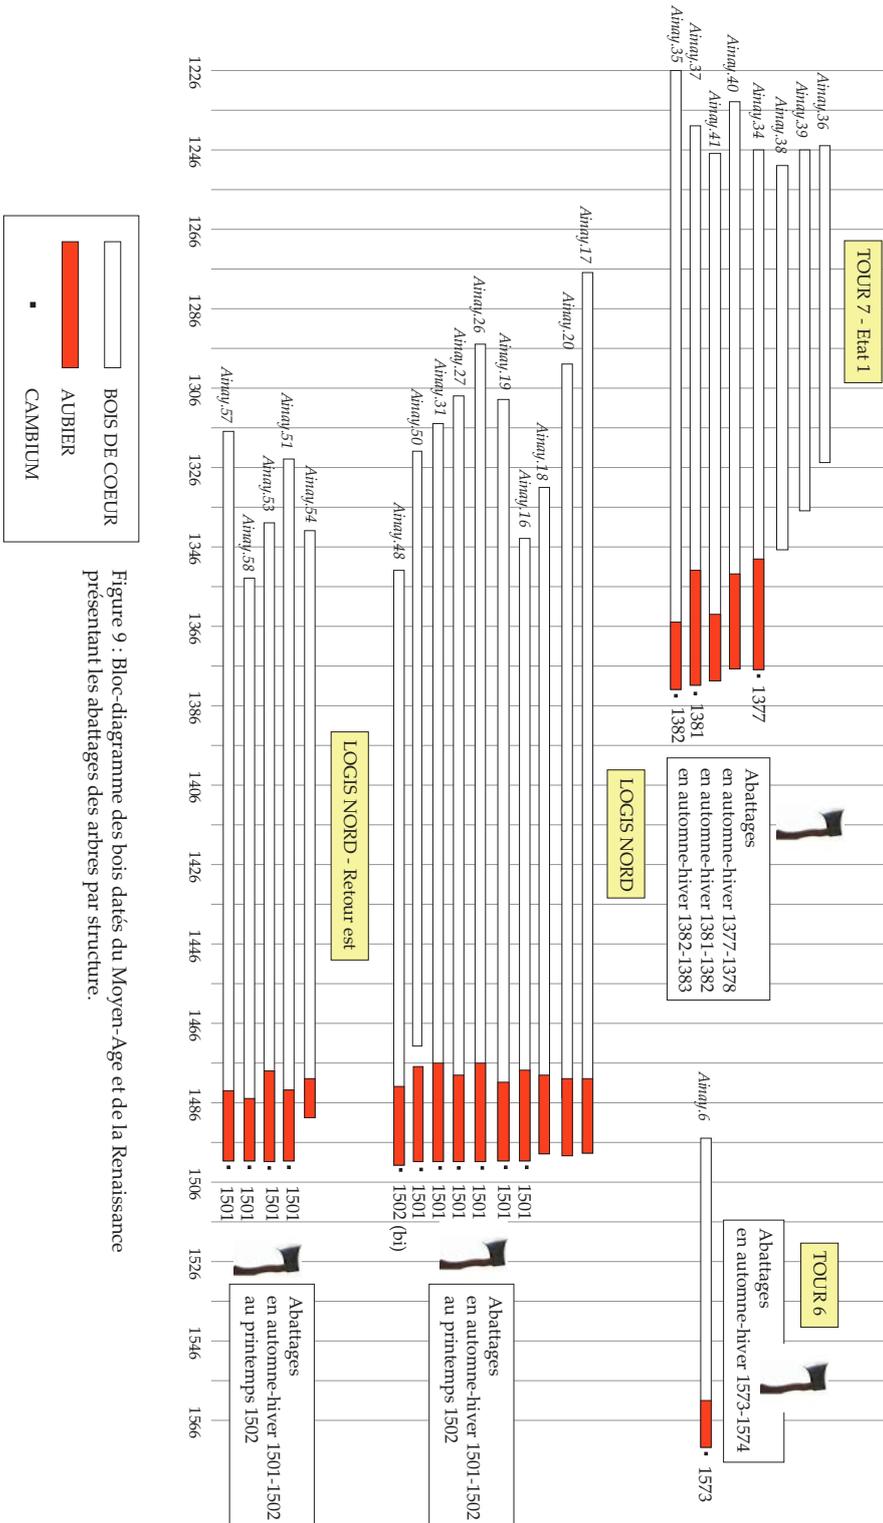
Figure 9 : Bloc-diagramme des bois datés du Moyen-Age et de la Renaissance présentant les abattages des arbres par structure.

Cette étape consiste à observer l'anatomie du dernier cerne conservé sur chaque échantillon (bois de coeur, aubier incomplet et dernier cerne d'aubier sous l'écorce) et d'en déduire la date d'abattage des arbres, pour chaque structure ou ensemble étudié (bloc-diagramme, figures 9 et 10).

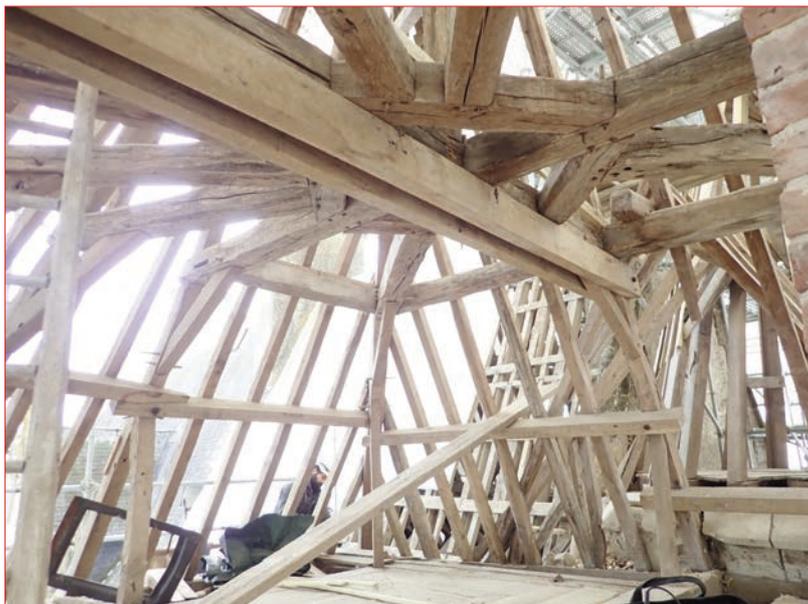
Photo 1 (en haut) : Vue de la charpente de la tour n° 6.

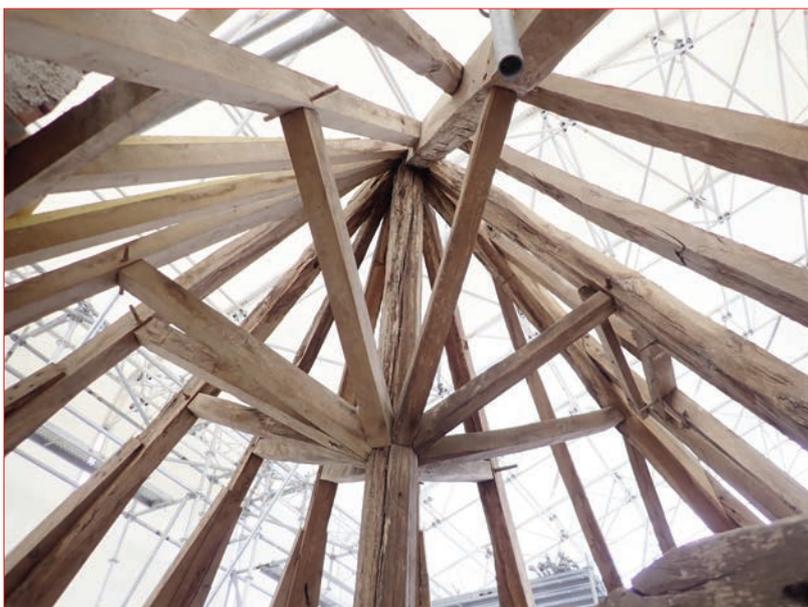
Photo 2 (en bas) : Partie supérieure de la charpente constituée de contrefiches assemblées au poinçon central - tour n° 6.

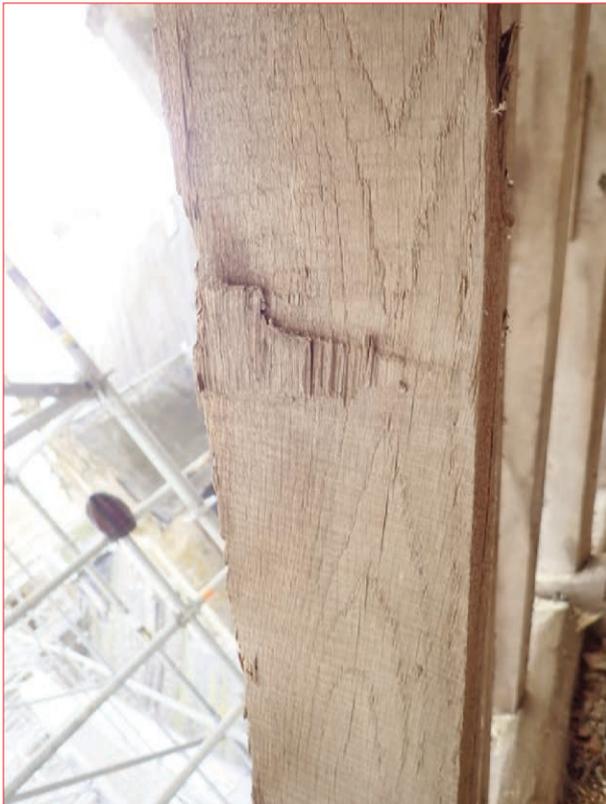
Photo 3 (en haut) : Triangle d'arrachement des fibres consécutif au sciage manuel d'un bois - Tour n° 6.

Les bois sont particulièrement nouveaux et présentent des flaches (bandes d'aubier subsistant après équarrissage). La majorité provient d'arbres équarris, puis débités manuellement à la scie (photo 3).

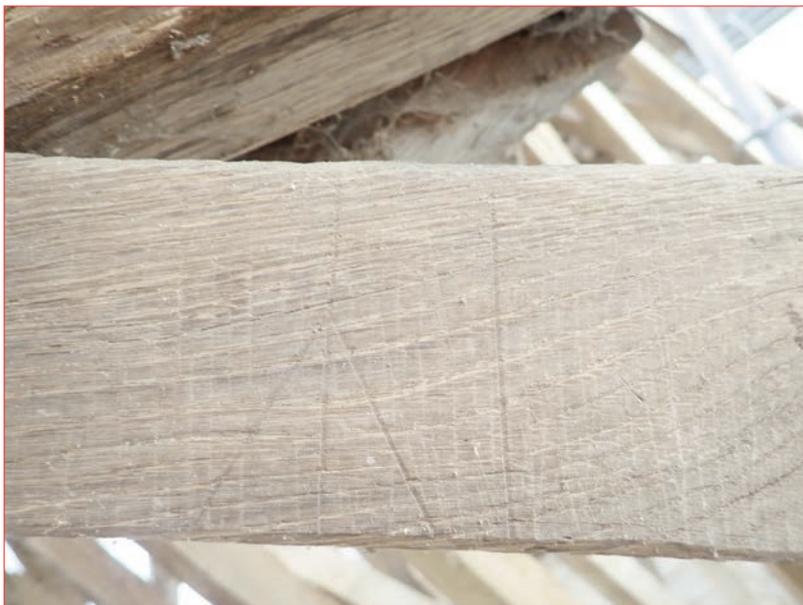
Photo 4 (en bas) : Marque 2 (II) patte d'oie sur un élément de l'arêtier sud-ouest.

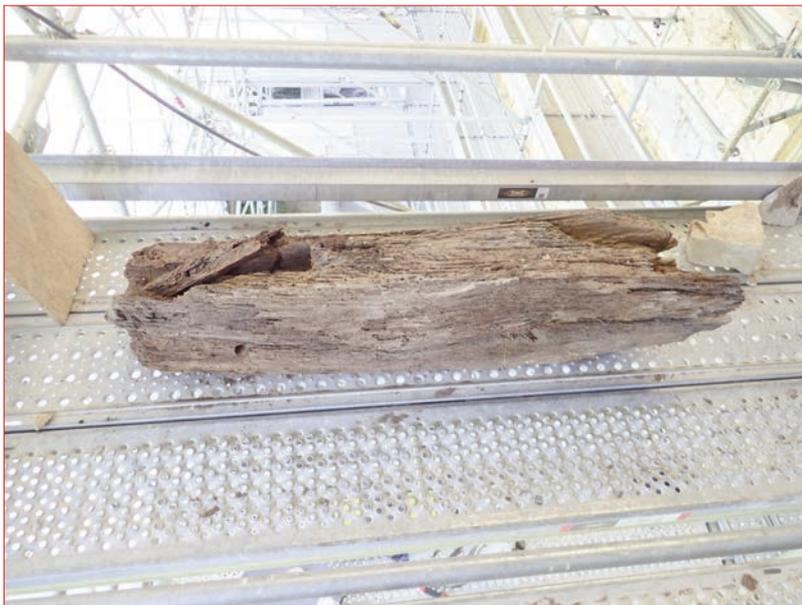
Photo 5 (en haut) : Élément de hourd déposé - Tour n° 6.

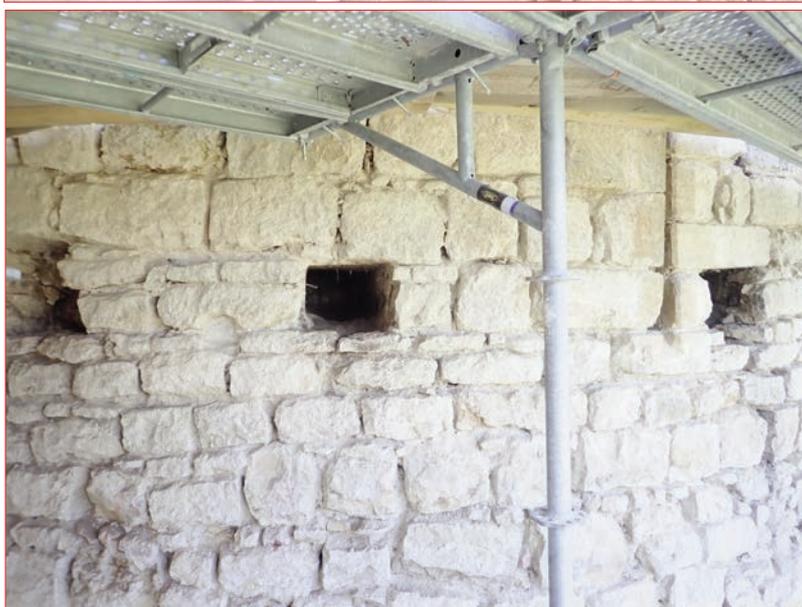
Photo 6 (en bas) : Réservations de la tour n° 6.

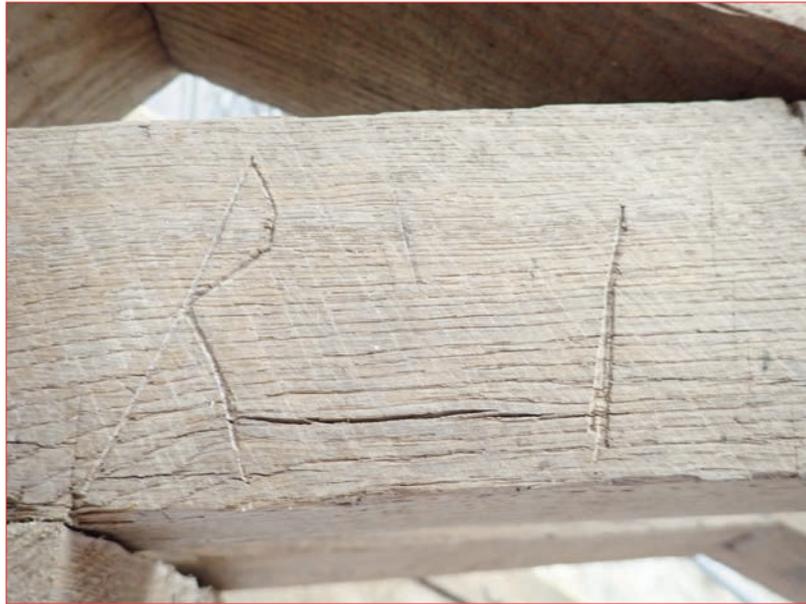
Photo 7 (en haut) : Marque R I sur un élément de la charpente de la tourelle d'escalier.

- A lettre et à chiffres romains pour les demi-fermes d'arêtiers (photo 7).

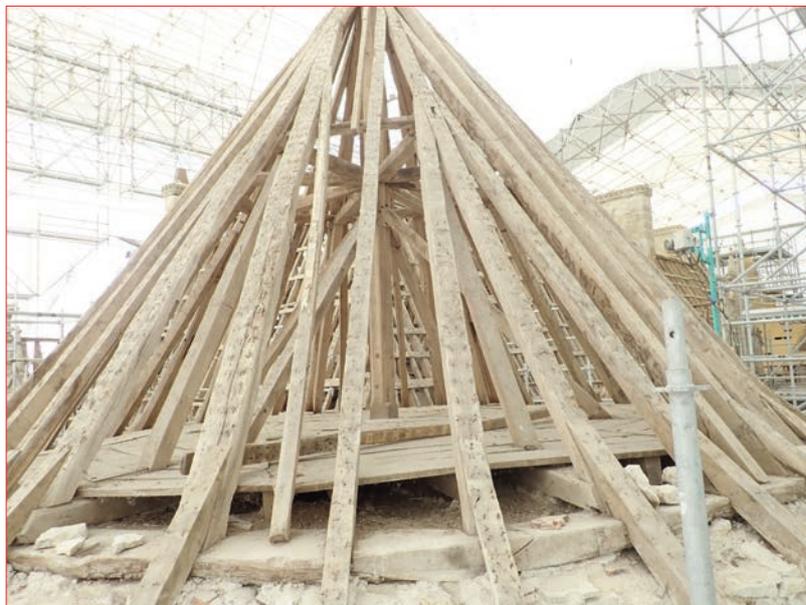
Photo 8 (en bas) : Charpente de la tour n° 7.

La charpente de la tour ronde n° 7 est une structure à pannes et à 2 niveaux d'enrayure organisés autour d'un poinçon central chanfreiné (figure 2, photo 8 et photo 9). Elle présente deux états distincts.
