## Ainay-le-Vieil (18), Le château médiéval (secteur nord-est) et le logis de la Renaissance

Camille Collomb, Alice Borel, Émilien Bouticourt, Sandrine Swal. Ainay-le-Vieil (18), Le château médiéval (secteur nord-est) et le logis de la Renaissance : Étude archéologique du bâti. Archeodunum. 2023. hal-03978469

## Étude archéologique du bâti

## Le château médiéval (secteur nord-est) et le logis de la Renaissance

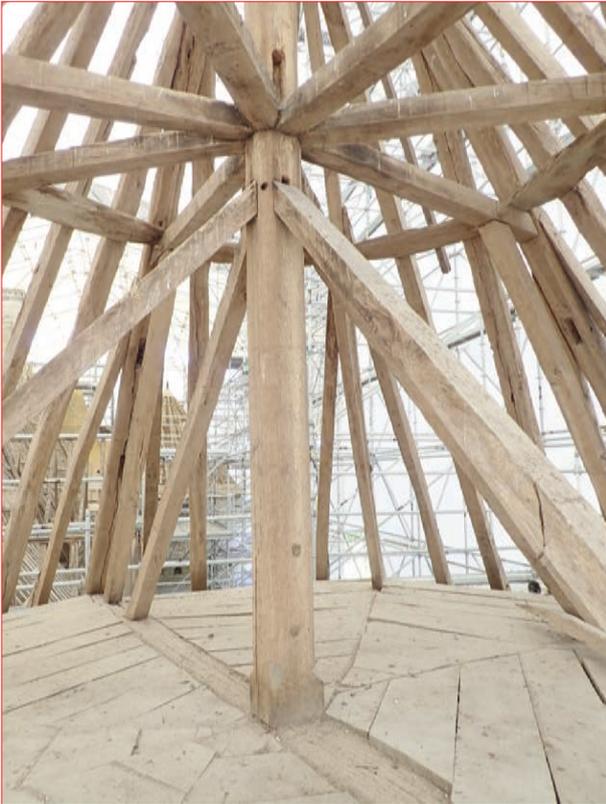
Photo 9 (en haut) : Vue de l'enrayure supérieure - tour n° 7.

La charpente de la tour ronde n° 7 est une structure à pannes et à 2 niveaux d'enrayure organisés autour d'un poinçon central chanfreiné (figure 2, photo 8 et photo 9). Elle présente deux états distincts.

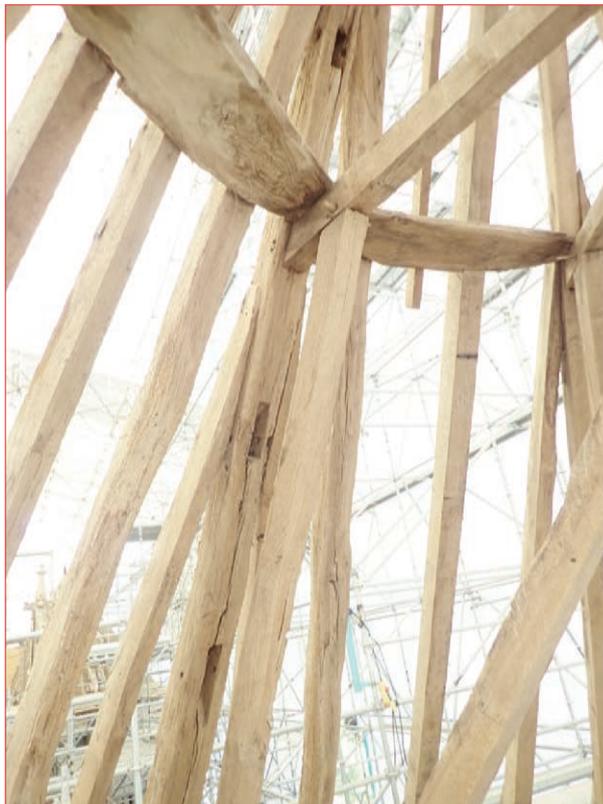
Photo 10 (en bas) : Chevron d'une ferme principale avec 3 mortaises orphelines - Tour n° 7.

- Les 4 chevrons des 2 fermes principales, qui présentent un assemblage à tenon-mortaise avec un entrant retroussé et 3 mortaises orphelines destinées à recevoir à l'origine les tenons d'une jambette, d'un aisselier et d'une jambe haute (photo 10).

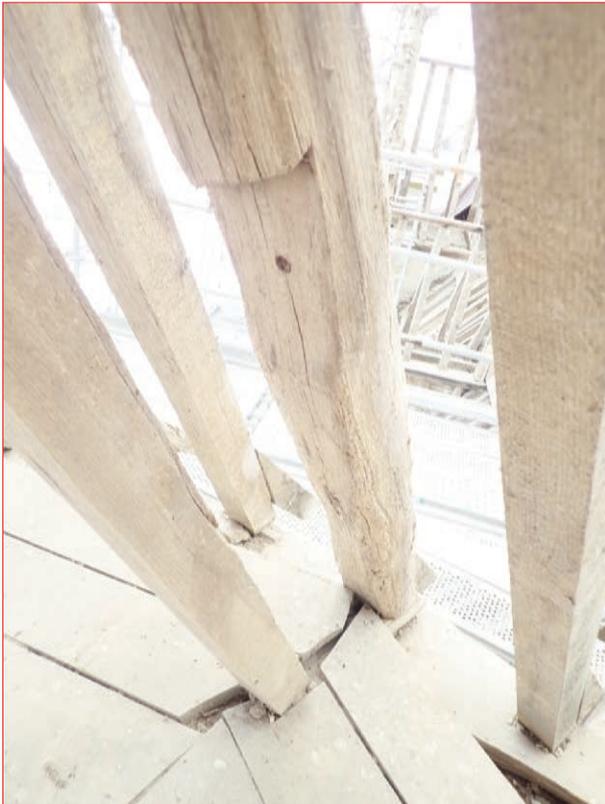
Photo 11 (en haut) : Chevron avec un embrèvement simple en pied - tour n° 7.

- Des chevrons présentant dans la partie inférieure un embrèvement simple, sans mortaise (photo 11). Ce type d'assemblage par simple embrèvement (avec une cheville traversant 2 éléments par la face inférieure) est caractéristique de la période médiévale (fin du XIIe au XIVe, voire XVe siècle).

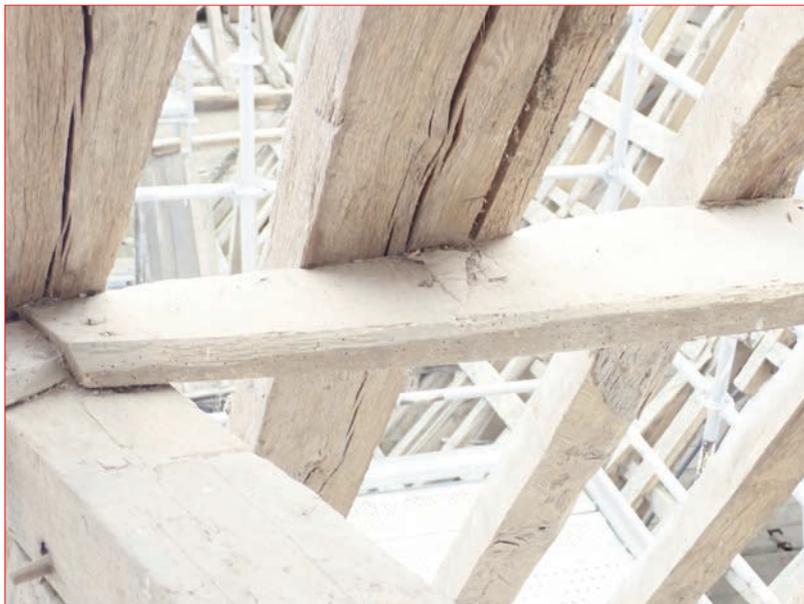
Photo 12 (en bas) : Panne sur un entrait retroussé - tour n° 7.

Le second état (bois en place) se caractérise par la mise en œuvre de bois débités manuellement à la scie en quartier. Les chevrons sont de faible section et les sablières sont de faible épaisseur. Les pannes sont comparables à des planches (photo 12).

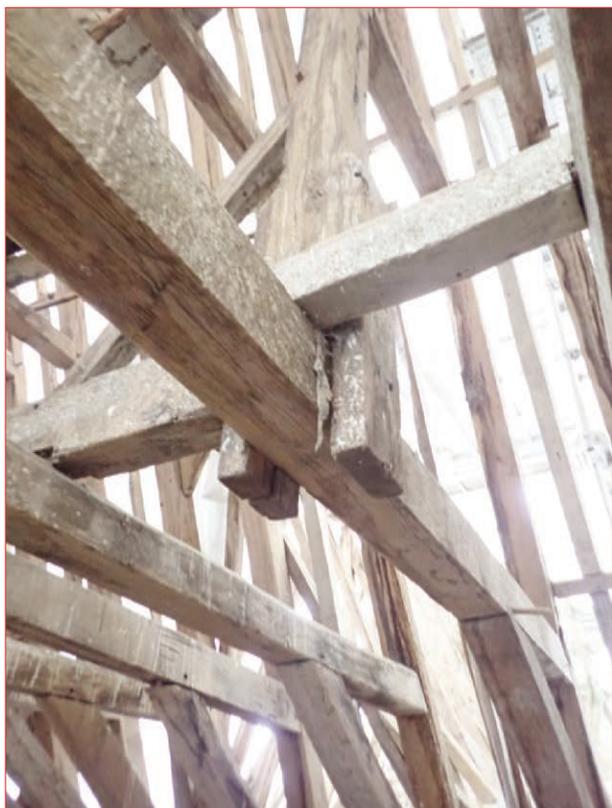
Photo 13 (en haut) : Base d'un poinçon de la charpente du logis nord.

-Poinçons avec fourche à la base enserrant le second niveau (sur 3) d'entrants retroussés des fermes principales (photo 13). Cette disposition est connue par exemple pour le bâtiment C de la corroirie du Liget, à Chemillé-sur-Indrois, en Touraine, dont la charpente est datée par dendrochronologie en 1587 (Cedre, 2013).

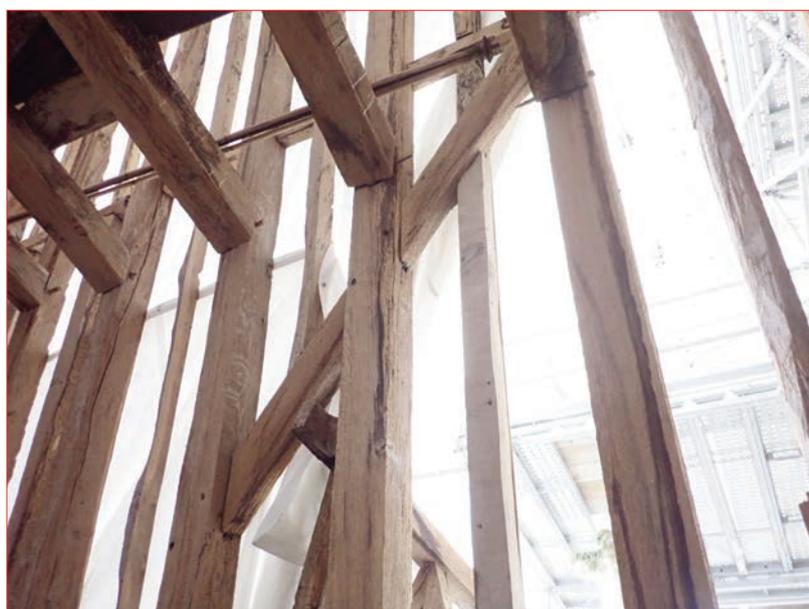
Photo 14 (en bas) : Entretroises obliques reliant les chevrons - logis nord.

- Echarpes dans les versants de toiture constitués de courts tronçons de bois obliques assemblés à tenon-mortaise aux chevrons (photo 14).

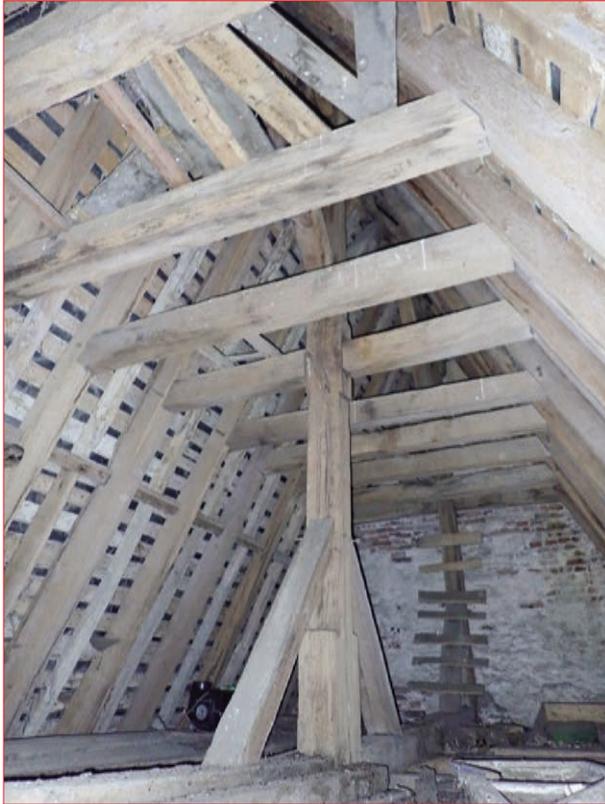
Photo 15 (en haut) : Vue du contreventement longitudinal de la charpente du logis nord.

- Contreventement longitudinal dans l'axe médian des fermes comprenant un cours de faîtières, raidis par des liens obliques assemblés en pied aux poinçons et un autre cours de sous-faîtières. Des liens sont assemblés en pied à ces liernes de sous-faîtage (photo 15) et en tête aux poinçons.

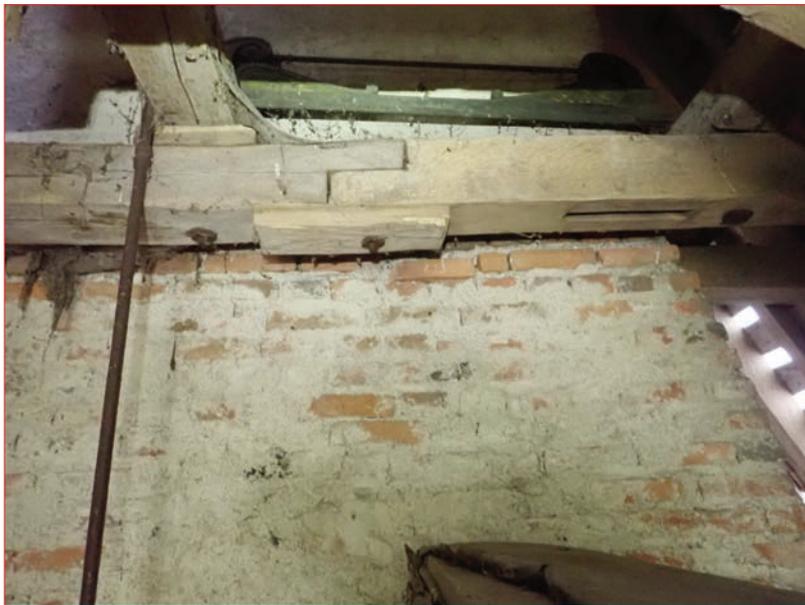
Photo 16 (en bas) : Enture d'un entrain retroussé, à proximité d'une cheminée - logis nord.

- Enture au niveau du second entrait retroussé pour les fermes F12 et F15 (photo 16), séparées par une cheminée monumentale sur mur de refend. A l'origine, le conduit de cheminée était moins haut et excentré.

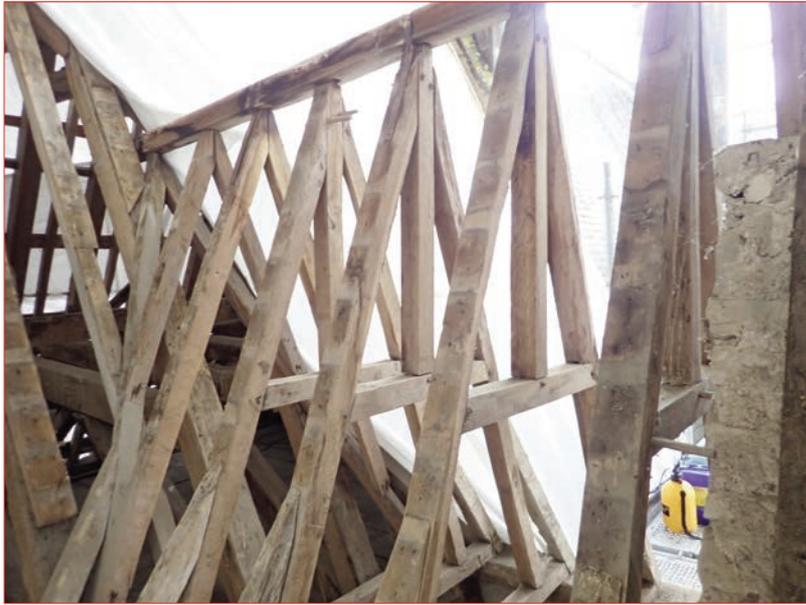
Photo 17 : Charpente de la lucarne en pierre - versant sud du logis nord.

Les charpentes des lucarnes sont toutes semblables, à chevrons formant fermes, avec 2 variantes : avec entrait retroussé très haut et poinçon court pour les plus grandes lucarnes en pierre, sans entrait retroussé pour les lucarnes en bois, les couples de chevrons étant alors assemblés dans la même mortaise de la faîtière. Les 2 peuvent être présentes dans la même structure, par exemple pour la lucarne en pierre du versant sud (photo 17).

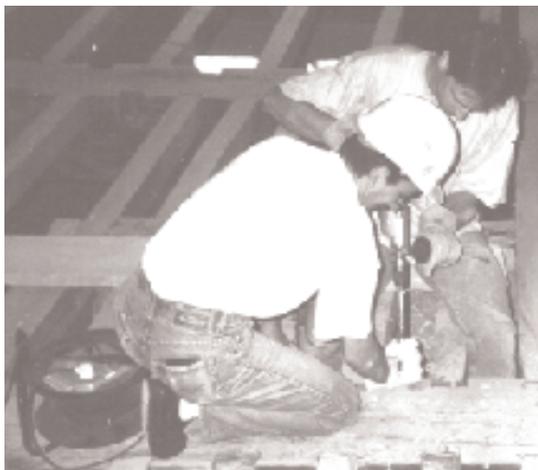
Photo 1 (Lavier) : Prélèvement à la tarière électrique

Dans des structures détruites, les prélèvements sont effectués par tronçonnage. Dans une charpente en place, des carottes sont extraites à l'aide d'une tarière électrique (Photo 1). Le dommage occasionné reste limité à un orifice de la taille d'un trou de cheville. Les contraintes mécaniques de la poutre ne sont pas modifiées. L'aspect esthétique peut toutefois nécessiter de reboucher le trou, mais cette opération doit respecter certaines contraintes. Les échantillons sont surfacés pour faciliter la mesure des largeurs de cernes (Photo 4). Pour le mobilier, des techniques spécifiques sont utilisées.

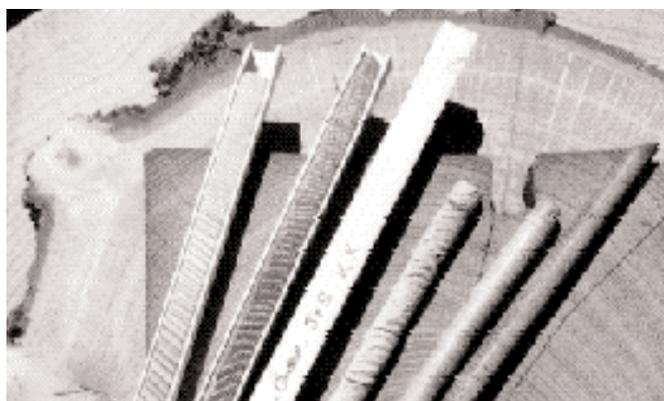
Photo 4 : préparation des échantillons

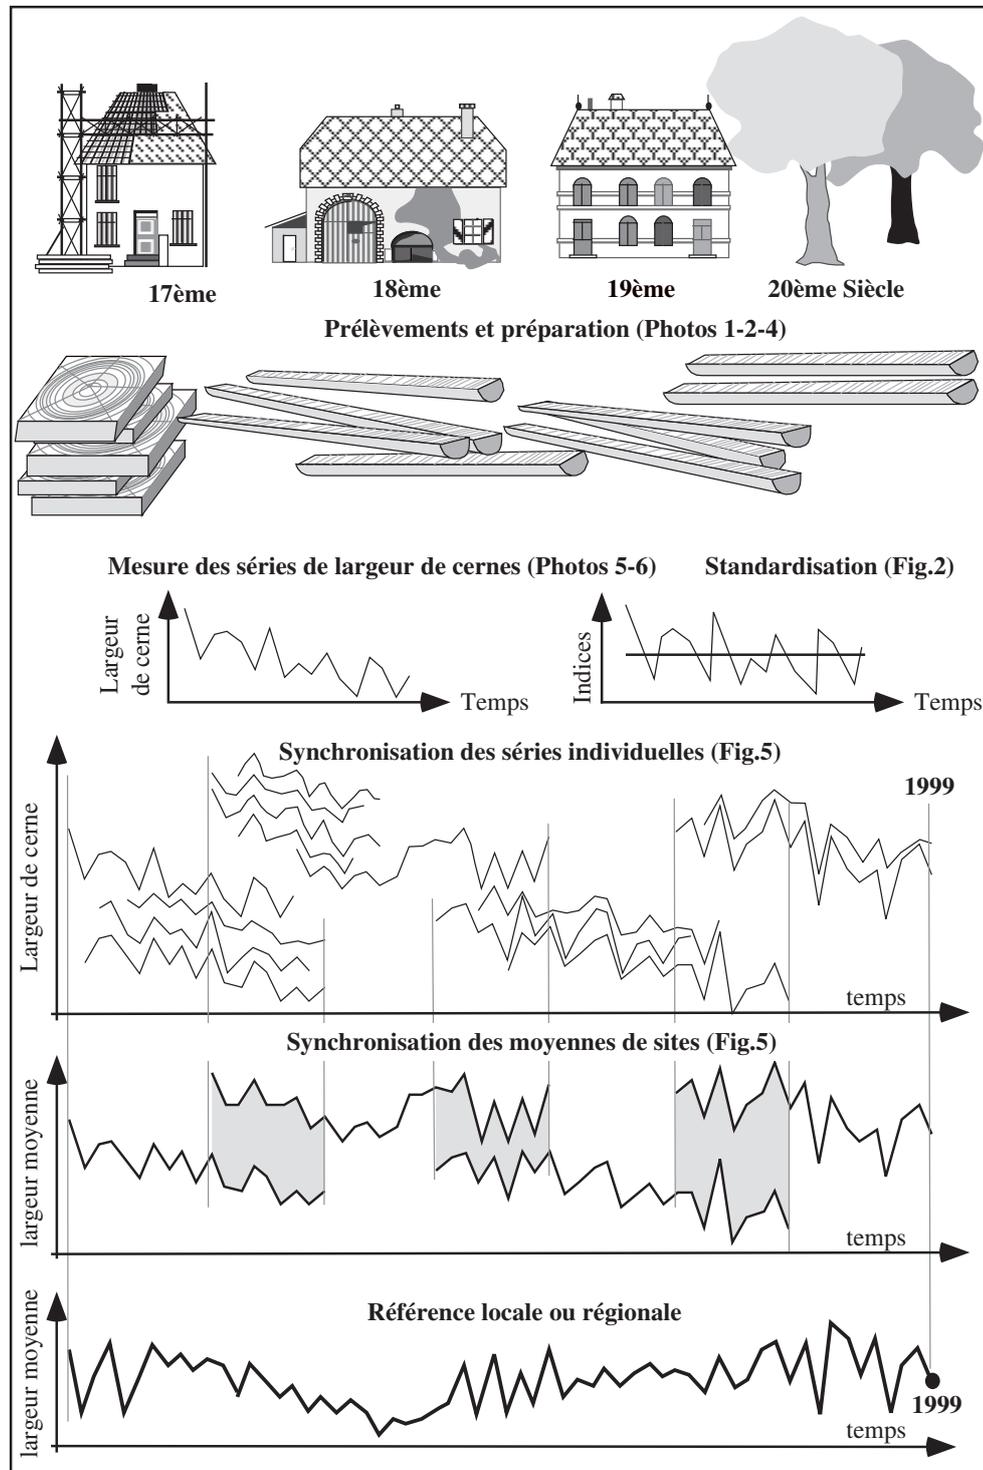
Figure 1 : Principe de l'étalonnage du temps par la dendrochronologie (d'après Lambert, 1998)

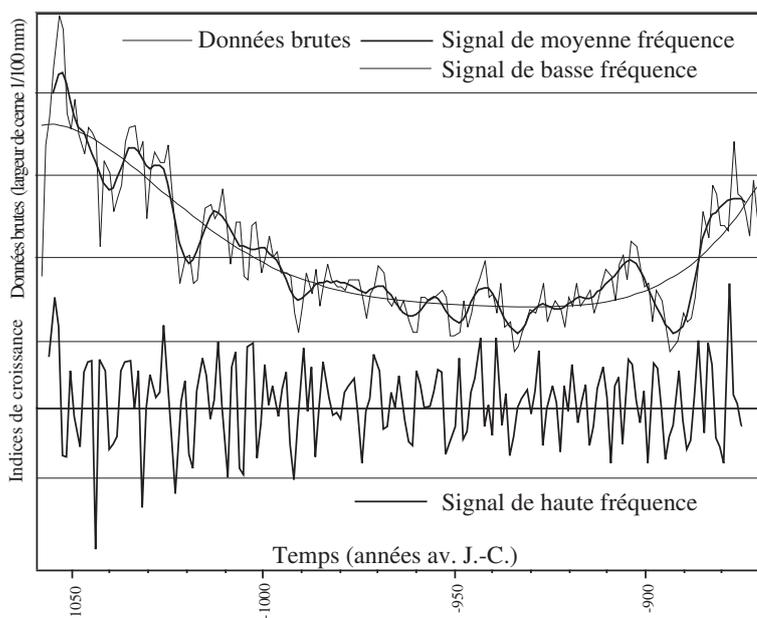
Figure 2 : standardisation des données brutes

Les séries de largeurs de cernes présentent des variations de basse, moyenne et haute fréquence (Figure 2). Les premières sont principalement liées au vieillissement de l'arbre. Les variations de l'ordre de 10 à 30 ans ont un déterminisme plus complexe, elles peuvent être liées à des pratiques sylvicoles, aux ravages d'insectes ou au climat... Le signal de haute fréquence est le seul permettant de dater à l'année près. La standardisation a donc comme objectif d'amortir les autres influences, elle transforme les données brutes en séries d'indices stationnaires. En routine, l'indice *Except* (Lambert et Lavier 1992, Guibal *et al.* 1991) est utilisé pour les datations.

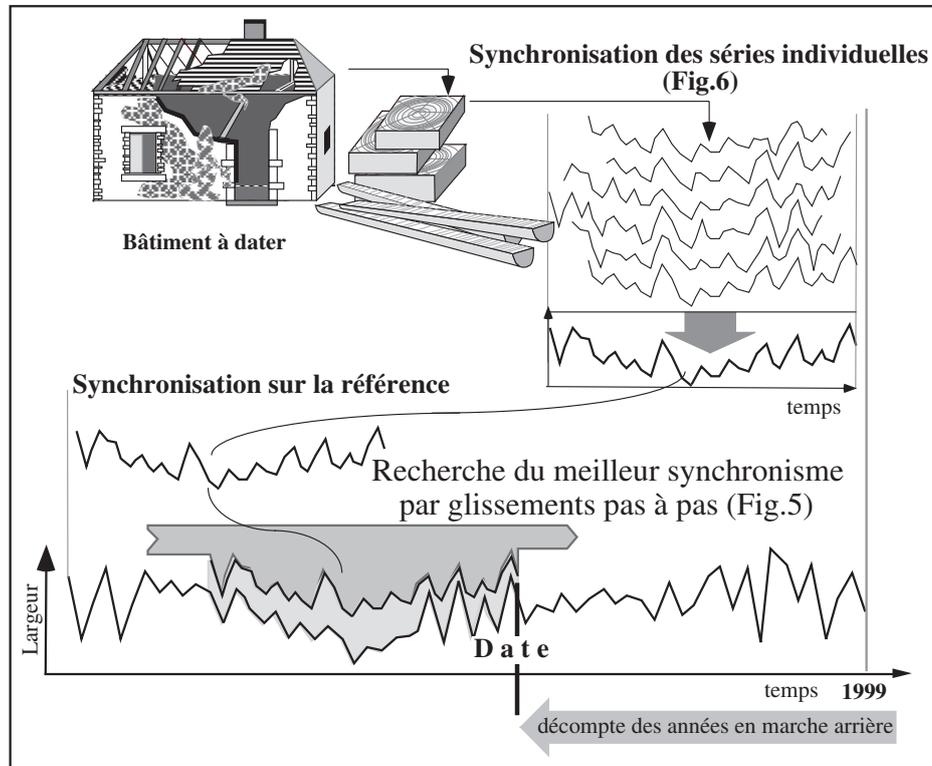
Figure 3 : datation sur un référentiel (d'après Lambert, 1998)

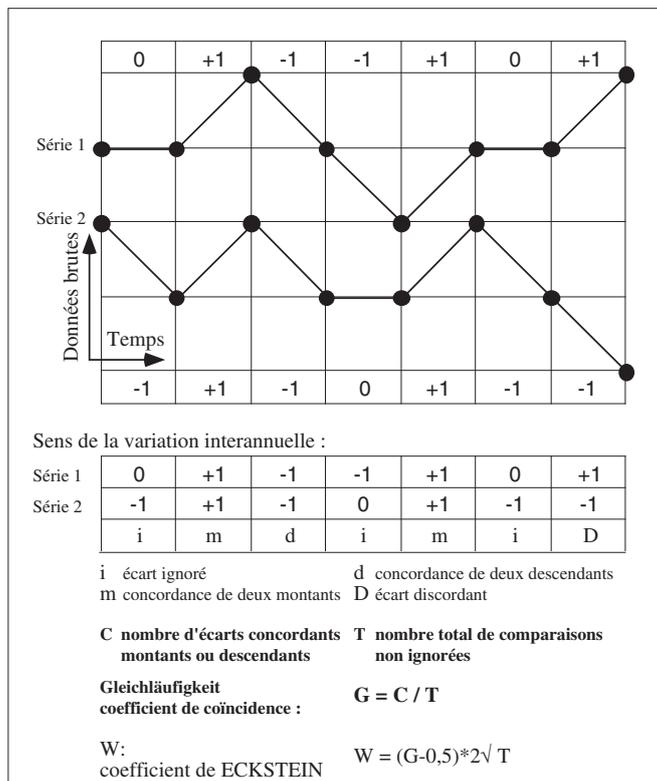
Figure 4 : test de Eckstein (1969)

La synchronisation est réalisée par glissement de pas annuel d'une série sur l'autre. Deux tests statistiques permettent de quantifier la qualité du synchronisme pour chaque position. Le test de Eckstein est basé sur la concordance des écarts interannuels (Figure 4). Après standardisation des données, les séries d'indices peuvent être comparées par le coefficient de corrélation dont la fiabilité est estimée par un test de Student. Les meilleures valeurs proposées par ces tests statistiques sont vérifiées graphiquement. La décision de sélectionner une des propositions relève de la responsabilité de l'opérateur. La justification de ce choix est donc indispensable (Figure 5).

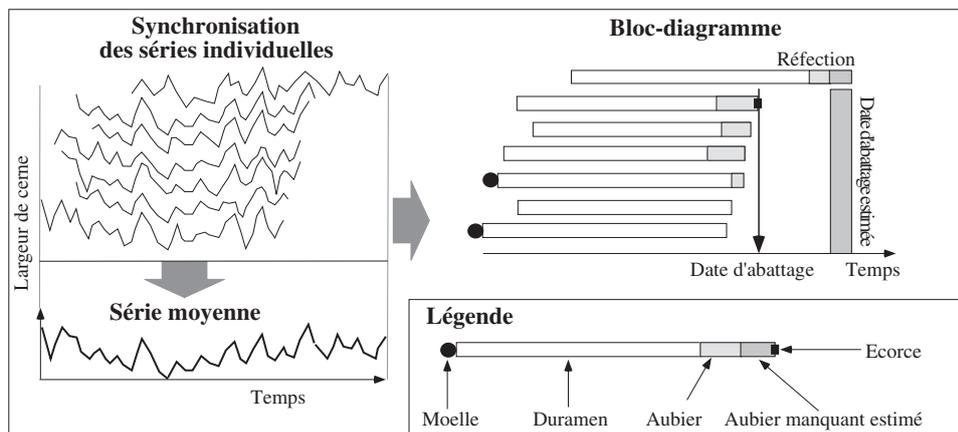
Figure 6 : constitution du bloc - diagramme

Le bloc-diagramme est élaboré à partir des séries individuelles synchronisées. Il permet de visualiser les phases d'abattage des arbres représentés par le lot d'échantillons. La date est précise à l'année près lorsque l'écorce est observable. Si la pièce de bois a été équarrie, une partie des cernes périphériques est détruite. La date d'abattage doit être estimée. Ceci est possible si quelques cernes d'aubier (partie externe du bois assurant le transport de la sève brute) sont conservés. En effet, il est généralement admis que l'aubier des chênes comporte entre 2 et 40 cernes (Lambert 1996). Si la taille a totalement détruit ce tissu, seule une date *post-quem* peut être déterminée.

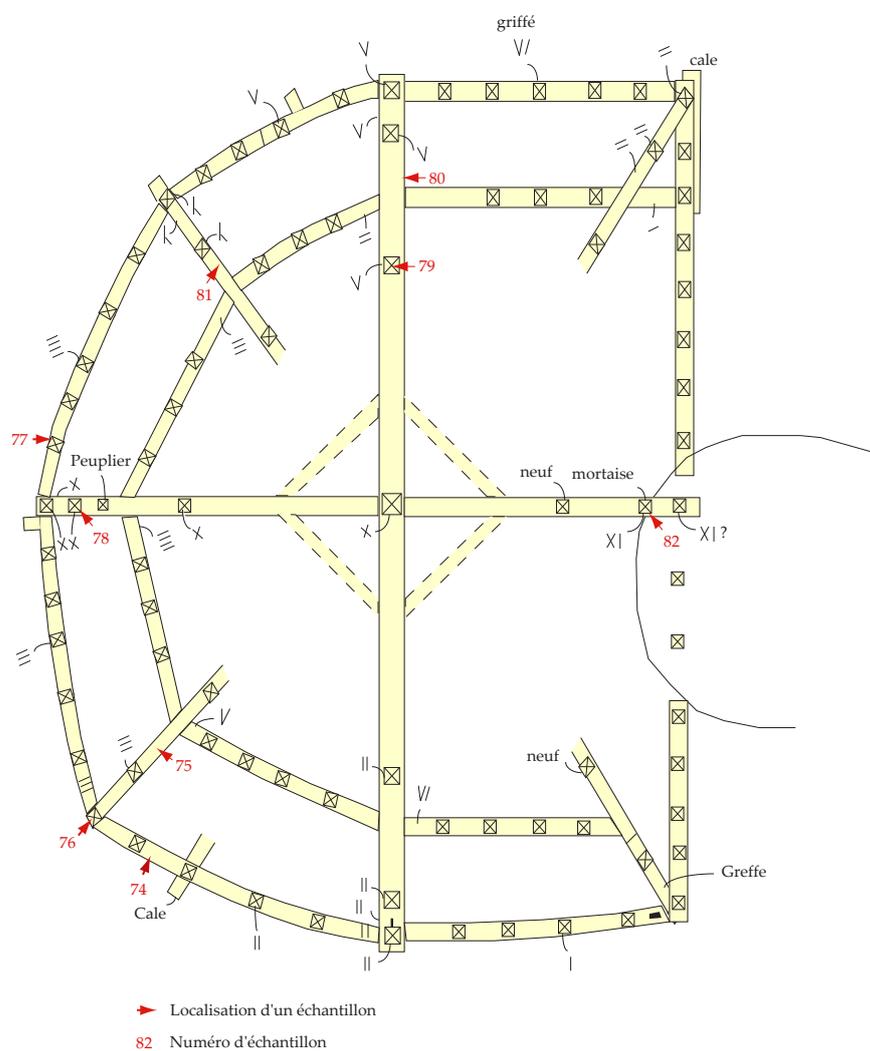
Figure 1 : Plan schématique de la charpente de la tour n° 8, avec repérage des marques et localisation des échantillons.

Plusieurs séries de marques frappées (parfois griffées) au ciseau sont identifiées (photo 7) et traduisent un ensemble homogène (figure 1):

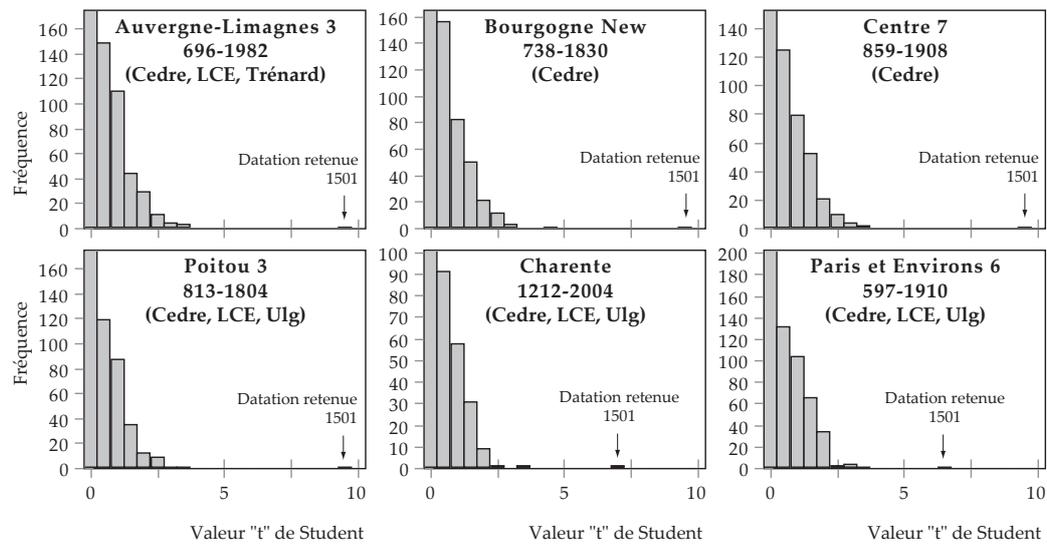
Figure 3 : Résultats de datation de la chronologie moyenne Ainay.M1 sur les références de chêne.

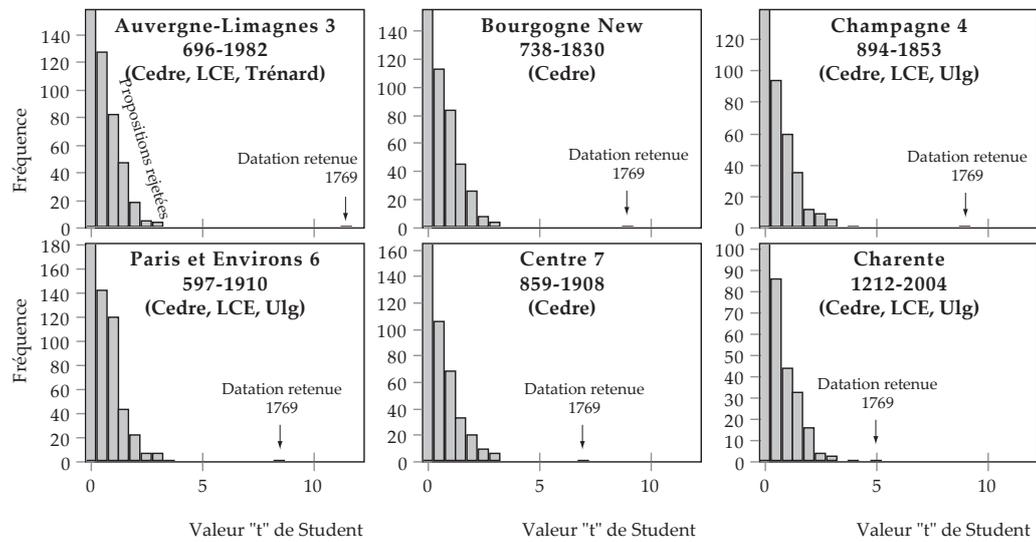
Figure 4 : Résultats de datation de la chronologie moyenne Ainay.M2 sur les références de chêne.

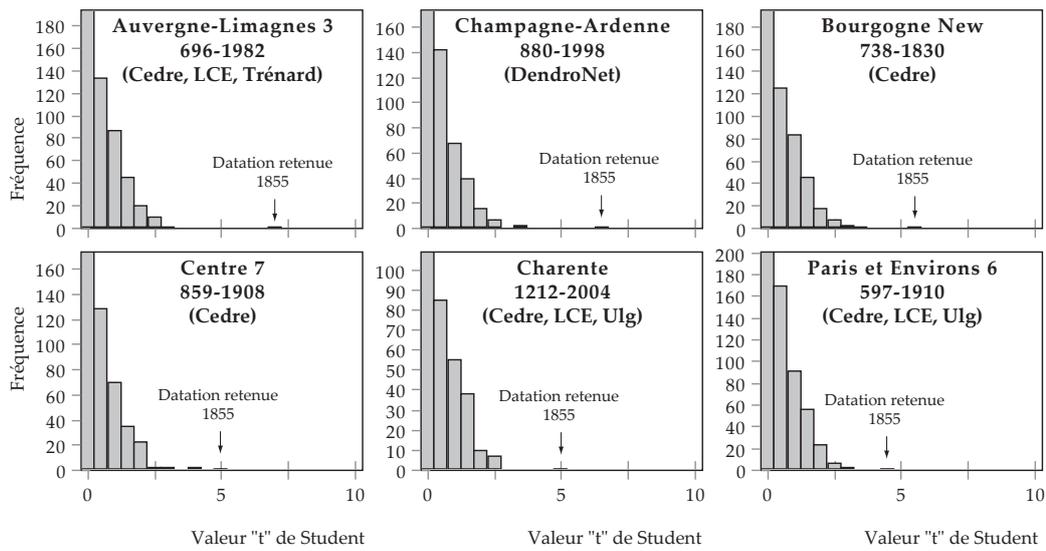
Figure 5 : Résultats de datation de la chronologie moyenne Ainay.M3 sur les références de chêne.

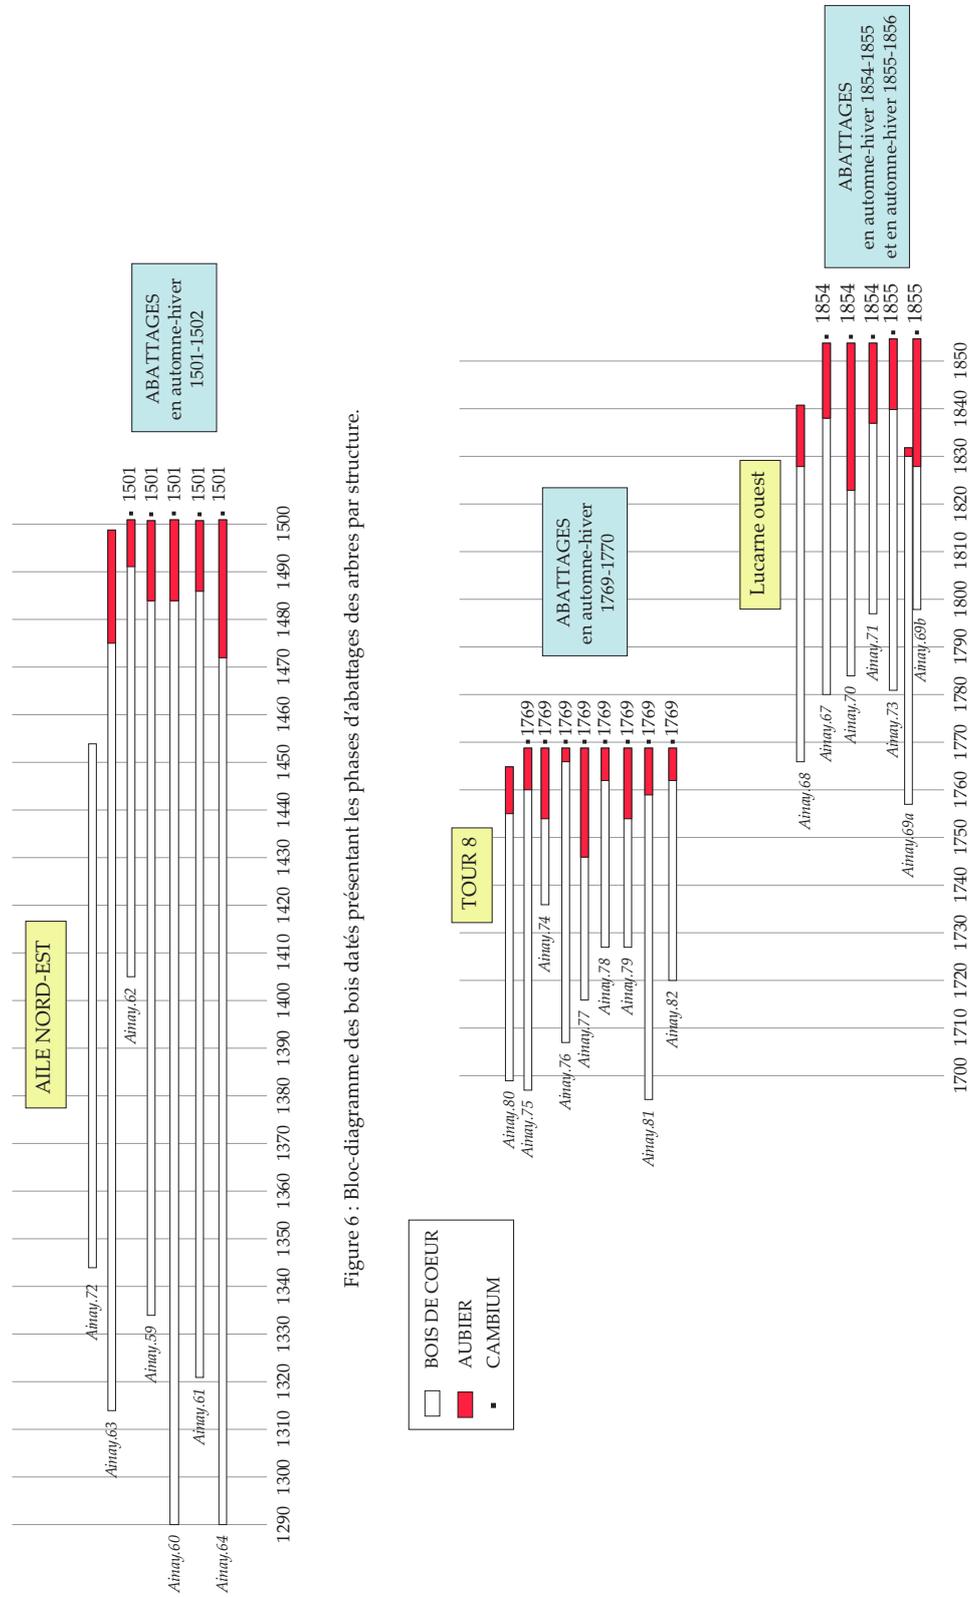
Figure 6 : Bloc-diagramme des bois datés présentant les phases d'abattages des arbres par structure.

Cette étape consiste à observer l'anatomie du dernier cerne conservé sur chaque échantillon (bois de coeur, aubier incomplet et dernier cerne d'aubier sous l'écorce) et d'en déduire la date d'abattage des arbres, pour chaque structure ou ensemble étudié (bloc-diagramme, figure 6).

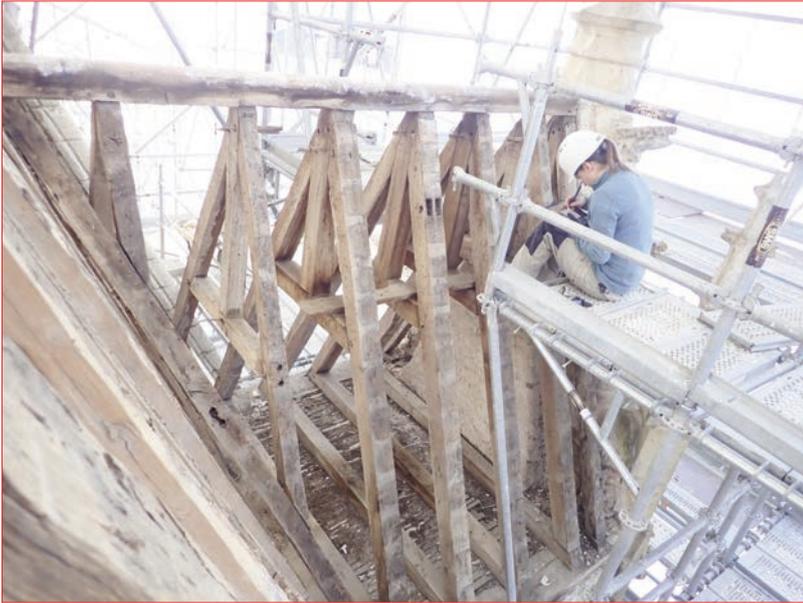
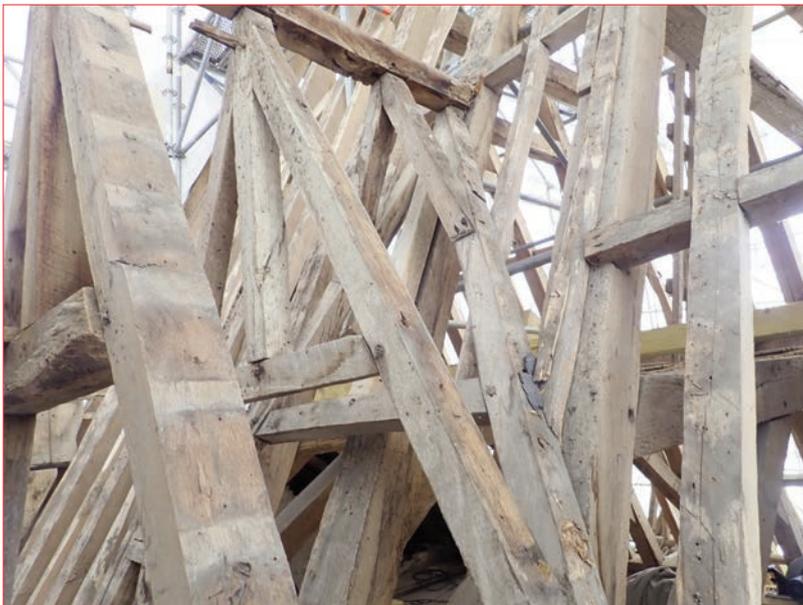
Photo 1 (en haut) : Vue de la charpente découverte de la lucarne ouest sur cour.  
Photo 2 (en bas) : Ferme inclinée contre la charpente du logis (à droite) - lucarne ouest sur cour.

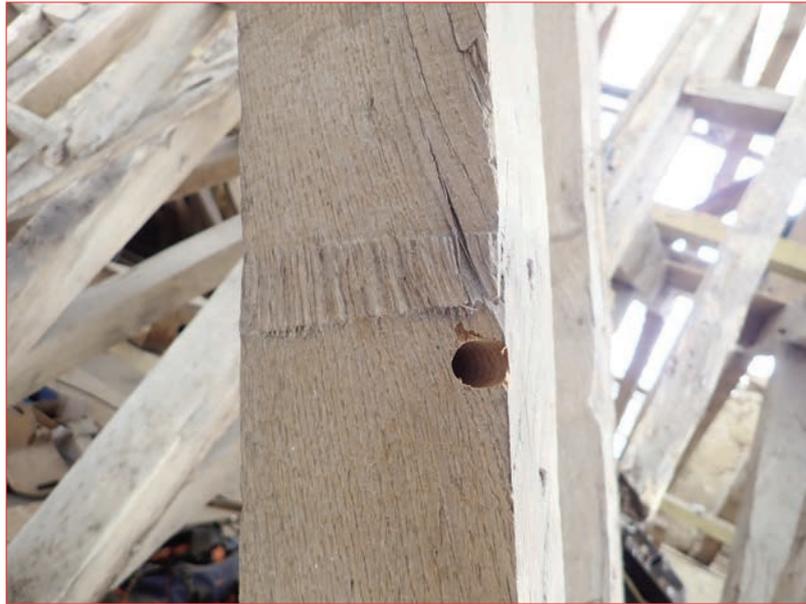
Photo 3 : Traingle d'arrachement des fibres au dos d'un chevron - lucarne ouest sur cour.

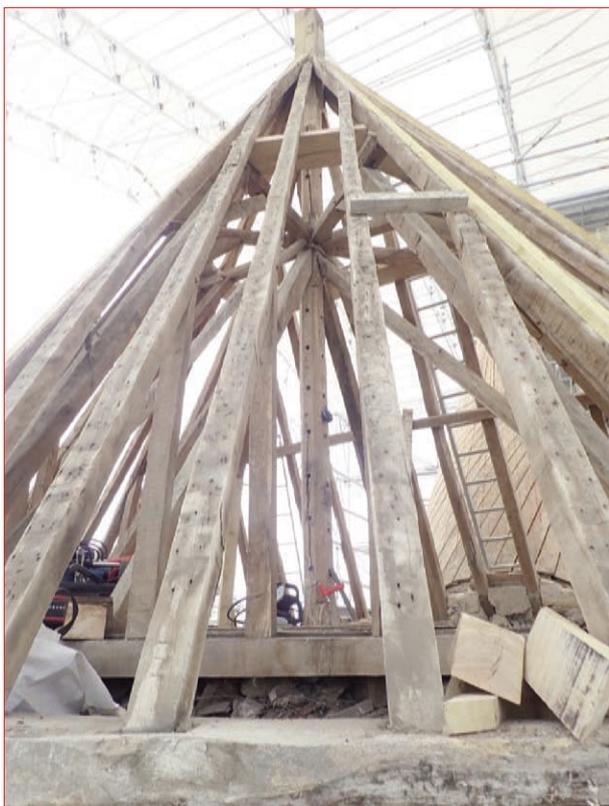
Photo 4 (en haut) : Vue de la charpente de la tour n° 8.

La charpente de la tour n° 8 est morphologiquement similaire à celle de la tour n° 7 (voir rapport Cedre, 2020), avec 2 enrayures disposées autour d'un poinçon central et des pannes en partie supérieure de la structure pour porter les chevrons (photo 4 et 5). Une partie des bois est débitée manuellement à la scie (voir triangle d'arrachement des fibres à la jonction des traits de scie, photo 6).

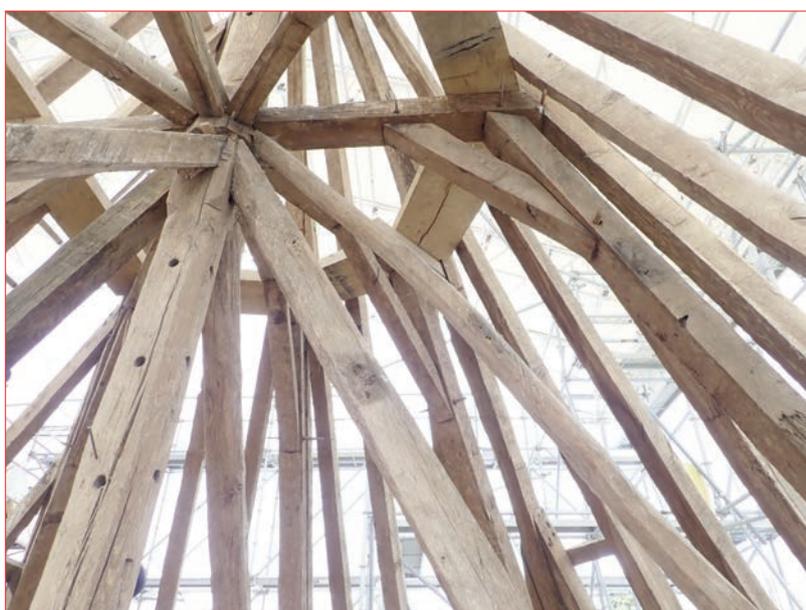
Photo 5 (en bas) : Vue de l'enrayure supérieure de la charpente de la tour n° 8.

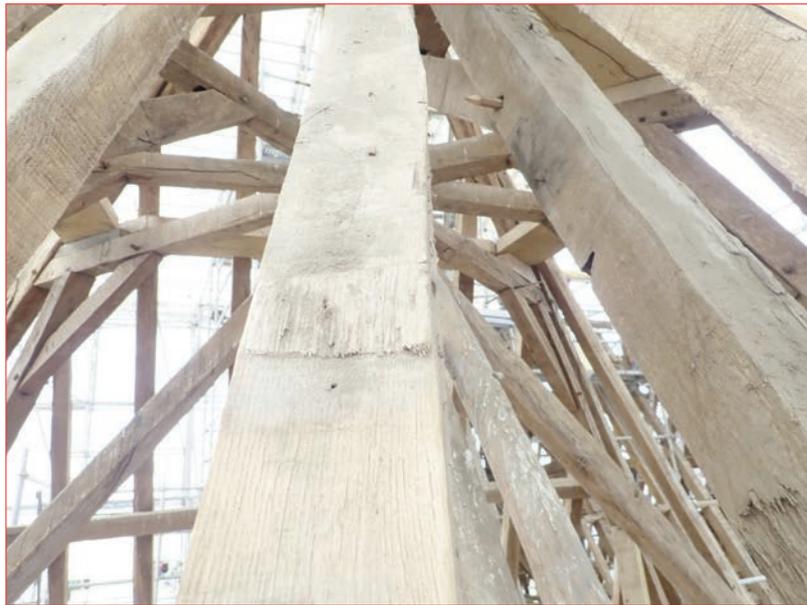
Photo 6 (en haut) : Triangle d'arrachement des fibres au dos d'un chevron - tour n° 8.

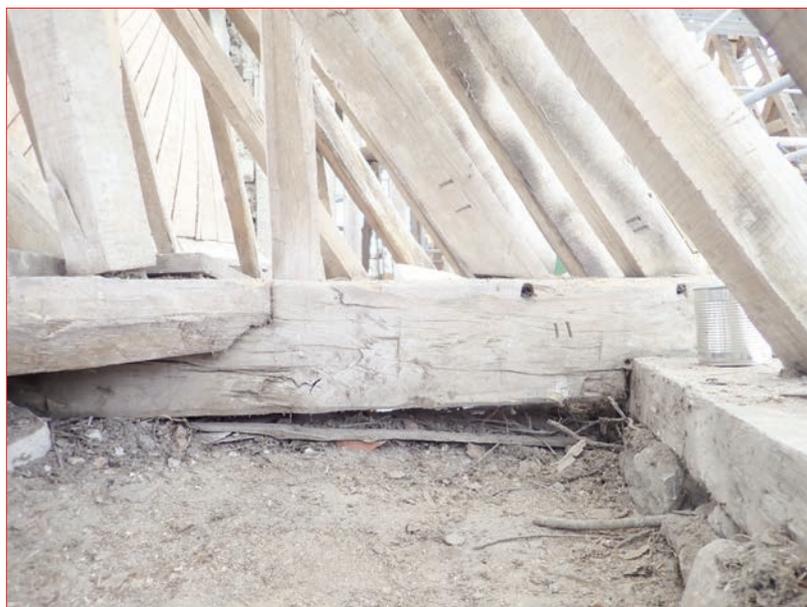
Photo 7 (en bas) : Marque 2 (II) frappée au ciseau sur un entrait, un chevron et une jambe - tour n° 8.

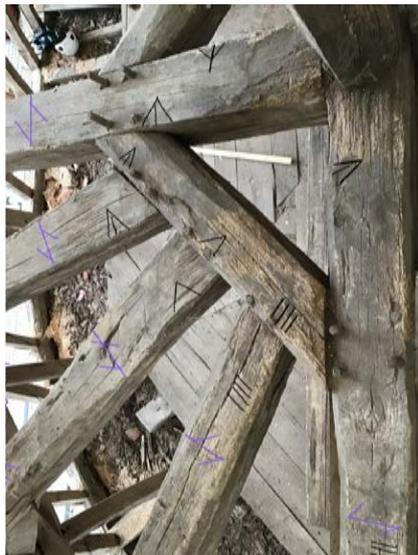
Document de travail : relevé des marques d'assemblage de la charpente

Les deux charpentes à enrayure ont fait l'objet d'un enregistrement archéologique sous la forme de descriptions, de photographies et de relevés à l'échelle. Les prélèvements dendrochronologiques (CEDRE) par carottage permettront d'obtenir la date d'abattage des chênes mise en œuvre pour la confection de ces ouvrages.

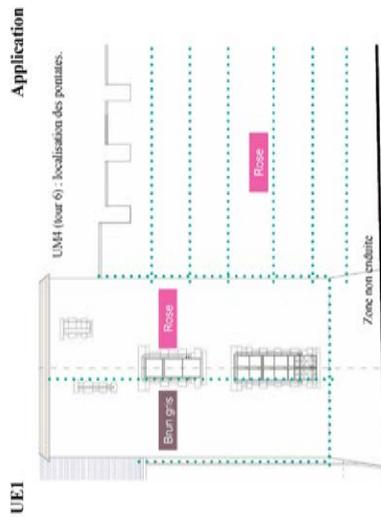
Document de travail : tour 6, localisation des pontats<sup>1</sup>

<sup>1</sup> Une pontate est une large plage d'enduit correspondant à un niveau d'échafaudage et laissant des joints horizontaux généralement apparents. La surface de la *pontate* est limitée par l'accès au mur depuis le niveau de l'échafaudage. L'enduit s'applique de haut en bas.

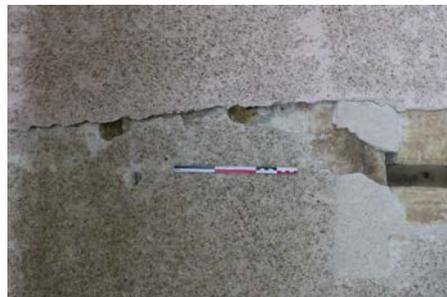
Tour 6, détail de la césure entre l'enduit brun-gris (à gauche) et l'enduit rose (à droite).

- Sauf une seule exception sur la tour 4, les limites entre les deux revêtements sont parfaitement linéaires, qu'elles soient verticales ou horizontales. Cela suppose qu'il s'agit de mélanges réalisés puis appliqués par des équipes de travail différentes mais dans un même temps ;
- les mortiers de chaux sont différents, mais la composition des enduits, en matière de superposition des couches (mortier de chaux + badigeon coloré), est la même.

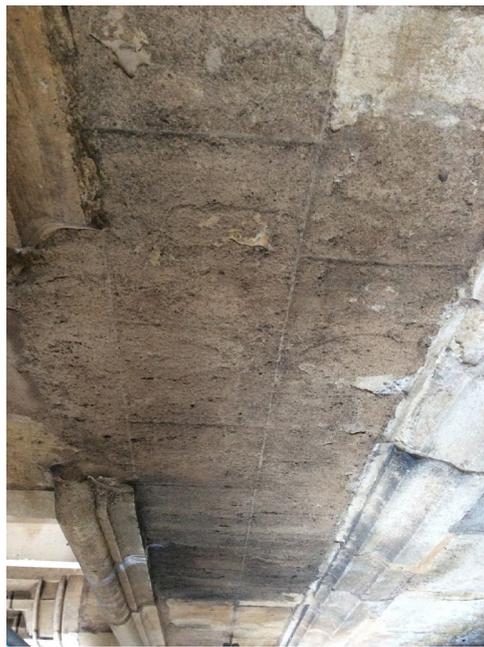
Sous ces enduits récents, nous avons pu mettre en évidence un enduit ancien de décoration sur les parties basses du logis, au niveau de la cour intérieure. Il s'agit d'un enduit de chaux beige foncé, lissé et sur lequel ont été incisés de faux-joints horizontaux et verticaux, de manière à dessiner un appareil de pierre de taille.

Logis, mur sud : enduit ancien avec incisions

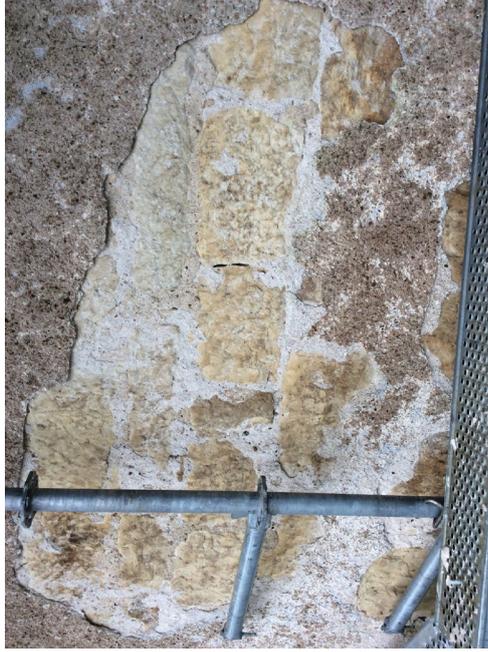
Sur les parements des tours 6, les rares lacunes dans l'enduit ont permis d'observer une maçonnerie de moellons quadrangulaires assisés, mis en œuvre à l'aide d'un mortier de chaux beige qui vient beurrer les joints.

Tour 7, détail de la maçonnerie d'origine

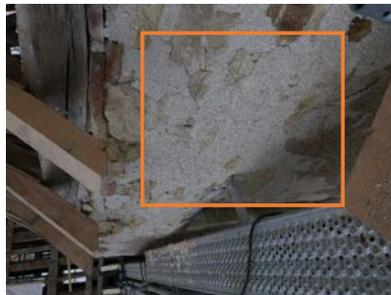
- une zone en partie haute, au-dessus de la fenêtre orientale : l'objectif est de déterminer si les fenêtres hautes peuvent s'apparenter à d'éventuels créneaux :

Partie supérieure de la tour 6, localisation du sondage

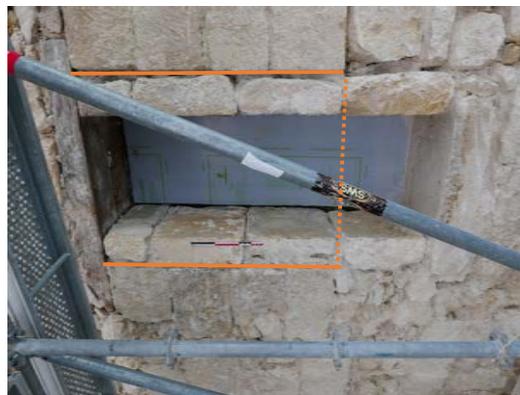
Sur chaque tour et à la même altitude que le hourd trois hautes archères permettaient de défendre les abords du château, sous tous les angles. En partie basse des tours, la défense était assurée par au moins deux archères-canonnières. Les tours étaient crénelées, comme en témoignent les vestiges de créneaux et de merlons bien visibles grâce aux piédroits en pierre de taille. Les créneaux ont été remaniés à plusieurs reprises à des périodes ultérieures, transformés en fenêtres à l'aide d'un linteau en bois puis modifiés de nouveau lorsque ces fenêtres ont fait l'objet d'un rétrécissement dans leur largeur.

Tour 6, créneau transformé en fenêtre

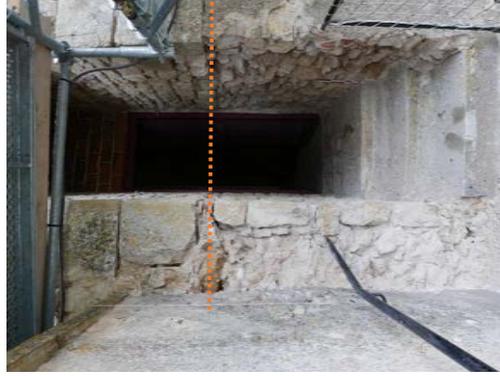
En outre, l'analyse archéologique permet de resituer le niveau d'accès d'origine à la tour 6, du côté ouest. Le niveau de circulation actuel, plus bas, correspond à une reprise des maçonneries médiévales.

Tour 6, restitution du niveau d'accès d'origine à la tour depuis la courinne, plus haut que le niveau actuel

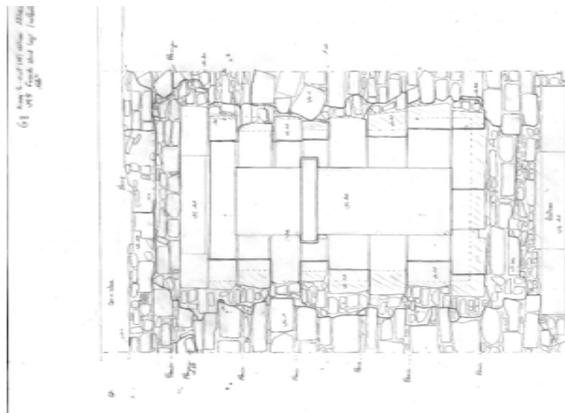
À l'époque moderne, la construction d'un logis à l'angle nord-est du château a entraîné d'importantes reprises dans les maçonneries médiévales, que l'étude archéologique a permis de documenter. Ces modifications sont dues au percement de nombreuses ouvertures, afin d'amener de la lumière à l'intérieur du logis.

Mur de courtoine entre les tours 6 et 7 (UM 5).  
Insertion d'une fenêtre lors de la construction du logis  
Relevé archéologique au pierre-à-pierre et à l'échelle 1/20

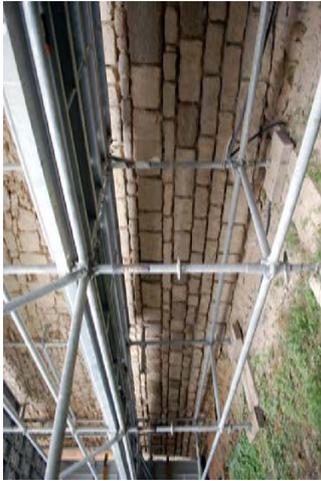
L'étude archéologique de la façade orientale a permis de compléter la cartographie des maçonneries médiévales conservées dans le château. On a pu identifier les caractéristiques de mise en œuvre des parties basses des courtines, dont la lecture était très limitée sur la façade nord du fait des nombreuses reprises postérieures. Une particularité de cette courtine réside dans les nombreuses pierres de taille remployées pour sa mise en œuvre.

Mur de courtine orientale : appareil régulier de moellons en partie basse, au niveau du fruit

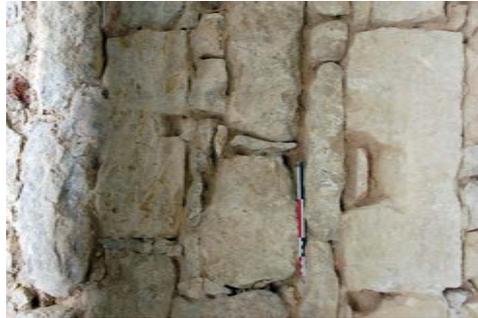
Mur de courtine orientale : pierres de taille en remploi, appui et linteau d'archère ?

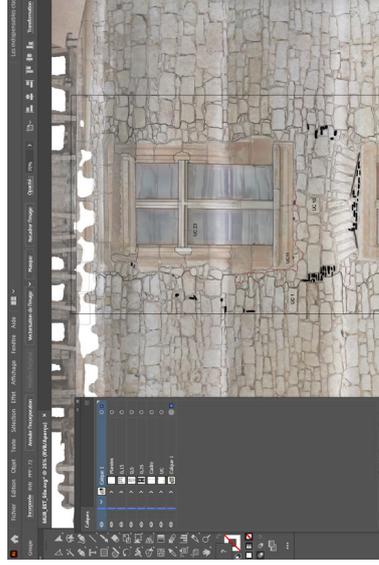
Relevé archéologique réalisé sur l'ipad d'après la photogrammétrie, en cours de traitement (capture d'écran).

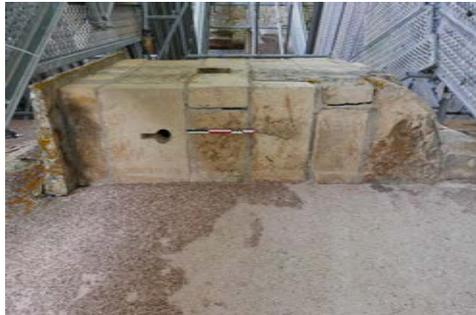
**L'enduit le plus récent**, composé d'un mortier de chaux recouvert par un badigeon épais rose ou brun gravillonneux, recouvre l'élévation de la tour et des murs de courinne. On le trouve également sur les parements du bâtiment oriental du logis : sur la façade OUEST il est appliqué sur les surfaces construites en moellons ; sur la façade SUD intégralement construite en moellons il subsiste ponctuellement, indiquant que cette façade a été intégralement enduite avant d'être décroûtée à une époque indéterminée. On trouve aussi cet enduit sur la tourelle SUD-EST et sur la façade de l'extension sud du logis (actuels bureaux du château).

Tour 8, l'enduit coloré recouvre l'intégralité des maçonneries mais la couche supérieure est tombée par endroits

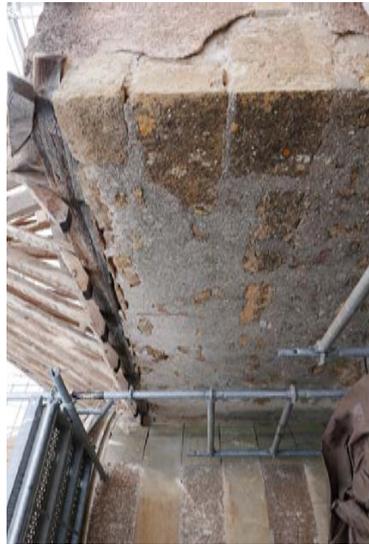
**Sur le parement qui ferme la tour retranchée**, côté cour, un enduit différent a été appliqué. Il s'agit d'un mortier de chaux beige dont la charge sablo-gravillonneuse comporte de nombreux cailloux. Cet enduit est postérieur à la tourelle SUD-EST du logis, qui est un ajout récent (XIX<sup>e</sup> siècle). Il ne s'agit donc pas d'un enduit ancien. Dans ses lacunes, on retrouve le mortier de construction dans les joints des moellons, mais aucun enduit antérieur n'a été mis au jour sur ce parement.

Parement qui ferme la tour : enduit couvrant postérieur à la tourelle sud-est
