## Ainay-le-Vieil (18), Le château médiéval (secteur nord-est) et le logis de la Renaissance

Camille Collomb, Alice Borel, Émilien Bouticourt, Sandrine Swal. Ainay-le-Vieil (18), Le château médiéval (secteur nord-est) et le logis de la Renaissance : Étude archéologique du bâti. Archeodunum. 2023. hal-03978469

## Étude archéologique du bâti

## Le château médiéval (secteur nord-est) et le logis de la Renaissance

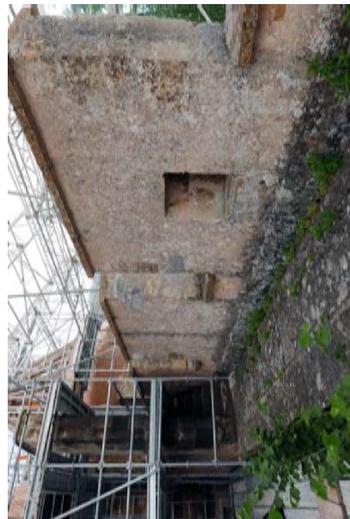
**Sur le crénelage de la courinne accolée à la tour au SUD**, un enduit recouvre l'ensemble de la maçonnerie jusqu'aux dalles de couverture des merlons. Il s'agit d'un mortier de chaux beige, dont la charge sableuse comporte quelques petits graviers. Il est lissé en surface. Stratigraphiquement, il est antérieur à toutes les couches d'enduits observés ce jour (reprise des joints au ciment et application de l'enduit rose gravillonneux sur le parement externe de la courinne). L'étude archéologique des maçonneries qu'il recouvre apportera des précisions quant à son ancienneté, car le crénelage semble avoir été l'objet de modifications antérieures à l'application de cet enduit.

Crénelage de la courinne sud avec meurtrières dans un merlon et enduit couvrant

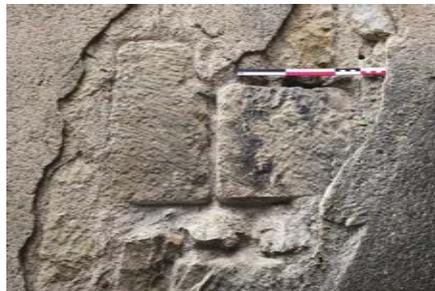
Dans la maçonnerie du crénelage, à l'arrière de la cheminée réinsérée dans le mur de courtoine, on observe un alignement de pierres de taille qui correspondent peut-être, si elles sont en place, à une meurtrière. Cette potentielle ouverture est actuellement murée, et l'ensemble est recouvert par l'enduit décrit ci-dessus. Cet aménagement se situe dans l'escalier qui monte jusqu'à la porte de la tour 8, son altitude est incompatible avec la configuration actuelle de l'escalier. Il est donc possible que le niveau de circulation du chemin de ronde ait été modifié, l'étude des maçonneries après le piquage des enduits permettra de nous éclairer sur ce point.

Crénelage de la courtoine sud : vestige d'une meurtrière ?

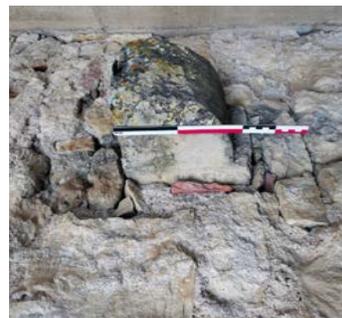
Mur sud du logis, corbeau le plus à l'est

Dans le mur SUD du logis, deux corbeaux en pierre de taille sont réinsérés dans le mur à une altitude située au milieu de l'étage R+1. Ils pouvaient correspondre à une galerie extérieure, peut-être en lien avec la tour 8 qui se situe dans le prolongement du mur ? Le corbeau le plus à l'EST se situe très près de la tourelle SUD-EST, il semble que la construction de celle-ci signe l'abandon de la structure associée aux corbeaux.

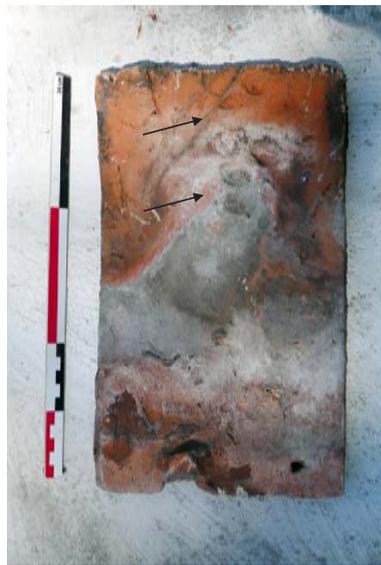
La toiture de la tour était composée principalement de tuiles rectangulaires, parmi lesquelles on trouve de rares tuiles « en écaille ». Certaines tuiles portent des empreintes de pattes d'animaux.

Tuile avec empreintes de pattes provenant de la toiture de la tour

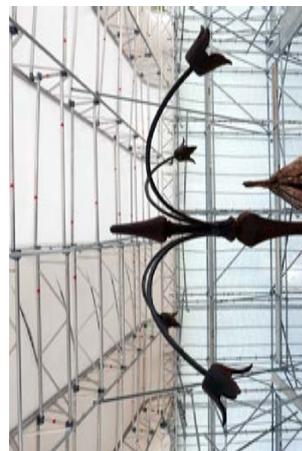
Les épis de fâchage de la tourelle SUD-EST et ceux de l'extension SUD présentent les mêmes caractéristiques, que l'on peut rapprocher de l'épis de la tourelle d'escalier située au NORD-OUEST du logis. Ils se composent d'une tige ronde (extension sud) ou prismatique (tourelle) plus ou moins ouvragée (profil avec bulbe), de laquelle partent quatre tiges ornées de fleurs à quatre pétales. Les tiges sont également ornées de petites feuilles fixées en face à face. L'assemblage est fait de vis et de soudures.

Épis de fâchage de la tourelle sud-est : tiges ornées d'une fleur

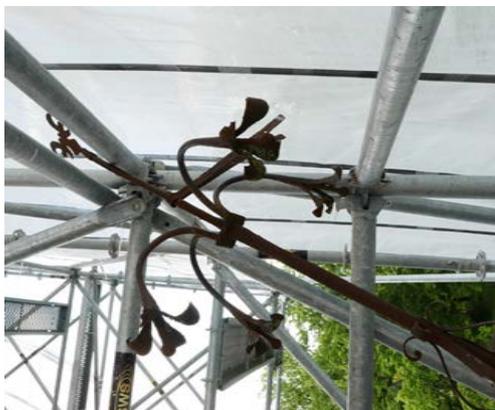
L'épis de fâchage de la tour 8 est différent : la tige de section carrée est droite, elle est ornée à mi-hauteur par quatre volutes puis en partie haute par quatre tiges pourvues d'une fleur chacune. Les fleurs ont quatre pétales et possèdent un long pistil. La tige de l'épis s'achève par un motif de fourche stylisé, dont les dents se recourbent en croissant de lune.

Épis de fâchage de la tour 8

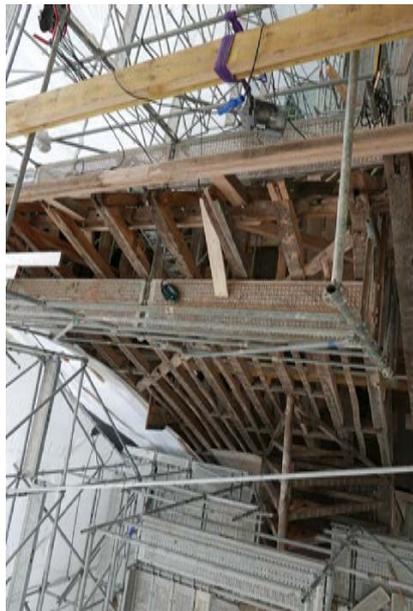
**Dans l'aile orientale du logis**, la charpente à chevrons formant ferme présente les mêmes caractéristiques que celle qui a été observée dans le reste du logis, au nord. La structure présente des traces de modification au niveau des cheminées, dont les conduits ont été réinsérés.

Vue générale de la charpente de l'aile orientale du logis

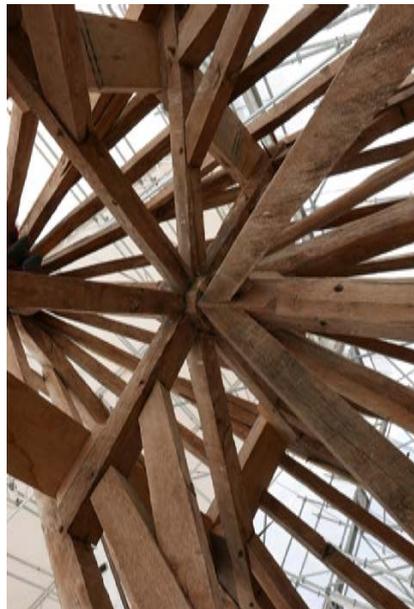
**La tour 8** est pourvue d'une charpente à enrayures. La structure est de même type que celle de la tour 7, malgré le fait que le plan de cette dernière soit parfaitement rond alors que la charpente de la tour 8 s'adapte à son plan en fer à cheval.

Tour 8, poinçon de la charpente

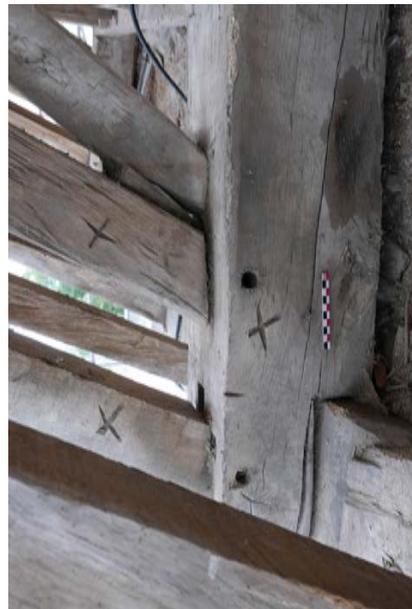
Tour 8, marque en X de la ferme principale

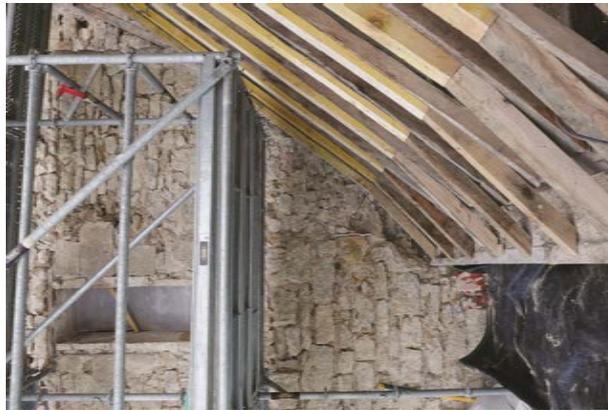
**La tour 8 en fer à cheval** était fermée dès l'origine de sa construction, comme en témoignent les maçonneries présentes presque jusqu'en haut du mur, où elles sont seulement perturbées par la mise en œuvre de la charpente. Du côté NORD, l'angle a entièrement été repris lors de la création du logis : les traces d'un arrachement vertical dans la tour montrent que le mur de courtine (actuel mur oriental de l'aile EST) était à l'origine plus haut. Il a été rabaisé lors de sa transformation en logis au XVI<sup>e</sup> siècle. Les maçonneries du revers de la tour sont également dérangées lors de l'insertion récente de la tourelle.

Parement nord de la tour : traces d'arrachement de la maçonnerie de la courtine médiévale transformée en logis

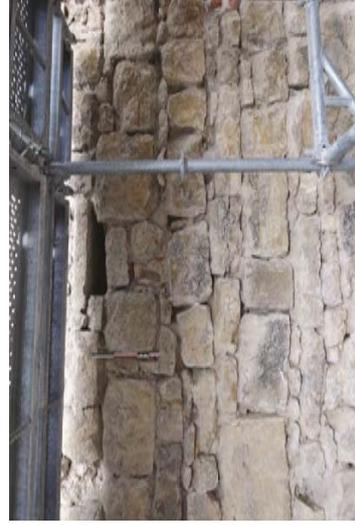
Dans cette courtine, on observe un trou traversant de grande dimension (36 cm de haut par 31 cm de large), bouché à chaque extrémité par une maçonnerie de 20 cm d'épaisseur environ. Le relevé archéologique permettra de vérifier l'altitude de ce trou et de la comparer à celle des trous identifiés dans les deux murs de courtine déjà étudiés lors de la première phase de chantier de restauration (actuels murs du logis).

Parement OUEST de la courtine sud, trou partiellement débouché

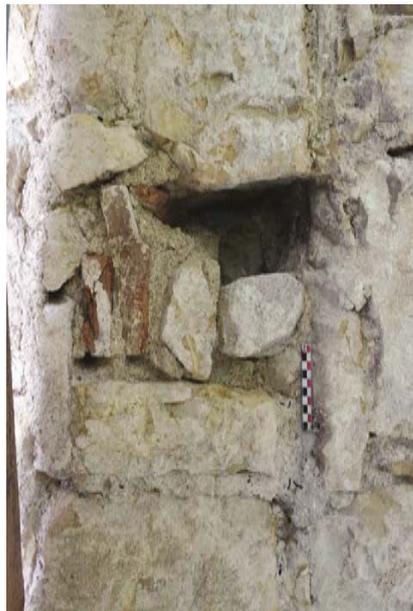
Comme sur les tours 6 et 7, la tour 8 porte les vestiges d'un **hourd**. Les 7 trous d'ancrage conservés ont été bouchés profondément, comme l'ont montré les sondages réalisés jusqu'à 30 cm de profondeur par endroits. En partie haute, on retrouve le dispositif déjà observé de réduction des créneaux dans leur largeur pour y insérer des fenêtres. Le créneau central qui ouvre vers le NORD-EST a quant à lui reçu une latrine en encorbellement. Celle-ci est réinsérée dans la maçonnerie d'origine et correspond donc à une phase de reprise postérieure à la construction du château médiéval.

Tour 8. trou de hourd bouché en profondeur.

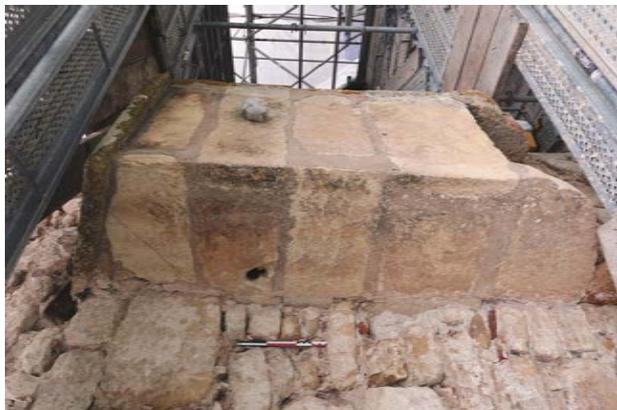
Tour 8. insertion d'une latrine à l'emplacement d'un créneau

L'étude des latrines a confirmé leur réinsertion dans la maçonnerie d'origine de la tour 8, elles ne font donc pas partie de la configuration d'origine du château (voir CR n°5 pour la latrine supérieure). Les deux latrines en encoffrement sont positionnées en décalé l'une par rapport à l'autre et ont donc eu une utilisation contemporaine. L'évacuation des excréments se faisait directement dans les douves.

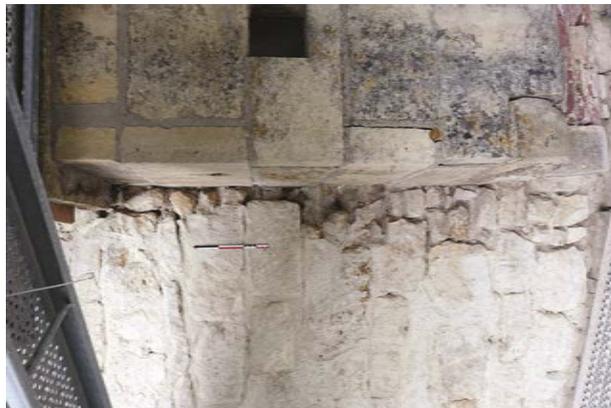
Latrines inférieure de la tour 8, césure d'insertion du côté sud

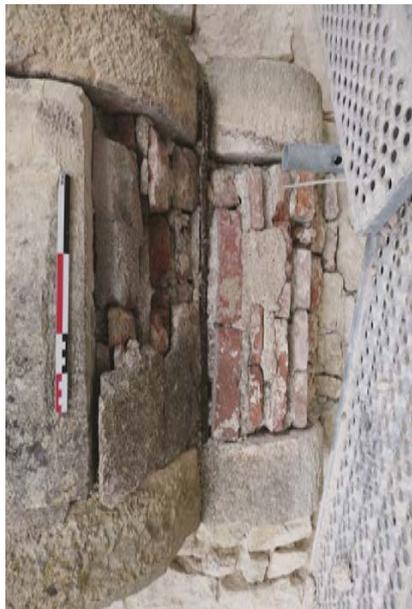
Les deux latrines ont été condamnées, l'orifice a été bouché à l'aide de maçonneries de pierres ou de briques scellées par un mortier de chaux.

Latrines inférieures de la tour 8, bouchage de l'orifice

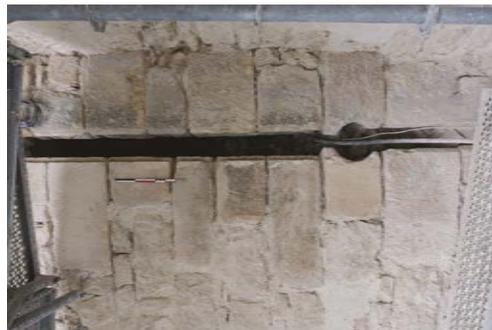
Au niveau inférieur, deux archères-canonnières sont conservées qui ouvrent l'une vers le NORD et l'autre vers le SUD. Elles mesurent respectivement 234 et 248 cm de haut, et 11 cm à l'ouverture. Dans les embrasures on remarque des traces d'élargissement des ouvertures, par piquage des pierres de taille depuis l'extérieur. Une feuillure a également été taillée dans chaque ouverture, sans doute pour positionner un panneau fixe qui n'est plus en place aujourd'hui mais dont subsistent des crochets de fixation en métal dans les joints.

Archère-canonnière nord

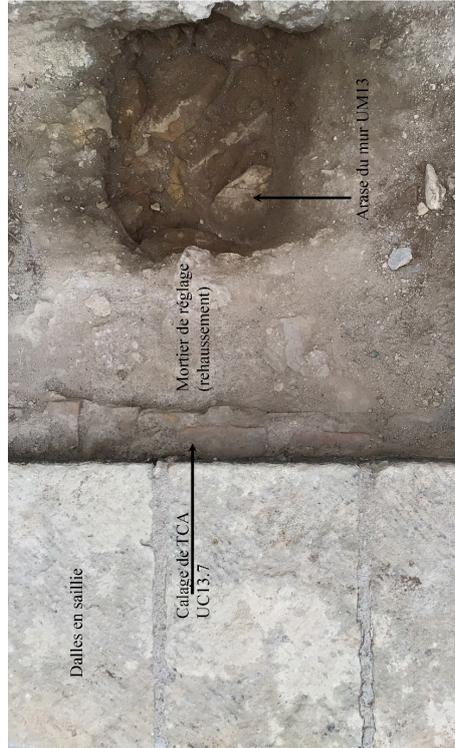
La dépose des dalles de sol de la courtine a permis d'observer les détails de leur mise en œuvre, par l'intermédiaire d'un sondage réalisé manuellement. On trouve ainsi au-dessus de la dernière assise du mur de courtine, dans l'ordre chronologique de la stratigraphie :

- une couche de terre brune qui a livré un tesson de céramique (panse d'objet) ;
- du côté OUEST, une couche de mortier avec quelques petites pierres ayant permis de régler la hauteur nécessaire à l'installation des assises de tommettes et de fragments de briques et de tuiles (Terre Cuite Architecturale) ;
- trois assises de TCA scellées par un mortier de chaux, que l'on observe aussi dans le parement OUEST de la courtine sous les dalles de sol ;
- une assise de dalles taillées dans du calcaire et disposées en saillie sur le parement OUEST.

Courtine SUD, stratigraphie de mise en œuvre du chemin de ronde

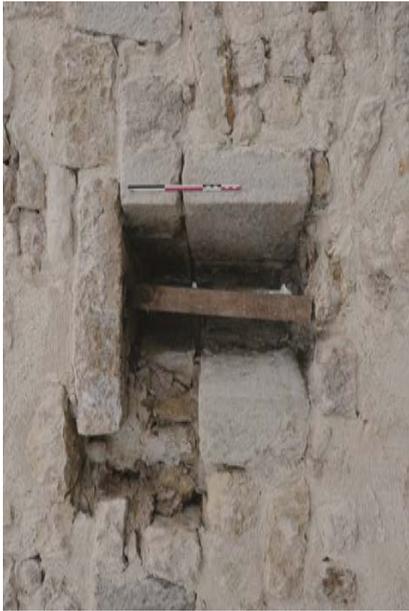
Les observations du crénelage depuis le chemin de ronde ont permis de mettre en évidence la présence de deux ouvertures de tir, l'une dans le merlon central et la deuxième dans le merlon situé derrière l'escalier d'accès à la tour 9. Il semble que les linteaux de ces ouvertures aient été changés d'après les collages de mortier que l'on observe dans les deux cas à l'intérieur des piédroits, on ne connaît donc pas la hauteur d'origine des ouvertures.

Courtine sud, fente de tir dans le merlon central, linteau modifié

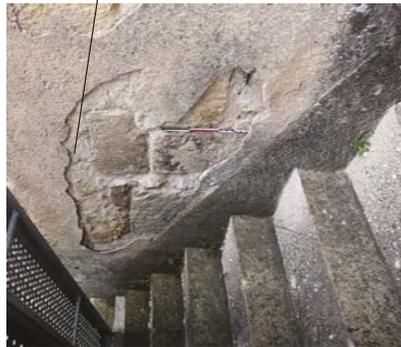
La compilation des observations réalisées avant décroûtage et après dégrossi permet de restituer une ouverture de tir murée dans le merlon situé à l'arrière de l'escalier d'accès à la tour 8 : le piédroit sud était partiellement visible avant décroûtage, et il semble qu'un linteau ait été mis au jour et soit encore visible derrière le dégrossi. Ainsi, un merlon sur deux aurait été pourvu d'une ouverture de tir dans le crénelage de cette courtine SUD.

Courtine SUD, à gauche avant piquage : piedroit sud d'une ouverture de tir murée ; à droite après dégrossi : linteau de l'ouverture ?

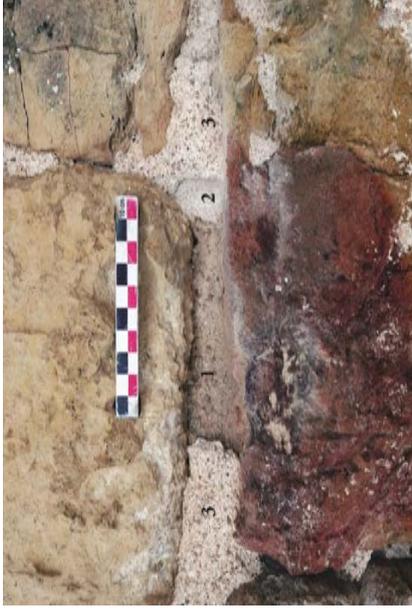
Cette intervention a également été l'occasion de documenter le parement OUEST de la courtine SUD avant piquage des enduits, du côté de la porte du château. On remarque deux couches d'enduits à la surface des maçonneries :

- la plus ancienne semble correspondre à un mortier de chaux blanc appliqué principalement sur le parement intérieur de la porte du château, elle n'a que très peu été appliquée sur la courtine ;
- la plus récente est un mortier beige gravillonneux très dur.

Courtine SUD, extrémité sud du parement ouest : **1** correspond au mortier de construction, **2** correspond à l'enduit de la porte du château appliqué en partie sur la courtine ; **3** correspond à l'enduit le plus récent de la courtine

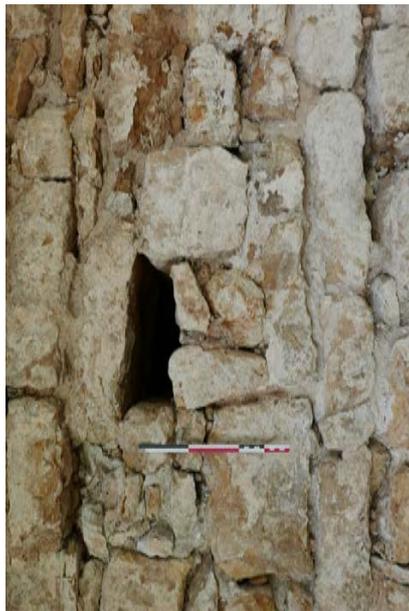
L'étude du parement extérieur de la courtine s'est révélée particulièrement intéressante, car elle a permis de mettre au jour un alignement horizontal de cinq trous carrés qui correspondent à l'empreinte d'un hourd disparu. Ces derniers mesurent tous entre 27 et 33 cm de côté, ils sont actuellement bouchés en parement mais pas en profondeur. Au revers du mur, côté OUEST derrière le bâtiment du XIX<sup>e</sup> siècle, le trou le plus au NORD avait été repéré car il est traversant (voir CR Archeodunum n°5, p. 6). Ce n'est pas le cas des autres trous, soit en raison de restauration anciennes du parement (partie NORD contre la cheminée) soit parce qu'ils n'étaient pas traversants. Effectivement, les ancrages observés dans les tours jusqu'à présent ne sont jamais traversants.

Parement oriental de la courtine, trou de hourd en partie débouché

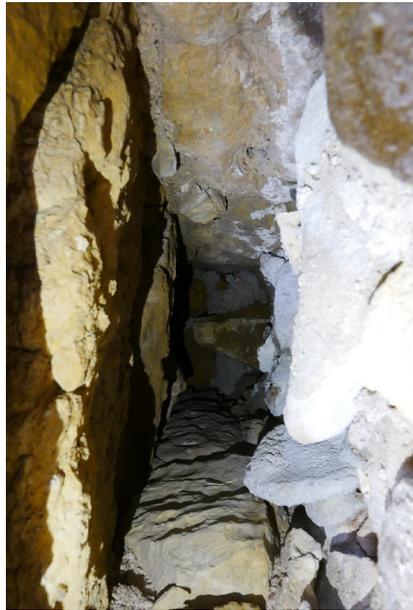
Parement oriental de la courtine, intérieur d'un trou de hourd

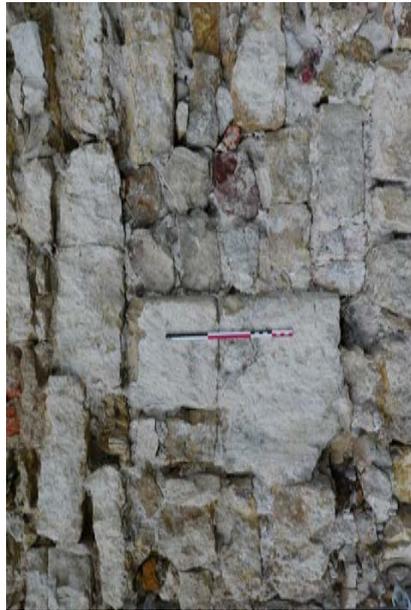
En partie haute, l'analyse archéologique confirme que les sommets des merlons et les appuis des créneaux ont tous été remaçonés lors de restaurations anciennes, de même que le chemin de ronde et les escaliers qui mènent aux tours. Au NORD, la création de l'escalier actuel a eu deux conséquences : le démontage partiel de la fente de tir, dont seuls subsistent le piédroit SUD et le linteau ; la réduction en largeur du créneau le plus au NORD dont subsiste une partie du piédroit SUD.

Parement oriental de la courtine : fente de tir la plus au nord, démontée puis murée

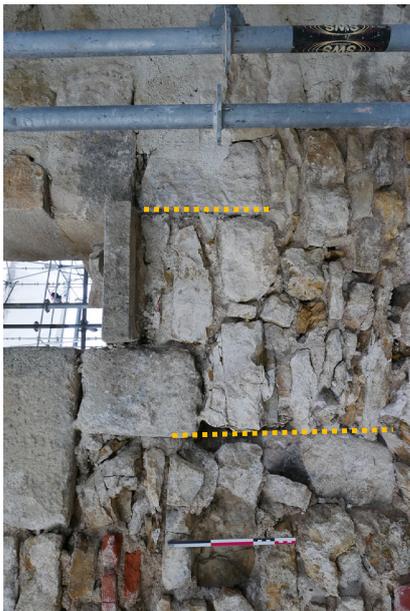
Parement oriental de la courtine, reprise du créneau le plus au nord

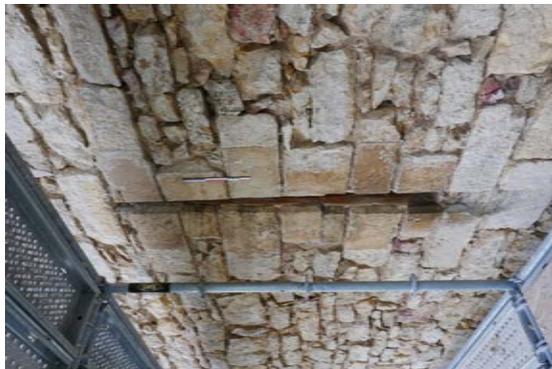
L'étude a également révélé la présence d'une archère centrée dans la courtine, à la même altitude que celles du niveau inférieur de la tour 8. Une canonnière a été repérée dans la fente de tir au niveau de son appui.

Parement oriental de la courtine, archère-canonnière

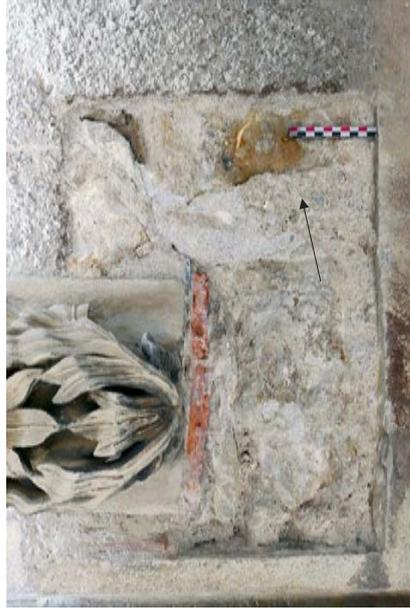
La façade OUEST n'avait pas encore été piquée lors de notre intervention, nous avons donc réalisé des sondages ciblés afin de documenter les éléments clés de la construction. Sous les enduits récents, la maçonnerie de moellons qui alterne avec les pierres de taille se caractérise par des joints beurrés en surface. Le mortier de chaux beige et sable-gravillonneux ne recouvrait visiblement pas l'intégralité des pierres mais seulement les contours. Cet aspect de pierres apparentes au niveau des assises de moellons correspond peut-être au tout premier décor des façades du logis, en tous les cas il s'agit du plus ancien que nous ayons identifié.

La façade est homogène et la baie centrale est bien contemporaine de la construction du logis. En revanche, les deux culots sculptés de part et d'autre de la fenêtre du rez-de-chaussée sont réinsérés à l'aide d'un mortier dont le liant semble composé de chaux et de ciment. De fragments de tuiles ont servi de calage pour ces éléments réinsérés.

Façade ouest de l'aile orientale du logis, culot sculpté réinséré et joints beurrés d'origine

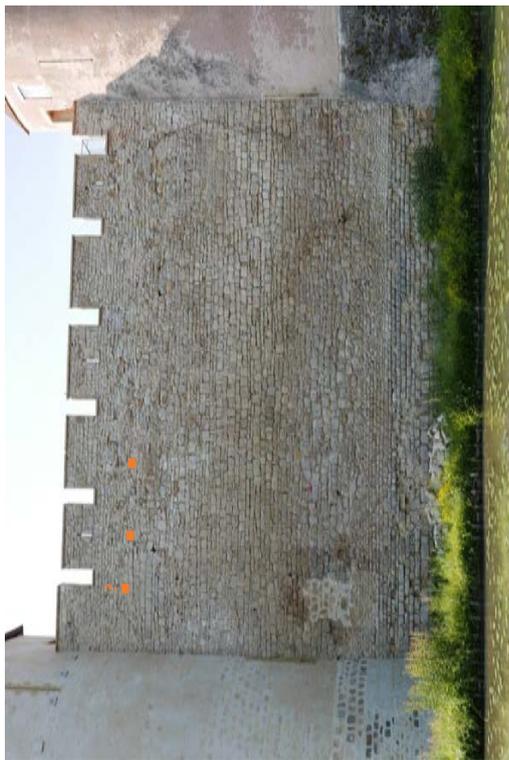
Nos observations complémentaires ont été limitées à la partie orientale du mur en partie haute, près de la tour 6. Elles ont néanmoins permis de localiser deux, peut-être trois, bouchages rectangulaires situés à la même altitude. Les trous auxquels ils correspondent étaient pourvus d'un linteau monolithique et de piédroits en moellons, tous monolithes sauf un. Leurs dimensions sont comparables à celles des trous de hourd identifiés dans les murs du château lors de nos interventions précédentes (24 et 36 cm de haut ; 35 et 30 cm de large). Ces éléments permettent de supposer que la galerie en bois médiévale se prolongeait sur cette courtine.

Parlement nord de la courtine, localisation des bouchages d'ancrage (trous de hourd ?)

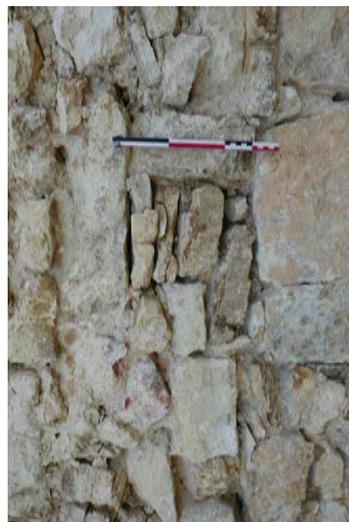
Parlement nord de la courtine, détail d'un trou bouché (hourd ?)
