Ainay-le-Vieil (18), Le château médiéval (secteur nord-est) et le logis de la Renaissance

Étude archéologique du bâti

AINAY-LE-VIEIL

Le château médiéval (secteur nord-est) et le logis de la Renaissance

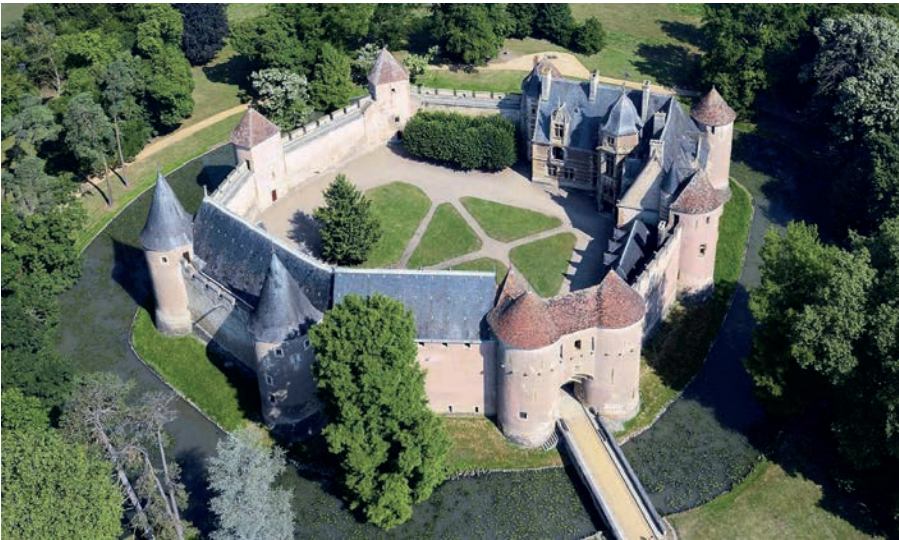
*ill. 01 : Vue aérienne du château.
Source : Duplat 2019, crédit :
Arnaud Chicurel.*

Avec ses neuf tours reliées par de hauts murs de courtine crénelés, le château médiéval d'Ainay-le-Vieil se dégage du paysage de plaine qu'il occupe. À partir de 2020, le logis construit à l'intérieur de l'enceinte au cours de la Renaissance a fait l'objet de travaux de grande ampleur (**ill. 01 et 02**). Cette restauration a concerné les façades et les toitures du logis, ainsi que les tours et les courtines médiévales englobées par son implantation. Du fait de l'intérêt patrimonial du site, qui est par ailleurs officiellement reconnu par un classement au titre des monuments

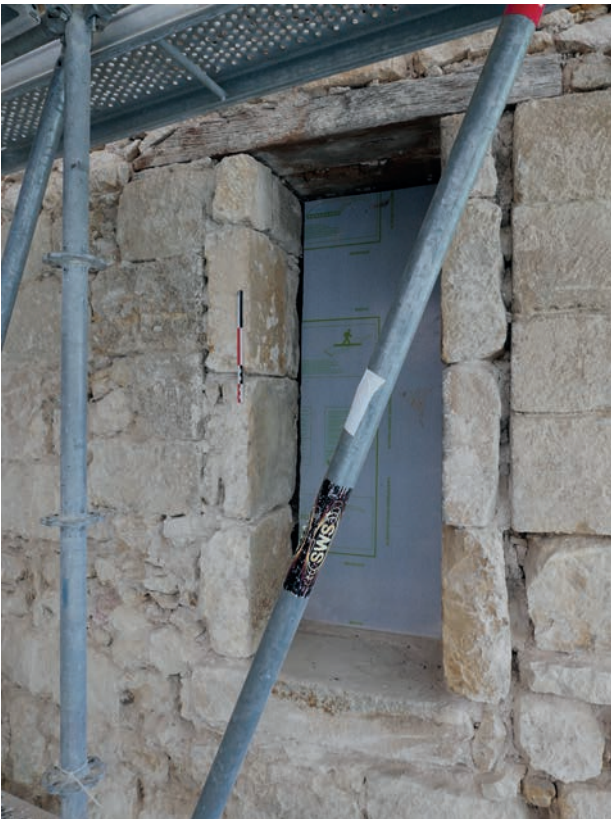
ill. 07 : Tour 6, créneau transformé en fenêtre et dont la largeur a été réduite par un plaquage de dalles contre les piédroits.

Les trois tours étudiées portent aussi la trace de l'ancien crénelage, bien que celui-ci ait subi des transformations au cours des siècles. Certains créneaux ont simplement été bouchés ou transformés en latrines (voir *infra* 2.2.3.3. Des latrines dans les tours accolées au logis (6 et 8)) mais la plupart sont encore ouverts car ils ont été convertis en fenêtres (fig. 24 et ill. 07). Cette modification s'est accompagnée de maçonneries construites en

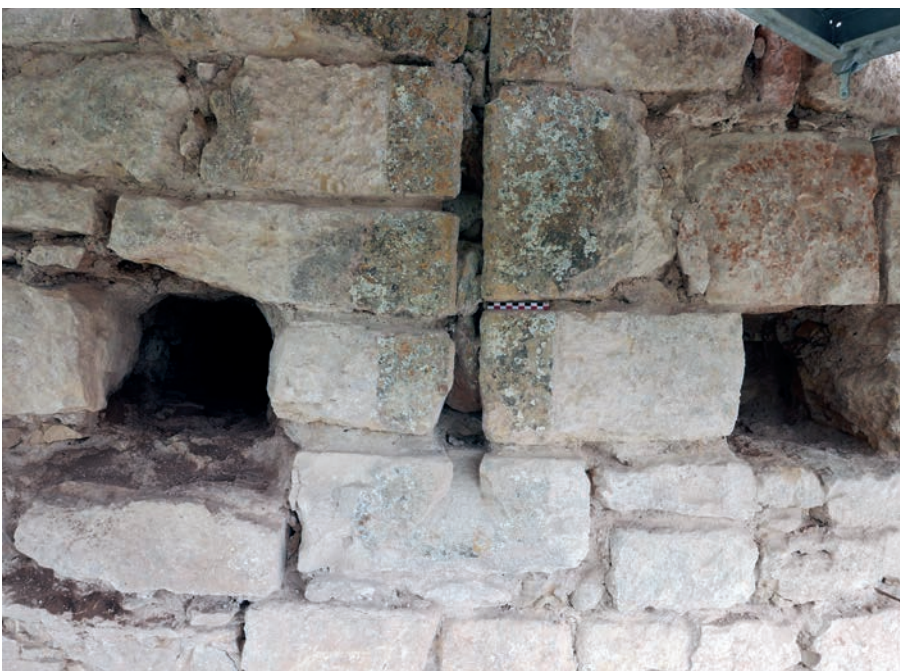
ill. 09 : Partie basse d'une archère, fente chanfreinée et étrier triangulaire (tour 6).

Les trois tours étudiées sont ouvertes par des archères positionnées sur deux niveaux, en partie basse et au sommet des murs (**fig. 32 et ill. 08**). Au niveau sommital, chaque tour est pourvue de trois archères dont l'appui se situe entre 177,5 et 178 m NGF, altitude équivalente à celle des trous de hourds (voir *infra* 2.1.2.5. Des hourds à demeure en haut des tours, **fig. 12 et 20**). L'appui de l'archère NORD-EST de la tour 7 est situé une assise plus haute, à 178,9 m NGF. Cette archère mesure 1,55 m de haut seulement, tandis que celles des tours 6 et 7 mesurent toutes entre 2,08 et 2,16 m de haut. Les ouvertures de la tour 8 sont légèrement moins hautes, elles sont comprises entre 1,78 et 1,88 m. Les fentes chanfreinées mesurent entre 4 et 6 cm de large, pour chaque archère cet écartement reste le même sur toute la hauteur. Les linteaux sont droits et les appuis sont taillés en étrier triangulaire (**ill. 09**).

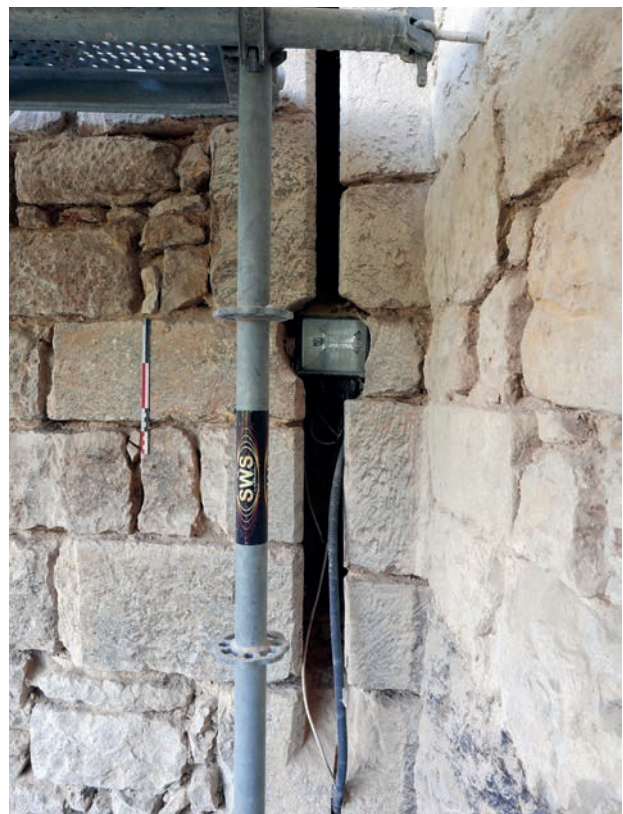
ill. 11 : Archère en rame de la tour 7, niveau inférieur côté OUEST, trou de visée repercé.

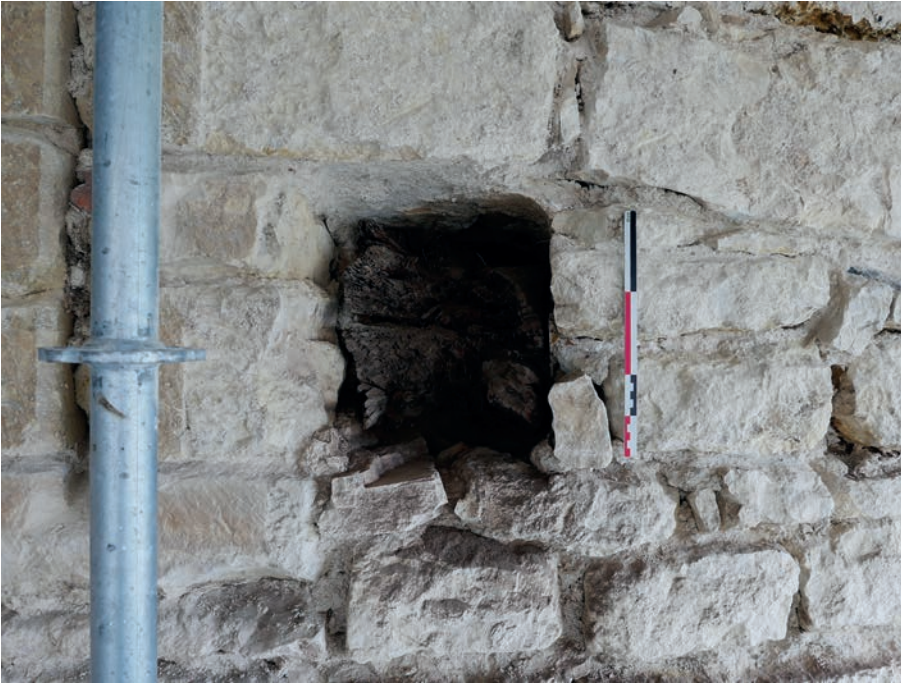
ill. 13 : Tour 6, trou de hourd avec bois scellé à l'intérieur.

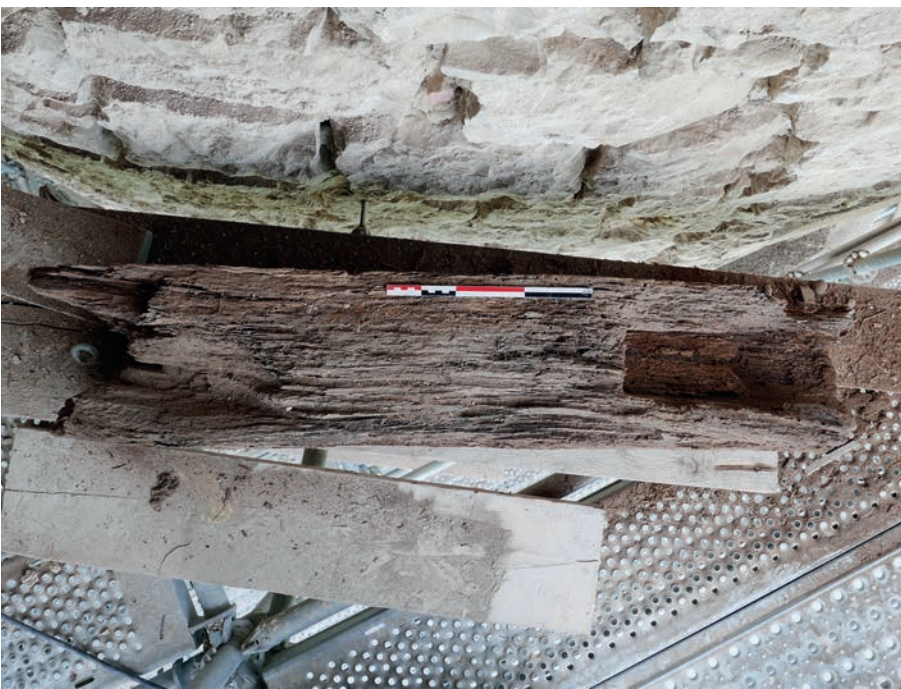
ill. 14 : Pièce de bois du hourd de la tour 6 après dépose, face supérieure avec encoche.

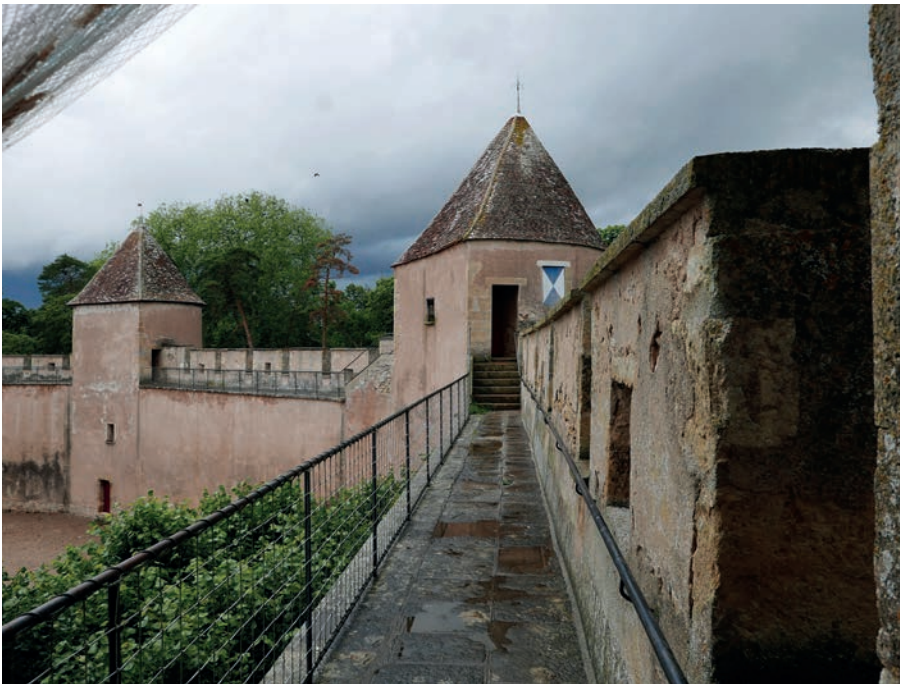
ill. 16 : Chemin de ronde au sommet de la courtine NORD-OUEST UM 12, vers la tour 5.

L'étude du secteur NORD-EST du château d'Ainay-le-Vieil permet de restituer un ensemble défensif qui, s'il arbore tous les aspects ostentatoires et dissuasifs des fortifications du XIII^e siècle, n'en est pas moins fonctionnel. La configuration du chemin de ronde illustre bien cette affirmation puisqu'il est continu entre les tours et les courtines, ce qui permet aux défenseurs de se déplacer rapidement (ill. 16). Selon Jean Mesqui, c'est au XIII^e siècle qu'est rétablie la circulation continue au droit des flanquements pour permettre des déplacements plus rapide⁶⁶. Denis Hayot a constaté que cette configuration était moins répandue que son opposée, qui consiste en l'interruption du chemin de ronde lorsque les tours sont bien plus hautes que les courtines⁶⁷. Ce cloisonnement de la défense se traduit par des circulations superposées, obligeant les gardes à se déplacer d'un niveau à l'autre et ralentissant ainsi leur progression.

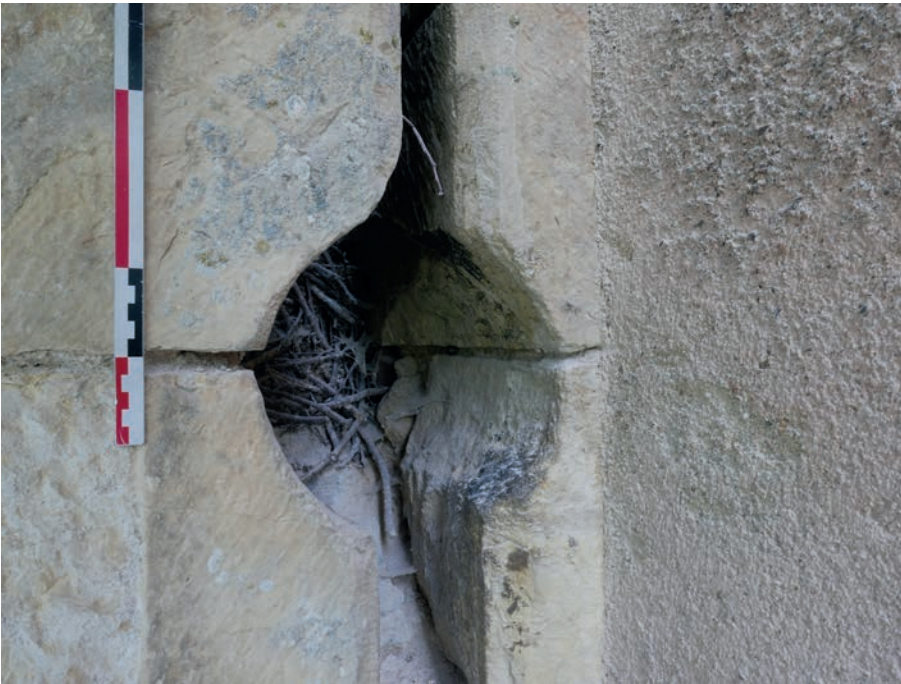
ill. 17 : Trou de visée repercé dans la fente d'une archère en rame de la tour 6, côté OUEST.

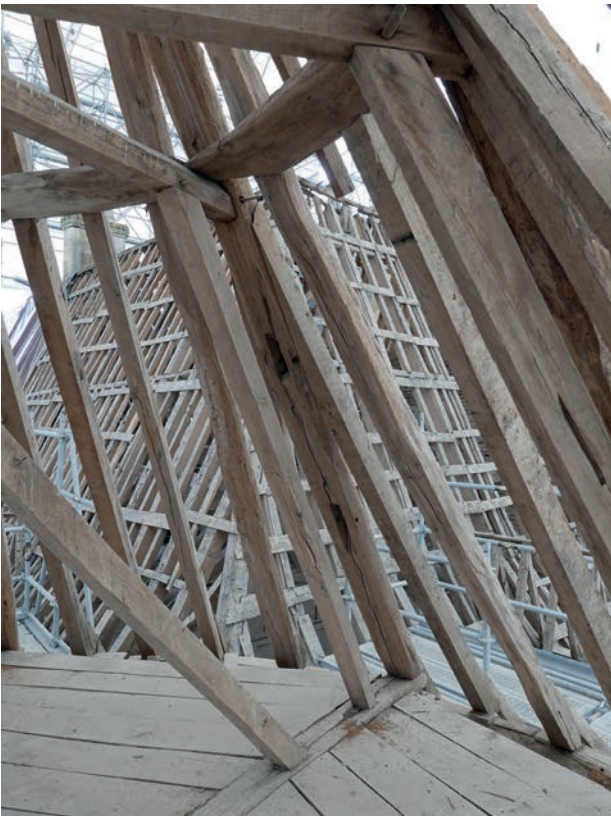
ill. 18 : Mortaises orphelines dans la sous face d'un arbalétrier réemployé – tour 7.

présence de mortaises orphelines et d'embrèvements vides dont les orientations ne nous renseignent pas suffisamment (ill. 18). Nous pouvons, donc, simplement affirmer que les pièces d'une structure charpentée datées de la fin du XIV^e siècle ont été réutilisées au XVIII^e siècle et supposer que cet ouvrage appartenait à un aménagement du château.

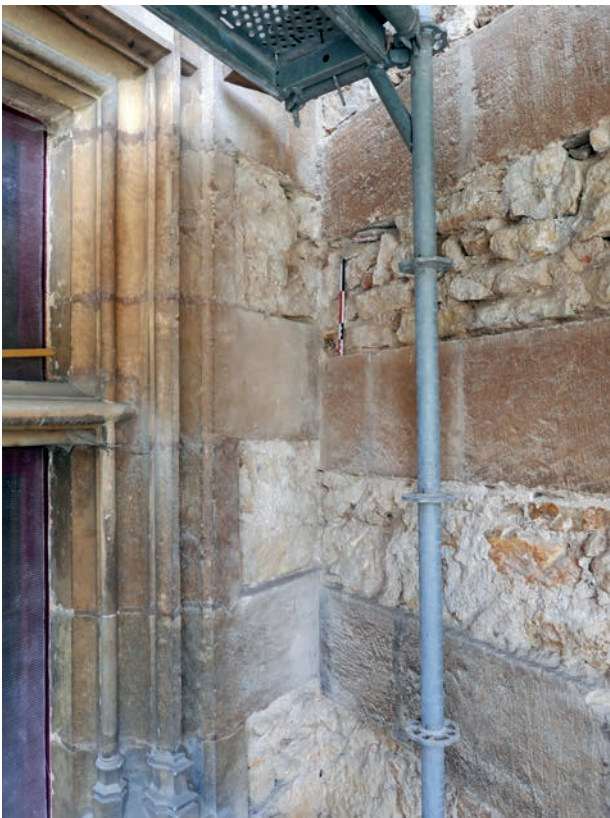
ill. 20 : Corniche du mur de courtine UM 7, alternance de dalles pleines et de dalles creusées en canal puis remplies de maçonnerie.

hautes des murs ont été supprimées et une corniche en pierres de taille a été mise en place. Elle se caractérise par l'utilisation conjointe de pierres creusées en canal à la manière de chéneaux, puis remplies de maçonnerie de pierres et de mortier, et de dalles qui présentent une face supérieure plane (ill. 20). Il n'y a pas de régularité d'alternance dans le positionnement de ces éléments sur le mur. Il n'y a pas non plus de trace d'anciens systèmes d'évacuation, comme des gargouilles, qui indiqueraient que les chéneaux ont effectivement rempli cette fonction à l'origine. Cette configuration particulière donne plu-

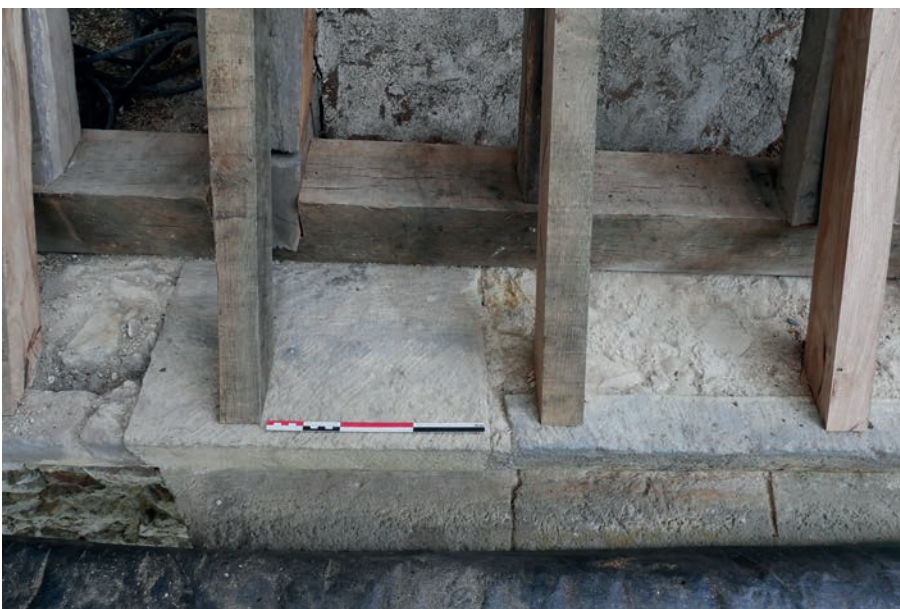
ill. 19 : Rez-de-chaussée du logis, l'appareil de l'escalier d'honneur (à droite) vient contre celui du bâtiment nord (à gauche).

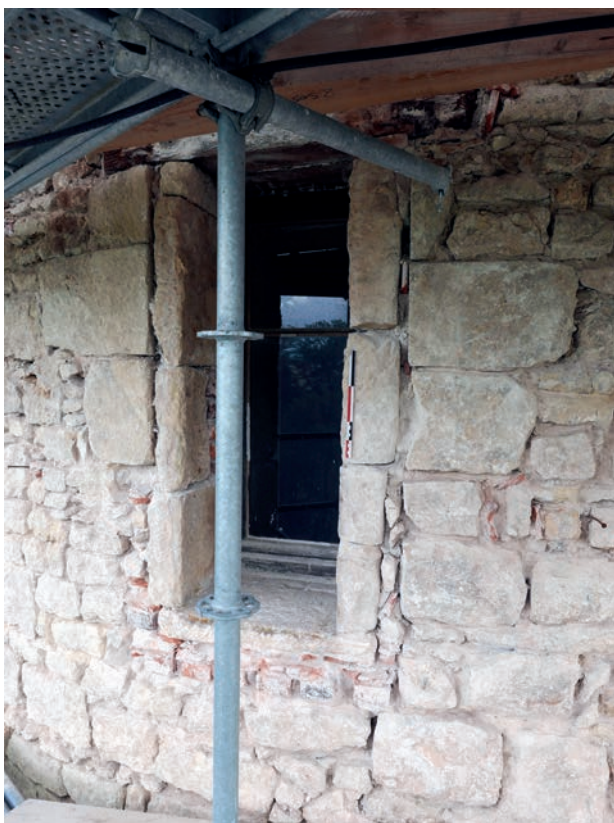
ill. 21 : Tour 6, rétrécissement de l'ouverture d'un créneau transformé en fenêtre.

Les tours aussi ont subi des modifications, avec le percement de grandes fenêtres (voir *infra* 2.2.3.2. Les fenêtres du logis) et la reprise du crénelage. Cette dernière a visiblement eu lieu en deux temps, avec tout d'abord l'installation de linteaux en bois pour fermer les créneaux et qui sont surmontés sur tout le périmètre de la tour par une maçonnerie de moellons entre 50 et 70 cm de haut (fig. 24)⁷⁹. Ces éléments sont pris dans un mortier de chaux identique à celui du mur pignon du bâtiment NORD du logis (UC 2.1)⁸⁰. Ensuite, ces fenêtres avec linteau en bois ont été réduites dans leur largeur par une maçonnerie d'environ 20 cm positionnée en surépaisseur contre les piédroits. Elle vient également reprendre l'appui des anciens créneaux, qui ont systématiquement disparu⁸¹ (ill. 21). Les nouvelles ouvertures mesurent environ 50 cm de large.

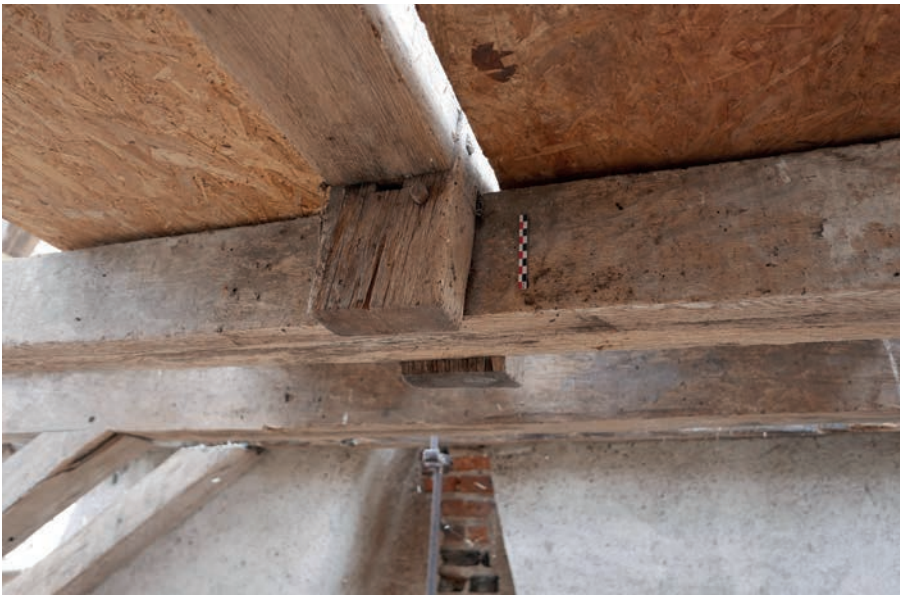
ill. 23 : Assemblage par enfourchement à tenon chevillé entre le poinçon et l'entrait retroussé de la ferme F3' du bâtiment EST.

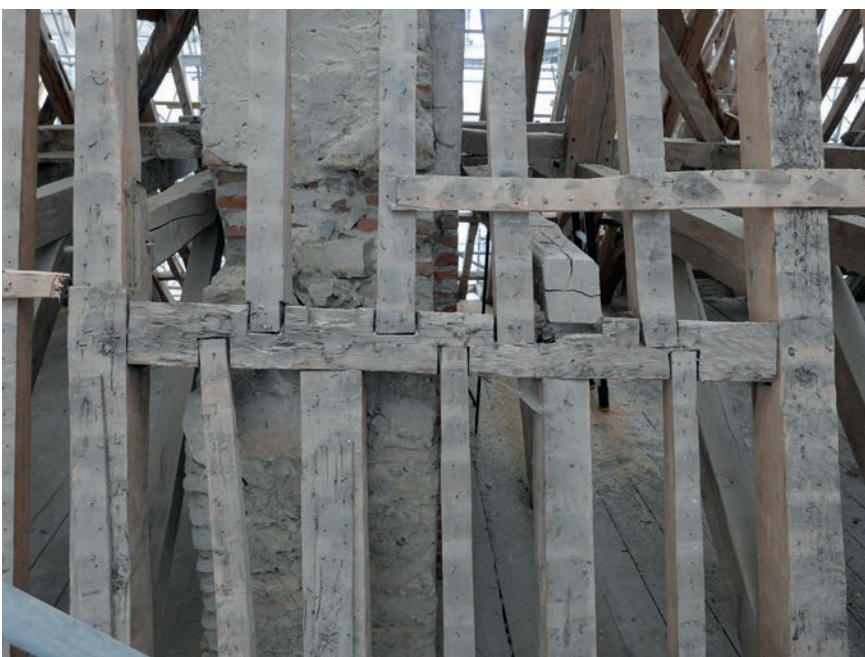
ill. 25 : Chevêtre de la trémie anticipée du versant SUD du bâtiment NORD.

Une seule **trémie de cheminée** d'origine a été observée sur le corps de bâtiment NORD (**ill. 25**). En effet, un dispositif de trémie a été anticipé sur le versant SUD de la charpente pour la cheminée occidentale du corps de bâtiment NORD. On observe cependant un élargissement du conduit sur sa partie NORD, ayant entraîné une reprise de la charpente. L'installation des quatre autres cheminées est postérieure notamment parce que les maçonneries s'appuient contre les fermes ou que leur mise en œuvre a nécessité des reprises comme la coupe de l'entrait de la ferme F1 du bâtiment NORD ou encore l'ajout de chevêtres.

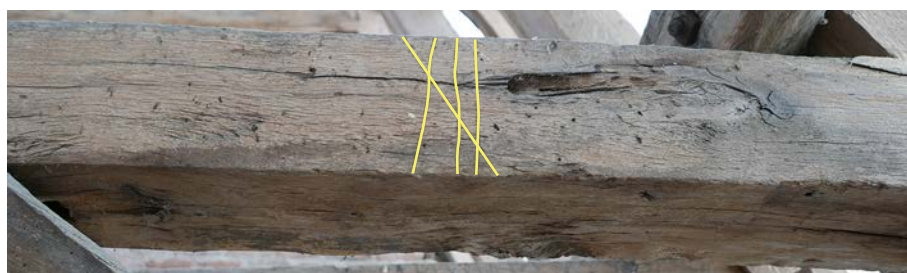
ill. 27 : Marque « XXX » sur l'extrémité NORD de l'entrait retroussé de la ferme F30.

ill. 28 : Marque « XXVIII » sur l'extrémité NORD de l'entrait retroussé de la ferme F29.

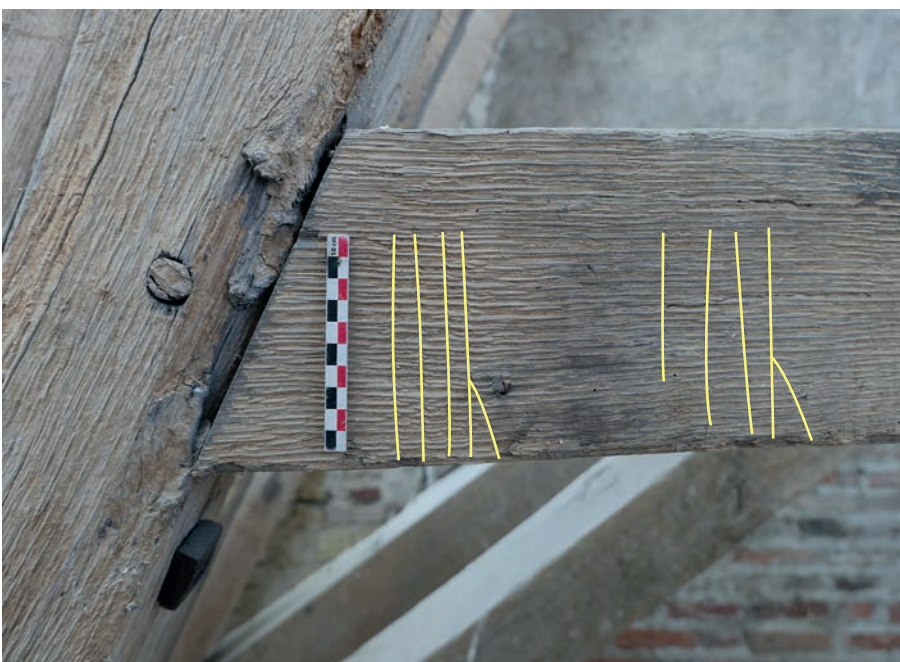
ill. 29 : Marque double « IIII » avec une langue vipère sur l'aisselier du versant SUD de la ferme F4 du corps de bâtiment NORD.

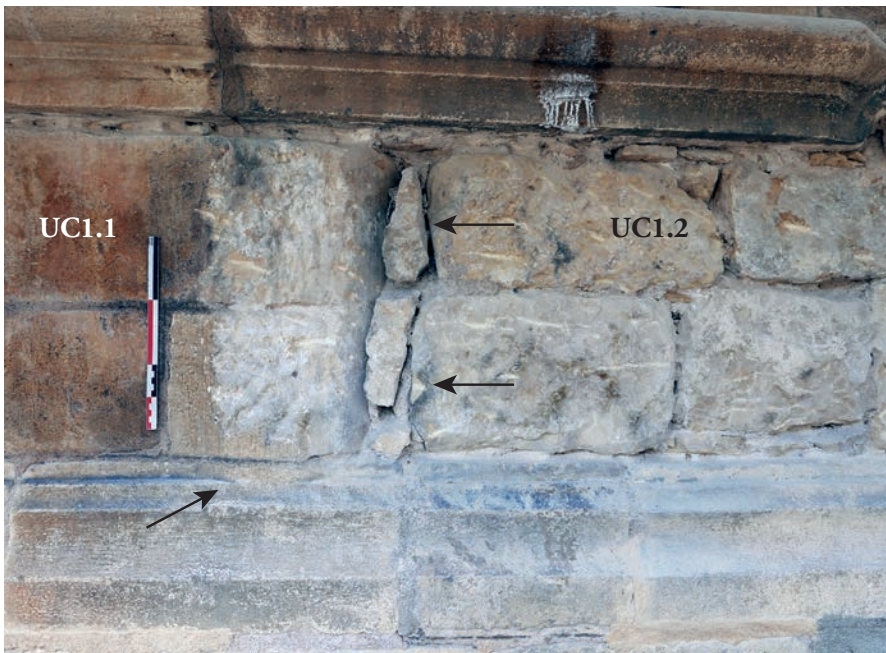
ill. 30 : Vestige du piédroit ouest de la fenêtre disparue dans l'UM 1.

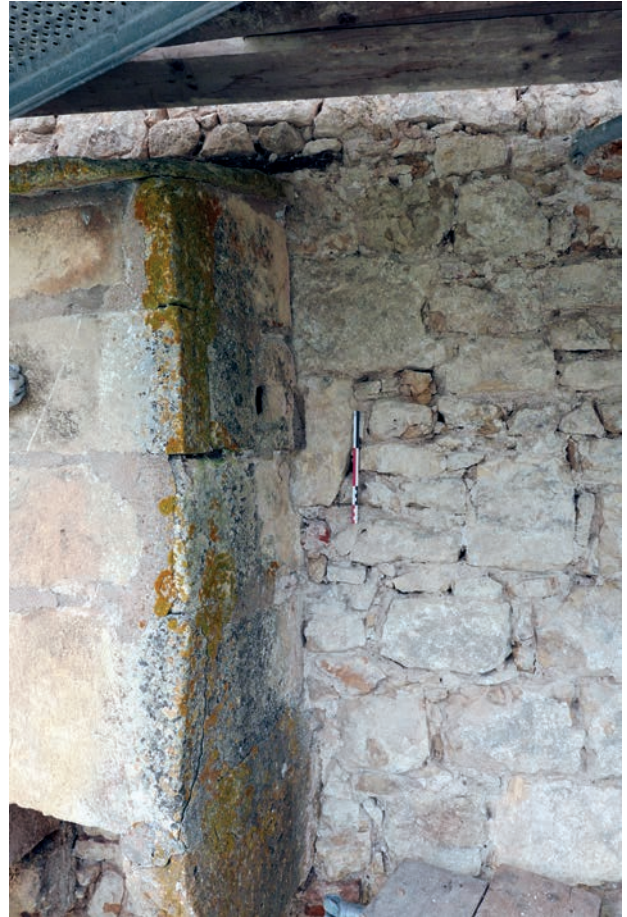
ill. 34 : Tour 8, insertion de la latrine supérieure dans un créneau.

UC 4.5 forme un alignement vertical de moellons pris dans du mortier et, contre le bouchage UC 4.4, ce dernier porte l'empreinte en négatif d'une maçonnerie arrachée. On peut donc restituer un piédroit à l'aplomb de pierres bûchées, celui-ci aurait constitué une des parois de la latrine disparue. Cette hypothèse apparaît d'autant plus sûre que l'étude macroscopique des mortiers a montré que celui utilisé pour cet aménagement UC 4.5 était identique au mortier de construction de la latrine supérieure de la tour 8 (UC 8.3)⁹³.

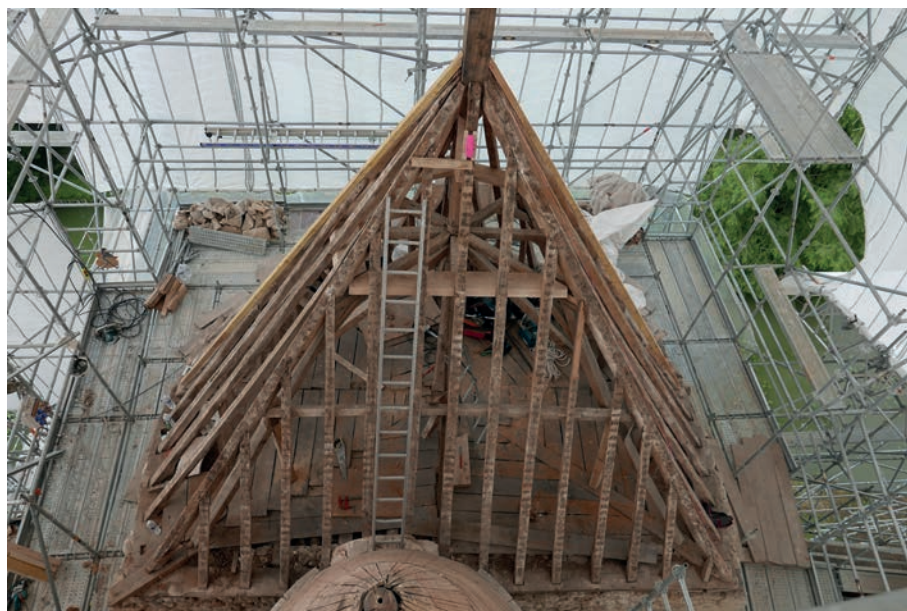
ill. 35 : Vue générale de la charpente de la tour 8.

médiaire, assemblé en pied dans la sablière et en tête dans le poinçon, sert d'appui à des empanons. Le pied des fermes se termine par des coyaux légèrement débordants par rapport au droit du mur. La tour 8 présente quelques pièces supplémentaires notamment des aisseillers entre l'entrait retroussé et le sous-arbalétrier ainsi que des jambettes entre les chevrons et les goussets. Les demi-fermes mises en œuvre sur ces tours suivent le même principe. Des assemblages à mi-bois chevillés sont utilisés au niveau des entrails avec les sablières et avec les goussets. Les chevrons et les empanons sont eux assemblés en pied avec une encoche à talon dans le cours de sablières, alors que les empanons et les coyaux sont cloués en tête dans les chevrons.

Pour la tour 8, le système de marquage comprend trois registres de lecture : le marquage de la ferme principale et des demi-fermes, celui des sablières et des chevrons intermédiaires et enfin celui concernant les goussets. Pour les fermes, les sablières et les goussets, ces marques se situent en pied de chaque pièce (**ill. 36 et 37 et fig. 101**). L'arbalétrier est également marqué au niveau de son assemblage avec l'entrait retroussé et ces derniers avec les sous-arbalétriers sont marqués au niveau de leur assemblage. L'entrait est marqué à ses extrémités, mais il n'a pas été possible d'observer si d'autres marques ont été réalisées en raison de la présence d'un plancher. Le système de marquage s'apparente à la numérotation romaine en étant composé de « I » et de « V ». Le marquage va de « I » à « VI » du NORD au SUD pour les sablières et inversement pour les goussets. Le marquage des fermes est un peu plus complexe. La ferme principale a été marquée par un « X » à l'EST et à l'OUEST.

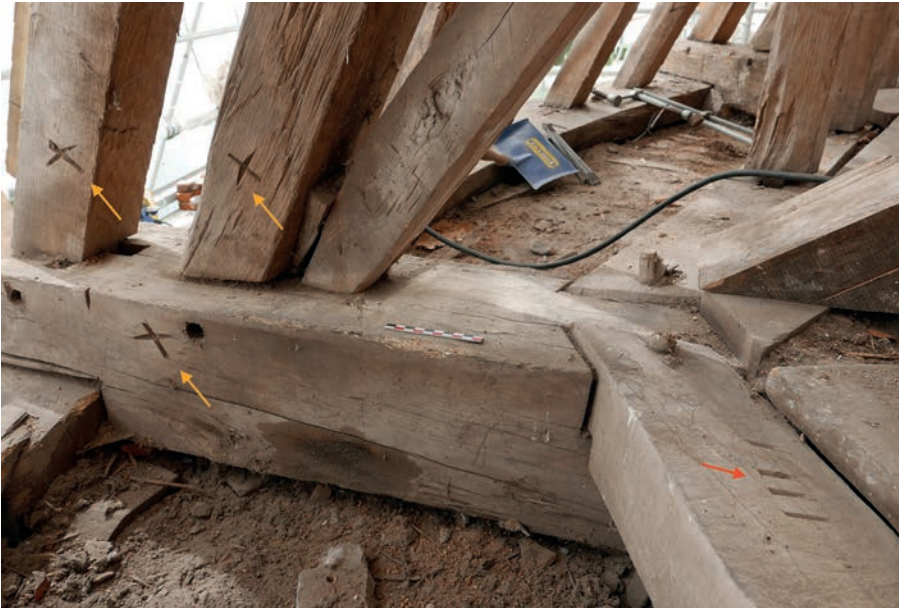
ill. 36 : Marquage du pied de la ferme principale par un « X » et marquage « IIII » du gousset.

À l'OUEST, ce « X » est couplé d'un « I ». Le « X » ne signifie pas « dix », il sert à distinguer la ferme principale des autres demi-fermes. Ces dernières sont numérotées de « I » à « III » pour les fermes situées dans la moitié NORD et la numérotation se complexifie sur la moitié SUD. La demi-ferme centrale est numérotée « V ». Or, la demi-ferme SUD-EST qui devrait être la demi-ferme « IV » est

désignée par un « V » prolongé dans sa partie basse à la manière d'un « Y » et la dernière ferme est numérotée « II ». Malgré la complexité des marques, la logique de construction transparait. De manière logique, les sablières ont été mises en œuvre sur l'arase de l'UM 8. Ensuite, ce sont les fermes qui ont été assemblées avant que les goussets ne soient fixés.

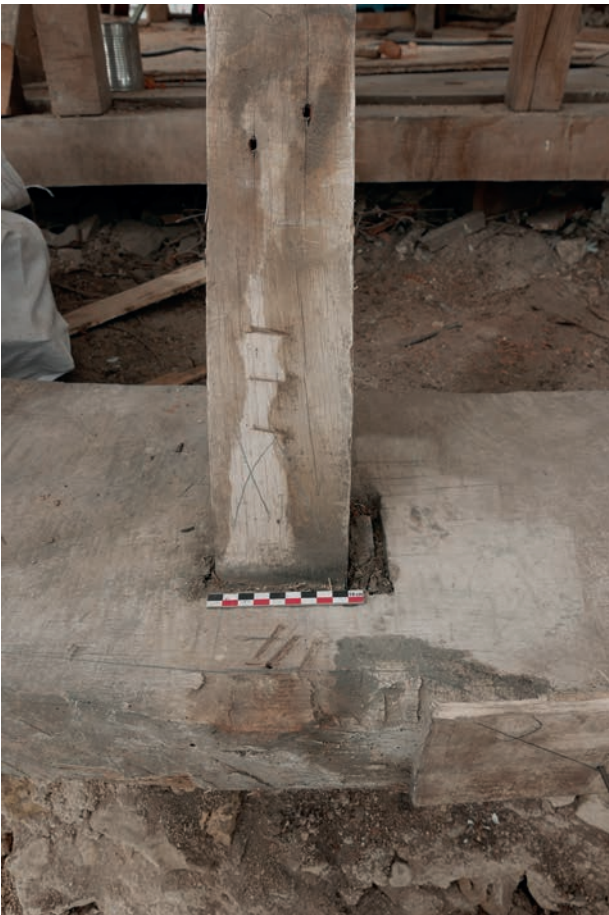
ill. 37 : Marquage du pied du chevron « III » et de la sablière.

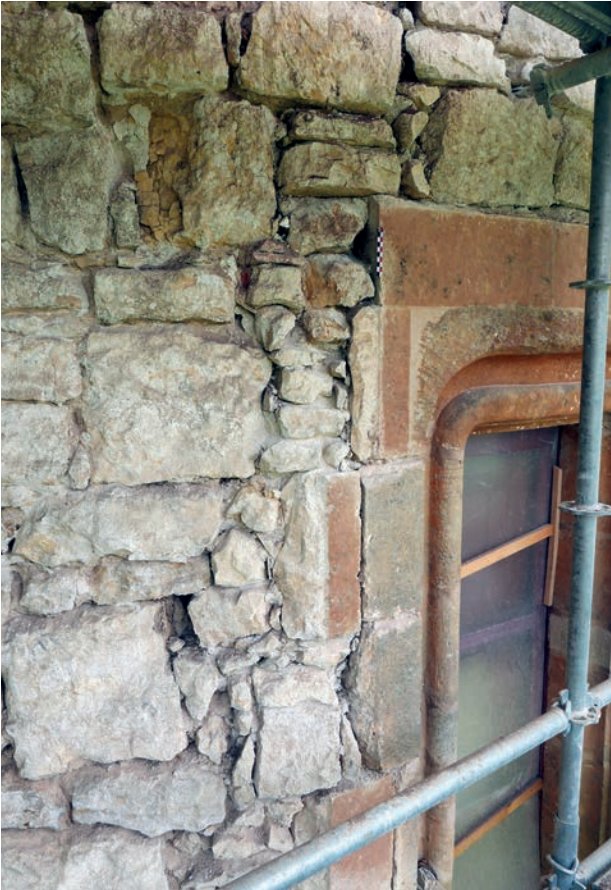
ill. 38 : Tour 6, reprise de l'encadrement de la fenêtre à l'aide de pierres taillées jaune-orange.

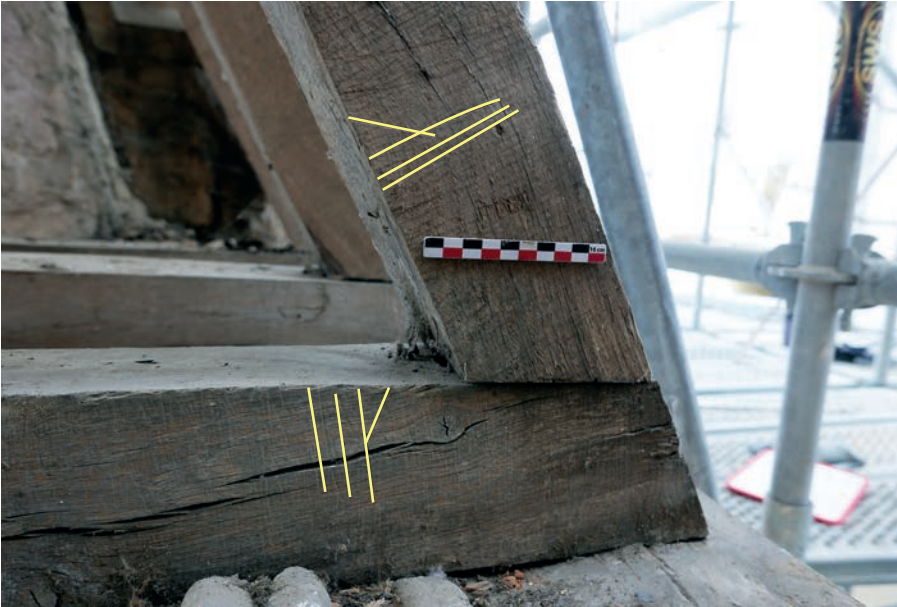
ill. 40 : Marques « III » avec langue de vipère, incisées sur l'entrait et le chevron de la charpente de la lucarne-pignon du versant OUEST du corps de bâtiment EST.

marquées avec un système toujours composé de chiffres romains et d'une langue de vipère pour latéraliser les pièces (**ill. 40**). Les marques sont réalisées soit au crayon noir soit incisées. La seconde mise en œuvre concerne les lucarnes en bois. Les charpentes de ces dernières possèdent simplement des couples de chevrons posés directement sur une sablière formant la partie supérieure des jouées des lucarnes (**fig. 108**). Enfin, la lucarne-pignon du versant SUD est une structure mixte entre les deux premiers types de charpente. La reprise des lucarnes a entraîné des modifications dans la charpente du logis avec la reprise des chevêtres, le changement de certaines pièces, l'ajout de moise ou encore de fermes inclinées pour se raccorder aux versants de la charpente du logis (**ill. 24 p. 53**). En plus des modifications liées aux lucarnes, de petites lucarnes en bois, de même forme que les grandes, ont été créées sur l'ensemble des versants de la charpente (**ill. 41**). Ces lucarnes sont placées entre une ferme secondaire et un chevron intermédiaire. Elles sont de petites dimensions mesurant 98 cm de haut pour 37 cm de large offrant une ouverture de 41,5 cm de haut et 25 cm de large.

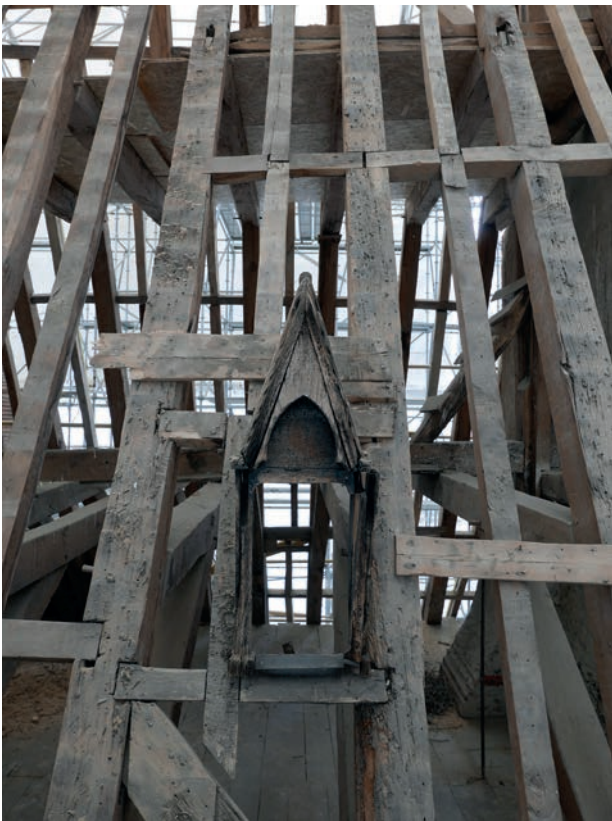
ill. 41 : Petite lucarne sur le versant SUD du logis – extrémité OUEST.

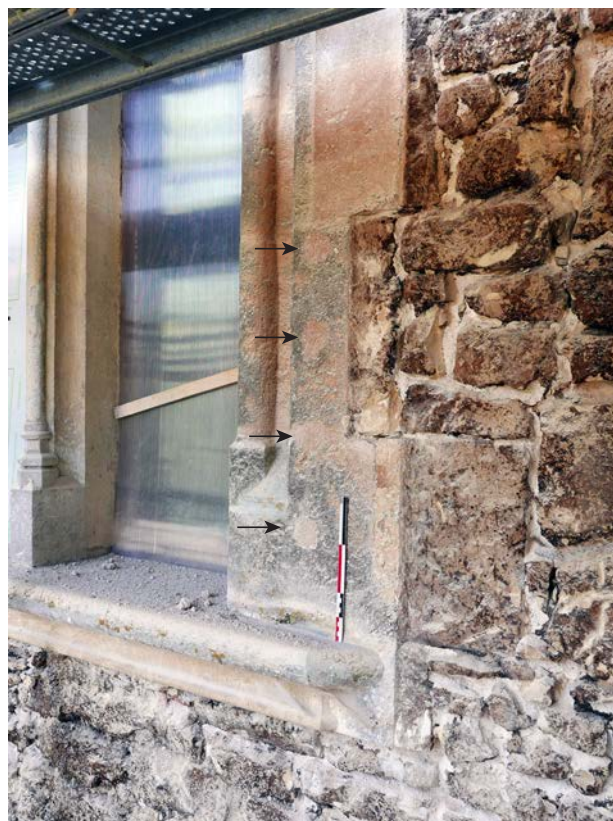
ill. 43 : Façade NORD du logis, trous bouchés dans la fenêtre du rez-de-chaussée la plus à l'OUEST.

plique par les petits bouchages ponctuels disposés à intervalle régulier que l'on observe dans les piédroits et dans les linteaux et qui s'apparentent à des empreintes de barreaux (ill. 43). Ainsi, les croisillons ont été déposés afin que des grilles soient installées, celles-ci ont à leur tour été démontées et les meneaux-traverses ont été restitués dans les fenêtres.

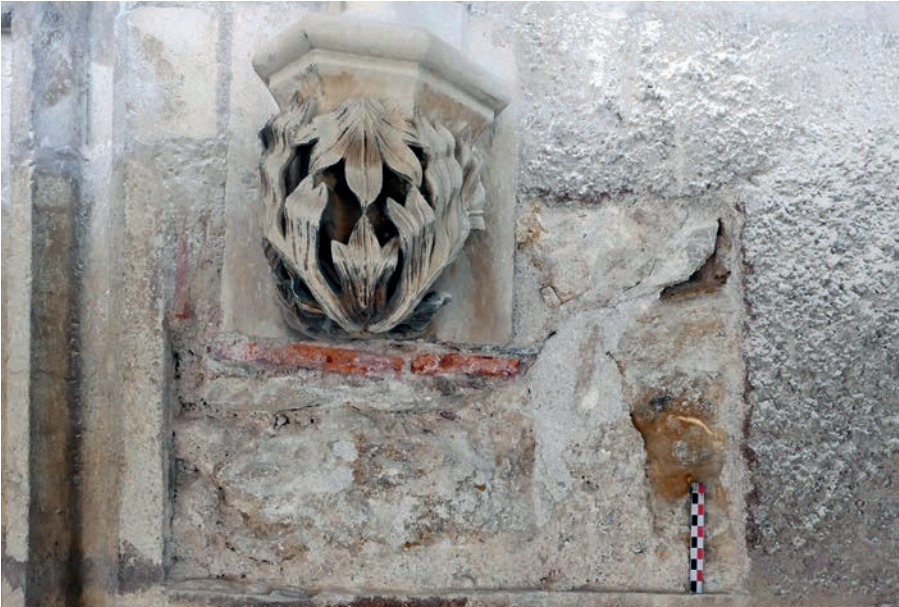
ill. 44 : Façade sur cour du bâtiment EST du logis, culot réinséré de la fenêtre du rez-de-chaussée.

Côté cour, les fenêtres du rez-de-chaussée ont de nouveau été modifiées après que les croisillons aient été repris (UC 1.3, **fig. 73**). Les culots sculptés ont été réinsérés ainsi que les linteaux moulurés du bâtiment NORD (**ill. 44**). Les deux culots de la baie la plus à l'ouest du bâtiment NORD représentent les bustes d'un homme et d'une femme, tandis que les quatre autres représentent des corbeilles végétales aux décor réaliste, on reconnaît notamment des feuilles de chêne et de la vigne.

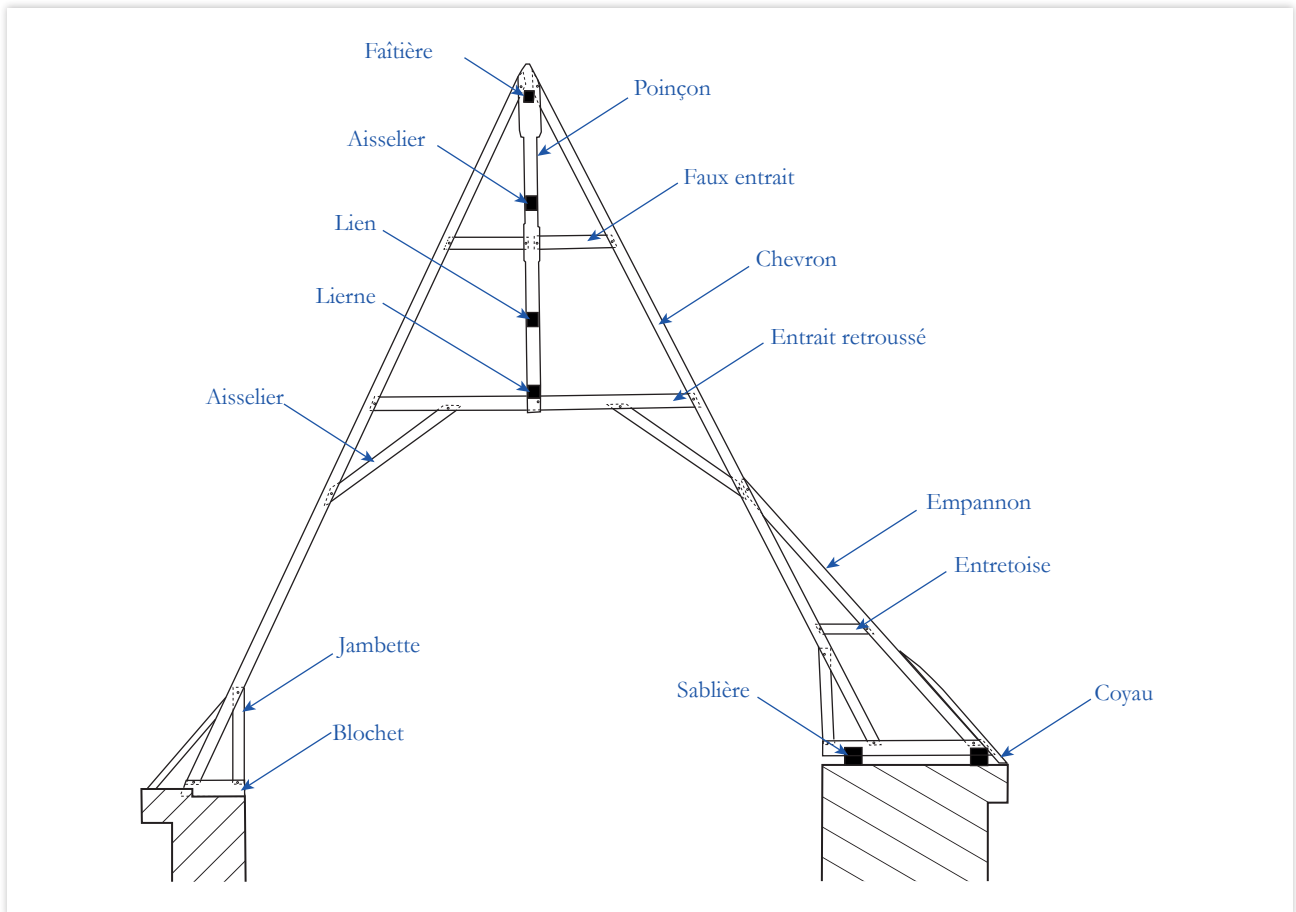
ill. 45 : Coupe latérale de la charpente du logis : localisation des pièces de charpente.

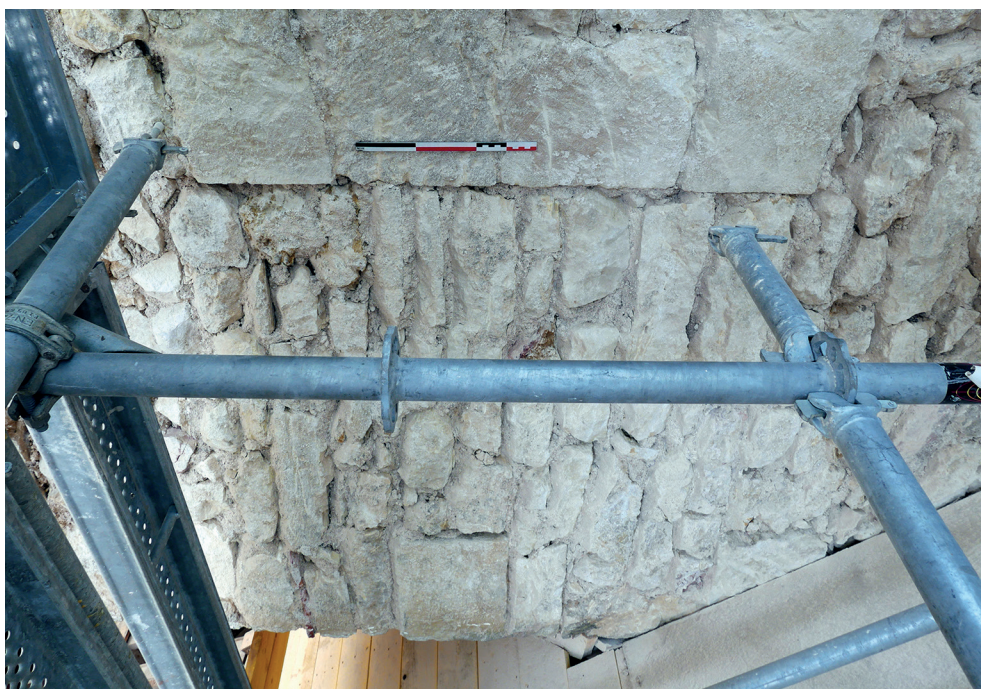
Figure 21 : Arrachement du mur de courtine nord-est UM 7 au sommet de la tour 7.

- Figure 21** : Arrachement du mur de courtine nord-est UM 7 au sommet de la tour 7.
- Figure 22** : Porte murée dans la tour 6, ancien accès au chemin de ronde de la courtine nord UM 5.

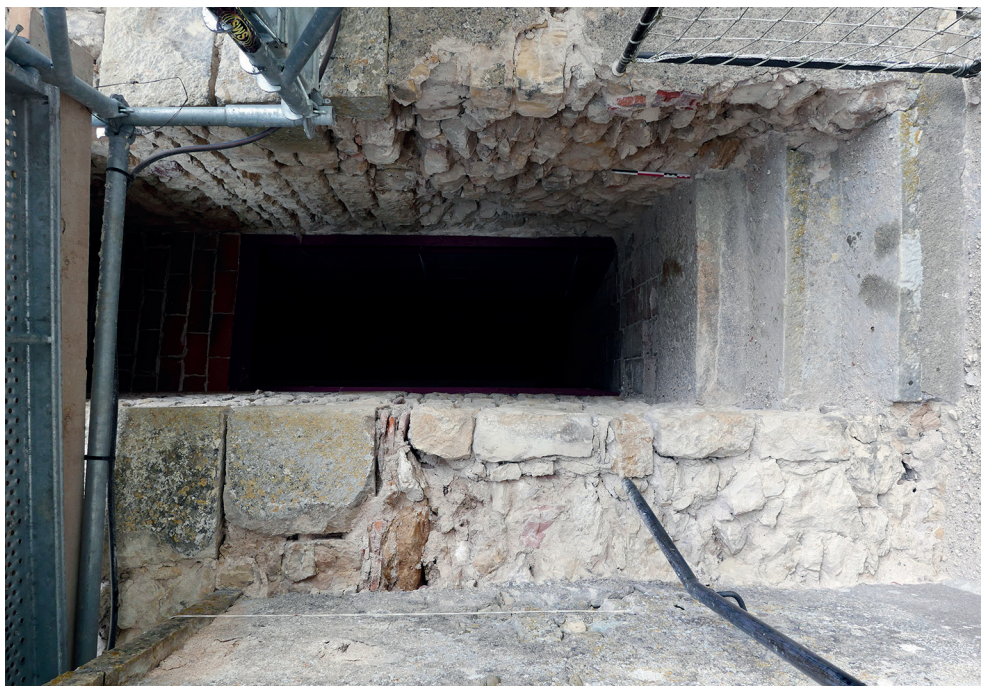
Figure 22 : Porte murée dans la tour 6, ancien accès au chemin de ronde de la courinne nord UM 5.

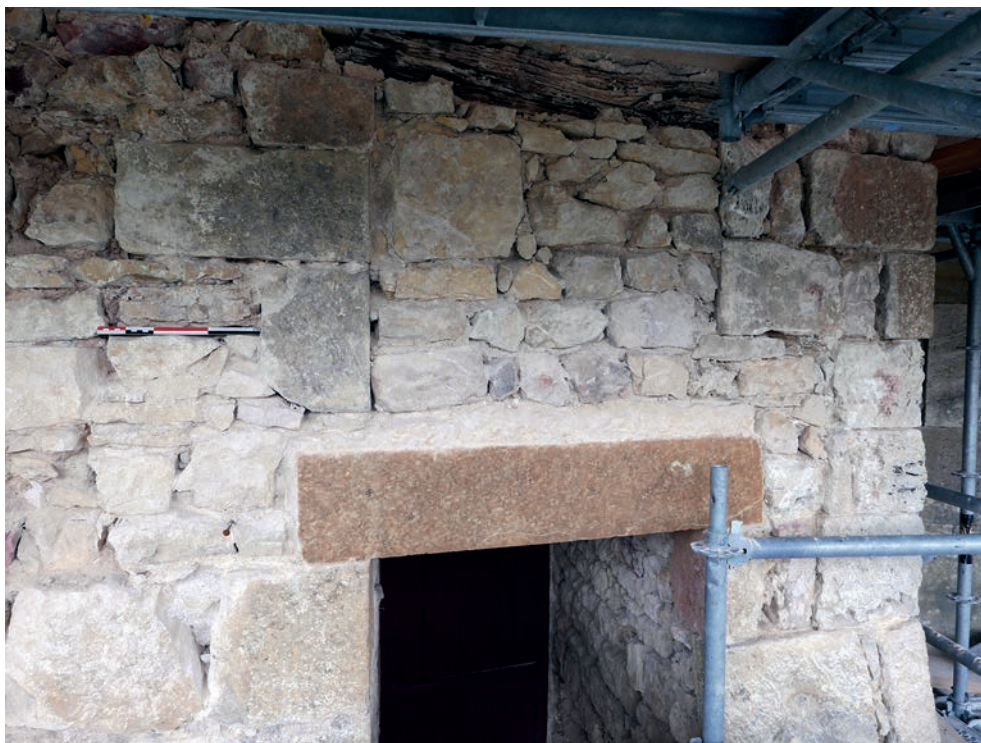
Figure 25 : Linteau réinséré dans la maçonnerie de la tour 6 (UC 4.7).

- Figure 24** : Relevé d'élévation pierre à pierre et en développé des parties hautes de la tour 6 côté ouest, phasé – échelle : 1/50.
- Figure 25** : Linteau réinséré dans la maçonnerie de la tour 6 (UC 4.7).

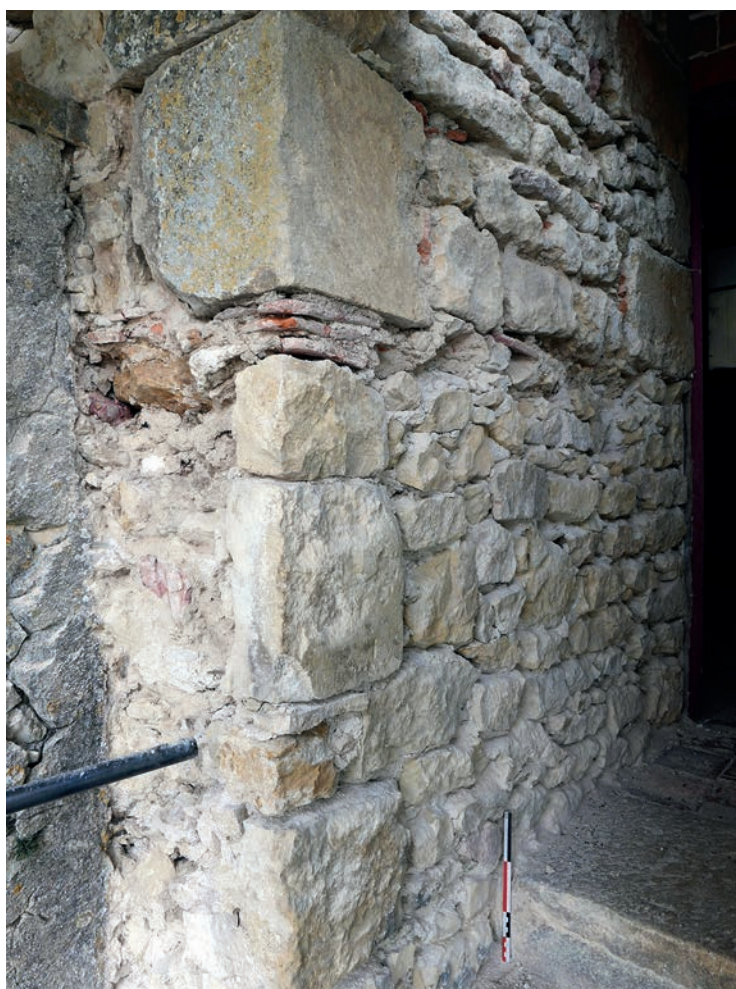
Figure 26 : Tour 6, piédroit nord de la porte sur la courtine nord-ouest UM 12, parties basses reparentées (UC 4.6).

- Figure 26** : Tour 6, piédroit nord de la porte sur la courtine nord-ouest UM 12, parties basses reparablementées (UC 4.6).
- Figure 27** : Restitution des parties hautes de la tour 6 à l'État I d'après le relevé en développé : crénelage sommital – échelle 1/50.

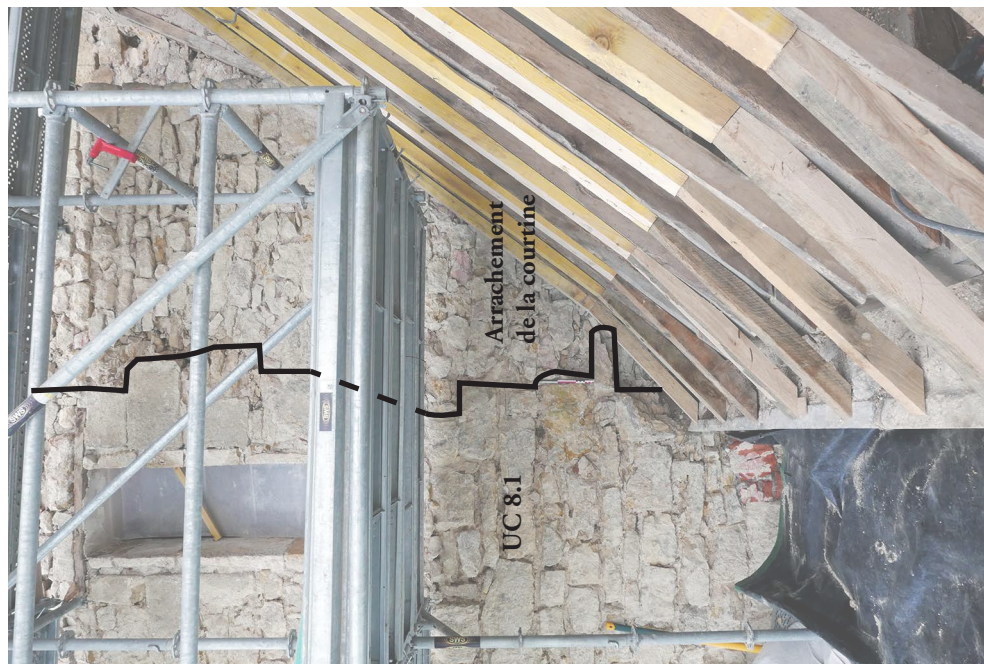
Figure 28 : Maçonneries arrachées en partie haute de la tour 8 au nord, à l'aplomb de la courtine nord-est UM 7.

- Figure 28** : Maçonneries arrachées en partie haute de la tour 8 au nord, à l'aplomb de la courtine nord-est UM 7.
- Figure 29** : Relevé d'élévation partiel et phasé du parement ouest de la tour 8 et de la courtine UM 13 – échelle : 1/100.
