Ainay-le-Vieil (18), Le château médiéval (secteur nord-est) et le logis de la Renaissance

Étude archéologique du bâti

AINAY-LE-VIEIL

Le château médiéval (secteur nord-est) et le logis de la Renaissance

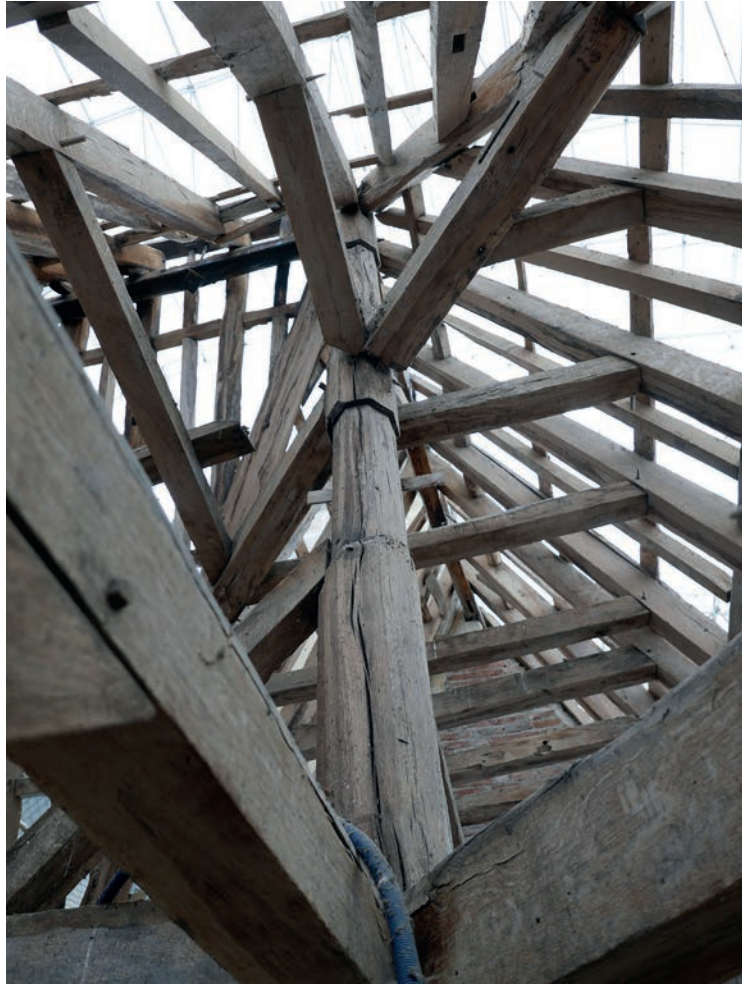
Figure 63 : Poinçon octogonal de la ferme d'arêtier et de noue.
Figure 64 : Relevé du contreventement de la charpente du corps de bâtiment nord.

Figure 63 : Poinçon octogonal de la ferme d'arêtier et de noue.

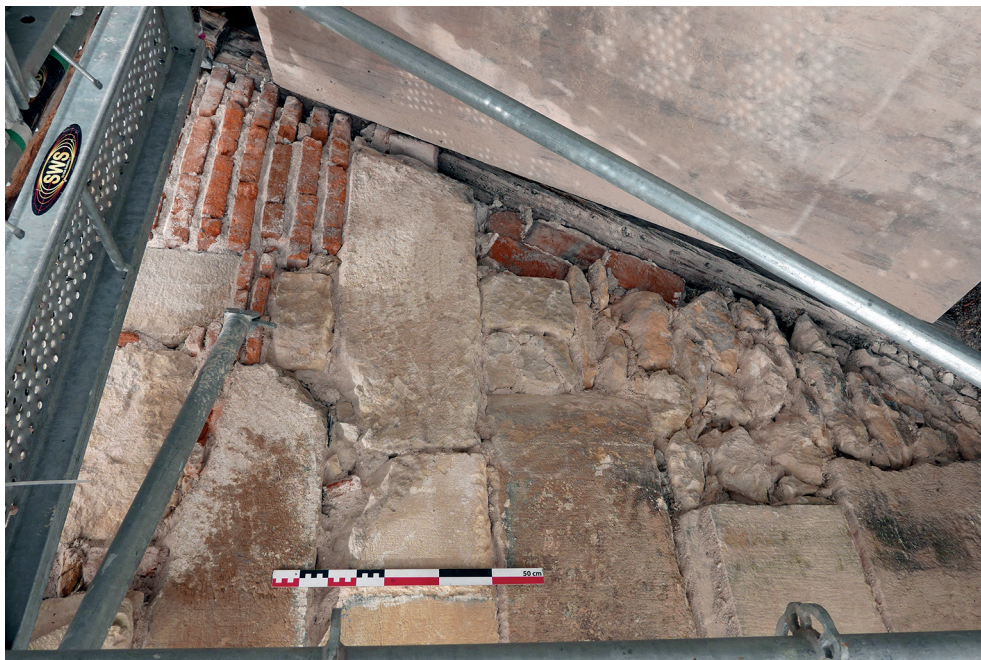
Figure 66 : Jouée est de la lucarne-pignon du versant nord du corps de bâtiment NORD - structure en bois et briques.

Figure 66 : Jouée est de la lucarne-pignon du versant nord du corps de bâtiment nord - structure en bois et briques.

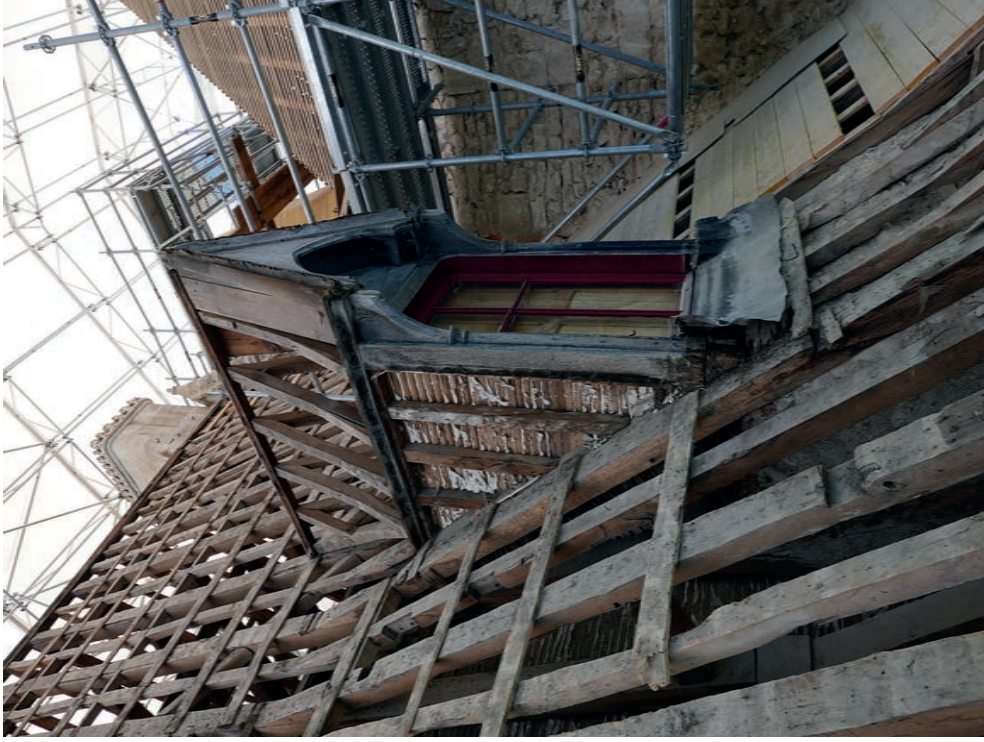
Figure 67 : Lucarne en bois sud du versant est du corps de bâtiment est.

Figure 67 : Lucarne en bois sud du versant est du corps de bâtiment est.

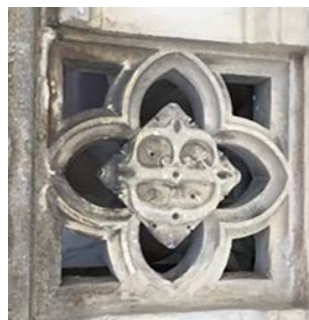
Monogramme CB
Claude de Bigny

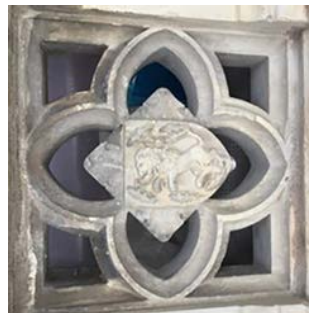
Armes de la maison de Bigny

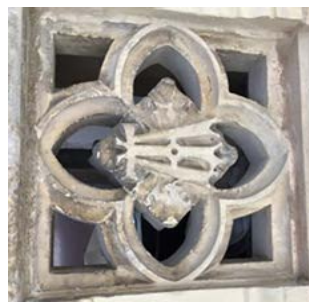
Monogramme AJ
Jeanne Aramite de la Gorse?

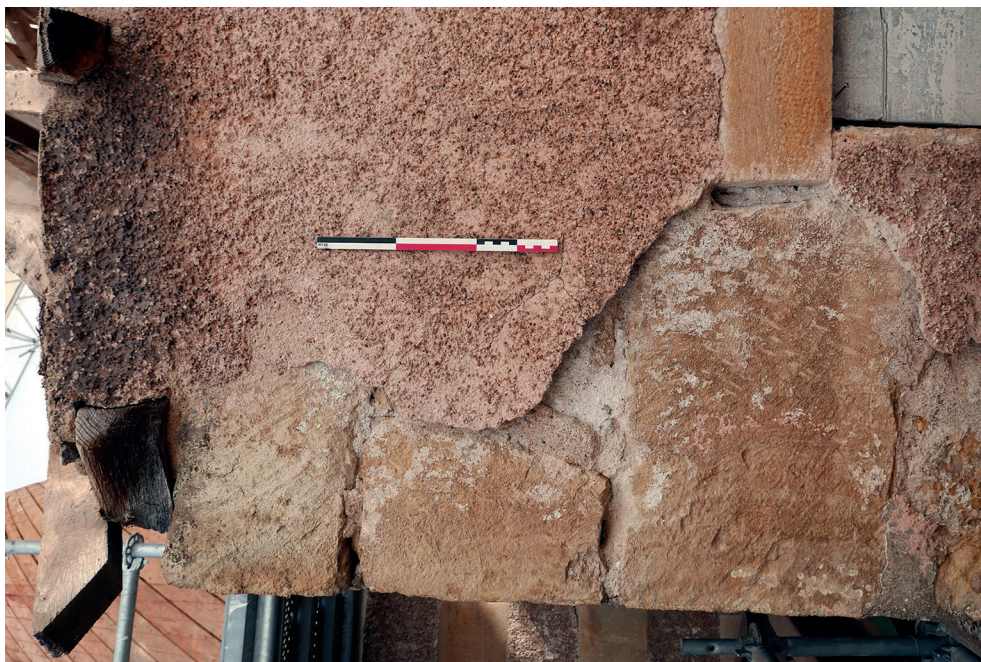
Figure 113 : Enduit UE 1 sur les parements intérieurs du château, tours 4 et 5.

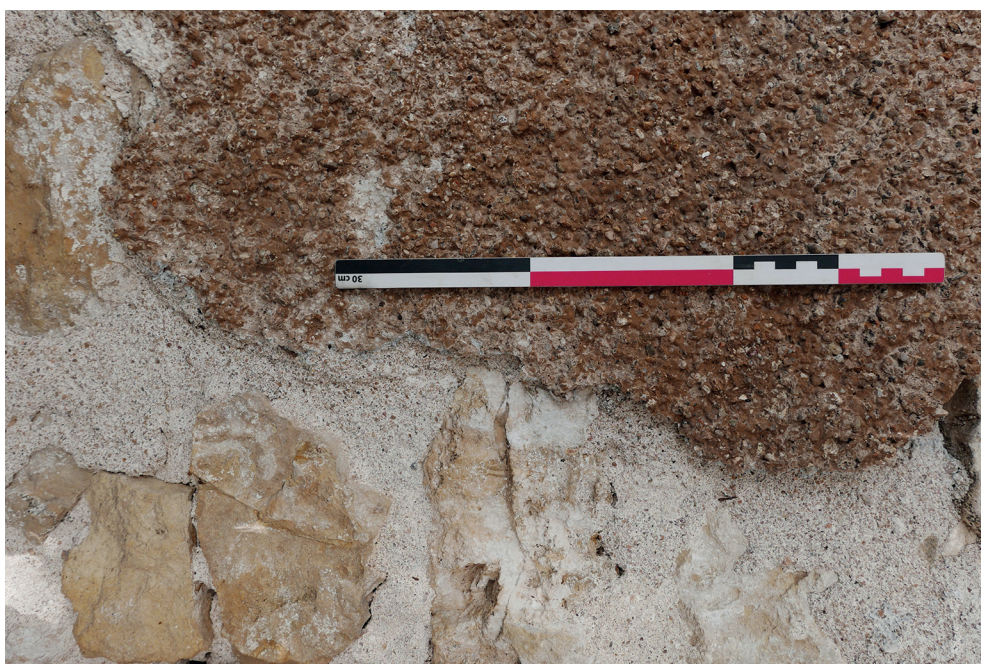
Figure 114 : Détail de l'enduit UE 1.1 sur la courinne UM 7.

- » UE 1.1 présente un mortier de chaux blanc sableux, recouvert par une couche de graviers de 6 mm de diamètre, mélangés à un badigeon brun (**fig. 114**). Il a été appliqué sur les façades extérieures, en partie haute des murs NORD et EST du logis (UM 5 et 7) et de la tour 7 (UM 6).
- » UE 1.2 présente un mortier de chaux beige sablo-gravillonneux, recouvert par une couche de graviers de 6 mm de diamètre, mélangés à un badigeon rose (**fig. 115**). Il a été appliqué sur les façades extérieures, sur l'UM 12 et sur la moitié EST de la tour 5 (UM 4), en partie basse de l'UM 5 et de l'UM 7, sur la tour 8 et sur l'UM 13.
- » UE 1.3 présente un mortier de chaux blanc sableux, recouvert par une couche de graviers de 6 mm de diamètre, mélangés à un badigeon brun (**fig. 116**). Il a été appliqué sur les façades sur cour du logis (UM 1, 2, 3, 9, 10, 11).

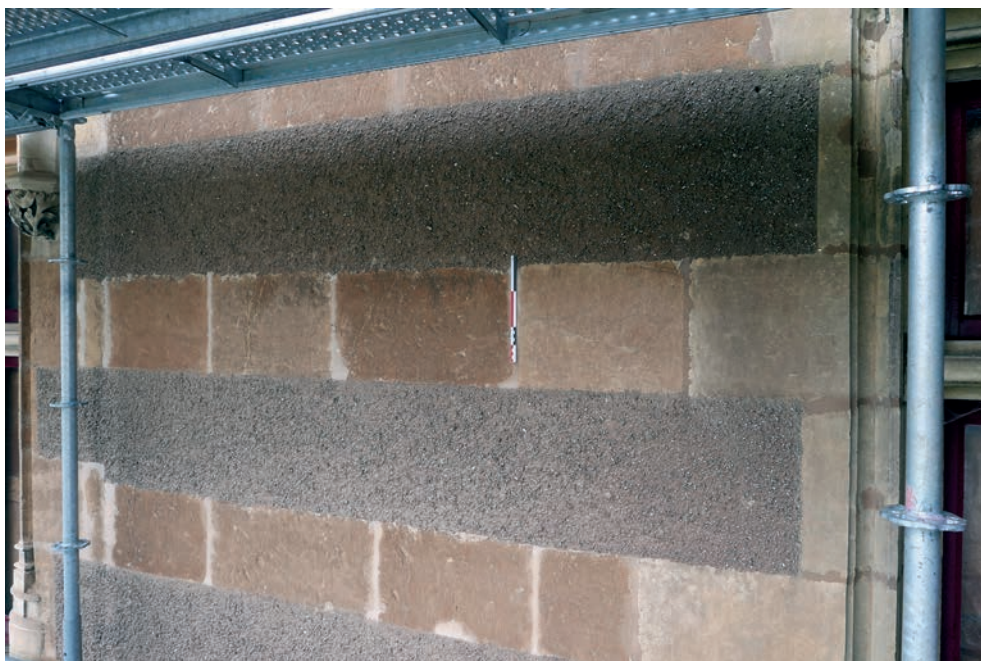
Figure 115 : Détail de l'enduit UE 1.2 sur la tour 8.

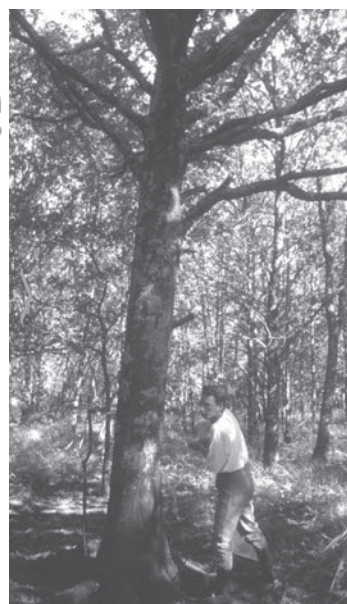
Photo 2 : Prélèvement d'un arbre vivant

L'analyse porte sur la croissance radiale des arbres utilisés (Photo 2). La datation se rapporte donc à leur abattage et non pas directement à leur mise en oeuvre. Les décalages observés entre abattage et emploi restent minimes et permettent parfois de nourrir des hypothèses quant au mode d'approvisionnement du chantier (Hoffsummer, 1989; Wrobel *et al.*, 1993).

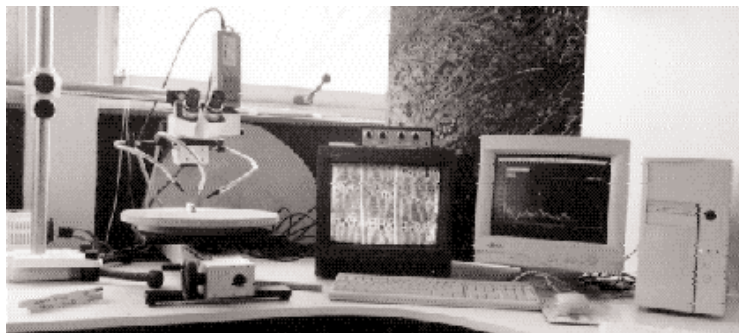
Photo 6 : chaîne d'acquisition des données

Les largeurs de cernes sont mesurées en centième de millimètre à l'aide d'un système optique et informatique, puis les séries sont transformées sous forme de graphiques en fonction du temps (Photo 5 et 6).

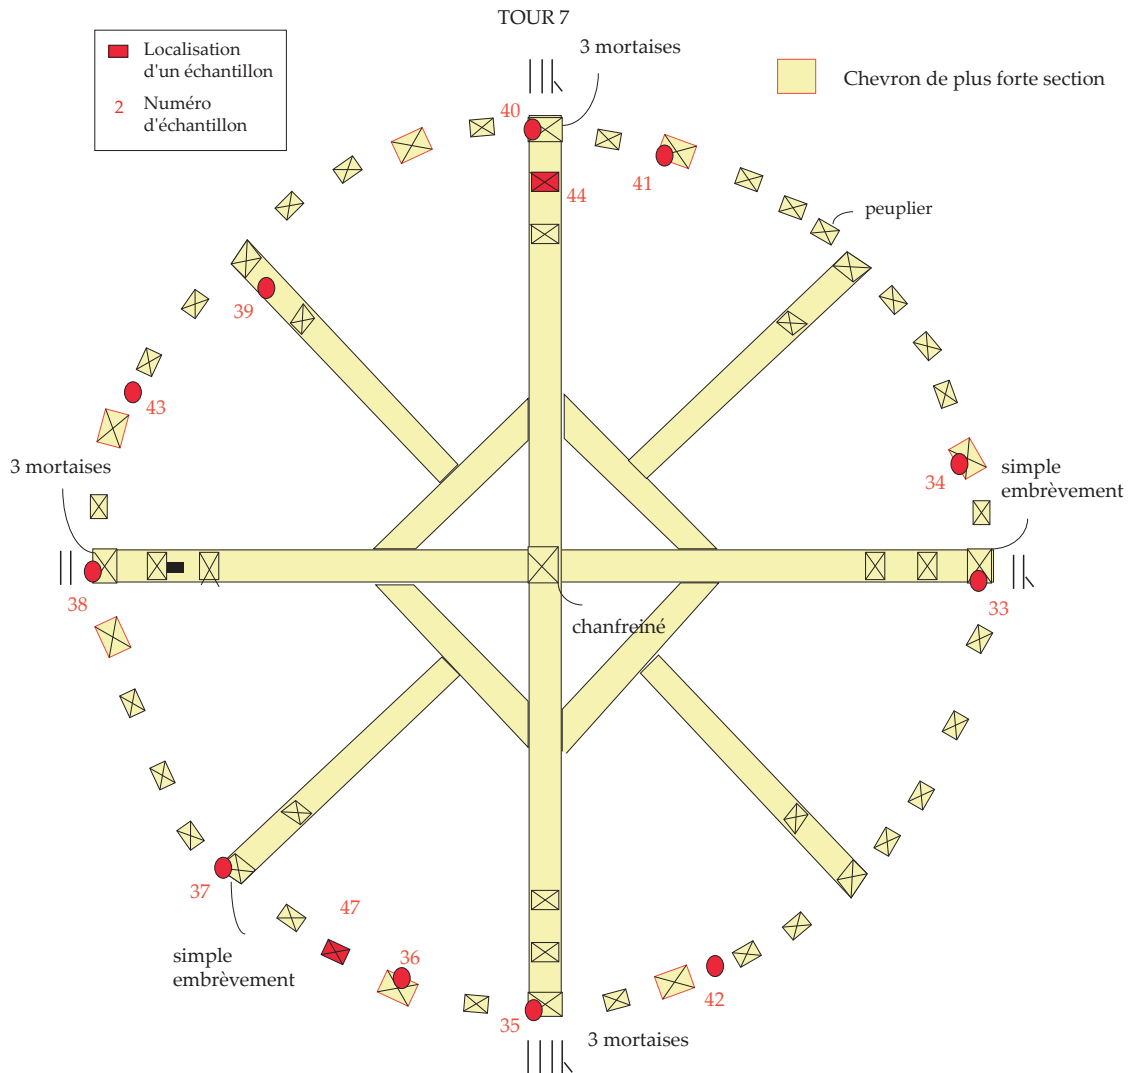
Figure 2 : Première enrayure de la charpente de la tour n° 7, avec identification des marques d'assemblage et localisation des assemblages, d'après un fonds de plan de l'atelier d'architecture Richard Duplat.
Modifications C. Perrault, Cedre, 2020.

La charpente de la tour ronde n° 7 est une structure à pannes et à 2 niveaux d'enrayure organisés autour d'un poinçon central chanfreiné (figure 2, photo 8 et photo 9). Elle présente deux états distincts.

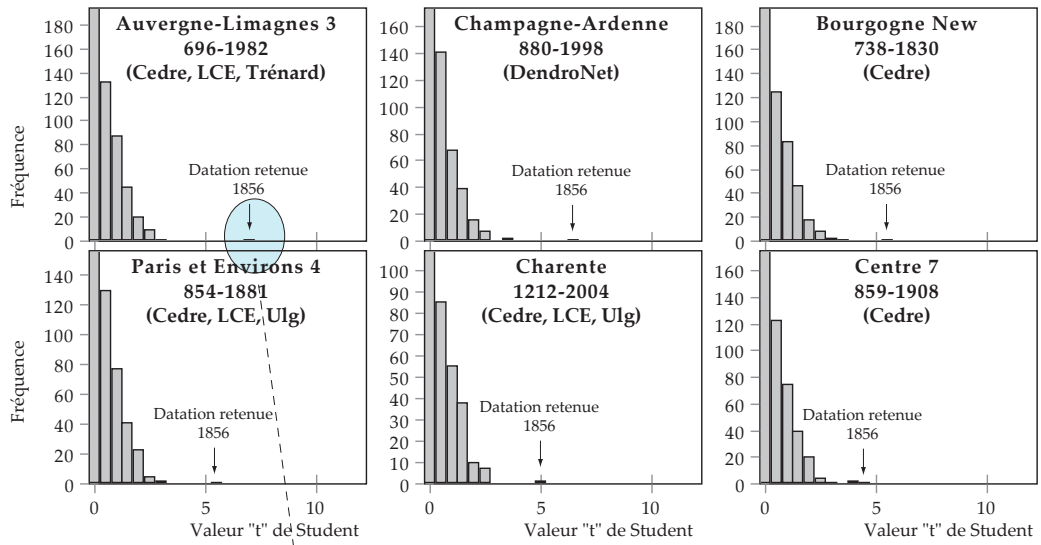
Figure 6 (en haut) : Résultats de datation de la chronologie Ainay.M2 sur les références de chêne.

Une valeur "t" élevée est mise en évidence sur l'ensemble des références, dont celle de la région Auvergne (figure 6). Dans tous les cas (à l'exception de la référence Centre), la valeur «t» se dégage nettement des autres propositions du test statistique ("t" de Student), rejetées sur la gauche de l'axe des abscisses. Le synchronisme entre la chronologie moyenne à dater et ces références est donc de très bonne qualité.

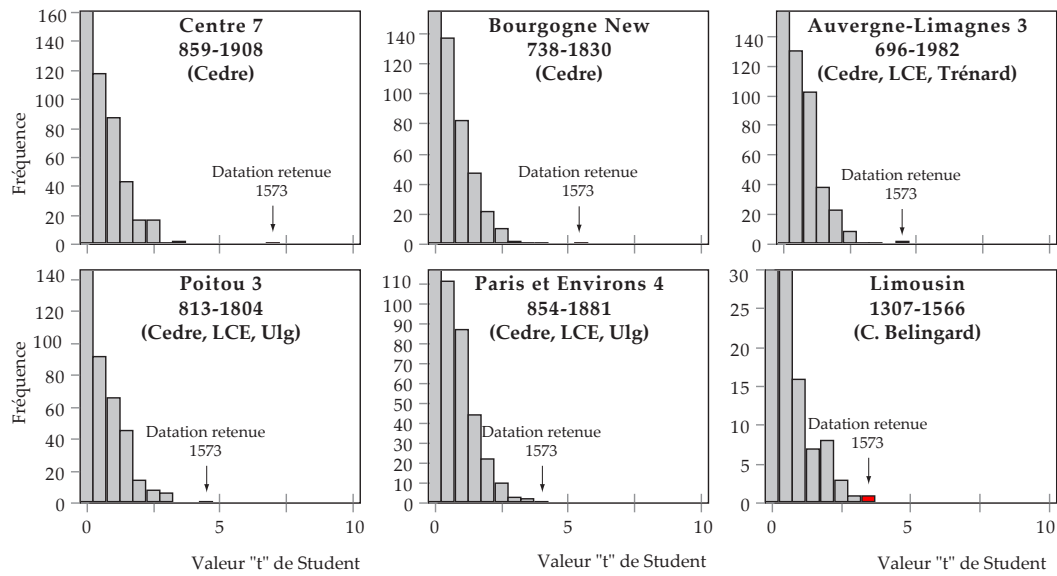
Figure 7 : Résultats de datation de la série n° 6 sur les références de chêne.

Une valeur "t" élevée est mise en évidence sur les références des régions Centre, Auvergne et Bourgogne (figure 7). La valeur «t» se dégage nettement des autres propositions du test statistique ("t" de Student), rejetées sur la gauche de l'axe des abscisses. Le synchronisme entre la chronologie moyenne à dater et ces références est donc de très bonne qualité.

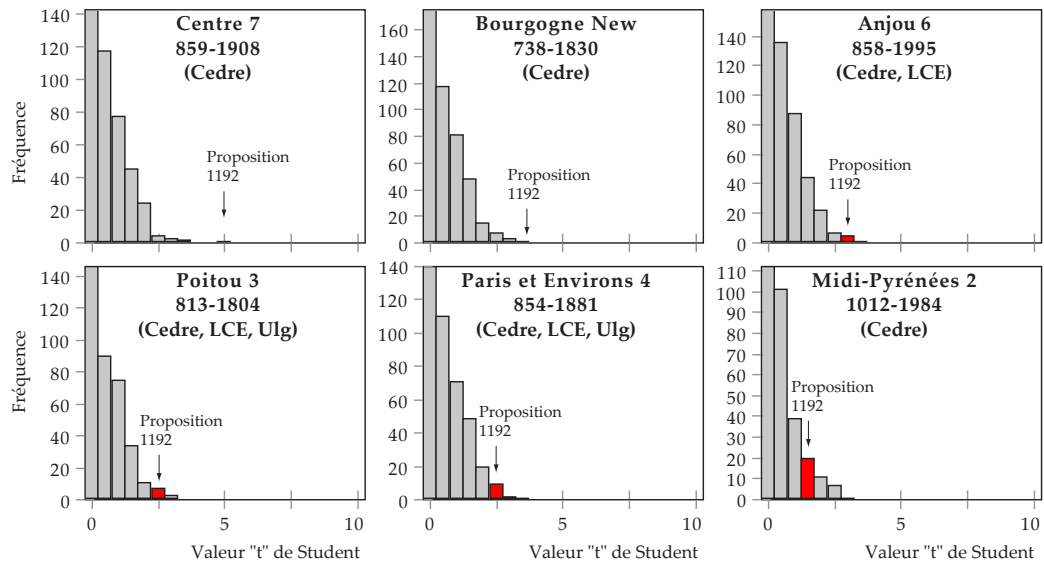
Figure 8 : Résultats de datation de la série n° 32 sur les références de chêne.

Une valeur "t" relativement élevée est mise en évidence sur la référence de la région Centre (figure 8). La valeur «t» se dégage nettement des autres propositions du test statistique ("t" de Student), rejetées sur la gauche de l'axe des abscisses. Le synchronisme entre la série à dater et cette référence est donc de bonne qualité.

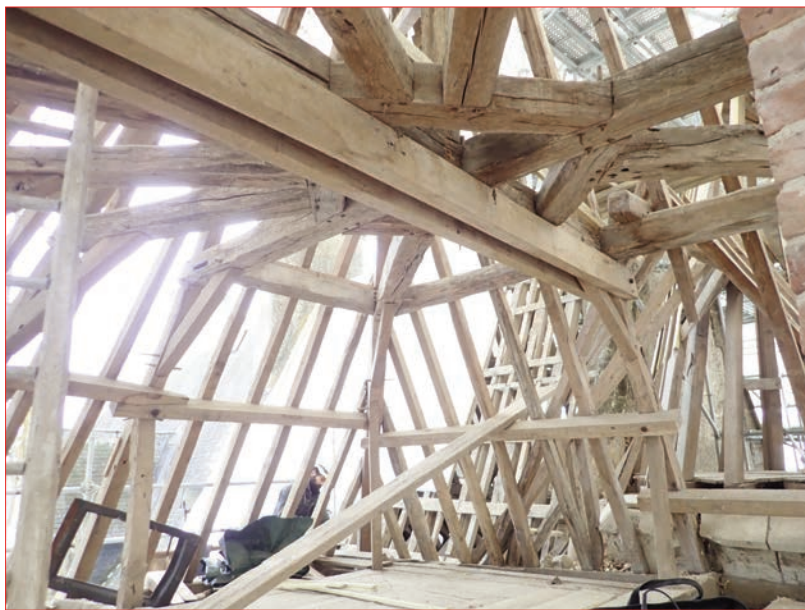
Photo 1 (en haut) : Vue de la charpente de la tour n° 6.

Photo 2 (en bas) : Partie supérieure de la charpente constituée de contrefiches assemblées au poinçon central - tour n° 6.

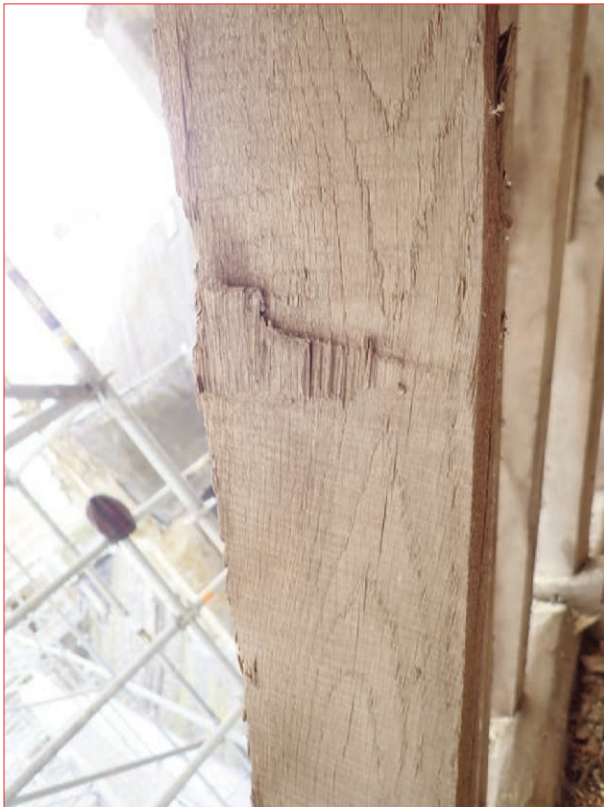
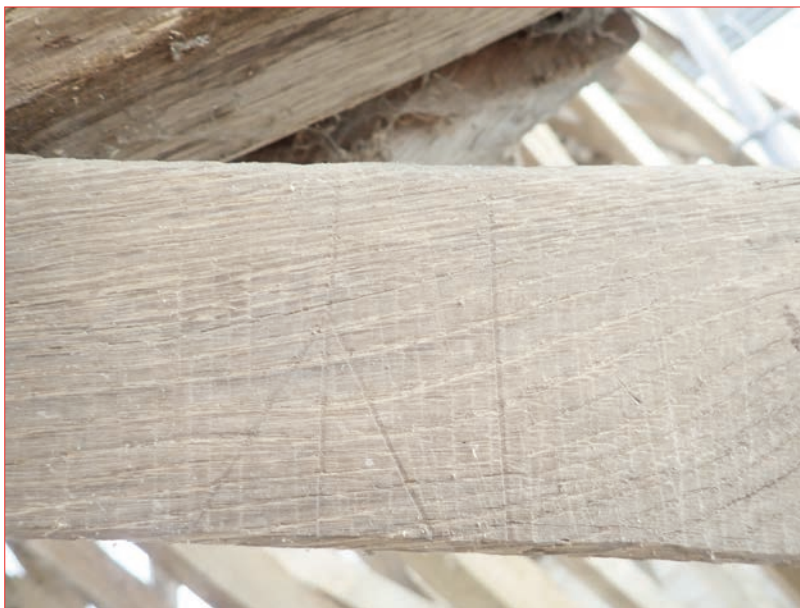
Photo 3 (en haut) : Triangle d'arrachement des fibres consécutif au sciage manuel d'un bois - Tour n° 6.

Photo 4 (en bas) : Marque 2 (II) patte d'oie sur un élément de l'arêtier sud-ouest.

Les bois sont particulièrement nouveaux et présentent des flaches (bandes d'aubier subsistant après équarrissage). La majorité provient d'arbres équarris, puis débités manuellement à la scie (photo 3).

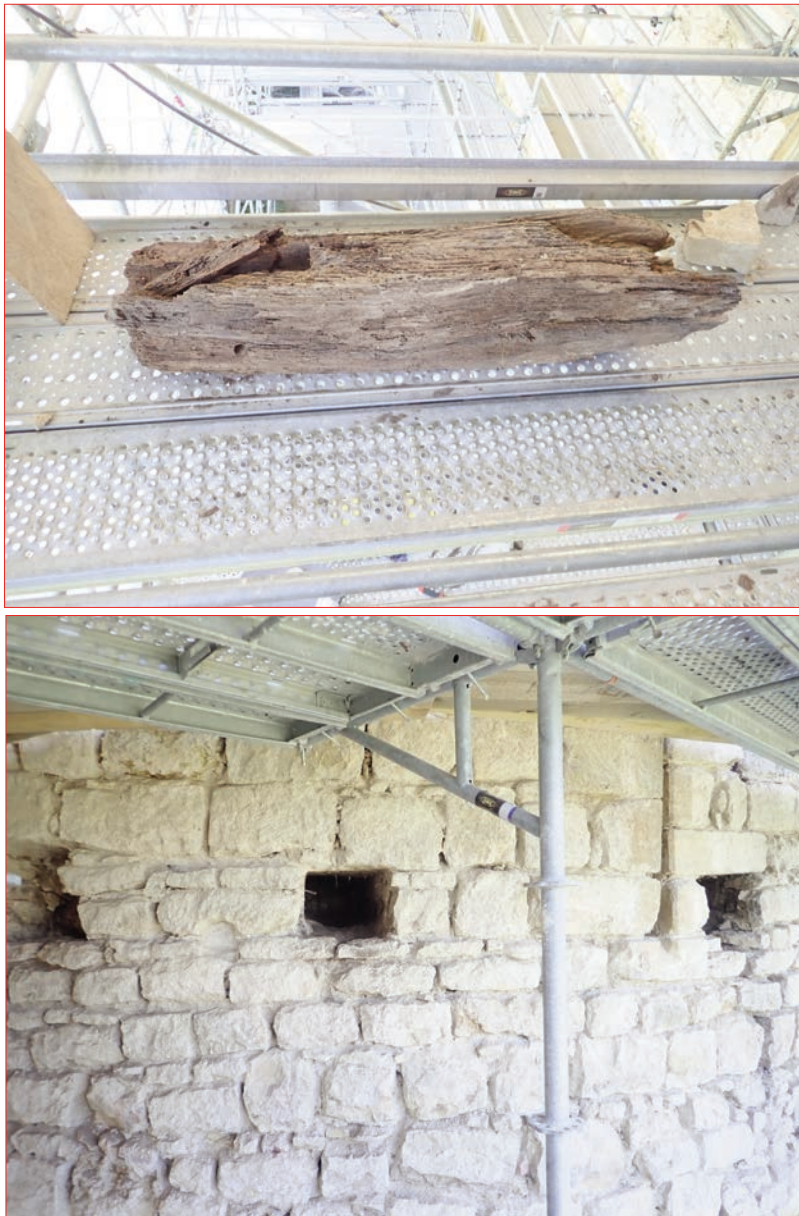
Photo 5 (en haut) : Élément de hourd déposé - Tour n° 6.

Photo 6 (en bas) : Réservations de la tour n° 6.

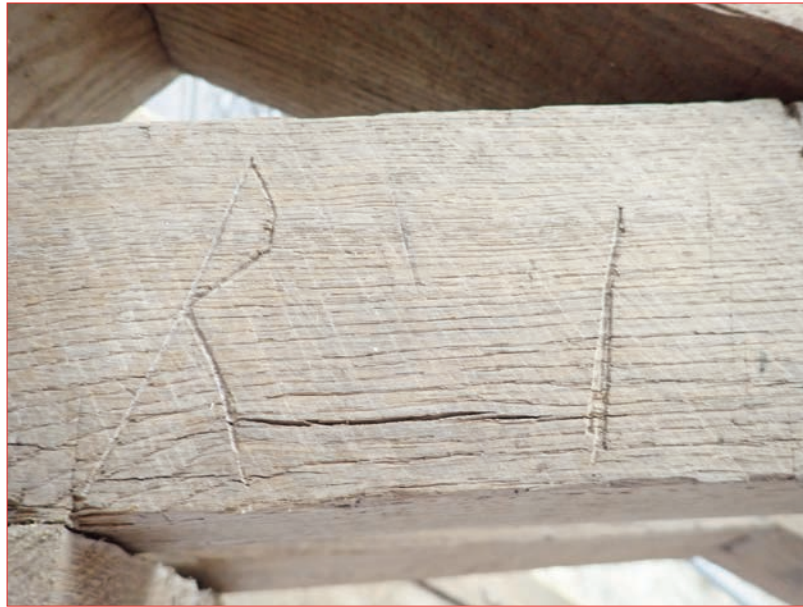
Photo 7 (en haut) : Marque R I sur un élément de la charpente de la tourelle d'escalier.

- A lettre et à chiffres romains pour les demi-fermes d'arêtiers (photo 7).

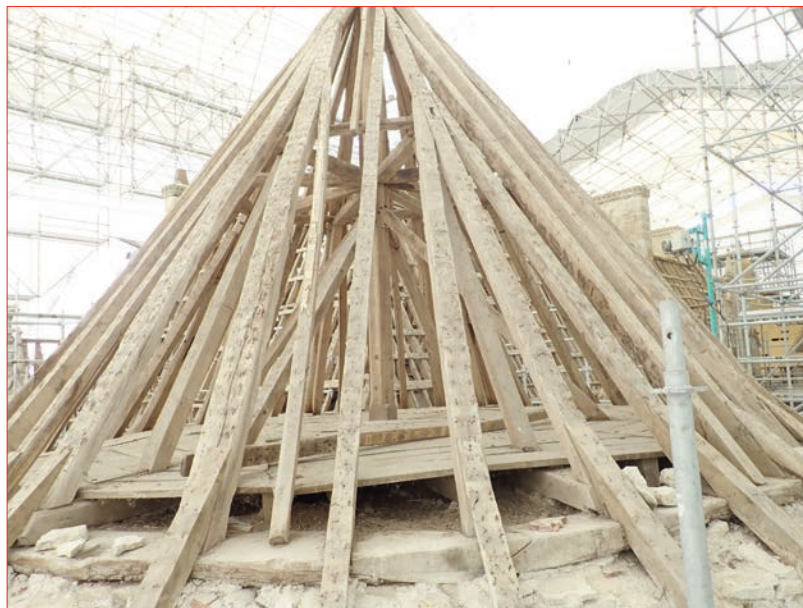
Photo 8 (en bas) : Charpente de la tour n° 7.

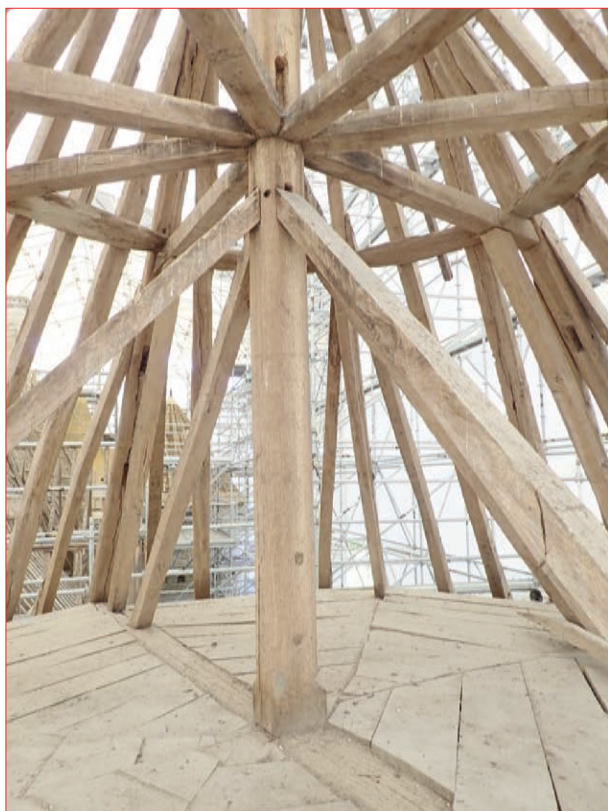
Photo 9 (en haut) : Vue de l'enrayure supérieure - tour n° 7.

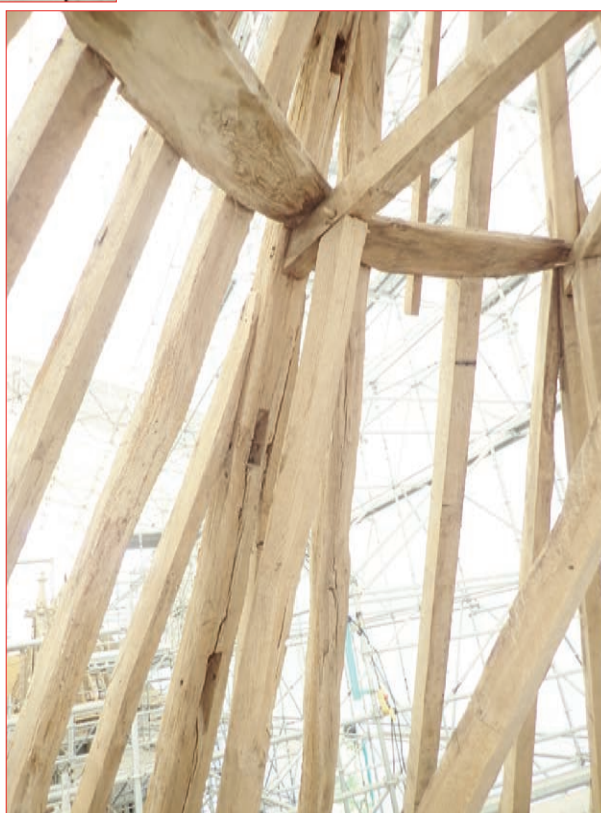
Photo 10 (en bas) : Chevron d'une ferme principale avec 3 mortaises orphelines - Tour n° 7.

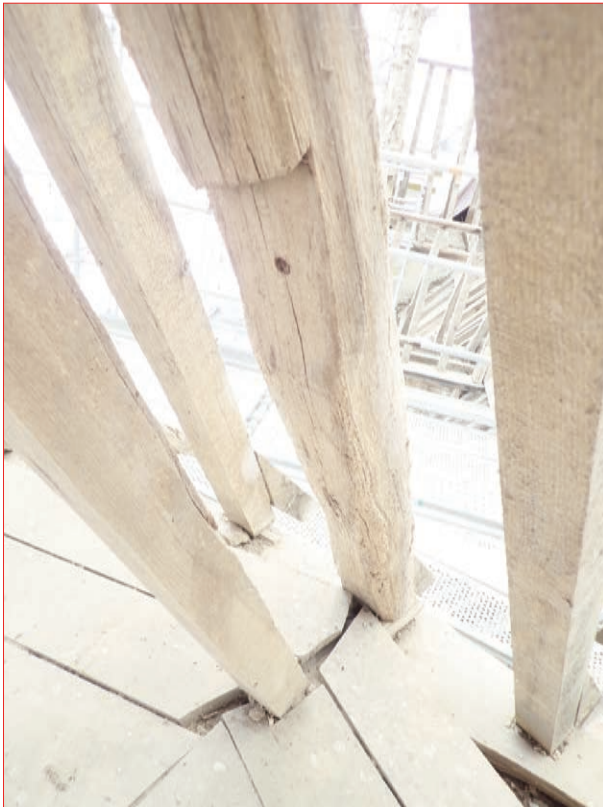
Photo 11 (en haut) : Chevron avec un embrèvement simple en pied - tour n° 7.
Photo 12 (en bas) : Panne sur un entrait retroussé - tour n° 7.

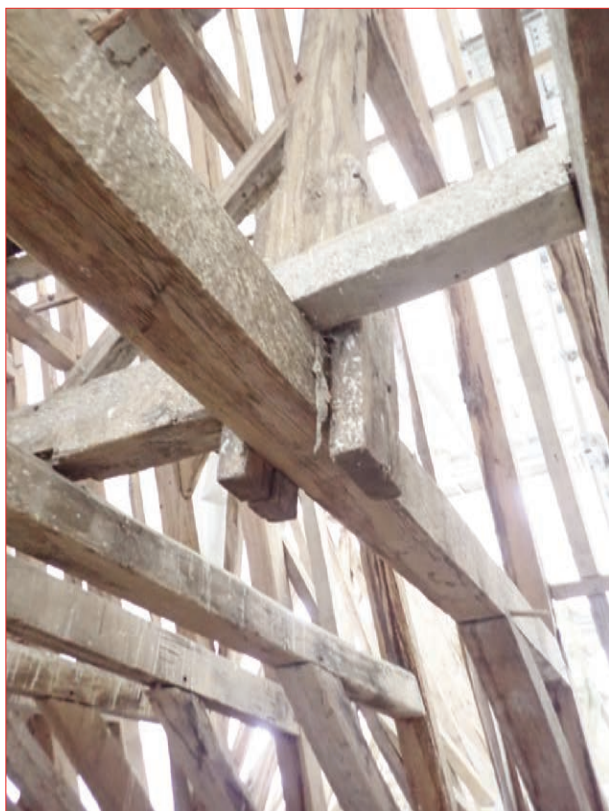
Photo 13 (en haut) : Base d'un poinçon de la charpente du logis nord.

-Poinçons avec fourche à la base enserrant le second niveau (sur 3) d'entrants retroussés des fermes principales (photo 13). Cette disposition est connue par exemple pour le bâtiment C de la corroirie du Liget, à Chemillé-sur-Indrois, en Touraine, dont la charpente est datée par dendrochronologie en 1587 (Cedre, 2013).

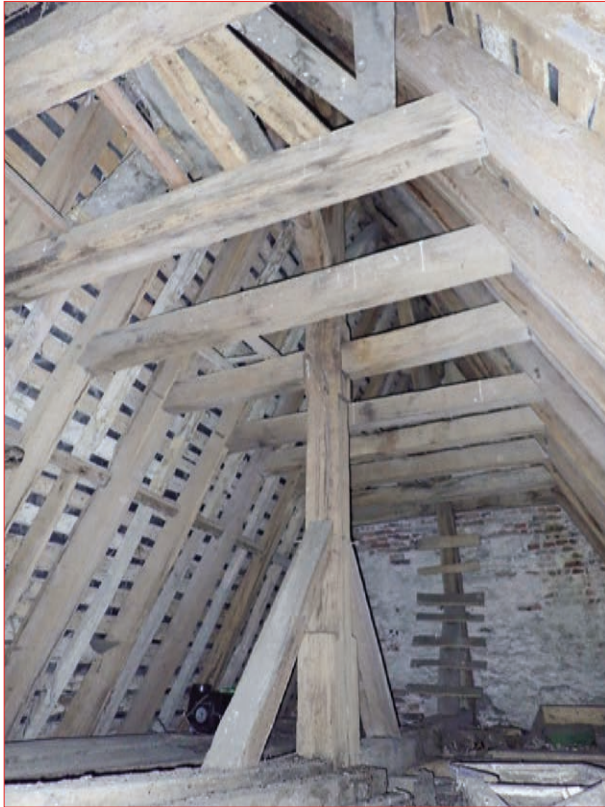
Photo 15 (en haut) : Vue du contreventement longitudinal de la charpente du logis nord.

- Contreventement longitudinal dans l'axe médian des fermes comprenant un cours de faîtières, raidis par des liens obliques assemblés en pied aux poinçons et un autre cours de sous-faîtières. Des liens sont assemblés en pied à ces liernes de sous-faîtage (photo 15) et en tête aux poinçons.

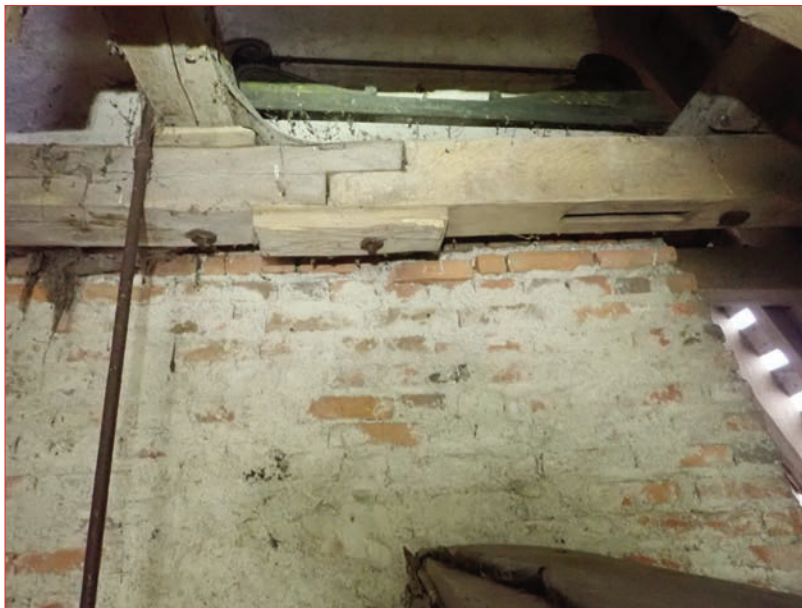
Photo 16 (en bas) : Enture d'un entrain retroussé, à proximité d'une cheminée - logis nord.

- Enture au niveau du second entrait retroussé pour les fermes F12 et F15 (photo 16), séparées par une cheminée monumentale sur mur de refend. A l'origine, le conduit de cheminée était moins haut et excentré.

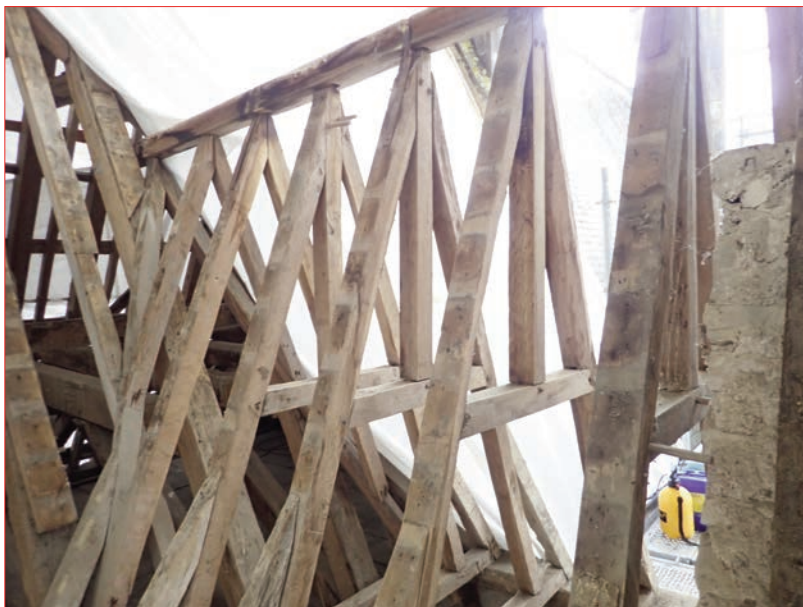
Photo 17 : Charpente de la lucarne en pierre - versant sud du logis nord.

Les charpentes des lucarnes sont toutes semblables, à chevrons formant fermes, avec 2 variantes : avec entrait retroussé très haut et poinçon court pour les plus grandes lucarnes en pierre, sans entrait retroussé pour les lucarnes en bois, les couples de chevrons étant alors assemblés dans la même mortaise de la faîtière. Les 2 peuvent être présentes dans la même structure, par exemple pour la lucarne en pierre du versant sud (photo 17).

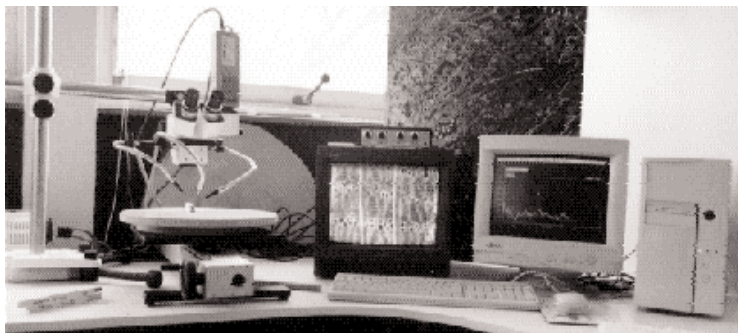
Photo 6 : chaîne d'acquisition des données

Les largeurs de cernes sont mesurées en centième de millimètre à l'aide d'un système optique et informatique, puis les séries sont transformées sous forme de graphiques en fonction du temps (Photo 5 et 6).

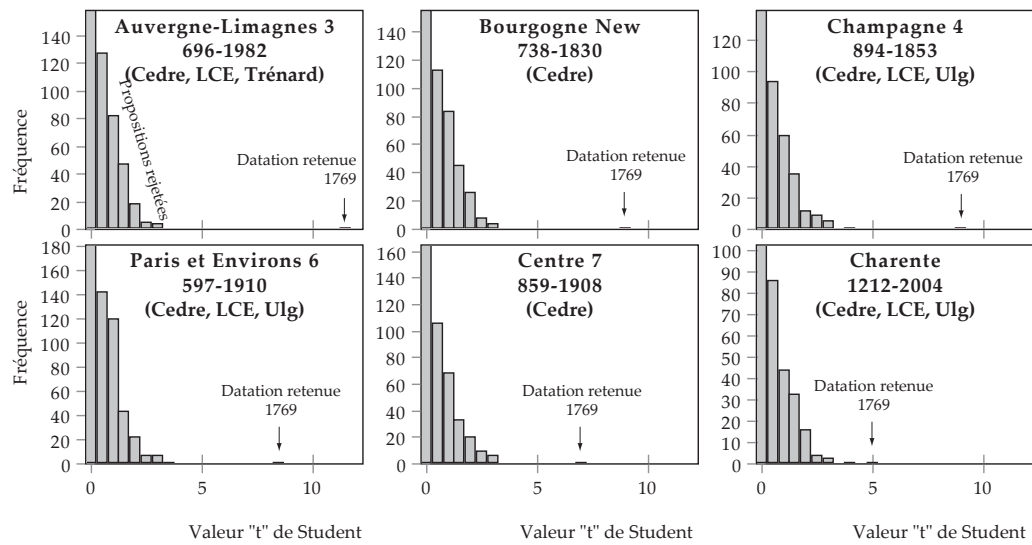
Figure 4 : Résultats de datation de la chronologie moyenne Ainay.M2 sur les références de chêne.

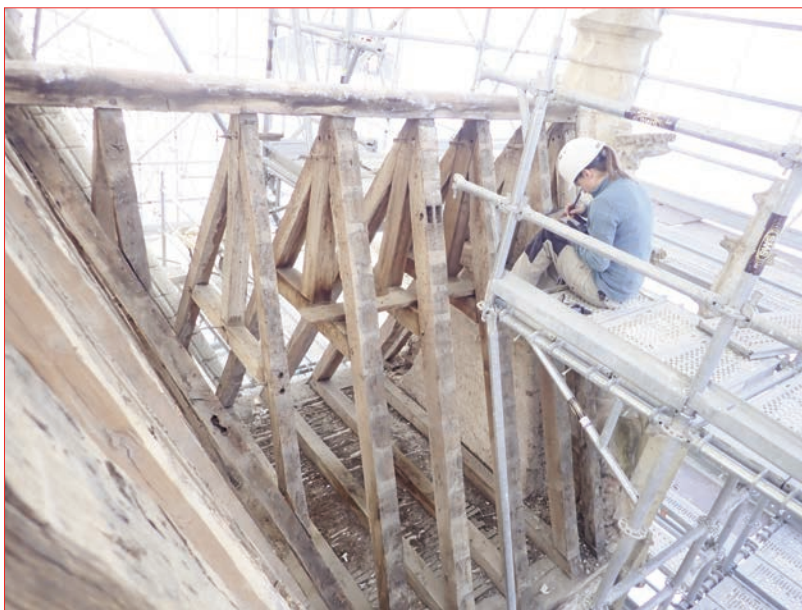
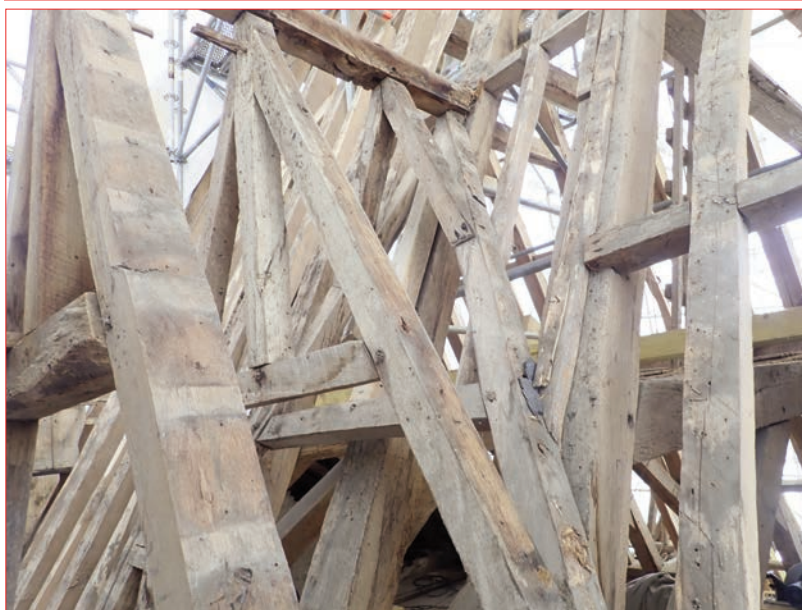
Photo 1 (en haut) : Vue de la charpente découverte de la lucarne ouest sur cour.
Photo 2 (en bas) : Ferme inclinée contre la charpente du logis (à droite) - lucarne ouest sur cour.

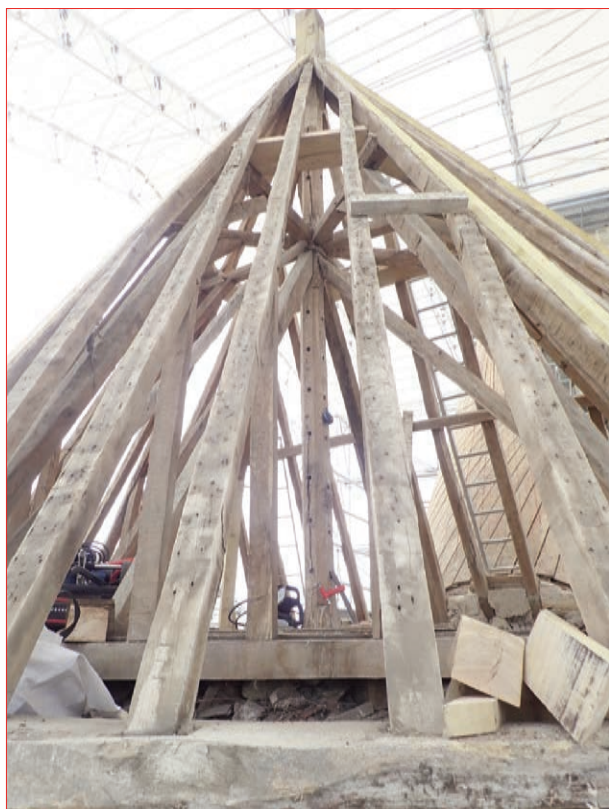
Photo 4 (en haut) : Vue de la charpente de la tour n° 8.

La charpente de la tour n° 8 est morphologiquement similaire à celle de la tour n° 7 (voir rapport Cedre, 2020), avec 2 enrayures disposées autour d'un poinçon central et des pannes en partie supérieure de la structure pour porter les chevrons (photo 4 et 5). Une partie des bois est débitée manuellement à la scie (voir triangle d'arrachement des fibres à la jonction des traits de scie, photo 6).

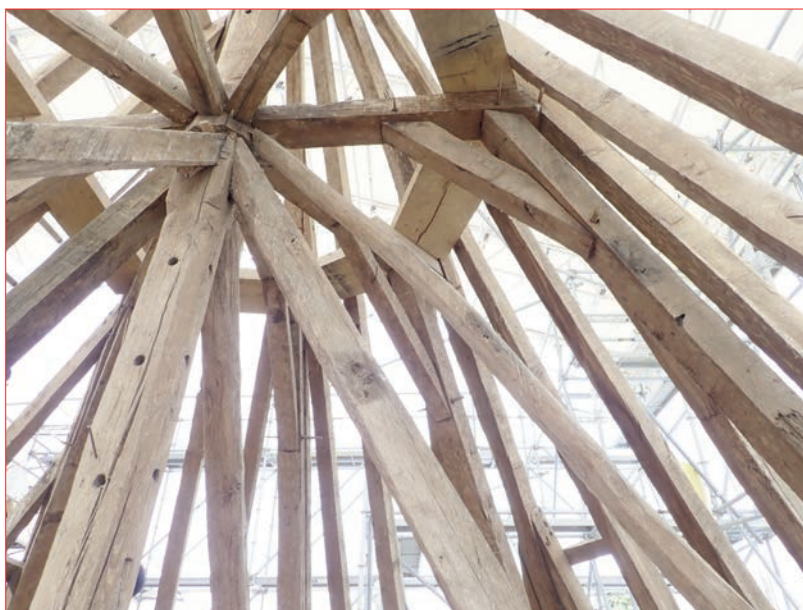
Photo 5 (en bas) : Vue de l'enrayure supérieure de la charpente de la tour n° 8.

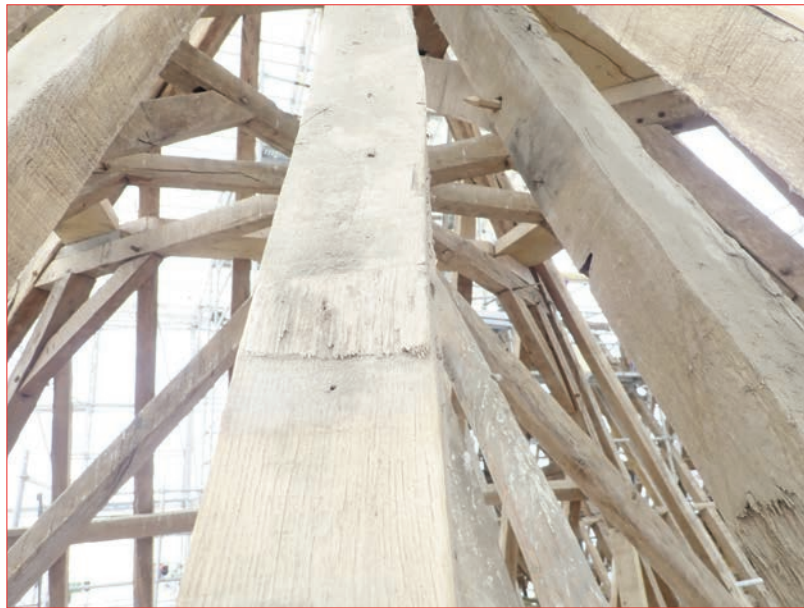
Photo 6 (en haut) : Triangle d'arrachement des fibres au dos d'un chevron - tour n° 8.

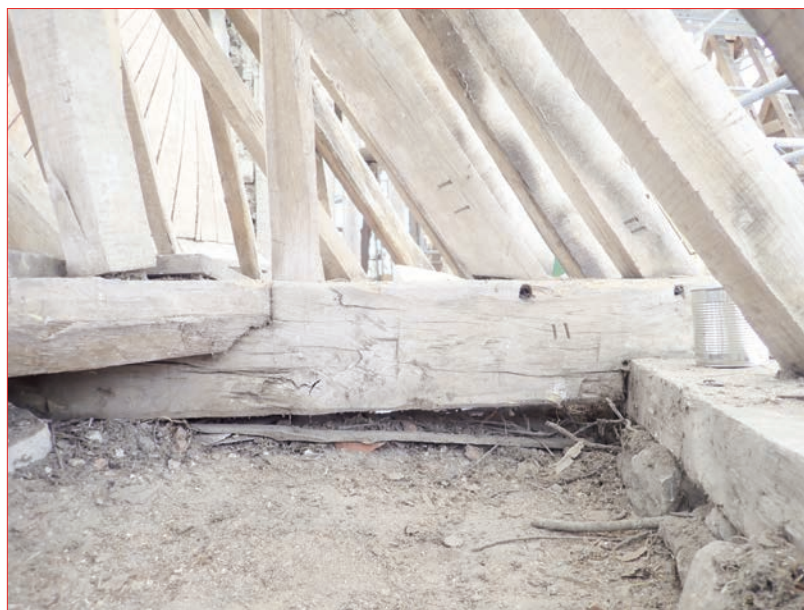
Photo 7 (en bas) : Marque 2 (II) frappée au ciseau sur un entrait, un chevron et une jambe - tour n° 8.

Plusieurs séries de marques frappées (parfois griffées) au ciseau sont identifiées (photo 7) et traduisent un ensemble homogène (figure 1):

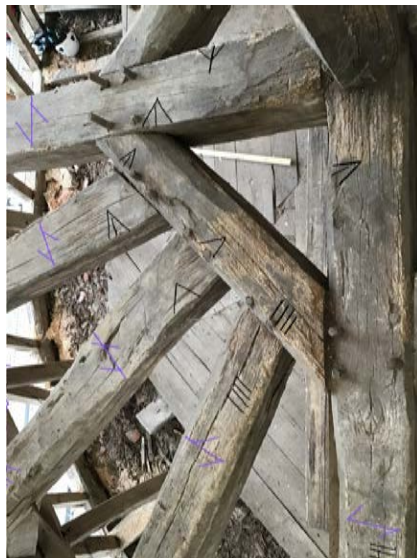
Document de travail : relevé des marques d'assemblage de la charpente

Les deux charpentes à enrayure ont fait l'objet d'un enregistrement archéologique sous la forme de descriptions, de photographies et de relevés à l'échelle. Les prélèvements dendrochronologiques (CEDRE) par carottage permettront d'obtenir la date d'abattage des chênes mise en œuvre pour la confection de ces ouvrages.

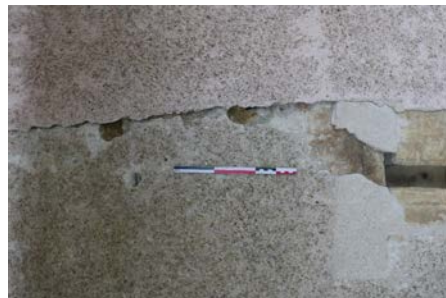
Tour 6, détail de la césure entre l'enduit brun-gris (à gauche) et l'enduit rose (à droite).

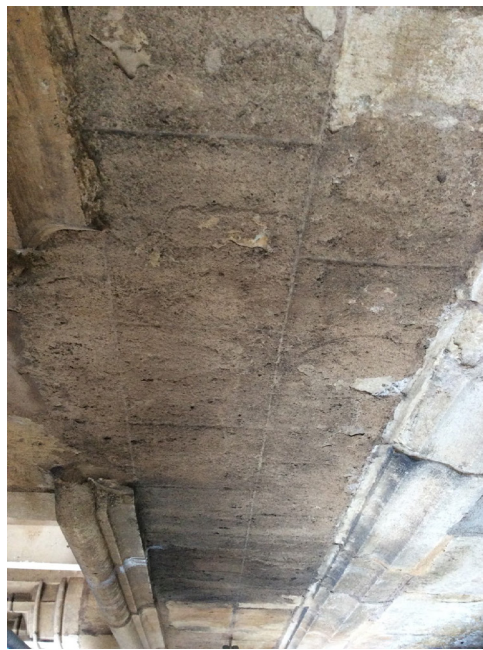
Sous ces enduits récents, nous avons pu mettre en évidence un enduit ancien de décoration sur les parties basses du logis, au niveau de la cour intérieure. Il s'agit d'un enduit de chaux beige foncé, lissé et sur lequel ont été incisés de faux-joints horizontaux et verticaux, de manière à dessiner un appareil de pierre de taille.

Logis, mur sud : enduit ancien avec incisions

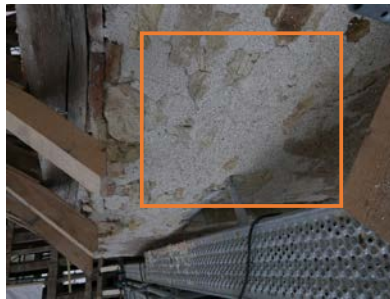
- une zone en partie haute, au-dessus de la fenêtre orientale : l'objectif est de déterminer si les fenêtres hautes peuvent s'apparenter à d'éventuels créneaux :

Partie supérieure de la tour 6, localisation du sondage

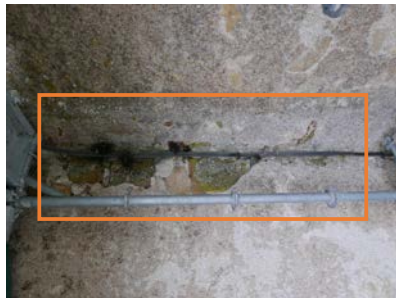
- une zone au nord, à la jonction entre la tour 6 et le mur nord de la courtière/du logis :

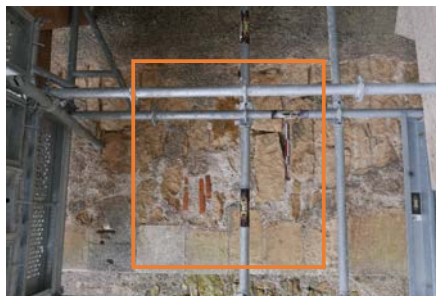
- une zone au sud, au revers de la tour 6 :

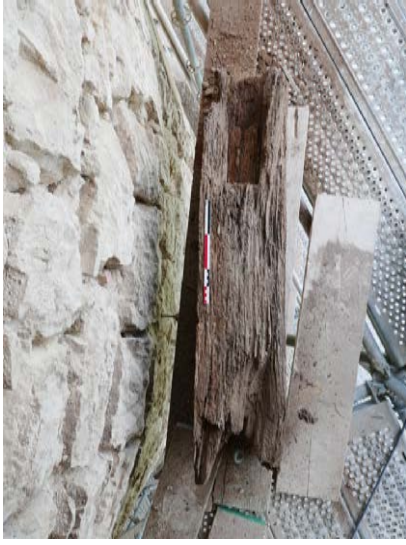
d'ancrage des bois d'un hourd qui se développait en partie supérieure des murs. Dans l'un des trous de la tour 6, à l'ouest, une pièce de bois a été conservée scellée dans le mortier de construction. Un prélèvement par carottage pour datation dendrochronologique a été réalisé, mais il faut souligner que ce bois porte des traces d'assemblage (trous de cheville et mortaise) et qu'il s'agit donc très probablement d'une pièce en remploi.

Pièce de bois déposée, provenant du hourd de la tour 6

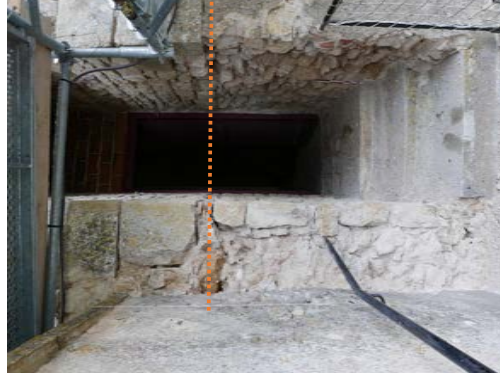
En outre, l'analyse archéologique permet de restituer le niveau d'accès d'origine à la tour 6, du côté ouest. Le niveau de circulation actuel, plus bas, correspond à une reprise des maçonneries médiévales.

Tour 6, restitution du niveau d'accès d'origine à la tour depuis la courinne, plus haut que le niveau actuel

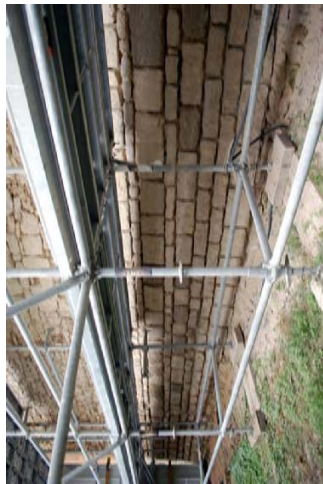
Mur de courtine orientale : appareil régulier de moellons en partie basse, au niveau du fruit
