Ainay-le-Vieil (18), Le château médiéval (secteur nord-est) et le logis de la Renaissance

Étude archéologique du bâti

AINAY-LE-VIEIL

Le château médiéval (secteur nord-est) et le logis de la Renaissance

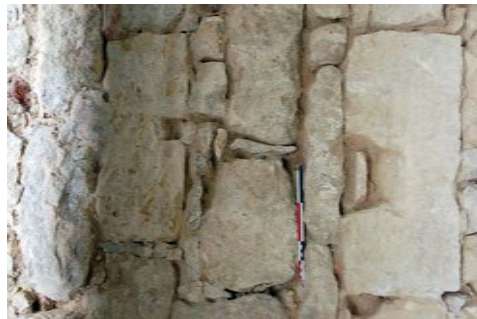
Mur de courtine orientale : pierres de taille en remploi, appui et linteau d'archère ?

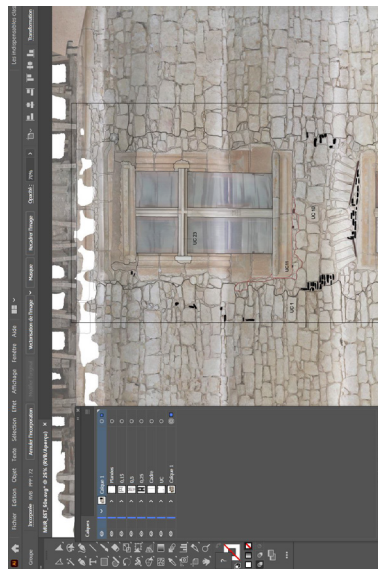
Étude archéologique de la façade orientale du logis sur ses ¾ nord, après dépose des enduits (UM 7). Les maçonneries du parement extérieur de ce mur ont été documentées à l'aide de prises de notes, de photographies et de relevés archéologiques réalisés d'après une photogrammétrie (réalisation : J. CROCHAT, Archeodunum).

Relevé archéologique réalisé sur l'ipad d'après la photogrammétrie, en cours de traitement (capture d'écran).

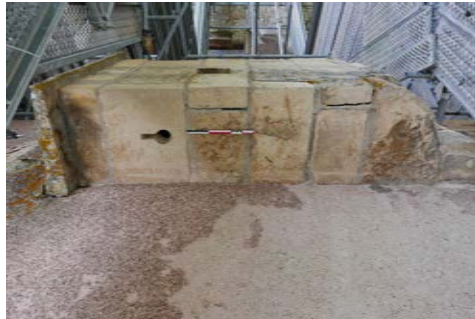
L'enduit le plus récent, composé d'un mortier de chaux recouvert par un badigeon épais rose ou brun gravillonneux, recouvre l'élévation de la tour et des murs de courinne. On le trouve également sur les parements du bâtiment oriental du logis : sur la façade OUEST il est appliqué sur les surfaces construites en moellons ; sur la façade SUD intégralement construite en moellons il subsiste ponctuellement, indiquant que cette façade a été intégralement enduite avant d'être décroûtée à une époque indéterminée. On trouve aussi cet enduit sur la tourelle SUD-EST et sur la façade de l'extension sud du logis (actuels bureaux du château).

Tour 8, l'enduit coloré recouvre l'intégralité des maçonneries mais la couche supérieure est tombée par endroits

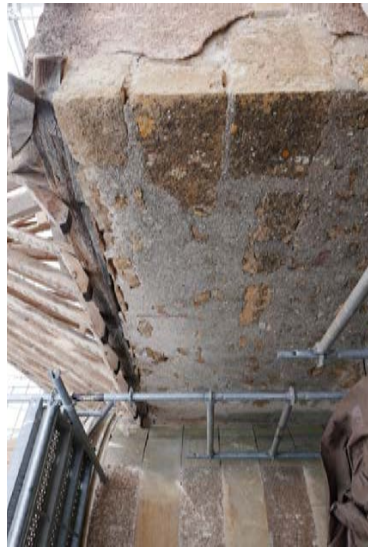
Sur le parement qui ferme la tour retranchée, côté cour, un enduit différent a été appliqué. Il s'agit d'un mortier de chaux beige dont la charge sablo-gravillonneuse comporte de nombreux cailloux. Cet enduit est postérieur à la tourelle SUD-EST du logis, qui est un ajout récent (XIX^e siècle). Il ne s'agit donc pas d'un enduit ancien. Dans ses lacunes, on retrouve le mortier de construction dans les joints des moellons, mais aucun enduit antérieur n'a été mis au jour sur ce parement.

Parement qui ferme la tour : enduit couvrant postérieur à la tourelle sud-est

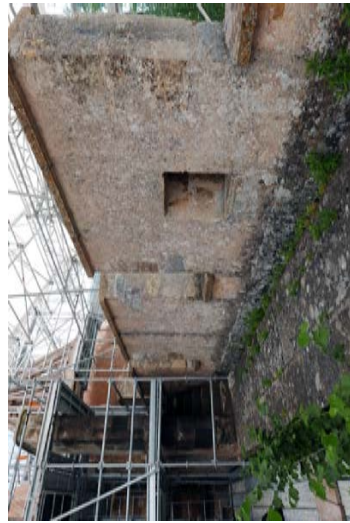
Sur le crénelage de la courinne accolée à la tour au SUD, un enduit recouvre l'ensemble de la maçonnerie jusqu'aux dalles de couverture des merlons. Il s'agit d'un mortier de chaux beige, dont la charge sableuse comporte quelques petits graviers. Il est lissé en surface. Stratigraphiquement, il est antérieur à toutes les couches d'enduits observés ce jour (reprise des joints au ciment et application de l'enduit rose gravillonneux sur le parement externe de la courinne). L'étude archéologique des maçonneries qu'il recouvre apportera des précisions quant à son ancienneté, car le crénelage semble avoir été l'objet de modifications antérieures à l'application de cet enduit.

Crénelage de la courinne sud avec meurtrières dans un enduit couvrant

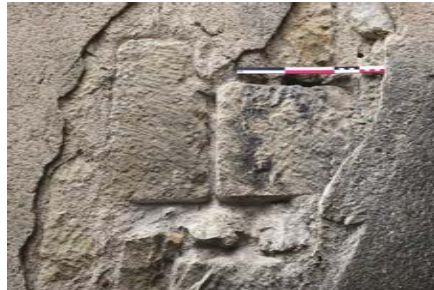
Dans la **maçonnerie du crénelage**, à l'arrière de la cheminée réinsérée dans le mur de courtoine, on observe un alignement de pierres de taille qui correspondent peut-être, si elles sont en place, à une meurtrière. Cette potentielle ouverture est actuellement murée, et l'ensemble est recouvert par l'enduit décrit ci-dessus. Cet aménagement se situe dans l'escalier qui monte jusqu'à la porte de la tour 8, son altitude est incompatible avec la configuration actuelle de l'escalier. Il est donc possible que le niveau de circulation du chemin de ronde ait été modifié, l'étude des maçonneries après le piquage des enduits permettra de nous éclairer sur ce point.

Crénelage de la courtoine sud : vestige d'une meurtrière ?

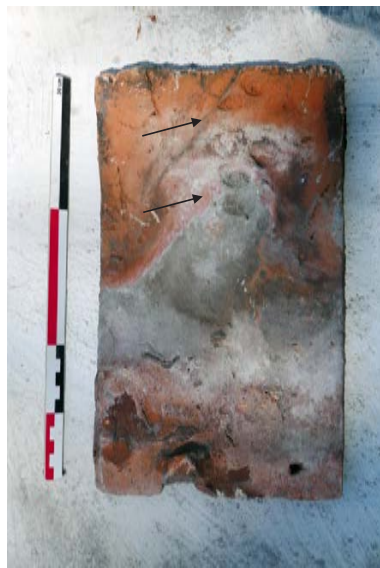
La toiture de la tour était composée principalement de tuiles rectangulaires, parmi lesquelles on trouve de rares tuiles « en écaille ». Certaines tuiles portent des empreintes de pattes d'animaux.

Tuile avec empreintes de pattes provenant de la toiture de la tour

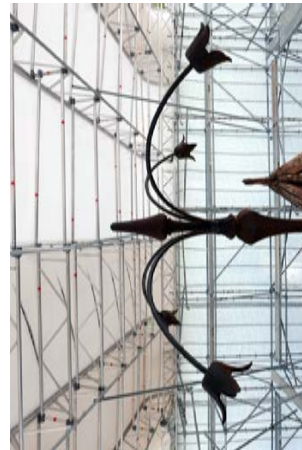
Les épis de fâchage de la tourelle SUD-EST et ceux de l'extension SUD présentent les mêmes caractéristiques, que l'on peut rapprocher de l'épis de la tourelle d'escalier située au NORD-OUEST du logis. Ils se composent d'une tige ronde (extension sud) ou prismatique (tourelle) plus ou moins ouvragée (profil avec bulbe), de laquelle partent quatre tiges ornées de fleurs à quatre pétales. Les tiges sont également ornées de petites feuilles fixées en face à face. L'assemblage est fait de vis et de soudures.

Épis de fâchage de la tourelle sud-est : tiges ornées d'une fleur

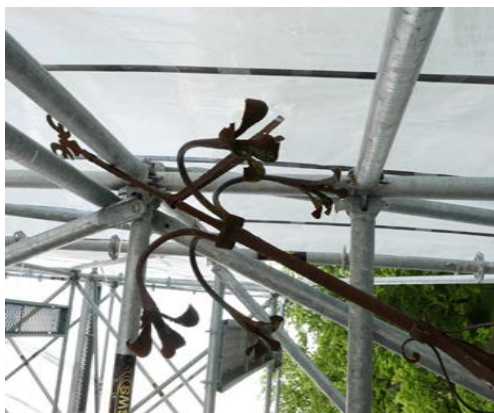
L'épis de fâchage de la tour 8 est différent : la tige de section carrée est droite, elle est ornée à mi-hauteur par quatre volutes puis en partie haute par quatre tiges pourvues d'une fleur chacune. Les fleurs ont quatre pétales et possèdent un long pistil. La tige de l'épis s'achève par un motif de fourche stylisé, dont les dents se recourbent en croissant de lune.

Épis de fâchage de la tour 8

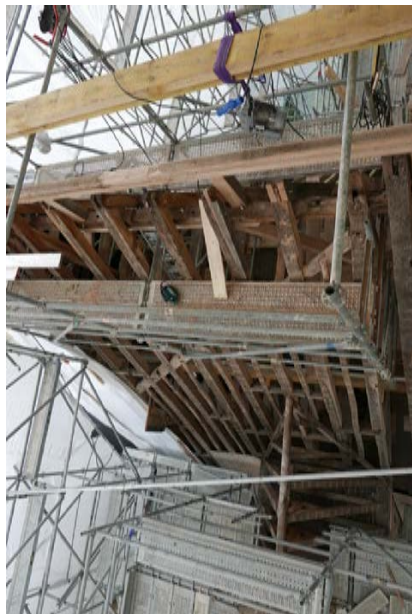
Dans l'aile orientale du logis, la charpente à chevrons formant ferme présente les mêmes caractéristiques que celle qui a été observée dans le reste du logis, au nord. La structure présente des traces de modification au niveau des cheminées, dont les conduits ont été réinsérés.

Vue générale de la charpente de l'aile orientale du logis

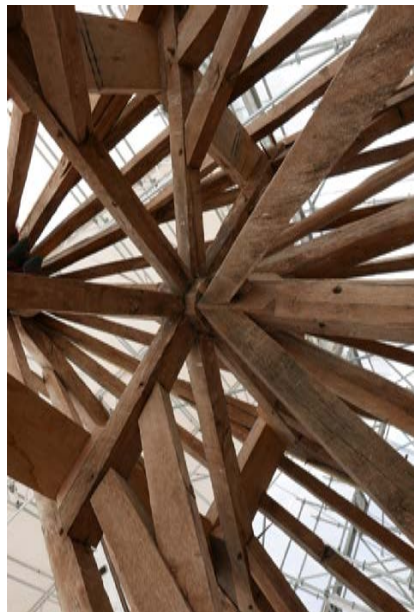
La tour 8 est pourvue d'une charpente à enrayures. La structure est de même type que celle de la tour 7, malgré le fait que le plan de cette dernière soit parfaitement rond alors que la charpente de la tour 8 s'adapte à son plan en fer à cheval.

Tour 8, poinçon de la charpente

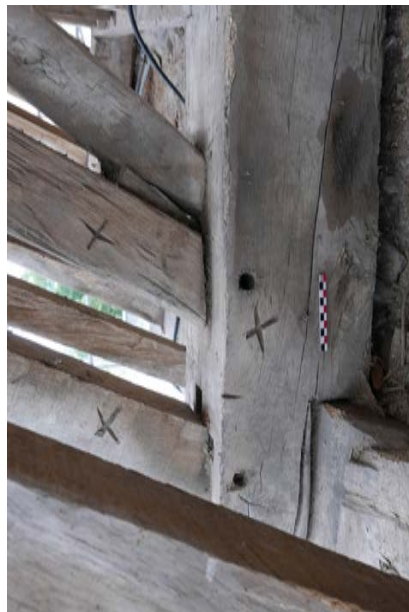
Tour 8, marque en X de la ferme principale

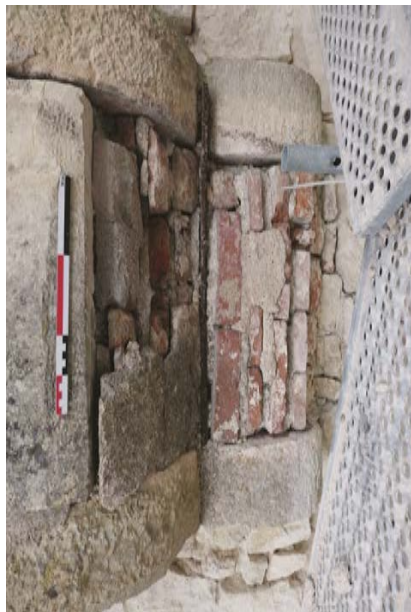
Les deux latrines ont été condamnées, l'orifice a été bouché à l'aide de maçonneries de pierres ou de briques scellées par un mortier de chaux.

Latrines inférieures de la tour 8, bouchage de l'orifice

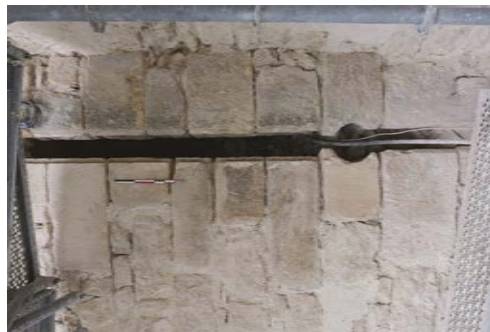
Au niveau inférieur, deux archères-canonnières sont conservées qui ouvrent l'une vers le NORD et l'autre vers le SUD. Elles mesurent respectivement 234 et 248 cm de haut, et 11 cm à l'ouverture. Dans les embrasures on remarque des traces d'élargissement des ouvertures, par piquage des pierres de taille depuis l'extérieur. Une feuillure a également été taillée dans chaque ouverture, sans doute pour positionner un panneau fixe qui n'est plus en place aujourd'hui mais dont subsistent des crochets de fixation en métal dans les joints.

Archère-canonnière nord

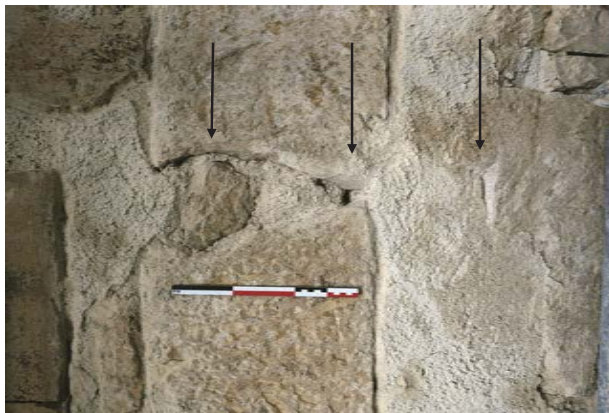
À la même altitude que les parties basses de ces deux archères-canonnières, sous une fenêtre en réinsertion, on remarque derrière le dégrossi les vestiges d'une ouverture similaire orientée vers l'EST. Il s'agit de deux pierres taillées avec des chanfreins, surmontant un départ d'ébrasement qui correspondrait à un appui. Ce dernier se situe sur la même assise que les appuis des archères-canonnières. On peut donc restituer à l'origine une troisième ouverture de tir vers l'EST à ce niveau, qui venait compléter la portée des archers en cas d'attaque.

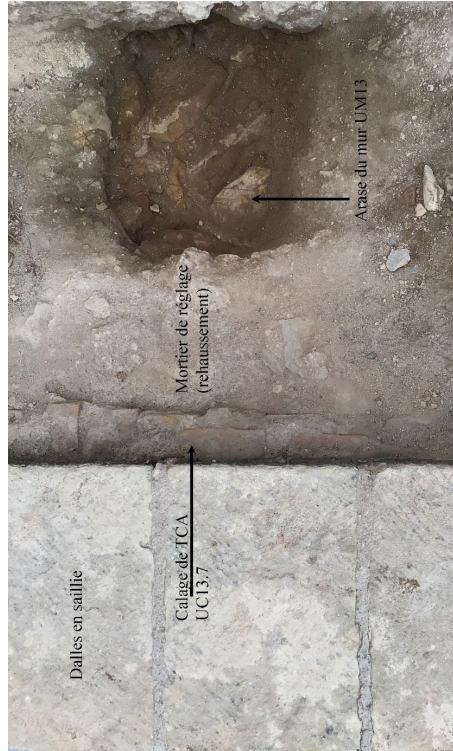
La dépose des dalles de sol de la courtine a permis d'observer les détails de leur mise en œuvre, par l'intermédiaire d'un sondage réalisé manuellement. On trouve ainsi au-dessus de la dernière assise du mur de courtine, dans l'ordre chronologique de la stratigraphie :

- une couche de terre brune qui a livré un tesson de céramique (panse d'objet) ;
- du côté OUEST, une couche de mortier avec quelques petites pierres ayant permis de régler la hauteur nécessaire à l'installation des assises de tommettes et de fragments de briques et de tuiles (Terre Cuite Architecturale) ;
- trois assises de TCA scellées par un mortier de chaux, que l'on observe aussi dans le parement OUEST de la courtine sous les dalles de sol ;
- une assise de dalles taillées dans du calcaire et disposées en saillie sur le parement OUEST.

Courtine SUD, stratigraphie de mise en œuvre du chemin de ronde

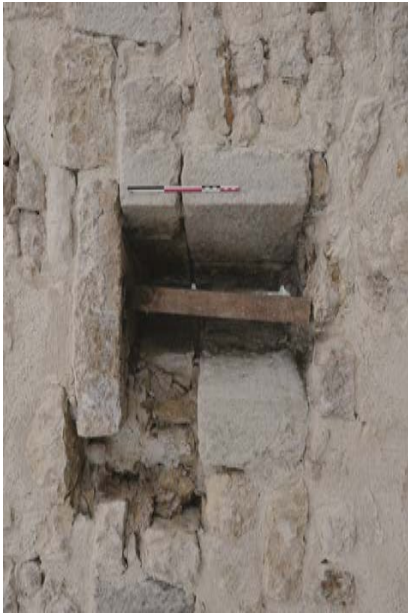
Les observations du crénelage depuis le chemin de ronde ont permis de mettre en évidence la présence de deux ouvertures de tir, l'une dans le merlon central et la deuxième dans le merlon situé derrière l'escalier d'accès à la tour 9. Il semble que les linteaux de ces ouvertures aient été changés d'après les collages de mortier que l'on observe dans les deux cas à l'intérieur des piédroits, on ne connaît donc pas la hauteur d'origine des ouvertures.

Courine sud, fente de tir dans le merlon central, linteau modifié

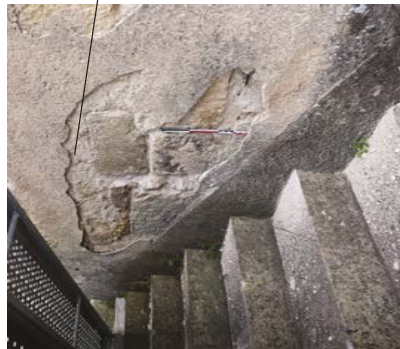
La compilation des observations réalisées avant décroûtage et après dégrossi permet de restituer une ouverture de tir murée dans le merlon situé à l'arrière de l'escalier d'accès à la tour 8 : le piédroit sud était partiellement visible avant décroûtage, et il semble qu'un linteau ait été mis au jour et soit encore visible derrière le dégrossi. Ainsi, un merlon sur deux aurait été pourvu d'une ouverture de tir dans le crénelage de cette courtine SUD.

Courine SUD, à gauche avant piquage : piedroit sud d'une ouverture de tir murée ; à droite après dégrossi : linteau de l'ouverture 2

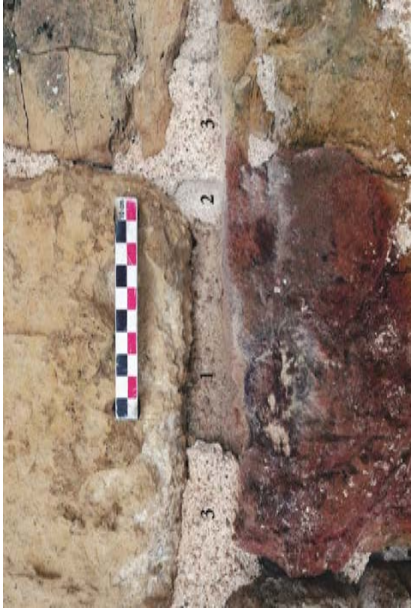
Cette intervention a également été l'occasion de documenter le parement OUEST de la courine SUD avant piquage des enduits, du côté de la porte du château. On remarque deux couches d'enduits à la surface des maçonneries :

- la plus ancienne semble correspondre à un mortier de chaux blanc appliqué principalement sur le parement intérieur de la porte du château, elle n'a que très peu été appliquée sur la courine ;
- la plus récente est un mortier beige gravillonneux très dur.

Courine SUD, extrémité sud du parement ouest. **1** correspond au mortier de construction, **2** correspond à l'enduit de la porte du château appliqué en partie sur la courine ; **3** correspond à l'enduit le plus récent de la courine

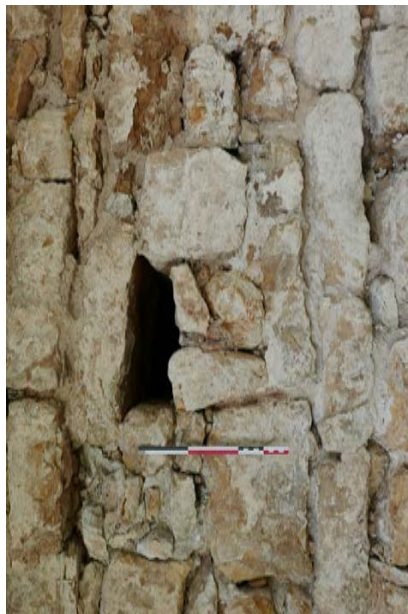
L'étude du parement extérieur de la courtine s'est révélée particulièrement intéressante, car elle a permis de mettre au jour un alignement horizontal de cinq trous carrés qui correspondent à l'empreinte d'un hourd disparu. Ces derniers mesurent tous entre 27 et 33 cm de côté, ils sont actuellement bouchés en parement mais pas en profondeur. Au revers du mur, côté OUEST derrière le bâtiment du XIX^e siècle, le trou le plus au NORD avait été repéré car il est traversant (voir CR Archeodunum n°5, p. 6). Ce n'est pas le cas des autres trous, soit en raison de restauration anciennes du parement (partie NORD contre la cheminée) soit parce qu'ils n'étaient pas traversants. Effectivement, les ancrages observés dans les tours jusqu'à présent ne sont jamais traversants.

Parement oriental de la courtine, trou de hourd en partie débouché

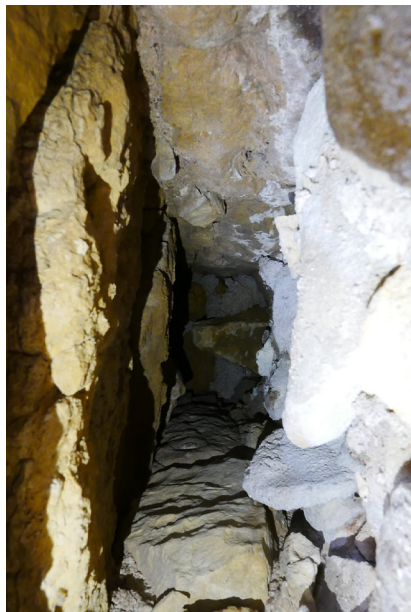
Parement oriental de la courtine, intérieur d'un trou de hourd

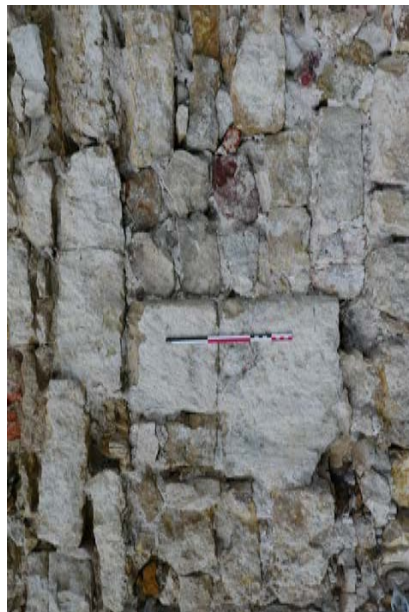
En partie haute, l'analyse archéologique confirme que les sommets des merlons et les appuis des créneaux ont tous été remaçonés lors de restaurations anciennes, de même que le chemin de ronde et les escaliers qui mènent aux tours. Au NORD, la création de l'escalier actuel a eu deux conséquences : le démontage partiel de la fente de tir, dont seuls subsistent le piédroit SUD et le linteau ; la réduction en largeur du créneau le plus au NORD dont subsiste une partie du piédroit SUD.

Parement oriental de la courtine : fente de tir la plus au nord, démontée puis murée

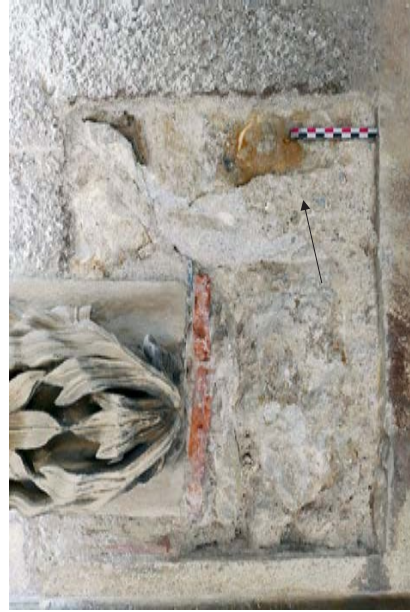
La façade OUEST n'avait pas encore été piquée lors de notre intervention, nous avons donc réalisé des sondages ciblés afin de documenter les éléments clés de la construction. Sous les enduits récents, la maçonnerie de moellons qui alterne avec les pierres de taille se caractérise par des joints beurrés en surface. Le mortier de chaux beige et sable-gravillonneux ne recouvrait visiblement pas l'intégralité des pierres mais seulement les contours. Cet aspect de pierres apparentes au niveau des assises de moellons correspond peut-être au tout premier décor des façades du logis, en tous les cas il s'agit du plus ancien que nous ayons identifié.

La façade est homogène et la baie centrale est bien contemporaine de la construction du logis. En revanche, les deux culots sculptés de part et d'autre de la fenêtre du rez-de-chaussée sont réinsérés à l'aide d'un mortier dont le liant semble composé de chaux et de ciment. De fragments de tuiles ont servi de calage pour ces éléments réinsérés.

Façade ouest de l'aile orientale du logis, culot sculpté réinséré et joints beurrés d'origine

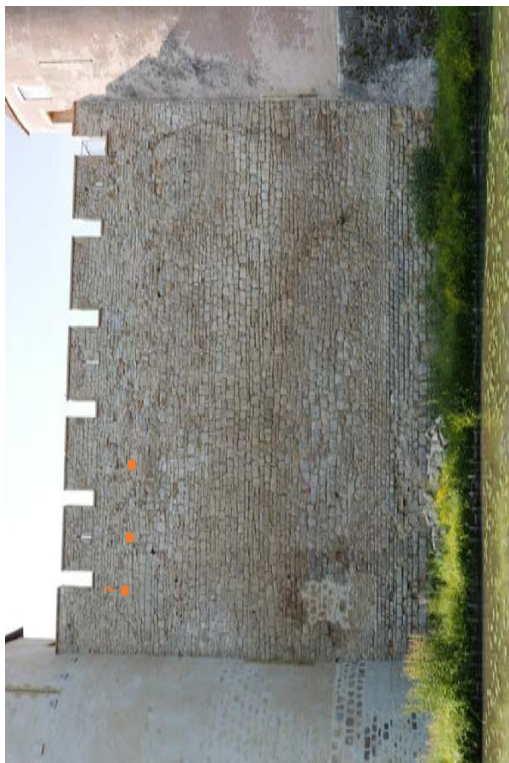
Nos observations complémentaires ont été limitées à la partie orientale du mur en partie haute, près de la tour 6. Elles ont néanmoins permis de localiser deux, peut-être trois, bouchages rectangulaires situés à la même altitude. Les trous auxquels ils correspondent étaient pourvus d'un linteau monolithique et de piédroits en moellons, tous monolithes sauf un. Leurs dimensions sont comparables à celles des trous de hourd identifiés dans les murs du château lors de nos interventions précédentes (24 et 36 cm de haut ; 35 et 30 cm de large). Ces éléments permettent de supposer que la galerie en bois médiévale se prolongeait sur cette courtine.

Parlement nord de la courtine, localisation des bouchages d'ancrage (trous de hourd ?)

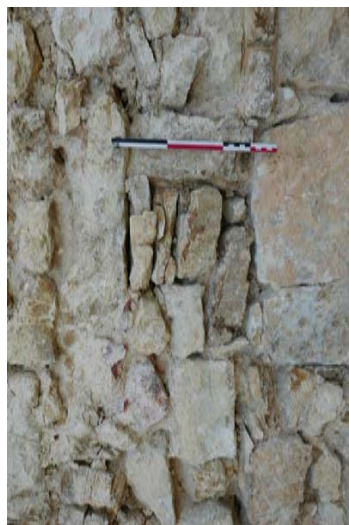
Parlement nord de la courtine, détail d'un trou bouché (hourd ?)
