Ainay-le-Vieil (18), Le château médiéval (secteur nord-est) et le logis de la Renaissance

Étude archéologique du bâti

Le château médiéval (secteur nord-est) et le logis de la Renaissance

Rapport final d'opération d'archéologie du bâti

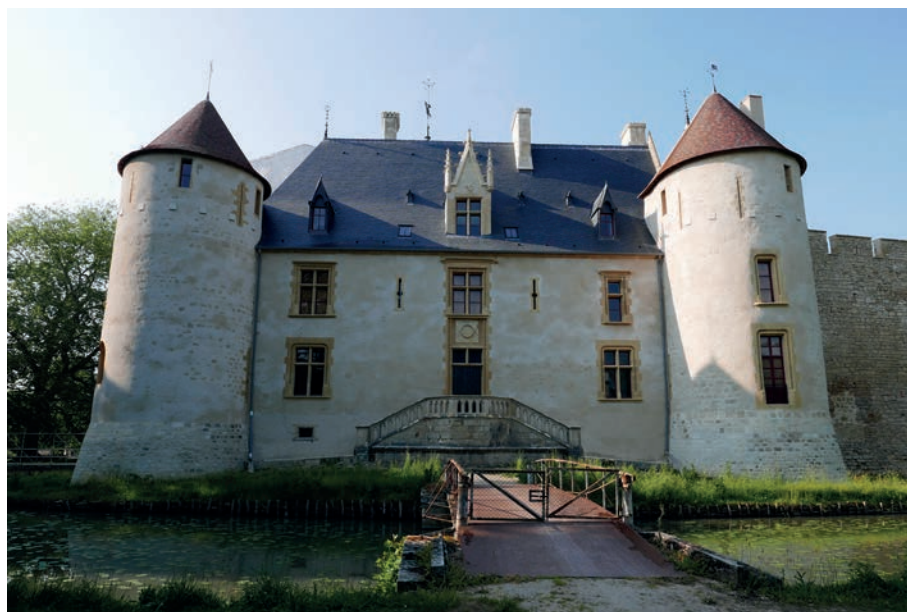
ill. 02 : Vue d'ensemble de la façade NORD du logis Renaissance après la restauration de 2020-2022.

Avec ses neuf tours reliées par de hauts murs de courtine crénelés, le château médiéval d'Ainay-le-Vieil se dégage du paysage de plaine qu'il occupe. À partir de 2020, le logis construit à l'intérieur de l'enceinte au cours de la Renaissance a fait l'objet de travaux de grande ampleur (**ill. 01 et 02**). Cette restauration a concerné les façades et les toitures du logis, ainsi que les tours et les courtines médiévales englobées par son implantation. Du fait de l'intérêt patrimonial du site, qui est par ailleurs officiellement reconnu par un classement au titre des monuments

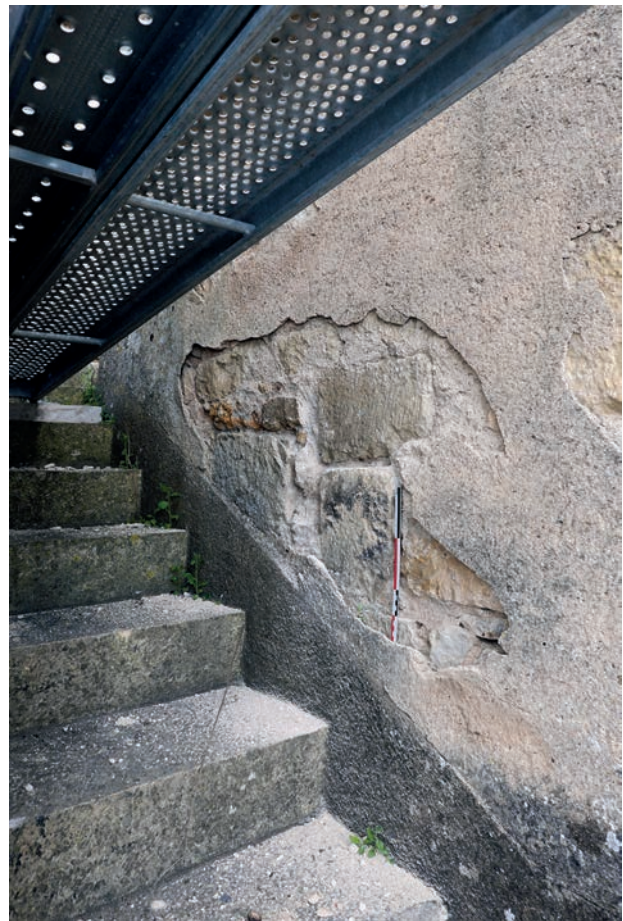
ill. 04 : Piédroit d'une archère murée, rendue inutilisable par la construction de l'escalier (UM 13, coursière).

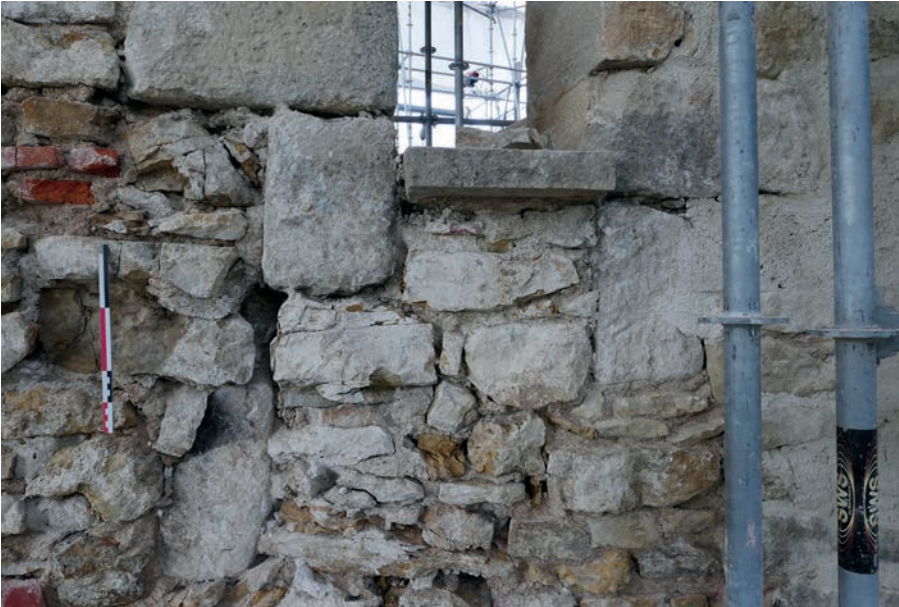
ill. 05 : Ancien piédroit d'un créneau, rehaussé et réduit en largeur (UM 13).

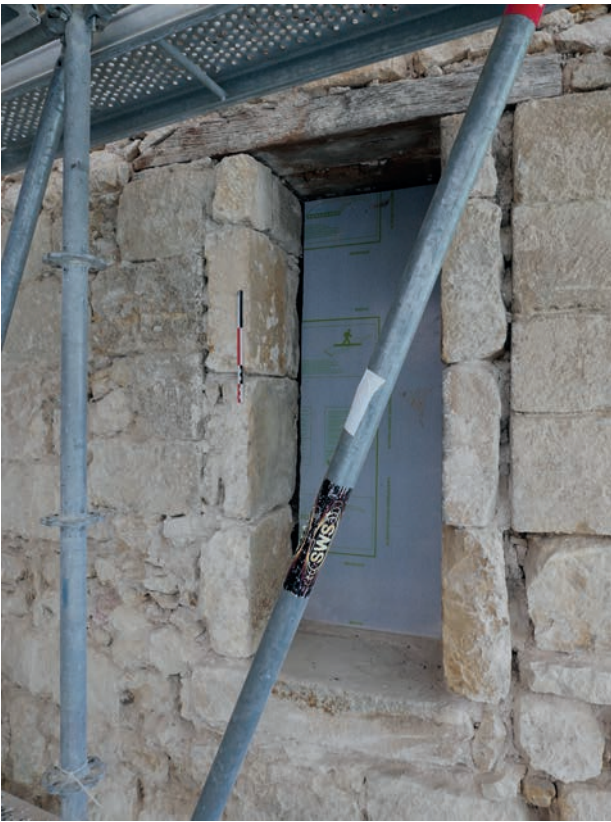
ill. 07 : Tour 6, créneau transformé en fenêtre et dont la largeur a été réduite par un plaquage de dalles contre les piédroits.

Les trois tours étudiées portent aussi la trace de l'ancien crénelage, bien que celui-ci ait subi des transformations au cours des siècles. Certains créneaux ont simplement été bouchés ou transformés en latrines (voir *infra* 2.2.3.3. Des latrines dans les tours accolées au logis (6 et 8)) mais la plupart sont encore ouverts car ils ont été convertis en fenêtres (fig. 24 et ill. 07). Cette modification s'est accompagnée de maçonneries construites en

surépaisseur des piédroits (UC 4.3, 6.3, 8.17) et de la pose de linteaux et de châssis en bois. On constate que ces créneaux mesuraient à l'ouverture entre 73 et 77 cm de large pour les plus petits et entre 90 et 92 cm de large pour les plus grands. Ils sont séparés par des merlons dont les largeurs sont variables et qui s'élevaient sur 1,05 m au minimum. La hauteur du crénelage ne peut pas être restituée du fait de la reprise des arases supérieures des tours pour l'installation des charpentes (voir *infra* 2.2.1. L'installation du logis : construction de murs et réaménagements dans le bâti existant). Trois créneaux et deux merlons couronnaient la tour 6, tandis que la tour 7 en arborait quatre de chaque et la tour 8, trois de chaque (fig. 31). L'organisation du crénelage est donc irrégulière, les bâtisseurs l'ont adaptée aux besoins défensifs spécifiques à chaque tour en fonction de son positionnement sur l'enceinte. En l'occurrence, le plan outrepassé de la tour 7 présente davantage de portée défensive que les tours 6 et 8, en fer à cheval, ce qui explique qu'elle soit dotée d'un créneau supplémentaire. Ce système défensif est complété et renforcé par les ouvertures de tir ménagées dans les merlons.

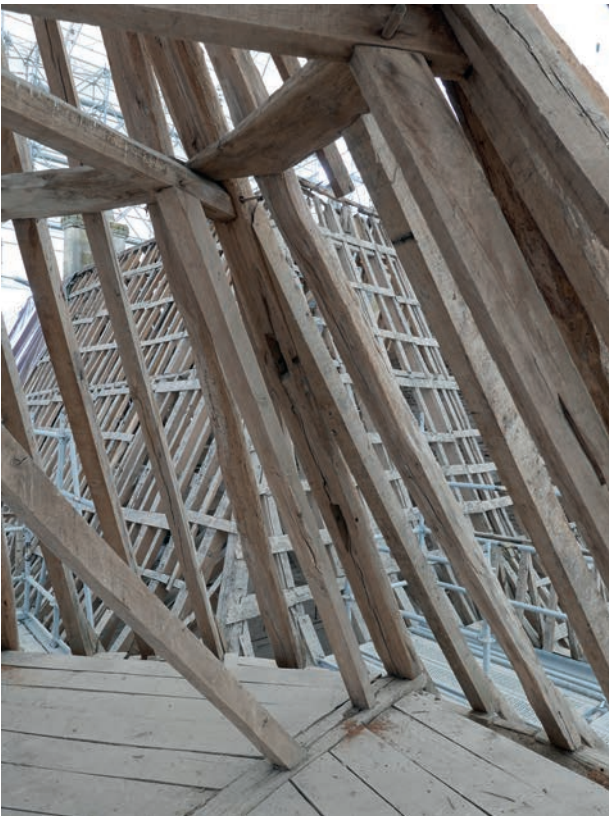
ill. 18 : Mortaises orphelines dans la sous face d'un arbalétrier réemployé – tour 7.

présence de mortaises orphelines et d'embrèvements vides dont les orientations ne nous renseignent pas suffisamment (ill. 18). Nous pouvons, donc, simplement affirmer que les pièces d'une structure charpentée datées de la fin du XIV^e siècle ont été réutilisées au XVIII^e siècle et supposer que cet ouvrage appartenait à un aménagement du château.

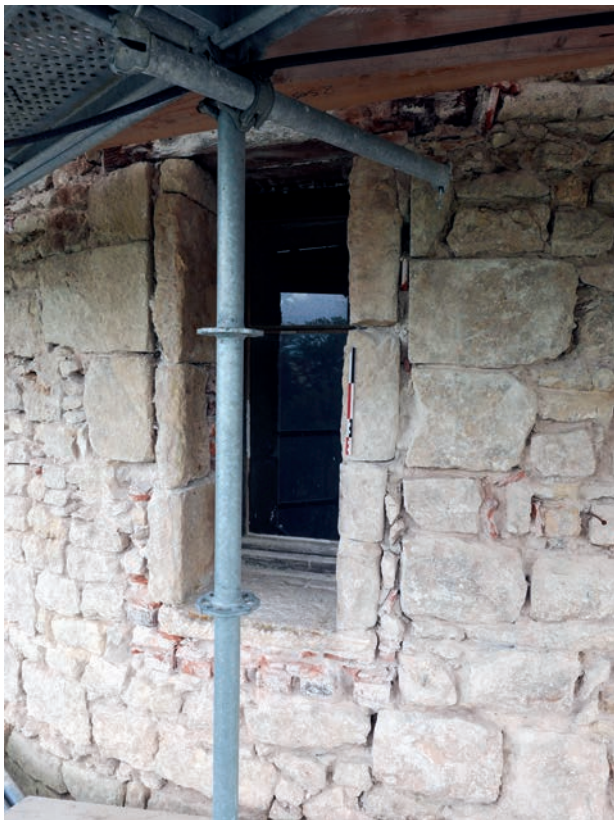
ill. 21 : Tour 6, rétrécissement de l'ouverture d'un créneau transformé en fenêtre.

Les tours aussi ont subi des modifications, avec le percement de grandes fenêtres (voir *infra* 2.2.3.2. Les fenêtres du logis) et la reprise du crénelage. Cette dernière a visiblement eu lieu en deux temps, avec tout d'abord l'installation de linteaux en bois pour fermer les créneaux et qui sont surmontés sur tout le périmètre de la tour par une maçonnerie de moellons entre 50 et 70 cm de haut (**fig. 24**)⁷⁹. Ces éléments sont pris dans un mortier de chaux identique à celui du mur pignon du bâtiment NORD du logis (UC 2.1)⁸⁰. Ensuite, ces fenêtres avec linteau en bois ont été réduites dans leur largeur par une maçonnerie d'environ 20 cm positionnée en surépaisseur contre les piédroits. Elle vient également reprendre l'appui des anciens créneaux, qui ont systématiquement disparu⁸¹ (**ill. 21**). Les nouvelles ouvertures mesurent environ 50 cm de large.

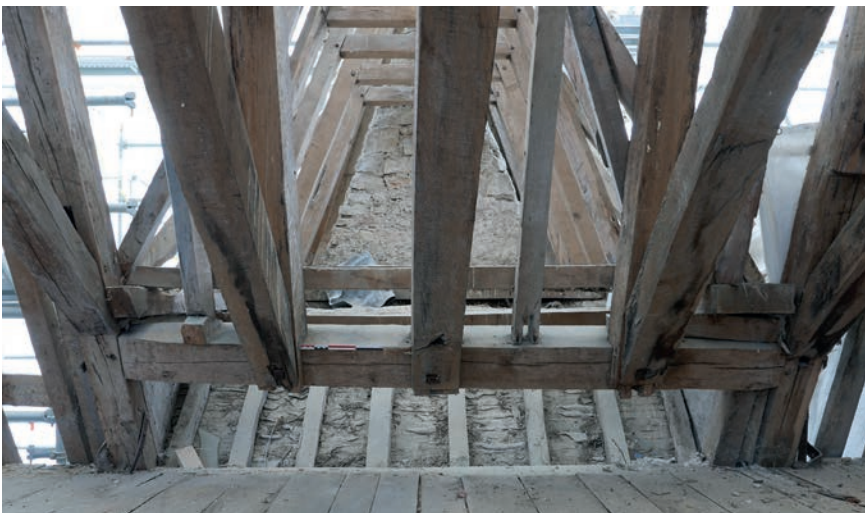
ill. 24 : Chevêtre de la lucarne SUD du bâtiment NORD.

des lucarnes a également été modifié. Le système de montage est identique pour toutes les lucarnes avec la présence d'un chevêtre assemblé à tenon-mortaise chevillé entre deux chevrons (**ill. 24**). Ce chevêtre, placé juste en dessous des aisseliers, reçoit *via* le même type d'assemblage les chevrons des fermes secondaires et intermédiaires.

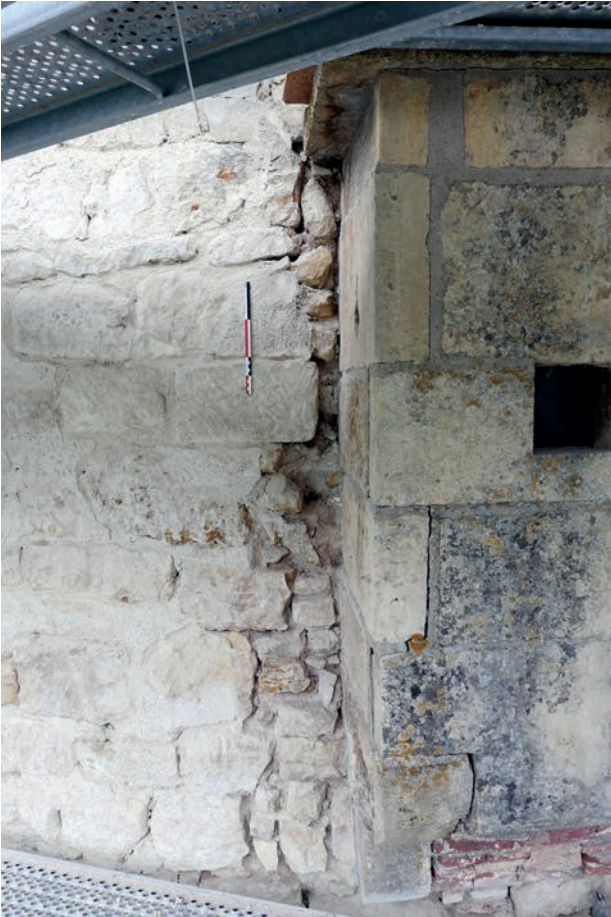
ill. 33 : Tour 8, césure d'insertion de la latrine inférieure dans la maçonnerie médiévale.

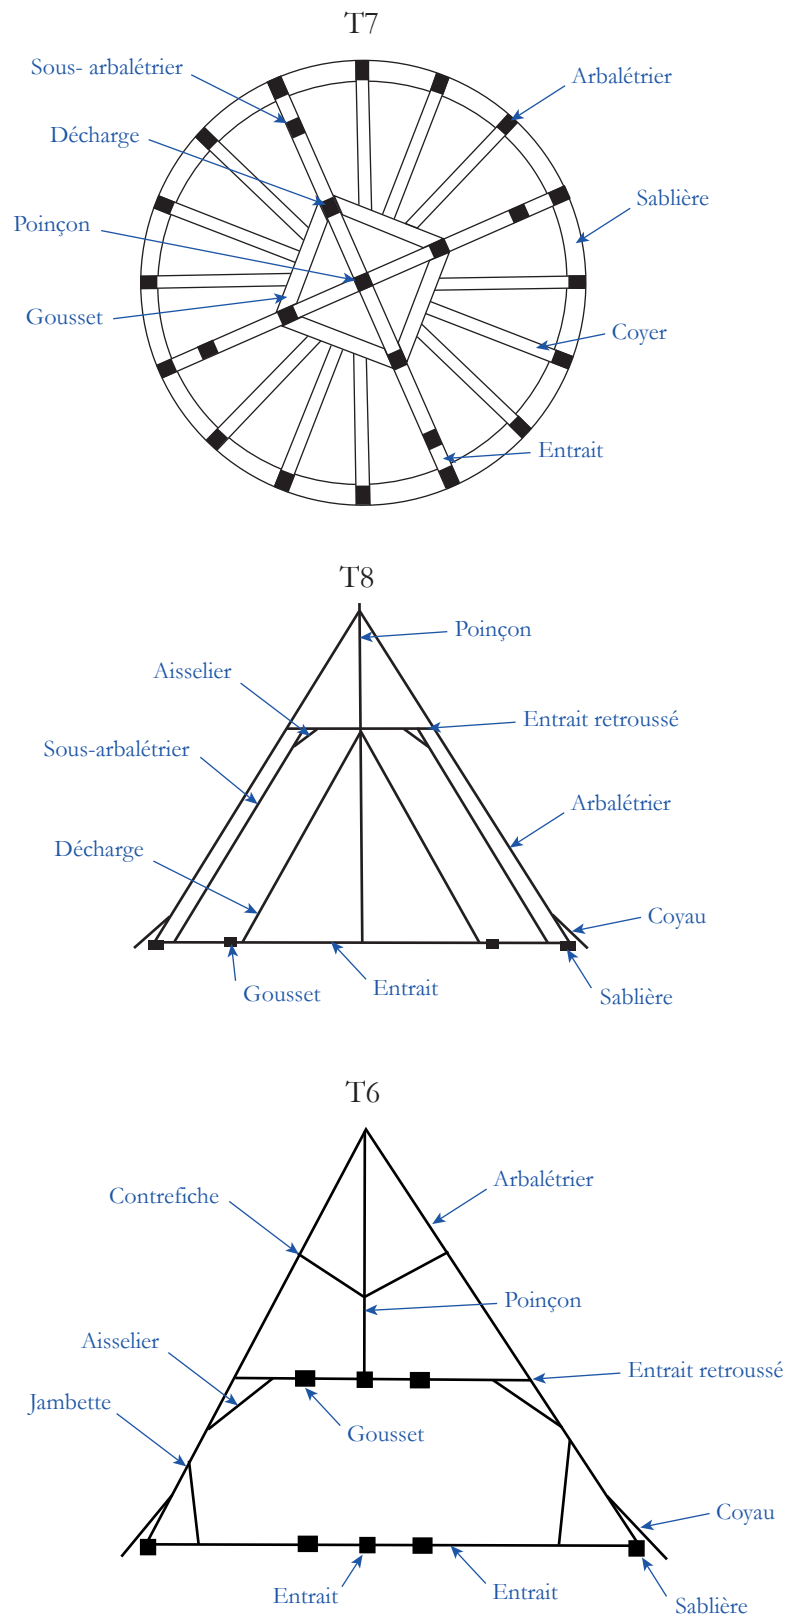
ill. 47 : Plan et coupe d'une tour : localisation des pièces de charpente.

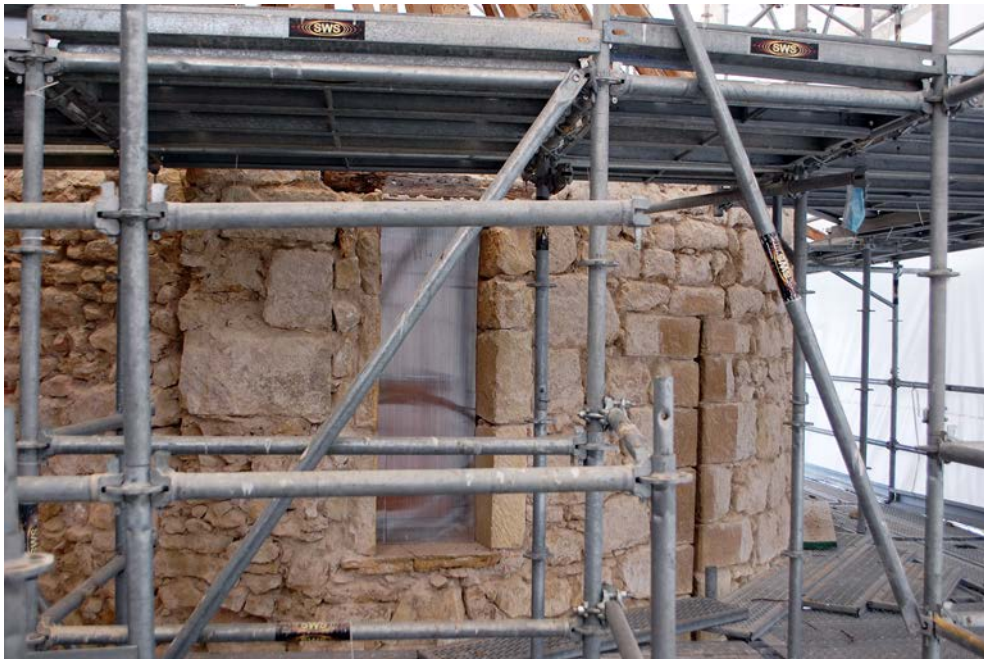
Figure 21 : Arrachement du mur de courtine nord-est UM 7 au sommet de la tour 7.

Figure 21 : Arrachement du mur de courtine nord-est UM 7 au sommet de la tour 7.

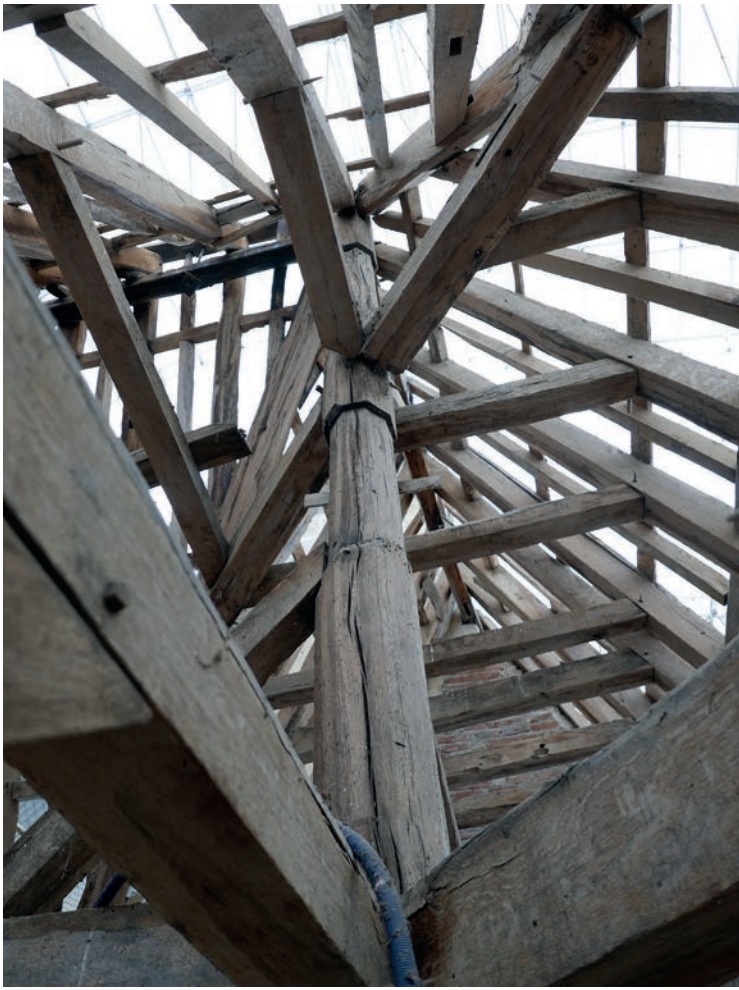
Figure 63 : Poinçon octogonal de la ferme d'arêtier et de noue.
Figure 64 : Relevé du contreventement de la charpente du corps de bâtiment nord.

Figure 63 : Poinçon octogonal de la ferme d'arêtier et de noue.

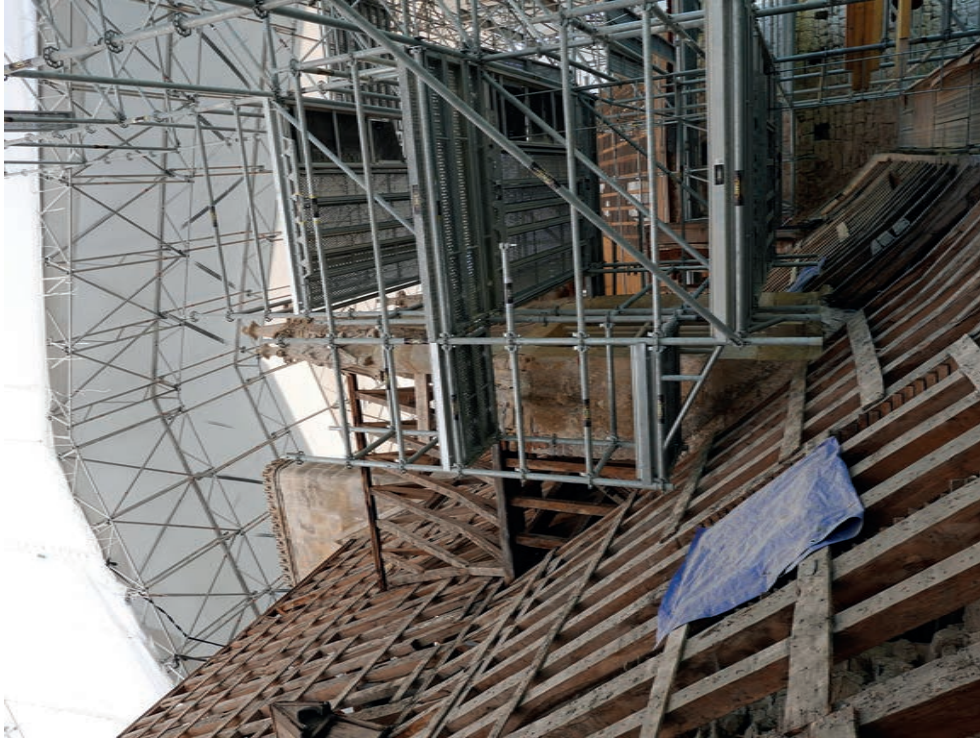
Figure 65 : Jouée sud de la lucarne-pignon ouest du corps de bâtiment est.

Figure 65 : Jouée sud de la lucarne-pignon ouest du corps de bâtiment est.

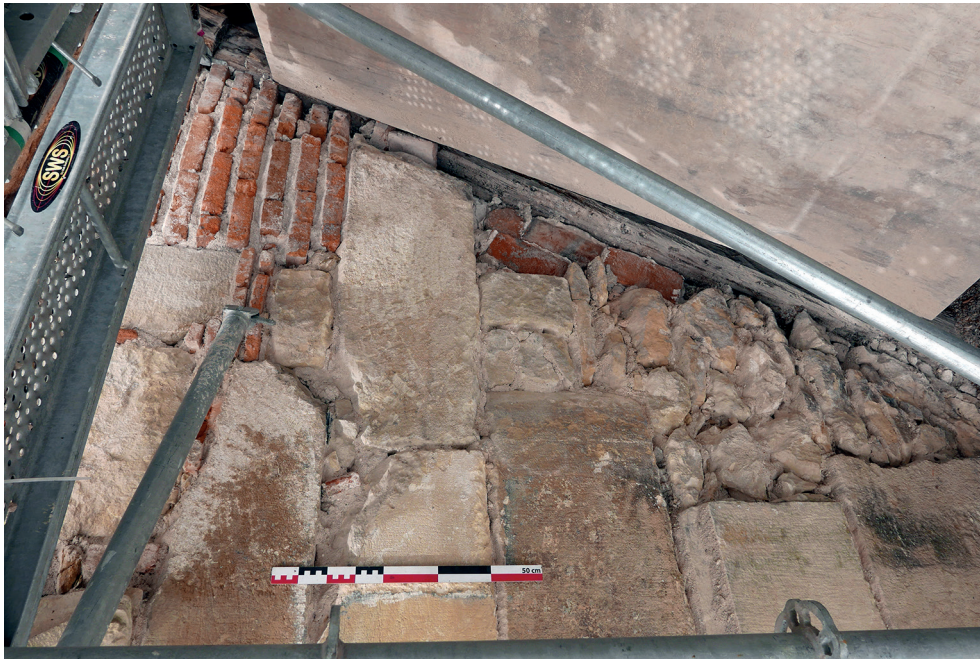
Figure 66 : Jouée est de la lucarne-pignon du versant nord du corps de bâtiment NORD - structure en bois et briques.

Figure 66 : Jouée est de la lucarne-pignon du versant nord du corps de bâtiment nord - structure en bois et briques.

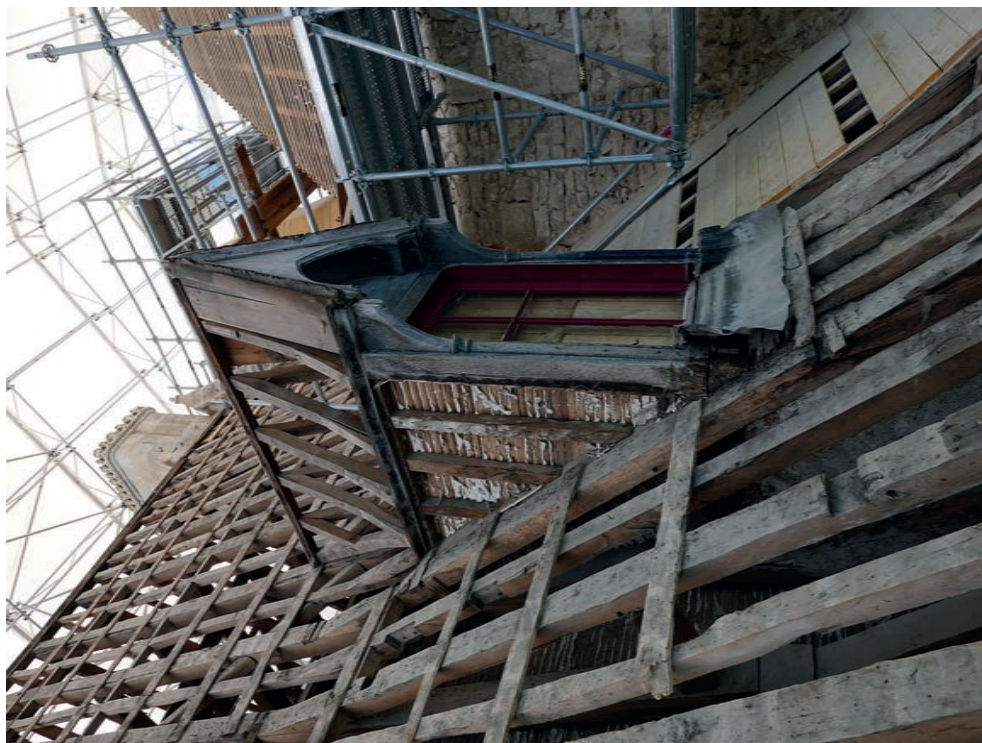
Figure 67 : Lucarne en bois sud du versant est du corps de bâtiment est.

Figure 67 : Lucarne en bois sud du versant est du corps de bâtiment est.

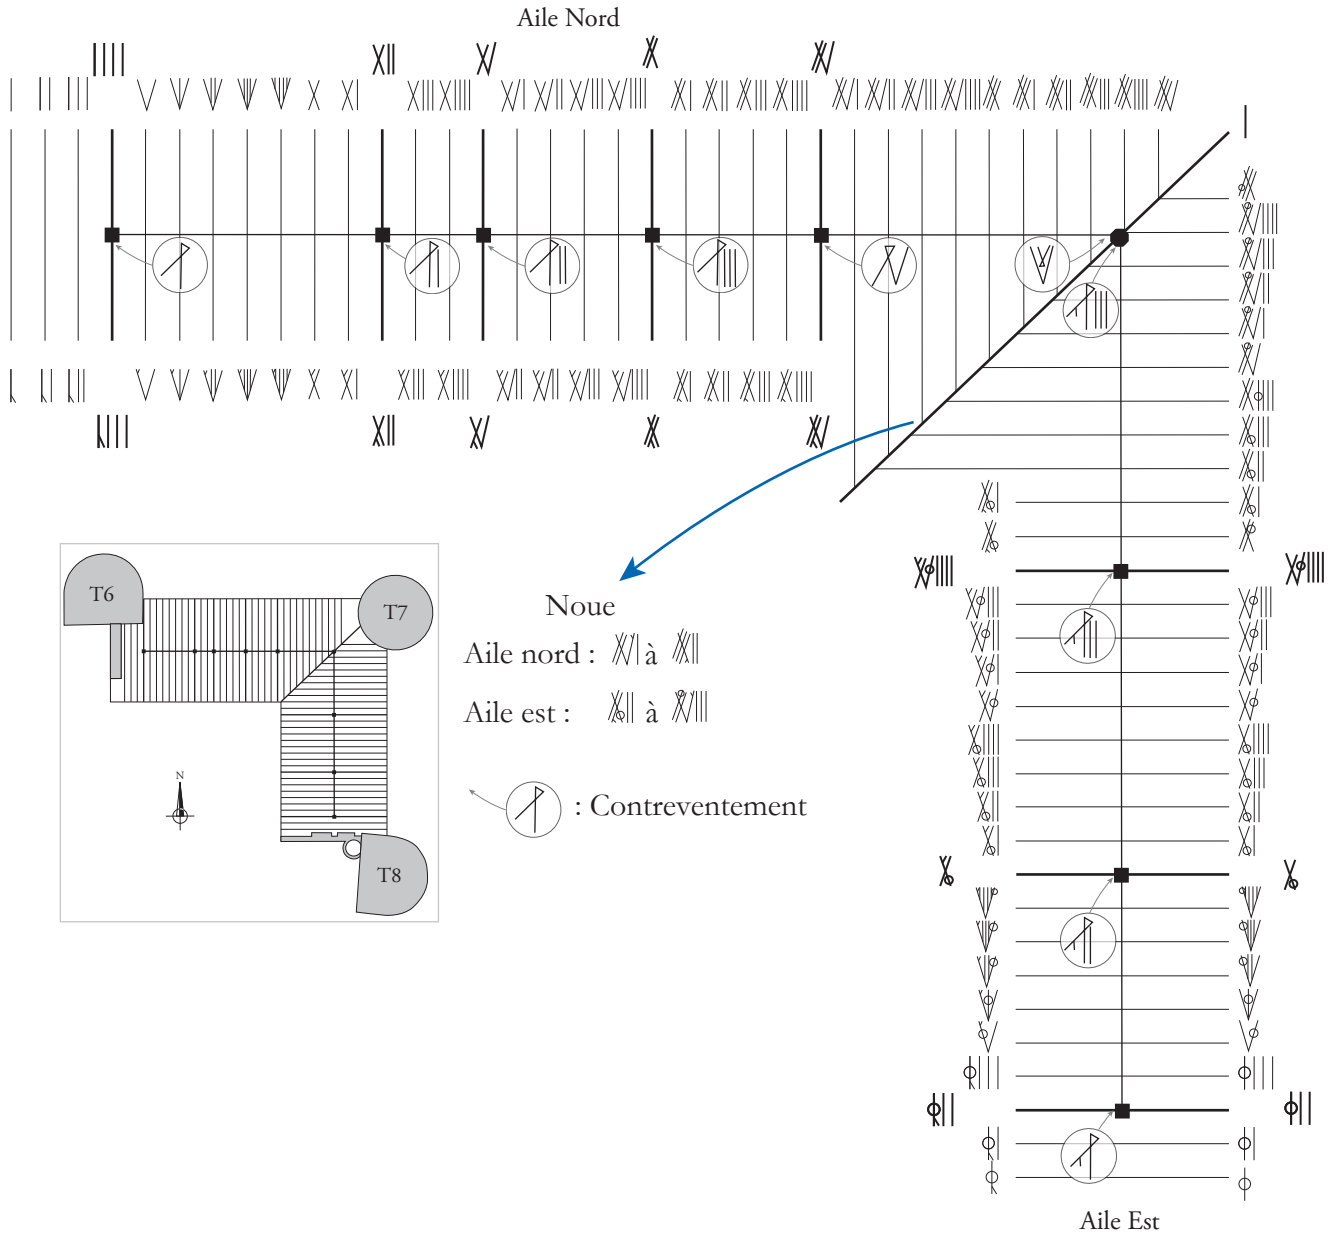
Figure 69 : Localisation des marques sur les fermes principales et secondaires.
Figure 70 : Localisation des marques sur les pièces du contreventement.

Figure 69 : Localisation des marques sur les fermes principales et secondaires.

Figure 70 : Localisation des marques sur les pièces du contreventement.

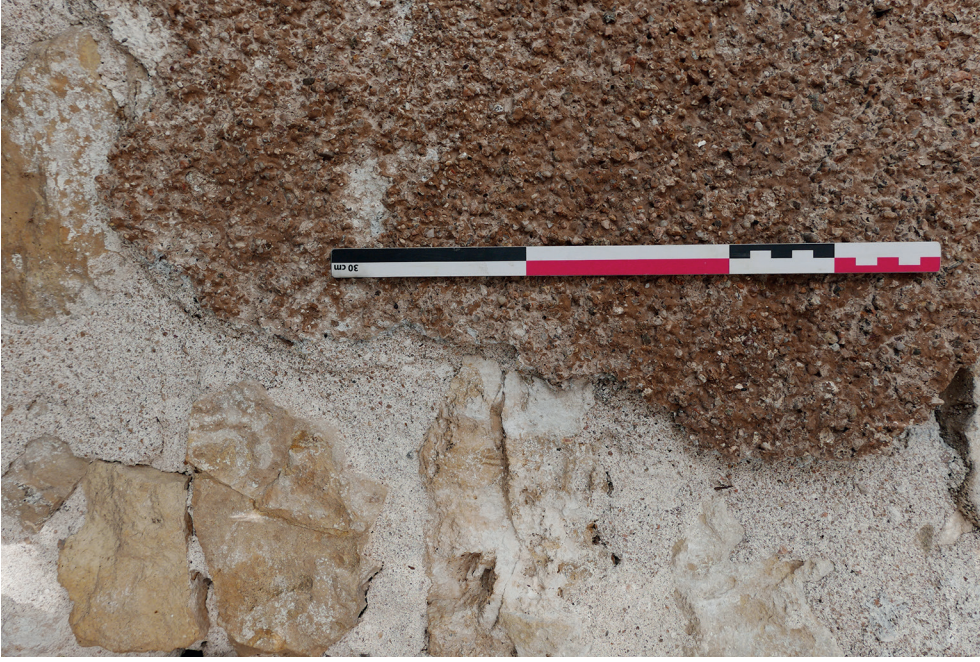
Figure 113 : Enduit UE 1 sur les parements intérieurs du château, tours 4 et 5.

Figure 113 : Enduit UE 1 sur les parements intérieurs du château, tours 4 et 5.

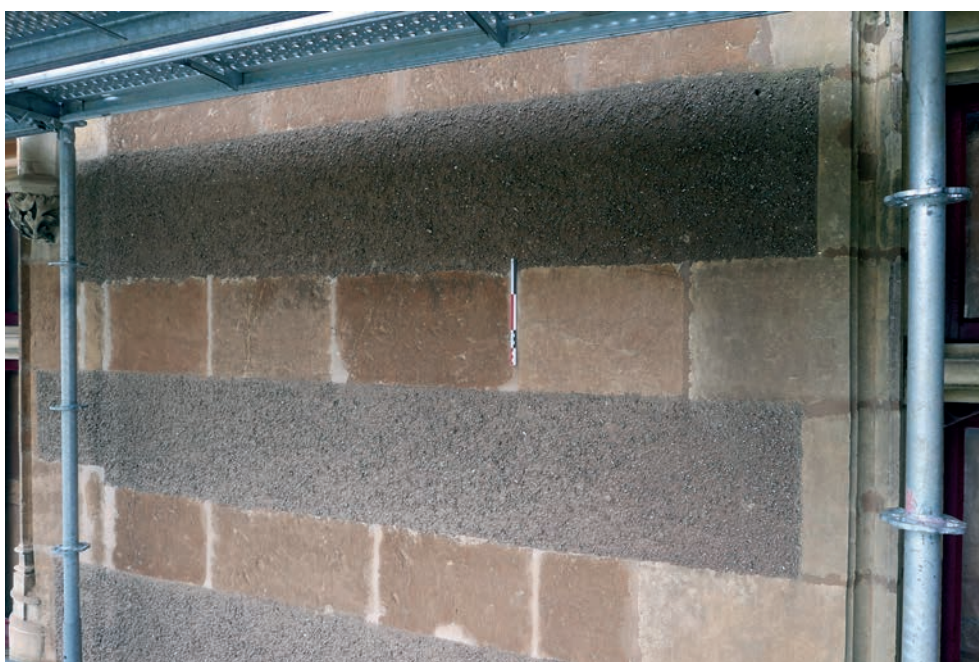
Figure 114 : Détail de l'enduit UE 1.1 sur la courinne UM 7.

- » UE 1.1 présente un mortier de chaux blanc sableux, recouvert par une couche de graviers de 6 mm de diamètre, mélangés à un badigeon brun (**fig. 114**). Il a été appliqué sur les façades extérieures, en partie haute des murs NORD et EST du logis (UM 5 et 7) et de la tour 7 (UM 6).
- » UE 1.2 présente un mortier de chaux beige sablo-gravillonneux, recouvert par une couche de graviers de 6 mm de diamètre, mélangés à un badigeon rose (**fig. 115**). Il a été appliqué sur les façades extérieures, sur l'UM 12 et sur la moitié EST de la tour 5 (UM 4), en partie basse de l'UM 5 et de l'UM 7, sur la tour 8 et sur l'UM 13.
- » UE 1.3 présente un mortier de chaux blanc sableux, recouvert par une couche de graviers de 6 mm de diamètre, mélangés à un badigeon brun (**fig. 116**). Il a été appliqué sur les façades sur cour du logis (UM 1, 2, 3, 9, 10, 11).

Figure 114 : Détail de l'enduit UE 1.1 sur la courtine UM 7.

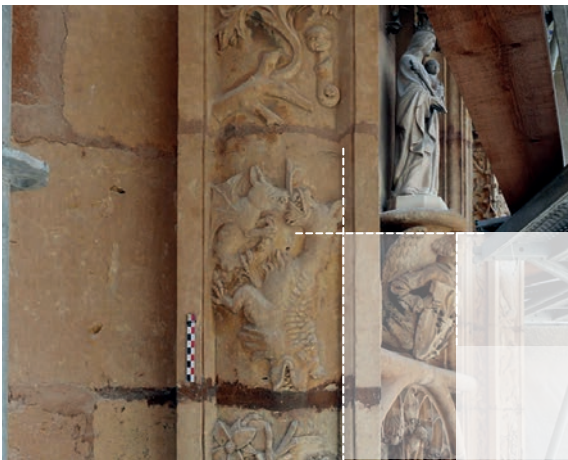
Figure 115 : Détail de l'enduit UE 1.2 sur la tour 8.

Figure 115 : Détail de l'enduit UE 1.2 sur la tour 8.

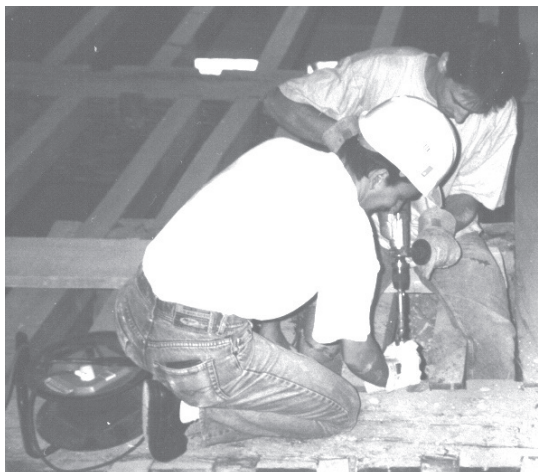
Photo 1 (Lavier) : Prélèvement à la tarière électrique

Dans des structures détruites, les prélèvements sont effectués par tronçonnage. Dans une charpente en place, des carottes sont extraites à l'aide d'une tarière électrique (Photo 1). Le dommage occasionné reste limité à un orifice de la taille d'un trou de cheville. Les contraintes mécaniques de la poutre ne sont pas modifiées. L'aspect esthétique peut toutefois nécessiter de reboucher le trou, mais cette opération doit respecter certaines contraintes. Les échantillons sont surfacés pour faciliter la mesure des largeurs de cernes (Photo 4). Pour le mobilier, des techniques spécifiques sont utilisées.

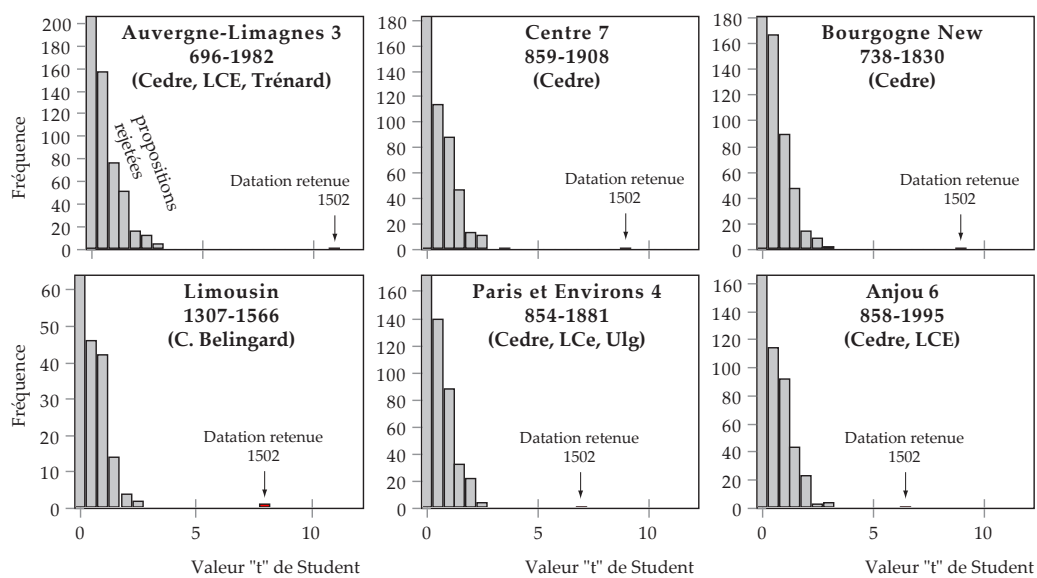
Figure 5 : Résultats de datation de la chronologie Ainay.M1 sur les références de chêne.

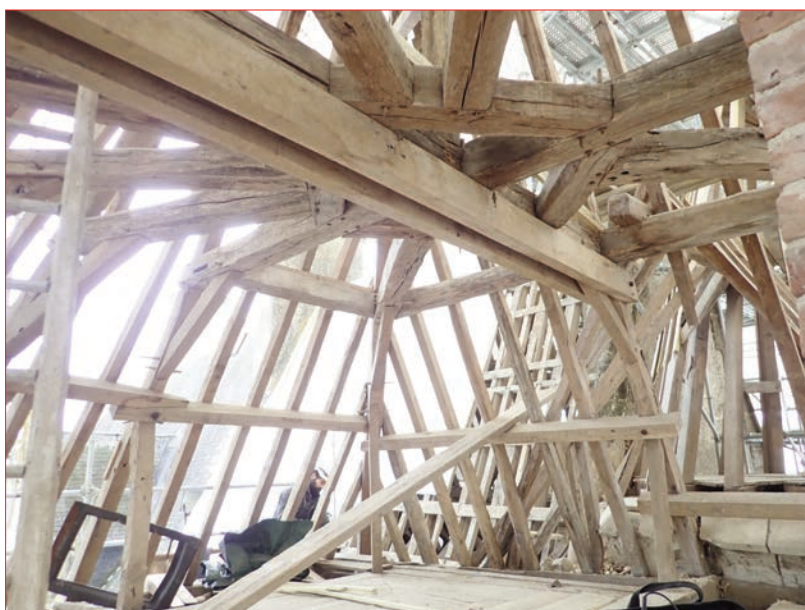
Photo 1 (en haut) : Vue de la charpente de la tour n° 6.

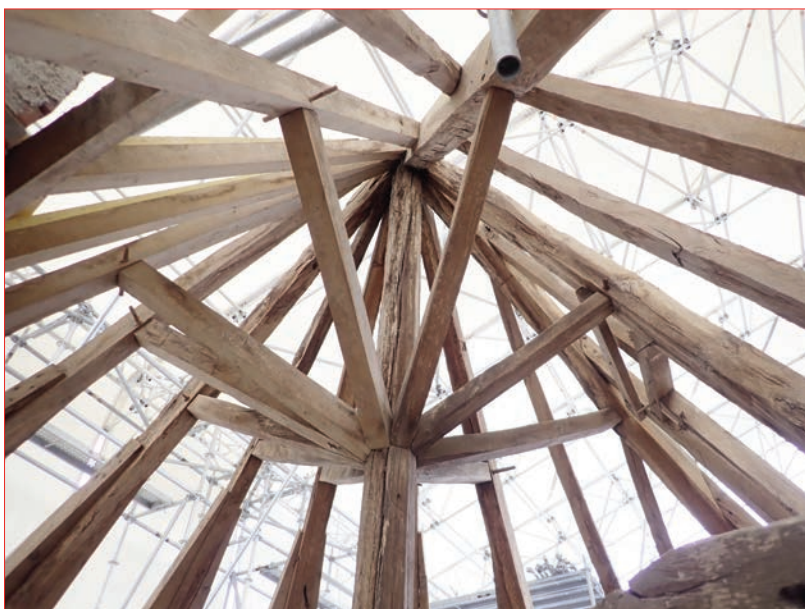
Photo 2 (en bas) : Partie supérieure de la charpente constituée de contrefiches assemblées au poinçon central - tour n° 6.

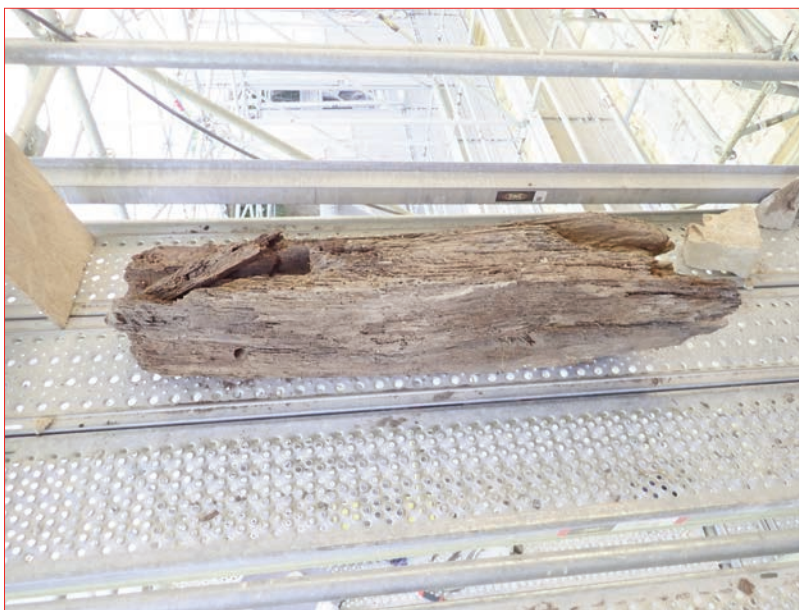
Photo 5 (en haut) : Élément de hourd déposé - Tour n° 6.

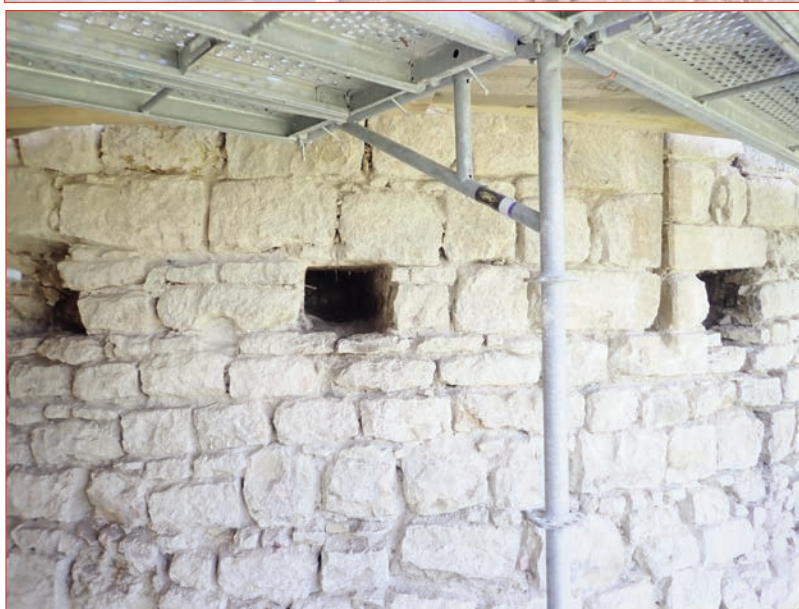
Photo 6 (en bas) : Réservations de la tour n° 6.

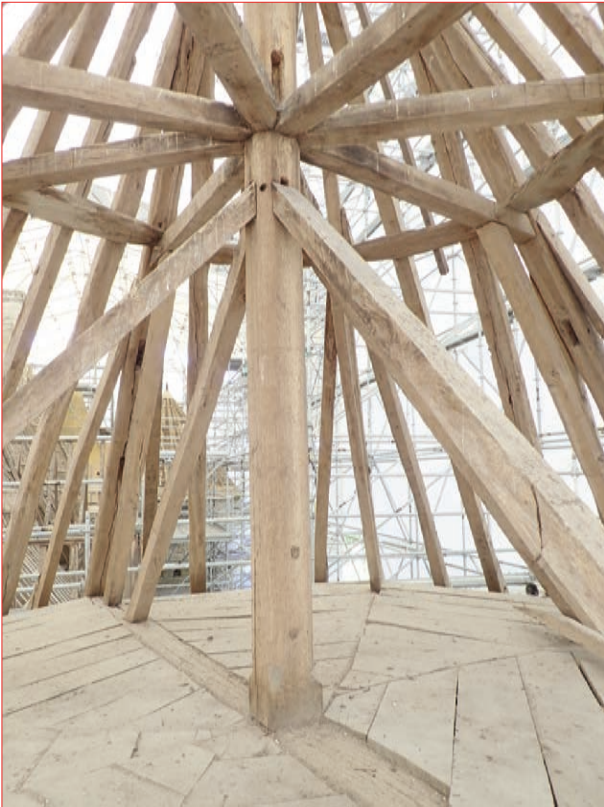
Photo 9 (en haut) : Vue de l'enrayure supérieure - tour n° 7.

La charpente de la tour ronde n° 7 est une structure à pannes et à 2 niveaux d'enrayure organisés autour d'un poinçon central chanfreiné (figure 2, photo 8 et photo 9). Elle présente deux états distincts.

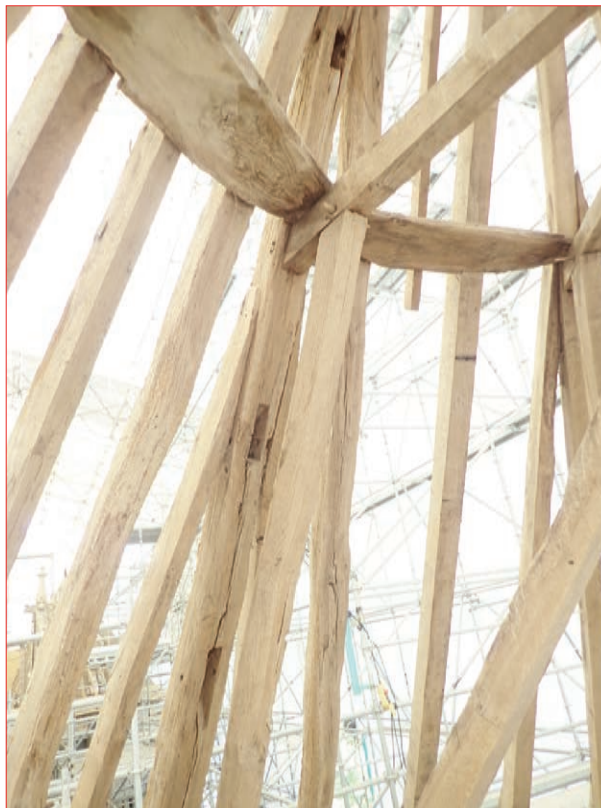
Photo 10 (en bas) : Chevron d'une ferme principale avec 3 mortaises orphelines - Tour n° 7.

- Les 4 chevrons des 2 fermes principales, qui présentent un assemblage à tenon-mortaise avec un entrant retroussé et 3 mortaises orphelines destinées à recevoir à l'origine les tenons d'une jambette, d'un aisselier et d'une jambe haute (photo 10).

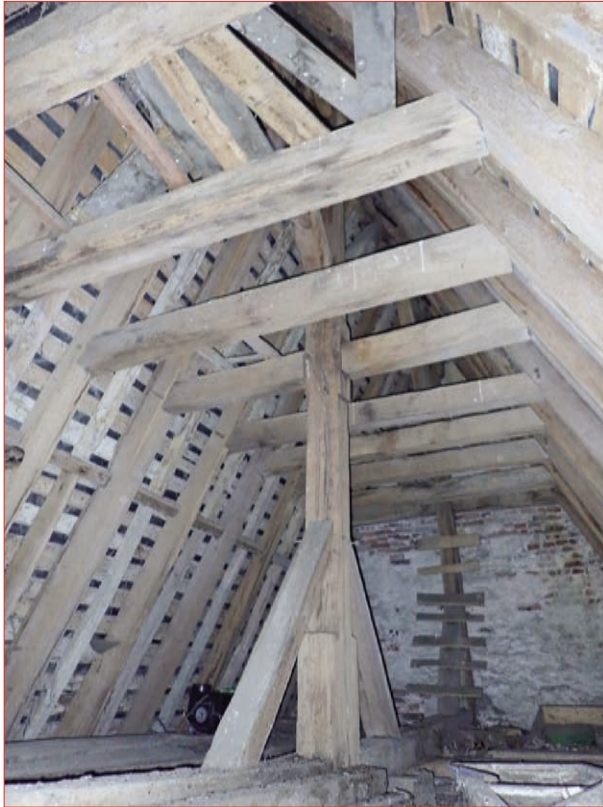
Photo 15 (en haut) : Vue du contreventement longitudinal de la charpente du logis nord.

- Contreventement longitudinal dans l'axe médian des fermes comprenant un cours de faîtières, raidis par des liens obliques assemblés en pied aux poinçons et un autre cours de sous-faîtières. Des liens sont assemblés en pied à ces liernes de sous-faîtage (photo 15) et en tête aux poinçons.

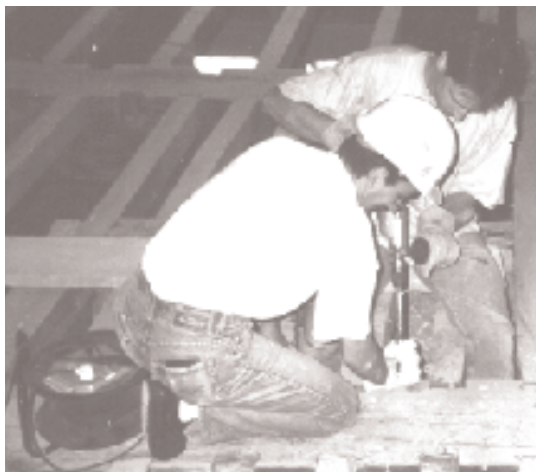
Photo 1 (Lavoyer) : Prélèvement à la tarière électrique

Dans des structures détruites, les prélèvements sont effectués par tronçonnage. Dans une charpente en place, des carottes sont extraites à l'aide d'une tarière électrique (Photo 1). Le dommage occasionné reste limité à un orifice de la taille d'un trou de cheville. Les contraintes mécaniques de la poutre ne sont pas modifiées. L'aspect esthétique peut toutefois nécessiter de reboucher le trou, mais cette opération doit respecter certaines contraintes. Les échantillons sont surfacés pour faciliter la mesure des largeurs de cernes (Photo 4). Pour le mobilier, des techniques spécifiques sont utilisées.

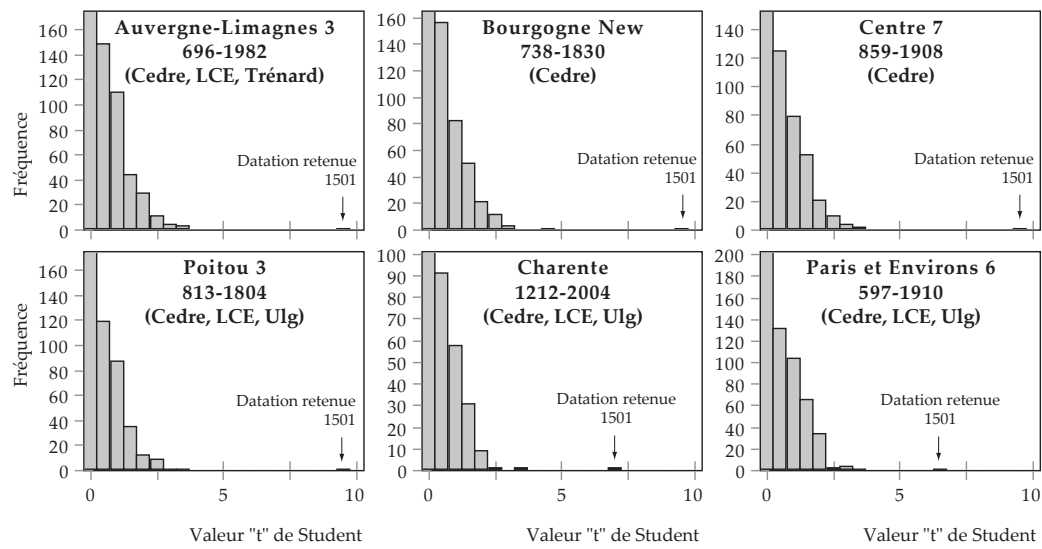
Figure 3 : Résultats de datation de la chronologie moyenne Ainay.M1 sur les références de chêne.

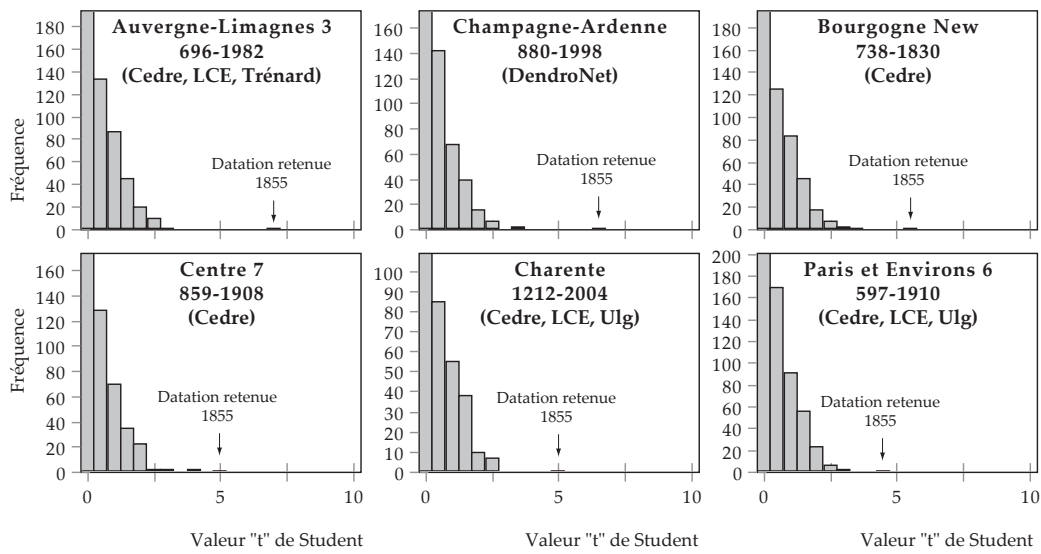
Figure 5 : Résultats de datation de la chronologie moyenne Ainay.M3 sur les références de chêne.

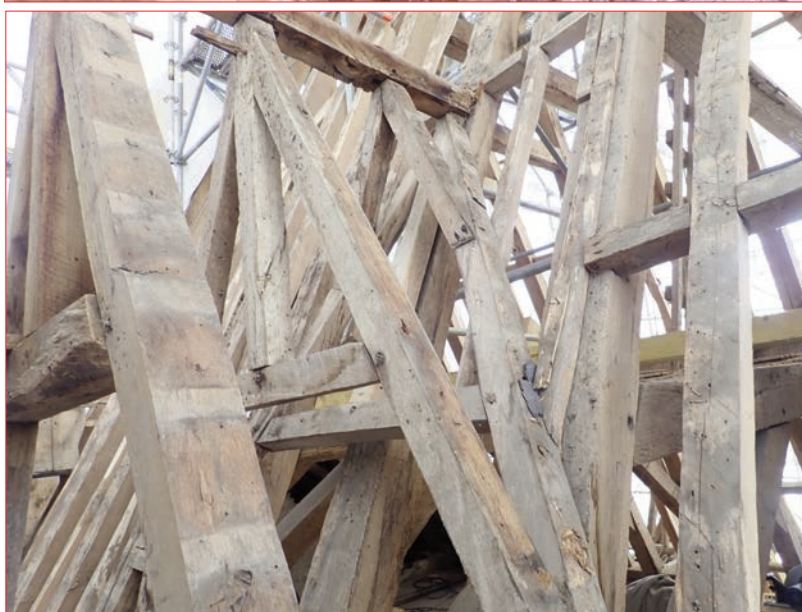
Photo 1 (en haut) : Vue de la charpente découverte de la lucarne ouest sur cour.
Photo 2 (en bas) : Ferme inclinée contre la charpente du logis (à droite) - lucarne ouest sur cour.

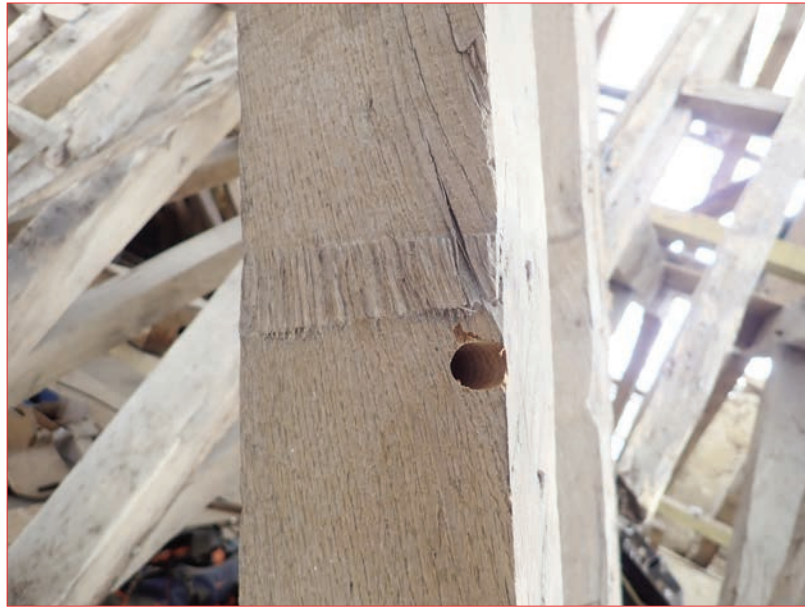
Photo 3 : Traingle d'arrachement des fibres au dos d'un chevron - lucarne ouest sur cour.

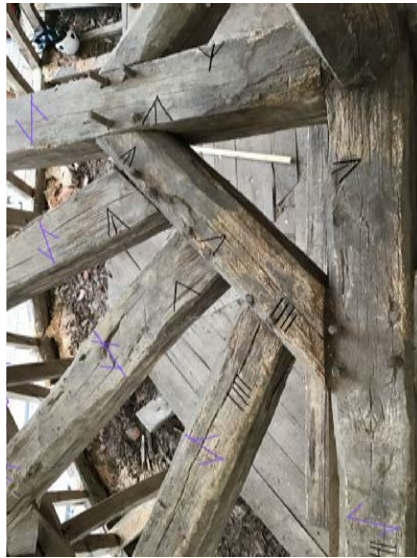
Document de travail : relevé des marques d'assemblage de la charpente

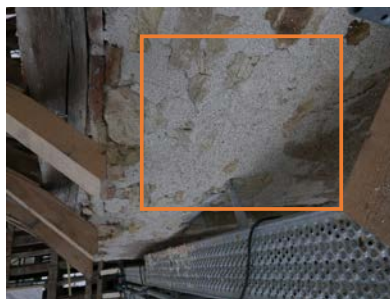
- une zone en partie haute, au-dessus de la fenêtre orientale : l'objectif est de déterminer si les fenêtres hautes peuvent s'apparenter à d'éventuels créneaux :

Partie supérieure de la tour 6, localisation du sondage

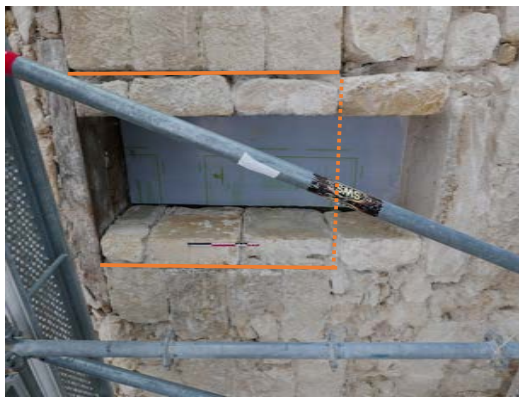
Sur chaque tour et à la même altitude que le hourd trois hautes archères permettaient de défendre les abords du château, sous tous les angles. En partie basse des tours, la défense était assurée par au moins deux archères-canonnières. Les tours étaient crénelées, comme en témoignent les vestiges de créneaux et de merlons bien visibles grâce aux piédroits en pierre de taille. Les créneaux ont été remaniés à plusieurs reprises à des périodes ultérieures, transformés en fenêtres à l'aide d'un linteau en bois puis modifiés de nouveau lorsque ces fenêtres ont fait l'objet d'un rétrécissement dans leur largeur.

Tour 6, créneau transformé en fenêtre

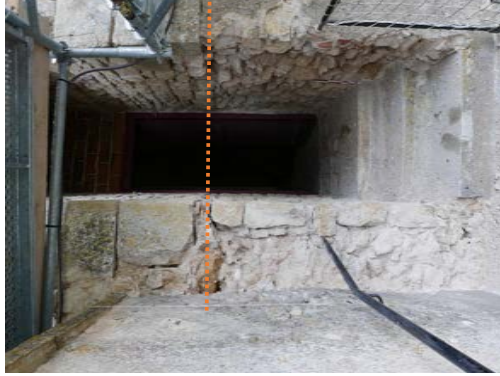
En outre, l'analyse archéologique permet de restituer le niveau d'accès d'origine à la tour 6, du côté ouest. Le niveau de circulation actuel, plus bas, correspond à une reprise des maçonneries médiévales.

Tour 6, restitution du niveau d'accès d'origine à la tour depuis la courinne, plus haut que le niveau actuel

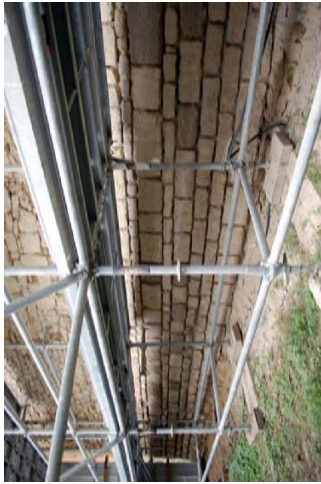
Mur de courtine orientale : appareil régulier de moellons en partie basse, au niveau du fruit
