Ainay-le-Vieil (18), Le château médiéval (secteur nord-est) et le logis de la Renaissance

Étude archéologique du bâti

Le château médiéval (secteur nord-est) et le logis de la Renaissance

Rapport final d'opération d'archéologie du bâti

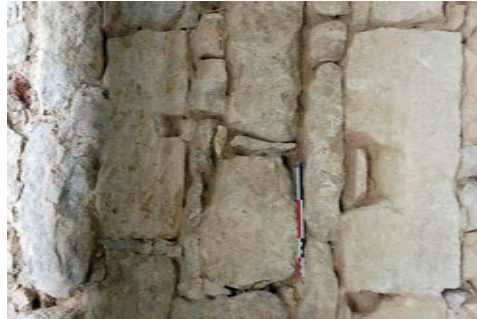
Mur de courtine orientale : pierres de taille en remploi, appui et linteau d'archère ?

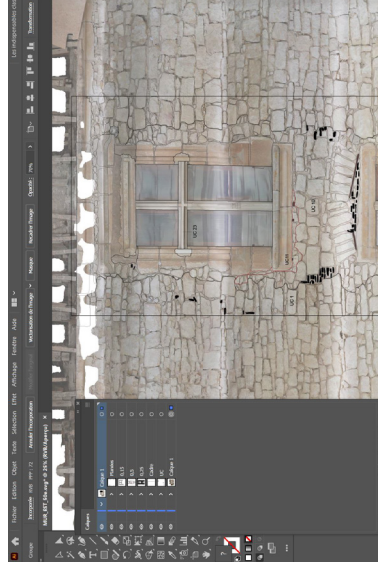
Relevé archéologique réalisé sur l'ipad d'après la photogrammétrie, en cours de traitement (capture d'écran).

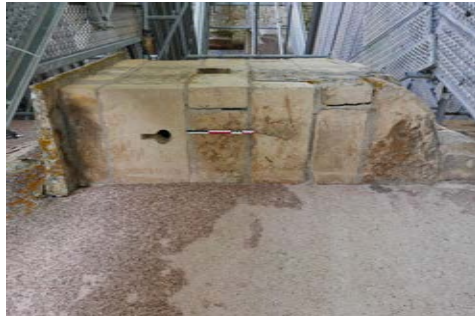
L'enduit le plus récent, composé d'un mortier de chaux recouvert par un badigeon épais rose ou brun gravillonneux, recouvre l'élévation de la tour et des murs de courinne. On le trouve également sur les parements du bâtiment oriental du logis : sur la façade OUEST il est appliqué sur les surfaces construites en moellons ; sur la façade SUD intégralement construite en moellons il subsiste ponctuellement, indiquant que cette façade a été intégralement enduite avant d'être décroûtée à une époque indéterminée. On trouve aussi cet enduit sur la tourelle SUD-EST et sur la façade de l'extension sud du logis (actuels bureaux du château).

Tour 8, l'enduit coloré recouvre l'intégralité des maçonneries mais la couche supérieure est tombée par endroits

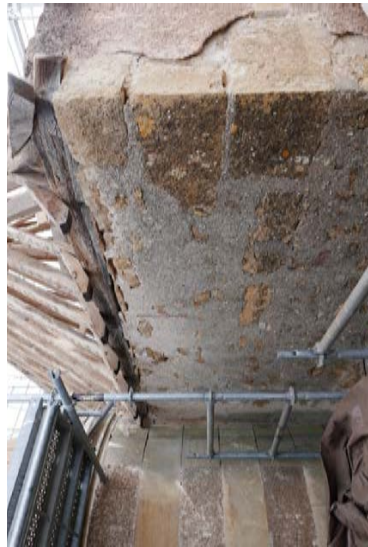
Sur le parement qui ferme la tour retranchée, côté cour, un enduit différent a été appliqué. Il s'agit d'un mortier de chaux beige dont la charge sablo-gravillonneuse comporte de nombreux cailloux. Cet enduit est postérieur à la tourelle **SUD-EST** du logis, qui est un ajout récent (XIX^e siècle). Il ne s'agit donc pas d'un enduit ancien. Dans ses lacunes, on retrouve le mortier de construction dans les joints des moellons, mais aucun enduit antérieur n'a été mis au jour sur ce parement.

Parement qui ferme la tour : enduit couvrant postérieur à la tourelle sud-est

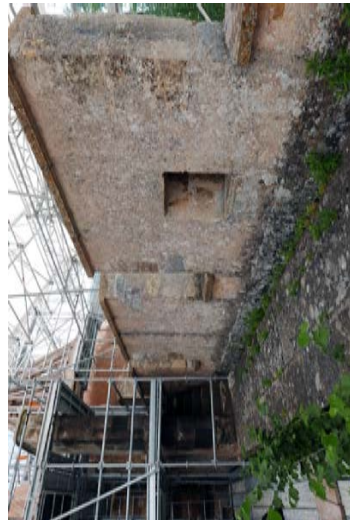
Sur le crénelage de la courinne accolée à la tour au SUD, un enduit recouvre l'ensemble de la maçonnerie jusqu'aux dalles de couverture des merlons. Il s'agit d'un mortier de chaux beige, dont la charge sableuse comporte quelques petits graviers. Il est lissé en surface. Stratigraphiquement, il est antérieur à toutes les couches d'enduits observées ce jour (reprise des joints au ciment et application de l'enduit rose gravillonneux sur le parement externe de la courinne). L'étude archéologique des maçonneries qu'il recouvre apportera des précisions quant à son ancienneté, car le crénelage semble avoir été l'objet de modifications antérieures à l'application de cet enduit.

Crénelage de la courinne sud avec meurtrières dans un merlon et enduit couvrant

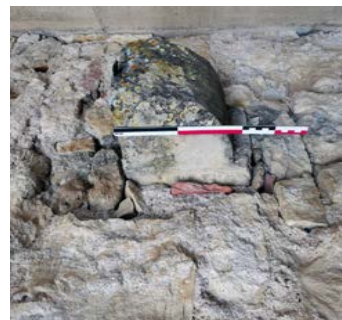
Mur sud du logis, corbeau le plus à l'est

Dans le **mur SUD du logis**, deux corbeaux en pierre de taille sont réinsérés dans le mur à une altitude située au milieu de l'étage R+1. Ils pouvaient correspondre à une galerie extérieure, peut-être en lien avec la tour 8 qui se situe dans le prolongement du mur ? Le corbeau le plus à l'EST se situe très près de la tourelle SUD-EST, il semble que la construction de celle-ci signe l'abandon de la structure associée aux corbeaux.

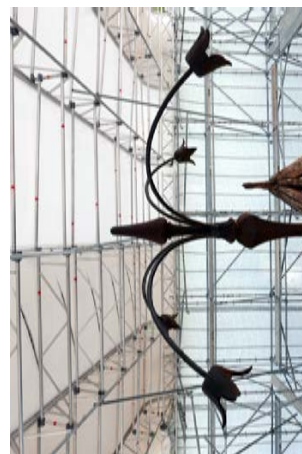
Les épis de fâchage de la tourelle SUD-EST et ceux de l'extension SUD présentent les mêmes caractéristiques, que l'on peut rapprocher de l'épis de la tourelle d'escalier située au NORD-OUEST du logis. Ils se composent d'une tige ronde (extension sud) ou prismatique (tourelle) plus ou moins ouvragée (profil avec bulbe), de laquelle partent quatre tiges ornées de fleurs à quatre pétales. Les tiges sont également ornées de petites feuilles fixées en face à face. L'assemblage est fait de vis et de soudures.

Épis de fâchage de la tourelle sud-est : tiges ornées d'une fleur

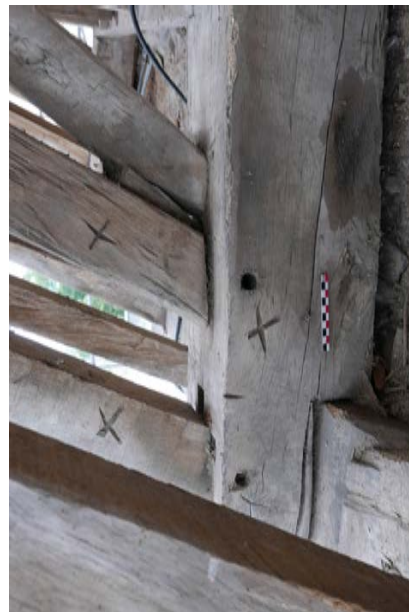
Tour 8, marque en X de la ferme principale

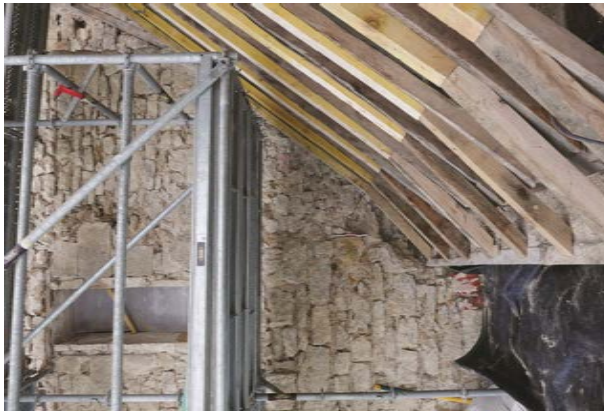
La tour 8 en fer à cheval était fermée dès l'origine de sa construction, comme en témoignent les maçonneries présentes presque jusqu'en haut du mur, où elles sont seulement perturbées par la mise en œuvre de la charpente. Du côté NORD, l'angle a entièrement été repris lors de la création du logis : les traces d'un arrachement vertical dans la tour montrent que le mur de courtine (actuel mur oriental de l'aile EST) était à l'origine plus haut. Il a été rabaisé lors de sa transformation en logis au XVI^e siècle. Les maçonneries du revers de la tour sont également dérangées lors de l'insertion récente de la tourelle.

Parement nord de la tour : traces d'arrachement de la maçonnerie de la courtine médiévale transformée en logis

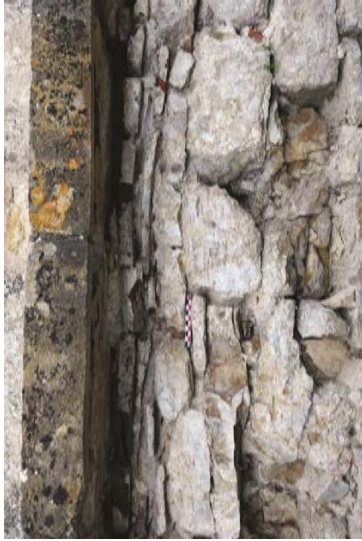
Le parement OUEST de la courtine située au sud de la tour 8 a été construit en même temps que cette dernière, comme en témoigne la continuité de la maçonnerie sur la longueur étudiée. Cette maçonnerie médiévale est perturbée par l'insertion d'un conduit de cheminée en briques ainsi que par la reprise du chemin de ronde. En effet, l'étude a permis de montrer que l'escalier d'accès à la tour n'est pas d'origine, il a été repris ainsi que toutes les dalles du sol du chemin de ronde. Par ailleurs, on remarque que le parement de cette zone, situé à l'arrière du bâtiment de l'extension sud du logis, est très érodé : les joints sont creux et les pierres sont fortement fissurées. Ces maçonneries ont fait l'objet de reprises par le passé.

Sol du chemin de ronde de la courtine postérieur à l'époque médiévale : les dalles sont fixées à l'aide de petites briques et de fragments de tuiles

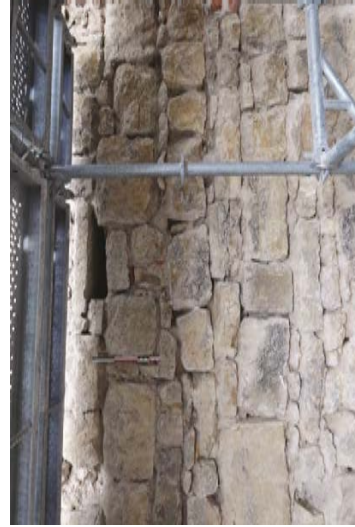
Dans cette courtine, on observe un trou traversant de grande dimension (36 cm de haut par 31 cm de large), bouché à chaque extrémité par une maçonnerie de 20 cm d'épaisseur environ. Le relevé archéologique permettra de vérifier l'altitude de ce trou et de la comparer à celle des trous identifiés dans les deux murs de courtine déjà étudiés lors de la première phase de chantier de restauration (actuels murs du logis).

Parement OUEST de la courtine sud, trou partiellement débouché

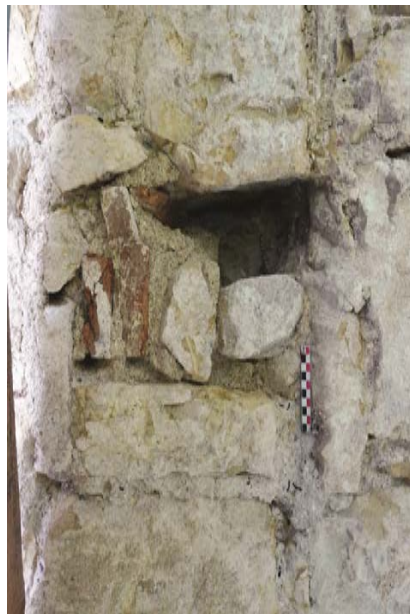
Comme sur les tours 6 et 7, la tour 8 porte les vestiges d'un **hourd**. Les 7 trous d'ancrage conservés ont été bouchés profondément, comme l'ont montré les sondages réalisés jusqu'à 30 cm de profondeur par endroits. En partie haute, on retrouve le dispositif déjà observé de réduction des créneaux dans leur largeur pour y insérer des fenêtres. Le créneau central qui ouvre vers le NORD-EST a quant à lui reçu une latrine en encorbellement. Celle-ci est réinsérée dans la maçonnerie d'origine et correspond donc à une phase de reprise postérieure à la construction du château médiéval.

Tour 8. trou de hourd bouché en profondeur.

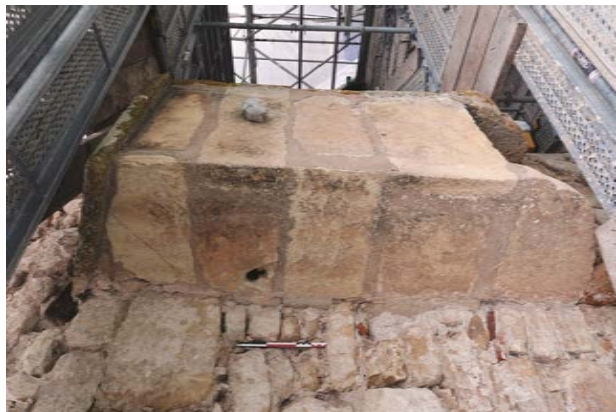
Tour 8. insertion d'une latrine à l'emplacement d'un créneau

L'étude des latrines a confirmé leur réinsertion dans la maçonnerie d'origine de la tour 8, elles ne font donc pas partie de la configuration d'origine du château (voir CR n°5 pour la latrine supérieure). Les deux latrines en encoffrement sont positionnées en décalé l'une par rapport à l'autre et ont donc eu une utilisation contemporaine. L'évacuation des excréments se faisait directement dans les douves.

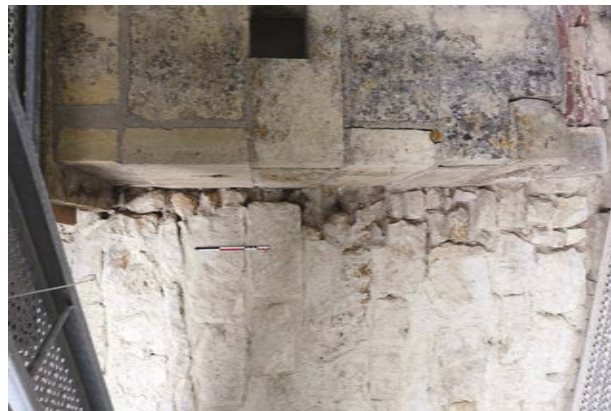
Les deux latrines sont pourvues de petites ouvertures circulaires dans chaque parement, dont la plus large mesure 8,5 cm de diamètre. Seul le parement oriental de la latrine inférieure est plus largement ouvert, à l'aide d'une baie de 18 par 17 cm de côté. La présence de petites ouvertures dans les lieux d'aisance est indispensable pour des raisons d'éclairage mais surtout de ventilation, ainsi les dimensions majoritairement très réduites que nous observons ici sont sans doute dues à la volonté de conserver le caractère défensif de l'édifice.

Latrines inférieure de la tour 8, césure d'insertion du côté sud

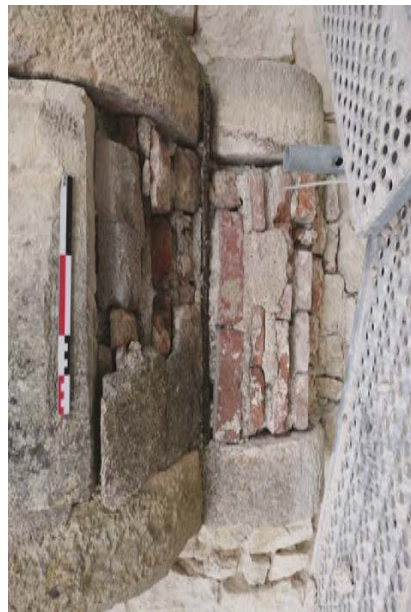
Les deux latrines ont été condamnées, l'orifice a été bouché à l'aide de maçonneries de pierres ou de briques scellées par un mortier de chaux.

Latrines inférieures de la tour 8, bouchage de l'orifice

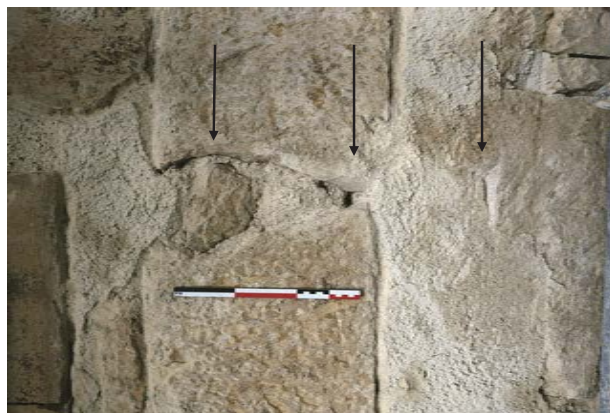
Archère-canonnière nord

À la même altitude que les parties basses de ces deux archères-canonnières, sous une fenêtre en réinsertion, on remarque derrière le dégrossi les vestiges d'une ouverture similaire orientée vers l'EST. Il s'agit de deux pierres taillées avec des chanfreins, surmontant un départ d'ébrasement qui correspondrait à un appui. Ce dernier se situe sur la même assise que les appuis des archères-canonnières. On peut donc restituer à l'origine une troisième ouverture de tir vers l'EST à ce niveau, qui venait compléter la portée des archers en cas d'attaque.

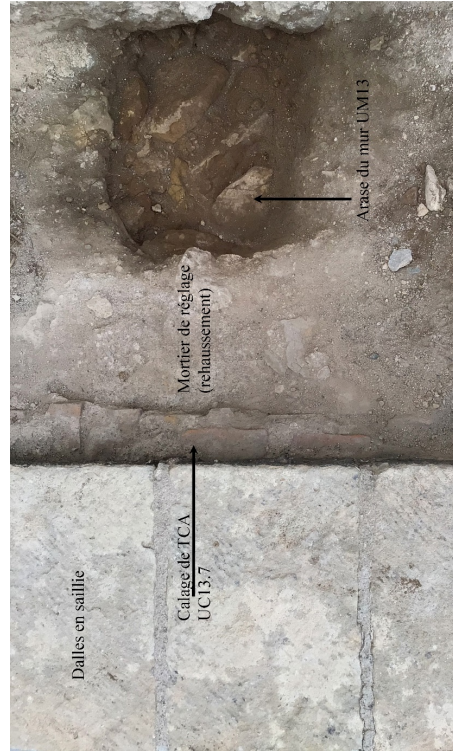
La dépose des dalles de sol de la courtine a permis d'observer les détails de leur mise en œuvre, par l'intermédiaire d'un sondage réalisé manuellement. On trouve ainsi au-dessus de la dernière assise du mur de courtine, dans l'ordre chronologique de la stratigraphie :

- une couche de terre brune qui a livré un tesson de céramique (panse d'objet) ;
- du côté OUEST, une couche de mortier avec quelques petites pierres ayant permis de régler la hauteur nécessaire à l'installation des assises de tommettes et de fragments de briques et de tuiles (Terre Cuite Architecturale) ;
- trois assises de TCA scellées par un mortier de chaux, que l'on observe aussi dans le parement OUEST de la courtine sous les dalles de sol ;
- une assise de dalles taillées dans du calcaire et disposées en saillie sur le parement OUEST.

Courtine SUD, stratigraphie de mise en œuvre du chemin de ronde

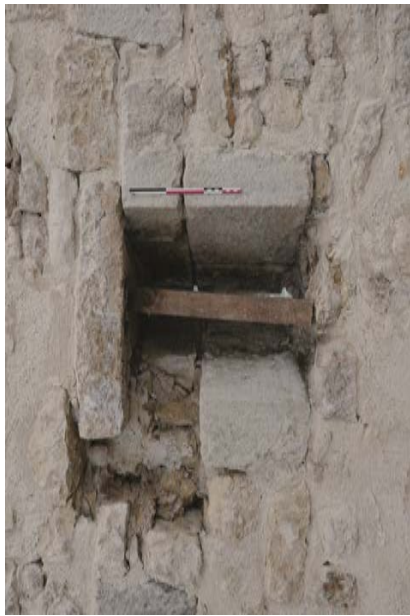
Les observations du crénelage depuis le chemin de ronde ont permis de mettre en évidence la présence de deux ouvertures de tir, l'une dans le merlon central et la deuxième dans le merlon situé derrière l'escalier d'accès à la tour 9. Il semble que les linteaux de ces ouvertures aient été changés d'après les collages de mortier que l'on observe dans les deux cas à l'intérieur des piédroits, on ne connaît donc pas la hauteur d'origine des ouvertures.

Courine sud, fente de tir dans le merlon central, linteau modifié

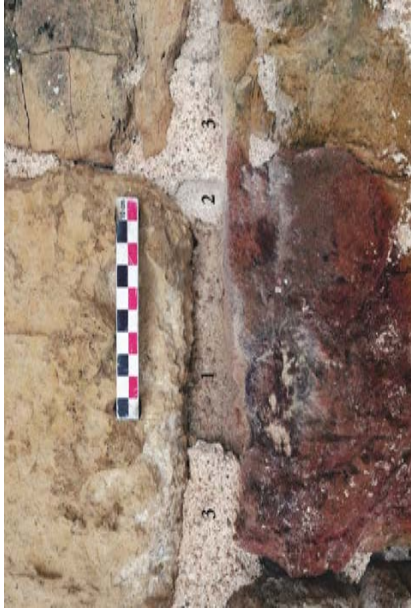
Cette intervention a également été l'occasion de documenter le parement OUEST de la courine SUD avant piquage des enduits, du côté de la porte du château. On remarque deux couches d'enduits à la surface des maçonneries :

- la plus ancienne semble correspondre à un mortier de chaux blanc appliqué principalement sur le parement intérieur de la porte du château, elle n'a que très peu été appliquée sur la courine ;
- la plus récente est un mortier beige gravillonneux très dur.

Courine SUD, extrémité sud du parement ouest. **1** correspond au mortier de construction, **2** correspond à l'enduit de la porte du château appliqué en partie sur la courine ; **3** correspond à l'enduit le plus récent de la courine

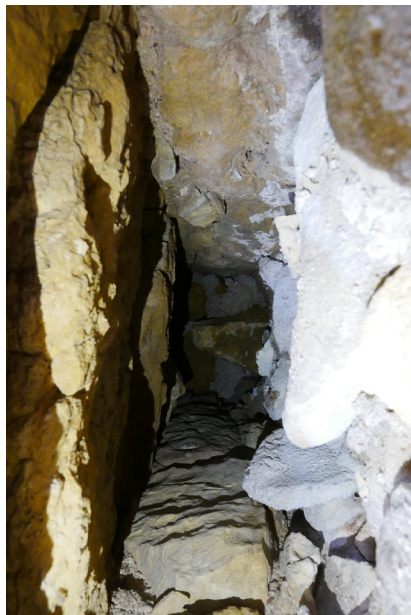
Parement oriental de la courtine, intérieur d'un trou de hourd

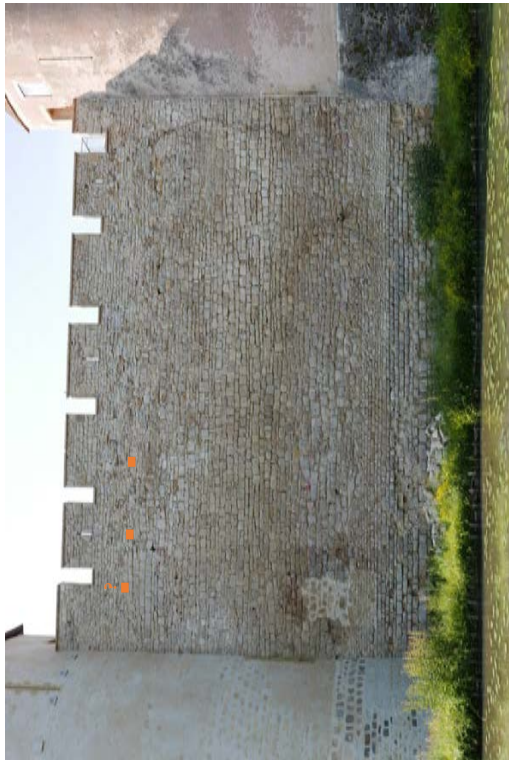
Nos observations complémentaires ont été limitées à la partie orientale du mur en partie haute, près de la tour 6. Elles ont néanmoins permis de localiser deux, peut-être trois, bouchages rectangulaires situés à la même altitude. Les trous auxquels ils correspondent étaient pourvus d'un linteau monolithique et de piédroits en moellons, tous monolithes sauf un. Leurs dimensions sont comparables à celles des trous de hourd identifiés dans les murs du château lors de nos interventions précédentes (24 et 36 cm de haut ; 35 et 30 cm de large). Ces éléments permettent de supposer que la galerie en bois médiévale se prolongeait sur cette courtine.

Parlement nord de la courtine, localisation des bouchages d'ancrage (trous de hourd ?)

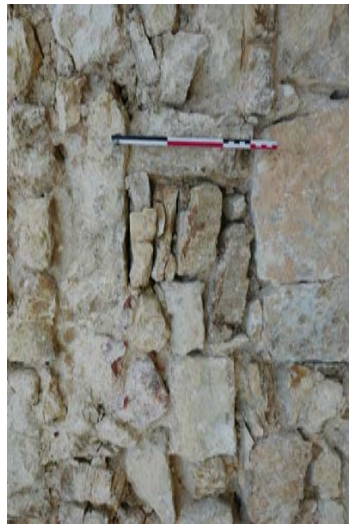
Parlement nord de la courtine, détail d'un trou bouché (hourd ?)
